Sociedad Portuaria de Caldera (SPC), S.A.

Asunto: Remisión de Informe de Cumplimiento Anual del Plan de Mantenimiento de Infraestructura 2016

Título del documento **Cumplimiento Plan Anual de Mantenimiento
de Infraestructura 2016**

Nombre del proyecto Cumplimiento del Plan Anual de Mantenimiento 2016

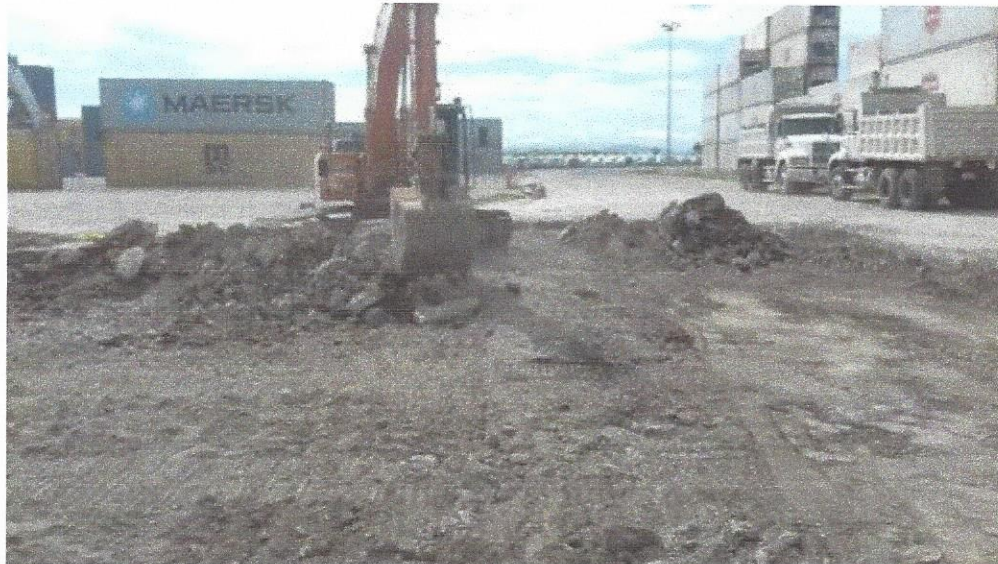
Las reparaciones en pavimentos realizadas durante el año 2016, se centraron básicamente en la intervención de la intersección ubicada entre el almacén fiscal A-220 y los patios 2, 6 y 7.

Figura 1. Inicio de excavación en intersección reparada

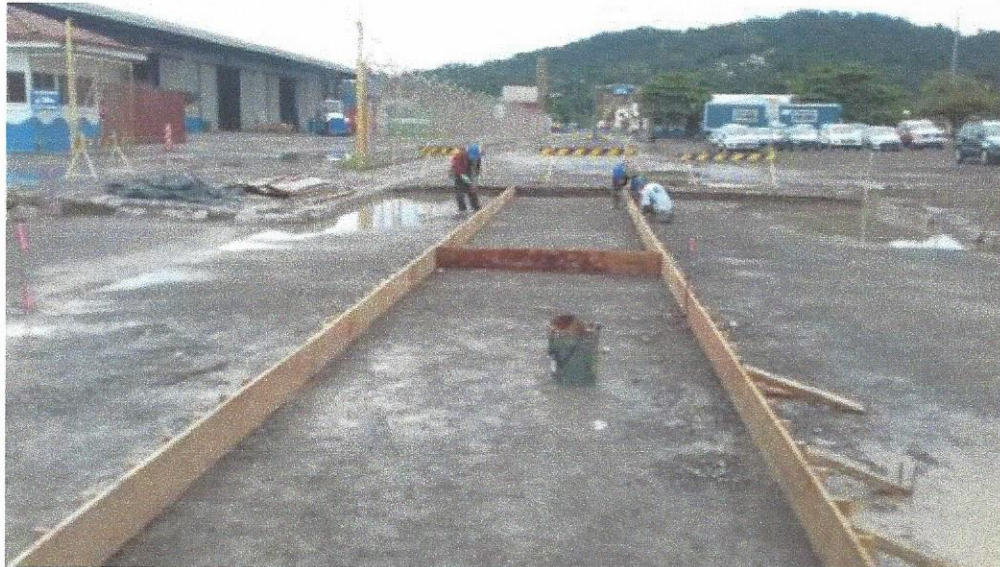
Figura 2. Inicio de colocación de formaleta en intersección de concreto

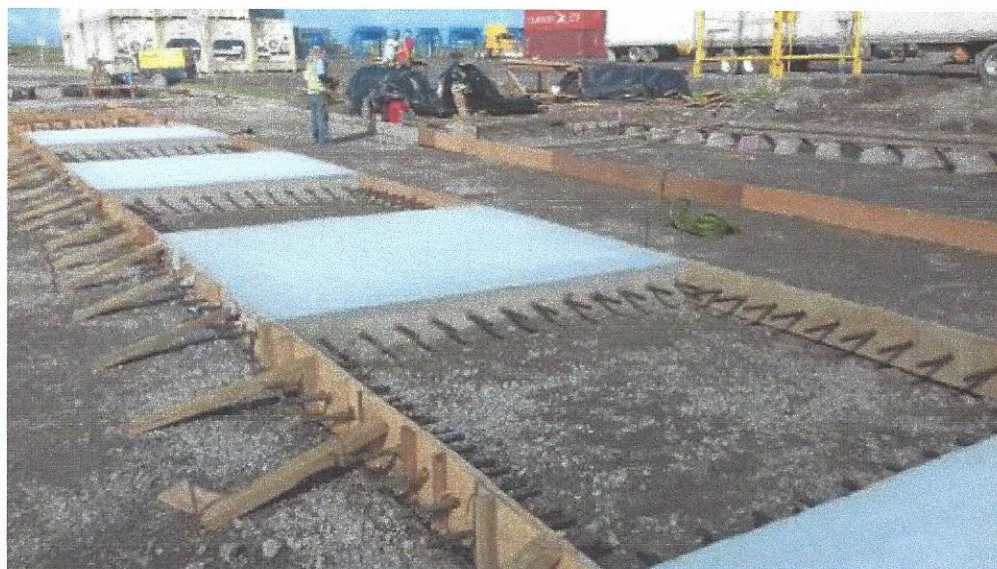
Figura 3. Colado de losas de concreto

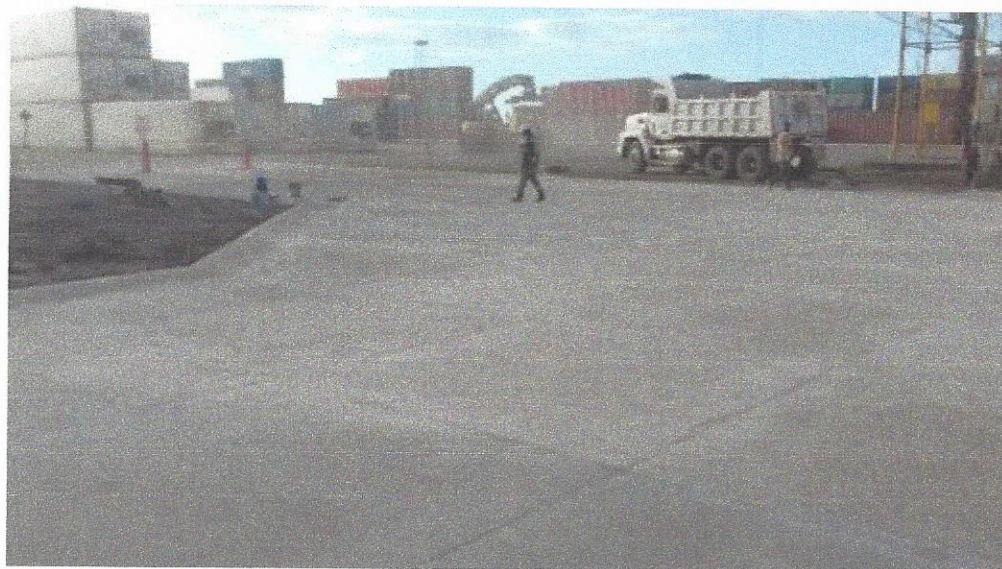
Figura 4. Pavimento de concreto finalizado

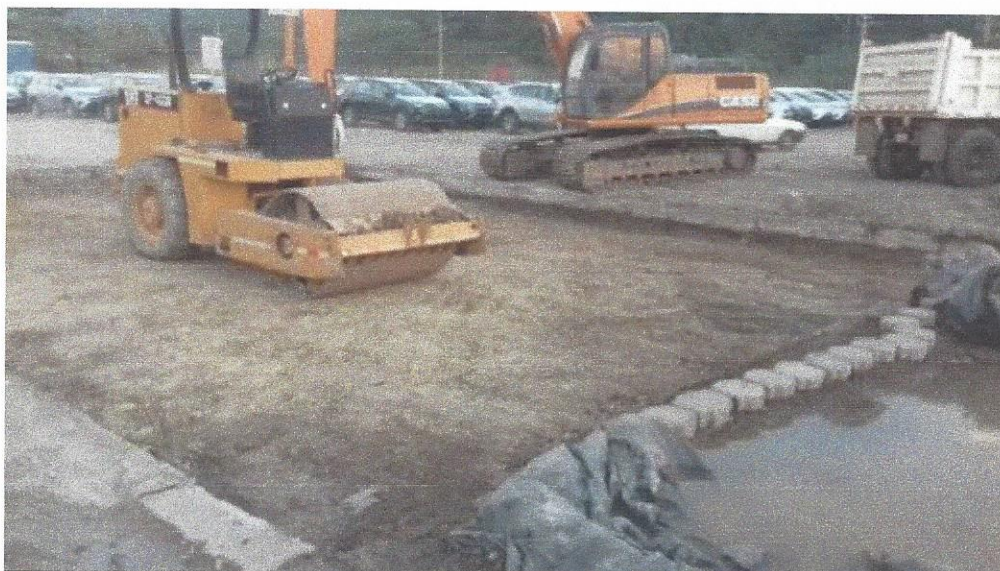
Figura 5. Gaveta de reparación pavimento de adoquines

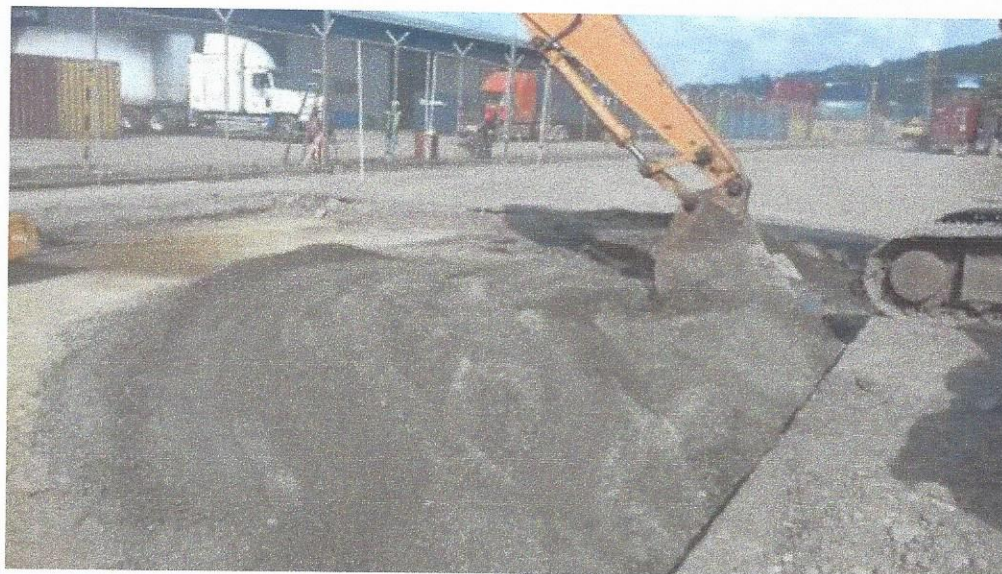
Figura 6. Preparación de base estabilizada

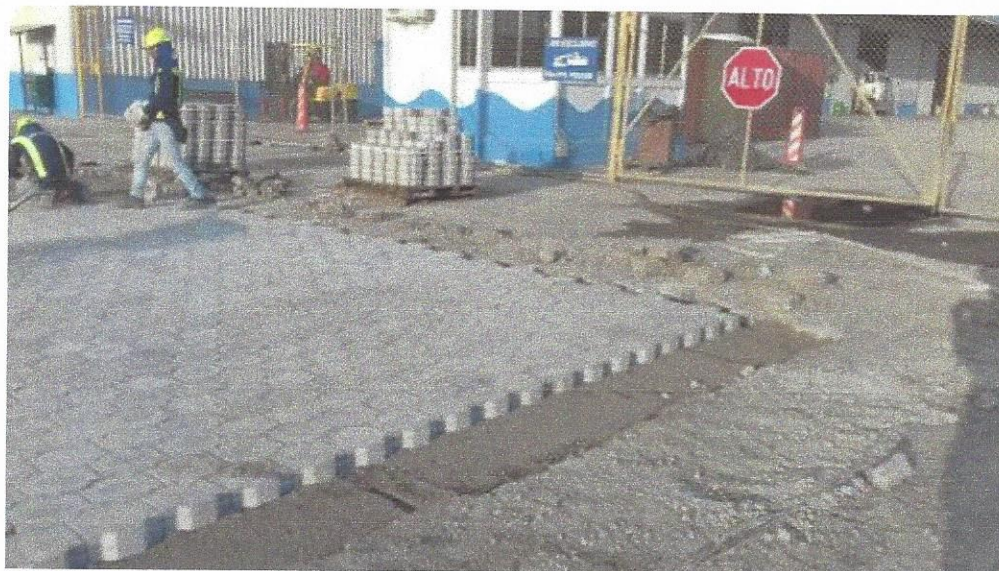
Figura 7. Reparación de adoquines junto a entrada principal almacén fiscal A-220

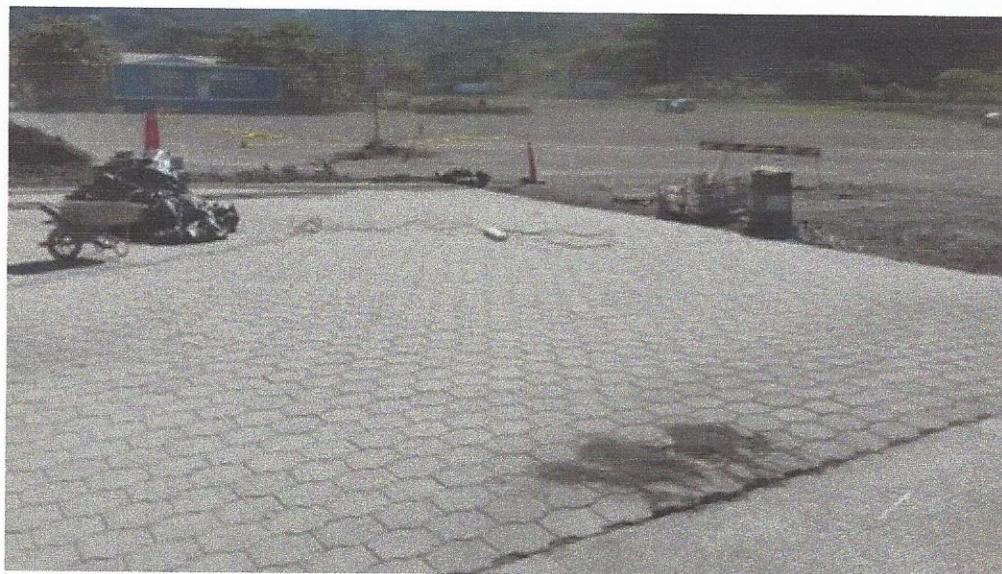
Figura 8. Reparación de adoquines junto a intersección de concreto

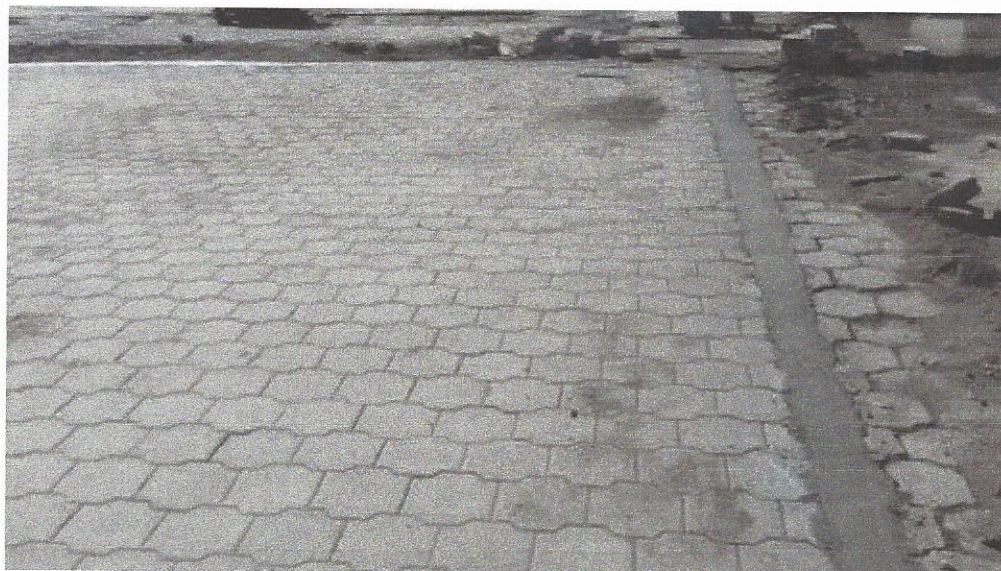
Figura 9. Confinamiento perimetral de área de adoquines intervenida

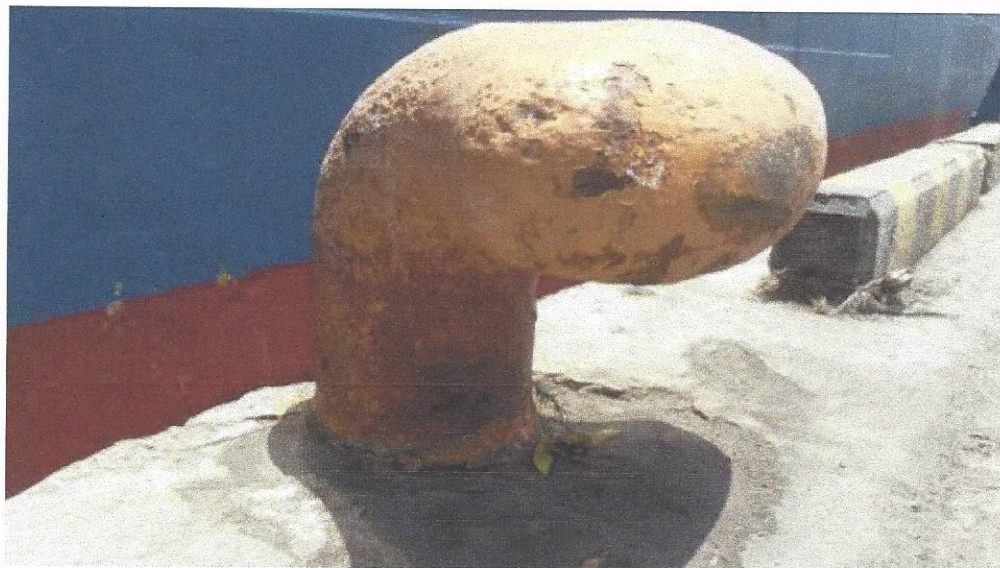
Durante el año 2016 se realizó el mantenimiento de las bitas de amarre en dos ocasiones, dicho mantenimiento consistió específicamente en la limpieza de su superficie por medios manuales y mecánicos para la reposición de las capas de pintura que las protegen de la corrosión. Estas capas de pintura están compuestas por una base epóxica y una capa de acabado en poliuretano color amarillo. También se incluyó la reparación de cuatro bases de bitas que presentaban desprendimiento de parte del concreto de protección alrededor de ellas.

Figura 10. Estado previo al mantenimiento de algunas bitas de amarre

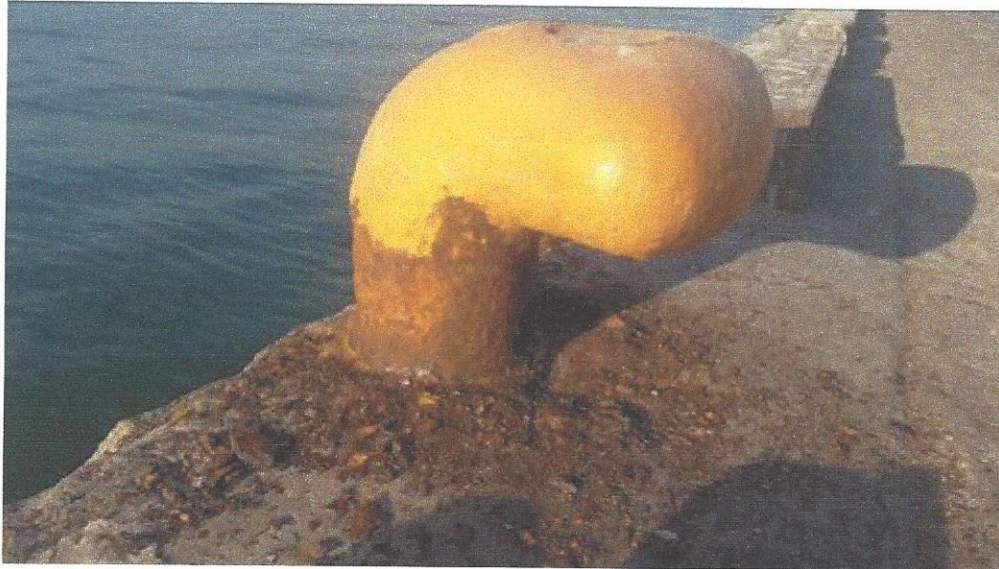
Figura 11. Proceso de limpieza

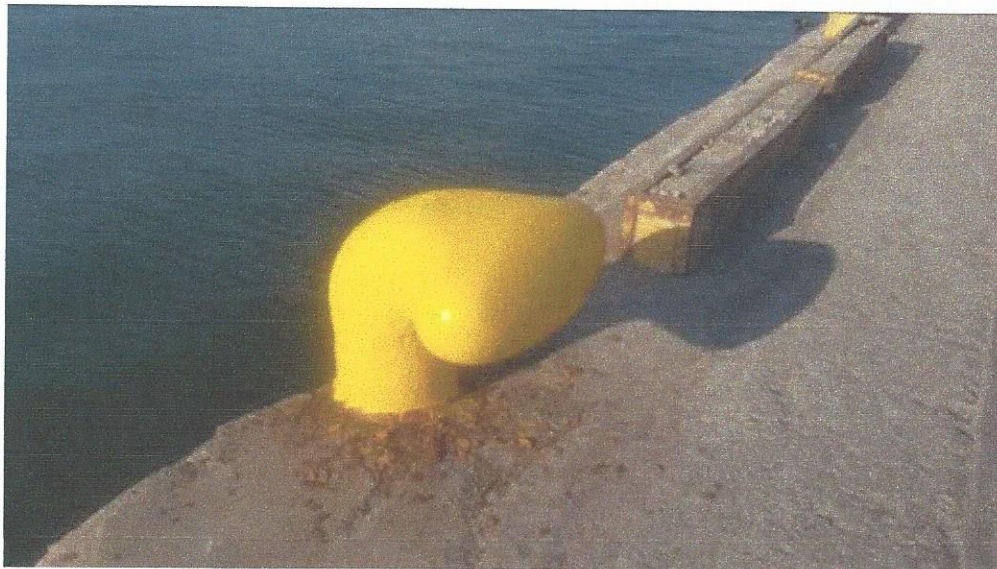
Figura 12. Acabado posterior al mantenimiento

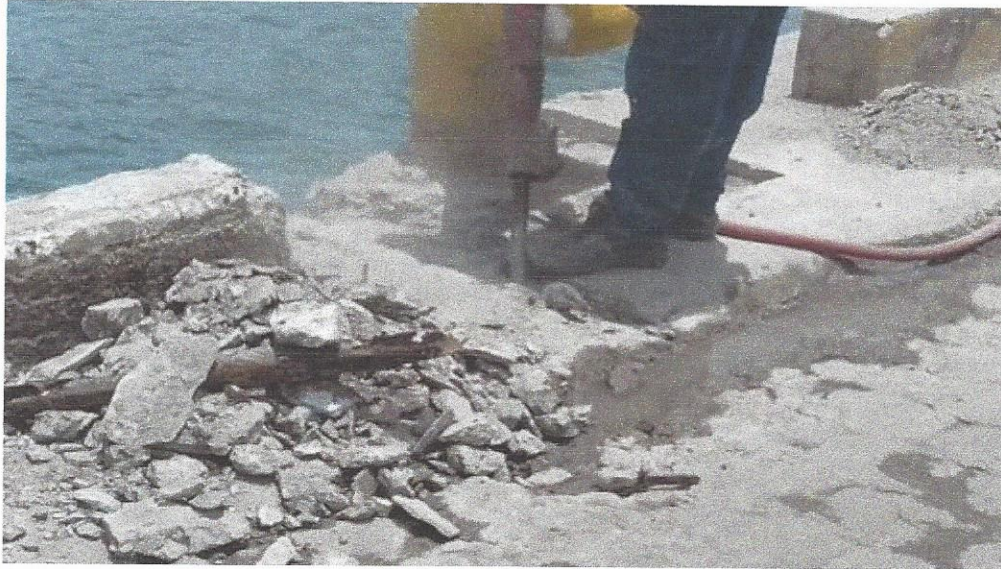
Figura 13. Proceso demolición alrededor de bases de bitas

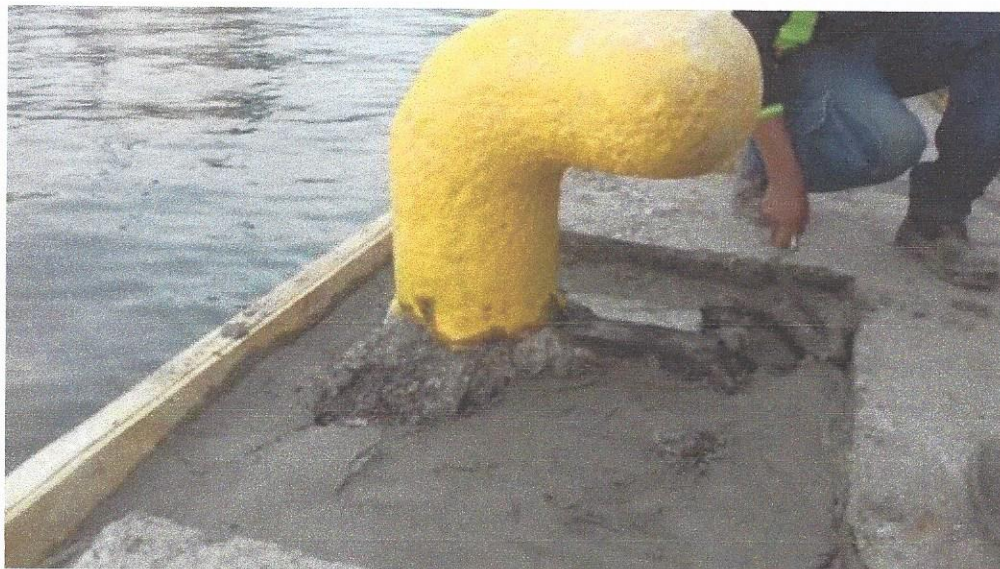
Figura 14. Proceso de aplicación de mortero de reparación en bases

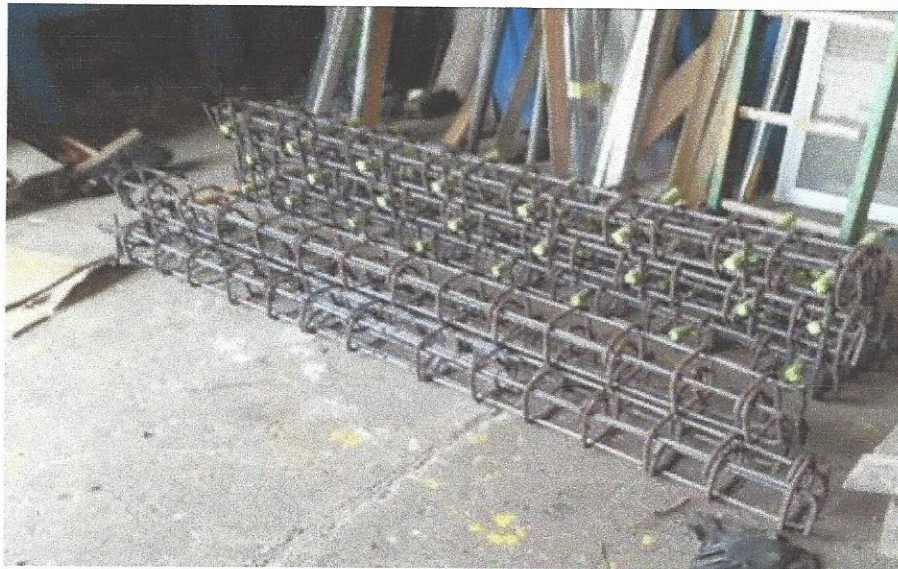
Figura 15. Confección de armaduras para muros guardaruedas

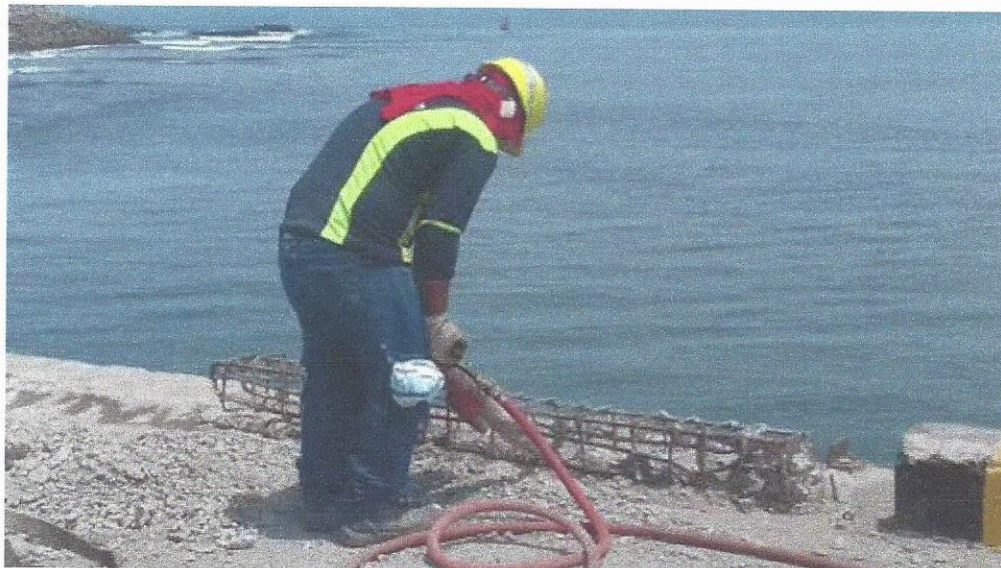
Para el año 2016 se definió intervenir un total de 16 unidades que se encontraban en mal estado y sustituirlos por muros de concreto prefabricados de acuerdo a la ficha técnica vigente.

Figura 16. Proceso de demolición de muros dañados en pantalla de atraque

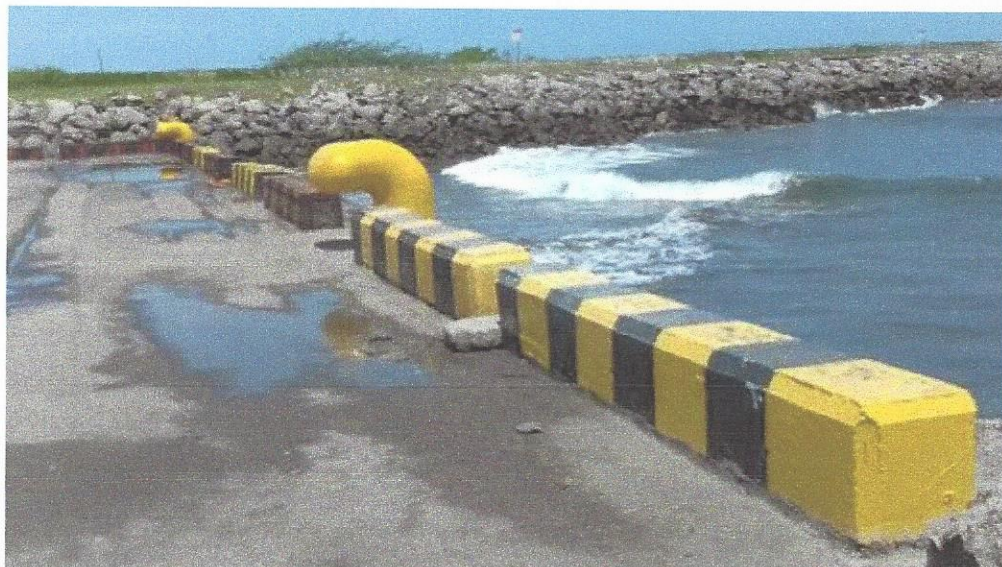
Figura 17. Nuevos muros instalados en pantalla de atraque

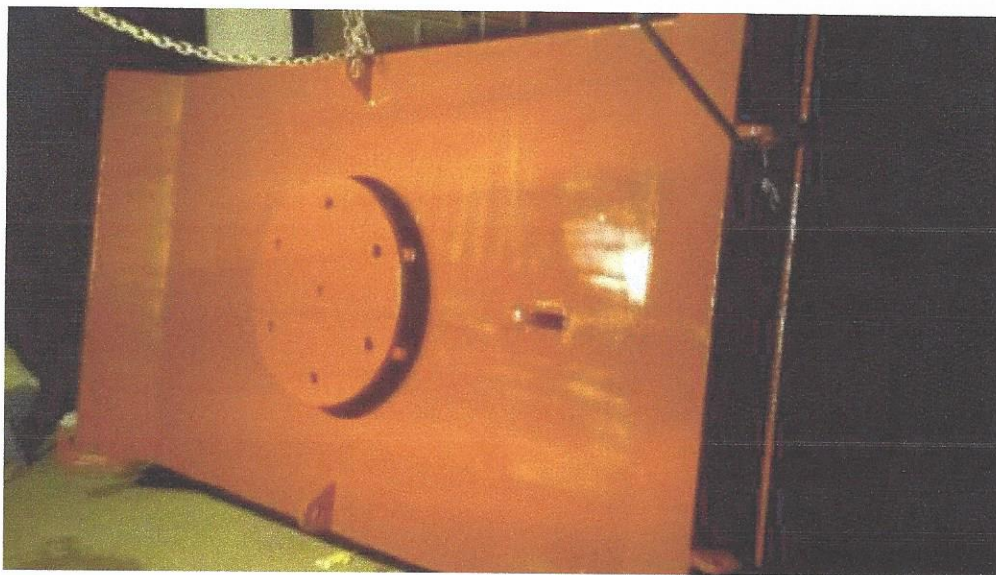
Figura 18. Mantenimiento de pintura en panel de defensa marina puesto 2/3

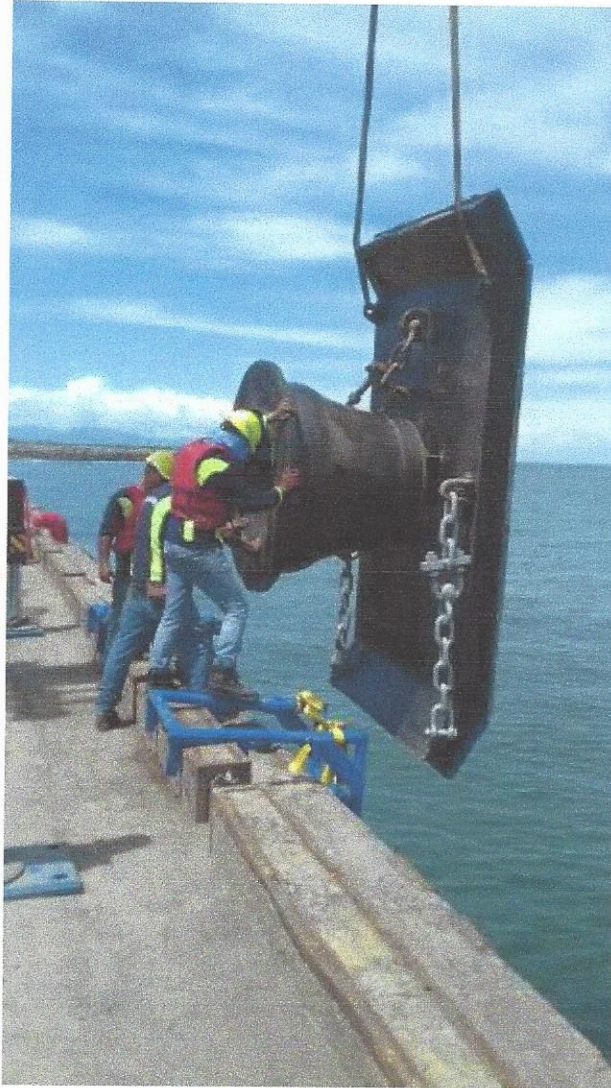
Figura 19. Instalación de panel reparado en puesto 2

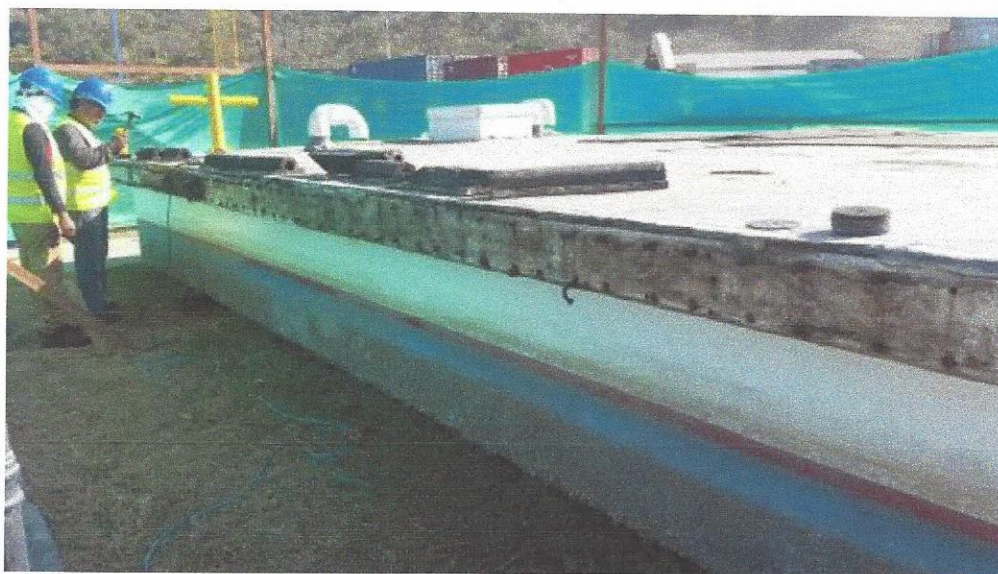
Durante el año 2016 se realizó un mantenimiento al muelle tender el cual consistió en el cambio de parte de la estructura interna de madera que se encontraba en mal estado, así como la reposición de parte del recubrimiento de fibra de vidrio en la parte frontal, un tramo lateral y una parte del área superior. También se sustituyeron las defensas de hule ubicadas en la parte frontal del muelle, las cuales se encontraban en mal estado.

Figura 20. Estado previo de la parte frontal

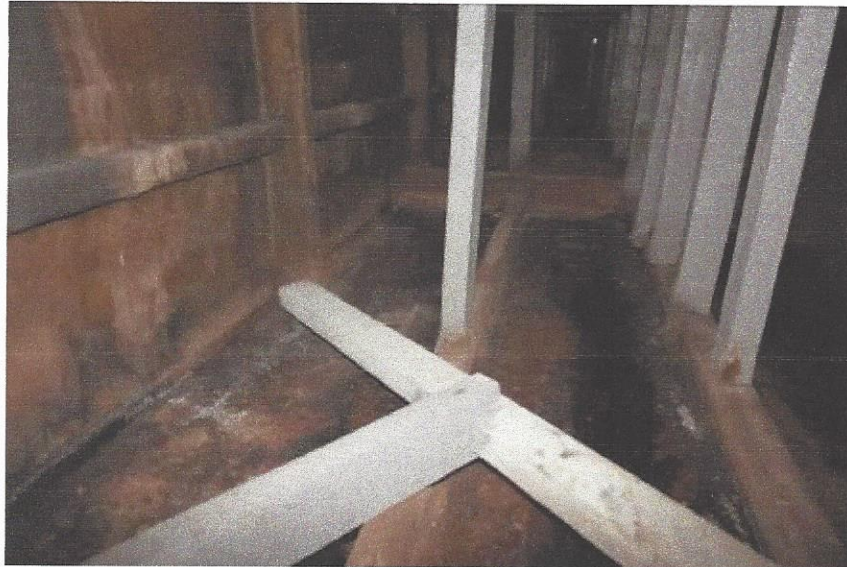
Figura 21. Daños en estructura interna

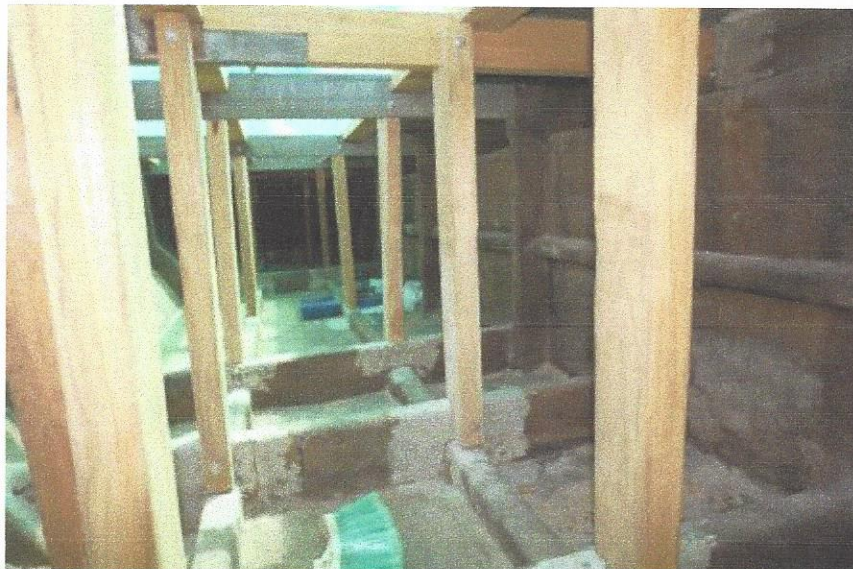
Figura 22. Reparación de estructura interna

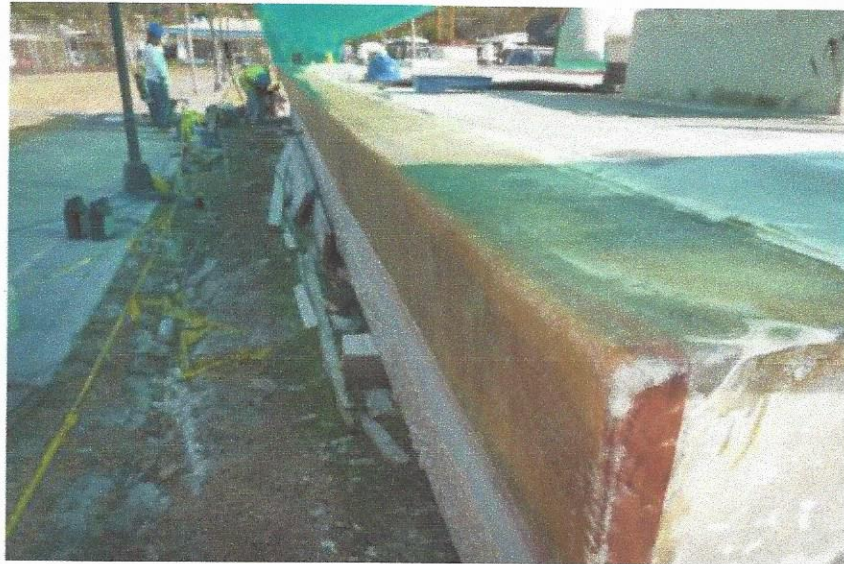
Figura 23. Reparación en parte frontal

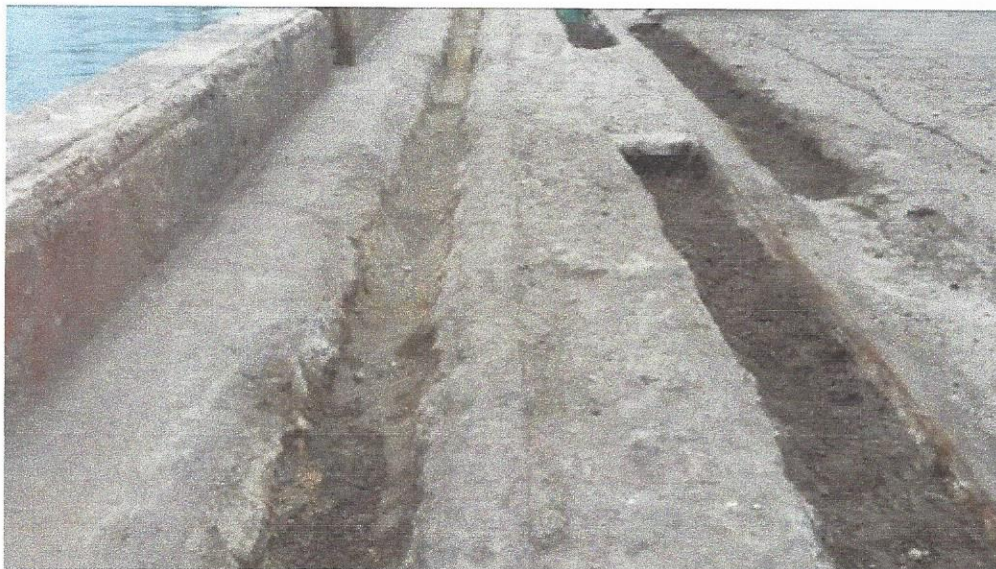
Figura 25. Estado inicial de los trabajos sobre la viga cabezal

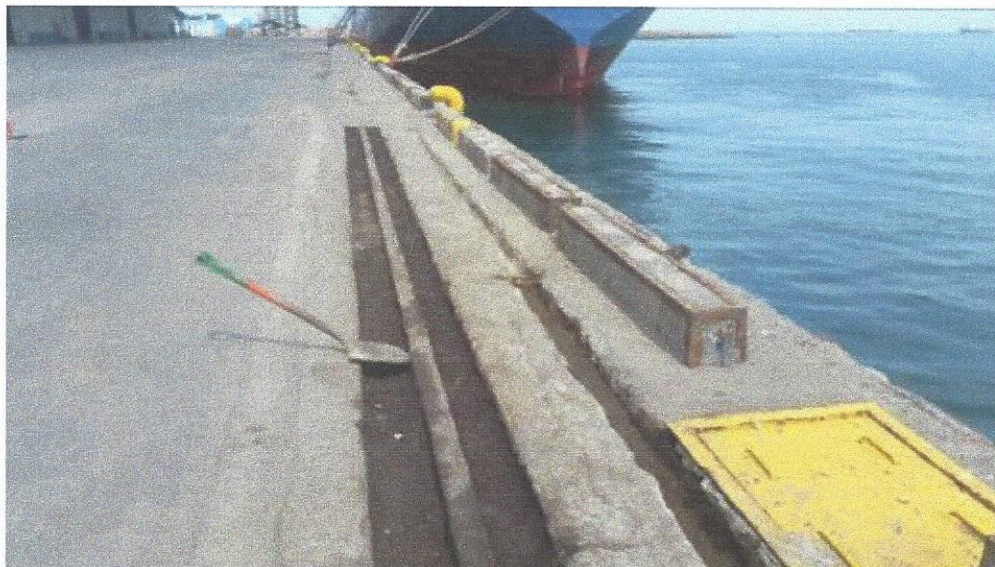
Figura 26. Preparación de canales para colado

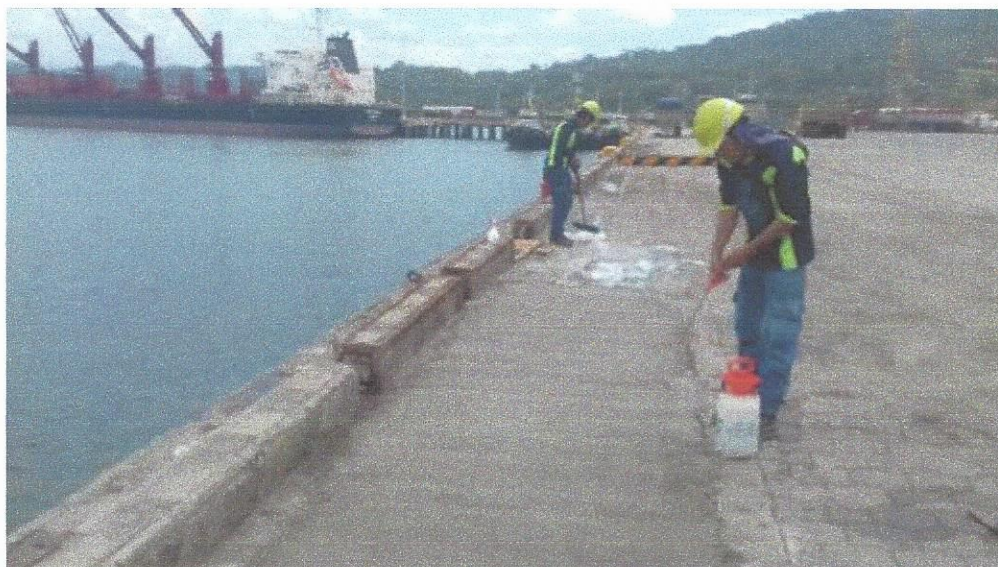
Figura 27. Acabado con mortero de nivelación sobre los canales intervenidos.

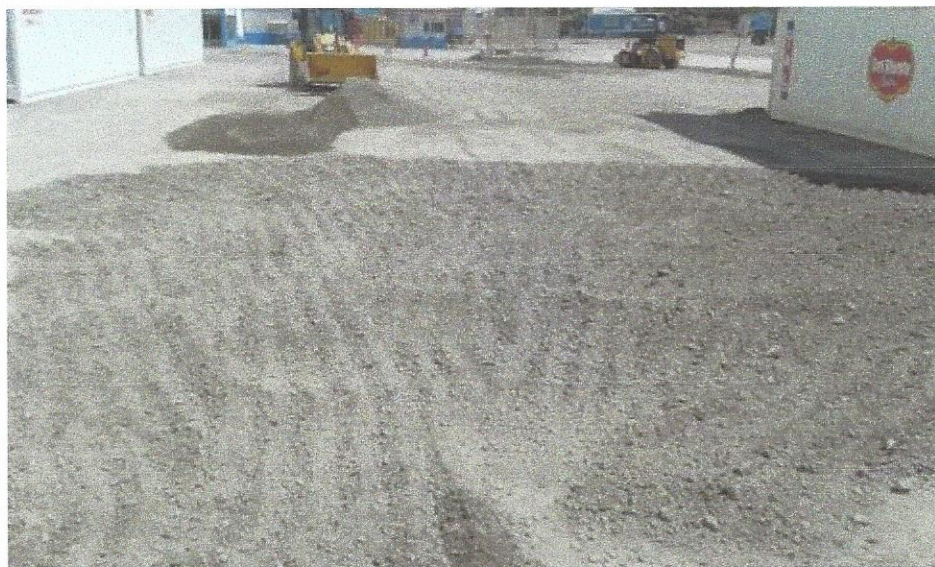
Para el año 2016 se definió darles mantenimiento a los patios número dos y seis. Lo anterior dado que en dichos patios se han generado algunas zonas con migración de material lo que genera ciertos hundimientos producto del tránsito normal de la maquinaria y camiones.

Figura 28. Escarificación y extendido de nuevo material en patio dos

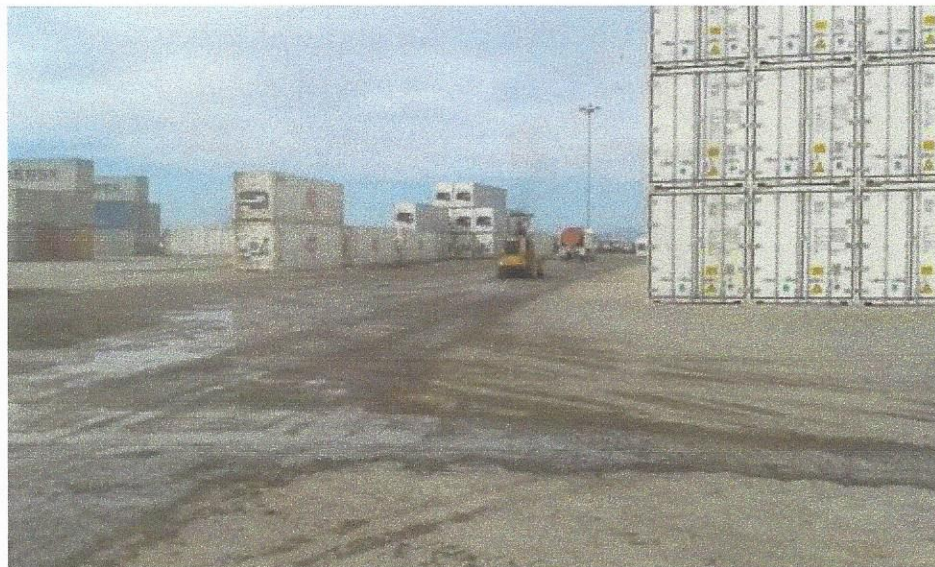
Figura 29. Acabado de rasante en patio dos.

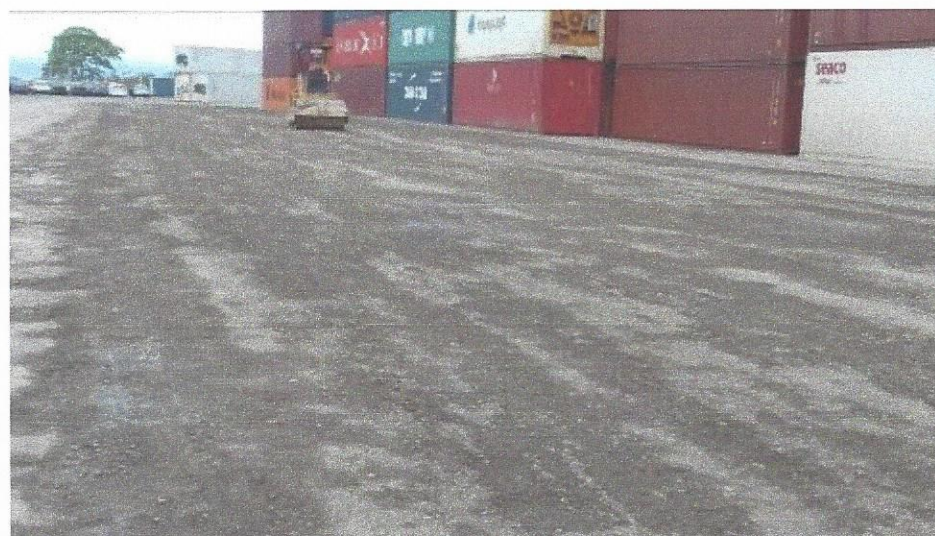
Figura 30. Compactación en patio dos.

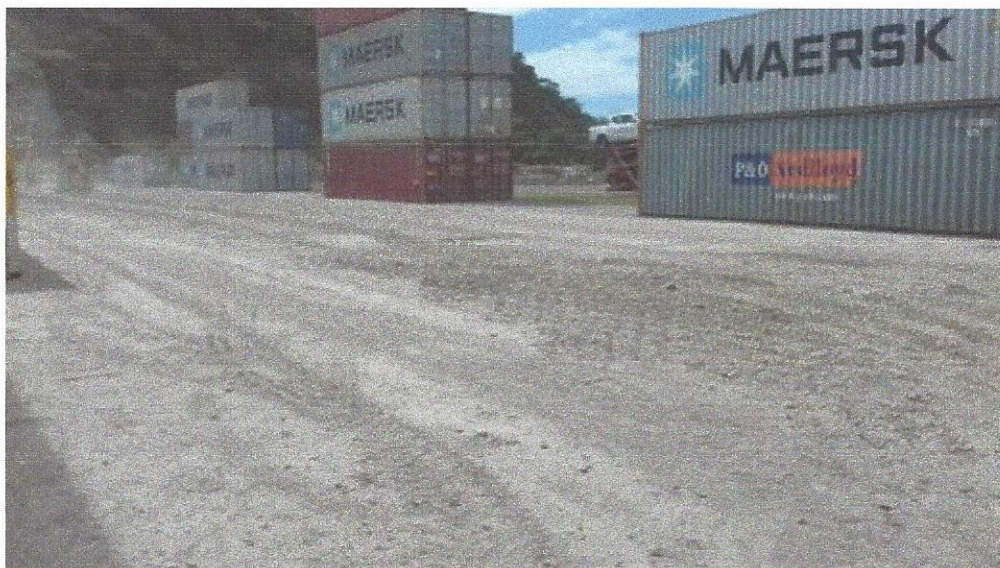
Figura 31. Escarificación en patio seis.

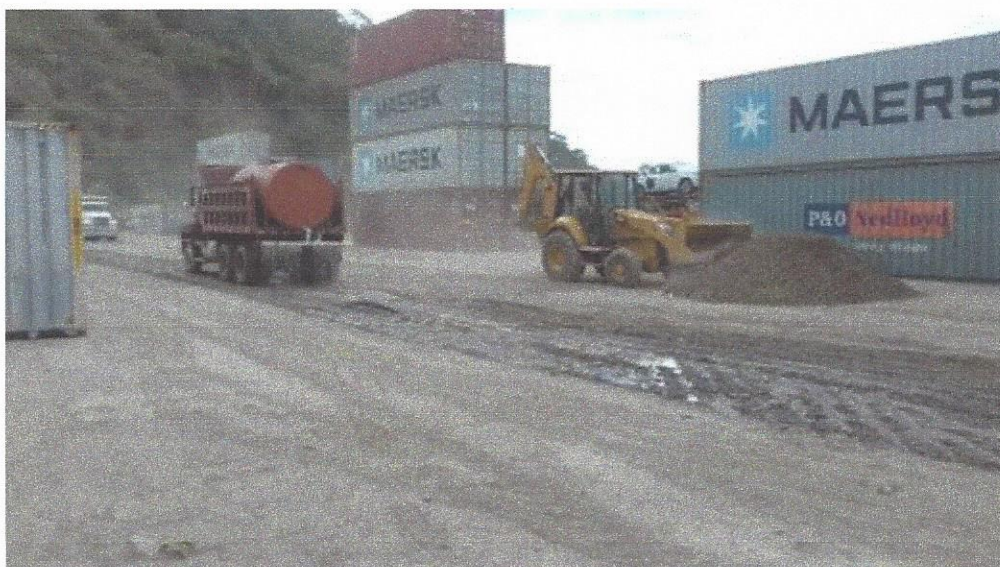
Figura 32. Relleno y humedecimiento previo a la compactación del material de base, patio seis.

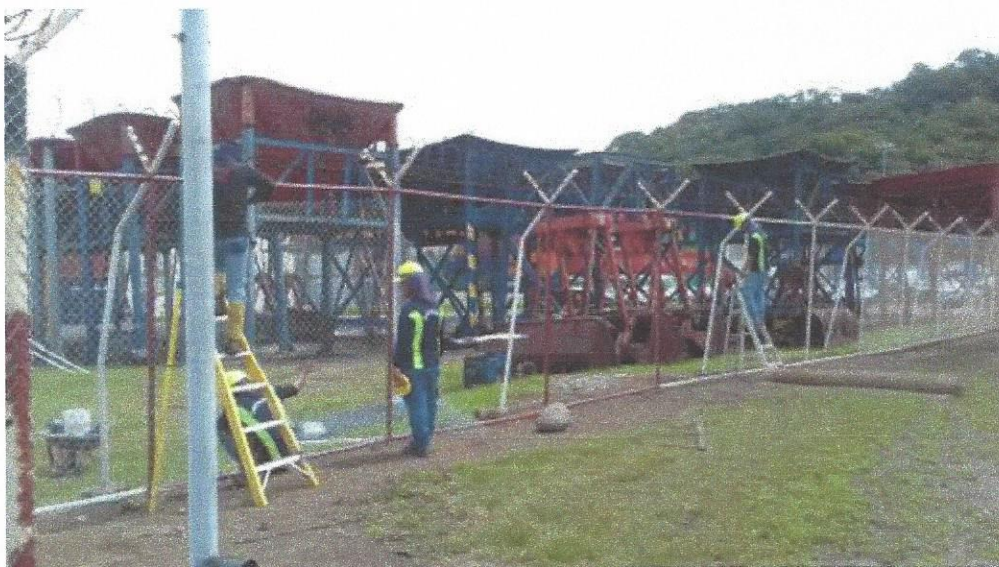
Para el año 2016 se incluyó el mantenimiento de la malla perimetral del sector oeste de las instalaciones portuarias. Esta zona ha sido susceptible a la corrosión por encontrarse de frente al mar por lo que se solicitó proponer alguna alternativa a la tradicional malla ciclón galvanizada.

Figura 33. Trabajos de mantenimiento en malla perimetral oeste

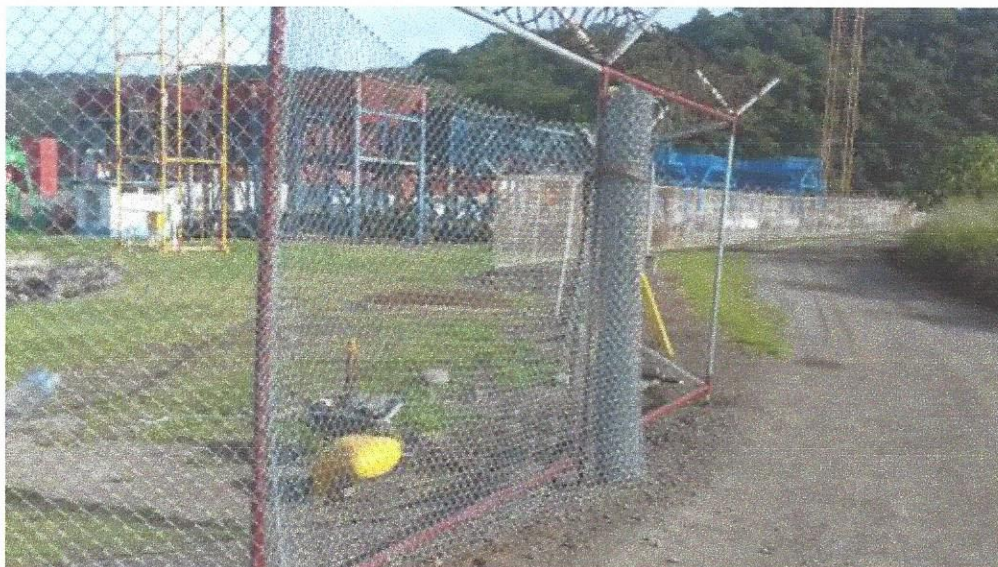
Figura 34. Proceso de instalación de malla perimetral

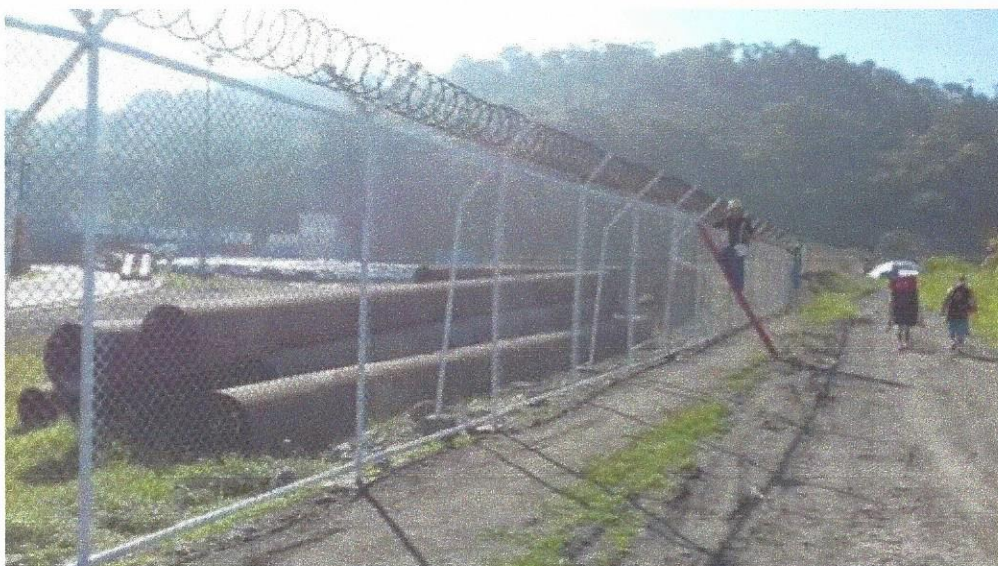
Figura 35. Detallado con pintura anticorrosiva en tubería y puntos de soldadura.

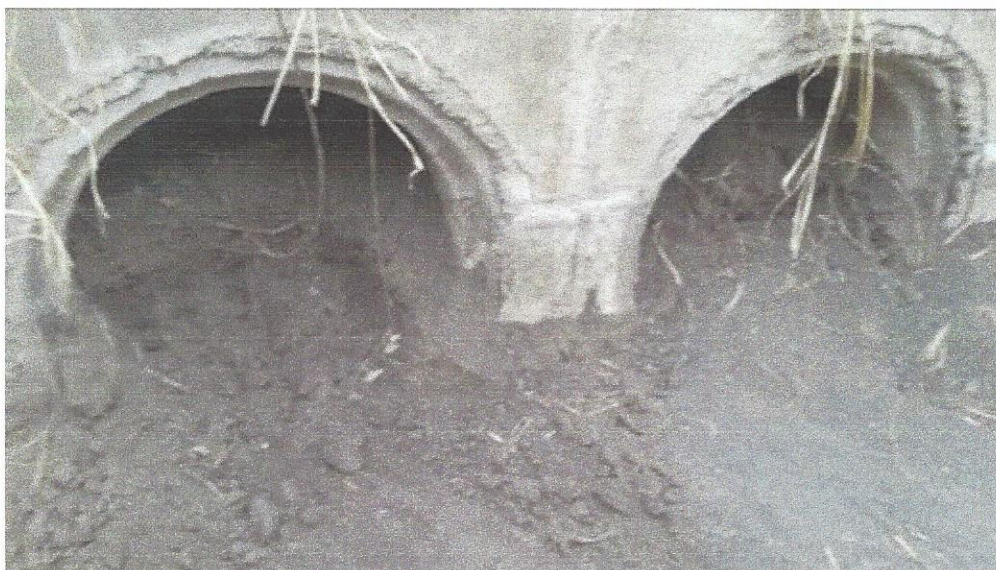
Figura 41. Estado previo de algunas entradas y salidas de alcantarillado pluvial

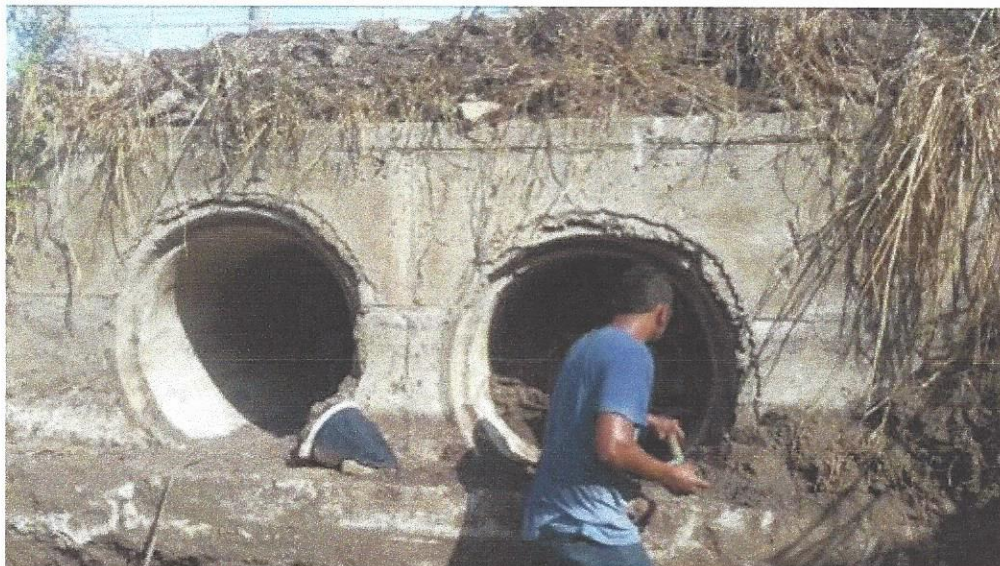
Figura 42. Limpieza de alcantarillas pluviales

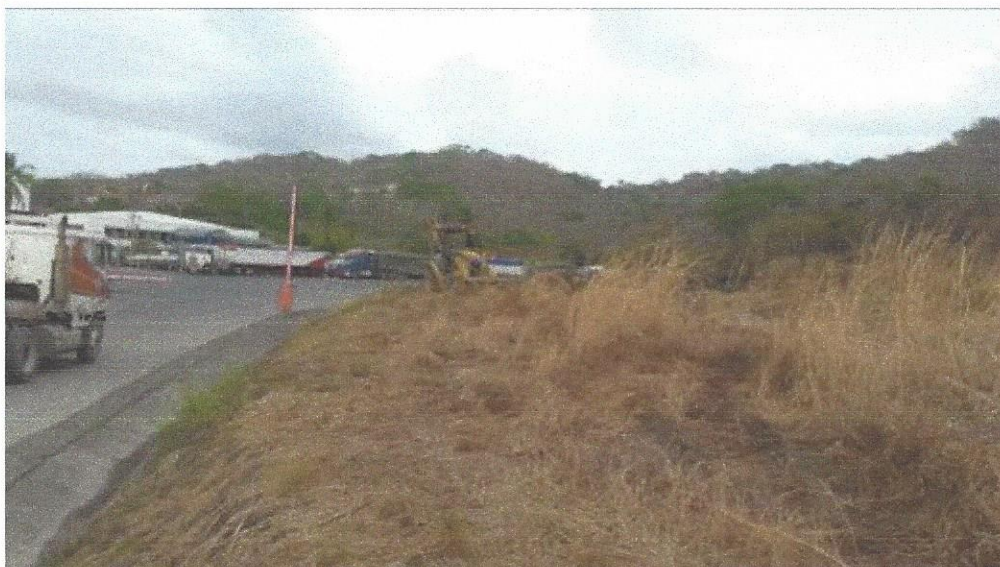
Figura 43. Limpieza de canal perimetral al pie del cerro.

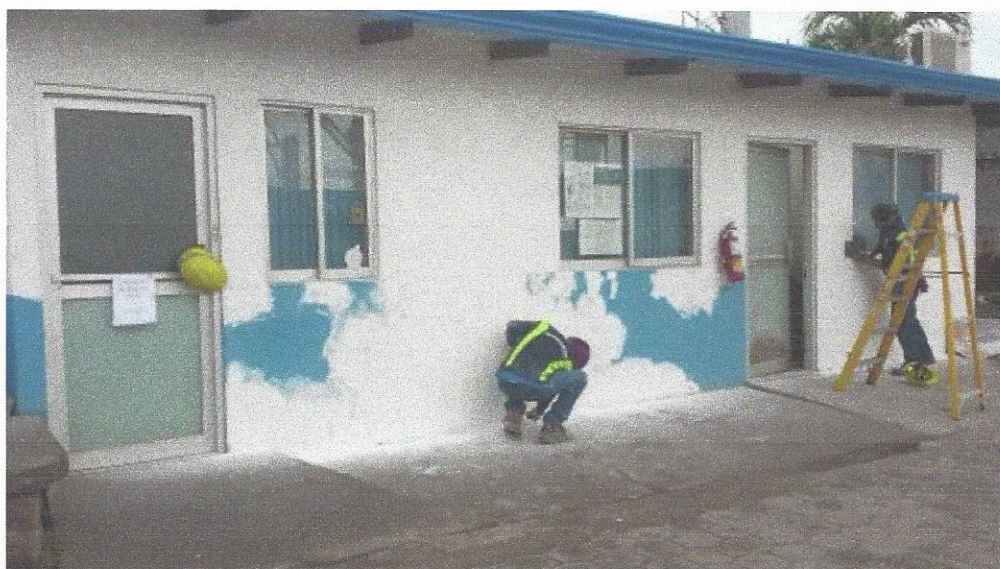
Figura 44. Mantenimiento en exterior de consultorio médico

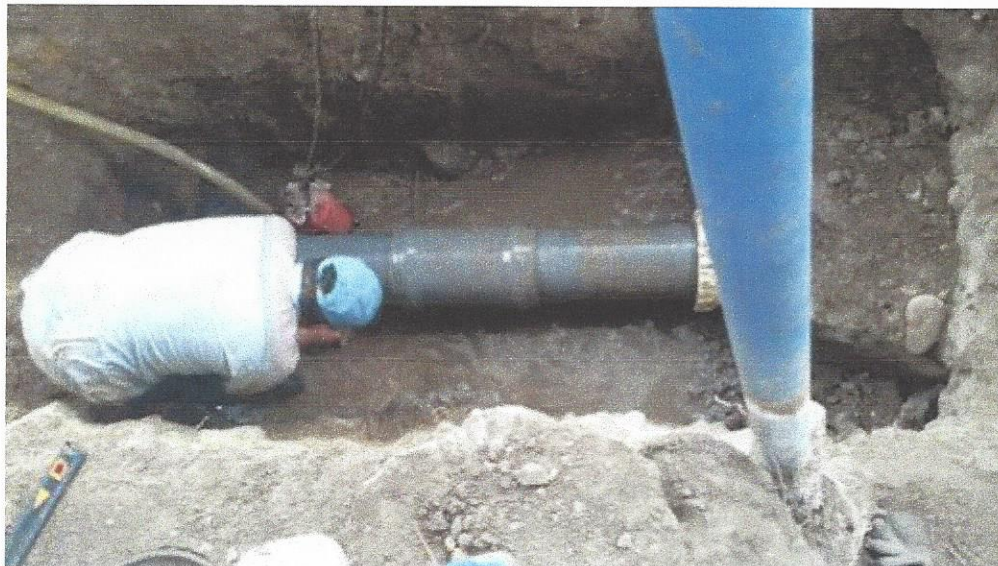
Figura 45. Reparación fuga de agua frente a puesto de revisión de eco 3
