Sociedad Portuaria de Caldera (SPC), S.A.

Asunto: Remisión de Informe de Cumplimiento Anual del Plan de Mantenimiento de Infraestructura 2016

Título del documento **Cumplimiento Plan Anual de Mantenimiento
de Infraestructura 2016**

Nombre del proyecto Cumplimiento del Plan Anual de Mantenimiento 2016

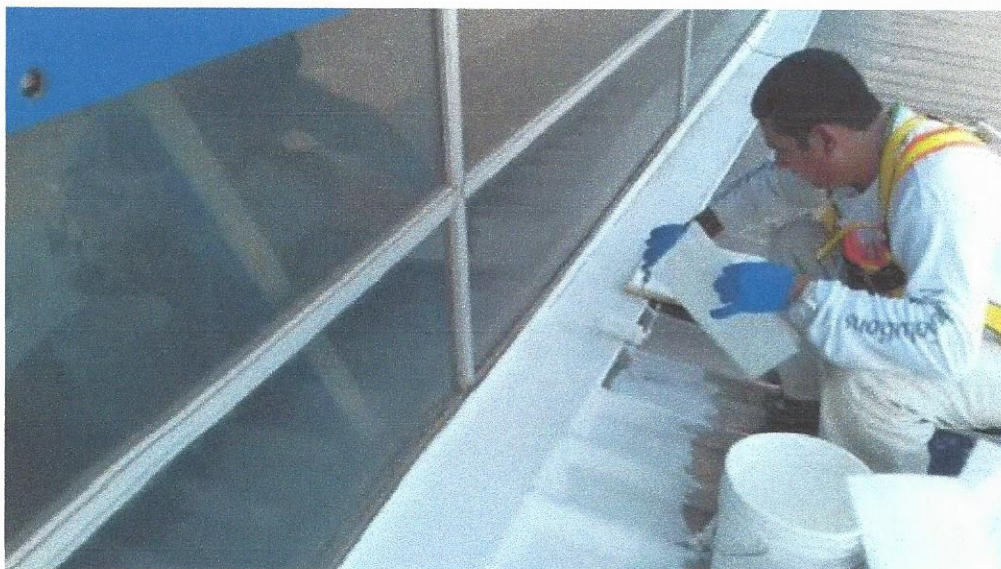
Figura 46. Sello en base de monitores de bodegas 1 y A-220

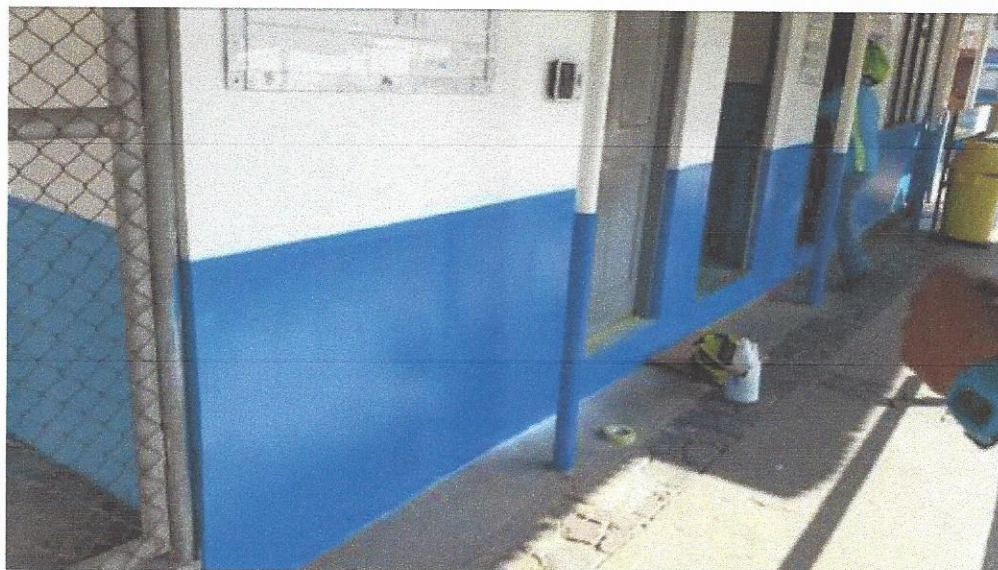
Figura 47. Pintura de edificaciones

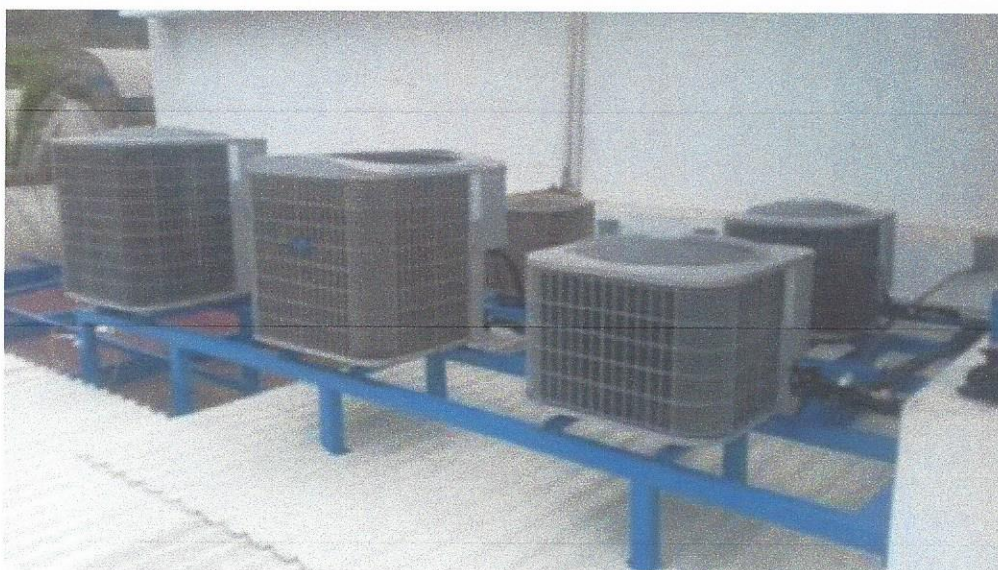
Figura 48. Cubierta metálica sobre losa de techo en edificio administrativo

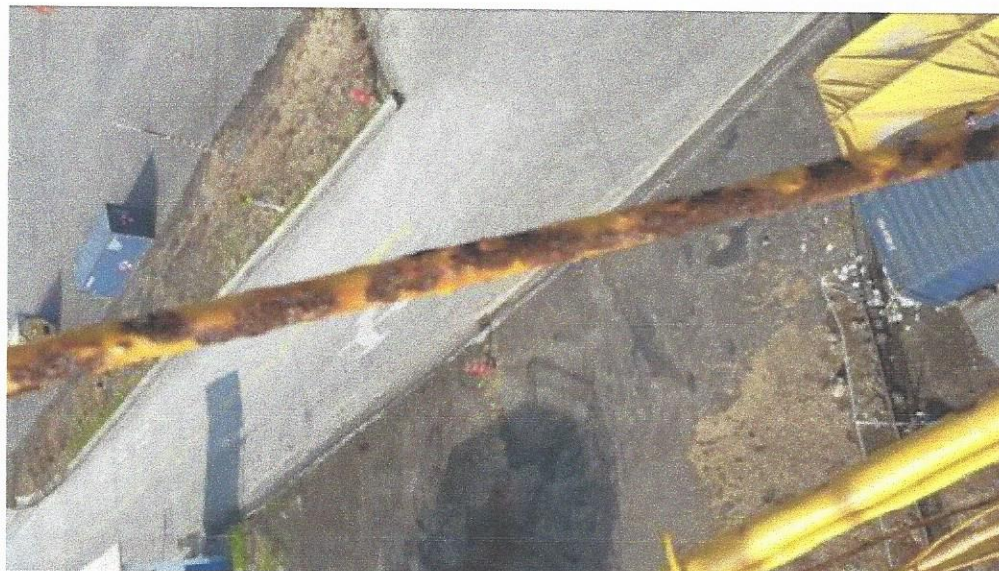
Figura 49. Estado previo de la mayor parte de las tensores intervenidas

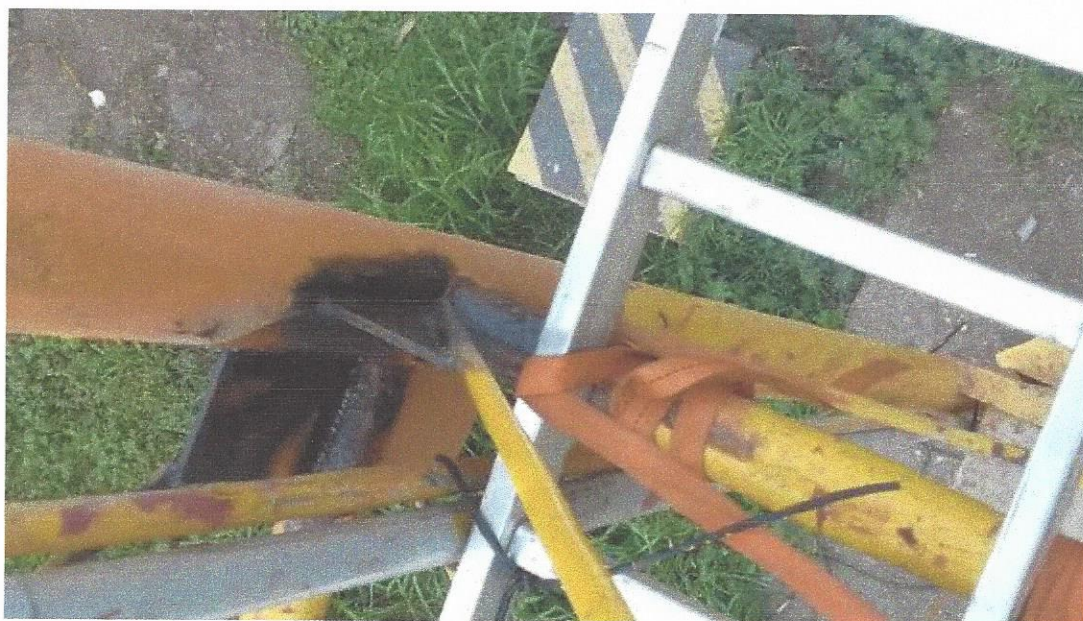
Figura 51. Placa metálica y tensora nuevas instaladas

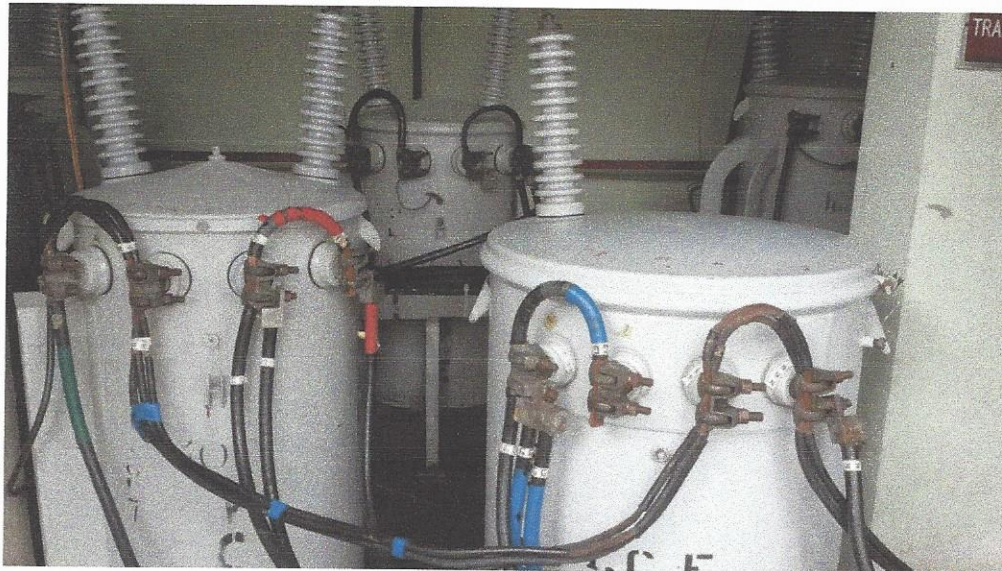
Adicional a lo anterior se presentó una avería en uno de los transformadores del banco ubicado en el edificio administrativo y por ende el que suministra alimentación eléctrica a dicha zona. Lo anterior amerito la sustitución del transformador que presentó la falla por una nueva unidad de la marca ERMCO de 100 KVA (igual capacidad del anterior).

Figura 68. Transformador antes de sustitución(izquierda) edificio administrativo

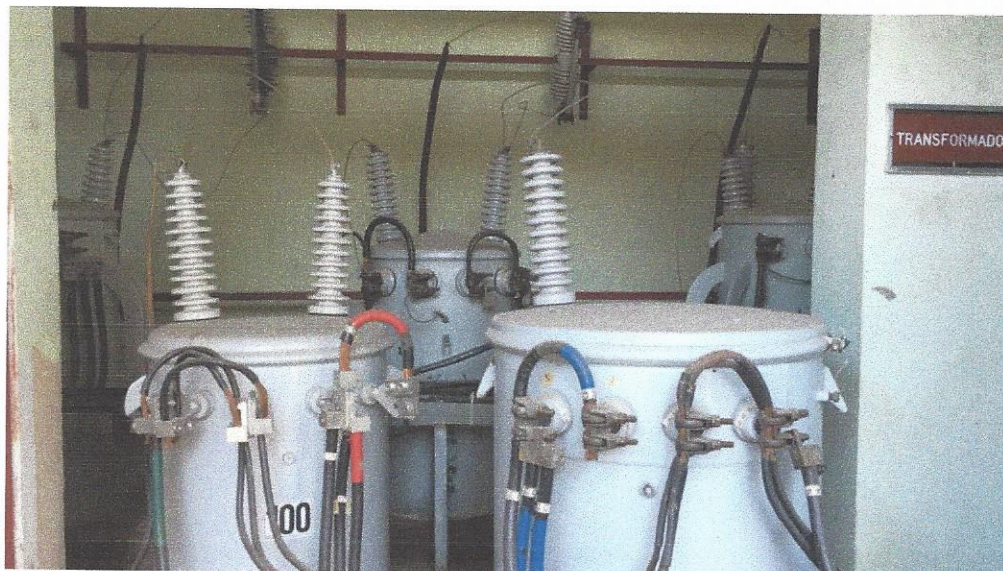
Figura 69. Transformador sustituido(izquierda) edificio administrativo

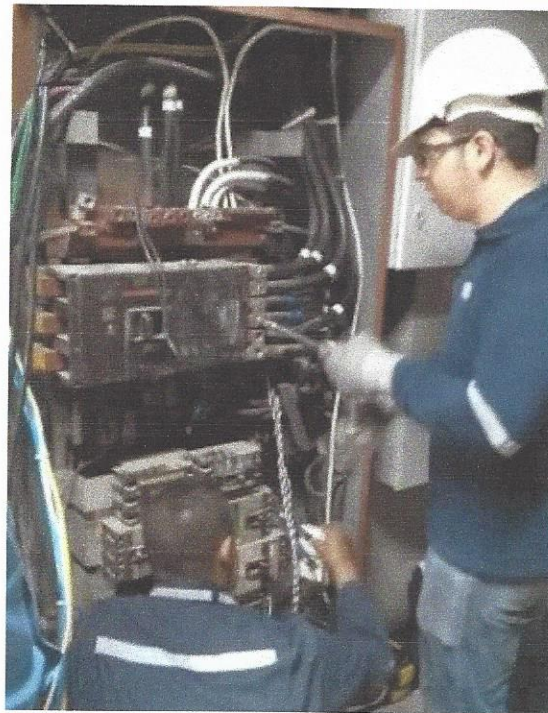
El cambio de dicho centro de carga se realizó ya que el existente había llegado al final de su vida útil, y en caso de algún evento de falla el conseguir repuestos era una tarea muy complicada. Los trabajos se realizaron con un proveedor externo y concluyeron de manera satisfactoria, cumpliendo con lo solicitado en las especificaciones técnicas. A continuación se adjuntan fotografías de los trabajos realizados:

Figura 70. Cambio centro de carga INCOP desinstalación antiguo
