Plan de Cumplimiento Infraestructura 2015

Título del documento **Cumplimiento Plan Anual de Mantenimiento de
Infraestructura 2015**

Fecha 18 Enero de 2016

Nombre del proyecto Cumplimiento del Plan Anual de Mantenimiento 2015

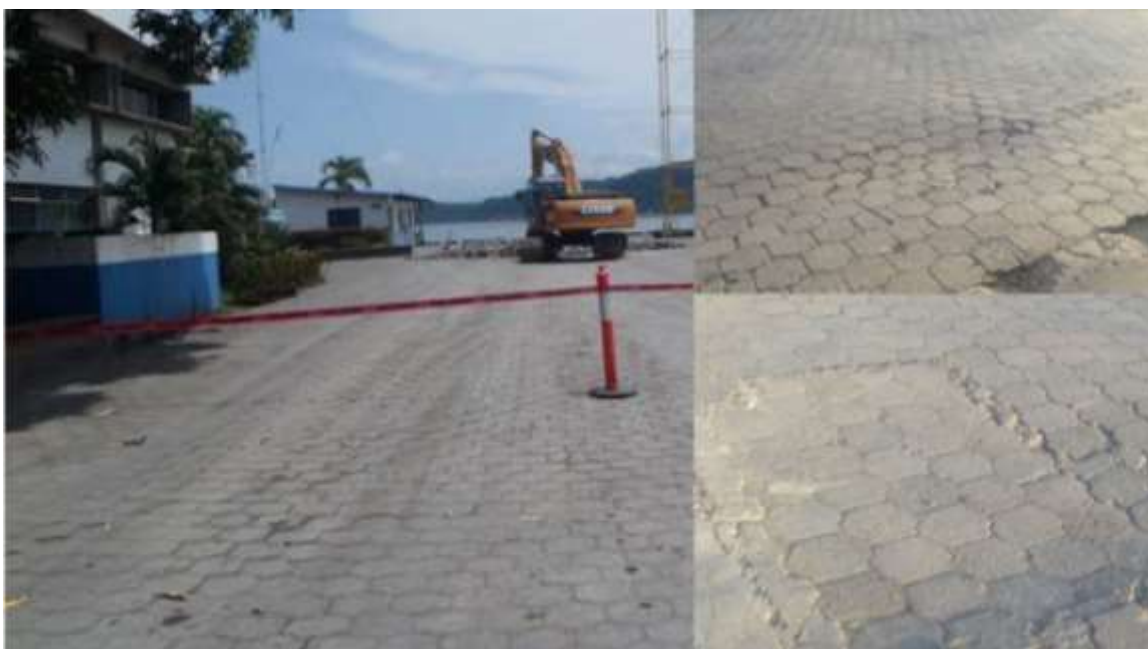
Figura 1. Estado previo de una de las zonas intervenidas

Las reparaciones en pavimentos de adoquines realizadas durante el año 2015, obedecieron a la priorización de un total de nueve áreas dentro de las instalaciones del recinto portuario, las cuales fueron establecidas en conjunto entre la Unidad Técnica de Supervisión y Control (UTSC) del INCOP y el Departamento de Infraestructura de SPC, S.A.

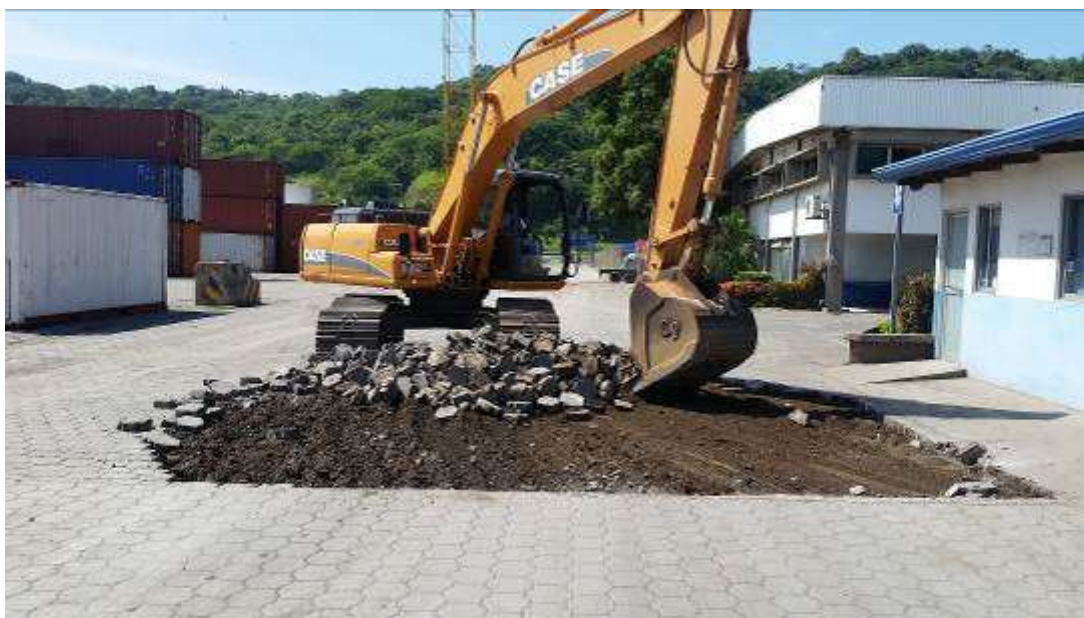
Figura 2. Reparación pavimentos de adoquines

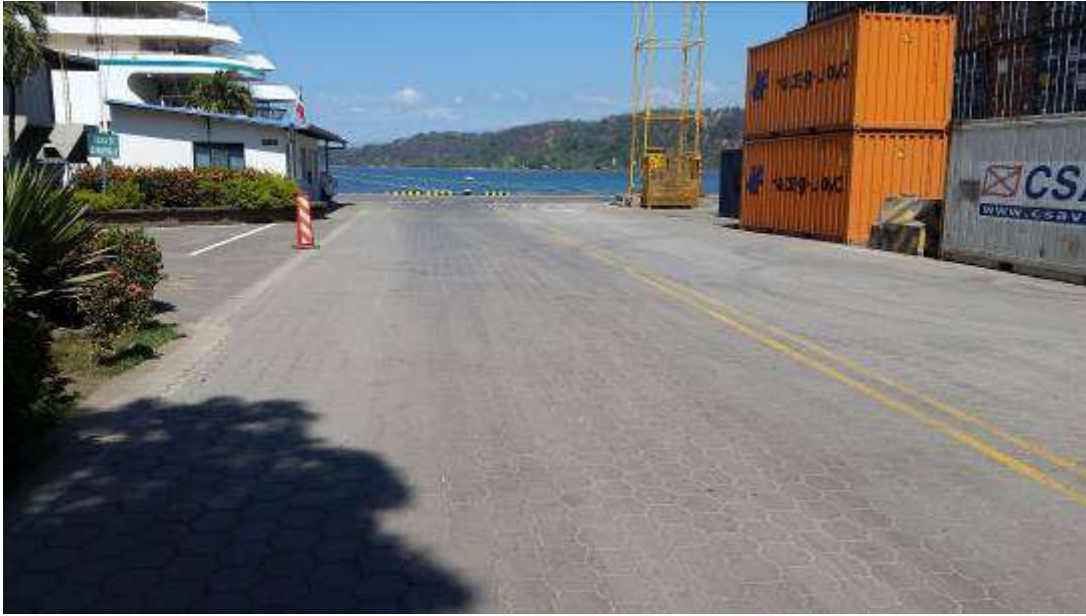
Figura 3. Reparación pavimentos de adoquines

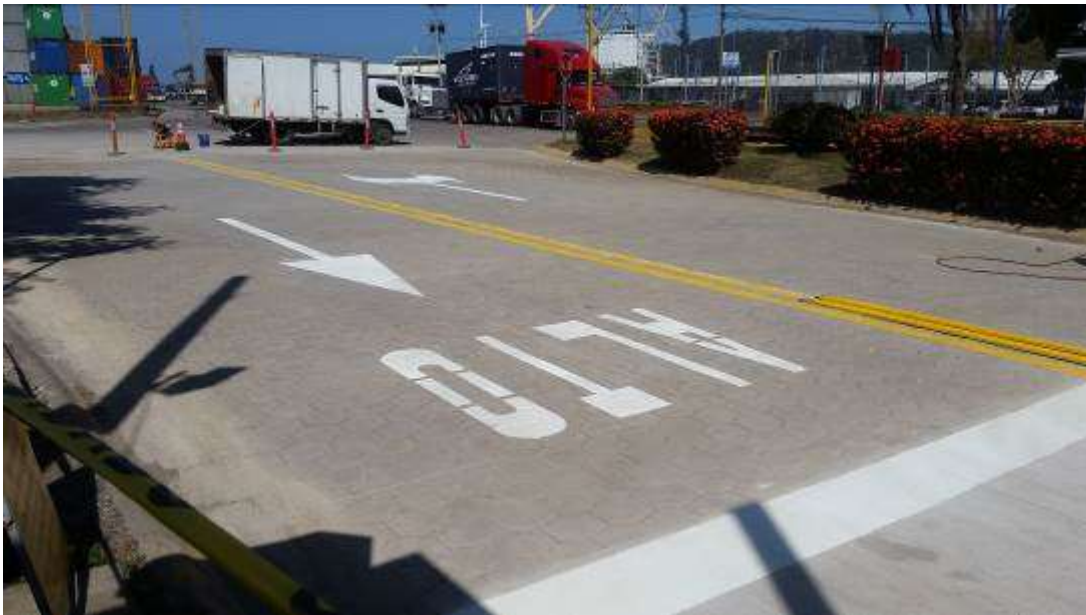
Figura 4. Pavimento reparado entrada principal de eco 3

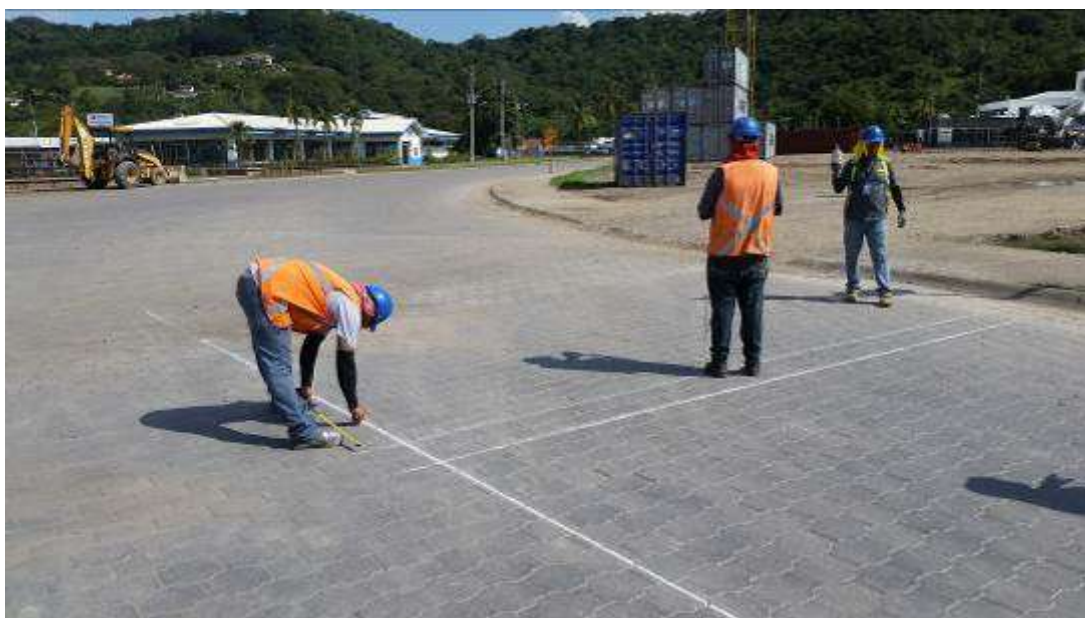
Figura 5. Proceso de demarcación de calles internas

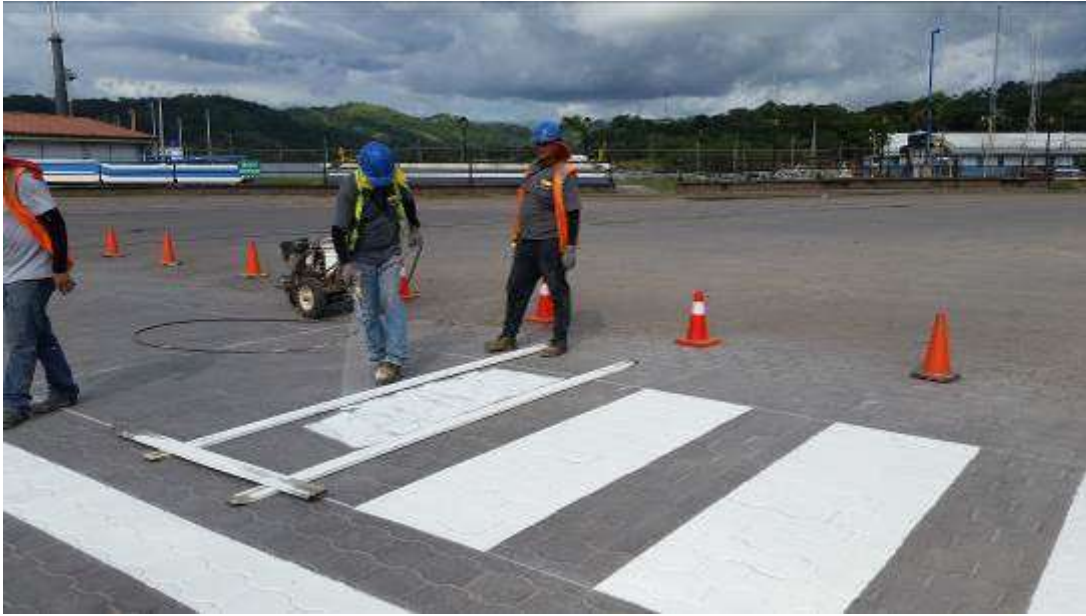
Figura 6. Proceso de demarcación de calles internas

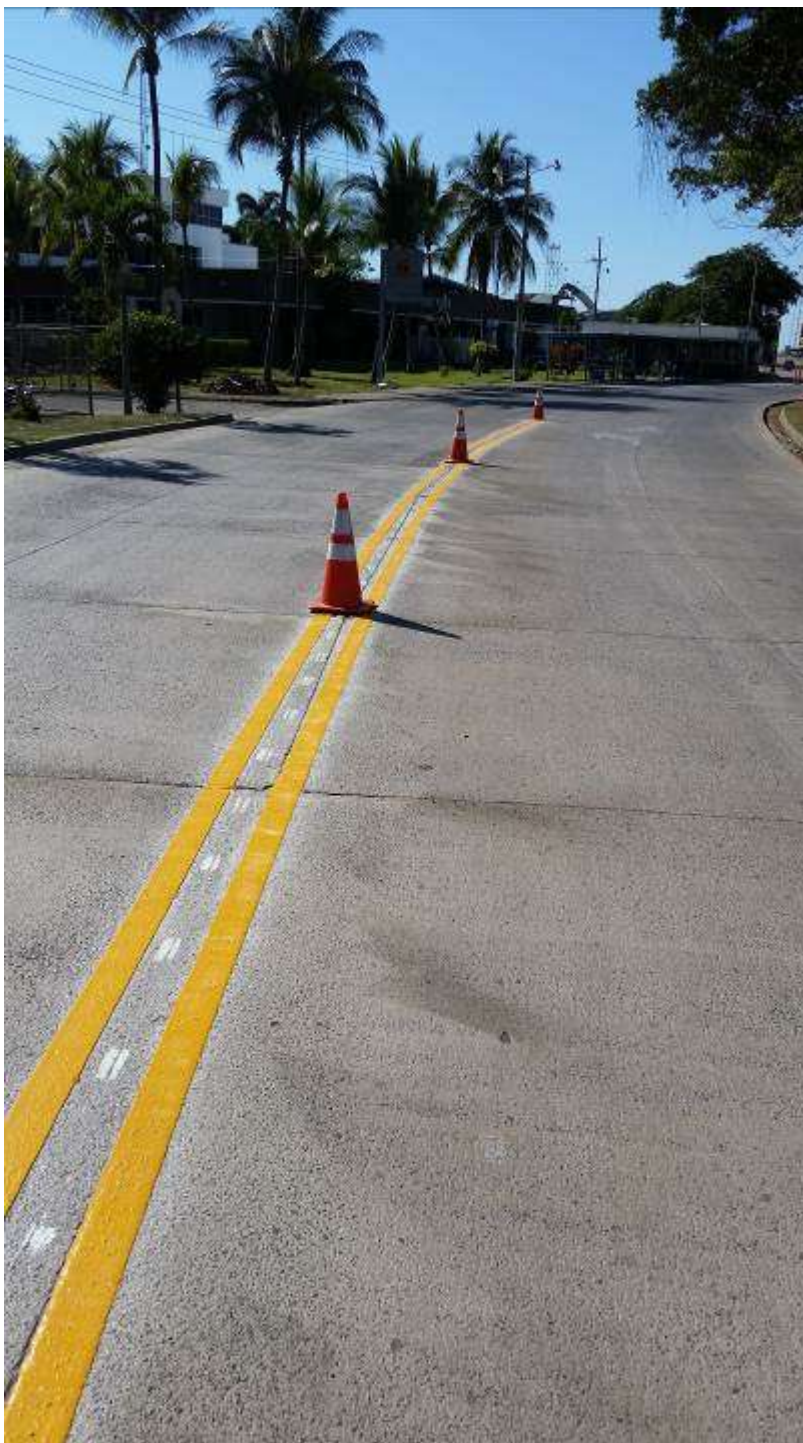
Figura 7. Acabado de doble línea amarilla con pintura termoplástica

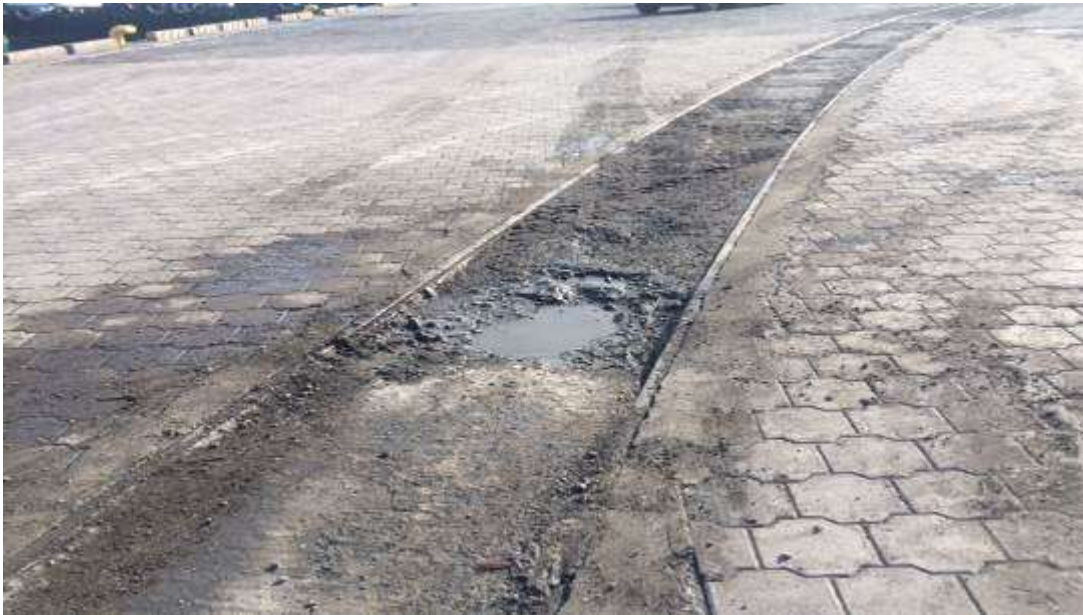
Figura 8. Estado previo a la reparación entre líneas del ferrocarril

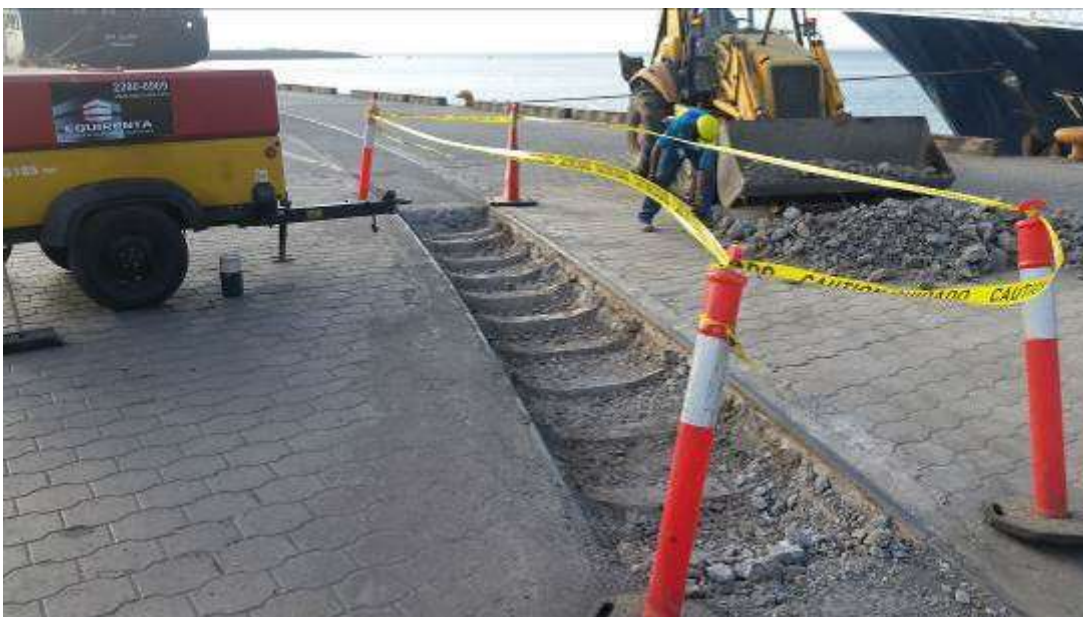
Figura 9. Reparación en pavimentos de concretos entre líneas del ferrocarril puesto 3

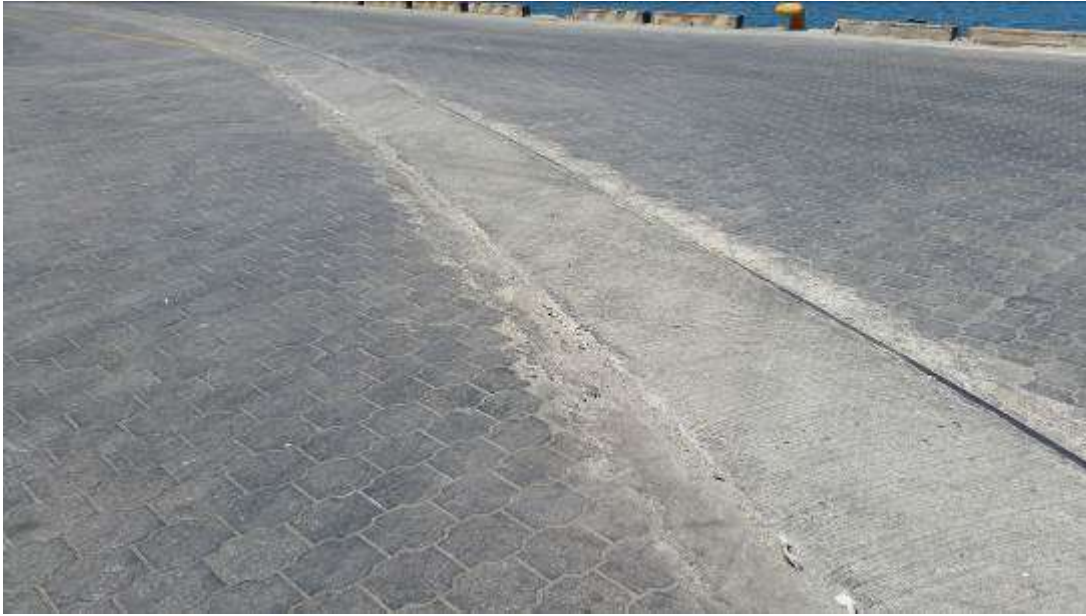
Figura 10. Reparación de línea del ferrocarril según priorización

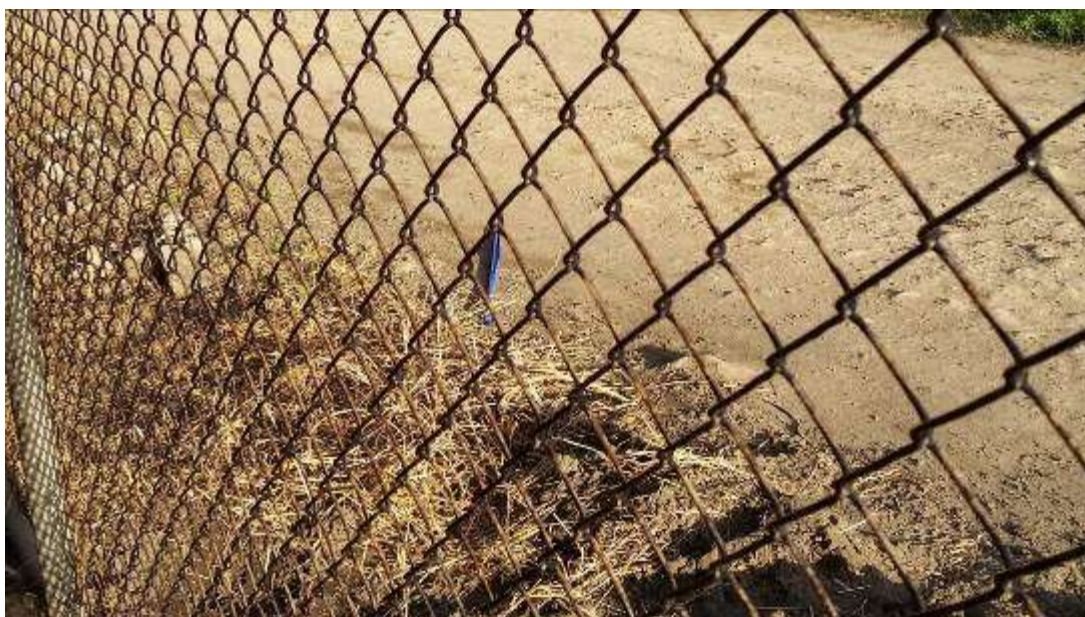
La malla ciclón perimetral, en muchos de sus tramos está expuesta a un ambiente muy severo por ataque de cloruros, por lo que se le dió mantenimiento a los tramos que presentaban signos evidentes de corrosión con un inhibidor de óxido (Corrostop o similar) y una posterior capa de pintura de acabado.

Figura 11. Malla perimetral en costado sur de patio 5 y 6

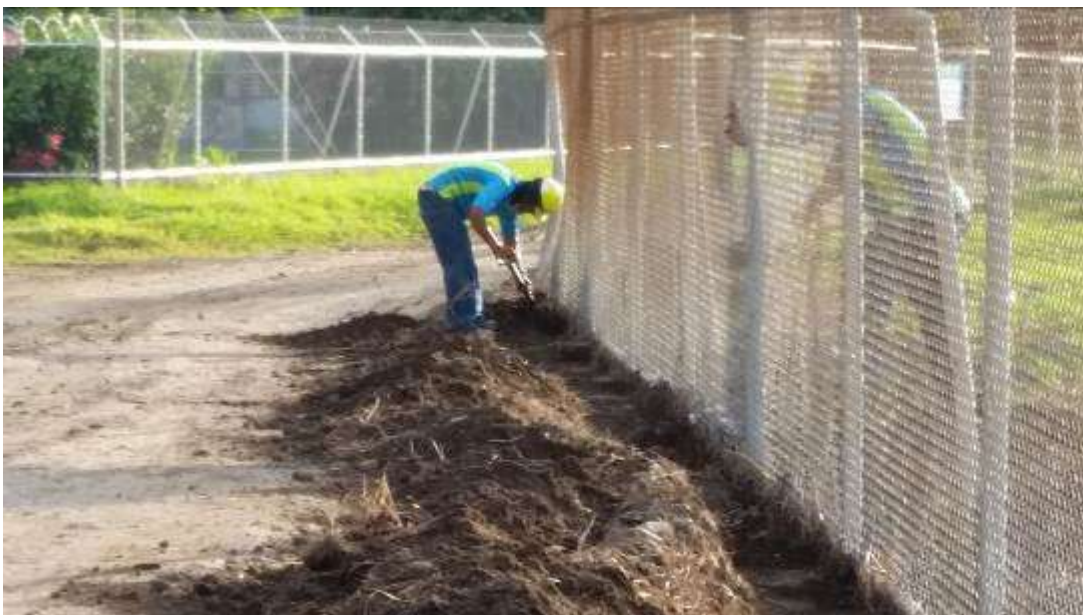
Figura 12. Limpieza alrededor de malla perimetral costado sur de patio 5

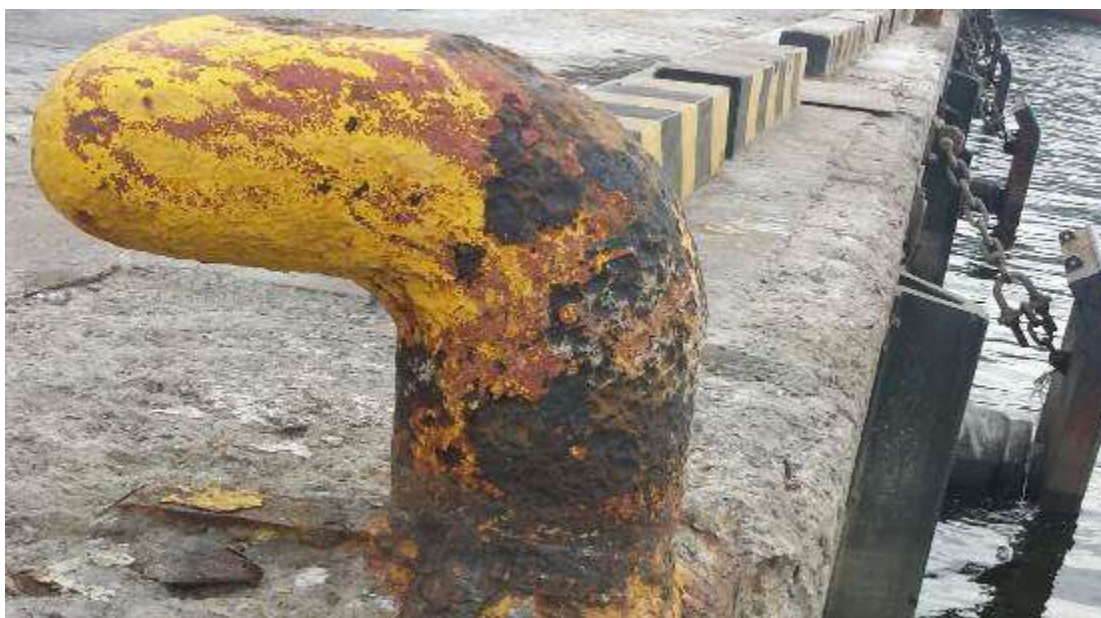
Figura 13. Estado previo de alguna de las bitas

Durante el año 2015 se realizó el mantenimiento de las bitas de amarre en tres ocasiones, dicho mantenimiento consistió esencialmente en la limpieza por medios manuales y mecánicos reposición de las capas de pintura que las protegen de la corrosión, la cual está compuesta de una base epóxica y una capa de pintura de poliuretano para uso marino color amarillo. También a mediados de año, se aplicó un lavado con chorro de arena, el cual permitió ayudar a realizar mejor limpieza de la superficie de las bitas.

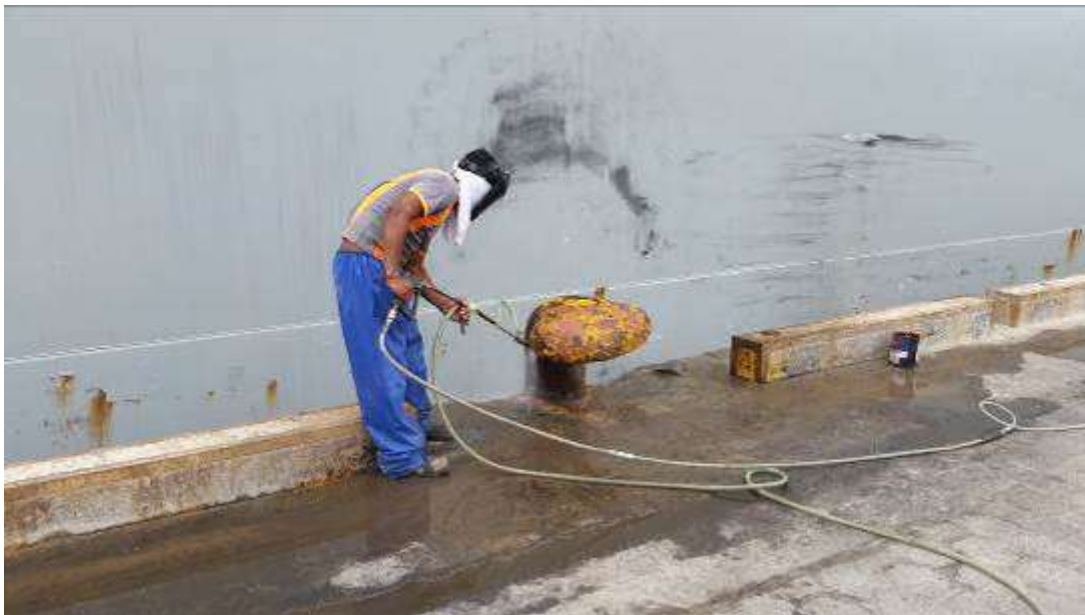
Figura 14. Proceso de mantenimiento de bitas

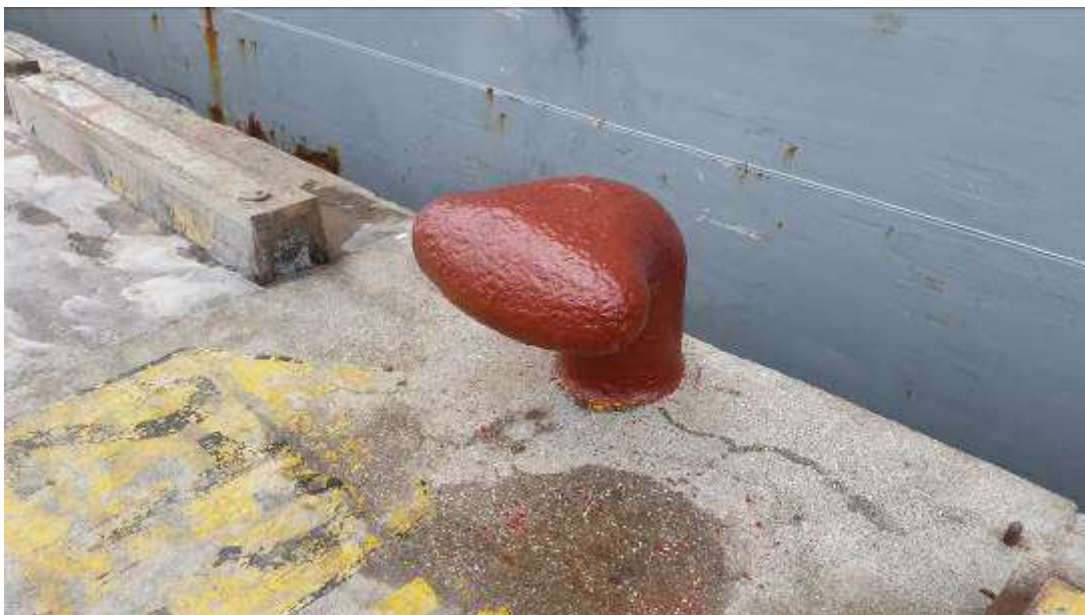
Figura 15. Pintura de bitas de amarre

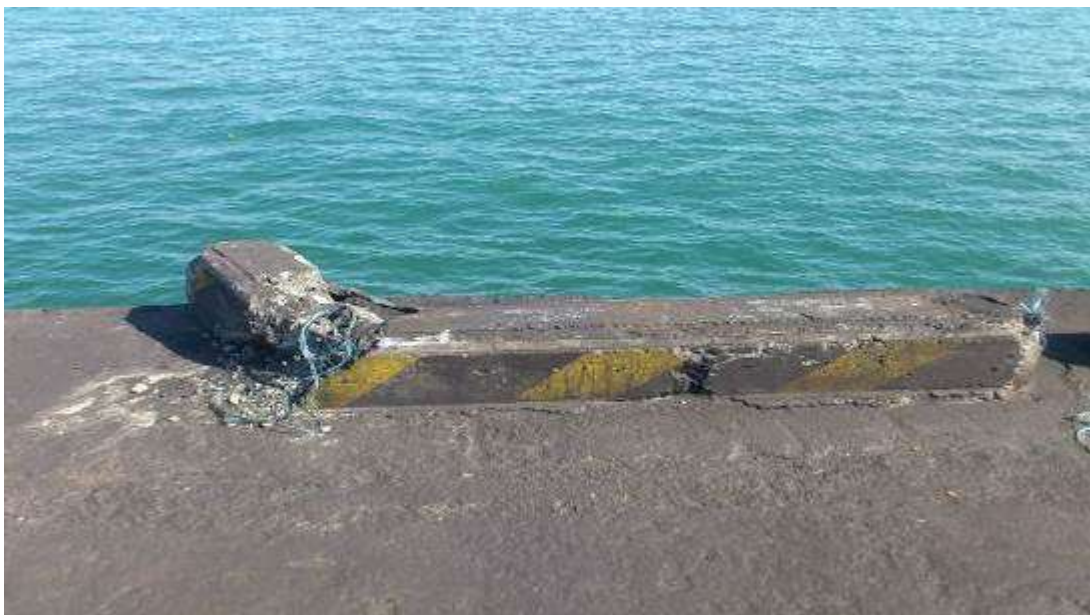
Figura 16. Estado previo de algunos muros guardaruedas

De acuerdo al plan de mantenimiento para el año 2015, se contempló la mejora y reposición de los muros guardaruedas que se encontraban en malas condiciones y los que requerían reposición de la capa de pintura.

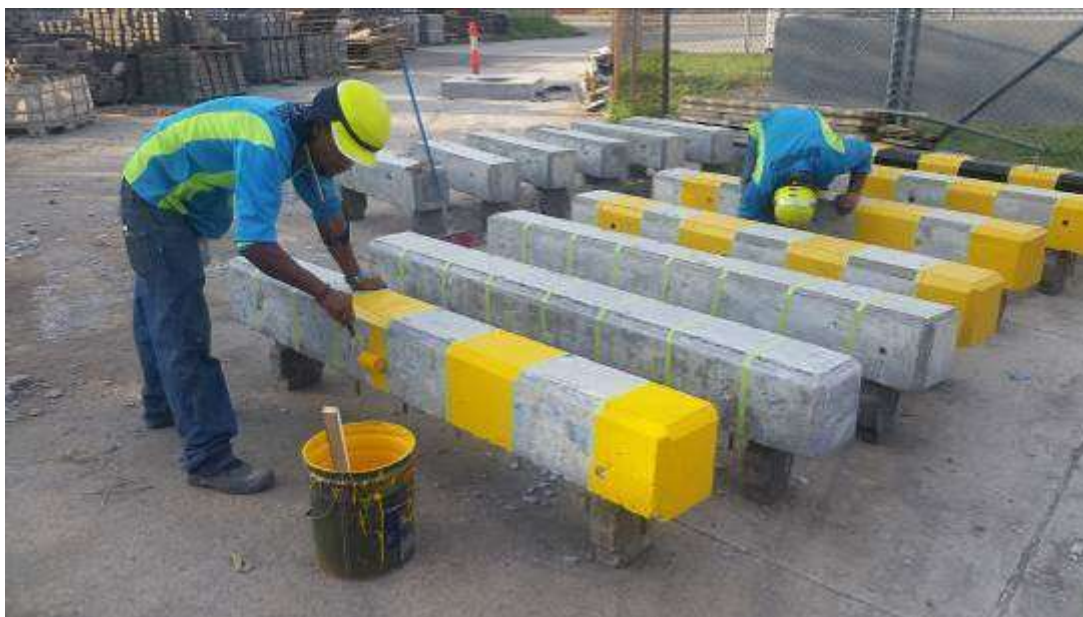
Figura 17. Preparación de muros guardaruedas prefabricados

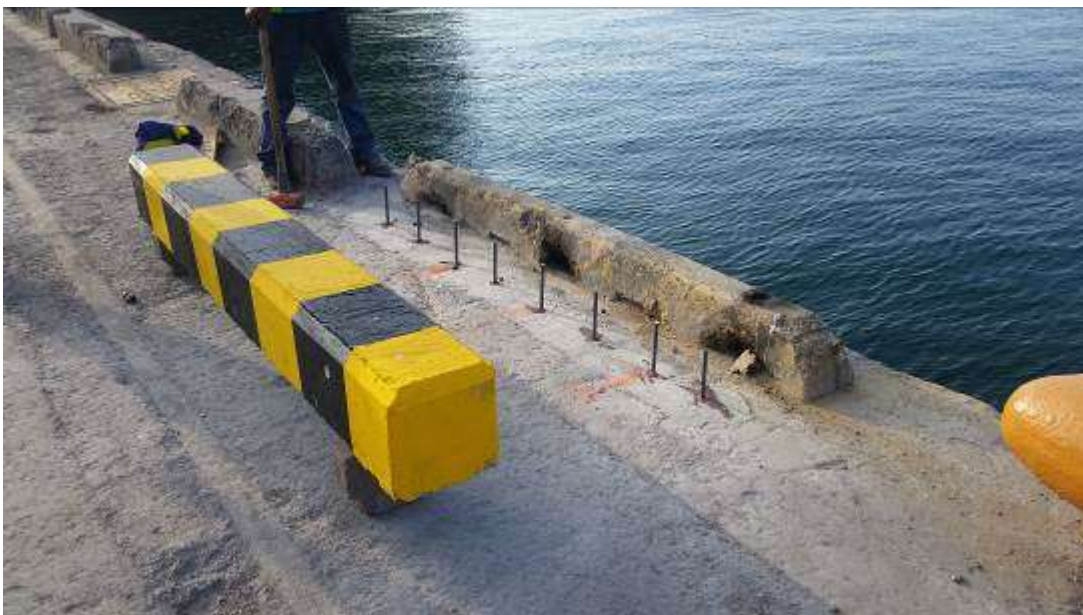
Figura 18. Colocación de muros guardaruedas prefabricados en puesto uno.

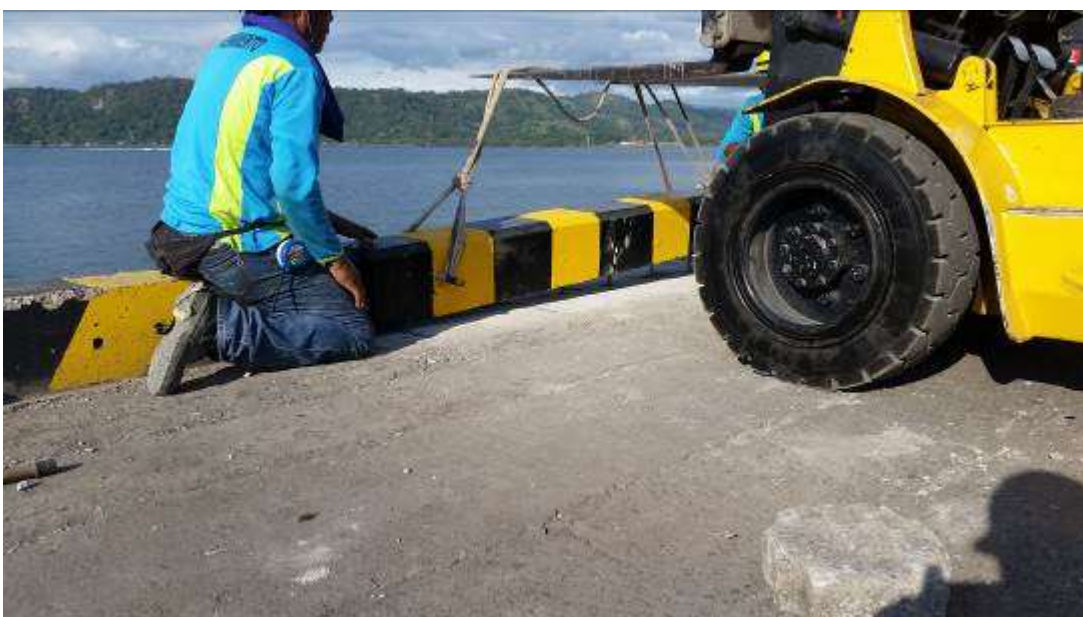
Figura 19. Colocación de muros guardaruedas prefabricados

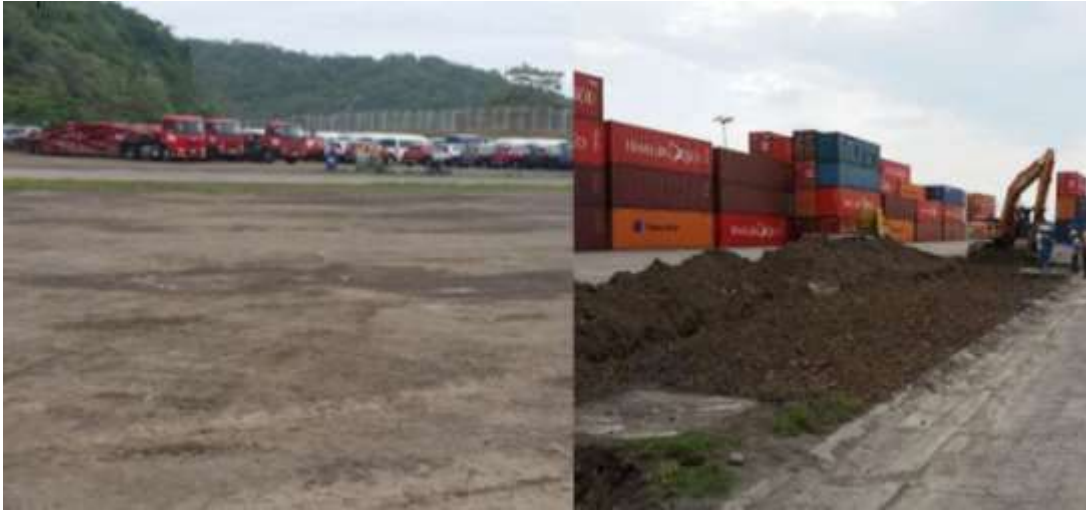
Figura 20. Estado previo y Trabajos de excavación en patio dos

La actividad de mantenimiento del patio dos se dividió en dos partes, la primera realizada en el mes de Junio, en donde se decidió mejorar la superficie de ruedo en toda la zona sur del patio y una parte del costado norte, en donde se rellenó y niveló el terreno. La segunda parte fue hecha entre los meses de Octubre a Diciembre, la cual consistió en la excavación, colocación de geotextil y sustitución de la capa base existente por material nuevo, el cual se compactó.

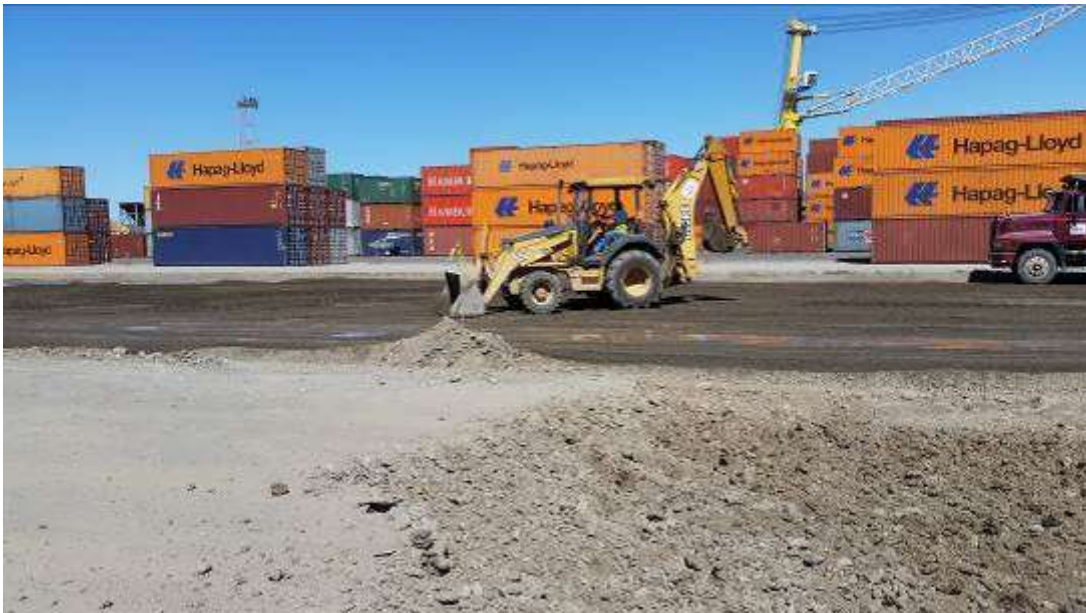
Figura 21. Trabajos de conformación del relleno de patio dos.

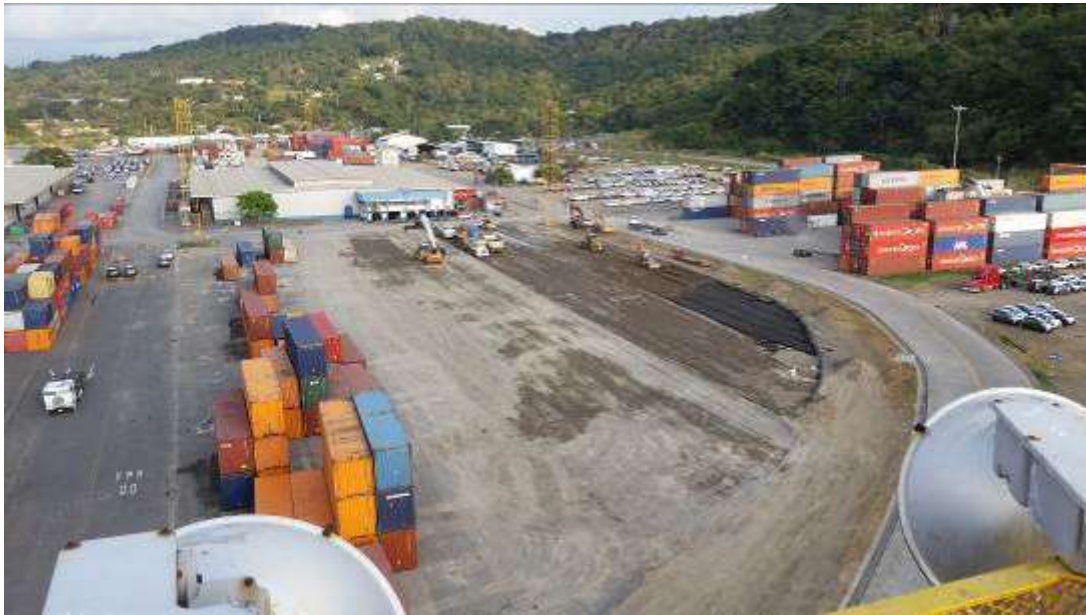
Figura 22. Trabajos de reparación en patio dos.

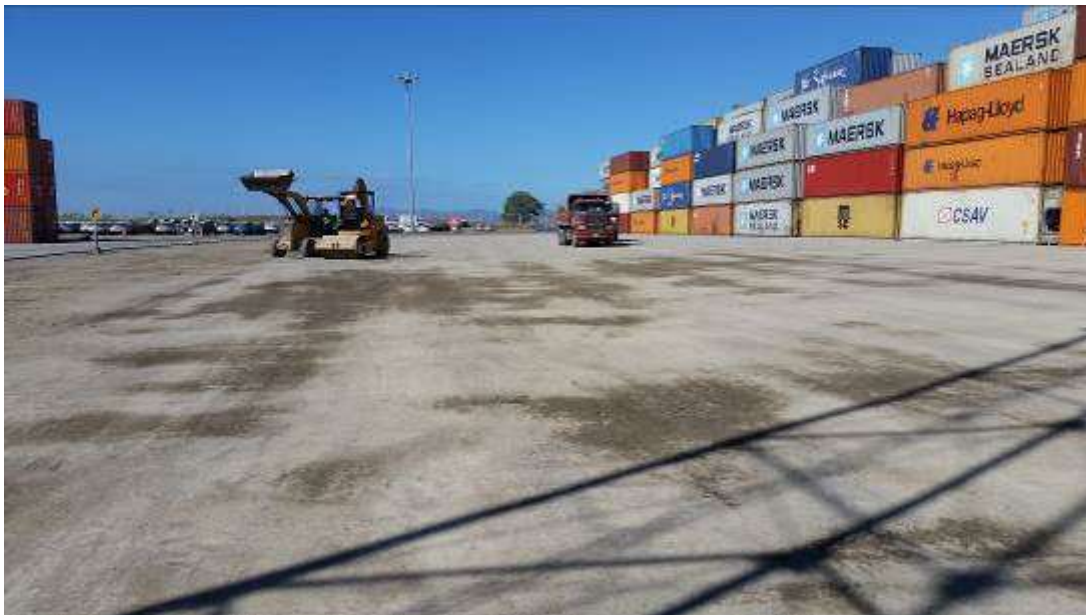
Figura 23. Trabajos de reparación en patio dos.

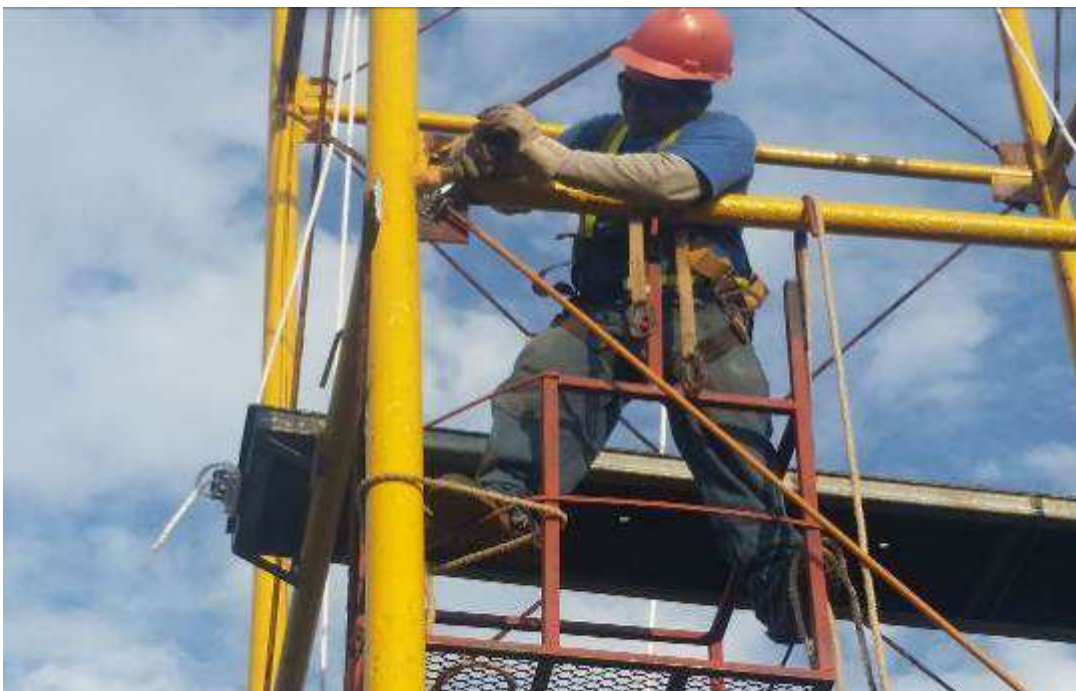
Para el año 2015 se incluyó el mantenimiento de torres de iluminación, dado que se tenía la referencia de que las torres N°4 y N°5 requerían de una intervención en pintura, cambio de tensoras y algún tubo horizontal.

Figura 24. Trabajos de mantenimiento en torre N°4

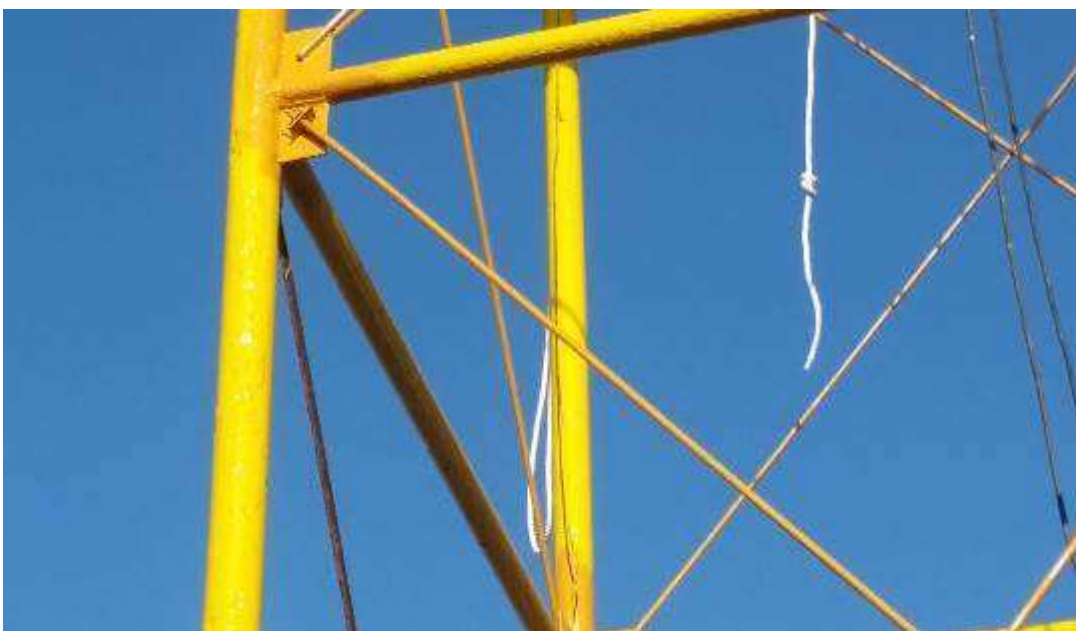
Figura 25. Placas y tensoras nuevas en torre N°4

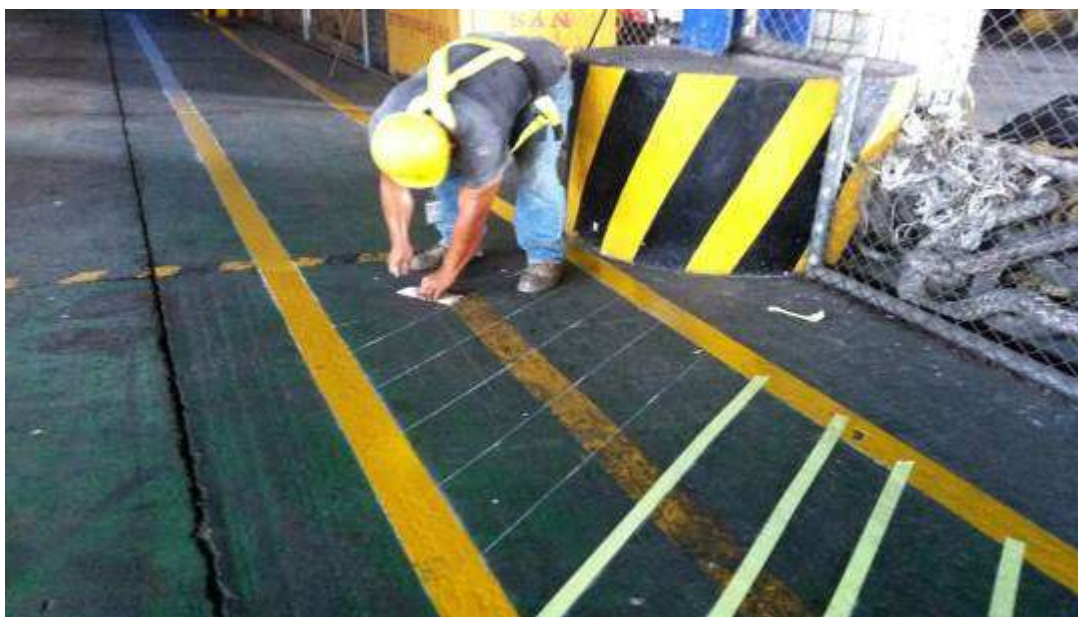
Figura 26. Demarcación paso peatonal a lo interno de bodega 1.

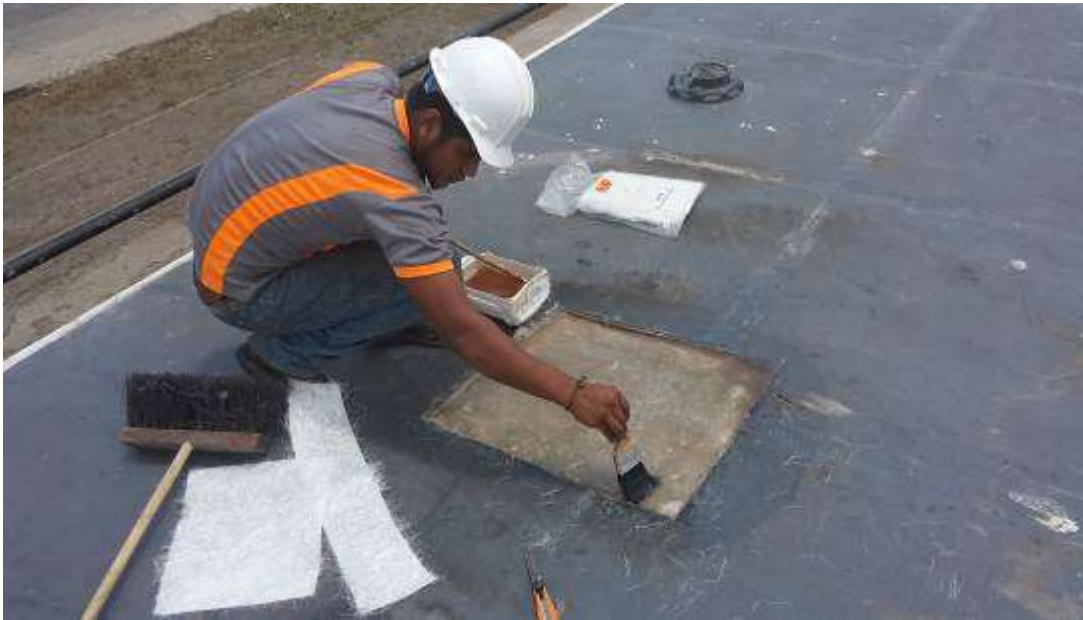
Figura 27. Reparación en perforación de muelle tender

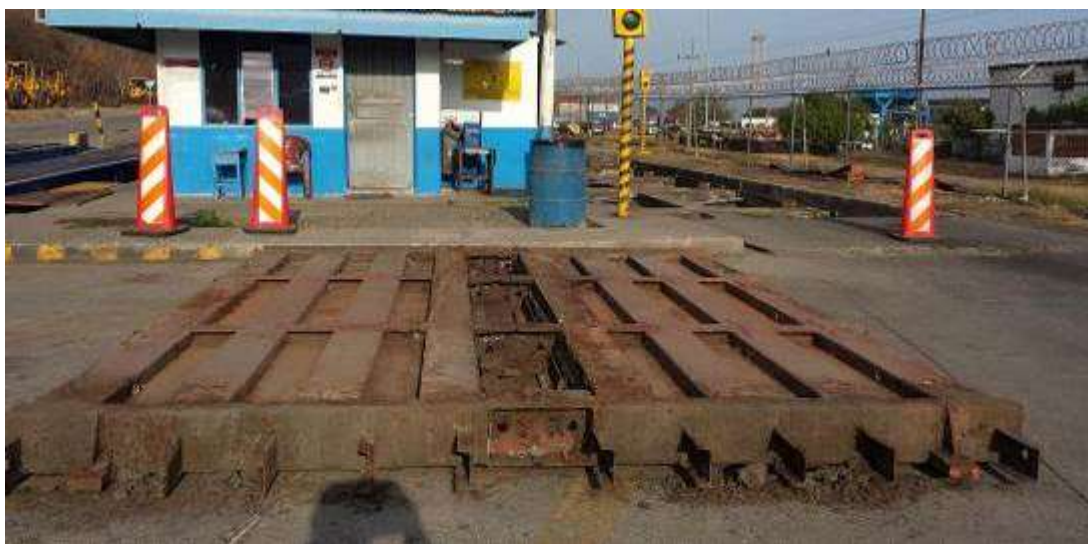
Figura 28. Segmento de puente de entrada antes del mantenimiento

Para el año 2015 se consideró realizar un mantenimiento a la báscula 1, tanto en su plataforma de entrada y salida, el cual consistió específicamente en la mejora estructural de los dos puentes de metal, los cuales fueron sometidos a cambio de sus vigas de acero principalmente. Además se le realizó un mejoramiento en al sistema eléctrico de la parte de medición de cada báscula.

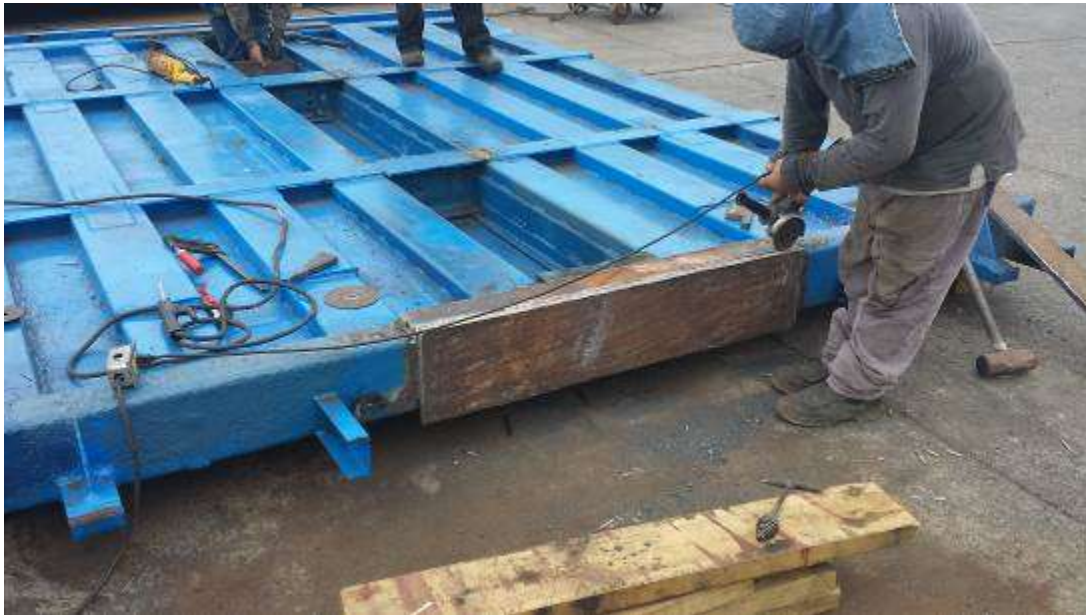
Figura 29. Segmento de puente de entrada reforzado en su estructura

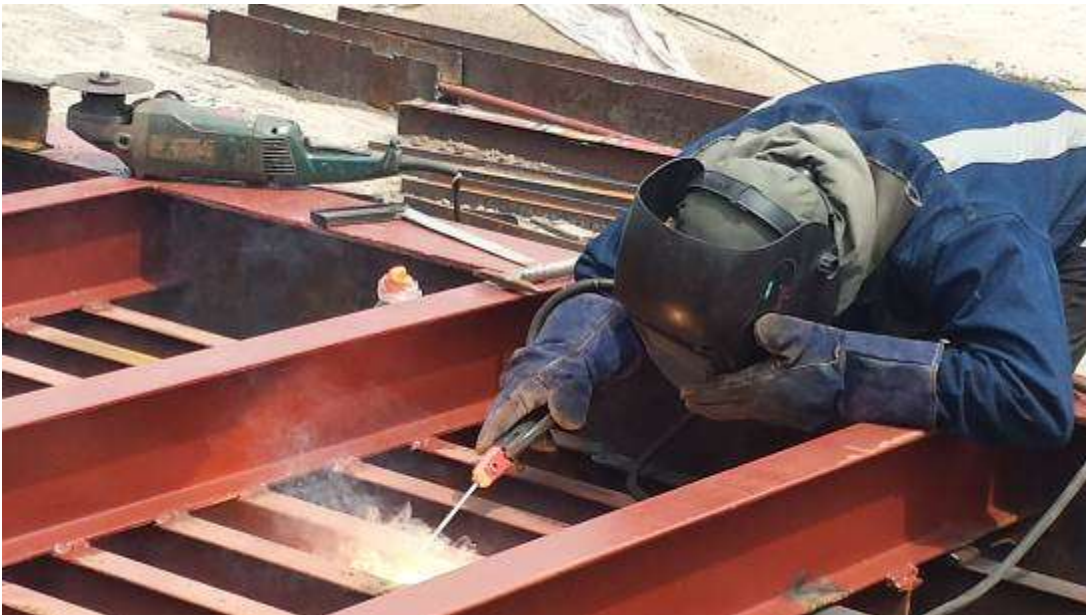
Figura 30. Reparaciones en uno de los segmentos del puente de salida

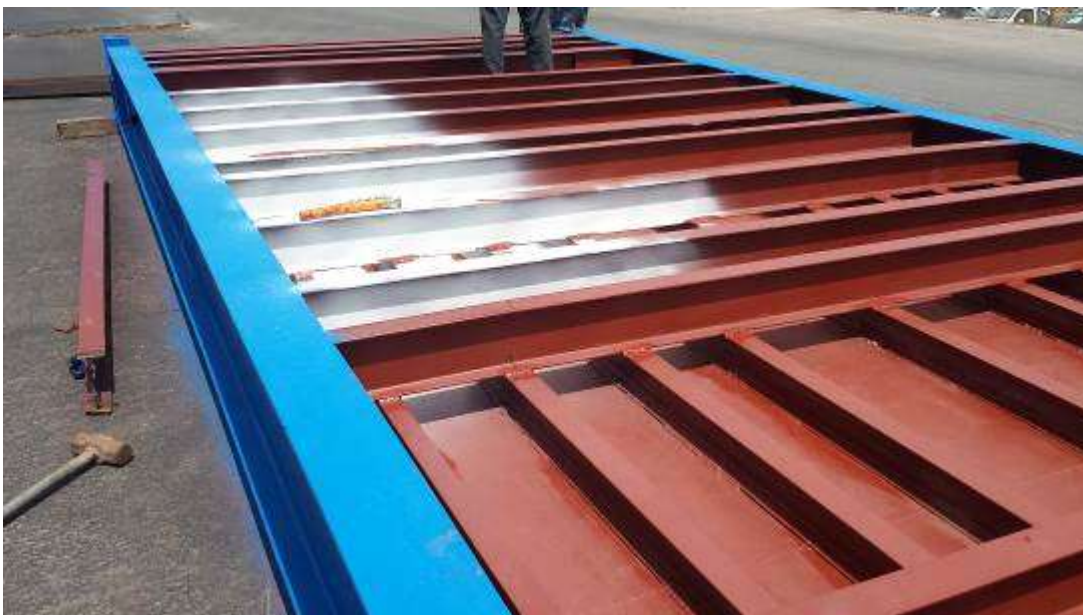
Figura 31. Pintura bajo puente de báscula de salida

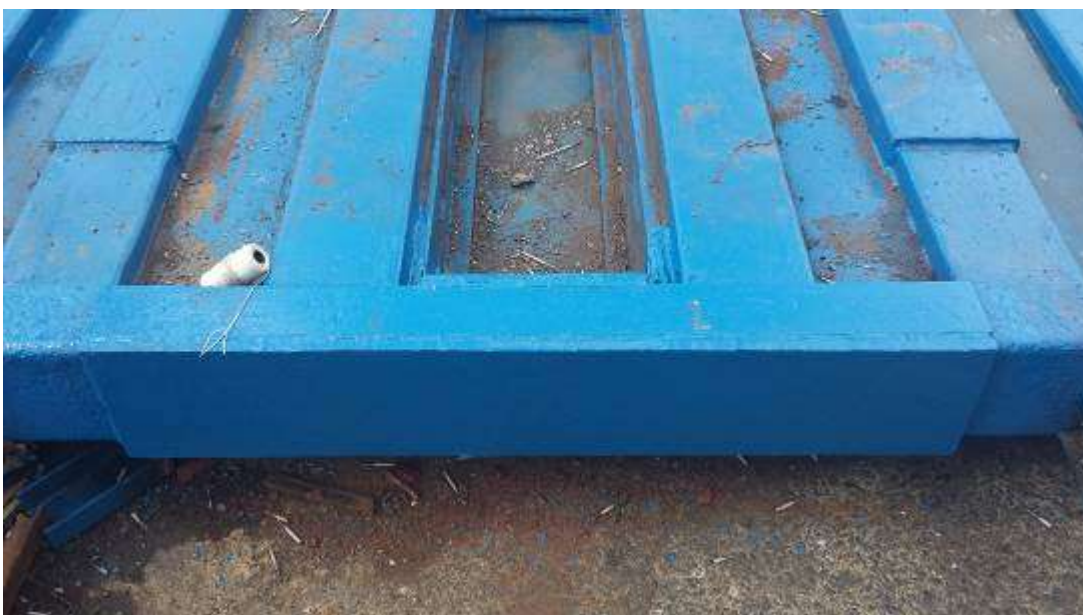
Figura 32. Puente de báscula de entrada reforzado
