Plan de Cumplimiento Infraestructura 2015

Título del documento **Cumplimiento Plan Anual de Mantenimiento de
Infraestructura 2015**

Fecha 18 Enero de 2016

Nombre del proyecto Cumplimiento del Plan Anual de Mantenimiento 2015

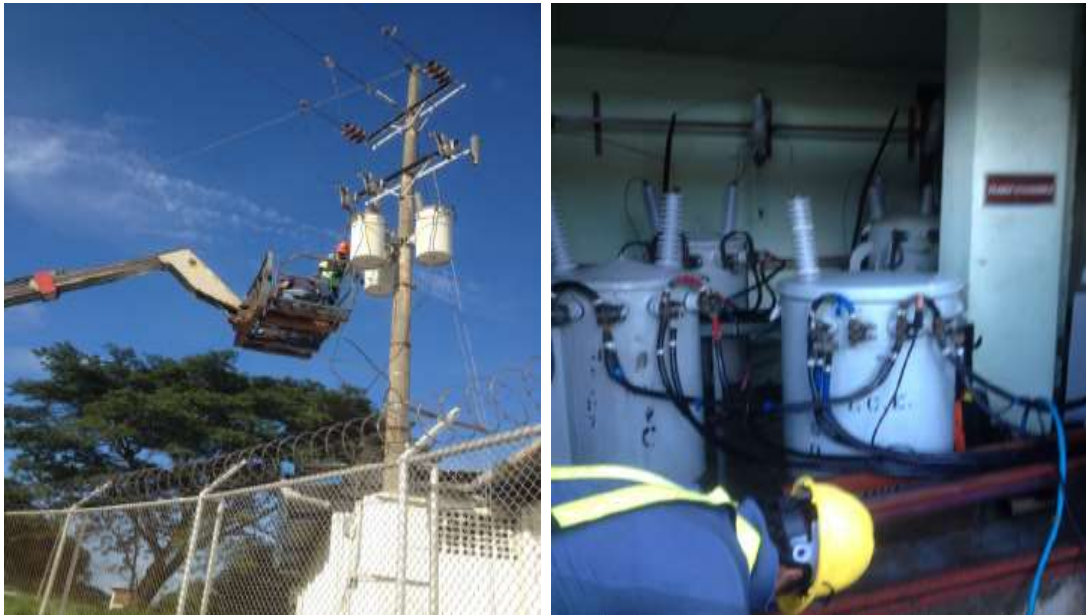
Figura 33. Mantenimiento bancos de transformadores

Se realizaron pruebas eléctricas, fisicoquímicas, visuales y limpieza de equipos y área física.

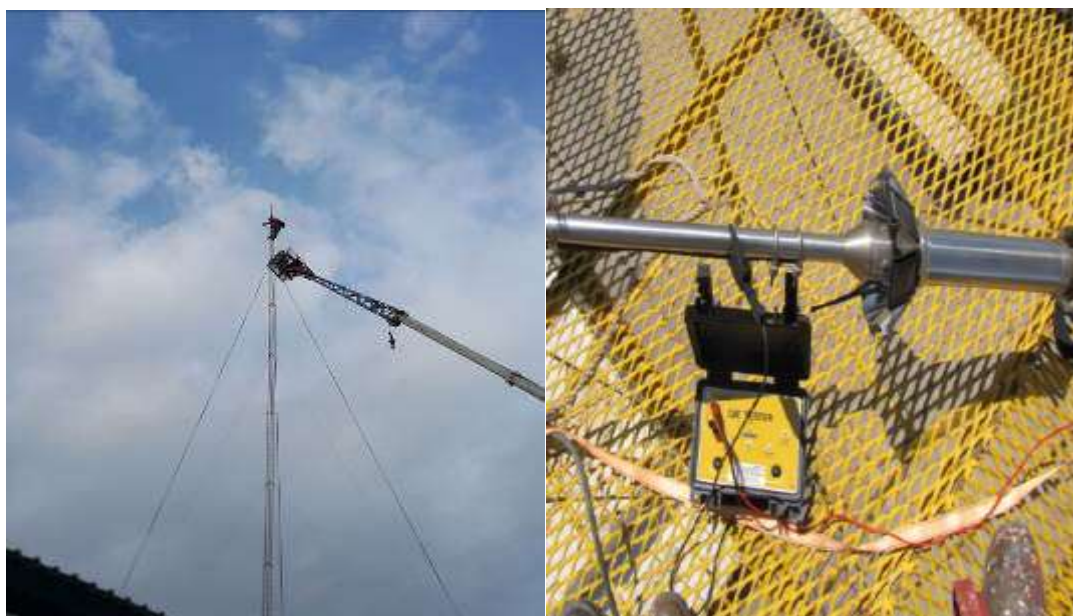
Figura 34. Mantenimiento sistema de pararrayos

Se realizó revisión de pararrayo, bajante, sistema puesta a tierra e intervención de accesorios del sistema que presentaran algún grado de oxidación.

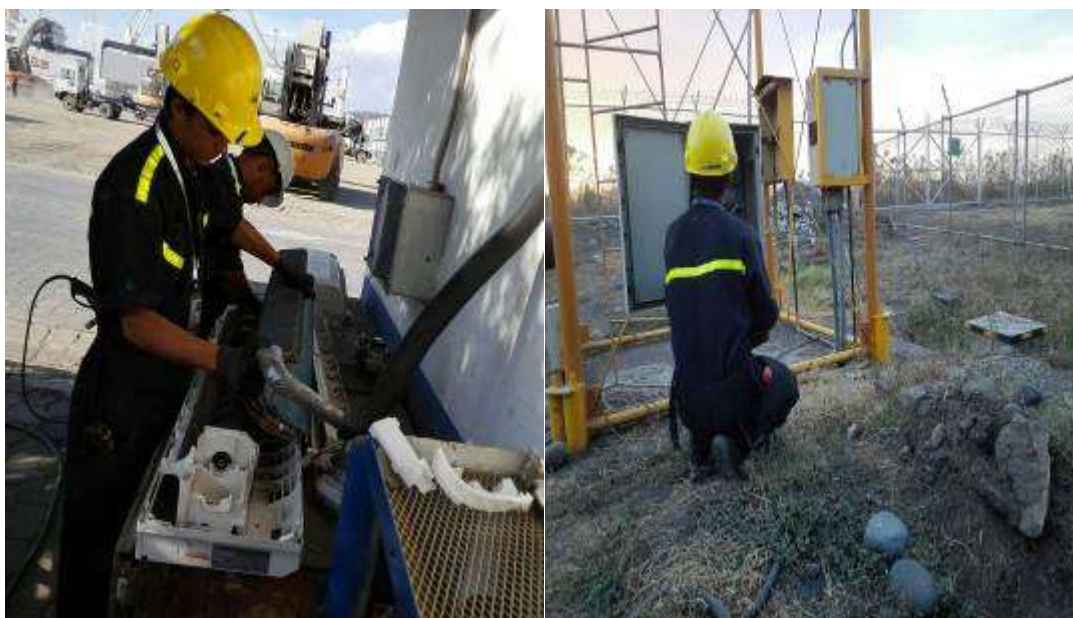
Figura 35. Mantenimiento sistema eléctrico y refrigeración

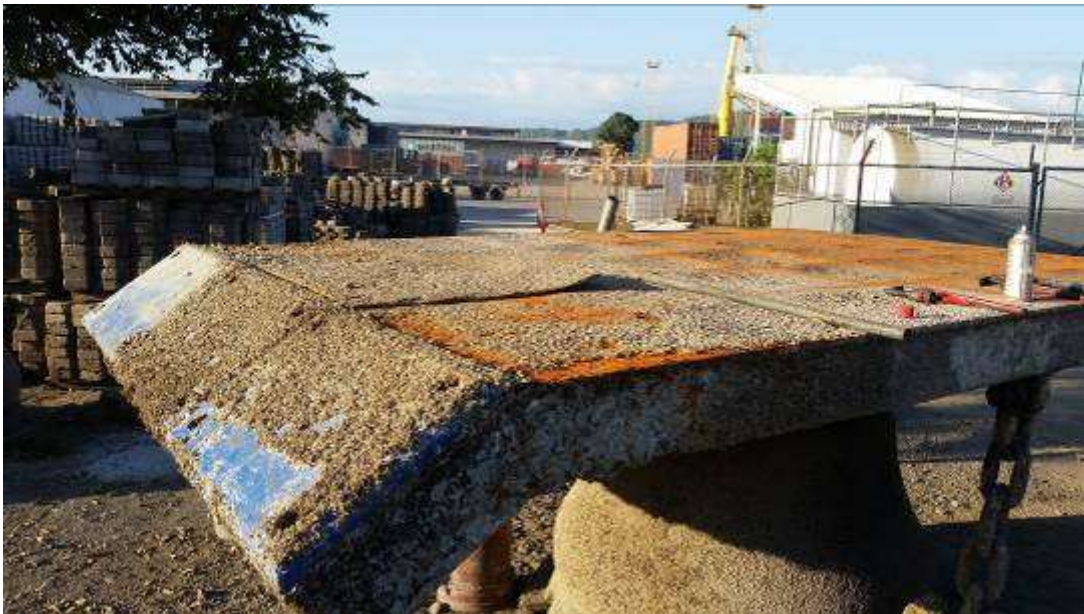
Figura 36. Panel de defensa marina extraída para mantenimiento

Para el año 2015 se consideró realizar un mantenimiento al sistema de defensas marinas existentes en los puestos de atraque uno, dos y tres de Puerto Caldera. Dicho mantenimiento se enfocó en la extracción, limpieza por medio de sand blasting, reposición de pernos de sujeción de baquelitas dañados, pintura y reposición de paneles de baquelitas desprendidas. También se le dio prioridad a la compra de accesorios por como lo fueron cadenas, grilletes, baquelitas, pernos y arandelas, un cono de hule y un panel nuevo.

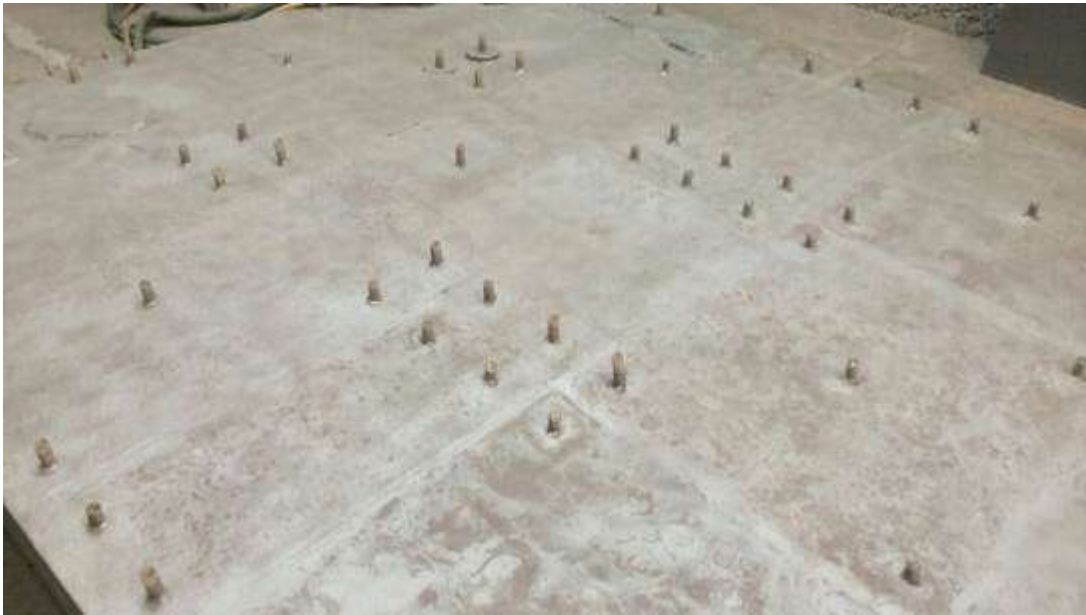
Figura 37. Limpieza de paneles de defensa marina por medio de sand blasting

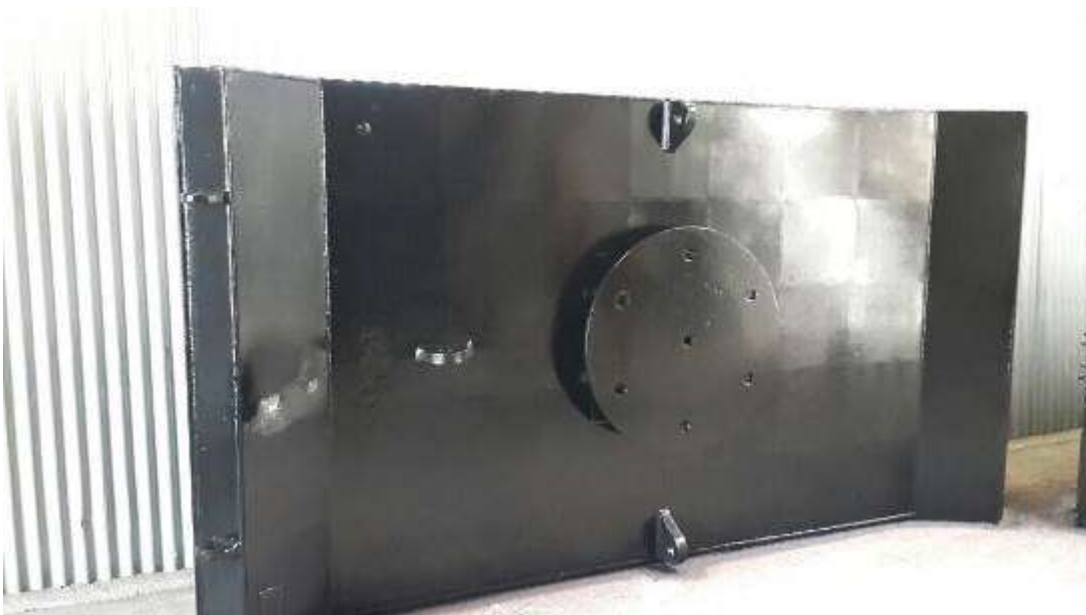
Figura 38. Panel de defensa marina con mantenimiento de pintura finalizado.

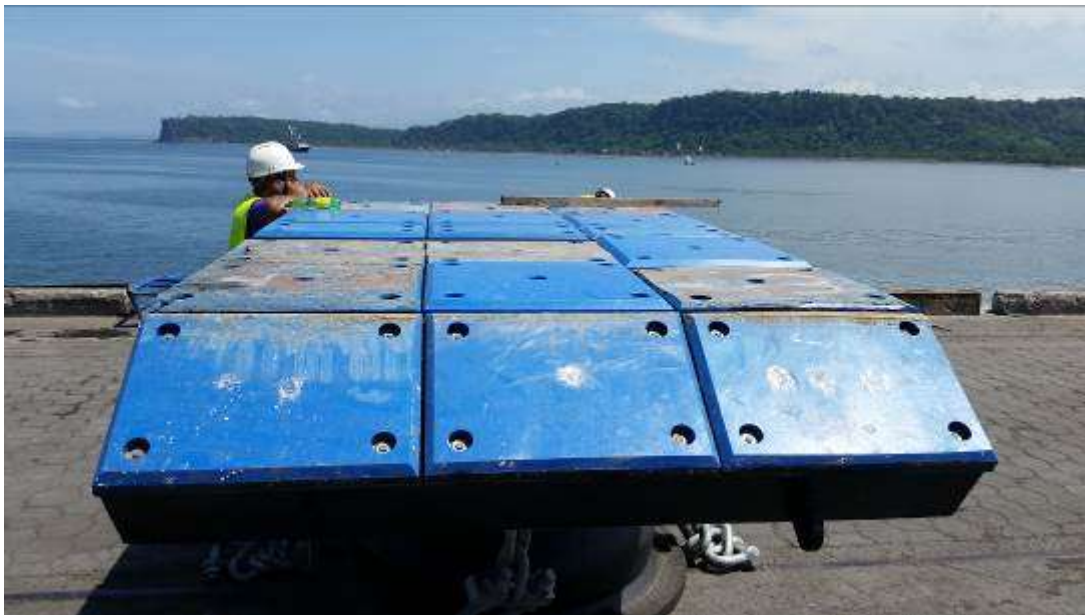
Figura 39. Panel de defensa marina ya reparado y listo para colocarse nuevamente.

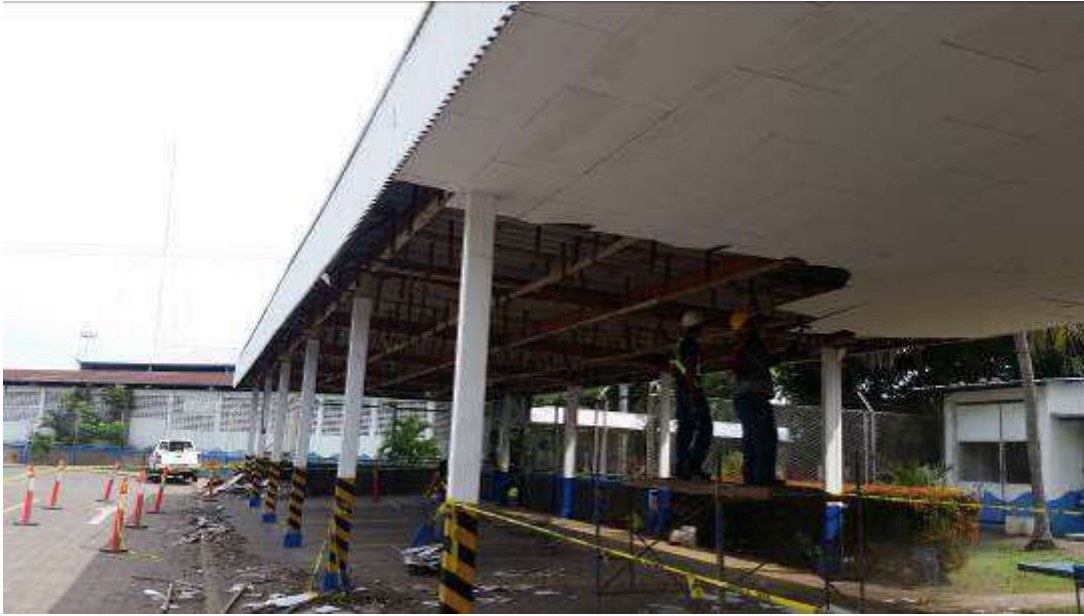
Figura 40. Desmantelamiento del parqueo existente

La reparación de la cubierta de techo del parqueo de gerencias consistió en la demolición de la estructura de cielo raso existente, así como, de la cubierta de fibrocemento que había. Posterior a esto se realizó una limpieza de toda la estructura metálica que conforma el parqueo, se reforzaron algunos elementos dañados, se dio un mantenimiento de pintura anticorrosiva y se colocó una nueva cubierta de techo en lámina de canal rectangular y esmaltada.

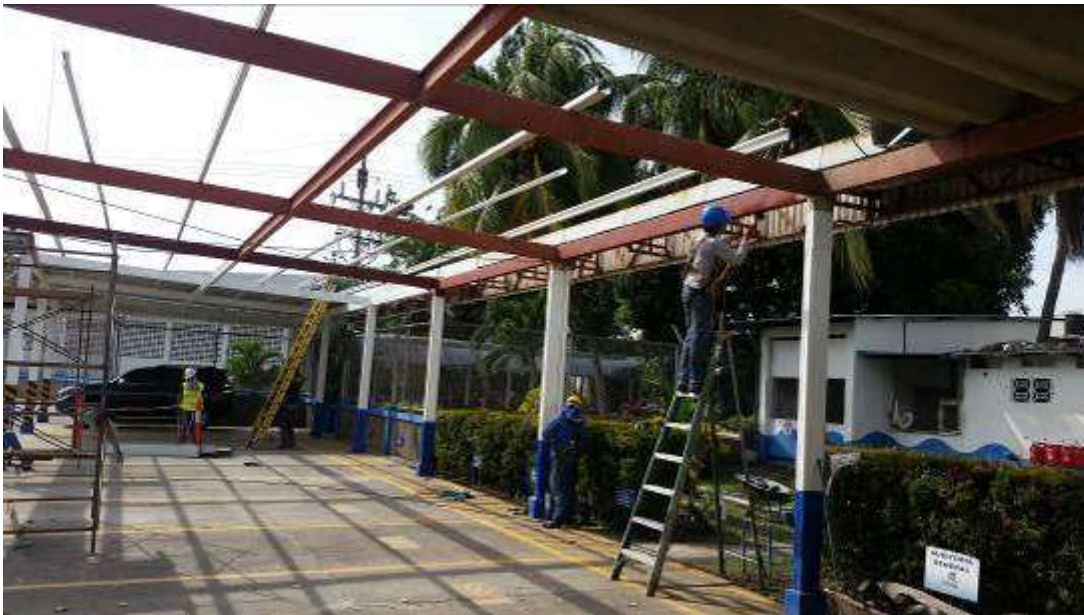
Figura 41. Instalación de nuevos clavadores y pintura de estructura metálica existente

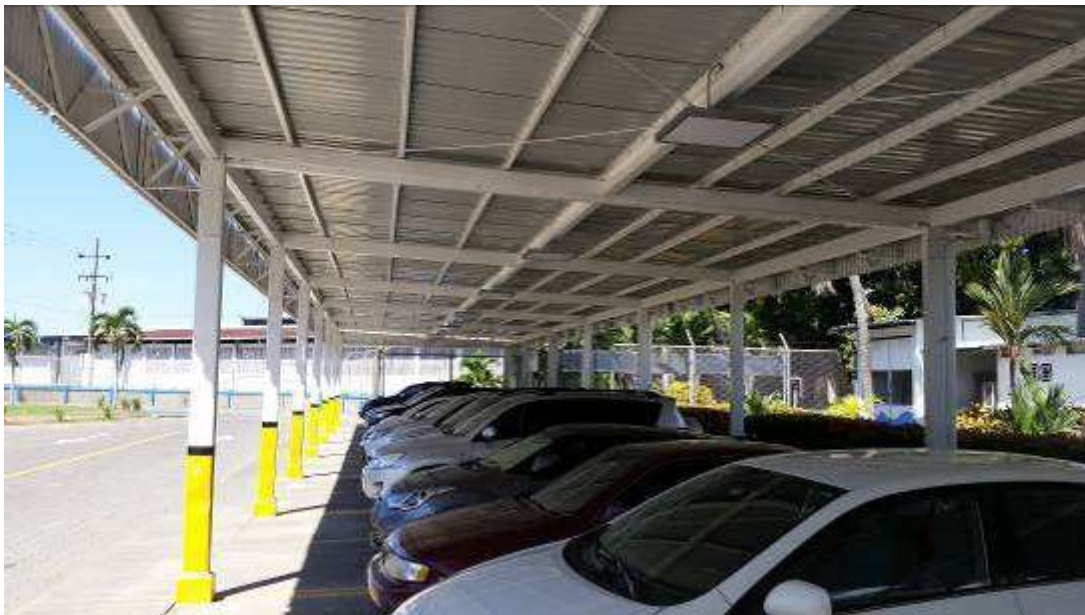
Figura 42. Acabado interno de cubierta de techo parqueo de gerencias

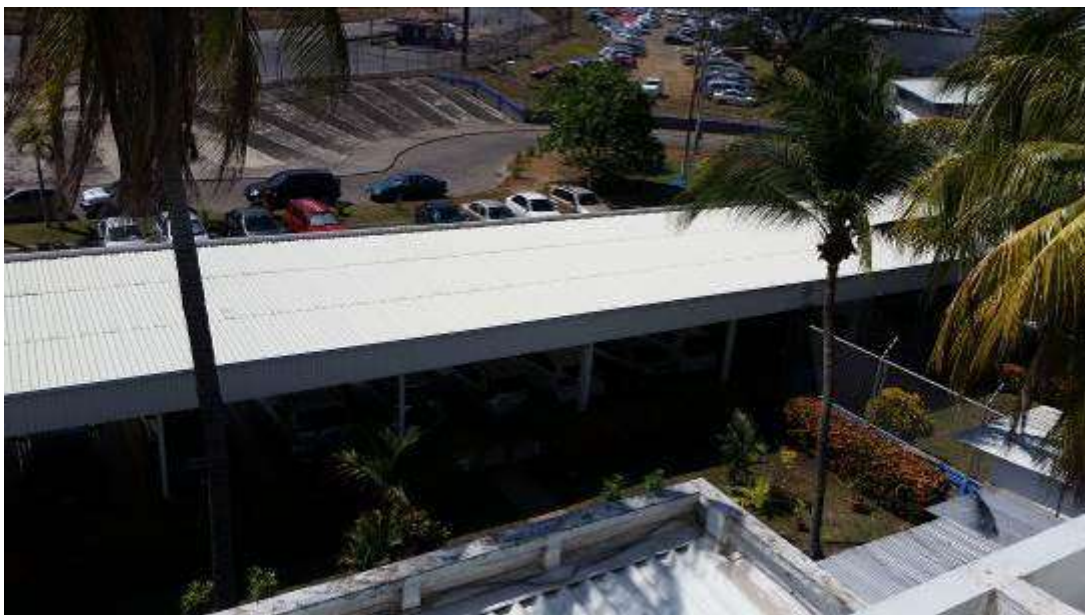
Figura 43. Acabado superficial de la cubierta del parqueo de gerencias.
