## Plan de Cumplimiento Infraestructura 2023

**Título del documento**    **Cumplimiento    Plan    Anual    de    Mantenimiento    de**  
**Infraestructura 2023**

**Fecha**    18 de enero de 2024

**Nombre del proyecto**    Cumplimiento del Plan Anual de Mantenimiento 2023

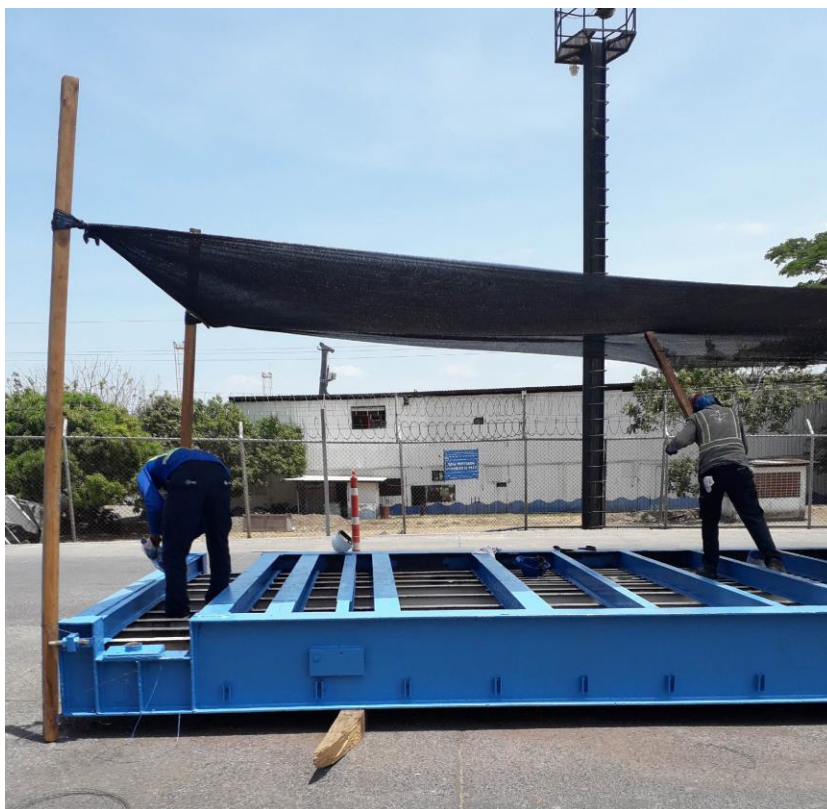
**Figura 1. Mantenimiento de Báscula camionera**

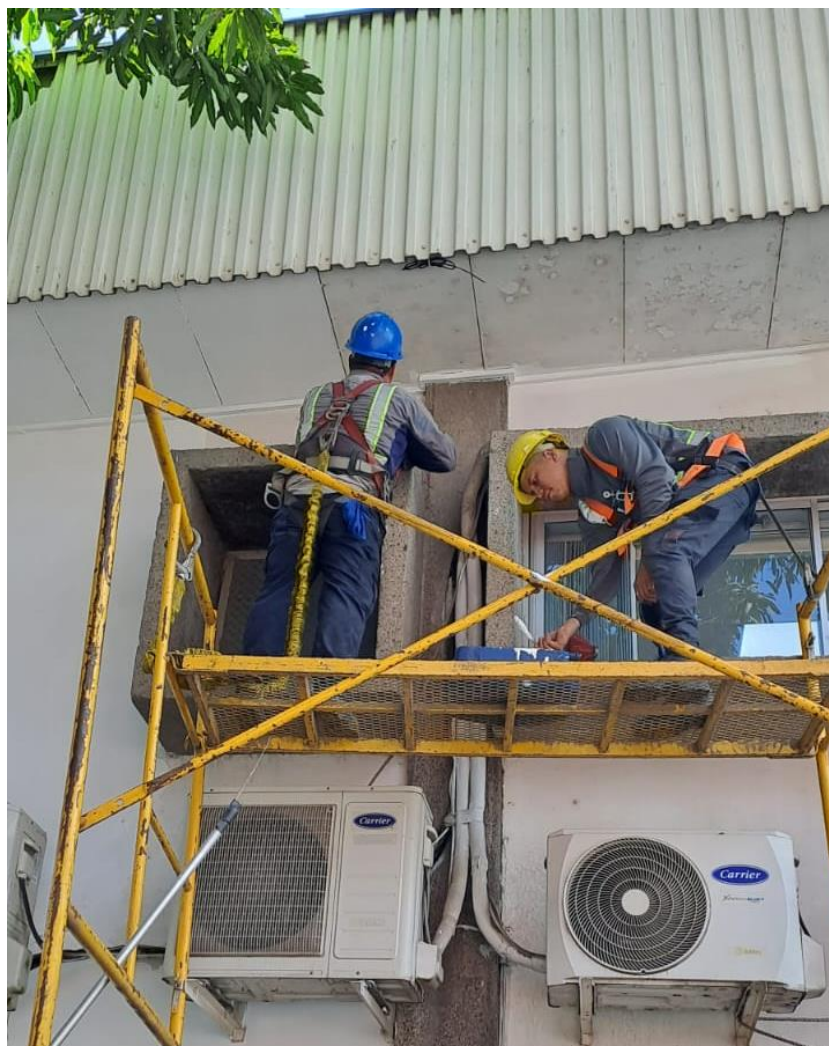
**Figura 2. Mantenimiento de pintura en edificaciones**

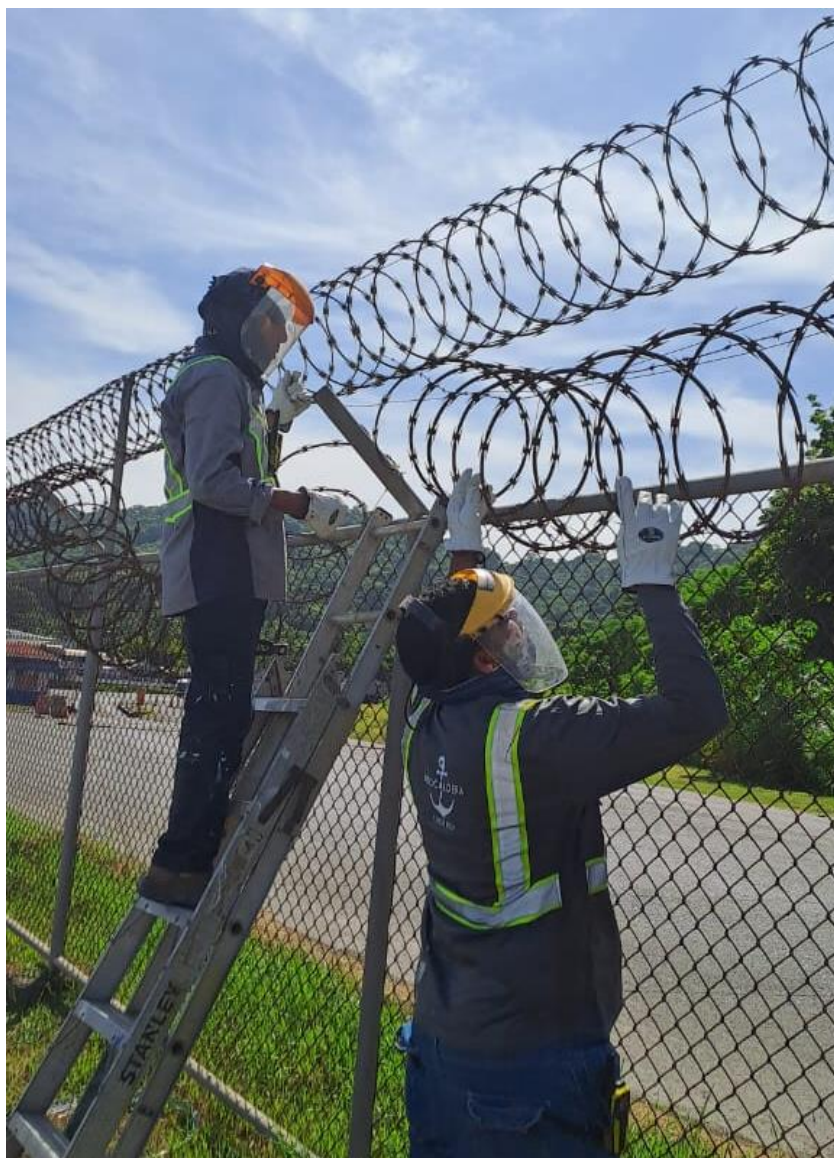
**Figura 3. Reparaciones malla perimetral**

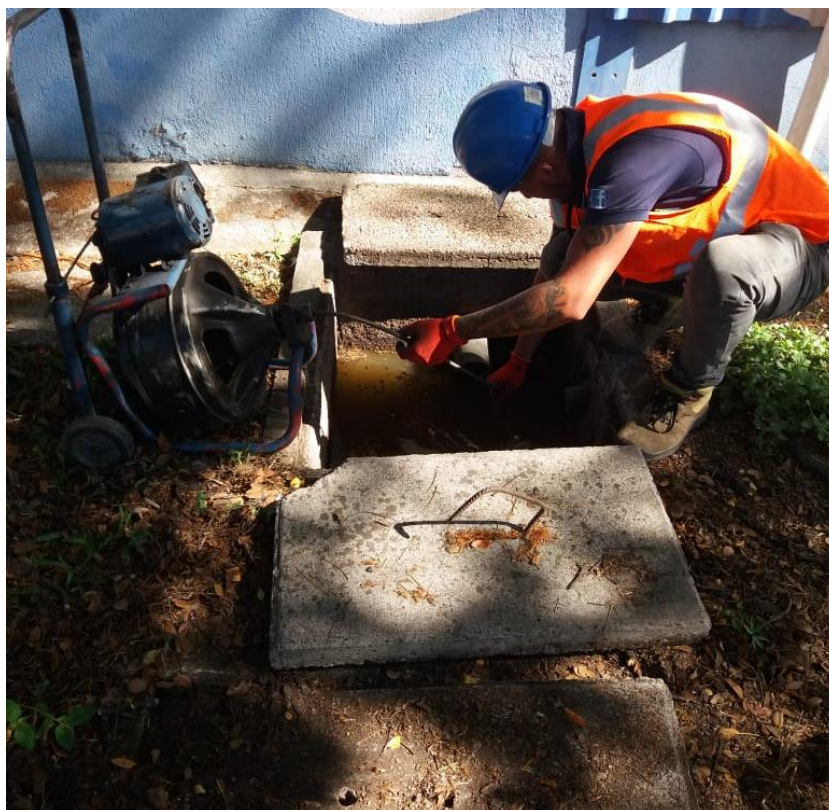
**Figura 4. Limpieza de tanques sépticos y sondeo de tuberías**

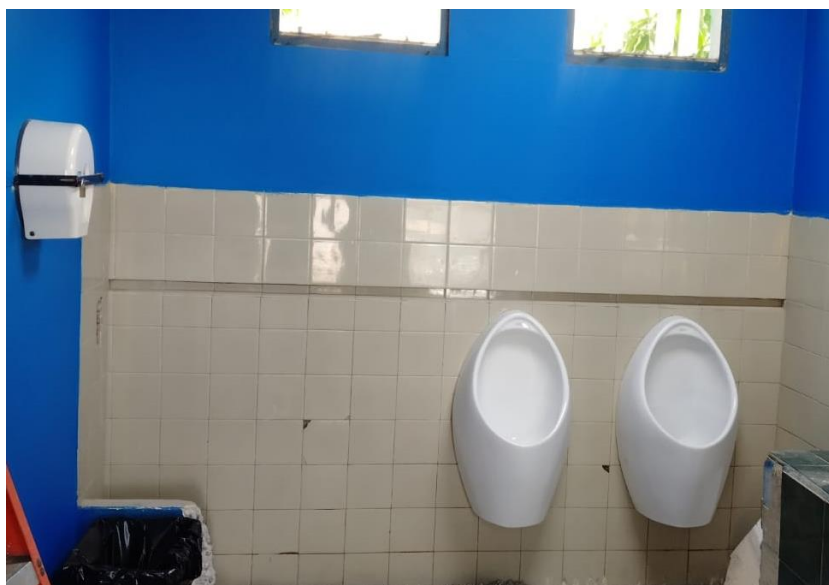
**Figura 5. Instalación de nuevos orinales en baños camioneros**

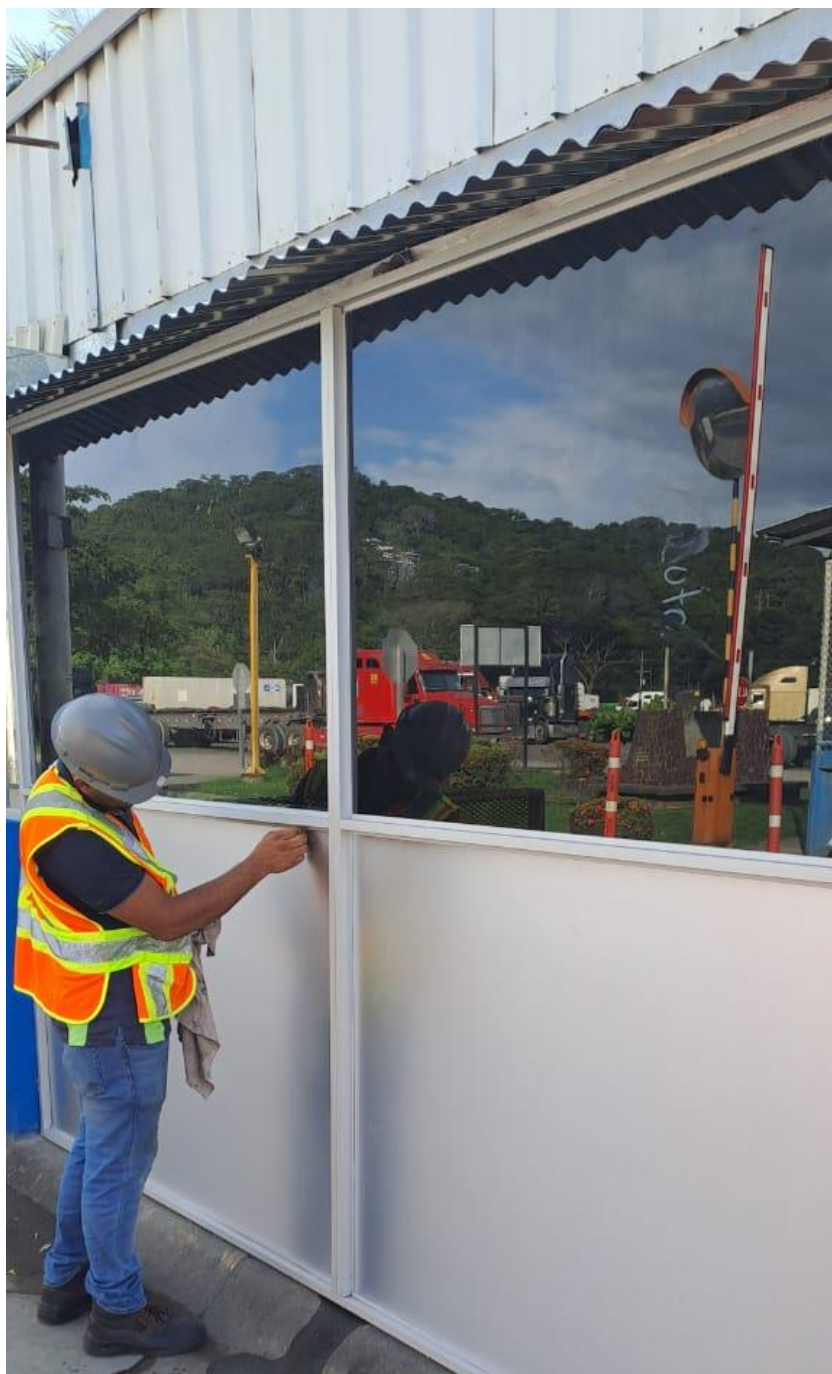
**Figura 6. Mejora de ECO 3 Zona guarda de seguridad**

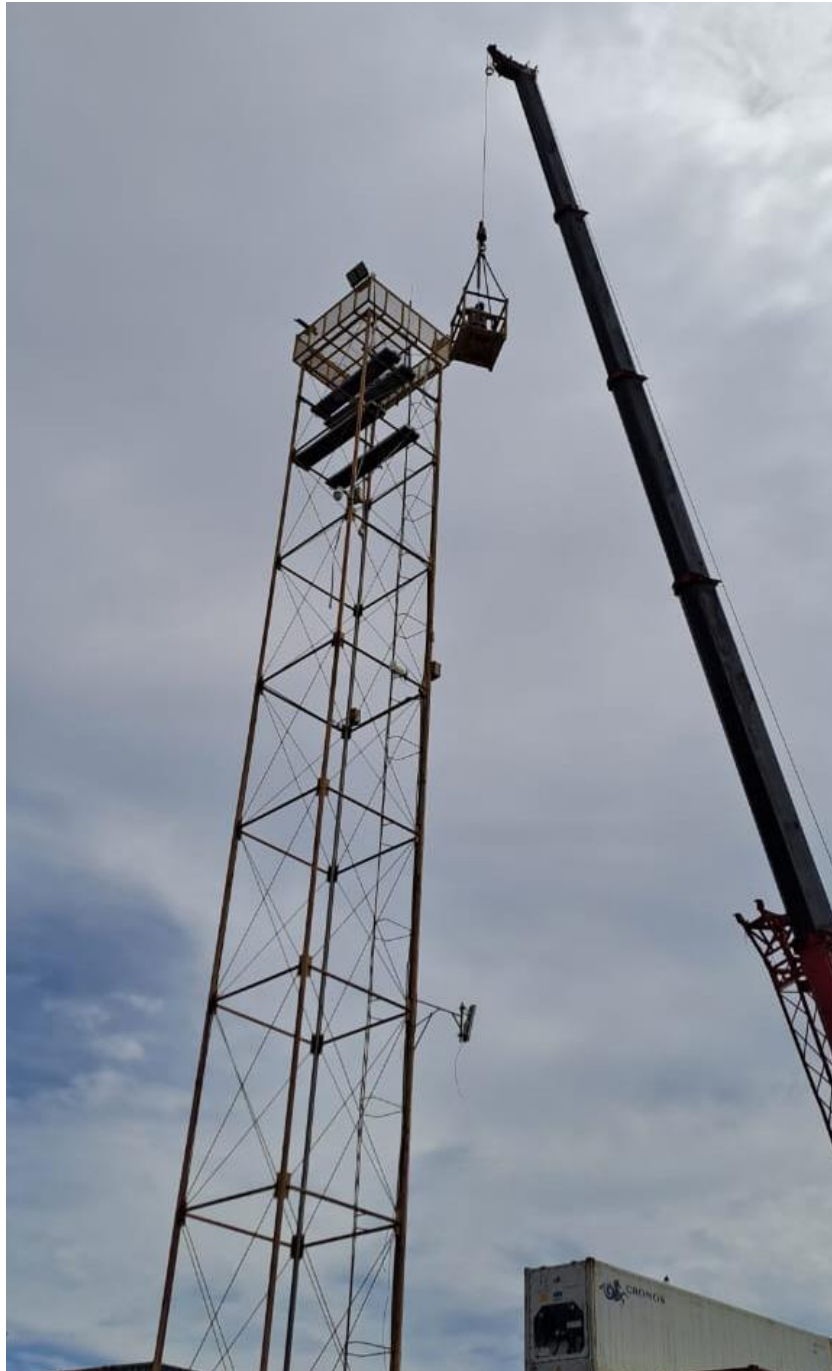
**Figura 7. Mantenimiento de iluminación exterior**

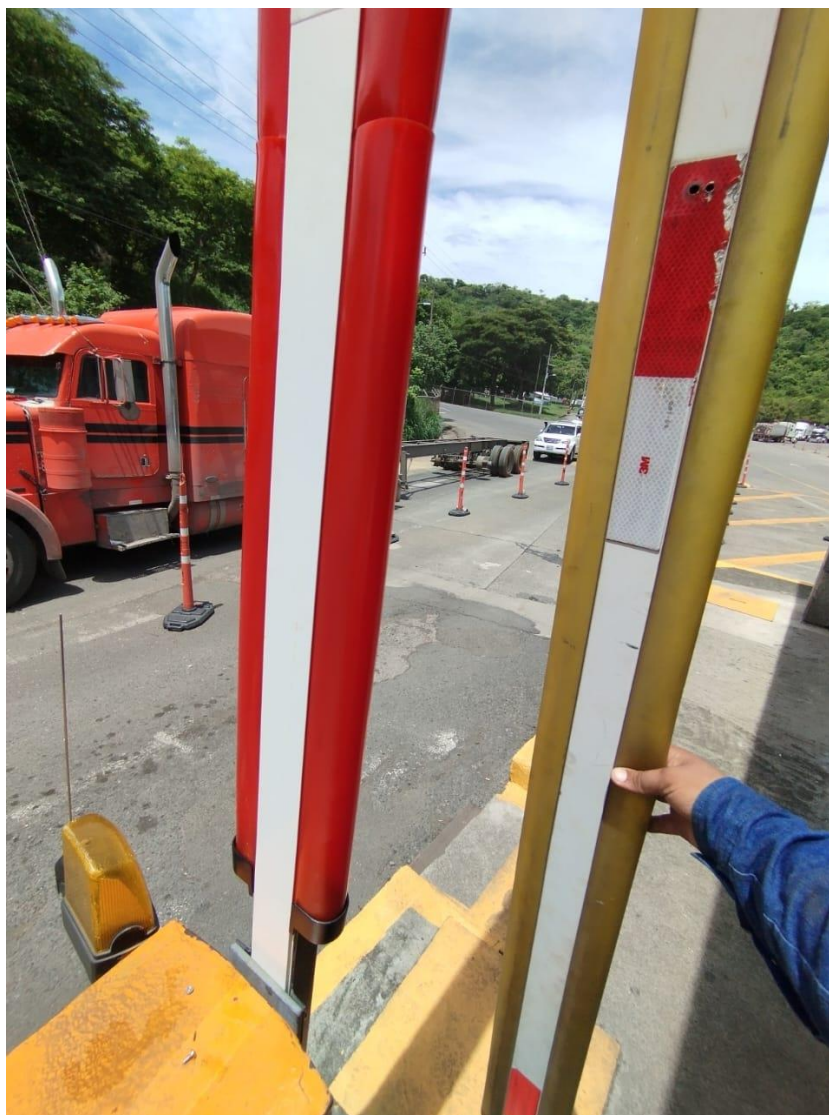
**Figura 8. Mantenimiento barreras de seguridad**

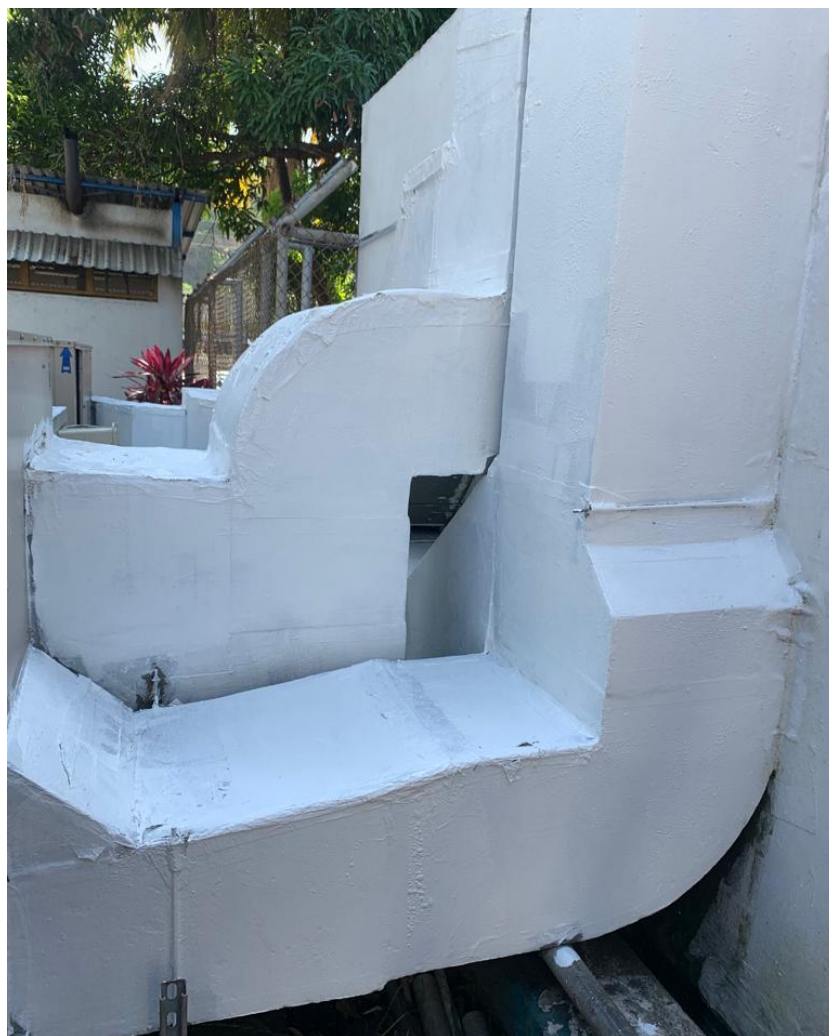
**Figura 9. Mantenimiento de ductos de sistemas de climatización**

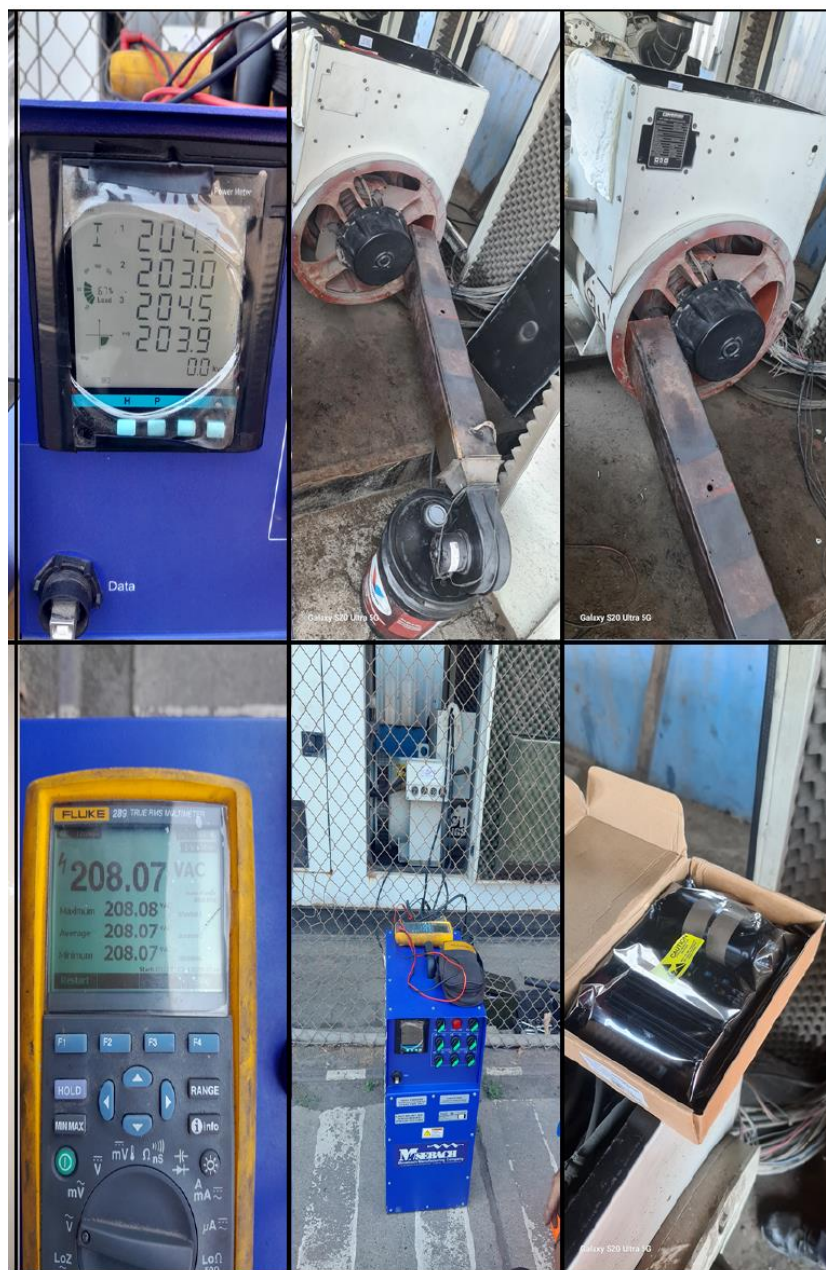
**Figura 10. Mantenimiento de Generadores de respaldo eléctrico**

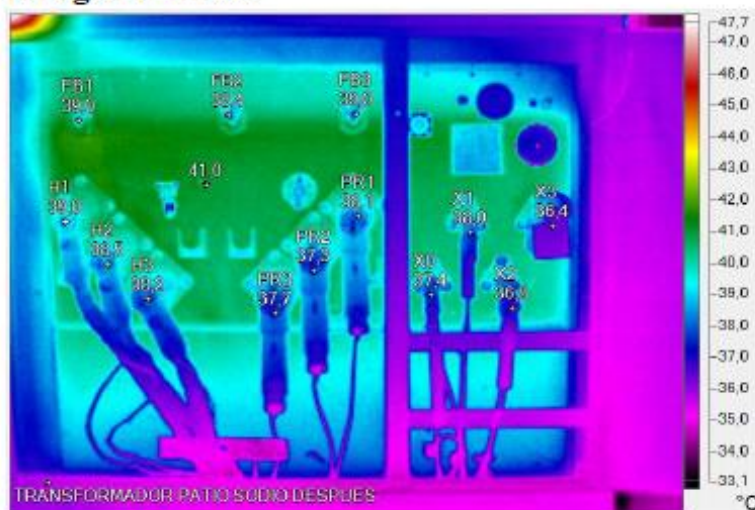
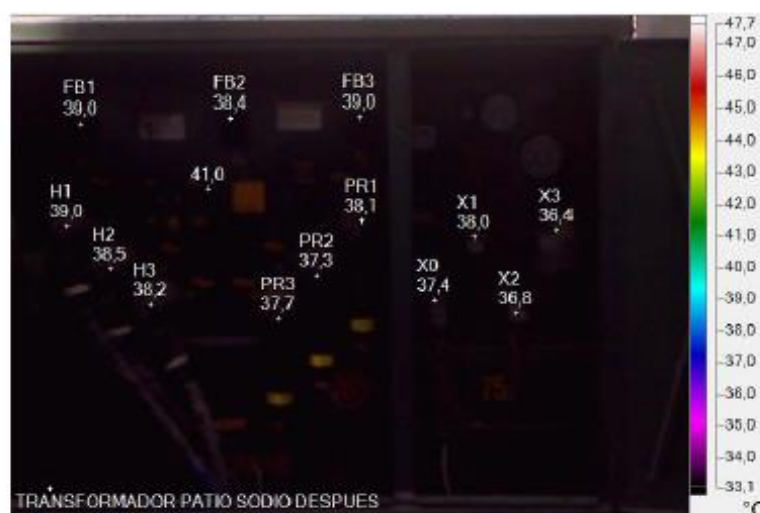
Se realizaron pruebas eléctricas, fisicoquímicas, térmicas, visuales y limpieza de equipos y área física. Los trabajos concluyeron de manera satisfactoria, cumpliendo con lo solicitado en las especificaciones técnicas.

Figura 11. Mantenimiento bancos de transformadores termografía

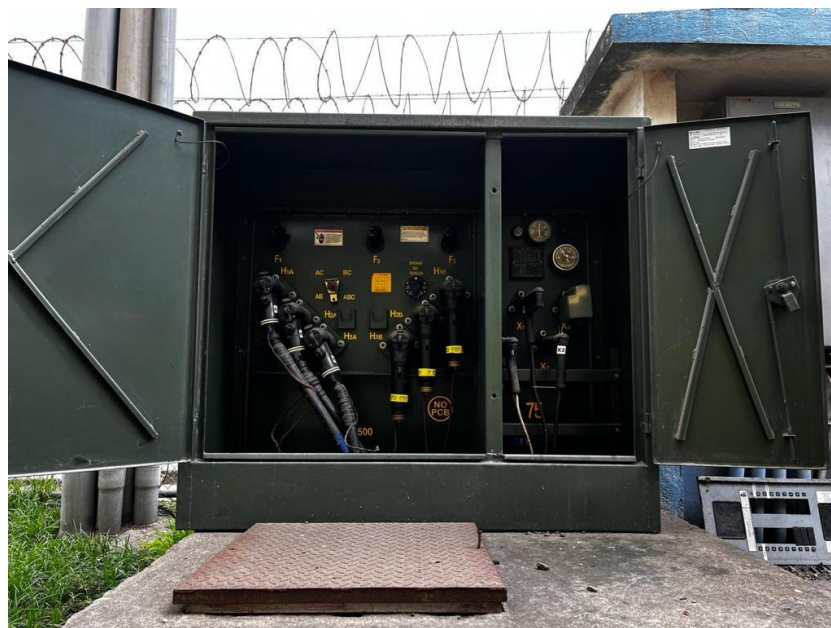
**Figura 12. Mantenimiento bancos de transformadores zona postes iluminación**

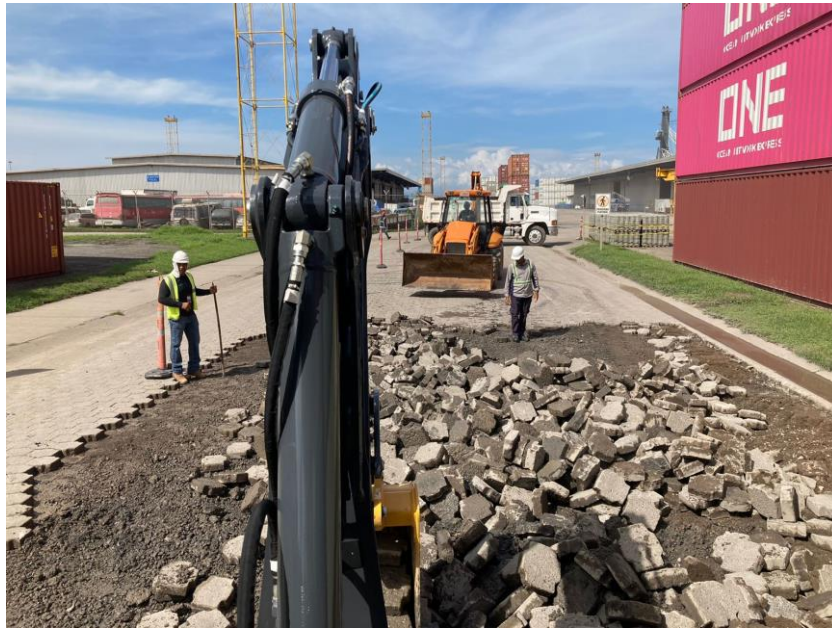
**Figura 13. Trabajos de excavación para adoquines calle entre patio 3 y 4**

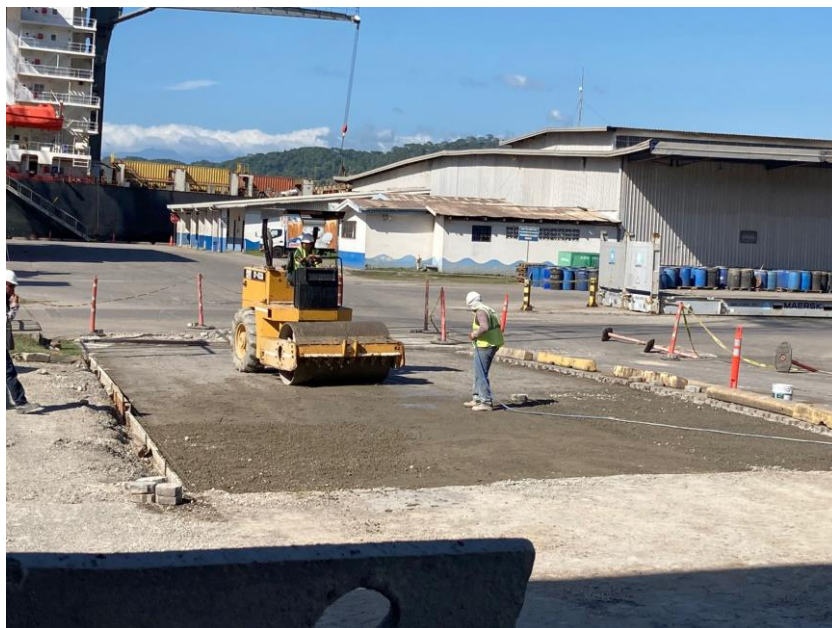
**Figura 14. Trabajos de compactación intersección torre 6**

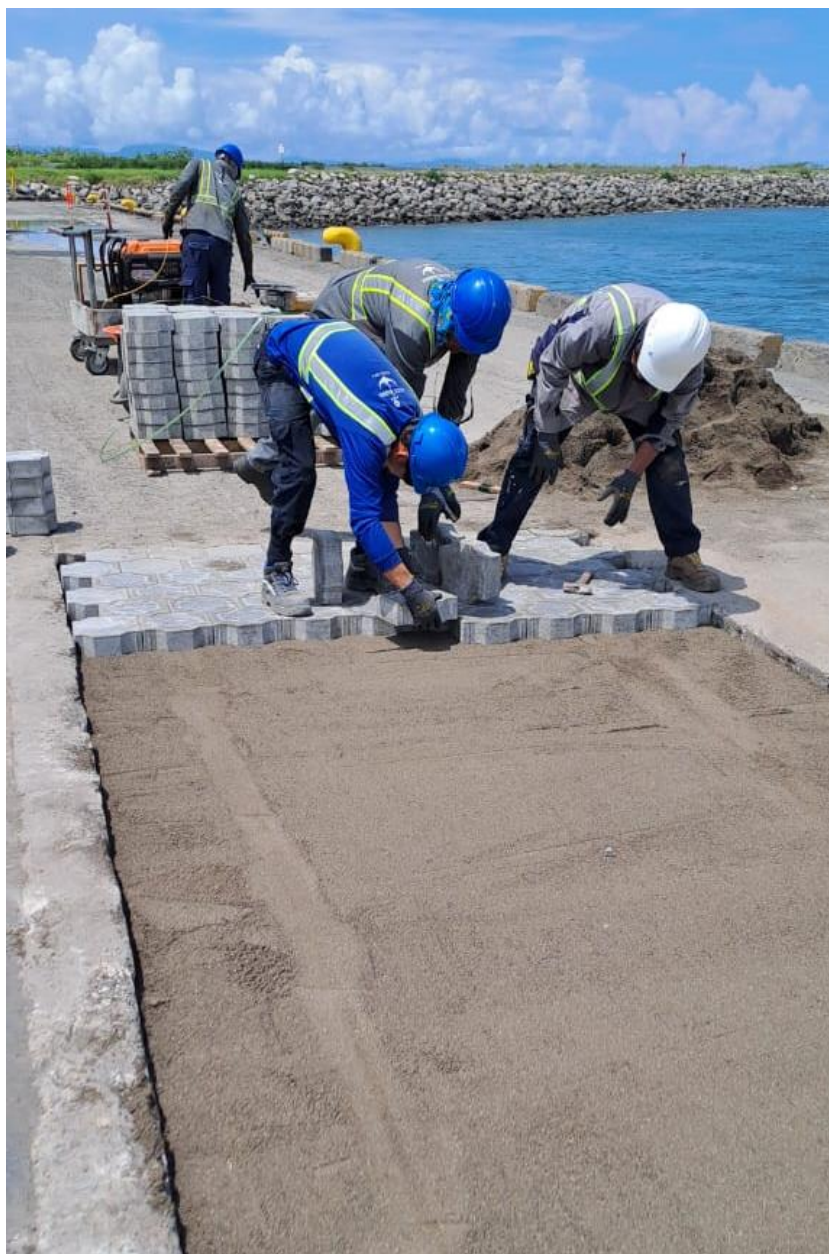
**Figura 15. Trabajos colocación adoquín en puesto 1**

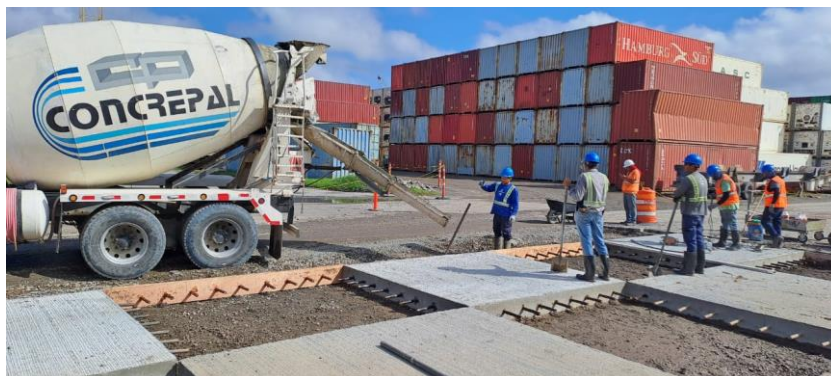
**Figura 16. Trabajos concreto intersección estación combustible**

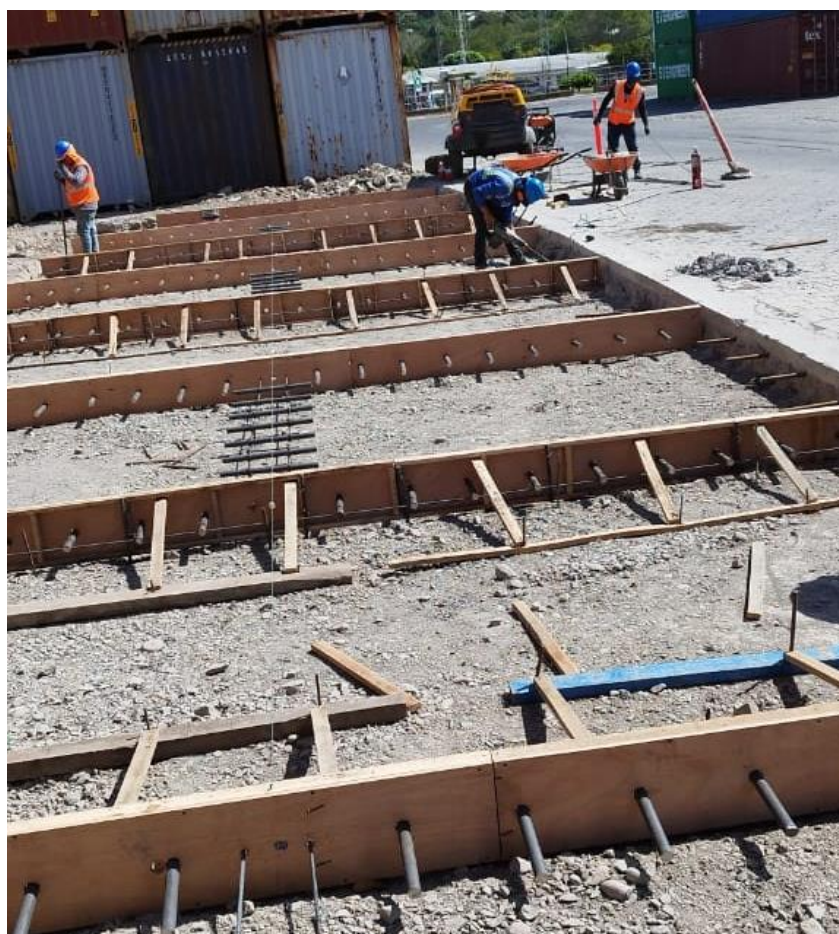
**Figura 17. Trabajos pavimento concreto en patio 3**

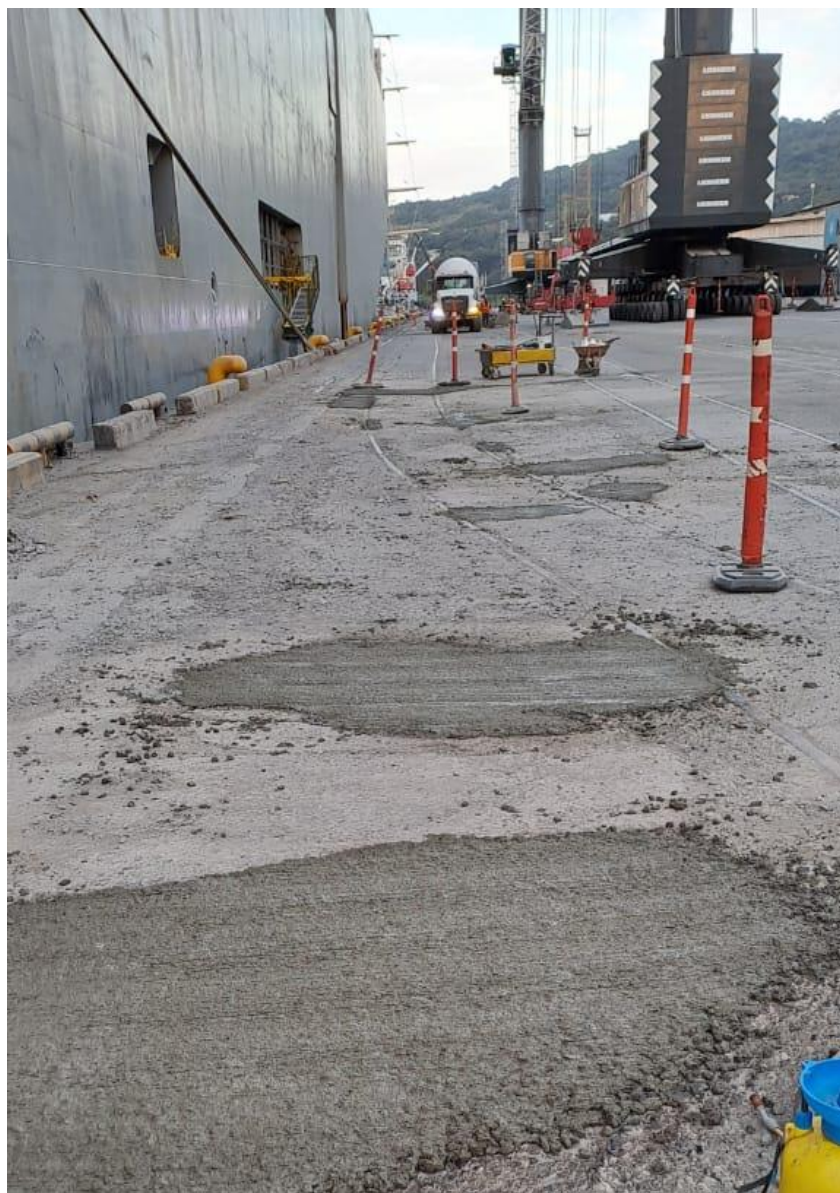
**Figura 18. Reparaciones bacheo concreto pantalla entre bitas 3 y 5**

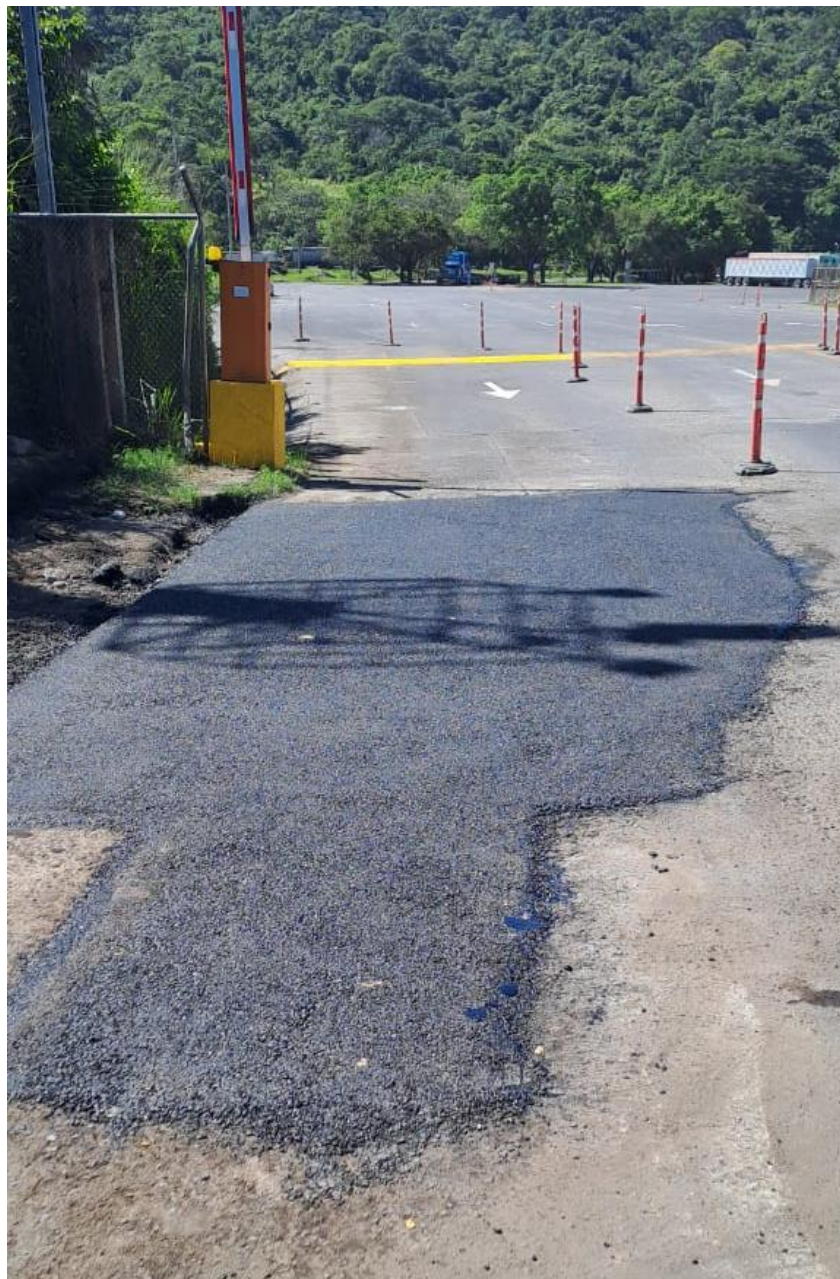
El área total aproximada ejecutada fue de 1231 m<sup>2</sup>. Adicional en Eco 1 se realizó una intervención en asfalto en el carril de salida que tenía un hundimiento, en un área de 34 m<sup>2</sup>, a espesor de 10cm y debidamente autorizado por la UTSC.

**Figura 19. Reparación hundimiento a la salida de ECO 1**

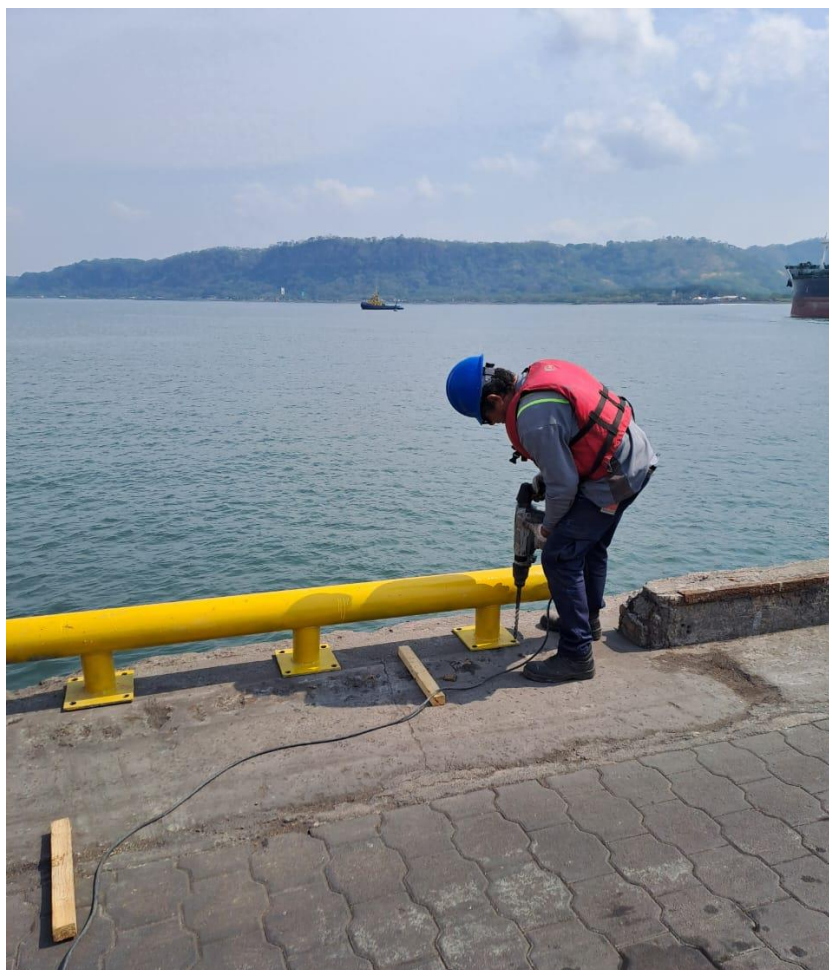
**Figura 20. Trabajos para instalación de guardarruedas**

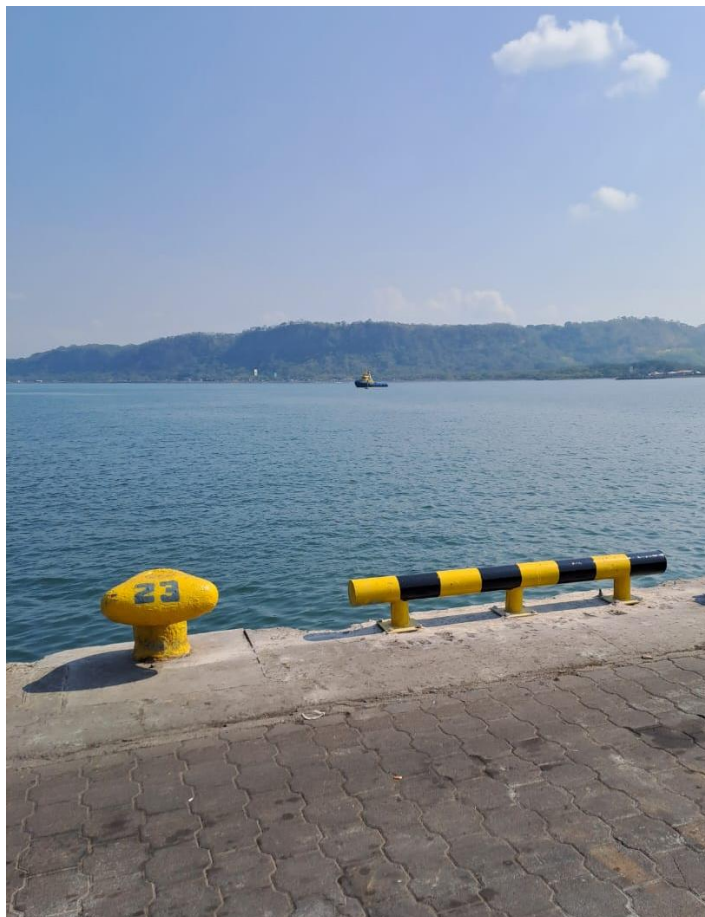
**Figura 21. Muro guardarueda fabricado e instalado**

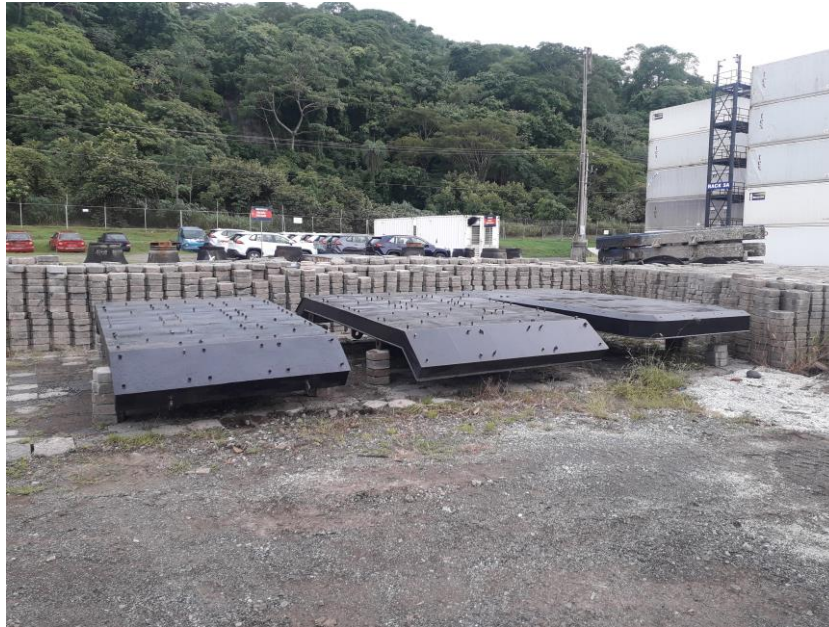
**Figura 22. Estado defensas luego de mantenimiento**

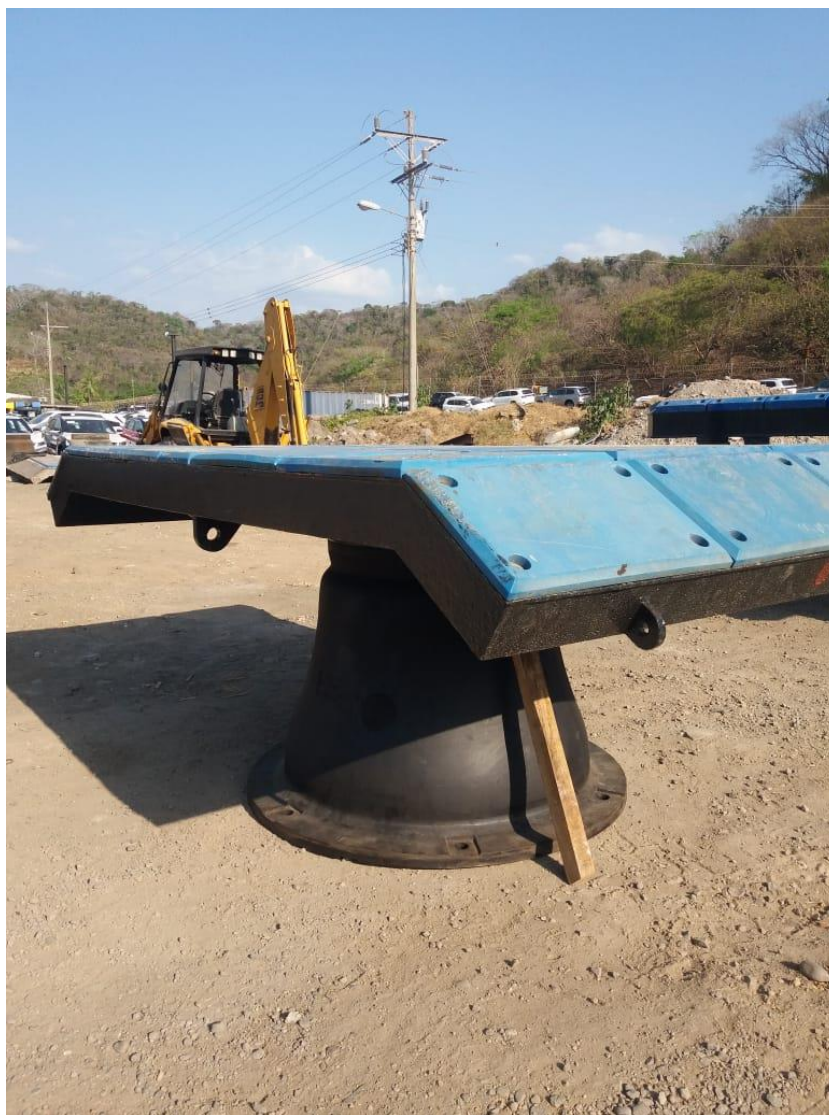
**Figura 23. Defensa con baquelitas instaladas y lista para montaje**

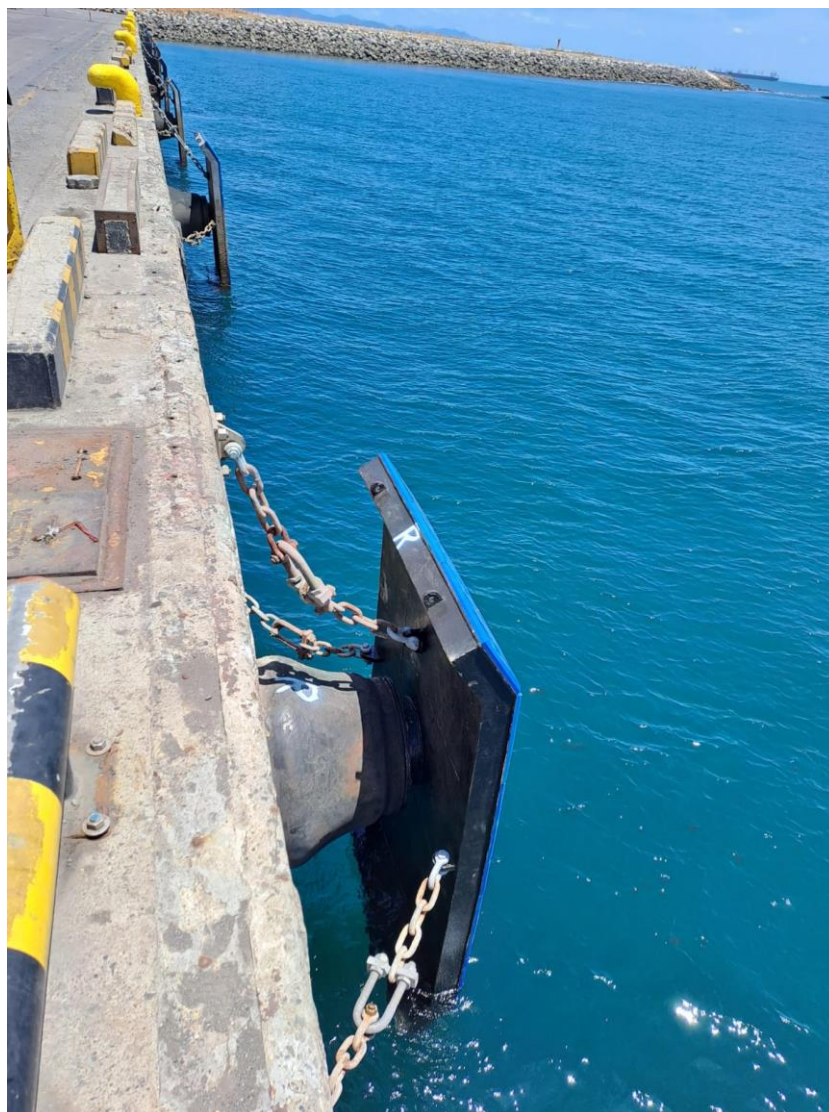
**Figura 24. Instalación defensas en sitio**

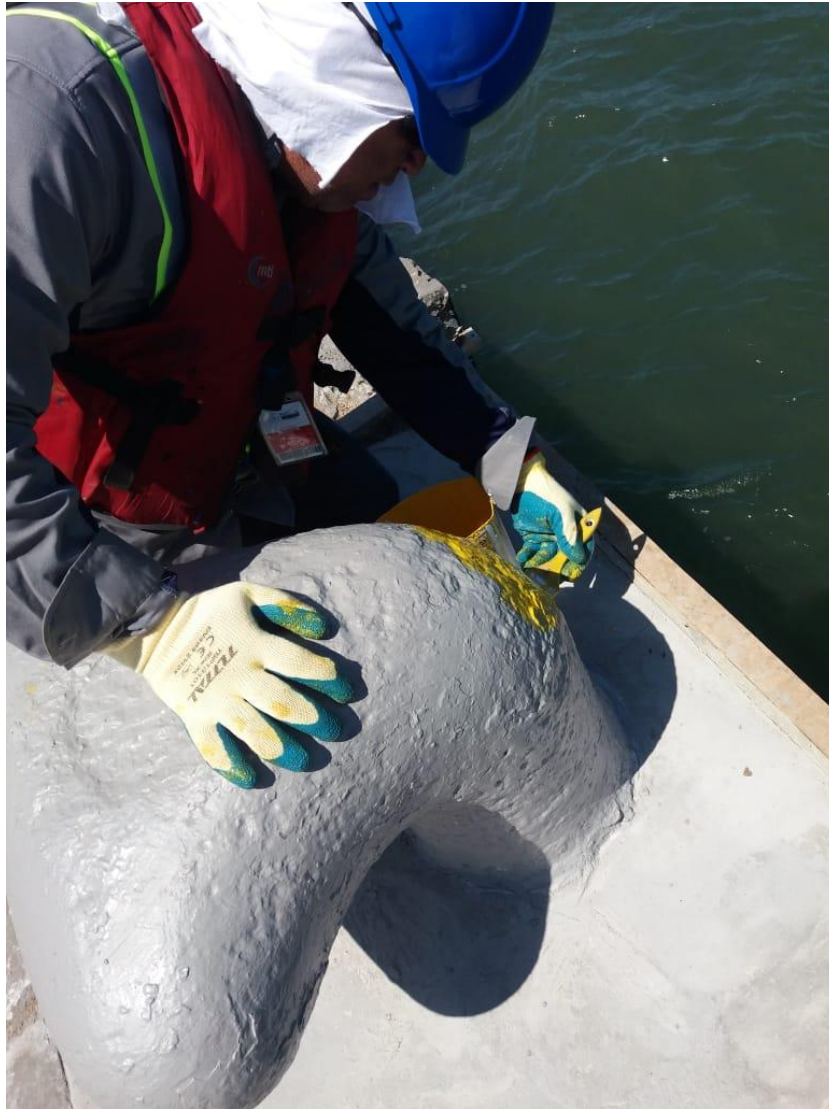
**Figura 25. Bita con pintura base ya aplicada**

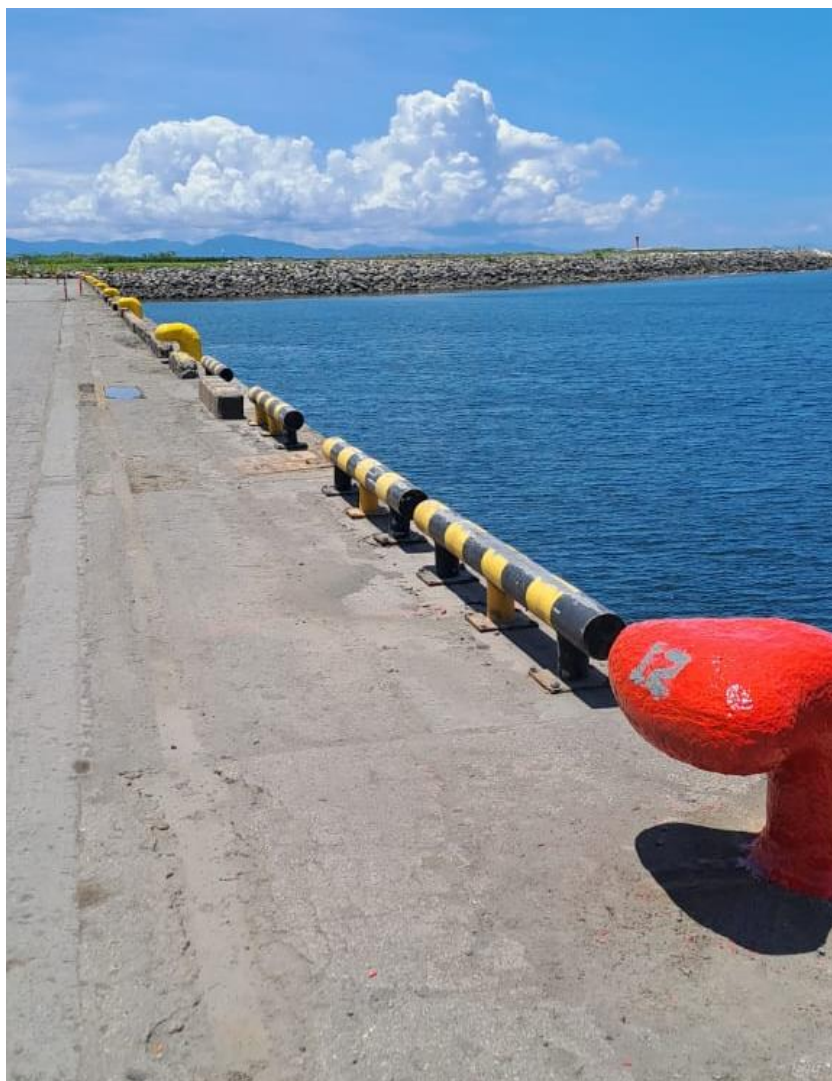
**Figura 26. Bitas con pintura de acabado y numeración**

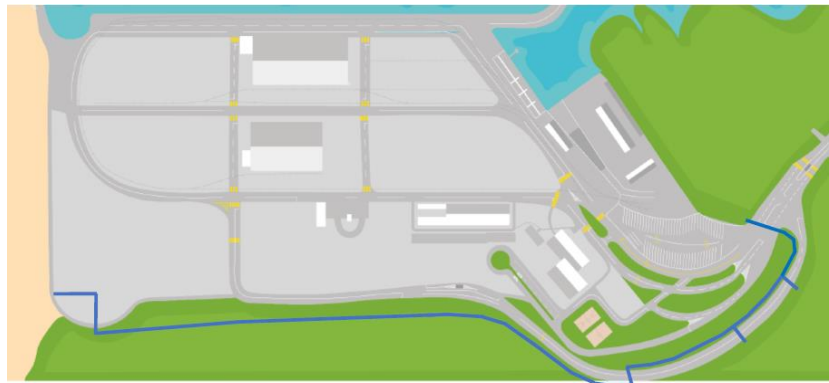
**Figura 27. Intervención sistema pluvial diagrama**

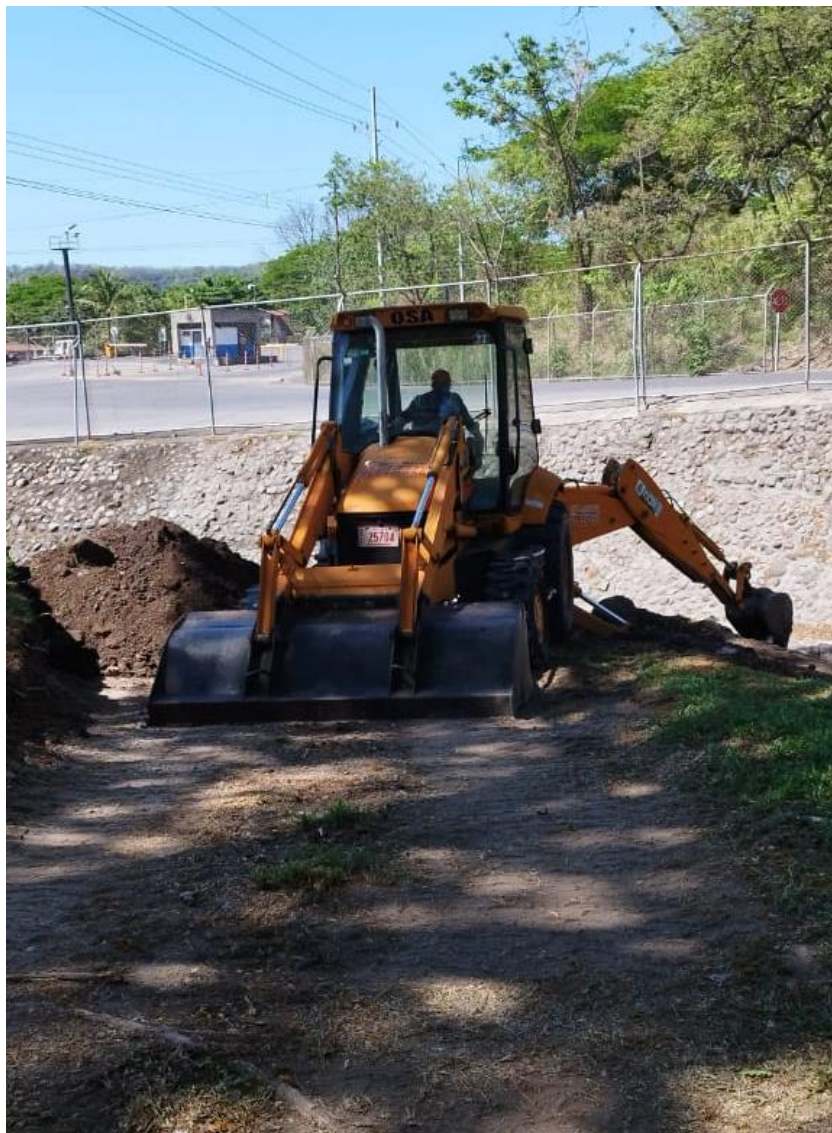
**Figura 28. Proceso de intervención sistema pluvial**
