## Plan de Cumplimiento Infraestructura 2023

**Título del documento**    **Cumplimiento    Plan    Anual    de    Mantenimiento    de**  
**Infraestructura 2023**

**Fecha**    18 de enero de 2024

**Nombre del proyecto**    Cumplimiento del Plan Anual de Mantenimiento 2023

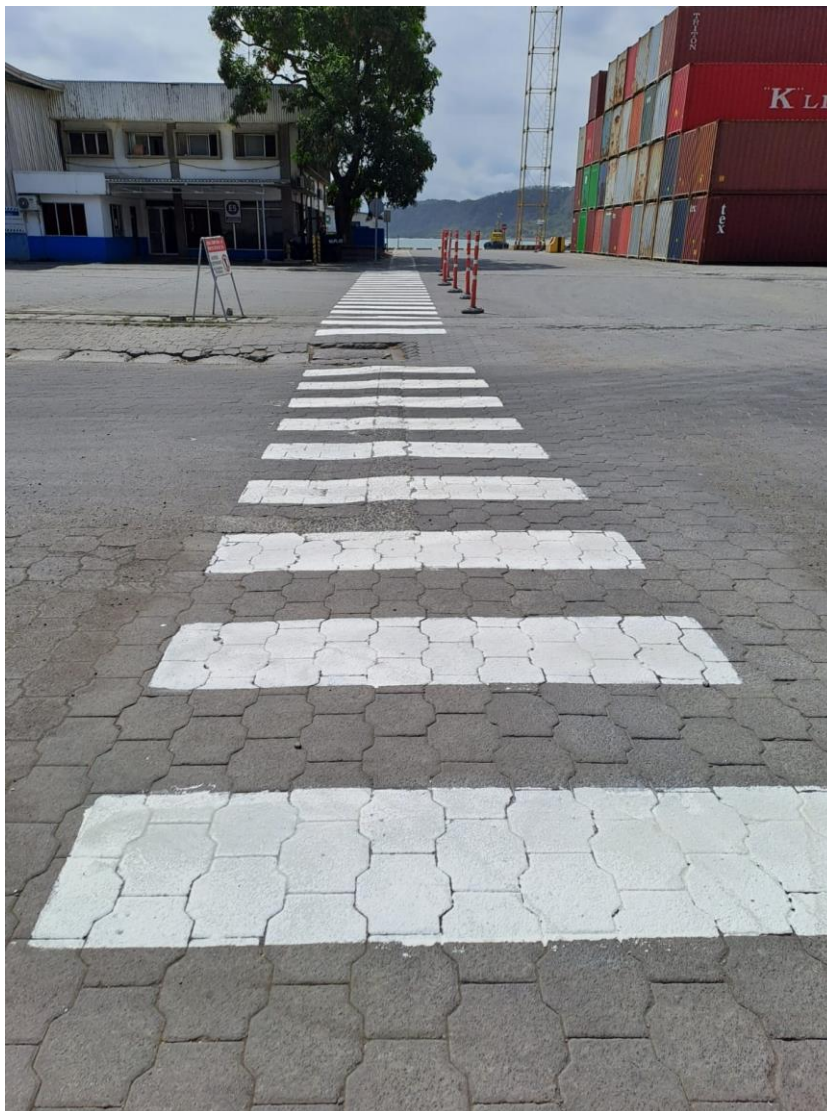
**Figura 29. Señalización pasos peatonales**

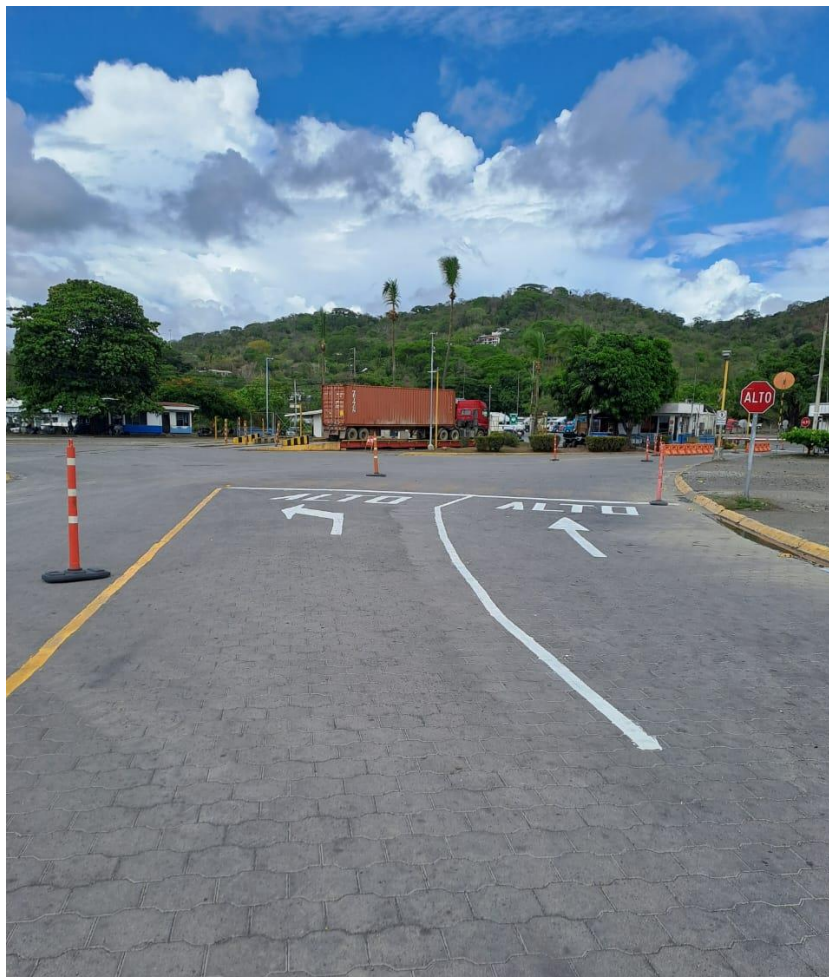
**Figura 30. Señalización horizontal general**

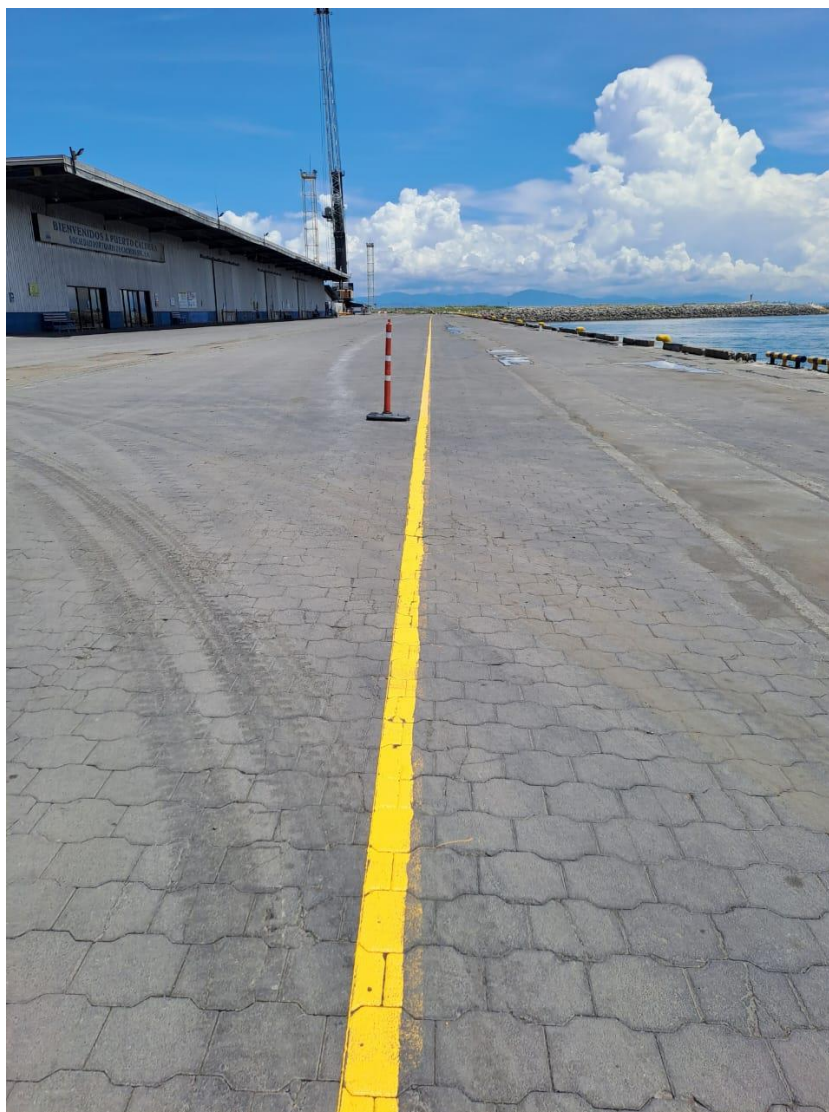
**Figura 31. Señalización línea de pantalla puestos 1,2,3**

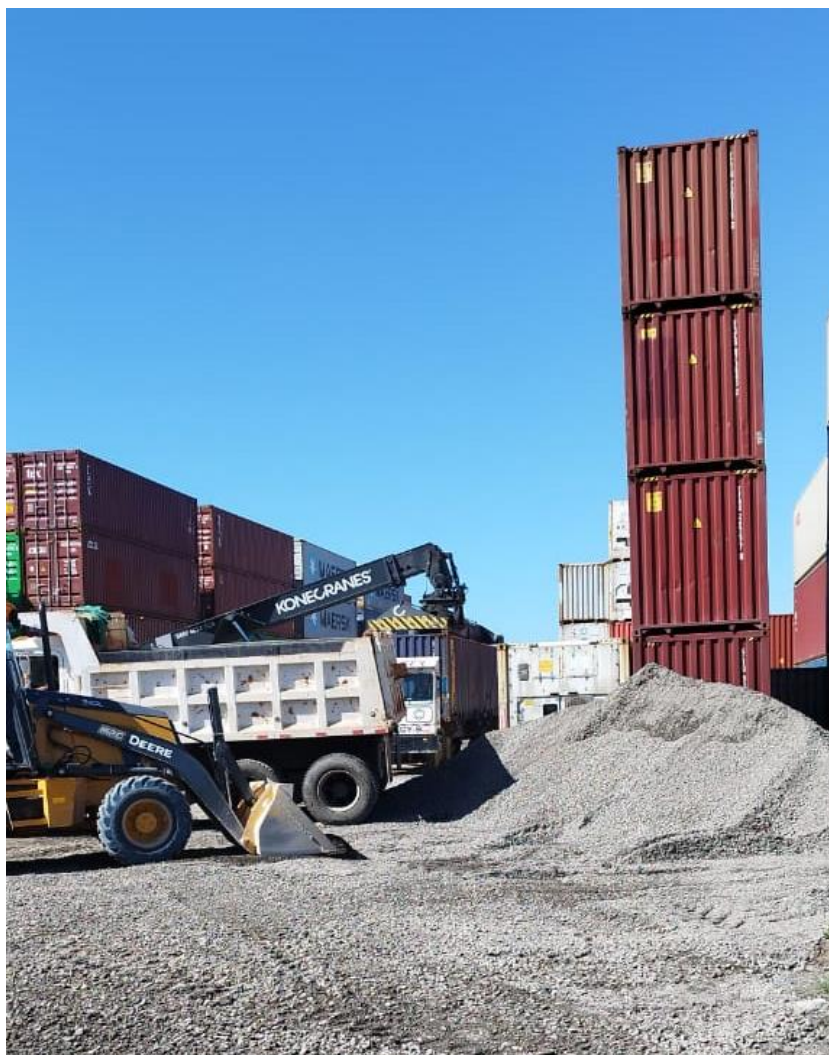
**Figura 32. Material para intervención en Patios**

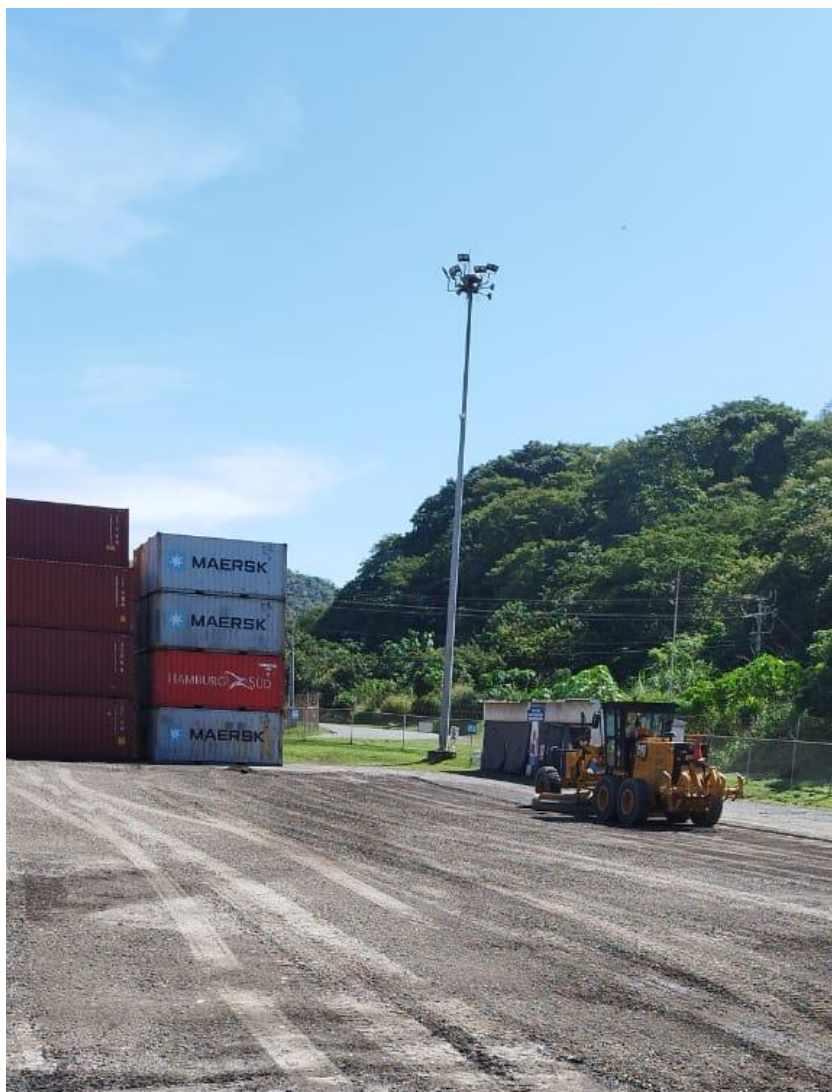
**Figura 33. Intervención Patio 6**

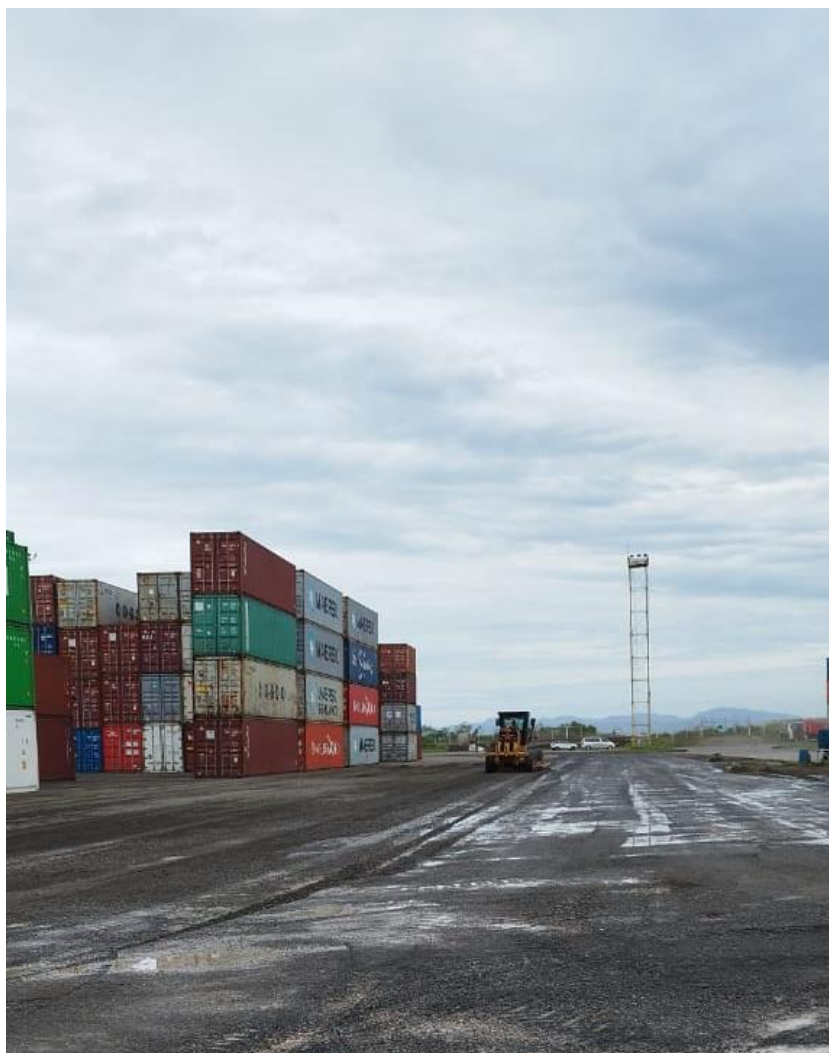
**Figura 34. Intervención Patio 2**

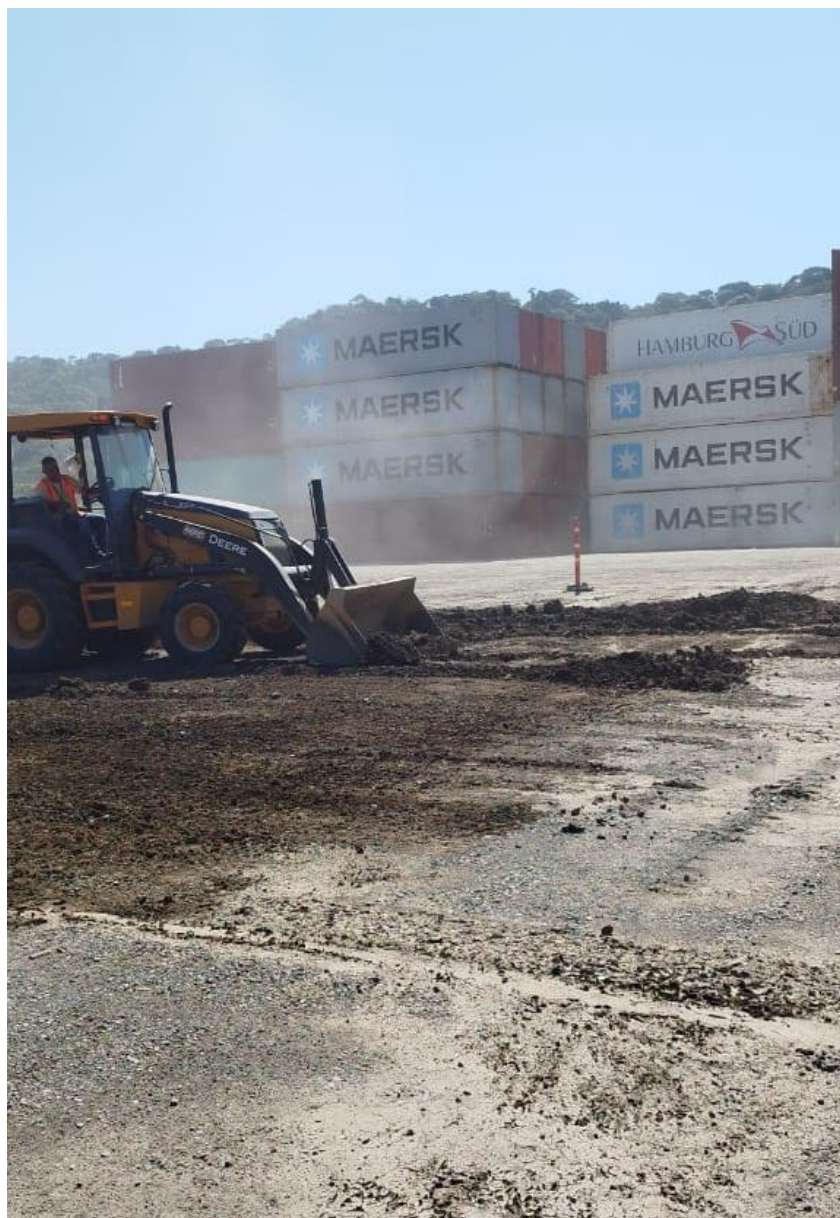
**Figura 35. Intervención Patio 4**

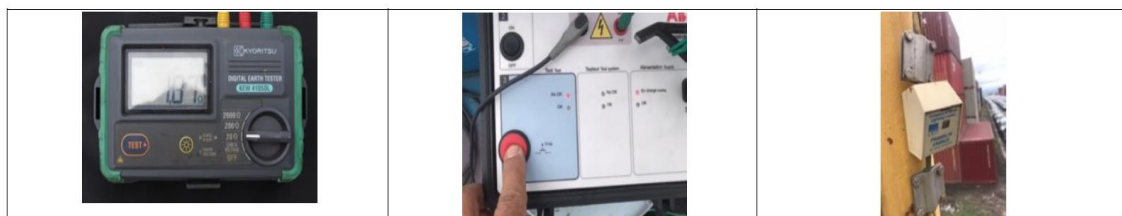
**Figura 36. Revisiones de elementos del sistema Torre 7**

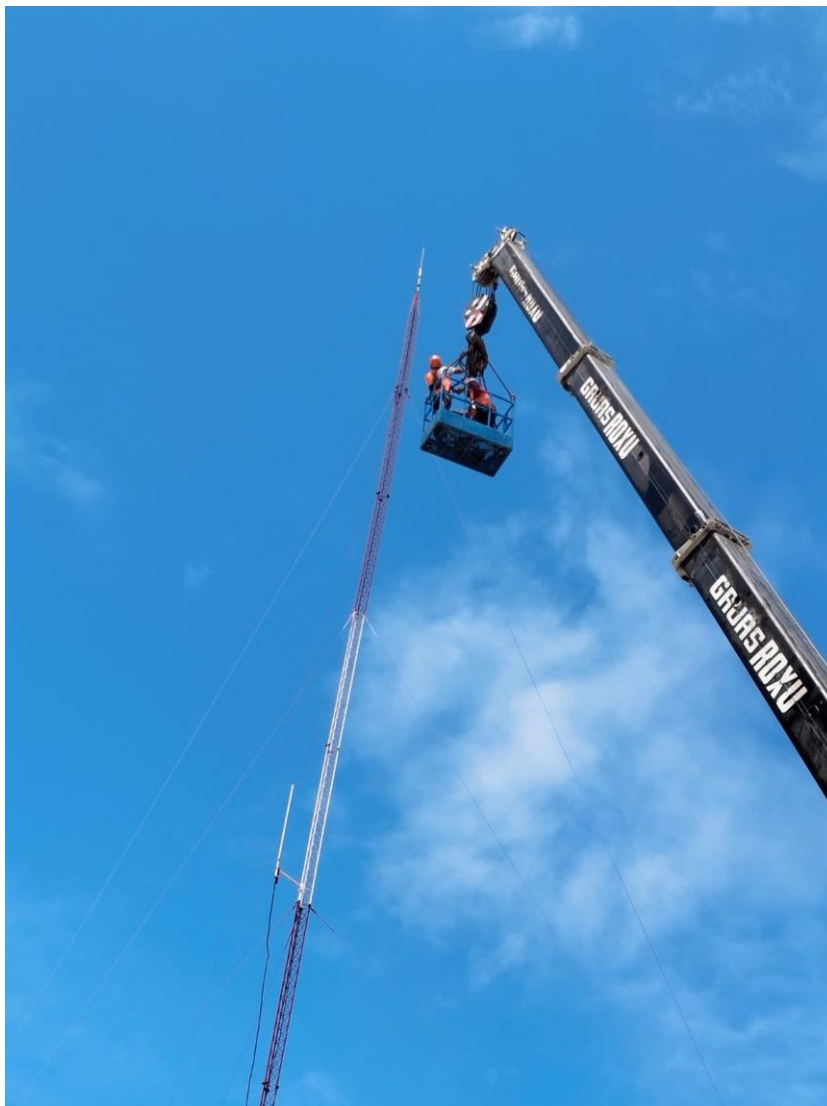
**Figura 37. Pruebas en dispositivos pararrayos**

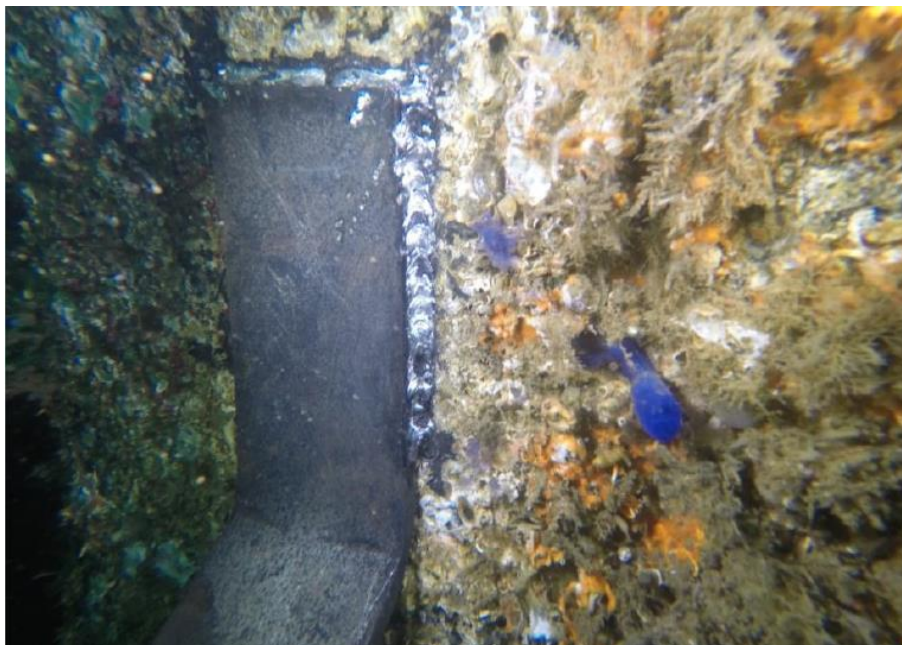
**Figura 39. Detalle de soldadura subacuática en una de las patas del ánodo**
