Plan de Cumplimiento Infraestructura 2020

**Título del documento Cumplimiento Plan Anual de Mantenimiento
de Infraestructura 2020**

Fecha 18 Enero de 2021

Nombre del proyecto Cumplimiento del Plan Anual de Mantenimiento 2020

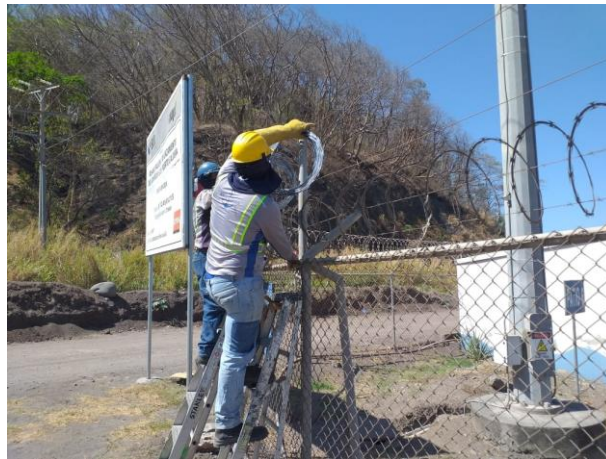
Figura 1. Reparaciones malla perimetral

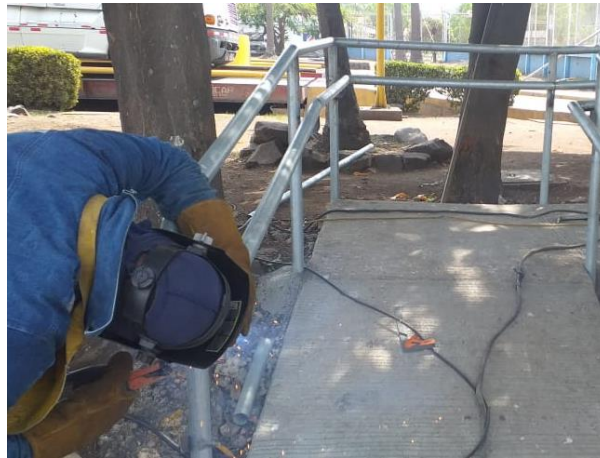
Figura 2. Trabajos para accesibilidad de trabajadores a puestos de trabajo

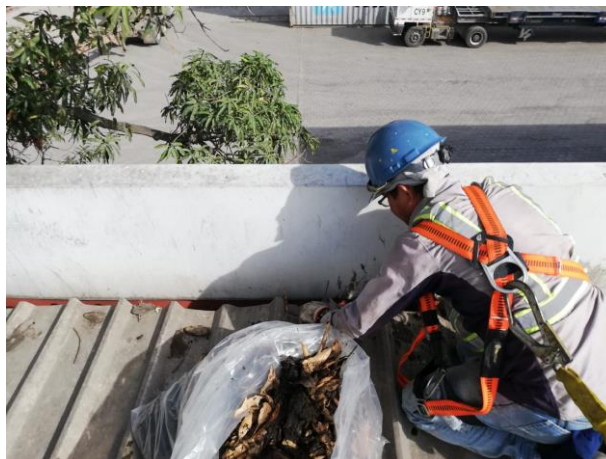
Figura 3. Limpieza y reparaciones en canoas

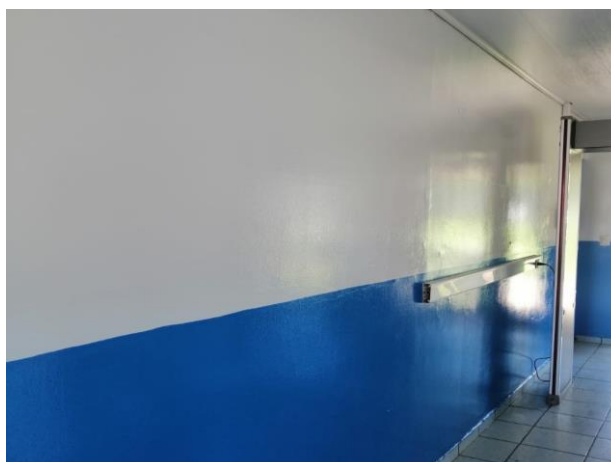
Figura 4. Mantenimiento de pintura en edificaciones

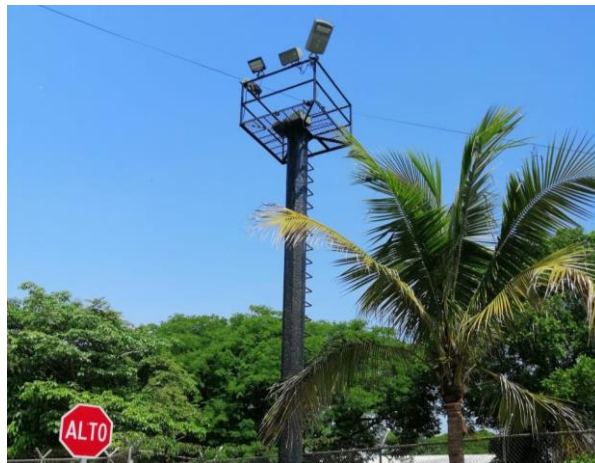
Figura 5. Mantenimiento de iluminación exterior

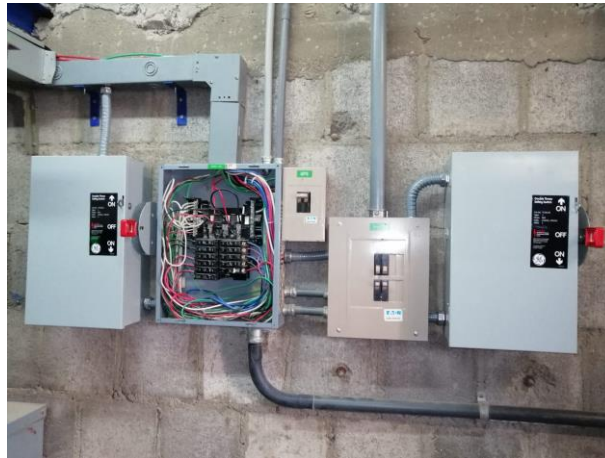
Figura 6. Mantenimiento eléctrico SAI

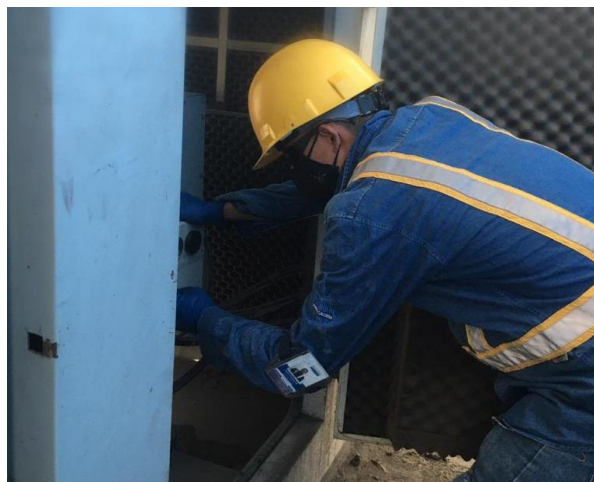
Figura 7. Mantenimiento plantas de respaldo eléctrico

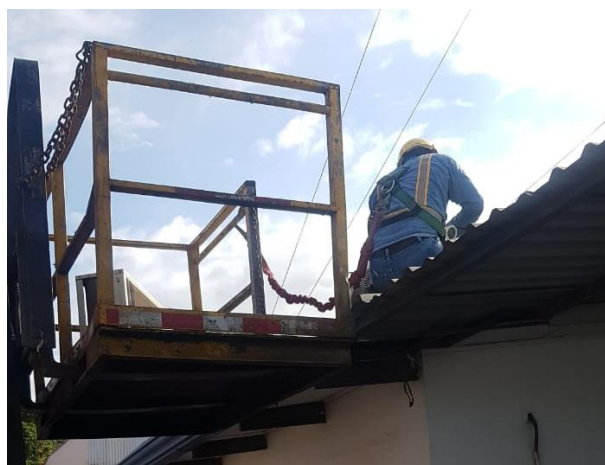
Figura 8. Mantenimiento de sistema de climatización

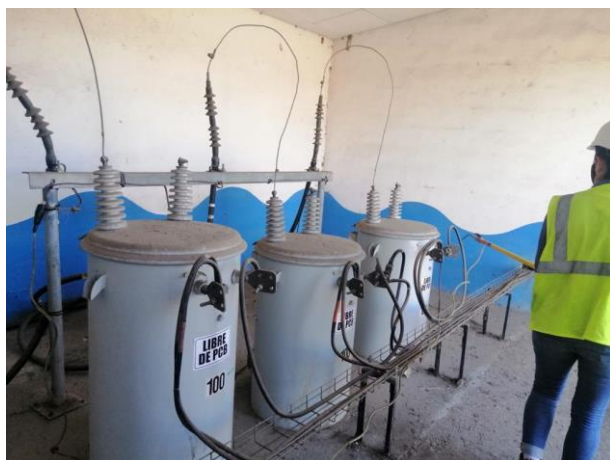
Se realizaron pruebas eléctricas, fisicoquímicas, térmicas, visuales y limpieza de equipos y área física. Los trabajos concluyeron de manera satisfactoria, cumpliendo con lo solicitado en las especificaciones técnicas.

Figura 9. Mantenimiento bancos de transformadores

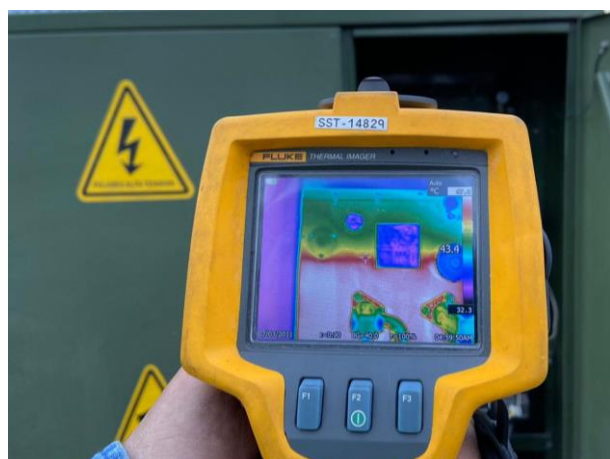
Figura 10. Termografía

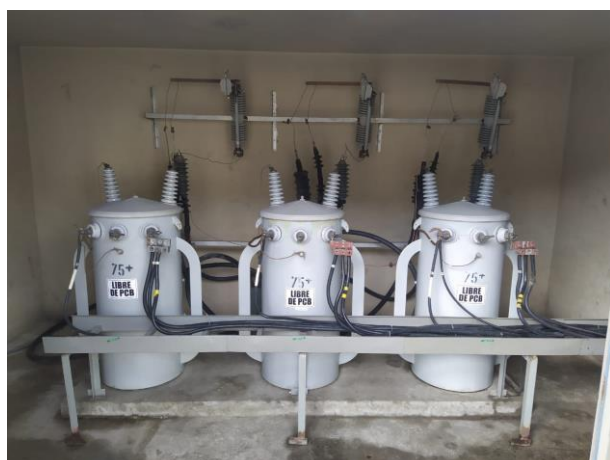
Figura 11. Limpieza de equipos y zona donde se ubican

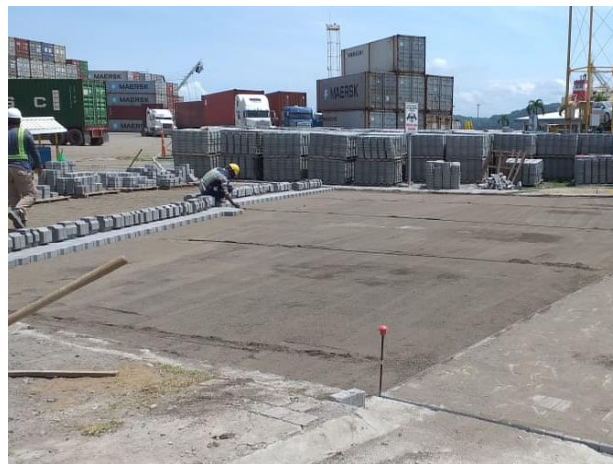
Figura 12. Trabajos en calle esquina sureste Patio 4

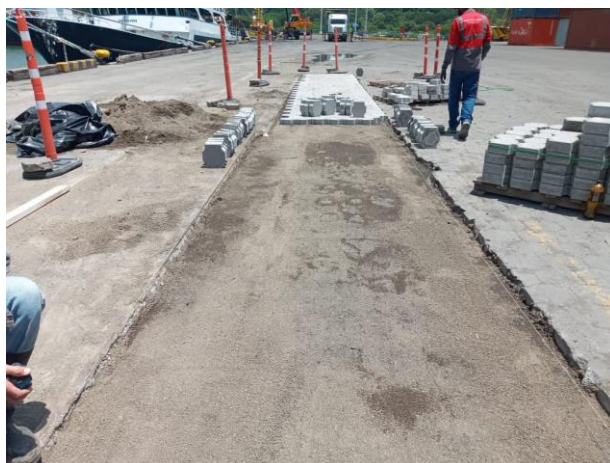
Figura 13. Trabajos entre bitas 21-23

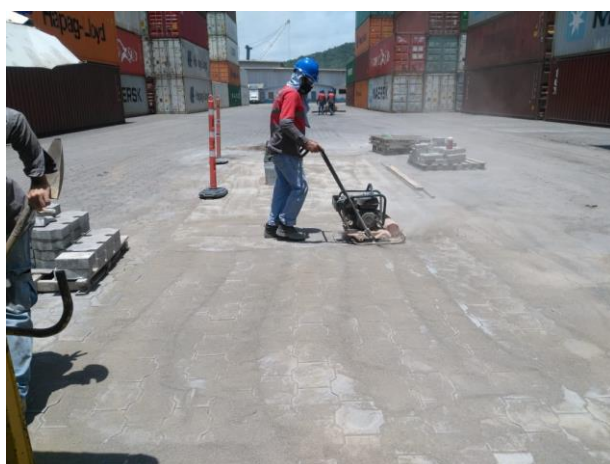
Figura 14. Trabajos en Patio 1

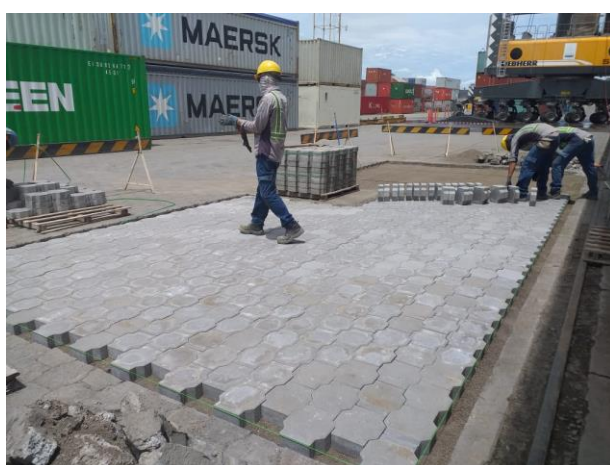
Figura 15. Trabajos en portón acceso suroeste Bodega 1

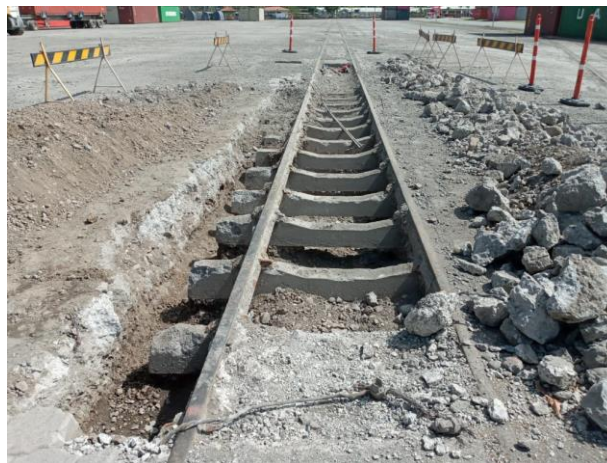
Figura 16. Trabajos de demolición de la zona a intervenir

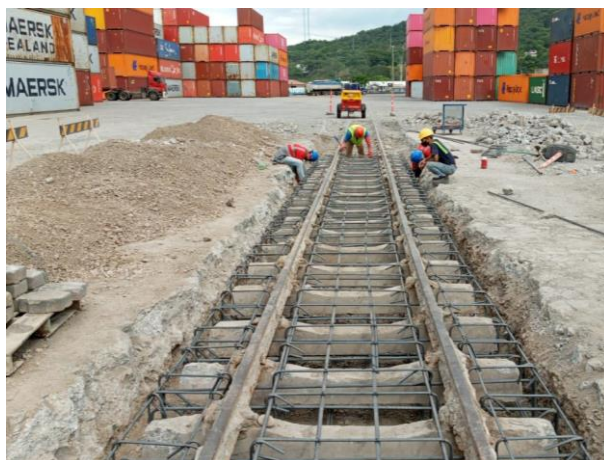
Figura 17. Colocación de armadura

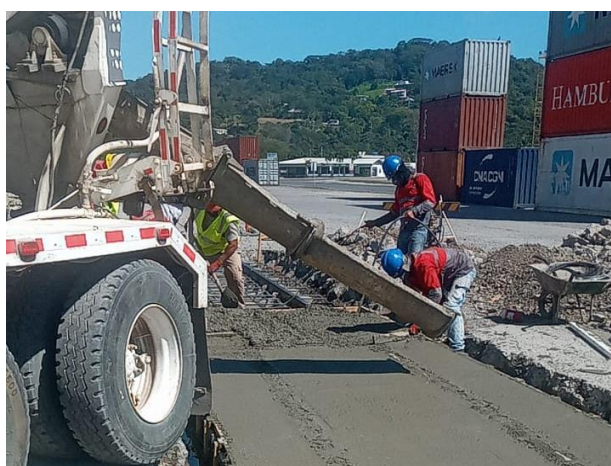
Figura 18. Trabajos de colado con mezcladora

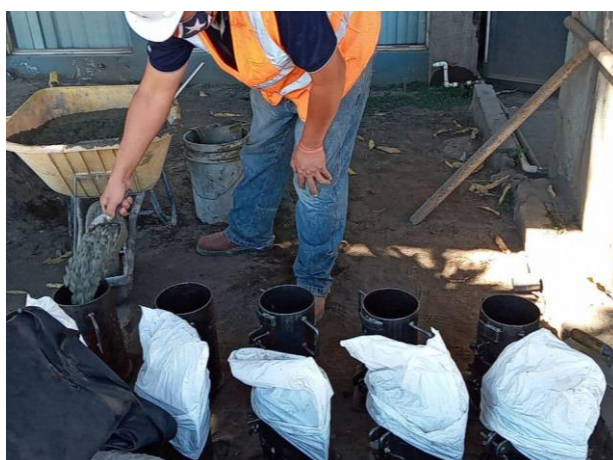
Figura 19. Cilindros para control de calidad del concreto

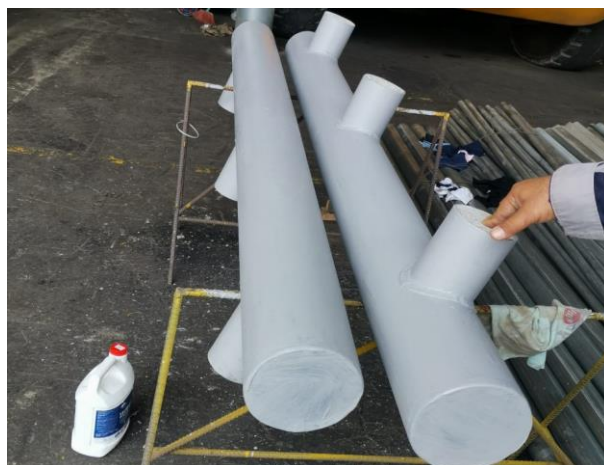
Figura 20. Trabajos de confección guardarruedas

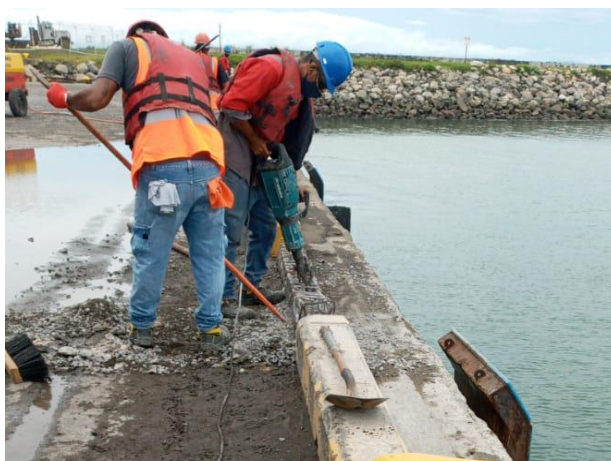
Figura 21. Trabajos de demolición en muros guardarruedas

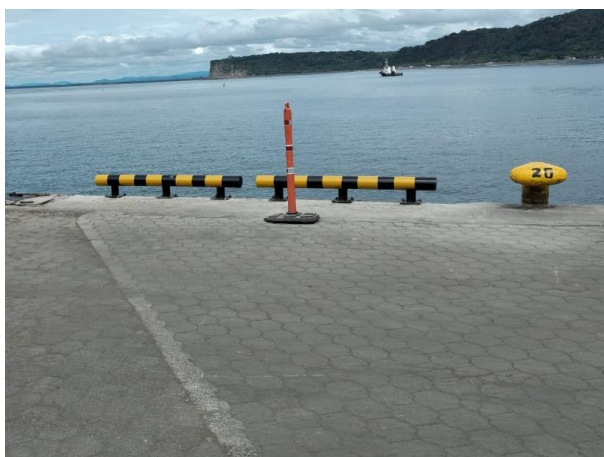
Figura 22. Muro guardaruada fabricado e instalado

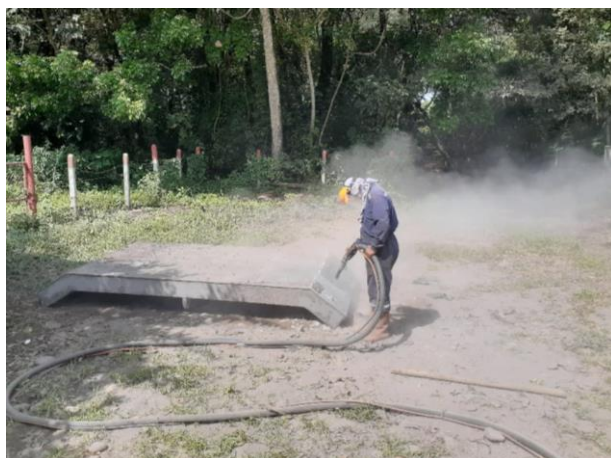
Figura 23. Intervención sand blasting

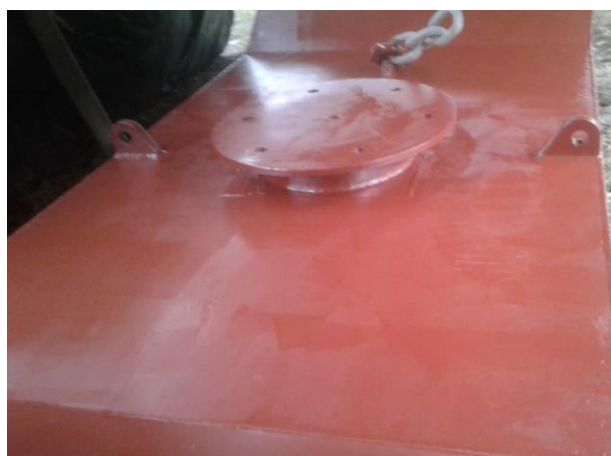
Figura 24. Intervención con pintura base

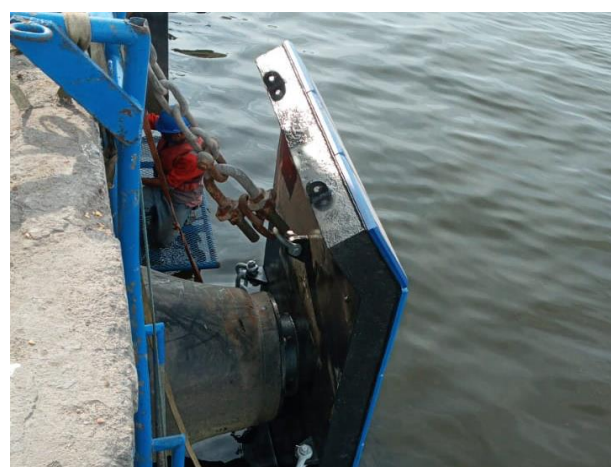
Figura 25. Instalación defensas en sitio

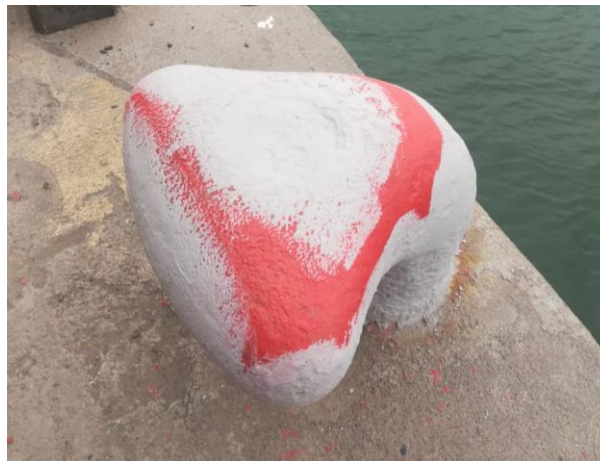
Figura 26. Aplicación de pintura base

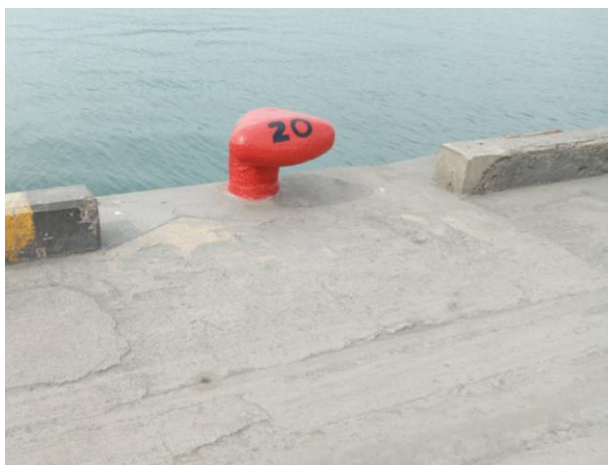
Figura 27. Proceso de acabado final para bitas que dividen puestos de atraque

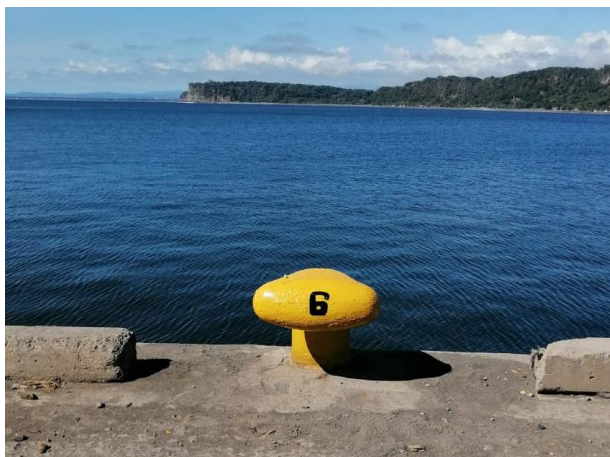
Figura 28. Proceso de acabado final que incluye numeración

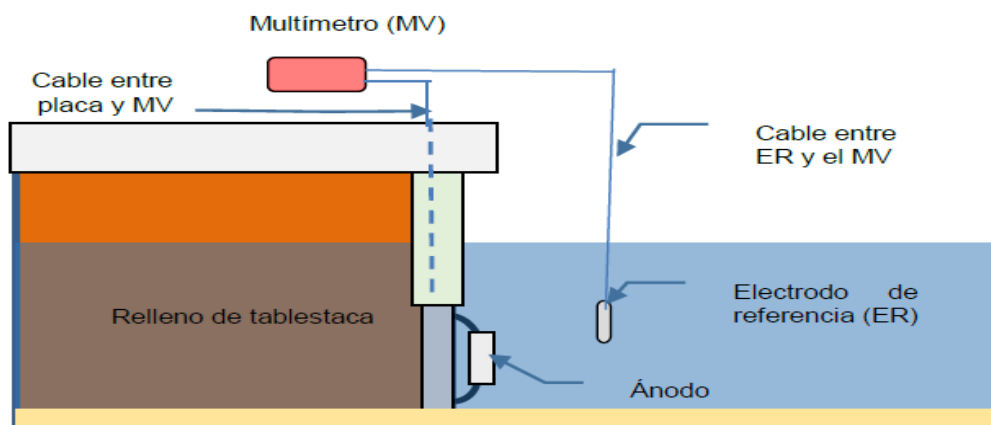
Figura 29. Esquema de medición

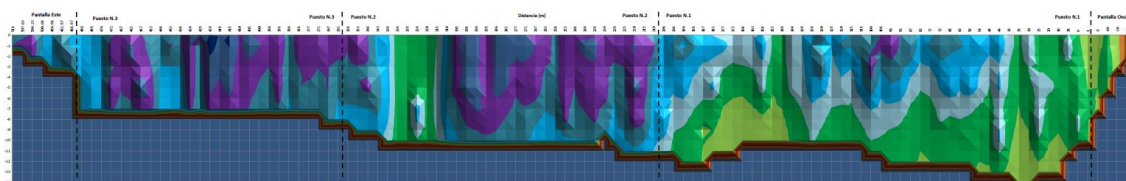
Figura 30. Mediciones de potenciales

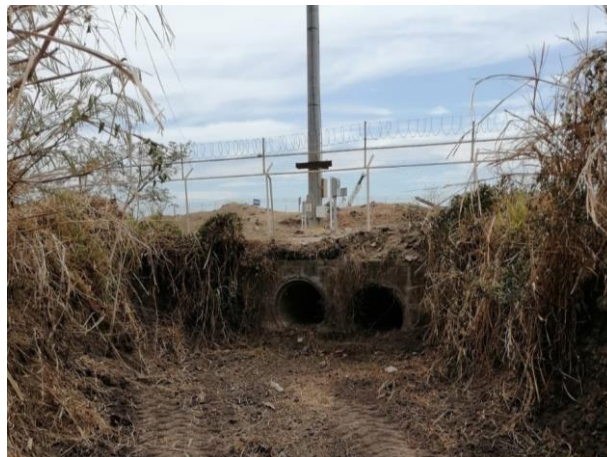
Figura 31. Intervención sistema pluvial

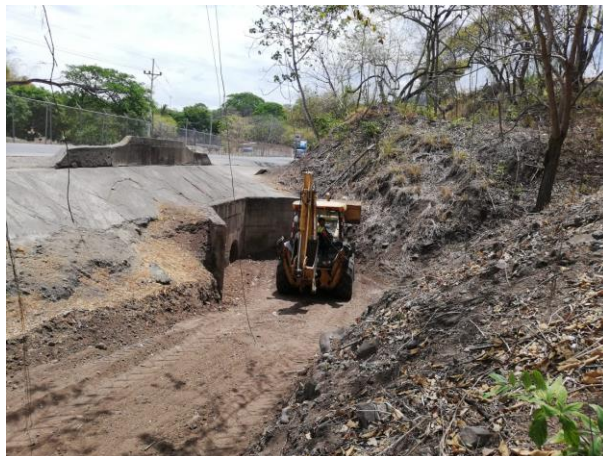
Figura 32. Limpieza sistema pluvial

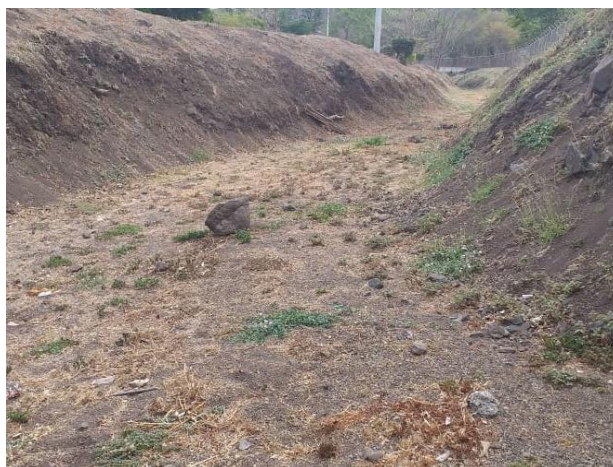
Figura 33. Intervención sistema pluvial 2

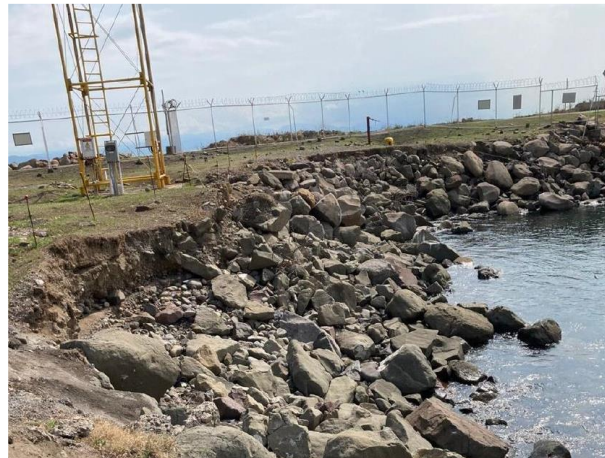
Figura 35. Estado del Talud

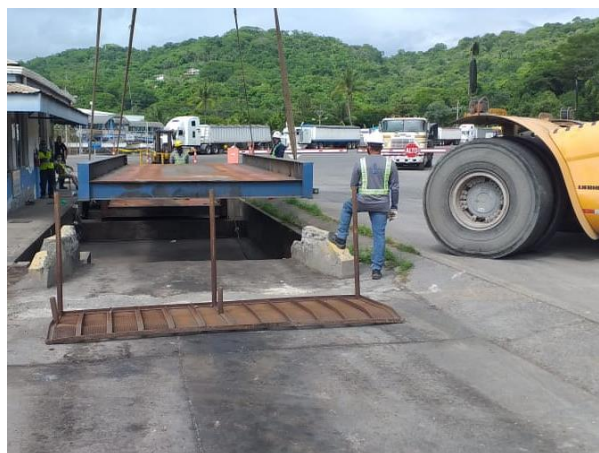
Báscula salida: intervención en la estructura de la báscula (vigas, losa de rodamiento, elementos complementarios de soporte), relleno de concreto en la zona de aproximación a la báscula para mantener condiciones de operatividad.

Figura 37. Intervención Báscula salida

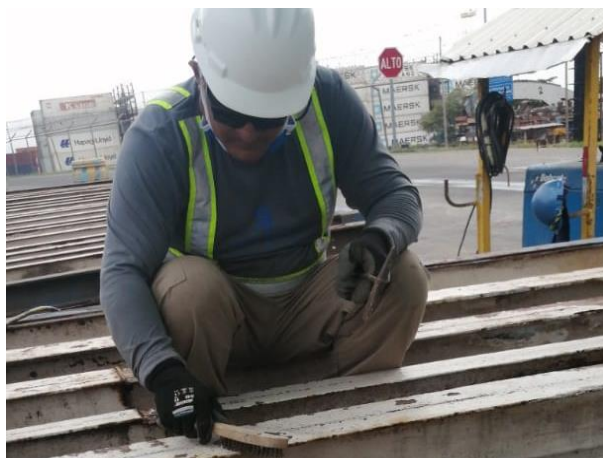
Figura 38. Intervención estructural Báscula salida

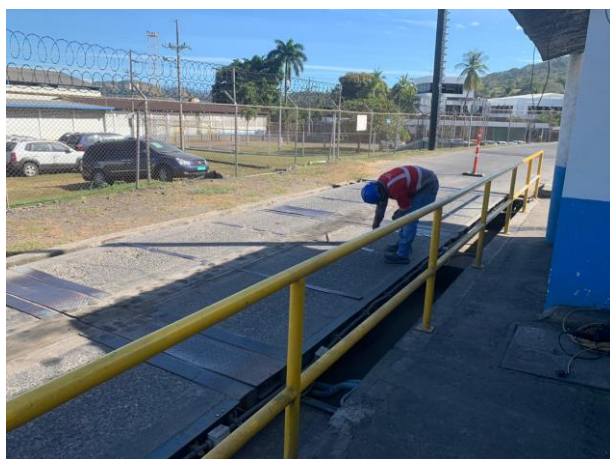
Báscula entrada: reparaciones en las platinas de la báscula, instalación de alineadores a la entrada y salida.

Figura 39. Intervención Báscula entrada losa de rodamiento

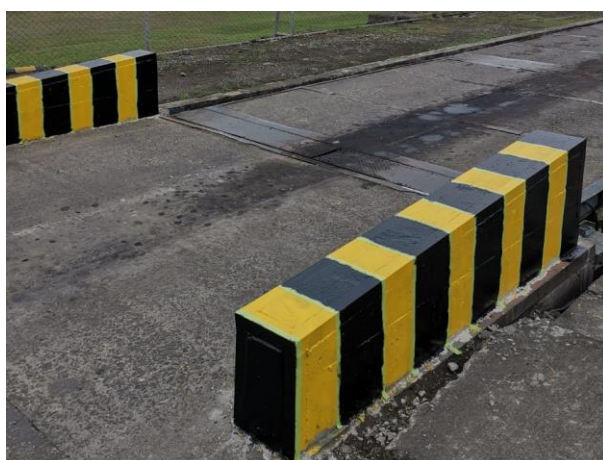
Figura 40. Intervención Báscula entrada

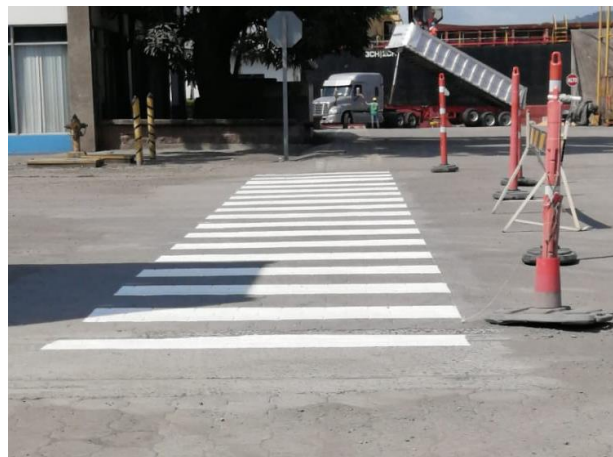
Figura 41. Señalización pasos peatonales

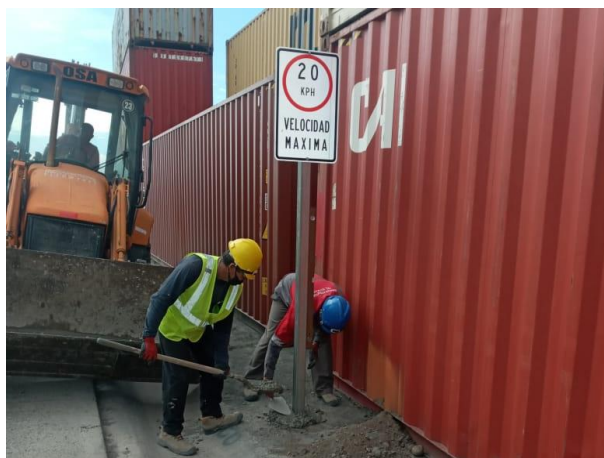
Figura 42. Instalación de nuevas señales verticales

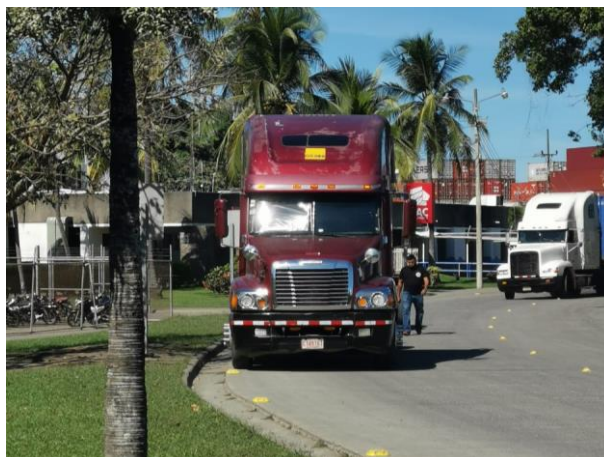
Figura 43. Instalación de capta luces

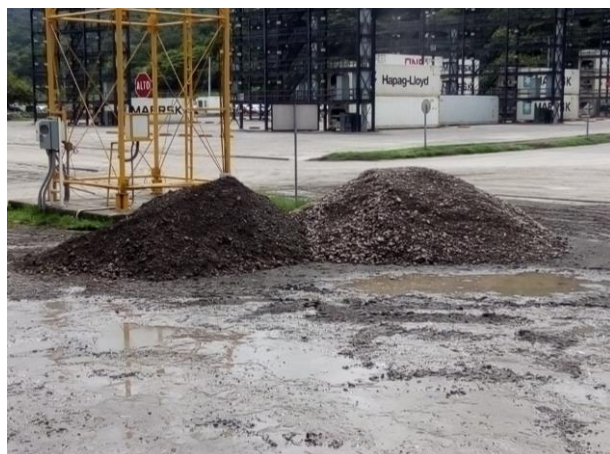
Figura 44. Material para mantenimiento de Patios

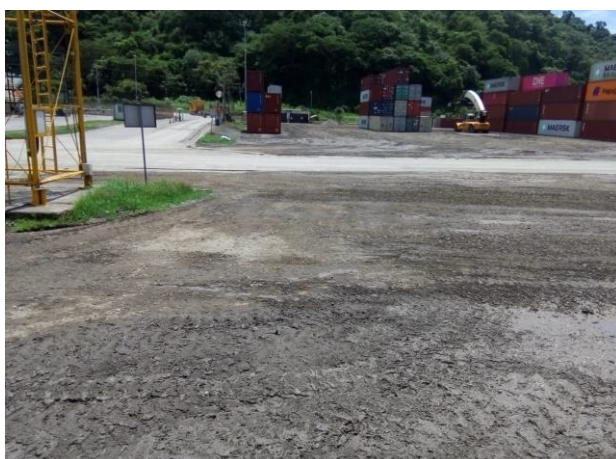
Figura 45. Mantenimiento de Patio 2

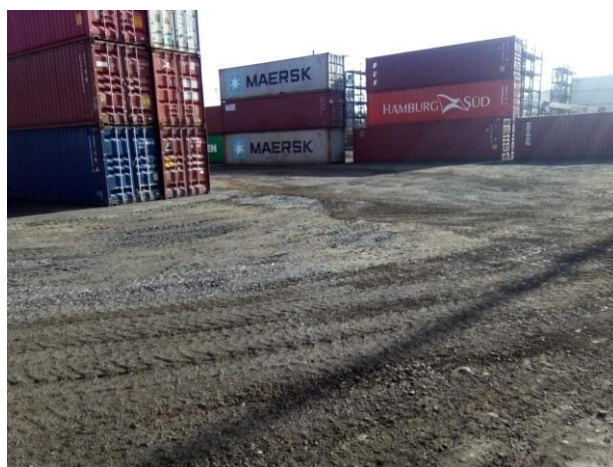
Figura 46. Mantenimiento de Patio 6

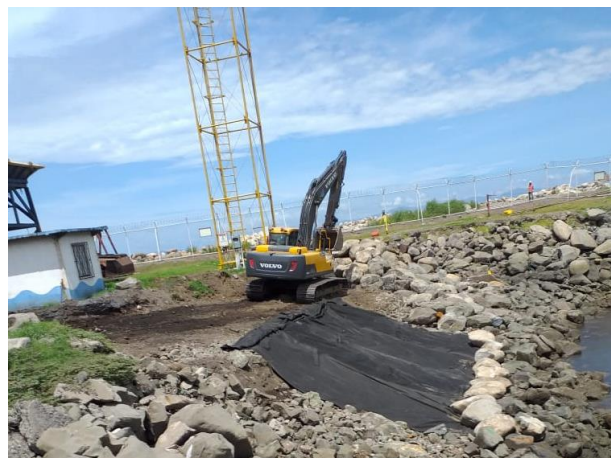
Figura 47. Trabajos con maquinaria

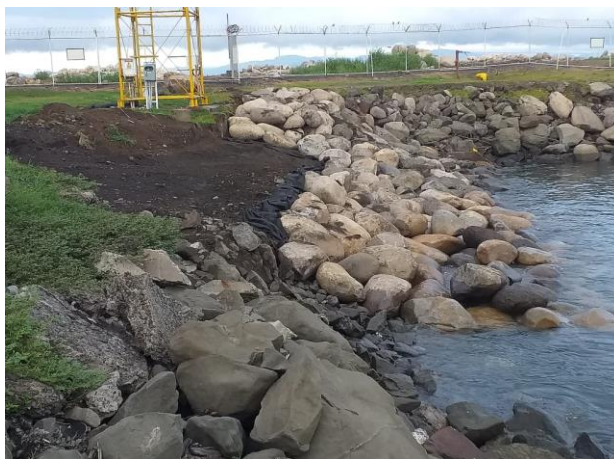
Figura 48. Colocación rocas seleccionadas

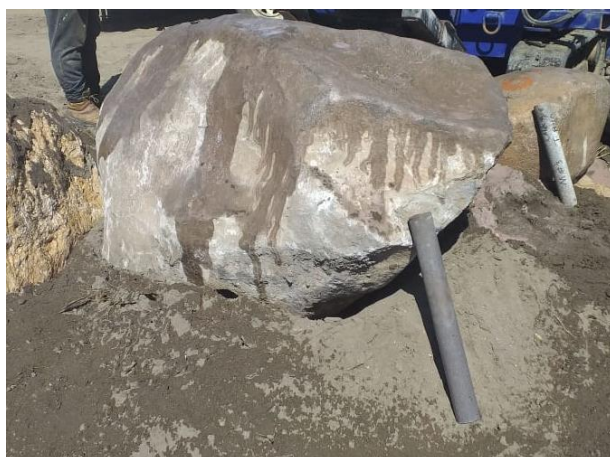
Figura 49. Proceso para pruebas de rocas utilizadas

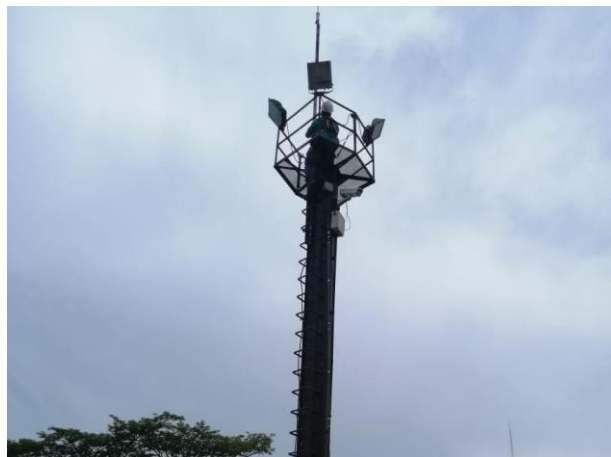
Figura 50. Revisión de dispositivo ionizante

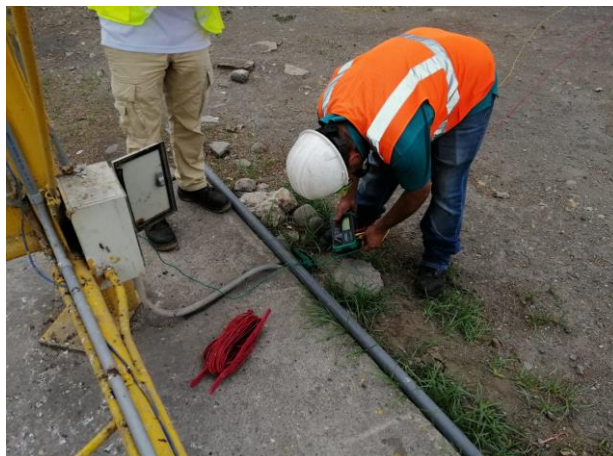
Figura 51. Mediciones puesta a tierra

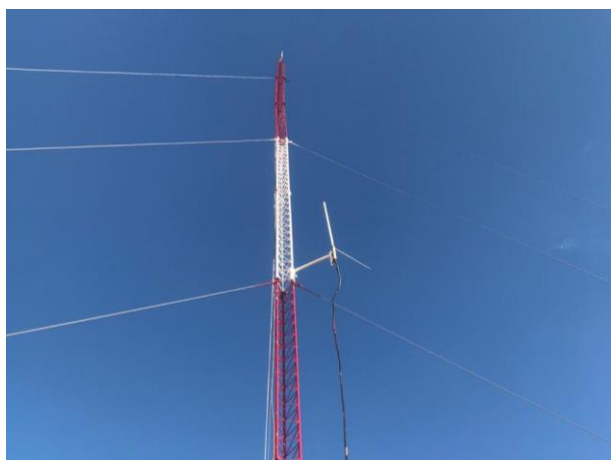
Figura 52. Intervención Torre zona Hangar
