Sociedad Portuaria de Caldera (SPC), S.A.

**Cumplimiento Plan Anual de
Mantenimiento de Infraestructura 2013**

Periodo: 01 Enero al 31 Diciembre 2013

Fecha 16 Enero de 2014

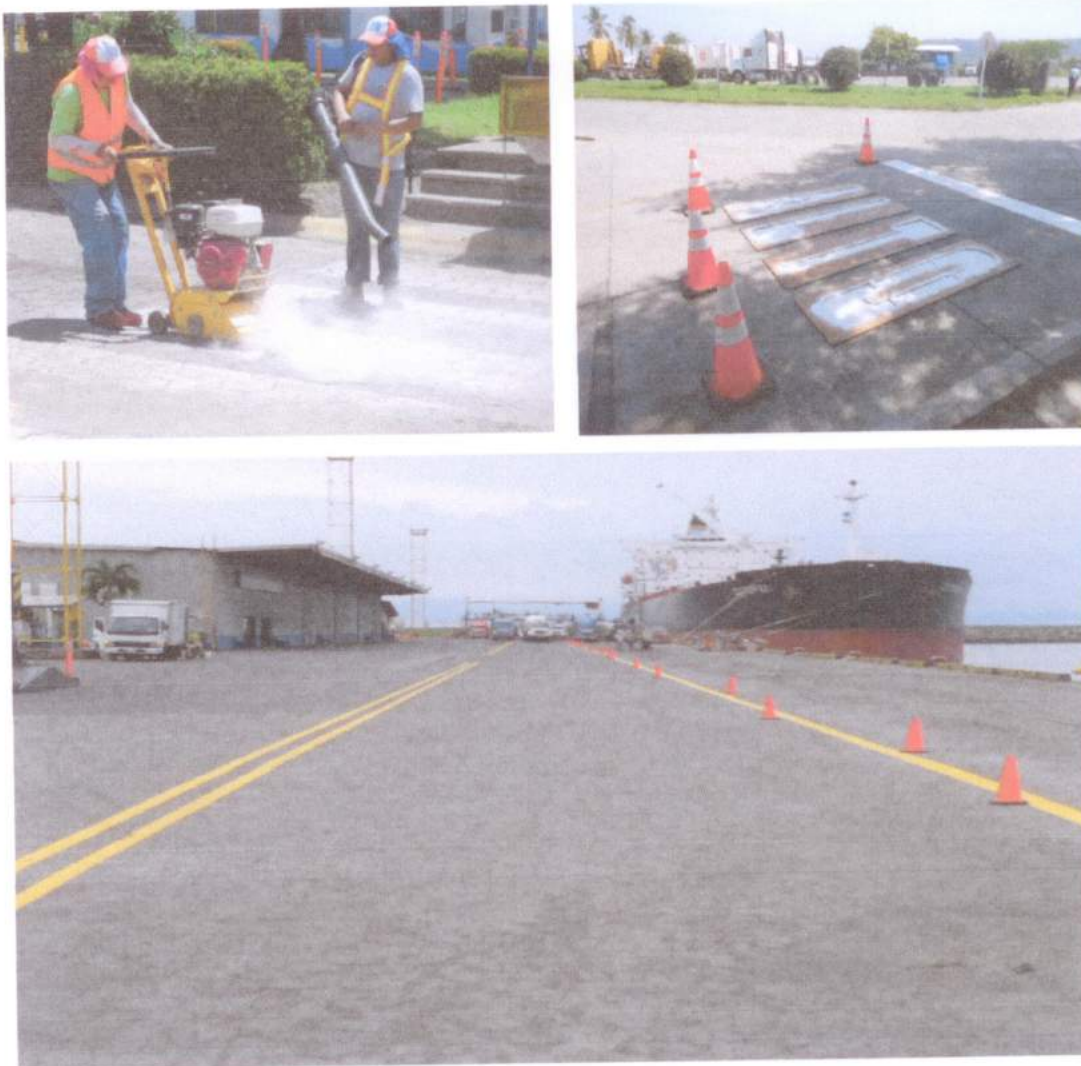
Figura 1. Señalización horizontal

Se realiza empleando pinturas de base acrílica, que han sido aprobadas según lo establecido en el manual SIECA 2000. Utilizando lo establecido en este manual se realiza también la preparación de la superficie, aplicación de la pintura y definición de dimensiones, formas, letras y números a pintar.

El trabajo se realizó en el mes de Mayo del 2013 y el gasto real fue de USD \$ 14.985,15. A continuación se describe de manera breve en que consistió el proceso de ésta actividad:

- Limpieza de superficies por medio de sopladora, cepillo, escobón o barredora.
- Colocación de moldes o plantillas de números y letras.
- Uso de máquina para pintar líneas de centro en calles.
- Colocación de conos para delimitar zonas pintadas.

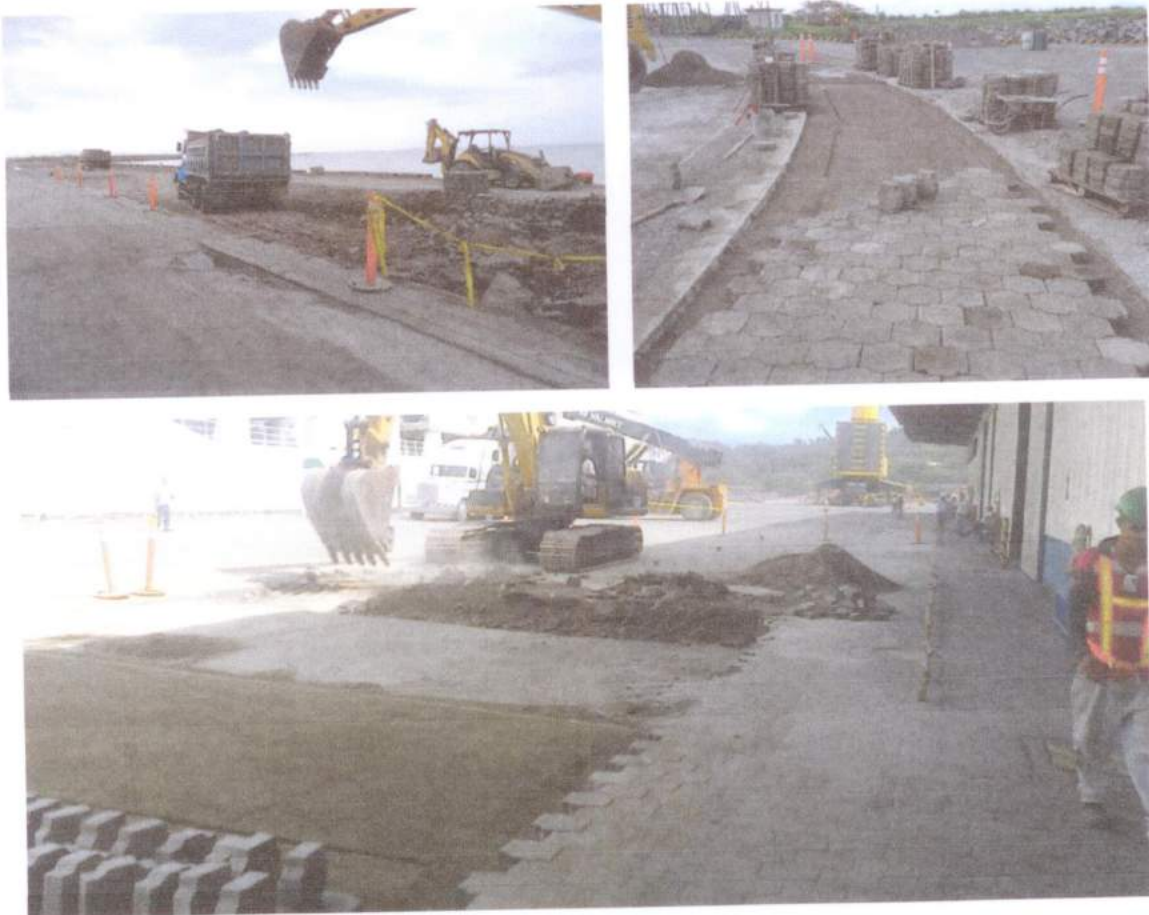
Figura 2. Reparación de pavimentos de adoquín

En esta área se removió la capa de adoquines existente, posterior a esto, se procedió con la excavación del material existente hasta una profundidad variable de entre 35 a 45 cm y se colocó una nueva base estabilizada del mismo espesor, y por último se colocaron adoquines

nuevos. El gasto ejecutado en esta área fue de USD \$92.986,57. Al final, el área que se rehabilitó fue de 1.385 m².

Se realizó el mismo procedimiento que en puesto uno. El gasto ejecutado en esta área fue de USD \$ 78.216,14. Al final, el área que se rehabilitó fue de 1.165 m²

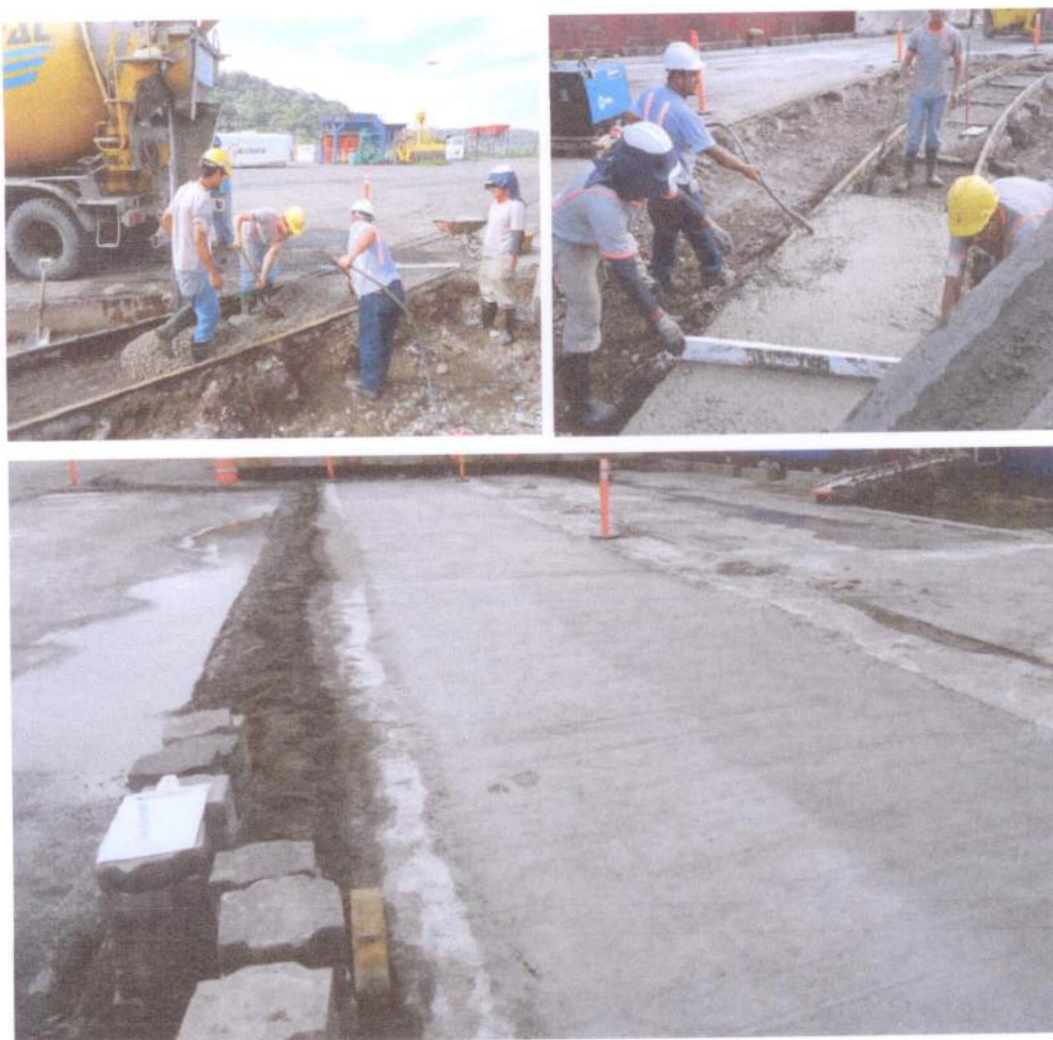
Debido a la carga y maquinaria pesada sobre los pavimentos de concreto se han deteriorado por lo que su rehabilitación se hizo necesaria.

Figura 3. Reparación de pavimentos de concreto

En esta área se removió el material existente hasta una profundidad variable de entre 20 a 25 cm y colocó una nueva capa de concreto reforzado con fibras de acero y con una resistencia $f'c$: 280 kg/cm² a 28 días de entre los mismos espesores, y por último se le dio acabado a la superficie. El gasto realizado fue de USD \$ 17.539,34. Al final, el área que se rehabilitó fue de 185 m².

En esta área se removió el material existente hasta una profundidad variable de entre 20 a 25 cm y colocó una nueva capa de concreto reforzado con fibras de acero y con una resistencia $f'c$: 280 kg/cm² a 28 días, de entre los mismos espesores, y por último se le dio acabado a la superficie. El gasto realizado fue de USD \$ 2.370,18. Al final, el área que se rehabilitó fue de 25 m². Se adjunta la siguiente figura donde se demuestre el proceso y resultado obtenido.

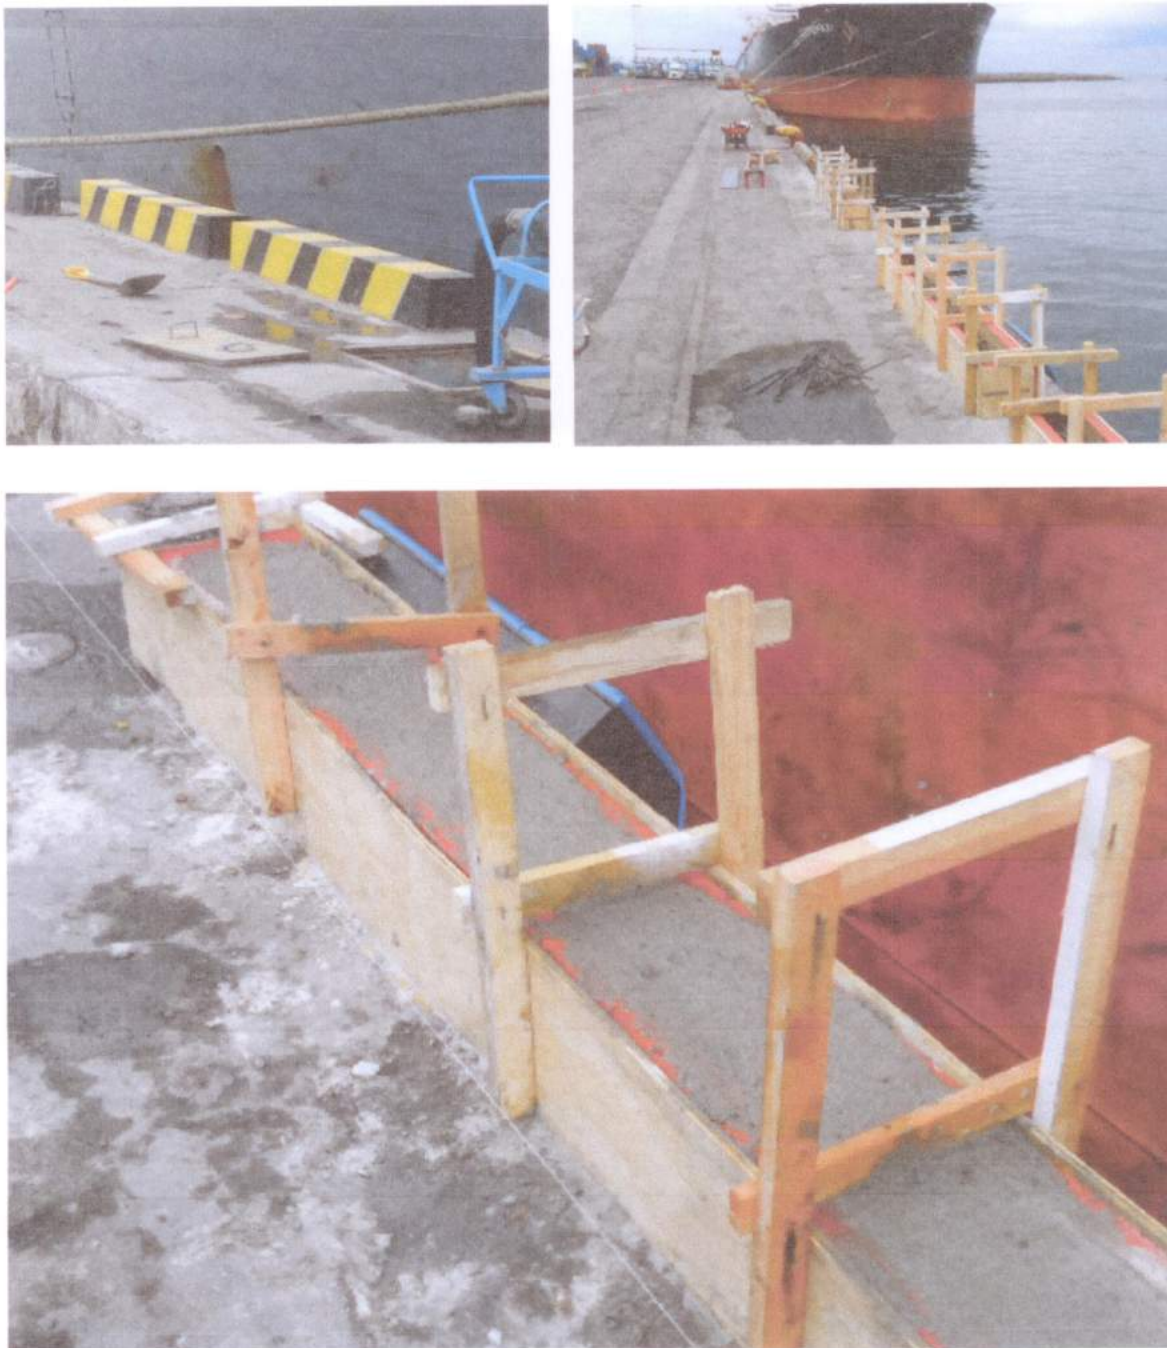
Figura 4. Mantenimiento de guarda ruedas

El mantenimiento de los guarda ruedas se basa en la reposición de los elementos dañados y en la pintura de los existentes. Se logró realizar el mantenimiento de pintura de lo existente en alrededor de un 60% del total de guarda ruedas, además se cambiaron elementos dañados.

- Limpieza de superficies por medio de lavado a presión o cepillo.
- Demolición de elementos dañados y cambio de armaduras (donde se requirió).
- Colado de elementos demolidos (donde se requirió)
- Aplicación pintura anticorrosiva al angular de metal y pintura para concretos expuestos a la intemperie.

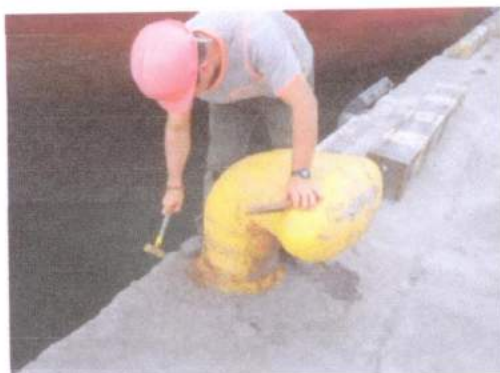
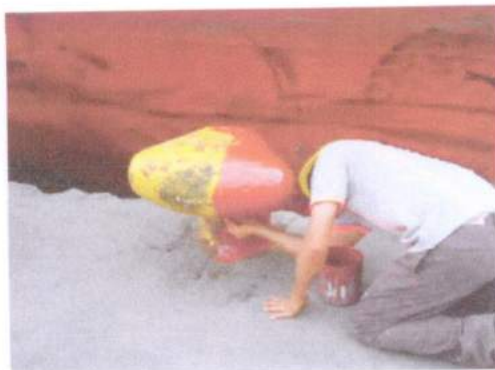
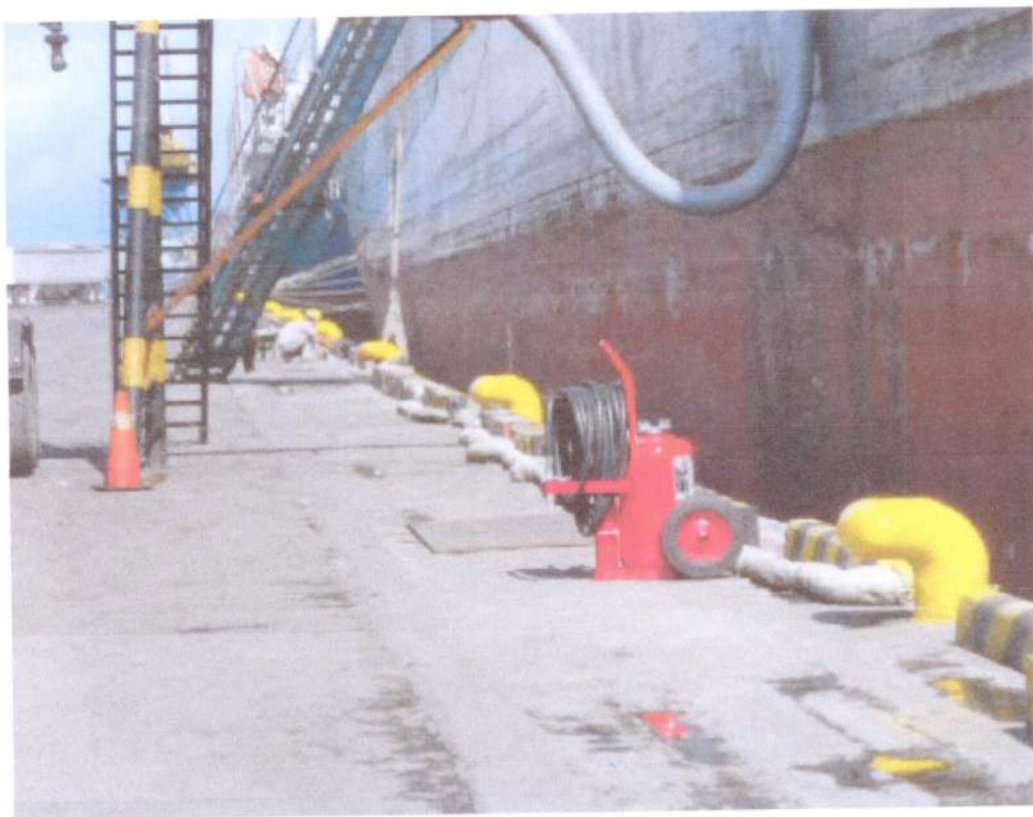
El trabajo se realizó a lo largo del año en tres ocasiones, dado que es una actividad en la que los elementos quedan expuestos rápidamente por el servicio que dan a los barcos, por lo que se debió reponer su capa de protección de pintura.

Figura 5. Mantenimiento de bitas

- Limpieza de superficies por medio de lavado a presión o cepillo.
- Uso de brocha para pintar la superficie.
- Aplicación base epóxica.
- Aplicación pintura poliuretano para uso marino color amarillo.

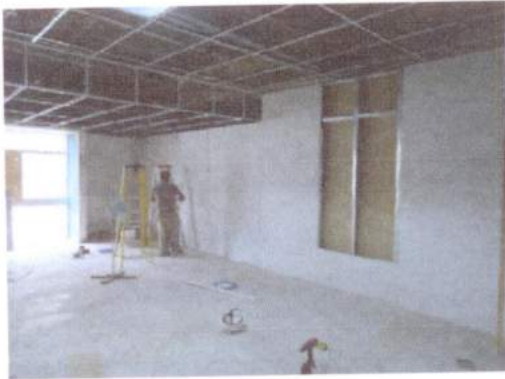
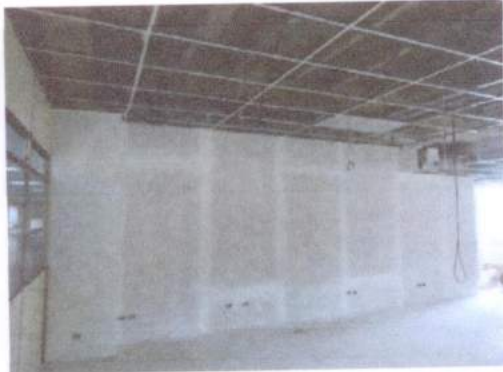
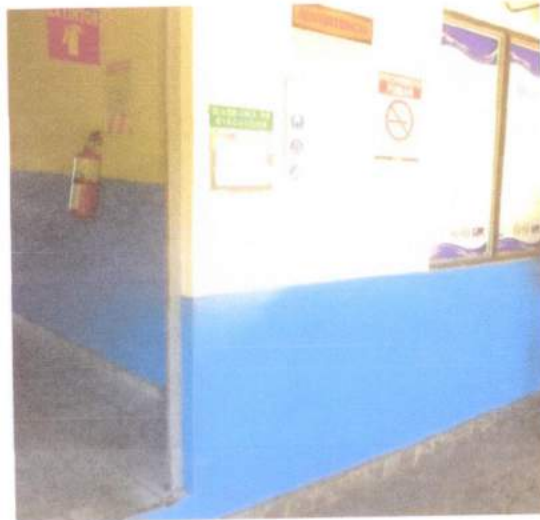
De acuerdo al plan de mantenimiento que aplicaba para el año 2013, se realizaron remodelaciones en oficinas, así como también reparaciones en las casetas de vigilancia dentro del recinto portuario. Lo anterior debido al deterioro normal causado por el uso de las mismas.

Figura 6. Mantenimiento de oficinas y casetas

- Mantenimiento de la pintura de las paredes cuando las mismas no pudieran ser recuperadas por medio de lavado
- Mantenimiento y reemplazo de vidrios rotos
- Mantenimiento y reemplazo de cielos rasos en mal estado
- Mantenimiento de piezas sanitarias y tuberías
- Mantenimiento y reemplazo de componentes eléctricos.
- Remodelación de espacios abandonados (Oficina agentes aduanales, contiguo a oficina de MAG servicio fitosanitario)

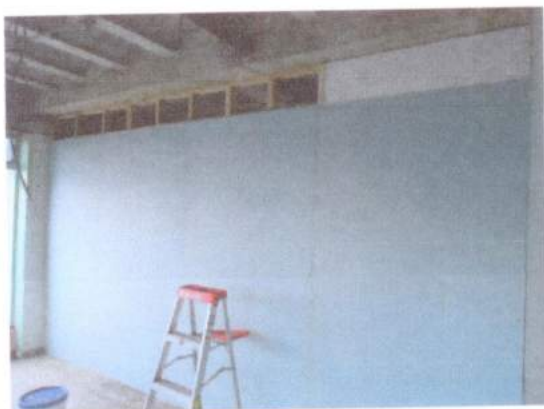
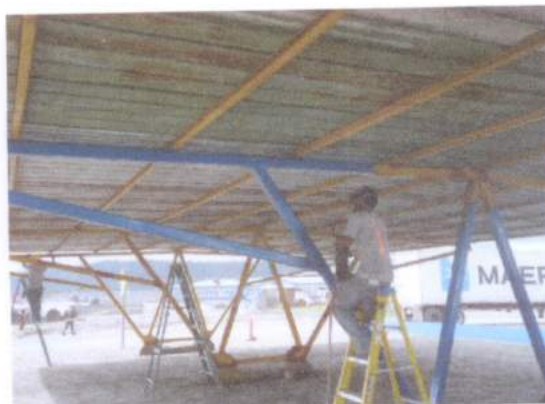
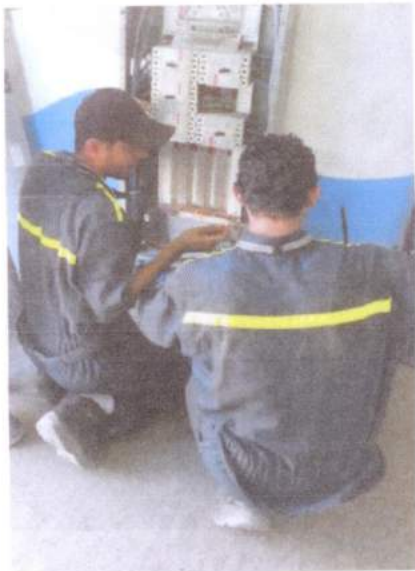
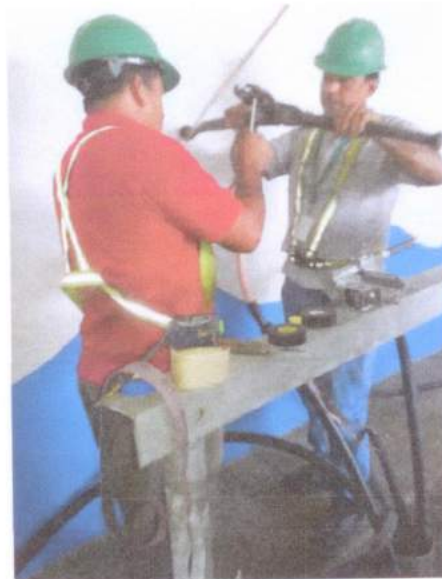
Figura 7. Reparaciones en obras menores

- Trabajos de electricidad.
- Mantenimiento de redes eléctricas.
- Mantenimiento de redes de telecomunicaciones

- Trabajos de fontanería
- Trabajos de pintura.
- Mantenimiento de cubiertas de techo.
- Mantenimiento de patios.
- Trabajos pluviales.
- Trabajos en red de aguas negras, tanques sépticos.
- Mantenimiento de aires acondicionados y sistemas de refrigeración.

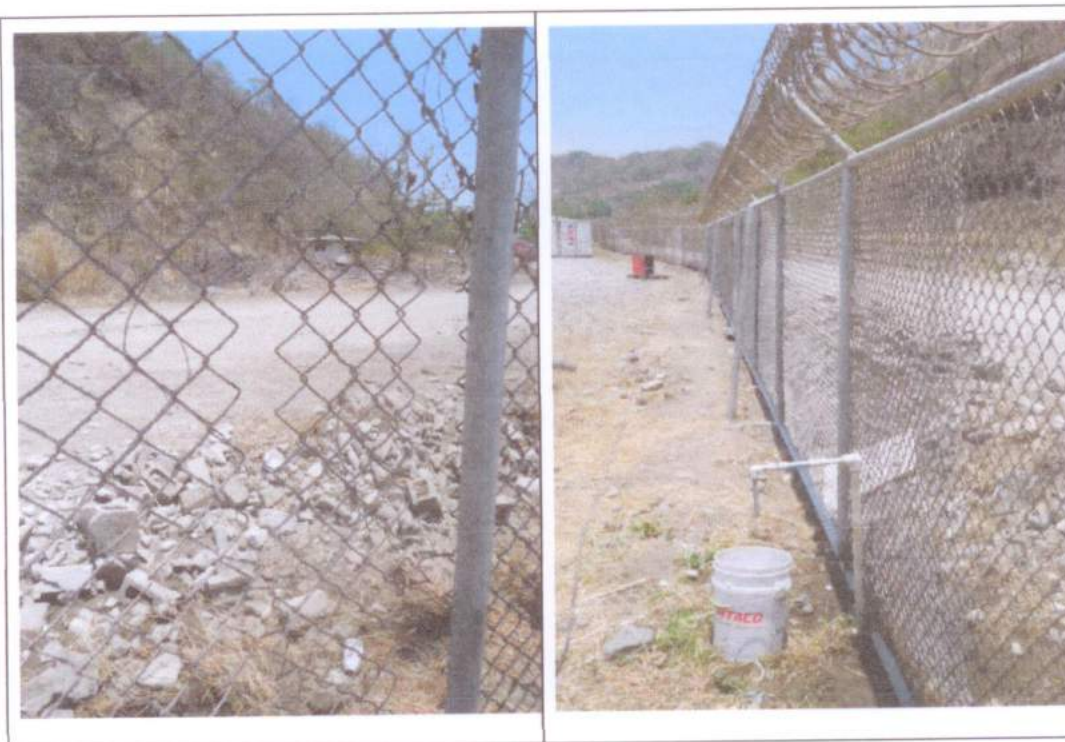
La malla ciclón perimetral, en muchos de sus tramos está expuesta a un ambiente muy severo por ataque de cloruros, por lo que deberá darse mantenimiento a los tramos que presenten signos evidentes de corrosión con un inhibidor de óxido (Corrostop o similar). El mantenimiento a dar es de tipo puntual y se dará a medida que se detecten tramos dañados.

Figura 8. Mantenimiento de malla perimetral

- Reparación o sustitución de tubos donde se fija la malla ciclón
- Reparación o sustitución malla ciclón en lugares afectados(tanto por golpes como por corrosión)

- Uso de alambre navaja para sustitución de tramos dañados.
- Uso de pintura a las zonas donde se aplica soldadura.

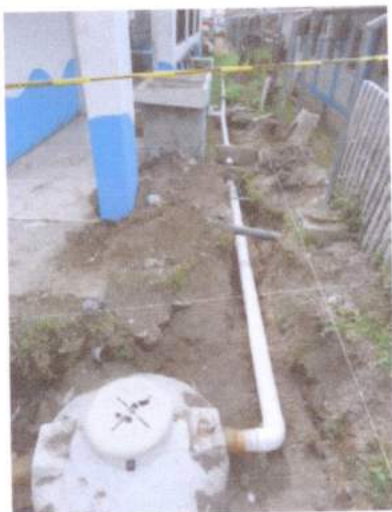
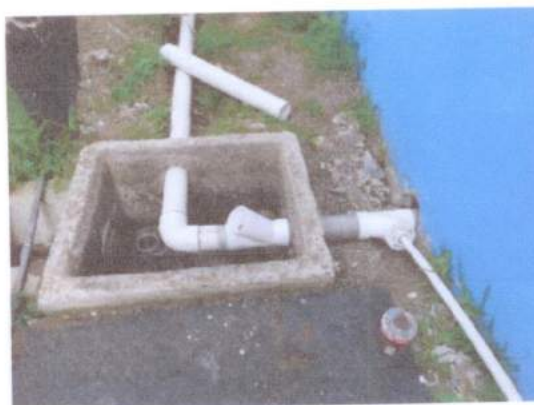
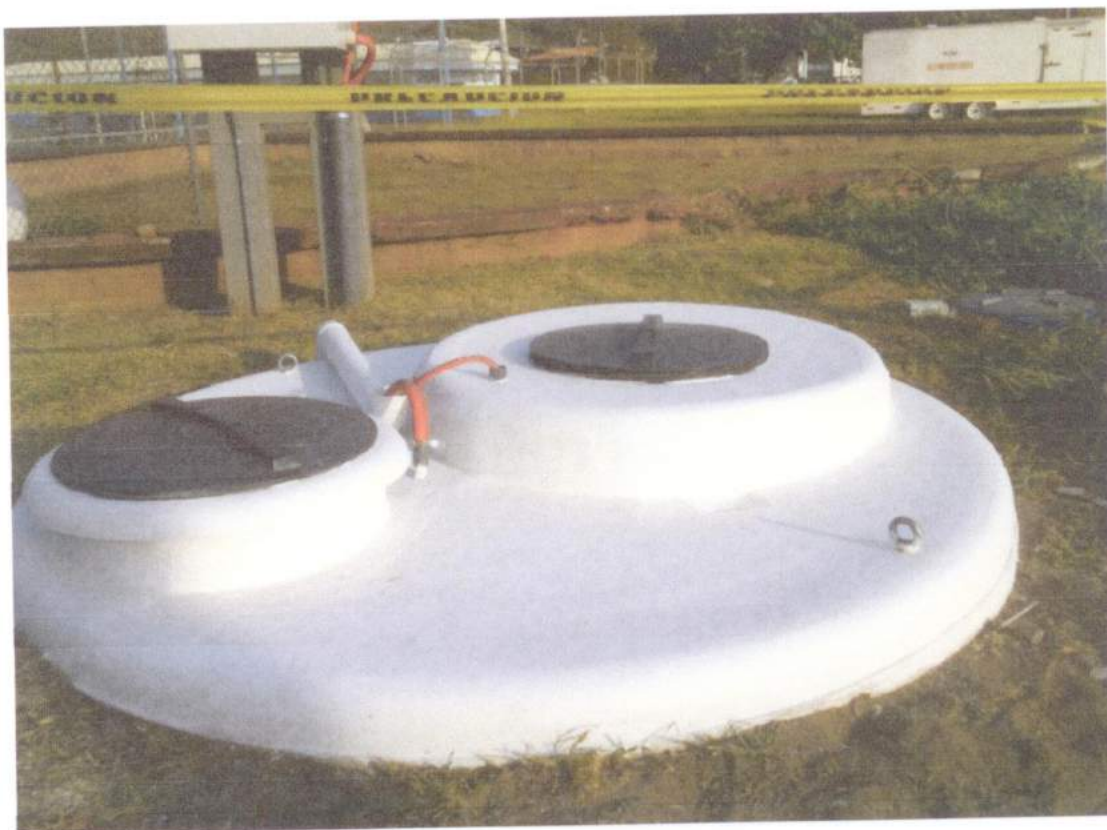
Figura 9. Remodelación conducción aguas grises soda operativa

- Se mejora la tubería de conducción.
- Se instala una trampa de grasas
- Se instala una bomba en el tanque séptico.
- Se instala tanque de aireación donde se realiza el proceso de tratamiento de las aguas grises provenientes de la soda operativa.
- Se instala tanque para almacenar el agua a utilizar en el riego de las zonas verdes cercanas a la soda operativa.
- Se instala sistema de riego y complementos (bombas y temporizador).
