Plan de Cumplimiento Infraestructura 2021

**Título del documento Cumplimiento Plan Anual de Mantenimiento
de Infraestructura 2021**

Fecha 19 de enero de 2022

Nombre del proyecto Cumplimiento del Plan Anual de Mantenimiento 2021

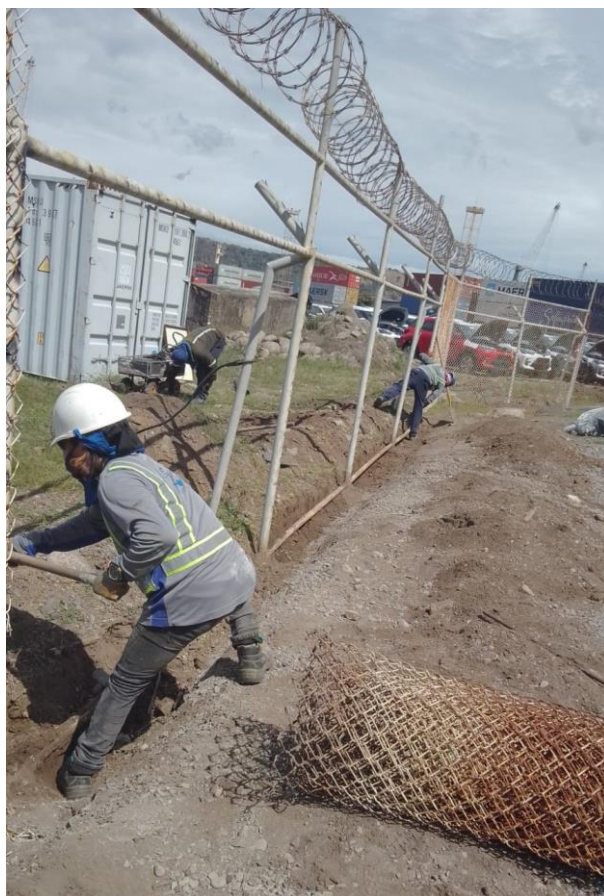
Figura 1. Reparaciones malla perimetral

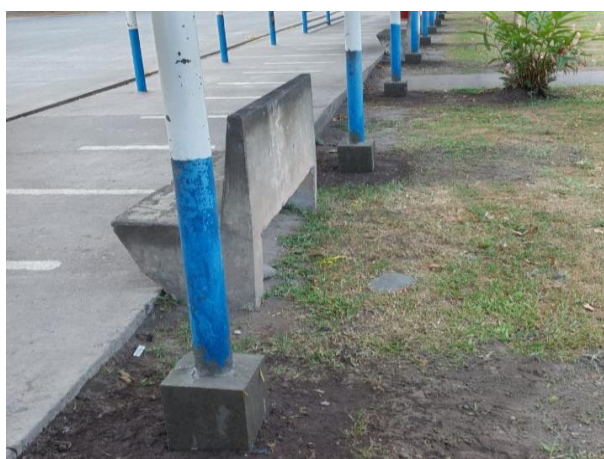
Figura 2. Reparación de bases de postes paso techado acceso ECO 3

En este apartado se incluyó la reparación de bases de postes paso techado acceso ECO 3 (Referencia de intervención #23 indicado en oficio CR-INCOP-UTSC-0005-2021).

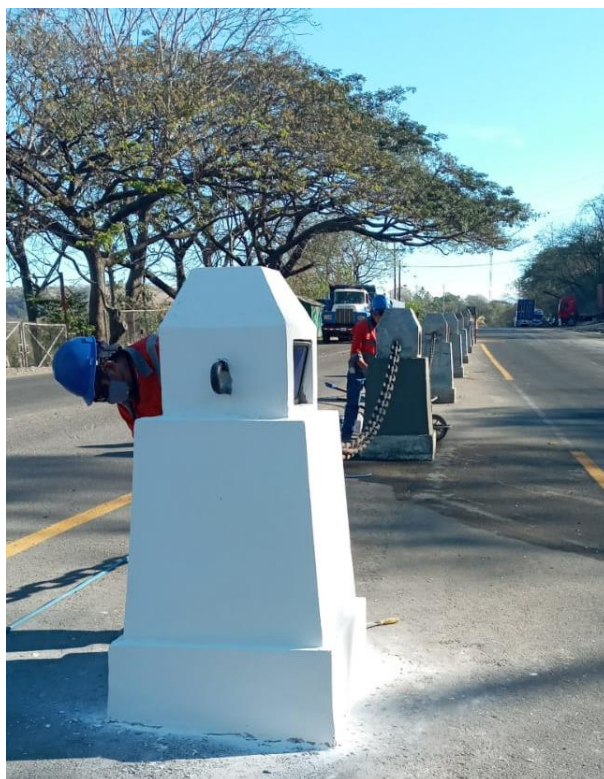
Figura 3. Intervención bolardos ECO 1

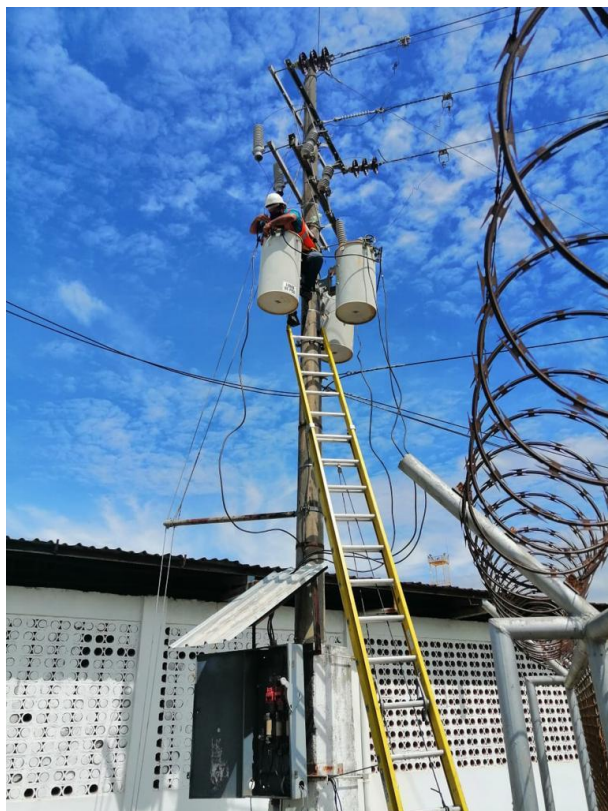
Figura 11. Mantenimiento bancos de transformadores

Se realizaron pruebas eléctricas, fisicoquímicas, térmicas, visuales y limpieza de equipos y área física. Los trabajos concluyeron de manera satisfactoria, cumpliendo con lo solicitado en las especificaciones técnicas.

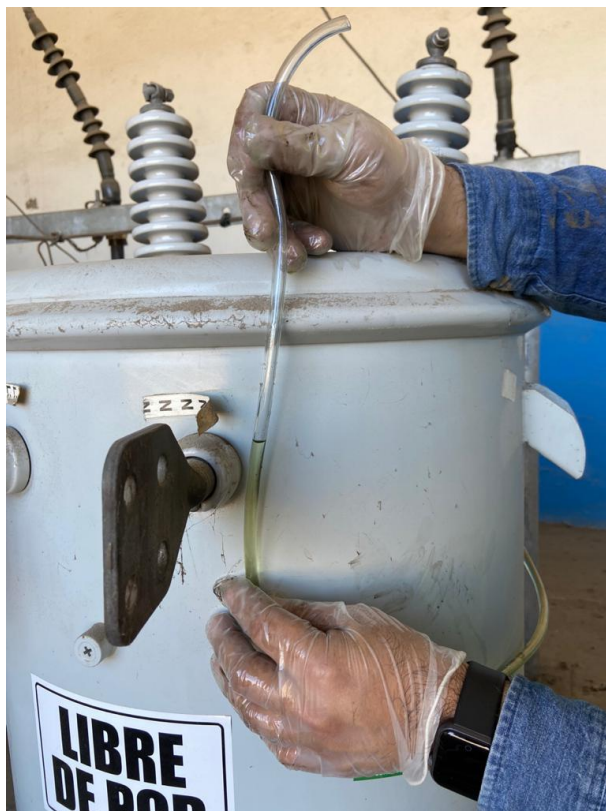
Figura 13. Extracción de aceite para pruebas de laboratorio

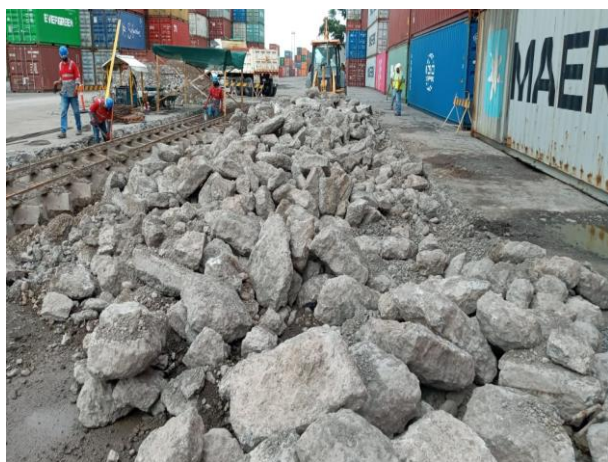
Figura 14. Trabajos en Patio 3 retiro de material existente

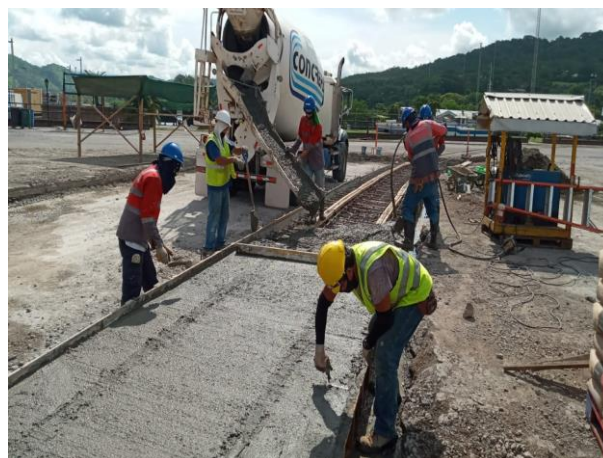
Figura 23. Trabajos de colado en Patio 3

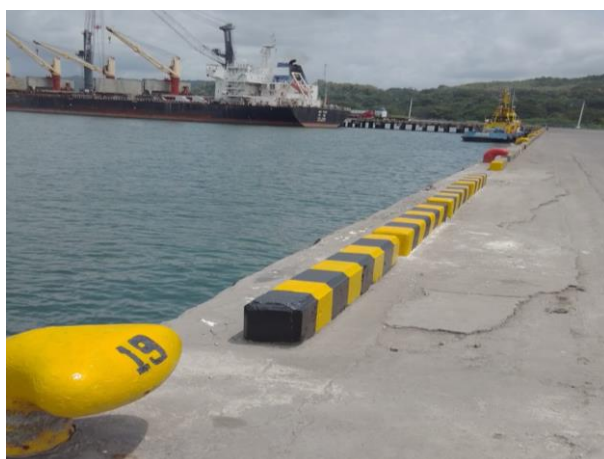
Figura 28. Trabajos de reparación bordes y pintura

Todo se realizó de acuerdo con las especificaciones técnicas. Se debe indicar que la intervención final quedó de la siguiente manera 17 muros guardarruedas se fabricaron nuevos tipo metálicos, a 9 muros guardarruedas se les realizó reconstrucción y reparaciones de extremos.

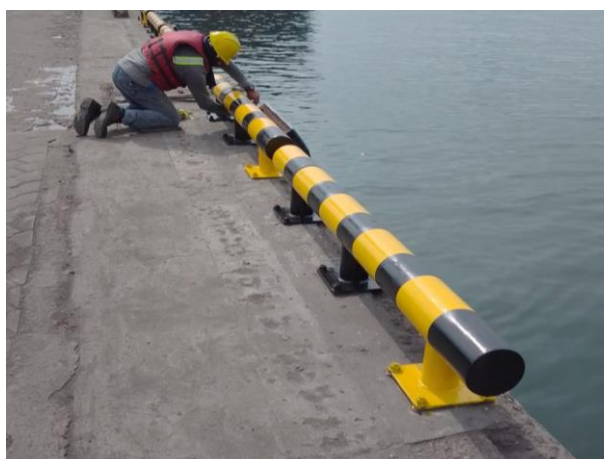
Figura 29. Muro guardarueda fabricado e instalado

Importante mencionar que se realizaron muros guardarruedas de metal como parte del proceso de buscar alternativas más duraderas en cuanto a vida útil vs carga operativa sobre los elementos, lo anterior a solicitud de la UTSC de INCOP.

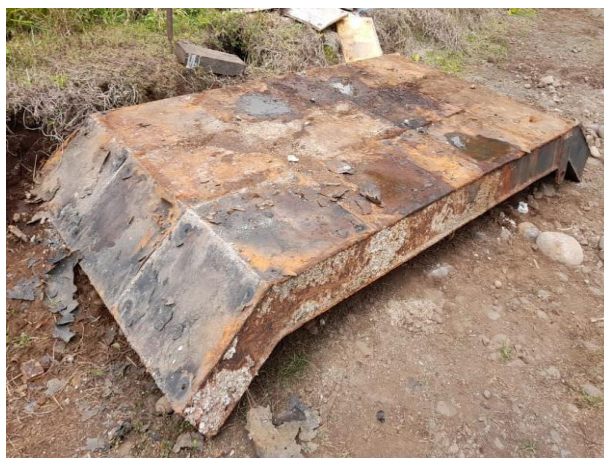
Figura 30. Estado defensa previo a intervención

- Eliminación de óxido y pintura: Defensas 3,5,14,18,21.
- Reemplazo de eslabón cadena: Defensas 3,5,14,18,21.
- Reemplazo de conos: Defensas 1,3,5,21,22,24.
- Reemplazo de cáncamos: Defensas 17,24.

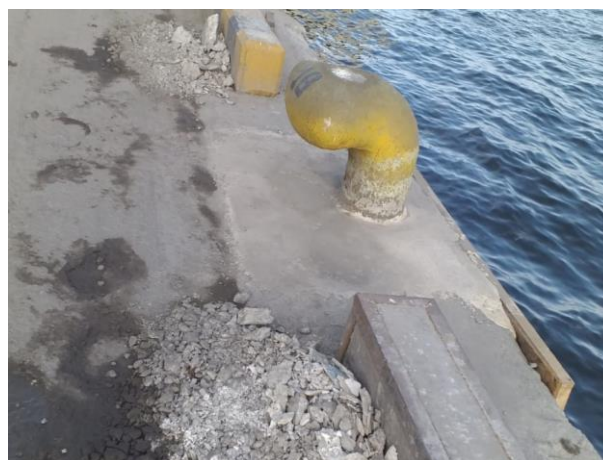
Figura 33. Intervención bases de bitas

- Eliminación de óxido, limpieza y mantenimiento con pintura tipo marina.
- Reparación de 3 bases de concreto dañadas.

La reparación de bases se realizó acorde con la ficha técnica que se tiene para tal fin.

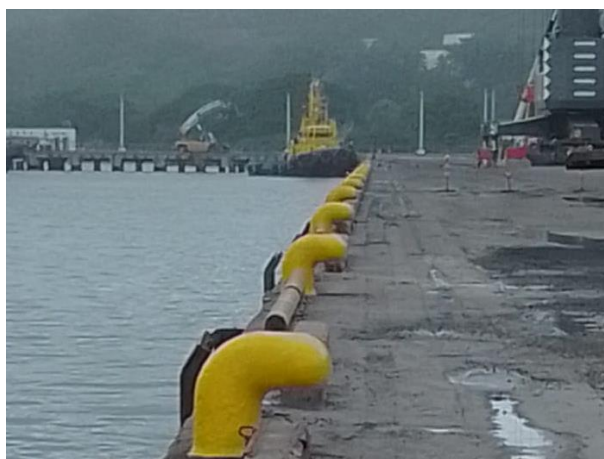
Figura 34. Proceso de acabado final para bitas

El mantenimiento de pintura, se realizó la limpieza de su superficie por medios manuales y mecánicos para la reposición de las capas de pintura que las protegen de la corrosión. Estas capas de pintura están compuestas por una base epóxica y una capa de acabado en poliuretano color amarillo. Se cumplió con la intervención al 100% de todas las bitas en los puestos de atraque 1,2,3.

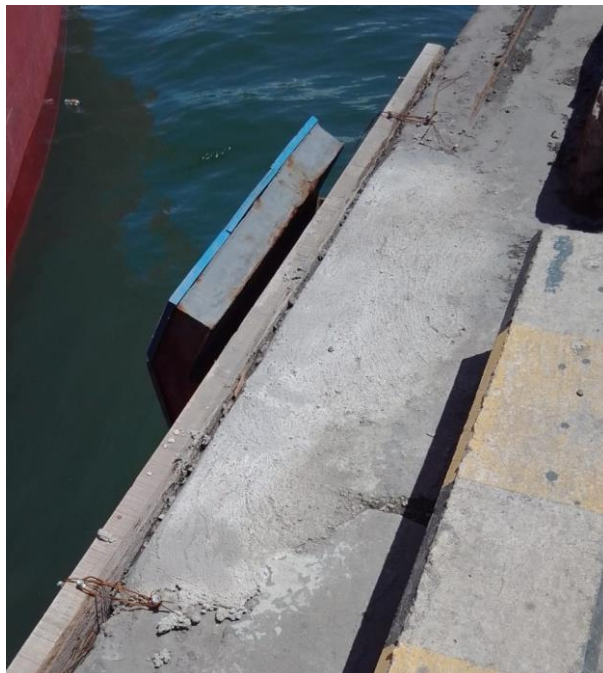
Figura 52. Reparación viga cabezal borde

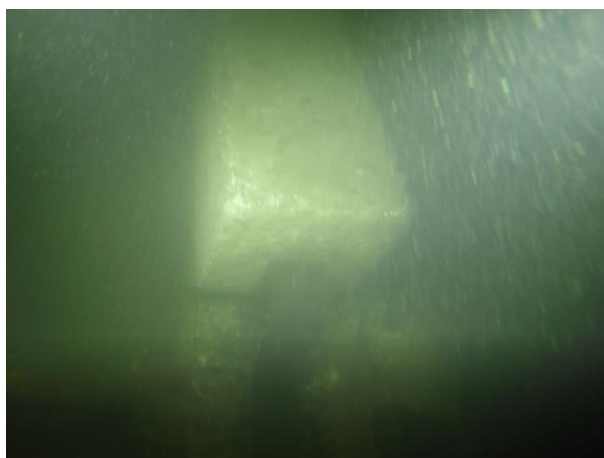
Figura 55. Ánodo instalado

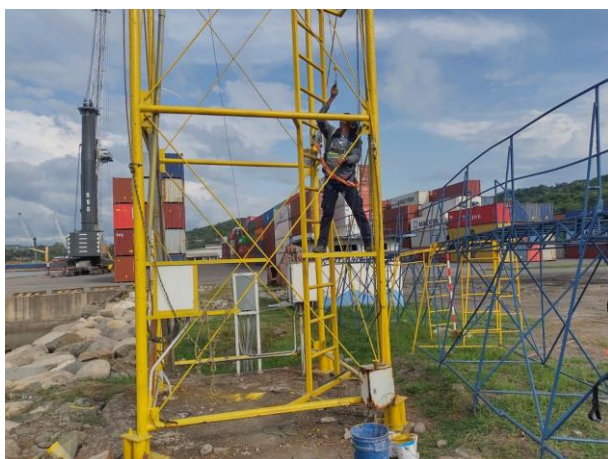
Figura 58. Intervención pintura en Torre 4

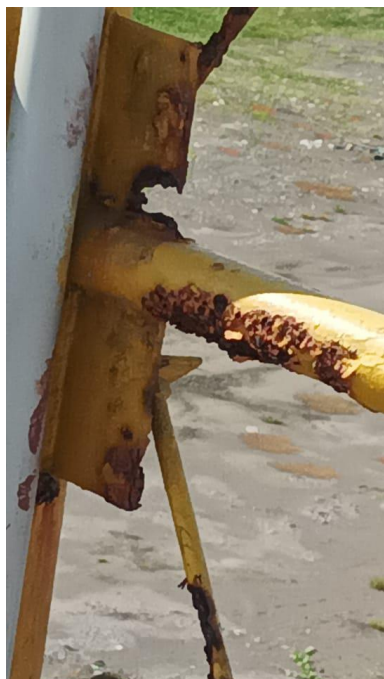
Figura 59. Estado previo a intervención de elemento en torre

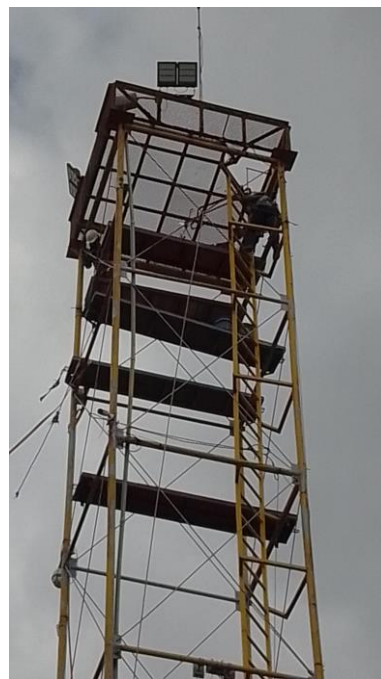
Figura 60. Sustitución de elementos dañados en Torres

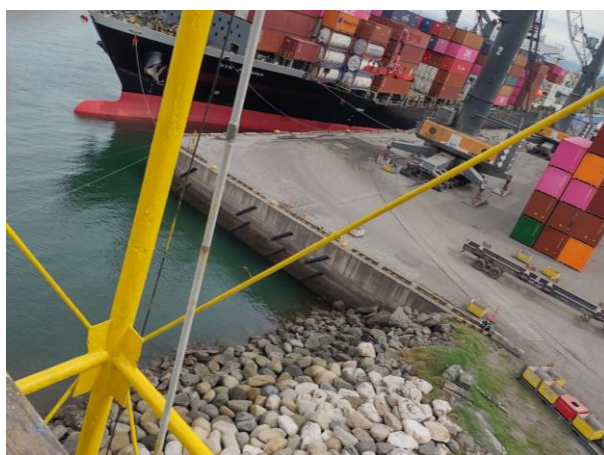
Figura 61. Estado luego de la intervención

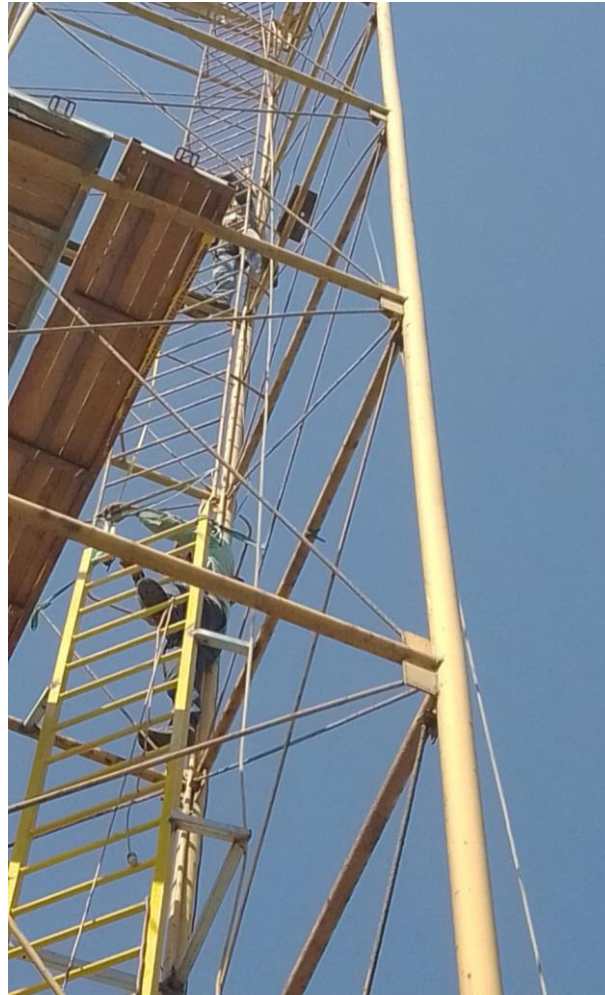
Figura 62. Cambio de escalera torre 3
