**PUERTO CALDERA**  
**INSTITUTO COSTARRICENSE DE PUERTOS DEL PACÍFICO**

**Contratación de Servicios Profesionales de consultoría en  
Ingeniería para el diagnóstico integral de la  
Infraestructura de Puerto Caldera**

**INFORME TÉCNICO MECÁNICO**

**GCI INGENIERÍA**

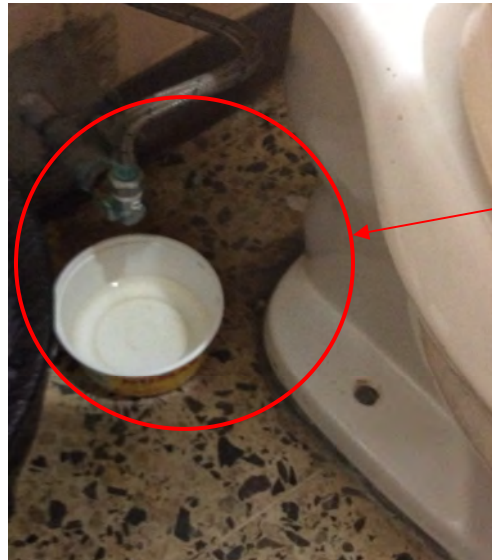
Fuga en la prevista  
de suministro de  
agua potable.

Figura 2.1. Fuga en tanque de inodoro en baño de tesorería.

- La prevista de suministro de agua potable del inodoro, presenta una fuga de dicho líquido, entre la manguera de abasto y la conexión con el tanque.
- Los drenajes de piso no cuentan con una rejilla que proteja el paso de elementos de tamaño considerable que puedan obstaculizar la salida adecuada del agua. Por otro lado no se tiene registros de piso como lo indica el Código de instalaciones hidráulicas y sanitarias en edificaciones (CHIS) esto en el artículo 7.4 y en la sección 7.5 de esta norma; estos son necesarios para facilitar la limpieza y mantenimiento de las tuberías.

- Reparar las fugas en los accesorios sanitarios que lo ameriten, mediante la sustitución de mangueras de abastecimiento, codos, acoples, llaves de paso, etc, en mal estado y que estén presentando fugas de agua.
- Limpiar con un removedor de manchas, la suciedad de los aspersores de lavatorios. Y en los casos más críticos debe sustituirse.
- Etiquetar el tanque de agua potable con su capacidad.

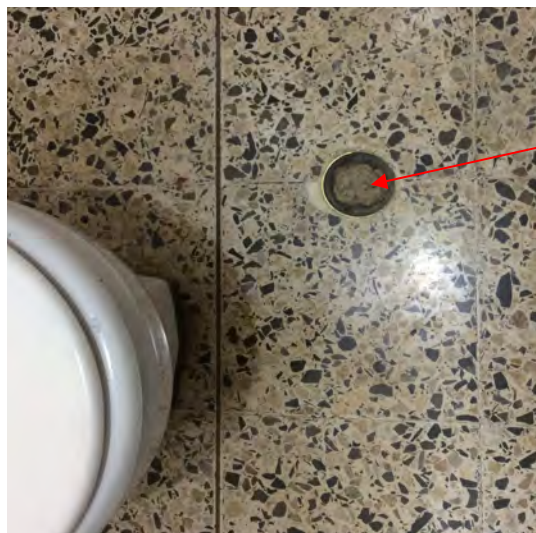
Drenaje de piso  
obstruido.

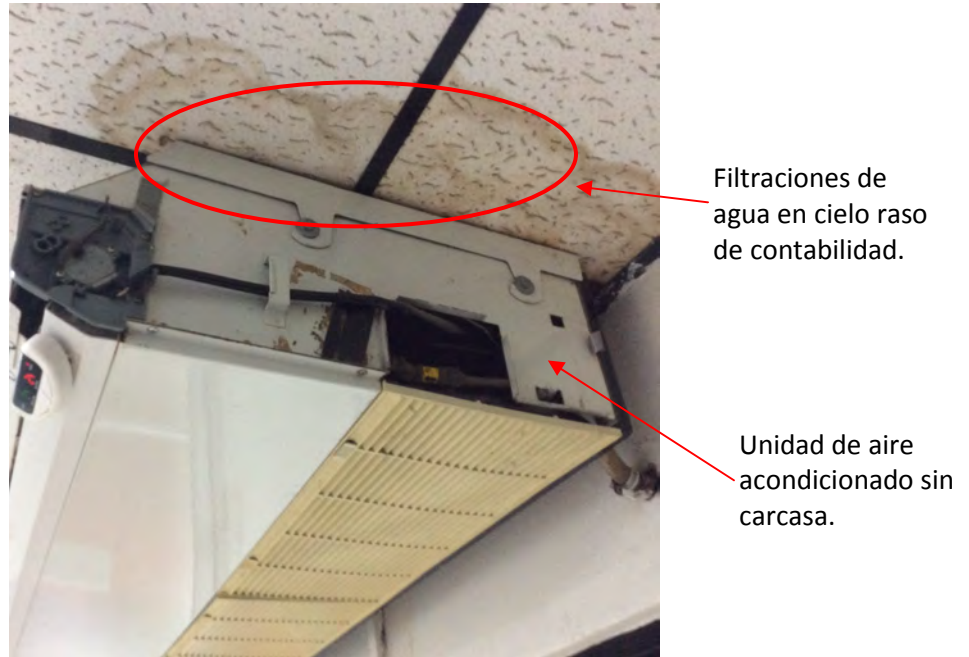
- Se cuenta con un aire acondicionado tipo piso-cielo de 60000 BTUh, el cual presenta condiciones inadecuadas de funcionamiento, como se observa en la imagen hay filtraciones de agua en el cielo suspendido en donde está instalada esta unidad, lo que indica que se tienen fugas en las tuberías o en las conexiones de este equipo. Por otra parte este cuenta con una bomba externa para el drenaje de condensados la cual está ubicada en el baño.

Figura 2.5. Aire acondicionado en Contabilidad.

- Subsanan las fugas en los drenajes de condensados de los equipos que lo requieran, analizando las posibles causas, para evitar que se presenten nuevamente en un corto periodo.

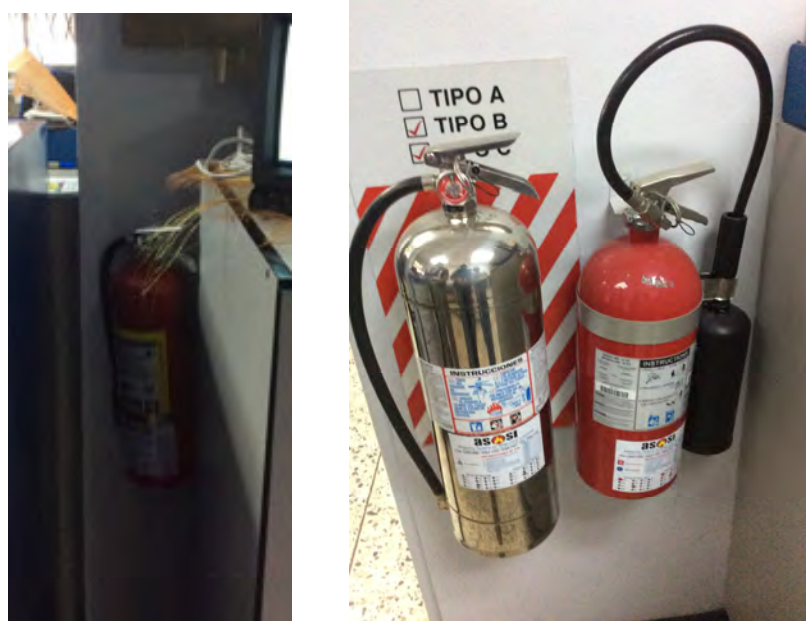
- Hay 3 extintores de 10 libras de clases BC, A y ABC, todos están bien soportados y cuentan con manómetros los cuales indican que los extintores si están cargados, la fecha de recarga es en marzo de 2016 para los 3 extintores. En general se encuentran en buen estado. Según al *"Manual de disposiciones técnicas generales sobre seguridad humana y protección contra incendios"* en el artículo 3.6; en zonas como almacenes, pasillos, oficinas, lugares donde se tengan materiales combustibles como madera, plástico, papel, aceites, grasas entre otros, se recomienda instalar extintores de tipo A, B y C; al ser el uso que se le da a este recinto similar a lo indicado por la norma, el extintor disponible es el indicado para esta área.

Figura 2.21. Extintores de la sucursal del banco.

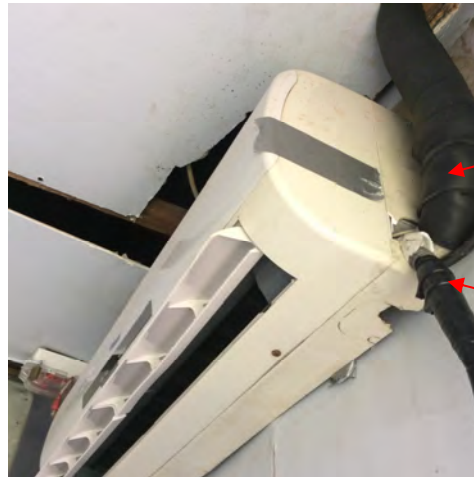
- Se tiene un aire acondicionado tipo mini split de 12000 BTUh el cual no se encuentra en optimas condiciones, debido a que el estado de la carcasa de este está deteriorada, la manguera del drenaje de condensados se encuentra sujeta por medio de cinta por lo que no se ha fijado adecuadamente al equipo, y cabe resaltar también que el aislamiento de la tubería de cobre no se encuentran en buenas condiciones, tal como se muestra en la figura 2.22. Por otra parte la distancia entre el equipo y el cielo raso es de 14 cm por lo que se cumple con lo recomendado por el fabricante Carrier en punto 1 de la sección 7 de este informe.

Aislamiento de  
tubería de cobre  
en mal estado.

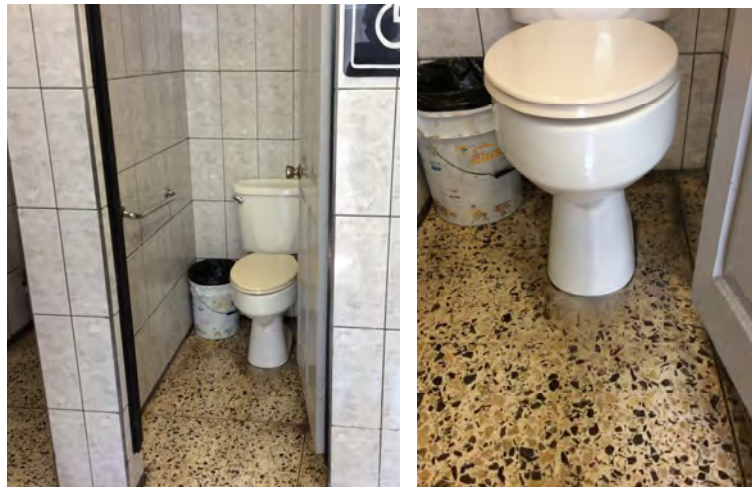
- En el baño de mujeres ubicado en el primer nivel del edificio administrativo, en el inodoro ubicado al lado derecho, se observó que en la base del servicio sanitario se presenta una fuga de agua. Ésta fuga de líquido no presenta malos olores.

Figura 2.24. Fuga en baño de mujeres primer nivel.

- Según los hallazgos del sistema de agua potable, tales como fugas en los accesorios como lo es el caso del inodoro ubicado en tesorería y en la batería de baños de mujeres en el primer nivel de edificio, donde se presentan fugas en la tubería de abasto (ver figura 2.1) y en la base de uno de los inodoros (ver figura 2.24), además, las mangueras de abastecimiento dobladas tal es el caso en el baño de mujeres de la sala de juntas

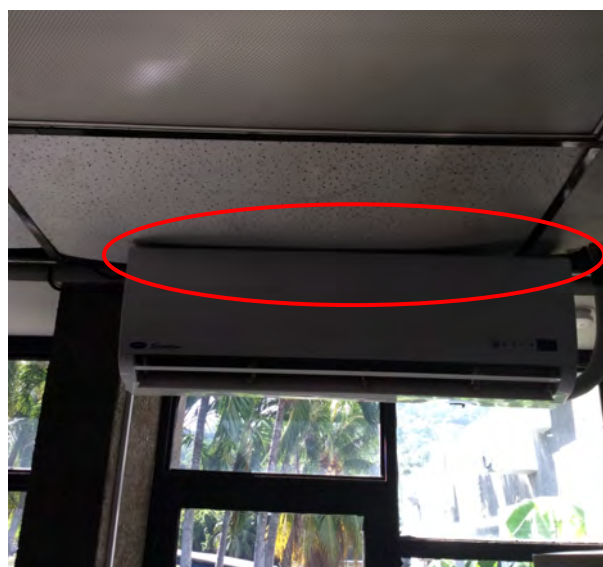
- El comedor cuenta con una unidad de aire acondicionado tipo mini split de 24000 BTUh, la cual presenta fugas en el drenaje de condensados y el aislamiento de la tubería de cobre no está en buenas condiciones ya que en general se encuentra estrangulado con cinta o amarras muy ajustadas. La distancia entre la evaporadora y cielo-raso es nula, debido a las deformaciones que presenta el cielo suspendido tal como se muestra en la siguiente figura.

Figura 2.28. Aire acondicionado en comedor DHL.

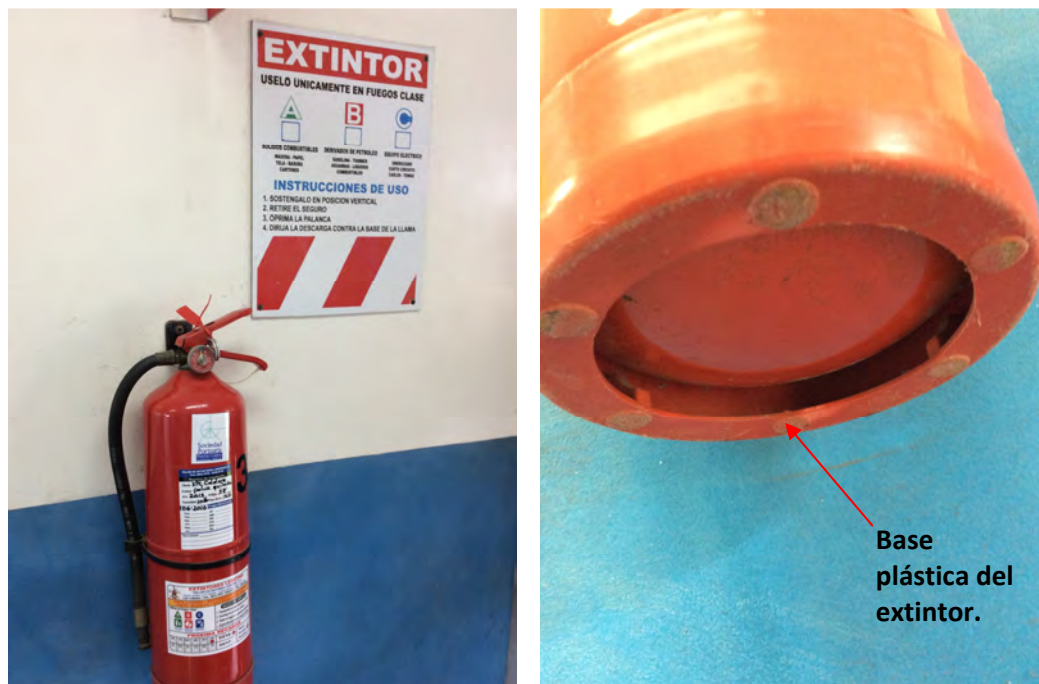
pequeña en la manguera de descarga. Por otra parte tiene un manómetro que indica que el extintor se encuentra cargado y su fecha de recarga es en junio del 2016. Según al “Manual de disposiciones técnicas generales sobre seguridad humana y protección contra incendios” en el artículo 3.6; en zonas como almacenes, pasillos, oficinas, lugares donde se tengan materiales combustibles como madera, plástico, papel, aceites, grasas entre otros, se recomienda instalar extintores de tipo ABC; al ser el uso que se le da a este recinto similar a lo indicado por la norma, el extintor disponible es el indicado para esta área.

Figura 2.36. Extintor en entrada peatonal.

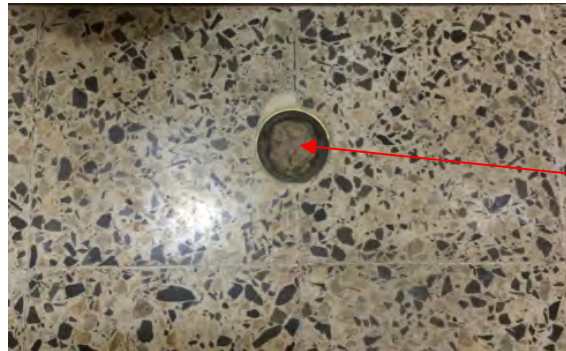
- Tanto el lavatorio como el fregadero disponibles en este recinto no cuentan con sello hidráulico el cual es importante para impedir la entrada de malos olores al interior del recinto, esto tal como lo establece el CHIS en la sección 7.4 y ambos tienen una correcta salida de las aguas jabonosas. Por otra parte los drenajes de piso se encuentran obstruidos con materiales u objetos extraños que no permiten el desagüe de líquidos que puedan derramarse en el sitio. En la llave de abasto del inodoro se tienen fugas y por otra parte no se dispone con un extractor para eliminar los malos olores que puedan presentarse en el baño como lo indica el “ANSI/ASHRAE Standard 62. - Ventilation for Acceptable Indoor Air Quality”.

Desagüe de  
piso  
obstruido.

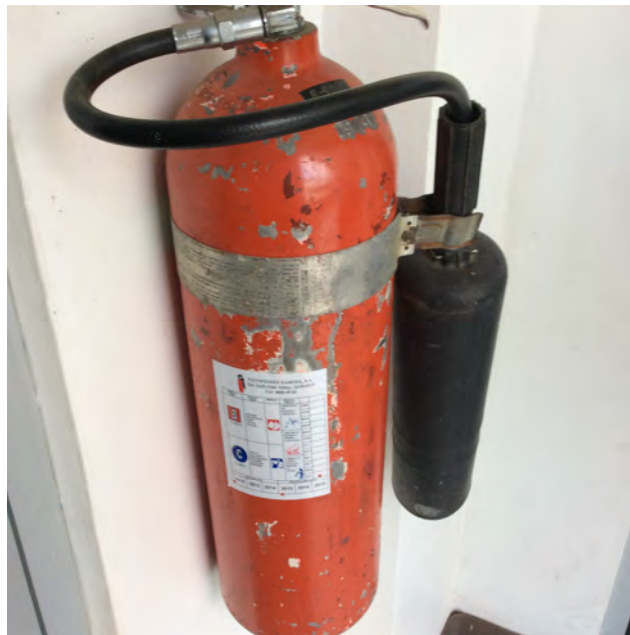
- El extintor que se encuentra en esta zona es de clase BC y su tamaño es ilegible. Por otra parte este cuenta con una boquilla grande en la manguera de descarga y no tiene manómetro el cual es un accesorio útil para verificar el estado de carga del extintor. En general el dispositivo no se encuentra en óptimas condiciones, además, se debe que resaltar el mismo se encuentra vencido ya que su fecha de recarga era en diciembre del 2013.

Figura 2.40. Extintor en baño de hombres.

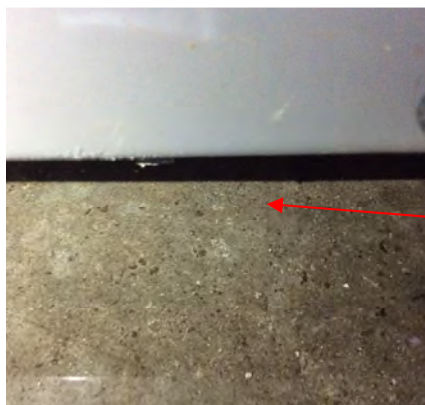
- Propiamente en la sala de juntas se cuenta con una manejadora de aire con una capacidad de 24000 BTUh, la cual presenta una fuga de agua, en la salida del drenaje de condensados. La ductería se distribuye a lo largo de la sala y cuenta con difusores de 2, 3 y 4 vías.

Bandeja manejadora en cielo, se tiene presencia de agua.

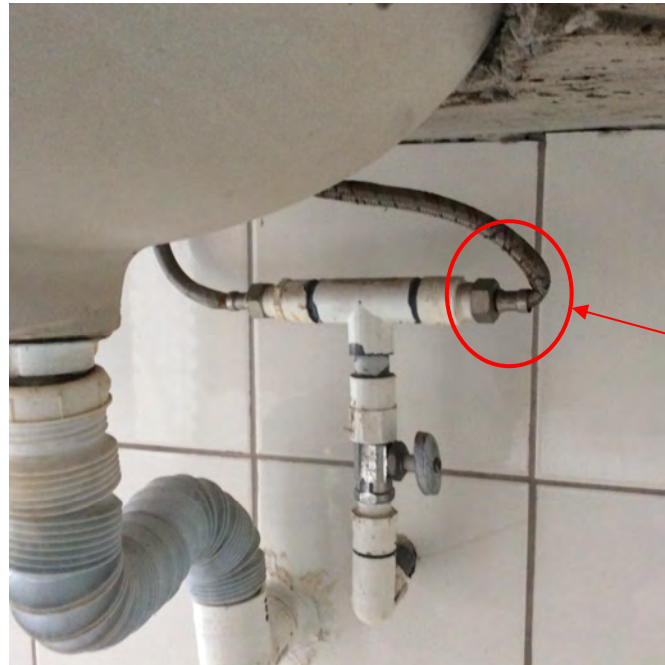
- Se cuenta con tuberías de 12mm Ø (1/2") de PVC, la manguera de abasto del lavatorio se encuentra doblado como se puede observar en la figura 2.44, por otro lado este lavatorio no cuenta con un sello hidráulico como lo indica el CHIS en la sección 7.4, el cual es un accesorio importante para evitar que ingresen malos olores al recinto; cabe resaltar que el lavatorio tiene una correcta descarga de las aguas jabonosas; además, no se presentan fugas en los accesorios. Se tiene en sitio un extractor de aire, además, también se cuenta con ventilación natural para evacuar los malos olores que puedan presentarse en este lugar.

Tubo de abasto  
doblado.

(ver imagen 2.43), los aspersores de lavatorios se encuentran sucios, debido a esto se puede concluir que las deficiencias encontradas en este sistema aportan una importante cantidad de agua que está siendo malgastada, lo que conduce a un gasto mayor innecesario por parte del Centro Portuario, en el recurso hídrico. Además la suciedad de las piezas, conlleva al consumo y manipulación de agua contaminada.

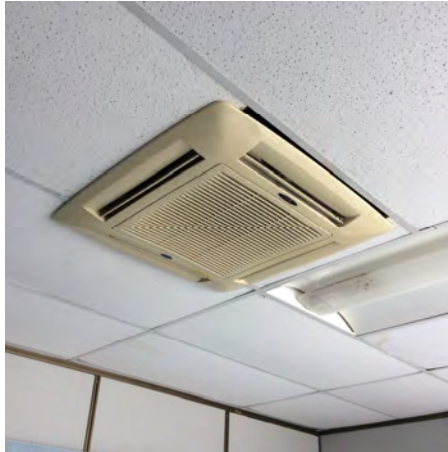
- Se cuenta con un equipo de aire acondicionado tipo "casette" 4 vías de volumen variable de refrigerante de 18000 BTUh.
- Las varillas roscadas que soportan al equipo desde la estructura del techo presentan corrosión.

Figura 2.44. Aire acondicionado en comedor.

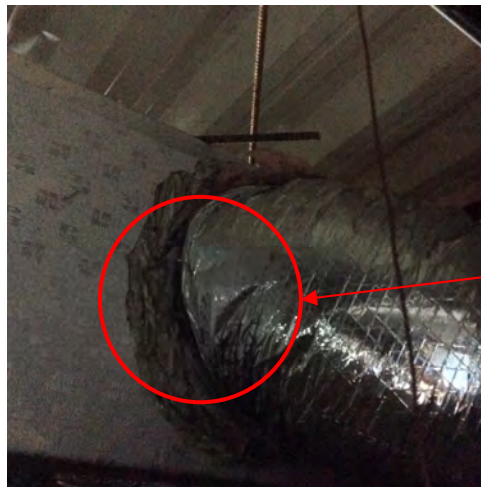
- La ductería de aire acondicionado que se dispone para este recinto, es de ductos rígidos y los mismos están bien soportados; por otro lado se presenta una fuga en tramo flexible hacia rejilla. La tubería de cobre del refrigerante está condensando y su aislante

se encuentra estrangulado. Se cuenta con 4 difusores en el lugar; dos son de tres vías, se tiene uno de cuatro y otro de dos vías.

Conexión de tramo flexible hacia ducto de aire acondicionado.

- Reparar los ductos que están oxidados y las fugas ubicadas en los tramos flexibles entre el ducto y la rejilla. Se deben sustituir los tramos de ductería dañada, por láminas de igual o superior a la calidad de los actuales y cerciorarse que no hayan fugas de aire, en algún tramo de ducto.

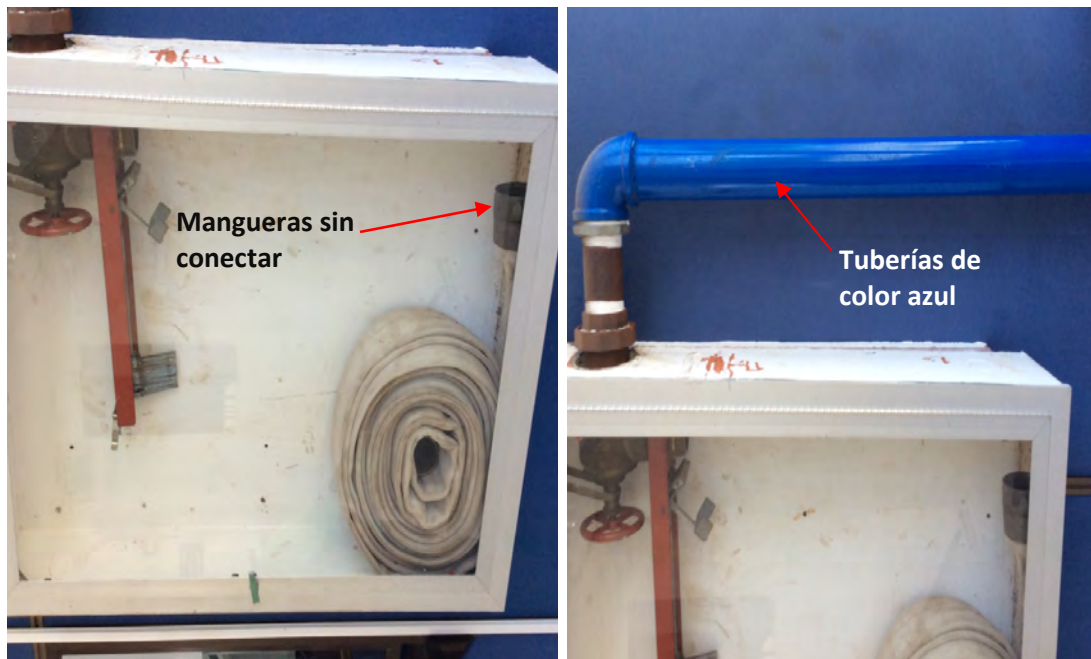
- El gabinete del sistema de supresión de incendios con el que se cuenta en esta zona, es clase II, cuya tubería de entrada es de 75mm Ø (3”), y está pintada de color azul, la cual por la normativa nacional “Decreto Ejecutivo 12715 – MEIC sobre Seguridad y señalización contra incendios” debe ser de color rojo, además, las mangueras del mismo no se encuentran conectadas tal como se muestra en la figura 2.49. En las imágenes también se muestra el deterioro del gabinete y la corrosión del niple y la valvulería de entrada.

Figura 2.48. Gabinete de sistema de supresión contra incendios.

- Según a lo analizado para el sistema de supresión de incendio, se recomienda que los tramos de tubería que abastecen a este sistema, sean pintados de color rojo como se indica en la norma. Antes de pintar las tuberías se debe cerciorar que no existe corrosión, de presentarse este inconveniente, se debe realizar un sand-blasting y luego

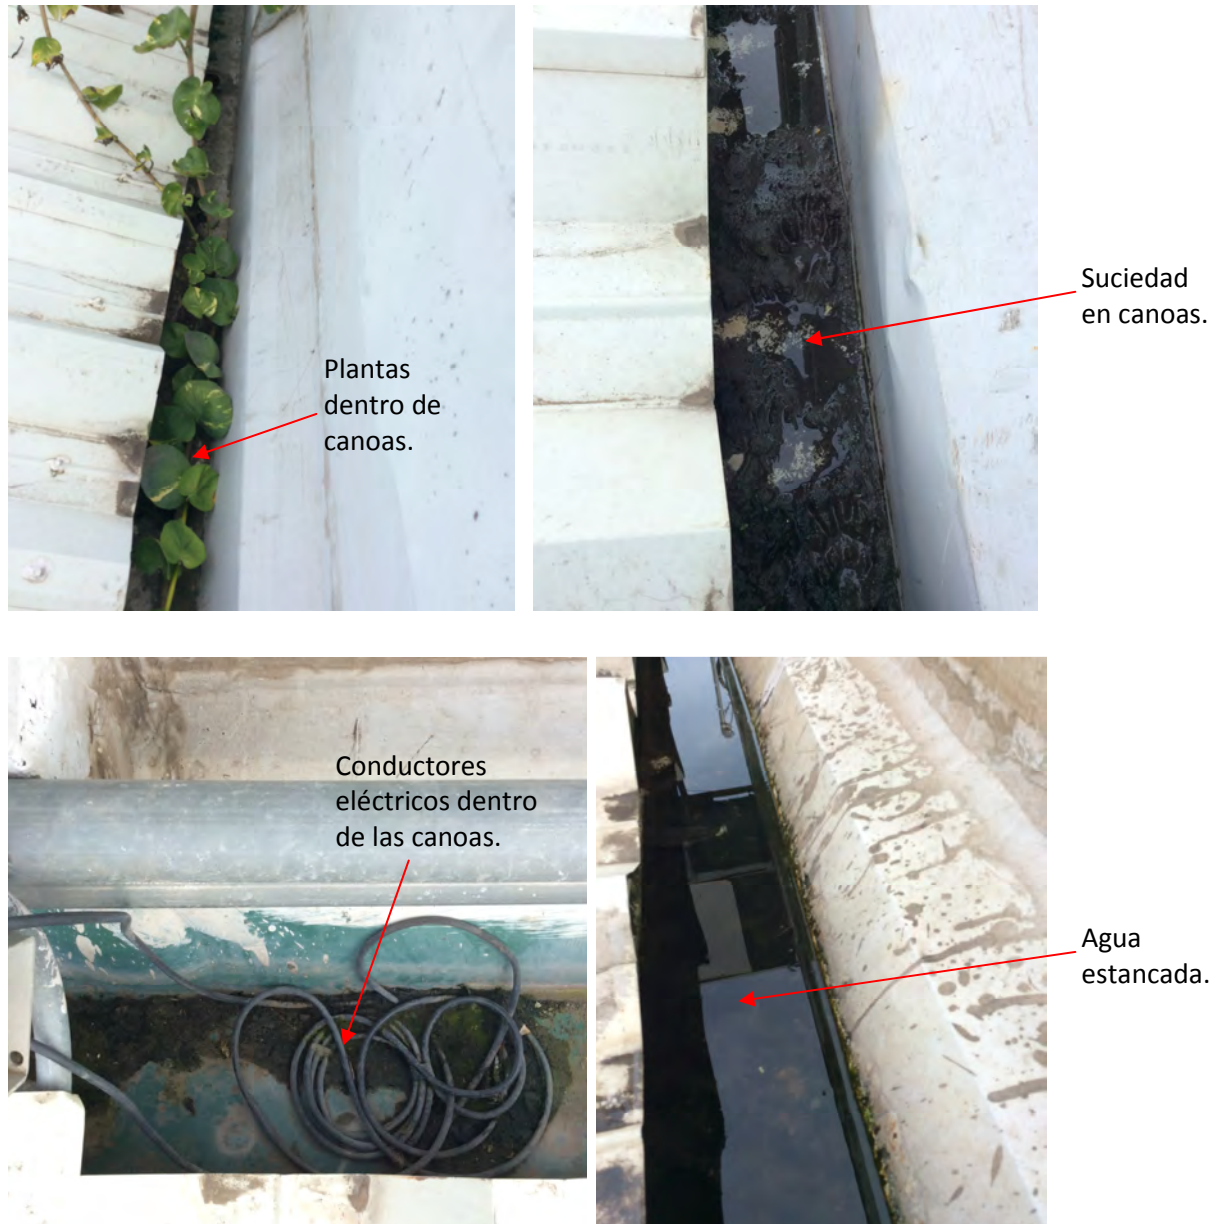
- El techo del primer nivel cuenta con canoas en condiciones regulares, se determinó que estas no cuentan con la pendiente mínima necesaria debido a que el agua que fluye por ellas se estanca en diversos tramos. Además en las canoas hay escombros y cables eléctricos que provocan obstrucciones en las mismas por lo que el agua no puede fluir correctamente. Se cuenta con bajantes de 75 y 100mm Ø (3" y 4") respectivamente. A continuación se muestran fotografías con los hallazgos obtenidos:

Figura 2.49. Suciedad y obstrucciones en las canoas de primer nivel del edificio A.

- De acuerdo a lo analizado para el sistema de aguas pluviales se observó, que dentro de las canoas hay escombros, cables eléctricos y plantas (ver figura 2.49), las cuales producen que el agua proveniente de estos techos no fluya adecuadamente, además, a esto se suma que las canoas no cuentan con la pendiente necesaria para evacuar el agua y por ende esta se estanque, por otra parte en la boquilla del bajante sobresale un borde que causa la misma deficiencia anterior (ver figura 2.50). Por consiguiente se puede concluir que este sistema no cumple completamente con la finalidad de encausar las aguas de los techos de una forma correcta y eficaz hacia la red pluvial de Puerto Caldera, como se establece en el artículo 8.1 del Código de instalaciones hidráulicas y sanitarias en edificaciones (CHIS).

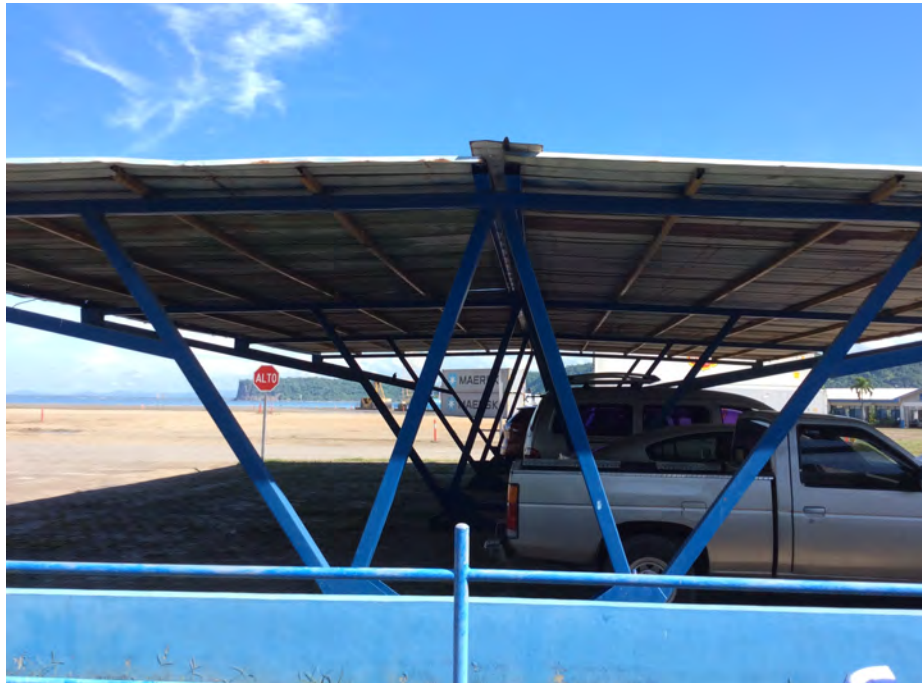
- Se constató que el parqueo cuenta con un techo de dos aguas y este no cuenta con canoas ni con bajantes para dirigir las aguas de lluvia hacia la red pluvial, tal como se muestra en la figura 2.1.

Figura 2.1. Techo del parqueo.

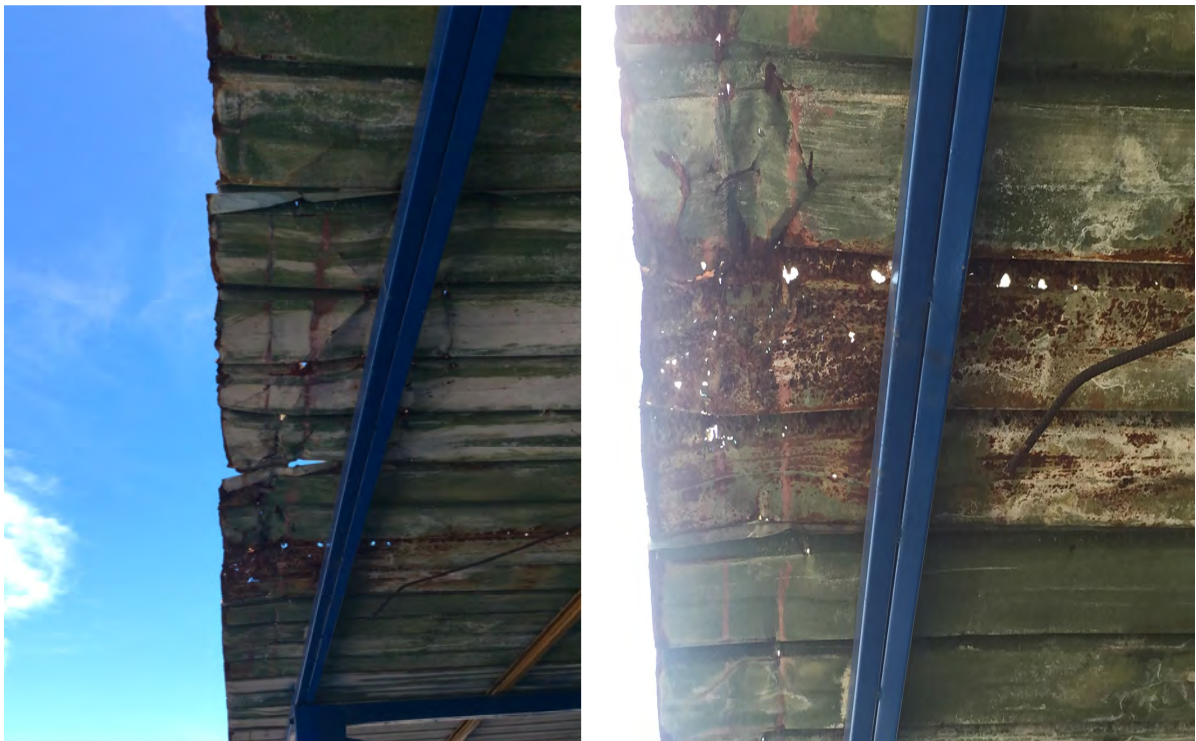
- Las láminas de zinc del techo no se encuentran en buenas condiciones, presentan oxidación y orificios en las mismas; como se puede observar en la figura 2.2.

Figura 2.2. Láminas de zinc del techo del parqueo.

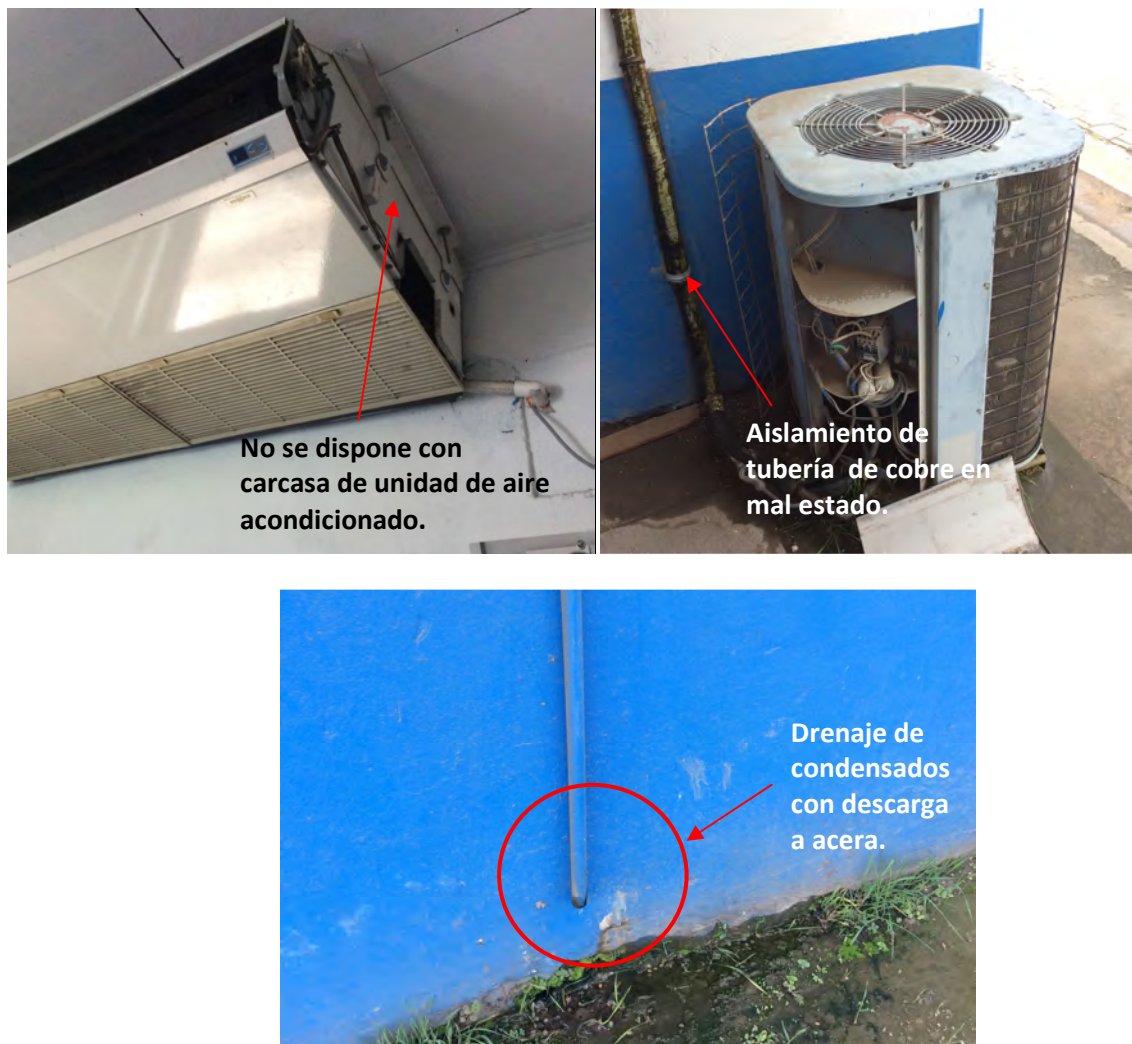
- Se cuenta con un aire acondicionado tipo piso-cielo en la cual no se dispone con los datos de placa. La unidad del condensador no se encuentra en optimas condiciones ya que presenta fugas y el aislamiento de la tubería de cobre se encuentra dañado ya que en general se encuentra estrangulado con cinta o amarras muy ajustadas, el drenaje de condensados descarga hacia el suelo y no hacia una red pluvial, tal como se observa a continuación en la figura 2.1.

Figura 2.1. Unidad de aire acondicionado del edificio E.

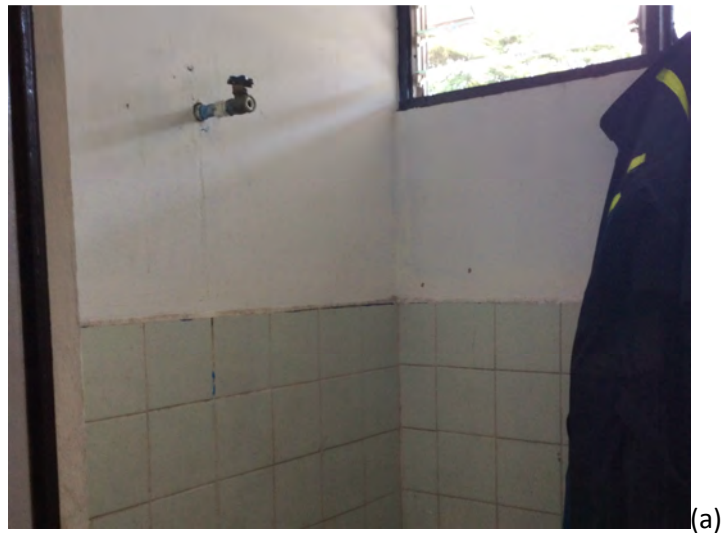
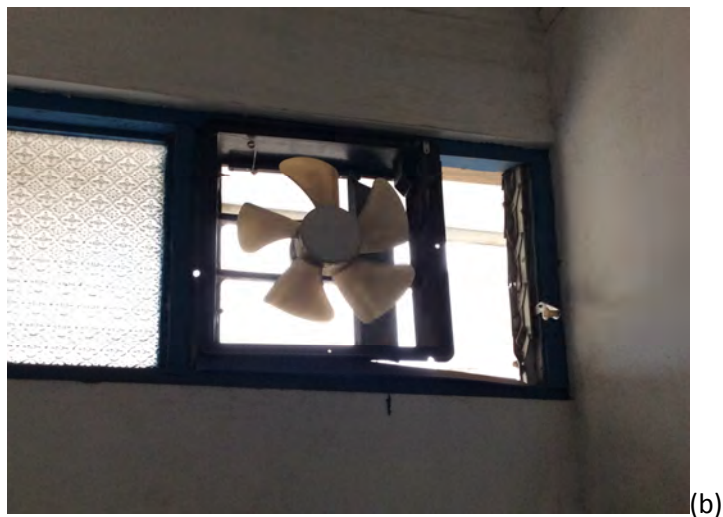
En el baño de esta zona las tuberías son de PVC, las cuales están en buenas condiciones, la valvulería se encuentra en buen estado y por otro lado en el tubo de abasto del tanque del inodoro se tienen fugas. Además, se cuenta con un extractor de aire viciado ubicado en la ventana del baño el cual se encuentra desconectado por lo que no se cumple con lo indicado por el “ANSI/ASHRAE Standard 62.1 – Ventilation for acceptable indoor air quality”, para eliminar los malos olores que se puedan generar en este recinto.

Figura 2.2. Extractor(a) y ducha fuera de funcionamiento (b) ubicados en el baño en edificio E.

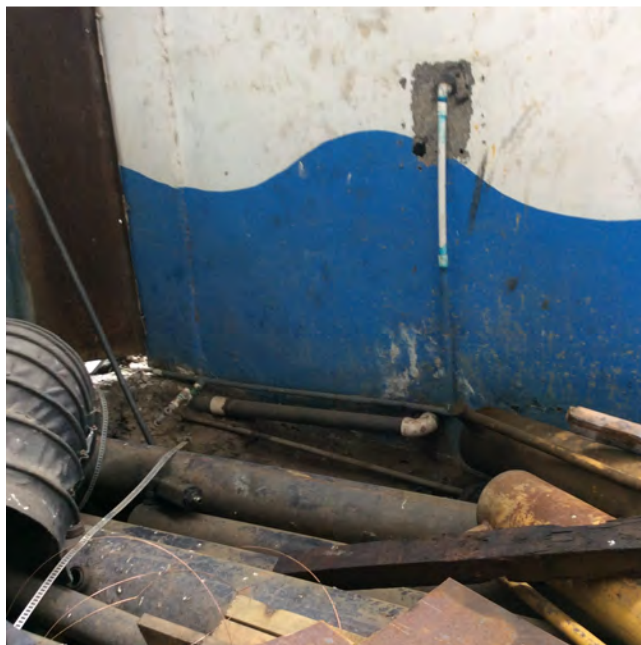
- Se cuenta con una pileta en el taller de precisión la cual se alimenta del hangar de maquinaria, las tuberías son de PVC las cuales no están soportadas y no presenta fugas en los accesorios. No se tienen drenajes ni registros de piso en el lugar, como lo indica el Código de instalaciones hidráulicas y sanitarias en edificaciones (CHIS) esto en el artículo 7.4 y en la sección 7.5 de esta norma; estos son necesarios para facilitar la limpieza y mantenimiento de las tuberías.

Figura 2.1. Alimentación de la pileta del edificio I.

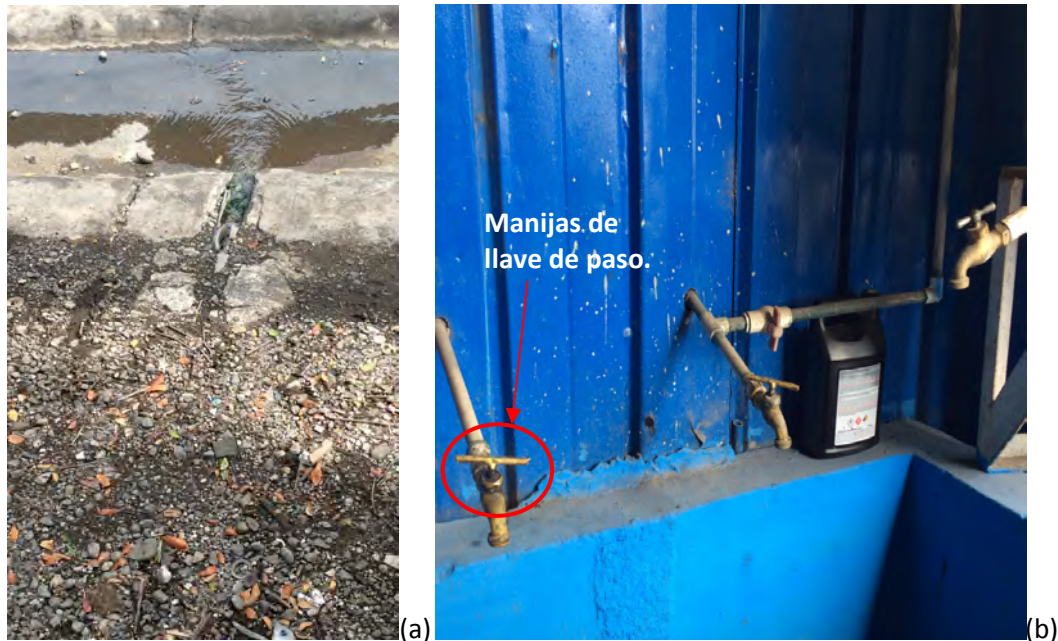
- Se tiene una pileta en el taller de soldadura, donde las tuberías son de PVC las cuales no están bien soportadas, por otra parte no se tienen fugas en los accesorios y las manijas de las llaves de paso que se disponen en la pileta no son las más adecuadas, ya que estas no son las correspondientes de este accesorio, como se muestra en la figura 2.2.

Figura 2.2. Tubería de desagüe de la pileta de taller de soldadura (a), llaves inadecuadas de los grifos (b).

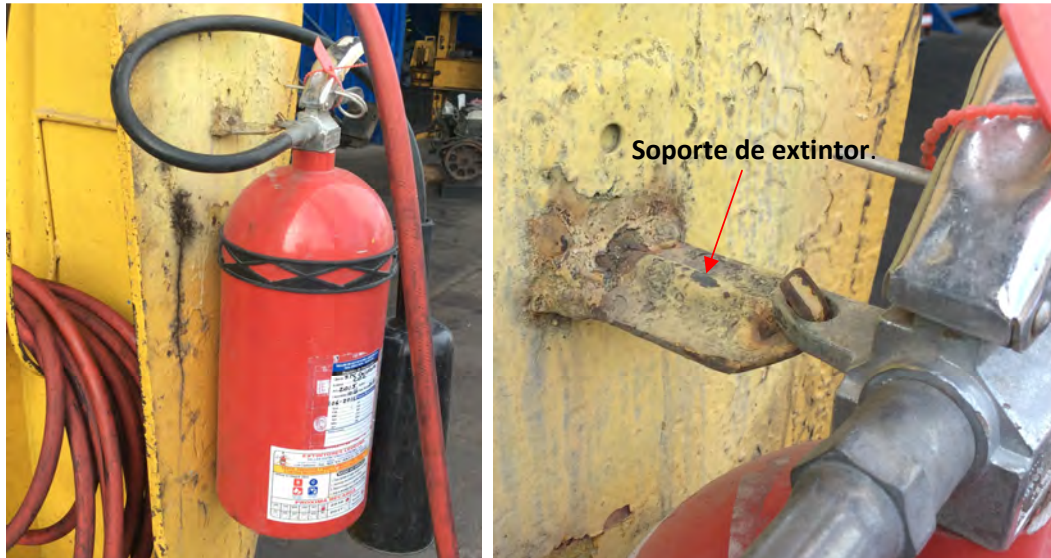
- Se cuenta con dos extintores clase BC de 10 libras, estos están colocados en las columnas del edificio de los talleres. Ambos se encuentran en buen estado y sin corrosión, no cuentan con manómetro el cual es un accesorio útil para identificar si el extintor se encuentra cargado y su soportería está corroída, como se muestra en las siguientes imágenes. De acuerdo al *“Manual de disposiciones técnicas generales sobre seguridad humana y protección contra incendios”* en el artículo 3.6; en zonas donde se tenga presente equipos electrónicos y materiales combustibles como grasas y aceites, se recomienda utilizar extintores BC, por lo cual de acuerdo al uso que se le da a esta zona, el dispositivo para combatir incendios disponible es el adecuado para este recinto.

Figura 2.3. Extintor colocado en viga, soporte de extintor.

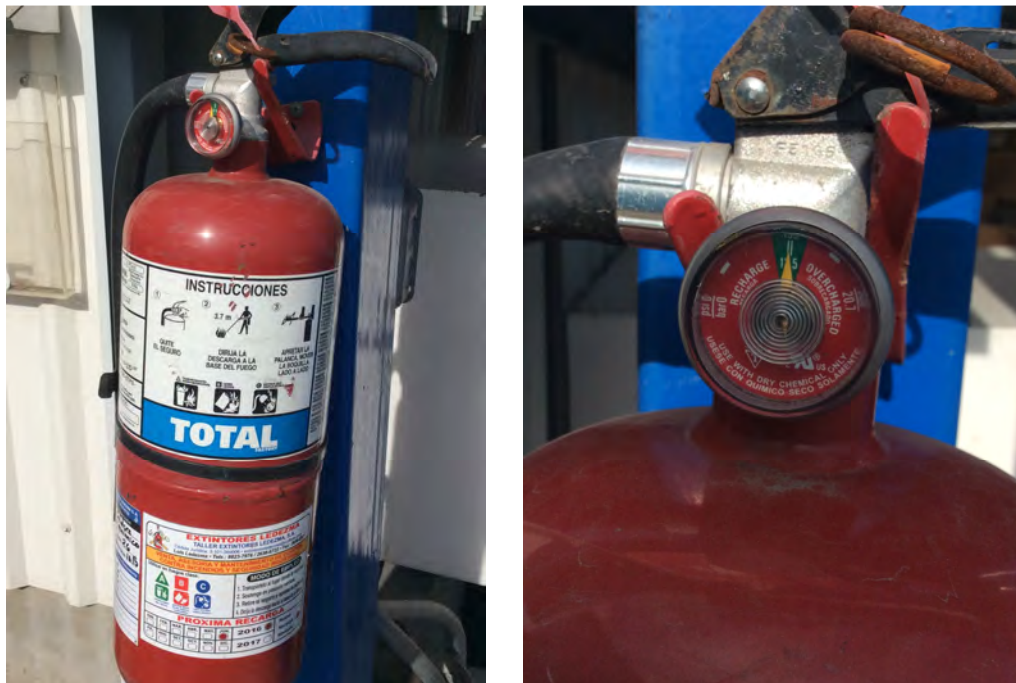
- Se cuenta con extintor en el sitio clase ABC de 10 libras, este al estar ubicado en un almacén de materiales donde se tienen distintos materiales combustibles como papel, madera, plástico, grasas, aceites, entre otros; y de acuerdo a lo indicado en el “Manual del benemérito cuerpo de Bomberos de Costa Rica” en el artículo 3.6, sobre este tipo de recinto y la clase de materiales combustibles que hay en este lugar, se percata que el extintor a disposición es el indicado para esta área. Por otra parte el extintor tiene el paso corroído, presenta cordón de soldadura, su soportería está torcida y tiene una boquilla pequeña en la manguera de descarga los cuales se encuentran en buenas condiciones. Además cuenta con manómetro el cual indica que el extintor está cargado. Por otra parte su fecha de recarga es en junio del 2016.

Figura 2.1. Extintor del centro de acumulación.

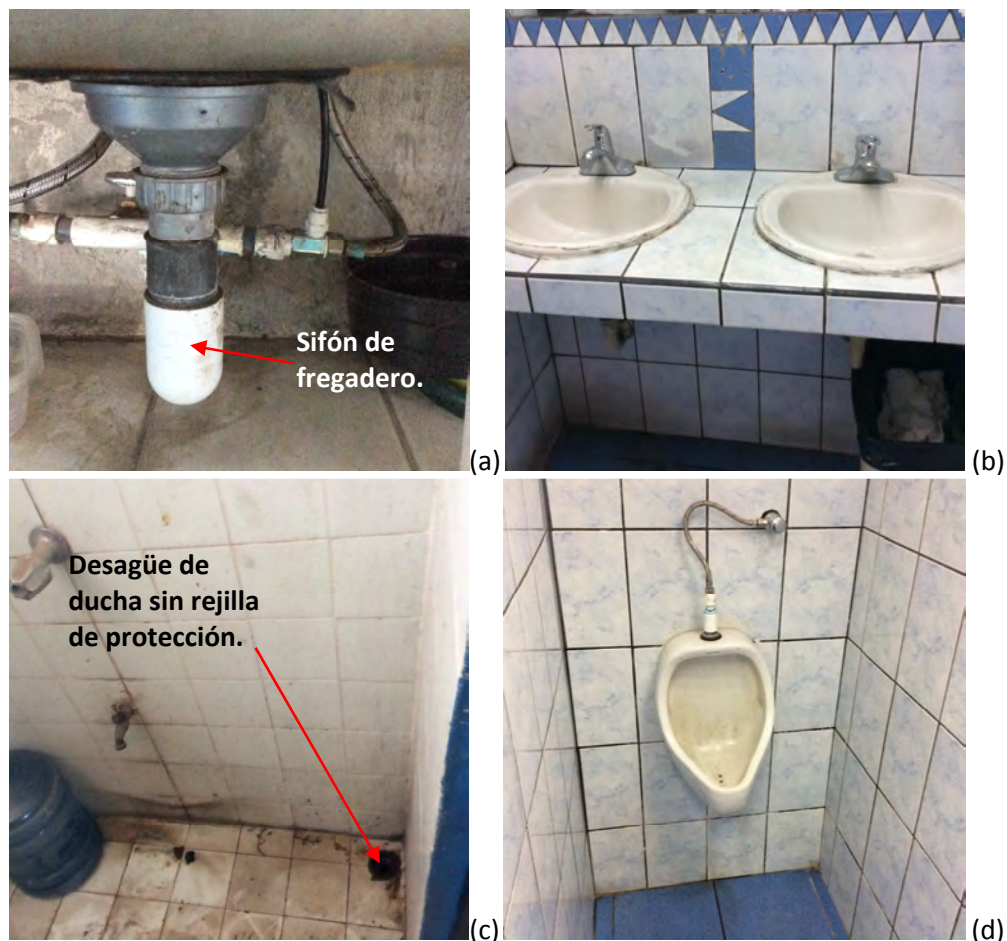
- Se cuenta con una zona de comedor y vestuario, en la cual las tuberías de los accesorios de este lugar son en PVC, los cuales no presentan fugas y se encuentran en buenas condiciones. El fregadero de la cocina y los lavatorios de los servicios sanitarios cuentan con sello hidráulico y una correcta descarga de las aguas jabonosas por lo que cumple con lo dispuesto en la sección 7.4 del código hidráulico para instalaciones sanitarias (CHIS). Por otra parte se dispone de duchas en los baños las cuales tienen drenajes de piso que no cuentan con un elemento que proteja contra el paso de elementos de tamaño considerable que puedan obstaculizar el paso adecuado del agua. Además, se cuenta con mingitorios en buenas condiciones.

Figura 2.2. Tubería de descarga de fregadero (a), lavatorios (b), desagüe de ducha sin rejilla (c), mingitorios del baño en buenas condiciones (d).

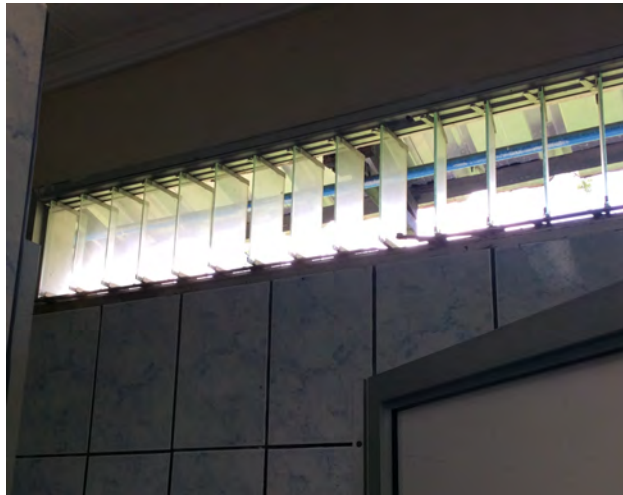
- En la pileta que se ubica en esta zona las tuberías son de 38mm Ø (1 ½") de PVC, las cuales no están debidamente soportadas. La llave del grifo de la pileta presenta una fuga.
- No se cuenta con un sistema de extracción de aire viciado en el recinto de los baños como lo recomienda el *"ANSI/ASHRAE Standard 62.1 – Ventilation for acceptable indoor air quality"*, sin embargo, cabe resaltar que se dispone de una ventana como medio de ventilación natural.

Figura 2.3. Ventana ubicada en baños de la zona.

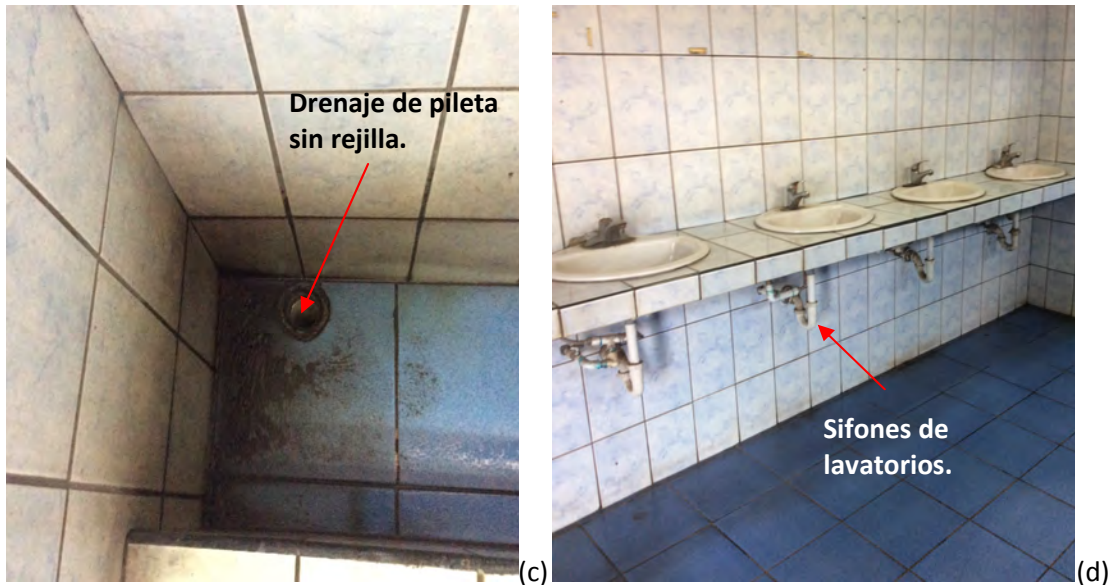
Figura 2.1 Llaves de baños donde se presentan fugas (a), desagüe sin rejilla de duchas y pileta (b) y (c), lavatorios con sus respectivos sifones (d).

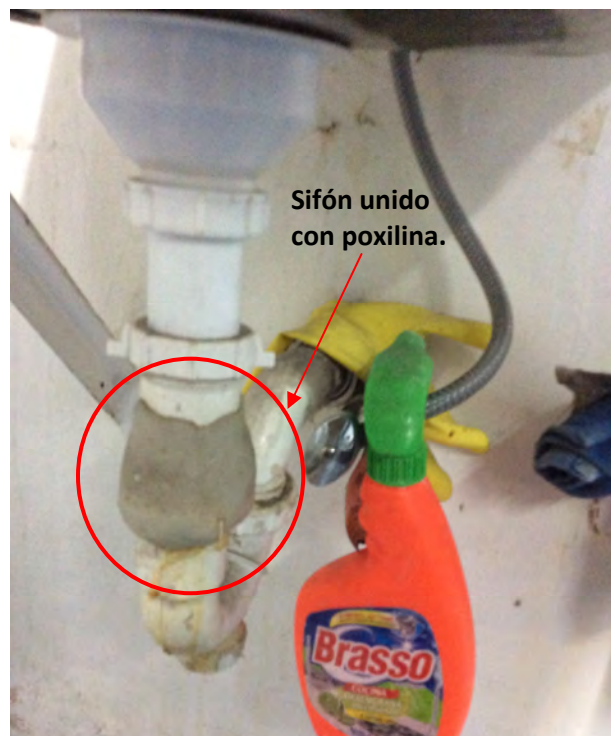
Figura 2.4. Sifón mal conectado.

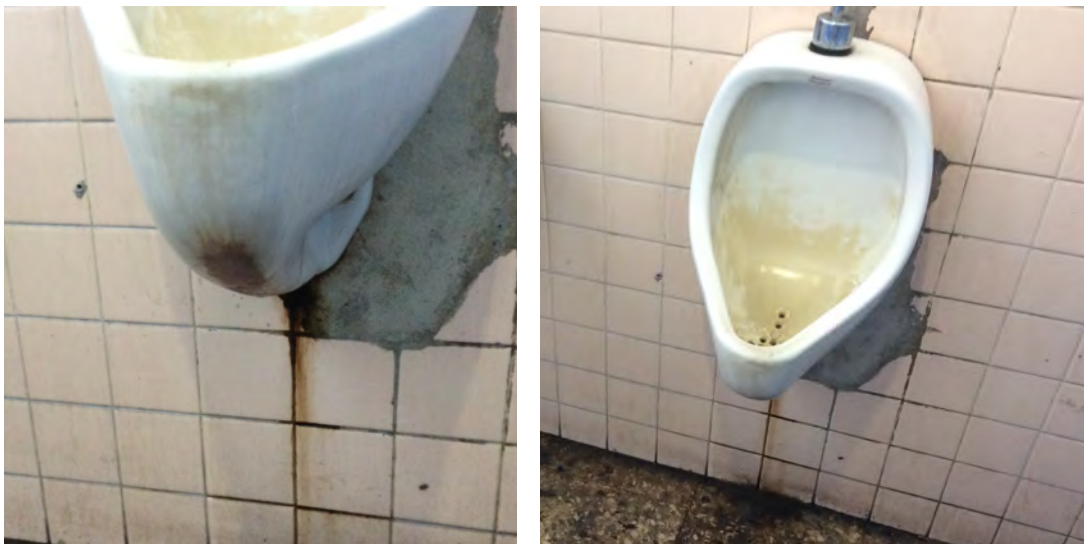
Figura 2.7. Fuga en orinales.

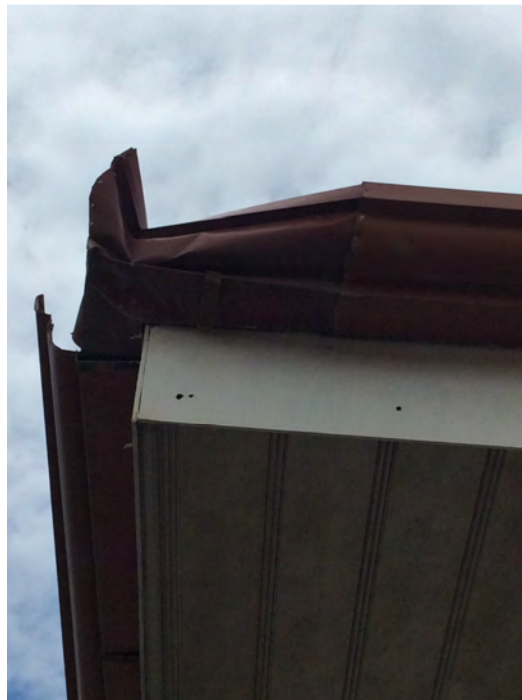
Figura 2.7. Tramo de canoa dañada, caseta de vigilancia almacén fiscal.

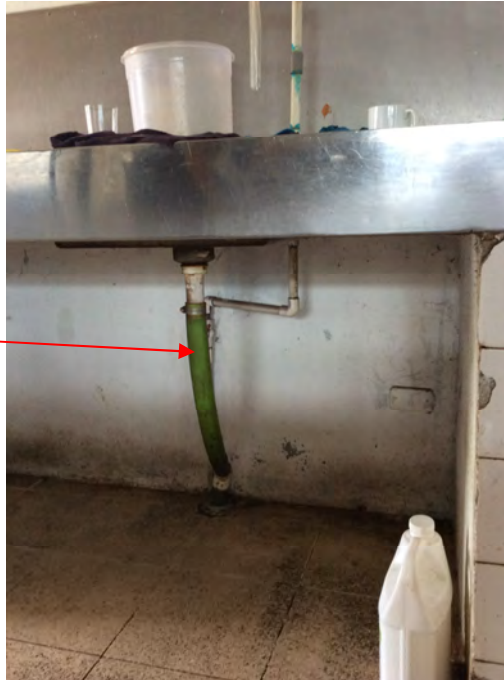
Descarga de  
fregadero sin sifón.

Figura 2.3. Fregadero sin sifón ubicado en la cocina.
