**PUERTO CALDERA**  
**INSTITUTO COSTARRICENSE DE PUERTOS DEL PACÍFICO**

**Contratación de Servicios Profesionales de consultoría en  
Ingeniería para el diagnóstico integral de la  
Infraestructura de Puerto Caldera**

**INFORME CIVIL**

Elaborado por:  
**GCI INGENIERÍA**

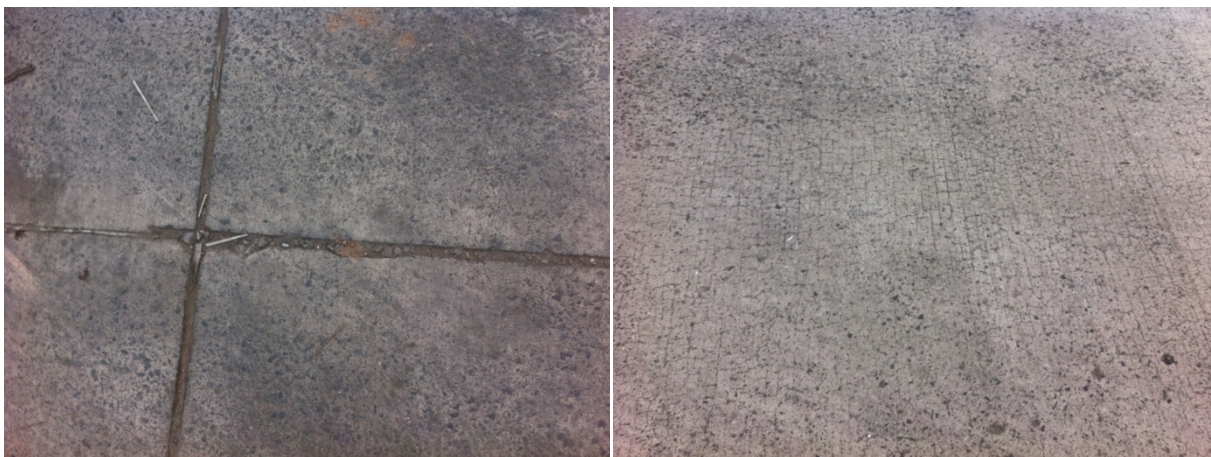
Para los pavimentos de concreto, los daños más frecuentes eran los de juntas, grietas en malla y en varias secciones daño de pulimiento de agregados, como se muestran a continuación:

**Figura 10.** Mal Estado de Juntas con Pulimiento de agregados y Grietas en malla

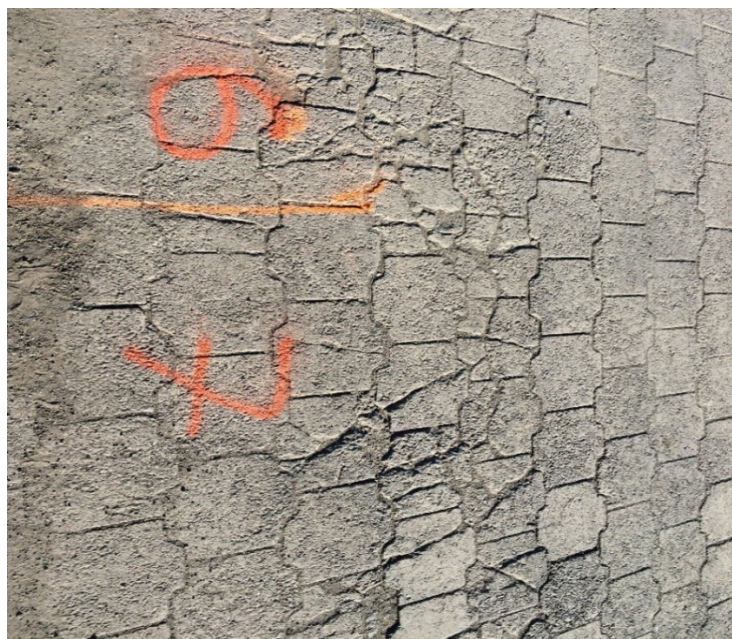
Las secciones que reportaron mayor variabilidad en los estados fueron las compuestas por adoquín, ya que prácticamente se pudo encontrar todos los posibles estados, como se muestra en las unidades analizadas en las pantallas, donde hay incluso muestras en estado “Excelente” y otras en estado “Fallado”, siendo más recurrente la aparición de muestras con daños como adoquines dañados, ya sea por desgaste o fracturados, como se puede ver en la siguiente figura.

**Figura 11.** Piezas de Adoquín Dañadas, Avenida 3

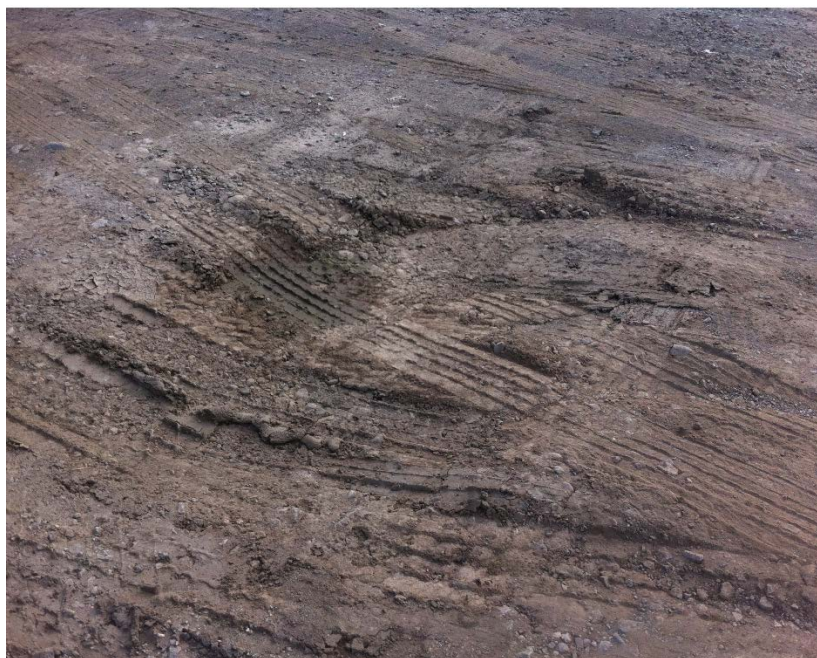
Las áreas cubiertas por lastre (patios) se mostraron en estado “Pobre” o “Fallado”, con problemas frecuentes como hundimientos, pendientes bajas, y en algunas partes pérdida de agregados, o sea, zonas cubiertas por lodo, casos así se muestran a continuación:

**Figura 12.** Daños frecuentes en Patios de lastre

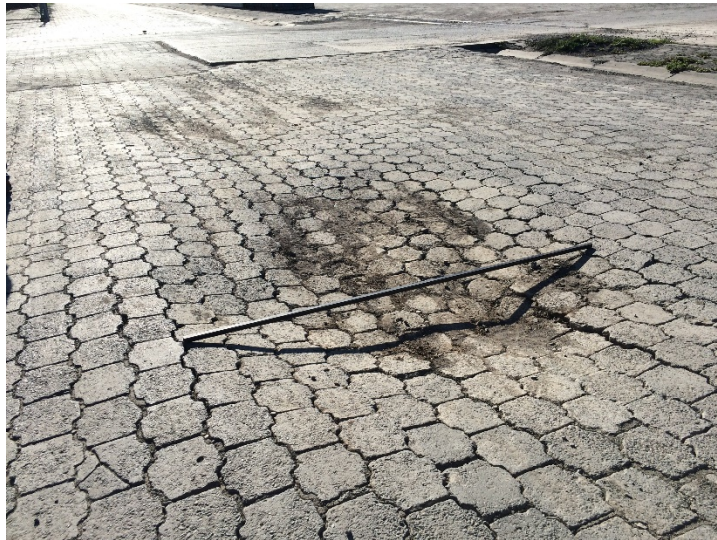
En las superficies de calles y avenidas adoquinadas se pudo observar muestras específicas ubicadas en las cercanías de intersecciones con daños como hundimientos, ahuellamientos y pérdida de arena de juntas, de los cuales se muestra algunas imágenes a continuación:

**Figura 13.** Hundimiento con Severidad Alta en AV3-8

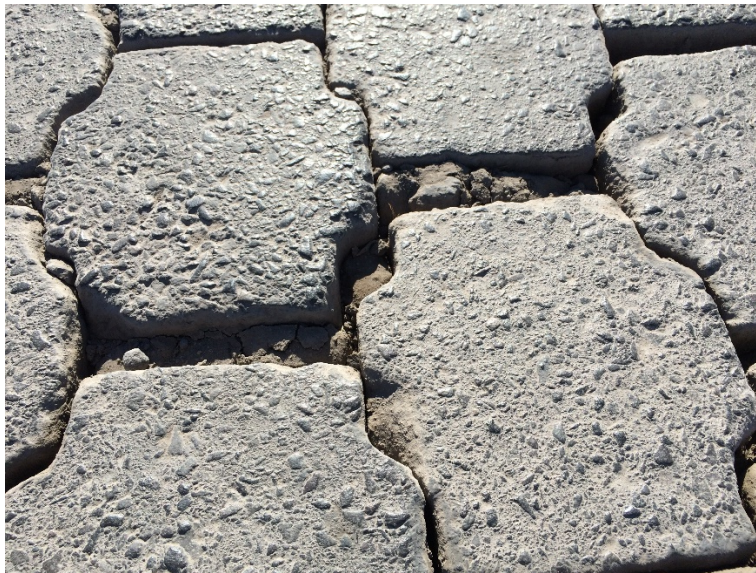
**Figura 14.** Hundimiento con Severidad Alta en AV3-8

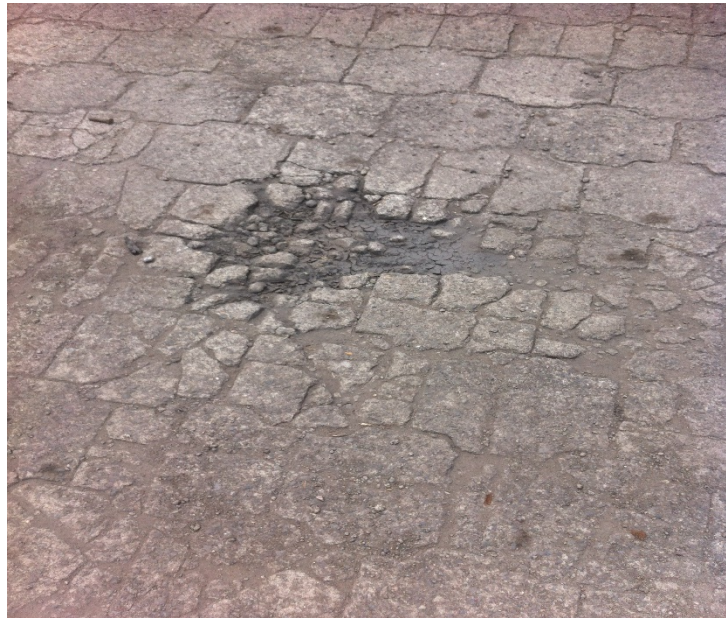
además de estar fracturados presentaban desprendimiento de material. Específicamente en la muestra P1-D7, se pudo observar un área muy amplia con una severidad alta de este daño.

**Figura 15.** Piezas dañadas con Severidad Alta en P1-D7

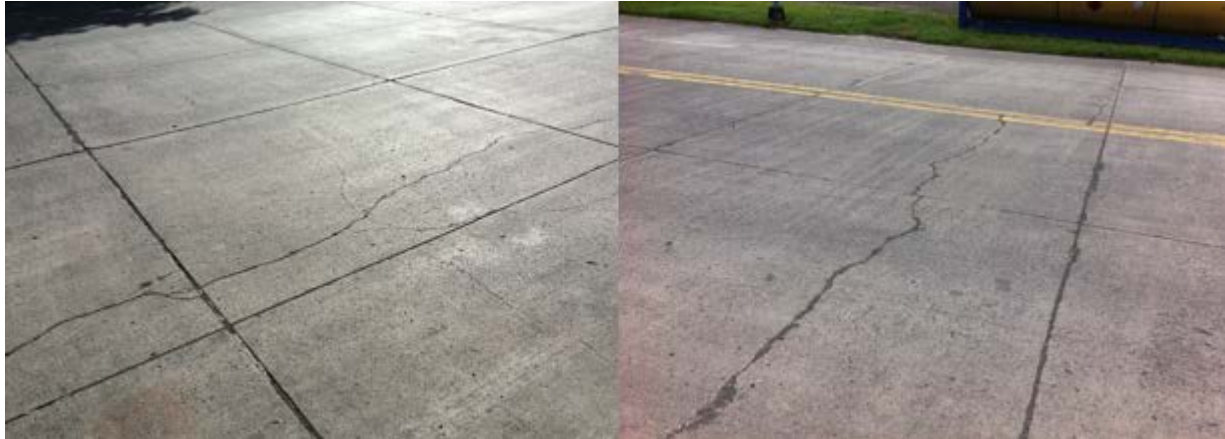
Un problema muy común especialmente en el ramal externo es el de falta de soporte en el espaldón, el cual en la mayoría de unidades de muestra va desde medio hasta alto y esto afecta en medida importante el valor de PCI para la muestra. A continuación se puede ver ejemplos de agrietamiento longitudinal con severidad media y alta. (VerFigura 8)

**Figura 16.** Agrietamiento Longitudinal con severidades Media y Alta

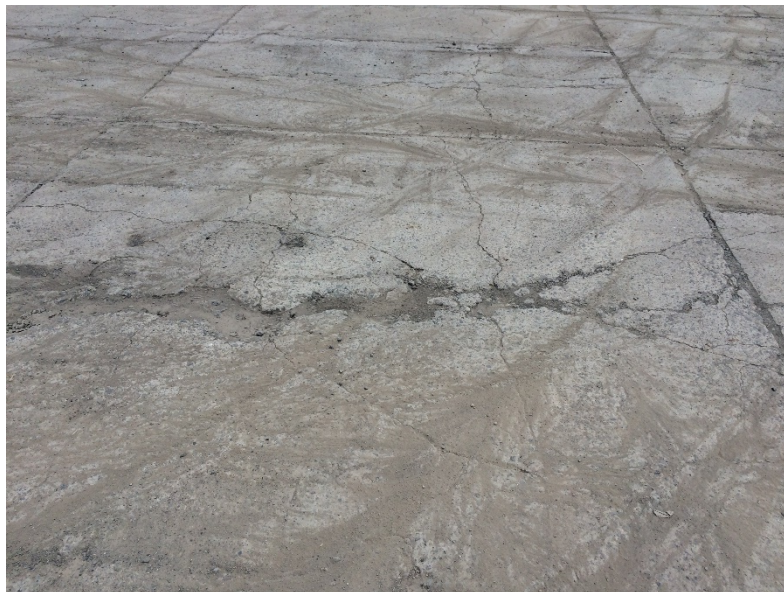
Un error de diseño que se pudo identificar al realizar el levantamiento del patio 3 fue que algunas de las losas tienen dimensiones con relaciones de ancho por largo de 1:2, específicamente de 6.0x3.0 m<sup>2</sup>, lo cual favorece la aparición de agrietamiento longitudinal, y a efecto del peso ejercido por contenedores, la consiguiente división de la losa (Figura 17). Este patio, y en particular el área donde se encontraban losas de estas dimensiones, son los sectores de concreto que requieren de intervención con mayor urgencia.

**Figura 17.** Losa Dividida con Severidad Alta

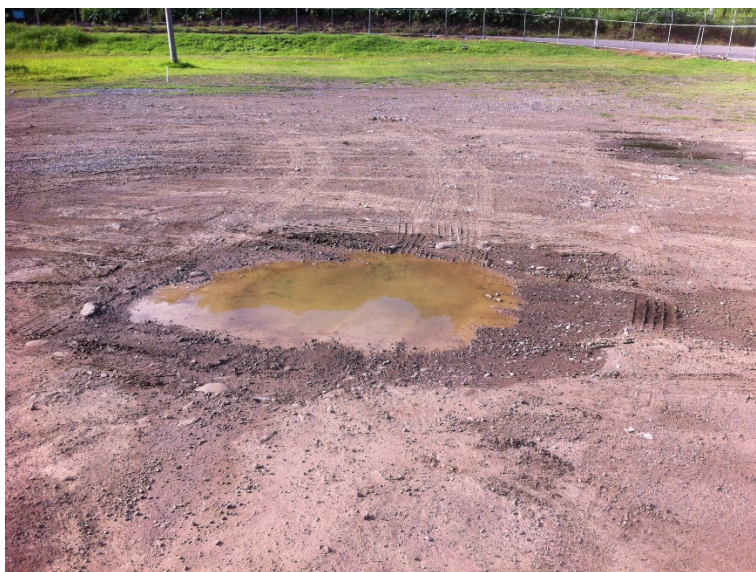
Llama la atención que en los patios 2, 5 y 7 se obtuviera un estado total de “Fallado”, con problemas frecuentes de pérdida de pendiente, aparición de lodo, hundimiento y mala distribución de granulometría. Algunos de estos problemas se ejemplifican a continuación:

**Figura 18.** Muestra con Hundimiento Severo (patio 7)

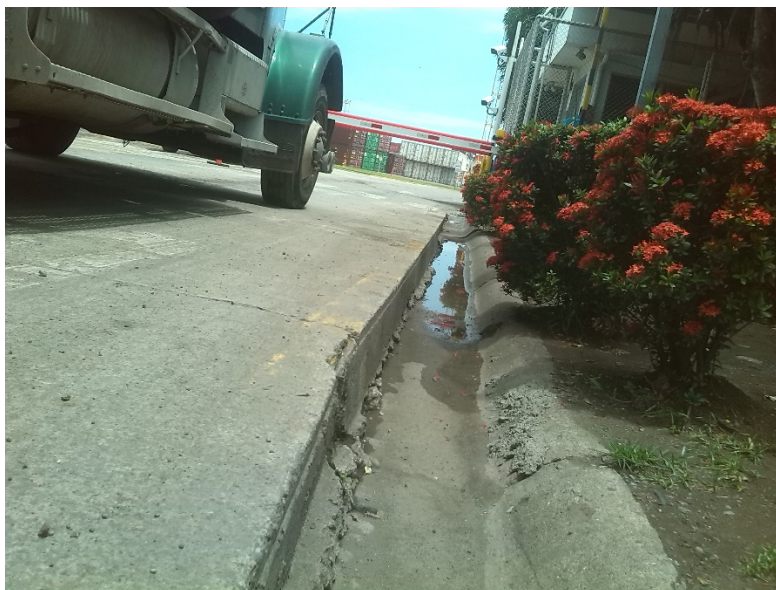
Caso similar al anterior es el del acceso 3, en donde el estado resultó ser “aceptable”, debido a que reportaba excesivo agrietamiento en malla, falta de soporte de espaldón(Figura 19), parches en mal estado y pulimiento fuerte de agregados.

**Figura 19.** Falta de Soporte en Espaldón

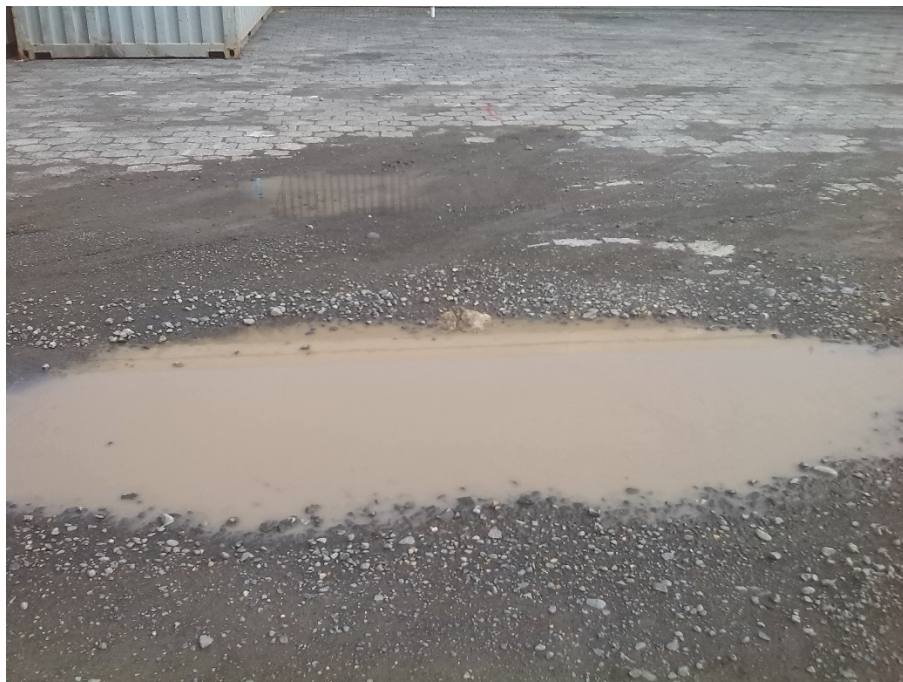
Se destaca el caso de las secciones aledañas a depósitos como bodega y almacén fiscal, las cuales todas se encuentran en mal estado, especialmente en los segmentos frente a los portones, donde al intensificarse el tránsito se observa problemas serios de hundimientos y quebraduras. Además se encontró en la sección junto al Almacén Fiscal gran contaminación con agregados por lo que incluso fue difícil valorar el estado real de los adoquines en esta sección.

**Figura 20.** Hundimiento y Contaminación de con agregados en Sección de Almacén Fiscal Sur

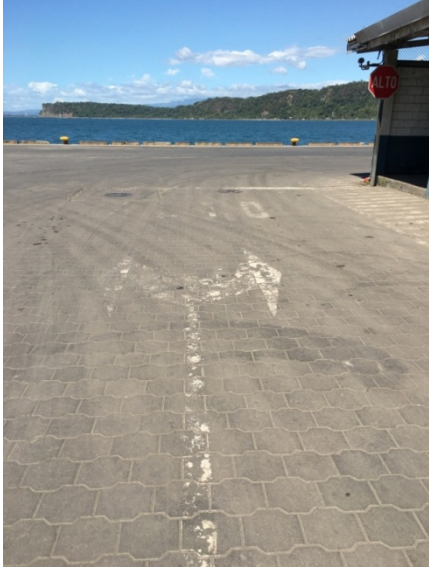
**Figura 30.**Deterioro de señal horizontal en calle 2

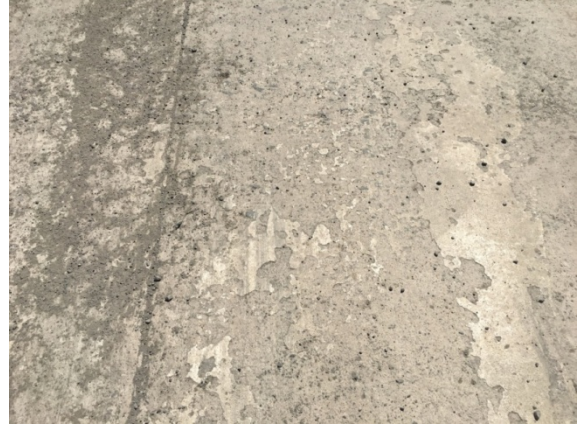
**Figura 32.**Acercamiento a misma señal horizontal de **Figura**

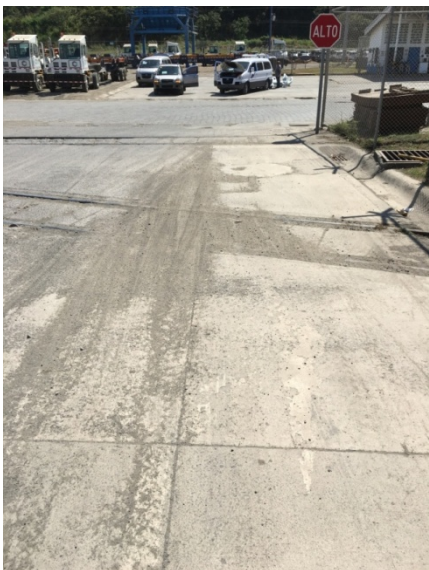
**Figura 31.**Deterioro de señal horizontal en calle 3.

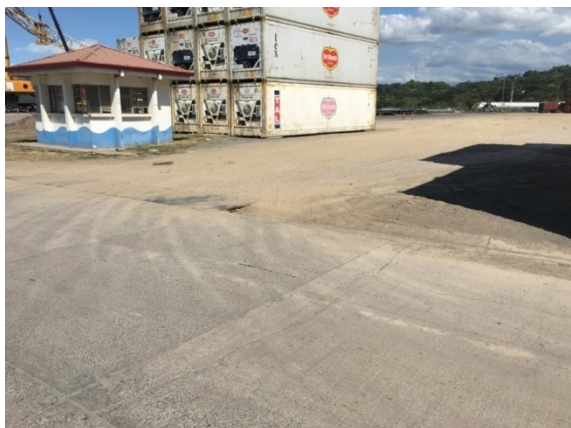
**Figura 34.** Señal horizontal deteriorada, al lado de acceso al patio 4

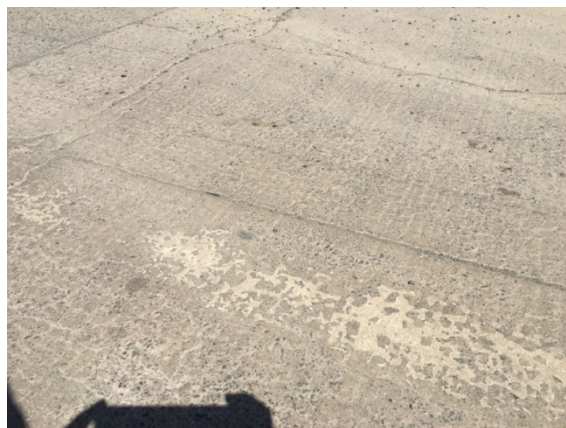
**Figura 35.** Acercamiento a misma señal horizontal de Figura

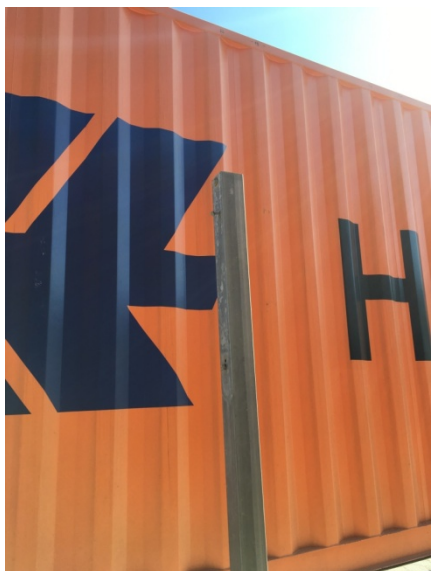
**Figura 31.**Señal faltante sobre calle 4

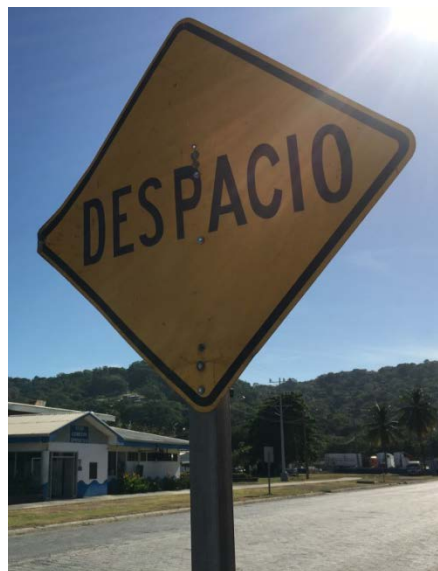
**Figura 40.**Señal de "DESPACIO" dañada sobre calle 4. El daño en esta es leve.

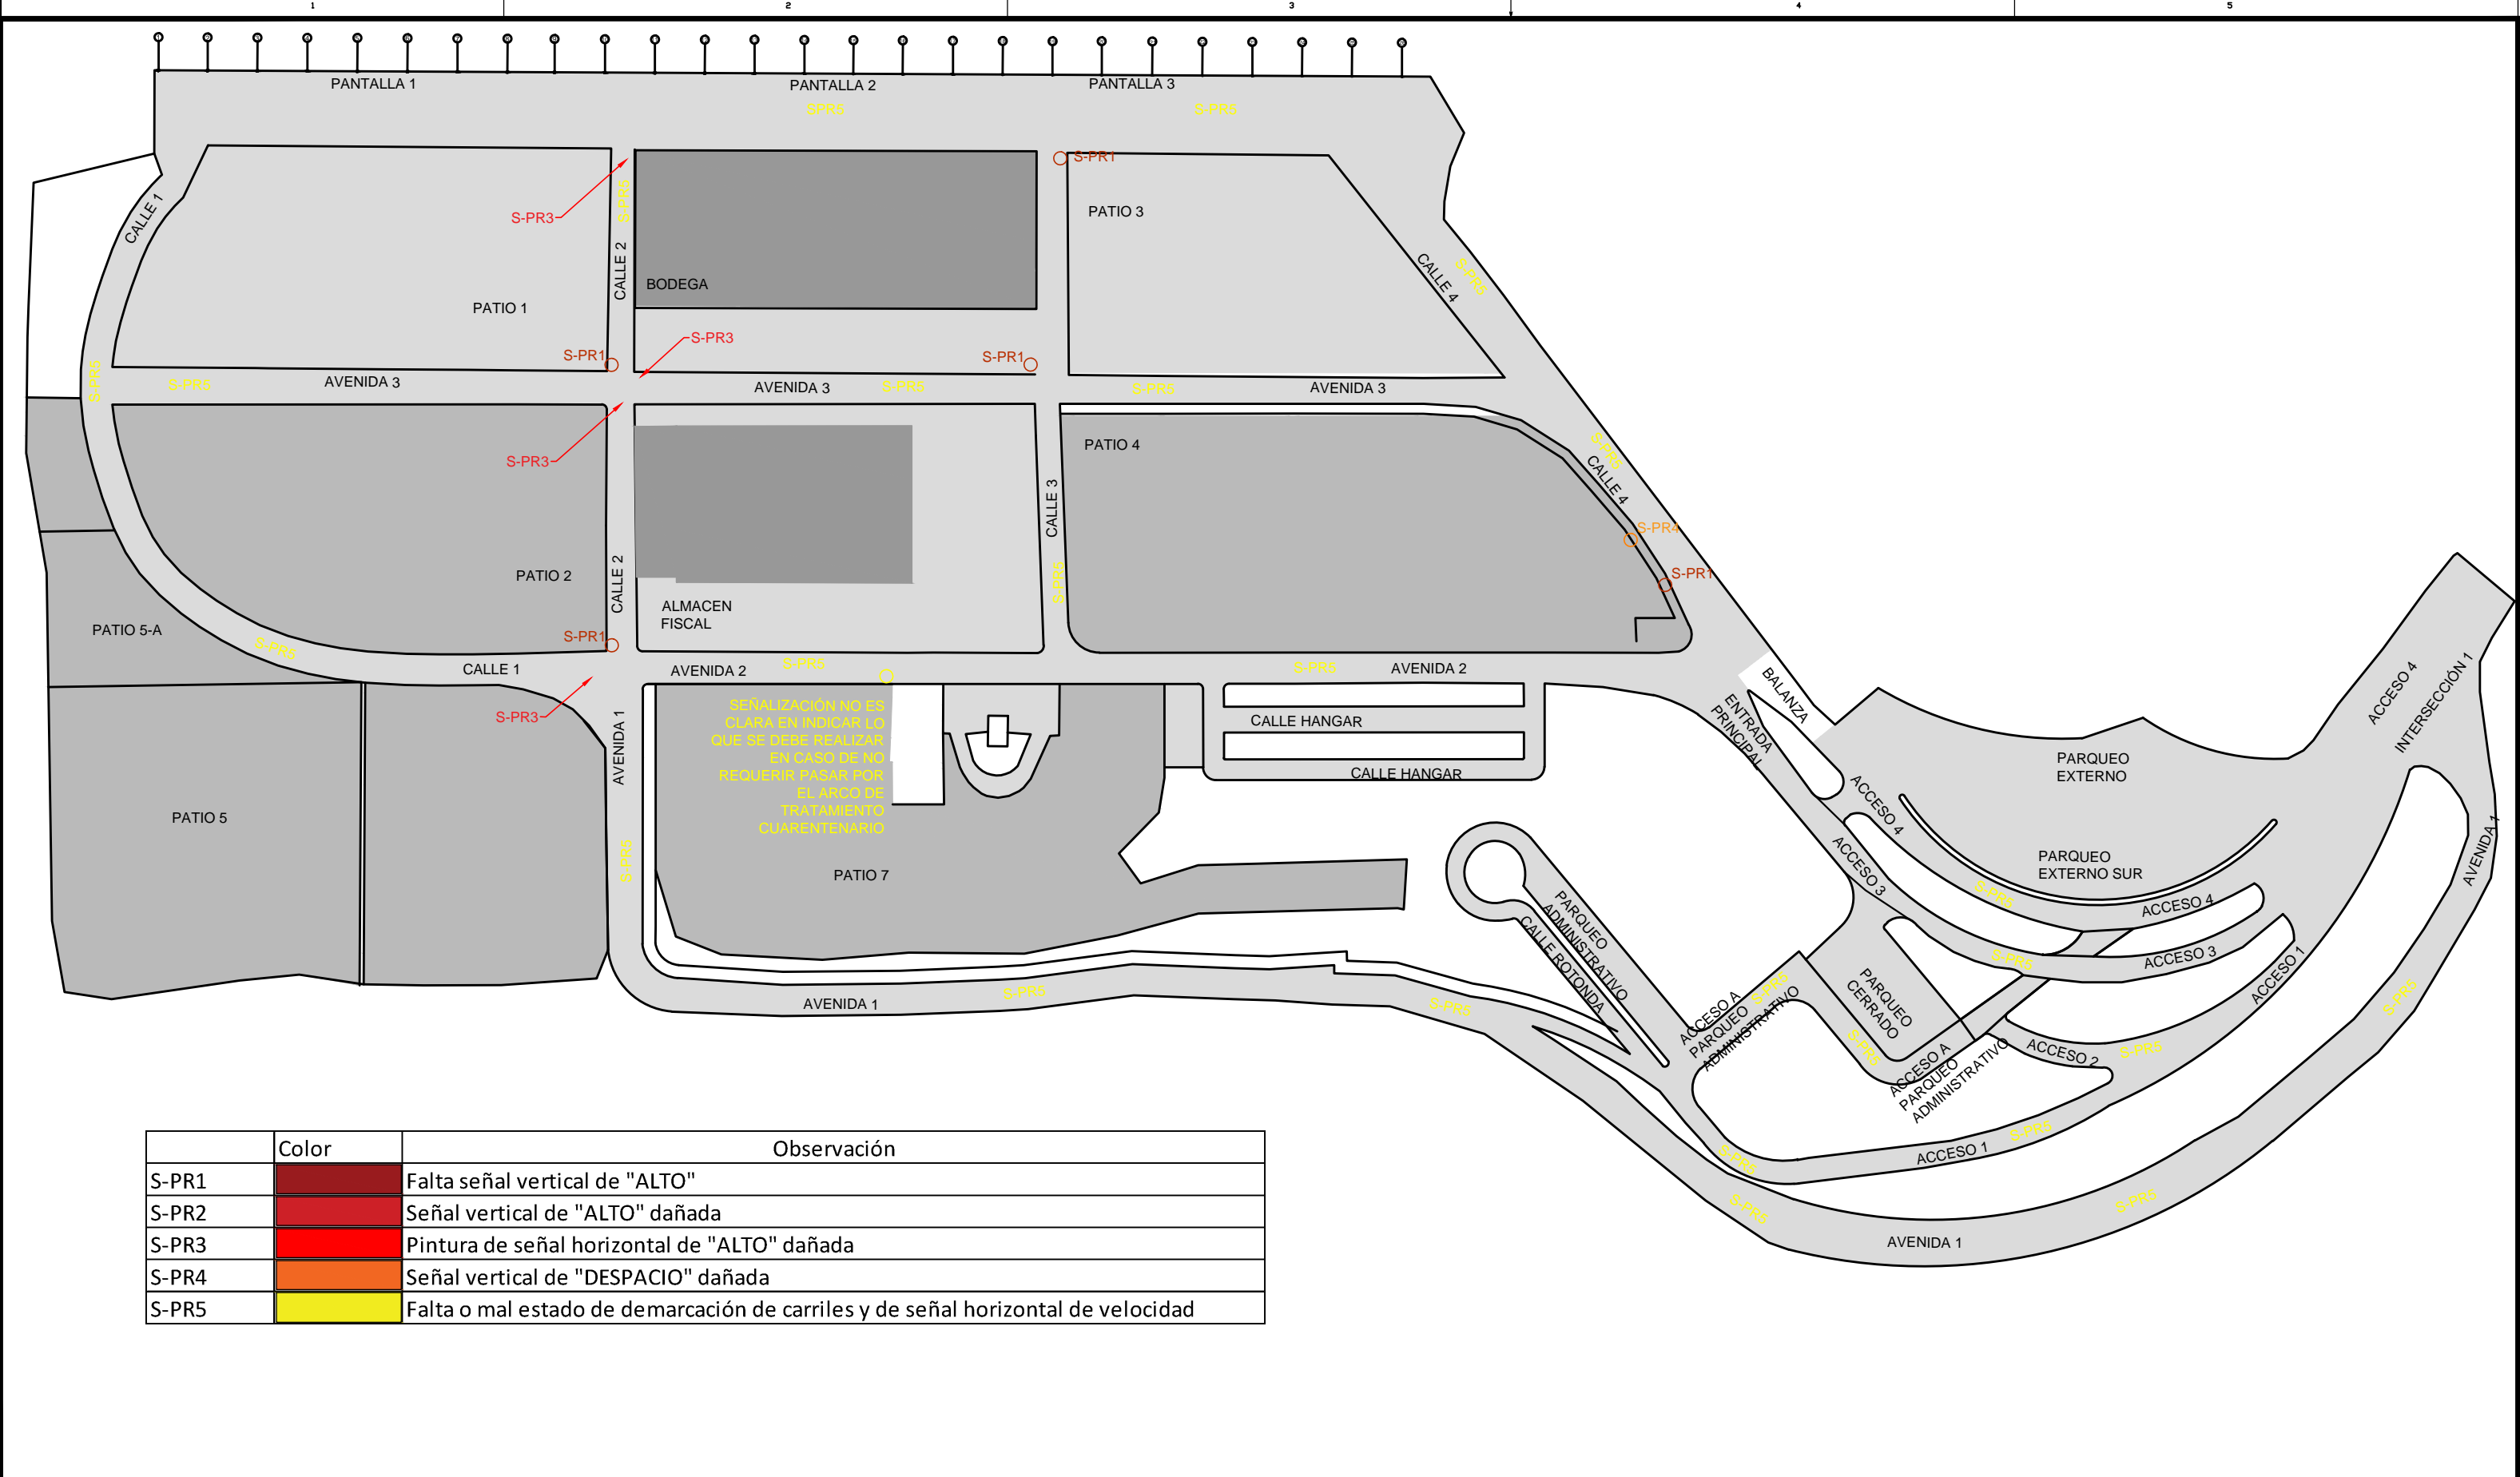
Color	Observación
S-PR1		Falta señal vertical de "ALTO"
S-PR2		Señal vertical de "ALTO" dañada
S-PR3		Pintura de señal horizontal de "ALTO" dañada
S-PR4		Señal vertical de "DESPACIO" dañada
S-PR5		Falta o mal estado de demarcación de carriles y de señal horizontal de velocidad

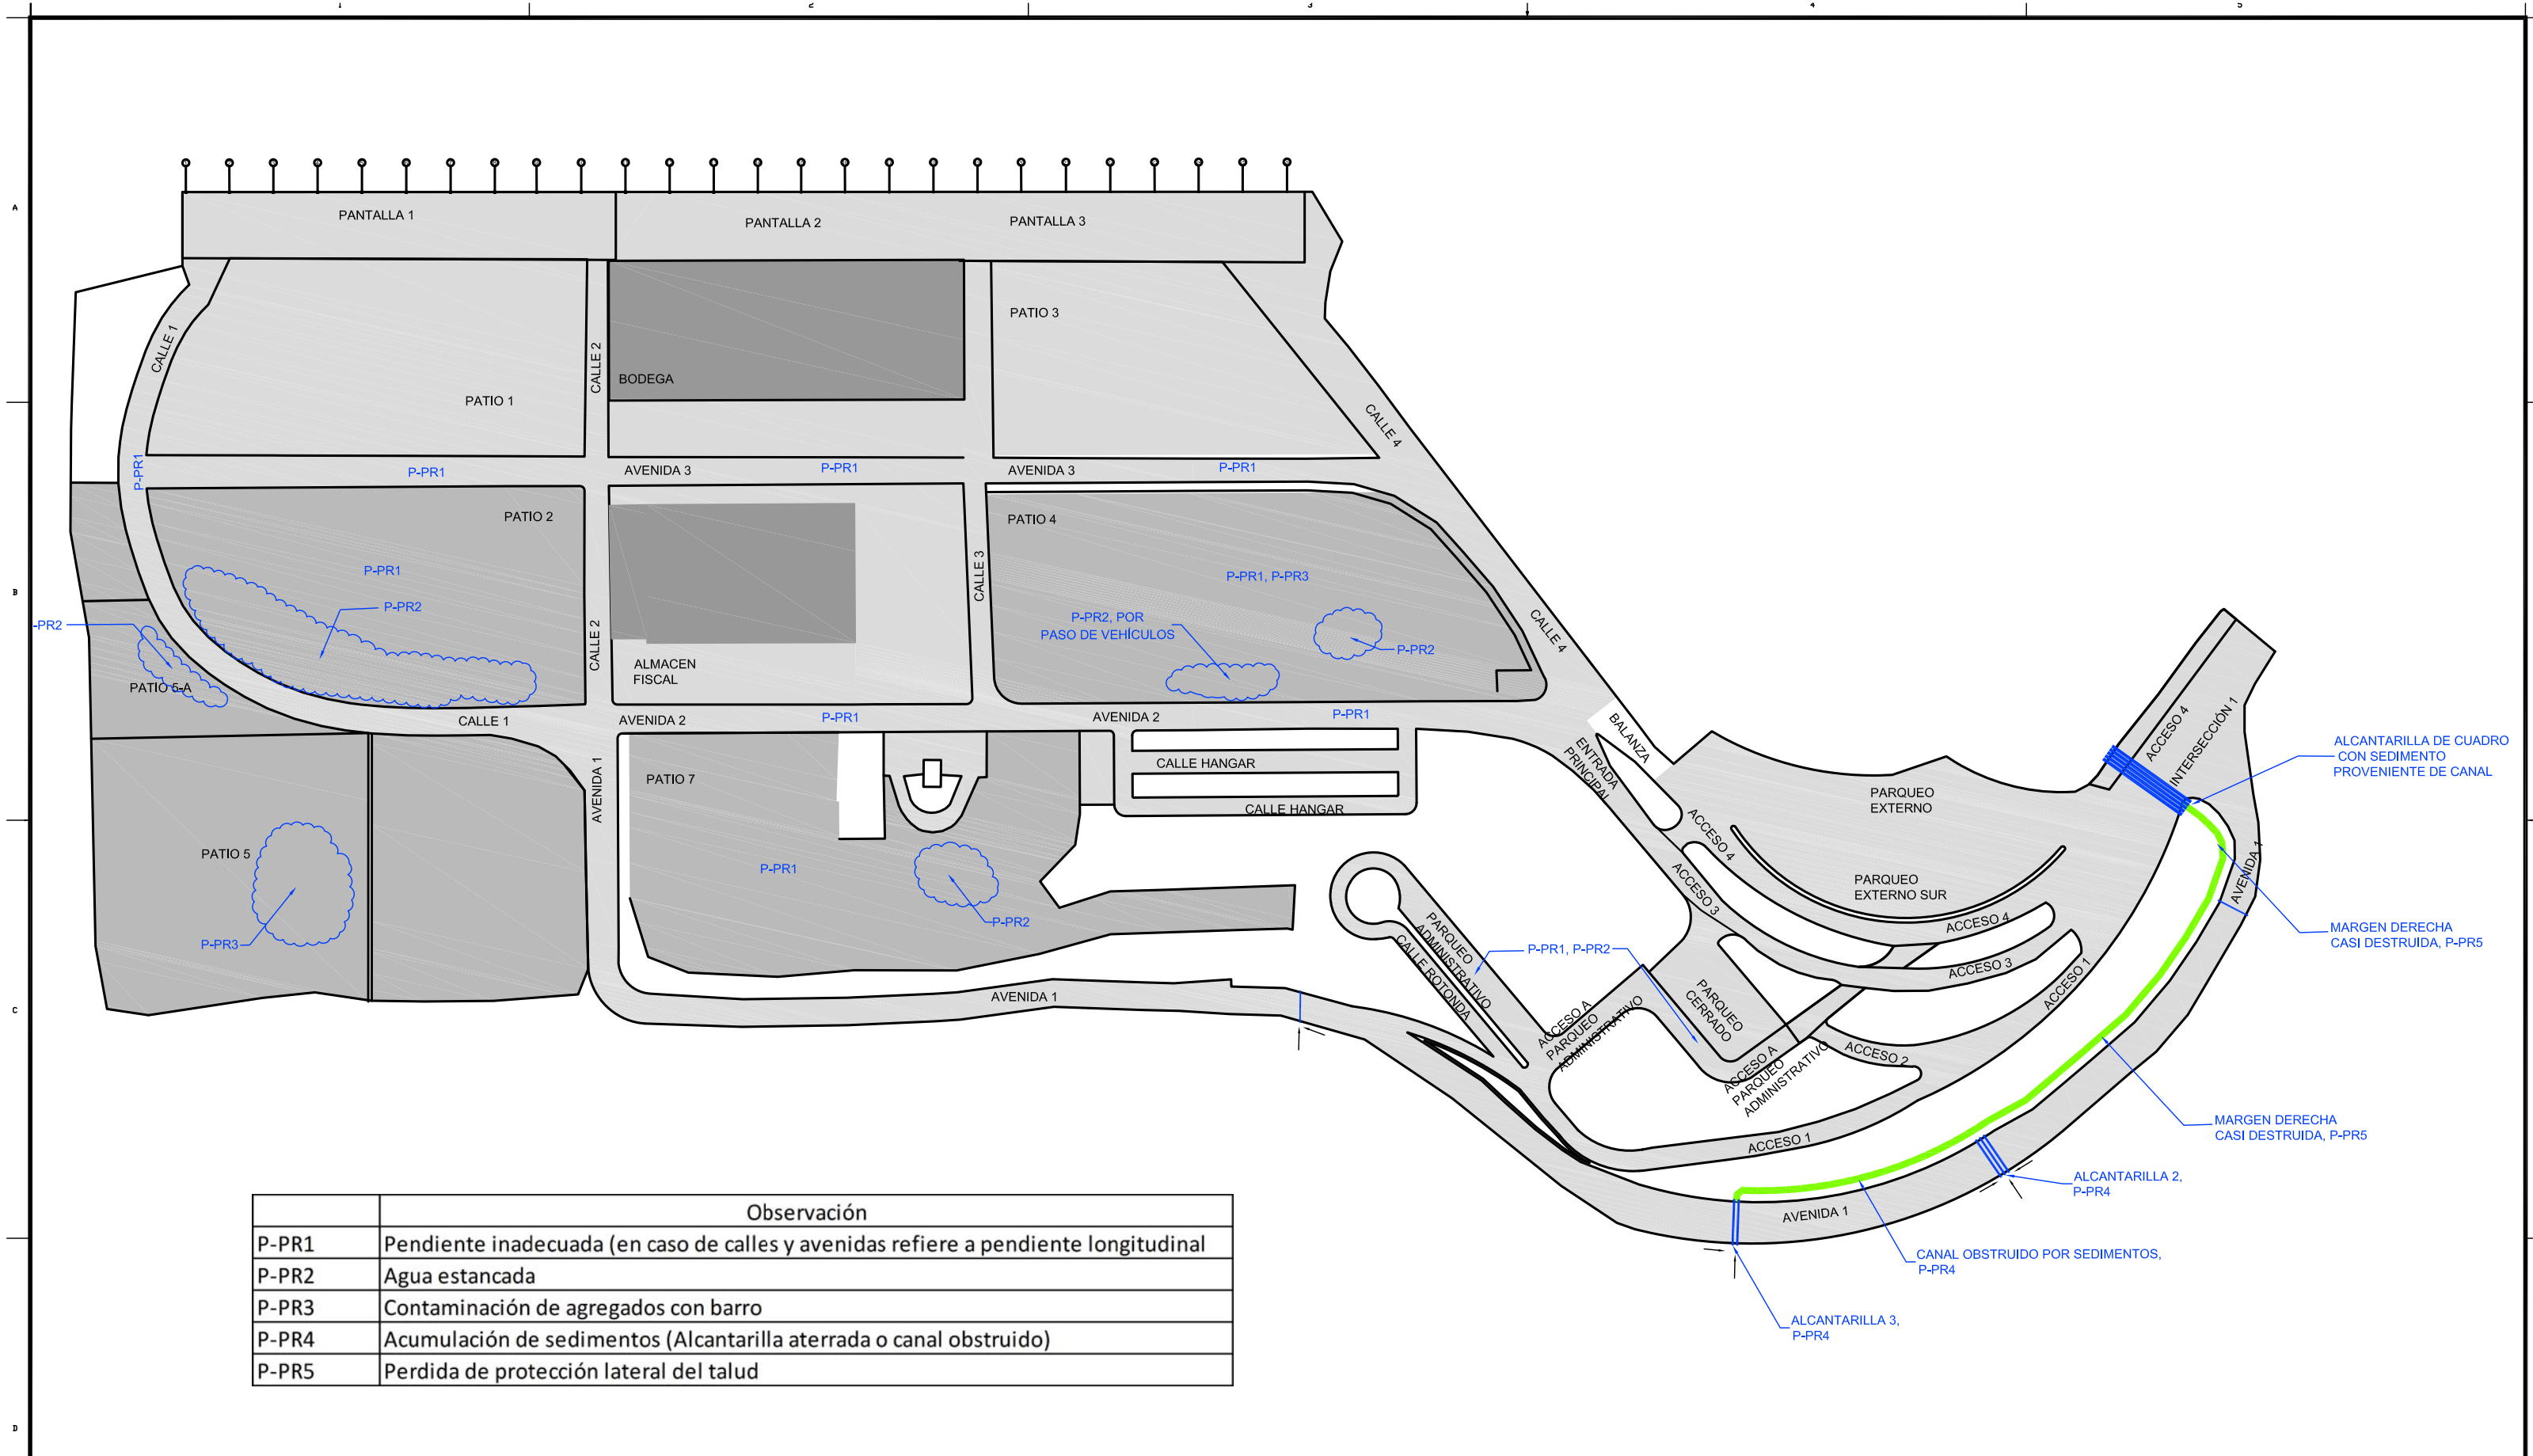
Observación
P-PR1	Pendiente inadecuada (en caso de calles y avenidas refiere a pendiente longitudinal)
P-PR2	Agua estancada
P-PR3	Contaminación de agregados con barro
P-PR4	Acumulación de sedimentos (Alcantarilla aterrada o canal obstruido)
P-PR5	Perdida de protección lateral del talud
