PUERTO CALDERA
INSTITUTO COSTARRICENSE DE PUERTOS DEL PACÍFICO

Licitación Abreviada 2015LA-000004-01
**Contratación de Servicios Profesionales de consultoría en
Ingeniería para el diagnóstico integral de la
Infraestructura de Puerto Caldera**

INFORME FINAL ESTRUCTURAL

Elaborado por:
GCI INGENIERÍA

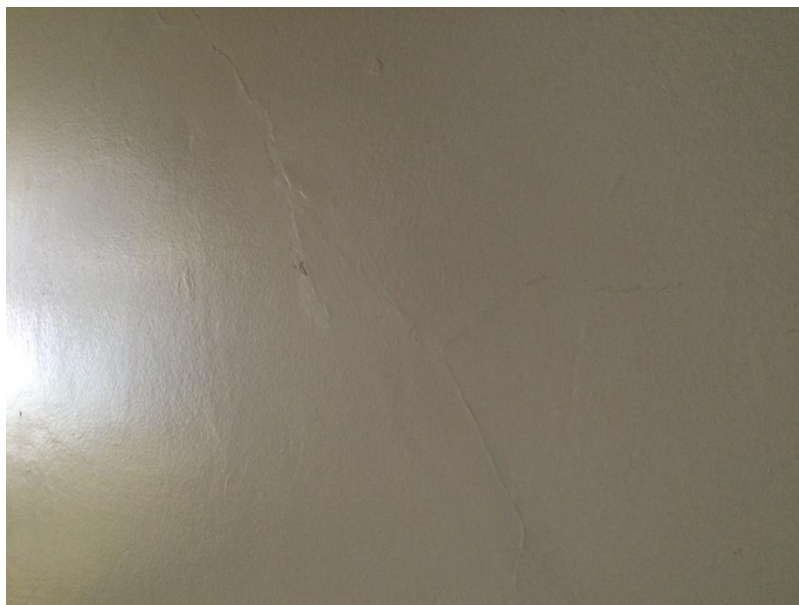
Figura 5. Fisuras por cortante cubiertas con repello

- Desempeño estructural: Como consecuencia de los aspectos comentados de la estructuración de la edificación, existe evidencia de un desempeño inapropiado de la misma ante cargas sísmicas. En el muro indicado en el esquema del Anexo A, existen fisuras asociadas a una falla a cortante del mismo, debido a que por la estructuración que posee dicha zona, está asumiendo la mayor parte de las cargas laterales. Adicionalmente, el muro ha sido repellado sin realizar la respectiva reparación estructural del mismo, lo que se puede apreciar en la Figura 5.
Adicionalmente, en la misma zona del pasillo principal, existe un espacio de oficinas en desuso, el cual posee la losa de contrapiso fallada a lo largo de su área en distintos puntos. Las causas de dicha falla no se pueden determinar con mayor precisión sin tener más información a disposición, como el diseño de las fundaciones del edificio y la realización excavaciones exploratorias en dicha zona; sin embargo debido al patrón de falla se podría tratar de una falla del suelo bajo una de las fundaciones o a un diseño incorrecto de las fundaciones (falta de amarre entre las mismas).

- Realizar una reparación estructural del muro del sector del pasillo central, que posee fisuras como consecuencia de una falla a cortante del mismo. La misma se puede realizar con el producto Dural Fast Set Gel y Dural 452 LV de Euclid o algún producto de características equivalentes y siguiendo las recomendaciones del fabricante. Esta reparación es necesaria para devolver al edificio a su condición original, pero no soluciona el problema de estructuración que posee el edificio.

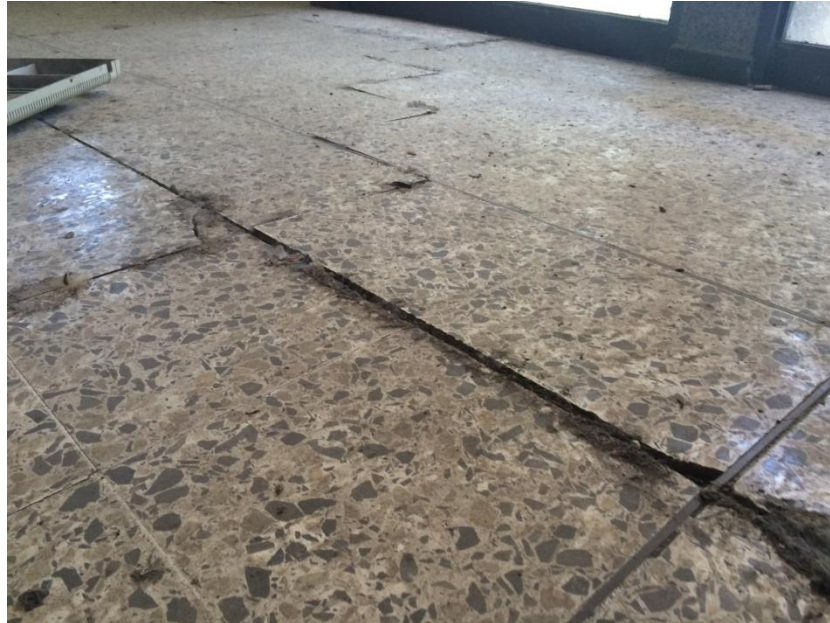
- Dentro de uno de los módulos de oficinas del pasillo central, se encuentra un espacio en desuso en el cual la losa de contrapiso se encuentra fallada a lo largo de toda el área, tal como se puede observar en la Figura 6.

Figura 6. Patrón de falla en contrapiso

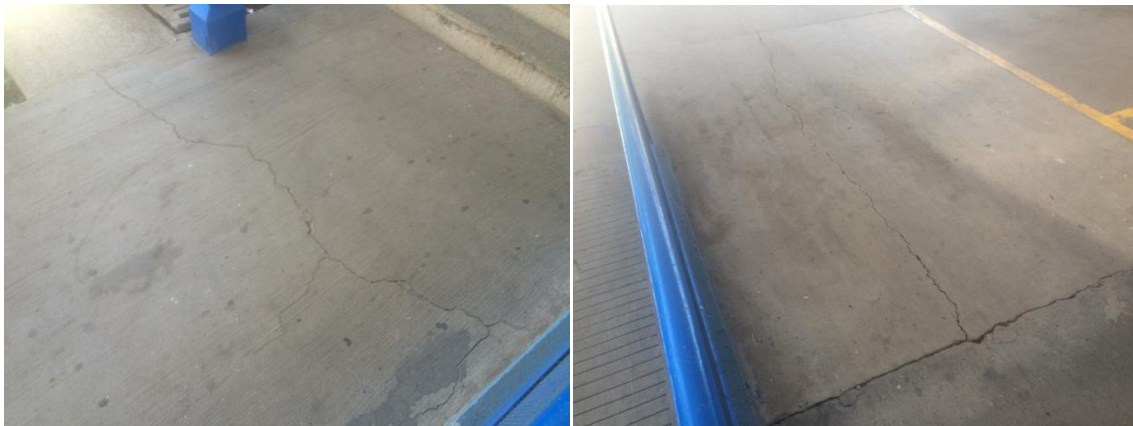
- La losa de piso presenta fisuras por asentamiento y juntas en mal estado, como se muestra en la Figura 6.

Figura 6. Losa de piso en mal estado

- Además, se debe hacer una estabilización de la losa en las zonas de alabeo.
- Reemplazar todos los elementos que presenten pérdidas de sección visibles debido a la corrosión. Para determinar un nivel de corrosión aceptable se debe realizar un análisis estructural detallado de los elementos para determinar cuanta pérdida de sección es tolerable para mantener la seguridad.

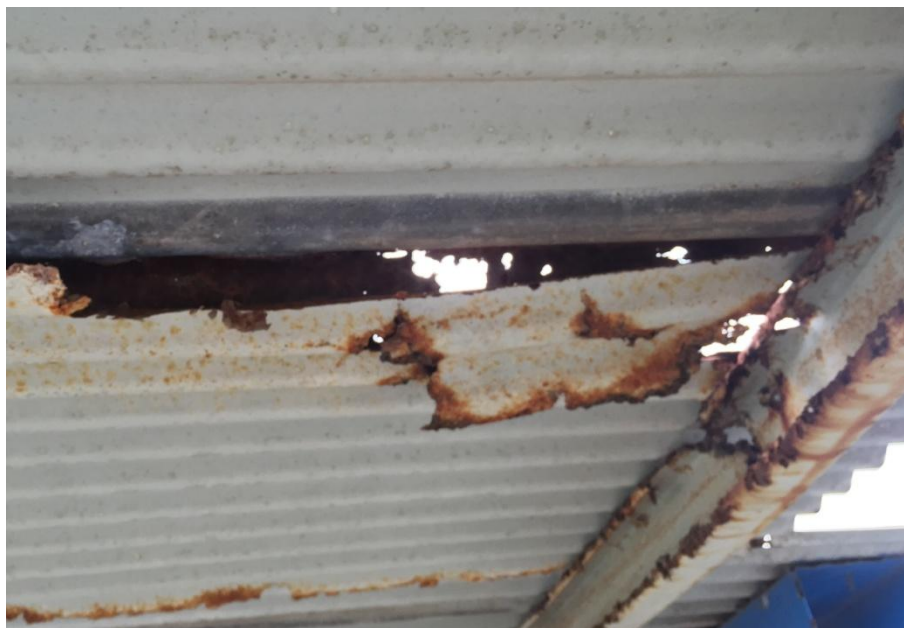
- La cubierta de techo se encuentra en mal estado como se muestra en la Figura 4.

Figura 4. Cubierta de techo en mal estado

- Reemplazar largueros, láminas y elementos que cuenten con pérdida de sección debido a la corrosión.
- Realizar una limpieza profunda a los marcos con lanzado de arena “sand blasting” o siguiendo las indicaciones de la norma SSPC-SP2 o la norma SSPC-SP3 para preparar la

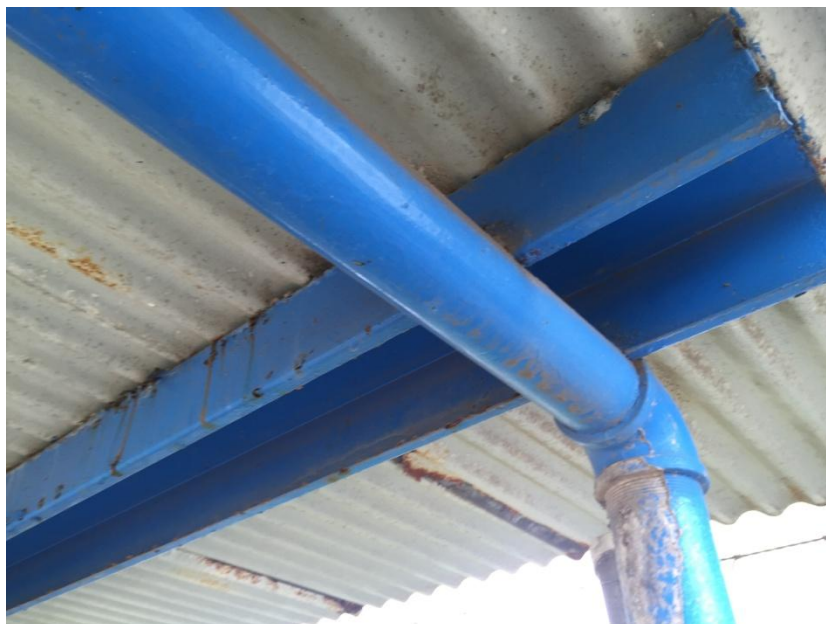
- Los marcos de tuberías presentan corrosión por debajo de la pintura como se muestra en la Figura 5.

Figura 5. Corrosión superficial en marcos de tuberías

superficie de toda la estructura, con el fin de eliminar la corrosión. Luego, colocar una capa de 5 mils de Macropoxy 646-100 de Sherwin Williams. Finalmente, colocar dos capas de 4 mils cada una de Pro Industrial High Performance de Sherwin Williams. Alternativamente se pueden utilizar productos similares a los mencionados. En ambos casos se deben seguir las recomendaciones del fabricante.

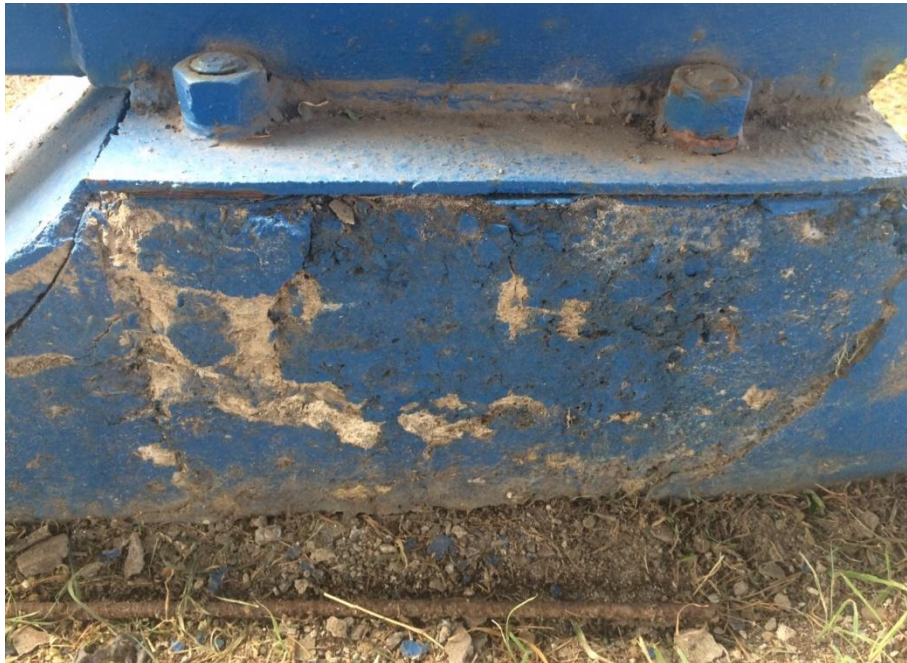
- El concreto en los pedestales se encuentra deteriorado, tal como se puede observar en la Figura 6.

Figura 6. Concreto de pedestales deteriorado

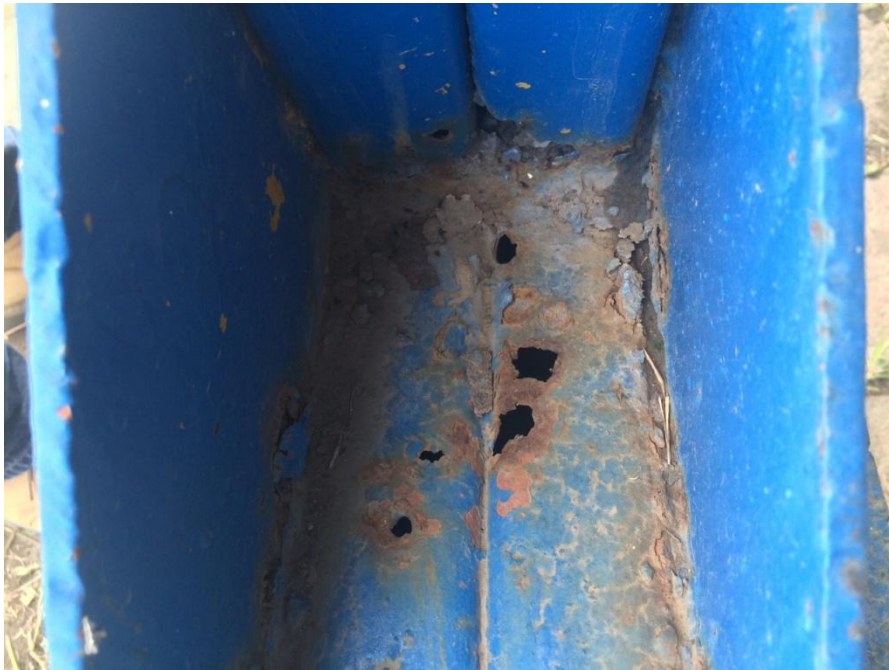
- Existe corrosión en las uniones de los elementos estructurales debido a la acumulación de agua en las mismas. En la Figura 10 se muestra un ejemplo de lo señalado.

Figura 10. Acumulación de agua en uniones

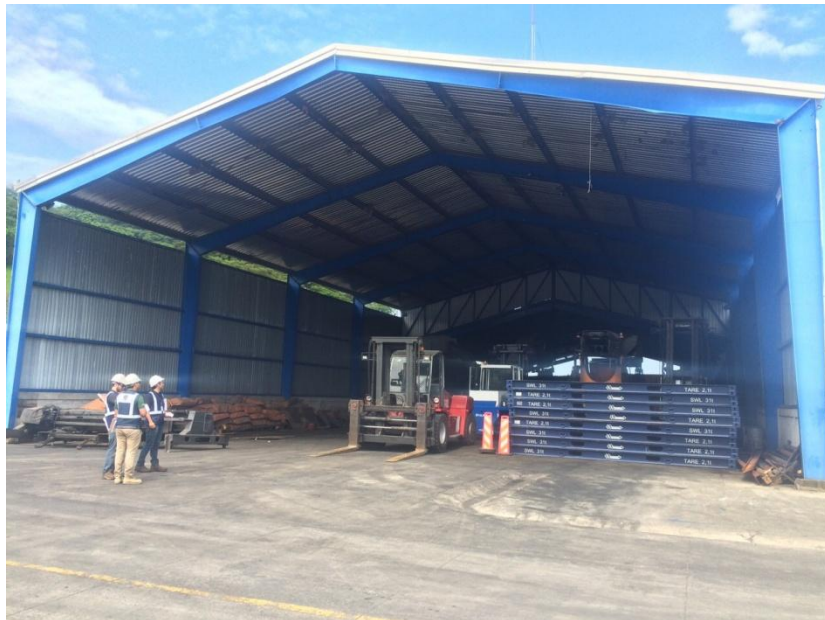
- La estructura del taller no cuenta con vigas de amarre ni arriostramiento lateral, como se puede observar en la Figura 2.

Figura 2. Hangar de maquinaria

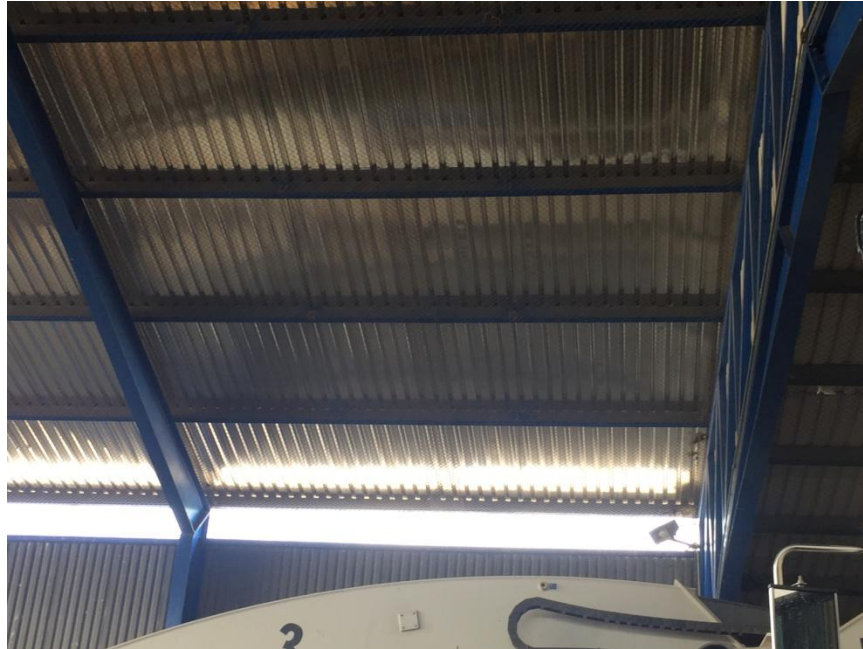
- La estructura de techo no cuenta con arriostramiento, ver Figura 2.
- Los largueros de techo carecen de arriostramiento a media distancia (“cincha” o “sag rod”), con el fin de evitar una falla en conjunto de los mismos y de disminuir la flexión en el eje débil, ver Figura 3.

Figura 3. Largueros de techo sin arriostramiento medio.

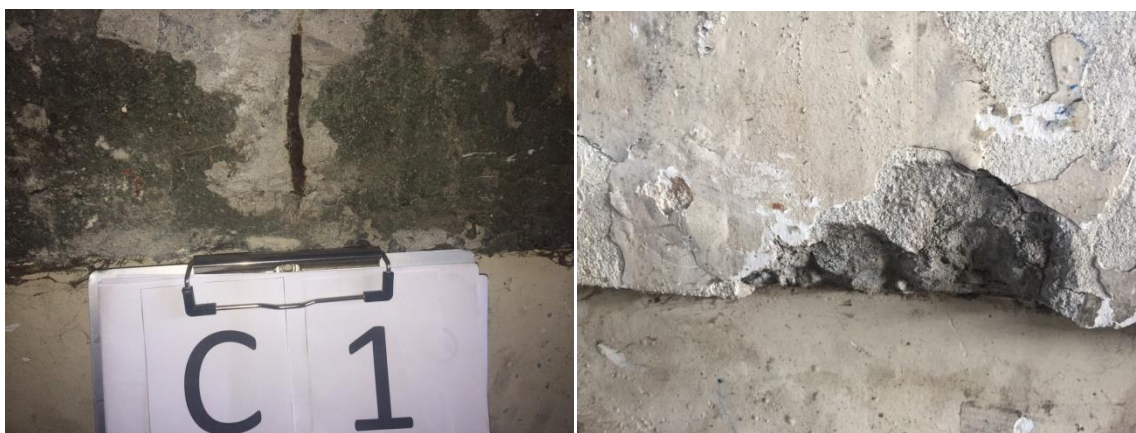
- En general el concreto posee un alto grado de deterioro. En la mayoría de los marcos de confinamiento de la mampostería hay acero de refuerzo expuesto y recubrimiento insuficiente, como se muestra en la Figura8, en la que también se observa el repello en mal estado y el deterioro por efectos de la intemperie.

Figura 8. Acero de refuerzo expuesto y oxidado

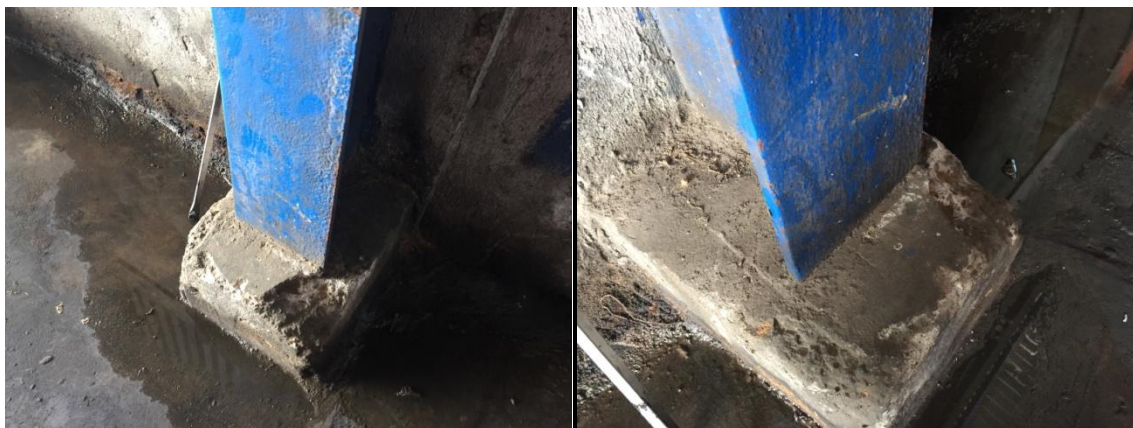
- Existen pedestales golpeados y con el concreto deteriorado, como se muestra en la Figura 9.

Figura 9. Pedestales deteriorados

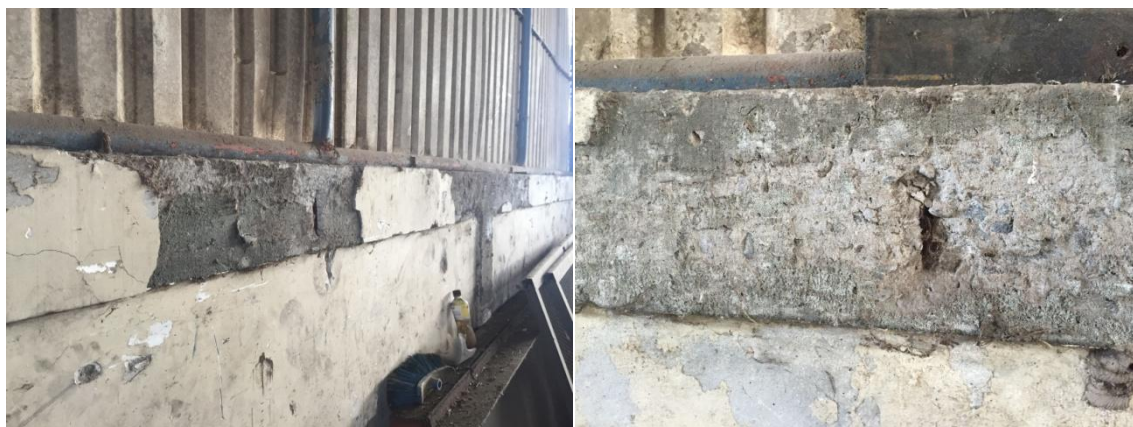
- Los marcos de confinamiento en la mampostería muestran pérdida de recubrimiento como se muestra en la Figura 10. Además, existen manchas y desgaste en varios elementos que sugieren un posible deterioro debido a la exposición del concreto a carbonatación y cloruros.

Figura 10. Zócalo de mampostería con deterioro

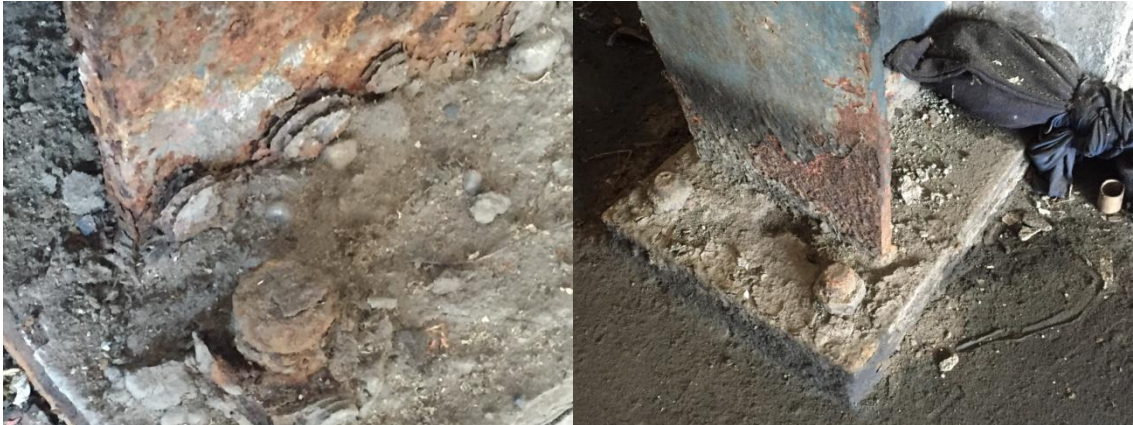
- Existe un deterioro general de la estructura de acero debido a la exposición a agentes agresivos (ambiente salino). Hay pérdida de sección en la zona de apoyo debido a la corrosión de la placa, y óxido en pernos, tuercas y arandelas. No se tiene un dato de la cantidad que se ha perdido de sección debido a que no se poseen planos constructivos.

Figura 11. Corrosión en placas y pernos en la base de las columnas

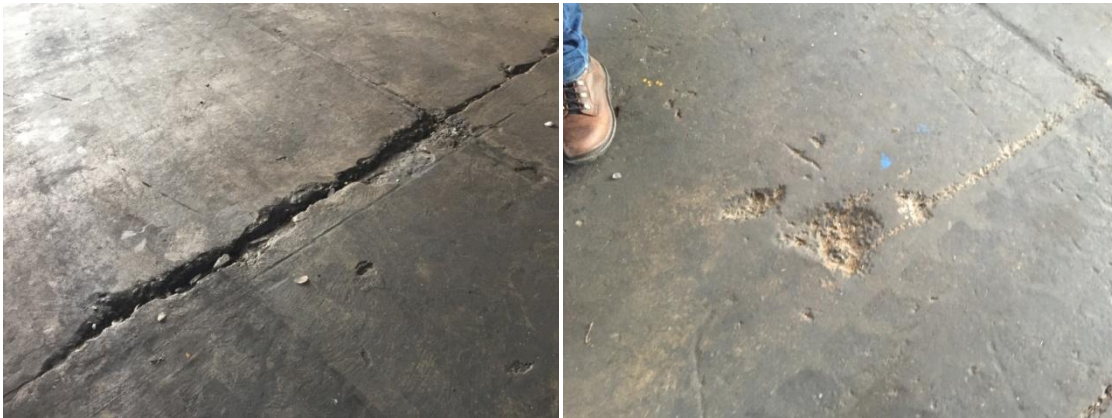
- La losa de piso se encuentra deteriorada debido al desgaste de las juntas de construcción y control, desprendimiento de material por golpes, y abrasión superficial por el tránsito del equipo pesado, tal como se muestra en la Figura 12.

Figura 12. Losa de piso en mal estado

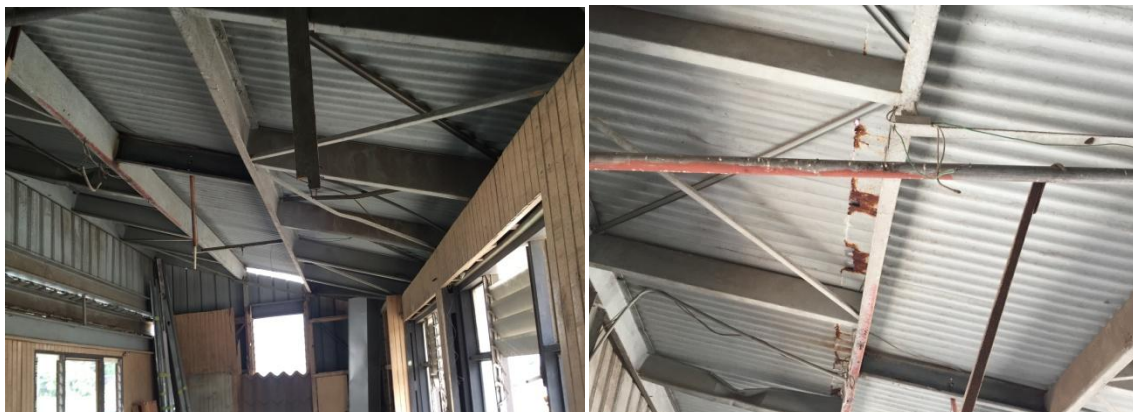
- El segundo nivel tiene deformaciones excesivas y pandeo en la estructura de techo como se muestra en la Figura 4.
- Los tablones del entepiso, se encuentran con deformaciones muy apreciables e incluso fallados en algunos casos. Ver Figura 6.

Figura 4. Estructura de techo y cubierta en mal estado

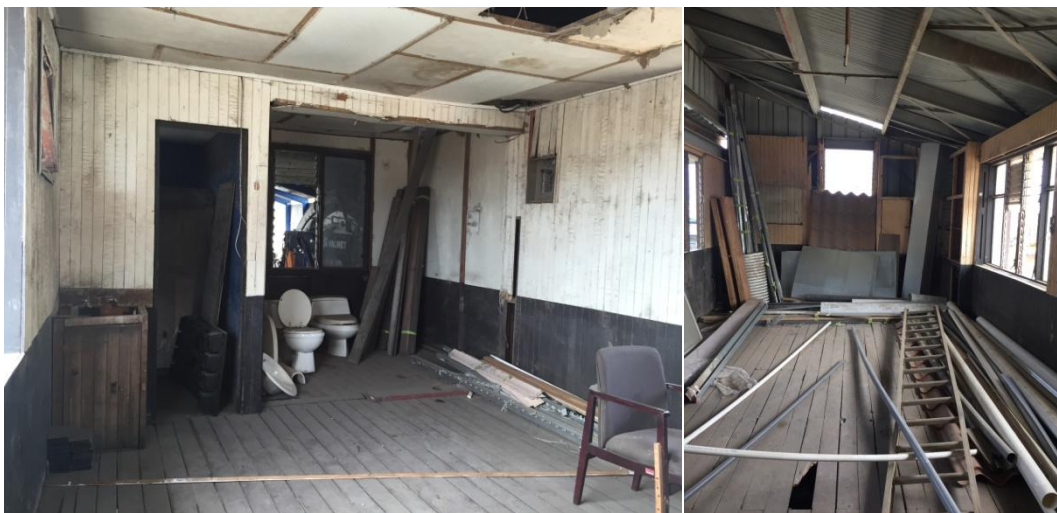
- El segundo nivel posee importantes problemas de durabilidad. Los elementos de acero se encuentran con corrosión severa y los elementos de madera se encuentran dañados por la humedad y falta de protección.

Figura 6. Imágenes generales del segundo nivel

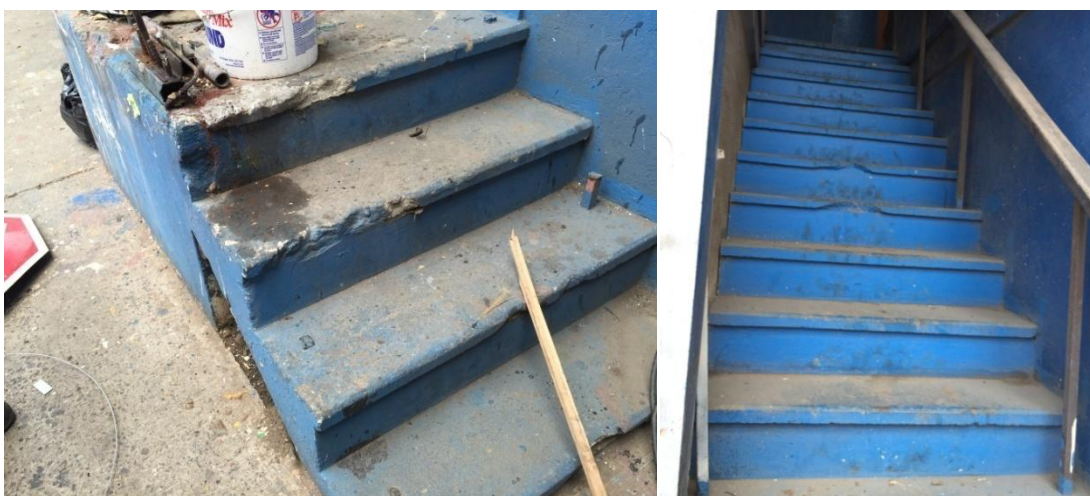
- La escalera está deteriorada debido a impactos y no cumple con normas de seguridad, ya que carece de baranda de protección. Adicionalmente no cumple con Ley 7600, ya que no posee los 1200 mm de ancho mínimo. Ver Figura 9.

Figura 9. Escaleras de acceso al segundo piso

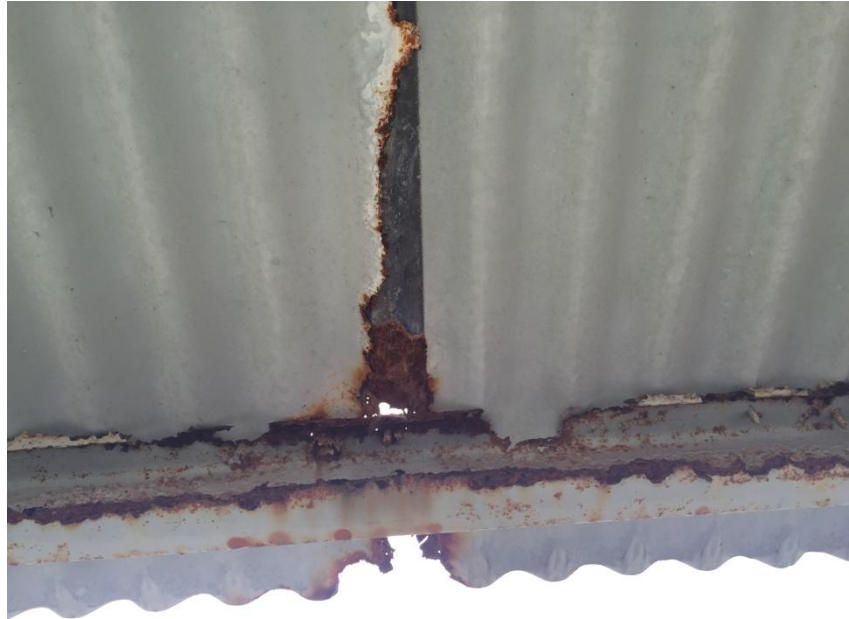
- Existen zonas con repello mal adherido.
- Los largueros presentan corrosión como se muestra en la figura 3.

Figura 3. Corrosión en largueros

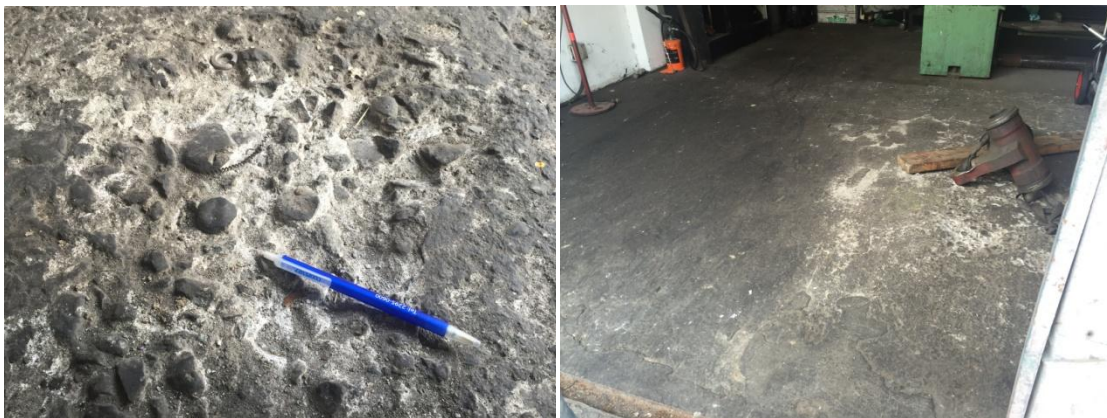
- La losa de piso presenta un deterioro por abrasión y desgaste superficial profundo como se muestra en la figura 4.

Figura 4. Losa de piso en mal estado

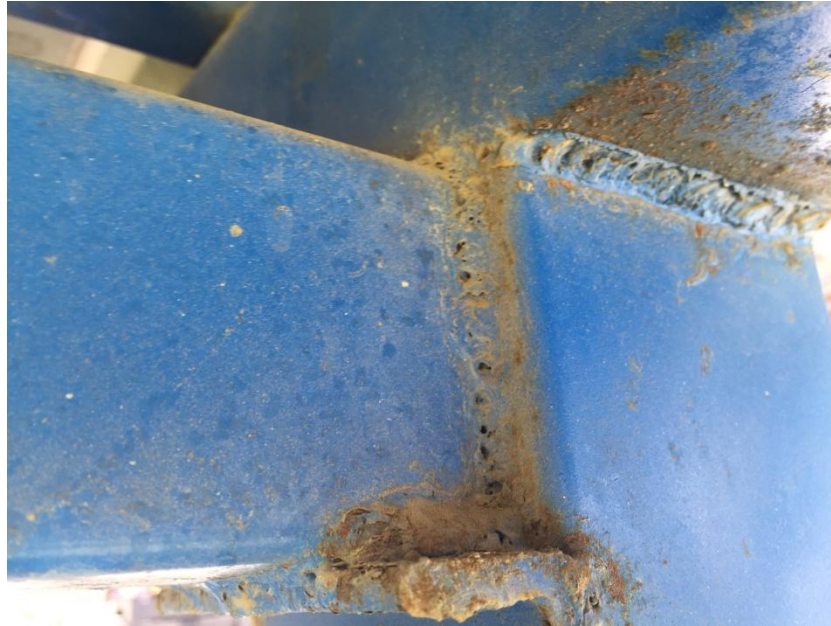
- Las soldaduras en la estructura de techo exterior para recolección de aceites se encuentran en mal estado ya que presentan corrosión y son porosas como se muestra en la figura 5.

Figura 5. Soldaduras en mal estado

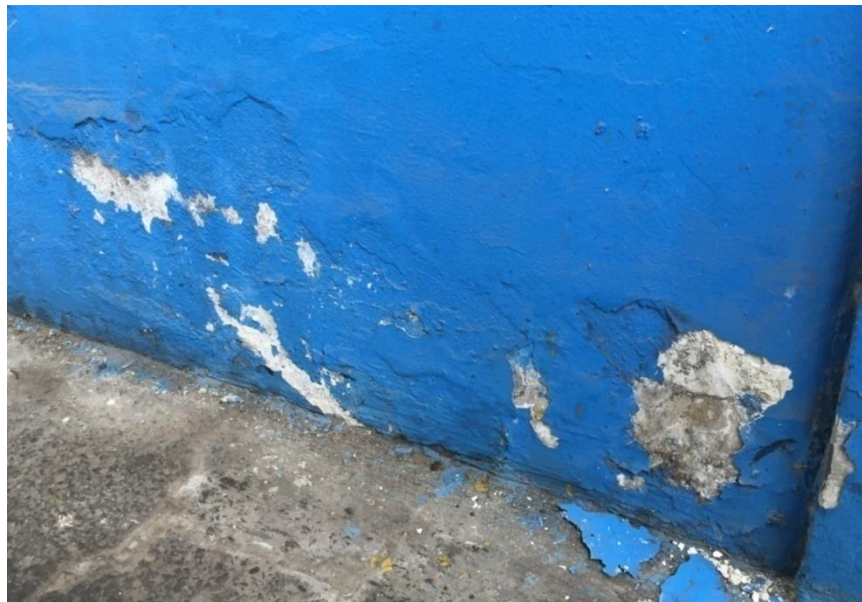
- La pintura presenta deterioro como se demuestra en la figura7.

Figura 7. Pintura en mal estado

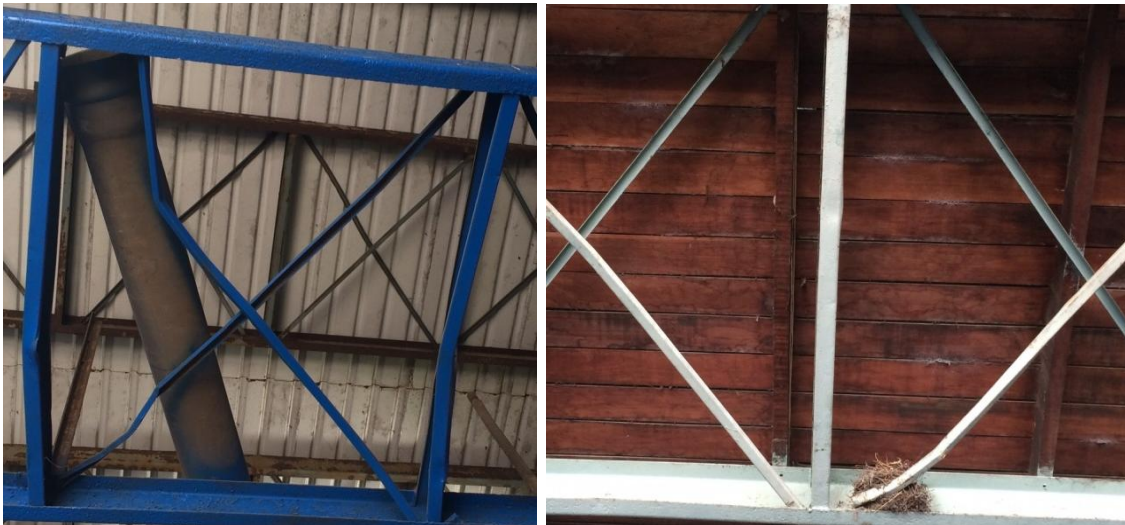
- Los mezzanines presentan deterioro excesivo y deformaciones excesivas, golpes en los elementos estructurales de entrepiso y en algunos casos no hay losa como se muestra en la figura 7.

Figura 7. Estructura de entrepiso de mezzanine en mal estado.

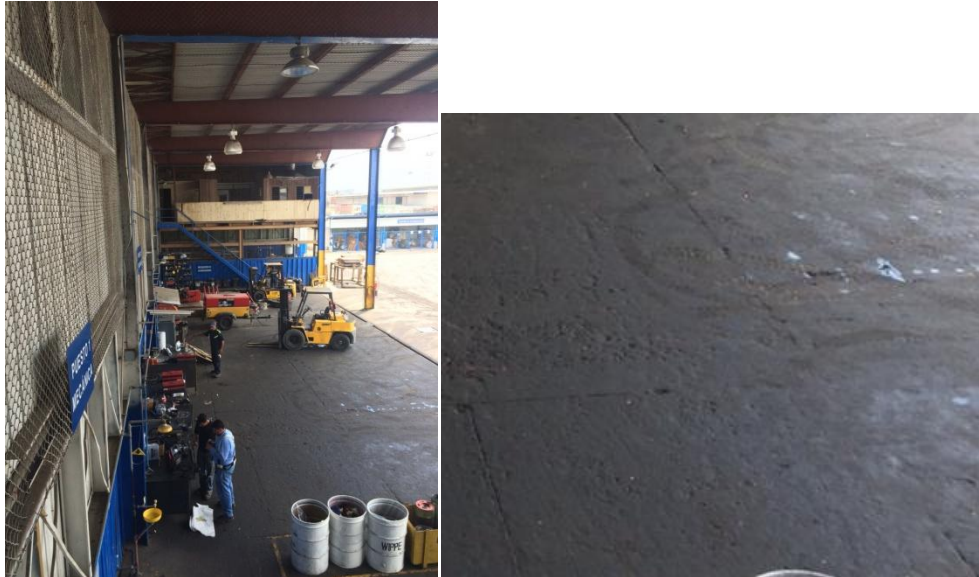
- La losa de piso tiene abrasión en algunas secciones, está fisurada y golpeada en toda su extensión, como se muestra en la figura 8.

Figura 8. Losa de piso en mal estado.

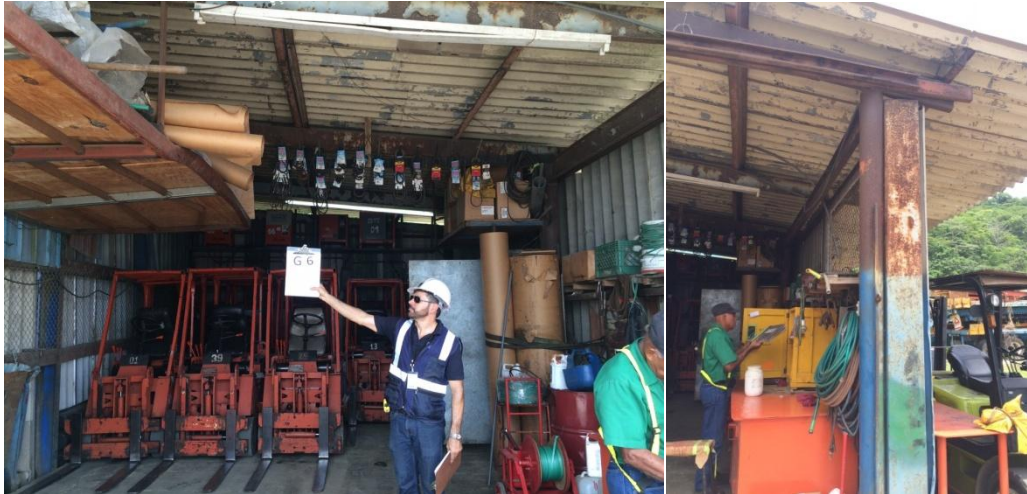
- En el agregado de taller de mantenimiento (y bodega) la mayor parte de la estructura se encuentra con corrosión y deformaciones, como se puede observar en la figura 10.

Figura 10. Taller de mantenimiento y bodega (anexo al edificio G)

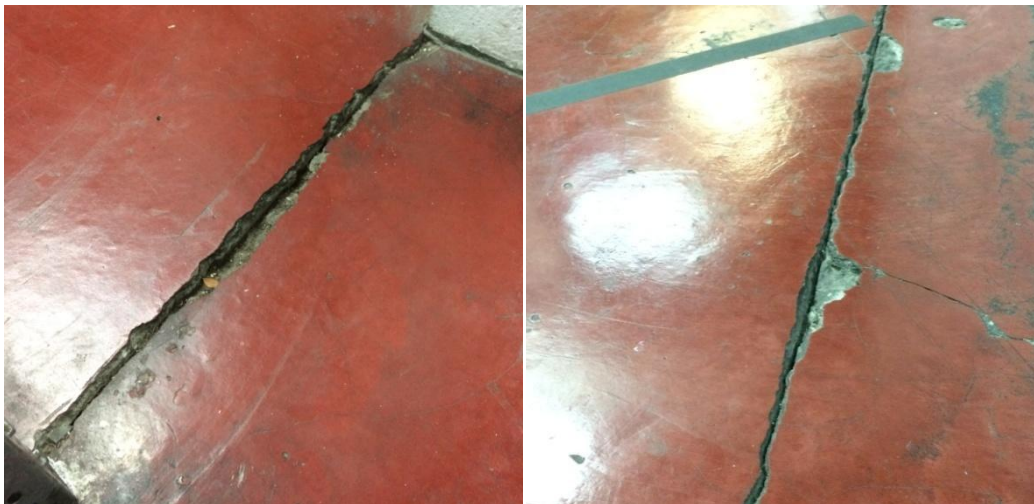
- La losa de piso cuenta con unas juntas en mal estado que carecen de mantenimiento como se muestra en la figura 9, también existe abrasión en la misma.

Figura 9. Juntas en losa de piso en mal estado

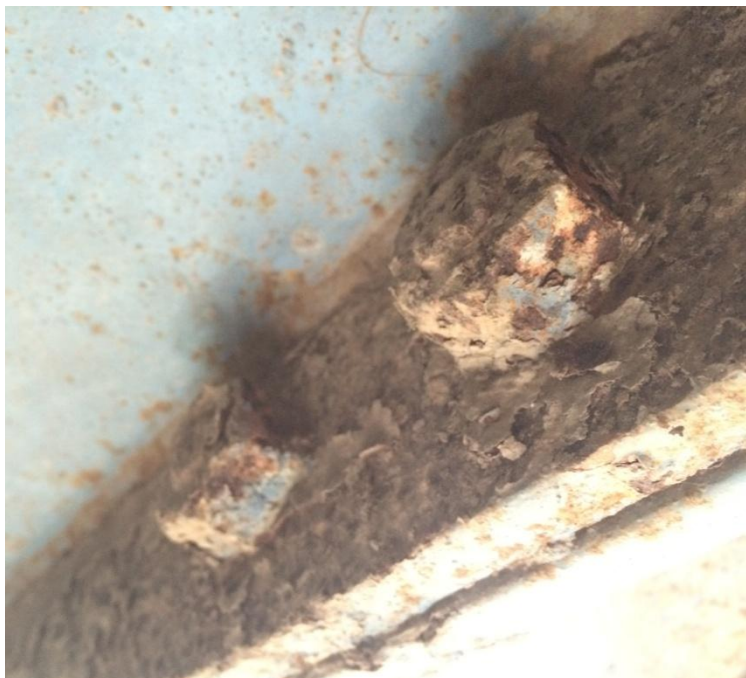
- Los elementos de unión se encuentran en mal estado debido a que presentan corrosión y otros están deteriorados como se muestra en la figura 11.

Figura 11. Pernos presentan alta corrosión

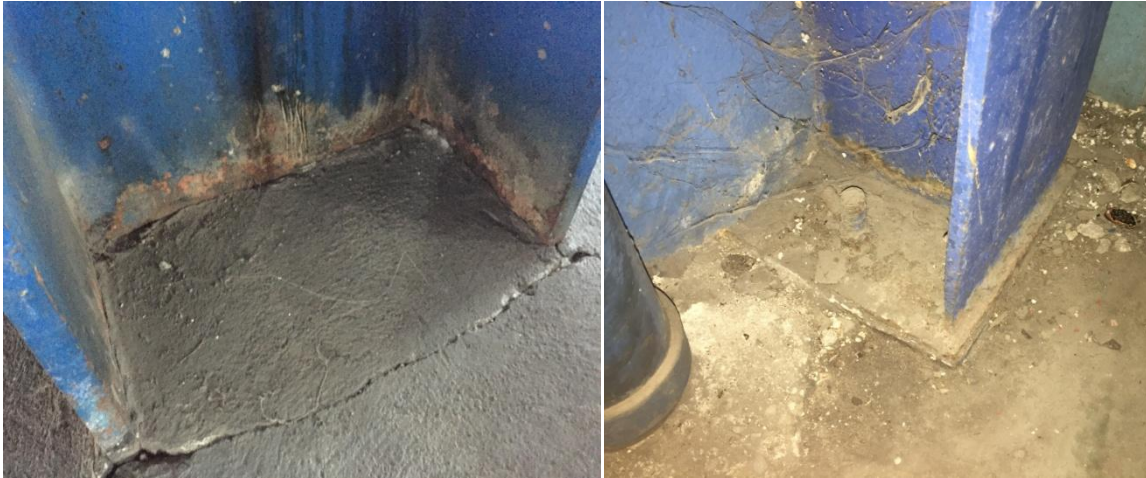
- Existe corrosión en las bases de las columnas (se pudo observar solo en las columnas sin pedestales protectores) y en las secciones donde sobresalen de los pedestales de protección, como se muestra en la Figura 5.

Figura5. Óxido en columnas de acero

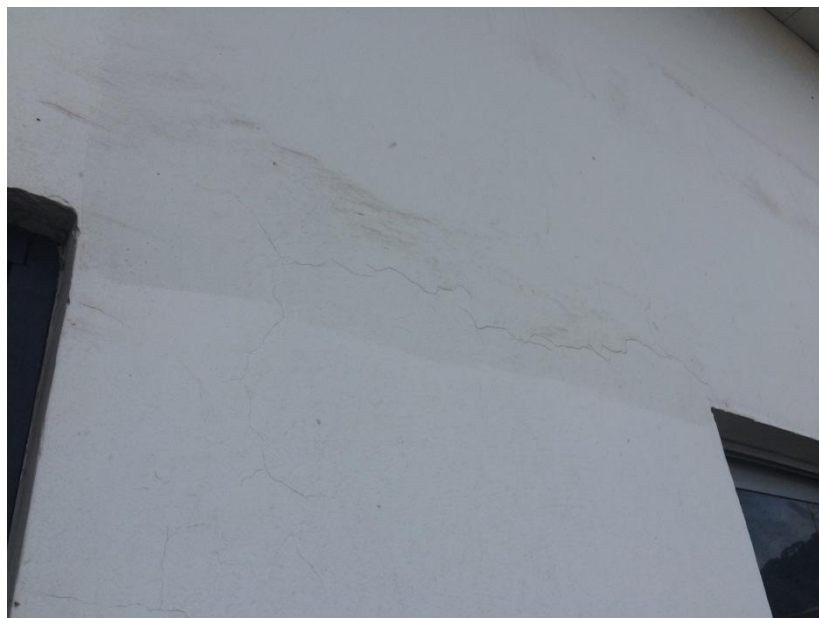
- Las paredes presentan fisuras en el repello, como se observa en la Figura 4.

Figura 4. Grietas superficiales en repello

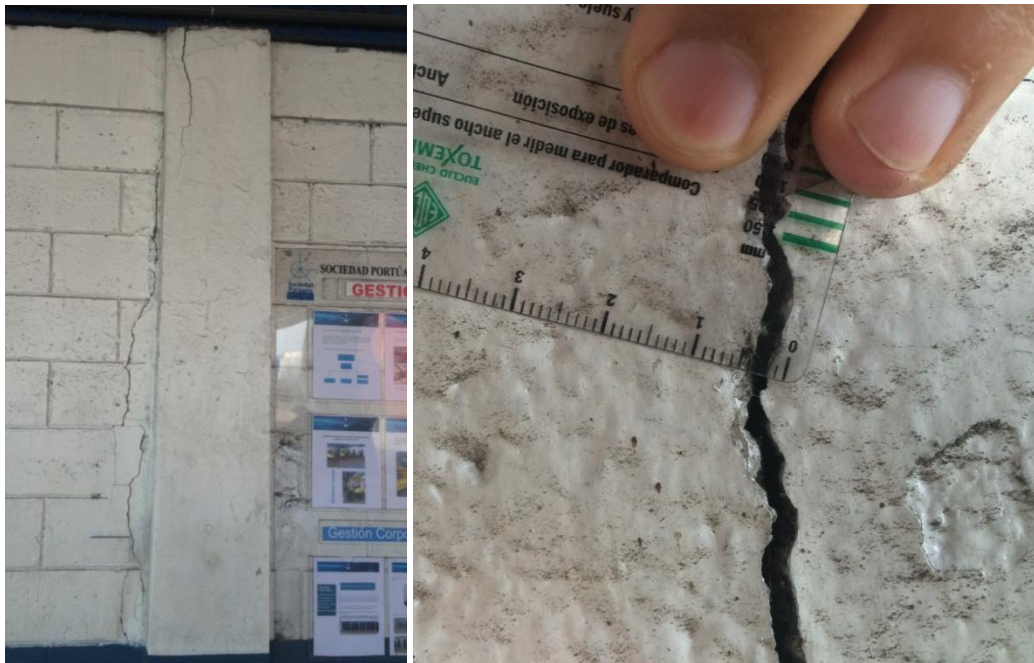
- En la estructura de techo existen largueros con pandeo leve.
- Existen fisuras de aproximadamente 2 mm de espesor entre unode los paños mampostería y una columna del marco de confinamiento, como se puede ver en la Figura 4.
- La losa de contrapiso posee un grado importante de deterioro y fisuración, como se muestra en la Figura 7.

Figura 4. Fisuras en pared de mampostería y en una columna

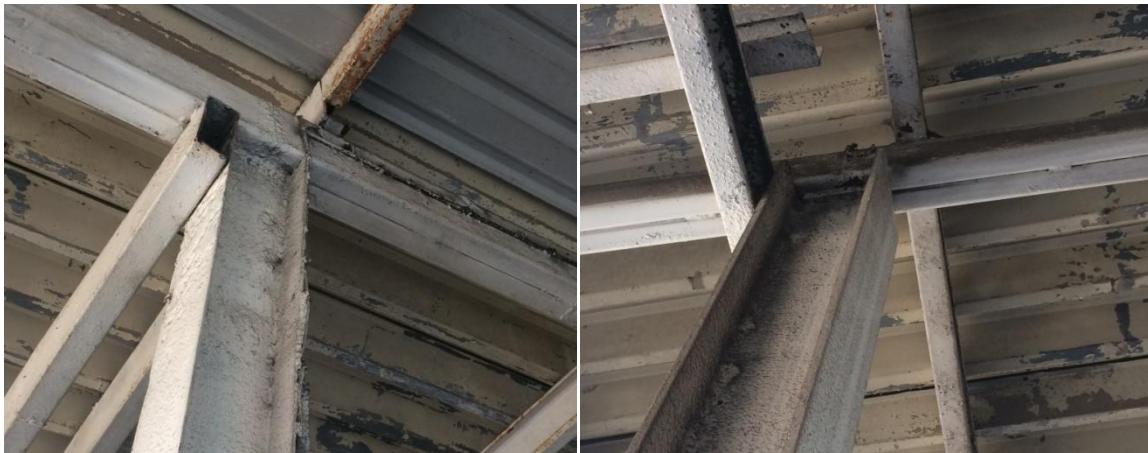
- Las soldaduras de unión entre largueros y vigas secundarias y entre vigas secundarias y columnas, son de deficiente calidad y se encuentran con daños por corrosión, como se puede ver en la Figura 6.

Figura 6. Conexiones entre elementos en mal estado

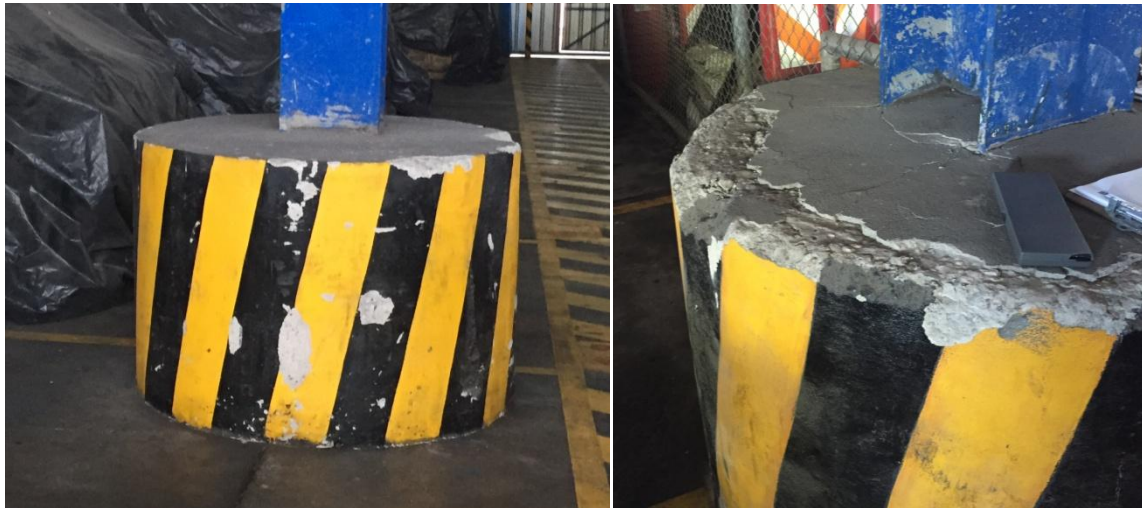
- Los pedestales protectores en las bases de las columnas tienen deterioro moderado, con repellos sueltos y fisuras, adicionalmente posee desgaste en los bordes y golpes debido a impactos de maquinaria, como se muestra en la Figura 3.

Figura 3. Pedestales protectores con deterioro leve.

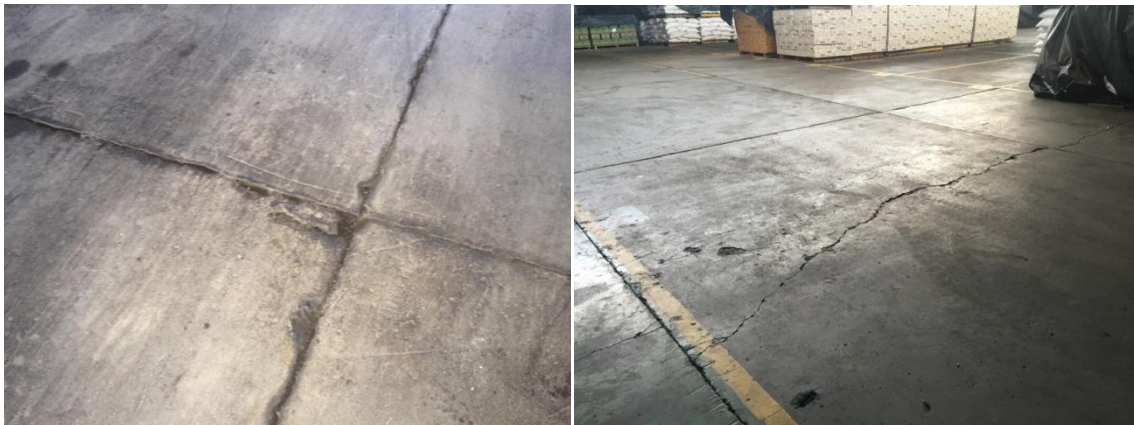
- La losa de piso se encuentra en mal estado, fisuramiento en general, juntas deterioradas y con falta de sellador, como se muestra en la Figura 4. Además, existen secciones con exposición del acero de refuerzo, como consecuencia de los impactos de maquinaria y la abrasión, como se muestra en la Figura 5.

Figura 4. Juntas de losas en mal estado y fisuramiento.

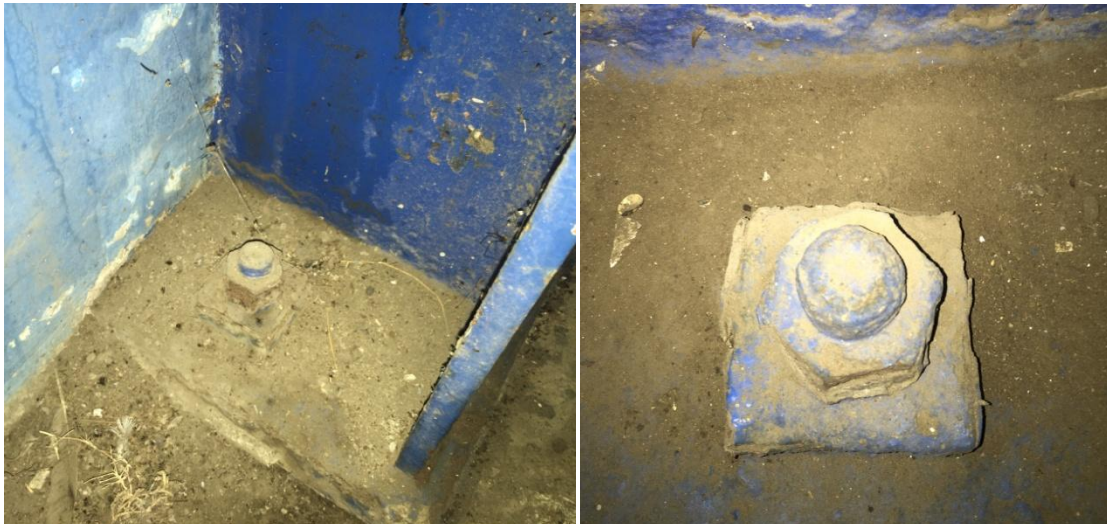
- Existe corrosión considerable en las bases de las columnas que carecen de pedestales (en las placas y pernos), como se muestra en la Figura6.

Figura 6. Óxido en placas de columnas y pernos

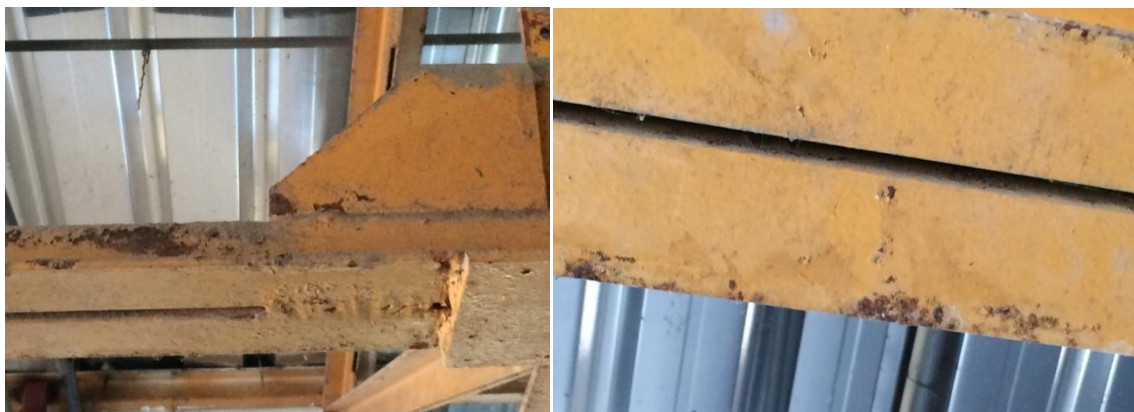
- La estructura de techo se encuentra deteriorada por corrosión superficial, como se muestra en la Figura 3.

Figura 3. Corrosión en elementos estructurales

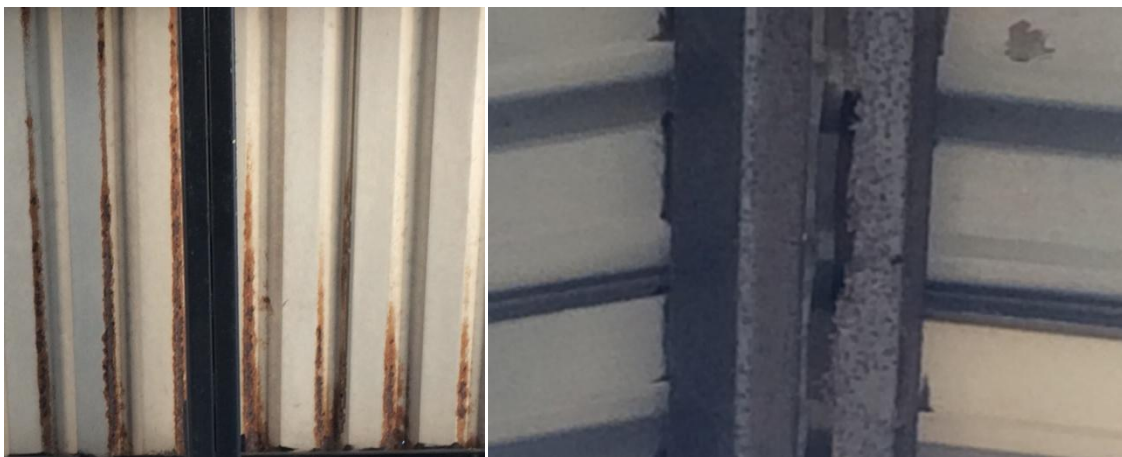
- Los largueros y la cubierta de techo poseen pérdida de sección debido a la corrosión, como se puede ver en la Figura 2.

Figura 2. Cubierta de techo y largueros con deterioro por corrosión

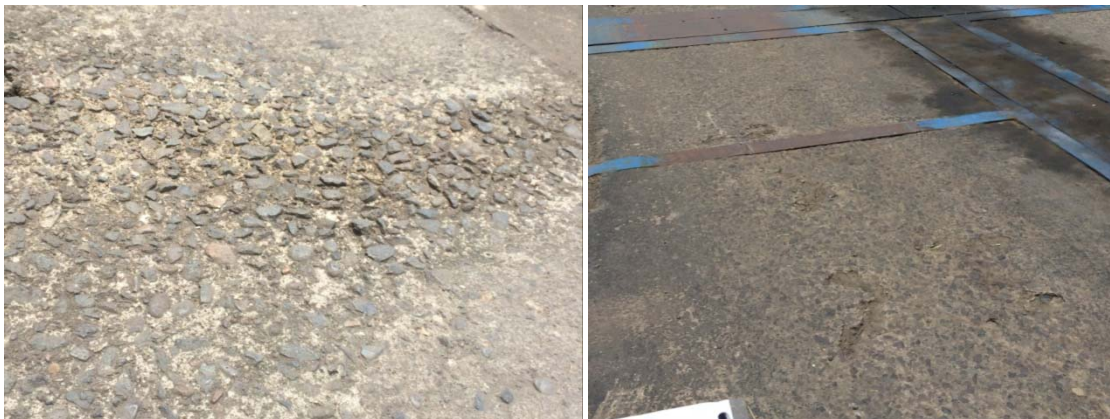
- La losa de piso alrededor de la caseta de seguridad y la losa de concreto en una de las básculas presentan abrasión, como se muestra en la Figura 4.

Figura 4. Losas con abrasión

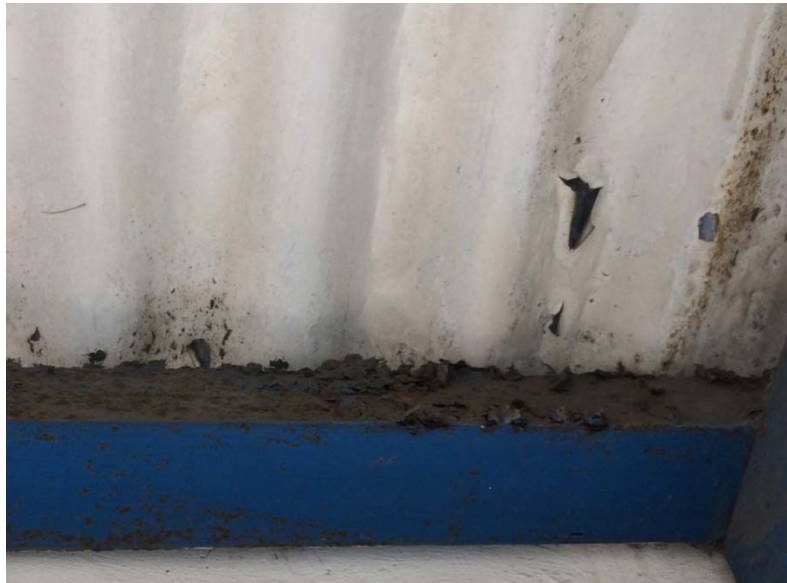
- En el exterior de la caseta, la estructura y cubierta de techo poseen deterioro por corrosión, como se observa en la Figura 3 y en la Figura 5.

Figura 5. Estructura de techo con corrosión

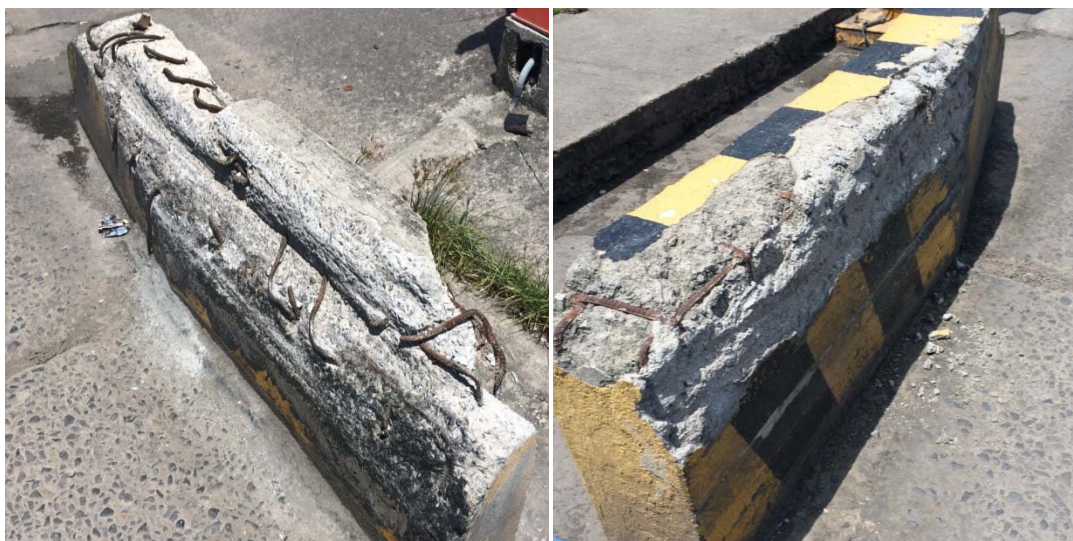
- Los muretes de protección en la salida de las básculas están muy deteriorados debido a impactos de vehículos, como se muestra en la Figura 6.

Figura 6. Muretes en mal estado
