PUERTO CALDERA
INSTITUTO COSTARRICENSE DE PUERTOS DEL PACÍFICO

Licitación Abreviada 2015LA-000004-01
**Contratación de Servicios Profesionales de consultoría en
Ingeniería para el diagnóstico integral de la
Infraestructura de Puerto Caldera**

INFORME FINAL ESTRUCTURAL

Elaborado por:
GCI INGENIERÍA

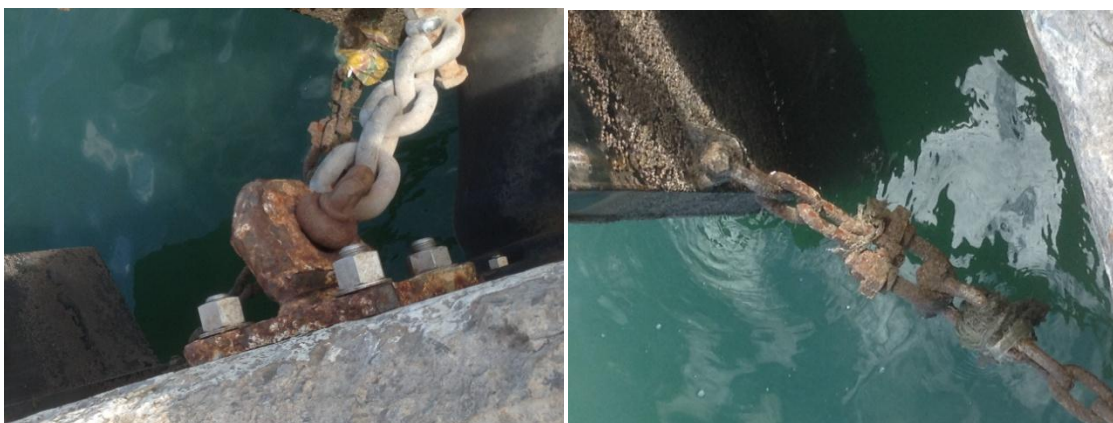
- Múltiples defensas poseen deterioro de los anclajes, cadenas y pantalla debido a la corrosión, especialmente en la zona de transición de las mareas altas con las bajas. En el Anexo Defensas se puede observar la planta general de las defensas con la indicación de cuales defensas poseen este problema. Ver Figura 3.

Figura 3. Defensas con deterioro por corrosión

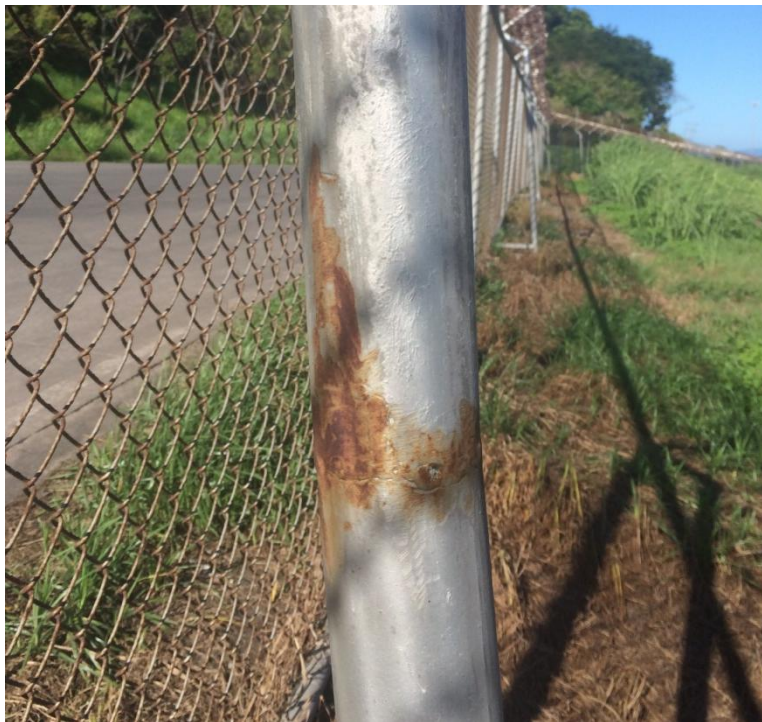
- Los tubos alrededor de todo el perímetro que abarca la malla tienen corrosión superficial. Ver Figura 5.

Figura 5. Corrosión en tubos de acero de la malla perimetral

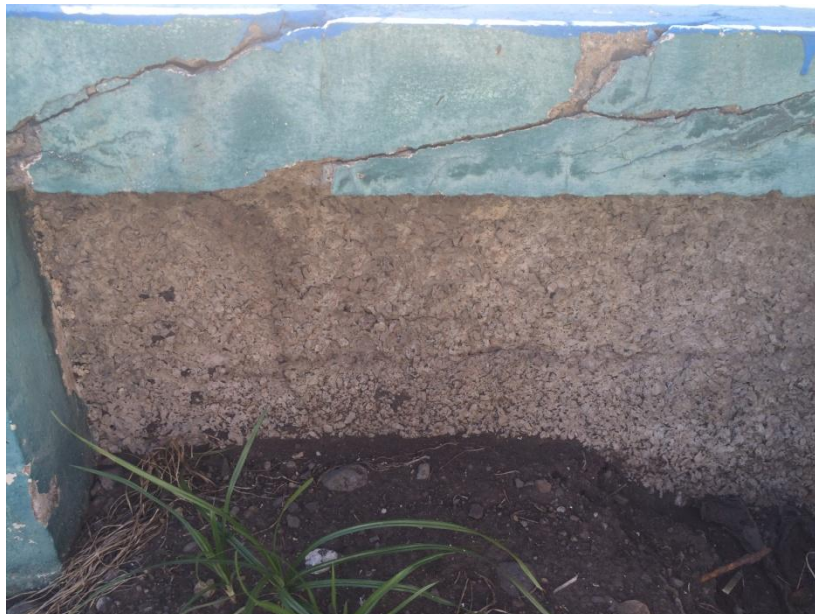
- El repello del zócalo de mampostería se encuentra muy deteriorado como se muestra en la Figura 7.

Figura 7. Zócalo de mampostería en mal estado

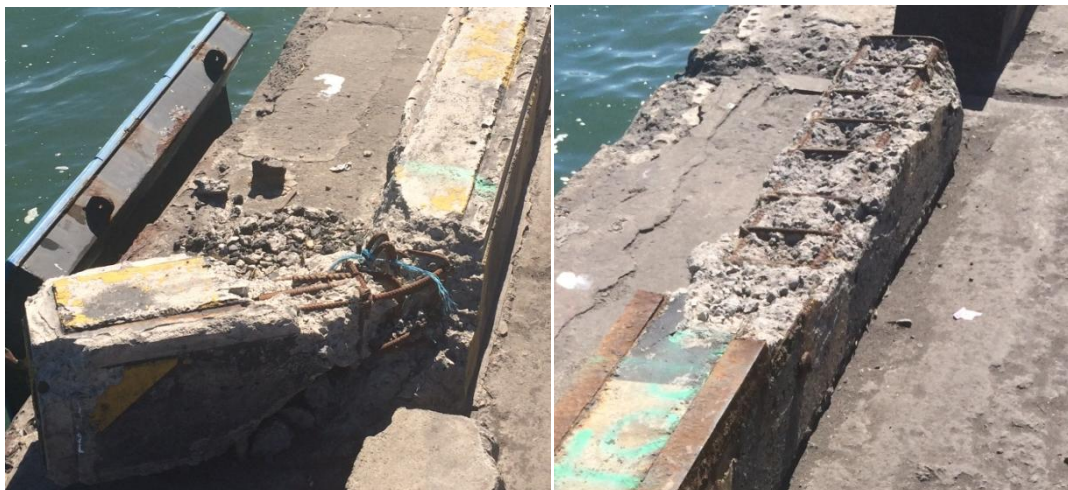
- El concreto en general se encuentra en muy mal estado, como se muestra en la Figura 3.

Figura 3. Concreto en mal estado

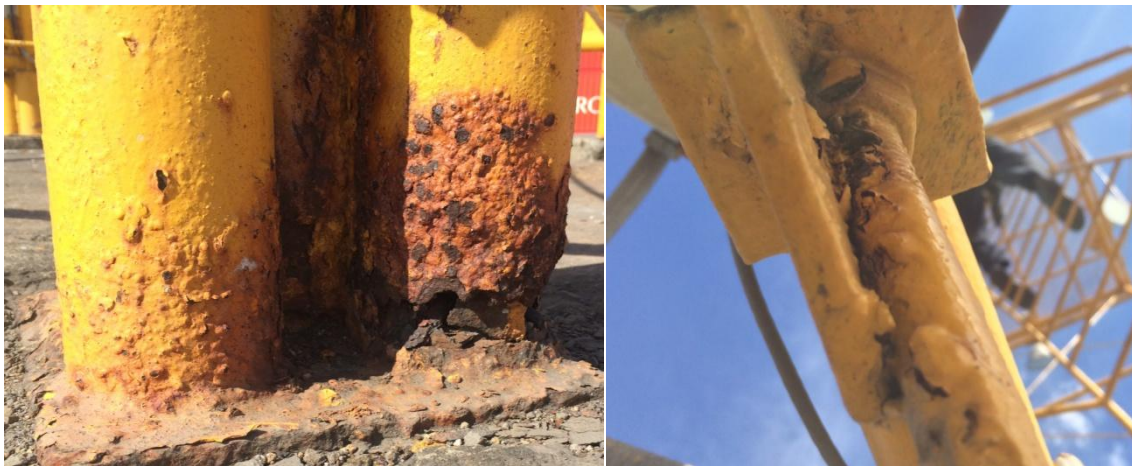
- Múltiples elementos de los marcos y la escalera presentan corrosión en estado muy avanzado, incluyendo pérdida de sección, como se muestra en la Figura 7.

Figura 7. Corrosión presente en toda la estructura

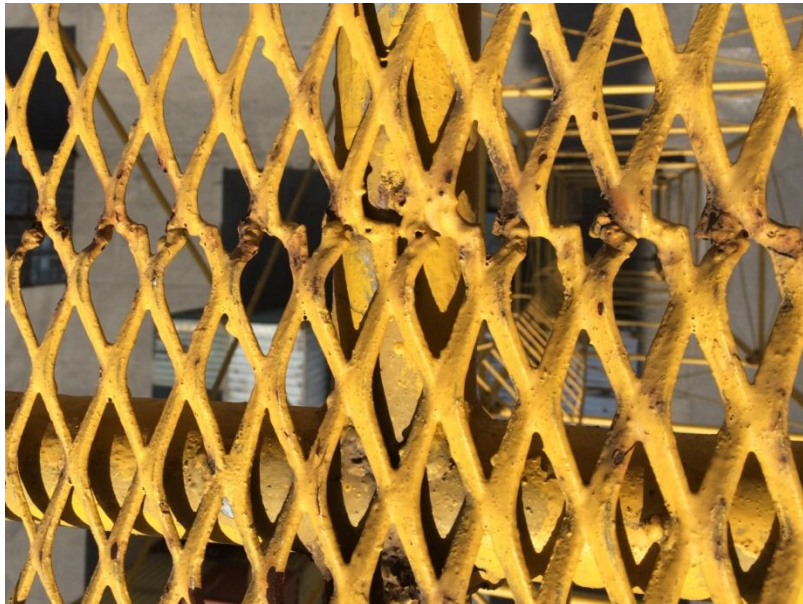
- La superficie transitable de jordomex posee un deterioro bastante elevado debido a la corrosión y a las deflexiones producto de las cargas a las que se ha visto sometido. Ver Figura 4.

Figura 4. Superficie transitable en mal estado

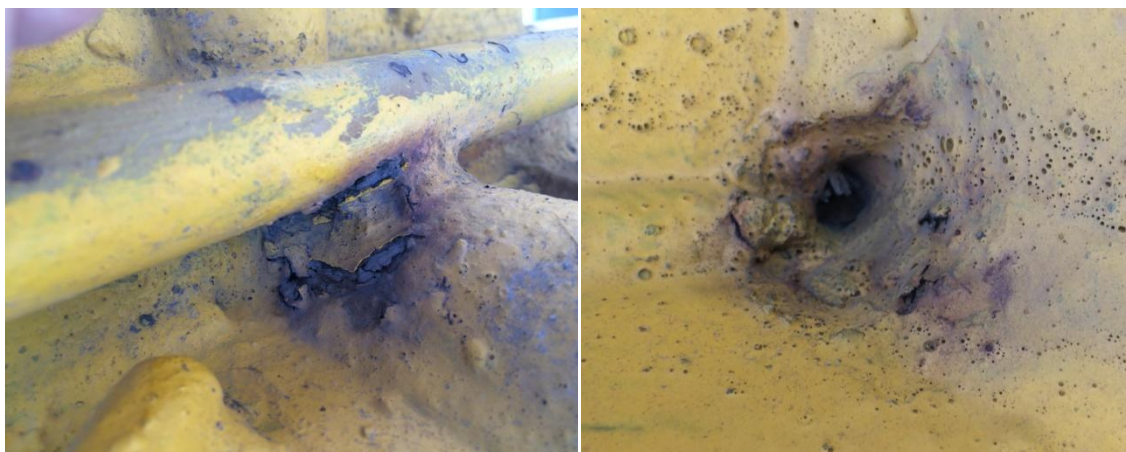
- La estructura presenta corrosión en varios elementos como se muestra en la Figura 7.

Figura 7. Corrosión en elementos metálicos

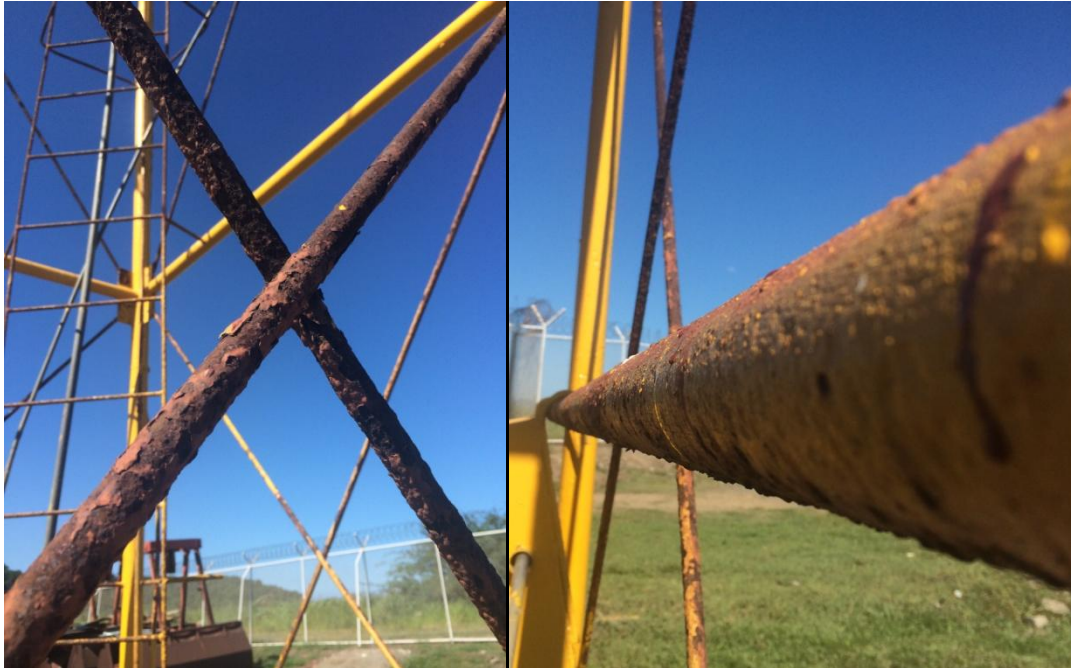
- La estructura presenta corrosión excesiva en su totalidad, como se muestra en la Figura 3.

Figura 3. Corrosión excesiva en la estructura

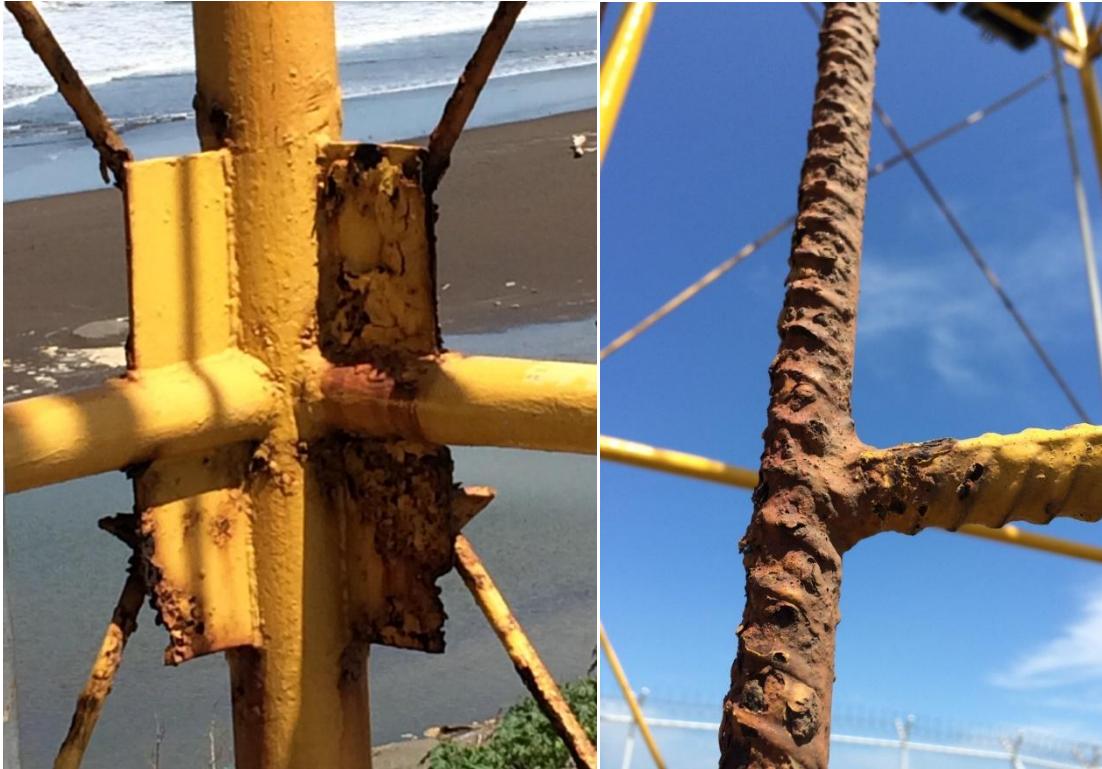
- Múltiples elementos de los marcos, arriostres y la escalera presentan corrosión en estado muy avanzado, incluyendo pérdida de sección, como se muestra en la Figura 7.

Figura 4. Corrosión presente en toda la estructura

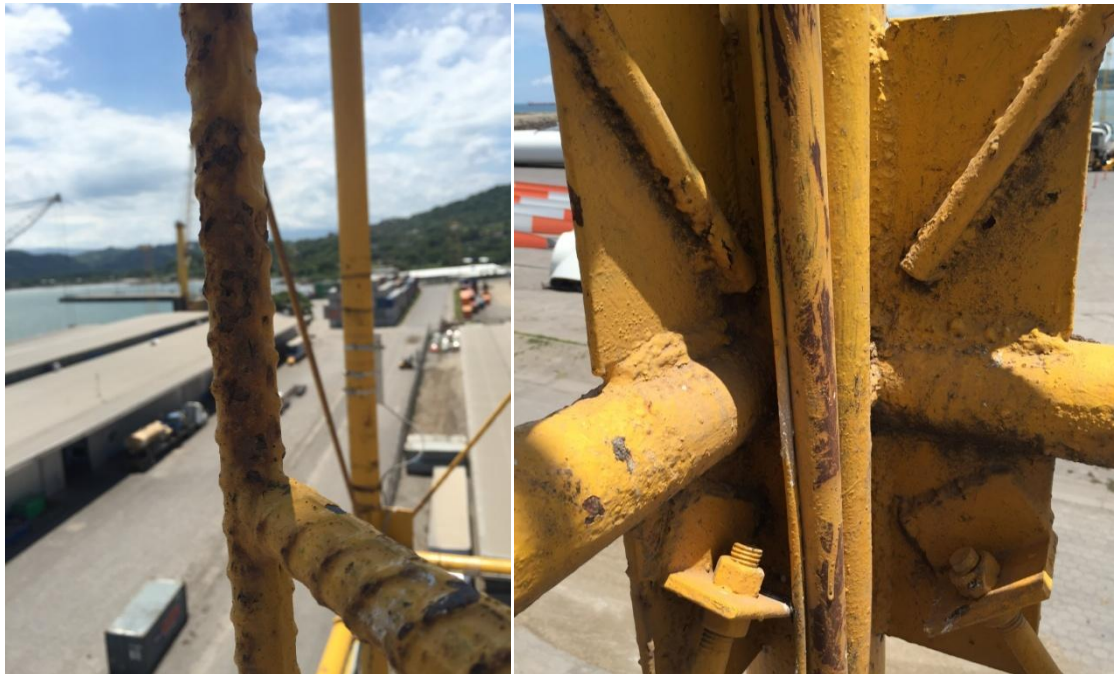
Figura 8. Corrosión en escalera y angular.

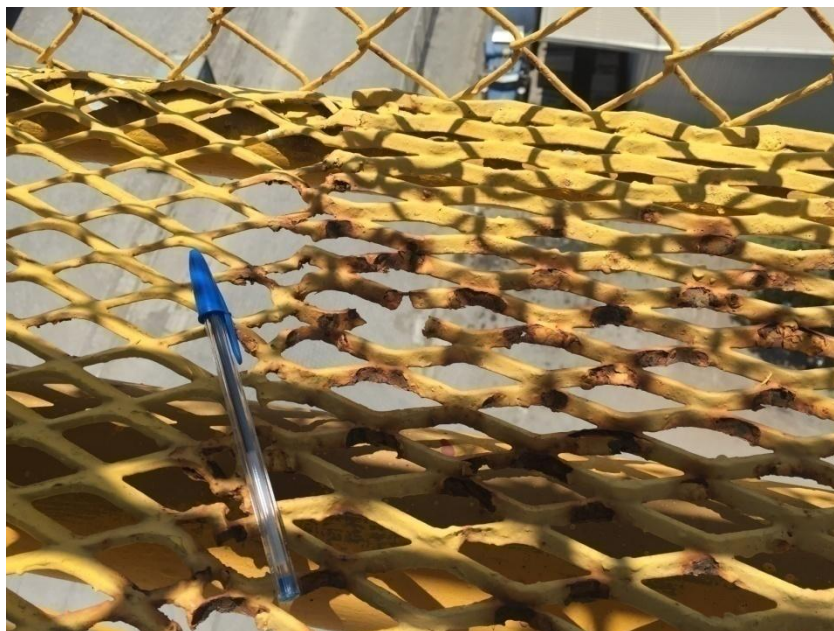
Figura 9. Plataforma de Jordomex deteriorada por corrosión.

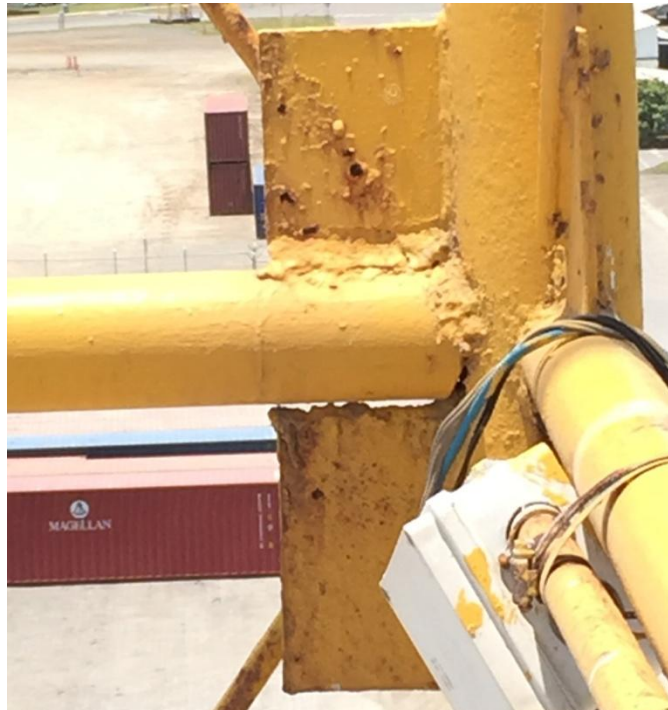
Figura 6. Corrosión en placas de arriostres.

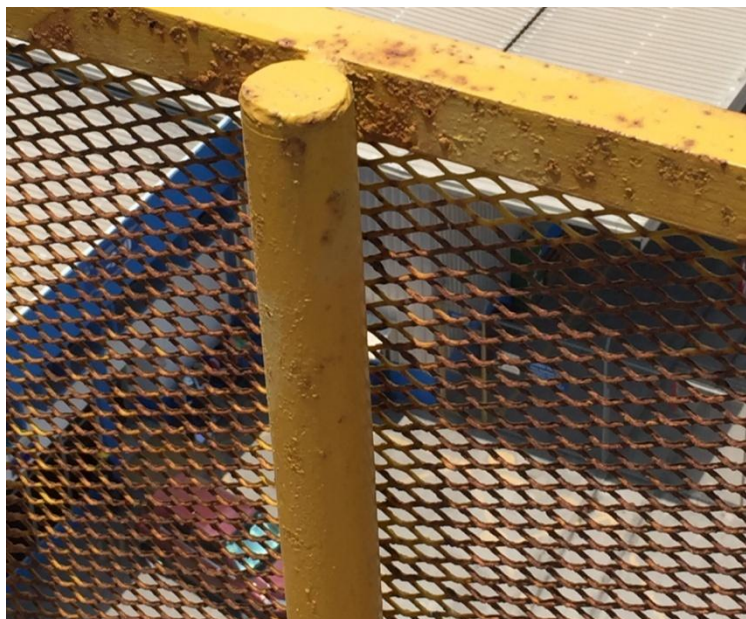
Figura 7. Baranda de seguridad con corrosión.

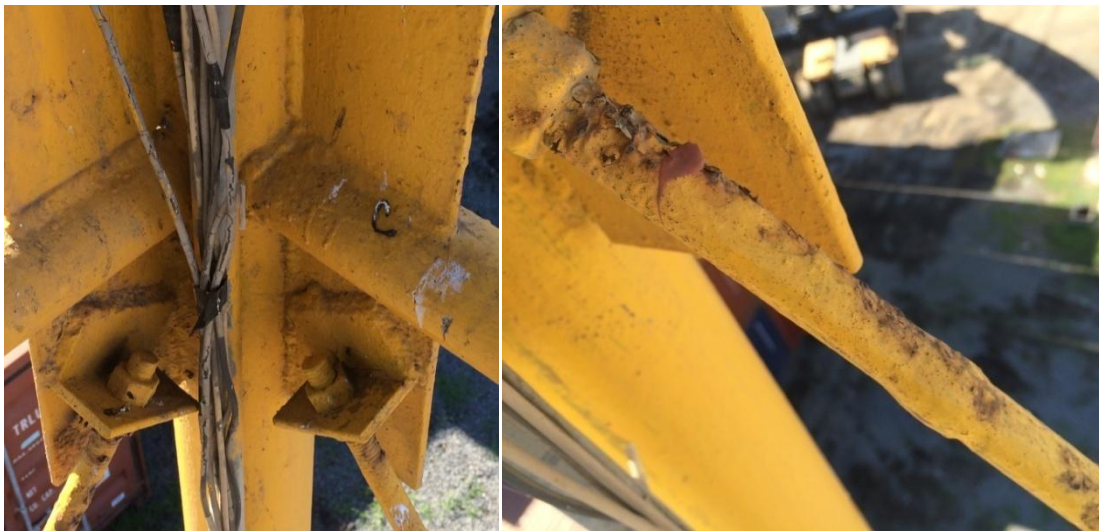
Figura 6. Corrosión en la estructura

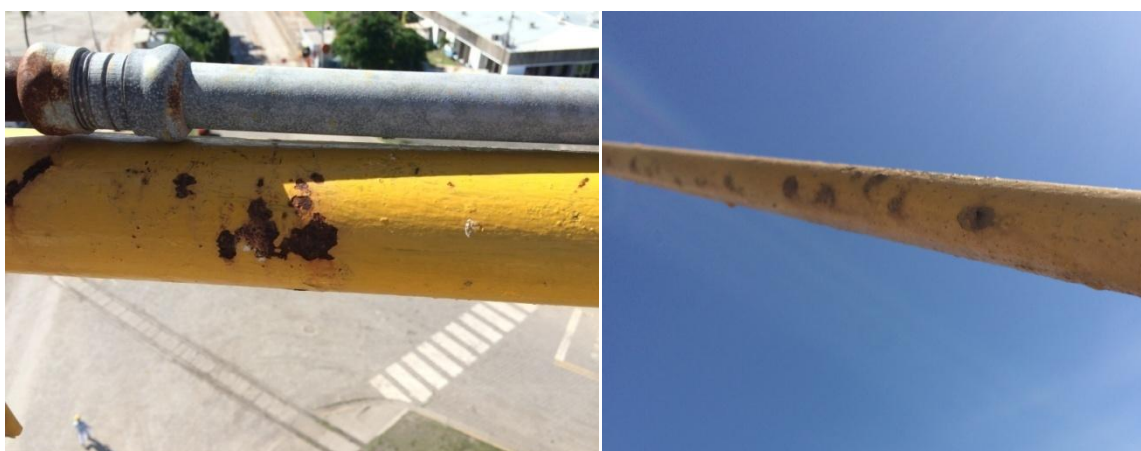
Figura 5. Corrosión presente en elementos de estructura

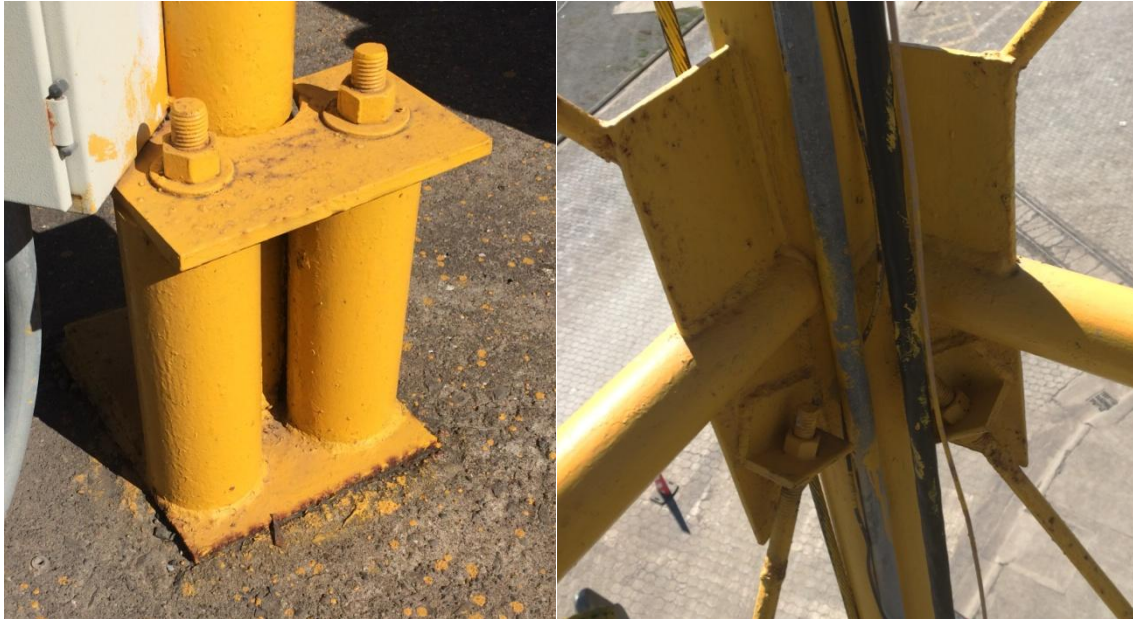
Figura 7. Placas de la base y uniones entre marcos y arriostres en mal estado

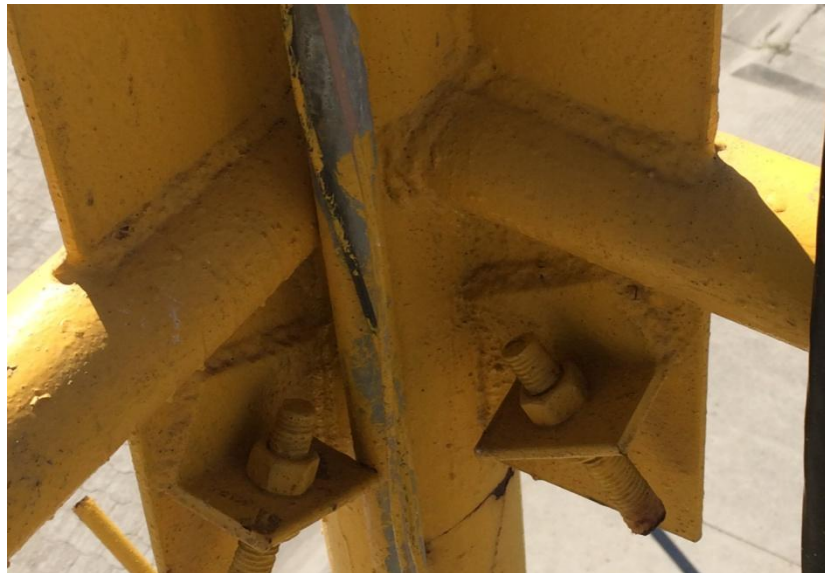
Figura 8. Soldaduras mal confeccionadas y con porosidad

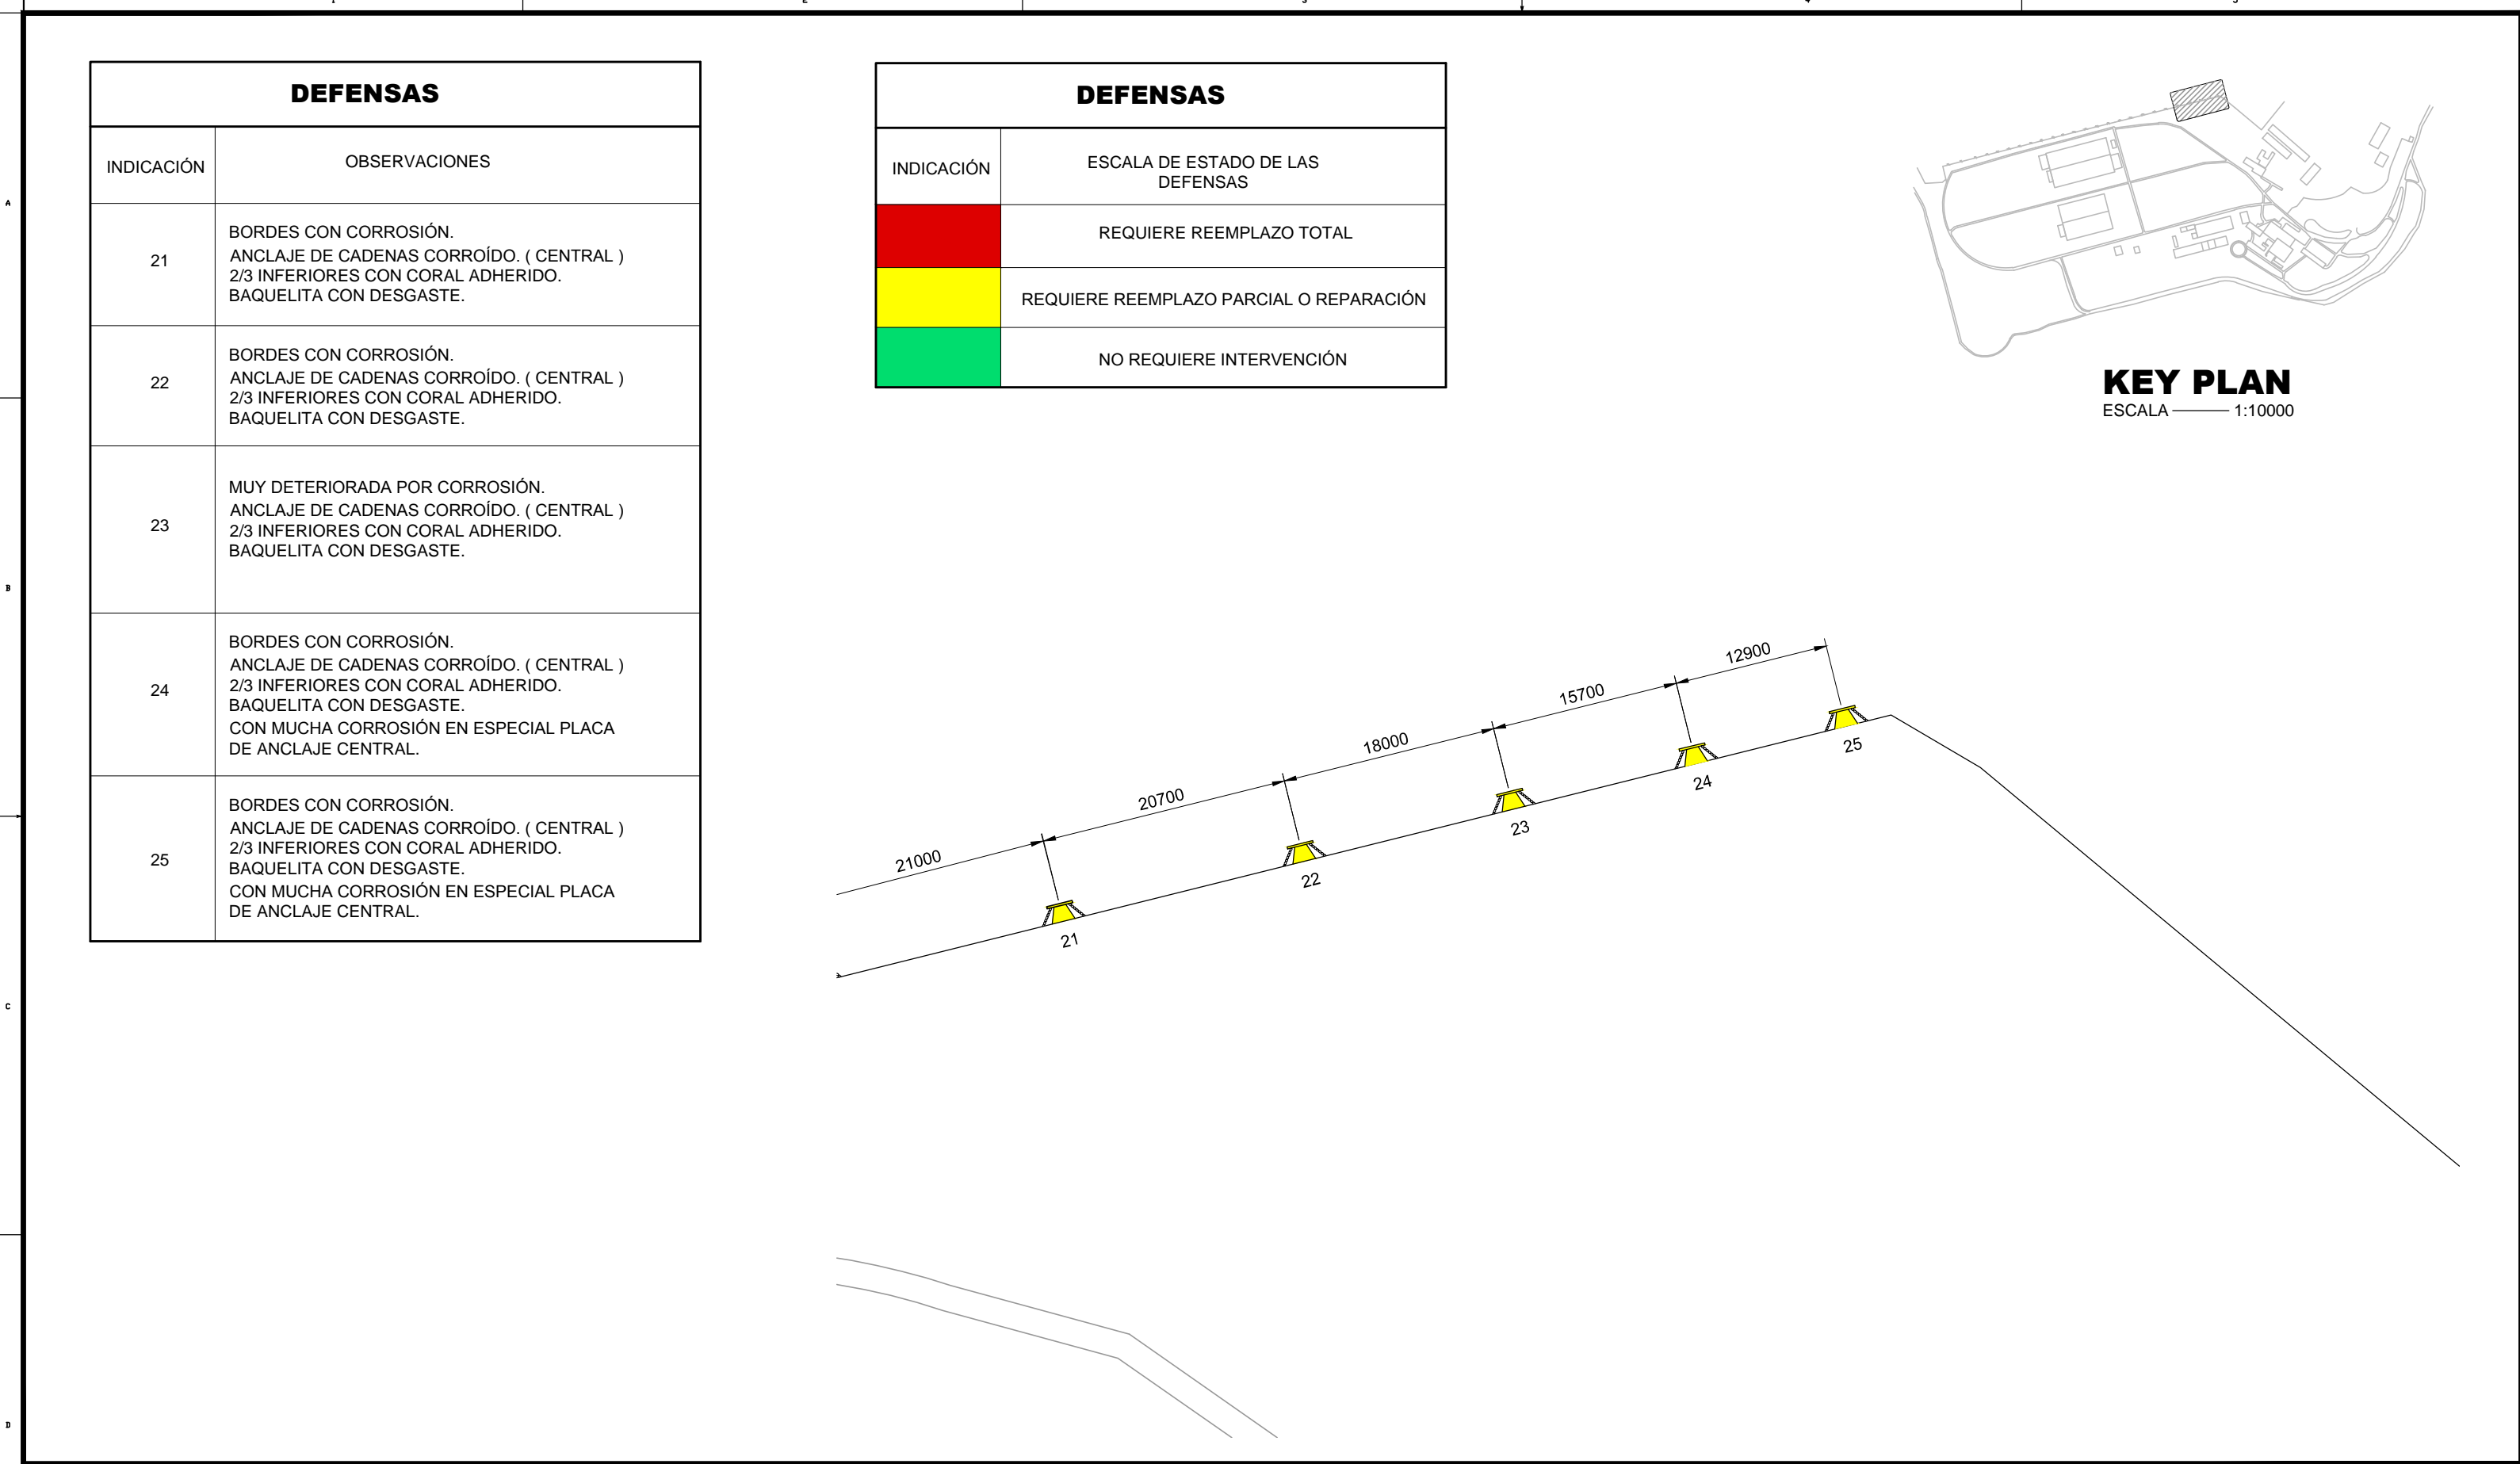
DEFENSAS	
INDICACIÓN	OBSERVACIONES
21	BORDES CON CORROSIÓN. ANCLAJE DE CADENAS CORROÍDO. (CENTRAL) 2/3 INFERIORES CON CORAL ADHERIDO. BAQUELITA CON DESGASTE.
22	BORDES CON CORROSIÓN. ANCLAJE DE CADENAS CORROÍDO. (CENTRAL) 2/3 INFERIORES CON CORAL ADHERIDO. BAQUELITA CON DESGASTE.
23	MUY DETERIORADA POR CORROSIÓN. ANCLAJE DE CADENAS CORROÍDO. (CENTRAL) 2/3 INFERIORES CON CORAL ADHERIDO. BAQUELITA CON DESGASTE.
24	BORDES CON CORROSIÓN. ANCLAJE DE CADENAS CORROÍDO. (CENTRAL) 2/3 INFERIORES CON CORAL ADHERIDO. BAQUELITA CON DESGASTE. CON MUCHA CORROSIÓN EN ESPECIAL PLACA DE ANCLAJE CENTRAL.
25	BORDES CON CORROSIÓN. ANCLAJE DE CADENAS CORROÍDO. (CENTRAL) 2/3 INFERIORES CON CORAL ADHERIDO. BAQUELITA CON DESGASTE. CON MUCHA CORROSIÓN EN ESPECIAL PLACA DE ANCLAJE CENTRAL.
