Sociedad Portuaria de Caldera (SPC), S.A.

Asunto: Remisión de Informe de Cumplimiento Anual del Plan de Mantenimiento de Infraestructura 2014

**Cumplimiento Plan Anual de
Mantenimiento de Infraestructura 2014**

Periodo: 01 Enero al 31 Diciembre 2014

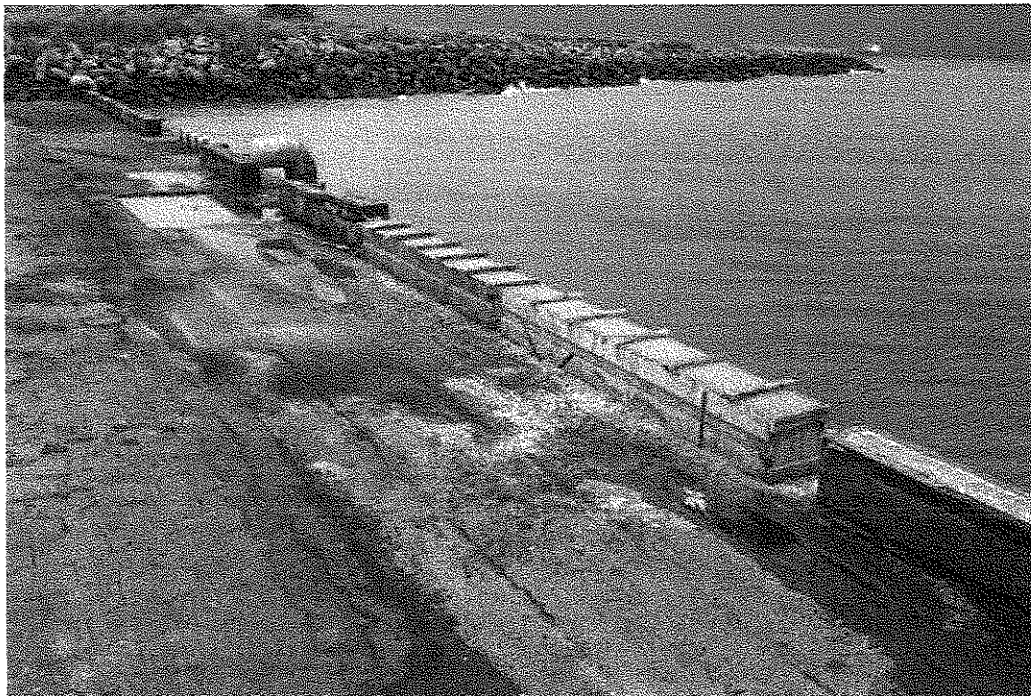
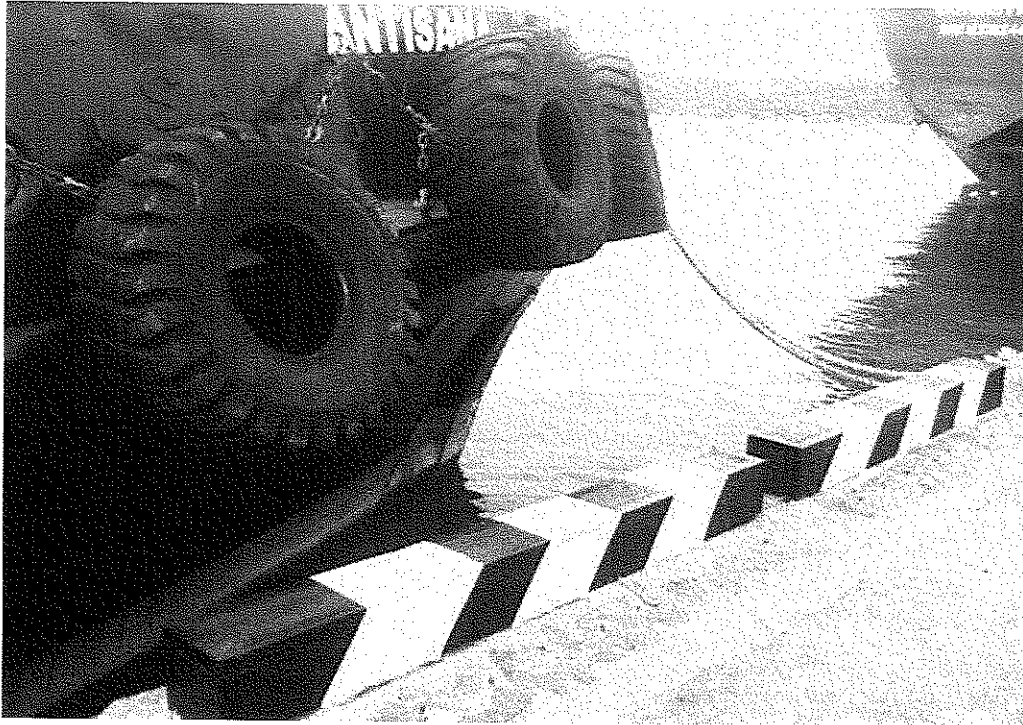
Figura 1. Mantenimiento de guarda ruedas

El mantenimiento de los guarda ruedas se basa en la reposición de los elementos dañados y en la pintura de los existentes. Se logró realizar el mantenimiento en las zonas más afectadas las cuales eran puesto 1 y algunos en puesto 2.

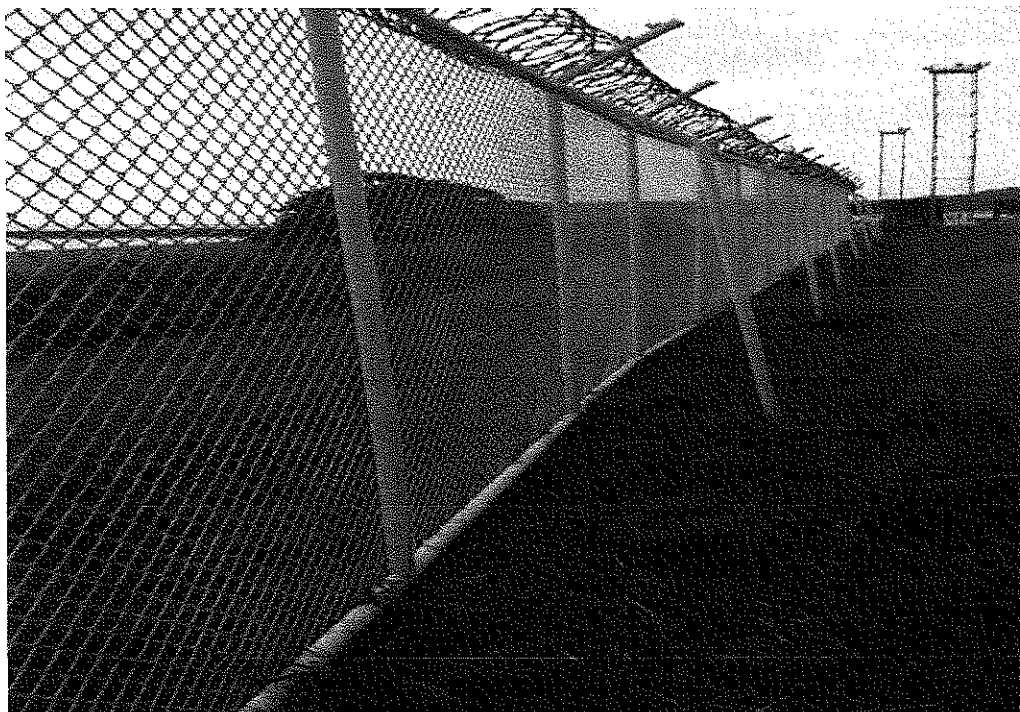
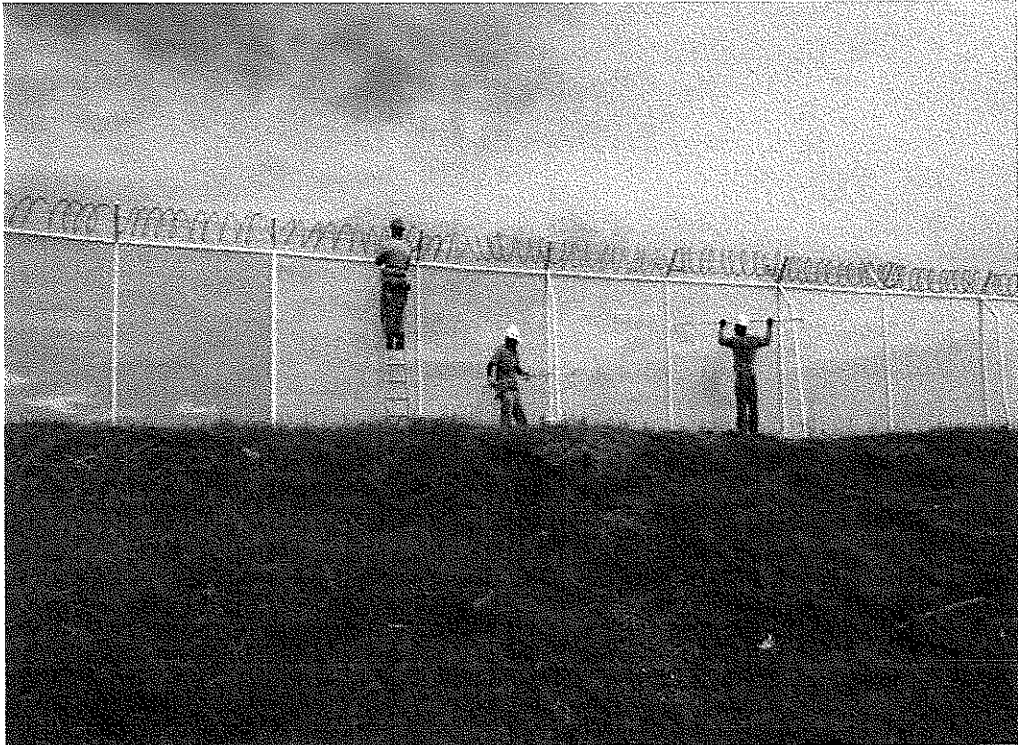
Figura 2. Mantenimiento de malla perimetral

Durante el año 2014, se atendió la malla perimetral ubicada en el sector oeste del recinto portuario frente a la playa, así como arreglos menores en otras zonas del puerto.

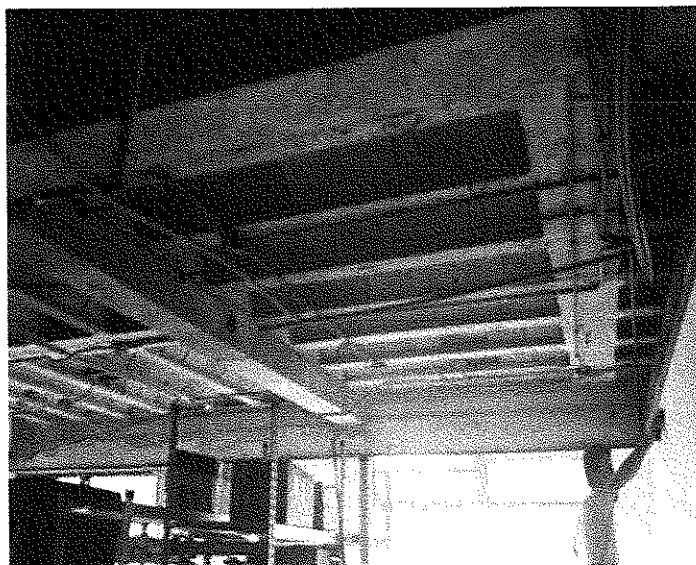
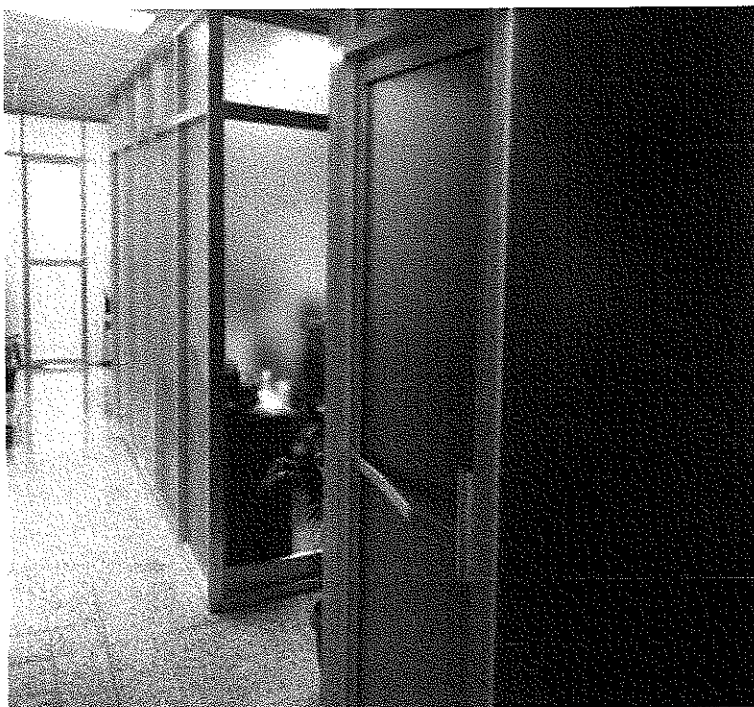
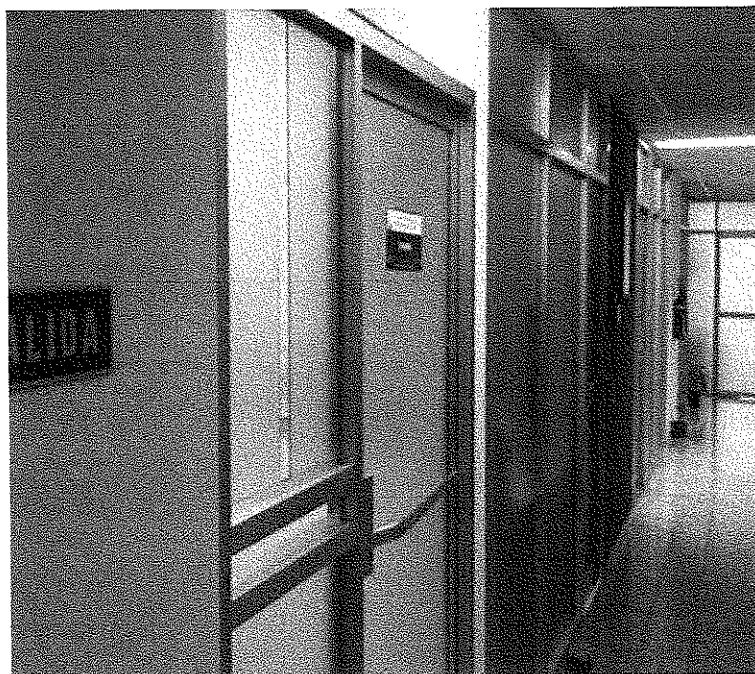
Figura 3. Mantenimiento de oficinas y casetas

Durante este año 2014, se realizaron mejoras en las oficinas de la Gerencia Financiera, así como trabajos en casetas de seguridad y pesaje.

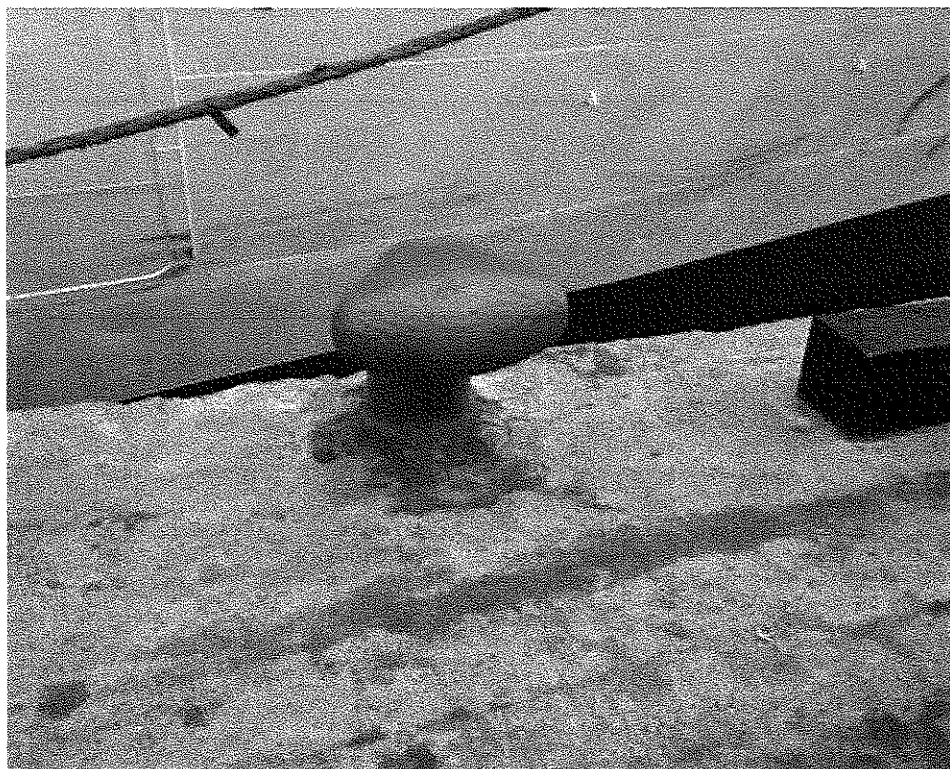
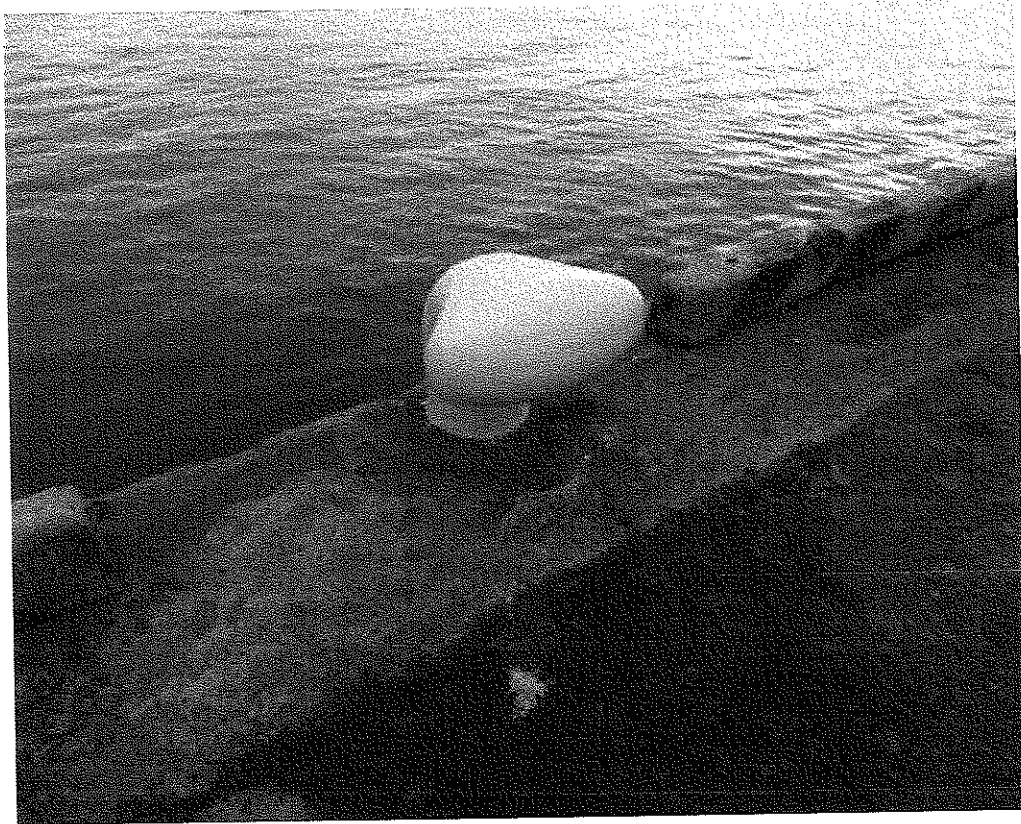
Figura 5. Mantenimiento de bitas

Dicho mantenimiento consiste esencialmente en la reposición de la pintura que las protege de la corrosión, la cual está compuesta de una base epóxica y una capa de pintura de poliuretano para uso marino color amarillo.

El trabajo se realizó a lo largo del año en tres ocasiones, dado que es una actividad en la que los elementos quedan expuestos rápidamente por el servicio que dan a los barcos, por lo que se debió reponer su capa de protección de pintura. Cabe recordar que este mantenimiento se viene dando de manera continua desde el año 2011 razón por la cual durante el año 2014 únicamente fue necesario intervenir en tres ocasiones durante el año.

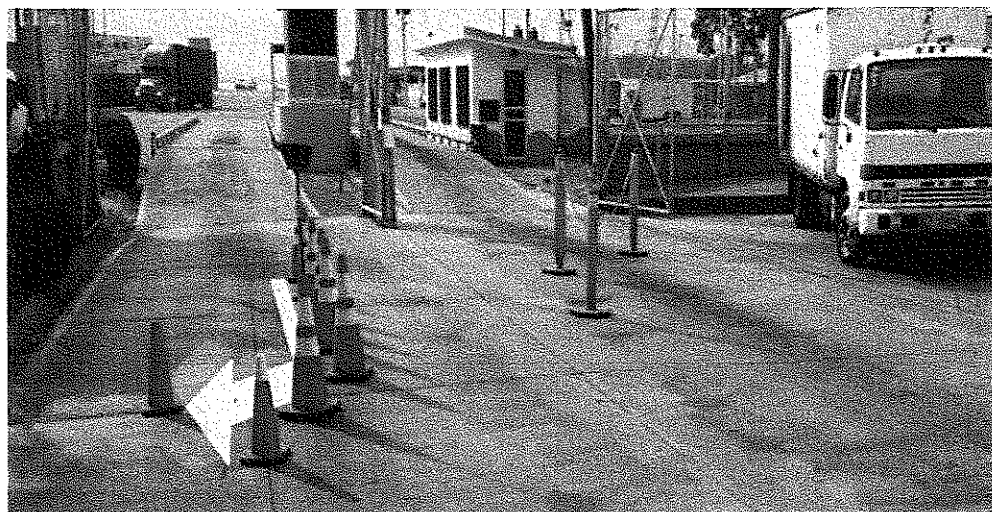
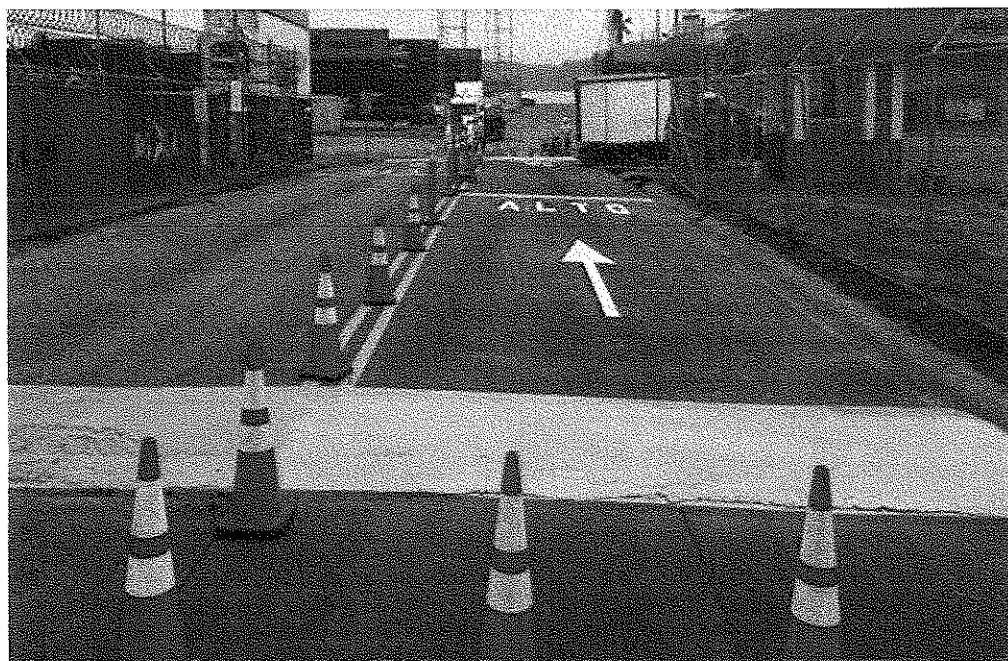
Figura 6. Señalización horizontal

Se realizó empleando pinturas de base acrílica, que han sido aprobadas según lo establecido en el manual SIECA 2000. Utilizando lo establecido en este manual se realiza también la preparación de la superficie, aplicación de la pintura y definición de dimensiones, formas, letras y números a pintar.

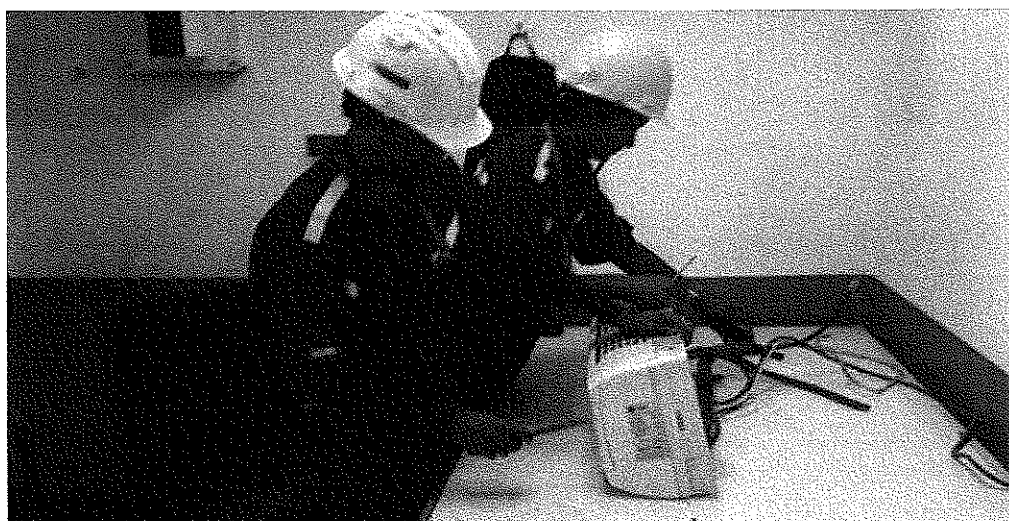
Reparación de aires acondicionados

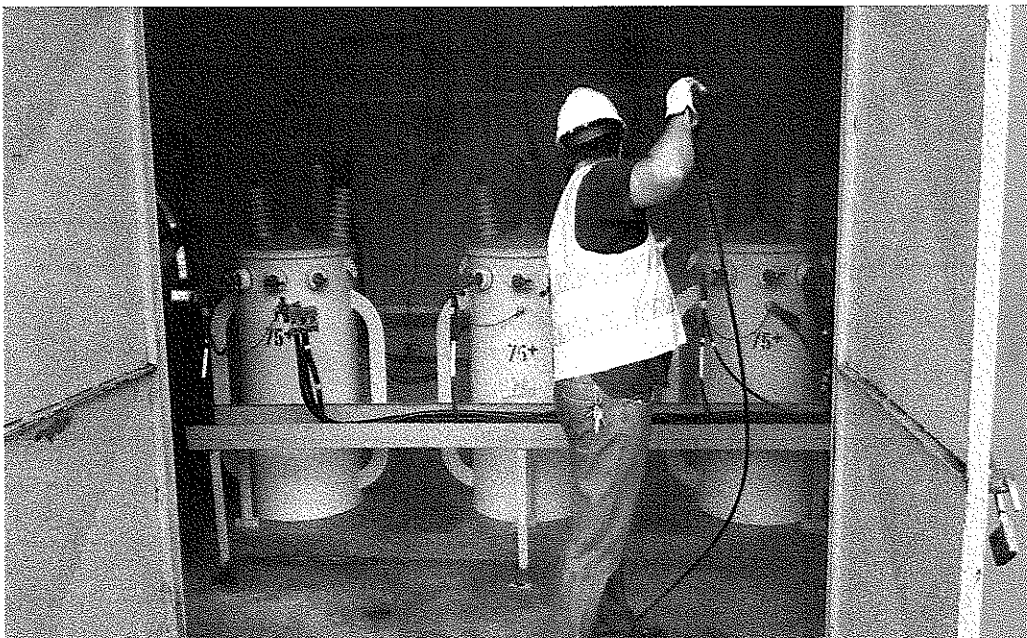
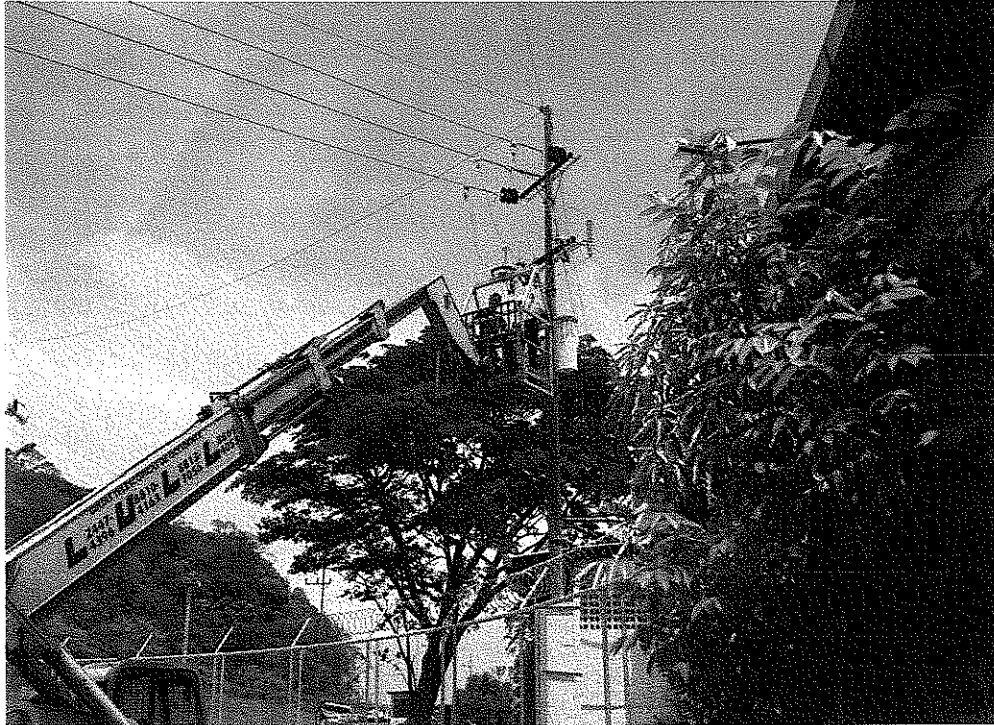
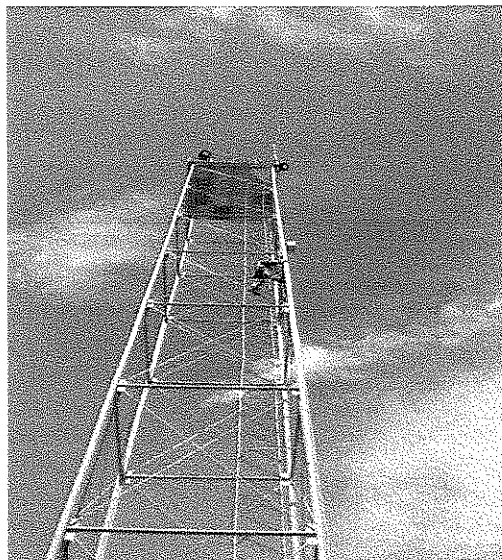
Figura 8. Mantenimiento de transformadores y sistema de protección contra descargas atmosféricas

Se realizó mantenimiento a los cinco bancos de transformadores principales que alimentan las instalaciones, dicho mantenimiento fue realizado en el mes de mayo. También se realizó mantenimiento al sistema completo de protección contra descargas atmosféricas en dos visitas realizadas entre los meses de septiembre y diciembre.

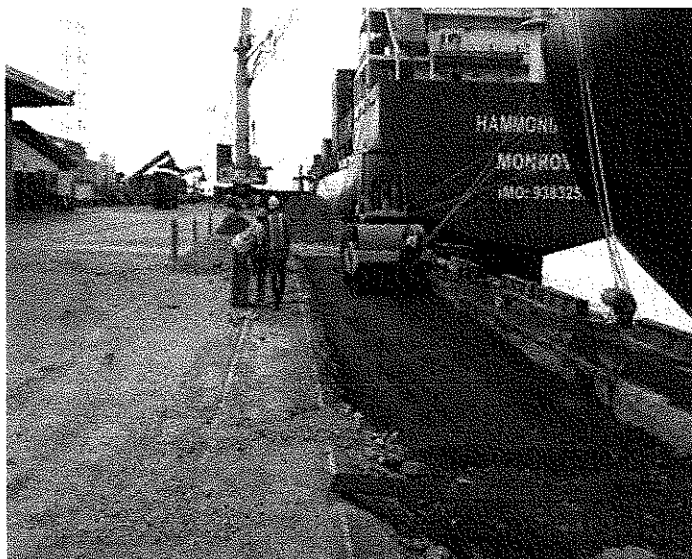
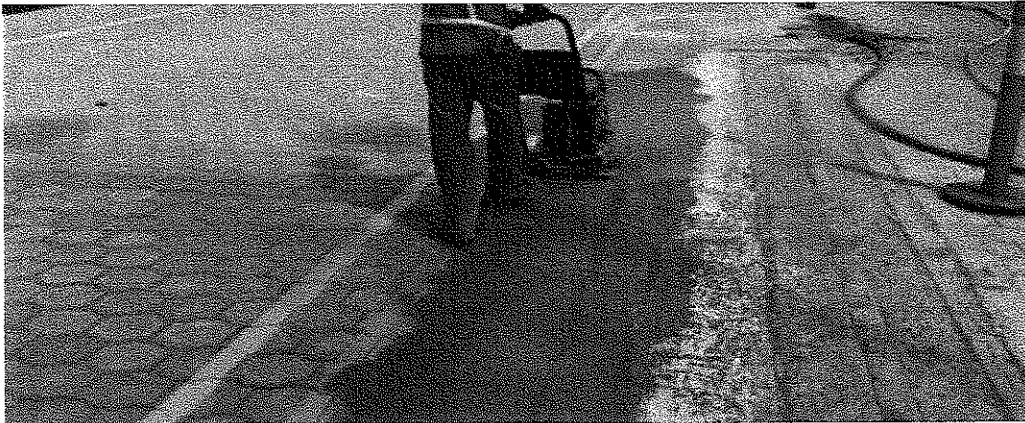
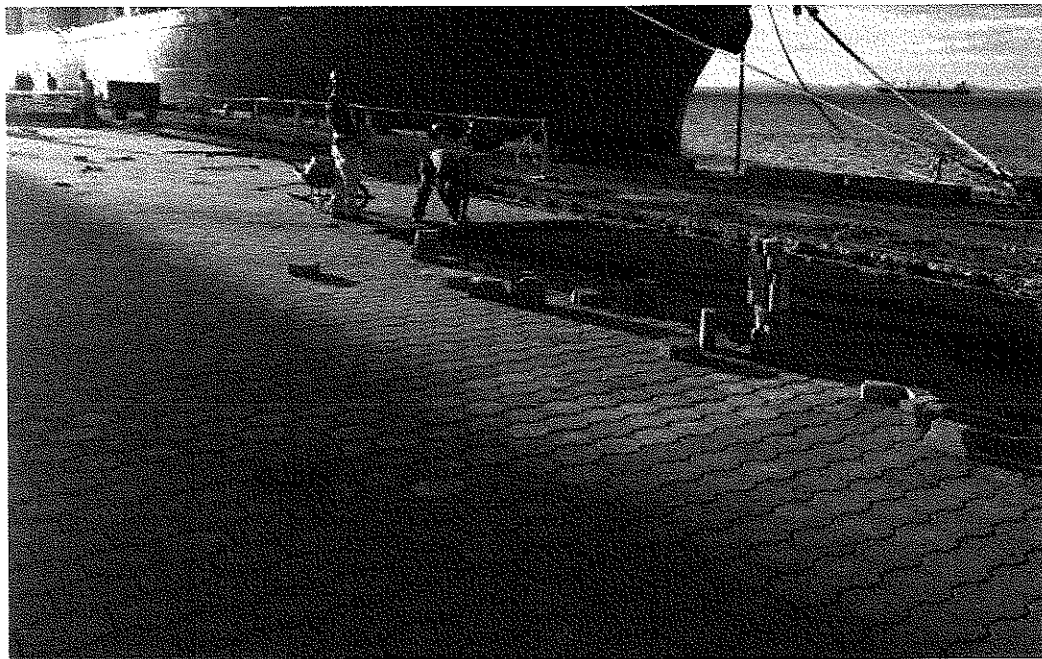
Figura 9. Reparación de pavimentos de adoquín

Comprende la rehabilitación de parte de las áreas de pavimentos en los puesto 1,2 y 3 además de otras zonas que presentaban daños dentro del recinto portuario.

El trabajo se realizó a lo largo de todo el año 2014. Cabe indicar que mediante el oficio SPC-GG-115-2014 se extendió el plazo para esta actividad hasta el 31 de diciembre. Se atendieron las áreas correspondientes a la calle entre Hangar de maquinaria y patio 4, la intersección frente al consultorio médico, puesto 2 y puesto 3. El gasto real fue de USD \$ 179.375,75.

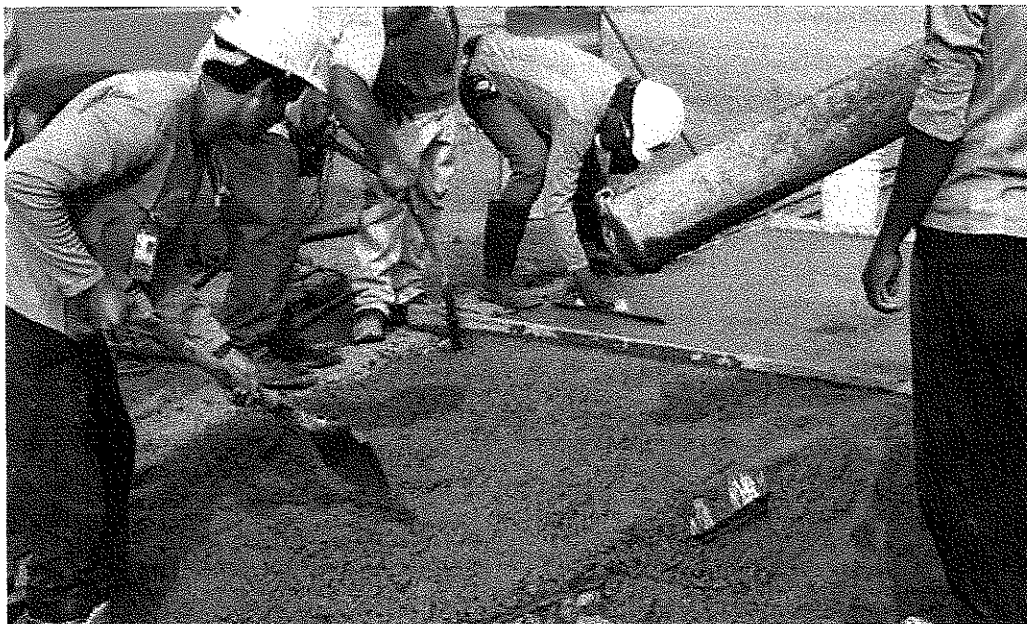
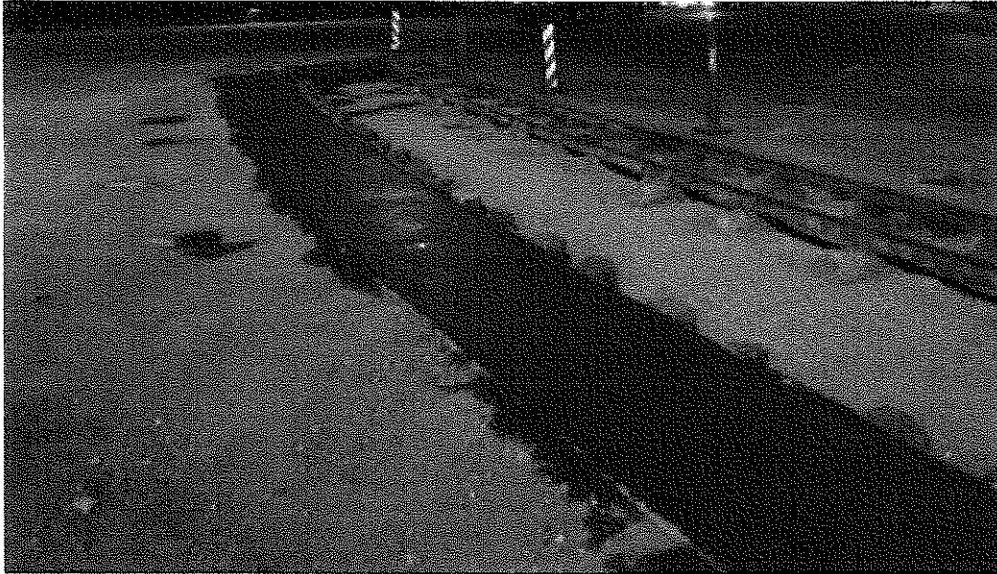
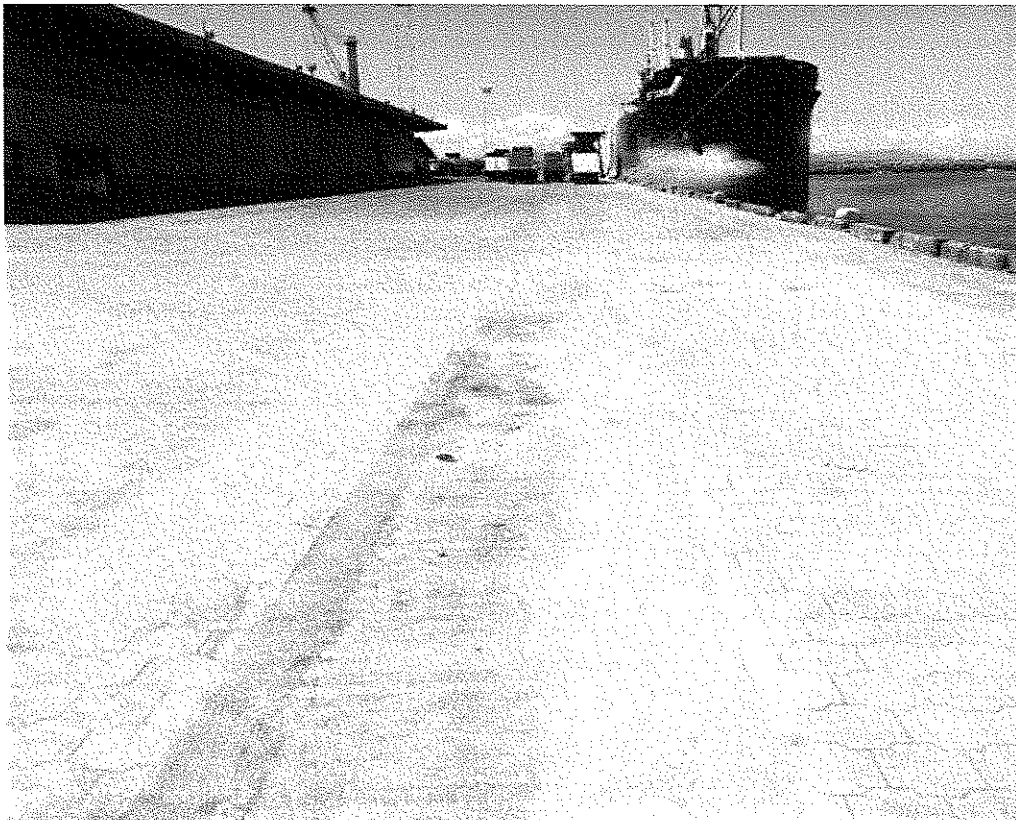
Figura 10. Reparación de pavimentos de concreto

Este año se trabajó la intersección diagonal a torre 8, inicio de puesto 1, 2 y 3.

En total se intervino un área de 338 m² y el gasto real fue de USD \$27.414,00. El costo de dicha actividad fue menor al presupuestado debido a que se contaba con la totalidad de la fibra metálica a utilizar.
