Sociedad Portuaria de Caldera (SPC), S.A.

Plan de Cumplimiento Infraestructura 2017

Título del documento **Cumplimiento Plan Anual de Mantenimiento
de Infraestructura 2017**

Fecha 18 enero de 2018

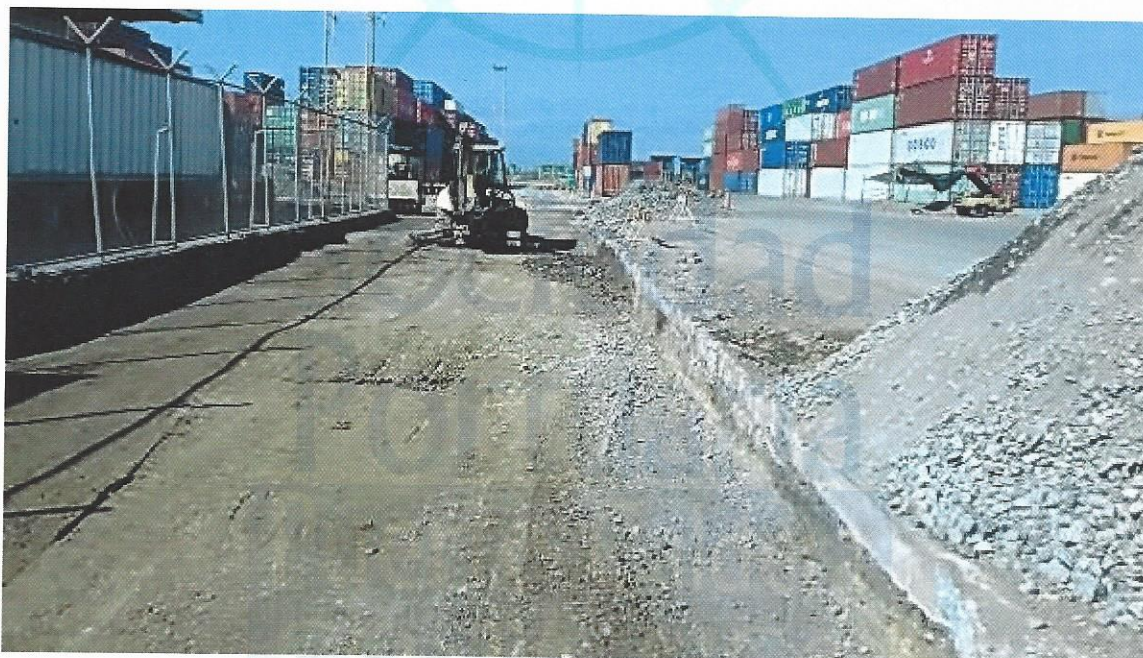
Figura 1. Excavaciones en intersección y calle reparada

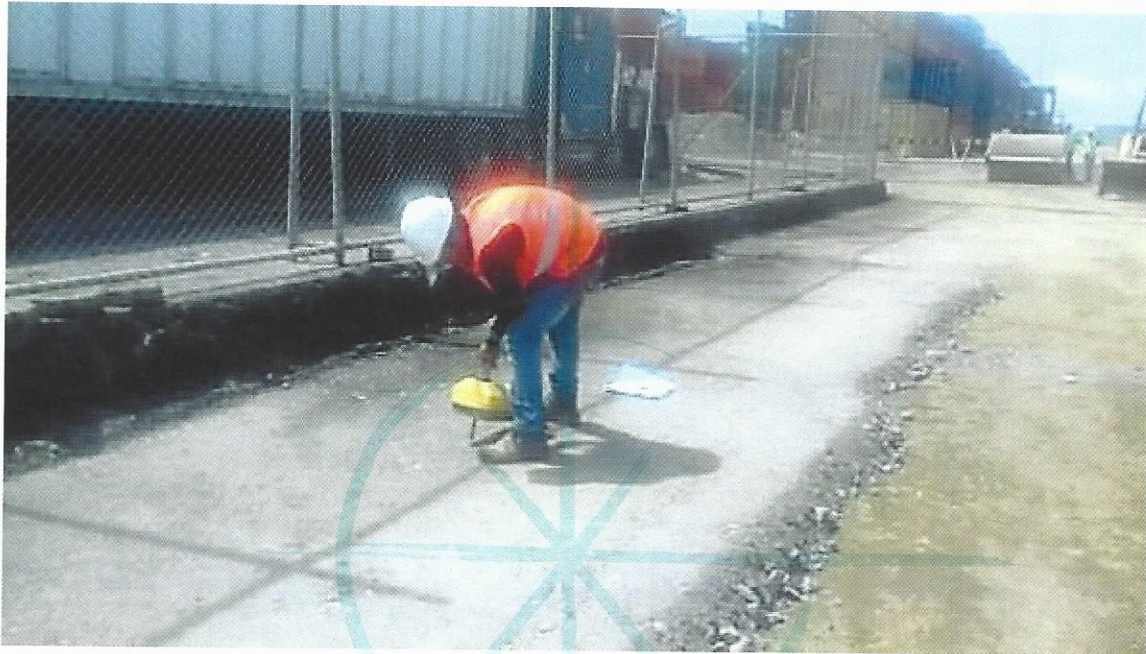
Figura 2. Pruebas de compactación en capas de material colocadas

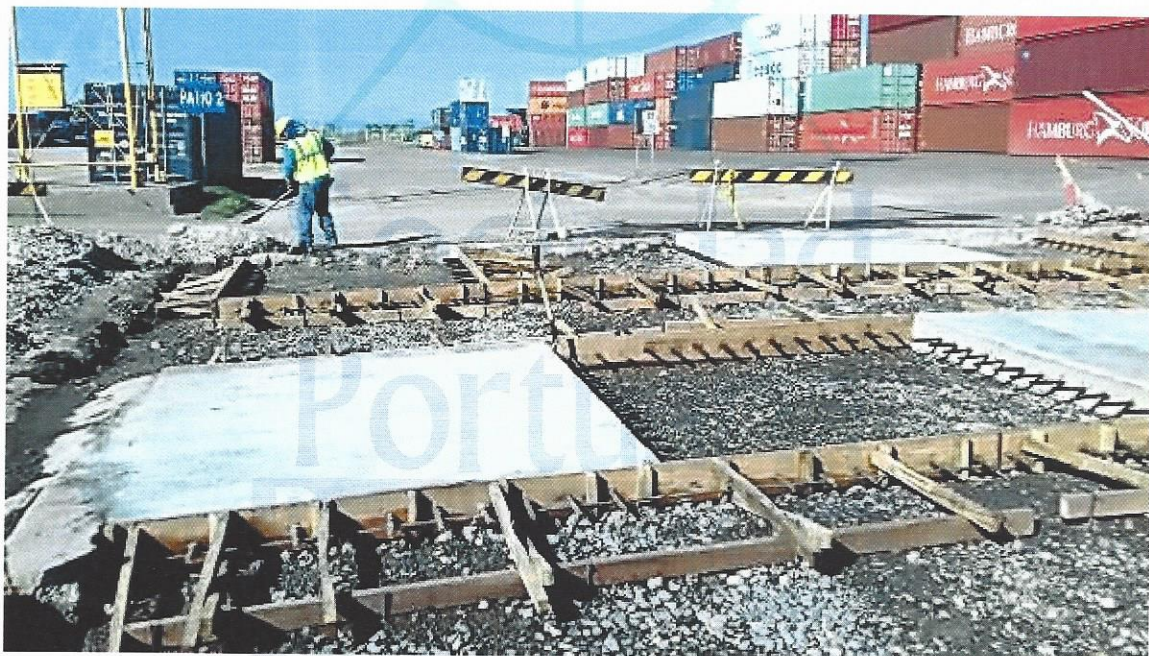
Figura 3. Colado de losas de concreto

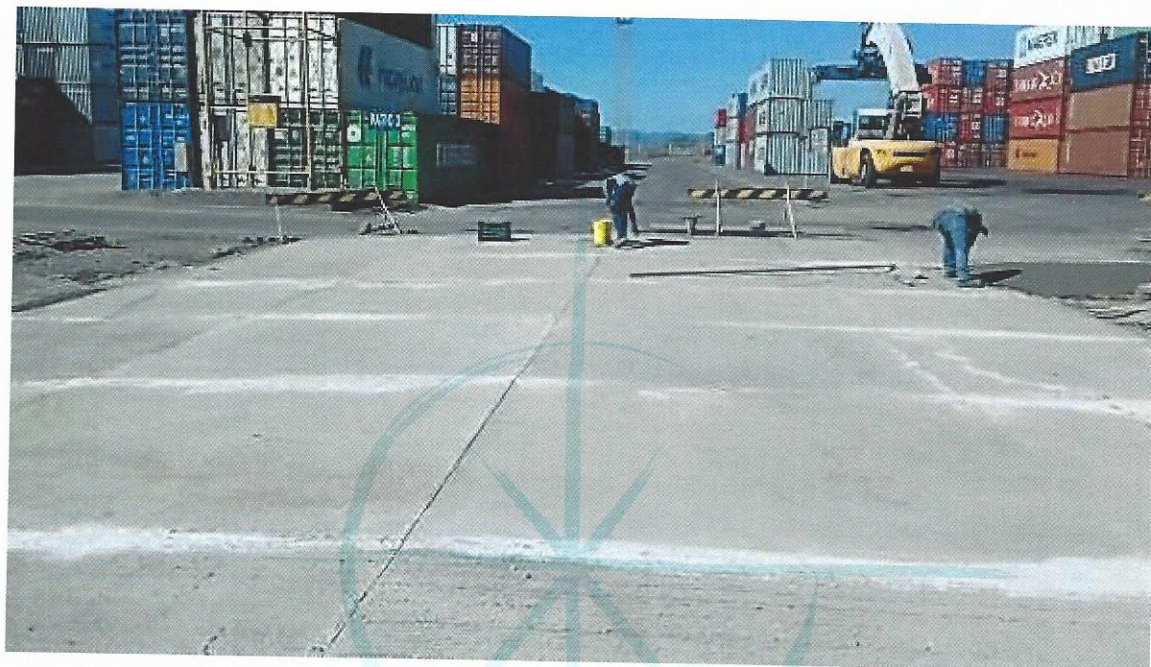
Figura 4. Losas de concreto coladas

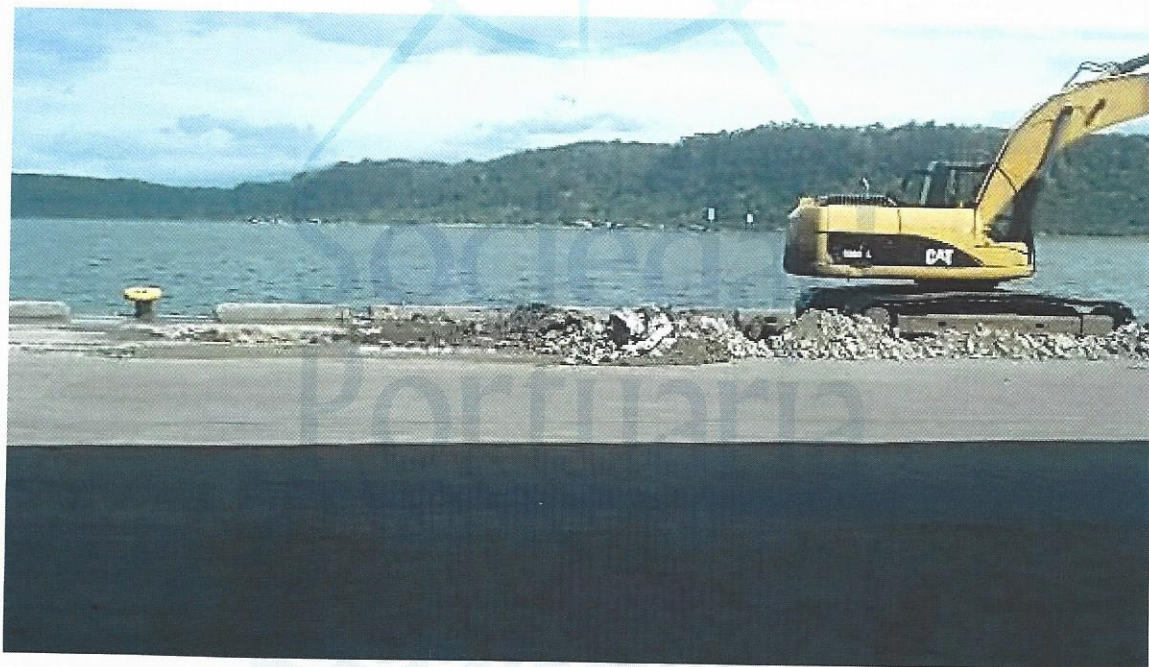
Figura 5. Gaveta de reparación pavimento de adoquines puesto dos

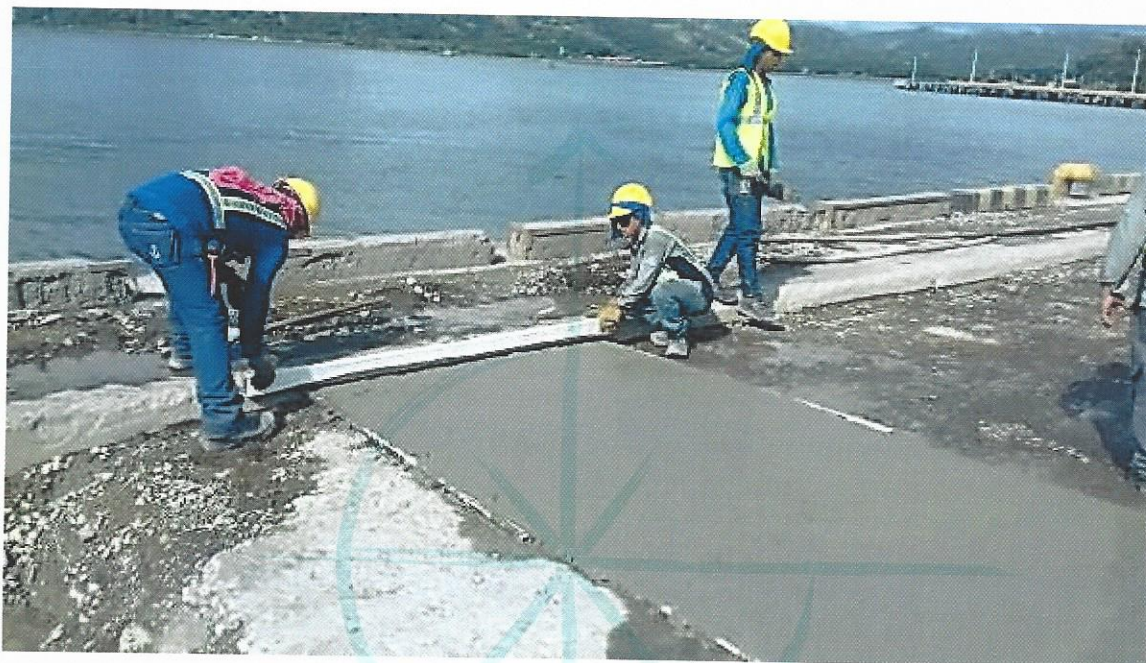
Figura 6. Preparación de base pavimento adoquines puesto dos

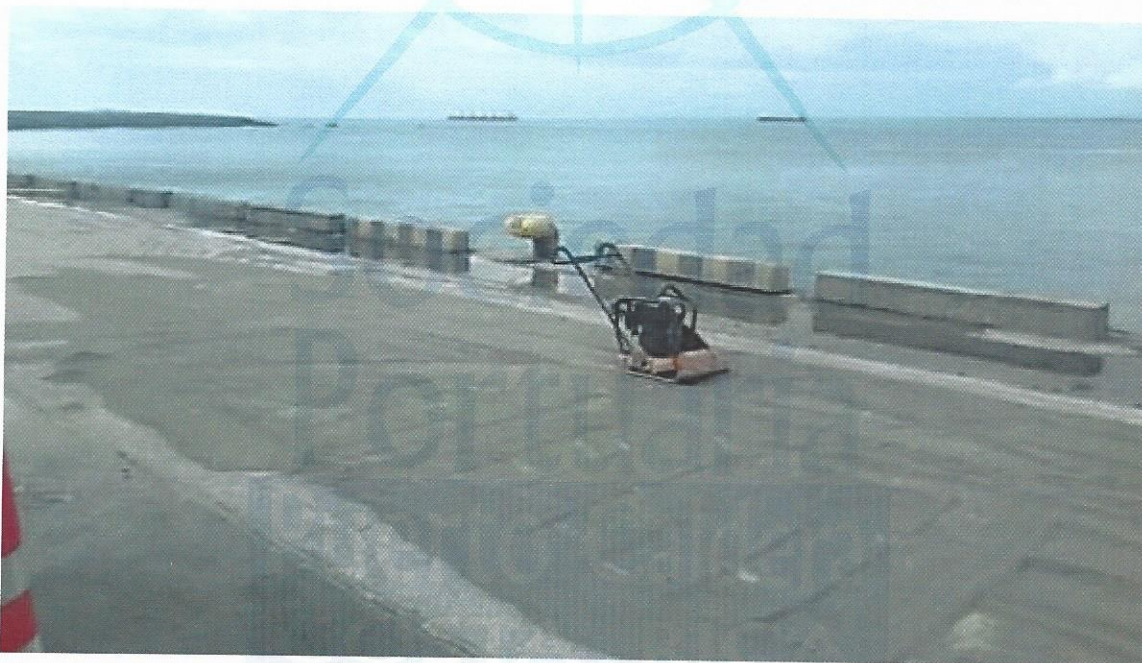
Figura 7. Reparación de adoquines puesto dos

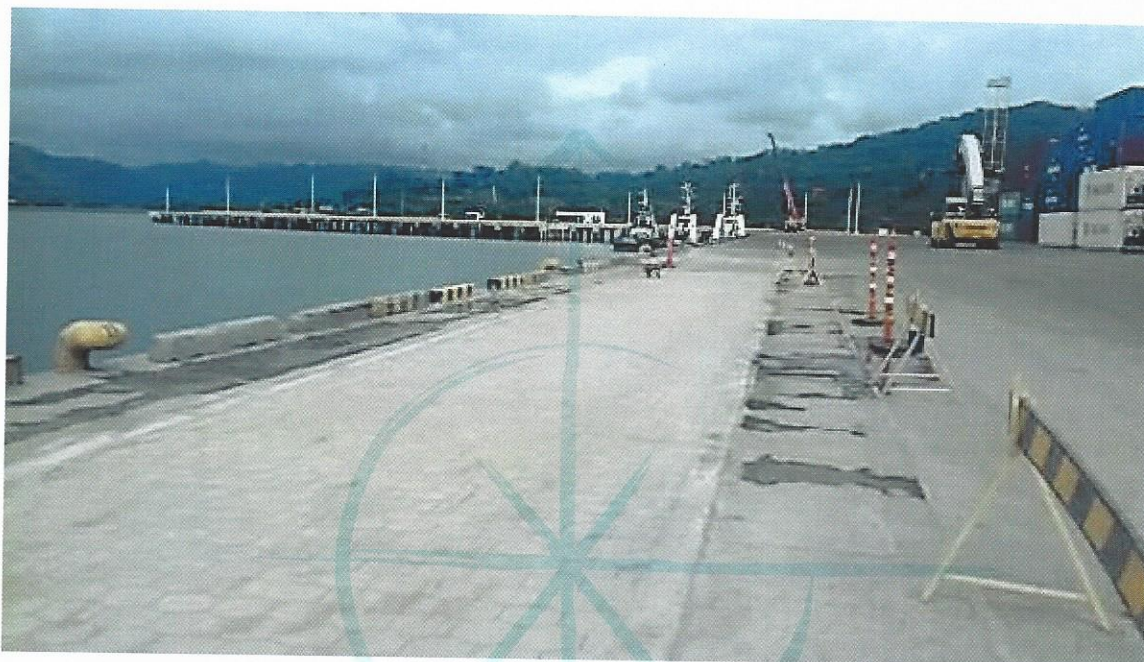
Figura 8. Reparación de adoquines puesto dos

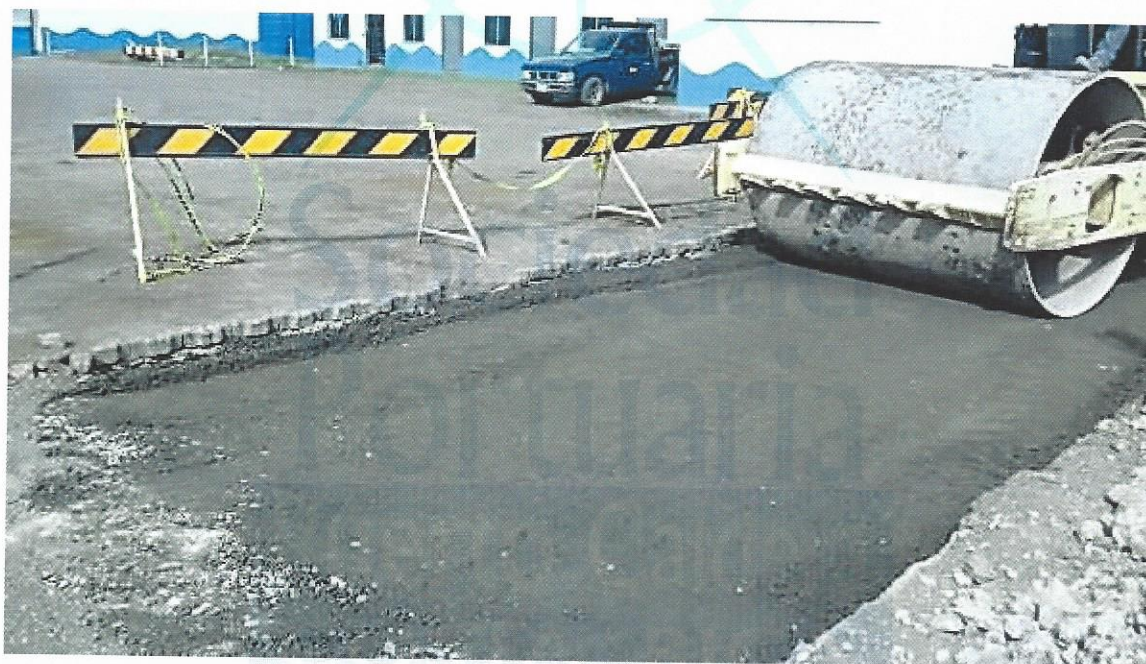
Figura 9. Colocación de base estabilizada en área de adoquines torre 6

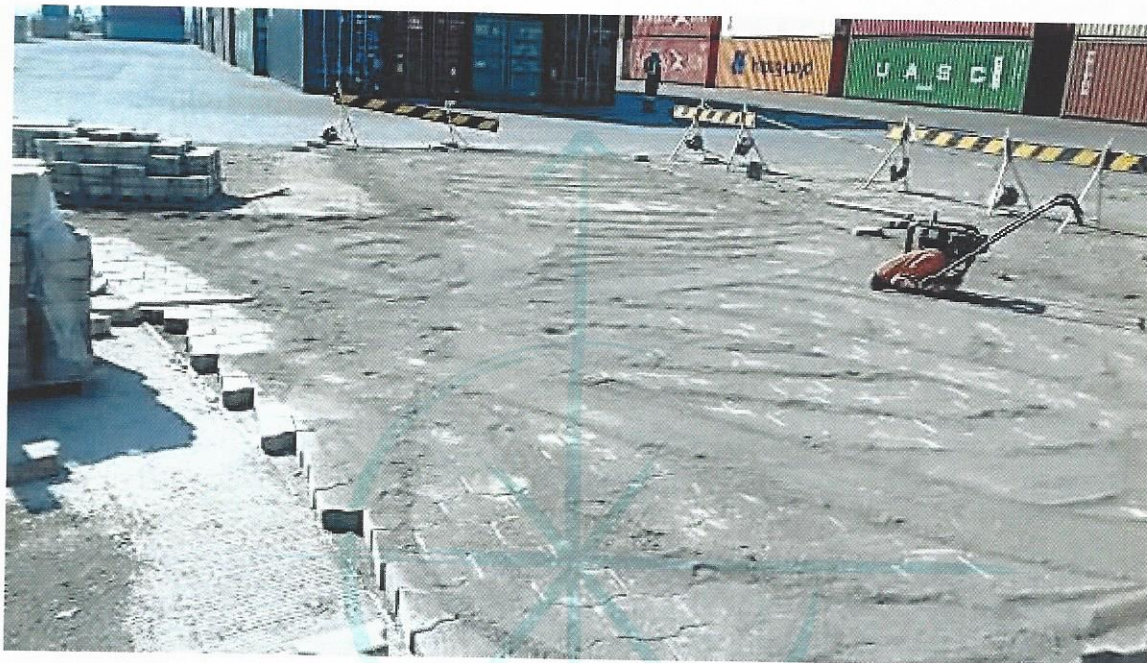
Figura 10. Colocación de adoquines en sector diagonal a torre 6

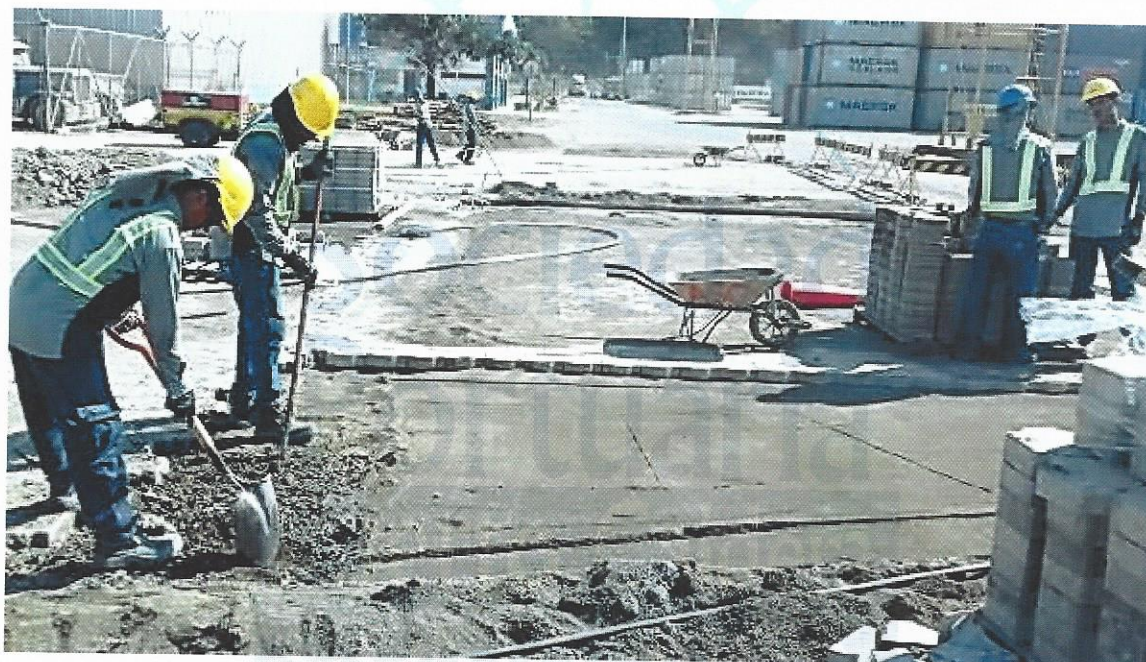
Figura 11. Área de adoquines sector diagonal a torre 6

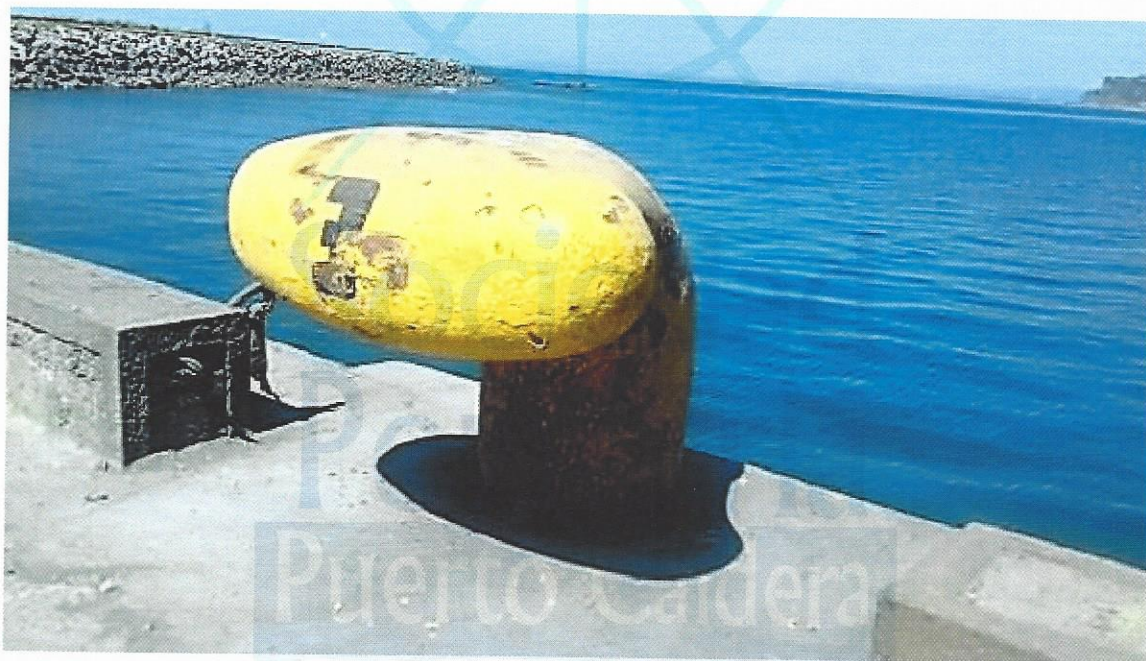
Durante el año 2017 se realizó el mantenimiento de las bitas orientándose en dos actividades específicas, la primera, la reposición de pintura, en total, dos veces al año, en donde se realizó la limpieza de su superficie por medios manuales y mecánicos para la reposición de las capas de pintura que las protegen de la corrosión. Estas capas de pintura están compuestas por una base epóxica y una capa de acabado en poliuretano color amarillo. La segunda actividad consistió en la reparación de cinco bases de bitas, específicamente la número 3,4,5,9 y 10, las cuales presentaban desprendimiento de parte del concreto de protección alrededor de ellas.

Figura 12. Estado previo al mantenimiento de algunas bitas de amarre

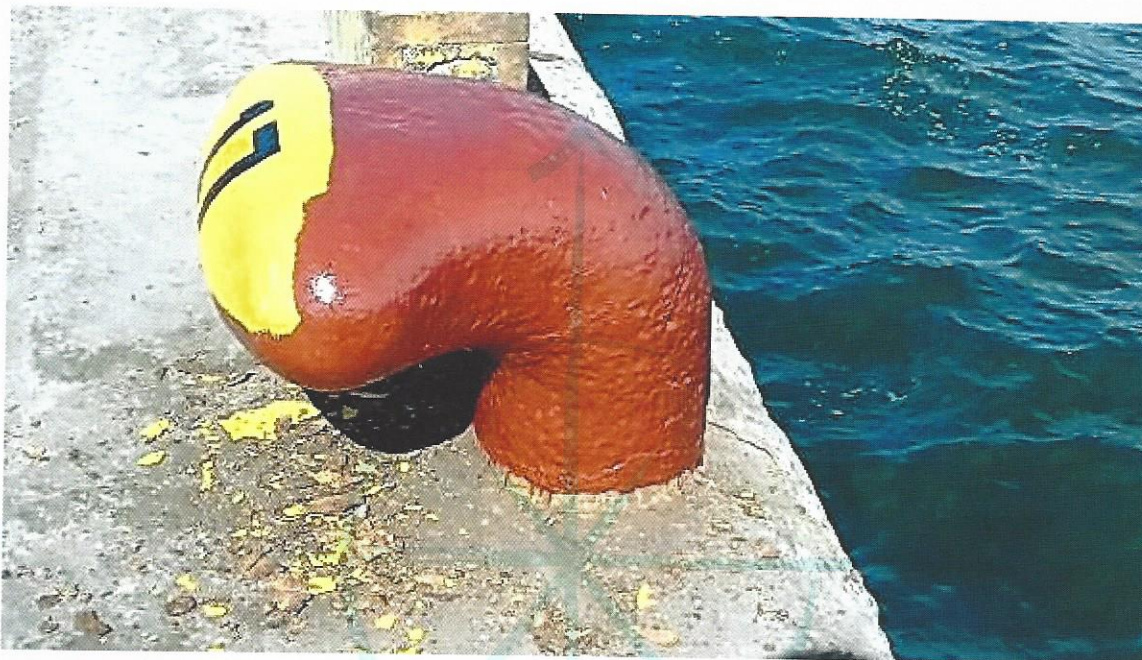
Figura 13. Proceso de limpieza y aplicación de pintura base

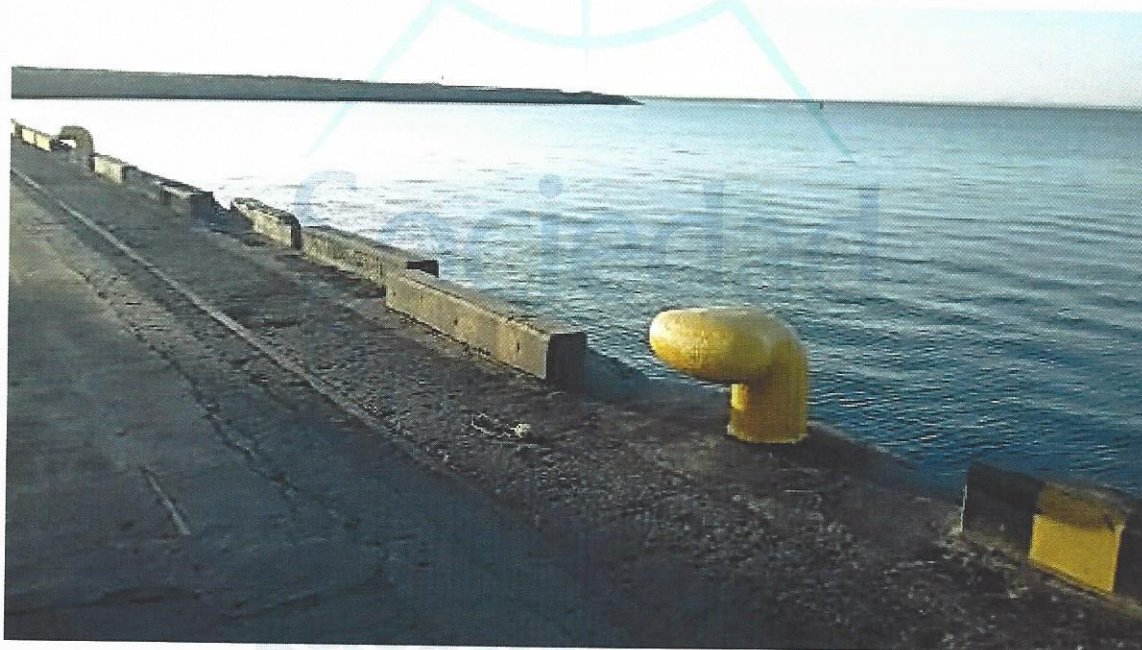
Figura 14. Acabado posterior al mantenimiento

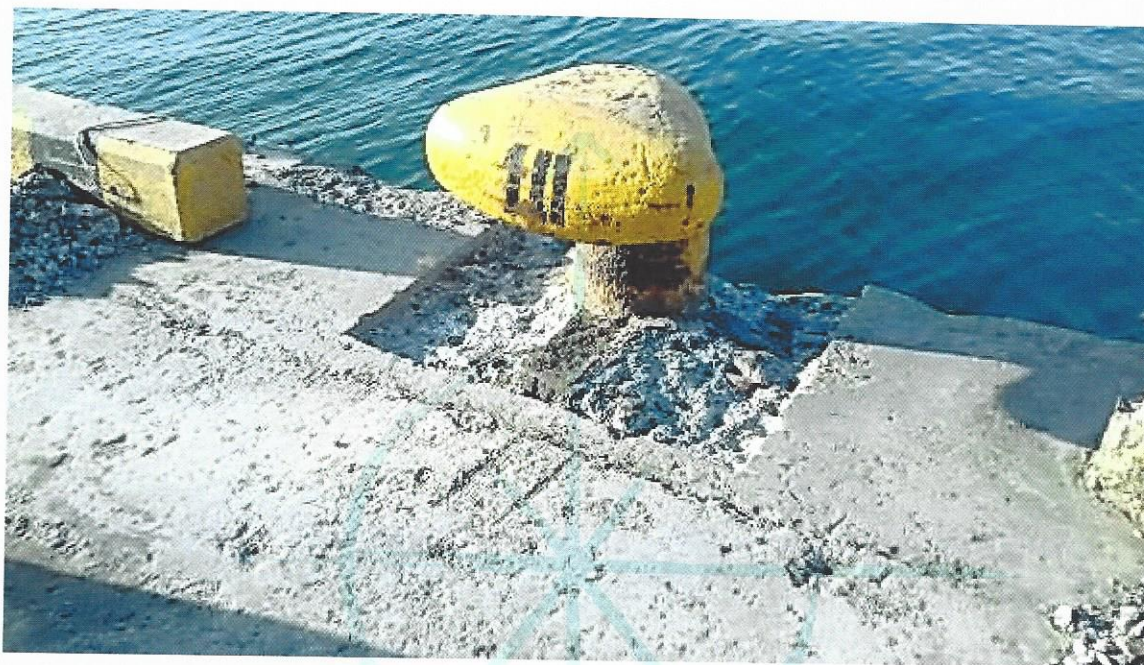
Figura 15. Demolición realizada alrededor de bases bitas

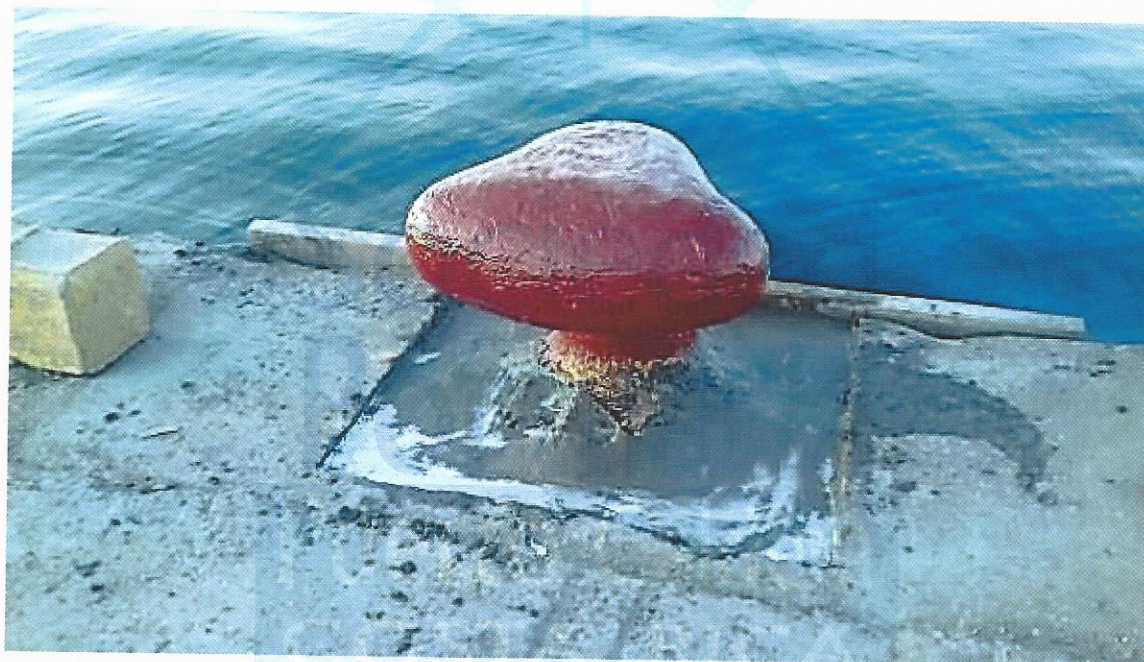
Figura 16. Proceso de aplicación de mortero de reparación en bases

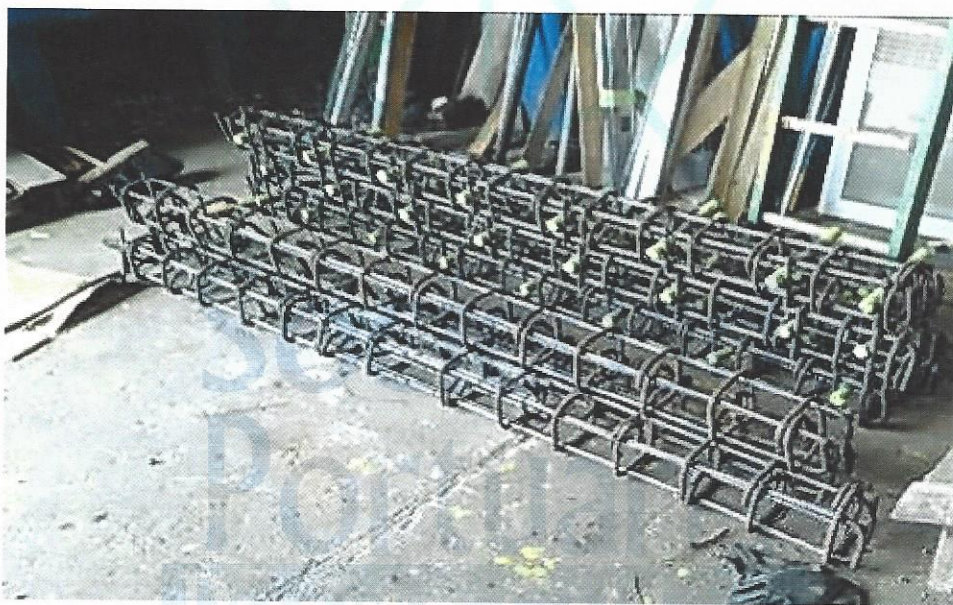
Figura 17. Confección de armaduras para muros guardaruedas

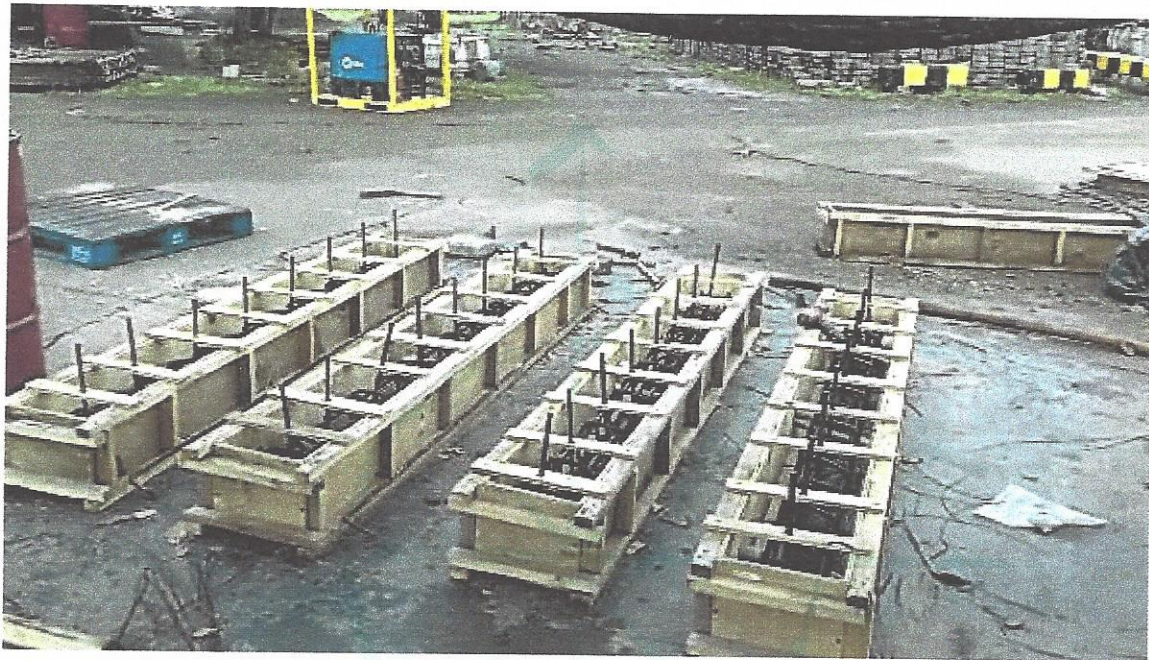
Figura 18. Proceso de armado pre-colado muros guardaruedas

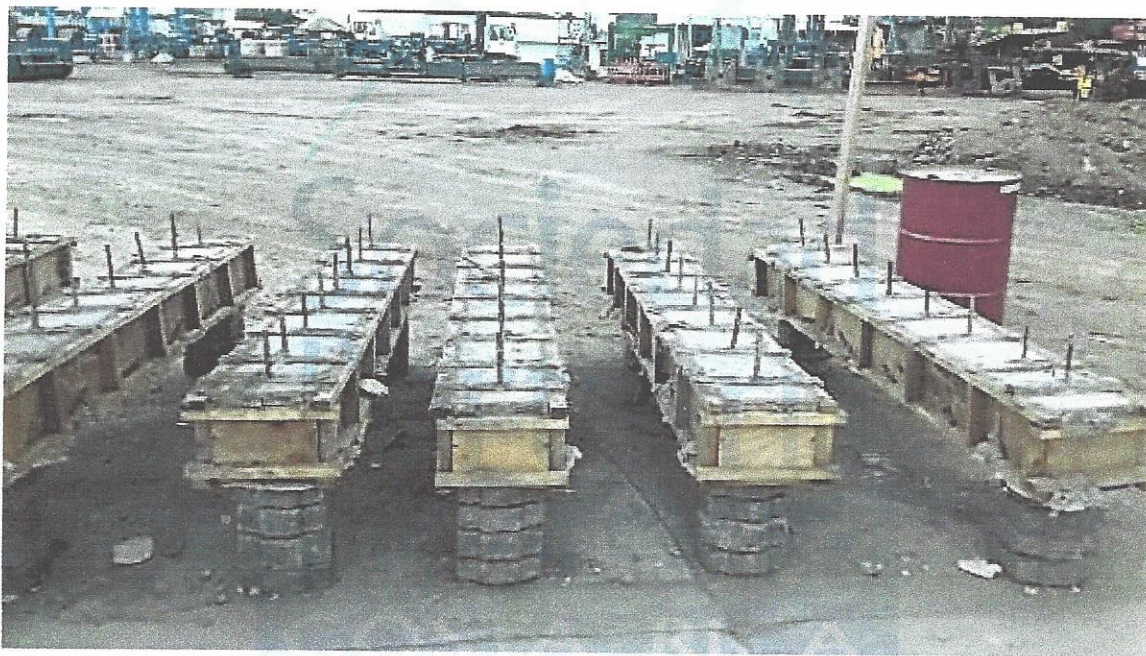
Figura 19. Nuevos muros guardaruedas colados

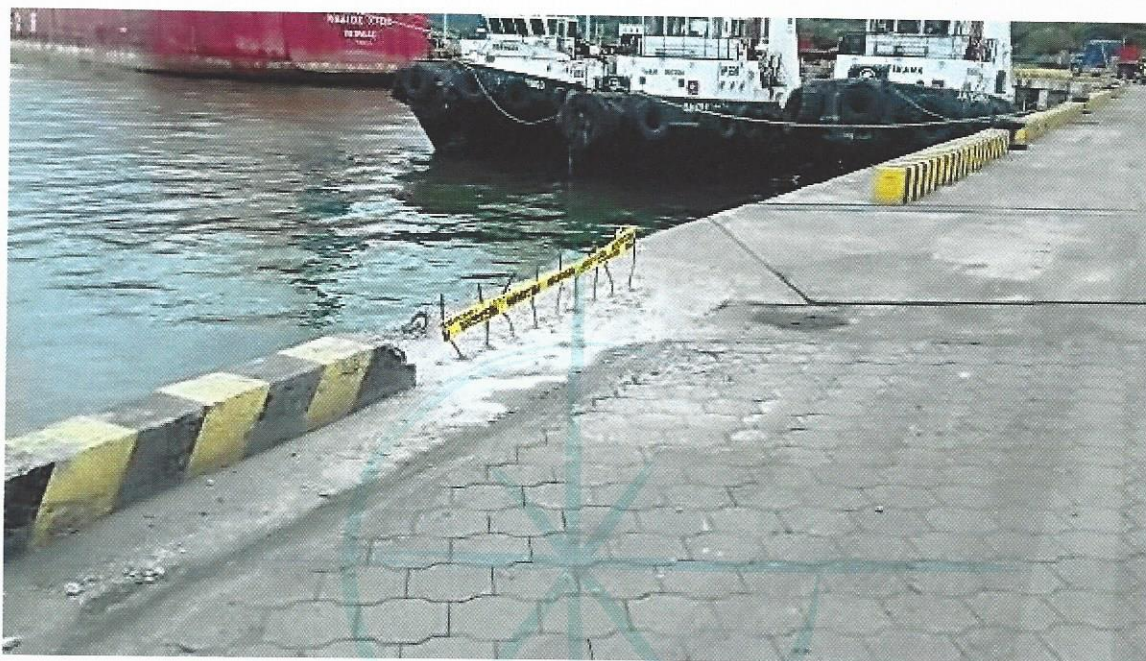
Figura 20. Demolición de muros guardaruedas

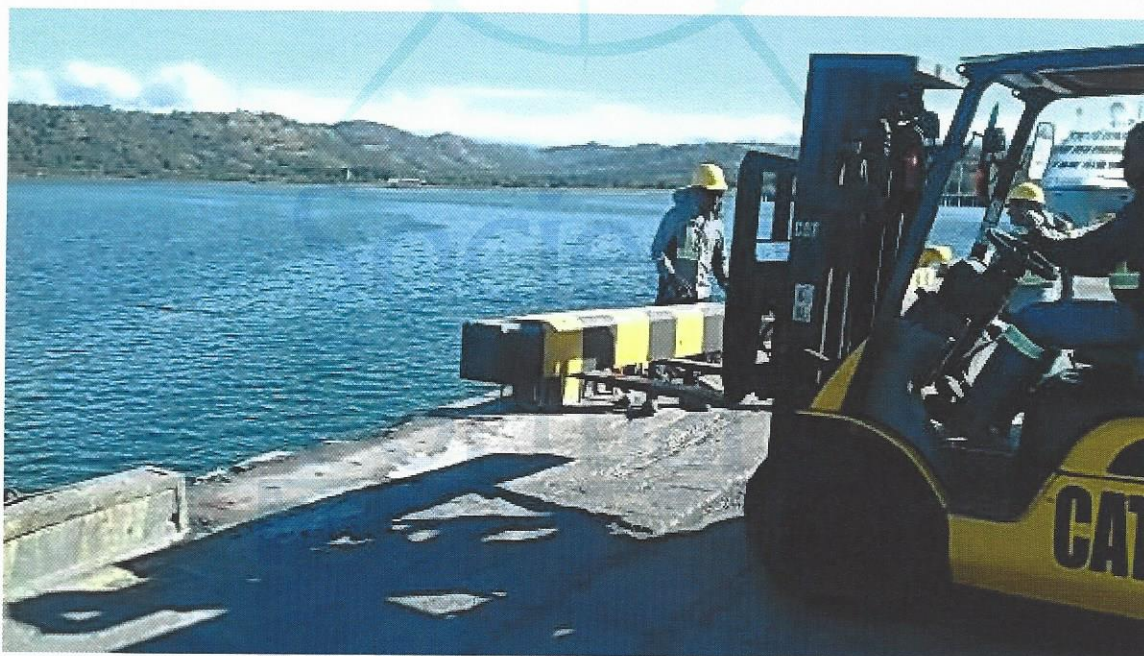
Figura 21. Proceso de instalación de nuevos muros guardaruedas

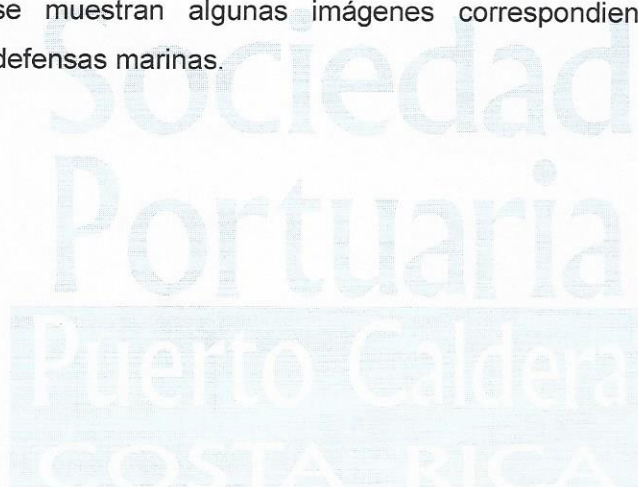
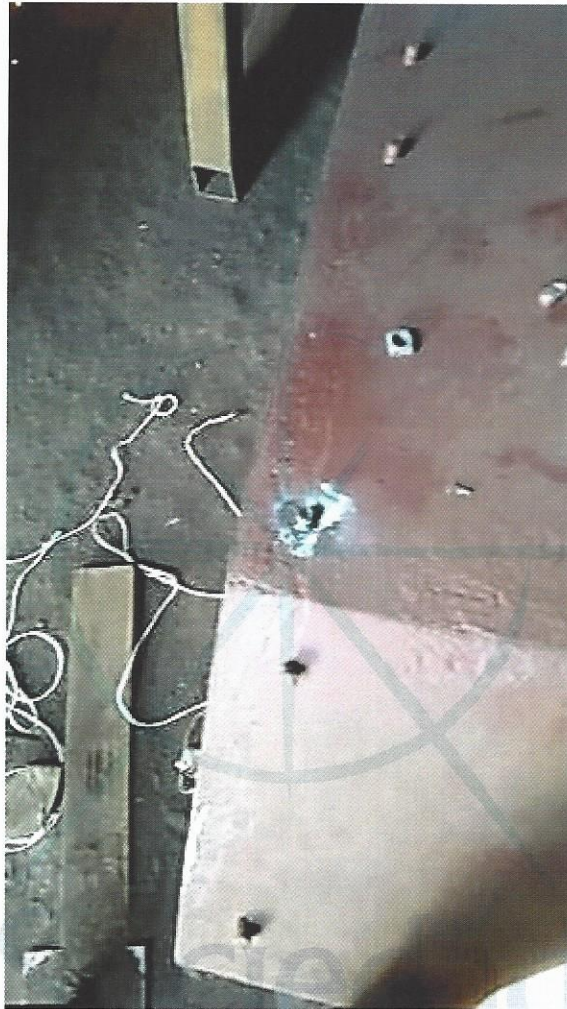
Figura 22. Mantenimiento de pintura y espárragos en panel de defensa marina 26 puesto 3

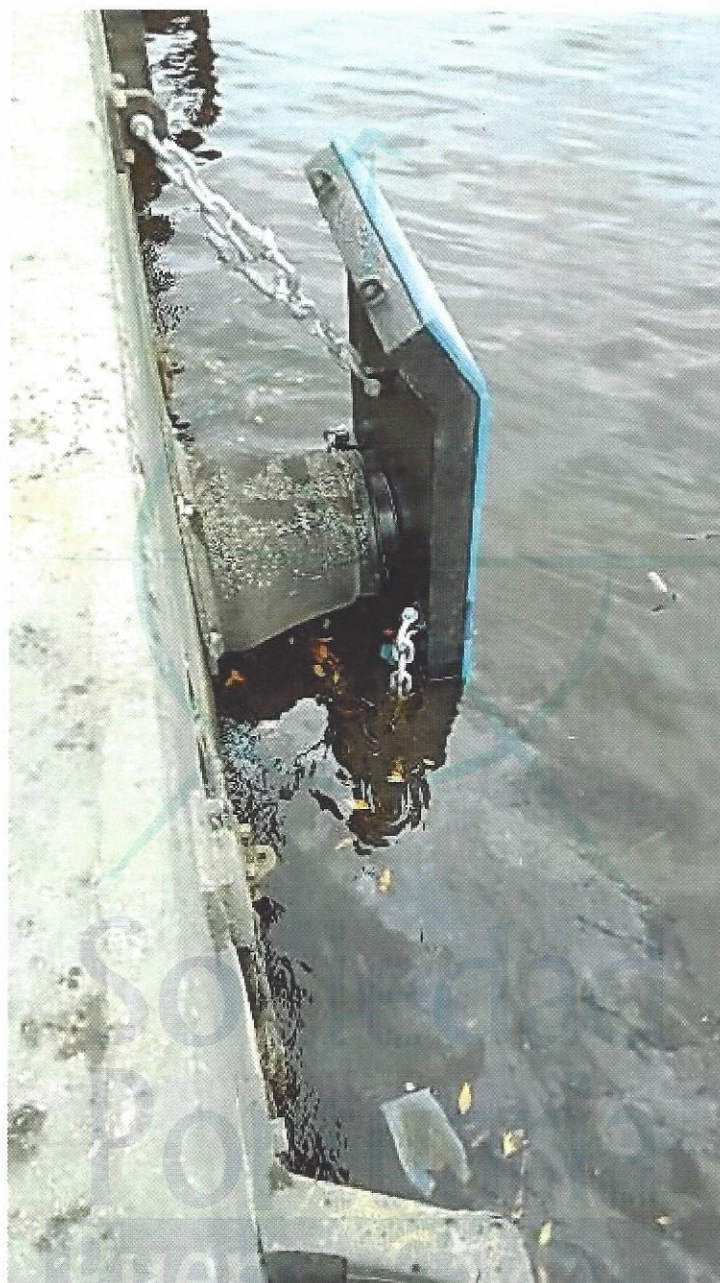
Figura 23. Proceso de instalación defensa 26 puesto 3

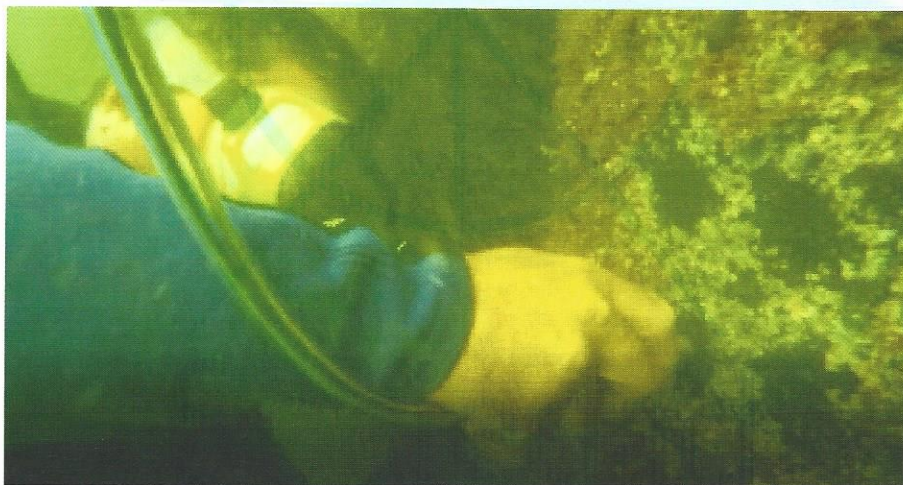
Figura 24. Medición de espesores en tablestaca

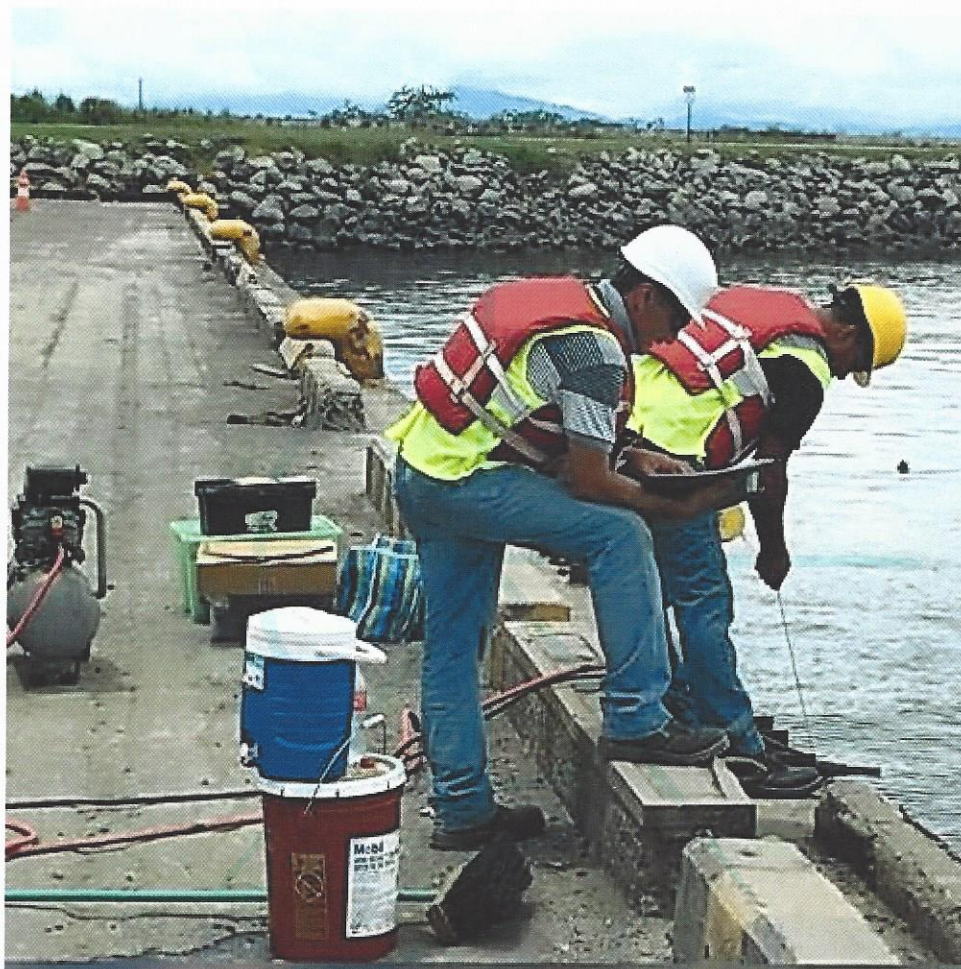
Figura 25. Medición y toma de datos potenciales puesto uno

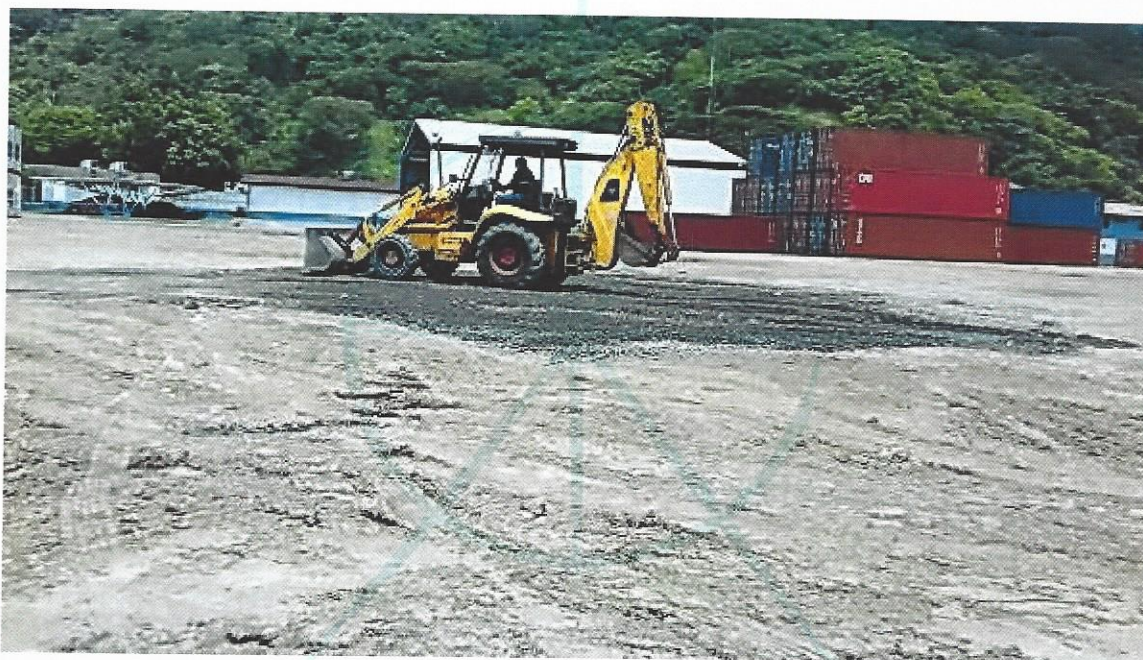
Figura 26. Mejoras con nuevo material de base granular en patio cuatro

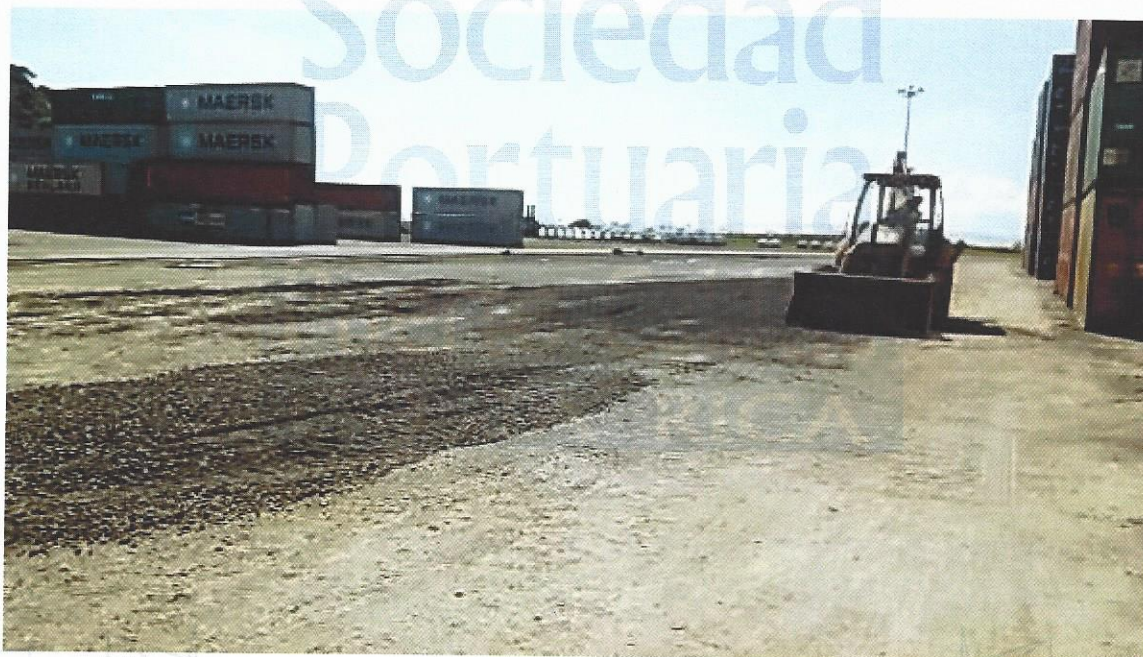
Figura 27. Trabajos de acabado en rasante de patio dos.

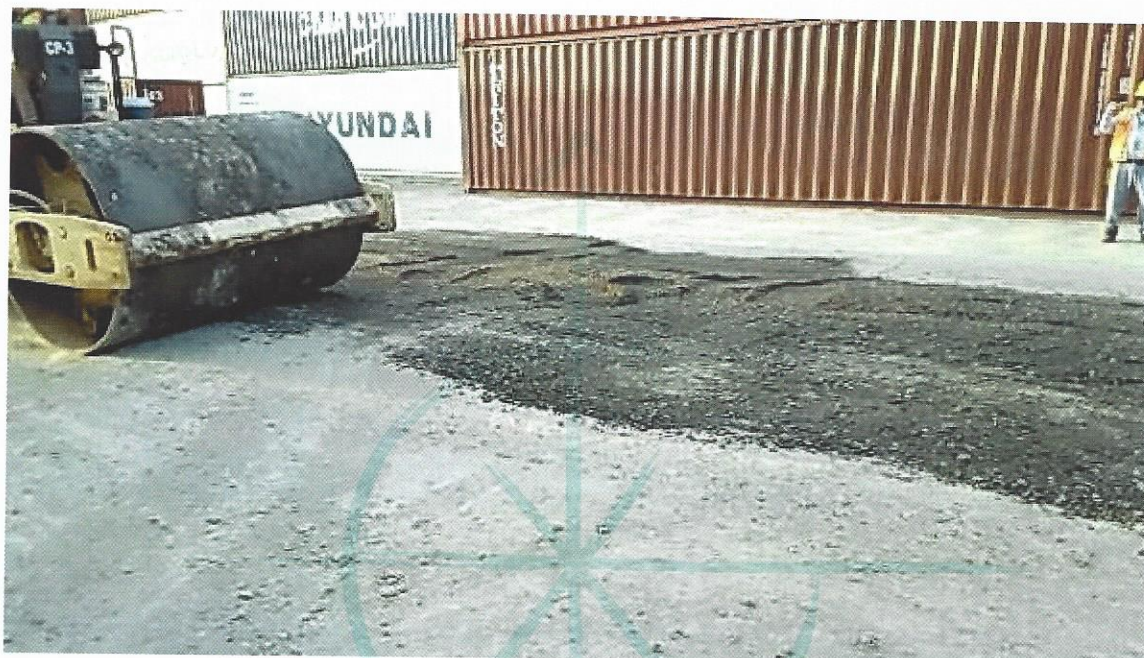
Figura 28. Trabajos de compactación en patio dos.

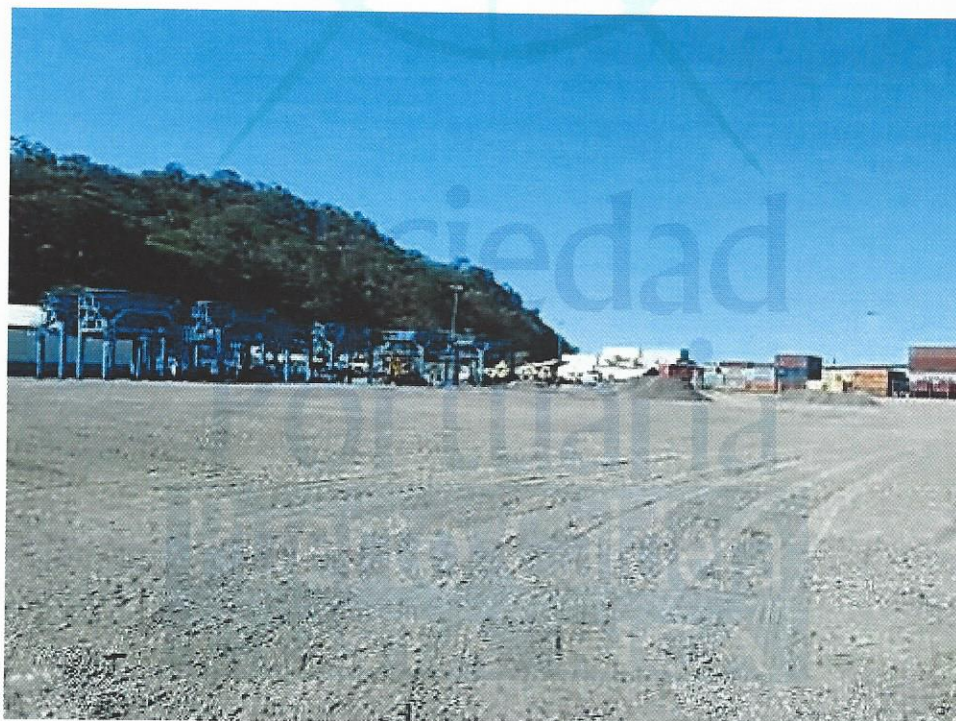
Figura 29. Trabajos de colocación de base granular en costado norte patio cuatro.

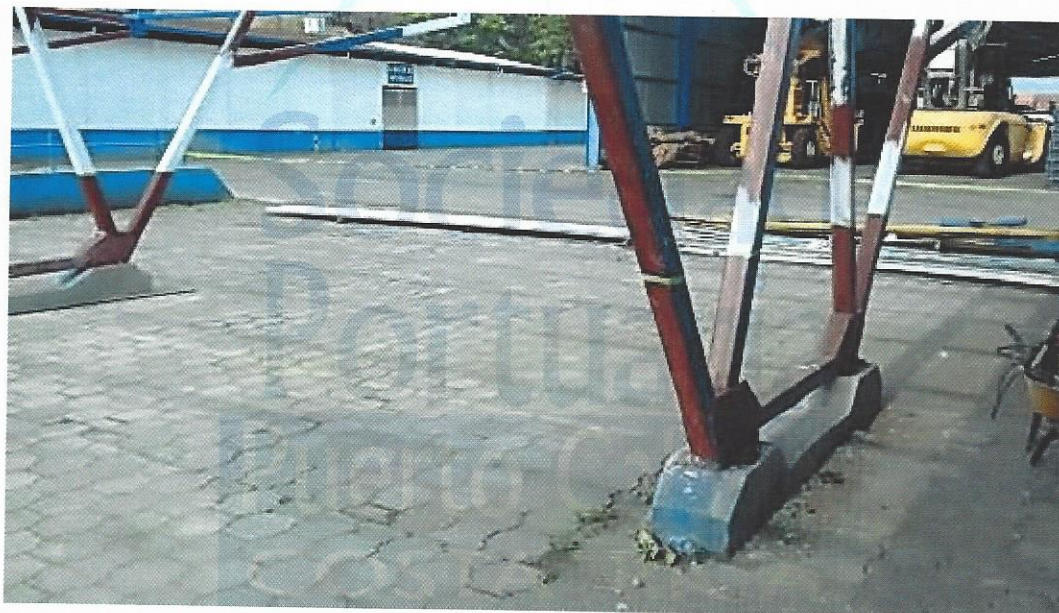
Figura 30. Mantenimiento en parqueo interno bajo techo
