Sociedad Portuaria de Caldera (SPC), S.A.

Plan de Cumplimiento Infraestructura 2017

Título del documento **Cumplimiento Plan Anual de Mantenimiento
de Infraestructura 2017**

Fecha 18 enero de 2018

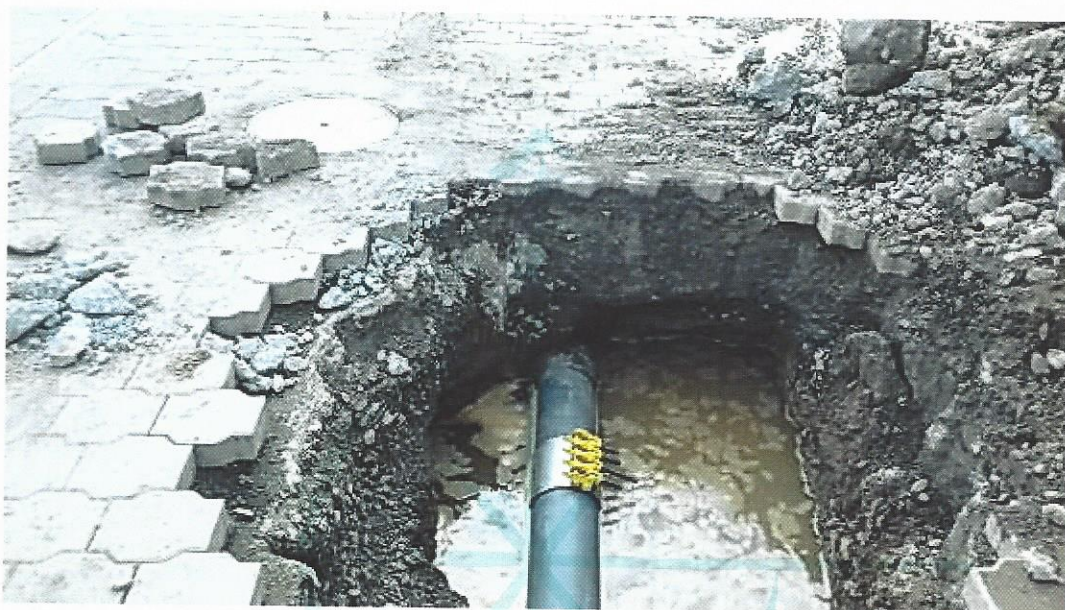
Figura 31. Reparación fuga de agua puesto dos

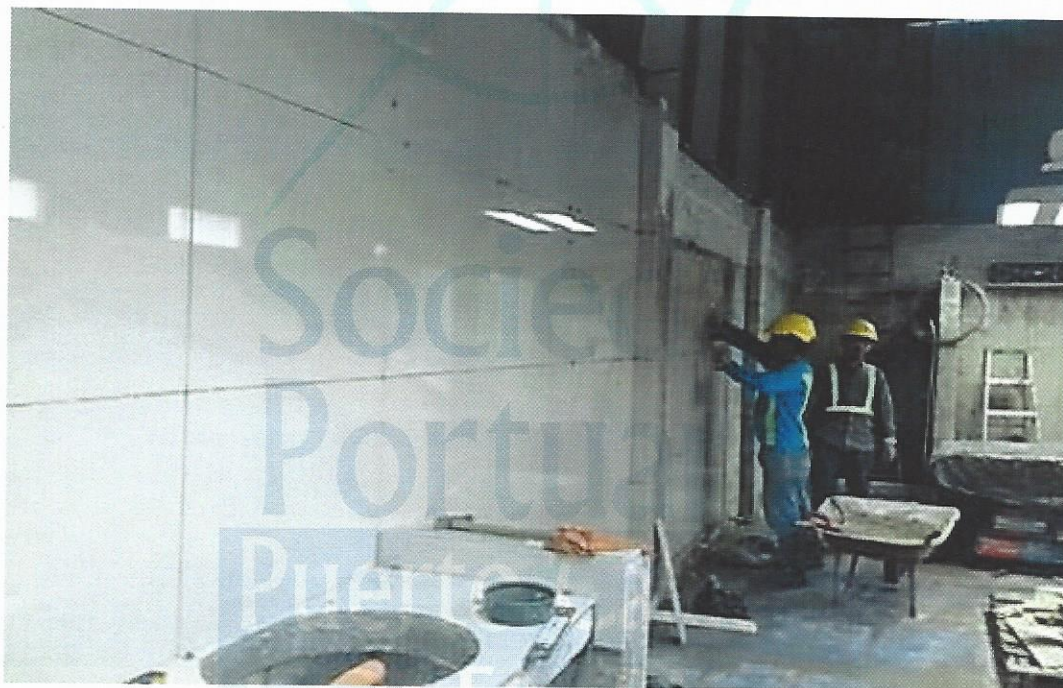
Figura 32. Remodelación baño estancia trabajadores uno

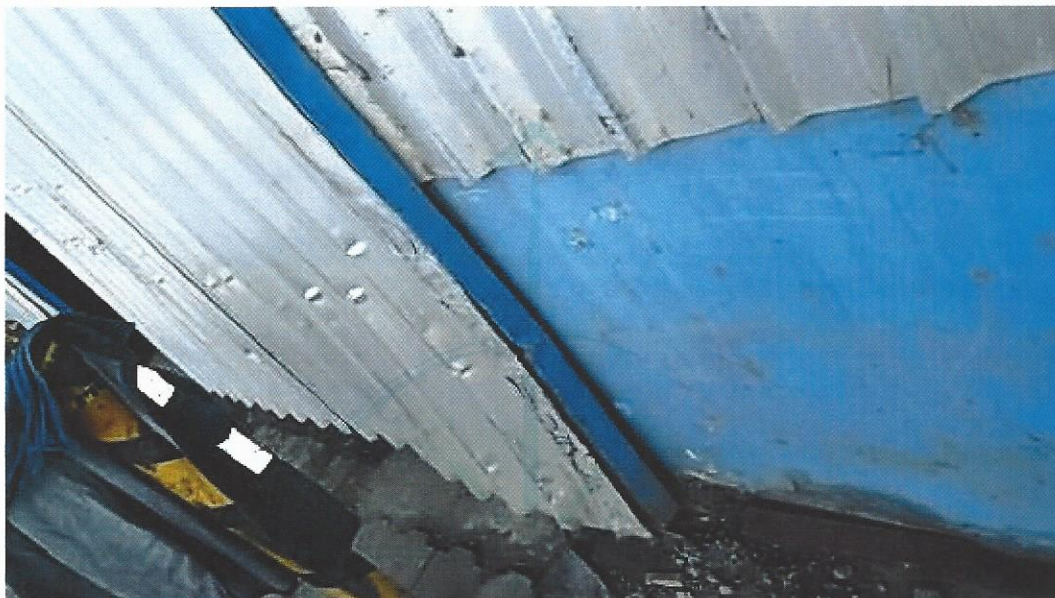
Figura 33. Reparación en portones de bodega uno

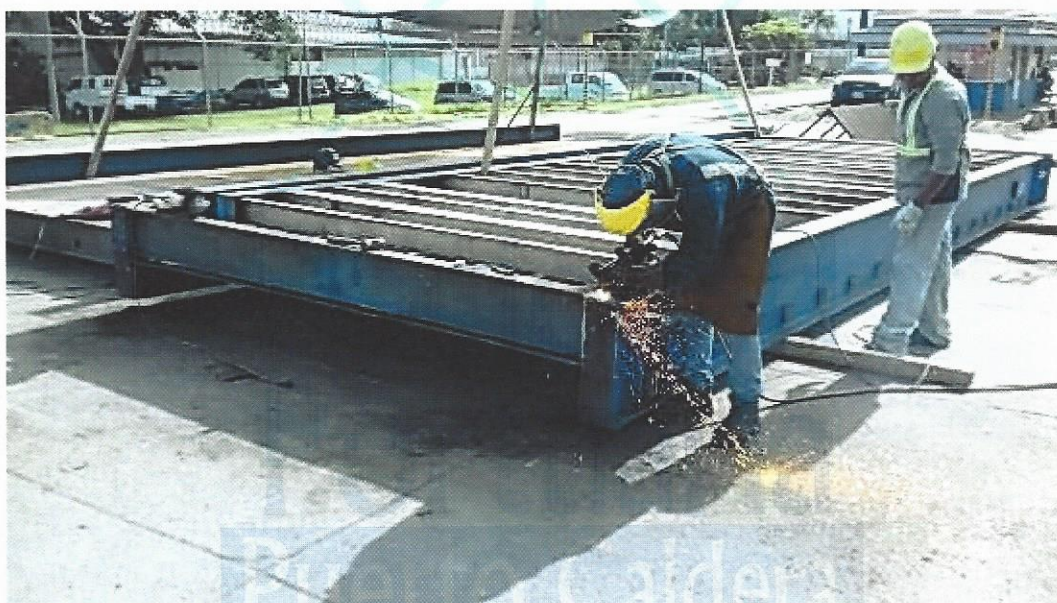
Figura 34. Reparación báscula de salida uno

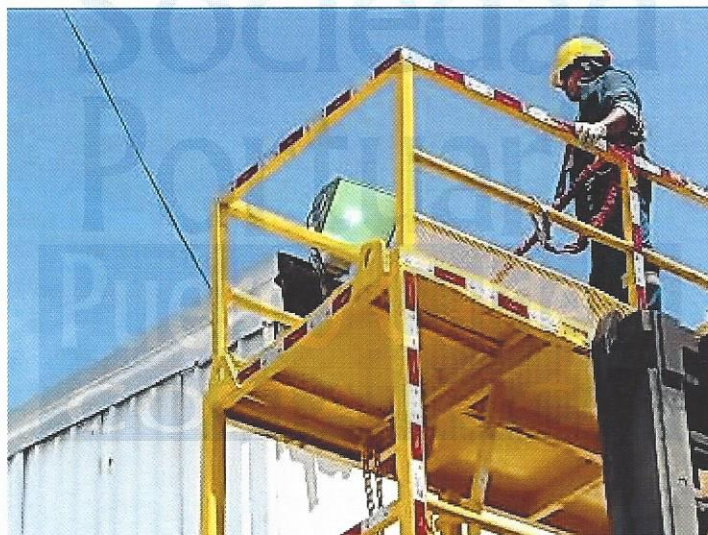
Figura 35. Mantenimiento iluminación exterior

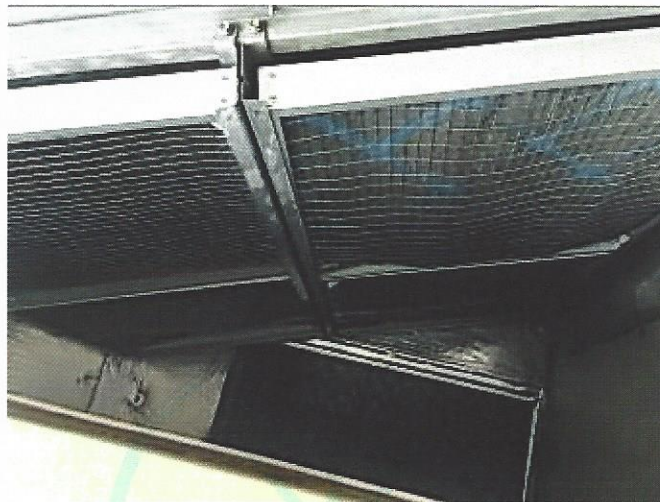
Figura 36. Mantenimiento sistema refrigeración

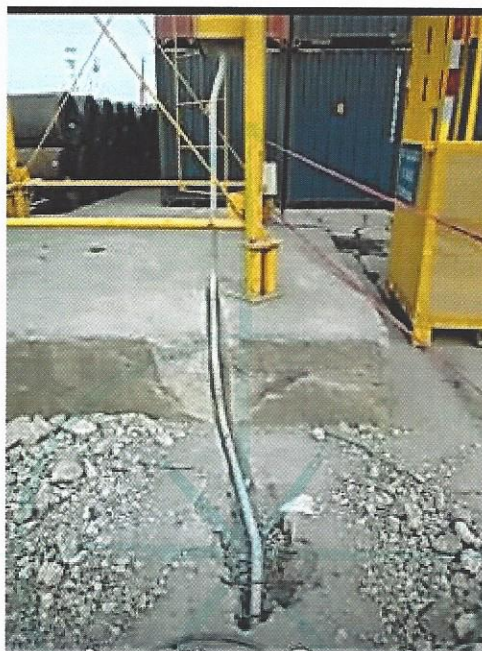
Figura 37. Mantenimiento sistema eléctrico torres de iluminación

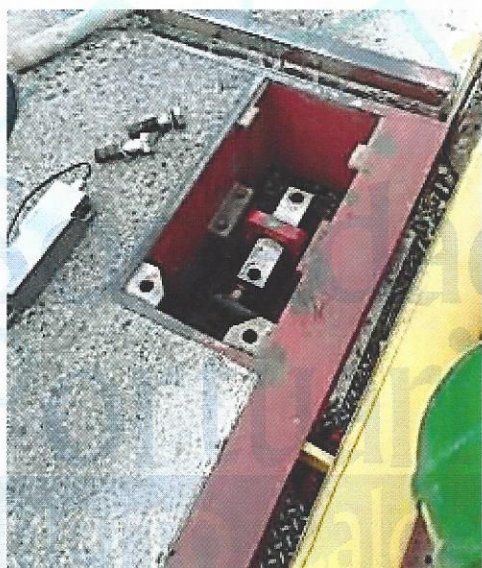
Figura 38. Mantenimiento sistema de pesaje

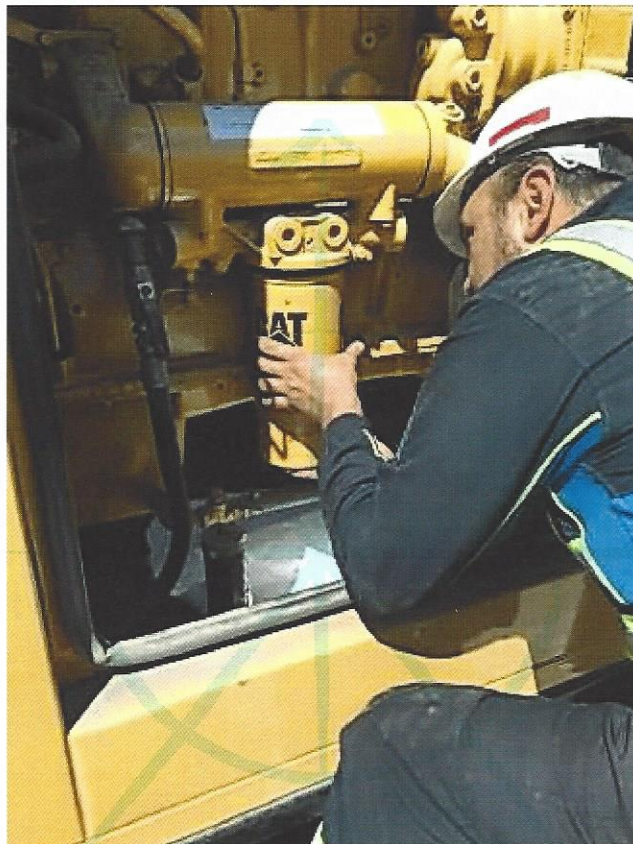
Figura 39. Mantenimiento plantas de respaldo eléctrico 1

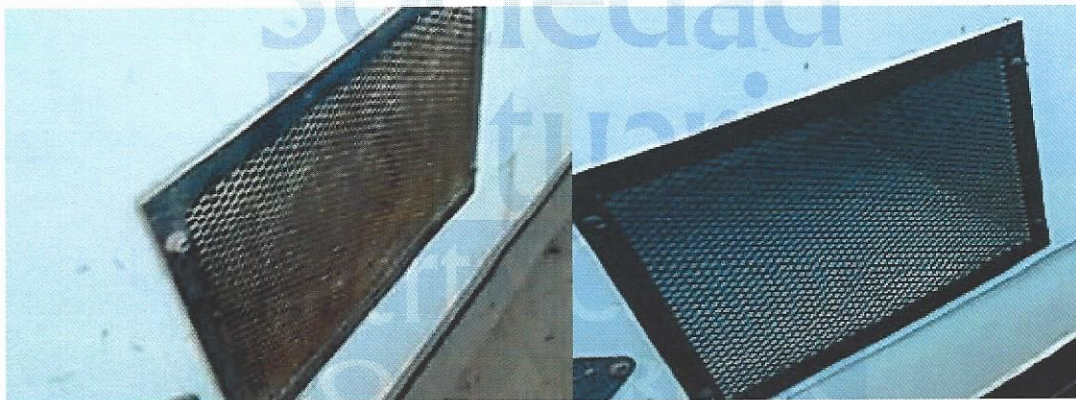
Figura 40. Mantenimiento plantas de respaldo eléctrico 2

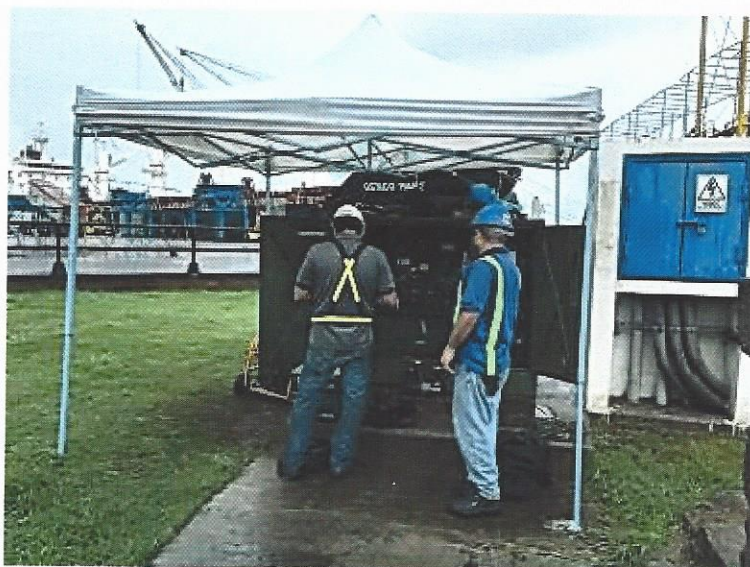
Figura 41. Mantenimiento bancos de transformadores preparación

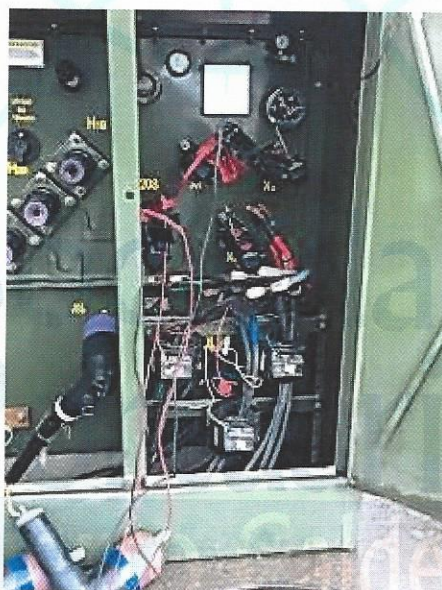
Figura 42. Mantenimiento banco de transformadores pruebas eléctricas

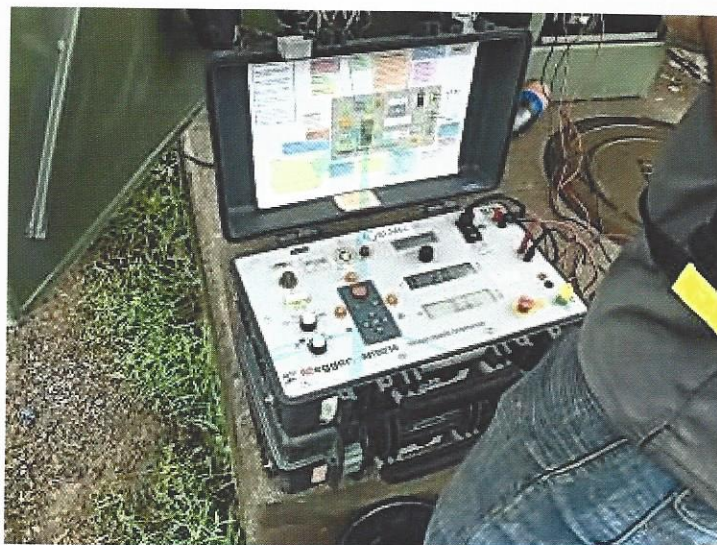
Figura 43. Mantenimiento banco de transformadores pruebas 2

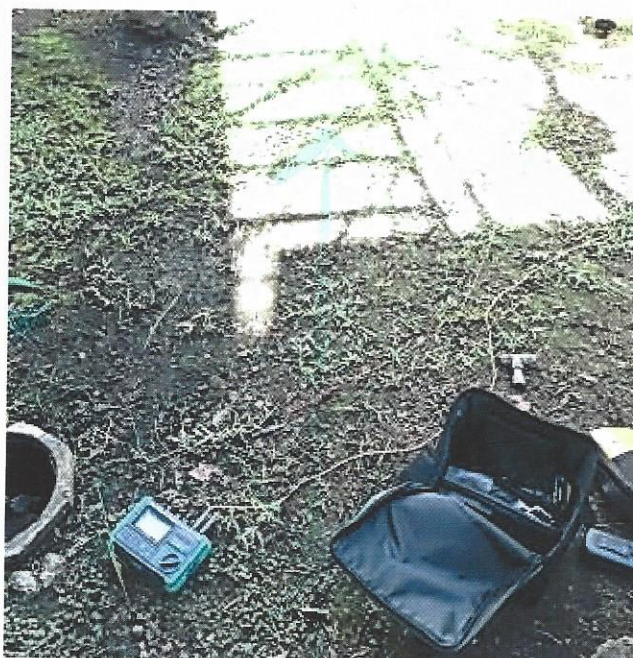
Figura 44. Medición puesta a tierra

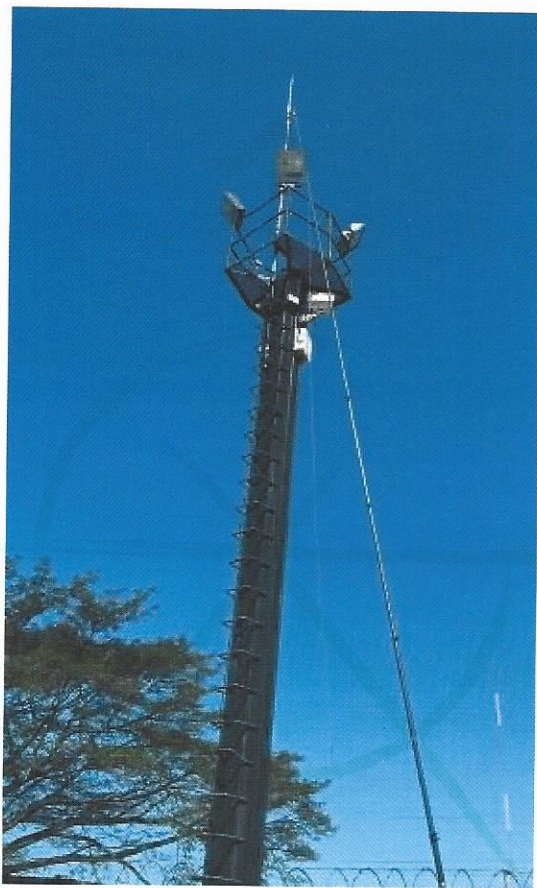
Figura 46. Prueba al pararrayo

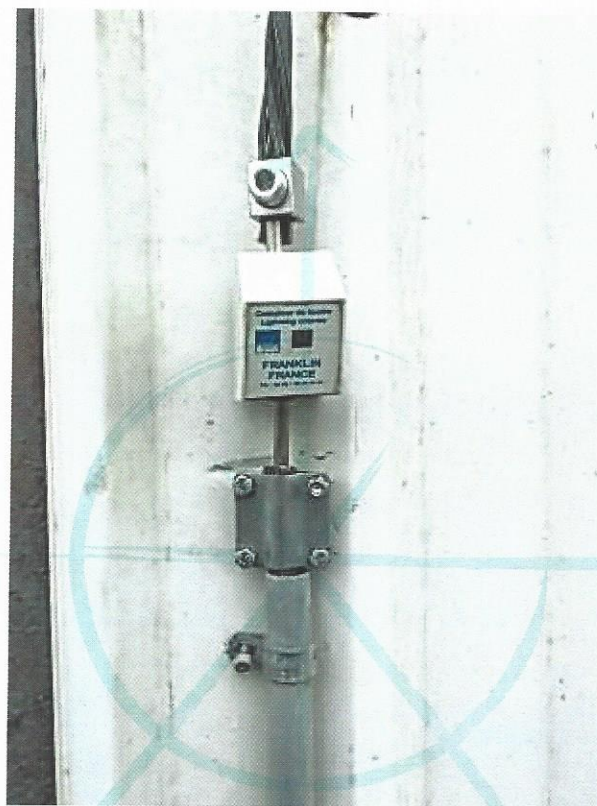
Figura 47. Contador de eventos instalado

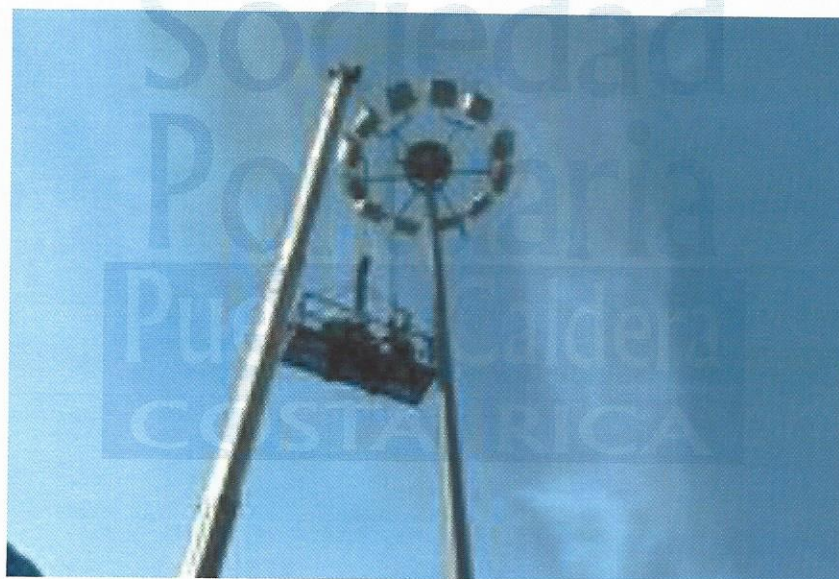
Figura 48. Revisión en altura de los elementos

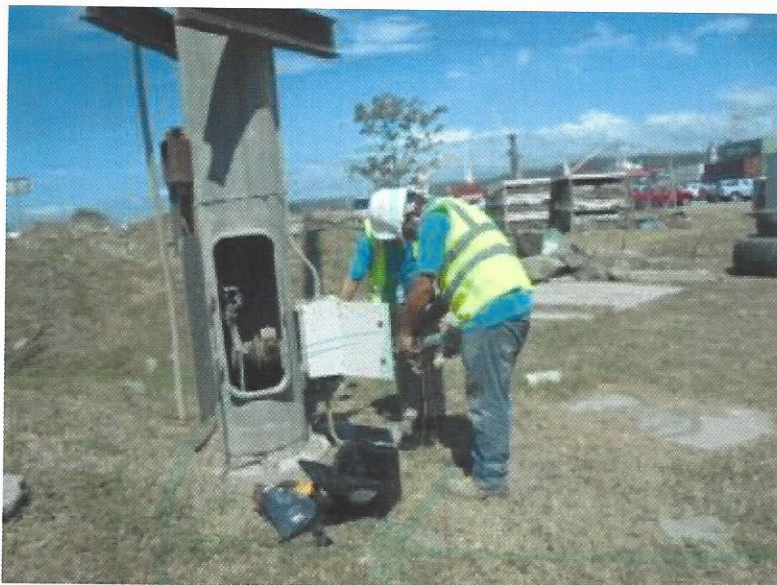
Figura 49. Revisión de desconectadores del sistema

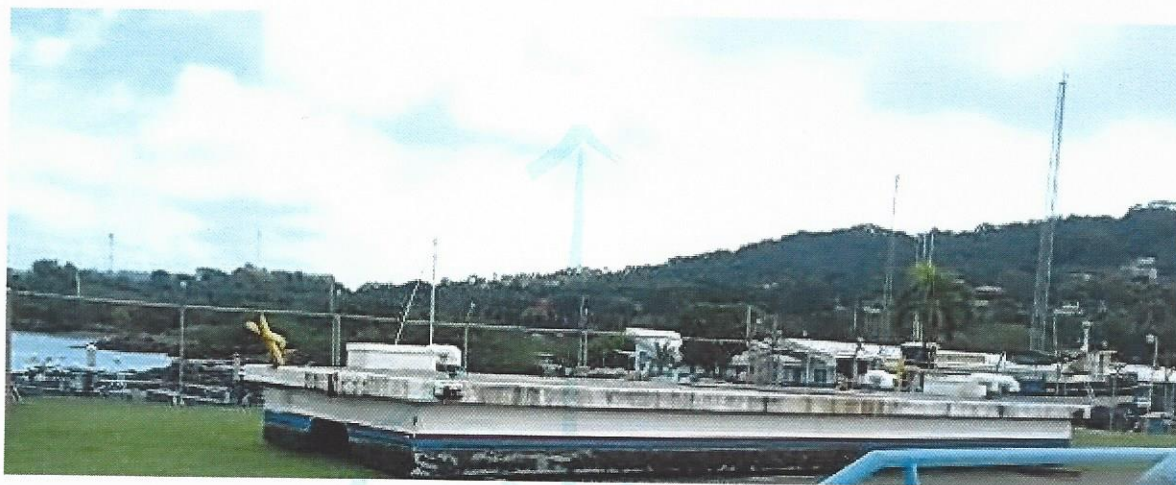
Figura 50. Estado de la bita muelle tender

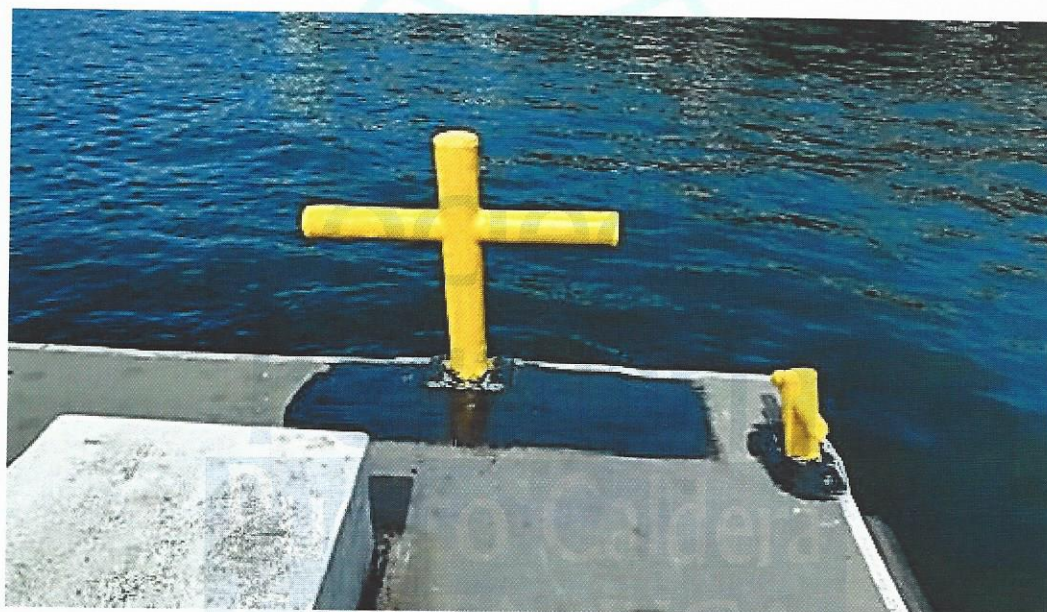
Figura 51. Reparación de bita

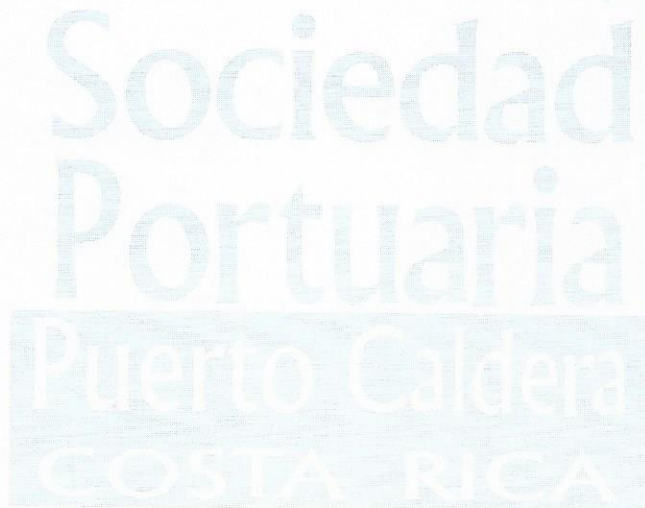
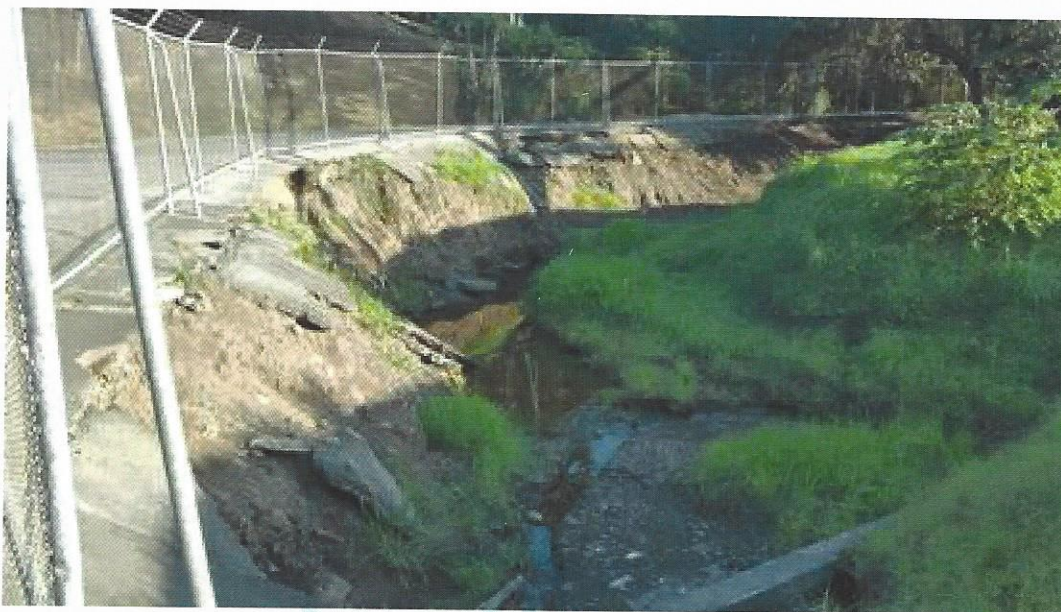
Figura 52. Estado previo del talud

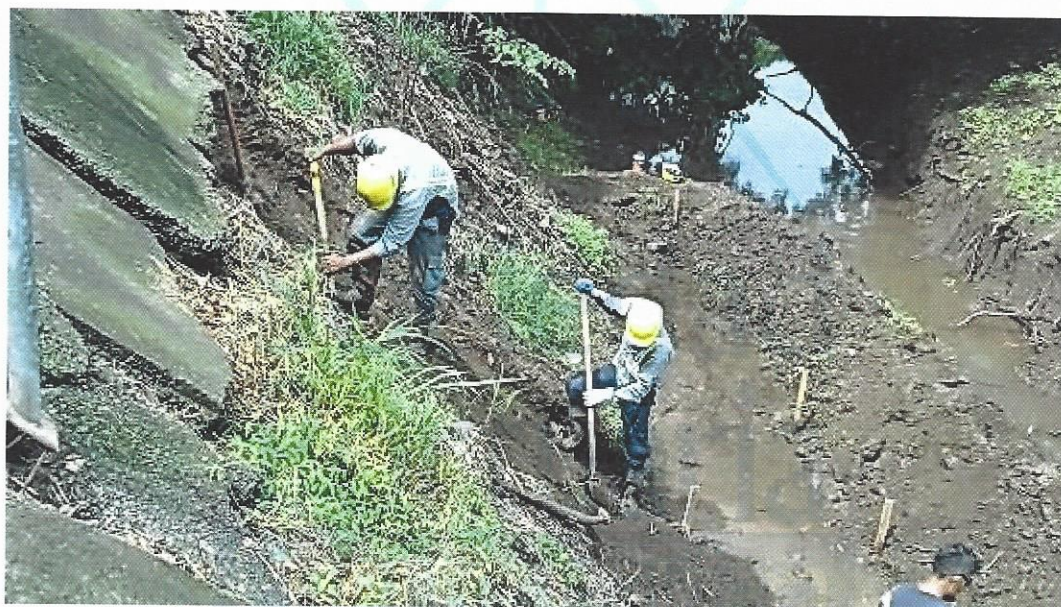
Figura 53. Preparación de las paredes del talud y fondo del canal

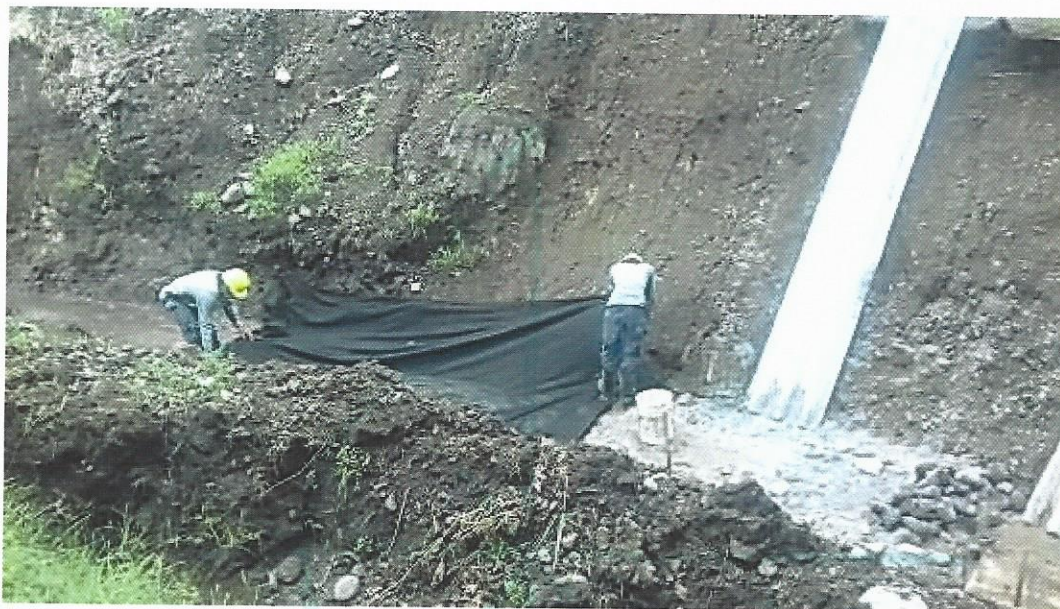
Figura 54. Proceso de colocación geotextil y revestimiento con piedra y mezcla

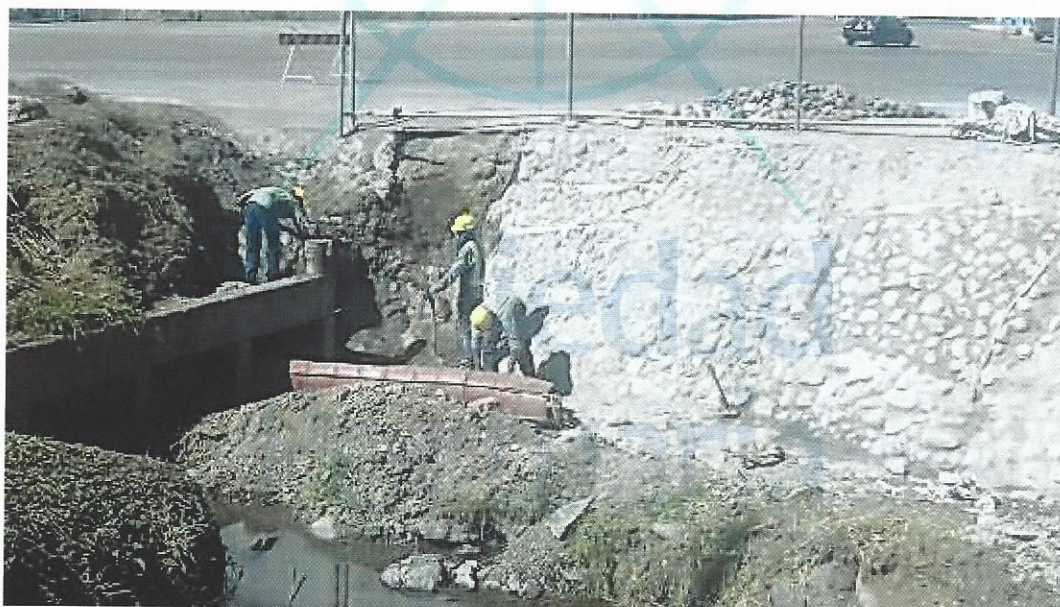
Figura 55. Finalización de revestimiento de piedra en paredes del talud y canal

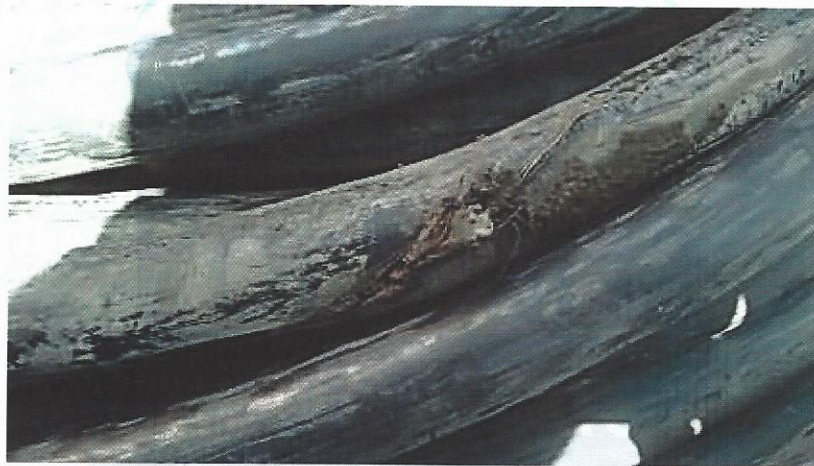
Figura 56. Cable en mal estado que se sustituyó

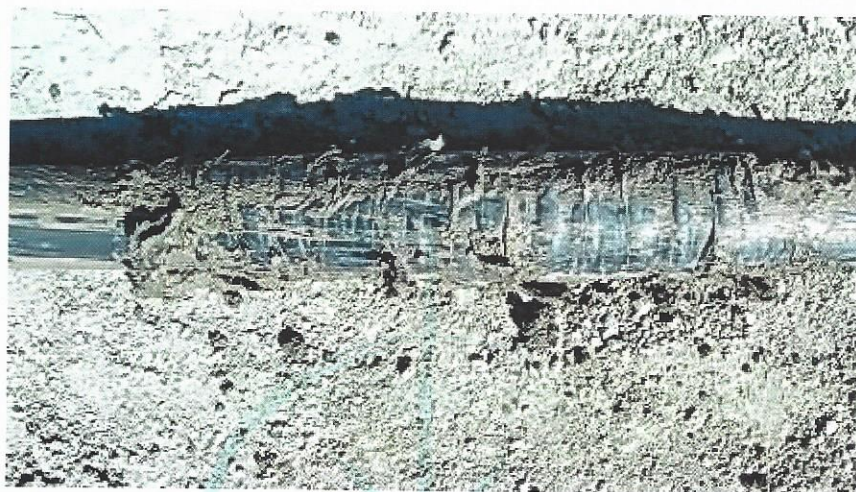
Figura 57. Cable en mal estado que se sustituyó

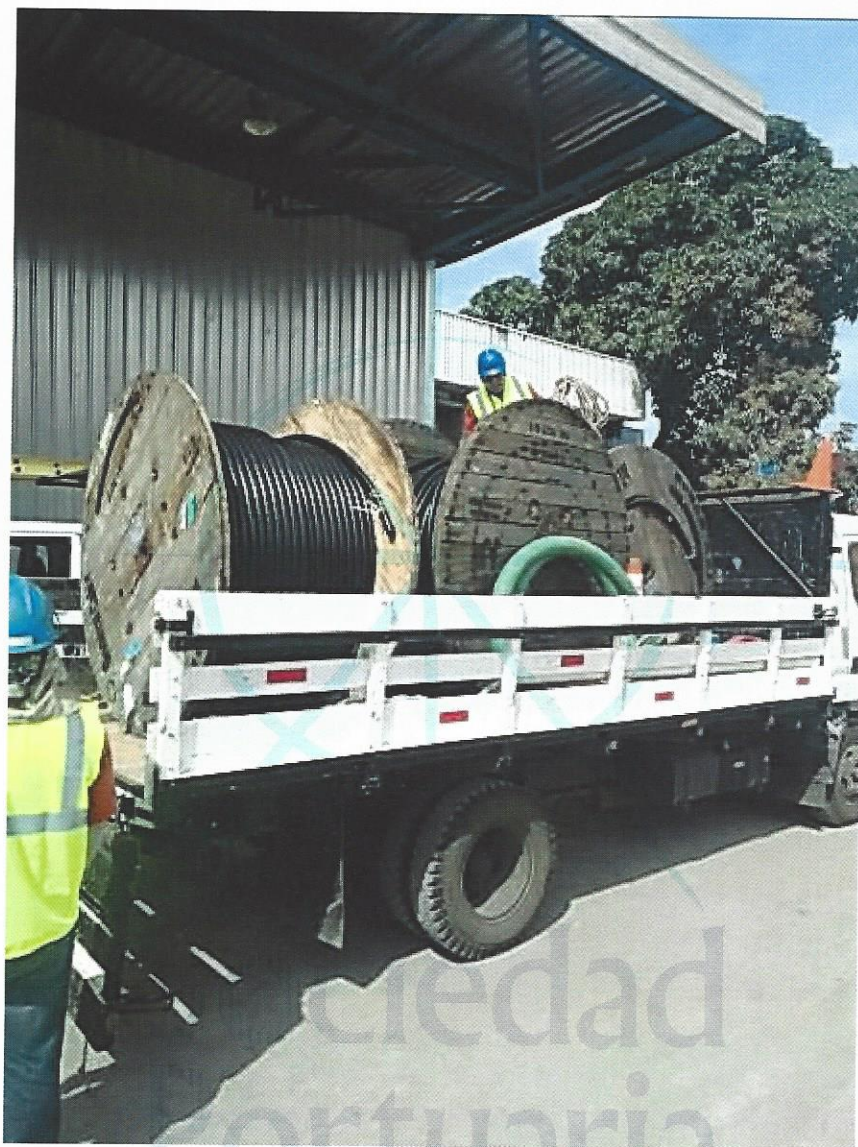
Figura 58. Cable nuevo que se adquirió y cambió

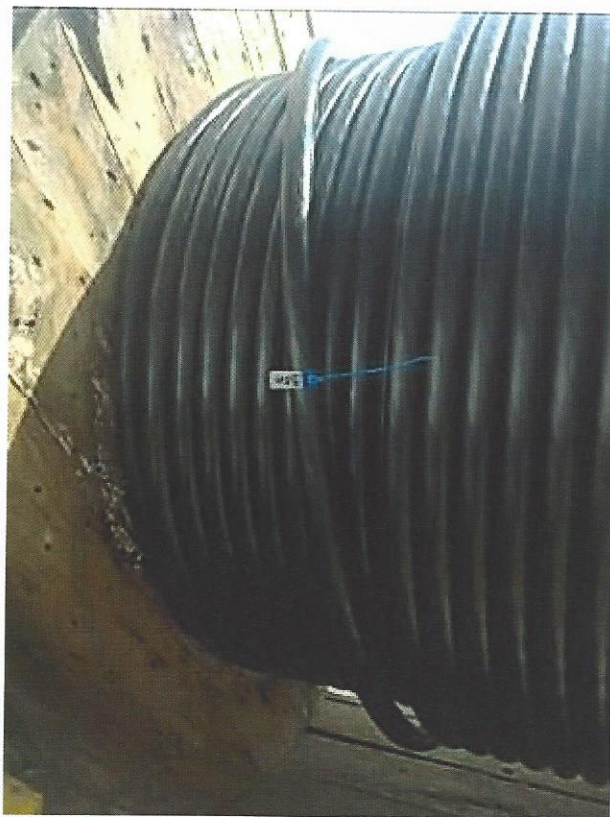
Figura 59. Cable nuevo que se adquirió y cambió

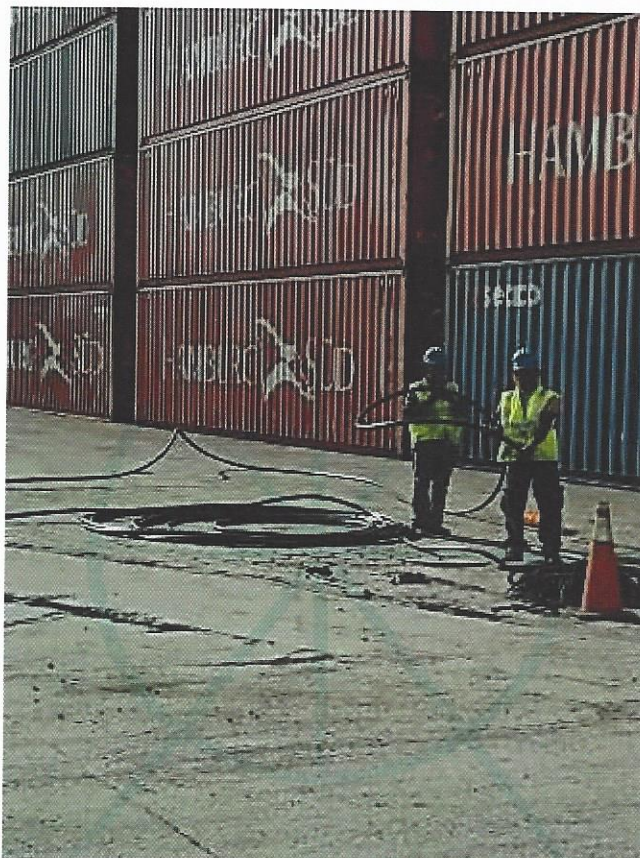
Figura 60. Trabajos de sustitución del cable

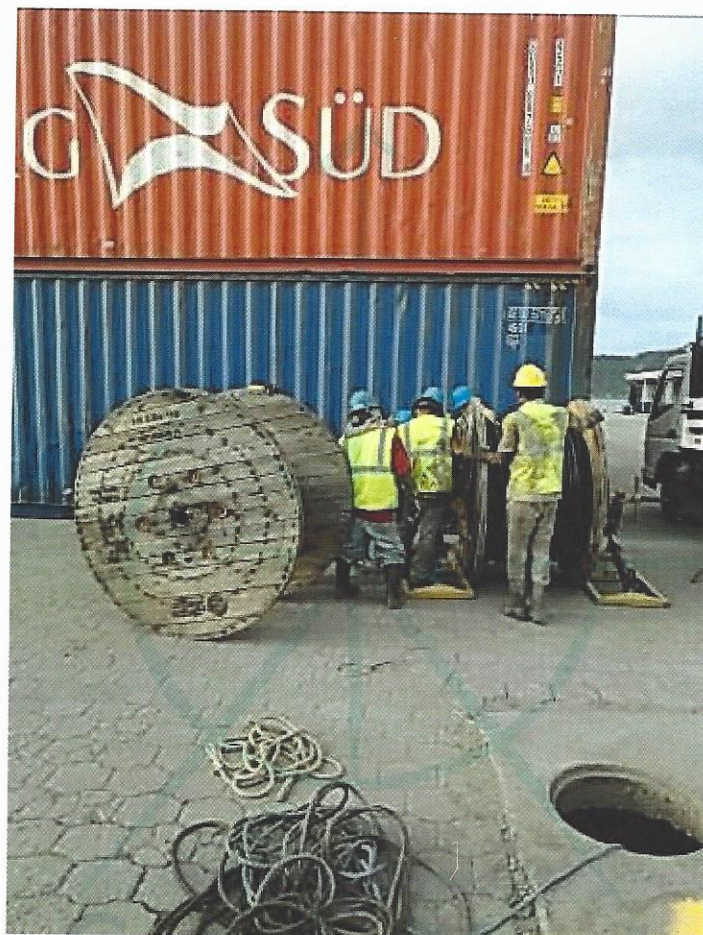
Figura 61. Cable nuevo que se adquirió y cambió

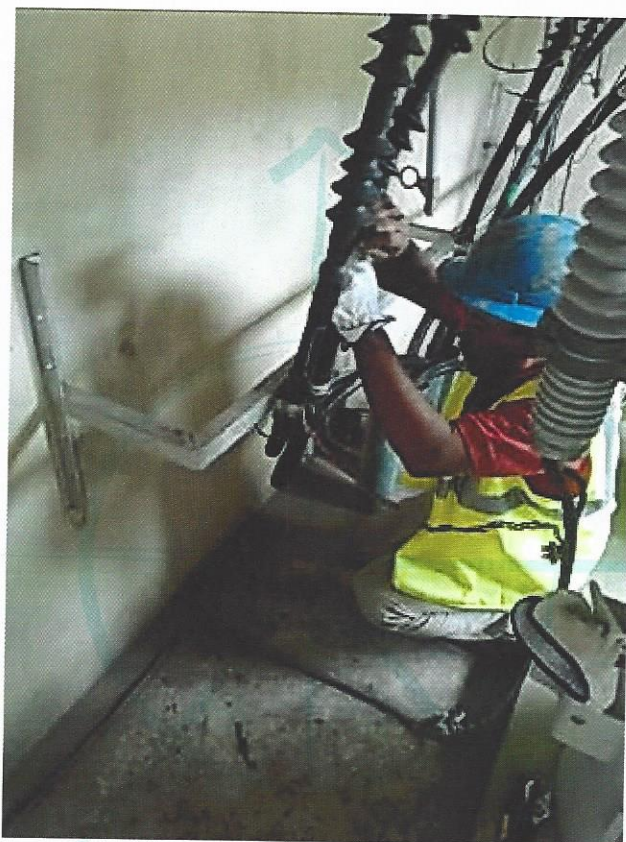
Figura 62. Confección de terminales para conexión del cable

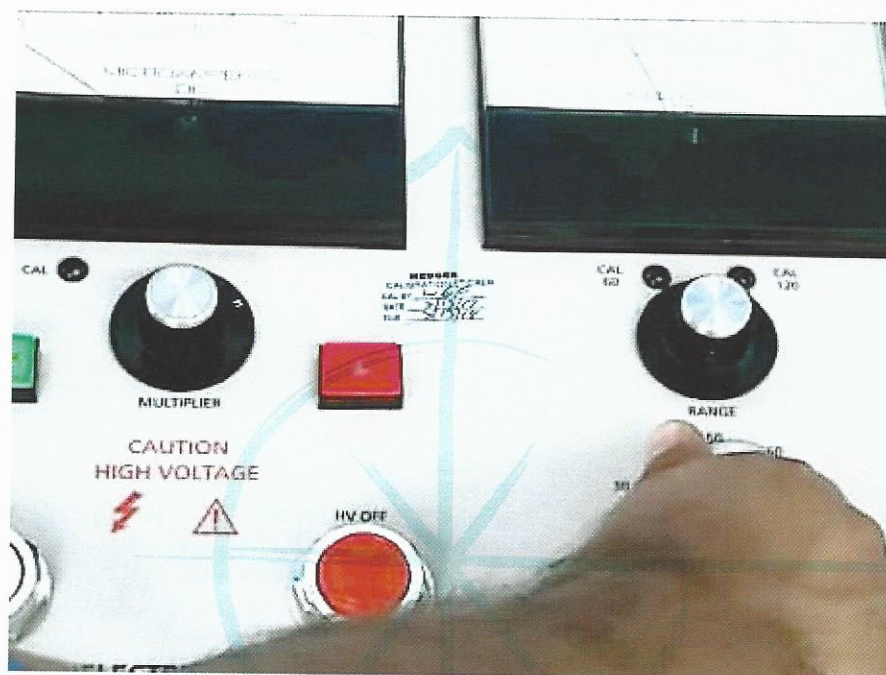
Figura 63. Pruebas finales para la puesta en marcha
