Plan de Cumplimiento Infraestructura 2018

Título del documento **Cumplimiento Plan Anual de Mantenimiento
de Infraestructura 2018**

Nombre del proyecto Cumplimiento del Plan Anual de Mantenimiento 2018

Hecho por Ing. Johnny Rojas Solano

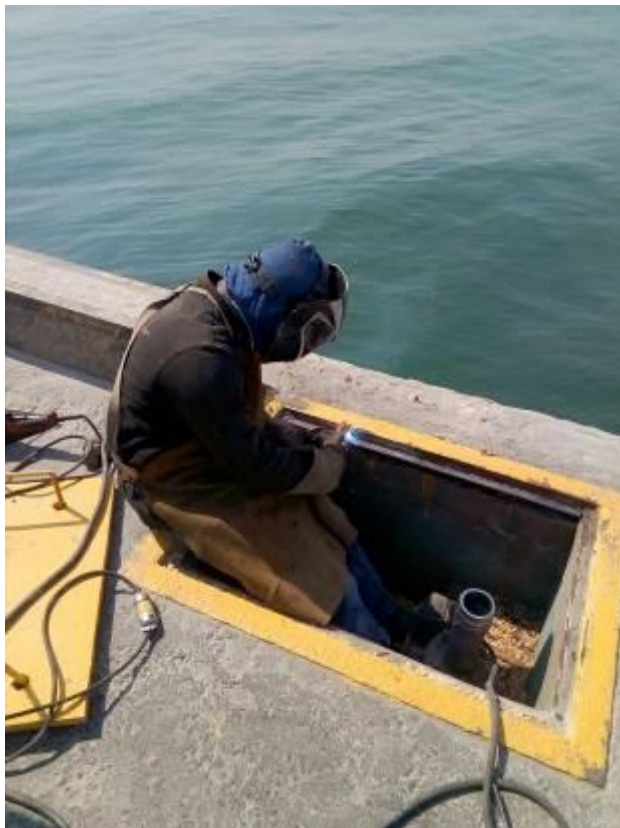
Figura 1. Instalación de soportes y tapas en tomas de agua muelle

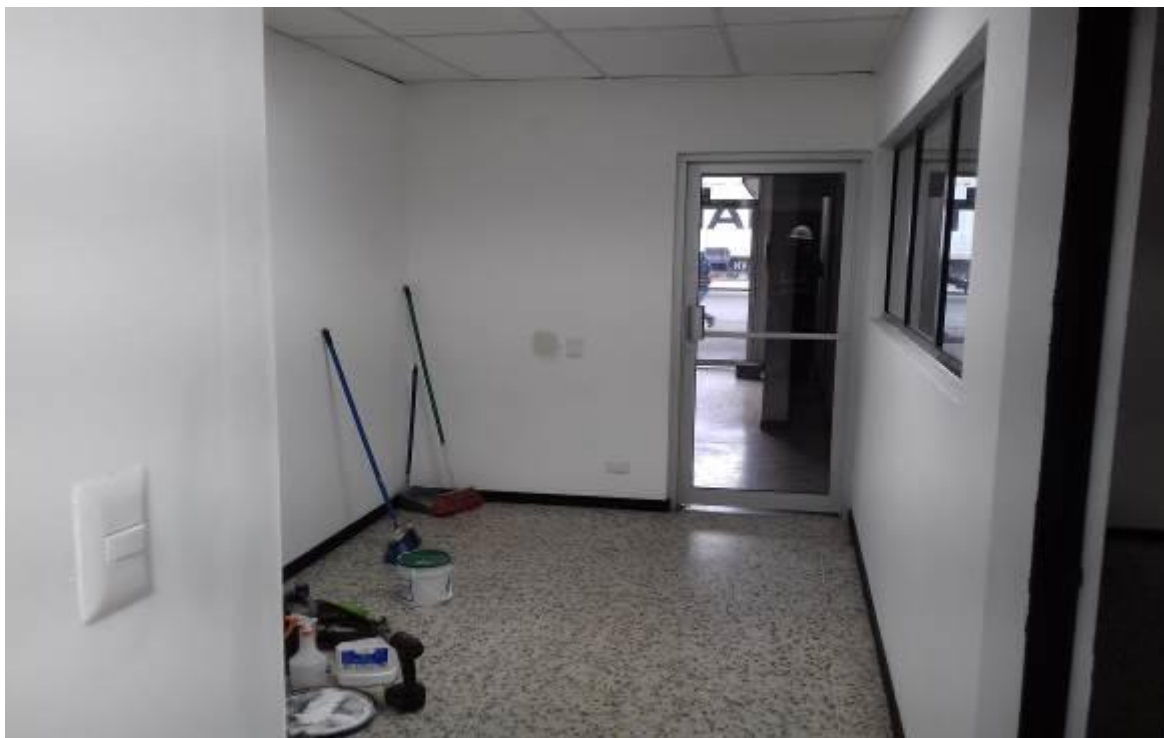
Figura 2. Acondicionamiento oficinas primer piso edificio de operaciones portuarias

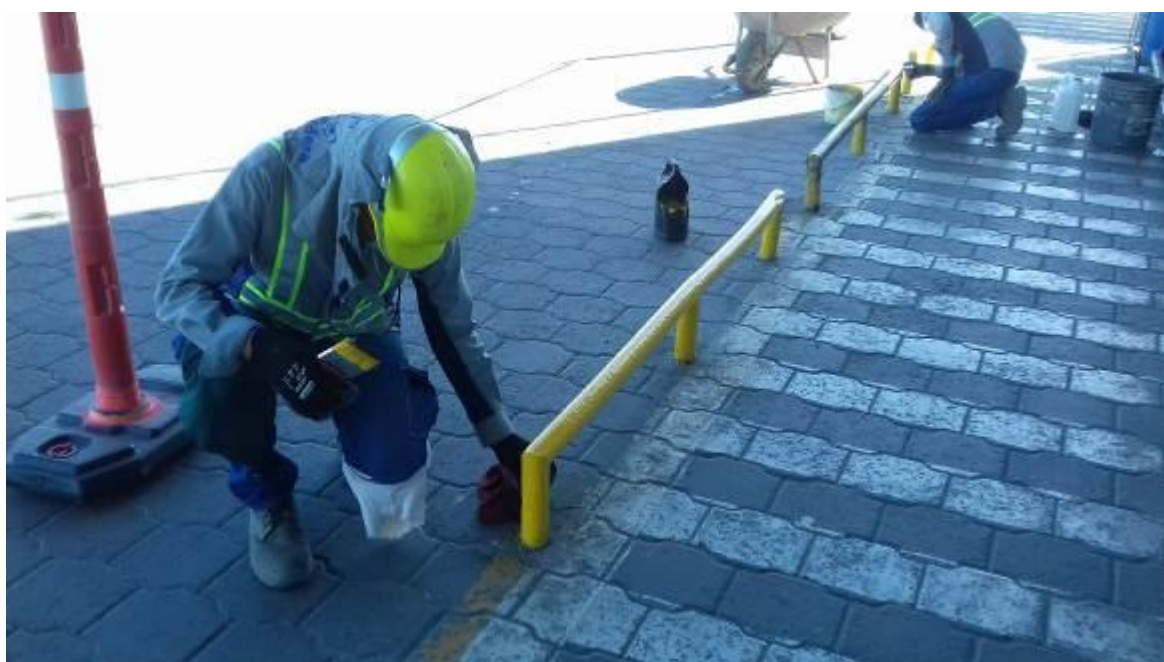
Figura 3. Reparación y pintura de tubos de protección paso peatonal junto a bodega uno

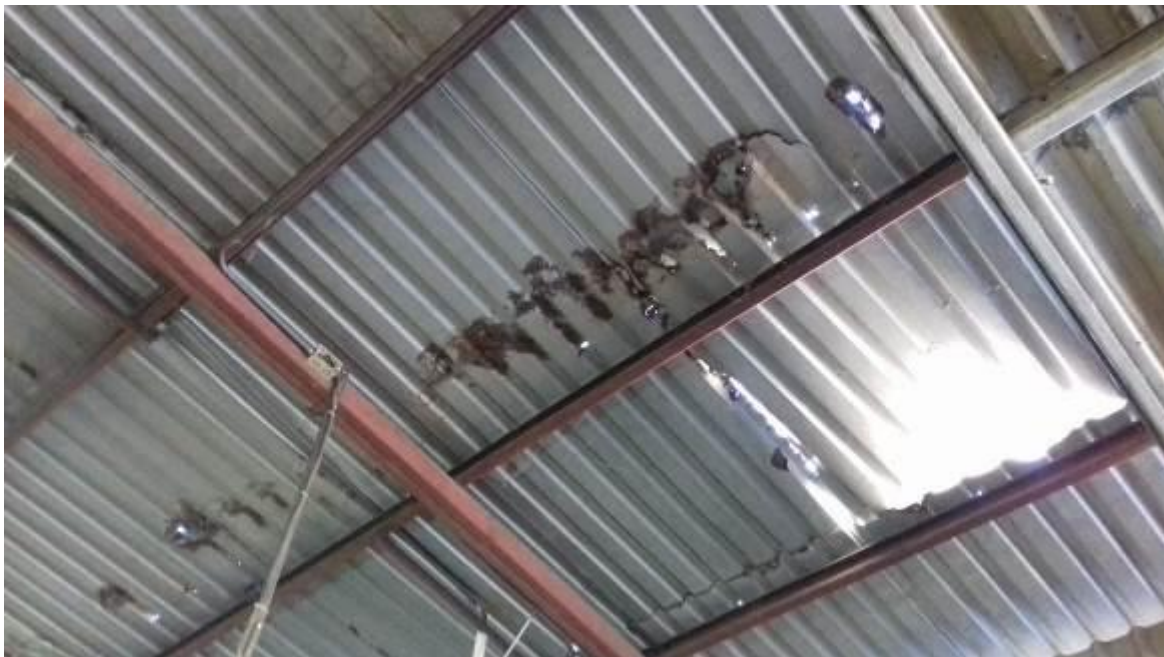
Figura 4. Cambio de láminas de techo dañadas en estancia del pañolero

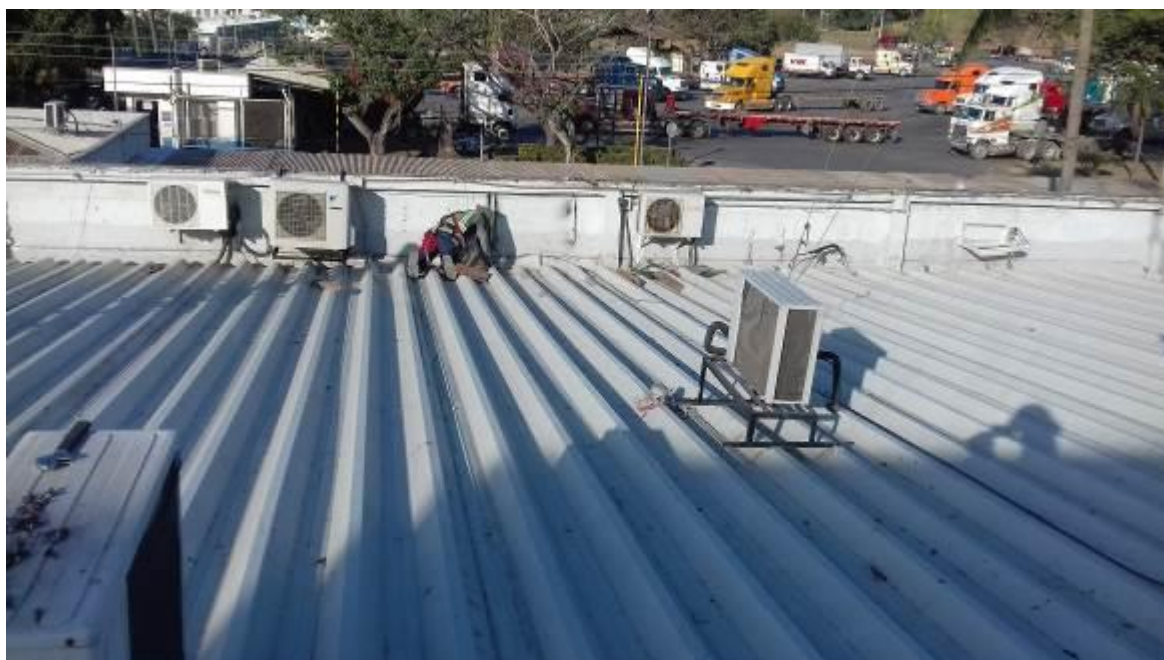
Figura 5. Limpieza de canoas en techos de edificios

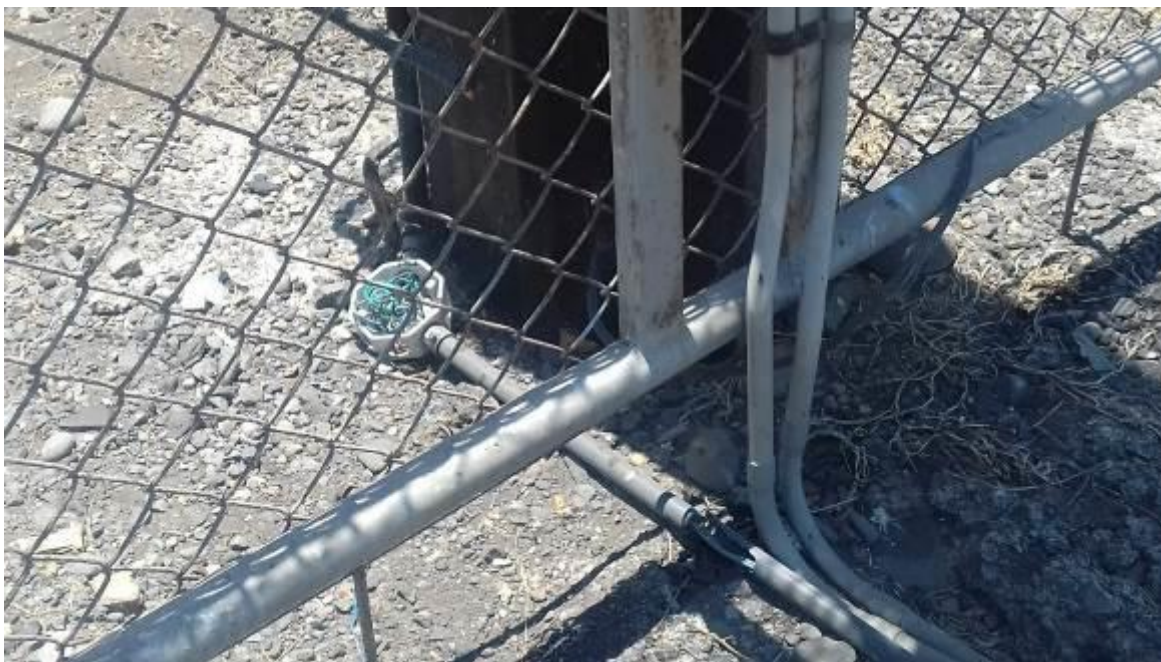
Figura 6. Mejoras en tuberías eléctricas dañadas

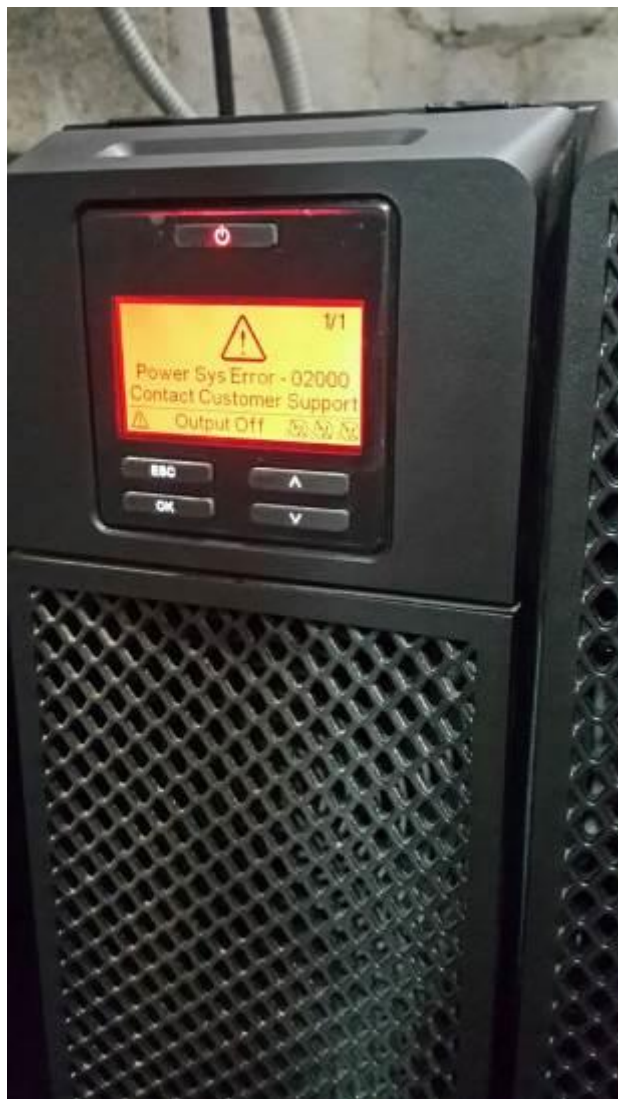
Figura 7. Revisión de avería en UPS del A-220

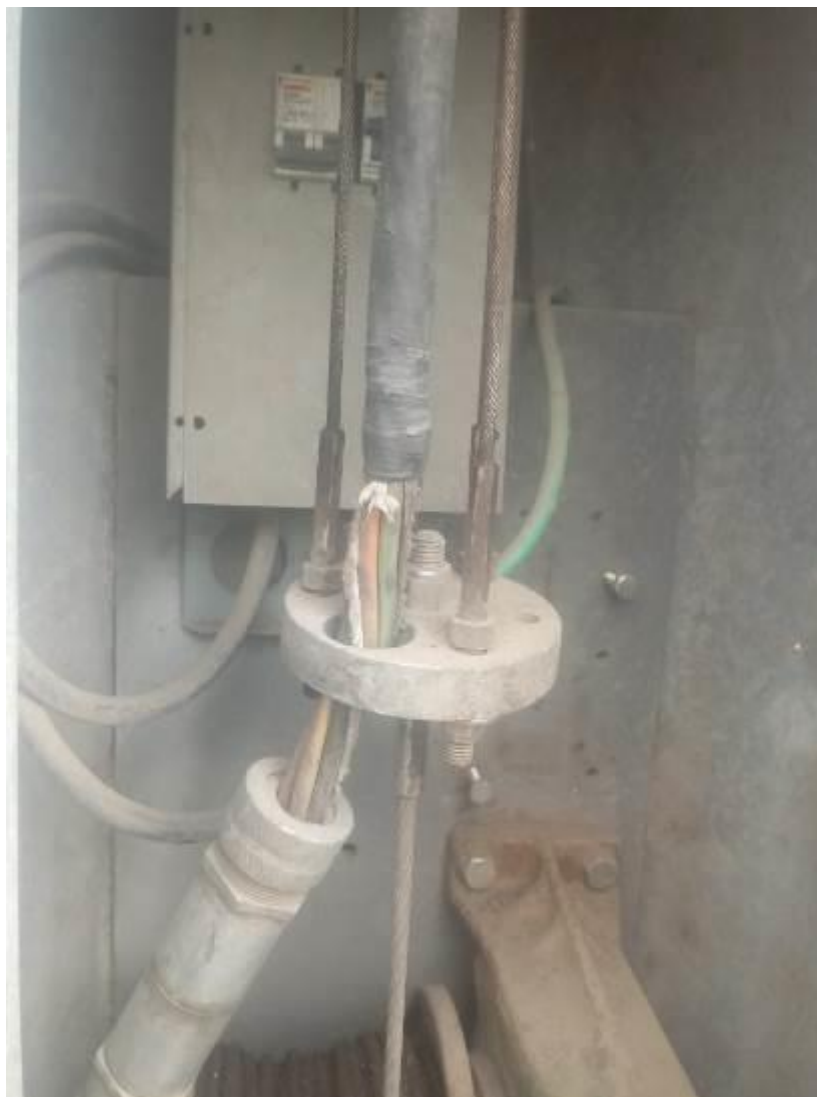
Figura 8. Revisión al sistema de izaje en postes de luces con corona

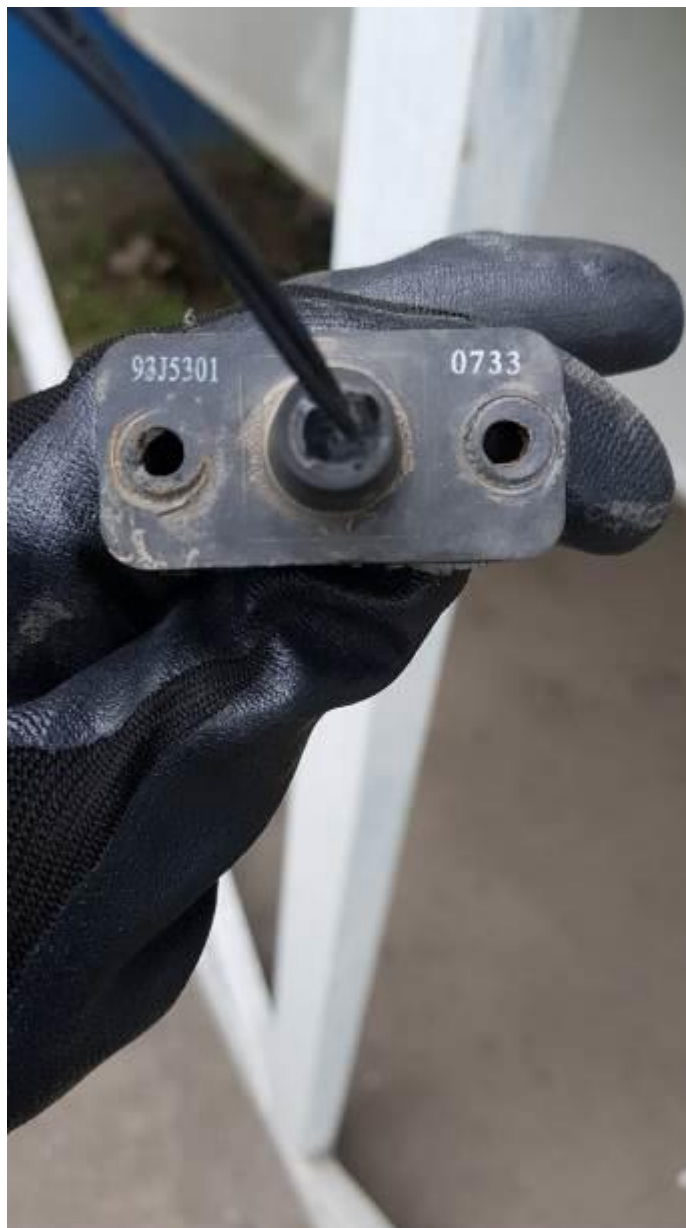
Figura 9. Revisión y cambio de elementos de aires acondicionados

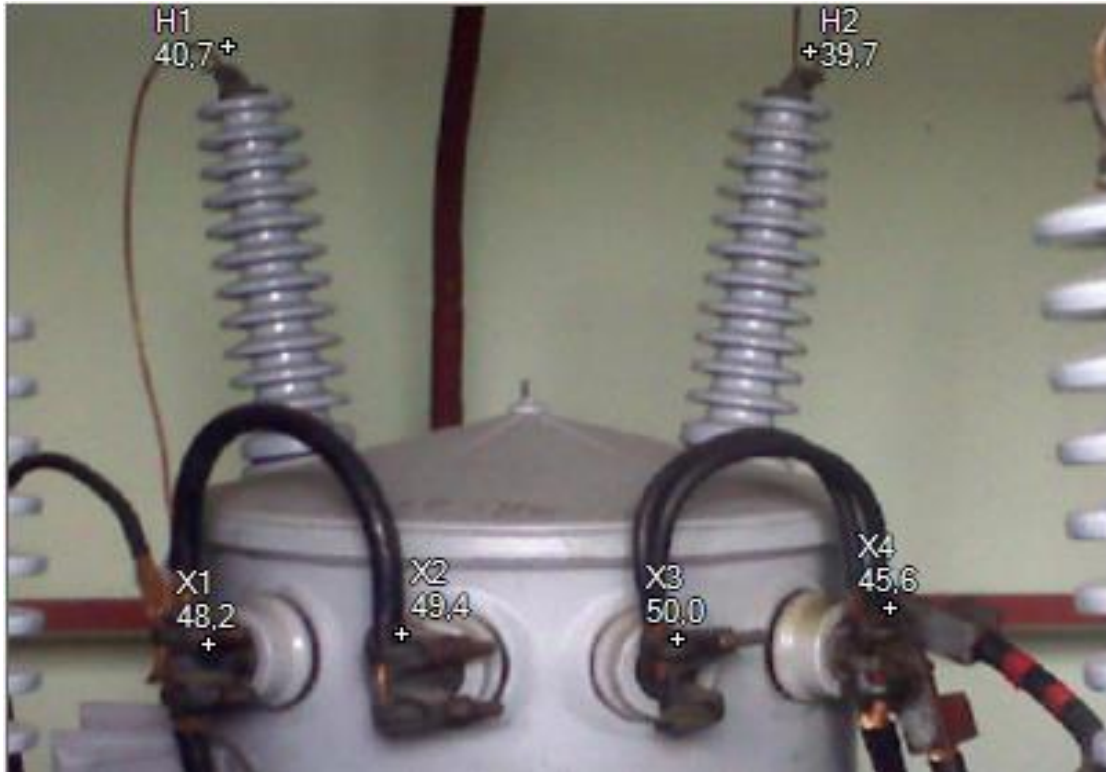
Figura 10. Inspección transformador INCOP del edificio administrativo

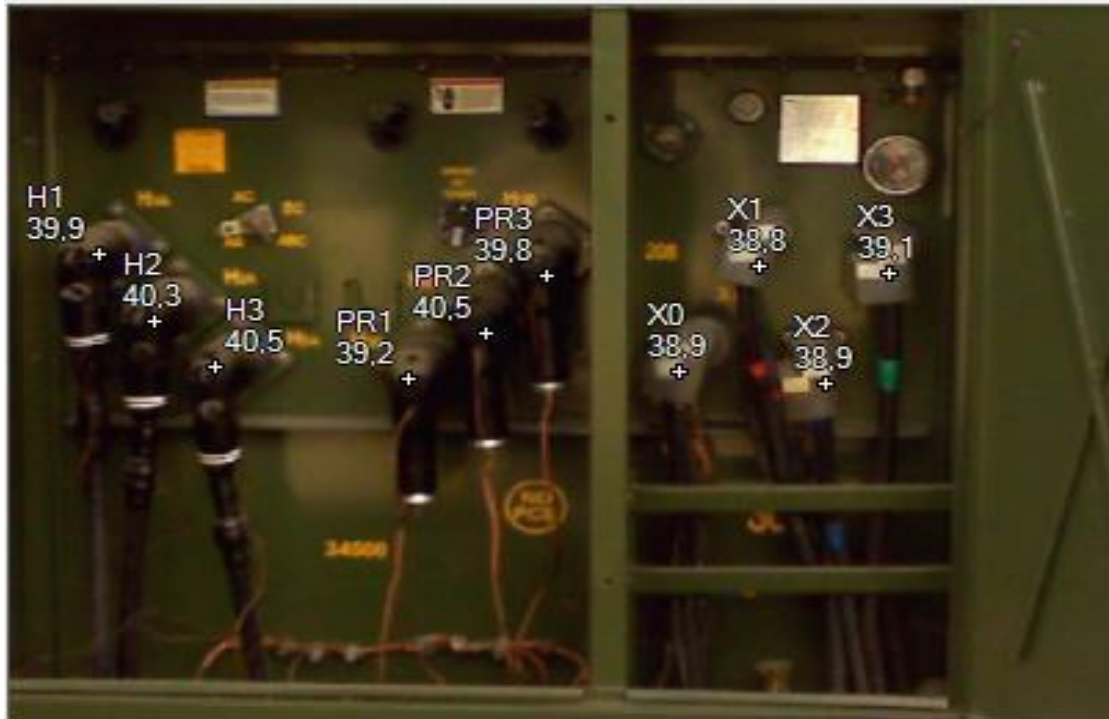
Figura 11. Inspección transformador de bodega uno

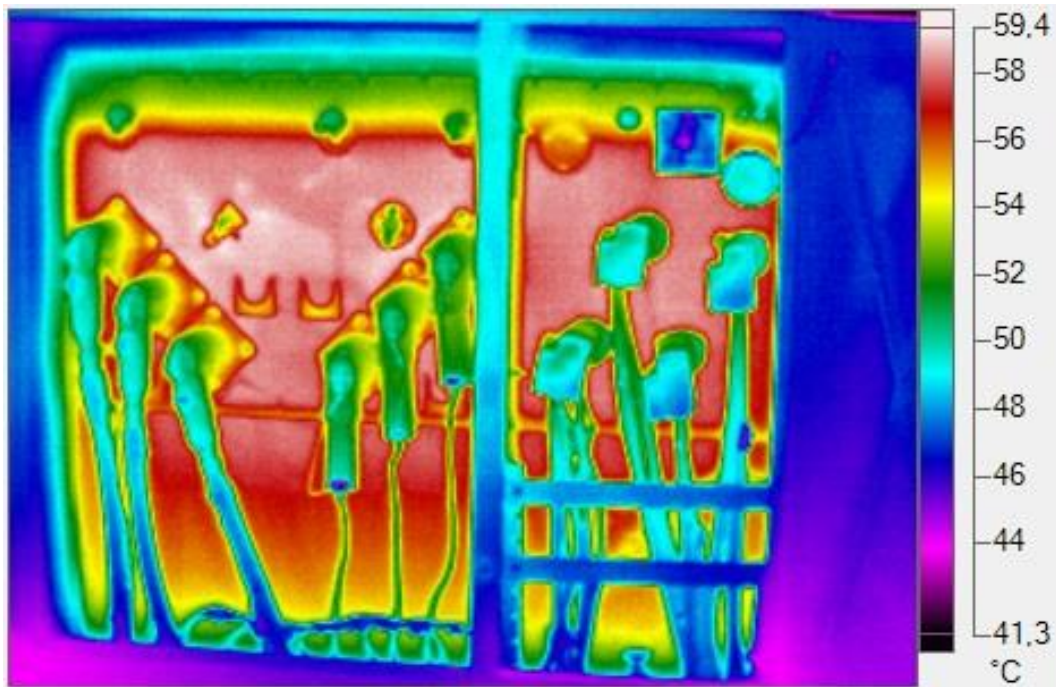
Figura 12. Termografía a transformador de pedestal

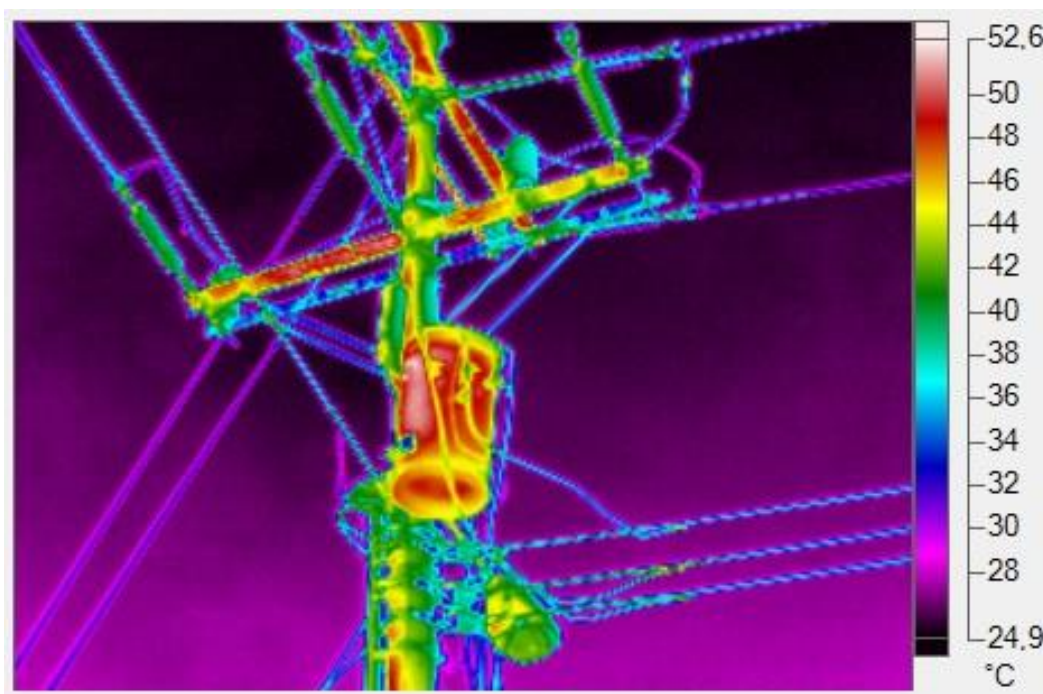
Figura 13. Termografía a transformador de poste

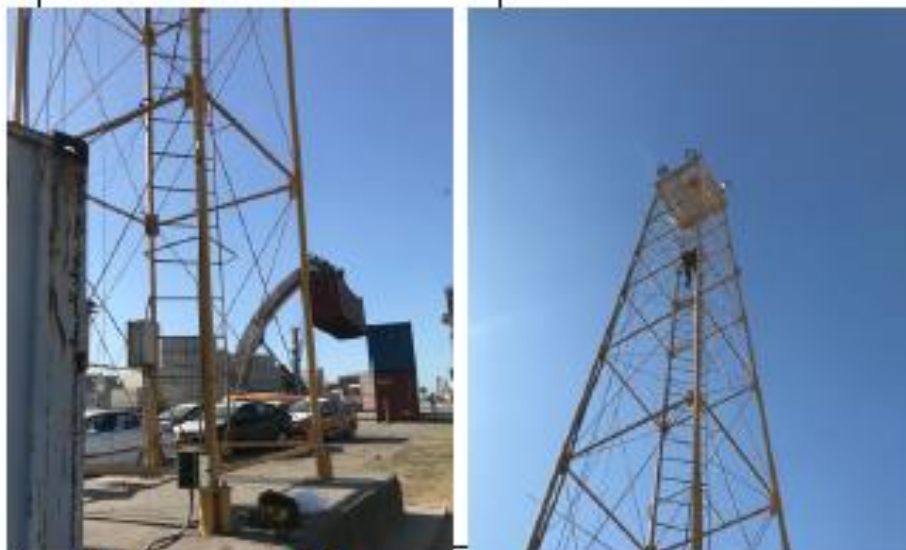
Figura 14. Revisión en pararrayos de torres iluminación

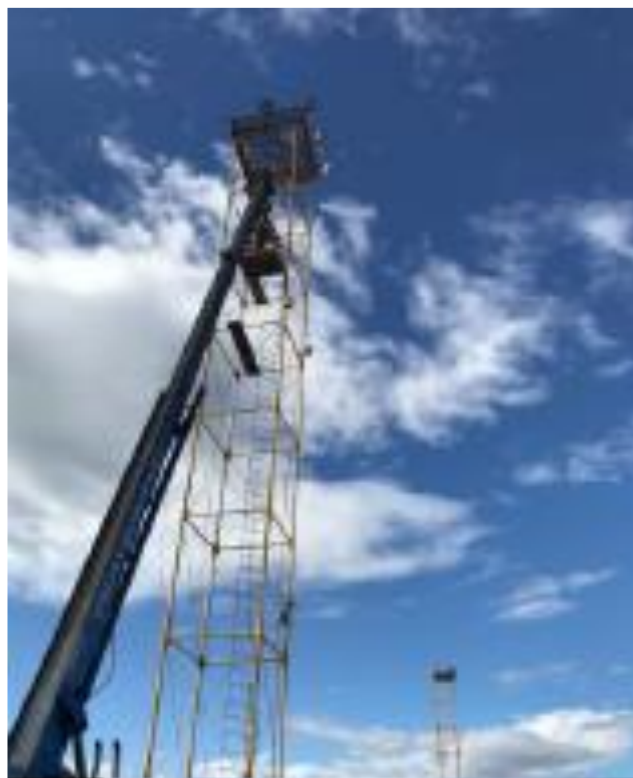
Figura 15. Revisión en pararrayos de torres iluminación

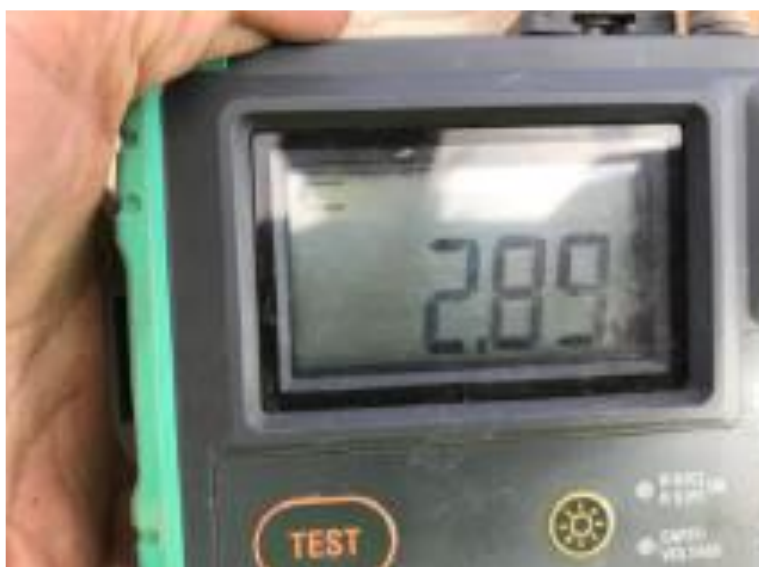
Figura 16. Lectura en mediciones realizadas

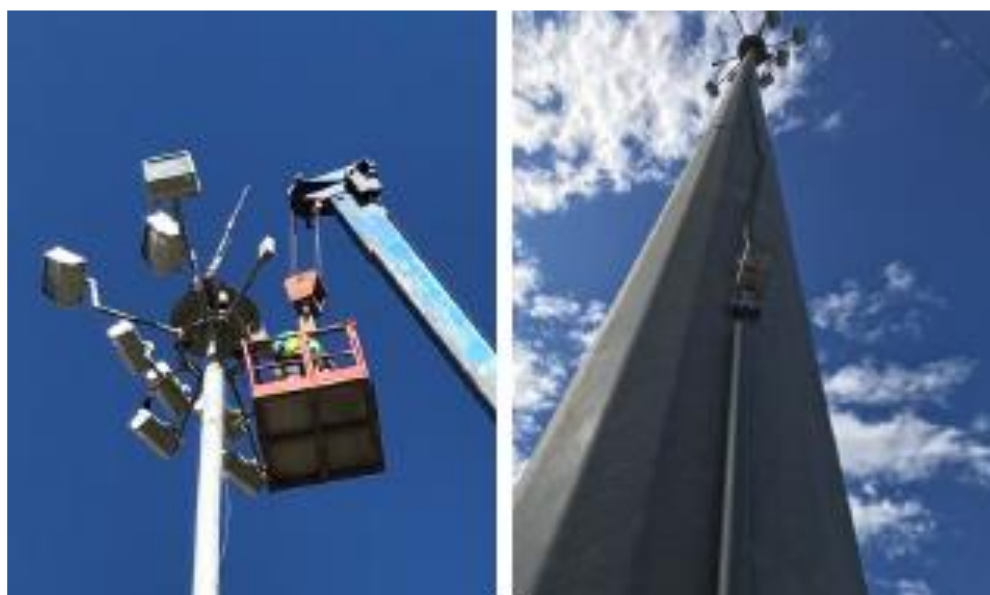
Figura 17. Revisión pararrayos en postes con corona de luces

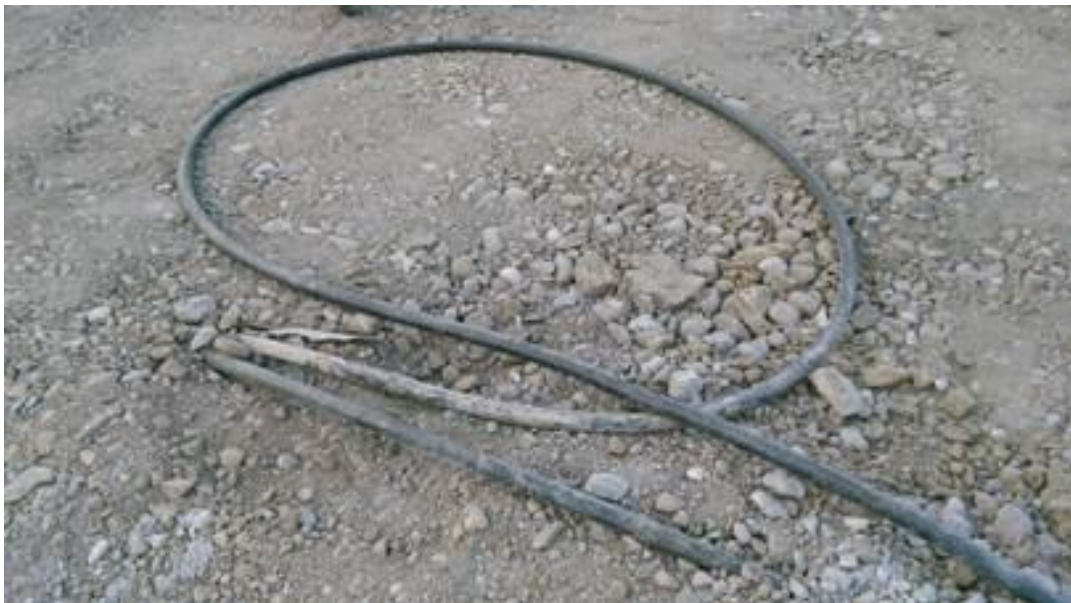
Figura 18. Cable media tensión dañado

La actividad consistió en el retiro del cableado, específicamente se retiraron las 3 fases (230 metros de cable para cada fase), se realizó la limpieza de las cajas de registro y tuberías, se instaló el cable de media tensión nuevo, se fabricaron conectores necesarios para los transformadores y se realizaron las pruebas finales para la puesta en marcha de manera exitosa.

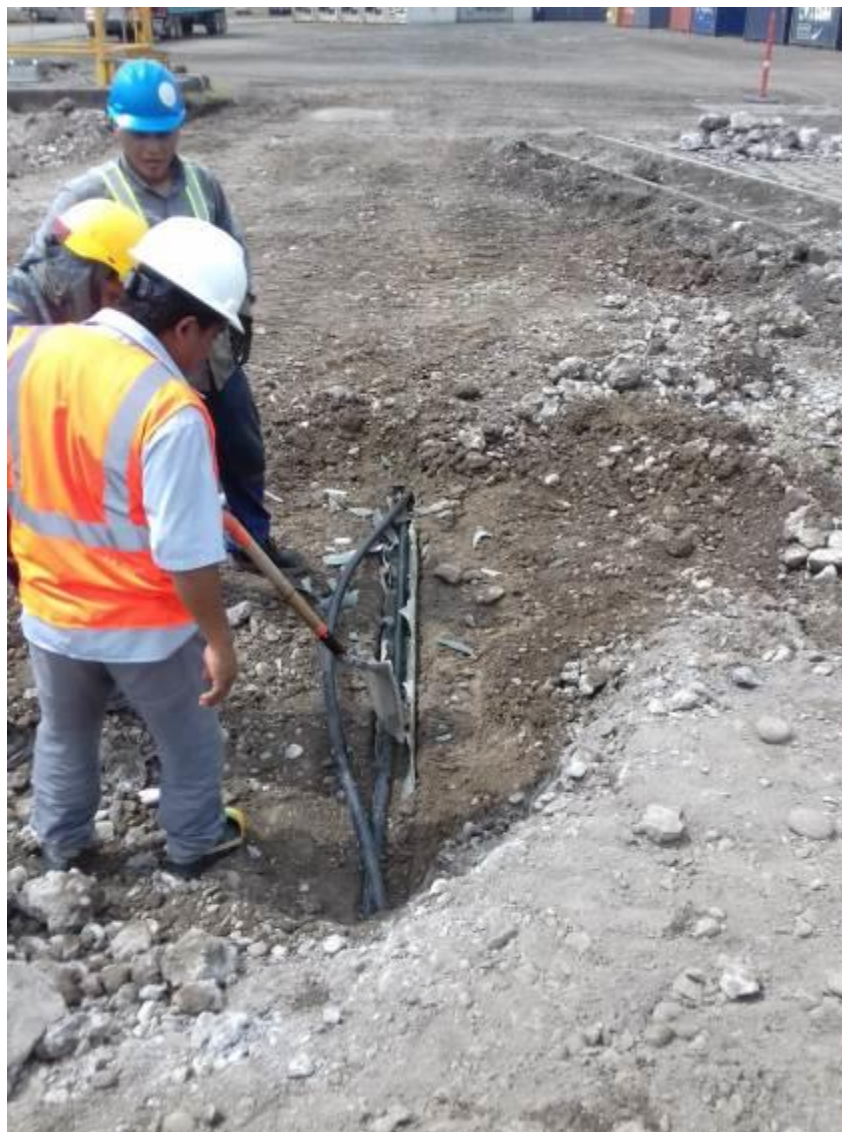
Figura 19. Trabajo previo al cambio del cable de media tensión dañado

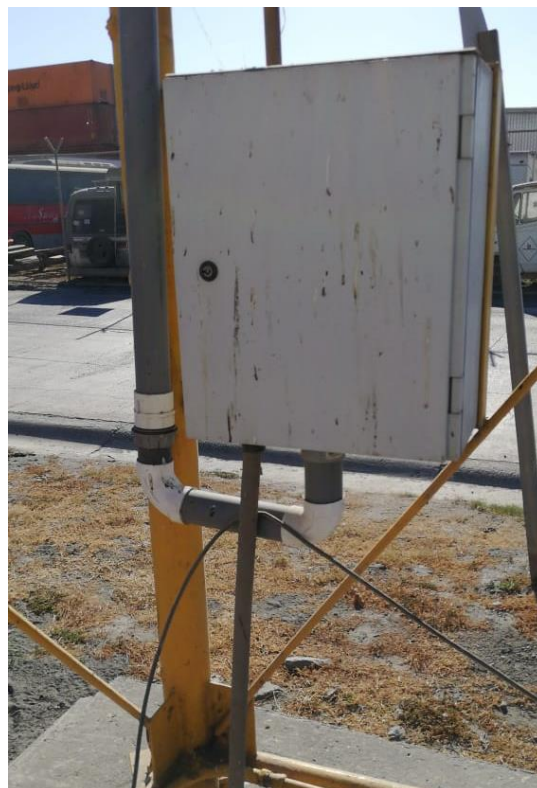
Figura 20. Instalación de nuevos gabinetes en torres de iluminación

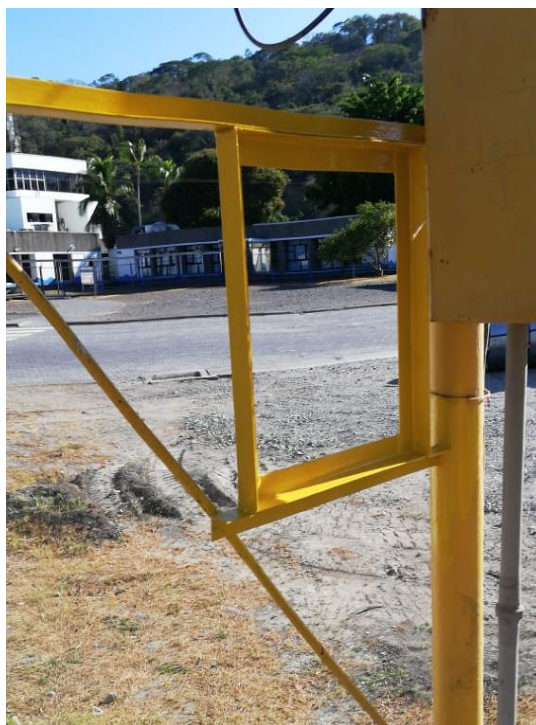
Figura 21. Instalación de soportes para gabinetes

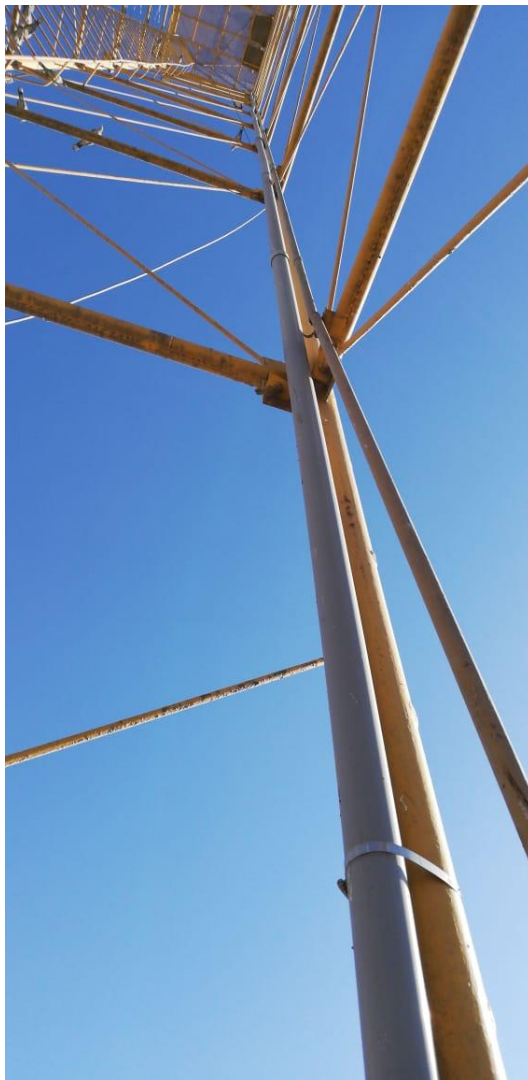
Figura 22. Instalación de tubería y nuevos circuitos para las luminarias

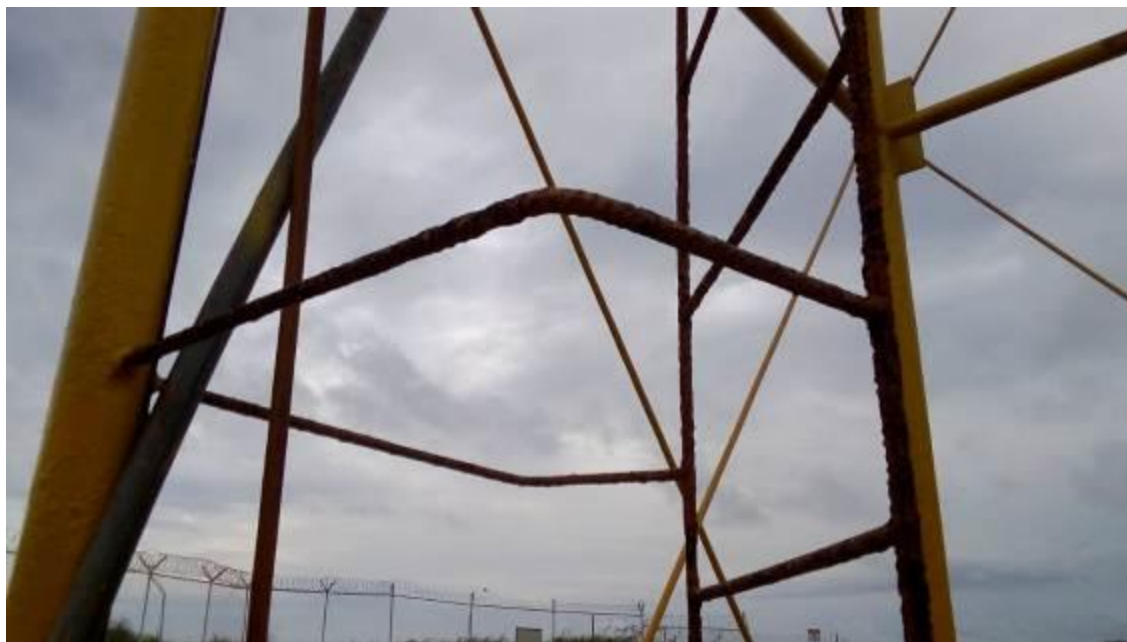
Para el año 2018 se consideró realizar el mantenimiento a dos torres de iluminación que según en inspecciones previas se determinó que presentaban corrosión en varios sectores de las tuberías que la forman, así como, el deterioro en una escalera y la necesidad de repintar las mismas.

Figura 23. Deterioro en escalera de torre N°4

La actividad consistió específicamente en la confección de una nueva escalera para la torre N°4 y retiro de la existente debido a su alto grado de corrosión y deterioro, además, se trato de forma completa con pintura tipo marina las tuberías que la componen desde su base hasta la cúspide. También se intervino la torre N°5 la cual fue tratada con pintura desde su base hasta el último cuerpo.

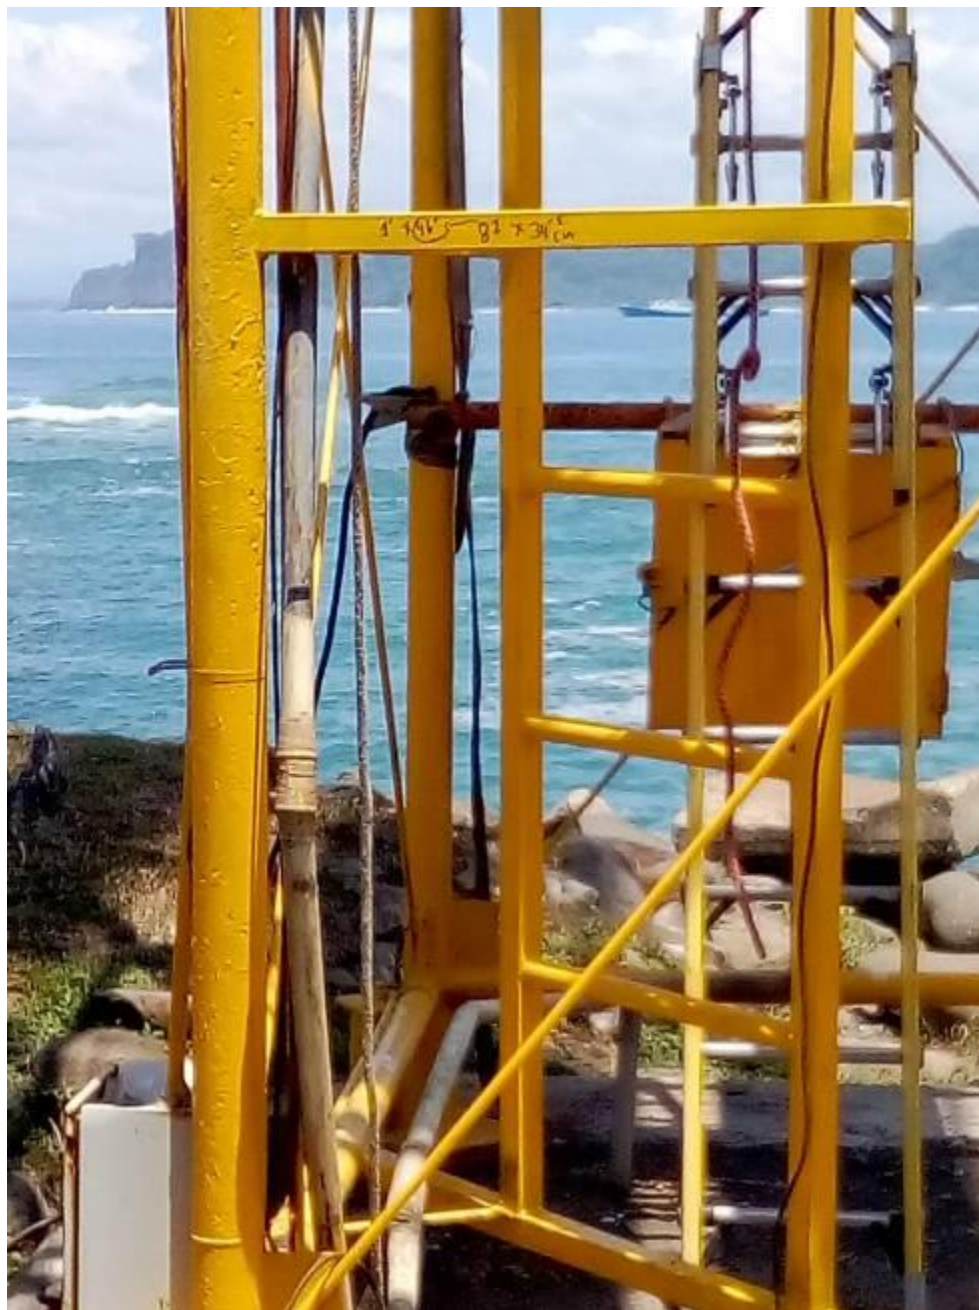
Figura 24. Instalación de nueva escalera en torre N°4

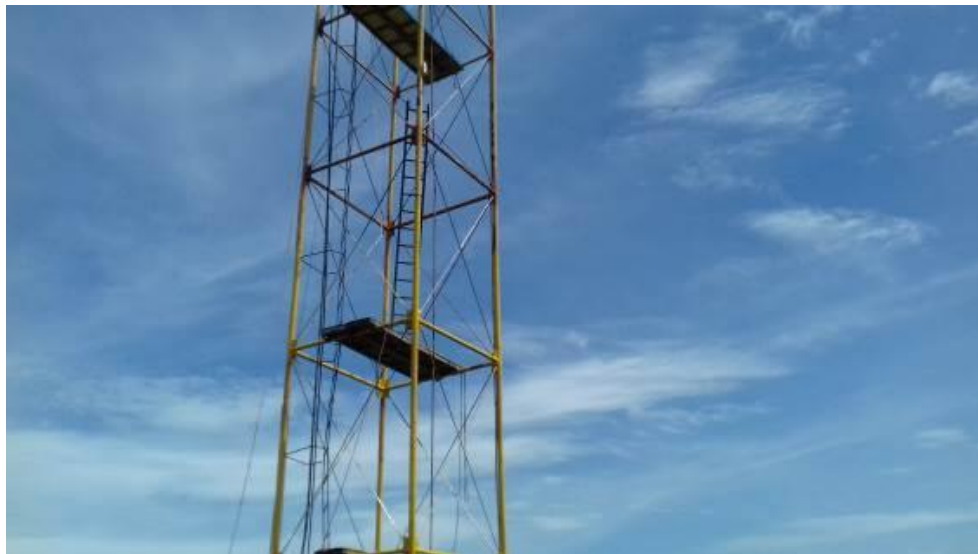
Figura 25. Trabajos de pintura en torres iluminación

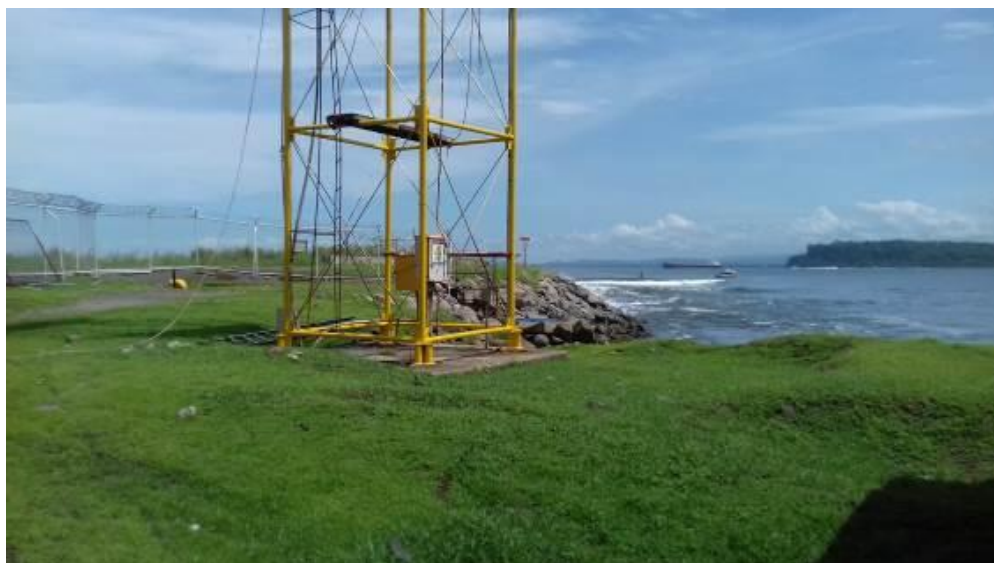
Figura 26. Trabajos y pintura de torre cuatro

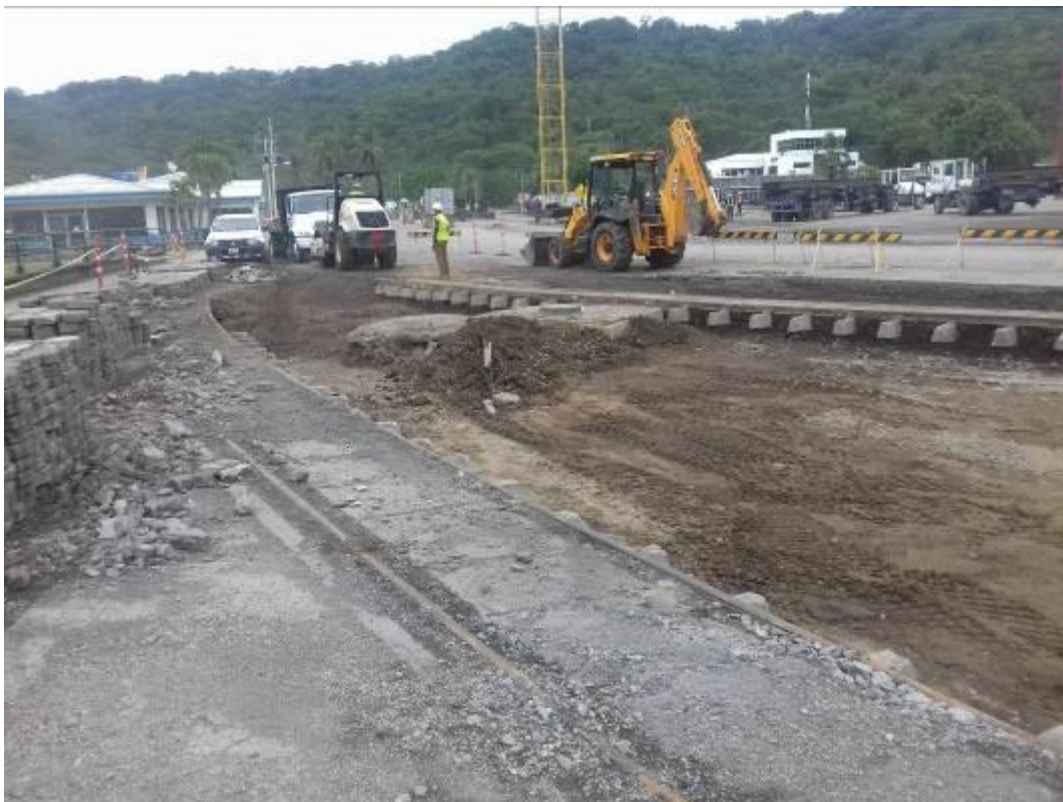
Figura 27. Proceso de excavación en área frente a muelle tender

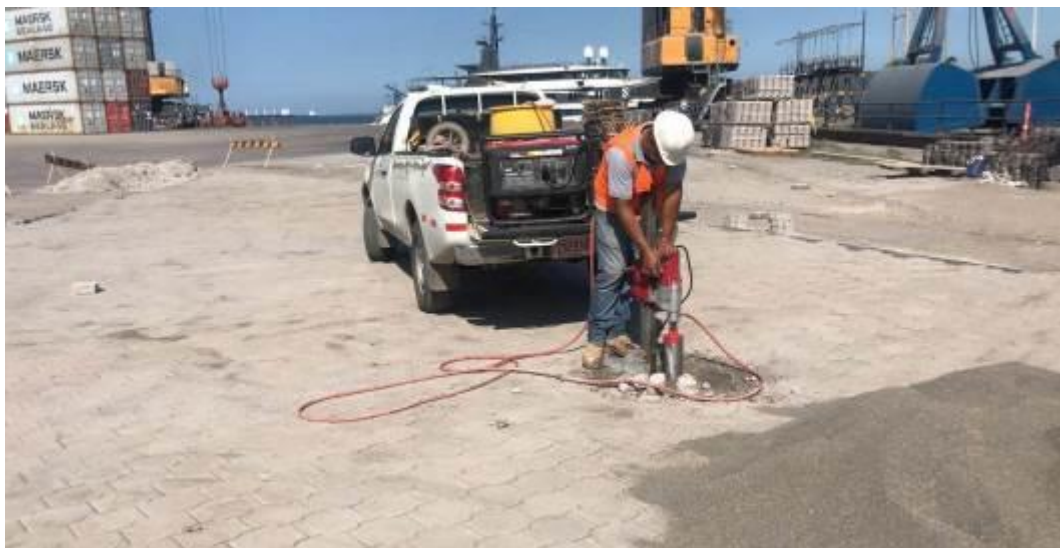
Figura 28. Extracción de núcleos en base estabilizada colocada

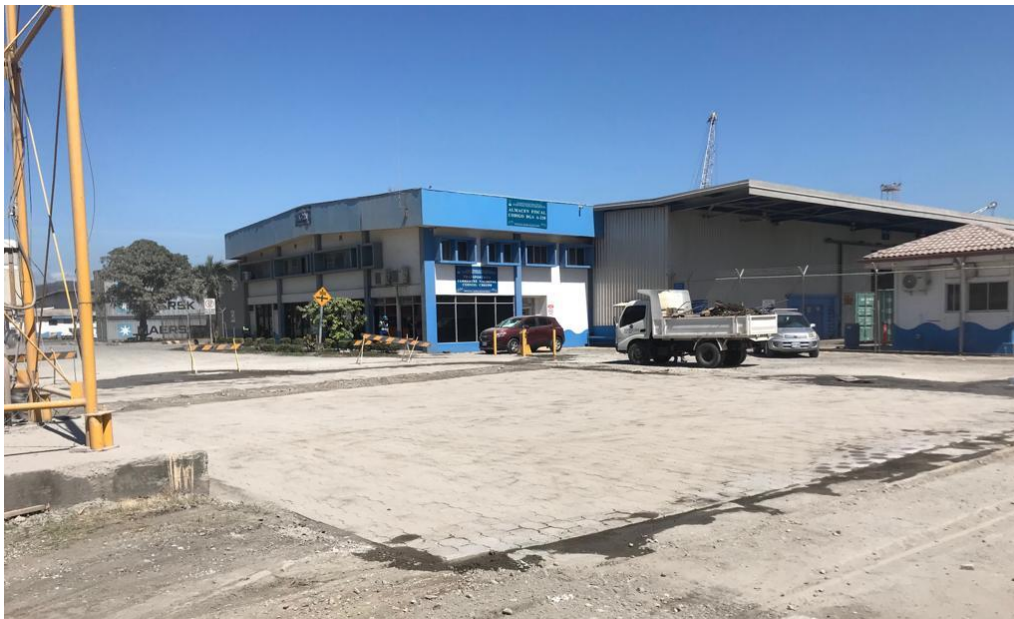
Figura 30. Área de adoquines intervenidas en sector oeste A-220

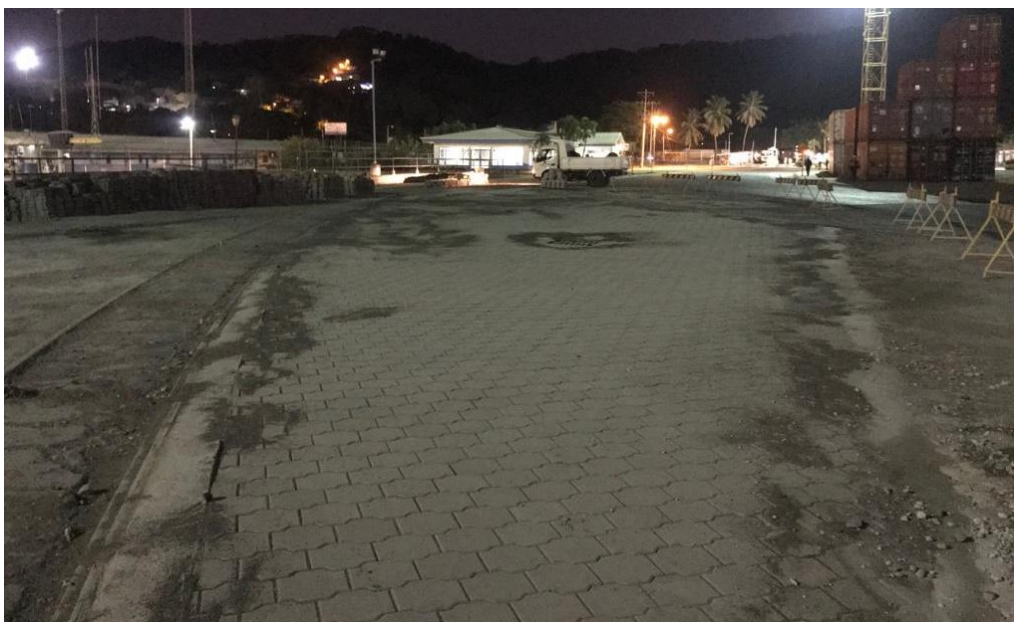
Figura 31. Área de adoquines intervenida en sector de muelle tender

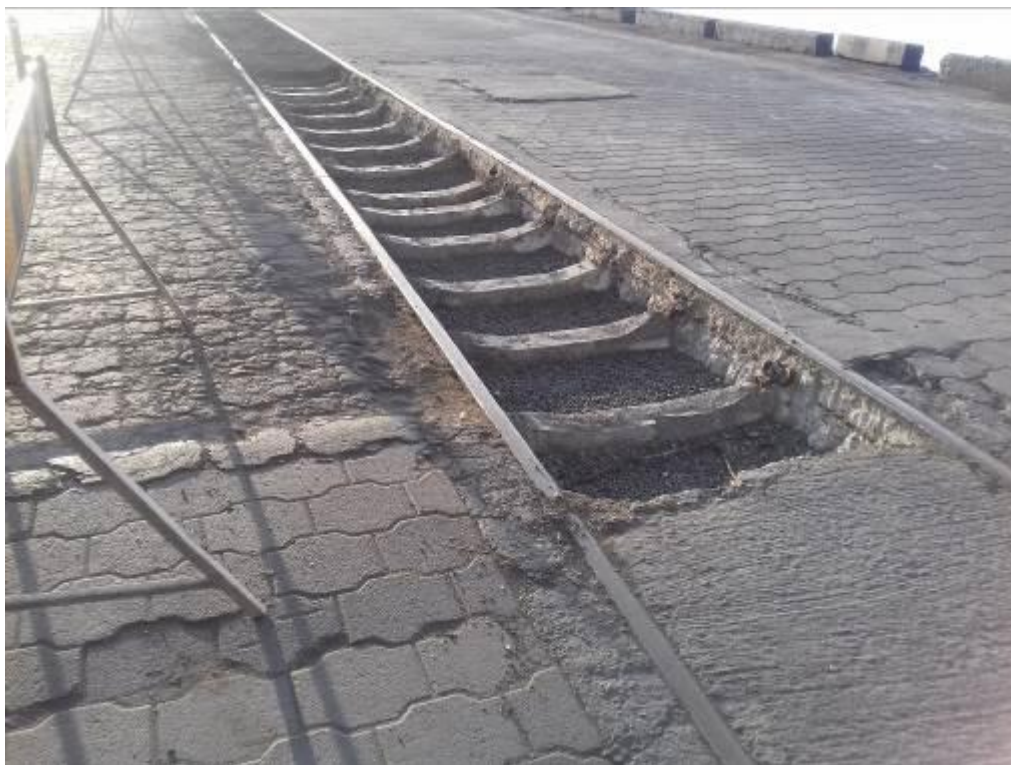
Figura 32. Proceso de demolición entre líneas tren del puesto tres

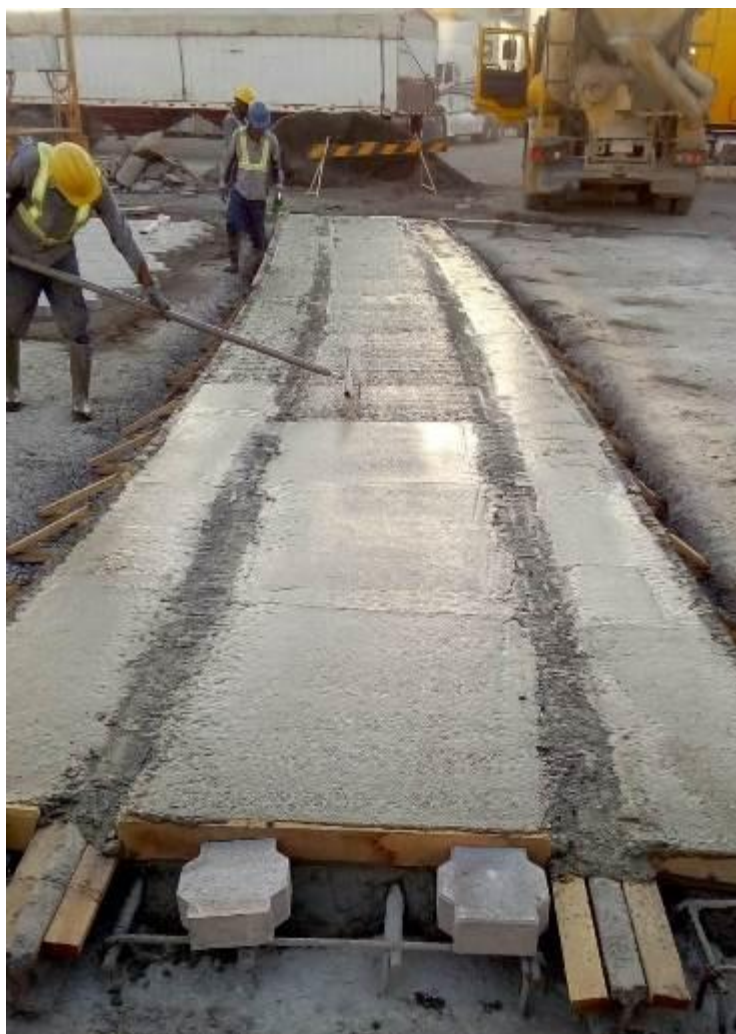
Figura 33. Colado entre líneas del tren en costado oeste caseta de vigilancia A-220
