Plan de Cumplimiento Infraestructura 2018

Título del documento **Cumplimiento Plan Anual de Mantenimiento
de Infraestructura 2018**

Nombre del proyecto Cumplimiento del Plan Anual de Mantenimiento 2018

Hecho por Ing. Johnny Rojas Solano

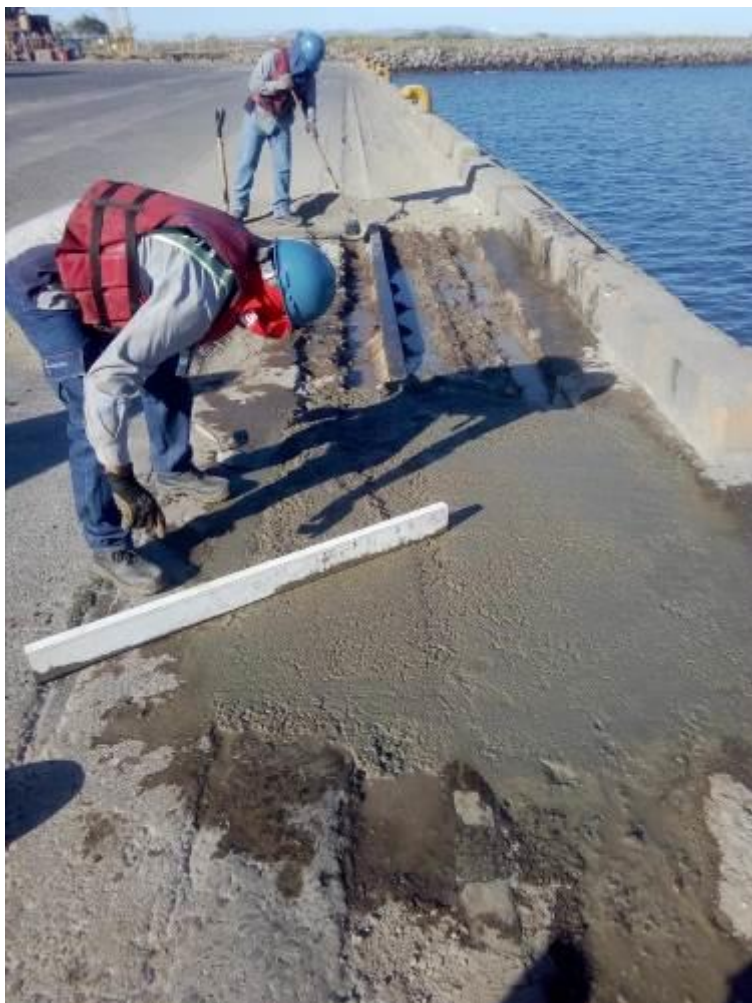
Figura 34. Colado de área de viga cabezal en el puesto uno

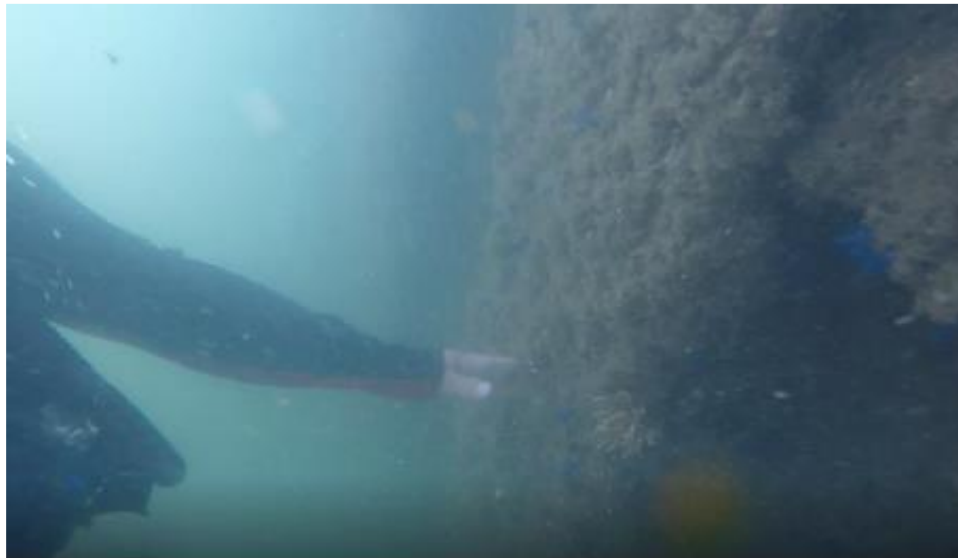
Figura 35. Revisión estado ánodos en pantalla

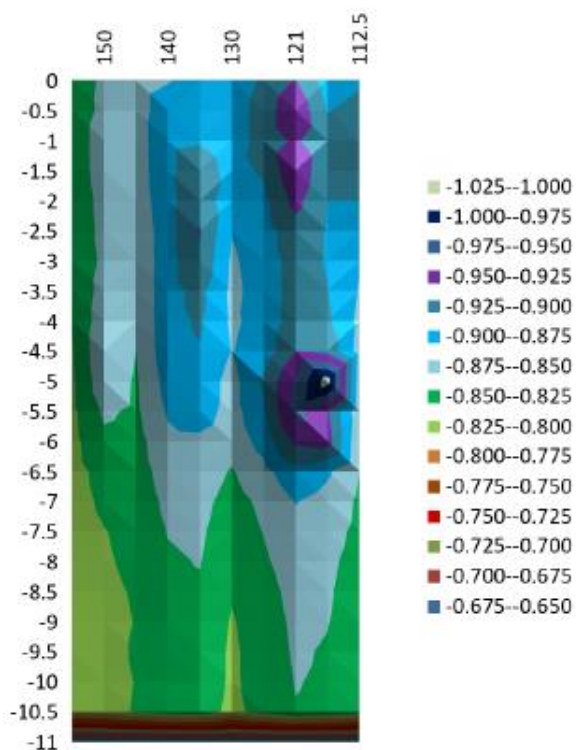
Figura 36. Resultados de potenciales en reparación de pantalla puesto uno

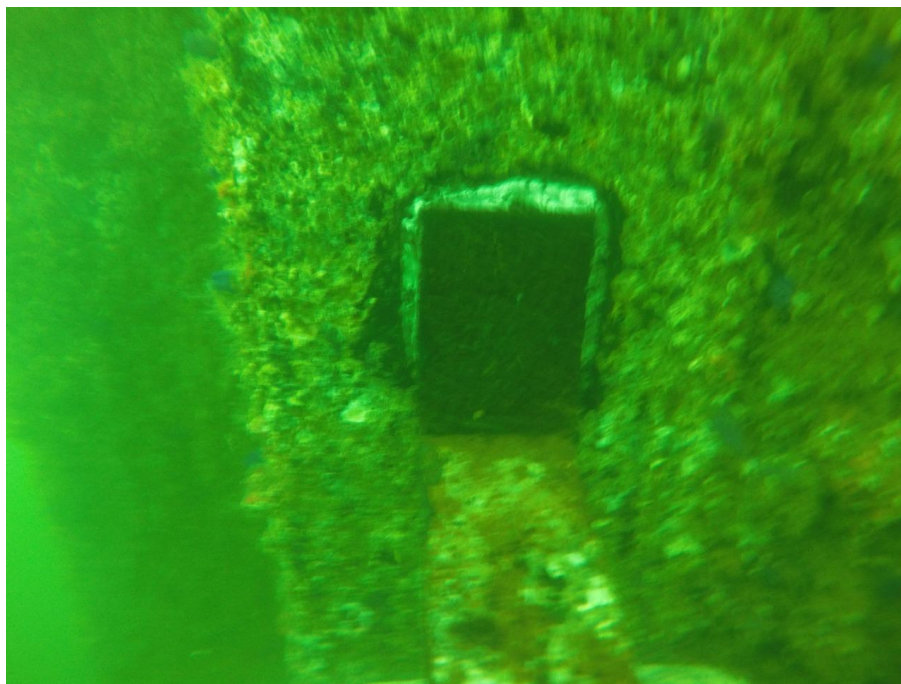
Figura 37. Soldadura en base de soporte de ánodos instalados

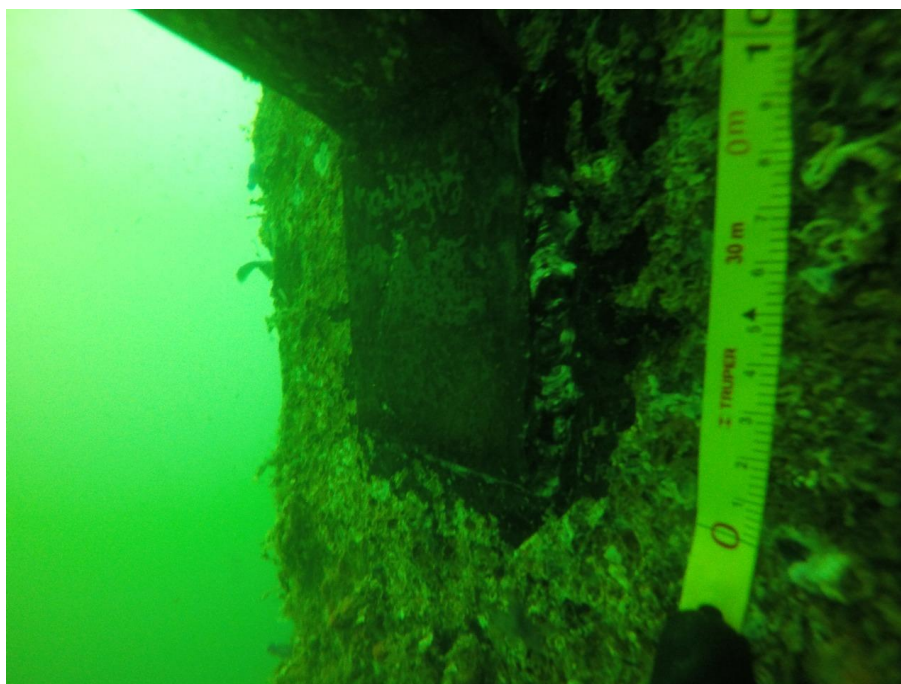
Figura 38. Soldadura en base de ánodos instalados

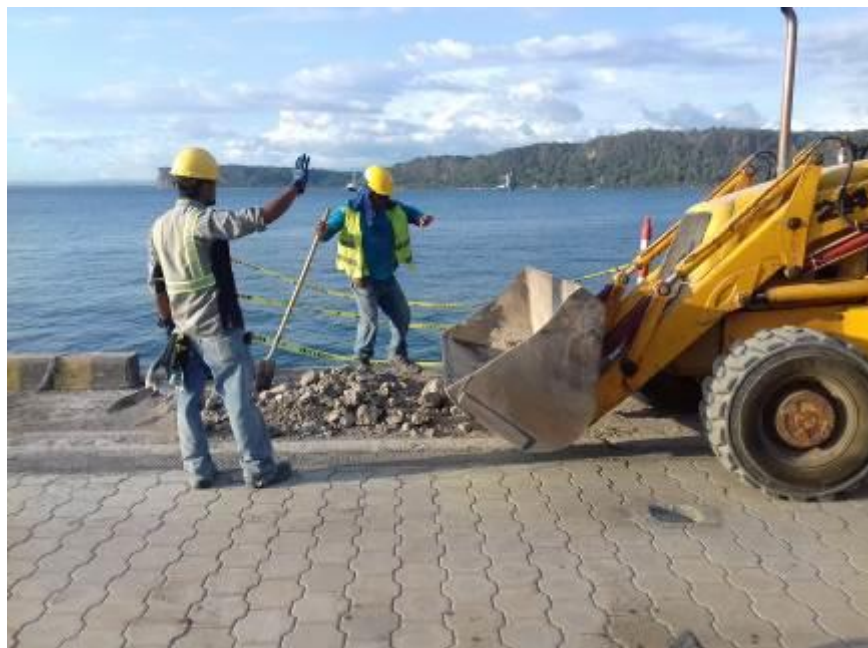
Figura 39. Trabajos de demolición de muros guardaruedas intervenidos

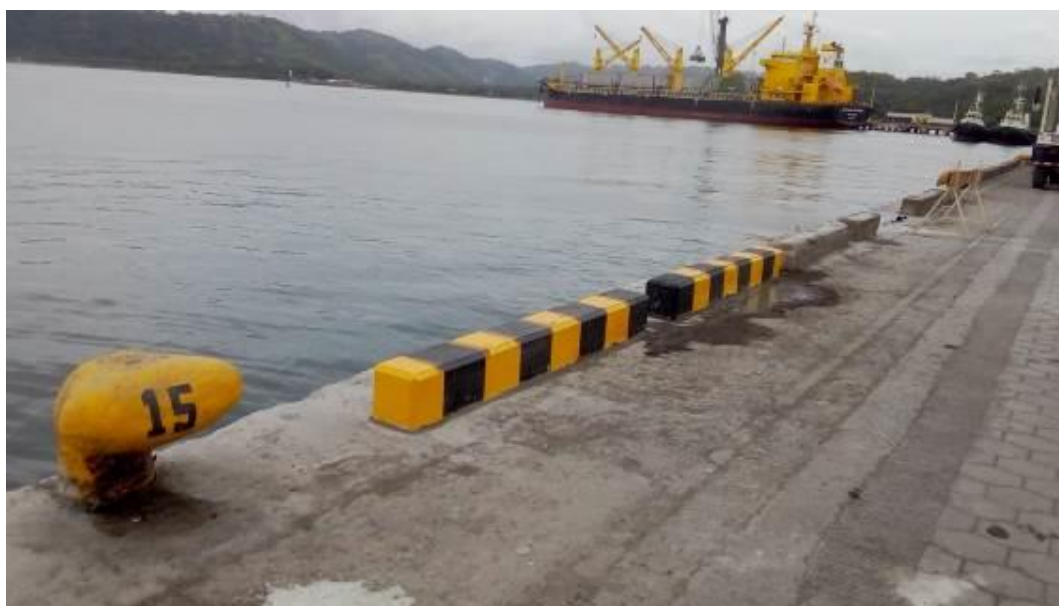
Figura 40. Instalación de muros guardarruedas nuevos

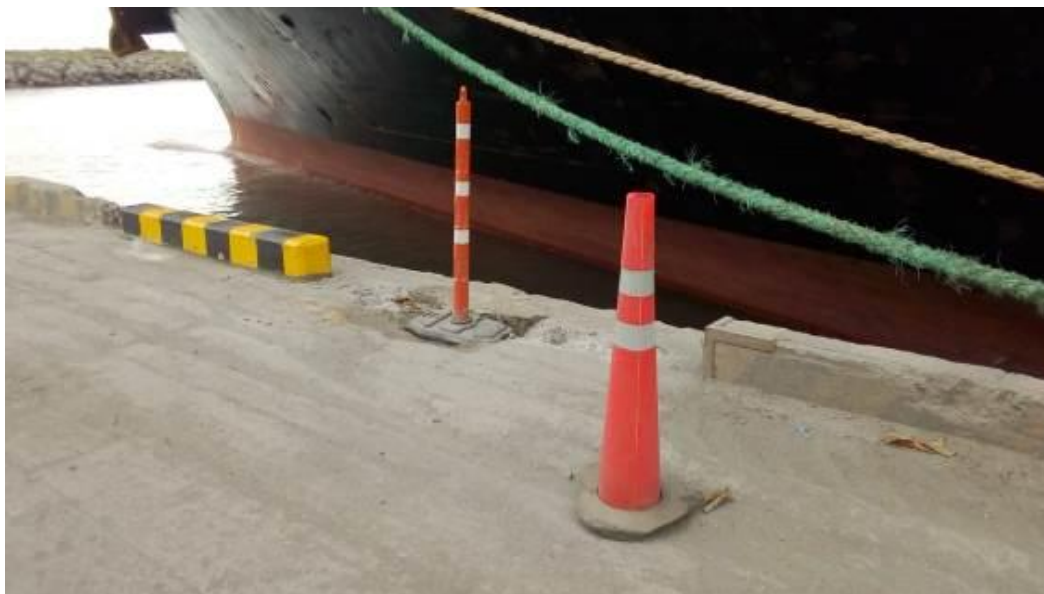
Figura 41. Proceso e instalación de muros guardarruedas nuevos

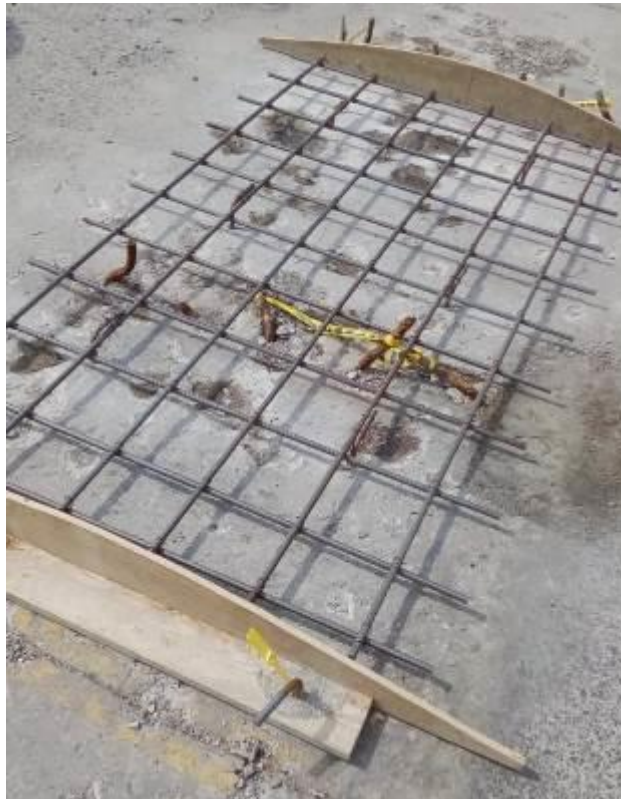
Figura 42. Armadura típica de reductor de velocidad

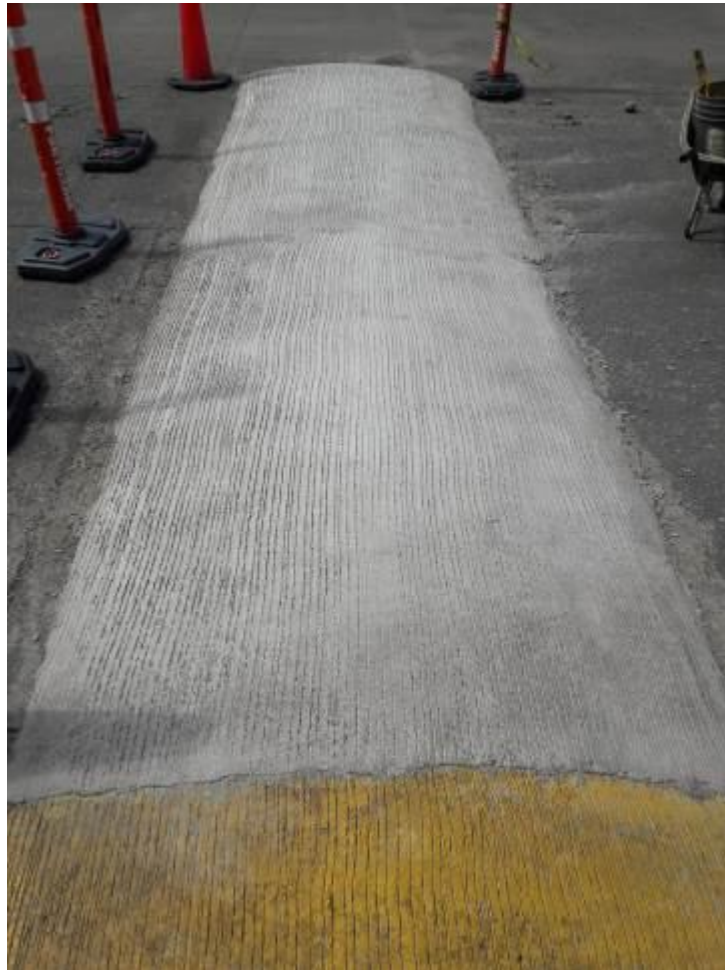
Figura 43. Colado de reductor de velocidad en sector de la bascula uno

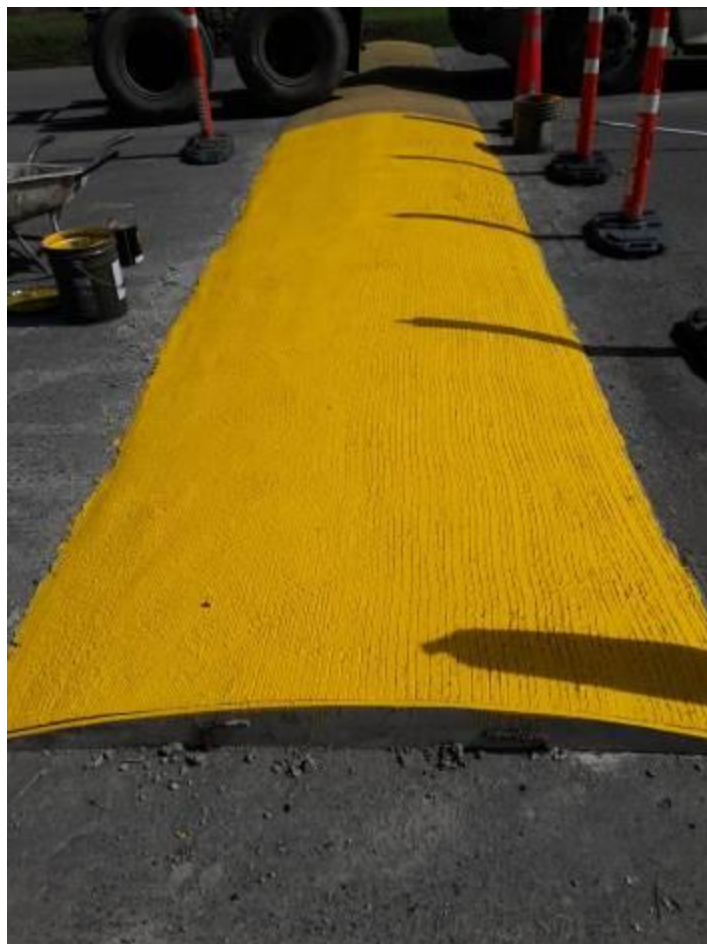
Figura 44. Confección y acabado de reductor sector de báscula uno

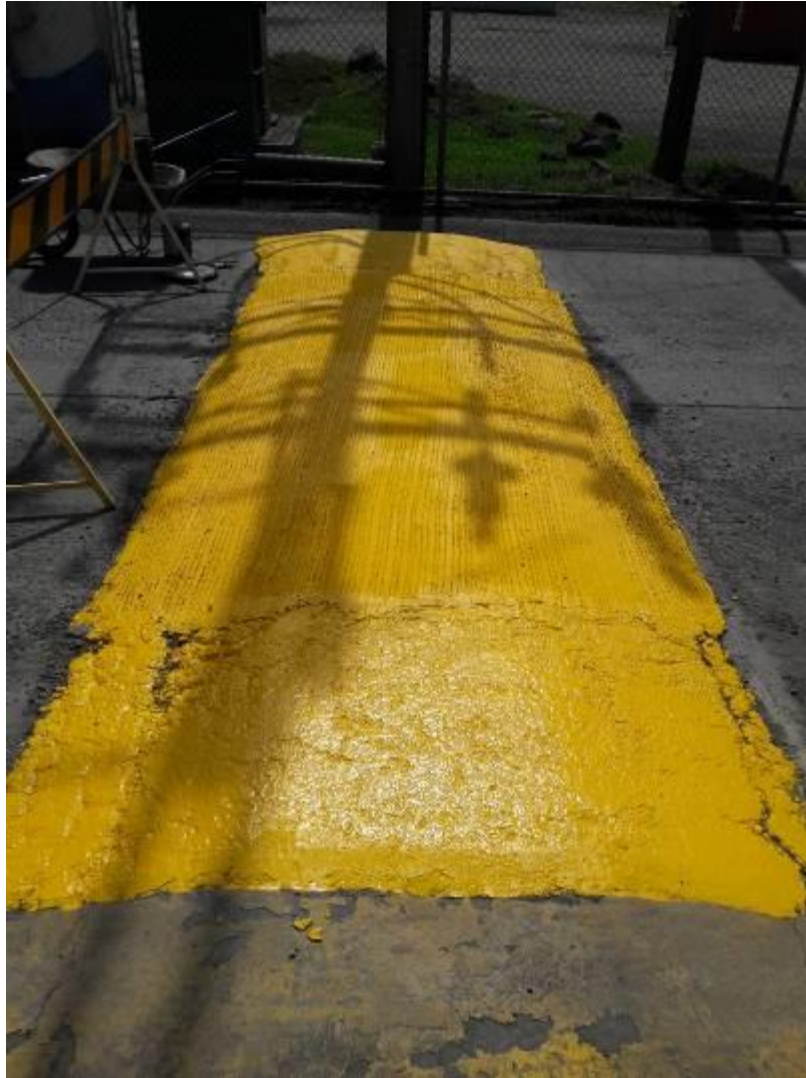
Figura 45. Confección y acabado de reductor de velocidad en el sector de eco 5

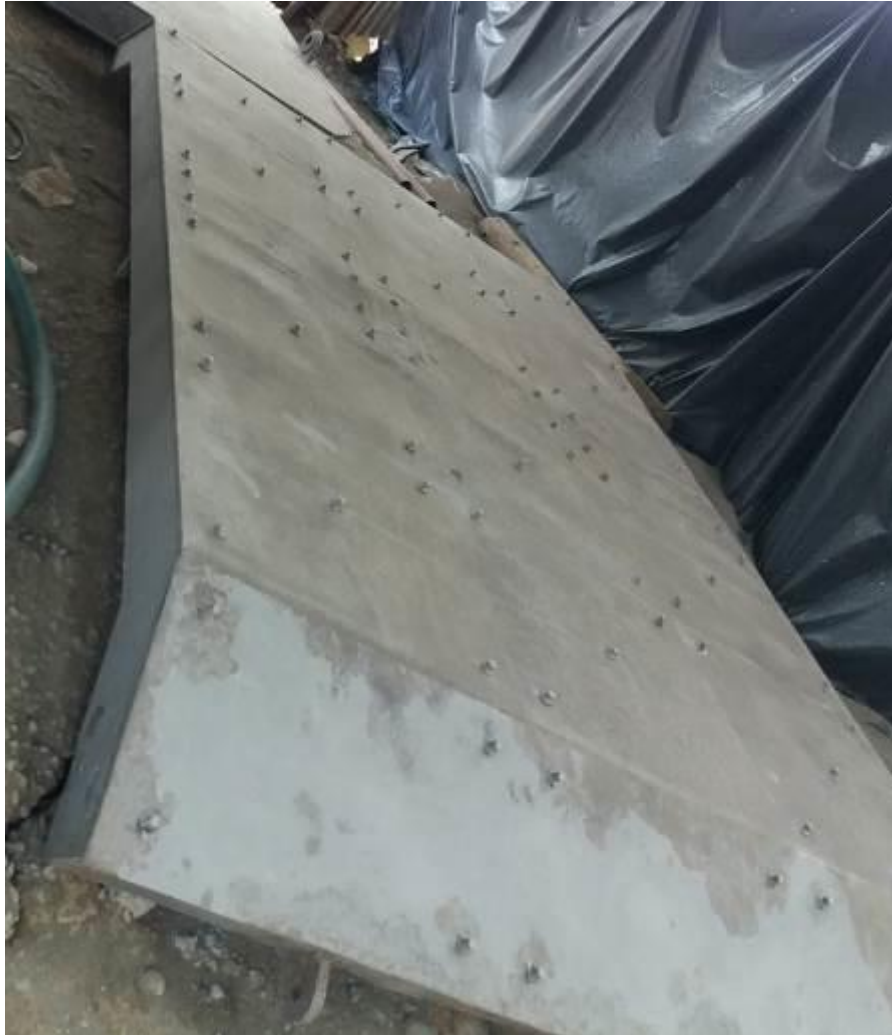
Figura 46. Panel defensa puesto uno en proceso de sand blasting

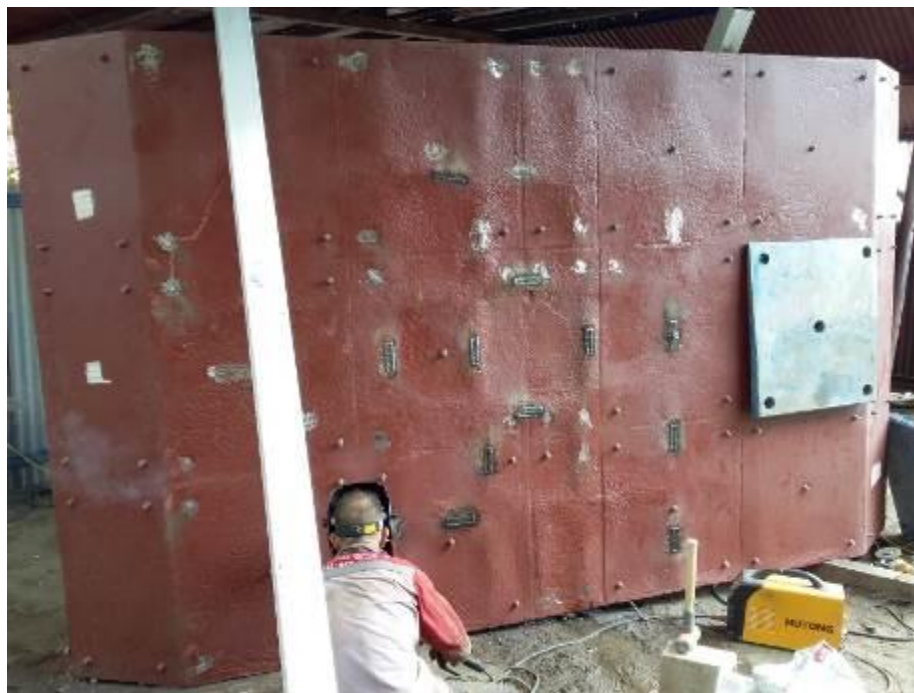
Figura 47. Proceso de reparación con soldadura en zonas con reventaduras

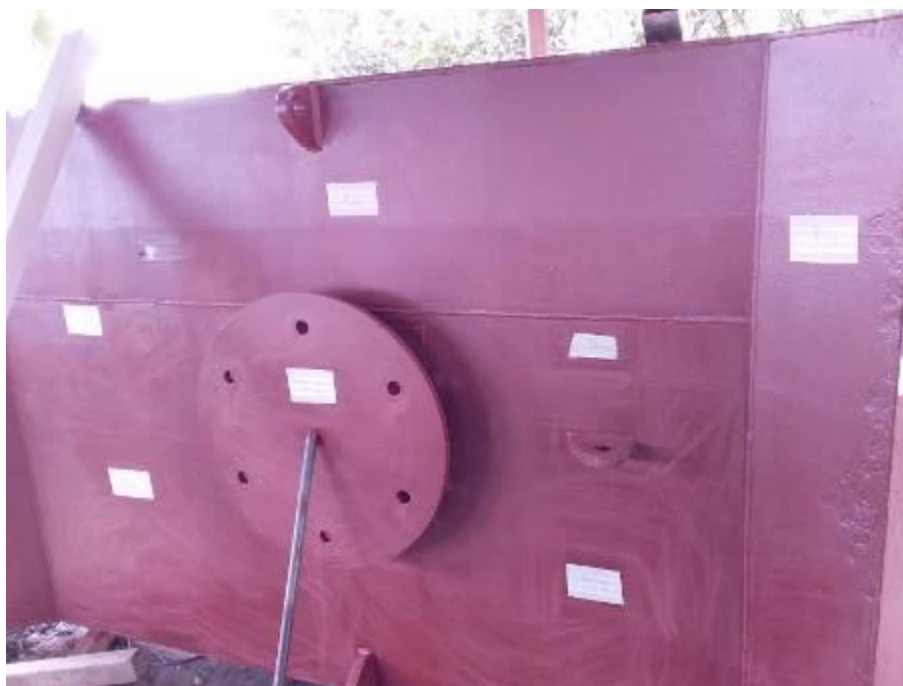
Figura 48. Proceso de pintura de paneles

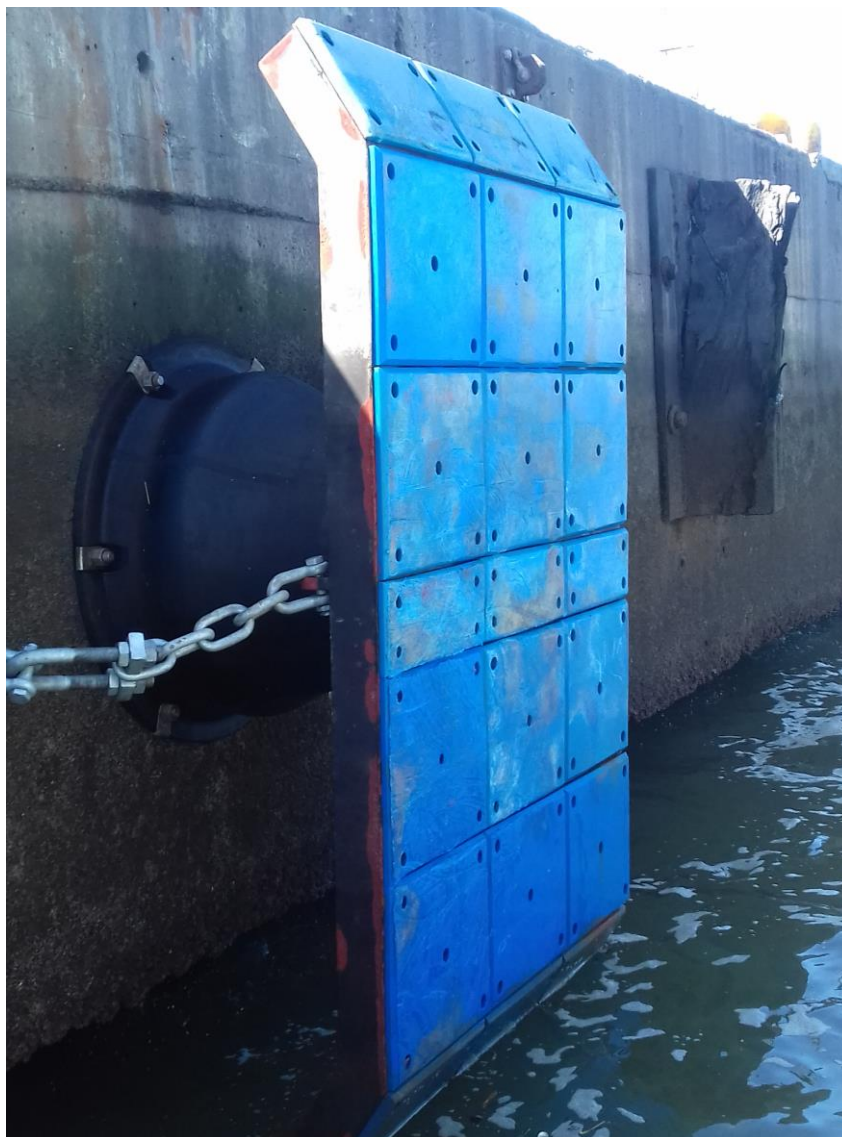
Figura 49. Instalación defensa N°5 en el muelle uno

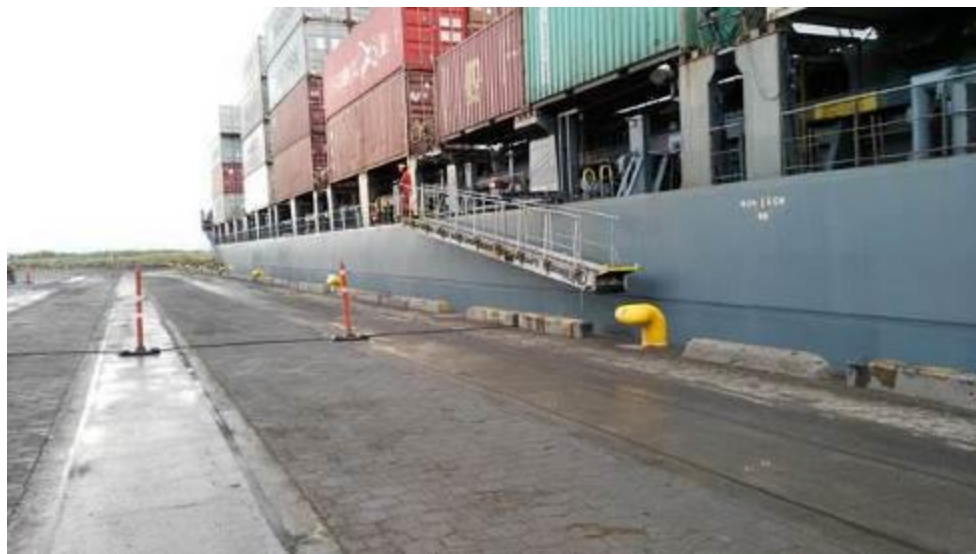
Figura 50. Mantenimiento de bitas en el puesto uno

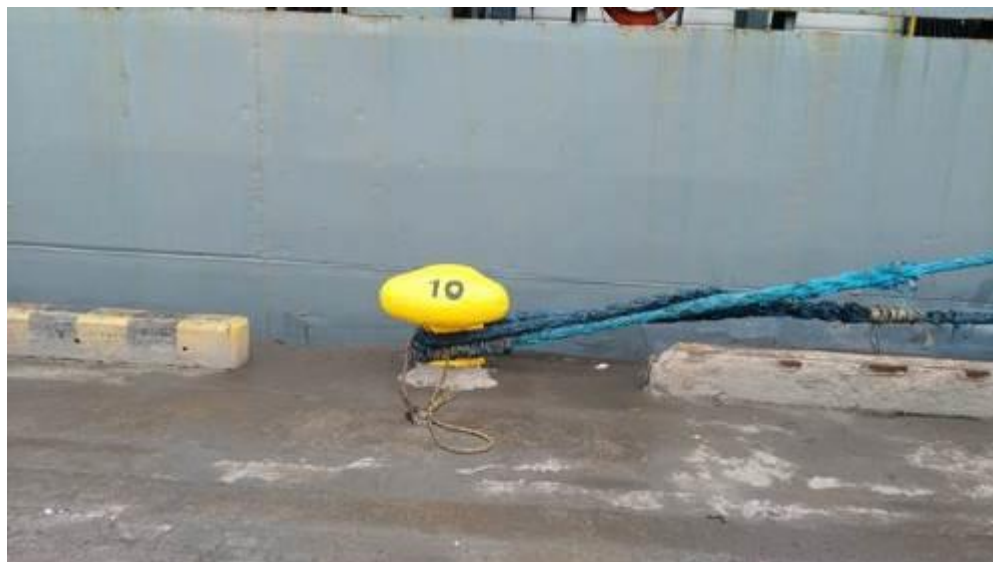
Figura 51. Pintura y numeración de bitas en el puesto uno

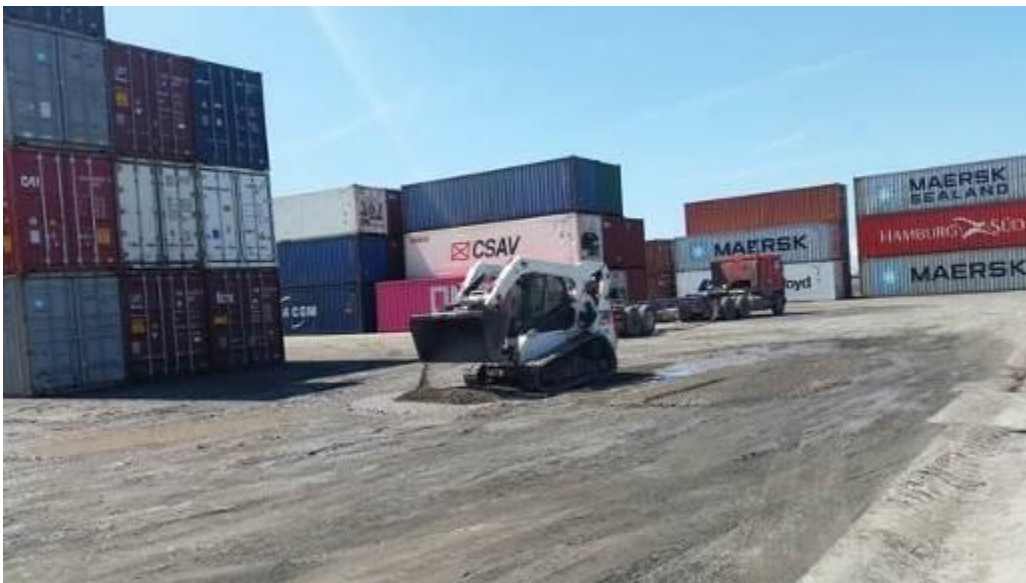
Figura 52. Proceso de mantenimiento en patio seis

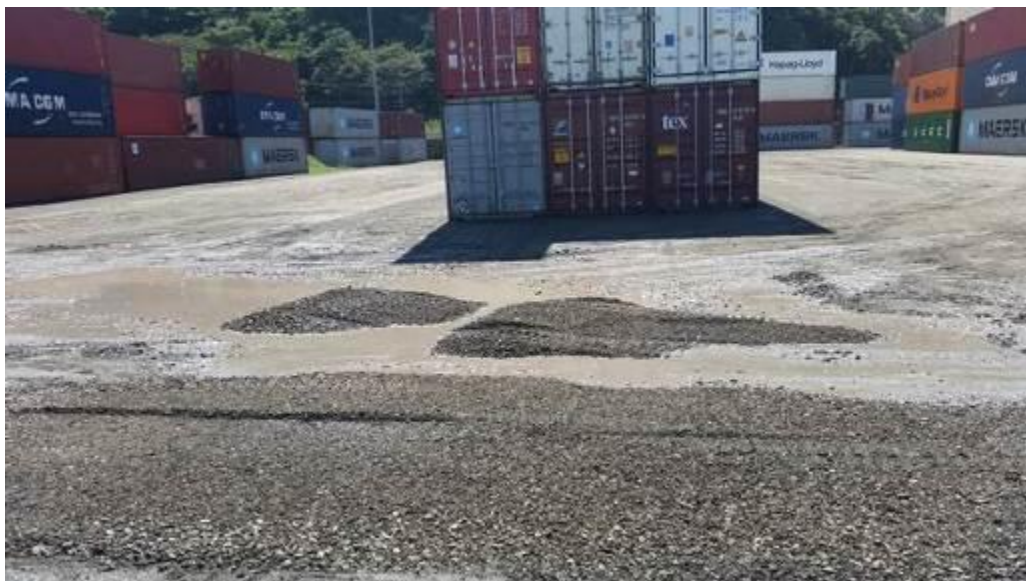
Figura 53. Mantenimiento de patio seis

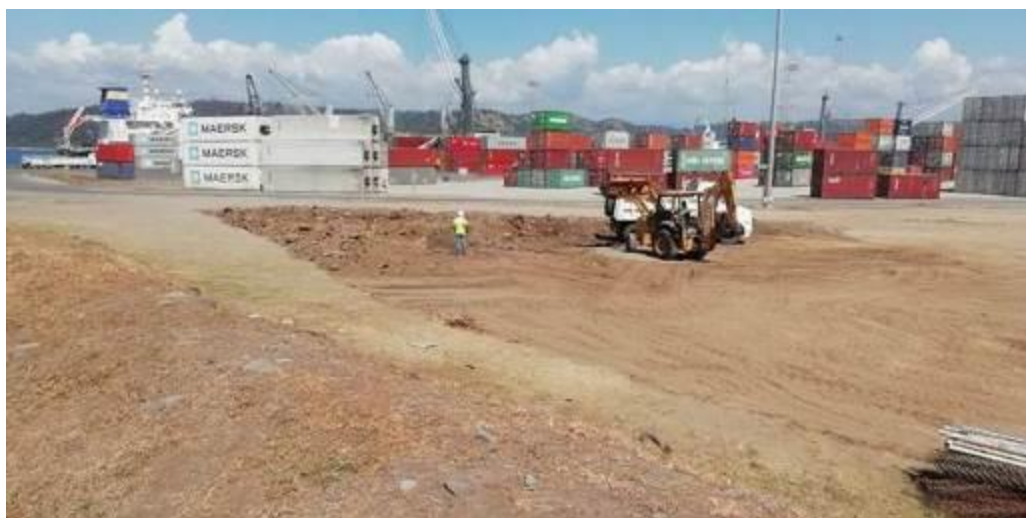
Figura 54. Mantenimiento de patio cinco

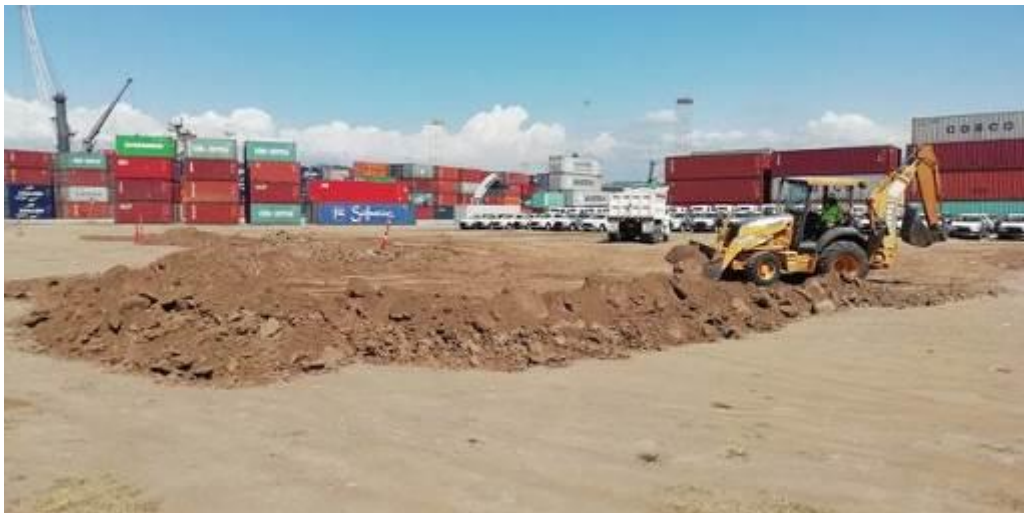
Figura 55. Mantenimiento de patio cinco

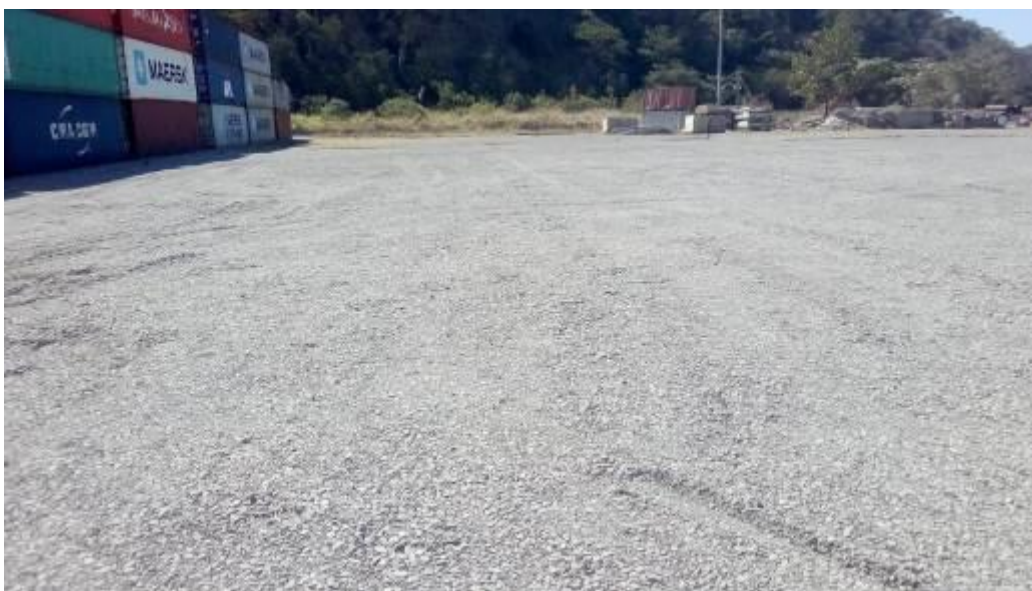
Figura 56. Mantenimiento de patio cinco

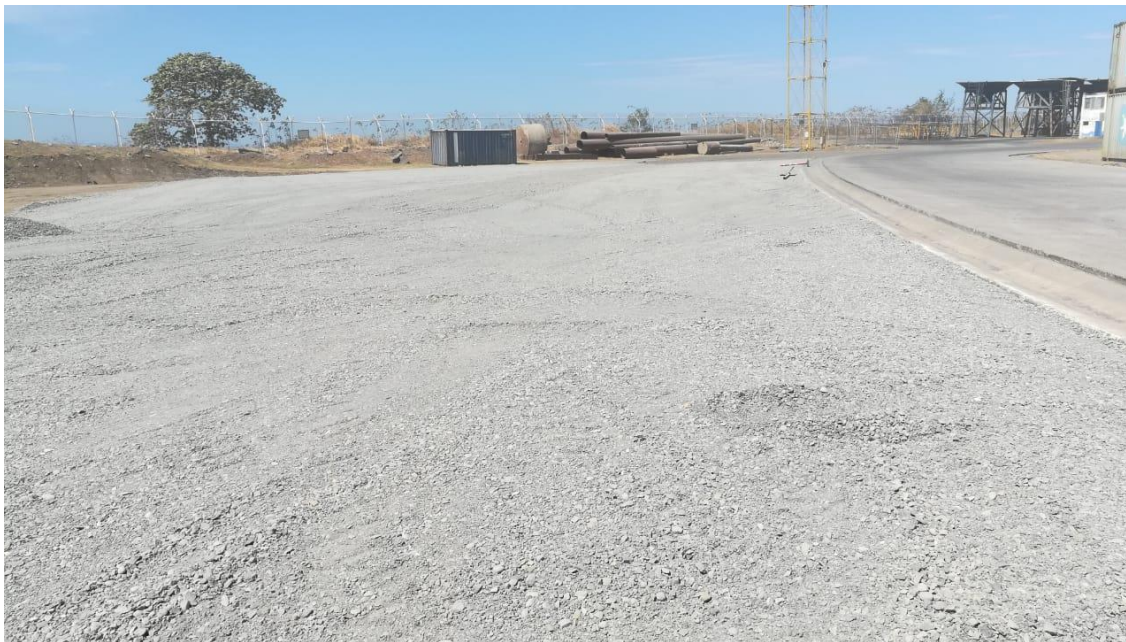
Figura 57. Mantenimiento de patio cinco

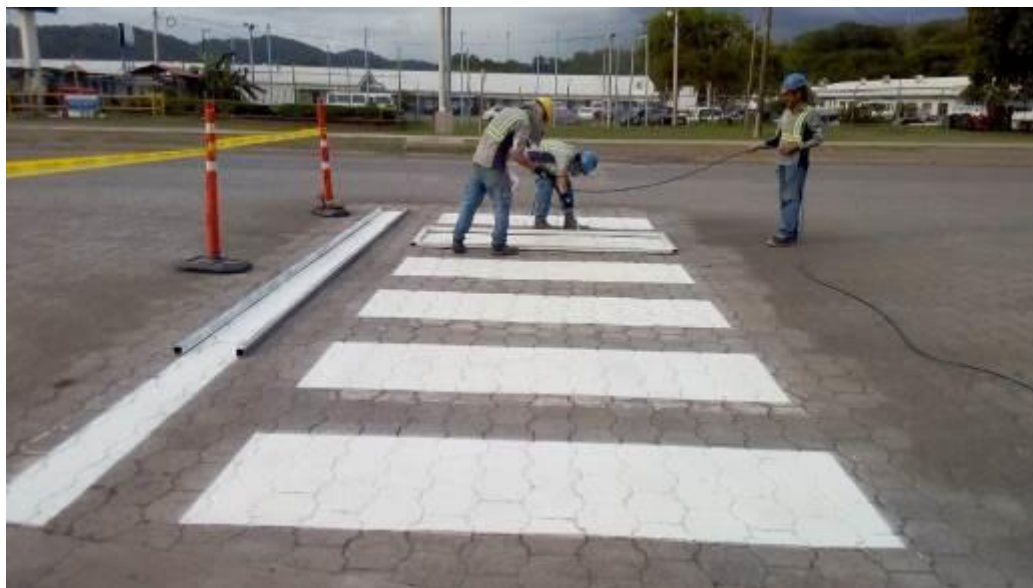
Figura 58. Proceso de señalización en pasos peatonales calles

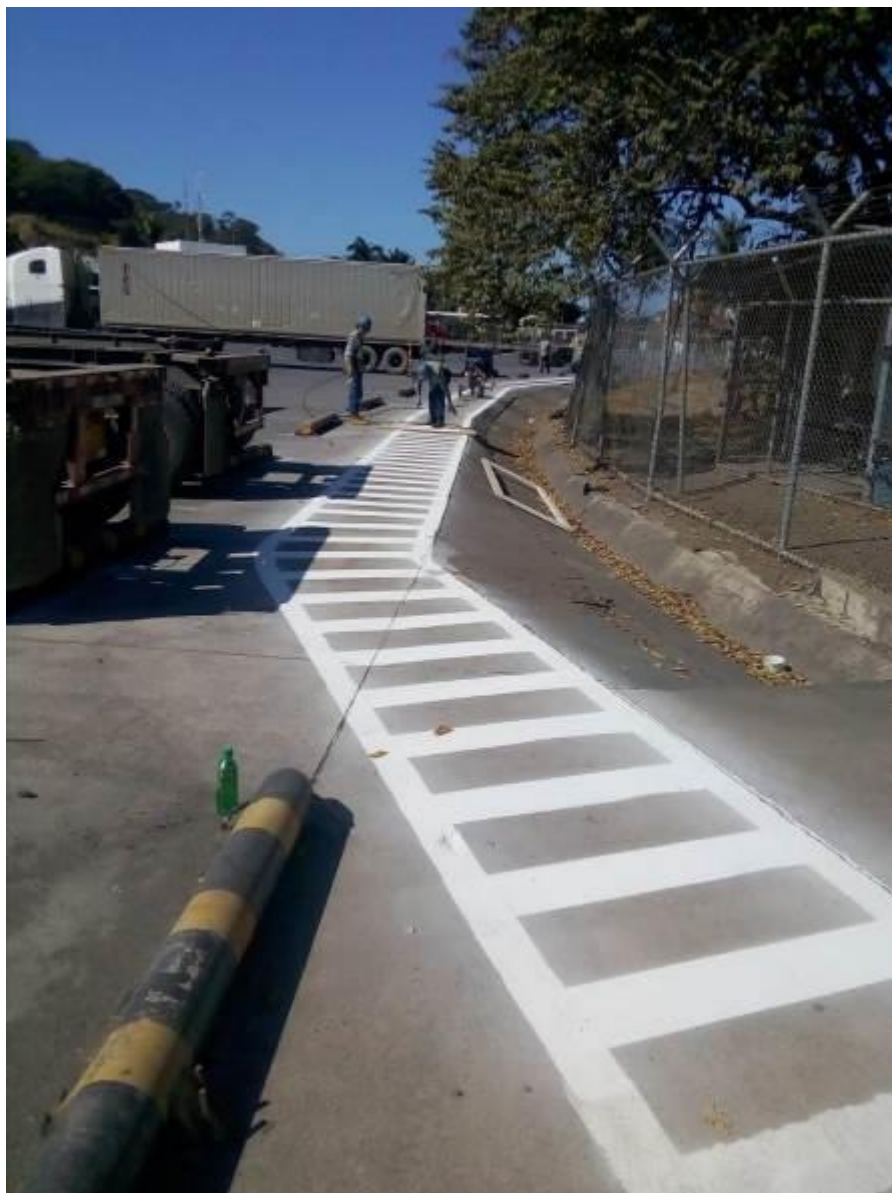
Figura 59. Proceso de señalización en pasos peatonal desde eco 1 a edificio administrativo

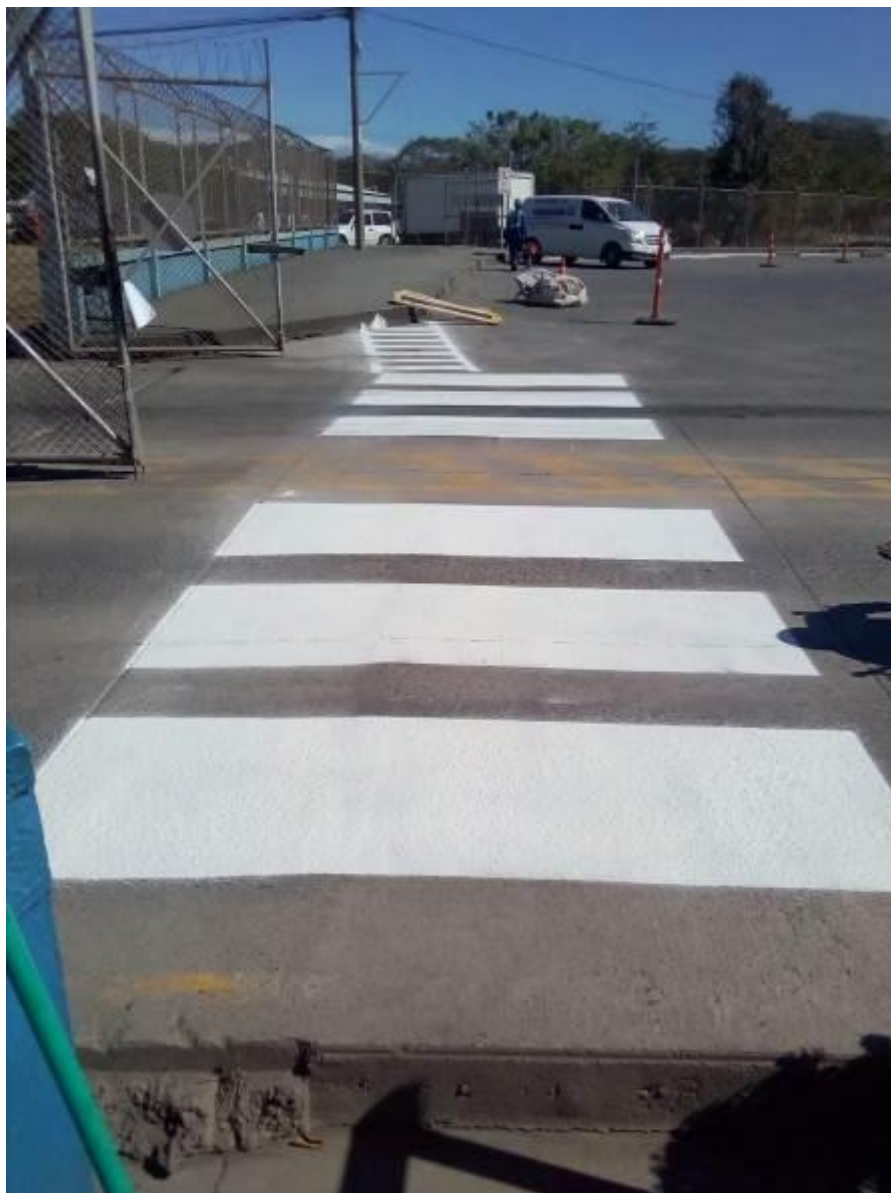
Figura 60. Proceso de señalización en pasos peatonal desde eco 1 a edificio administrativo

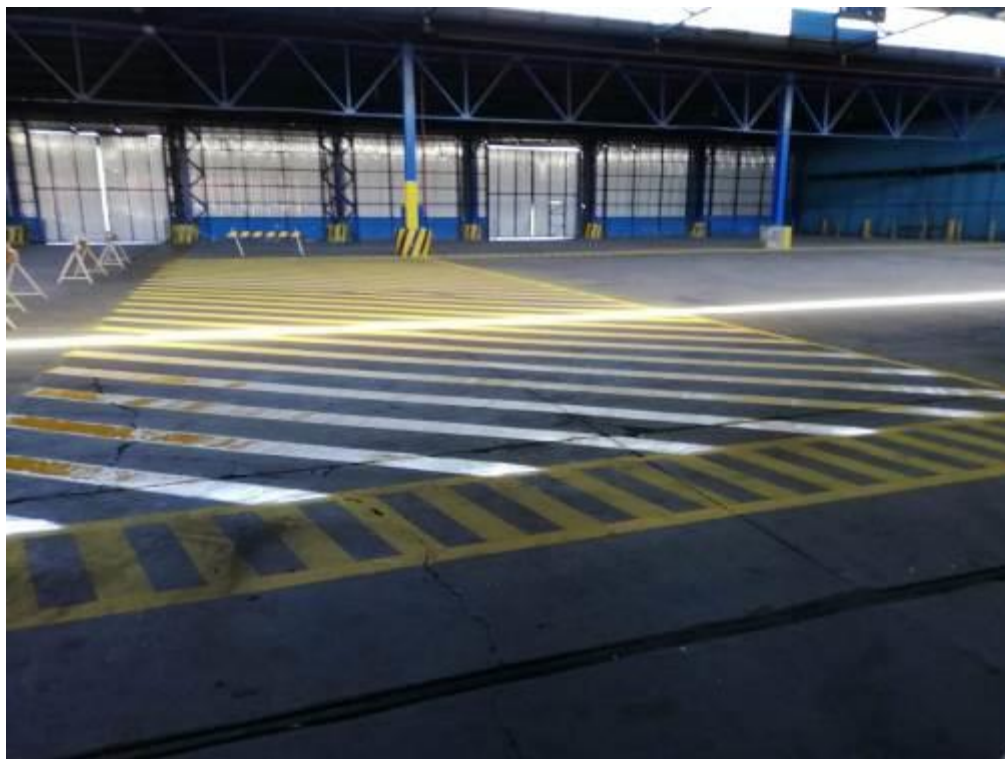
Figura 61. Señalización de pasos peatonales y otras zonas dentro de bodega uno

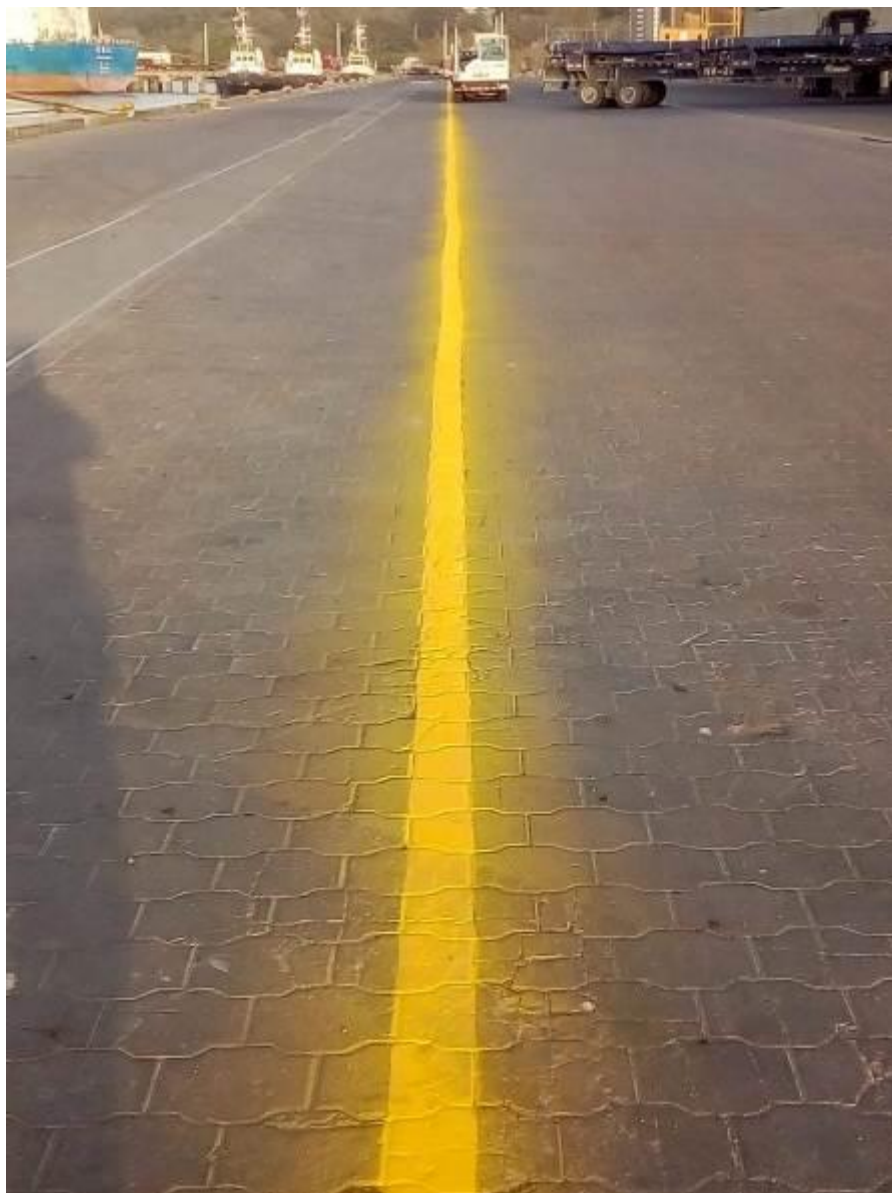
Figura 62. Señalización de línea de retiro grúas móviles en puestos de atraque

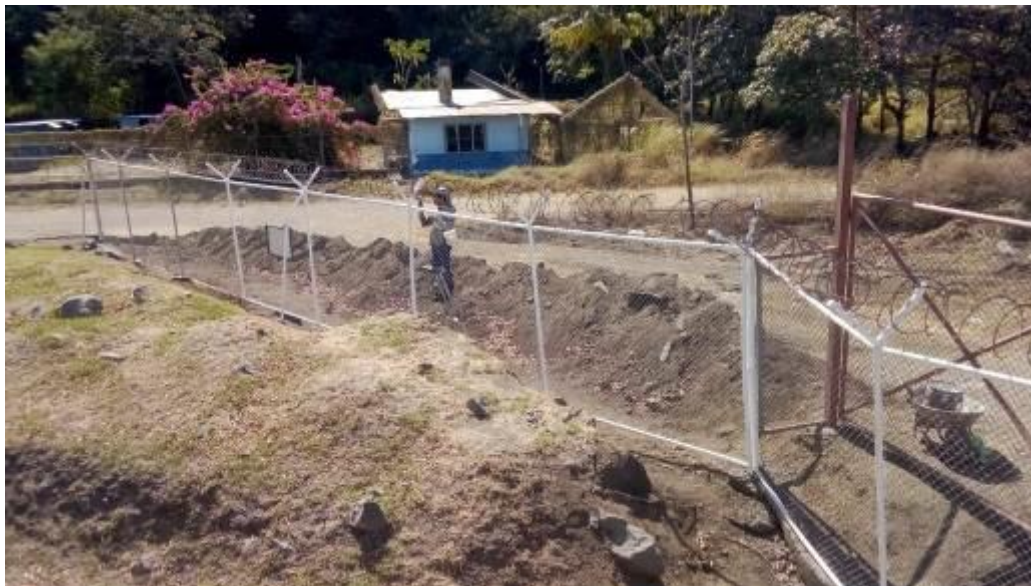
Figura 63. Proceso de reparación en malla perimetral

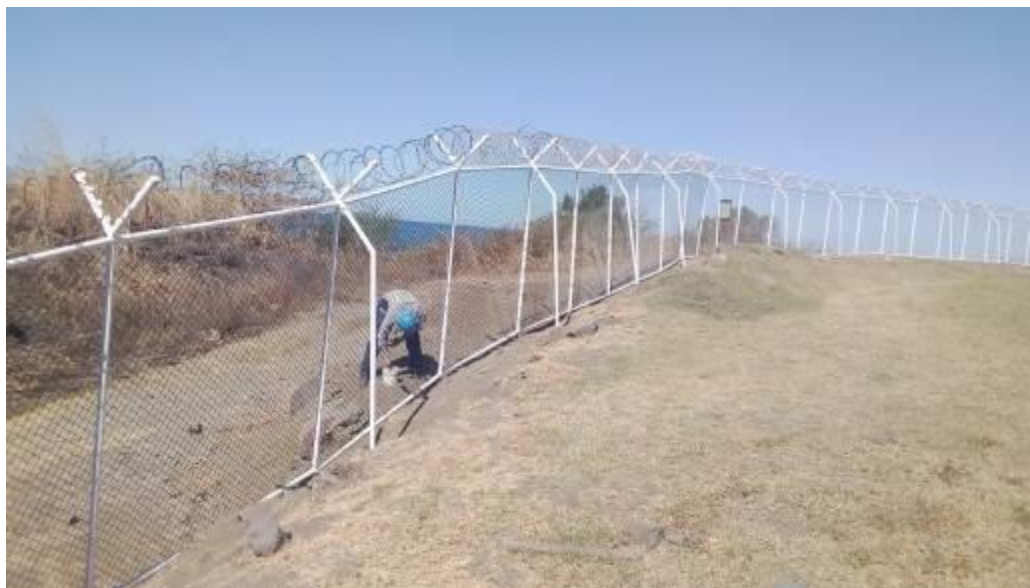
Figura 64. Proceso de reparación en malla perimetral

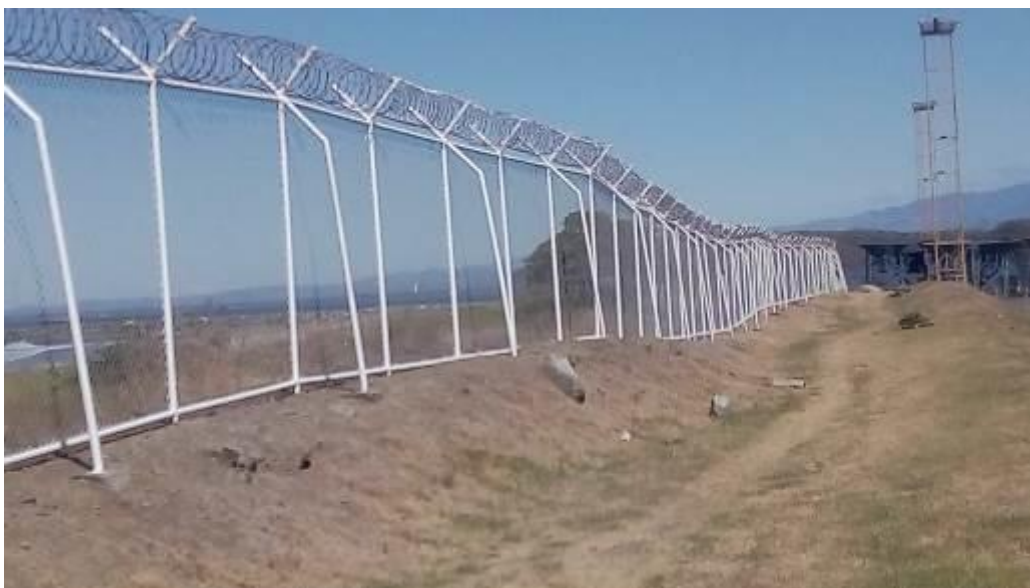
Figura 65. Malla perimetral reparada
