Plan de Cumplimiento Infraestructura 2019

**Título del documento Cumplimiento Plan Anual de Mantenimiento
de Infraestructura 2019**

Fecha 21 Enero de 2020

Hecho por Ing. Gilbert Rojas Xatruch

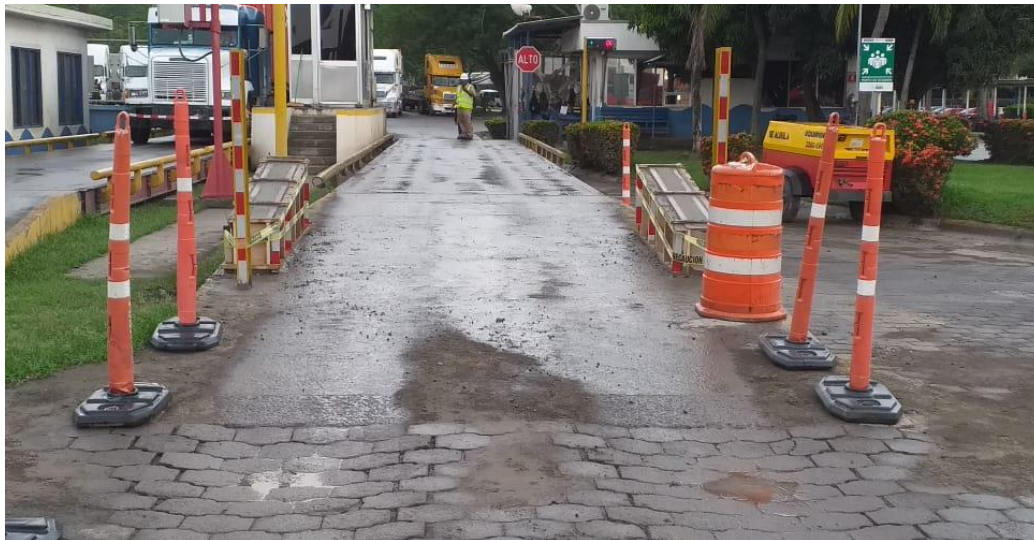
Figura 1. Reparación y mejora en Báscula 2

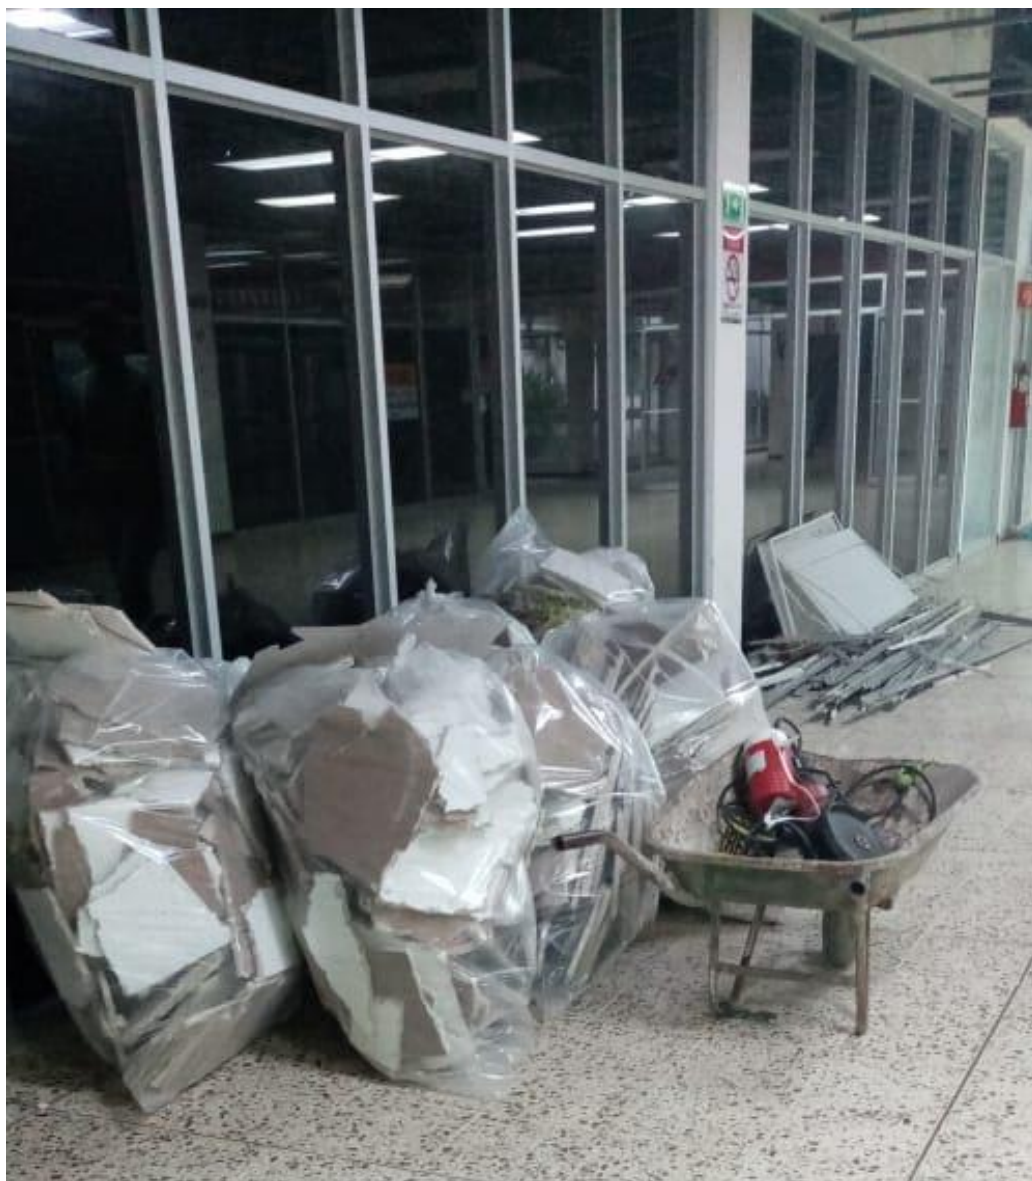
Figura 2. Mantenimiento en pasillo amplio edificio administrativo

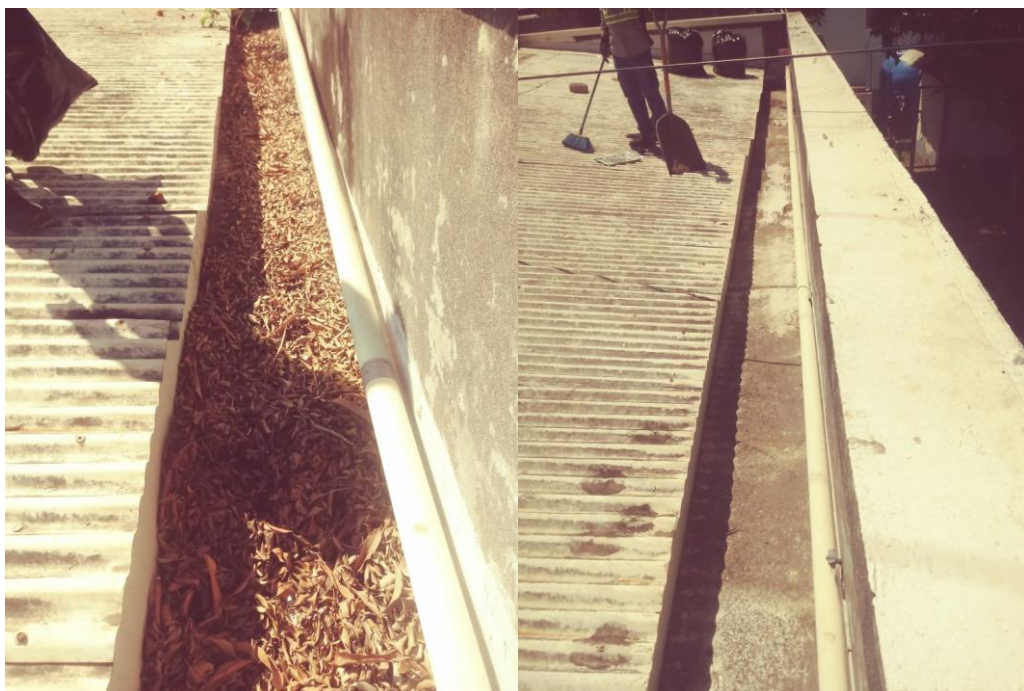
Figura 3. Limpieza y reparaciones en canoas

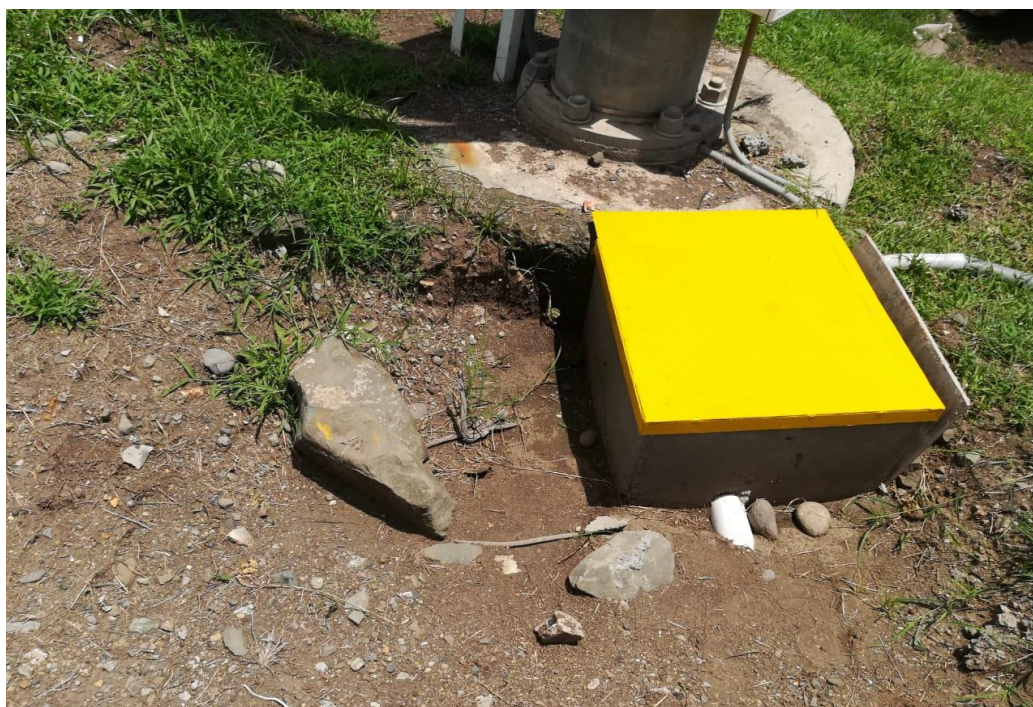
Figura 4. Reparaciones cajas de registro

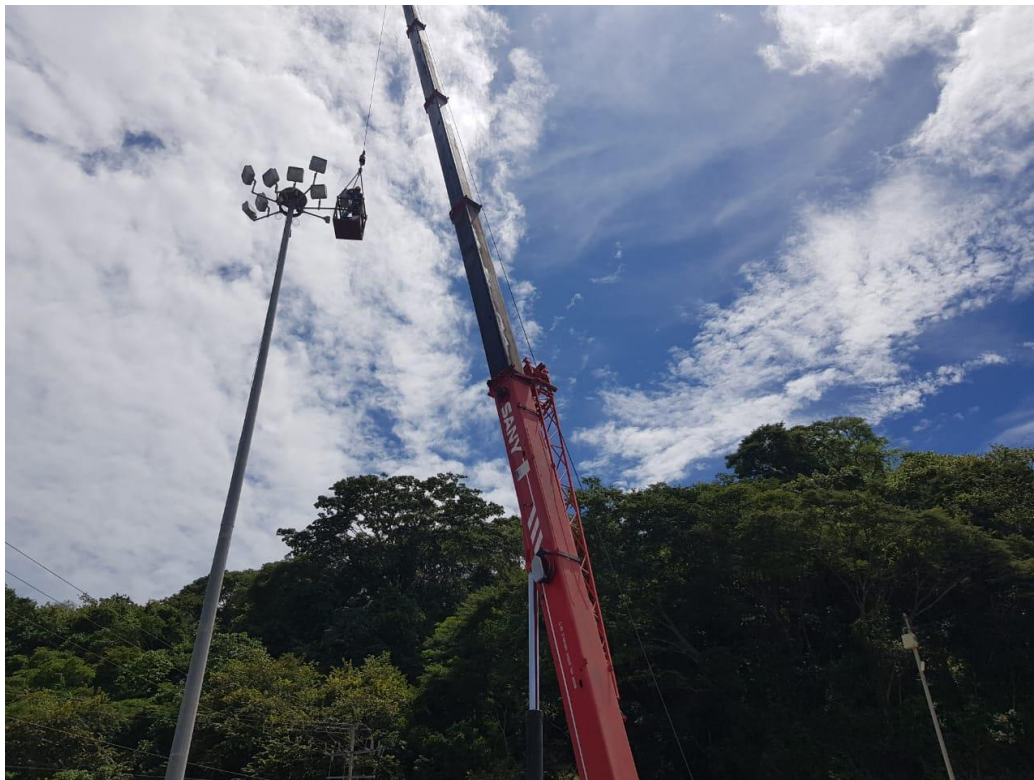
Figura 5. Mantenimiento de iluminación exterior

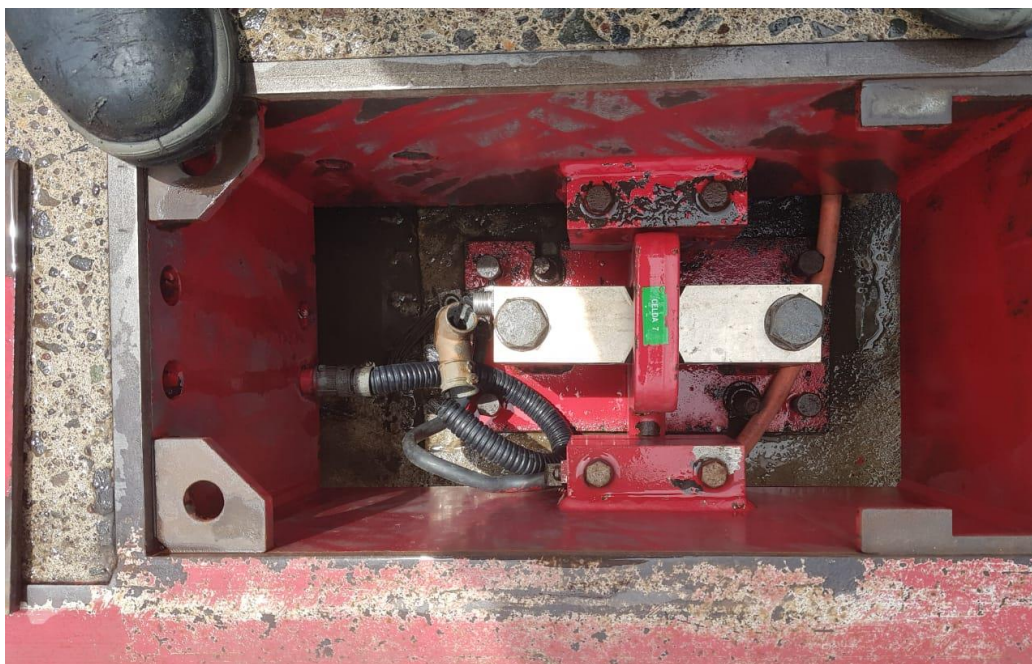
Figura 6. Proceso de limpieza báscula

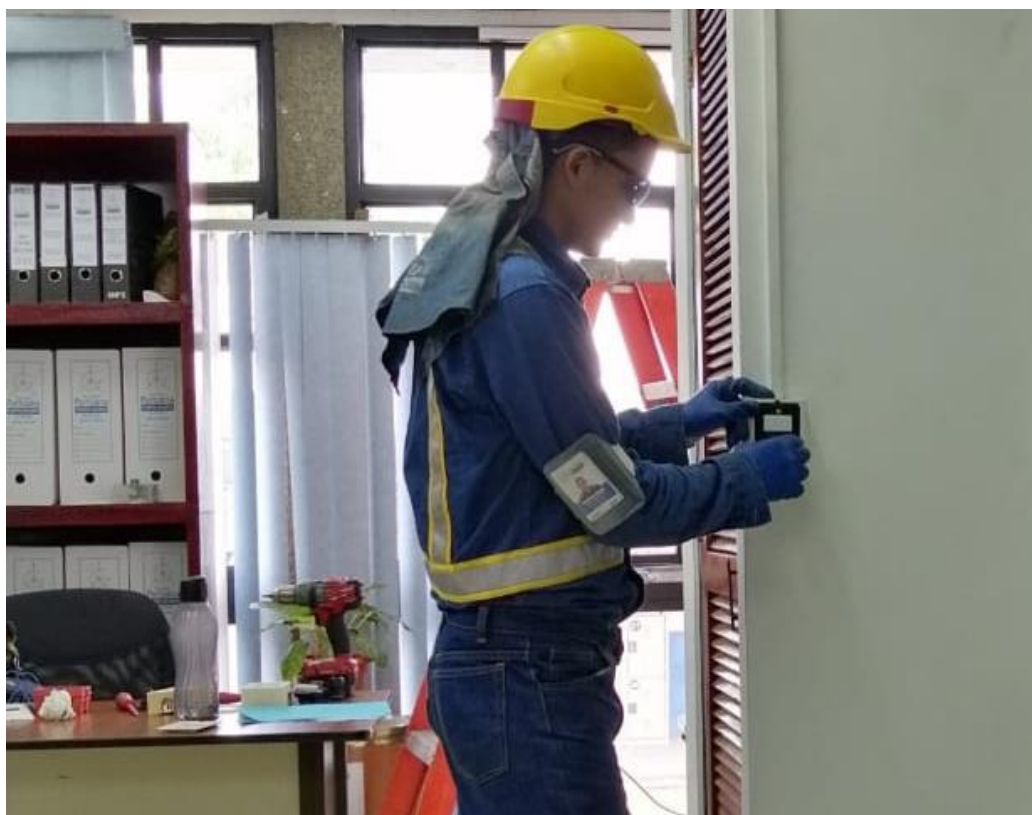
Figura 7. Mantenimiento sistema eléctrico interior

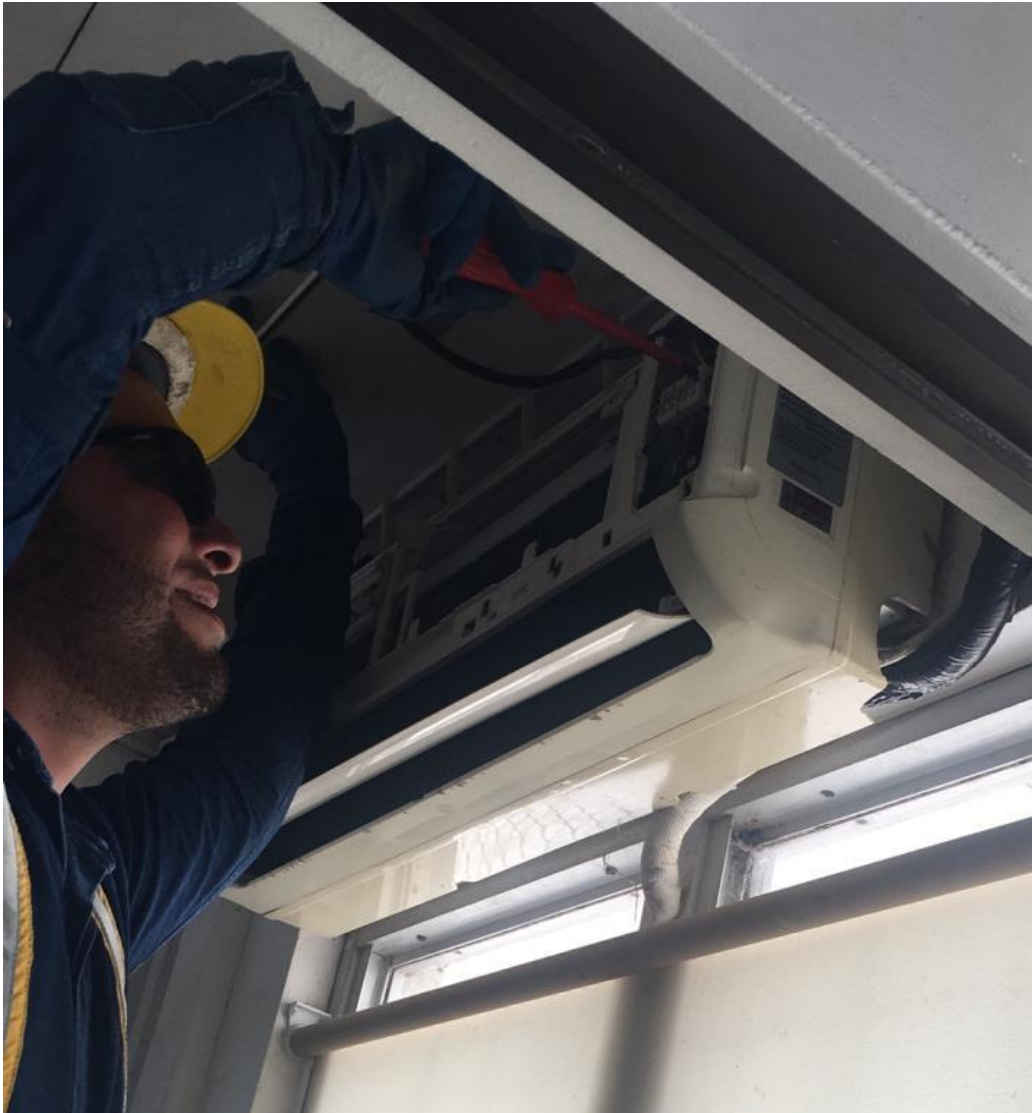
Figura 8. Mantenimiento de sistema de climatización

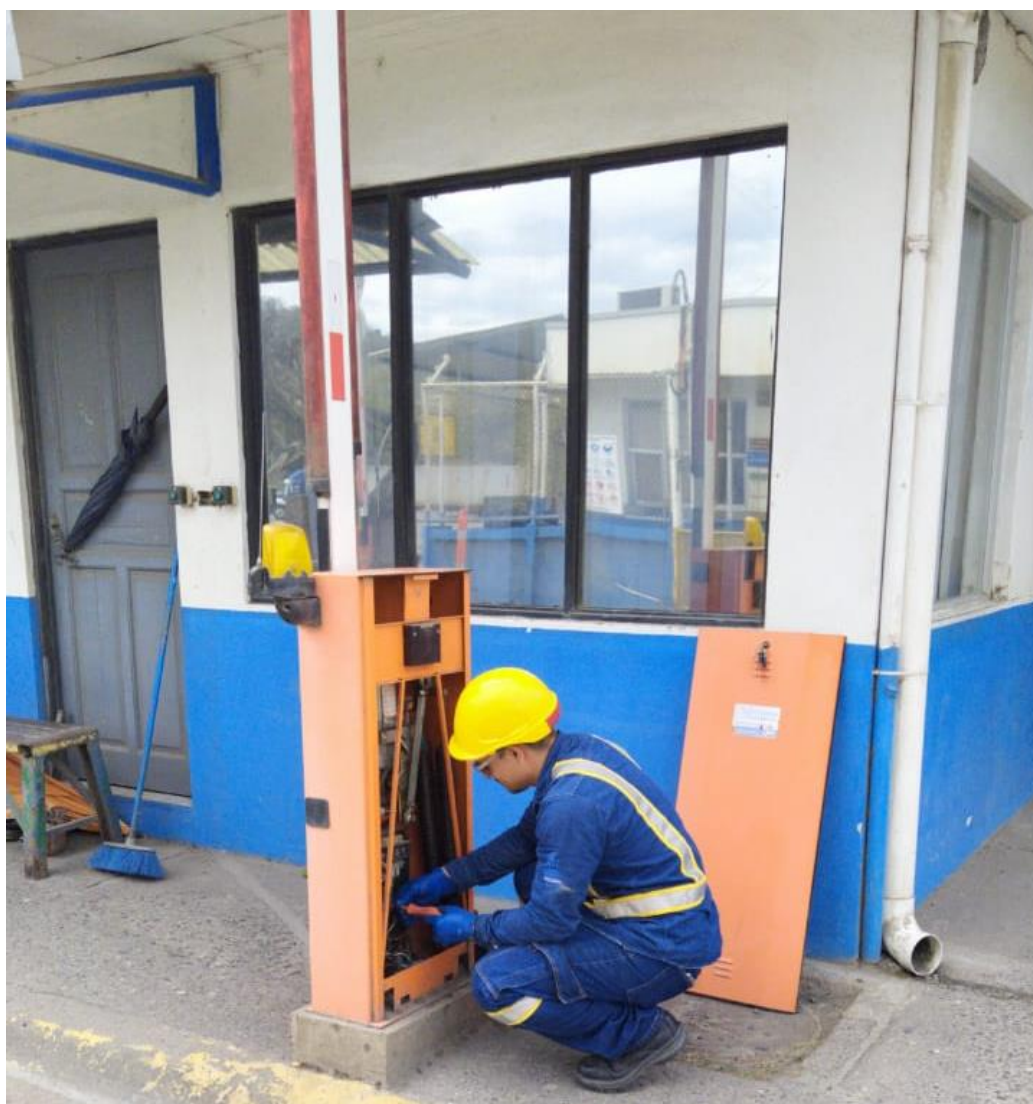
Figura 9. Mantenimiento barreras de seguridad

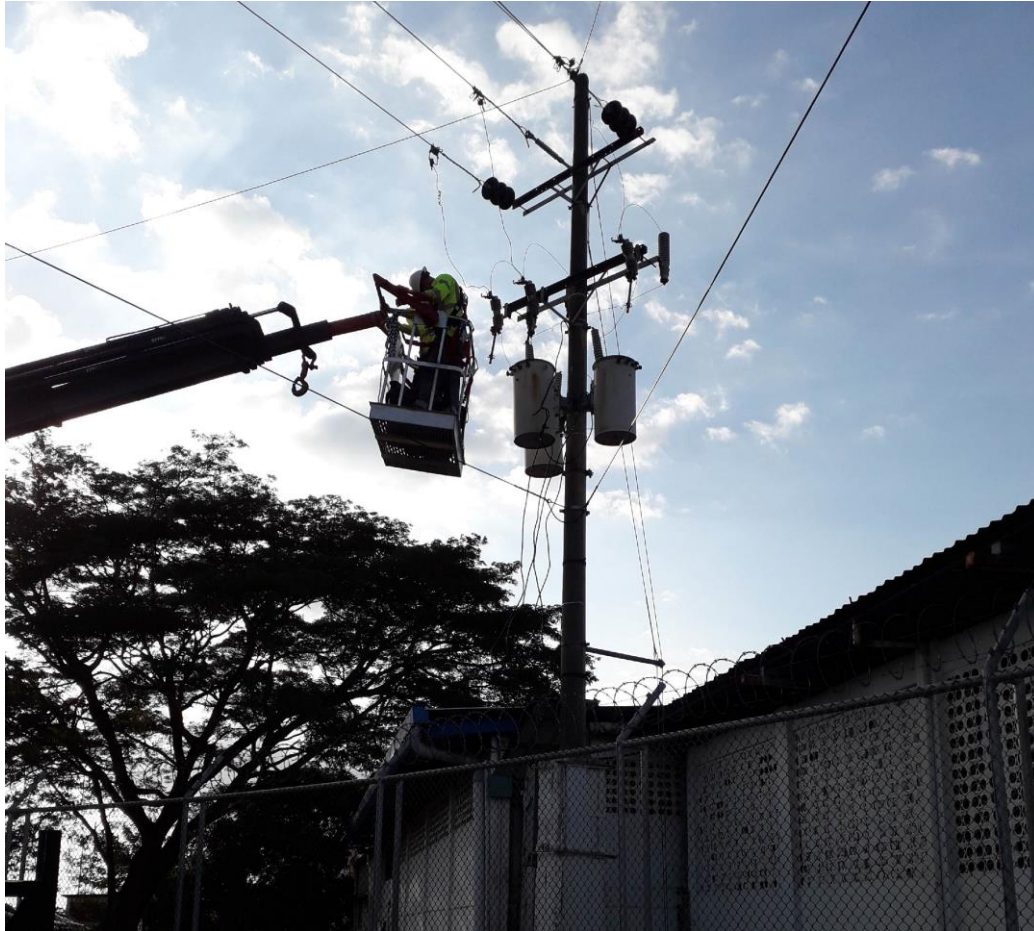
Figura 10. Mantenimiento bancos de transformadores

Se realizaron pruebas eléctricas, fisicoquímicas, térmicas, visuales y limpieza de equipos y área física. Los trabajos concluyeron de manera satisfactoria, cumpliendo con lo solicitado en las especificaciones técnicas.

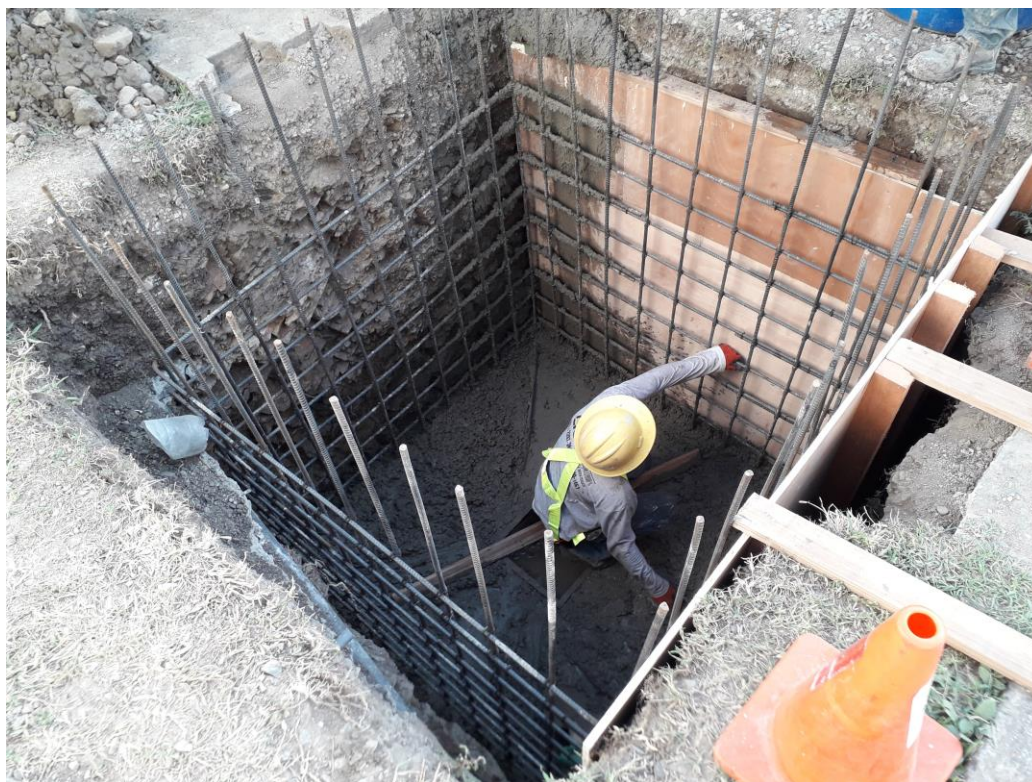
Figura 11. Proceso de armado caja de registro para transformador pedestal Edificio administrativo

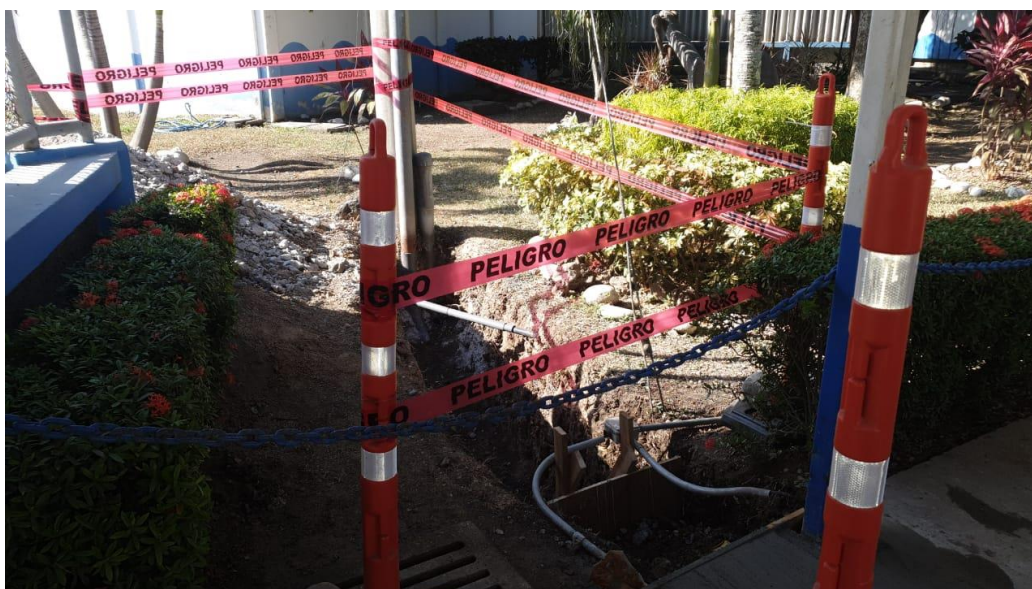
Figura 12. Obra civil media tensión

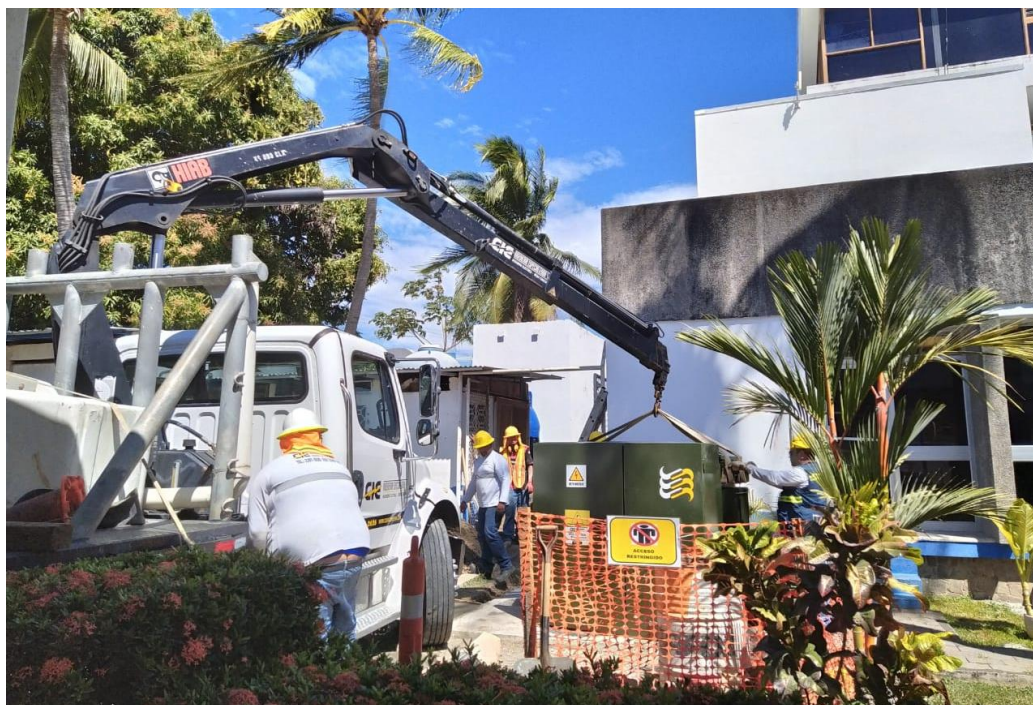
Figura 13. Proceso instalación transformador edificio administrativo

Ahora, en lo correspondiente a la sustitución de los bancos de transformadores de INCOP y Administrativo SPC, se procedió a realizar el cambio por una sola unidad para alimentar las cargas de esos dos bancos, unidad del tipo pedestal.

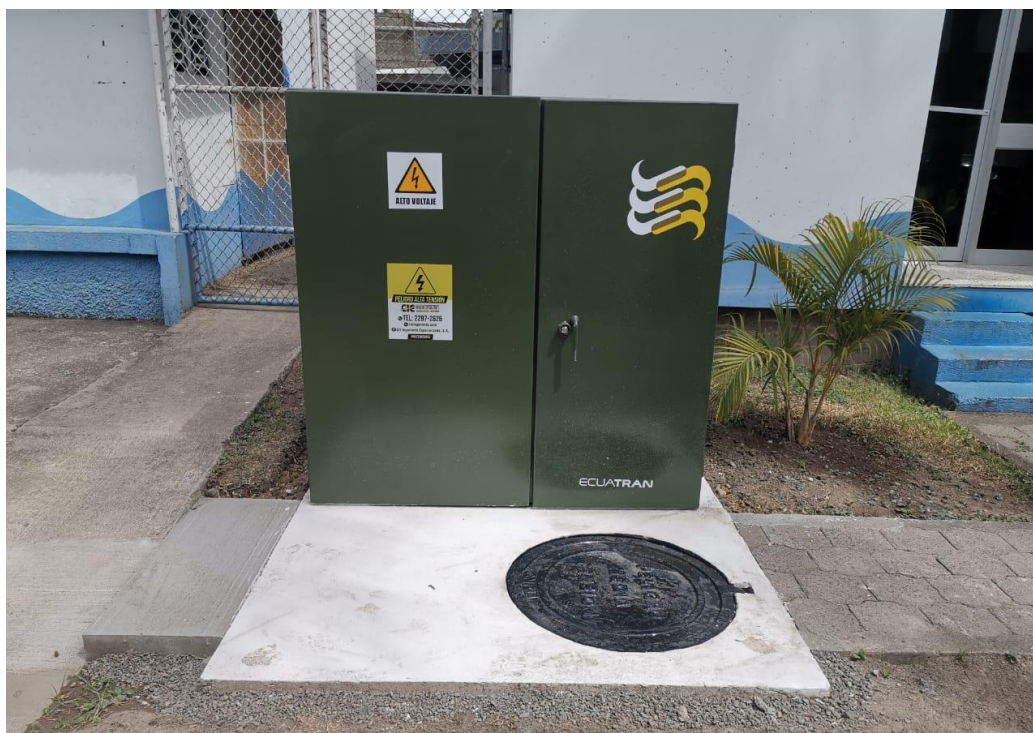
Figura 14. Transformador edificio administrativo

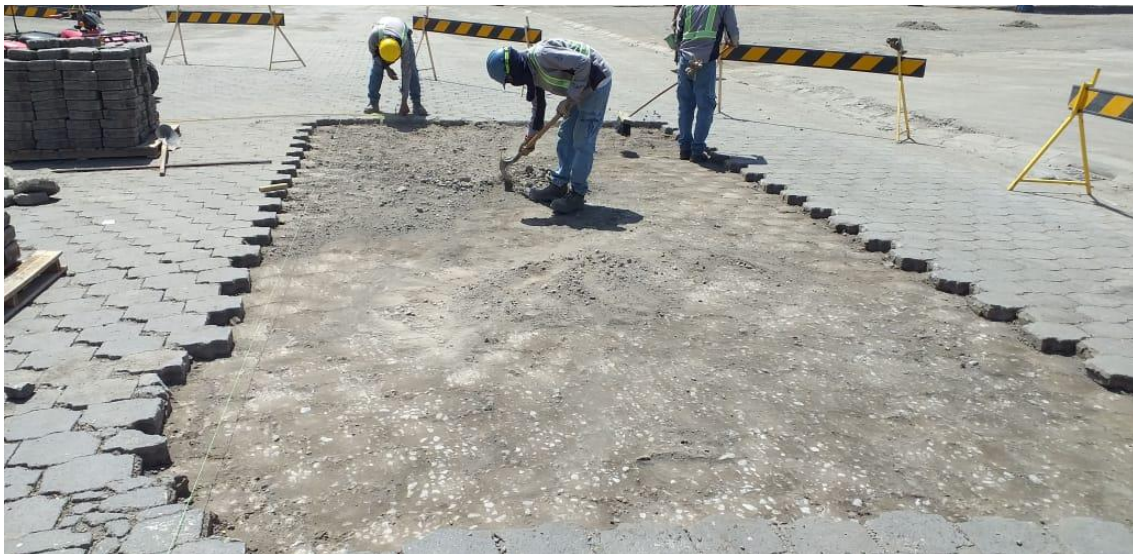
Figura 15. Trabajos de instalación adoquín final

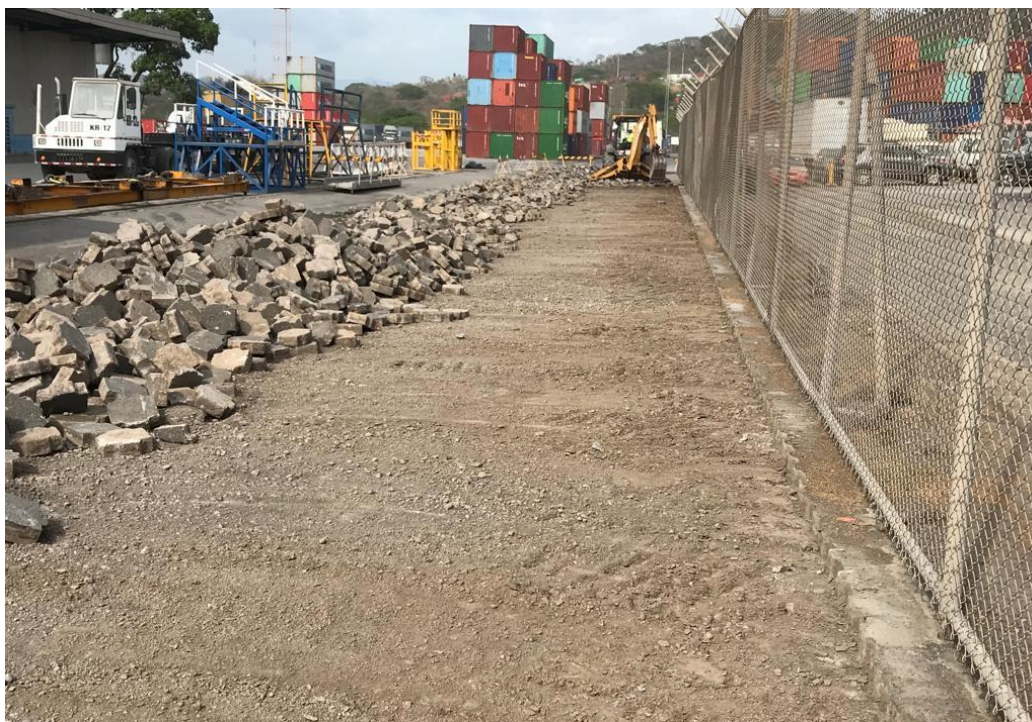
Figura 16. Trabajos en calle entre Bodegas

Las reparaciones en pavimentos de adoquines realizadas durante el año 2019 se ubicaron específicamente en la calle entre bodega 1 y Almacén fiscal (A-220), así como en el acceso frente a Muelle 4.

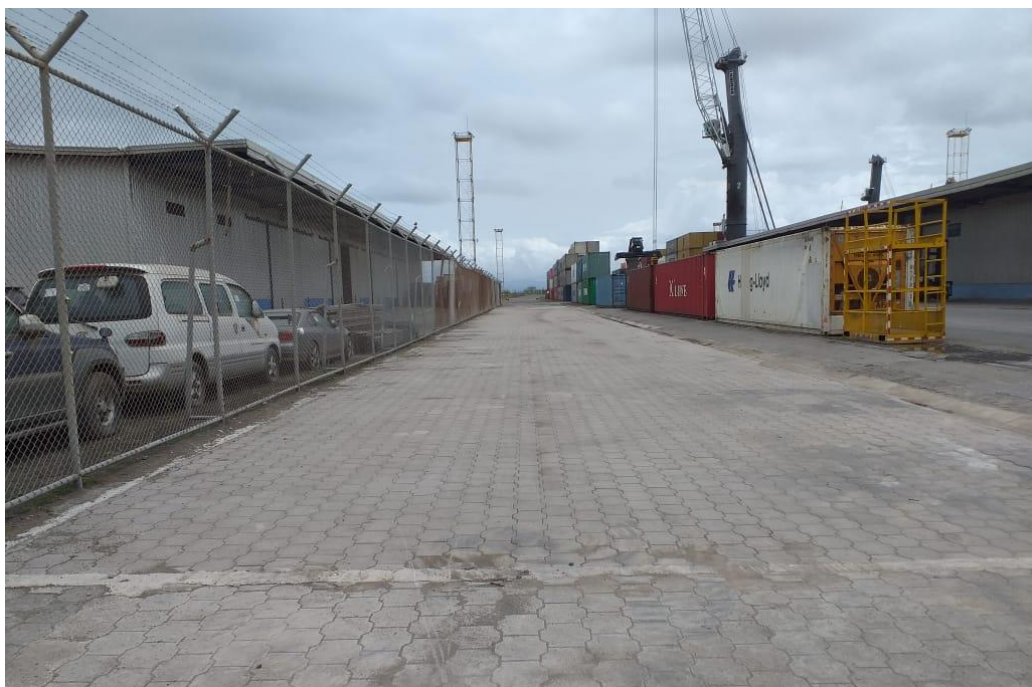
Figura 17. Trabajos en calle entre bodegas

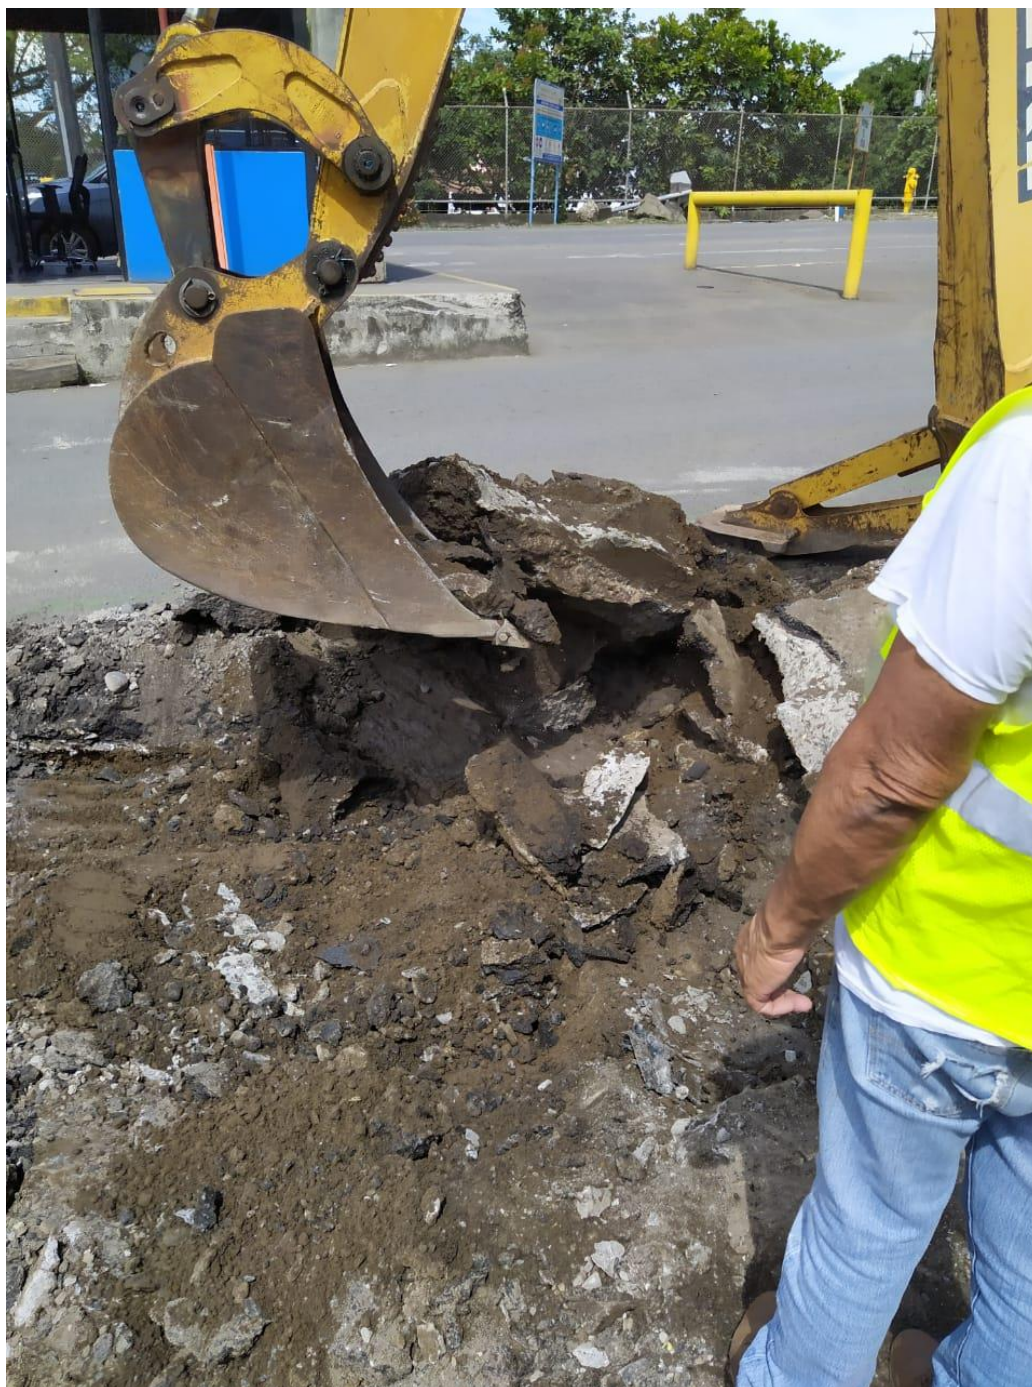
Figura 18. Trabajos carril de salida ECO 1

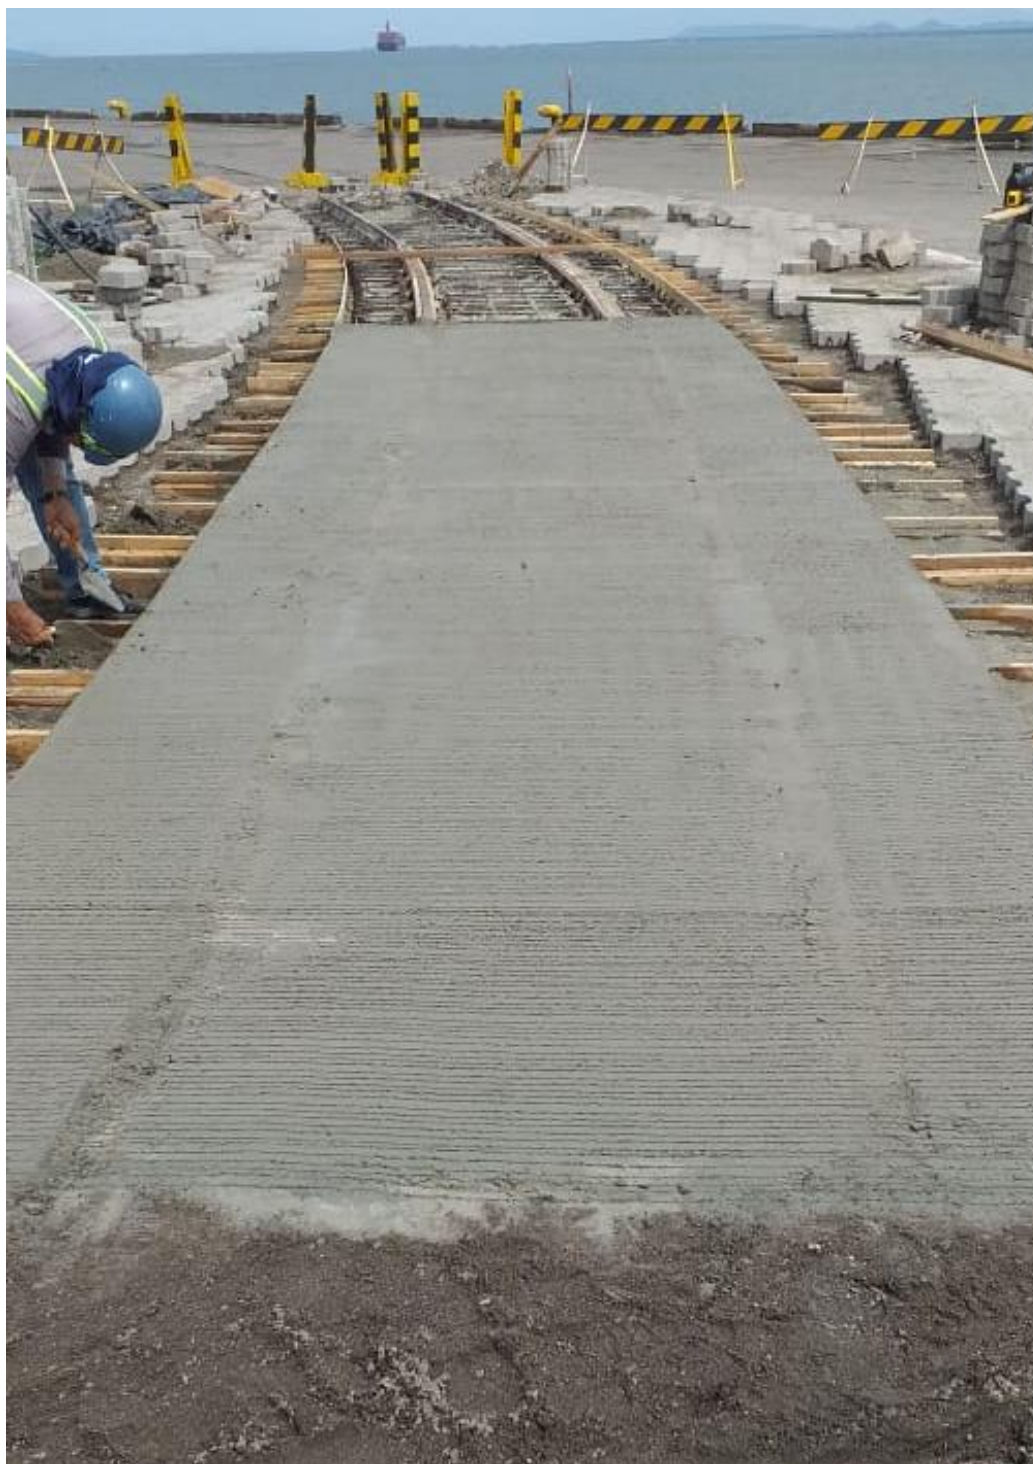
Figura 19. Trabajos en rieles líneas de tren

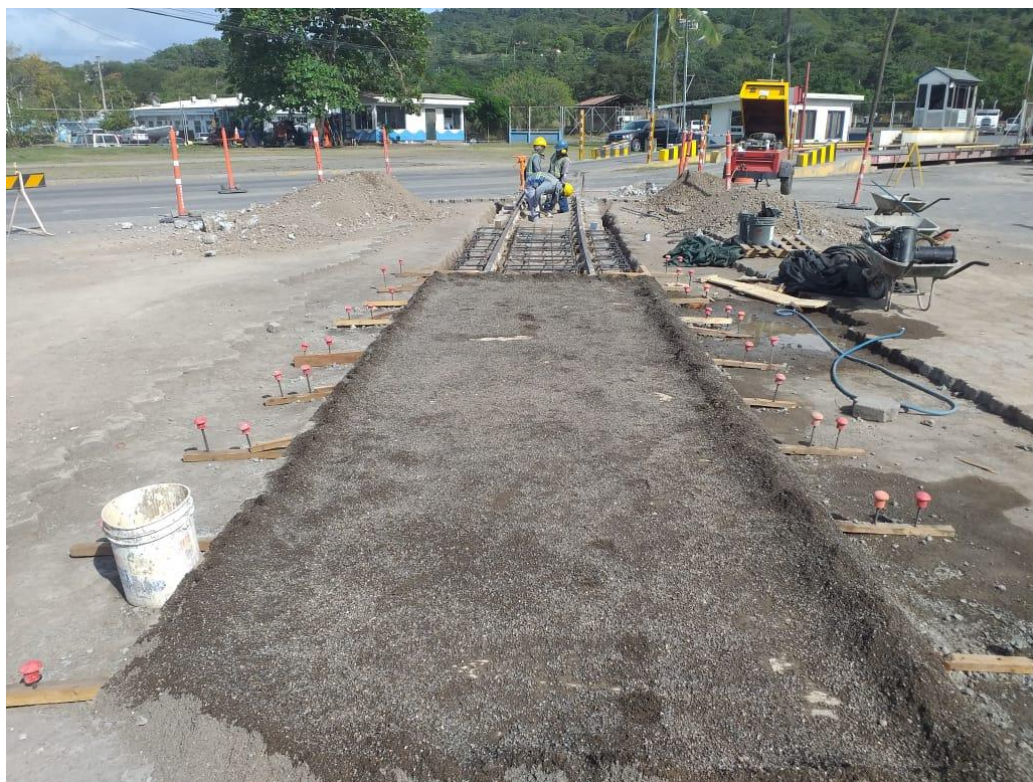
Figura 20. Trabajos en rieles Torre 9- Báscula 2

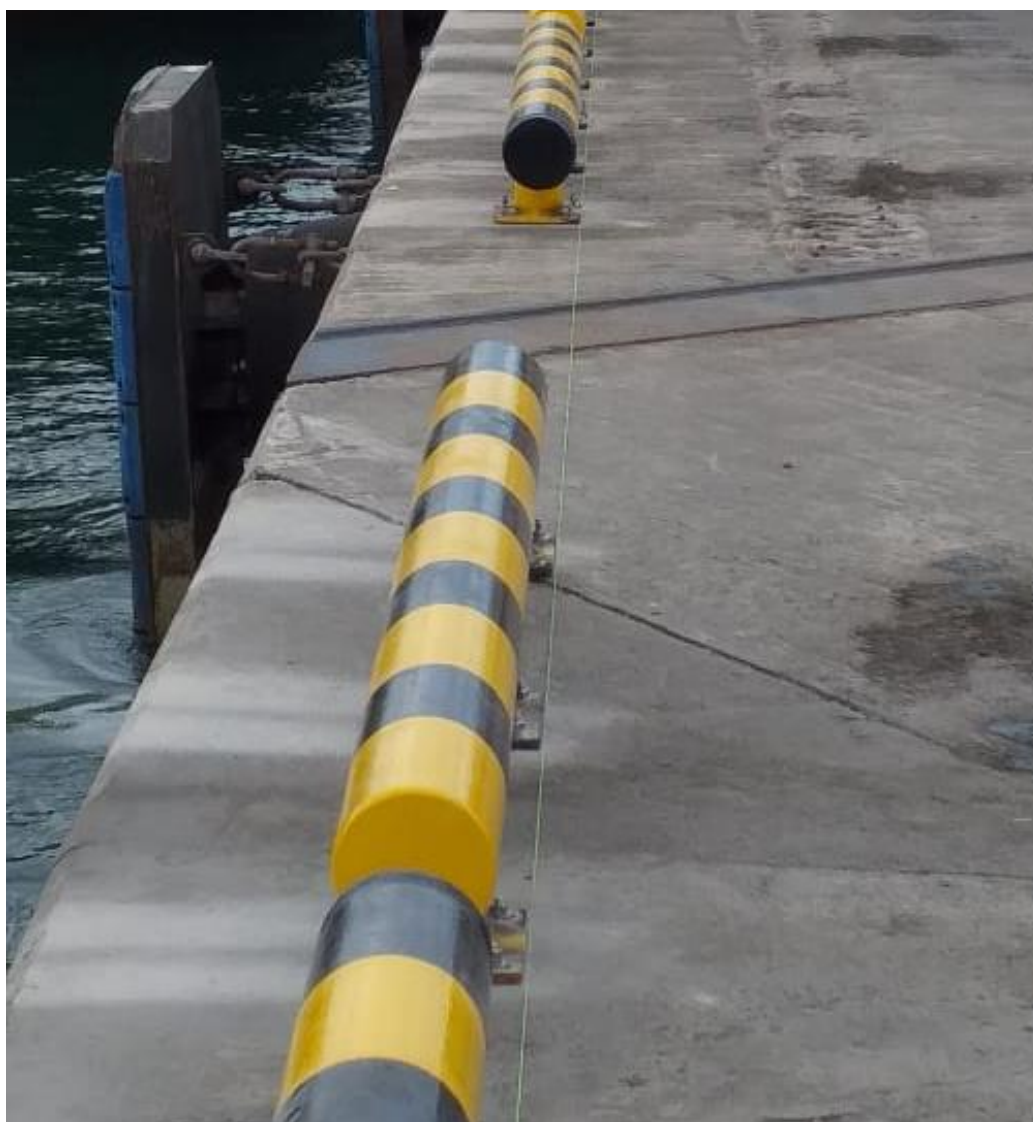
Figura 21. Instalación de nuevo diseño guardarruedas

Importante mencionar que se realizaron muros guardarruedas de metal como parte del proceso de buscar alternativas más duraderas en cuánto a vida útil vs carga operativa sobre los elementos, lo anterior a solicitud de la UTSC de INCOP.

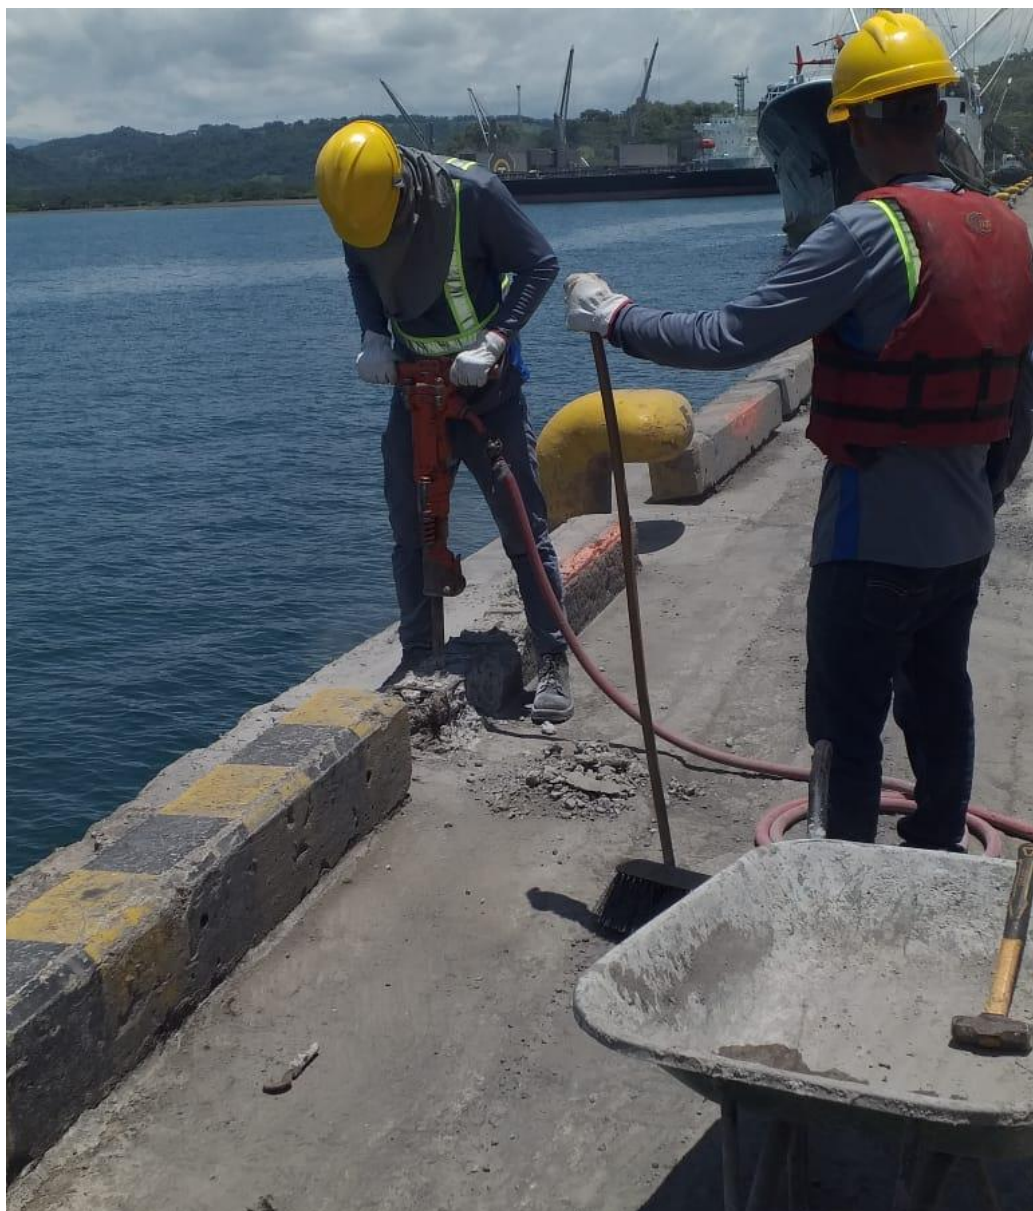
Figura 22. Trabajos de demolición en muros guardarruedas

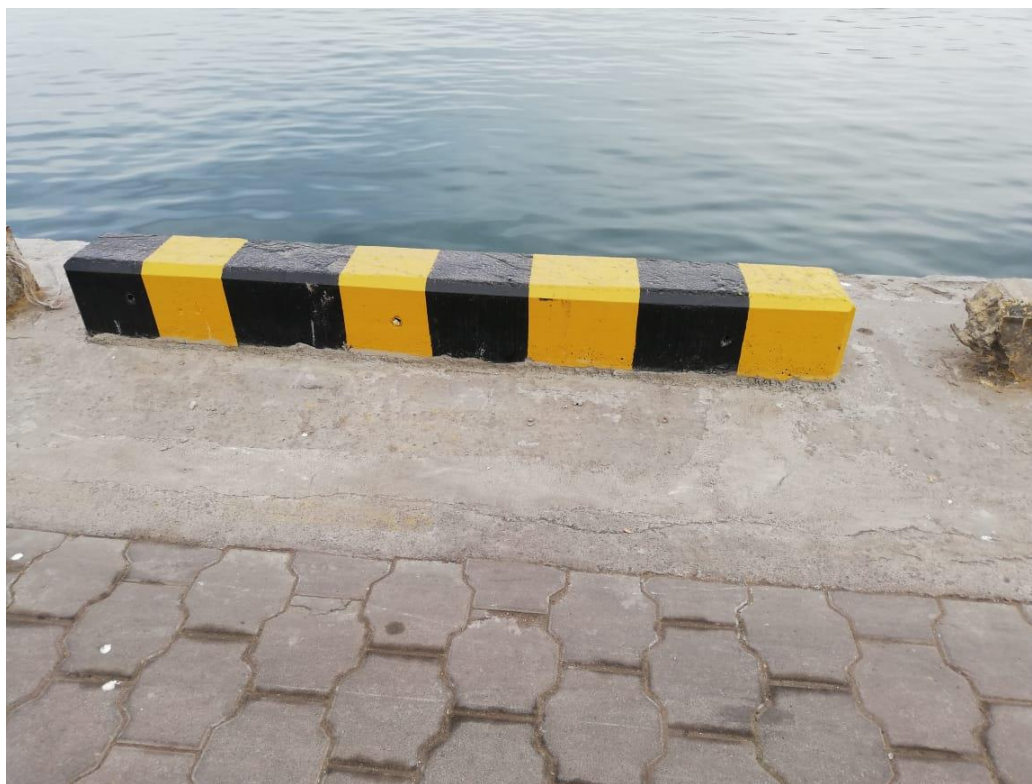
Figura 23. Muro guardarueda concreto fabricado e instalado

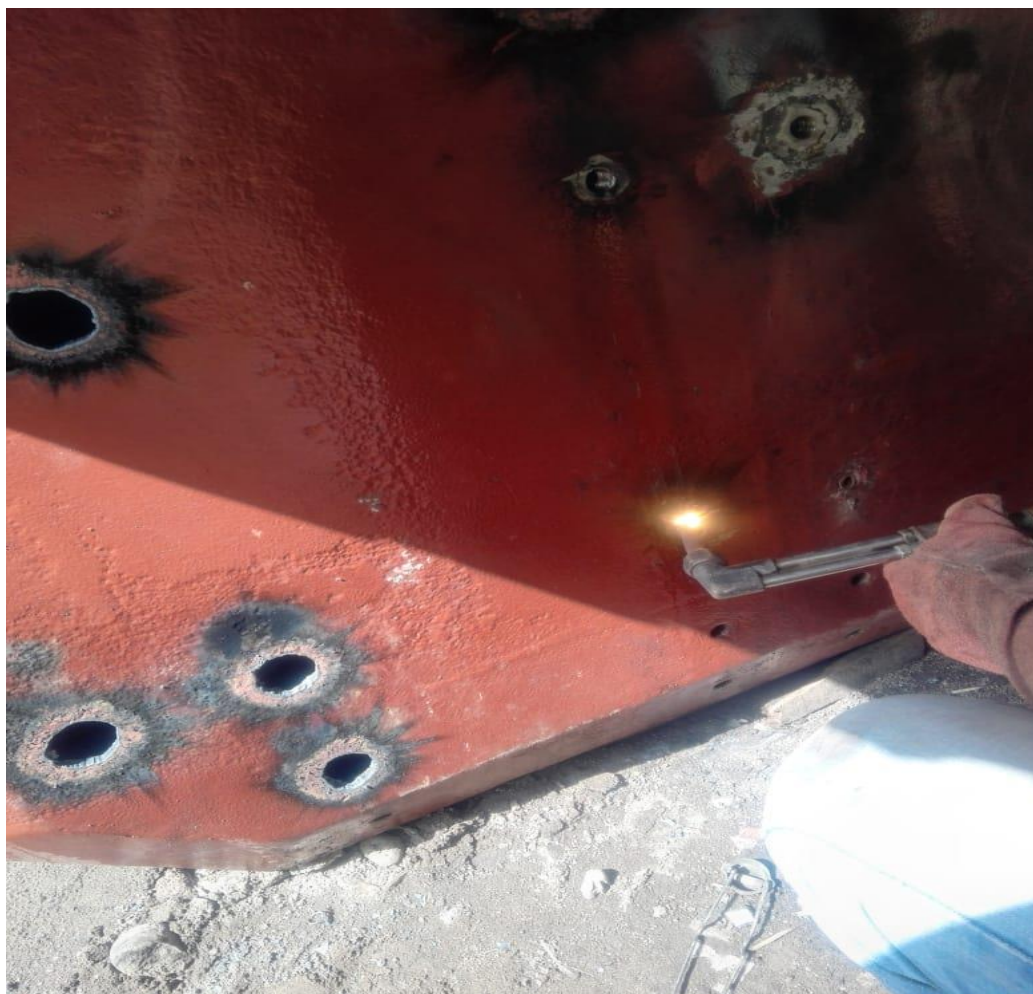
Figura 24. Intervención panel de defensa

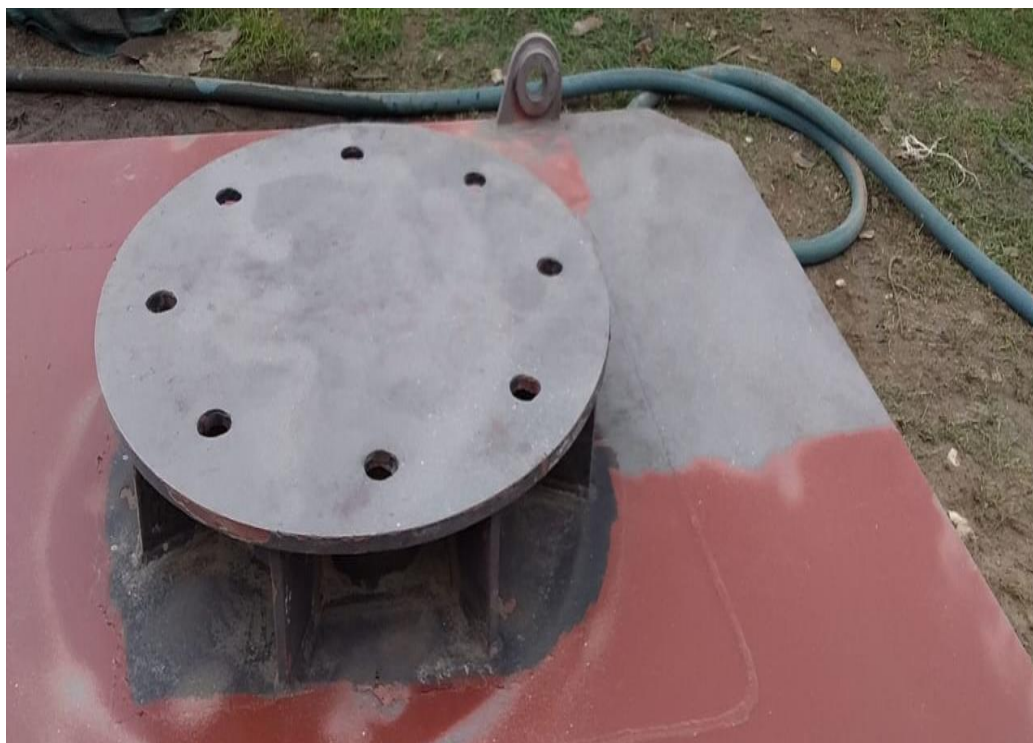
Figura 25. Intervención sand blasting
