Plan de Cumplimiento Infraestructura 2019

**Título del documento Cumplimiento Plan Anual de Mantenimiento
de Infraestructura 2019**

Fecha 21 Enero de 2020

Hecho por Ing. Gilbert Rojas Xatruch

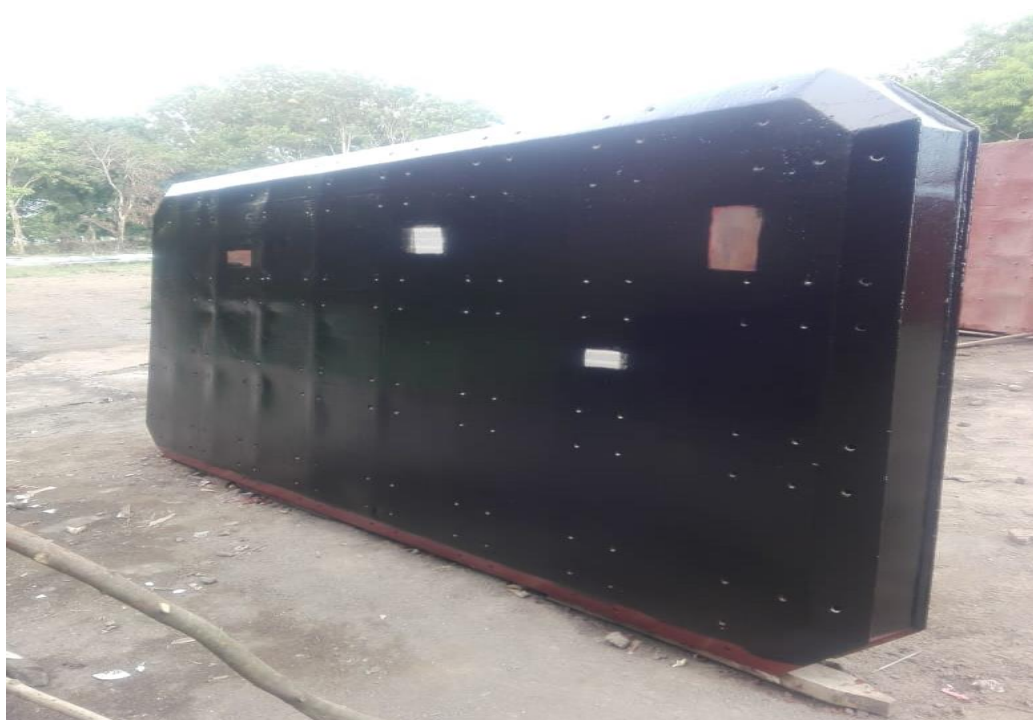
Figura 26. Acabados del proceso de intervención

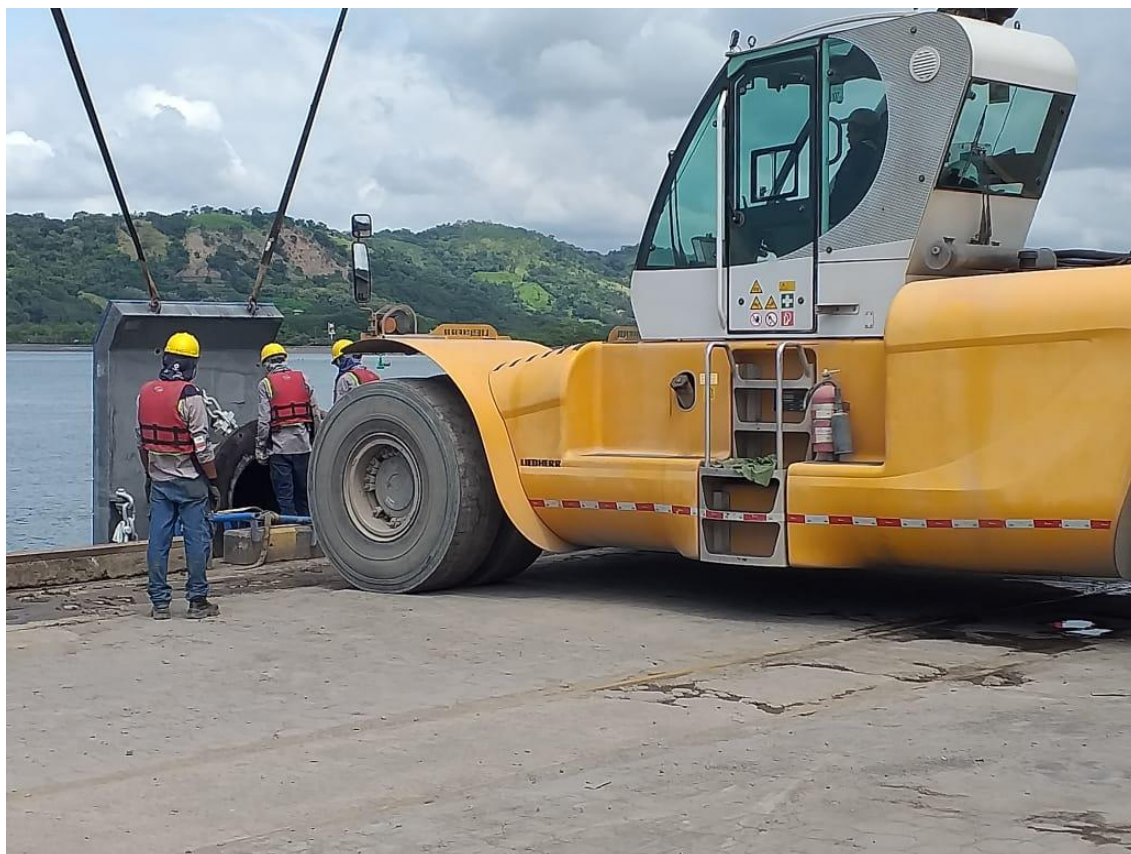
Figura 27. Instalación defensas en sitio

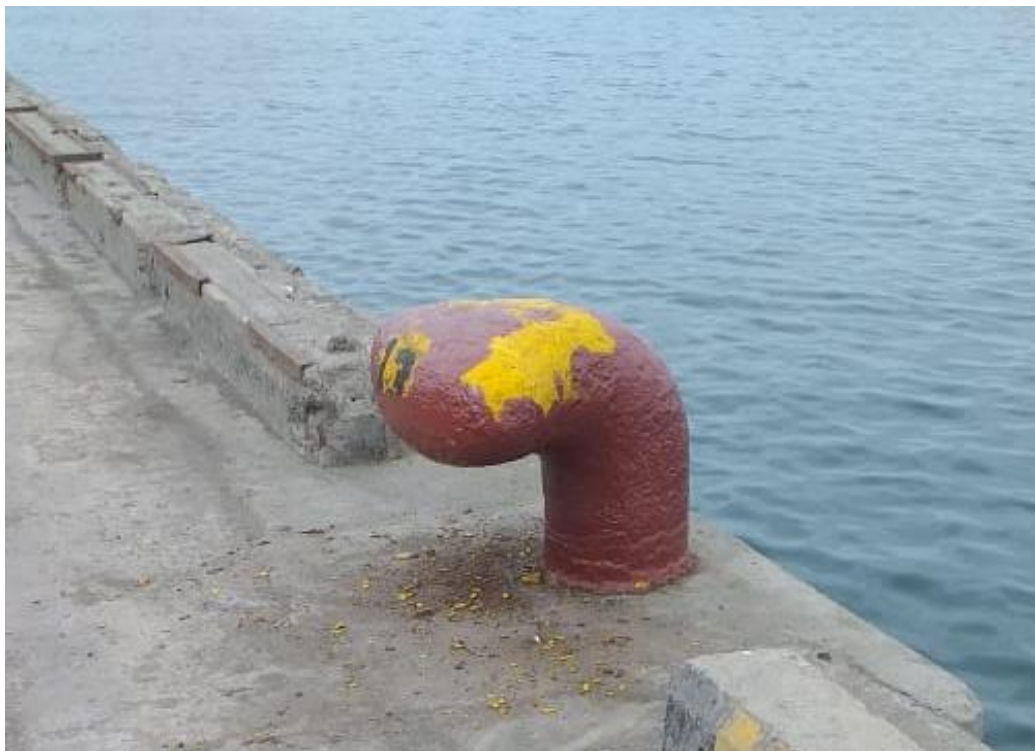
Figura 28. Limpieza para posterior reposición de capas de pintura

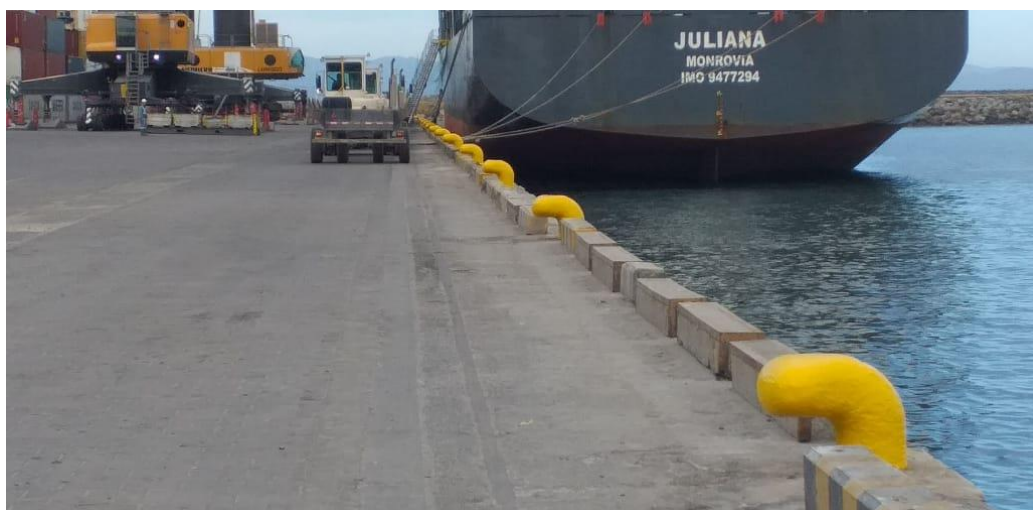
Figura 29. Aplicación de pintura para acabado

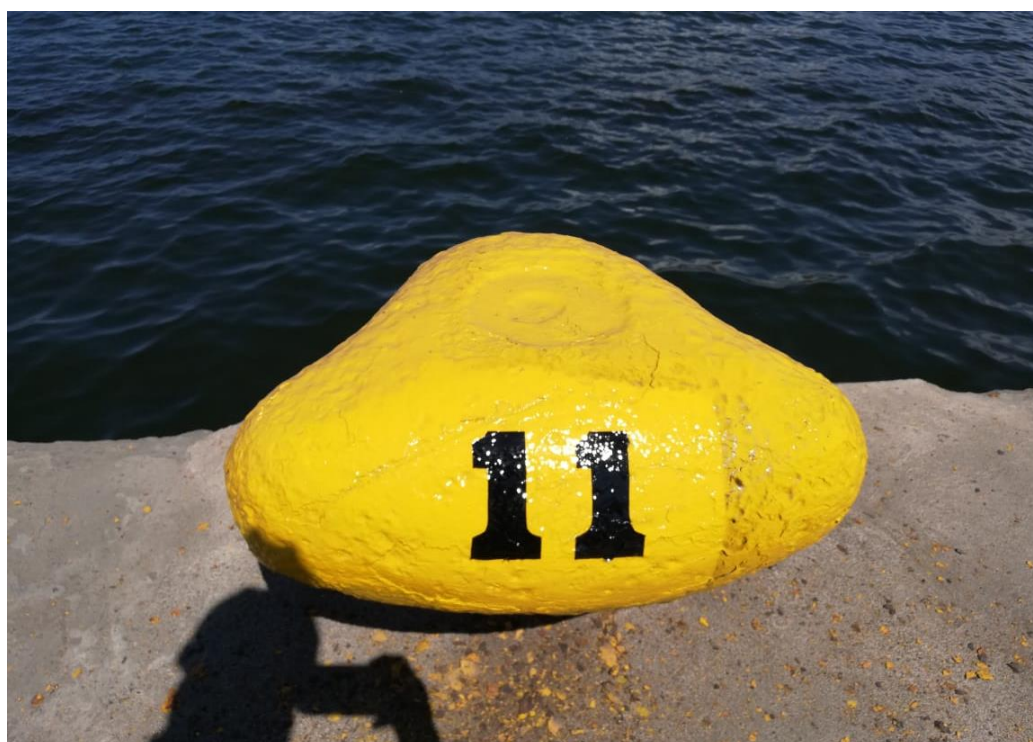
Figura 30. Proceso de acabado final que incluye numeración del elemento

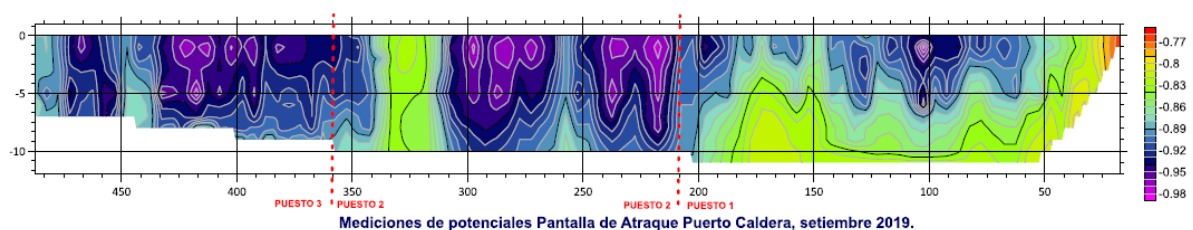
Figura 32. Mediciones de potenciales

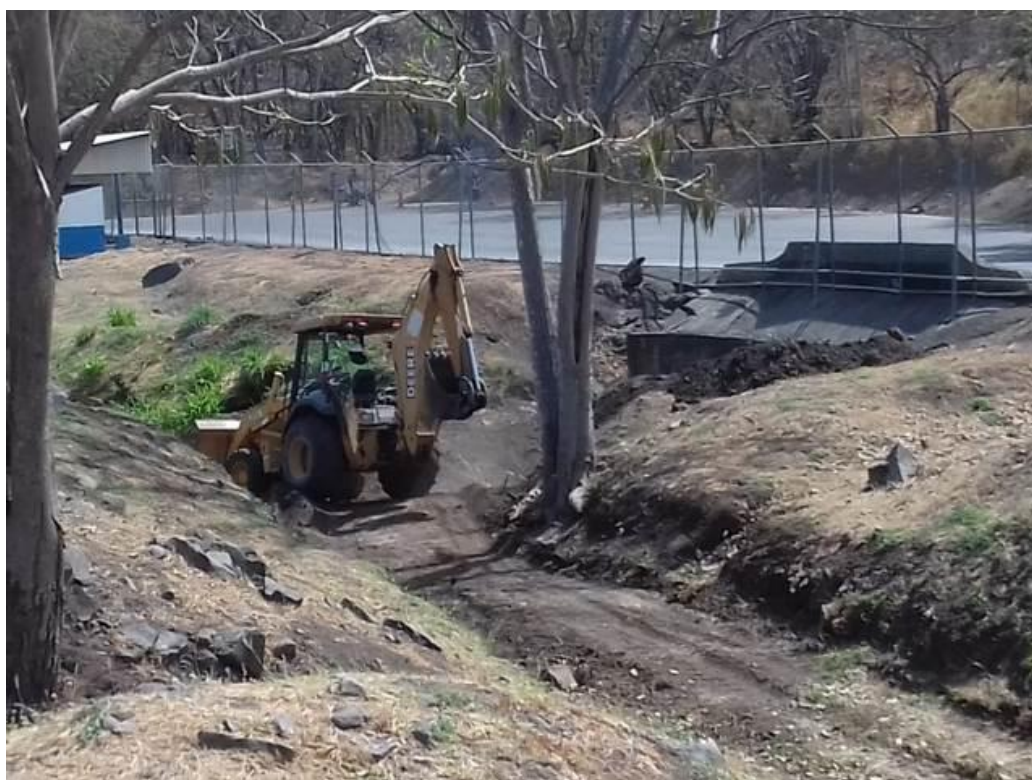
Figura 33. Intervención sistema pluvial

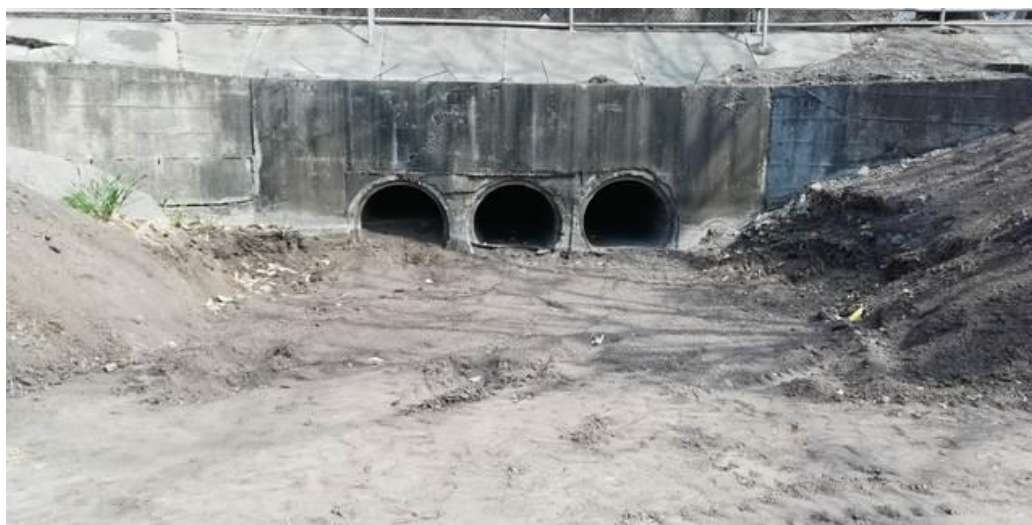
Figura 34. Limpieza sistema pluvial

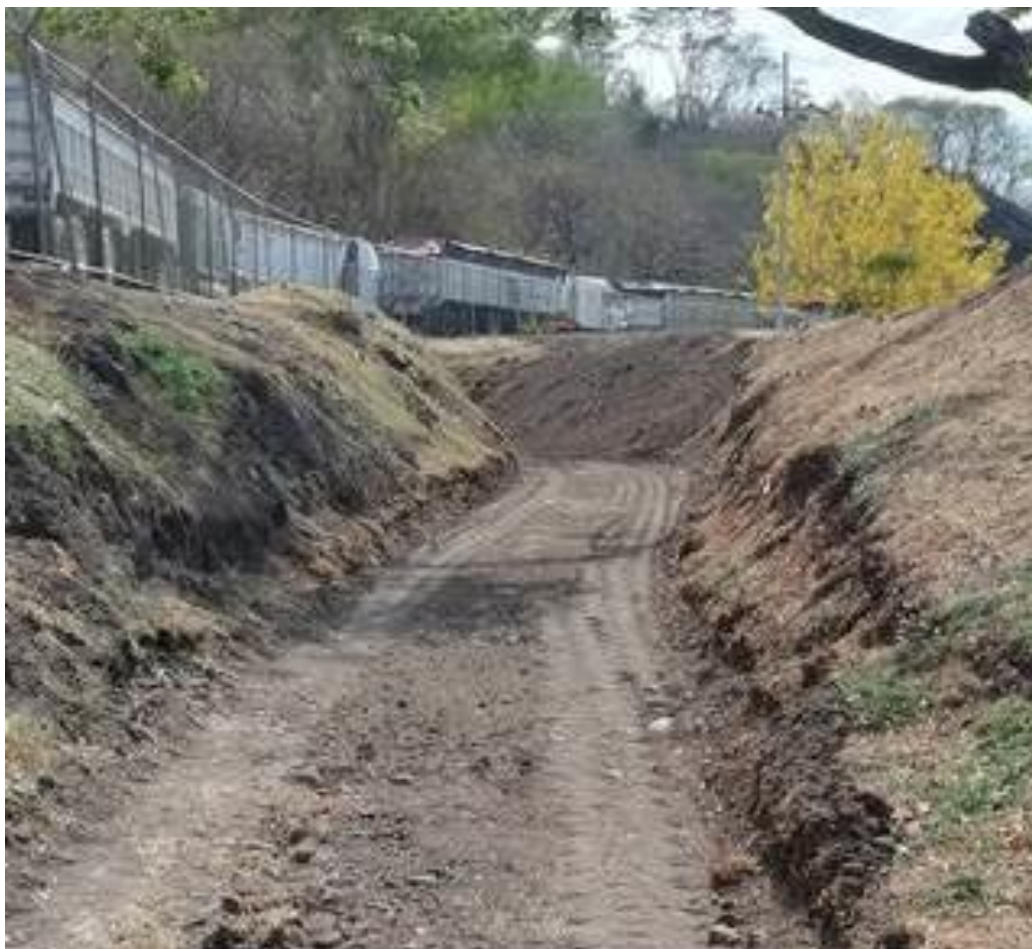
Figura 35. Intervención sistema pluvial 2

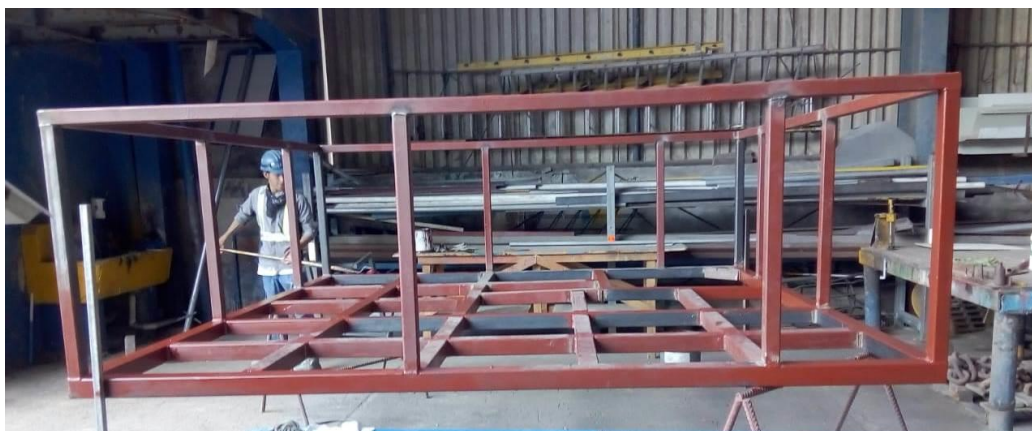
Figura 36. Construcción de canasta para torres

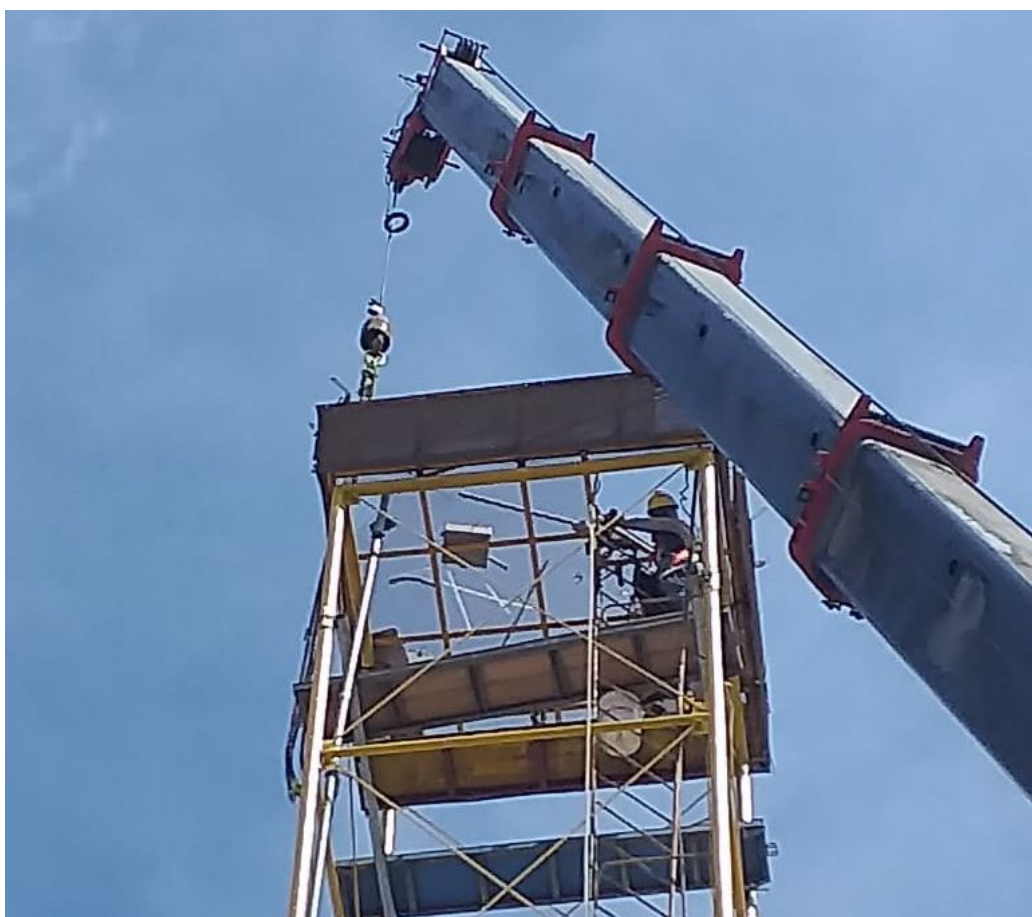
Figura 37. Trabajos de mantenimiento torres

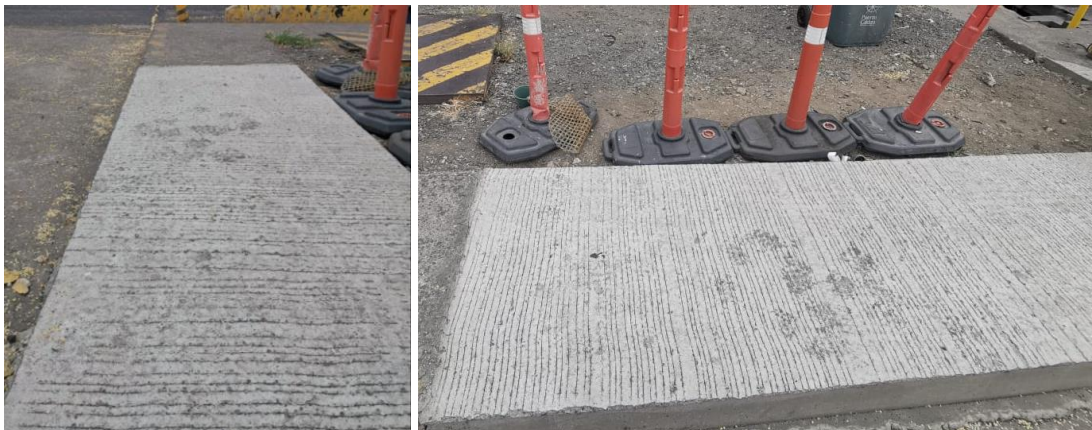
Figura 38. Reparación de la acera

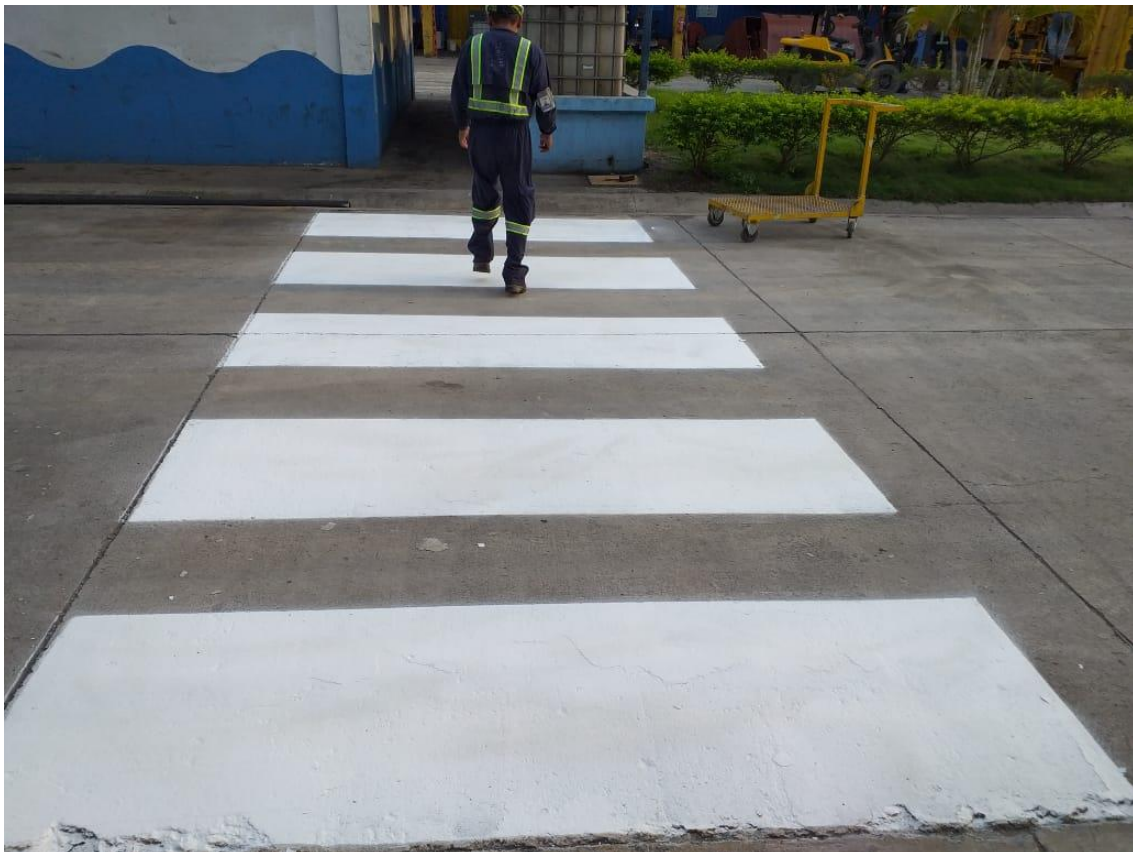
Figura 39. Señalización pasos peatonales

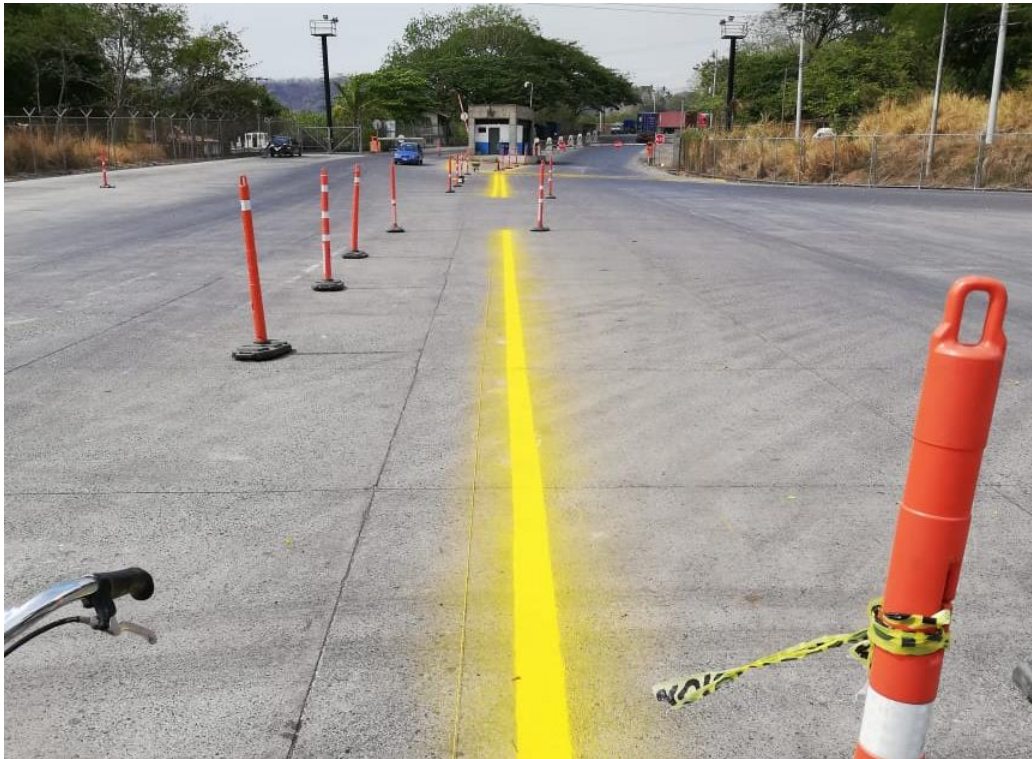
Figura 40. Señalización en ingreso-salida del terminal portuario

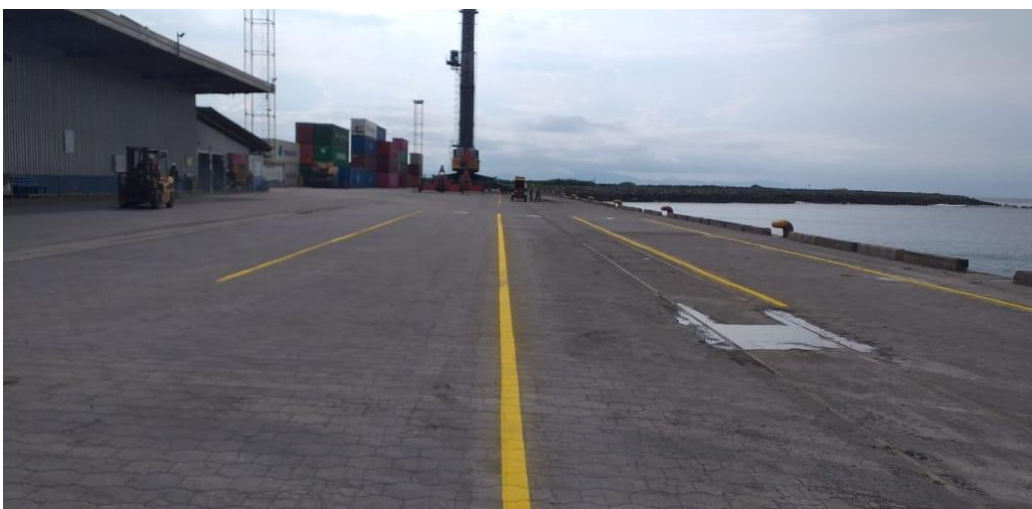
Figura 41. Señalización en pantalla de atraque

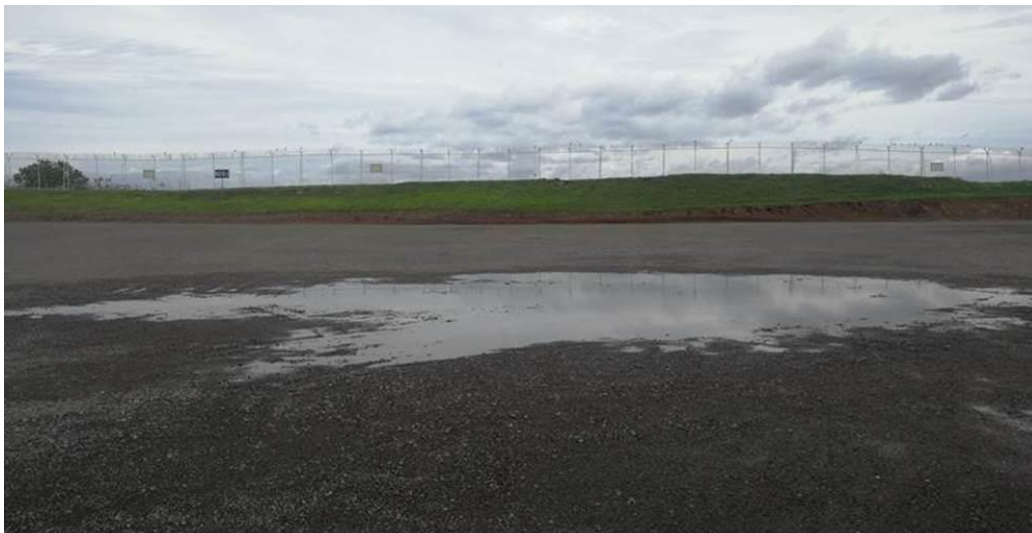
Figura 42. Mantenimiento de Patios

La actividad consistió en la excarificación, colocación de material de base granular y compactación de este. Estas mejoras fueron realizadas en los patios 2, 4, 5 y 6 en donde se colocaron aproximadamente 380 m³ (120 m³ en patios 2, 4 y 6; 20 m³ de material en patio 5).

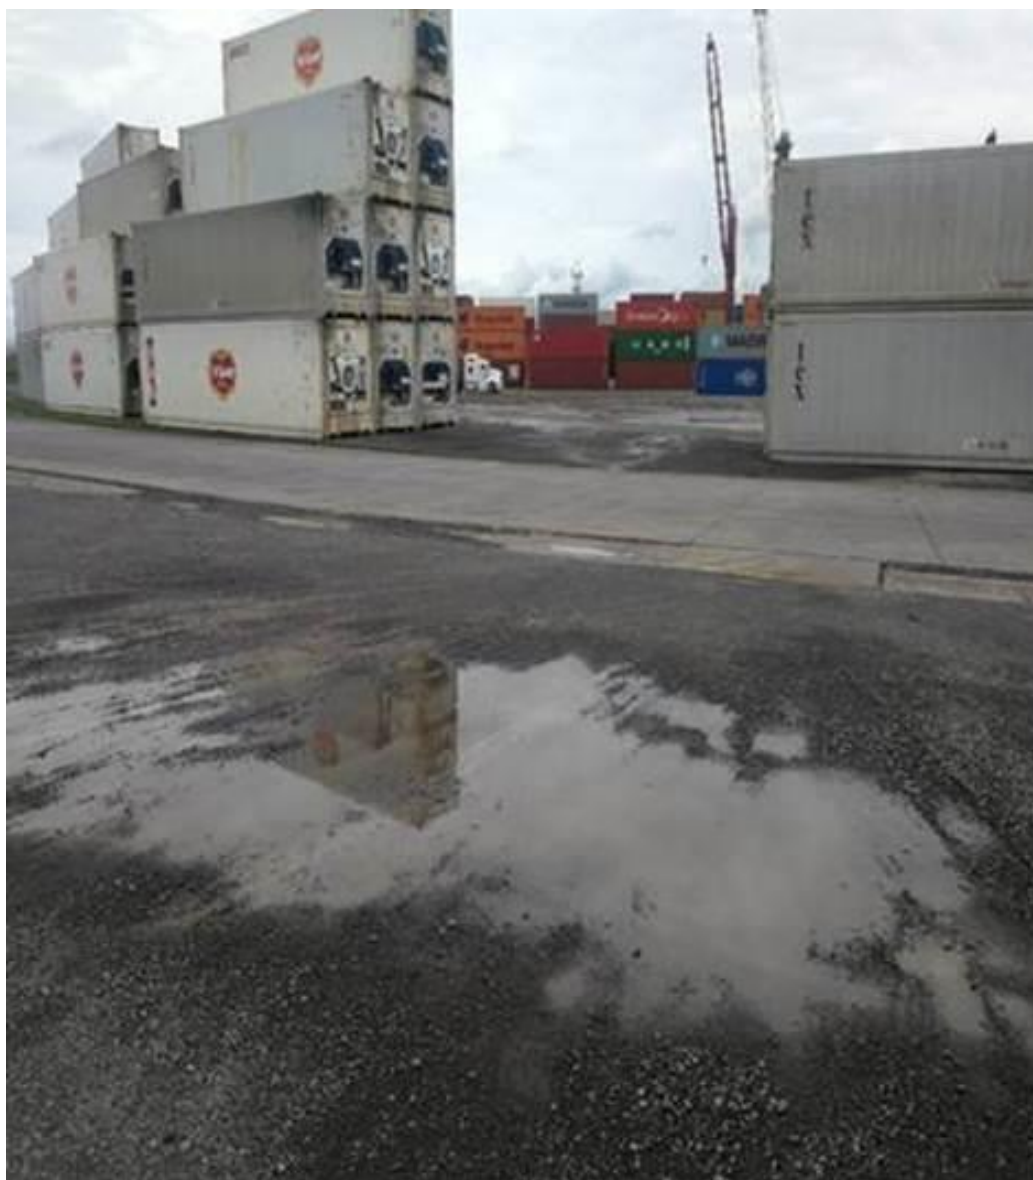
Figura 43. Mantenimiento de Patios

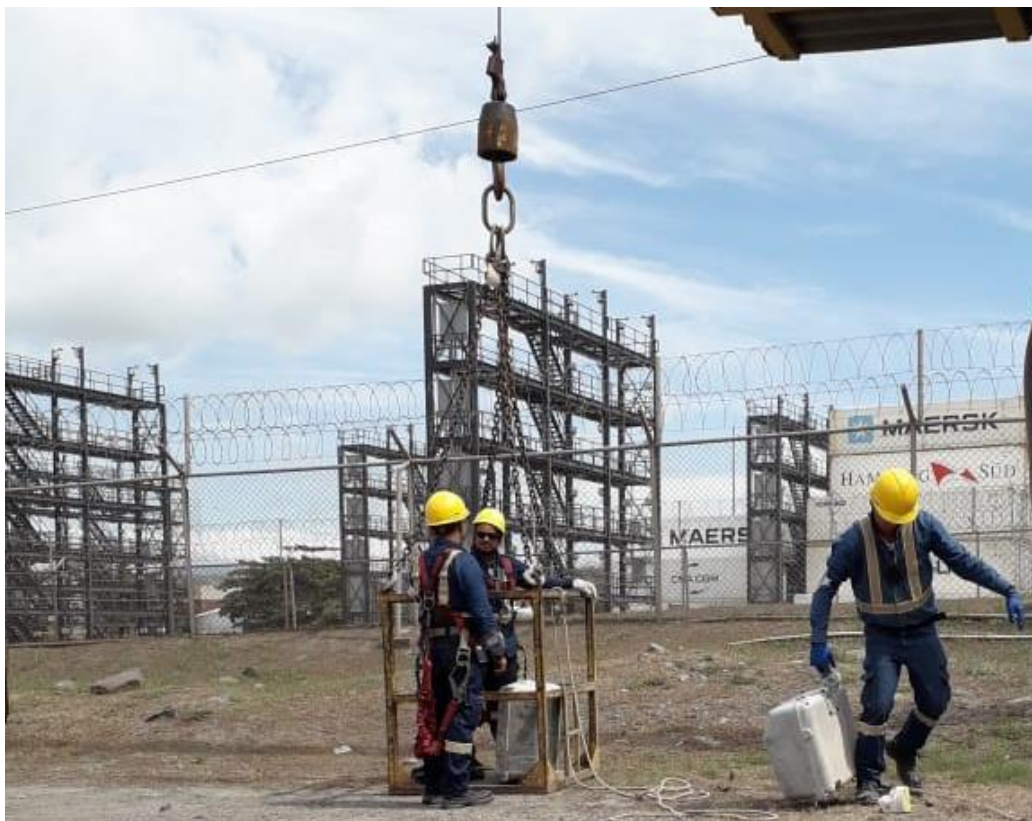
Figura 44. Proceso retiro luminarias viejas

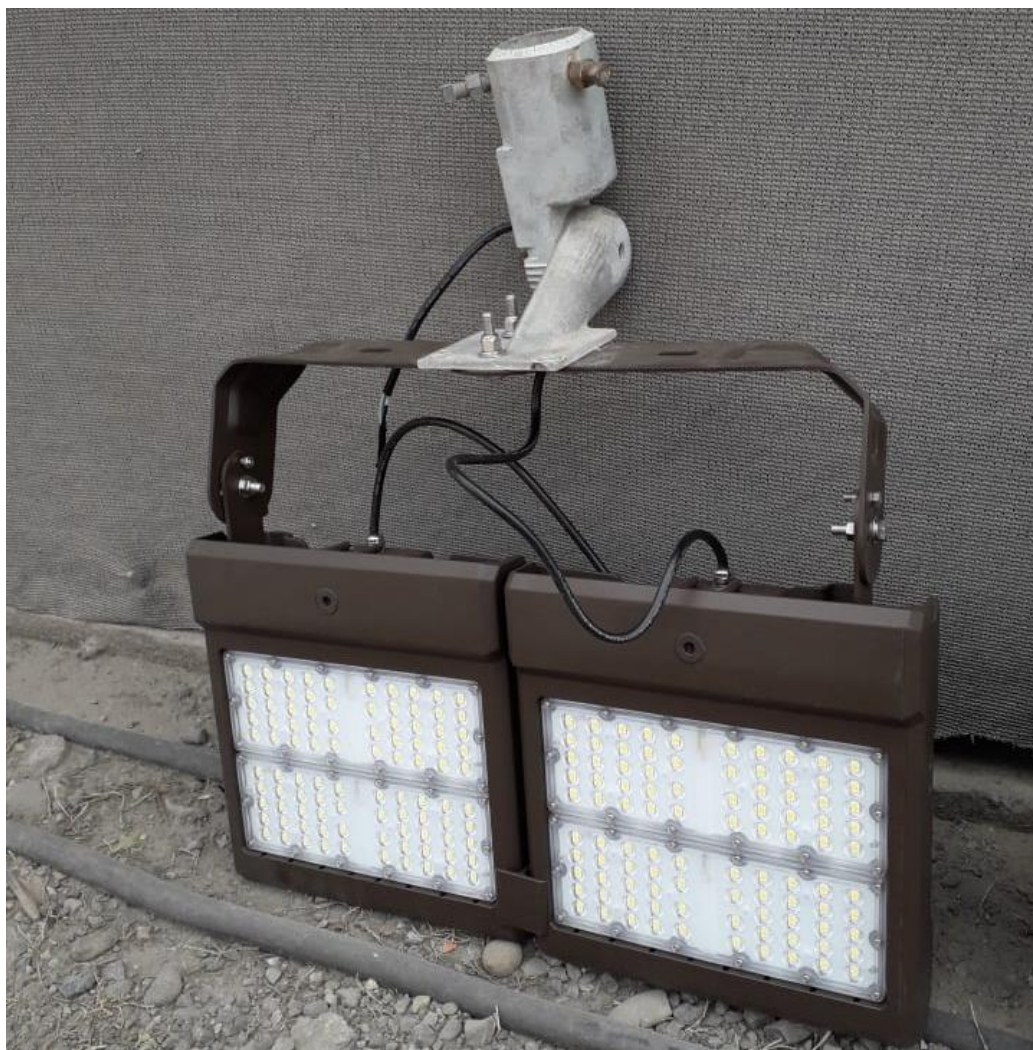
Figura 45. Luminaria LED previa instalación

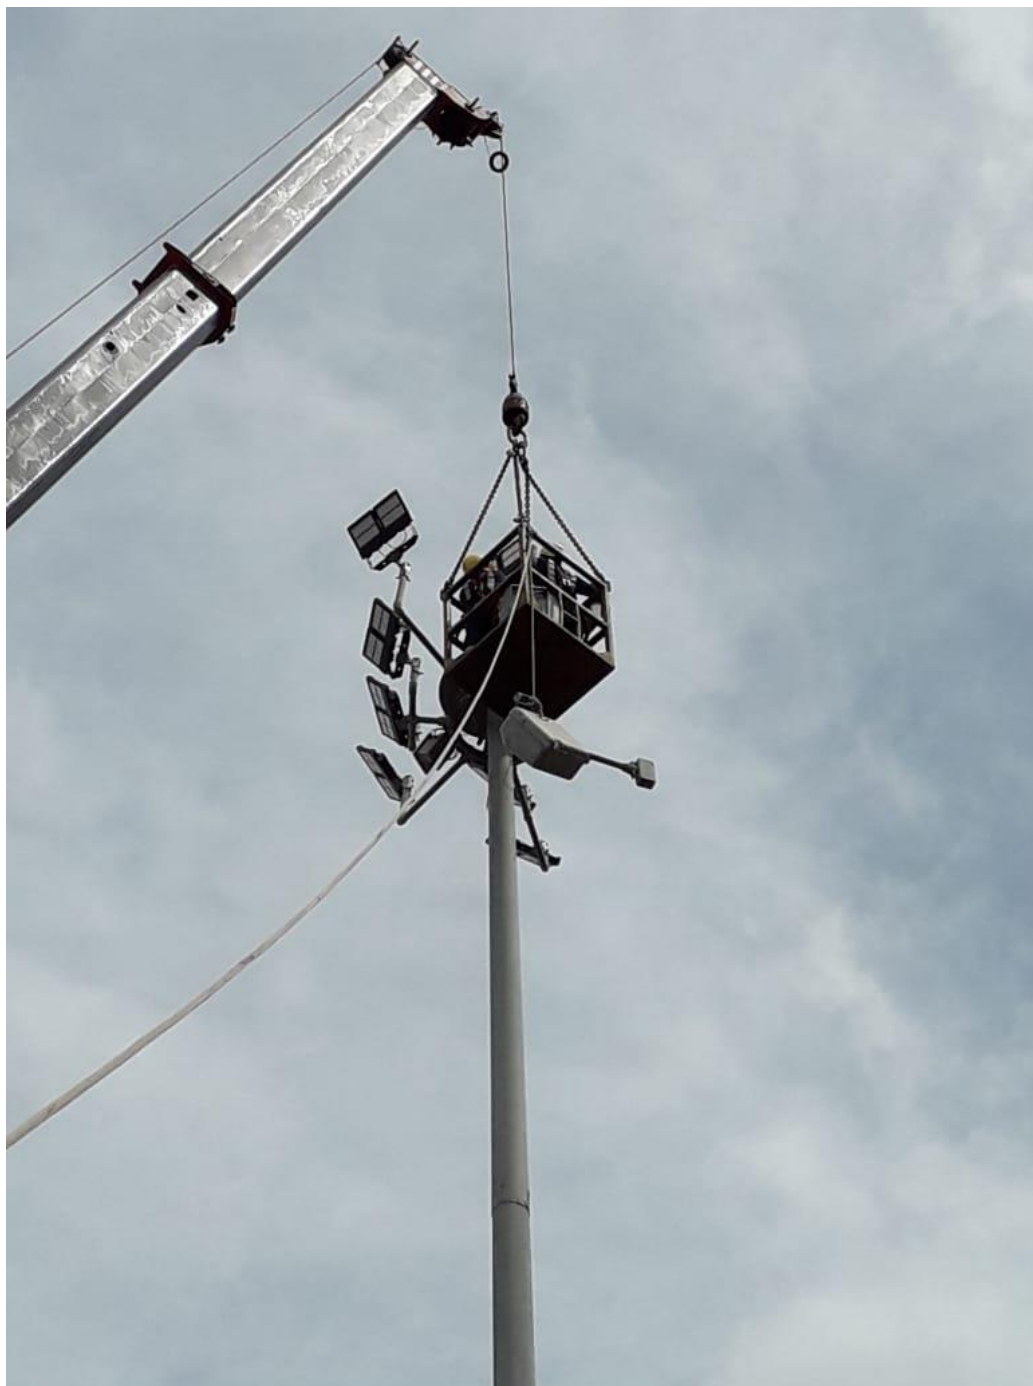
Figura 46. Proceso de instalación nuevas luminarias LED
