PUERTO CALDERA
INSTITUTO COSTARRICENSE DE PUERTOS DEL PACÍFICO

**Contratación de Servicios Profesionales de consultoría en
Ingeniería para el diagnóstico integral de la
Infraestructura de Puerto Caldera**

INFORME TÉCNICO ELÉCTRICO

GCI INGENIERÍA

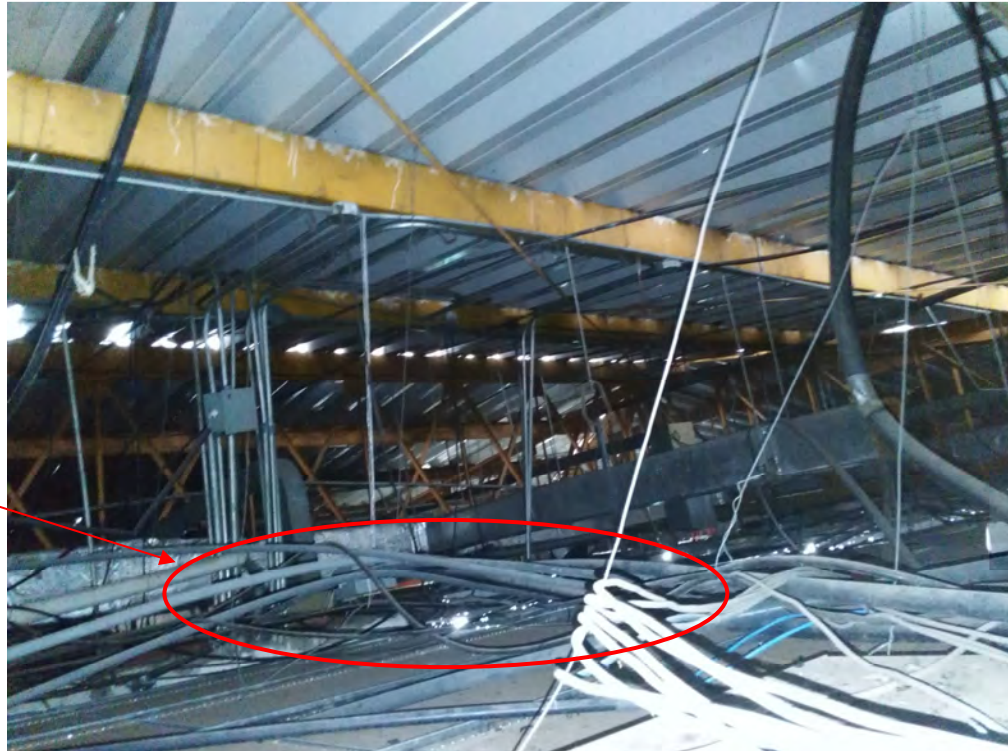
- Los conductores eléctricos del sistema de iluminación están canalizados en tuberías en PVC, en donde el estado físico de estas es bueno, ya que no se encuentran rotas o en deterioro debido al paso del tiempo. Por otro lado estas no se encuentran debidamente soportadas, están expuestas y por ende las mismas están desordenadas tal como se muestra en la figura 2. Además, los accesorios de unión entre las tuberías están en un estado regular ya que se han deteriorado debido a la incorrecta instalación de las tuberías.
- De acuerdo al Código Eléctrico de Costa Rica (CECR 2008), en el artículo 352.30 en los puntos A y B, se indica lo siguiente: “el conduit de PVC se debe sujetar y asegurar a una distancia no mayor de 900 mm (3 pies) de cada caja de salida, caja de empalme,

Tuberías
desordenadas y
sin soportar.

Figura 2. Tuberías eléctricas desordenadas en cielo raso de la primera planta.

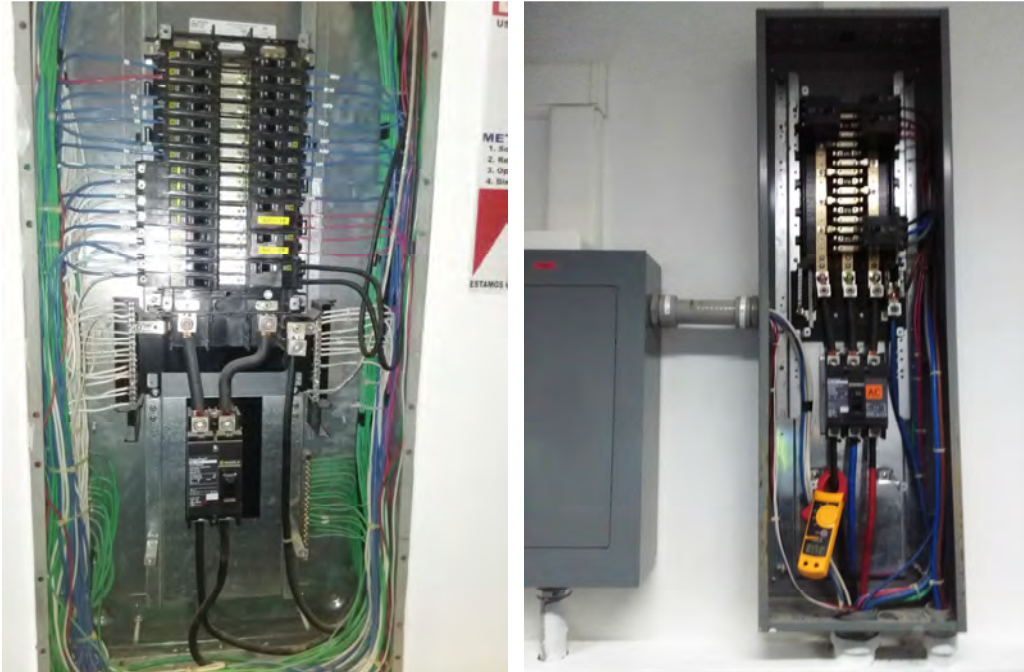
- Los tableros eléctricos se hallan en óptimas condiciones; el cableado interno de los mismos está relativamente ordenado y se hace el uso de amarras plásticas para sujetar los conductores eléctricos, cumpliendo así con lo indicado por el CECR en el artículo 312.7 en donde se indica que: “los gabinetes y las cajas de corte deben tener espacio suficiente para acomodar todos los conductores instalados en ellos sin que haya aglomeración”. Además, hay que resaltar que no se cumplió con el código de colores (ver anexo 1) para los conductores eléctricos de los tableros, esto con el fin de diferenciar los conductores de fase, neutro y tierra del sistema. Por otra parte los disyuntores son de tipo QD los cuales están en buen estado y no se tiene agrupamiento de cables. El tipo de alimentación del tablero es inferior a bornes.

Figura 6. Tableros eléctricos ubicados en el segundo piso del edificio administrativo.

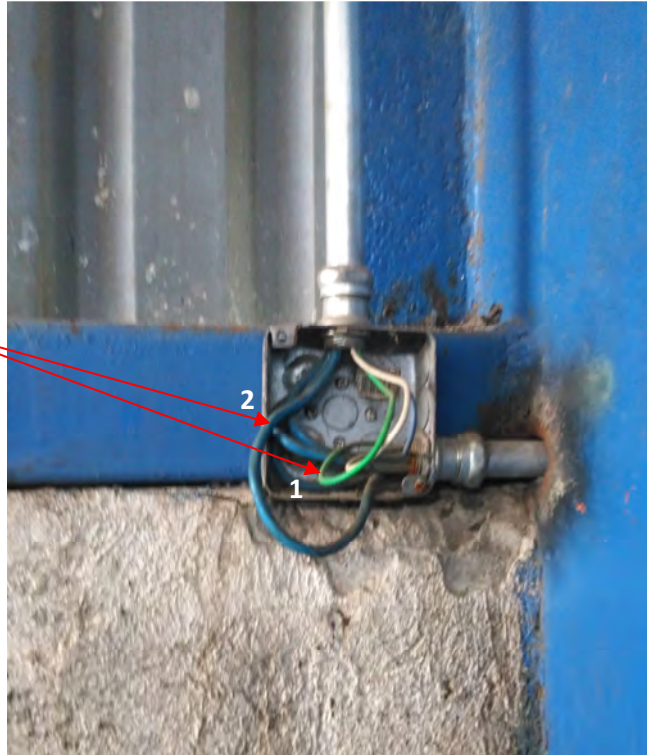
Cables eléctricos (1) y de
transmisión de datos-UTP
(2) juntos.

Figura 2. Caja de registro eléctrico.

- Los empalmes realizados en los conductores eléctricos se protegieron con cinta de aislamiento eléctrico (tape), los cuales no se encuentran en óptimas condiciones, además se incumple con lo estipulado en el CECR 2008, donde se indica que todas las uniones entre conductores se deben hacer con un método aprobado, como por ejemplo conectores de tornillo. Por otra parte estos conductores eléctricos no están en buen estado, ya que se encuentran sulfatados y deteriorados, además, no se mantuvo el código de colores (ver anexo 1) para dichos cables eléctricos, esto con el fin de diferenciar los conductores de fase, neutro y tierra del sistema.

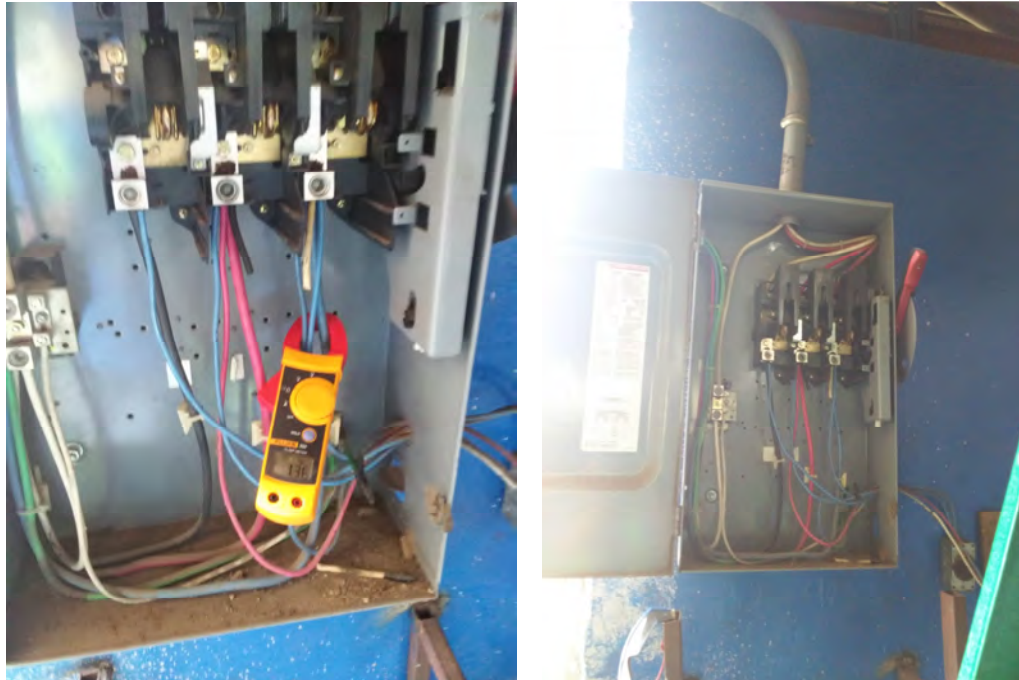
- Los tableros se encuentran oxidados, sin tapas y sin etiquetas. El cableado interno de los mismos está desordenado y no se hace el uso de amarras para sujetar los conductores eléctricos, por lo que no se respetó lo indicado por el CECR en el artículo 312.7 en donde se indica que: “los gabinetes y las cajas de corte deben tener espacio suficiente para acomodar todos los conductores instalados en ellos sin que haya aglomeración”. Además, no se cumplió con el código de colores (ver anexo 1) para los cables eléctricos, esto con el fin de diferenciar los conductores de fase, neutro y tierra del sistema. Por otra parte los disyuntores del tablero no están en buen estado y se da agrupamiento de cables en ellos. El tipo de alimentación del tablero es inferior a bornes.

Figura 5. Tablero del hangar de maquinaria, las violaciones al código son evidentes.

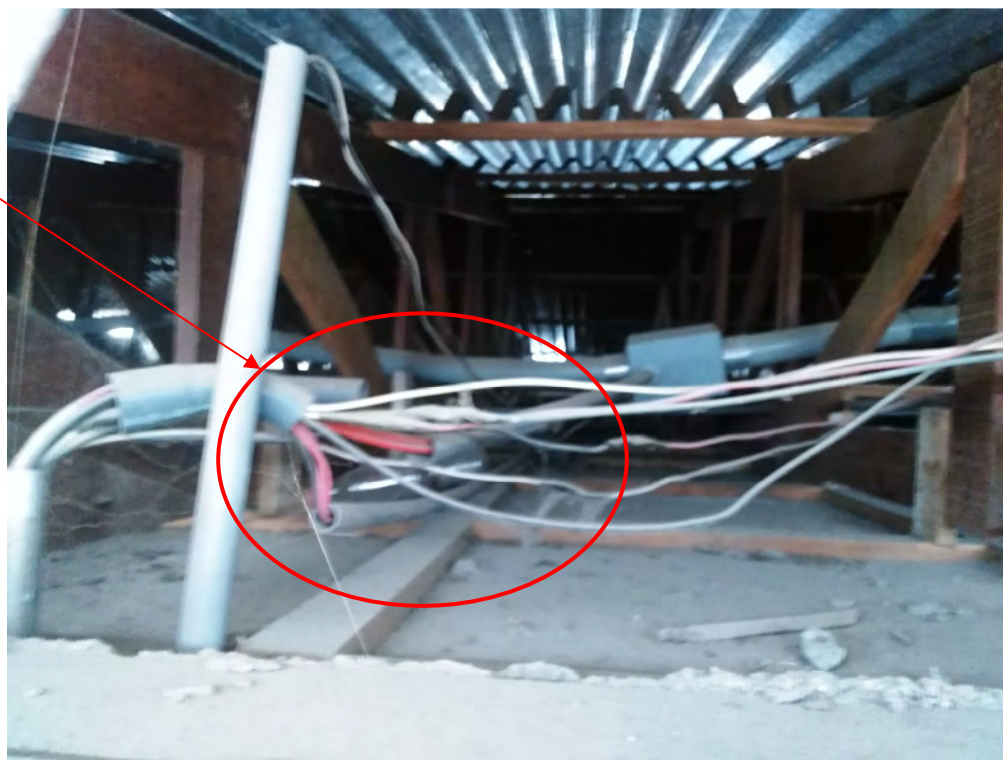
Tuberías eléctricas desordenadas y sin soportar.

Figura 2. Tuberías eléctricas del edificio E.

- Las cajas de registro no tienen tapas se encuentran deterioradas y saturadas por los cables eléctricos. En el artículo 314.16 del CECR 2008, se habla sobre el “Número de conductores en las cajas de salida, de dispositivos y de empalme, y en los cuerpos de conduit”, donde se indica que las cajas y los cuerpos de conduit deben tener el tamaño suficiente para brindar espacio libre adecuado para todos los conductores encerrados. Por esta razón se determina que se incumple con lo indicado por la norma sobre la cantidad de conductores en las cajas de empalmes. Para la selección de las cajas se puede tomar en cuenta la tabla 314.16 (A) del CECR 2008. Por otra parte en el artículo 314.25 de la misma norma, se indica que las cajas deben estar provistas de una placa frontal o tapa, por lo que no se cumple con lo recomendado por el código.

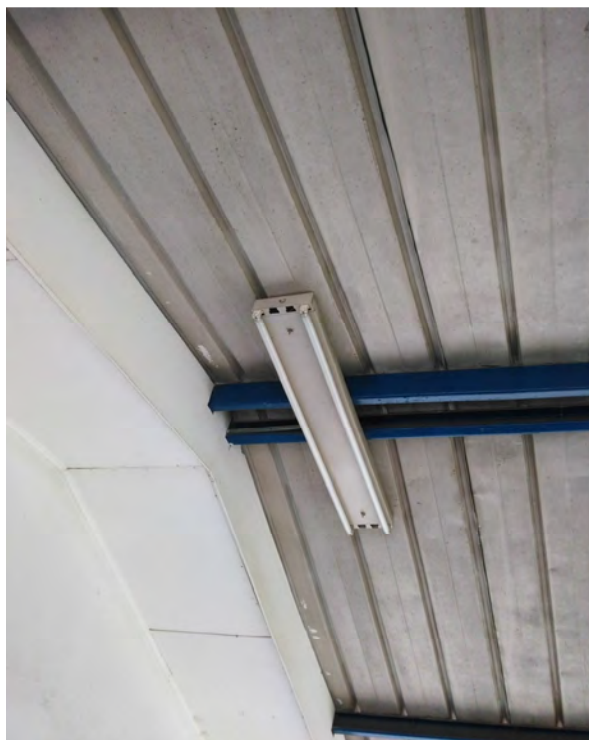
- Se cuenta con luminarias fluorescentes con tubos de 32W tipo T8 con balastros electrónicos y de masa; las cuales no se encuentran debidamente sujetadas. De acuerdo al Código Eléctrico de Costa Rica (CECR 2008), en los artículos 250 y 410.40, se indica que las luminarias y equipos de alumbrado se deben poner a tierra, por lo que no se cumple en este caso con lo establecido en el código ya que no se tiene línea de tierra en los sistemas de iluminación. Por otra parte los interruptores de las luminarias se hallan en mal estado y se da mezcla de marcas, esto puede provocar que se tengan materiales y productos que no son certificados por UL y que no sean fabricados bajo los estándares de producto ANSI/NEMA, y por consiguiente incumplir con lo indicado en el artículo 90, sección 5.3 del Decreto No. 36979-MEIC.

Figura 3. Luminaria ubicada en este edificio.

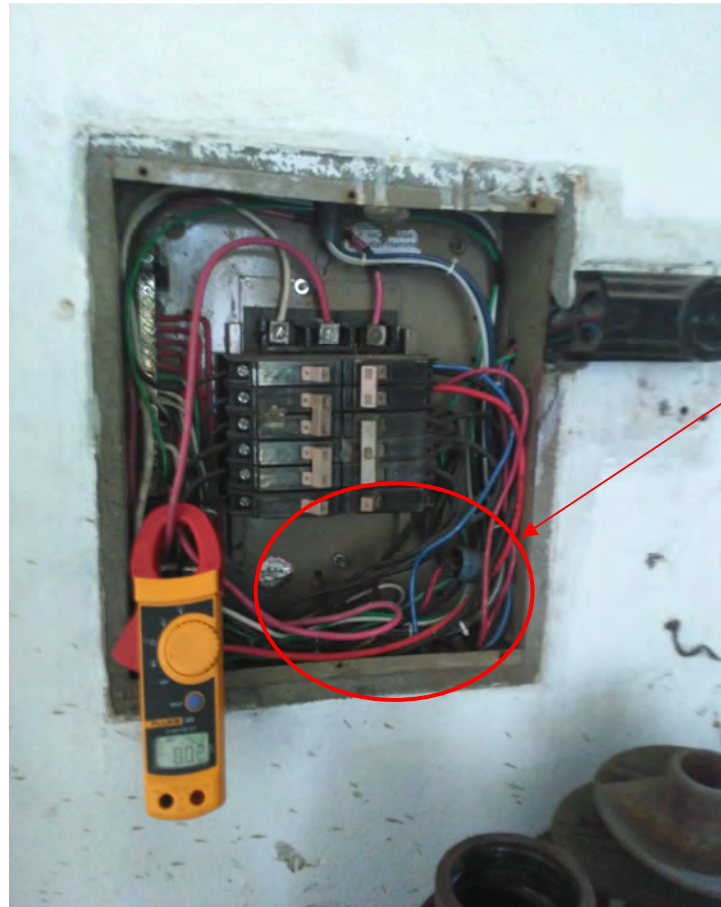
- El tablero eléctrico cuenta con pocos espacios disponibles, no se encuentra etiquetado y está corroído. El cableado interno del mismo está desordenado y no se hace el uso de amarras para sujetar los conductores eléctricos, por lo que no se respetó lo indicado por el CECR en el artículo 312.7 en donde se indica que: “los gabinetes y las cajas de corte deben tener espacio suficiente para acomodar todos los conductores instalados en ellos sin que haya aglomeración”. Además, no se mantuvo el código de colores (ver anexo 1) para dichos cables eléctricos, esto con el fin de diferenciar los conductores de fase, neutro y tierra del sistema. Por otra parte los disyuntores son de tipo CH, los cuales no están en buen estado. El tipo de alimentación del tablero es inferior a bornes.

Conductores
eléctricos
desordenados y
aglomerados.

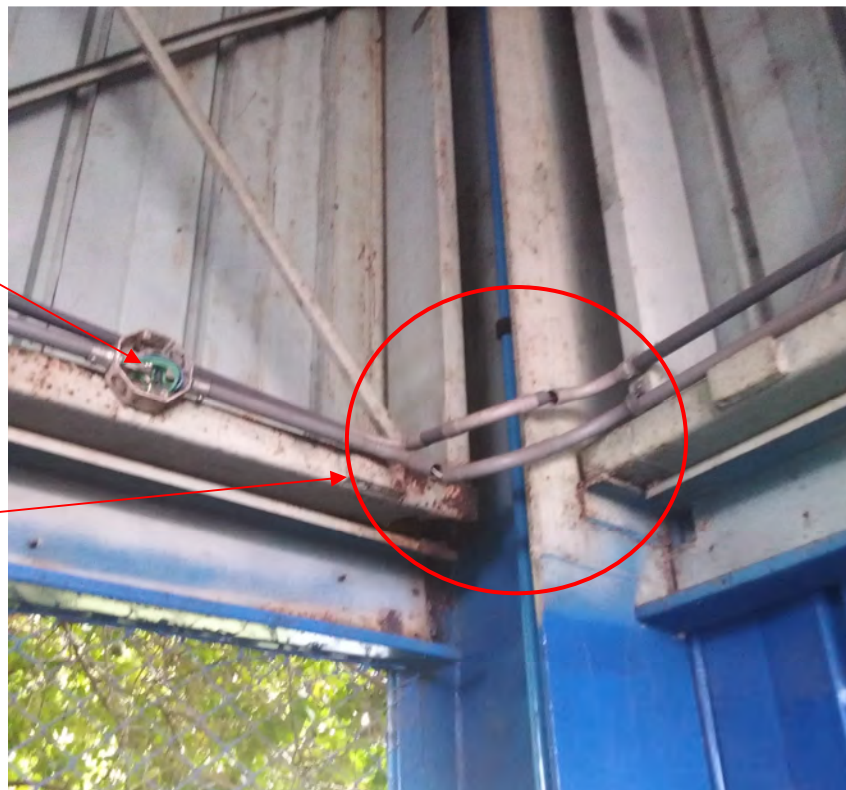
Tuberías
eléctricas sin
soportar.

Figura 2. Tuberías eléctricas en edificio G.

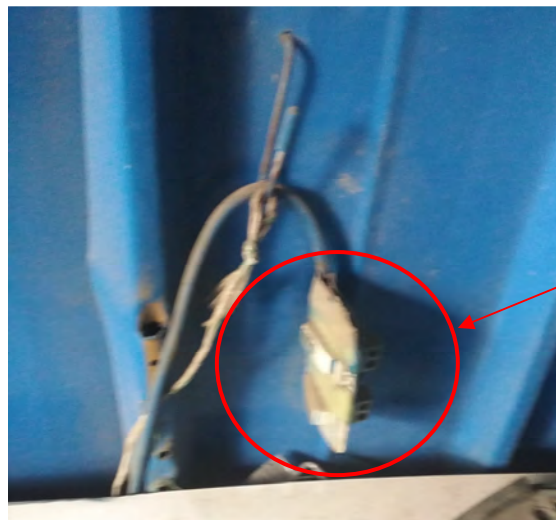
- Se cuenta con luminarias fluorescentes con tubos tipo T8 y T12 con balastros de masa y electrónicos; las cuales están sujetadas a los perfiles estructurales. No se tiene línea de tierra en los sistemas de iluminación, por lo que no se cumple en este caso con lo establecido en el Código Eléctrico de Costa Rica (CECR 2008), en los artículos 250 y 410.40, donde se indica que las luminarias y equipos de alumbrado se deben poner a tierra; por otra parte los interruptores de las luminarias están en mal estado.

Interruptor de
luminarias en malas
condiciones y mal
instalado.

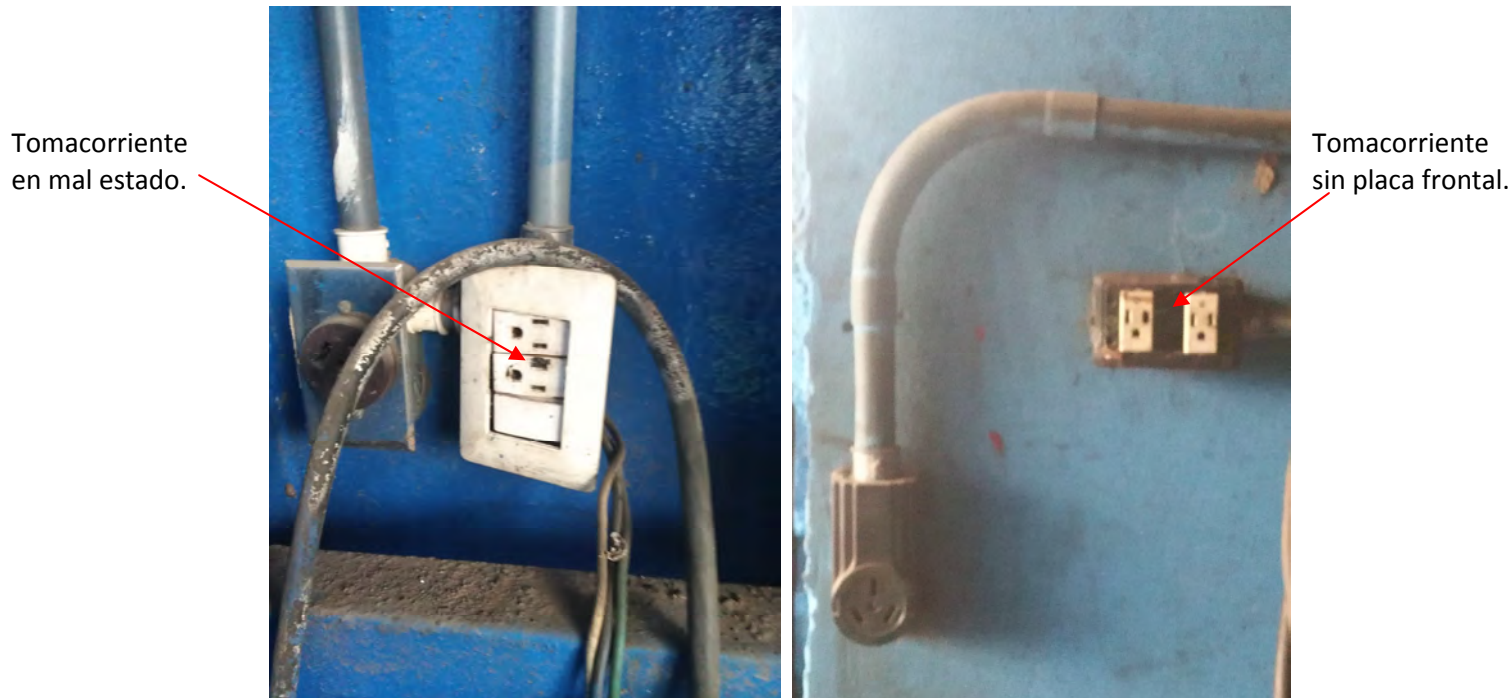
disponibles y las placas de estos no están en buen estado o no se cuenta con ellas en algunos casos, tal como se puede observar en la figura 5.

Figura 5. Tomacorrientes del edificio G.

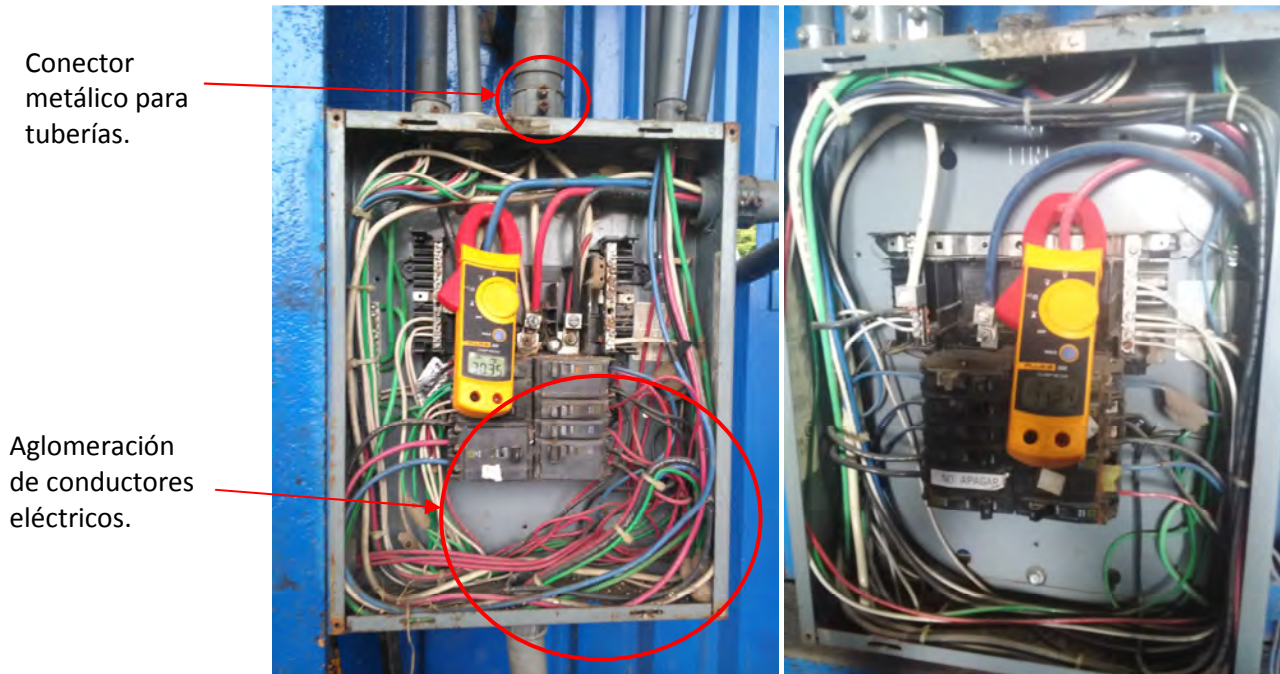
- Los tableros cuentan con pocos espacios disponibles y están sin etiquetar. El cableado interno de los mismos está muy desordenado (ver figura 5) y no se hace el uso de amarras para sujetar los conductores eléctricos, por lo que no se respetó lo indicado por el CECR en el artículo 312.7 en donde se indica que: “los gabinetes, tableros y las cajas de corte deben tener espacio suficiente para acomodar todos los conductores instalados en ellos sin que haya aglomeración”, además, no se cumplió con el código de colores para los conductores (ver anexo 1), esto con el fin de diferenciar los conductores de fase, neutro y tierra del sistema. Por otra parte los disyuntores son de tipo QD, los cuales no están en buen estado. El tipo de alimentación del tablero es inferior.

Figura 6. Tableros ubicados en el edificio G.

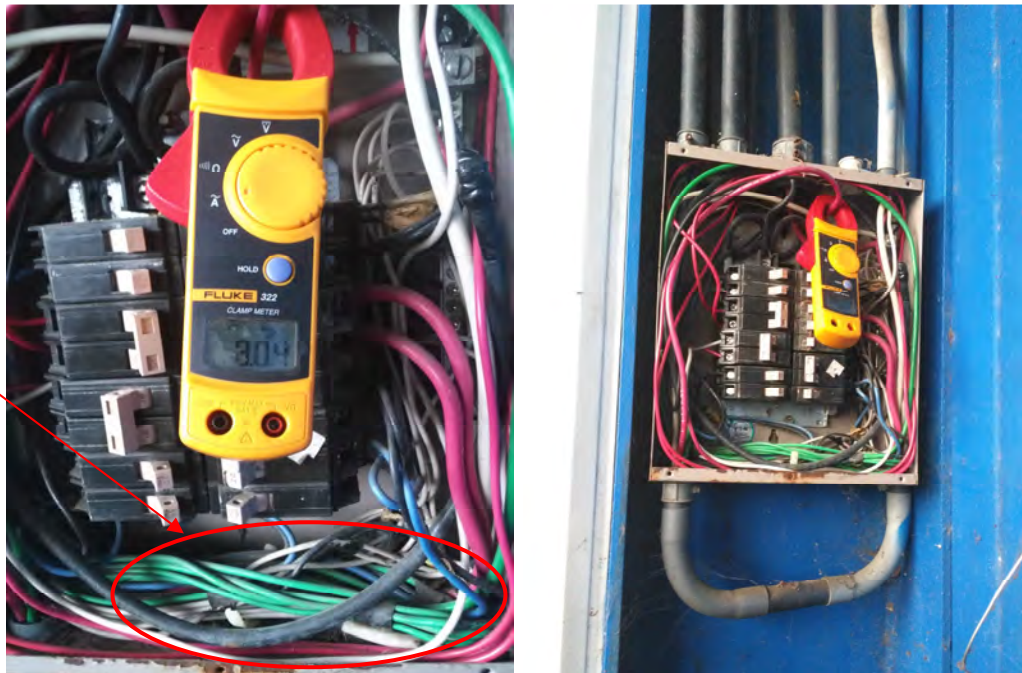
Aglomeración de
conductores eléctricos
dentro del tablero

Figura 2. Tablero eléctrico del garaje de montacargas.

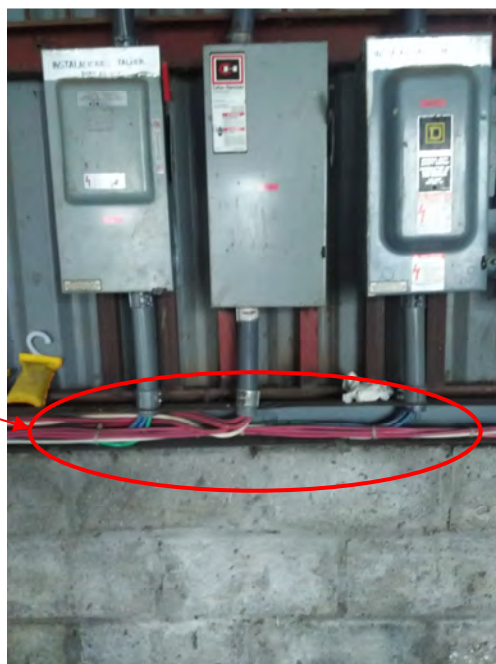
- Se cuenta con varios tableros o gabinetes eléctricos, en los cuales como se observa en la figura 3, los conductores eléctricos que alimentan a estos no se encuentran debidamente canalizados. En el artículo 300.4 del Código Eléctrico de Costa Rica, se establece que todos los conductores eléctricos deben estar protegidos contra daños físicos, por lo que en este caso no se cumple con lo indicado en la norma.

Conductores
eléctricos sin
canalizar.

Figura 3. Tableros eléctricos en garaje de montacargas.

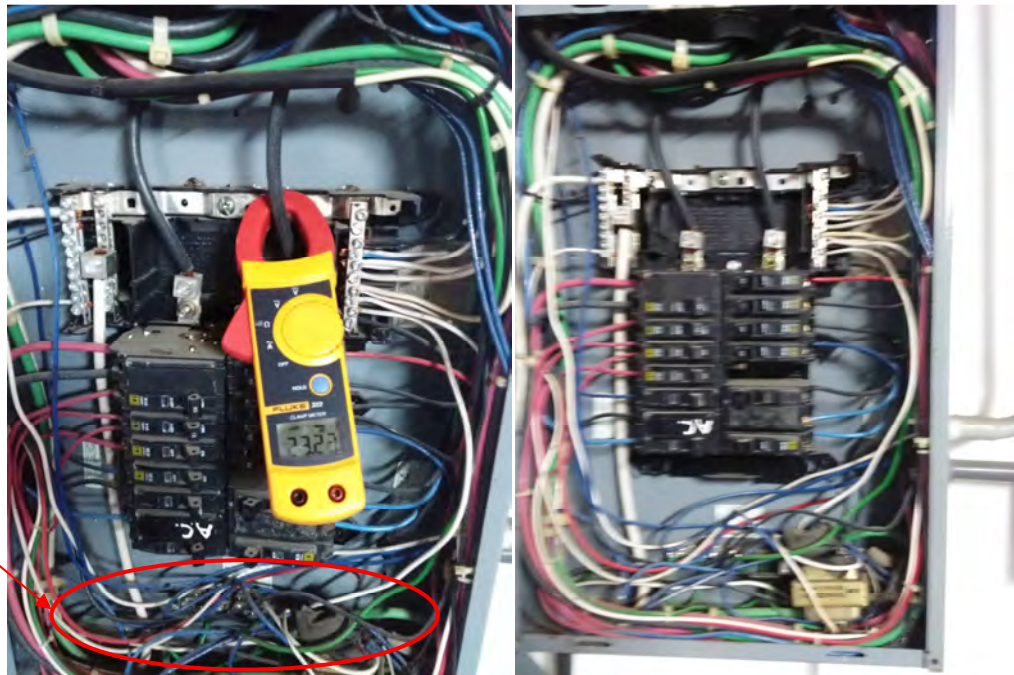
Aglomeración de
conductores
eléctricos.

Figura 3. Tablero eléctrico del edificio I.

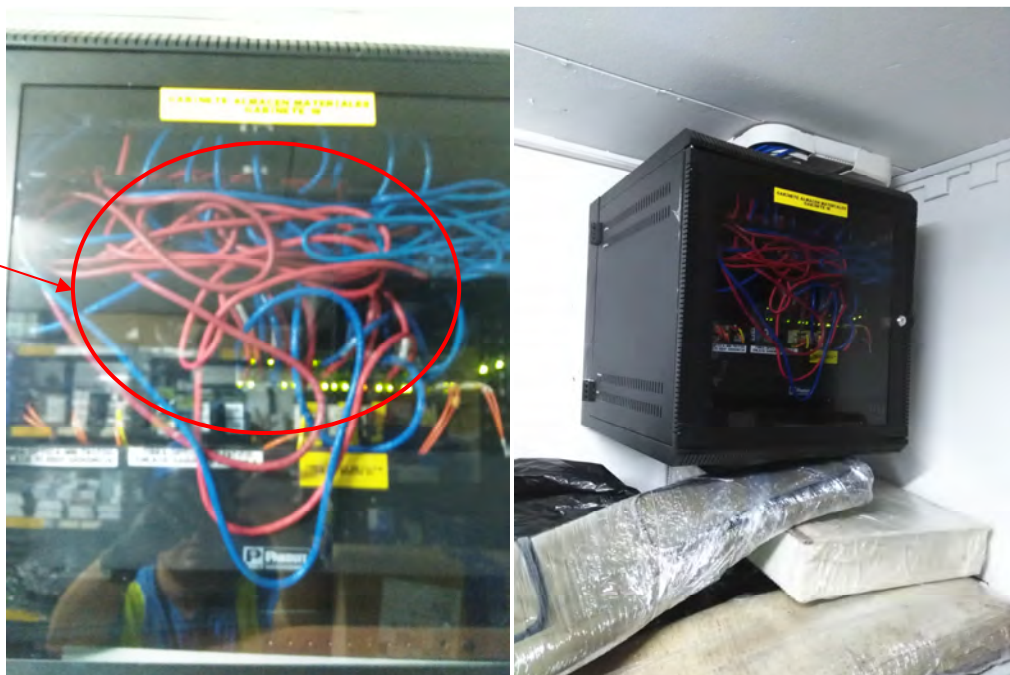
Cableado del gabinete, se encuentra desordenado.

Figura 4. Gabinete ubicado en el edificio I.

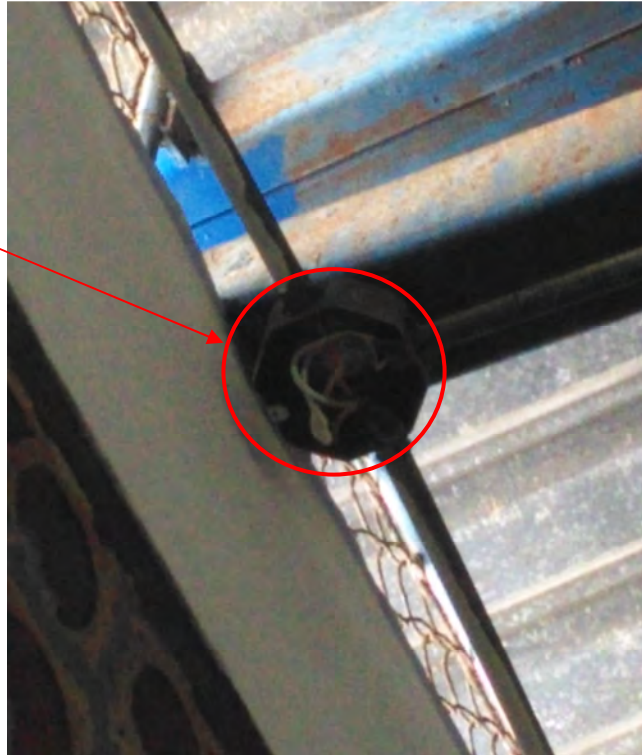
Caja eléctrica
octagonal sin
tapa frontal.

Figura 2. Caja eléctrica de empalmes.

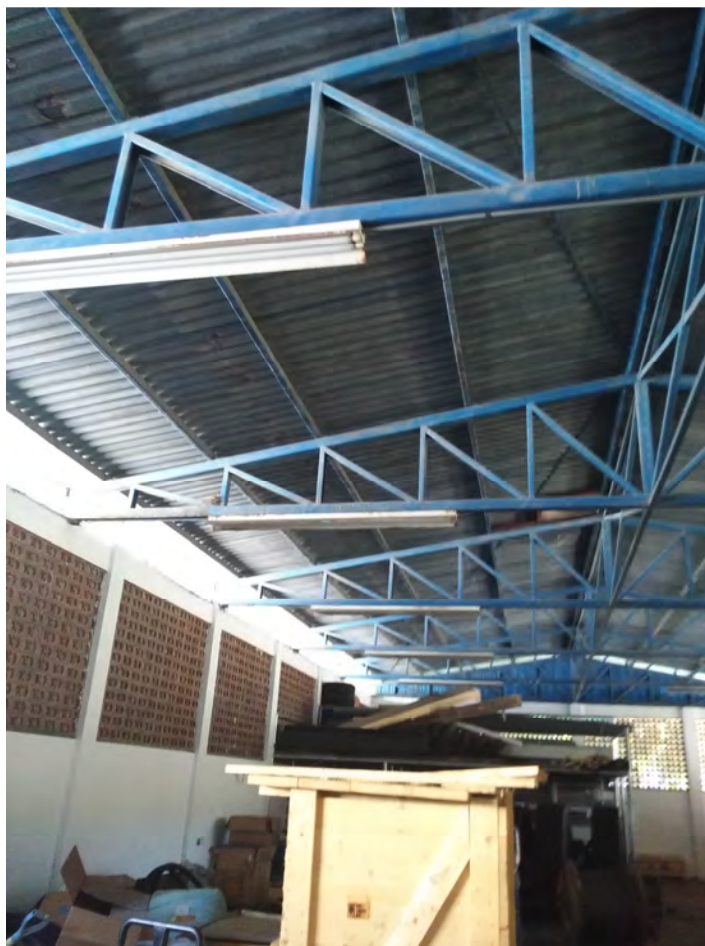
- Se cuenta con luminarias fluorescentes con tubos tipo T8 y T12 con balastros de masa y electrónicos; las cuales están sujetadas a los perfiles estructurales del techo. De acuerdo al Código Eléctrico de Costa Rica (CECR 2008), en los artículos 250 y 410.40, se indica que las luminarias y equipos de alumbrado se deben poner a tierra, por lo que no se cumple en este caso con lo establecido en el código ya que no se tiene línea de tierra en los sistemas de iluminación. Por otra parte los interruptores de las luminarias están en mal estado y estos no cuentan con sus respectivas placas o tapas frontales.

Figura 3. Luminarias ubicadas en el edificio J.

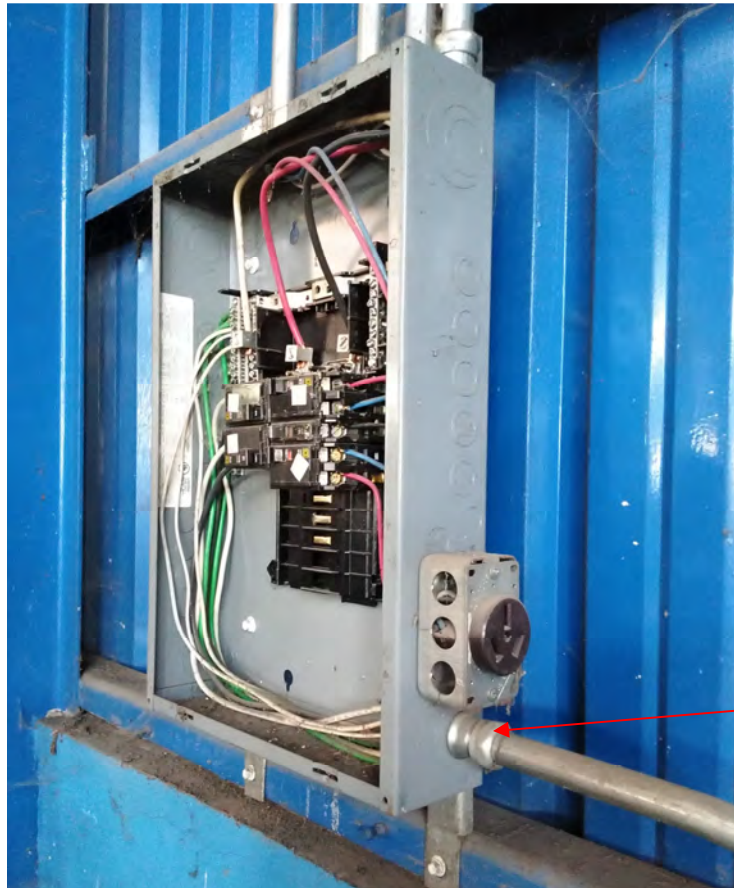
- Los tableros de este recinto cuentan con espacios disponibles y están sin etiquetar. El cableado interno de los mismos está desordenado y no se hace el uso de amarras para sujetar los conductores eléctricos por lo que no se respetó lo indicado por el CECR en el artículo 312.7 en donde se indica que: “los gabinetes y las cajas de corte deben tener espacio suficiente para acomodar todos los conductores instalados en ellos sin que haya aglomeración”, además, no se cumplió con el código de colores para los cables eléctricos (ver anexo 1), esto con el fin de diferenciar los conductores de fase, neutro y tierra del sistema. Por otra parte los disyuntores son de tipo QD en el cual no se dan agrupamientos y el tipo de alimentación del tablero es inferior a bornes.

Conector para las
tuberías eléctricas.

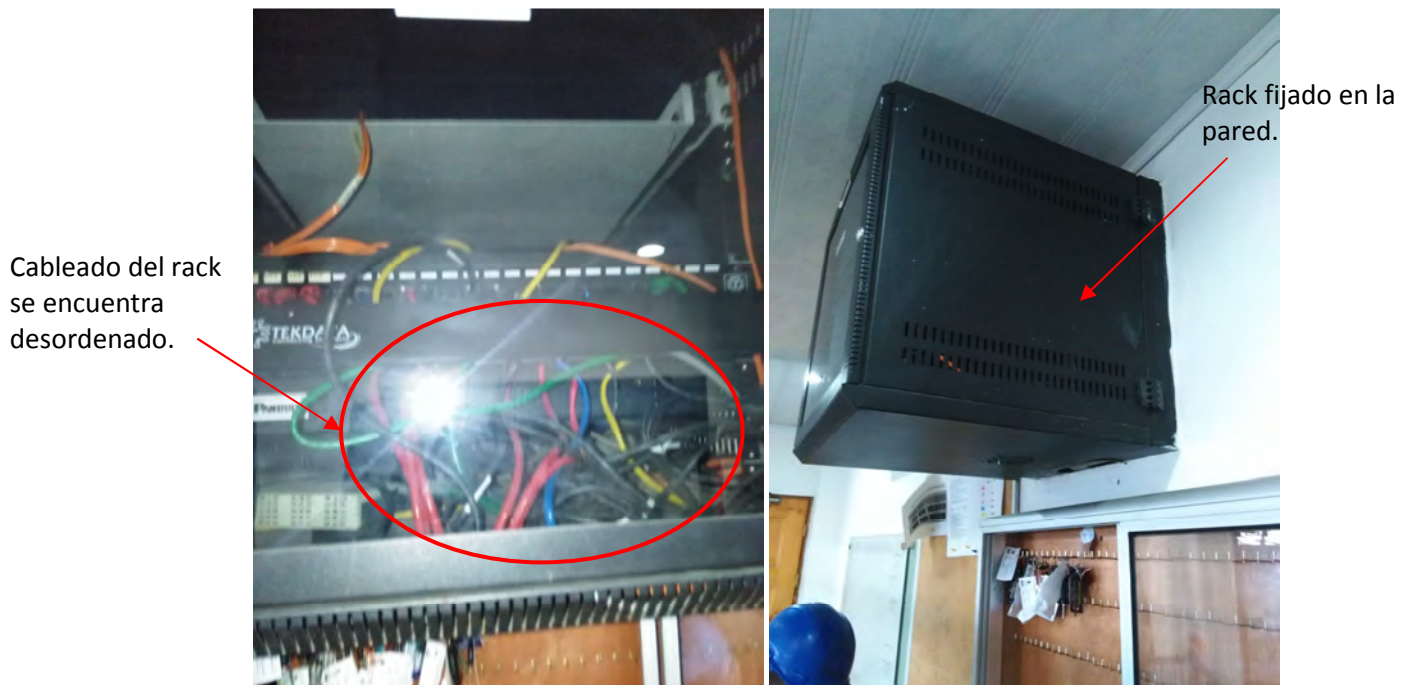
- Se cuenta con un gabinete anclado a la pared el cual se encuentra desordenado y sin etiquetar; se dispone con un aire acondicionado para mantener en la temperatura adecuada del recinto en donde se ubican los equipos. Por otra parte no se cuenta con barras de puesta a tierra y los equipos no están debidamente aterrizados.

Figura 6. Gabinete situado las oficinas del edificio K.

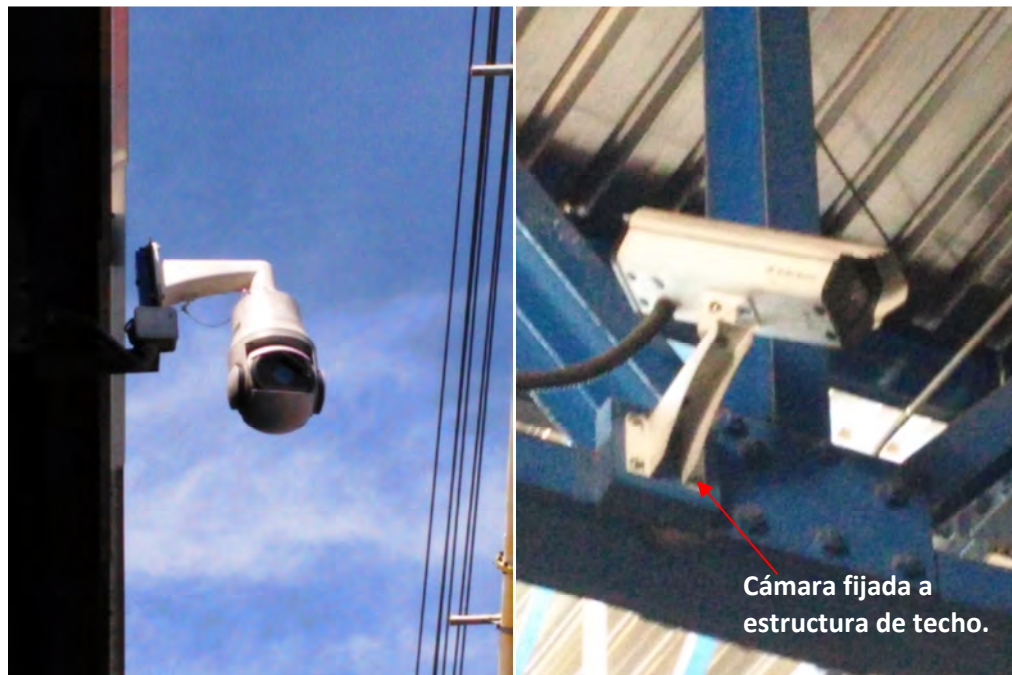
- Se dispone con cámaras marca Access, éstas se encuentran en buenas condiciones y se encuentran correctamente sujetadas (ver figura7). Por otra parte se cuenta con tuberías EMT en las que se canalizan los cables UTP del sistema CCTV. Por otra parte el switch no está aterrizado.

Figura 7. Cámaras del sistema de CCTV del edificio K.

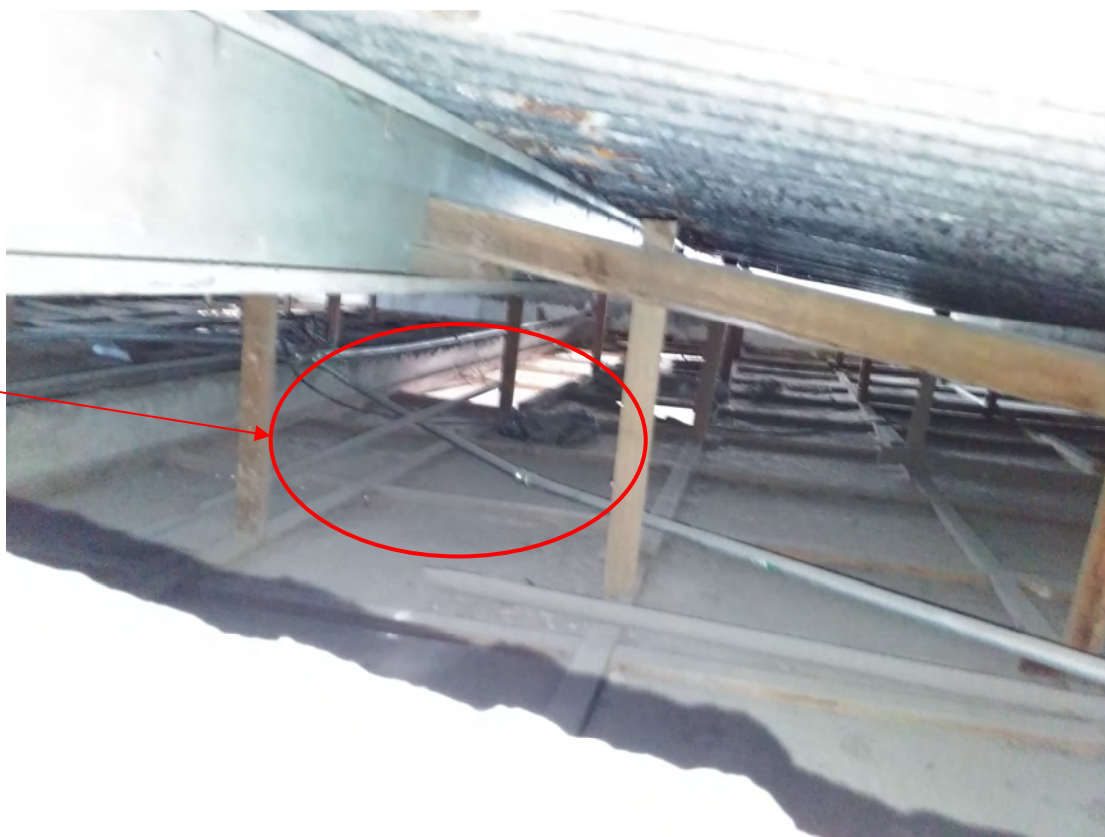
Tuberías
eléctricas sin
soportar.

Figura 2. Tuberías eléctricas del edificio M.

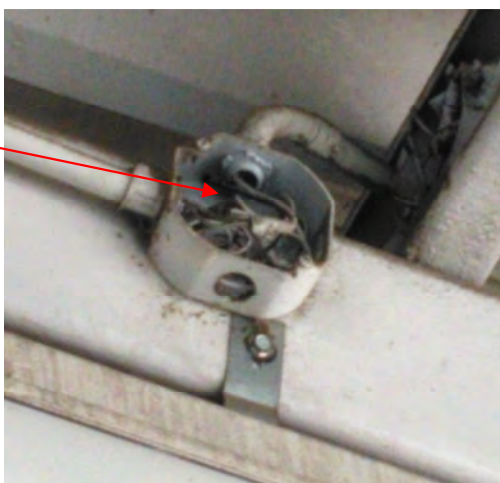
Caja eléctrica
octogonal sin su
respectiva tapa.

Figura 2. Caja de registro eléctrico.

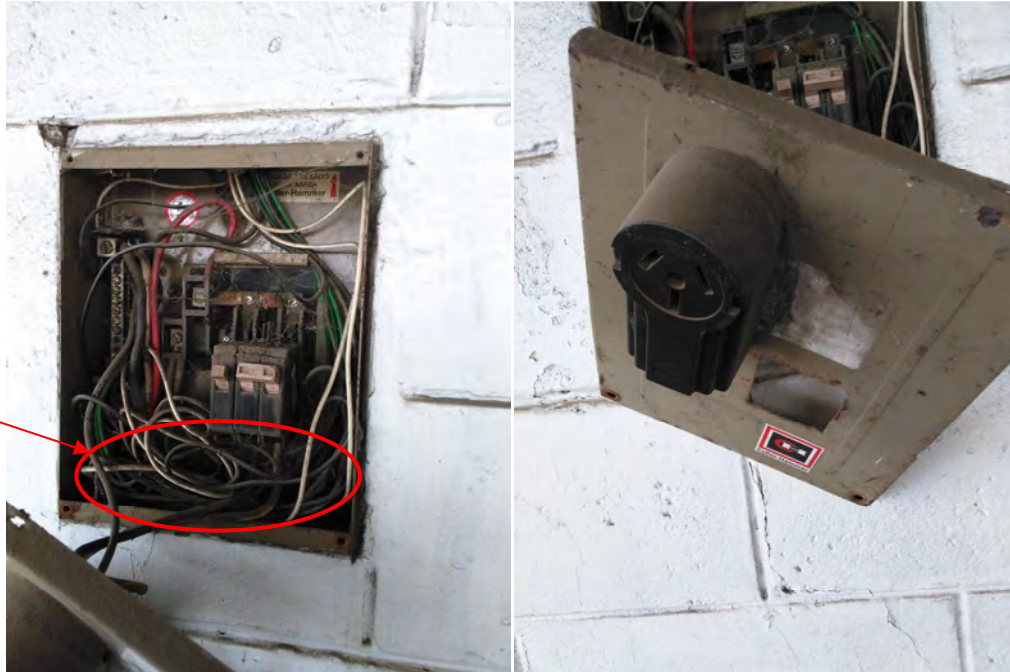
Aglomeración
de conductores
eléctricos.

Figura 3. Tablero eléctrico del edificio N.

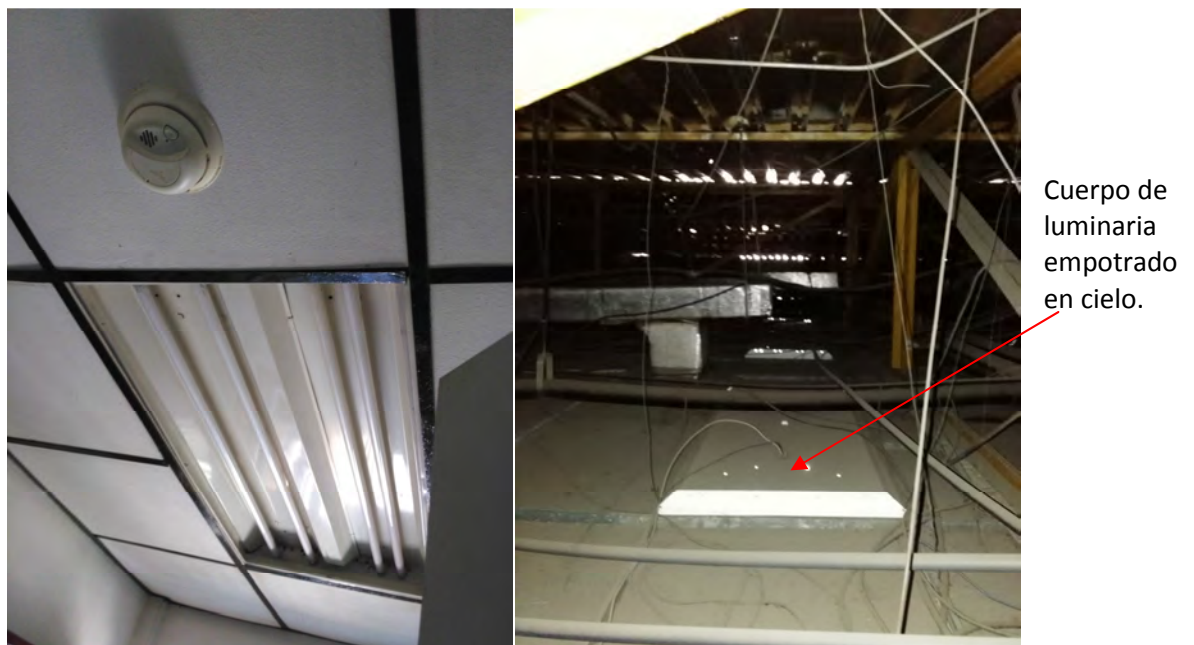
- Se cuenta con luminarias fluorescentes con tubos T8 y con balastros de masa; las cuales están empotradas al cielo y se encuentran en buenas condiciones. Por otra parte no se tiene línea de tierra en los sistemas de iluminación, por lo que no se cumple en este caso con lo establecido en el código en los artículos 250 y 410.40, donde se indica que las luminarias y equipos de alumbrado se deben poner a tierra.

Figura 3. Luminarias empotradas en el cielo del edificio O.

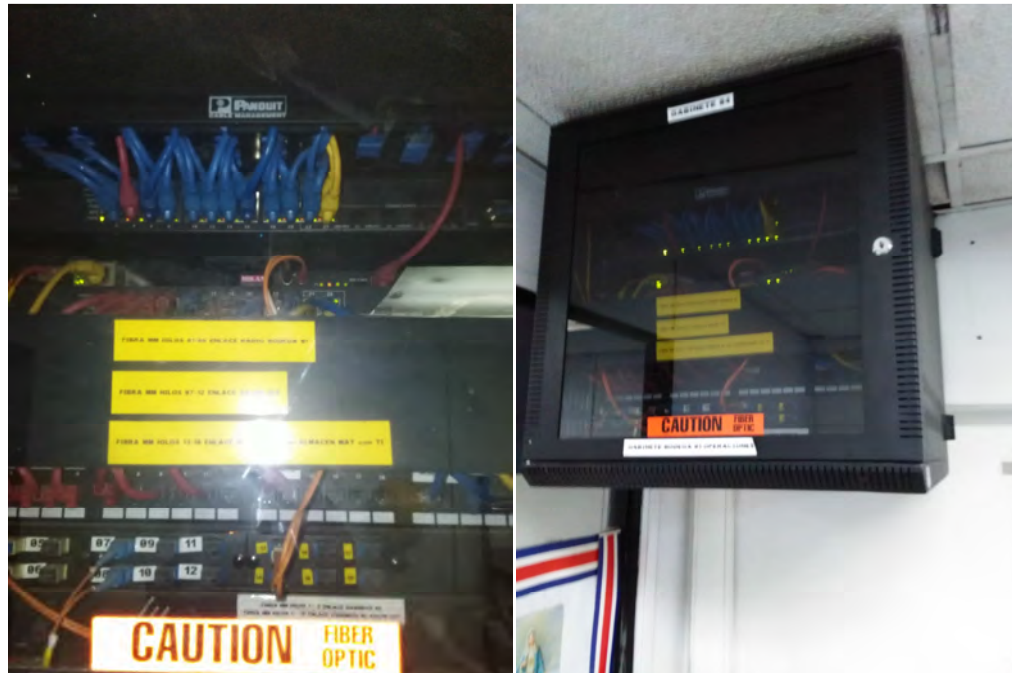
con barras de puesta a tierra y los equipos no están debidamente aterrizados. Hay mezcla de marcas en cables, terminales y placas.

Figura 5. Gabinete de red anclado a la pared, ubicado en el edificio O.

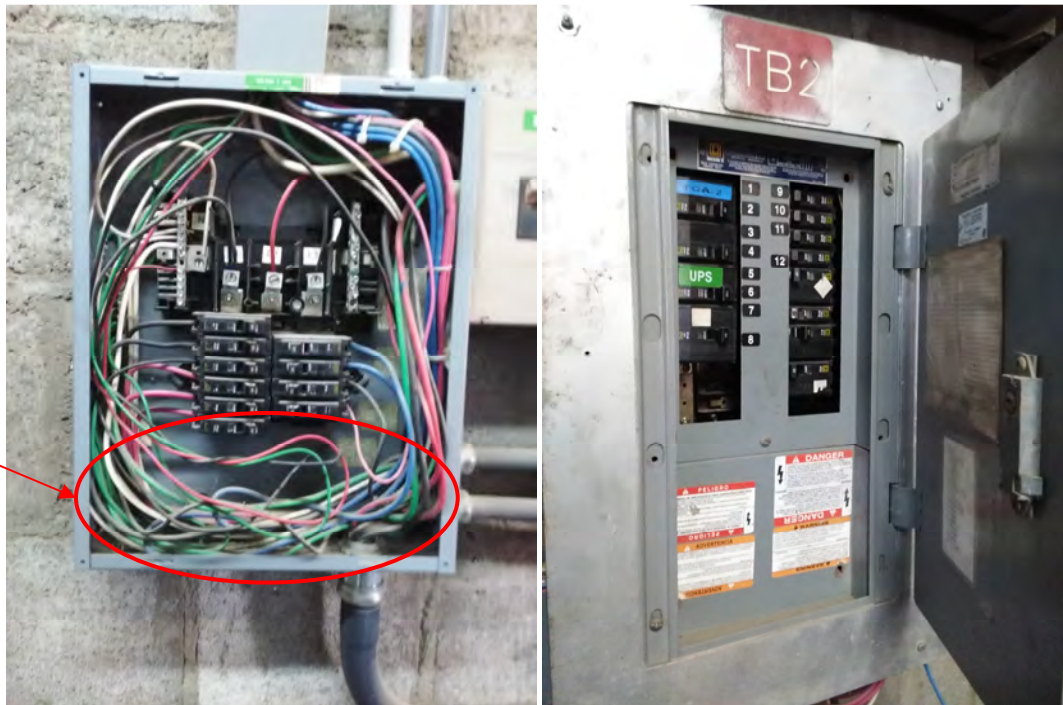
Aglomeración de cables eléctricos dentro del tablero.

Figura 4. Tableros situados en el edificio P.

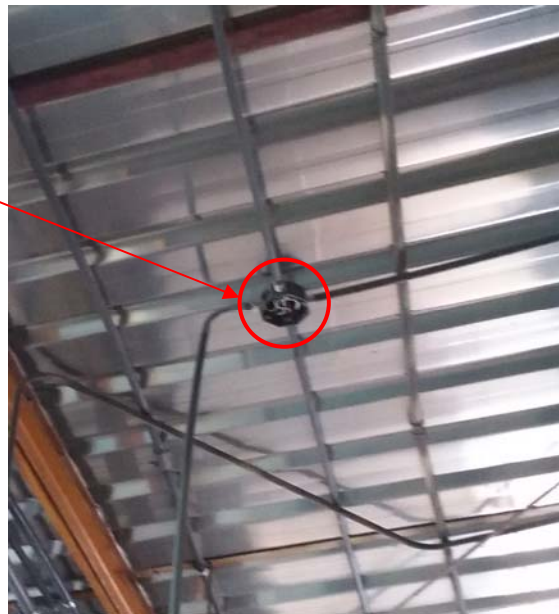
Caja eléctrica
octogonal sin
tapa frontal.

Figura 3. Luminaria fluorescente situada en el edificio Q.

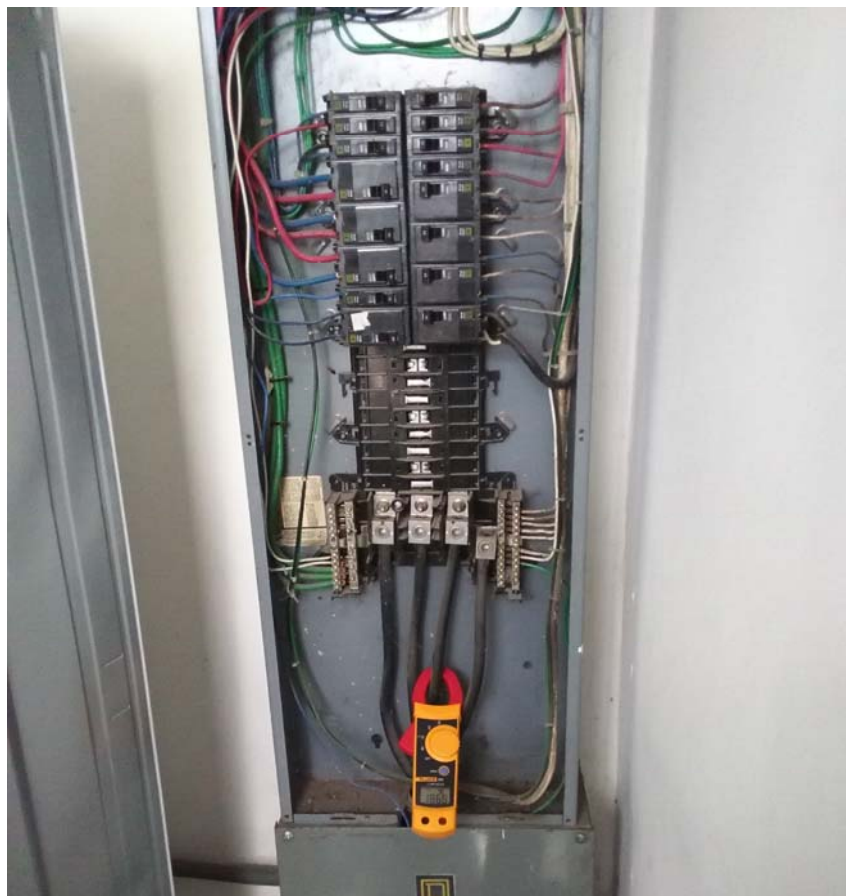
- El tablero ubicado en este recinto cuenta con suficientes espacios disponibles, el mismo no se encuentra etiquetado. El cableado interno del mismo está desordenado y no se hace el uso de amarras para sujetar los conductores eléctricos, por lo que no se respetó lo indicado por el CECR en el artículo 312.7 en donde se indica que: “los gabinetes y las cajas de corte deben tener espacio suficiente para acomodar todos los conductores instalados en ellos sin que haya aglomeración”. Además, no se cumplió con el código de colores para los conductores (ver anexo 1), esto con el fin de identificar los conductores de fase, neutro y tierra del sistema. Por otra parte los disyuntores están en buenas condiciones, son de tipo QD en el cual no se dan agrupamientos de conductores.

Figura 5. Tablero eléctrico situado en el edificio Q.

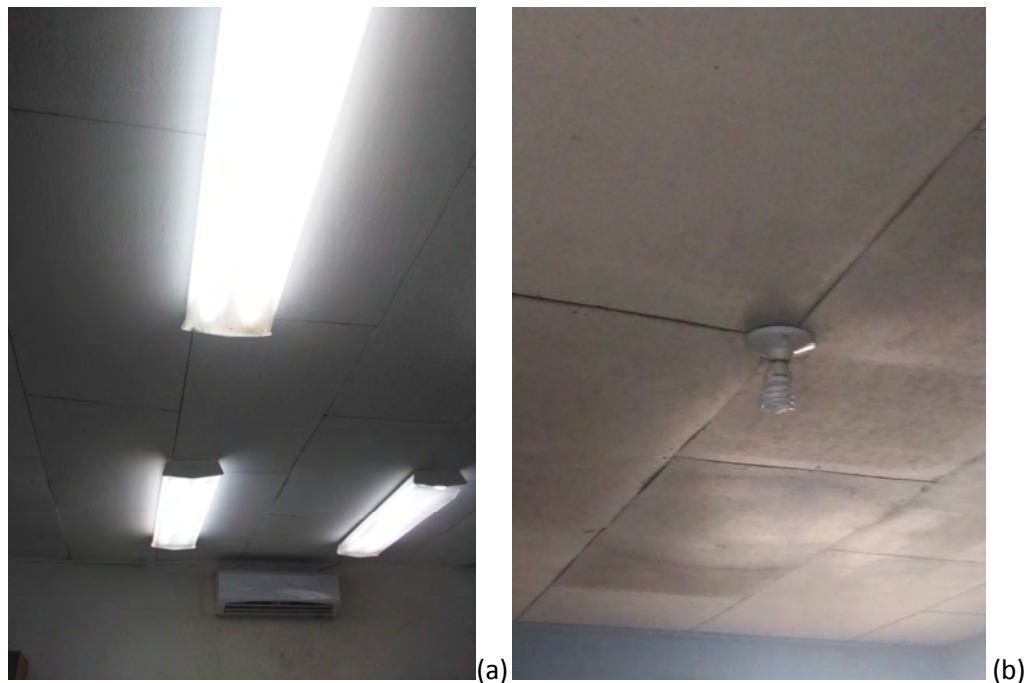
- Se cuenta con luminarias fluorescentes instaladas en el cielo, con tubos T8 y de tipo compactas; estas cuentan con balastros de masa los cuales no están en óptimas condiciones. Por otra parte se usa un disyuntor tipo CH como interruptor de las luminarias, el cual está en mal estado. Además, no se tiene línea de tierra en los sistemas de iluminación, por lo que no se cumple en este caso con lo establecido en el código en los artículos 250 y 410.40, donde se indica que las luminarias y equipos de alumbrado se deben poner a tierra.

Figura 3. Luminarias fluorescentes tubulares (a) y tipo compacta integrada (b).
