PUERTO CALDERA
INSTITUTO COSTARRICENSE DE PUERTOS DEL PACÍFICO

**Contratación de Servicios Profesionales de consultoría en
Ingeniería para el diagnóstico integral de la
Infraestructura de Puerto Caldera**

INFORME TÉCNICO ELÉCTRICO

GCI INGENIERÍA

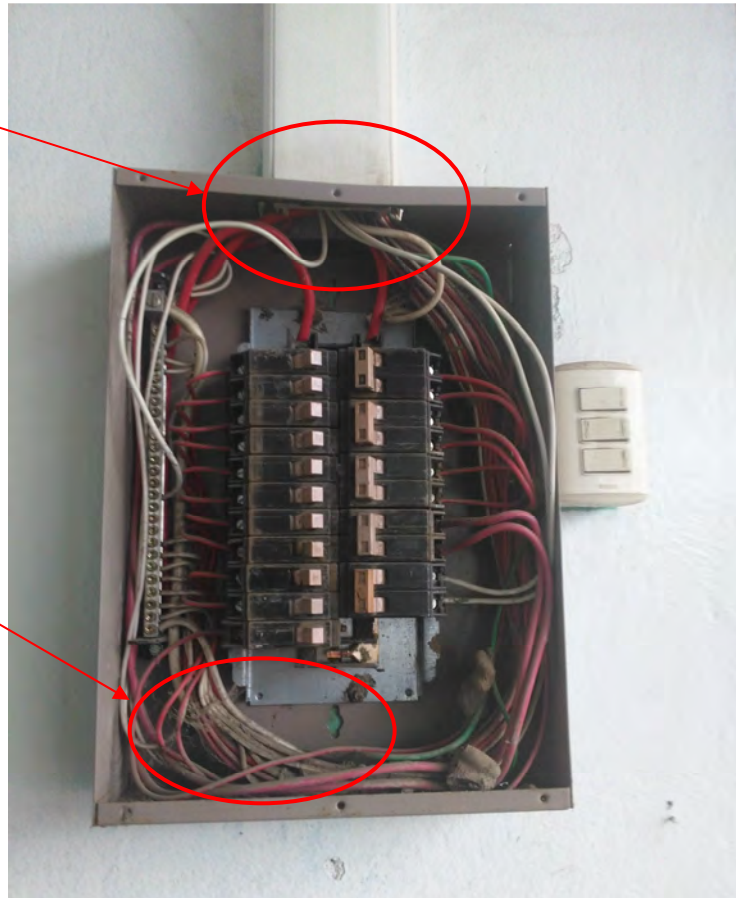
Aglomeración de conductores eléctricos en tablero.

Figura 4. Tablero eléctrico del edificio R.

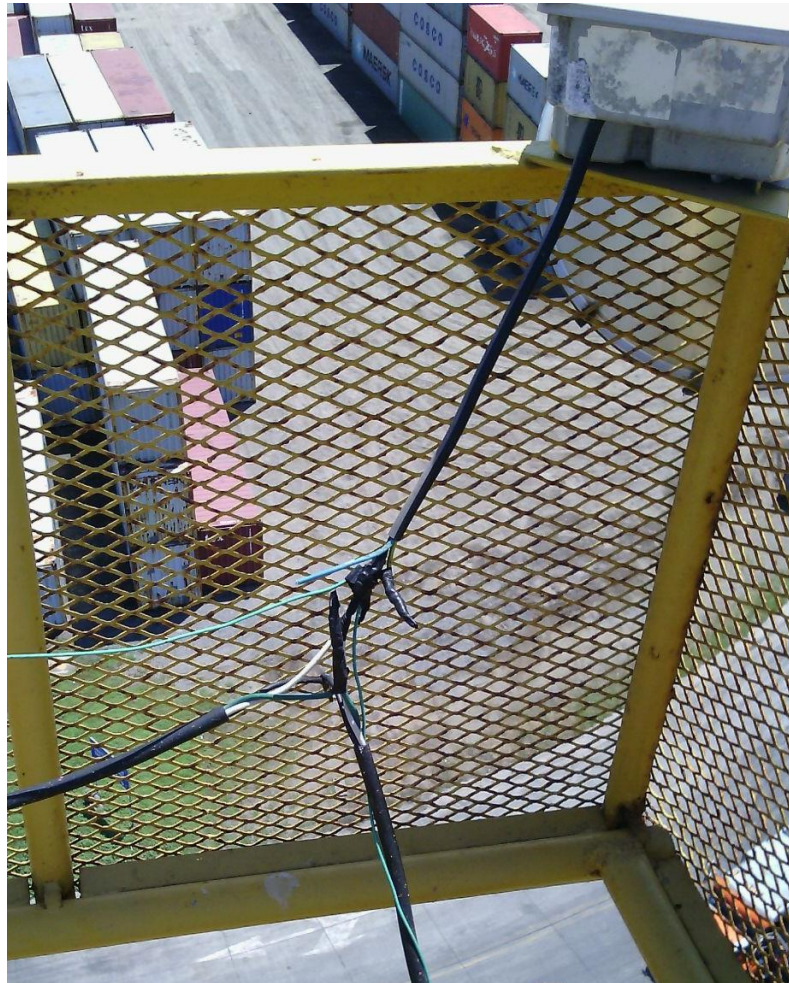
Figura 4. Conexión de conductores eléctricos, aislada con tape.
