INCOP

Puerto Caldera - ASTM Environmental Site Assessment - ESA Fase I

Servicios de Consultoría A&S para Puerto Caldera

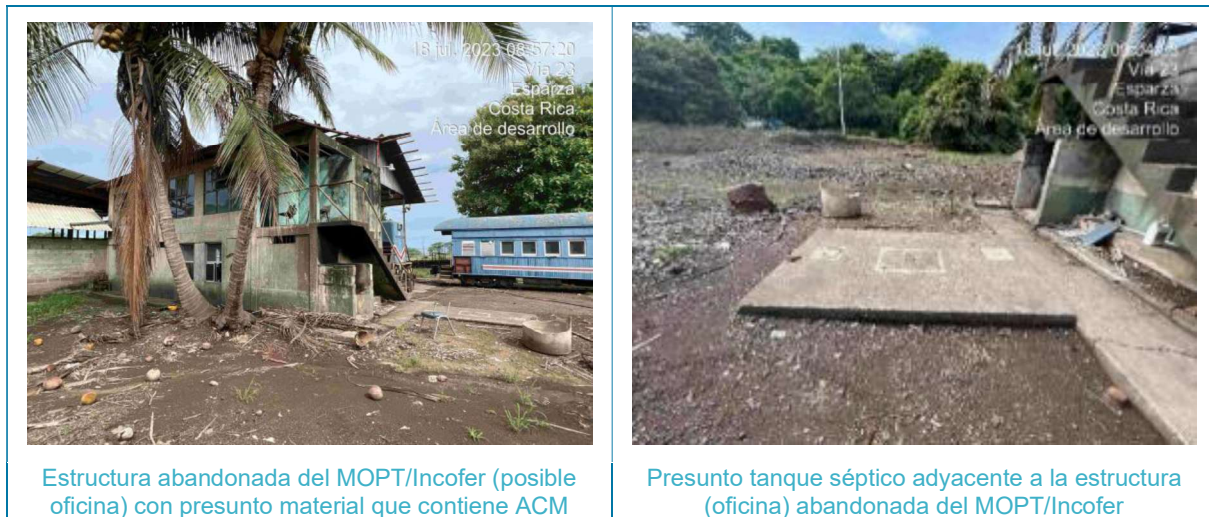
- ✓ Estructura abandonada de antiguo uso por el MOPT/Incofer con presunto material que podría contener ACM. Se presume que fue una oficina de Incofer, tiene 2 pisos con paredes de concreto y se encuentra techada.

- ✓ Un posible tanque séptico adyacente a la estructura abandonada descrita anteriormente, cerrado con tapa de concreto, que tiene el potencial de contaminar el suelo. No se observan manchas alrededor ni malos olores.

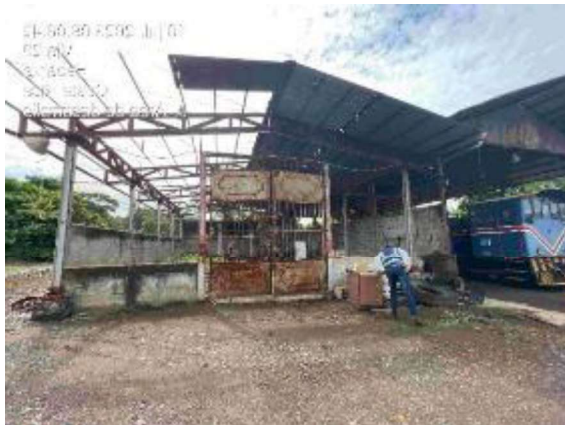
Entrada al taller mecánico abandonado, que contiene numerosos REC

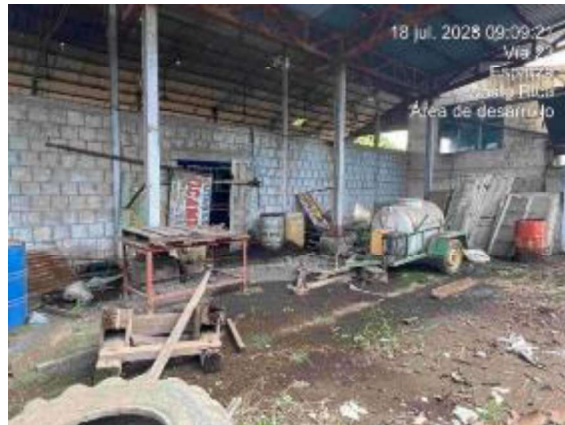
Suelo contaminado dentro del antiguo taller

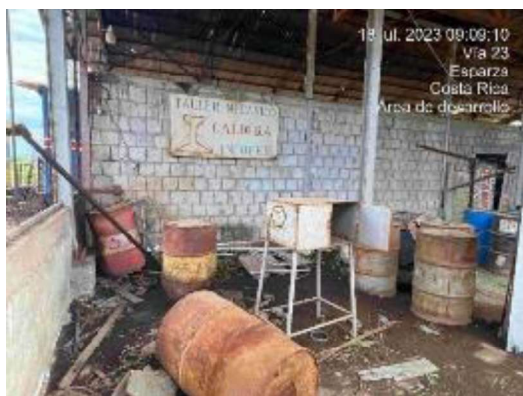
12 barriles de 55 galones de sustancias desconocidas dentro del taller

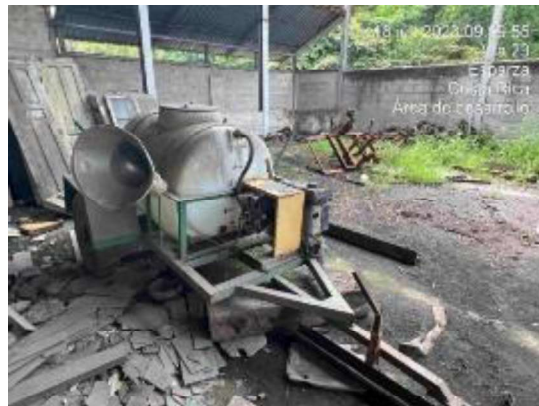
Un presunto tanque de agua de PVC dentro del taller

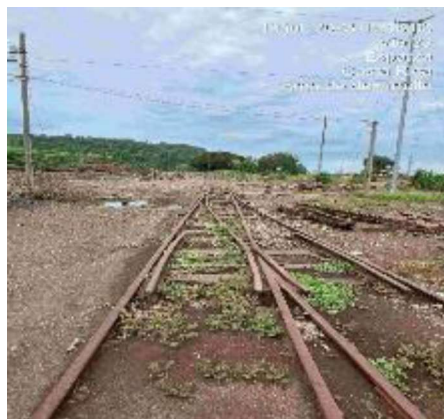
⁵ Generalmente para el mantenimiento de las líneas de ferrocarril se aplican herbicidas para evitar el crecimiento de vegetación

Vías de segmento de ferrocarril en desuso: presunto herbicida/suelo contaminado

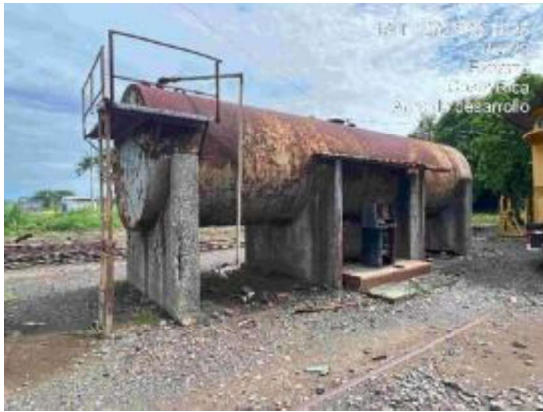
Tanque de almacenamiento sobre suelo (AST) de una estación de servicio de combustible abandonada (aproximadamente 5000 galones)

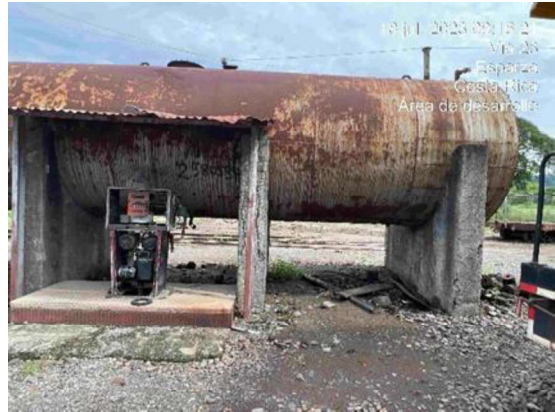
Suelo presuntamente contaminado por hidrocarburos cerca del AST

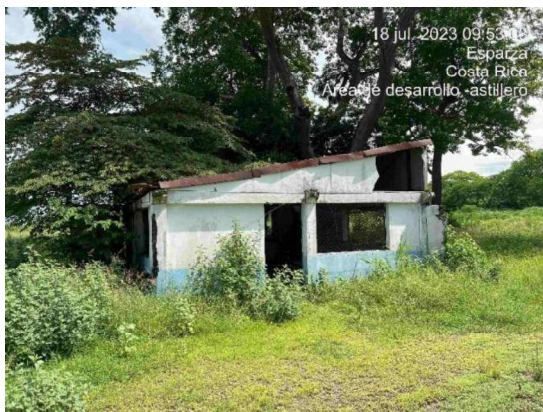
Un antiguo astillero cercado en desuso: se observó una pequeña oficina abandonada en el astillero en desuso (presunto ACM)

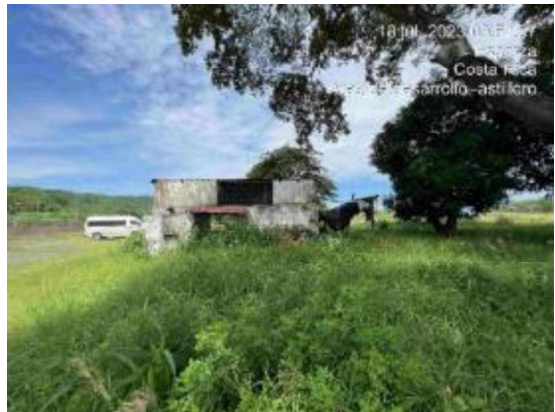
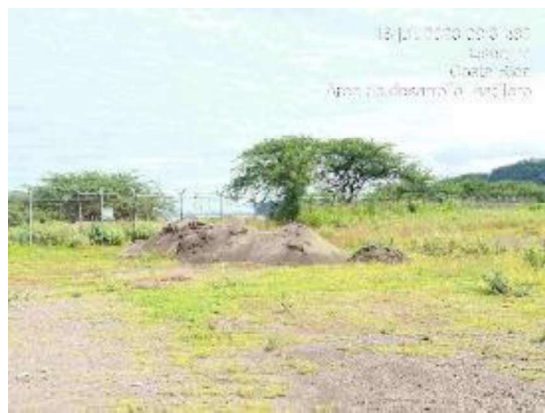
Tierra de acopio con manchas de suelo contaminado y olor a petróleo en el antiguo astillero

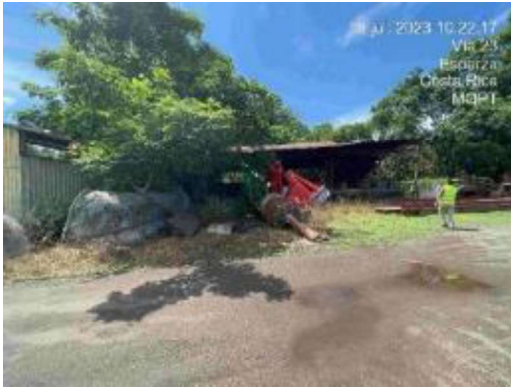
Almacenes y talleres abandonados considerados inseguros para ingresar debido a la presencia de suelo contaminado, charcos de líquidos, barriles y contenedores con contenido desconocido y mal olor.

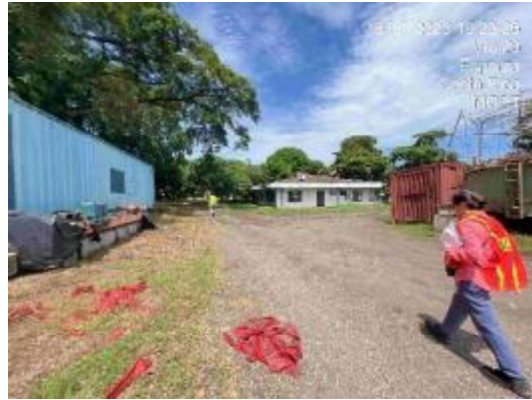
Presuntos materiales que contienen asbestos (ACM) en los techos de eternit de los talleres, en el material de empastado de paredes, tuberías de hormigón y en general productos de cemento.

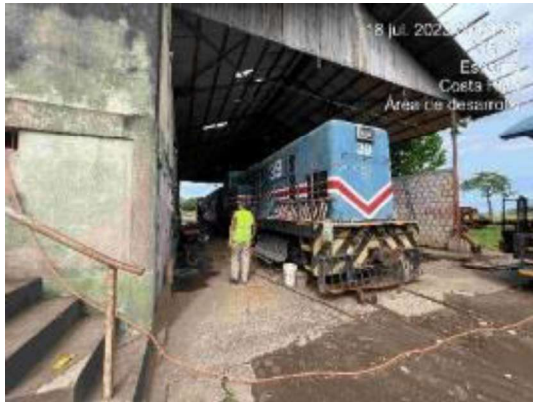
Hallazgo: Vagón abandonado N° 39

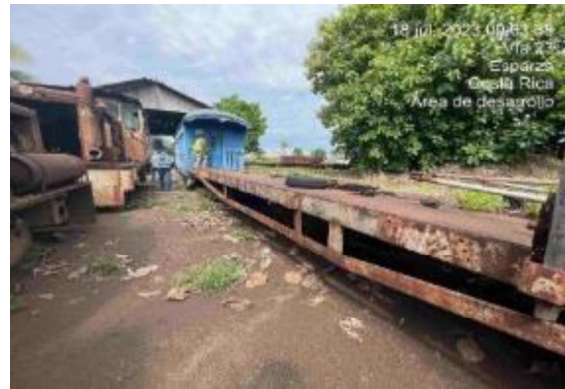
Hallazgo: Vagón abandonado N° 2892

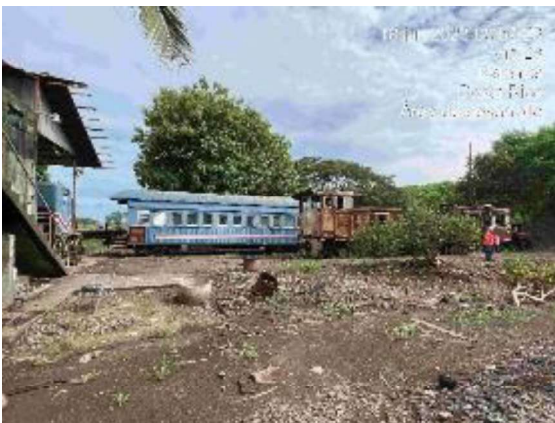
Hallazgo: Vagón abandonado

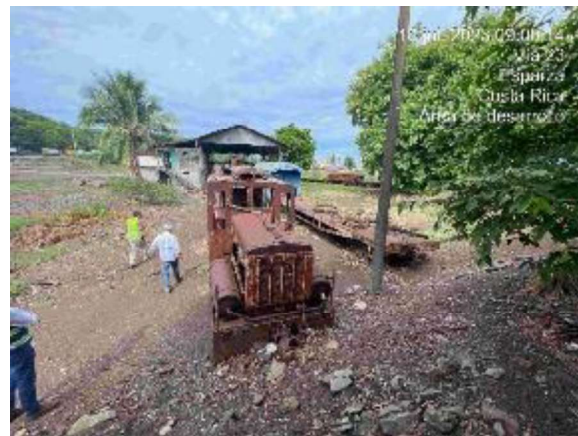
Hallazgo: Locomotora abandonada N° 17

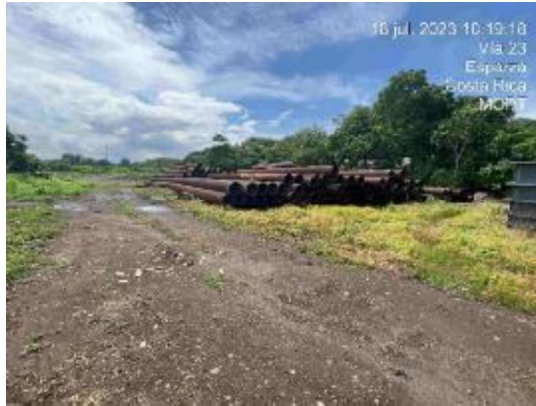
Hallazgo: Tuberías apiladas abandonadas

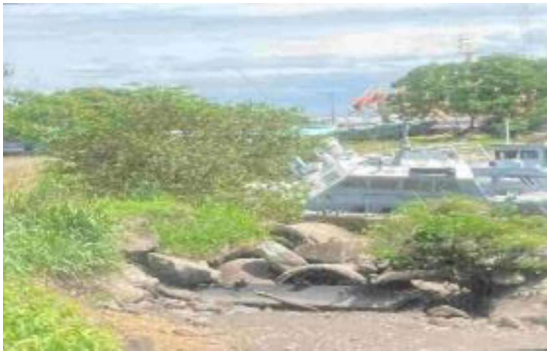
Supuesto ACM en el cemento de la tubería de aguas pluviales semienterrada (la tubería es de hormigón).

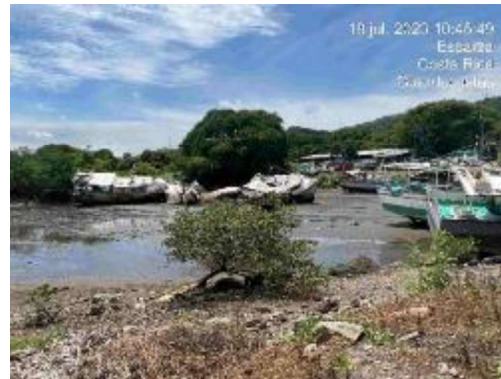
Varias embarcaciones y piezas de barcos: agua de lluvia estancada con suelo manchado

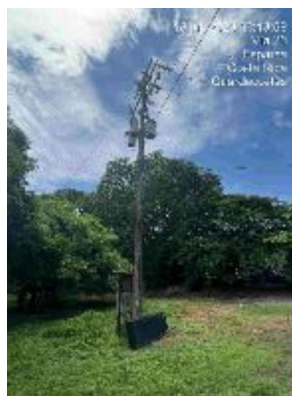
Un transformador montado en poste (Presunto contenido de PCB)

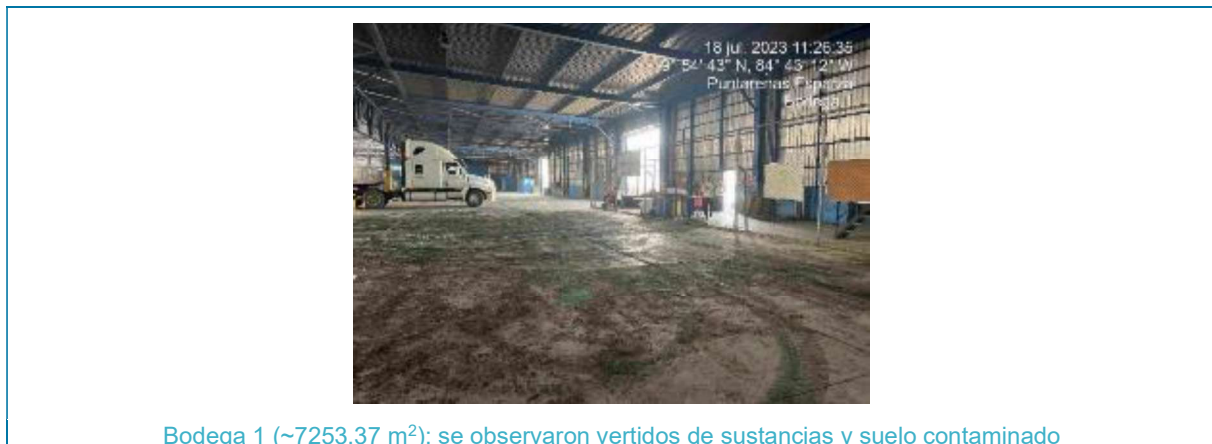
Bodega 1 (~7253,37 m²): se observaron vertidos de sustancias y suelo contaminado

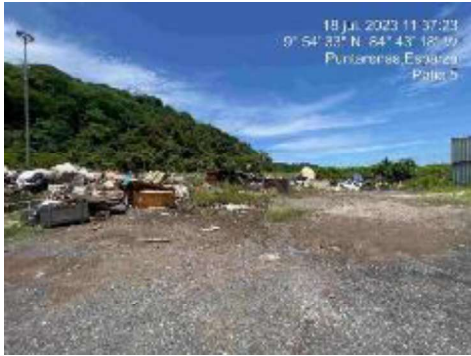
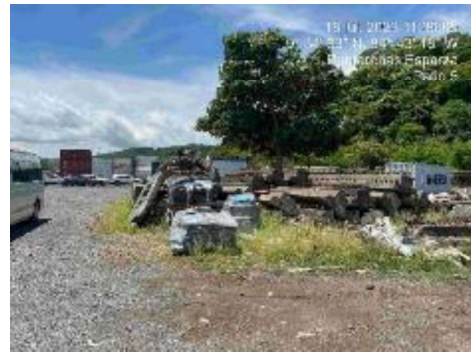
Zona de almacenamiento de escombros (1546,26 m²) situada en el Patio 5: Se observaron algunos tubos de 3 pulgadas, vigas de hormigón, madera, pellets, cables, neumáticos, entre otros. Se observó suelo contaminado

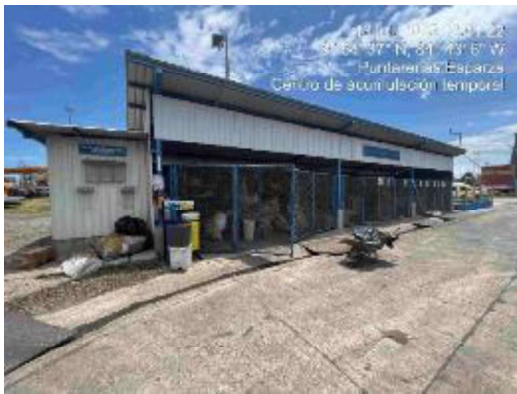
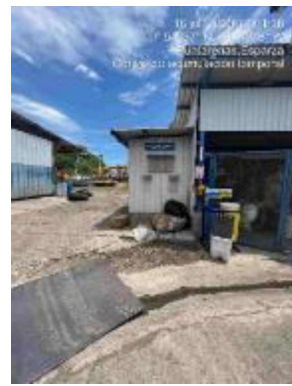
Almacén de residuos sólidos en el Patio 8 del puerto.

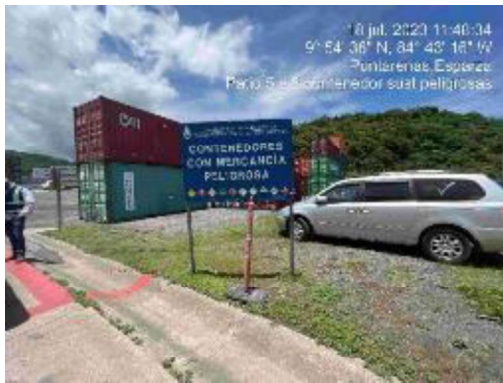
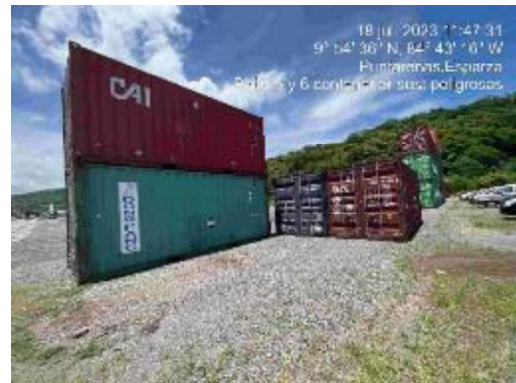
Contenedores para materiales peligrosos de 10 pies

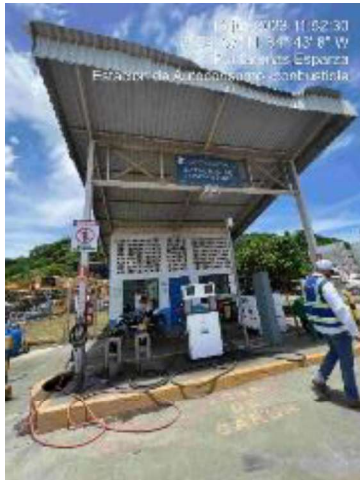
Estación de servicio de combustible en funcionamiento en la zona portuaria

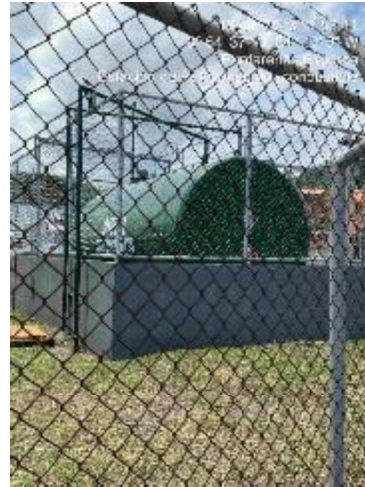
AST de diésel de aproximadamente 30.800 litros actualmente en uso

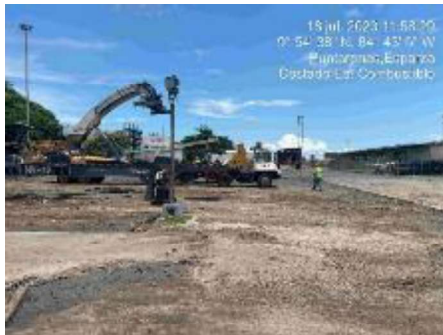
Suelo contaminado en la estación de combustible

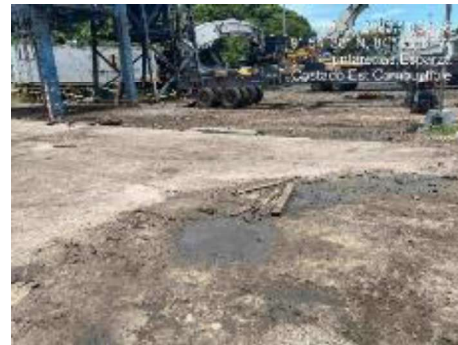
Suelo contaminado en la estación de combustible

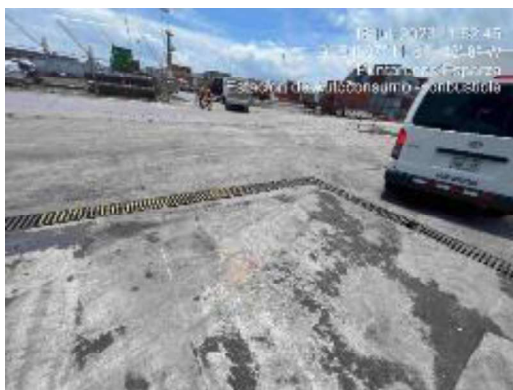
Filtro de arena situado en el perímetro de la estación de combustible que muestra suelo contaminado.

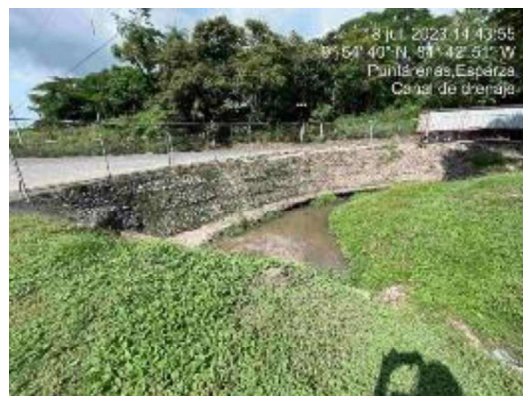
Un canal de aguas pluviales, que dependiendo del material podría contener ACM

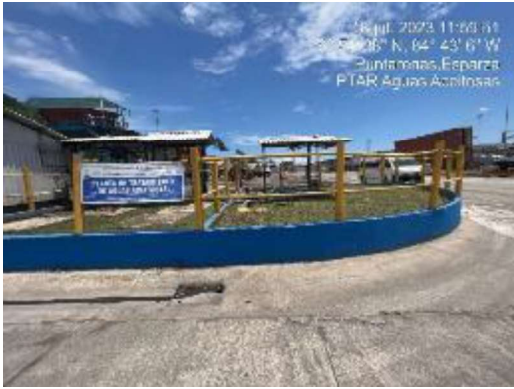
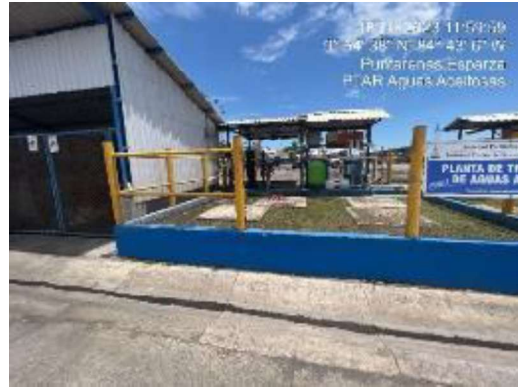
PTAR de aguas aceitosas

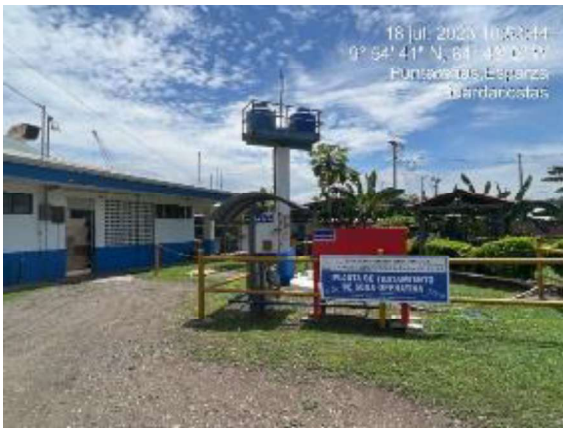
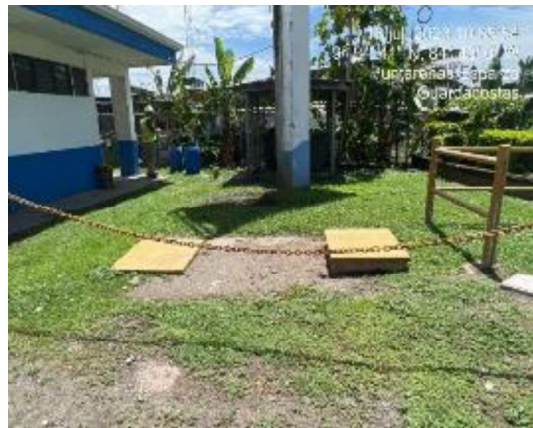
PTAR de Soda Operativa

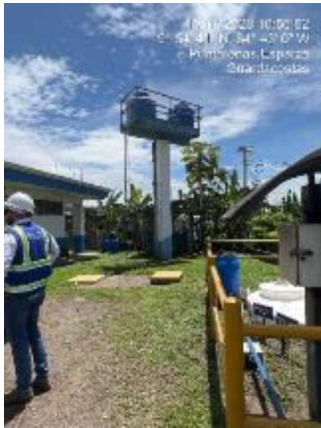
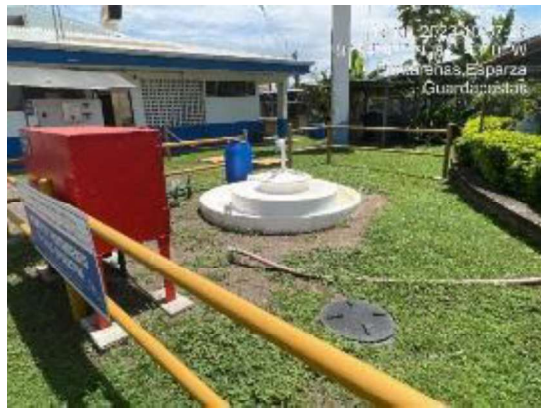
PTAR de Soda Operativa

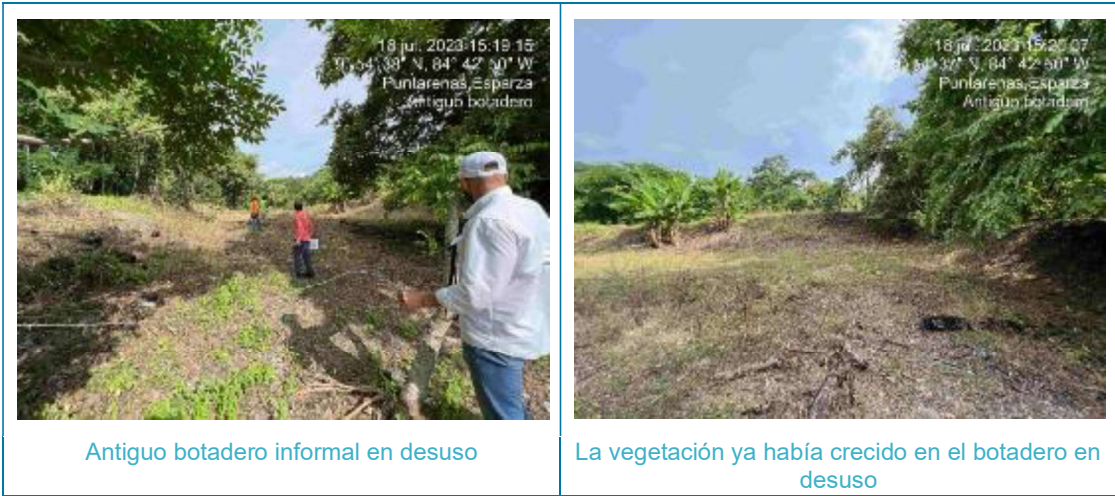
Tabla 5.5: Zona colindante: Fotos del antiguo botadero en desuso

- ✓ Se observó un botadero en desuso ubicado al lado Este del área del puerto. Según el cliente, la zona del botadero no formará parte del desarrollo del puerto. No se observaron humos, ni fugas, y había vegetación en las zonas circundantes. No se pudo determinar el tamaño del botadero durante la visita. Es posible que existan infiltraciones de lixiviados al subsuelo.

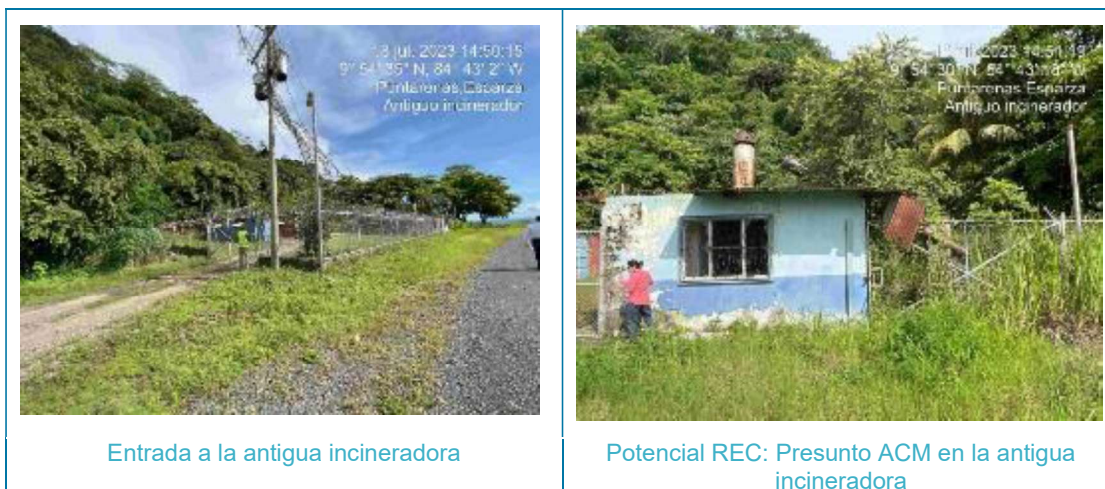
Tabla 5.6: Zona colindante: Fotos de la antigua incineradora en desuso

- ✓ Se observó una antigua incineradora (~ 63,55 m2), la cual se encontraba cercada. Se presume la presencia de ACM y pintura con plomo en la estructura construida (en el techo y cualquier material que pueda tener cemento) debido a la antigüedad de la construcción.
