Plan de Cumplimiento Infraestructura 2022

**Título del documento Cumplimiento Plan Anual de Mantenimiento
de Infraestructura 2022**

Fecha 18 de enero de 2023

Nombre del proyecto Cumplimiento del Plan Anual de Mantenimiento 2022

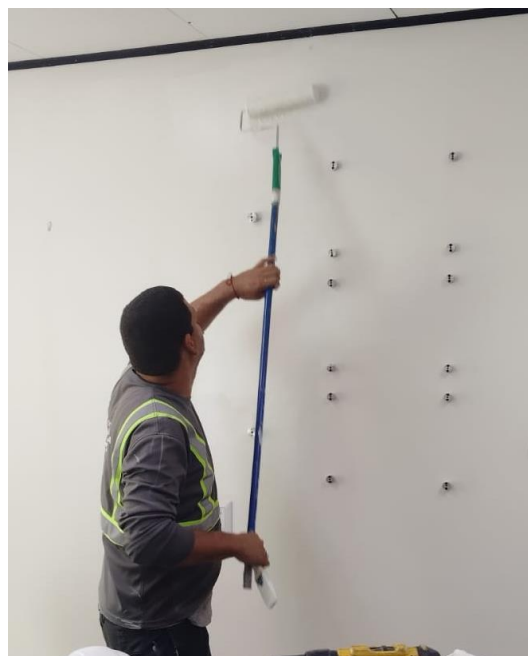
Figura 1. Mantenimiento de pintura en edificaciones #1

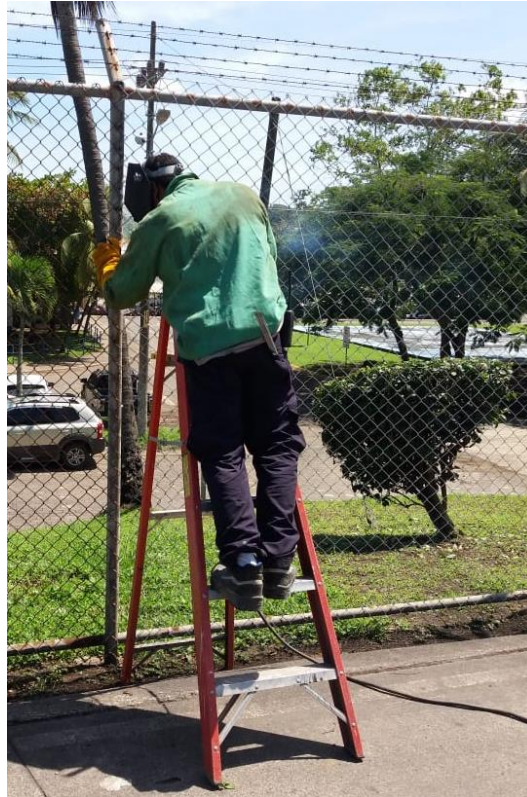
Figura 2. Reparaciones malla perimetral

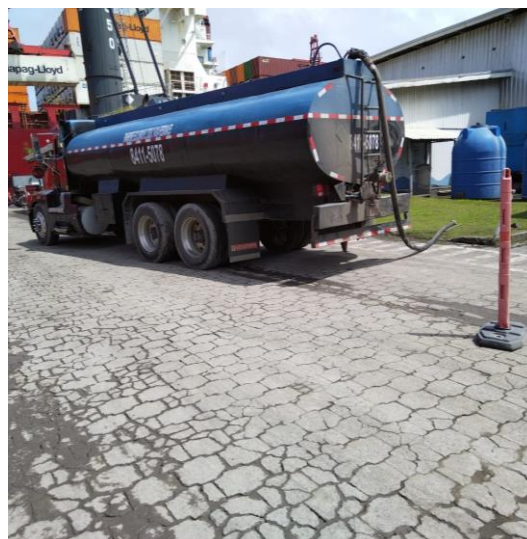
Figura 3. Limpieza de tanques sépticos

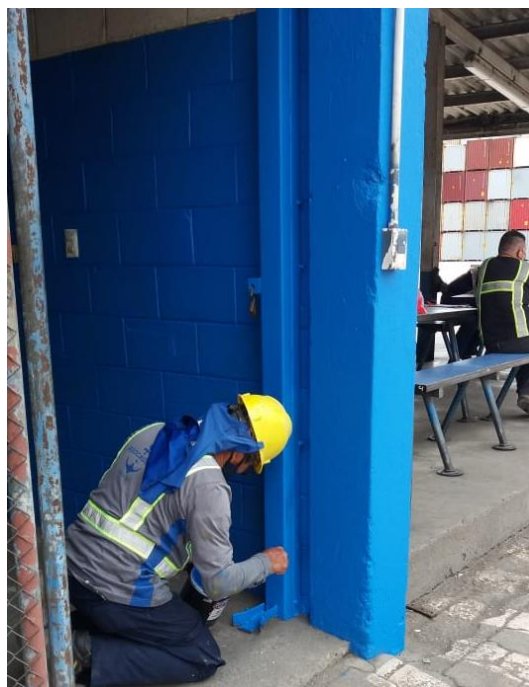
Figura 4. Mantenimiento de pintura en edificaciones #2

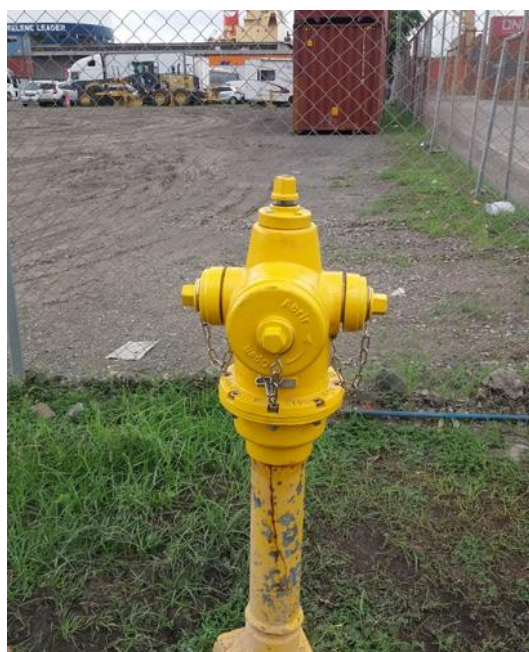
Figura 5. Proceso sustitución de hidrante esquina sureste de almacén fiscal

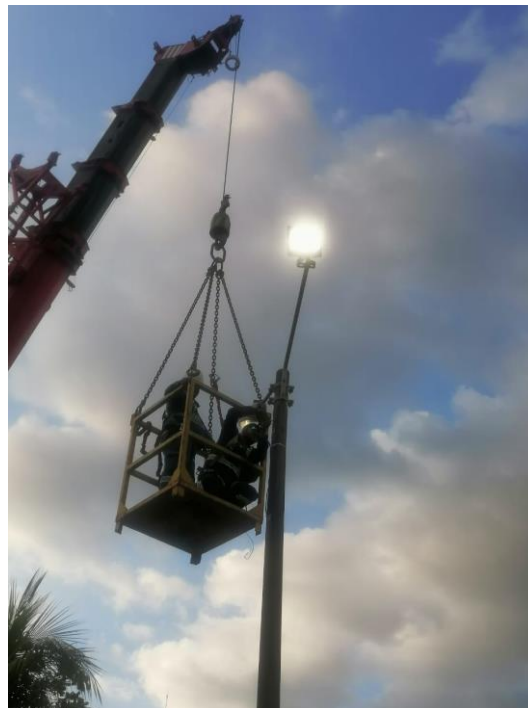
Figura 6. Mantenimiento de iluminación exterior

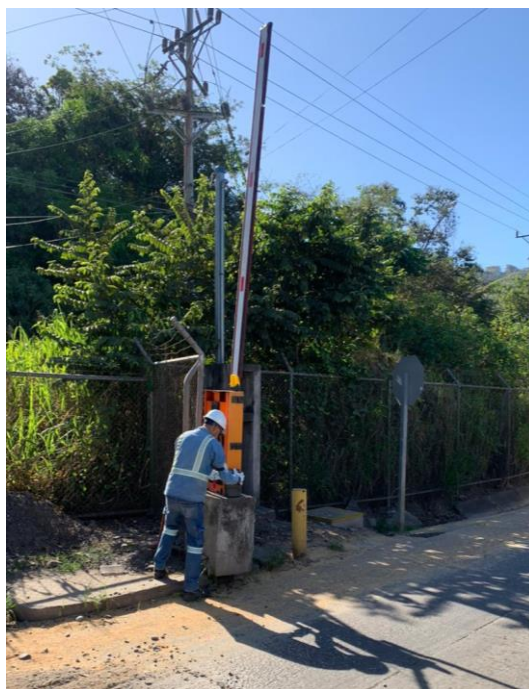
Figura 7. Mantenimiento barreras de seguridad

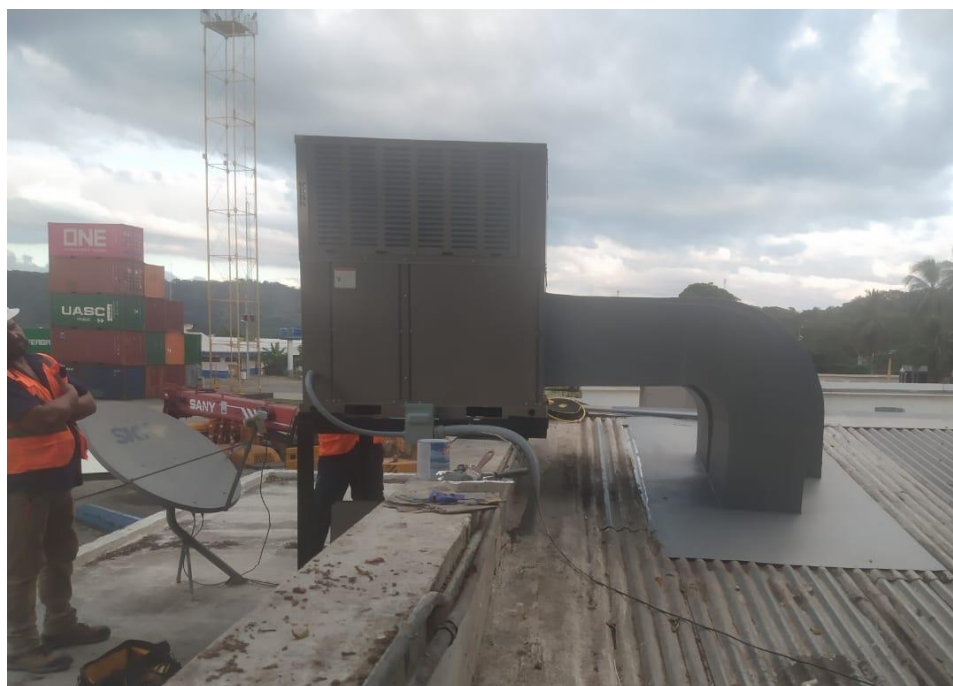
Figura 8. Mantenimiento de sistemas de climatización

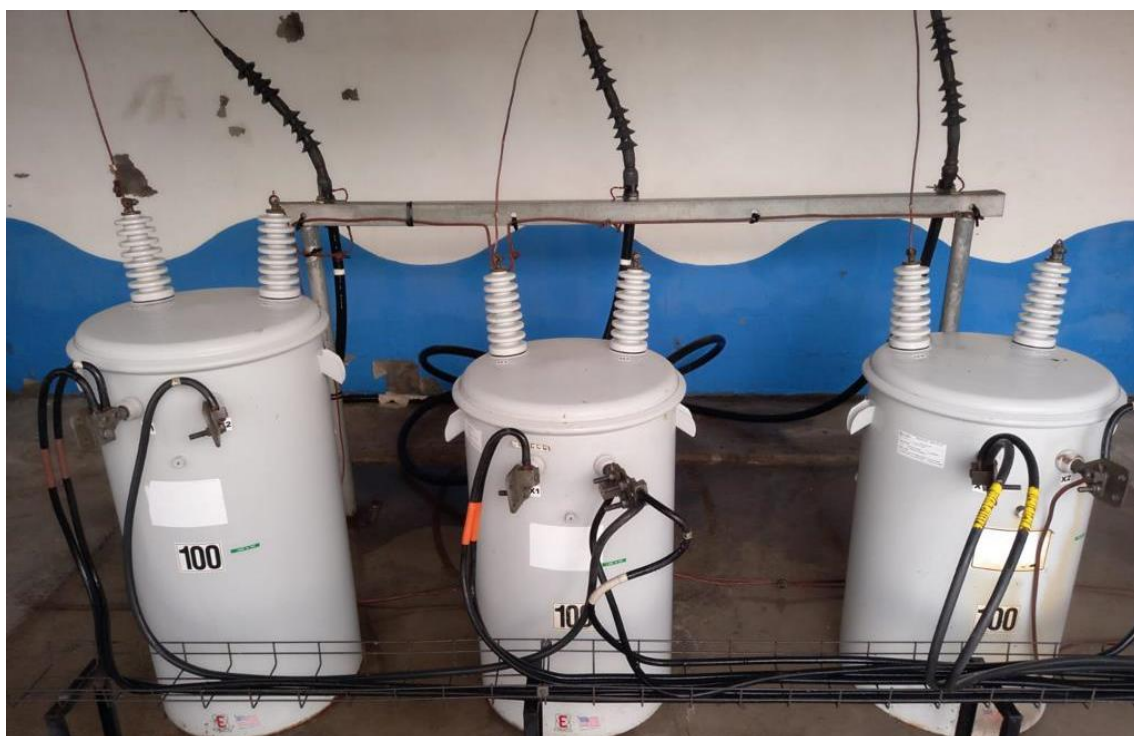
Figura 9. Mantenimiento bancos de transformadores

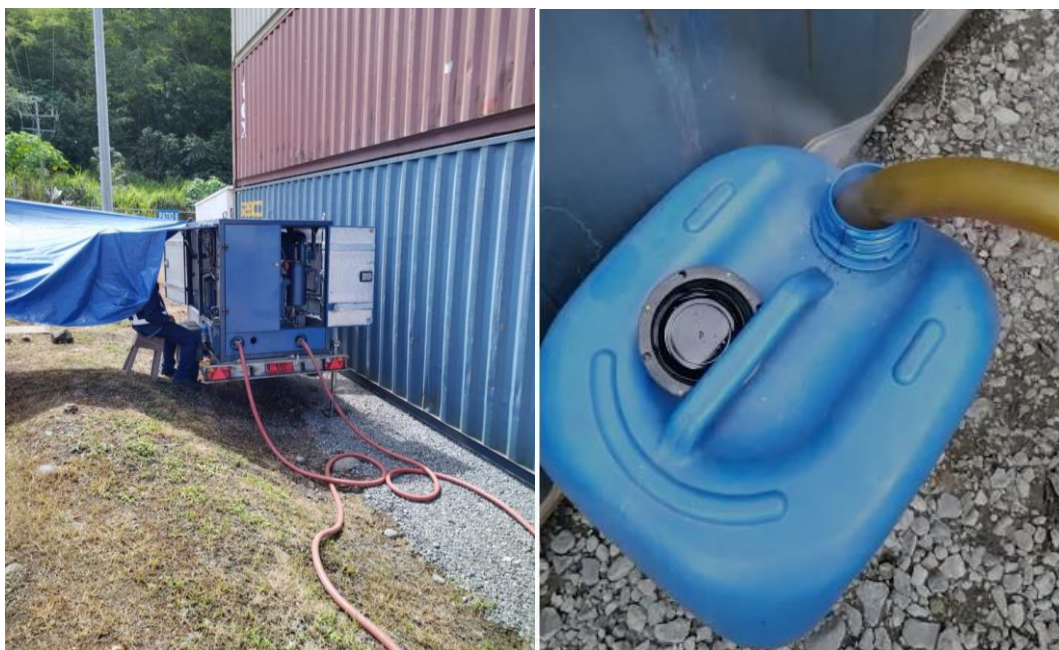
Figura 10. Trabajos desgasificación transformadores

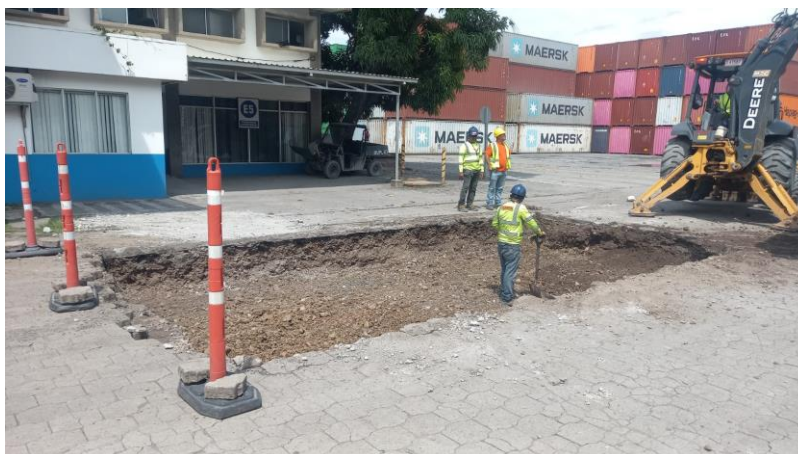
Figura 11. Trabajos de excavación frente a edificio operaciones

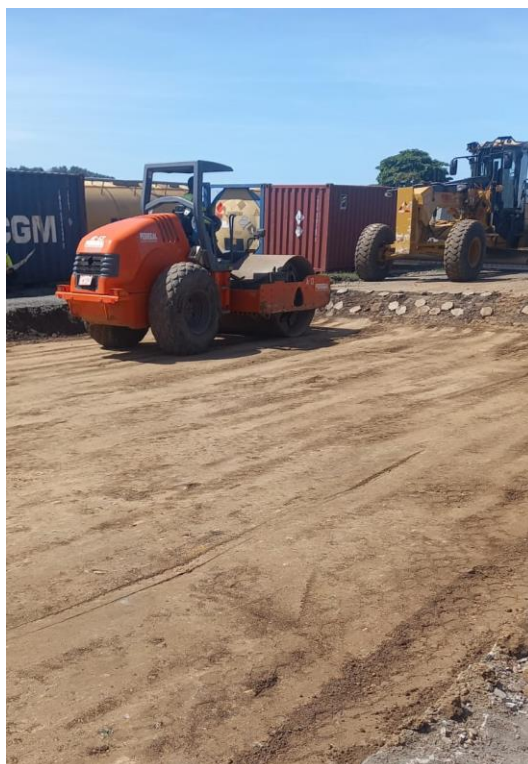
Figura 12. Trabajos de compactación

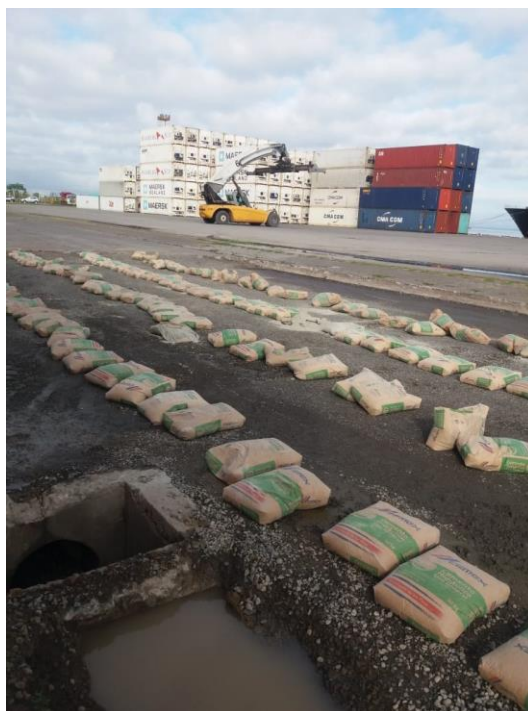
Figura 13. Trabajos para base estabilizada en calle entre patios 1 y 2

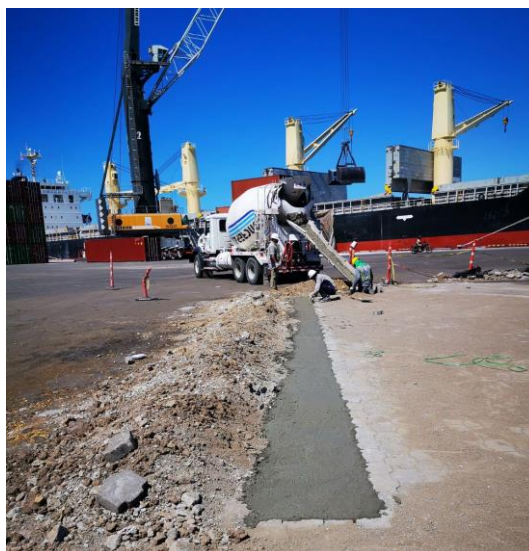
Figura 14. Trabajos viga confinamiento y aplicación arena para juntas adoquines

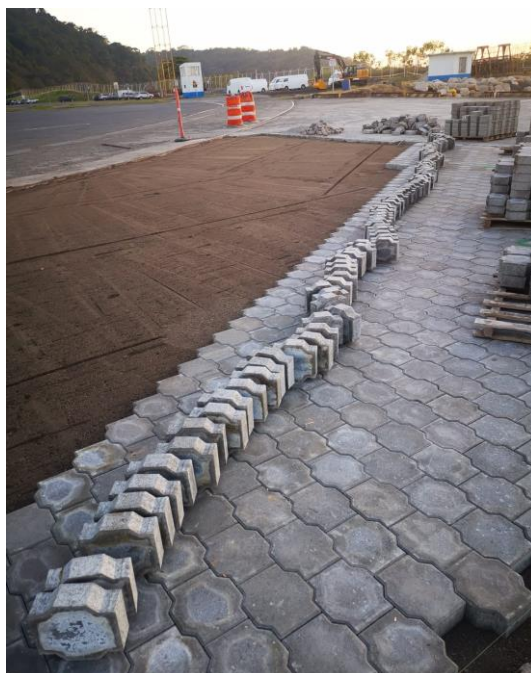
Figura 15. Trabajos colocación adoquín en puesto 1

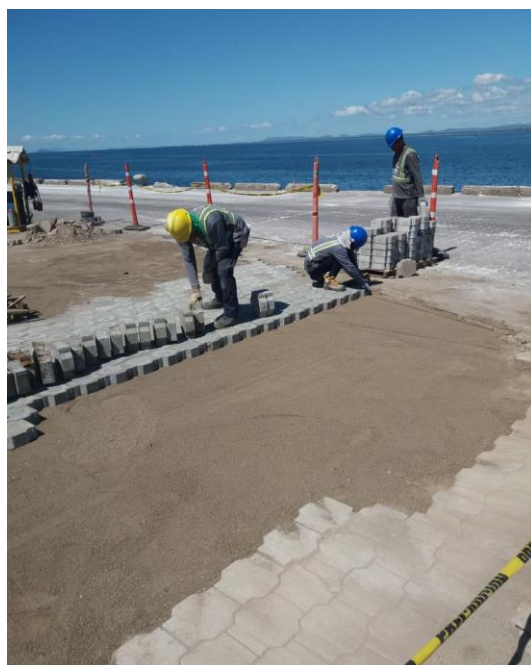
Figura 16. Trabajos en puesto 3

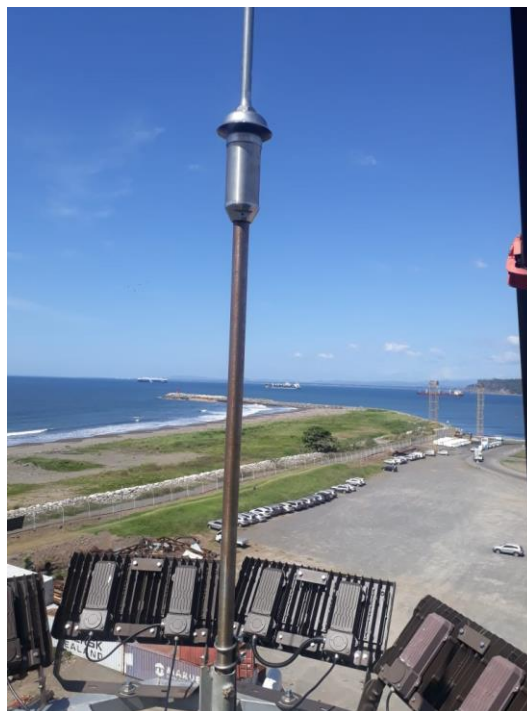
Figura 17. Vista de un pararrayo instalado

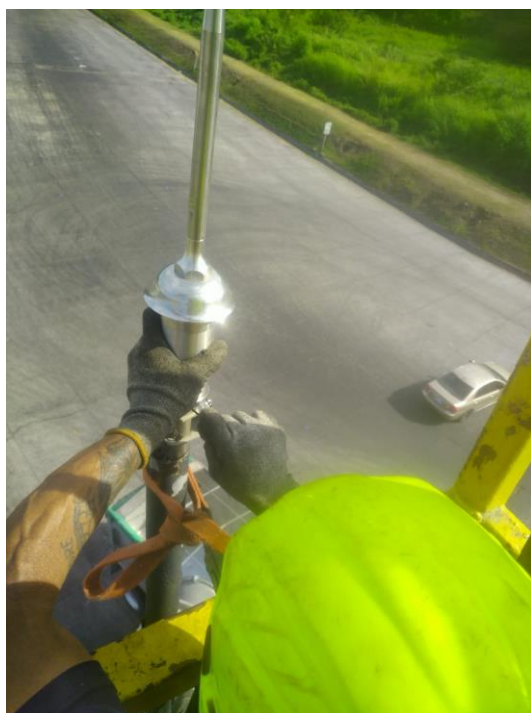
Figura 18. Trabajos de instalación nuevas unidades de pararrayos

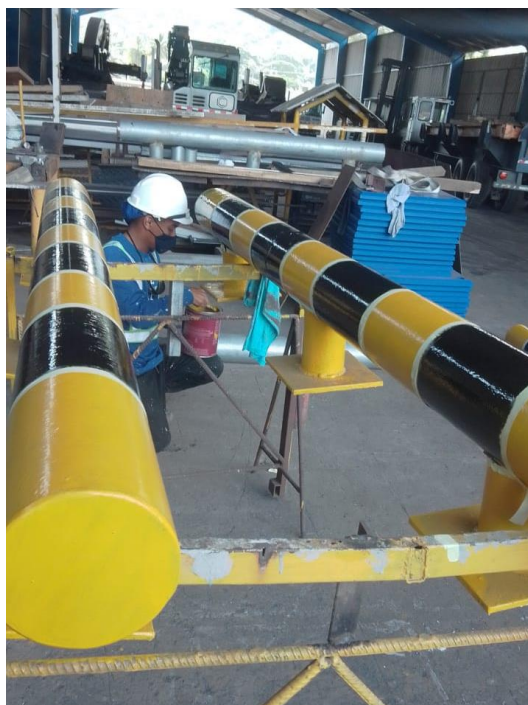
Figura 19. Trabajos de confección guardarruedas

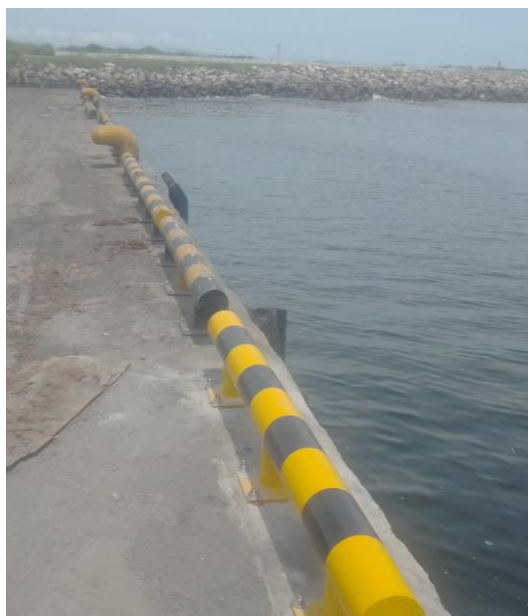
Figura 20. Muro guardarueda fabricado e instalado

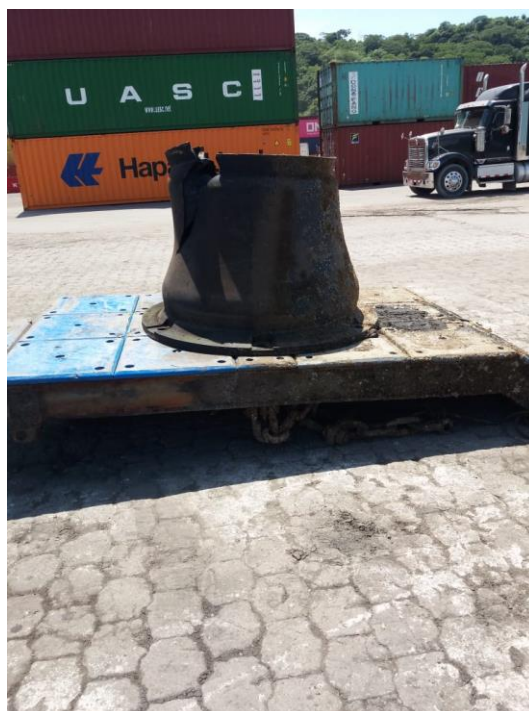
Figura 21. Estado defensa y cono que se sustituyeron

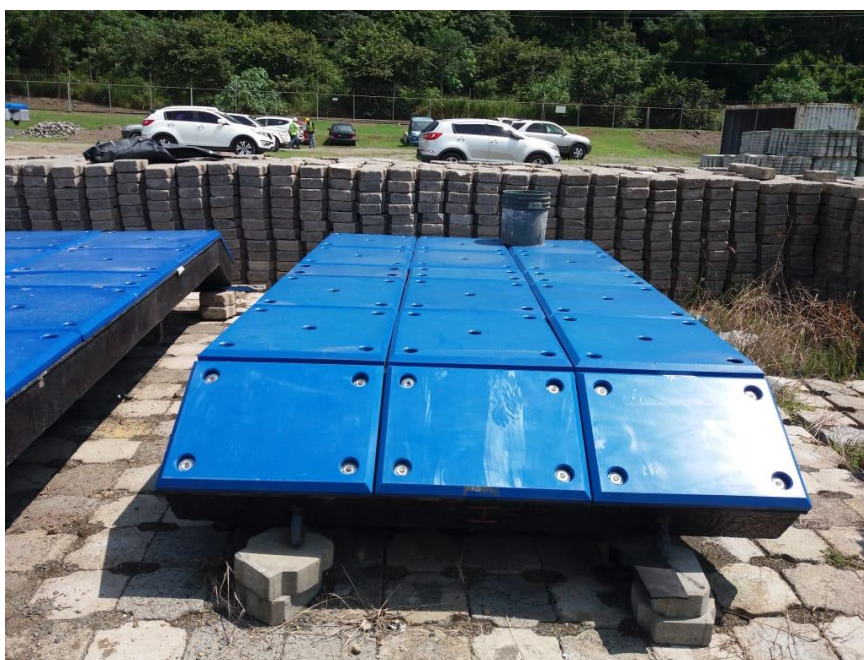
Figura 22. Defensa con baquelitas instaladas y lista para montaje

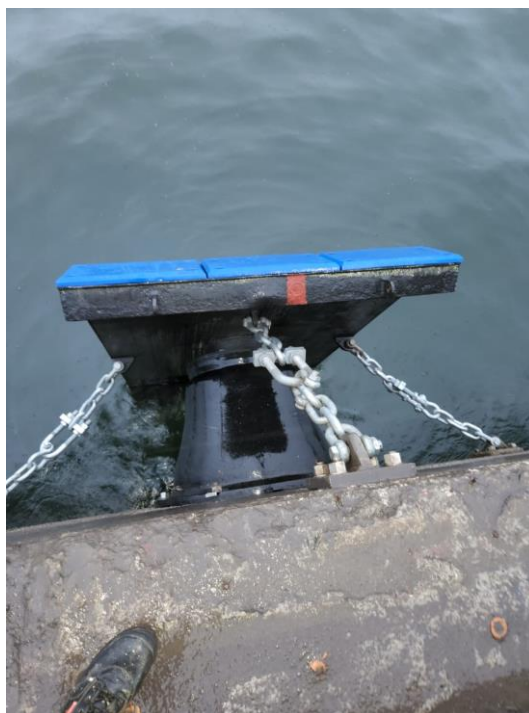
Figura 23. Instalación defensas en sitio

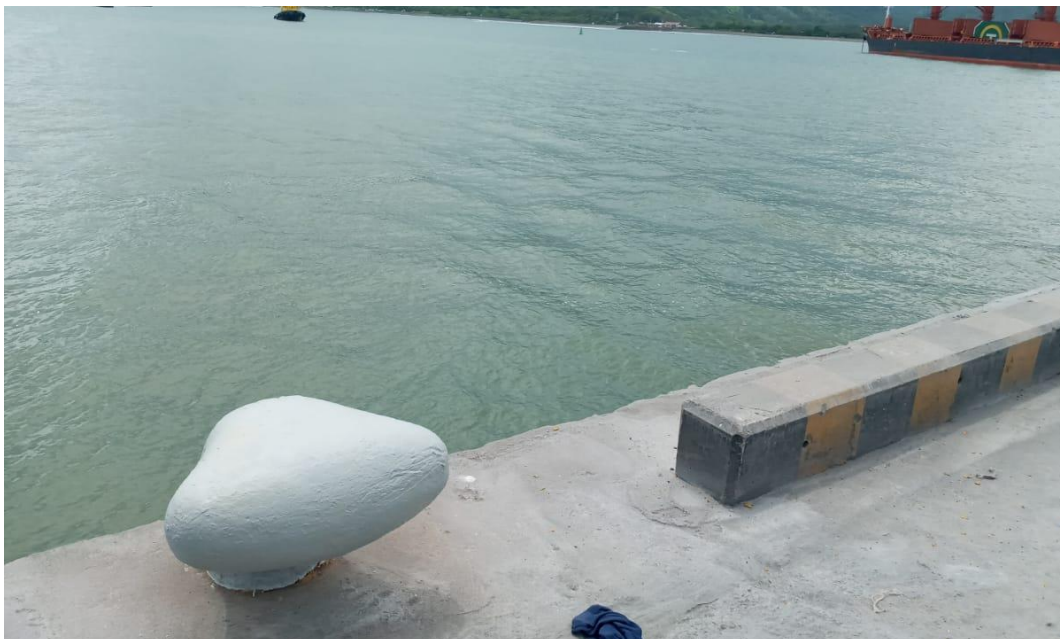
Figura 24. Proceso de aplicación de pintura base para bitas

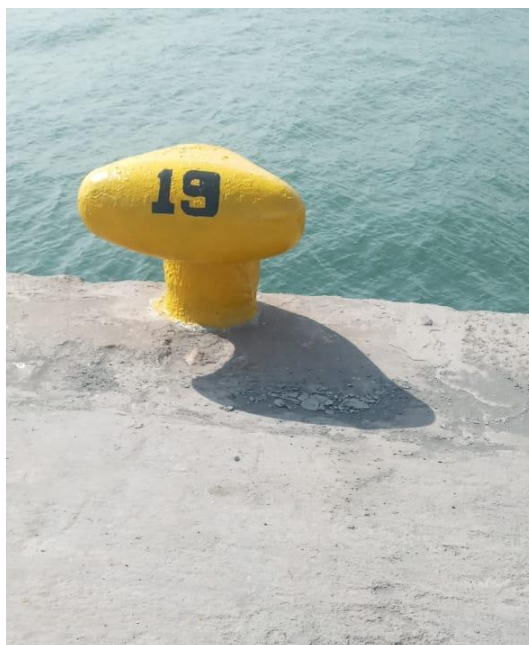
Figura 25. Proceso de acabado final que incluye numeración bitas

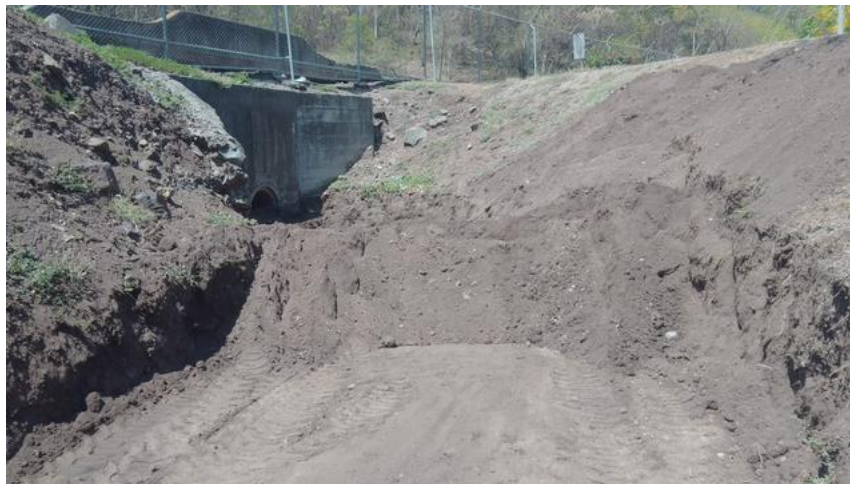
Figura 26. Proceso de intervención sistema pluvial

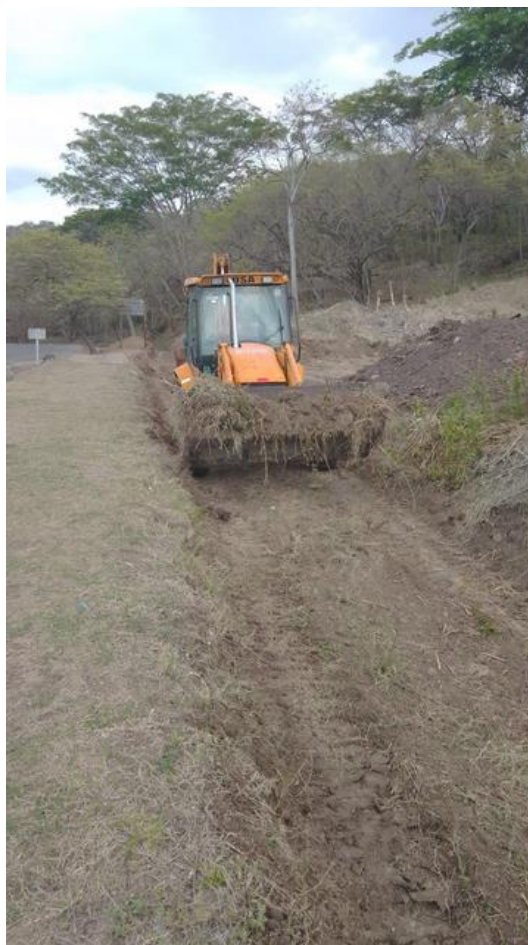
Figura 27. Intervención sistema pluvial

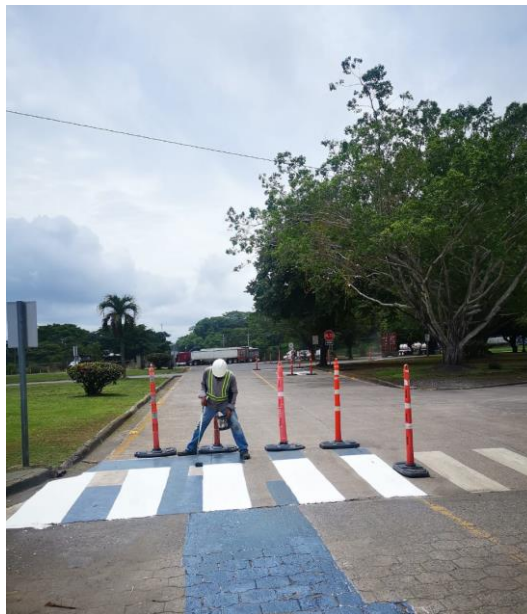
Figura 28. Señalización pasos peatonales

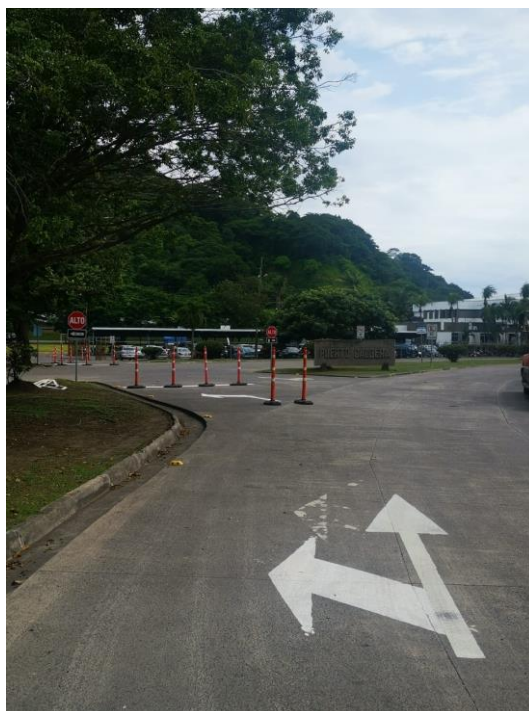
Figura 29. Señalización zona del ingreso de ECO 1

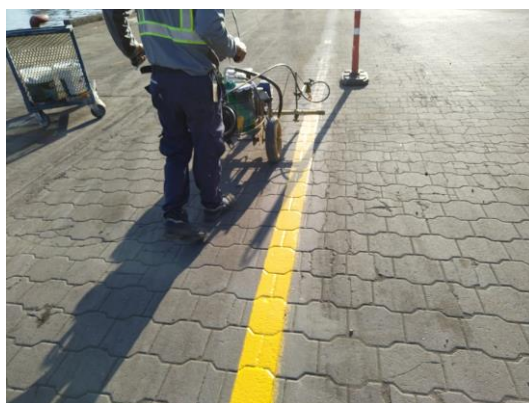
Figura 30. Señalización línea de pantalla puestos 1,2,3

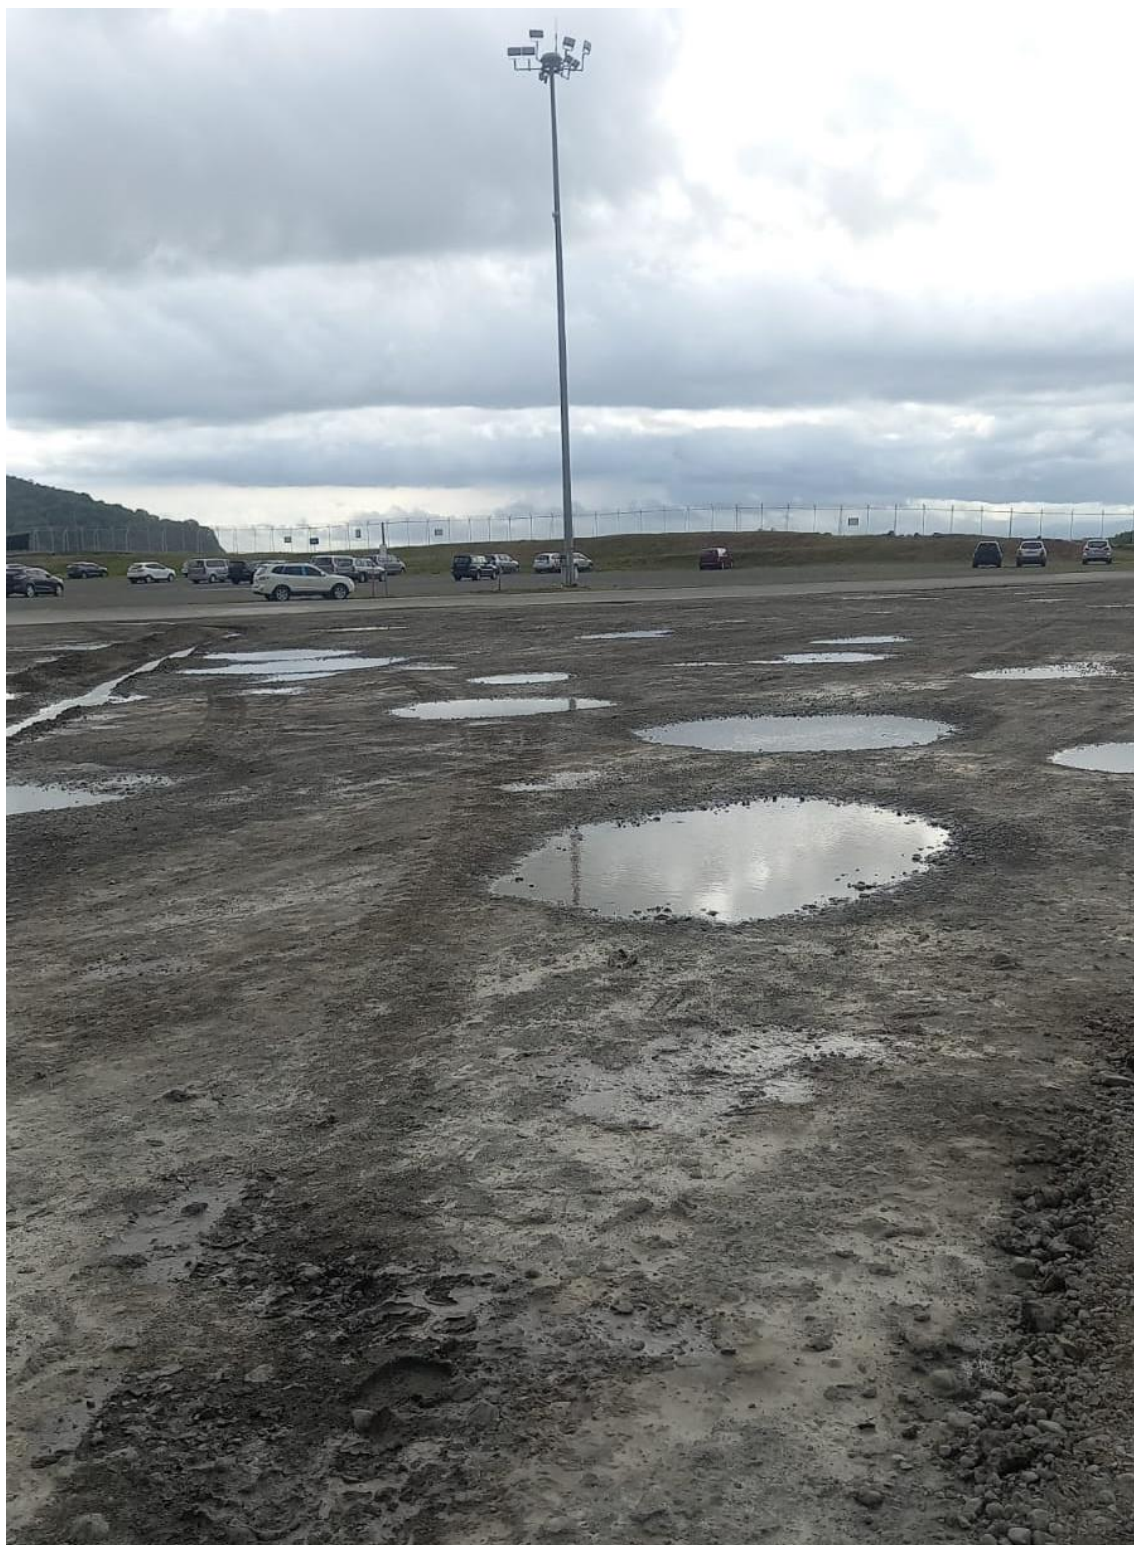
Figura 32. Estado Patio 2 previo a intervención

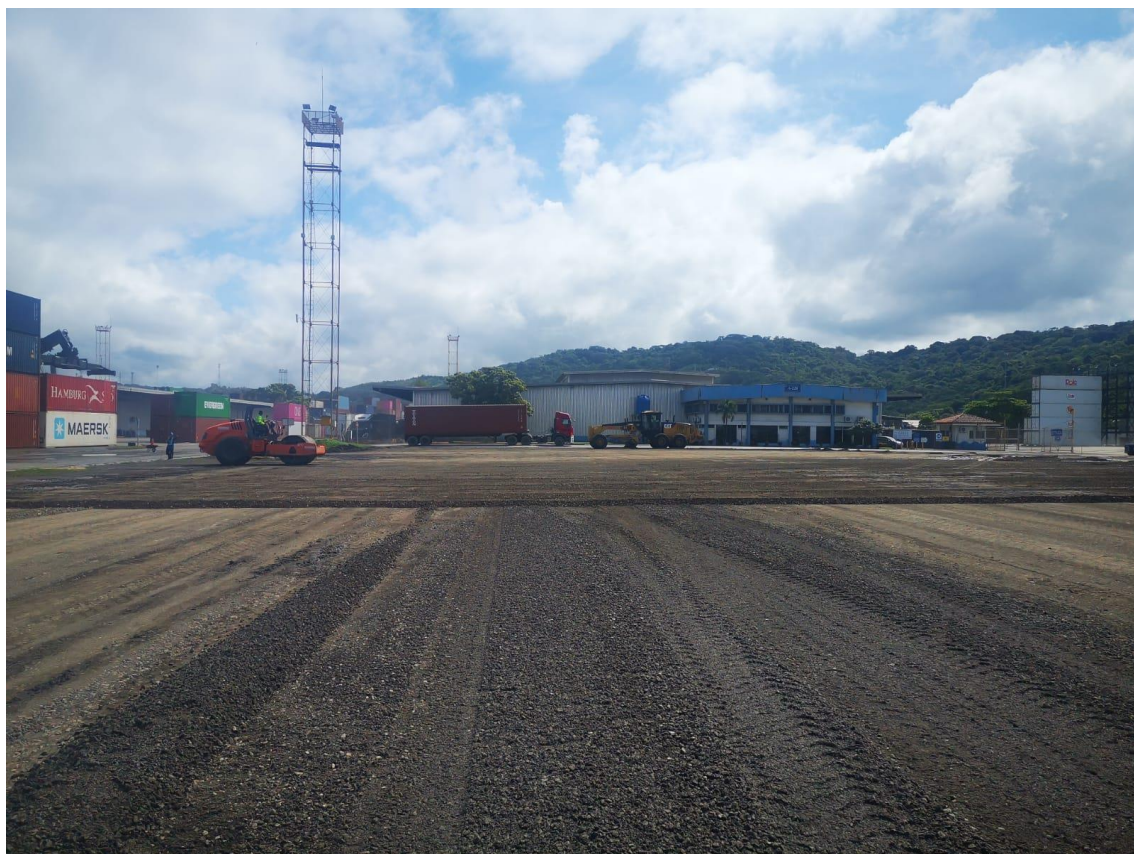
Figura 33. Proceso intervención Patio 2 posterior a intervención

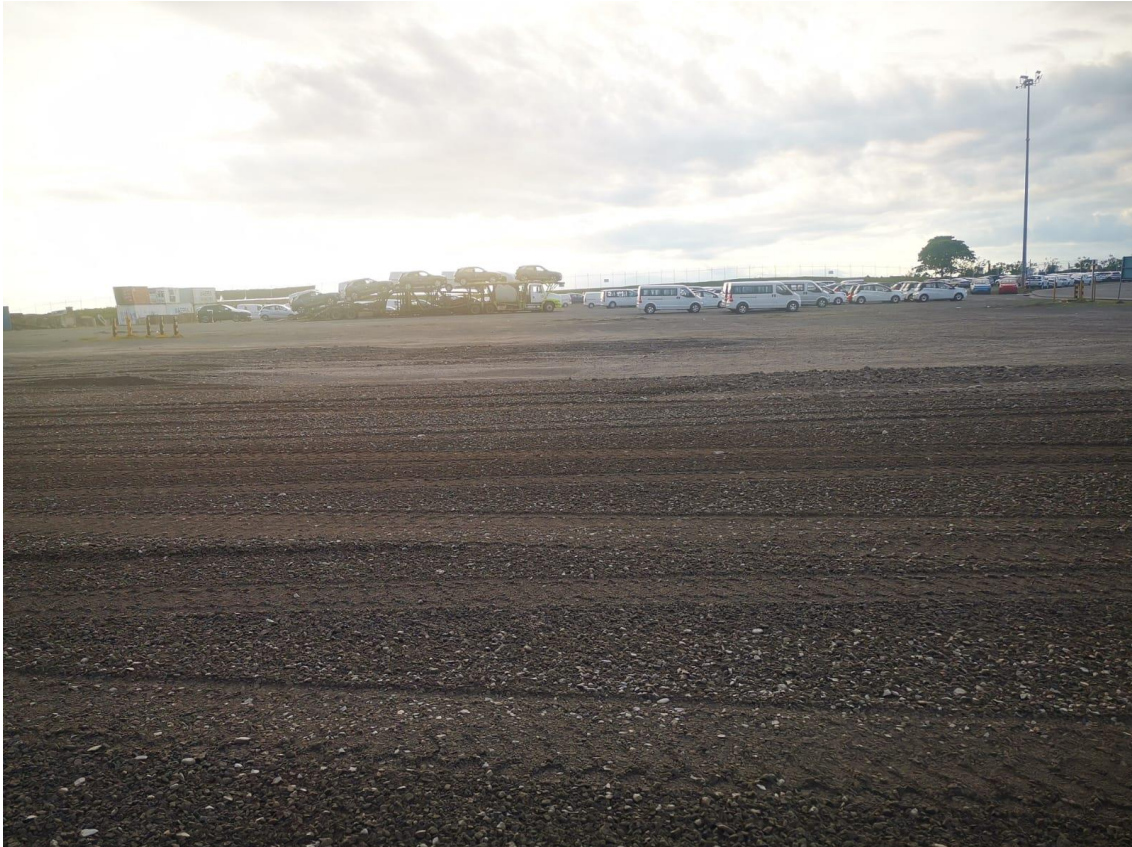
Figura 34. Estado Patio 2 con intervención

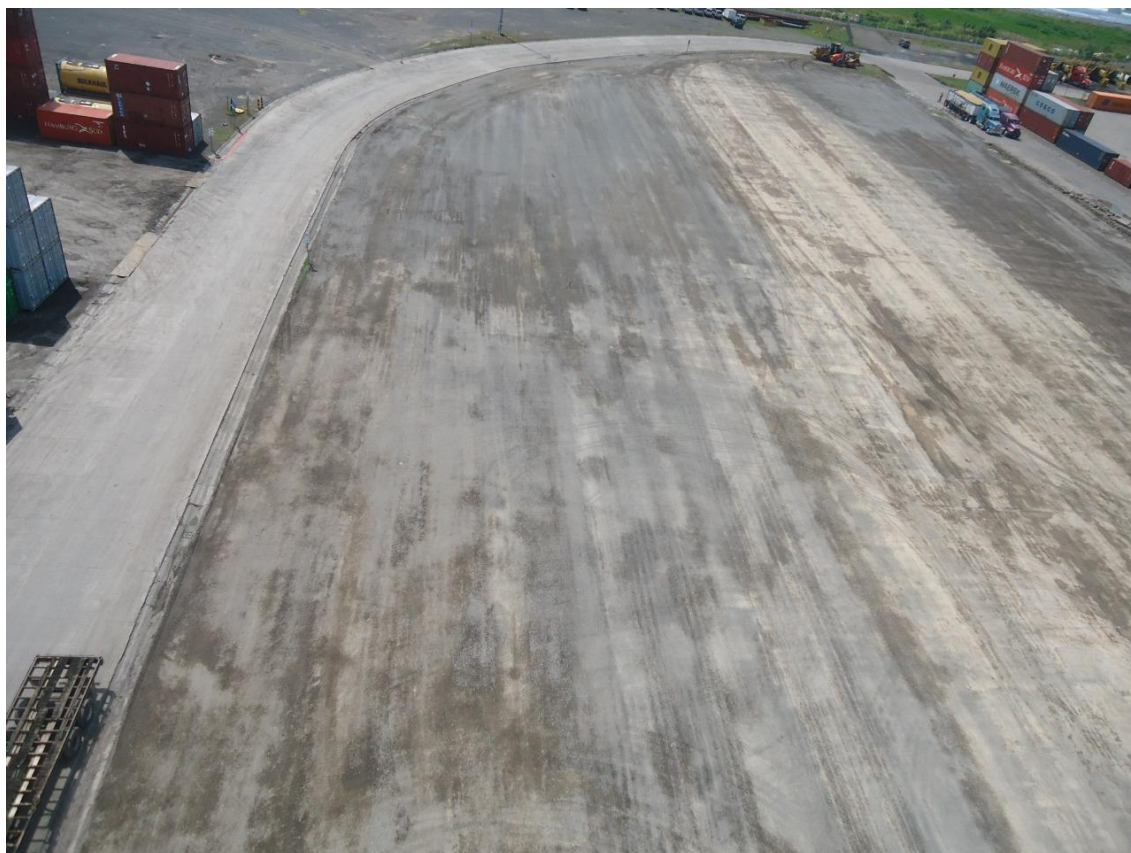
Figura 35. Foto aérea estado Patio 2 con intervención

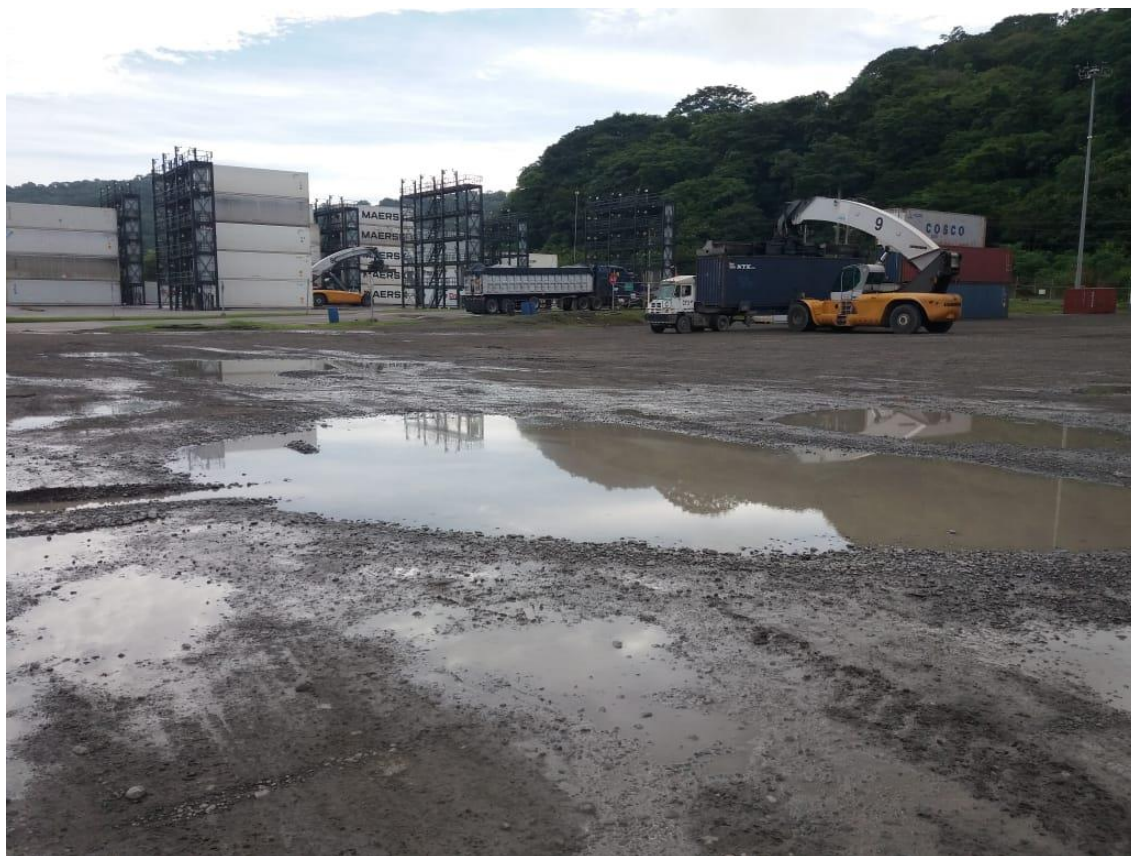
Figura 36. Estado Patio 6 previo a intervención

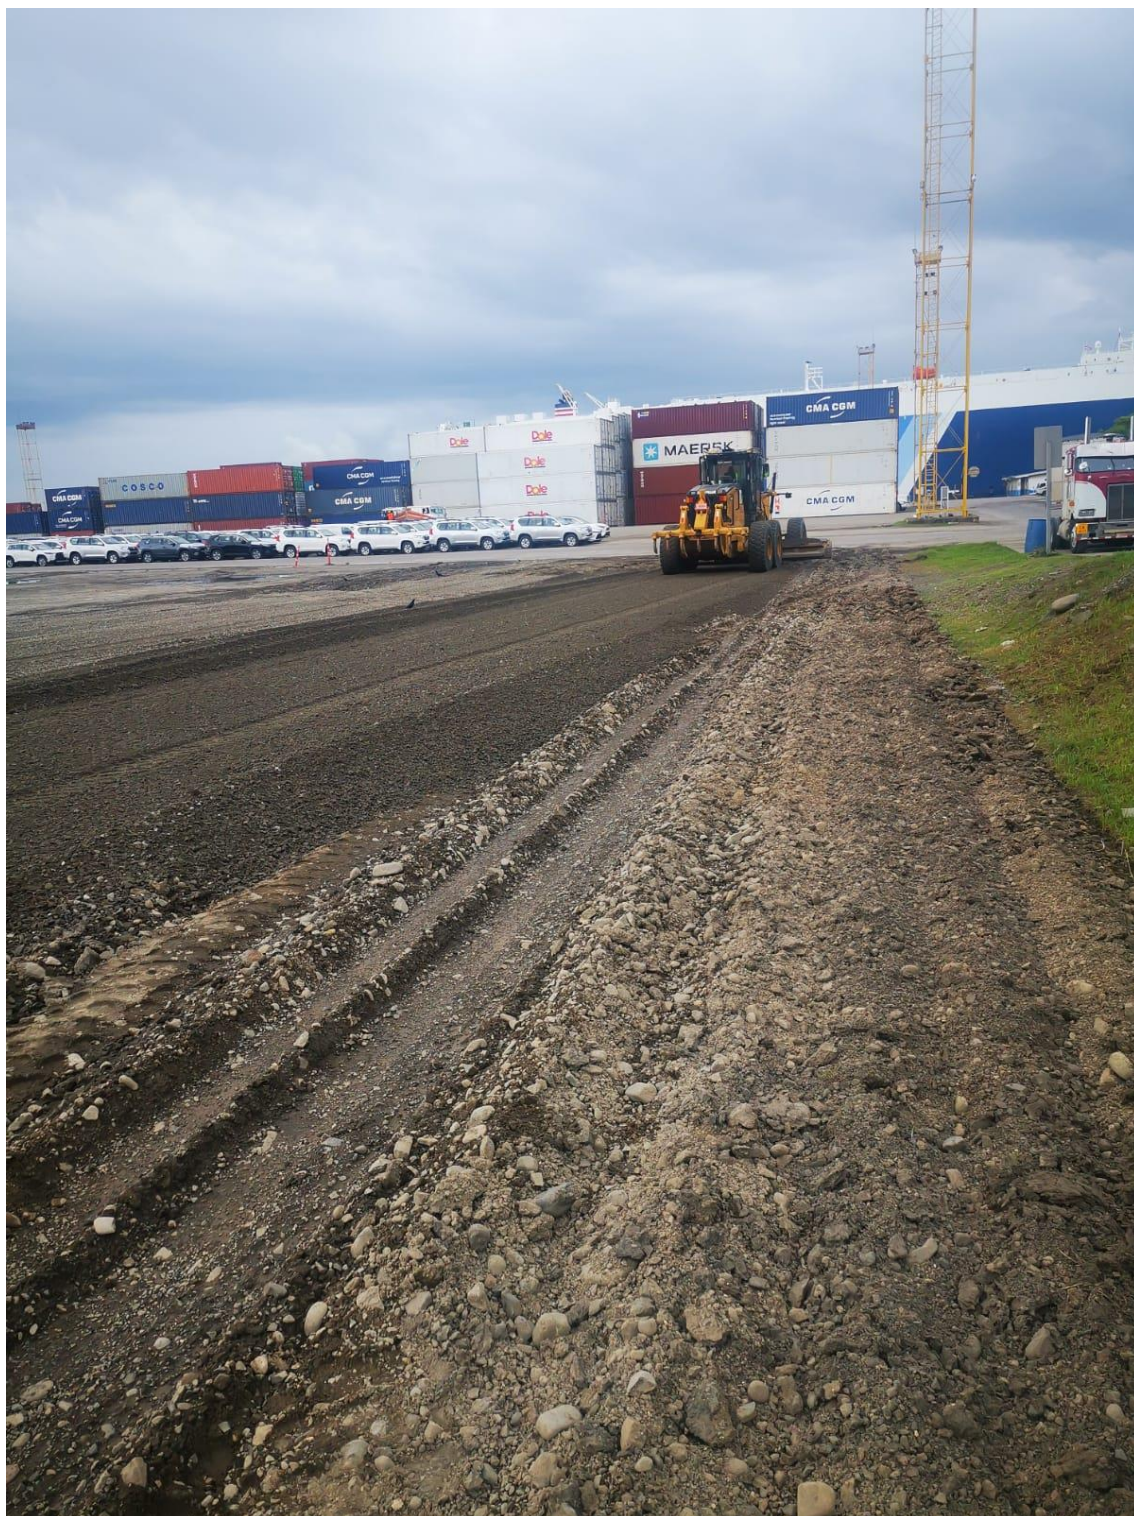
Figura 37. Proceso intervención Patio 6

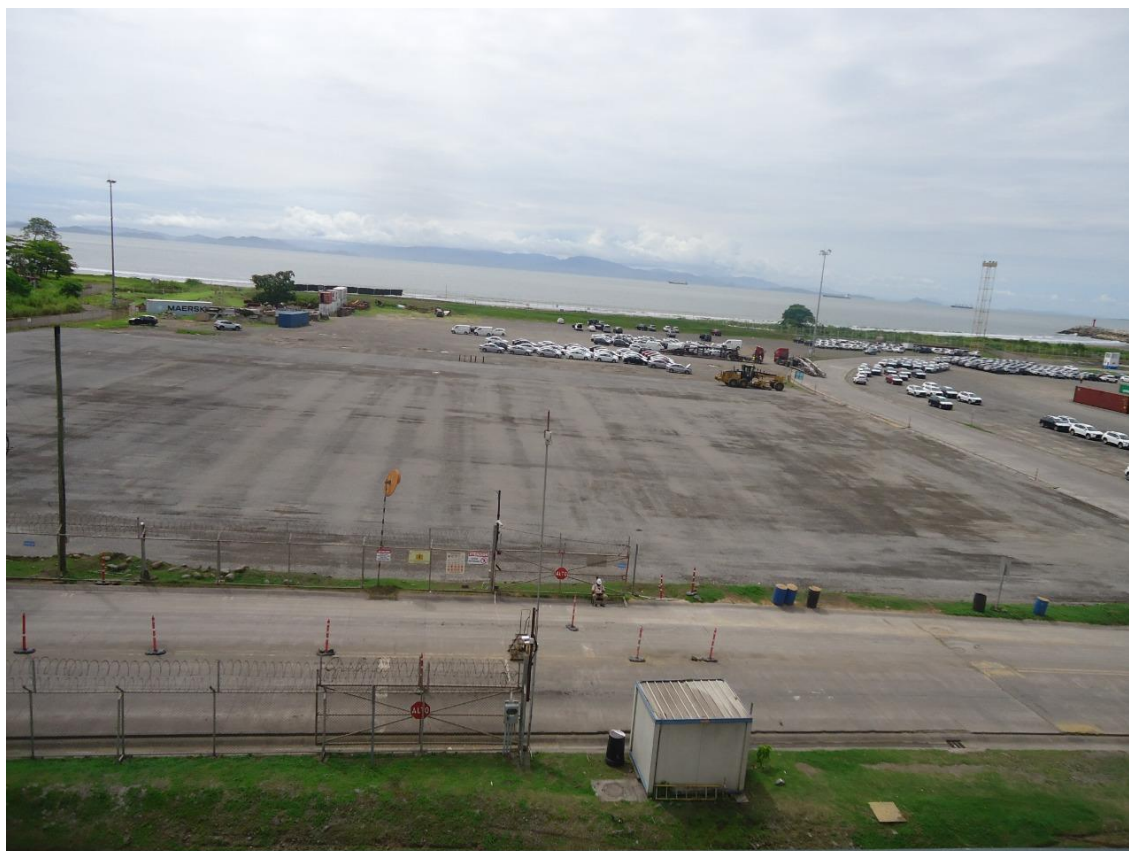
Figura 38. Foto aérea estado Patio 6 con intervención

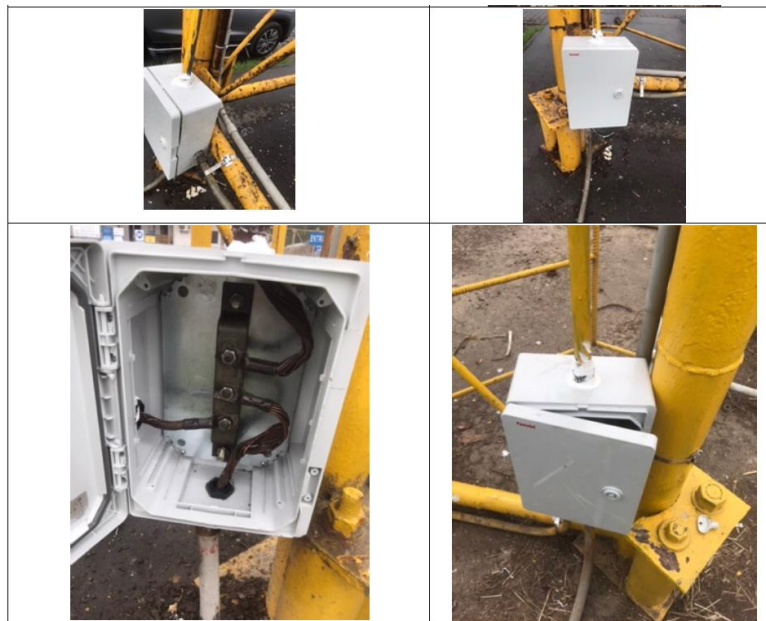
Figura 39. Cambio de registros en torres

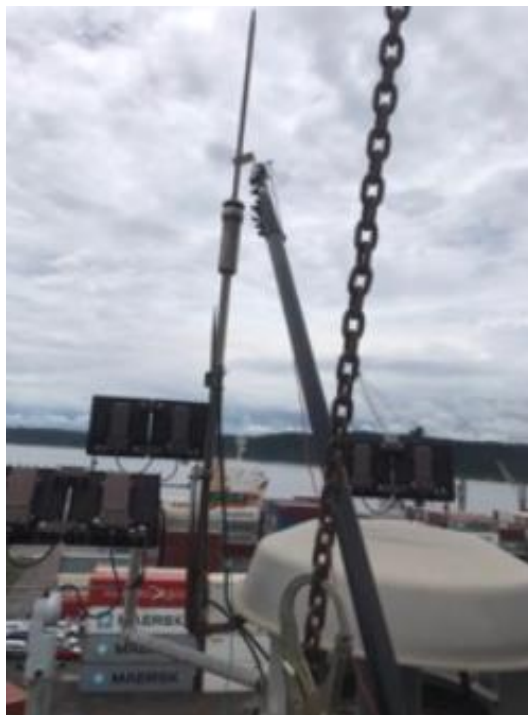
Figura 40. Pruebas en dispositivos pararrayos

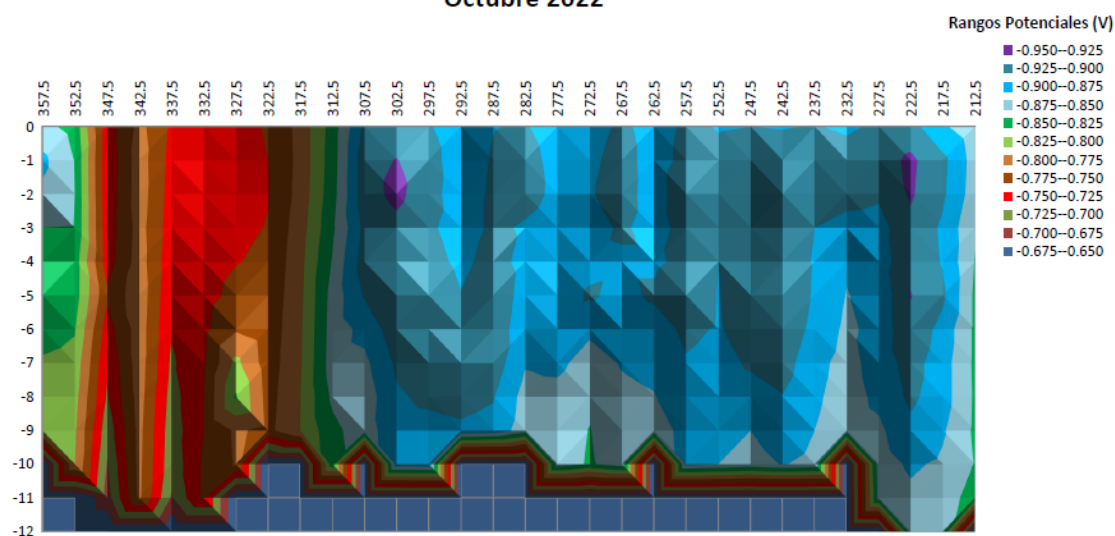
Figura 43. Diagrama potenciales en Puesto 2

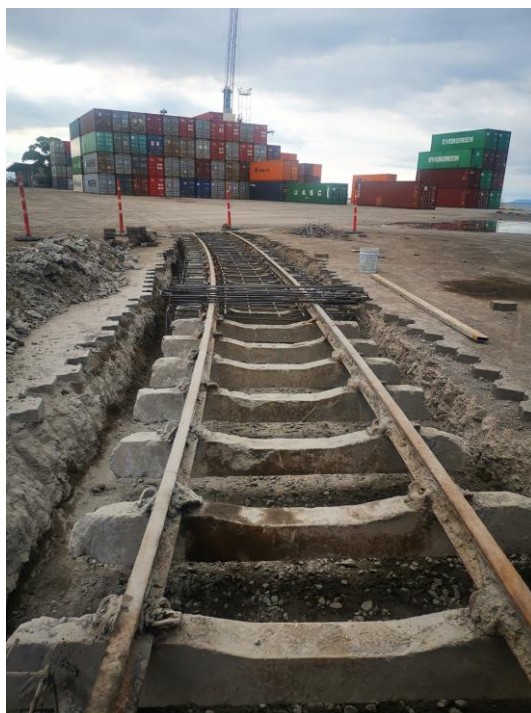
Figura 44. Trabajos de adecuación y armadura calle costado este patio 3
