Plan de Cumplimiento Infraestructura 2022

**Título del documento Cumplimiento Plan Anual de Mantenimiento
de Infraestructura 2022**

Fecha 18 de enero de 2023

Nombre del proyecto Cumplimiento del Plan Anual de Mantenimiento 2022

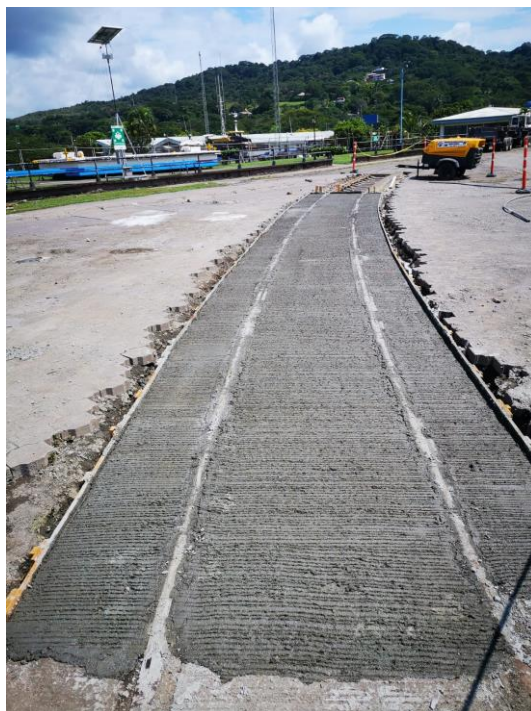
Figura 45. Colado de rieles con concreto premezclado alta resistencia

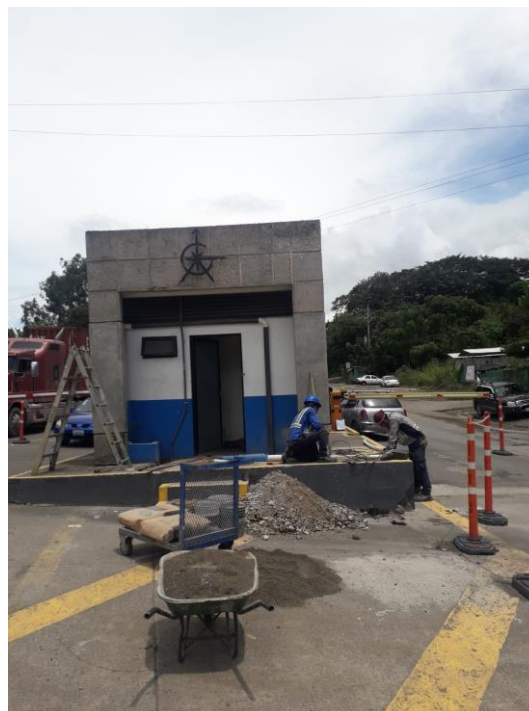
Figura 46. Trabajos reparación drenaje caseta ECO 1

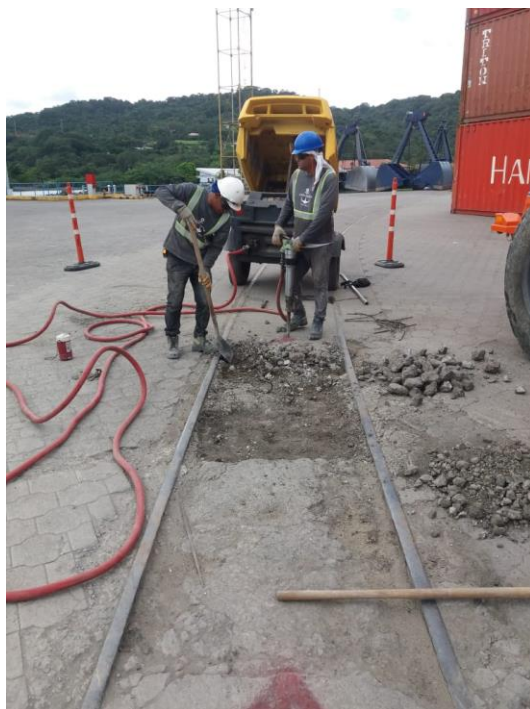
Figura 47. Demolición para trabajos de bacheo

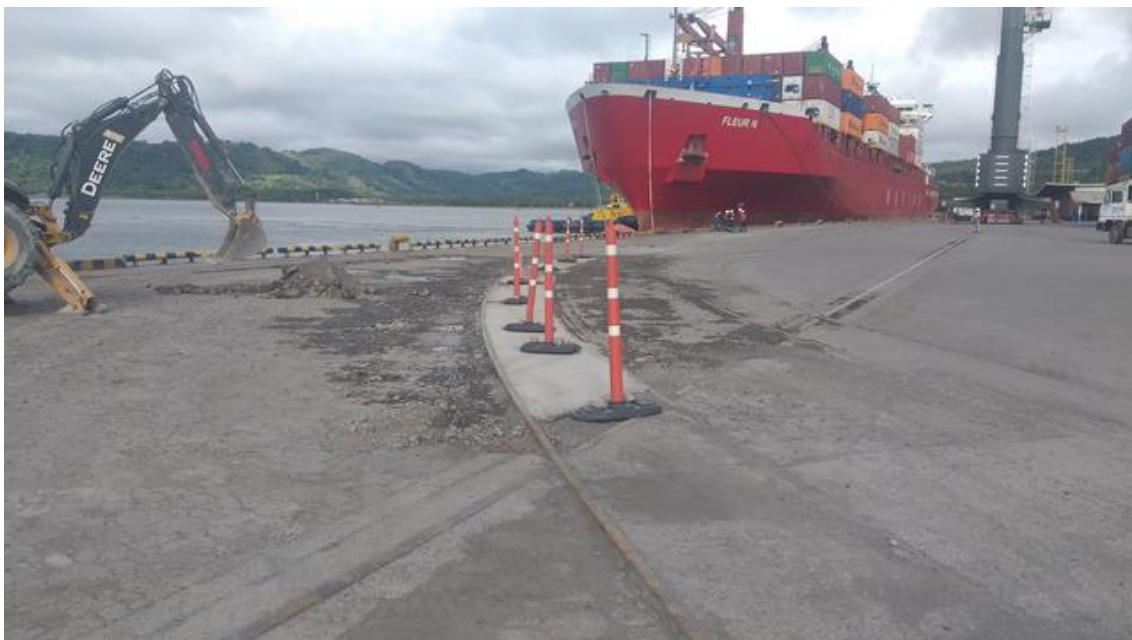
Figura 48. Intervención con concreto de alta resistencia en puesto 1

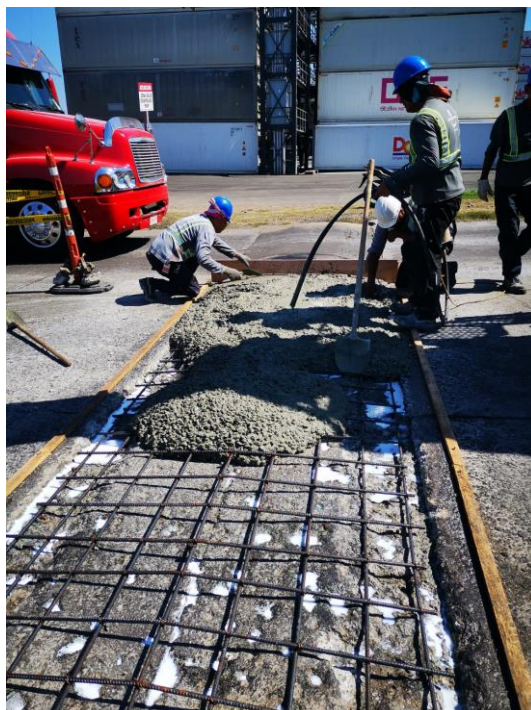
Figura 49. Intervención reductor ECO 5

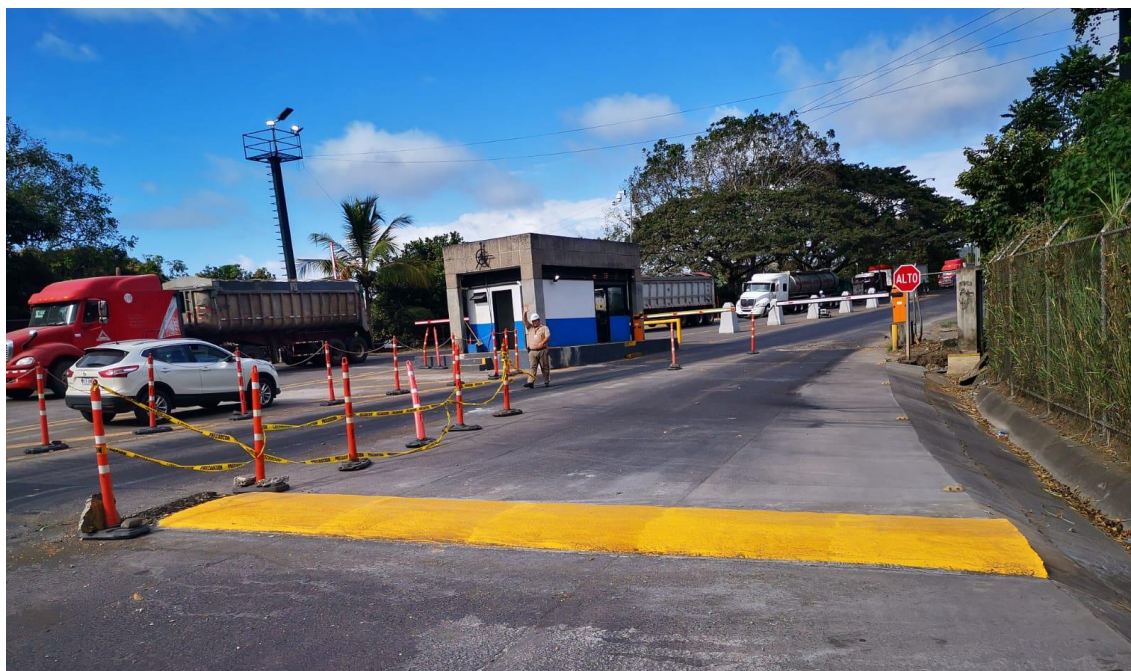
Figura 50. Reductor ECO 1 luego de intervención con acabado pintura

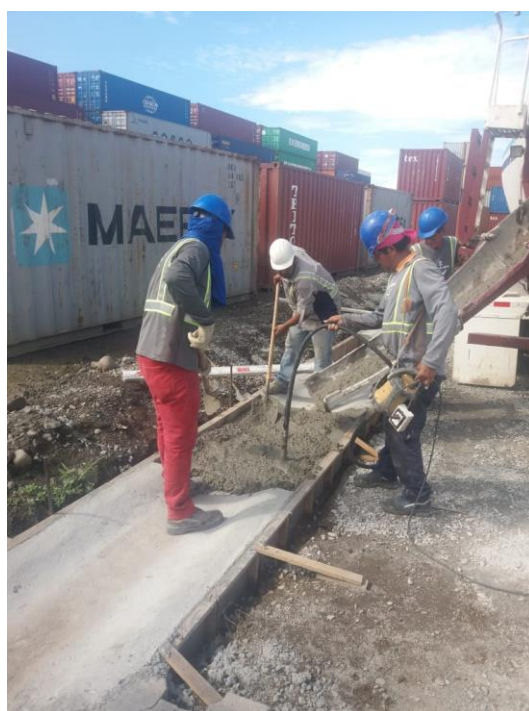
Figura 51. Intervención cunetas Patio 1 y 2
