**PUERTO CALDERA**  
**INSTITUTO COSTARRICENSE DE PUERTOS DEL PACÍFICO**

**Contratación de Servicios Profesionales de consultoría en  
Ingeniería para el diagnóstico integral de la  
Infraestructura de Puerto Caldera**

**INFORME TÉCNICO MECÁNICO**

**GCI INGENIERÍA**

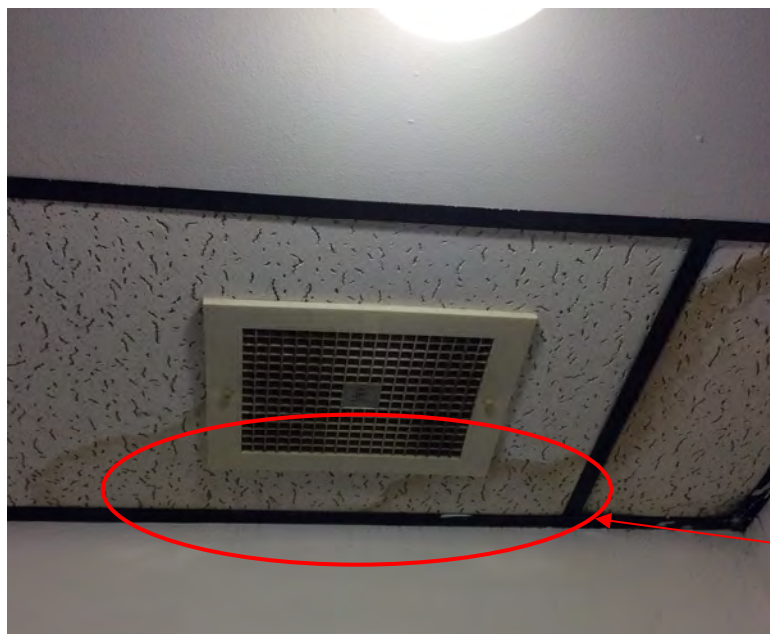
Figura 2.3. Extractor de aire en baño de tesorería.

- El baño cuenta con un extractor de aire viciado, cuyo arranque y paro es mediante el interruptor de la luminaria del mismo recinto. Ver imagen 2.3.

Filtraciones de  
agua en cielo raso  
de Tesorería.

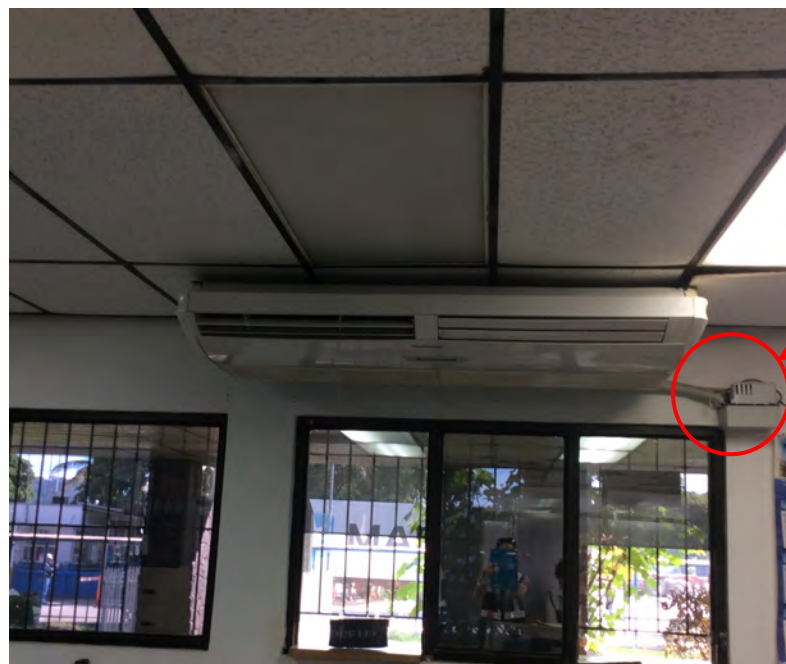
Figura 2.4. Aire acondicionado en recepción de facturación.

Bomba de drenaje de condensados expuesta.

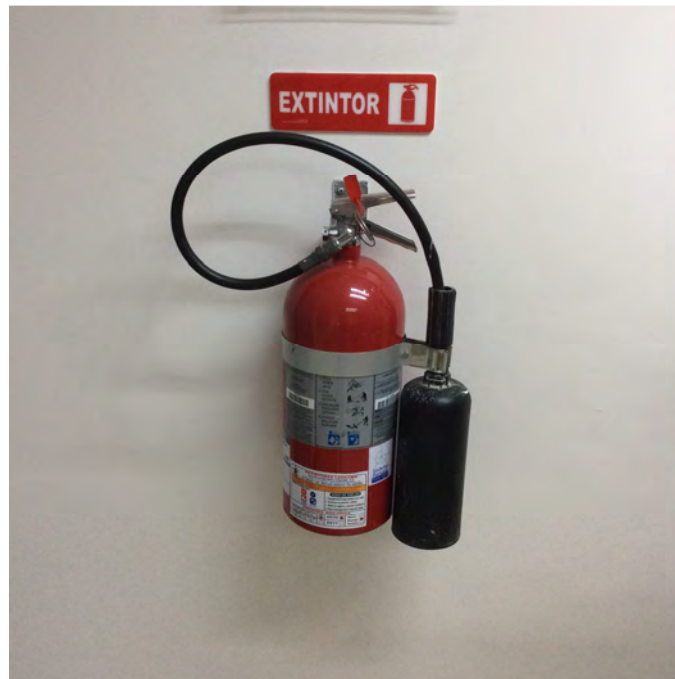
Figura 2.6. Extintor en recepción de sociedad portuaria infraestructura y calidad.

- Se cuenta con un extintor de dióxido de carbono tipo BC de 10 libras, cuenta con una soportería adecuada y dispone con una boquilla grande en la manguera de descarga del mismo. Su fecha de recarga es en junio del 2016. De acuerdo al “Manual de disposiciones técnicas generales sobre seguridad humana y protección contra incendios” en el artículo 3.6; en zonas donde se tenga presente equipos electrónicos se recomienda utilizar extintores BC, por lo cual de acuerdo al uso que se le da a esta zona , el dispositivo para combatir incendios disponible es el adecuado para este recinto.

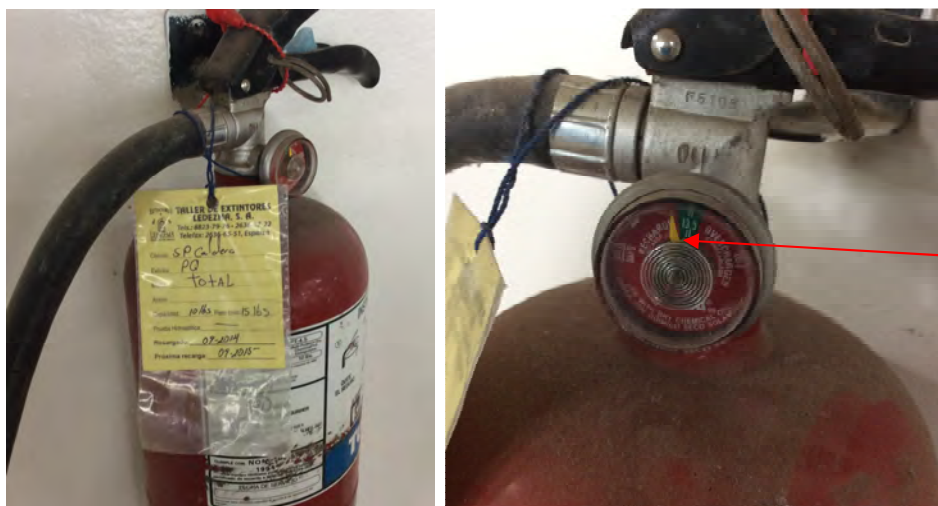
Figura 2.7. Extintor frente a archivo central.

- El extintor de este recinto es de clase ABC de 10 libras, el mismo no tiene boquilla en la manguera de descarga y se encuentra sucio. Por otro lado cuenta con manómetro el cual indica que se encuentra cargado. Su fecha de recarga es en septiembre del 2015. De igual manera que al extintor ubicado en la “oficina almacén de materiales”, este extintor es el indicado para este recinto ya que en este lugar se cuenta con materiales combustibles como madera, papel, entre otros; por lo cual cumple por lo indicado por la normativa.

Manómetro  
indica que el  
extintor está  
cargado.

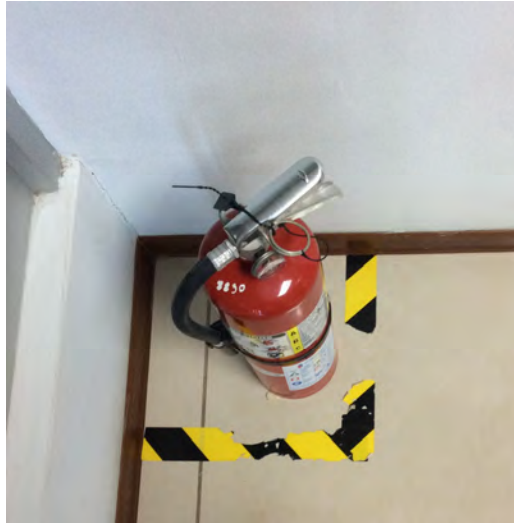
Figura 2.8. Extintor en la entrada de tecnologías de información.

- En la entrada de tecnologías de información, se dispone de un extintor de clase ABC de polvo químico de 10 libras, al estar ubicado en un área en la que se tienen equipos electrónicos y de acuerdo a lo especificado por el manual de bomberos en el artículo 3.6, este extintor es el adecuado para esta zona. Por otra parte el dispositivo se encuentra en buenas condiciones, cuenta con boquilla en la manguera de descarga y está colocado en el piso, como se muestra en la figura 2.8. En este caso la forma de instalación de este extintor no es la correcta, de acuerdo a lo indicado en el “Manual de disposiciones técnicas generales sobre seguridad humana y protección contra incendios” del cuerpo de bomberos de Costa Rica en el artículo 3.6.2 en donde se establece que el espacio libre entre el fondo del extintor y el piso no debe ser menor a una distancia de 10cm.

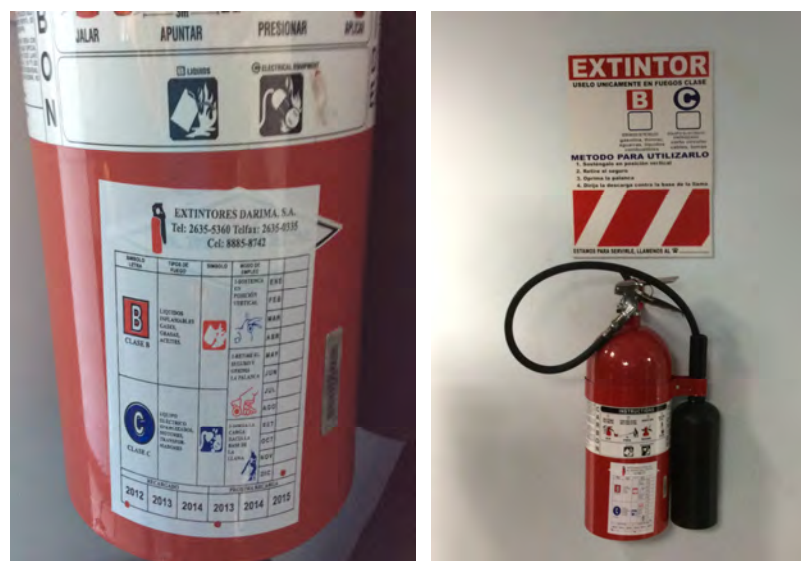
Figura 2.9. Extintores ubicados en tecnologías de información.

- En el pasillo de tecnologías de información, se tiene un extintor en el que su fecha de recarga era en el año 2013, de igual forma sucede con el extintor ubicado en el área del aire de precisión D.C. Estos dos últimos extintores son clase BC de dióxido de carbono. De acuerdo al *“Manual de disposiciones técnicas generales sobre seguridad humana y protección contra incendios”* en el artículo 3.6, estos extintores al estar ubicados en una zona en la que hay presentes equipos electrónicos, son los indicados para combatir un incendio que pueda presentarse en estos recintos.

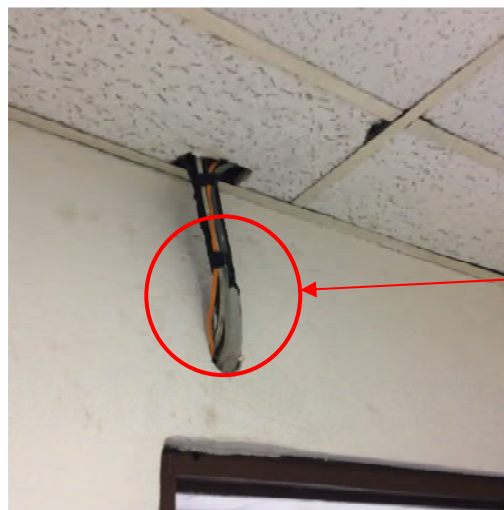
Figura 2.10. Tuberías de refrigerante en oficina de gerencia.

- Se tiene un aire acondicionado tipo mini split de 12000 BTUh, el cual se encuentra en buen estado ya que las condiciones físicas de este son buenas, la distancia al cielo suspendido es de 15cm por lo que se cumple con lo recomendado por el fabricante Carrier (ver sección 7 de este informe), y con respecto a la relación carga térmica por metro cuadrado, se comprobó que el equipo brinda el confort necesario para las personas que se residen en este recinto. Por otro lado el aislamiento de la tubería de cobre no está en óptimas condiciones ya que esta se encuentra estrangulada por cinta que se encuentra muy ajustada.

Tubería de  
refrigerante  
estrangulada.

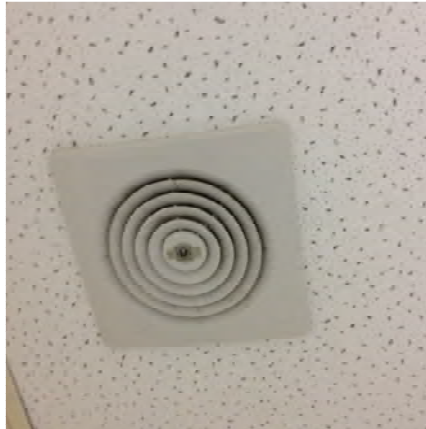
Figura 2.11. Extractor en el baño de la oficina de gerencia.

- El lavatorio de este recinto cuenta con sello hidráulico en la descarga y una correcta descarga de las aguas jabonosas, cumpliendo así con lo estipulado en por el “*Código de instalaciones hidráulicas y sanitarias en edificaciones*” (CHIS) en la sección 7.4 sobre sifones en las descargas. Por otra parte, se cuenta con un extractor de aire viciado para eliminar los malos olores de este lugar el cual funciona correctamente.

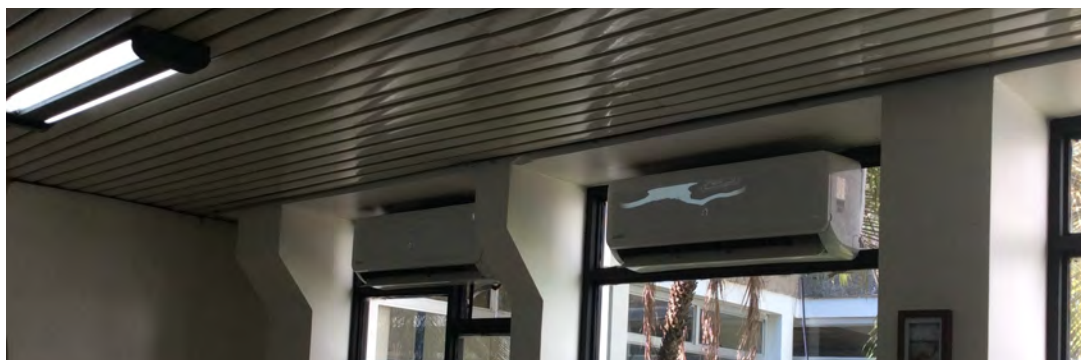
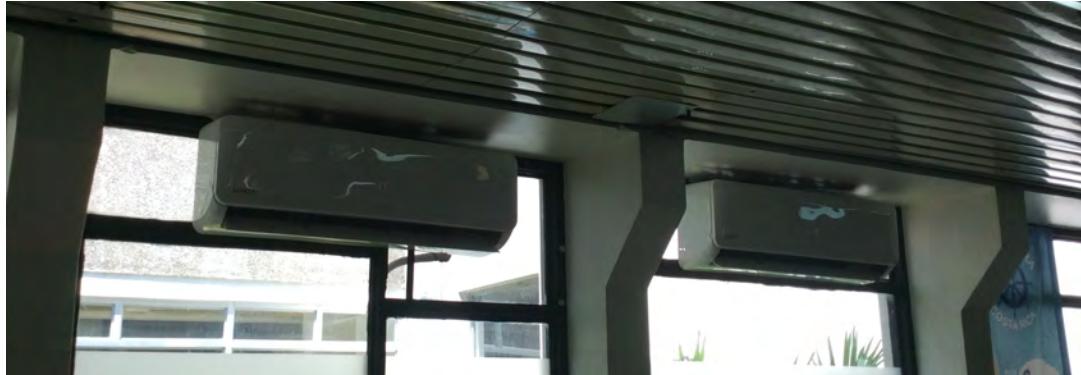
Figura 2.12. Aires acondicionados del comedor general.

- Comedor cuenta con 4 unidades de aire acondicionado de 24000 BTUh cada una, las cuales están en buenas condiciones ya que su estado físico es el óptimo, se encuentran debidamente identificados y estos proporcionan el confort necesario para las personas que frecuenten esta área. Por otra parte el aislamiento de la tubería de cobre no se encuentra en óptimo estado ya que estas se encuentran estranguladas por medio de la cinta que les da sujeción ya que estas están muy ajustadas. En el área de la cocina no se cuenta con un aire acondicionado.

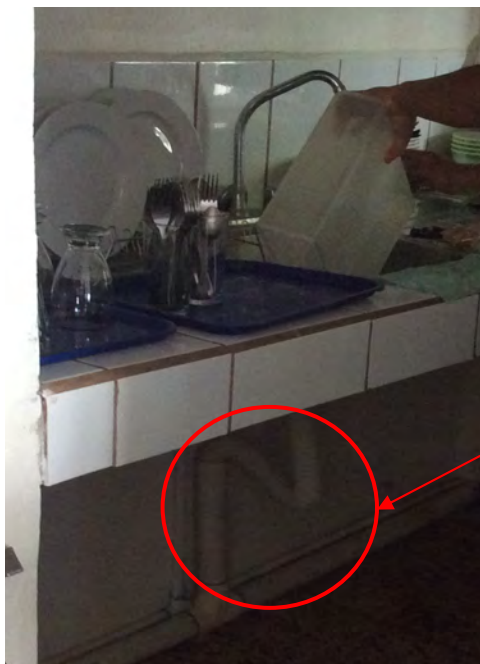
Figura 2.13. Fregadero de cocina.

- El fregadero de la cocina cuenta con una descarga flexible, pero no cuenta con sello hidráulico, el cual es necesario para evitar la entrada de malos olores al interior de la edificación esto tal como lo establece el CHIS en la sección 7.4; además cabe resaltar que las tuberías se encuentran en buenas condiciones. Por otra parte tiene una evacuación correcta de las aguas jabonosas.

Descarga flexible del  
fregadero de la  
cocina del comedor  
general.

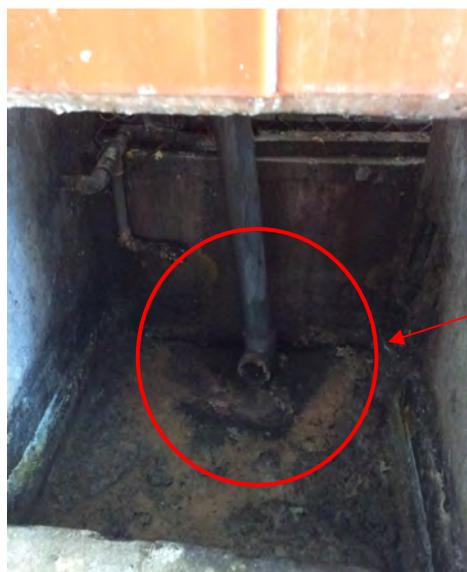
Figura 2.14. Descarga de pila en patio.

- En el patio trasero del comedor existe una pila, la cual no cuenta con la conexión de la tubería de desagüe, la descarga se realiza a un espacio abierto bajo la pila y luego hacia una prevista de tubería que se conecta a la red de aguas grasas, además, este no cuenta con un sifón en la descarga por lo que no cumple con lo establecido en el CHIS en el artículo 7.3 en donde se indica que todo mueble sanitario deberá ser dotado de un sifón o sello de agua para evitar la entrada de malos olores al interior de la edificación. Estas observaciones se pueden visualizar en la siguiente figura.

Descarga de pila a  
espacio abierto

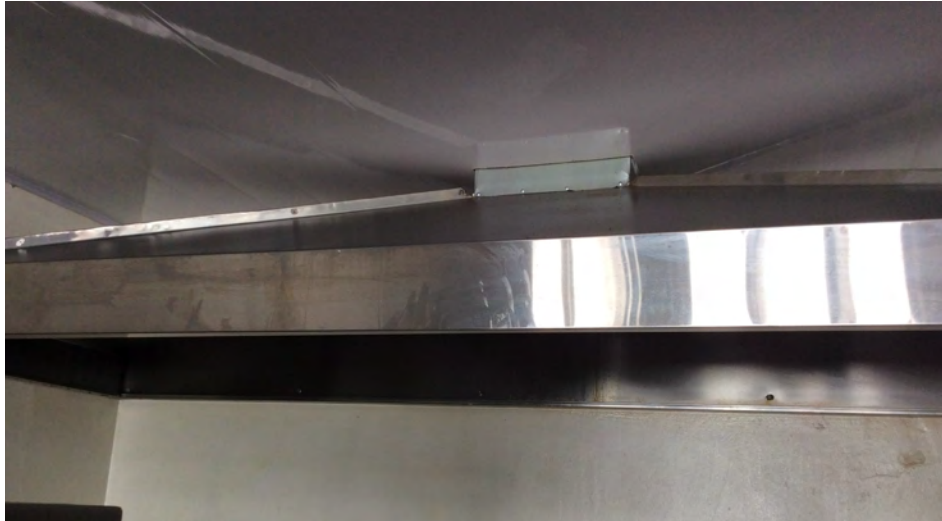
Figura 2.15. Campana de extracción en la cocina.

- Se cuenta con un extractor tipo campana en el área de la cocina, para evacuar los malos olores y vapores provenientes de la cocina, la cual se observa en la figura 2.15.

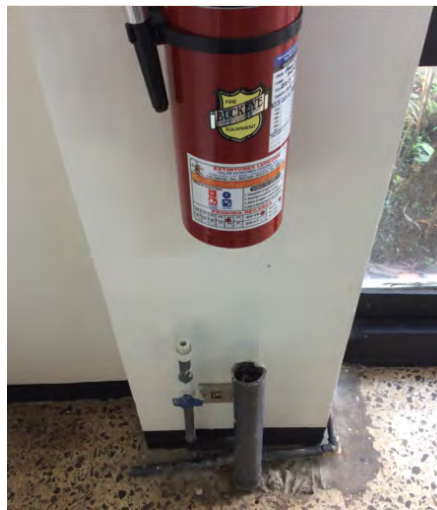
Figura 2.16. Extintor en comedor general, clase BC.

- En el comedor general se cuenta con un extintor clase BC de polvo químico de 10 libras, este al estar ubicado en un área de cocina-comedor y de acuerdo a lo recomendado por el *“Manual de disposiciones técnicas generales sobre seguridad humana y protección contra incendios”* en el artículo 3.6, cumple con lo indicado por lo que el extintor es el adecuado para este recinto. Por otro lado este tiene una rotulación adecuada, además su manguera de descarga está en buenas condiciones con su respectiva boquilla y cuenta con manómetro el cual indica que el extintor está cargado. Por otra parte su fecha de recarga es en mayo del 2016.

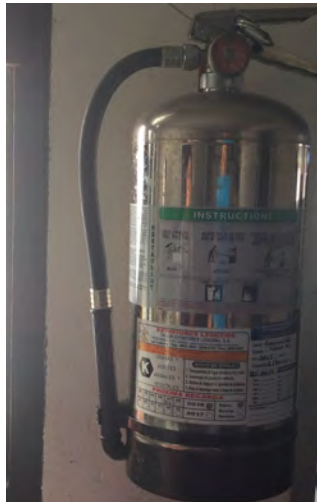
Figura 2.17. Extintor en cocina de comedor general, clase K.

- Se dispone de un extintor clase K de 6 litros en la cocina, este cuenta con soportería adecuada y manómetro; el mismo indica que el extintor está cargado. No se tiene una rotulación para este dispositivo en el sitio y su fecha de recarga es en mayo del 2016. De acuerdo al *“Manual de disposiciones técnicas generales sobre seguridad humana y protección contra incendios”* en el artículo 3.6; en zonas donde se tenga presente equipos como freidores de grasas o donde se involucre aceites minerales, animales y grasas, se recomienda utilizar extintores clase K, por lo cual de acuerdo al uso que se le da a esta zona, el dispositivo para combatir incendios disponible es el adecuado para este recinto.

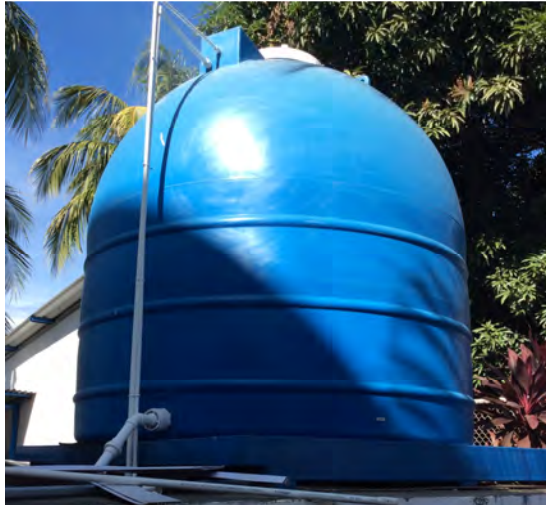
Figura 2.18. Tanque de agua potable.

- Se cuenta con un tanque de agua potable de aproximadamente 8100 litros ubicado en el patio de la cocina, el mismo se encuentra en buen estado; sin embargo, no cuenta con una etiqueta que indique la capacidad en litros de este.

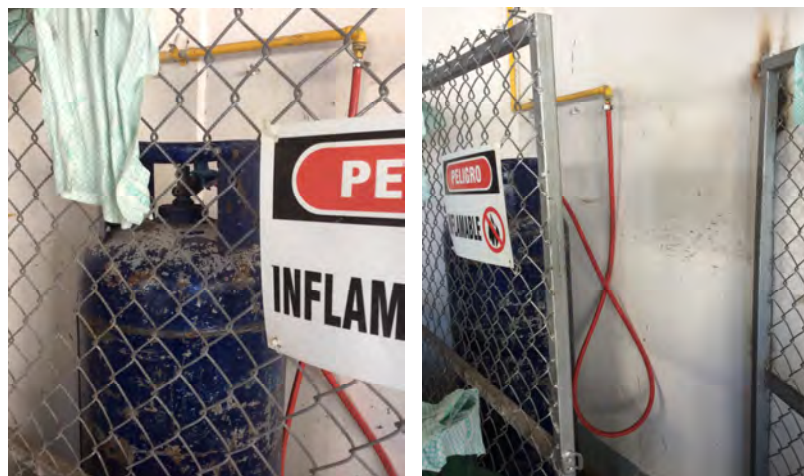
Figura 2.19. Cilindro de gas licuado.

- En el área de la cocina, se cuenta con un cilindro de gas licuado, en el cual no se especifica su capacidad y no se encuentra etiquetado contra productos peligrosos tal como lo establece el art. 4.1 del “Decreto Ejecutivo 12715 – MEIC sobre Seguridad y señalización contra incendios”, en el cual se indica lo siguiente: “Todas las etiquetas serán cuadradas, colocadas en un ángulo de 45° (en forma de diamante), con dimensiones mínimas de 10 X 10 cm, llevando goma en el reverso y serán resistentes a la humedad. Para líquidos inflamables los colores oficiales que intervienen son negro sobre fondo rojo”. Por otra parte, el cilindro está protegido por medio de una malla tal como se puede observar en la figura 2.19 y sus tuberías están en buenas condiciones.

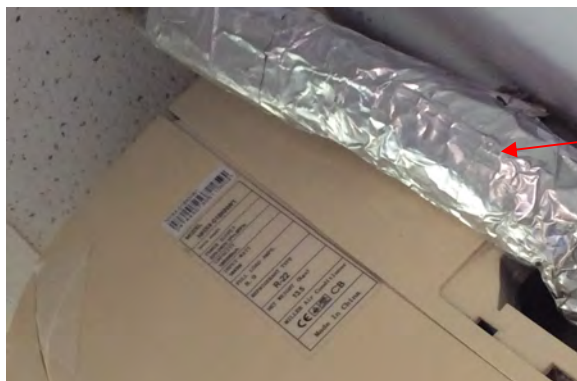
Figura 2.20. Placa de datos de la unidad de aire acondicionado en la sucursal del banco.

- Se cuenta con un aire acondicionado tipo mini split de 12000 BTUh en la oficina del banco, su descarga de condensados no se dirige hacia la red pluvial y la distancia al cielo suspendido es de 3cm por lo que no se cumple con lo recomendado por el fabricante Carrier en punto 1 de la sección 7 de este informe. Por otra parte se dispone de un aire acondicionado en la zona de "caja", este es de tipo mini split, el cual tiene una bomba externa de condensados que está en buen estado y no se tiene la información sobre su capacidad. Esta última está colocada a una distancia de 18cm del cielo raso.

Aislamiento de tubería de cobre en mal estado.

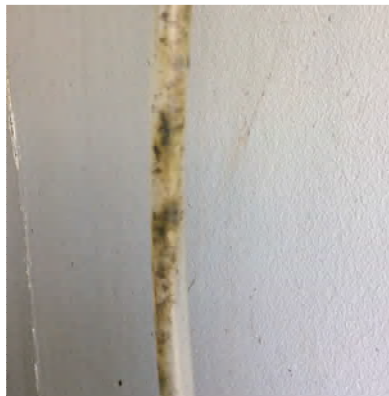
Figura 2.23. Manguera de condensados de la unidad mini split de la cabina del cajero automático del BCR.

- Se tiene un aire acondicionado tipo mini split de 12000 BTUh el cual no se encuentra en optimas condiciones, debido a que el estado de la carcasa de este está deteriorada, la manguera del drenaje de condensados se encuentra sujeta por medio de cinta por lo que no se ha fijado adecuadamente al equipo, y cabe resaltar también que el aislamiento de la tubería de cobre no se encuentran en buenas condiciones, tal como se muestra en la figura 2.22. Por otra parte la distancia entre el equipo y el cielo raso es de 14 cm por lo que se cumple con lo recomendado por el fabricante Carrier en punto 1 de la sección 7 de este informe.

Drenaje de  
condensados sujetado  
por medio de cinta.

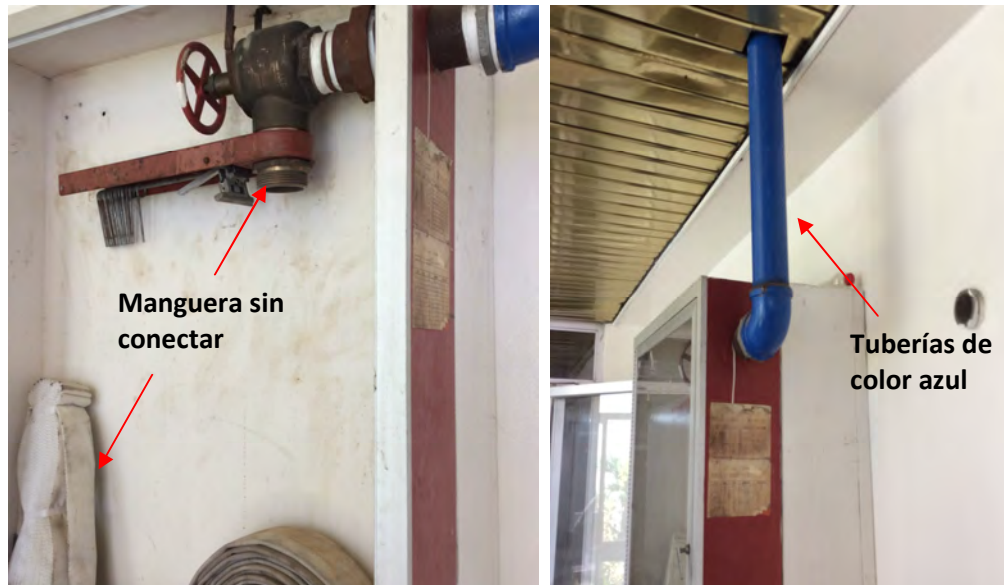
Figura 2.25. Gabinete clase II del sistema de supresión contra incendios.

- Se cuenta con un gabinete de parche, clase II, ubicado en el pasillo del primer nivel, frente a las escaleras. La tubería de entrada es de 100mm Ø (4") y está pintada de color azul, las cuales al ser tuberías del sistema contra incendios estas deben de ser color rojo como lo establece el art. 3.2.2 del "*Decreto Ejecutivo 12715 – MEIC sobre Seguridad y señalización contra incendios*". Además, las mangueras del gabinete se encuentran desconectadas.

- Se realizó una prueba al sistema de supresión de incendios, para verificar su funcionamiento. Las mangueras utilizadas son de 65mm Ø (2½") y el largo de las mangueras de 30 metros tal como lo indica el Manual de disposiciones técnicas generales sobre seguridad humana y protección contra incendios en el artículo 3.7.2e. Para la prueba se utilizaron acoples, para poder hacer la transición de 100 mm Ø a 65 mm Ø. La prueba consistió en abrir las válvulas de manguera y extender las mangueras, para verificar que la distancia del chorro excediera los 10 metros indicados que se solicita el departamento de Bomberos en el Manual de disposiciones técnicas generales sobre seguridad humana y protección contra incendios versión 2013. Según la observación en campo, se excedió en todos los casos la longitud de chorro requerida.

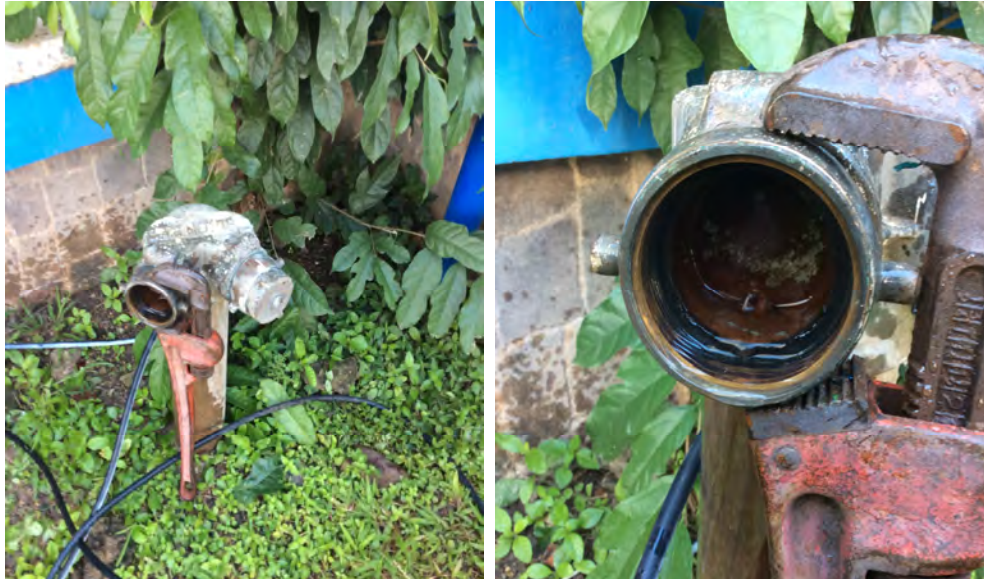
Figura 2.26. Hidrante cerca de la rampa.

- En la entrada suroeste del edificio administrativo, contiguo a la rampa, se ubica un hidrante, que está fuera de funcionamiento. Según indicó el personal de mantenimiento, los elementos necesarios para activar el hidrante no están disponibles debido a la antigüedad del equipo. Este hidrante es necesario siempre y cuando no se tenga otro hidrante cercano a una distancia no mayor de 180 metros de acuerdo con lo indicado en el artículo 7 del "Reglamento a la Ley de Declaratoria del Servicio de Hidrantes como Servicio Público y Reforma de Leyes Conexas, Nº 8641".

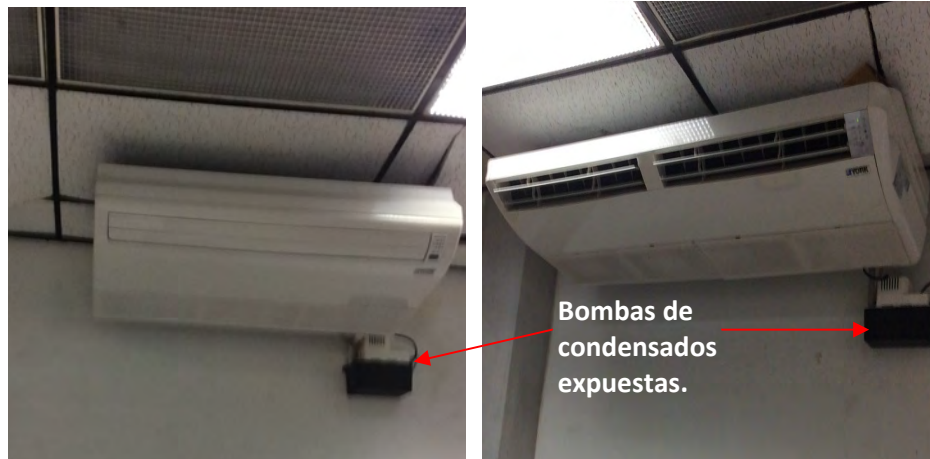
Figura 2.27. Aires acondicionados en oficina local DHL.

- En la zona del local DHL se cuenta con un sistema de ductos de aire acondicionado que está fuera de funcionamiento, debido a su antigüedad. Por otro lado se tiene dos unidades de acondicionamiento de aire tipo piso-cielo, en donde sus respectivas bombas de condensados están expuestas (ver figura 2.27), y no se tienen datos de placa de ambas unidades. Además, el aislamiento de la tubería de cobre no se encuentra en óptimas condiciones ya que en general se encuentran estrangulados con cinta o amarras muy ajustadas. El cielo raso en el área donde se ubican las unidades de aire se encuentra en mal estado.

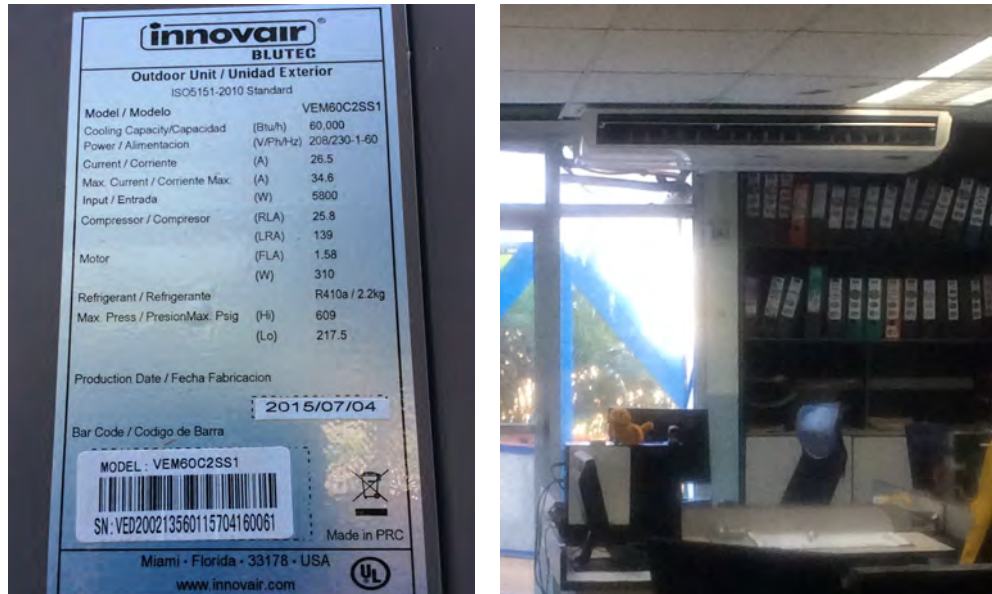
Figura 2.29. Aires acondicionados de SENASA - MAG.

- Se instaló en las oficinas del MAG dos unidades de aire acondicionado nuevas tipo piso-cielo de 60000 BTU/h cada una.

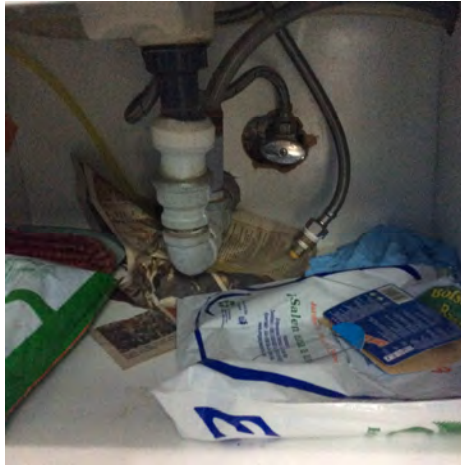
Figura 2.30. Desagüe de lavatorio en oficina de SENASA.

- En la zona del baño se cuenta con tuberías en PVC de 50mm Ø (2") las cuales están en buenas condiciones, el lavatorio no cuenta con sello hidráulico el cual es necesario para impedir la entrada de malos olores al interior del recinto, esto tal como lo establece el CHIS en la sección 7.4 y la tubería de descarga es más grande que la salida del mismo. No se tienen drenajes y registros de piso en el sitio como lo recomienda el Código de instalaciones hidráulicas y sanitarias en edificaciones (CHIS) esto en el artículo 7.4. y en la sección 7.5

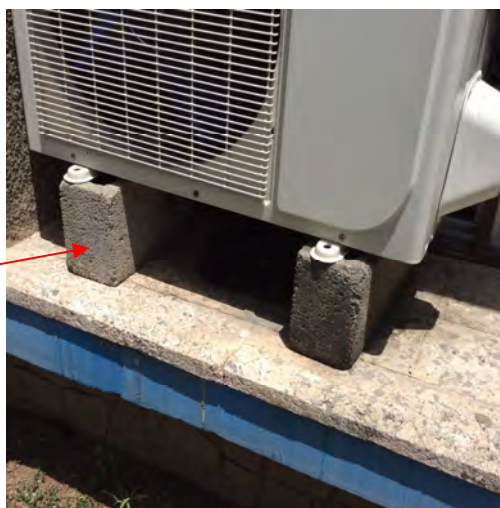
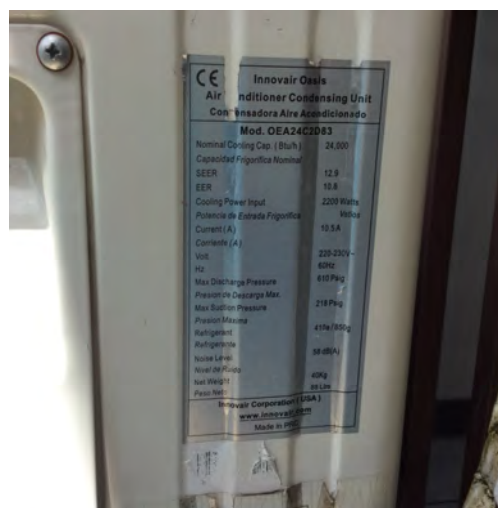
Figura 2.31. Condensador mal soportado del aire acondicionado, oficina Procomer.

- Se dispone en este recinto de un aire acondicionado tipo mini split de 24000 BTUh, el cual se encuentra en condiciones regulares. Por un lado la unidad evaporadora se ubica muy cerca del cielo-raso a una distancia de 5cm por lo que no cumple con la recomendación dada por el fabricante Carrier (ver sección 7 de este informe). Además, el condensador no está soportado adecuadamente, la descarga de los condensados no se encuentra enlazada hacia una red pluvial y el aislamiento de la tubería de cobre no está en buen estado.

Condensador  
soportado  
inadecuadamente.

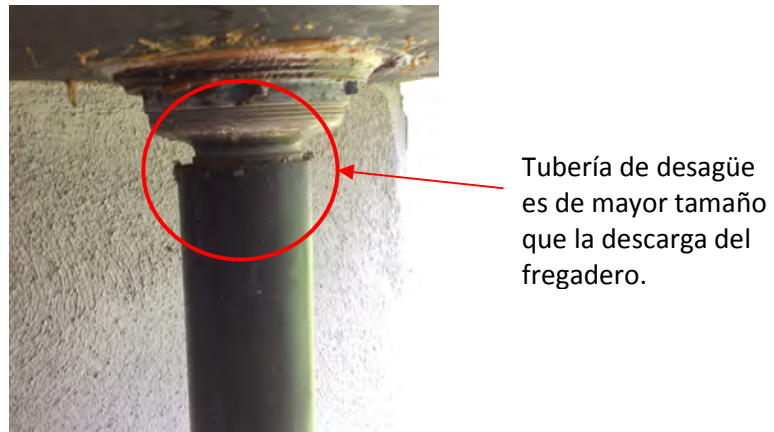
- El baño de esta zona cuenta con tuberías 50mm Ø (2") de PVC las cuales cumplen con lo especificado en el cuadro 7.1 del CHIS sobre caudales y diámetros mínimos de sifones y conductos de descarga de aparatos sanitarios. Por otra parte no se cuenta con sello hidráulico en los lavatorios, el cual es importante para impedir la entrada de malos olores al interior del recinto, esto tal como lo establece el CHIS en la sección 7.4; cabe

resaltar que estos si cuentan con una correcta descarga de las aguas jabonosas; además, que se encuentran conectados tres filtros y un tanque de purificación de agua a estos.

Figura 2.33. Desagüe de fregadero en las oficinas del MAG.

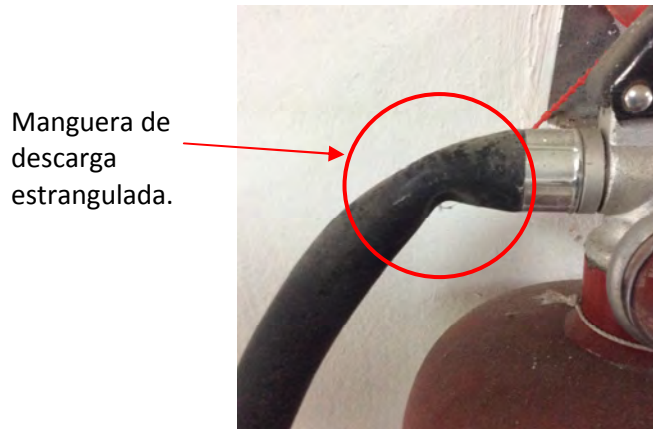
- El extintor ubicado en esta oficina es de clase ABC de 10 libras, el mismo se encuentra sucio, cuenta con soportería adecuada y tiene la manguera de descarga estrangulada tal como se muestra en la siguiente figura. Su fecha de recarga es en septiembre del 2015. Según al “Manual de disposiciones técnicas generales sobre seguridad humana y protección contra incendios” en el artículo 3.6; en zonas como almacenes, pasillos, oficinas, lugares donde se tengan materiales combustibles como madera, plástico, papel, aceites, grasas entre otros, se recomienda instalar extintores de tipo ABC; al ser

Figura 2.34. Manguera del extintor en oficina de CMC.

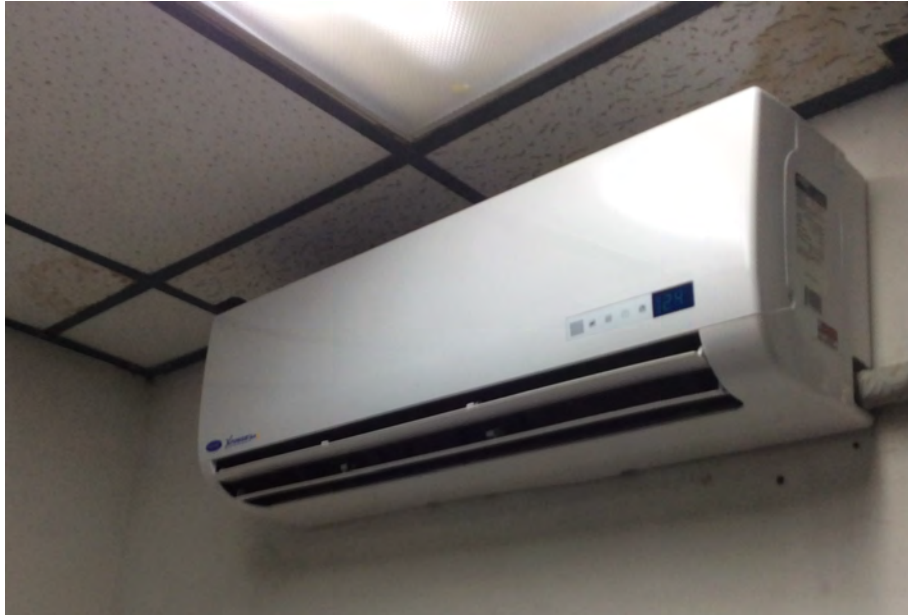
- En esta oficina se cuenta con un aire acondicionado tipo mini split de 18000 BTUh, el cual se encuentra en buenas condiciones, está debidamente identificado; sin embargo cabe resaltar que la distancia al cielo suspendido es de 8cm por lo que no se cumple con lo recomendado por el fabricante Carrier en punto 1 de la sección 7 de este informe. Por otro lado se dispone de una oficina la cual se encuentra sin uso, la misma cuenta con un aire tipo mini split de 24000 BTUh. El aislamiento de la tubería de cobre de ambas no se encuentra en óptimas condiciones ya que en general se encuentra estrangulado con cinta o amarras muy ajustadas. Al contrario que al equipo anteriormente mencionado esta unidad de aire acondicionado se encuentra colocada a una distancia del cielo raso de 18cm por lo que se cumple con lo dispuesto por el fabricante.

Figura 2.35. Aire acondicionado en oficina MAERSK.

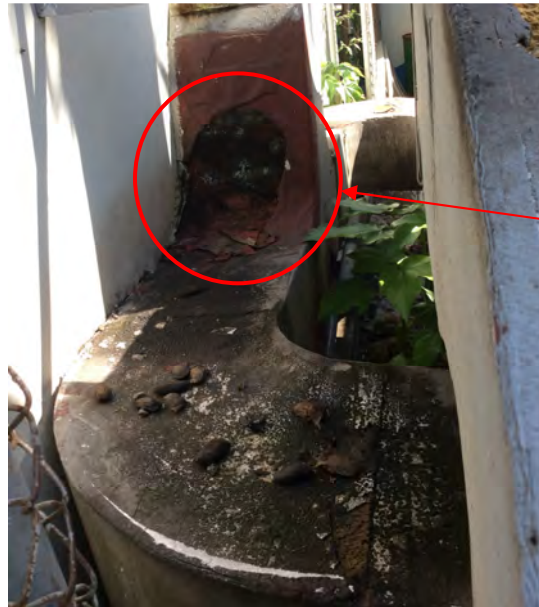
- Al costado derecho del edificio se encuentran dos equipos de aire acondicionado (unidad tipo paquete), ambas se encuentran sucias, y sus ductos están dañados como se muestra en la figura 2.38, además, la base en la que están soportados estos equipos se encuentran oxidadas.

Ducto de aire acondicionado dañado.

Figura 2.38. Salida y llegada de ductos al equipo de aire acondicionado tipo paquete que abastece a Gerencia general.

- Reparar los ductos que están oxidados y las fugas ubicadas en los tramos flexibles entre el ducto y la rejilla. Se deben sustituir los tramos de ductería dañada, por láminas de igual o superior a la calidad de los actuales y cerciorarse que no hayan fugas de aire, en algún tramo de ducto.

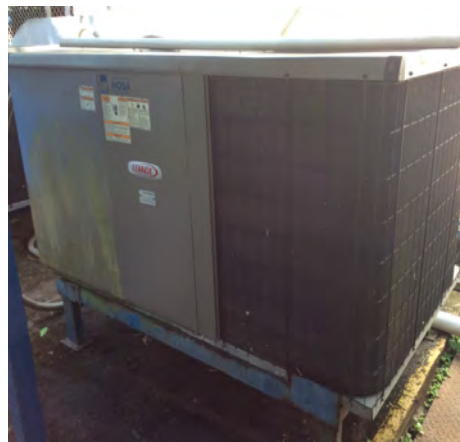
Figura 2.39. Equipo de aire acondicionado tipo paquete de Gerencia General.

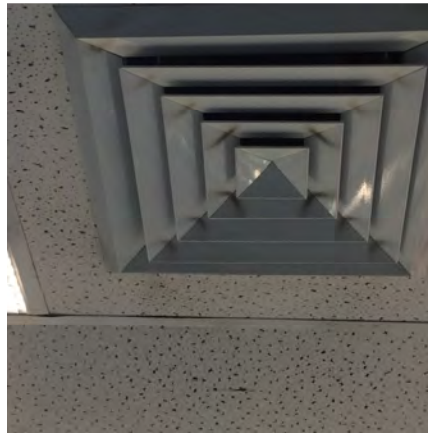
Figura 2.42. Difusor en sala de juntas.

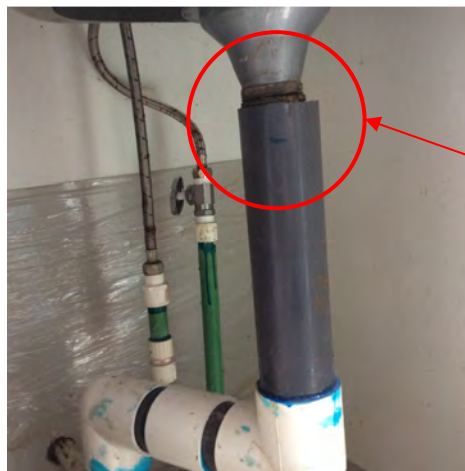
- Se cuenta con un fregadero cuyo abastecimiento de agua potable es de 12mm Ø (1/2") en PVC. El fregadero no cuenta con sello hidráulico como lo recomienda el CHIS en la sección 7.4 y la tubería de descarga no está debidamente conectada a él. Por otro lado se dispone en este recinto con ventilación natural para eliminar los malos olores, además no se tienen registros y drenajes de piso para evacuar líquidos que puedan derramarse en el sitio, por lo que se cumple con lo especificado por la norma *"ANSI/ASHRAE Standard 62. - Ventilation for Acceptable Indoor Air Quality"*.

Tubería de descarga  
no está correctamente  
conectada, no se  
cuenta con sifón.

Figura 2.45. Desagüe de fregadero en el comedor.

- Con respecto a los puntos evaluados para la red interna de aguas negras, se concluye que los hallazgos obtenidos en las visitas a sitio, tales como, la ausencia de sellos de agua y los desagües desconectados de la tubería tomando por ejemplo el comedor del INCOP donde no se tiene sifón en la descarga y esta no se encuentra debidamente conectada (ver imagen 2.45). Estas deficiencias ocasionan en varios casos la presencia de malos olores que pueden filtrarse desde la red, debido a los elementos que contiene el agua desechada que circula por la tubería. Por otro lado, es importante considerar que la inhabilitación de los drenajes de piso como en el caso de la oficina de seguridad, donde estos están obstruidos por objetos extraños (ver figura 2.37), provoca que en caso de derrames los drenajes no puedan ser utilizados y que las tuberías que contengan basura, le limiten el paso a las aguas residuales y provoquen rebosamientos de agua en áreas importantes, como oficinas, pasillos.

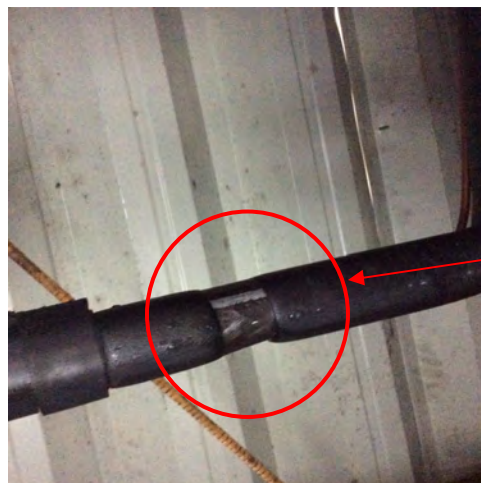
- La ductería de aire acondicionado que se dispone para este recinto, es de ductos rígidos y los mismos están bien soportados; por otro lado se presenta una fuga en tramo flexible hacia rejilla. La tubería de cobre del refrigerante está condensando y su aislante

Aislamiento de tubería de cobre estrangulado.

Figura 2.47. Tubería de cobre con aislamiento, con cinta muy ajustada y presenta condensación.

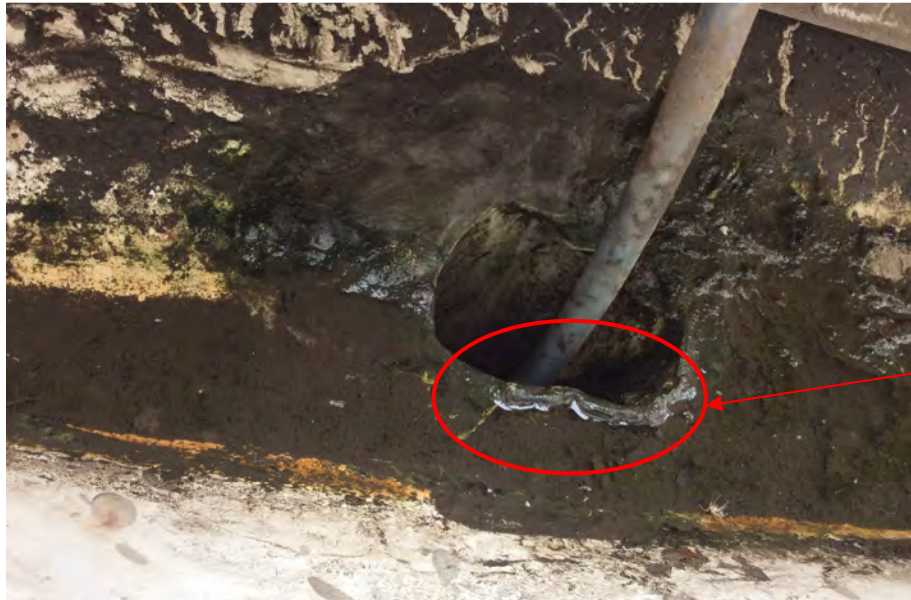
- En la conexión entre el bajante y la canoa, sobresale un borde de la tubería tal como se observa en la figura 2.50, este borde al estar más elevado que el nivel de fondo de la canoa no permite que el agua se conduzca correctamente hacia la tubería del bajante.

Borde de tubería  
que sobresale en la  
conexión bajante –  
canao.

Figura 2.50. Boquilla de canoa de techo de primer nivel.

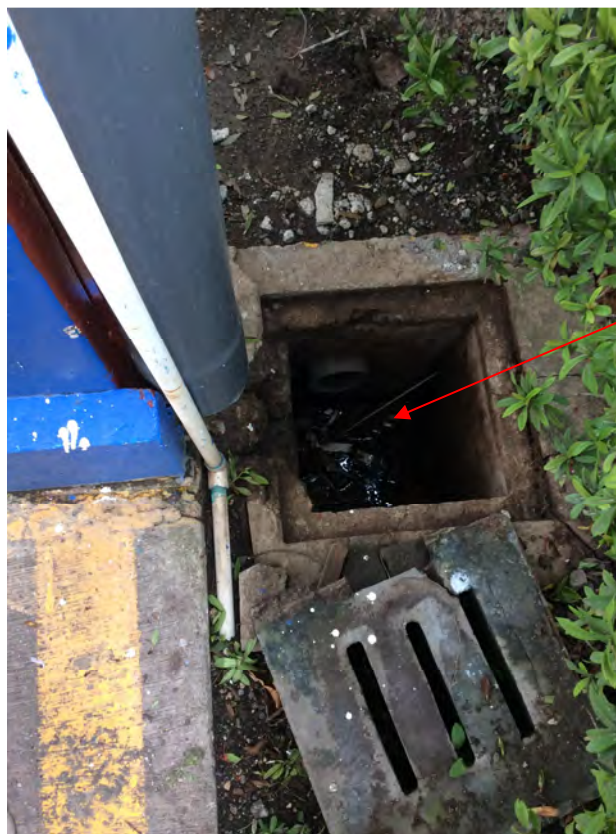
- Recientemente, la estructura del techo de este parqueo así como el sistema de aguas pluviales fue reemplazado.
- Hay cuatro bajantes de 100mm Ø (4") de PVC, ubicados de columna de por medio. Los bajantes son registrables hacia su respectiva caja al pie de cada columna. Se verificó que algunos de los bajantes no están soportados y no cuentan con el recubrimiento de pintura para protegerlos de la luz del sol, ver la figura 2.1. Estos bajantes deben ser soportados mediante abrazaderas circulares.

Caja de registro pluvial  
al pie de columna.

Figura 2.1. Caja de registro para bajante del techo del parqueo #1.

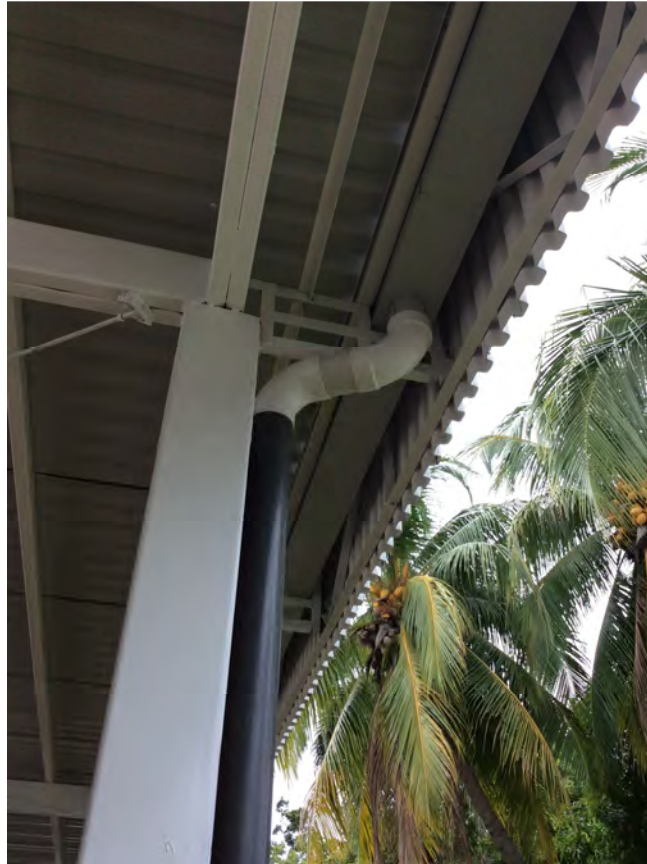
- Las canoas están en buenas condiciones y debidamente soportadas. Por otro lado, no hay medios de protección en las boquillas de las canoas que eviten el paso de objetos que puedan obstruir los bajantes.

Figura 2.2. Canoas del parqueo #1

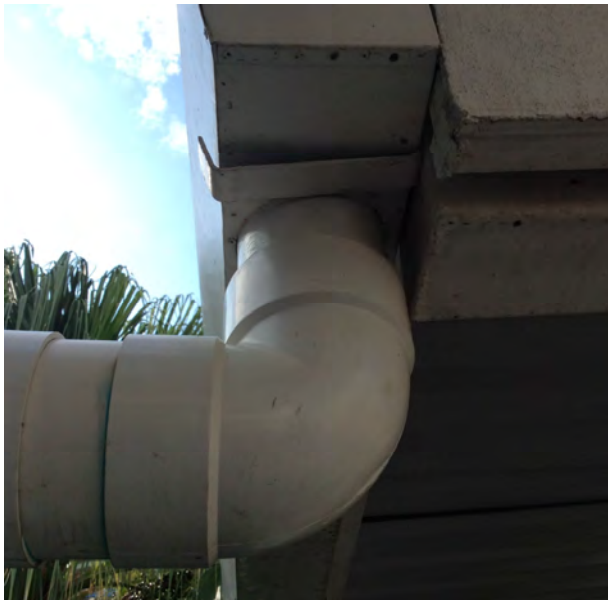
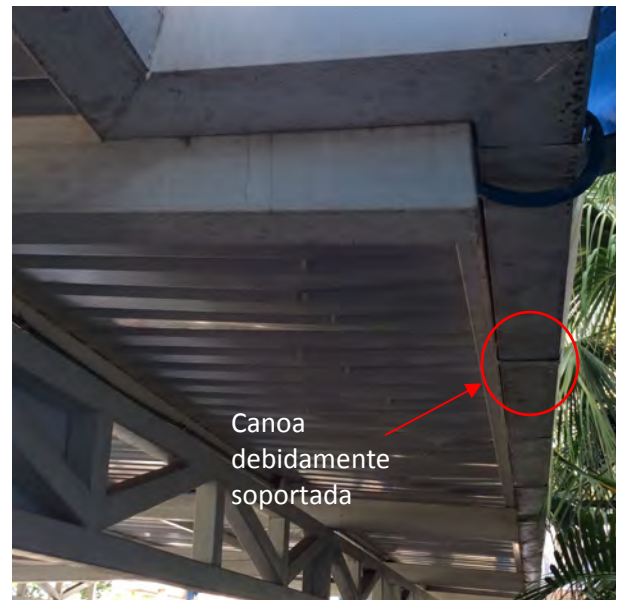
- Las canoas de esta edificación se encuentran en buen estado y bien soportadas, no cuentan con un medio de protección en la boquilla que impida a objetos de gran tamaño entrar a los bajantes y que puedan obstruir a los mismos. Se tiene un bajante de 100mm Ø (4") de PVC, el cual cuenta con su respectiva caja de registro, se encuentra flojo y no está soportado en la boquilla.

Figura 2.1 Canoa del parqueo #2 y conexión de bajante a boquilla de la canoa.

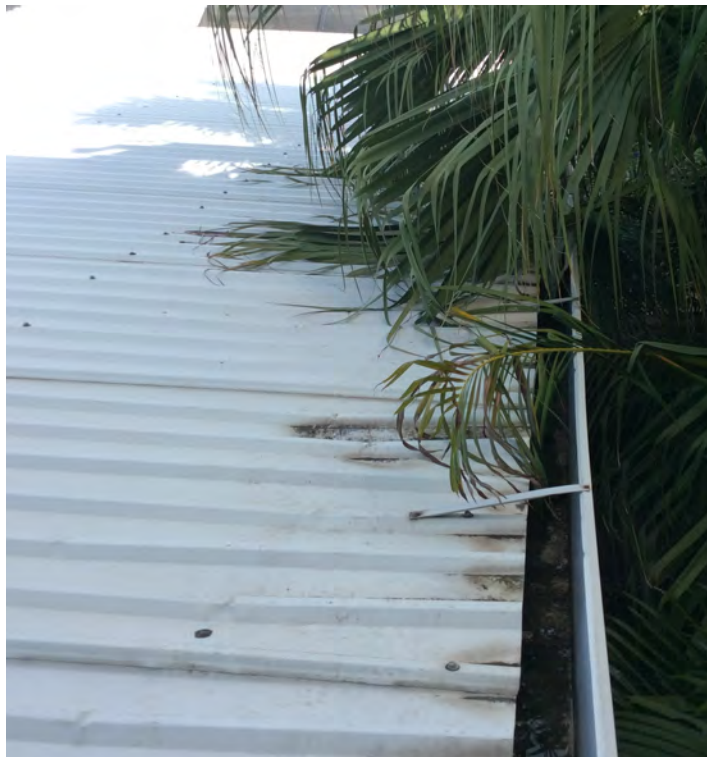
- Las canoas de este techo se encuentran sucias; en las mismas hay hojas de palmeras que obstruyen el paso adecuado del agua, tal como se muestra en la figura 2.2.

Figura 2.2. Canoas obstruidas por hojas de palmera.

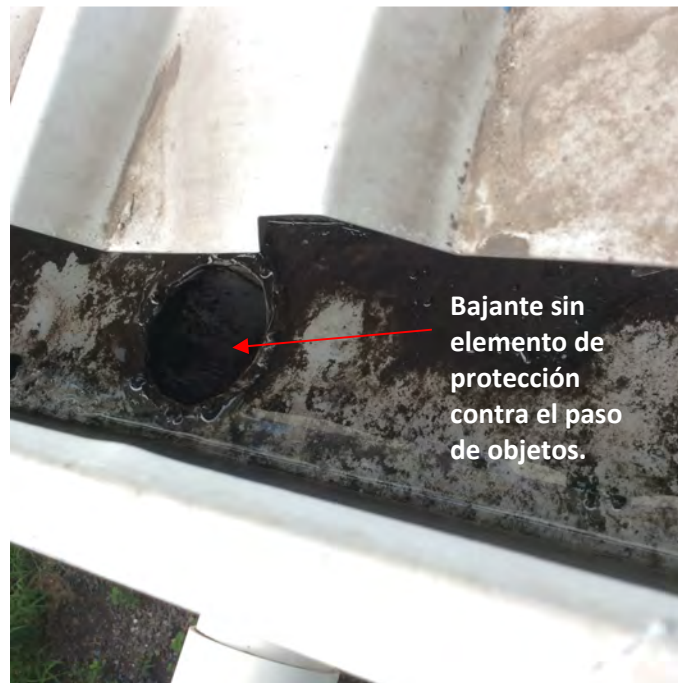
- Las canoas de esta edificación se encuentran en buen estado y bien soportadas, no cuentan con método adecuado de protección en las boquillas que impidan a objetos entrar a los bajantes y que puedan obstruirlos, tal como lo recomienda el “*Código de instalaciones hidráulicas y sanitarias en edificaciones (CHIS)*” en el artículo 8.13. Se tiene un bajante de 100mm Ø (4”) de PVC, el cual cuenta con su respectiva caja de registro.

Figura 2.1. Boquilla de la canoa del parqueo #3.

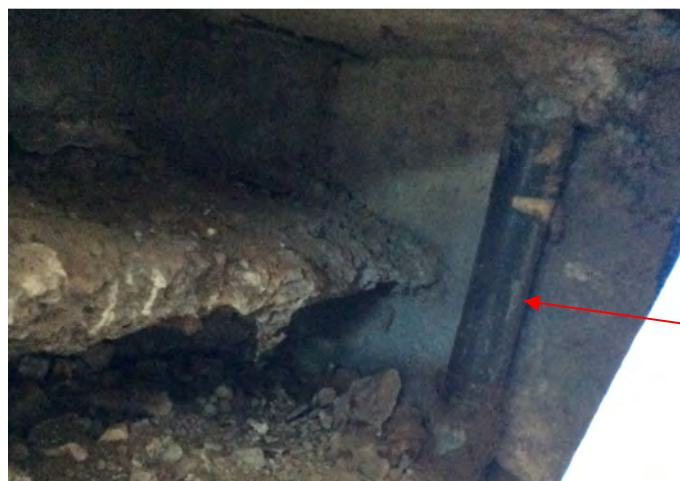
- Se ubica una pileta en el hangar de maquinaria, donde las tuberías de la misma son en PVC, esta no tiene codos ni sello hidráulico en la descarga como lo recomienda el código hidráulico para instalaciones sanitarias (CHIS) en la sección 7.4, esto para evitar que se filtren malos olores hacia el interior del recinto, por otro lado si cuenta con una correcta descarga de las aguas jabonosas.

Desagüe de pileta  
no cuenta con  
sifón.

Figura 2.1. Descarga de pileta

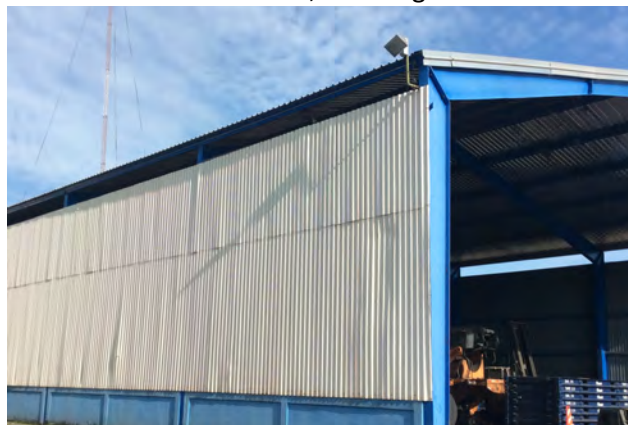
- El techo cuenta con cumbreras, pero no cuenta con canoas y con bajantes pluviales para encausar las aguas de lluvia hacia la red pluvial del puerto, por lo que no cumple con lo indicado en el CHIS en el artículo 8.1, ver la figura 2.2.

Figura 2.2. Techo de hangar de maquinaria.

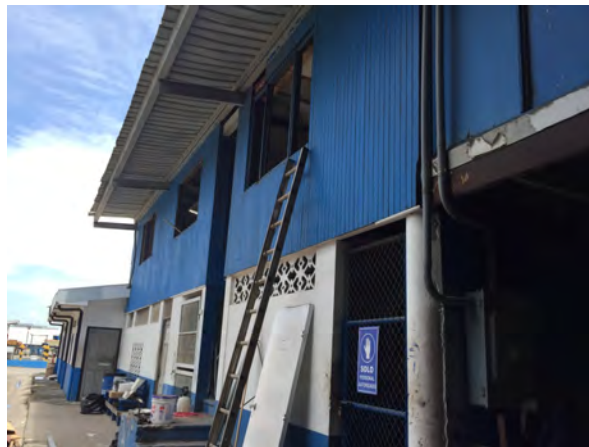
- El techo del edificio no cumple con lo indicado en el CHIS en el artículo 8.1 debido a que no dispone de un sistema adecuado para evacuar las aguas de lluvias, ya que no cuenta con canoas ni bajantes, para encausar estas aguas hacia la red pluvial del puerto, como se observa en la figura 2.1.

Figura 2.1. Techo del edificio D.
