**PUERTO CALDERA**  
**INSTITUTO COSTARRICENSE DE PUERTOS DEL PACÍFICO**

**Contratación de Servicios Profesionales de consultoría en  
Ingeniería para el diagnóstico integral de la  
Infraestructura de Puerto Caldera**

**INFORME TÉCNICO MECÁNICO**

**GCI INGENIERÍA**

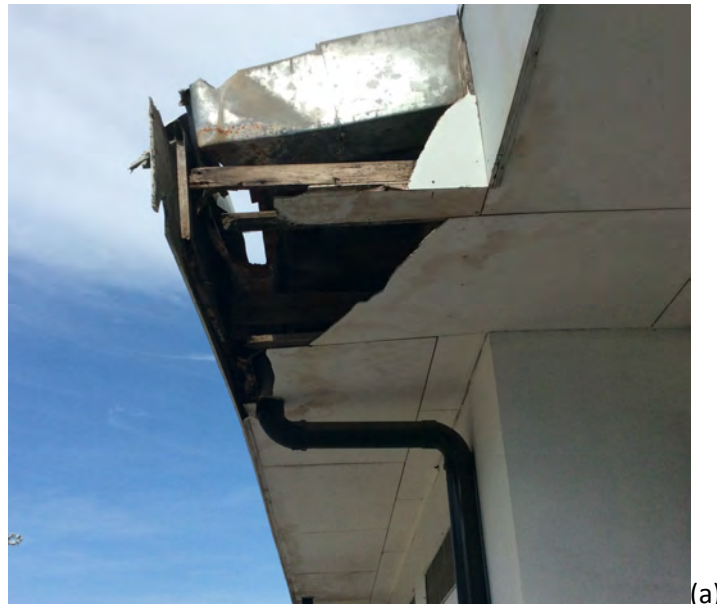
(a)

- El techo de este edificio cuenta con 8 bajantes de 75mm Ø (3") de PVC. Cuatro de los bajantes son registrables los demás no lo son. Las canoas y la soportería de las mismas no se encuentran en buenas condiciones, además, no cuentan con cedazo en las boquillas para evitar que objetos obstruyan las tuberías. Por otra parte las cajas de registro no están en óptimas condiciones ya que se encuentran obstruidas, como se observa en la siguiente figura.

Figura 2.3. Canoas en mal estado (a), caja de registro obstruida (b), sistema de bajantes del edificio E (c).

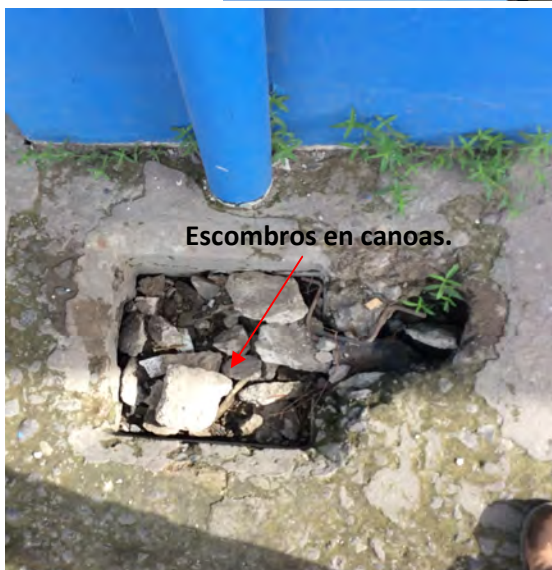
(b)

Escombros en canoas.

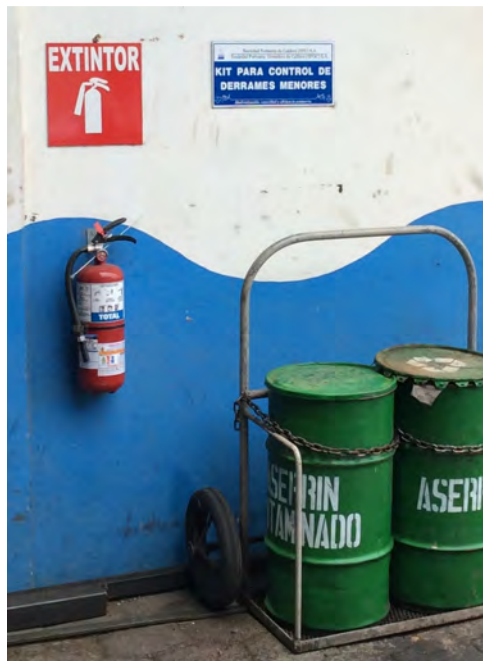
- Se tiene un extintor clase ABC de 10 libras en buen estado; cuenta con manguera de descarga y boquilla pequeña, consta con un manómetro el cual indica que el extintor si está cargado. Su de fecha recarga es en junio del 2016. Según al “Manual de disposiciones técnicas generales sobre seguridad humana y protección contra incendios” en el artículo 3.6; en lugares donde se tengan materiales combustibles como madera, plástico, aceites, grasas y equipos energizados, se recomienda instalar extintores de tipo A, B y C; al ser el uso que se le da a este recinto similar a lo indicado por la norma, el extintor disponible es el indicado para esta área.

Figura 2.2. Extintor de edificio F.

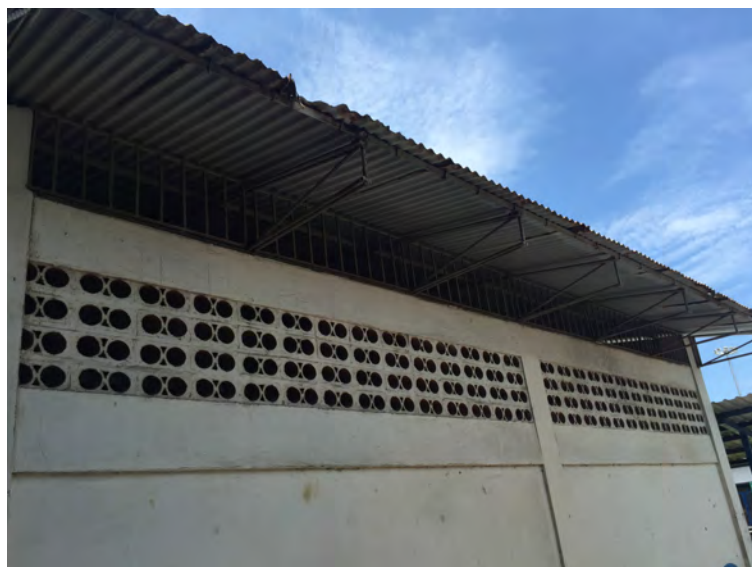
- El techo de esta edificación es a dos aguas, con láminas de zinc, cuenta con cumbreras pero no dispone canoas y bajantes pluviales para evacuar las aguas de lluvia hacia la red de aguas pluviales como lo recomienda el “Código de instalaciones hidráulicas y sanitarias en edificaciones” (CHIS) en el artículo 8.1, ver figura 2.3.

Figura 2.3. Techo sin canoas del edificio F.

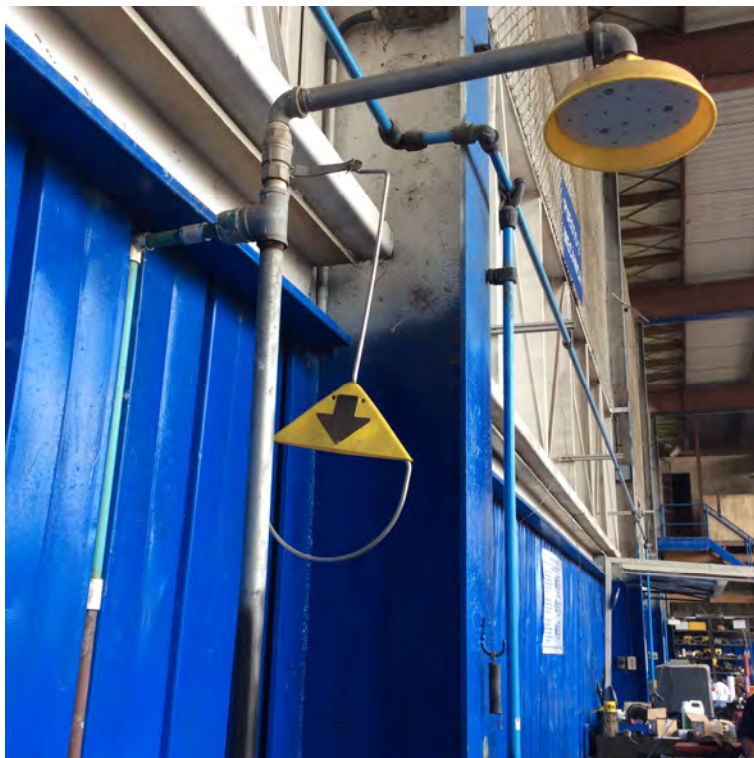
- Se cuenta en este recinto con un lavado de ojos, en el cual se tienen tuberías de 38mm  $\varnothing$  (1 ½”) en PVC, en donde las mismas se encuentran debidamente rotuladas, no así soportadas, en general está en buenas condiciones.

Figura 2.1. Lavado de ojos del taller mecánico.

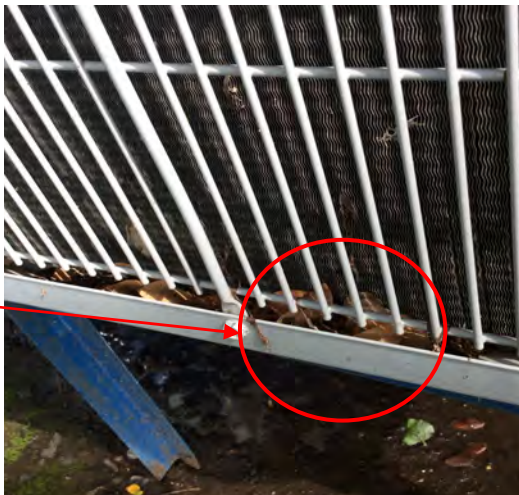
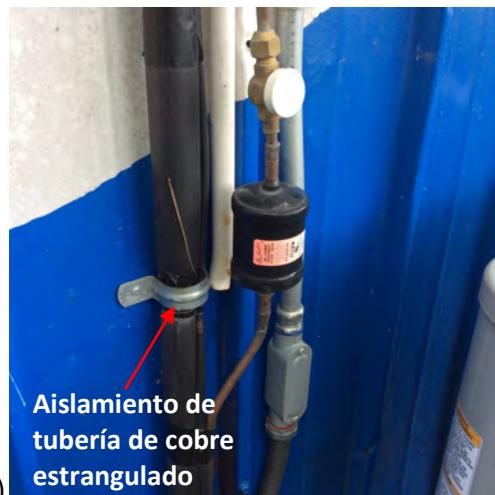
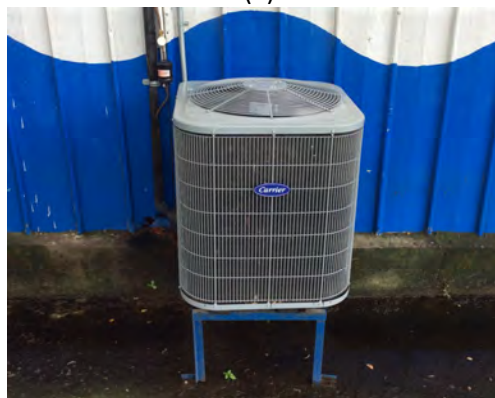
- En la oficina de asistente mantenimiento hay dos aires acondicionados tipo mini split de 18000 BTUh cada una, ambas unidades están en buen estado, estas se encuentran bien identificadas, en relación a la carga térmica por metro cuadrado, se determinó que estos equipos brindan el confort adecuado para las personas que se encuentran en los recintos y la distancia al cielo suspendido es de 40cm por lo que se cumple con lo recomendado por el fabricante Carrier en punto 1 de la sección 7 de este informe. Por otra parte la unidad del condensador del aire acondicionado de la oficina jefe de mantenimiento se encuentra llena de hojas secas, además el aislamiento de la tubería de cobre se encuentra en mal estado ya que en general se encuentra estrangulado con cinta o amarras muy ajustadas, como se muestra en la figura 2.1.

Hojas secas en  
el condensador.

Figura 2.1. Hojas secas en condensador del aire acondicionado de la oficina del jefe de mantenimiento(a) y aislamiento de la tubería de cobre estrangulado (b) unidad de condensador(c).

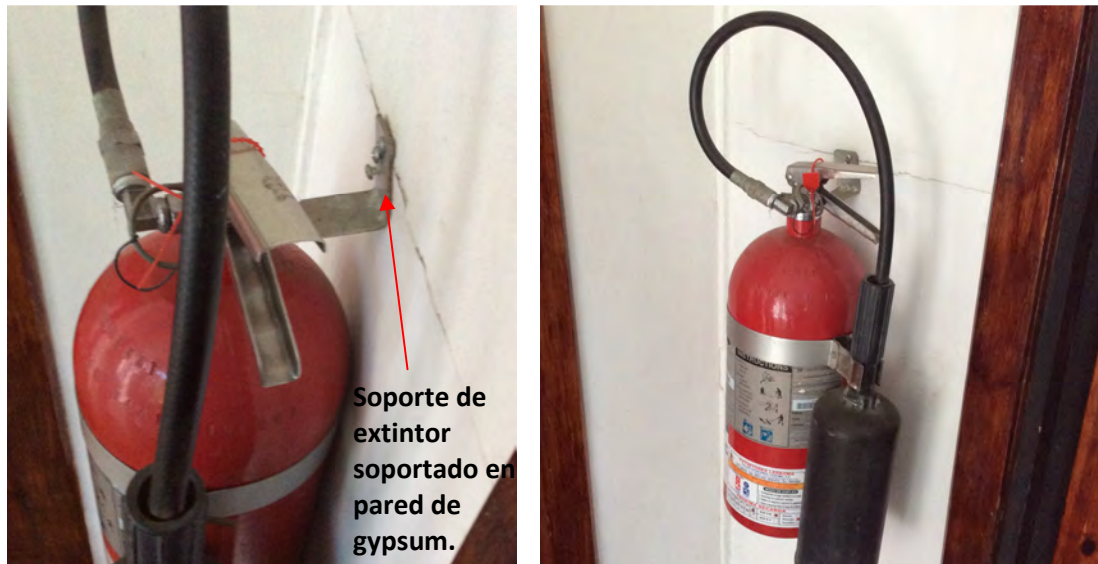
- Se cuenta con un extintor en la zona de las oficinas de mantenimiento el cual es de clase BC de 10 libras; dispone en su manguera de descarga de una boquilla grande, este no cuenta con manómetro el cual es un accesorio útil para visualizar si el extintor se encuentra cargado. Por otra parte su soporte está instalado en una pared de láminas de gypsum, la cual se ha agrietado por el peso del extintor. De acuerdo al "Manual de disposiciones técnicas generales sobre seguridad humana y protección contra incendios" en el artículo 3.6; en zonas donde se tenga presente equipos electrónicos se recomienda utilizar extintores BC, por lo cual de acuerdo al uso que se le da a esta zona, el dispositivo para combatir incendios disponible es el adecuado para este recinto.

Figura 2.4. Extintor soportado en pared de gypsum.

Según el análisis realizado al sistema de supresión de incendios ubicado en este edificio, se puede concluir que el extintor con el que se dispone, en general se encuentra en buenas condiciones. Sin embargo, se debe considerar que su soporte está fijado a una pared de láminas de gypsum, la cual se ha agrietado por el peso del extintor y la misma podría verse aun más afectada con el paso del tiempo debido a la misma causa y por ende en caso que la pared ceda al esfuerzo que está siendo sometida, el extintor podría golpearse y sufrir daños.

esto para evitar un daño mayor en la pared en la que actualmente se encuentra soportado y que el extintor mismo no se vea afectado por una posible caída del lugar donde está fijado. Por otra parte se recomienda inspeccionar mensualmente y dar un mantenimiento anual al extintor ubicado en esta zona, tal como lo sugiere en el artículo 11 del DECRETO N° 25986-MEIC-MTSS para extintores portátiles contra el fuego, para mantenerlo en condiciones óptimas de funcionamiento. Como parte de las labores mensuales de inspección se recomienda:

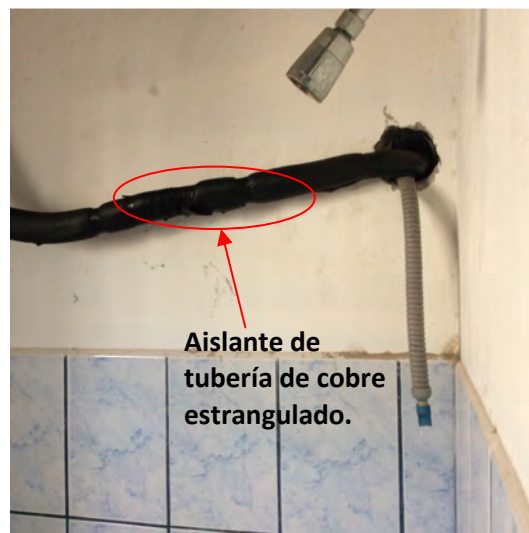
- El aire acondicionado en el almacén de materiales es de tipo mini split de 24000 BTUh, el cual se encuentra en buenas condiciones, se encuentra bien identificado y la distancia al cielo suspendido es de 15cm; por otra parte el drenaje de condensados sale a la ducha en el baño que está en la pared opuesta por lo que no se encuentra conectada hacia una red pluvial y el aislamiento de la tubería de cobre no está en buenas condiciones, como se observa en la siguiente imagen.

Figura 2.1 Desagüe del aire acondicionado de esta zona.

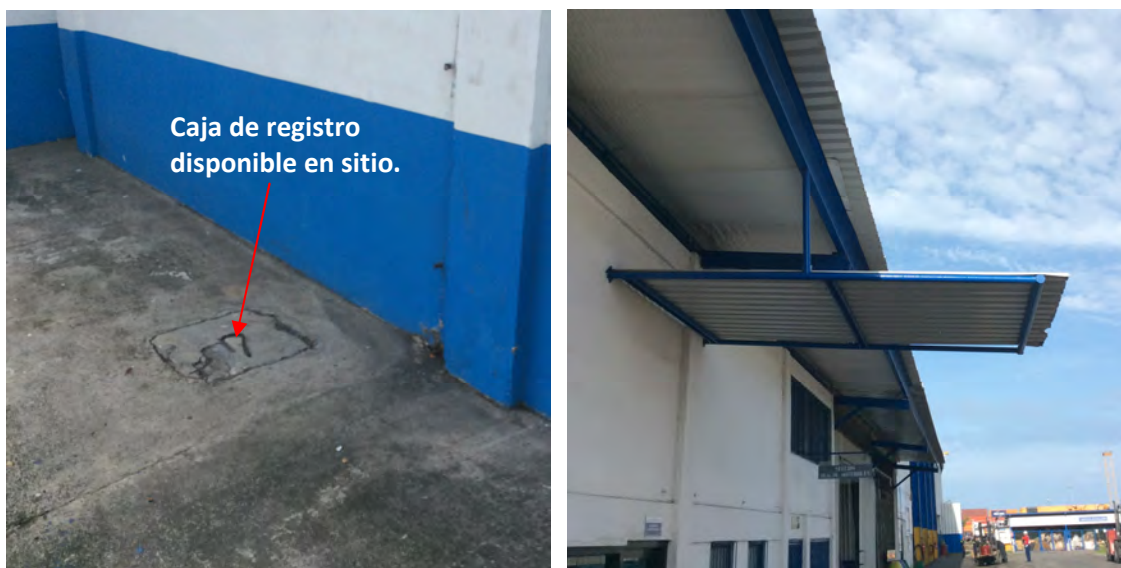
- En la parte frontal del edificio no se cuenta con un método adecuado para converger las aguas de lluvia hacia la red pluvial, existen cajas pluviales pero no bajantes, como se muestra en la figura 2.2 a continuación.

Figura 2.2 Techo y caja pluvial de edificio I.

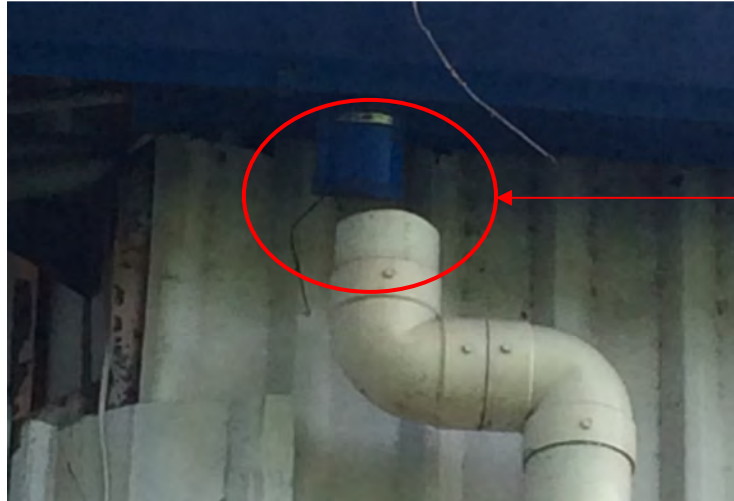
- Detrás del edificio hay canoas que no se encuentran en óptimas condiciones, los bajantes son de 150 mm Ø (6") en donde estos son registrables y los mismos no están conectados a la boquilla de la canoa, como se muestra en la figura 2.3.

Bajante pluvial  
desconectado de  
la boquilla de la  
canoas.

Figura 2.3 Bajante sin conectar a boquilla.

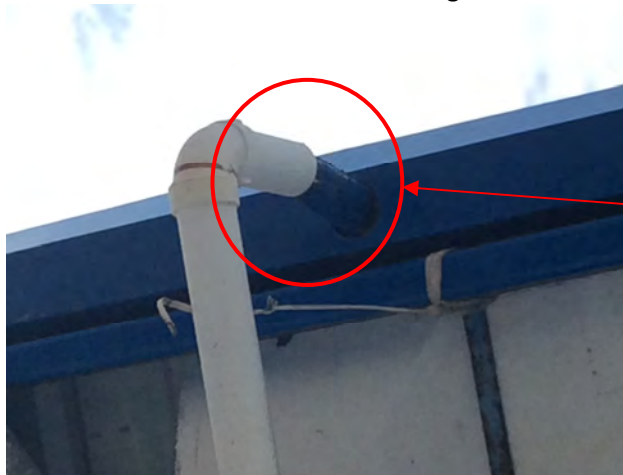
- En la parte del frente del edificio se cuenta con canoas y bajantes para evacuar las aguas de lluvia provenientes del techo de esta zona; las mismas están en buen estado, sin embargo, es necesario acomodar los bajantes en las boquillas de la canoa ya que se encuentran mal colocadas como se muestra en la figura 2.1.

Bajante  
desconectado  
de boquilla de  
la canoa.

Figura 2.1. Bajante desacomodado de la boquilla.

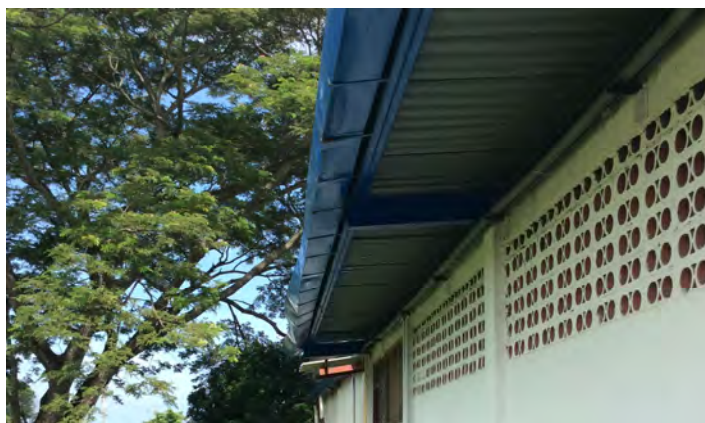
- En la parte de atrás del edificio las canoas están en mal estado y torcidas. La soportería de las canoas está colocada a cada 1 metro de distancia, por lo que las mismas se encuentran bien soportadas. Se cuenta con un bajante de 150mm Ø (6") de PVC, el cual no está soportado y no es registrable hacia una caja de registro pluvial.

Figura 2.2. Canoa en parte posterior del edificio J.

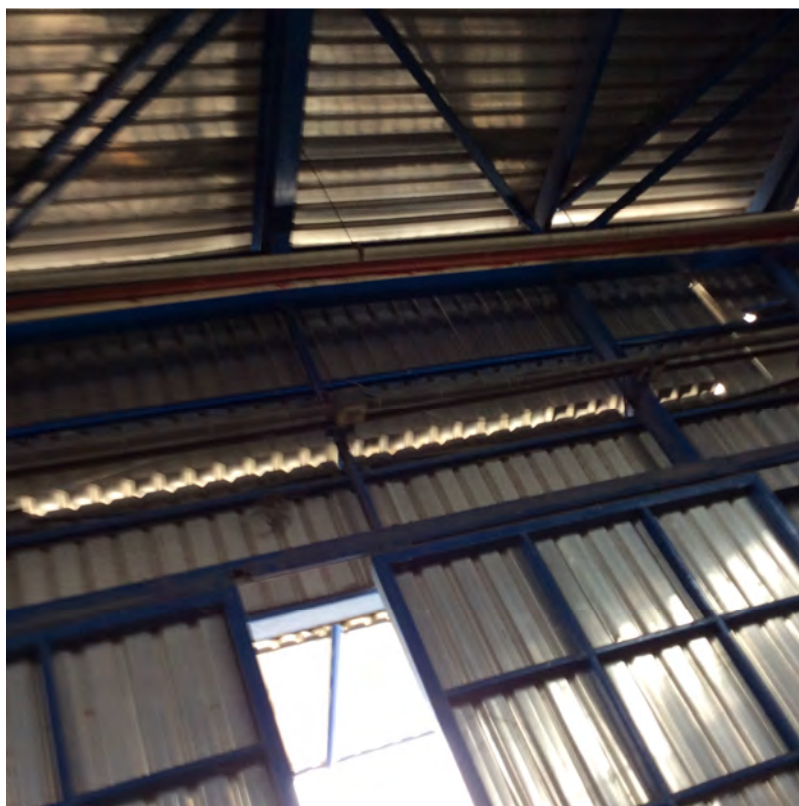
- Se cuenta con unidades de aire acondicionado tipo mini split en las oficinas de almacenaje y jefe de almacenaje, con capacidad de 12000 BTUh y 16000 BTUh y una distancia al cielo suspendido de estas es de 18cm y 16cm respectivamente. Ambas unidades se encuentran en buen estado, están bien identificadas y con relación carga térmica por metro cuadrado, se determinó que las mismas brindan el confort adecuado para las personas que se encuentran en el sitio, sin embargo, el aislamiento de las tuberías de cobre no están en buenas condiciones ya que en general se encuentra estrangulado con cinta o amarras muy ajustadas.
- La red horizontal superior del sistema de supresión contra incendios no cuenta con soportería antisísmica.

Figura 2.1. Tuberías de la red horizontal del sistema de supresión contra incendios.

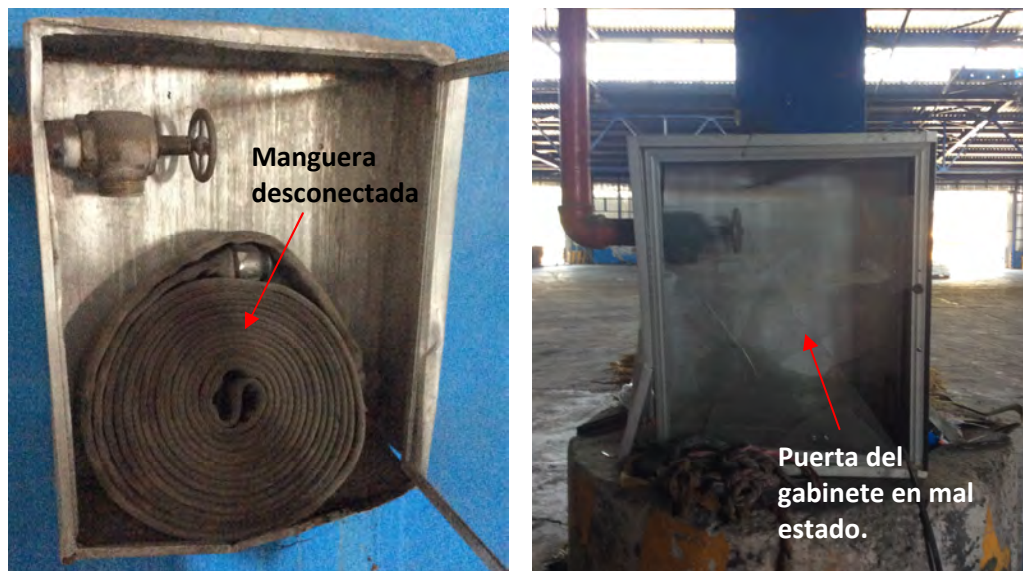
Los gabinetes del sistema de supresión contra incendios ubicados en esta bodega no se encuentran en óptimas condiciones, las mangueras se encuentran desconectadas, el vidrio de las puertas están desmontados y en algunos casos la estructura del gabinete esta golpeada como se puede observar en la figura 2.2. Por otra parte el diámetro de las tuberías de entrada de los gabinetes es de 65mm Ø (2 ½") y están pintadas adecuadamente de color rojo como lo indica el "Decreto Ejecutivo 12715 – MEIC sobre Seguridad y señalización contra incendios", en el artículo 3.2.2.

Figura 2.2. Gabinetes de sistema de supresión contra incendios.

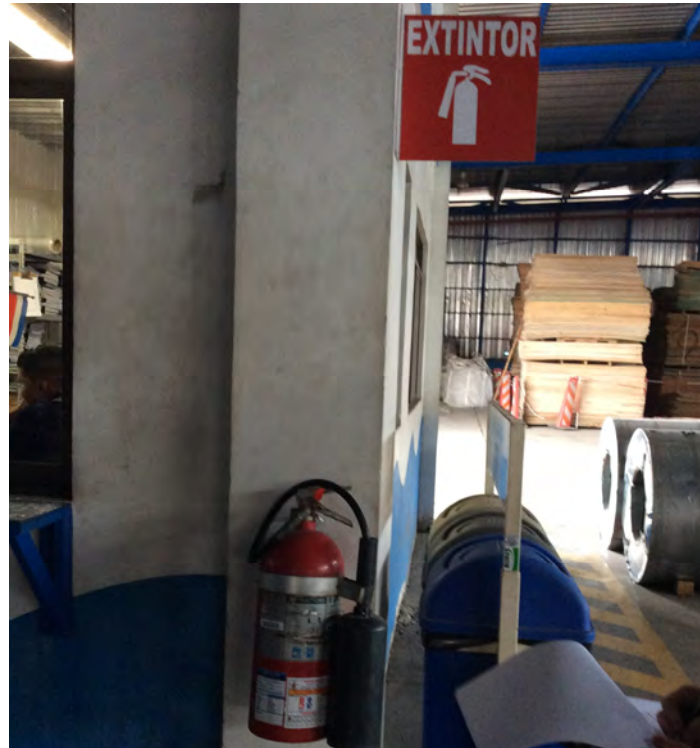
- Se cuenta con un extintor en el área de almacenaje clase BC de 10 libras. La manguera de descarga cuenta con una boquilla grande, su soporte está flojo y está colocado a una altura de 1.20m la cual es la indicada para este tipo de extintor, además, no cuenta con un manómetro como un método para indicar si el extintor está cargado. Por otro lado está rotulado adecuadamente y su fecha de recarga es en enero del 2016.
- De acuerdo al "Manual de disposiciones técnicas generales sobre seguridad humana y protección contra incendios" en el artículo 3.6; en zonas donde se tenga presente equipos electrónicos se recomienda utilizar extintores BC, por lo cual de acuerdo al uso que se le da a esta zona, el dispositivo para combatir incendios disponible es el adecuado para este recinto.

Figura 2.3. Extintor ubicado en almacenaje.

De acuerdo a lo analizado en el sistema de supresión contra incendios que se encuentra en esta bodega, se puede concluir que el sistema manual contra incendios basado en gabinetes con manguera funciona en forma correcta dando un caudal y presión de agua adecuada, tal como se corroboró en las pruebas que se le hicieron al sistema alcanzando el chorro de agua un distancia de 21m, por lo cual cumple con lo recomendado por el manual del cuerpo de bomberos. Sin embargo, las condiciones físicas de los gabinetes, mangueras y tuberías no son las ideales; los gabinetes están golpeados o con sus vidrios desmontados, las mangueras tienen una longitud de 15 metros por lo que hay que unir dos mangueras para cumplir con los 30 metros dispuestos por norma en el artículo 3.7.2.e del manual de disposiciones técnicas generales sobre seguridad humana y protección contra incendios. Por otra parte el extintor que se ubica en esta zona está en buenas condiciones, solamente tiene su soporte flojo.

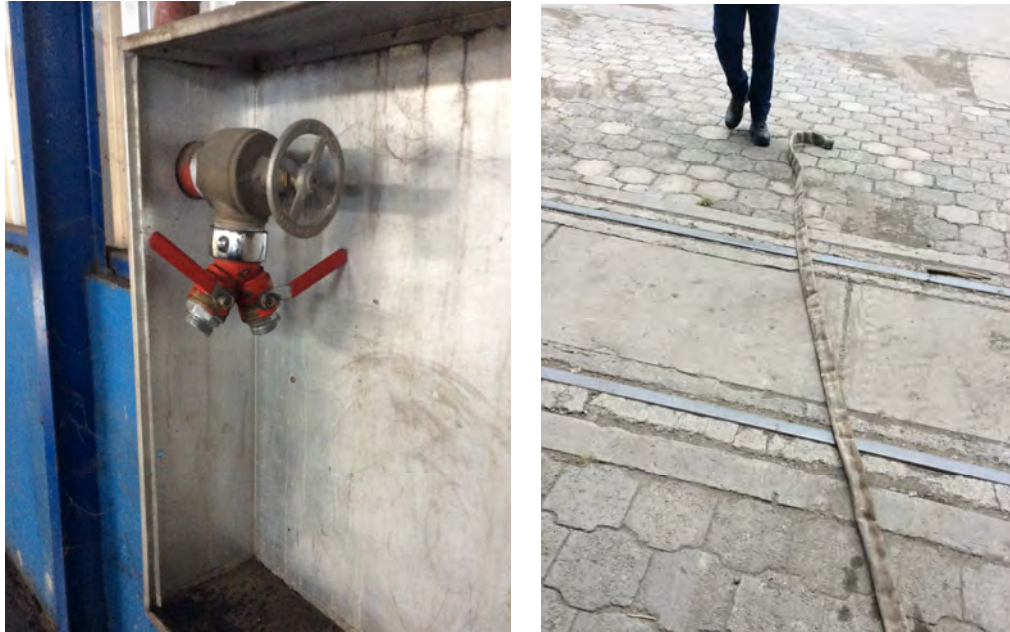
- Se realizó una prueba al sistema de supresión de incendios, para verificar su funcionamiento. Las mangueras utilizadas son de 38mm Ø (1½") y el largo de las mangueras es de 15m, por lo cual se unen varias mangueras para alcanzar los 30 metros dispuestos por la norma. La prueba consistió en abrir las válvulas de manguera y extender las mangueras, para verificar que la distancia del chorro excediera los 10 metros indicados que se solicita el departamento de Bomberos en el "*Manual de disposiciones técnicas generales sobre seguridad humana y protección contra incendios*", esto en el artículo 3.7.2.e. Según la observación en campo, se excedió en todos los casos la longitud de chorro requerida, dando esta una longitud de 21 metros.

Figura 2.4. Gabinete y manguera usados en prueba de sistema de supresión contra incendios.

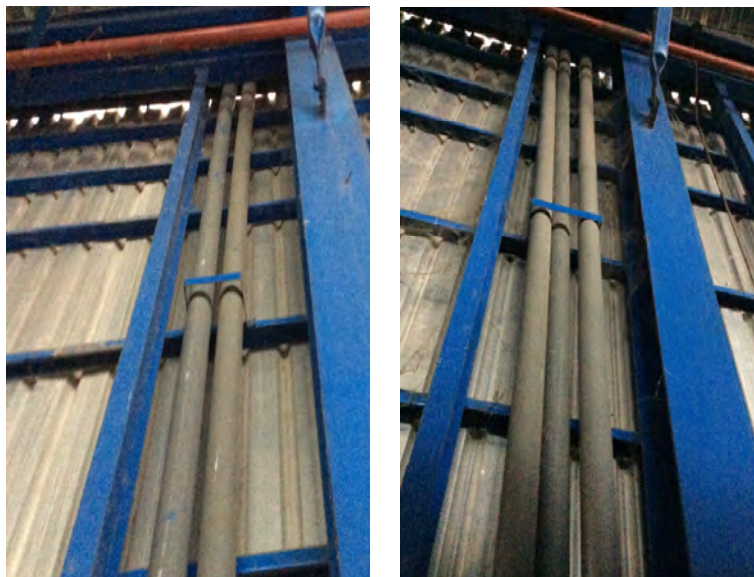
- Se tiene un techo a dos aguas, con láminas de zinc. Cuenta con canoas, en donde la soportería de las mismas no son visibles. Por otra parte cuenta con 2 o 3 bajantes de 100 mm Ø (4") de PVC por columna los cuales son registrables hacia su respectiva caja ubicadas en la parte exterior del edificio.

Figura 2.5. Bajantes de las canoas del techo de la bodega.

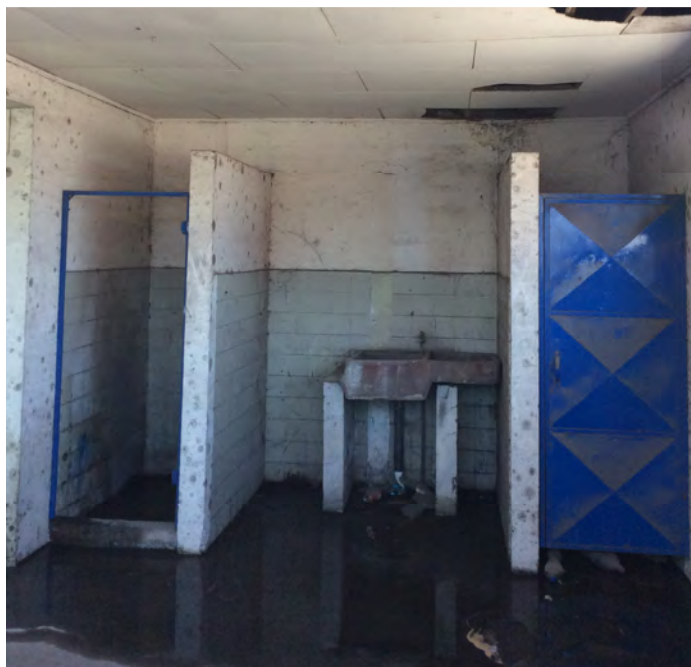
- Esta edificación cuenta con baños y duchas las cuales no se encuentran en buenas condiciones, además están fuera de funcionamiento, como se muestra en la figura 2.1.

Figura 2.1. Baños fuera de funcionamiento.

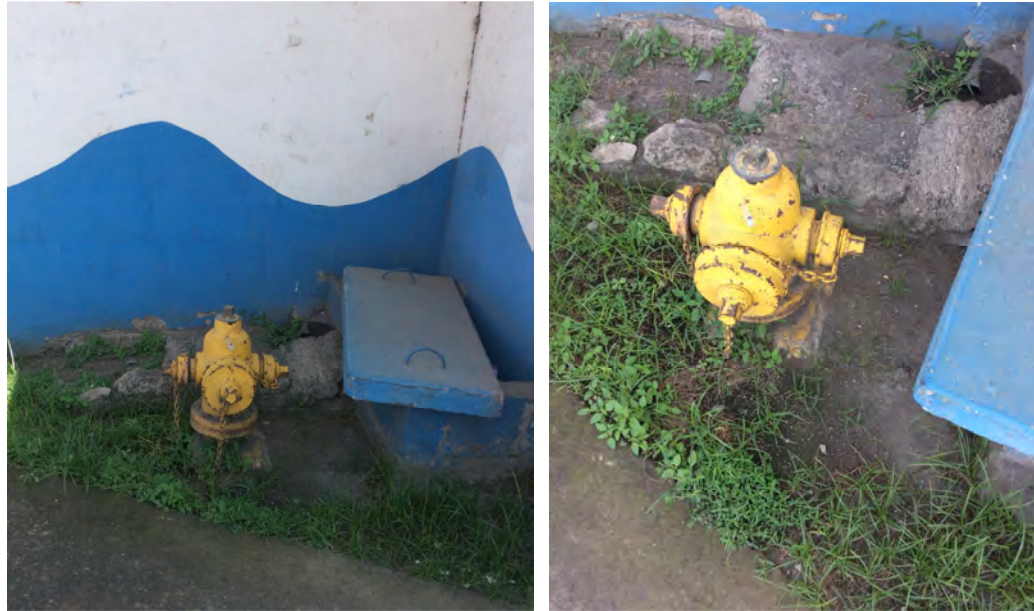
- Se dispone con un hidrante cercano al edificio L, este no cuenta con protección mecánica y es de color amarillo el cual al ser un hidrante privado el mismo tiene que ser de color rojo esto de acuerdo al artículo 8 del “*DECRETO N° 35206-MP-MINAET – Reglamento a la Ley Declaratoria del Servicio de Hidrantes como Servicio Público N°8641*”. Por otro lado el hidrante cuenta con una entrada de 100mm Ø (4”) y dos salidas de 62mm Ø (2 ½”). En general el dispositivo se encuentra en buenas condiciones.

Figura 2.2. Hidrante ubicado en las afueras del edificio L.

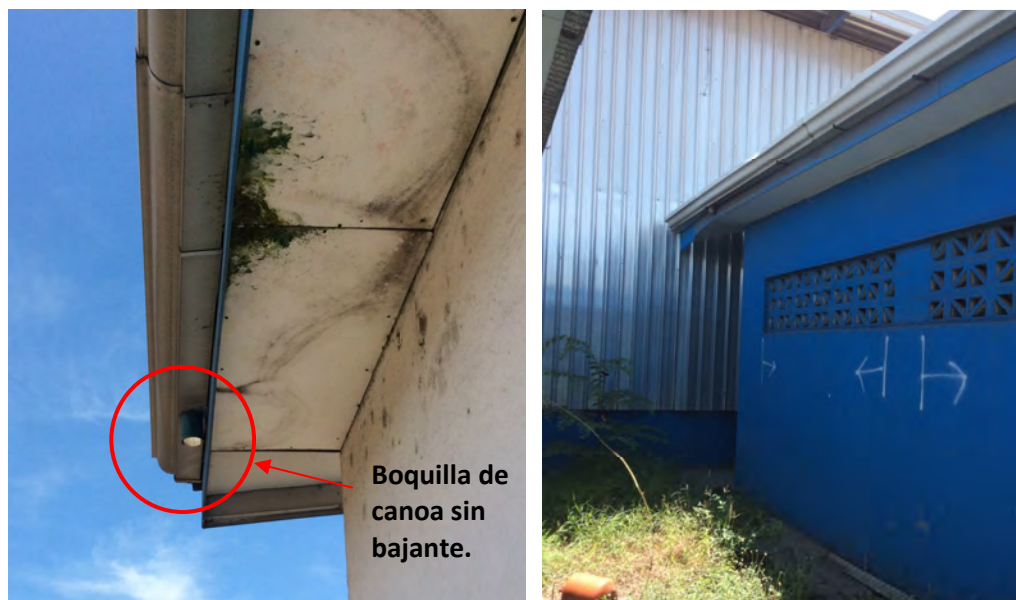
- El techo de esta edificación cuenta con canoas las cuales están debidamente soportadas, sin embargo, no se dispone con bajantes los cuales son necesarios para conducir las aguas de lluvia hacia las cajas de registro y seguido a la red pluvial como lo indica el Código de instalaciones hidráulicas y sanitarias en edificaciones (CHIS) en el artículo 8.1. (observar la figura 2.3)

Figura 2.3. Canoas sin bajantes del edificio L.

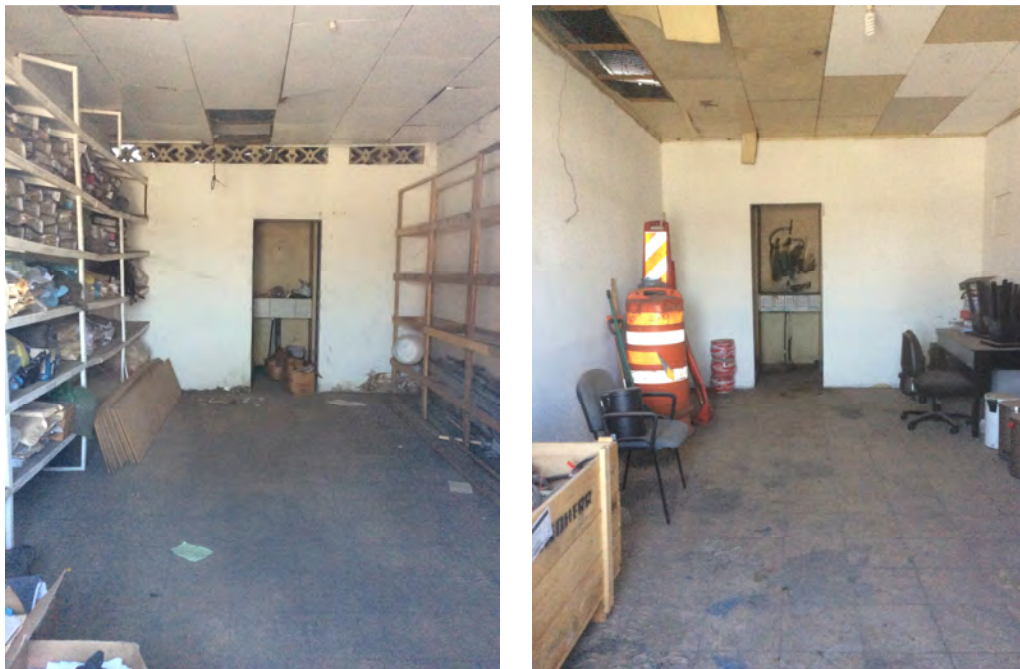
- El edificio se utiliza actualmente como una bodega para materiales diversos, tal y como se observa en la siguiente imagen.

Figura 2.1. Oficinas usadas como bodegas, edificio M.

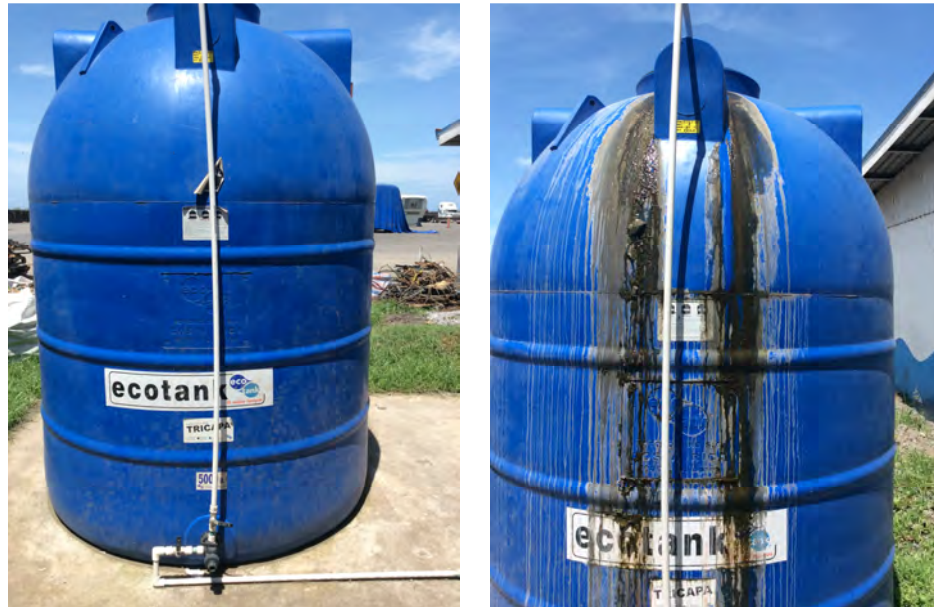
- En la zona exterior de la edificación, se ubican dos tanques de agua potable de 5000 litros, uno de ellos presenta fuga en la conexión entre la tubería de alimentación y el tanque, tal como se observa en la figura 2.2. En general las tuberías de agua potable se encuentran en buen estado.

Figura 2.2. Tanques de agua potable.

En relación a lo analizado al sistema de agua potable, se puede concluir que los tanques ubicados en esta zona se encuentran en buenas condiciones al igual que sus tuberías, sin embargo, uno de los dos tanques presenta fugas en la conexión entre la tubería de alimentación y el tanque.

Según lo analizado en este informe sobre el sistema de agua potable, se recomienda dar mantenimiento con mayor frecuencia a los tanques de agua potable ubicados al costado de este edificio, ya que necesitan limpieza; además se aconseja reparar la fuga que presenta uno de los tanques en la conexión entre la tubería de alimentación y el tanque.

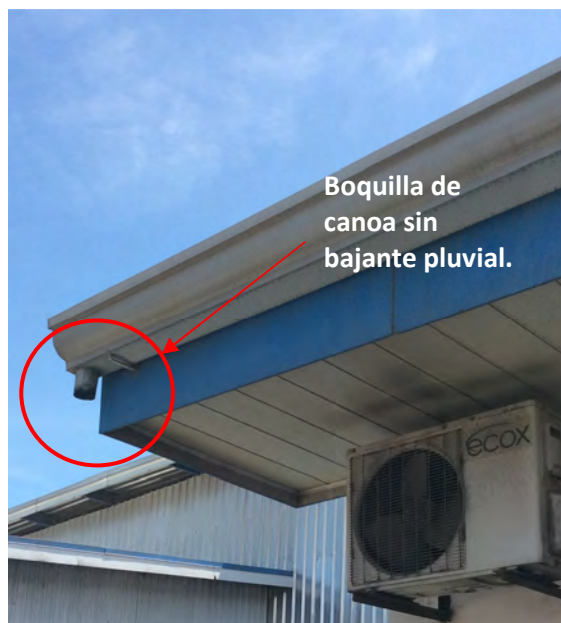
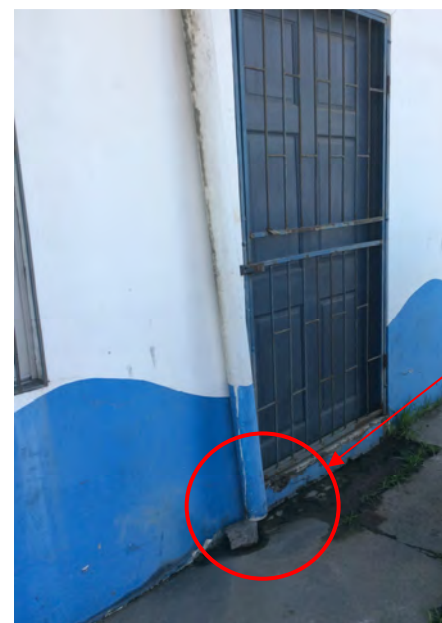
- El techo es a una sola agua, con láminas de zinc, el cual cuenta con canoas donde las mismas están bien soportadas, sin embargo, no se dispone de bajantes en algunos tramos de las canoas; actualmente se dispone de un solo bajante en PVC el cual no es registrable hacia una caja, el mismo desagua en la acera, tal como se muestra en la figura 2.3.

Figura 2.3. Canoas y bajante de edificio M.

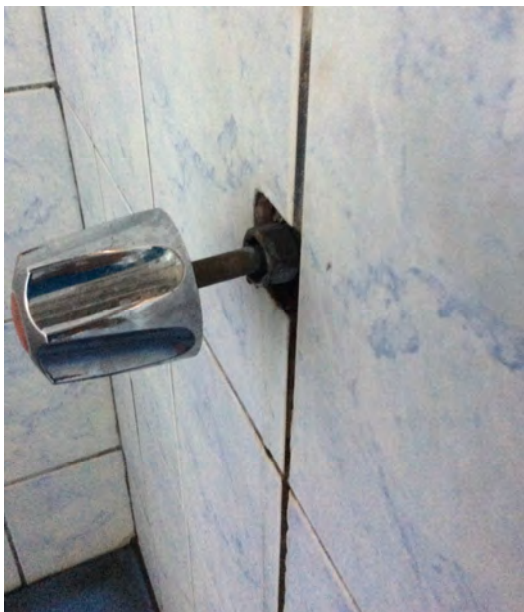
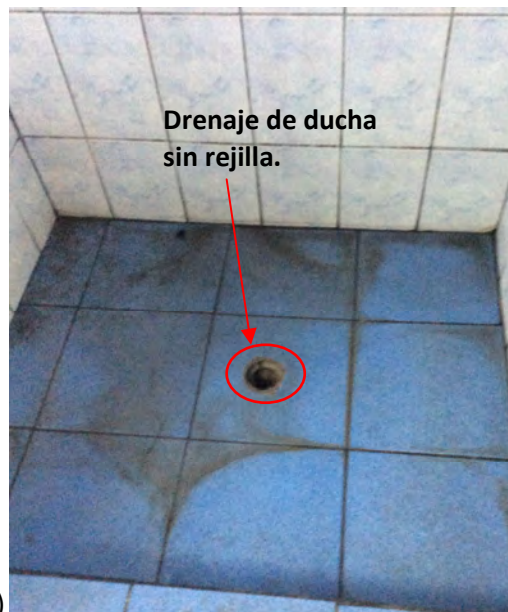
- Los drenajes de las duchas y de la pileta ubicados en este recinto no tienen rejillas o un elemento de protección para evitar que objetos de tamaño considerable puedan obstruir el paso del agua, por lo que no cumple con lo establecido por el “*Código de instalaciones hidráulicas y sanitarias en edificaciones*” (CHIS) en el artículo 5.26 (c). Además las llaves de los baños presentan fugas. Por otra parte se dispone de siete lavatorios en buenas condiciones, cuentan con sifón en la descarga y un correcto desagüe de las aguas jabonosas, por lo que se cumple con lo indicado en la sección 7.4 del CHIS sobre los sellos hidráulicos en la descarga. No se cuenta con un método de extracción para eliminar los malos olores que puedan producirse en esta área.

Figura 2.1 Llaves de baños donde se presentan fugas (a), desagüe sin rejilla de duchas y pileta (b) y (c), lavatorios con sus respectivos sifones (d).

Con forme al sistema de agua potable, se aconseja dar mantenimiento con mayor frecuencia a las piezas sanitarias ubicadas en esta zona, con el fin de reparar los equipos que estén fuera de funcionamiento como es el caso del lavatorio en el baño de mujeres; además de eliminar las fugas que se presentan en las llaves de la duchas de estos recintos,

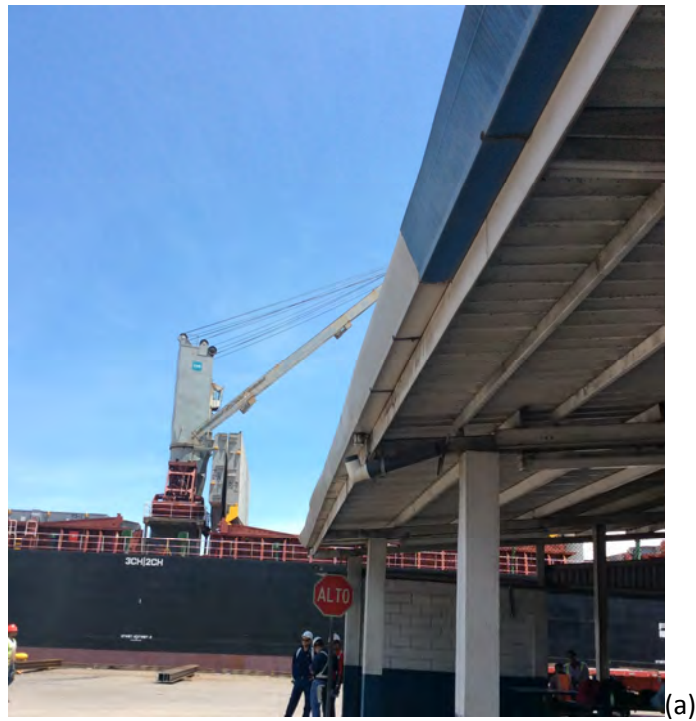
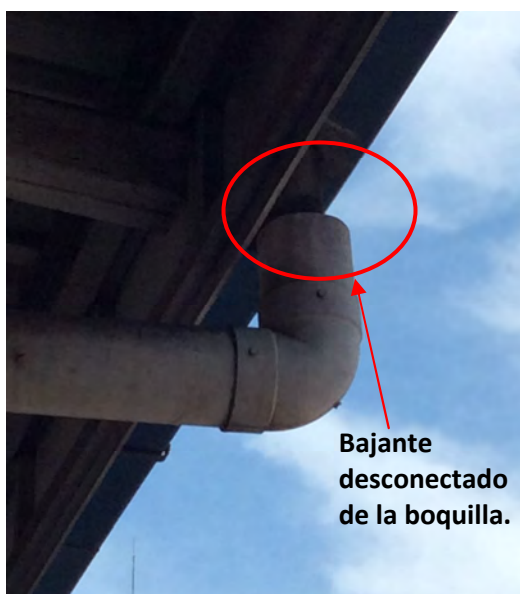
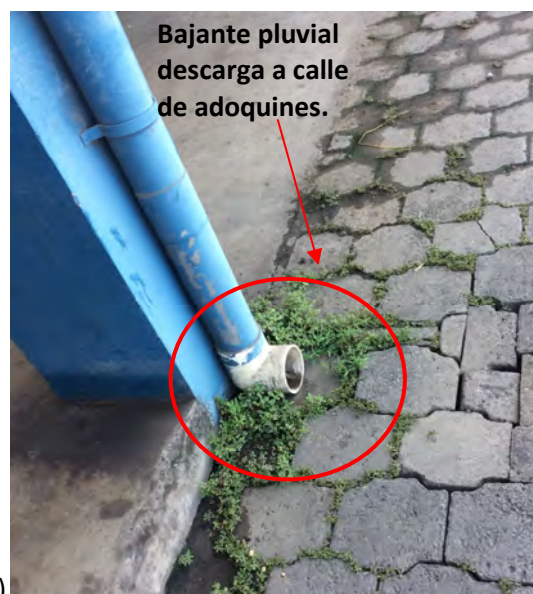
- El sistema de evacuación de aguas pluviales no se encuentra en las mejores condiciones, la soportería de las canoas se encuentra torcida y los bajantes pluviales están desconectados de las boquillas, estos últimos son de 100 mm (4") de PVC, además, no son registrables hacia una caja sino que desaguan en los adoquines del suelo de esta zona, tal como se muestra en la figura 2.2.

Figura 2.2. Canoas del edificio N (a), bajantes desconectados y descarga del mismo (b) y (c) respectivamente.

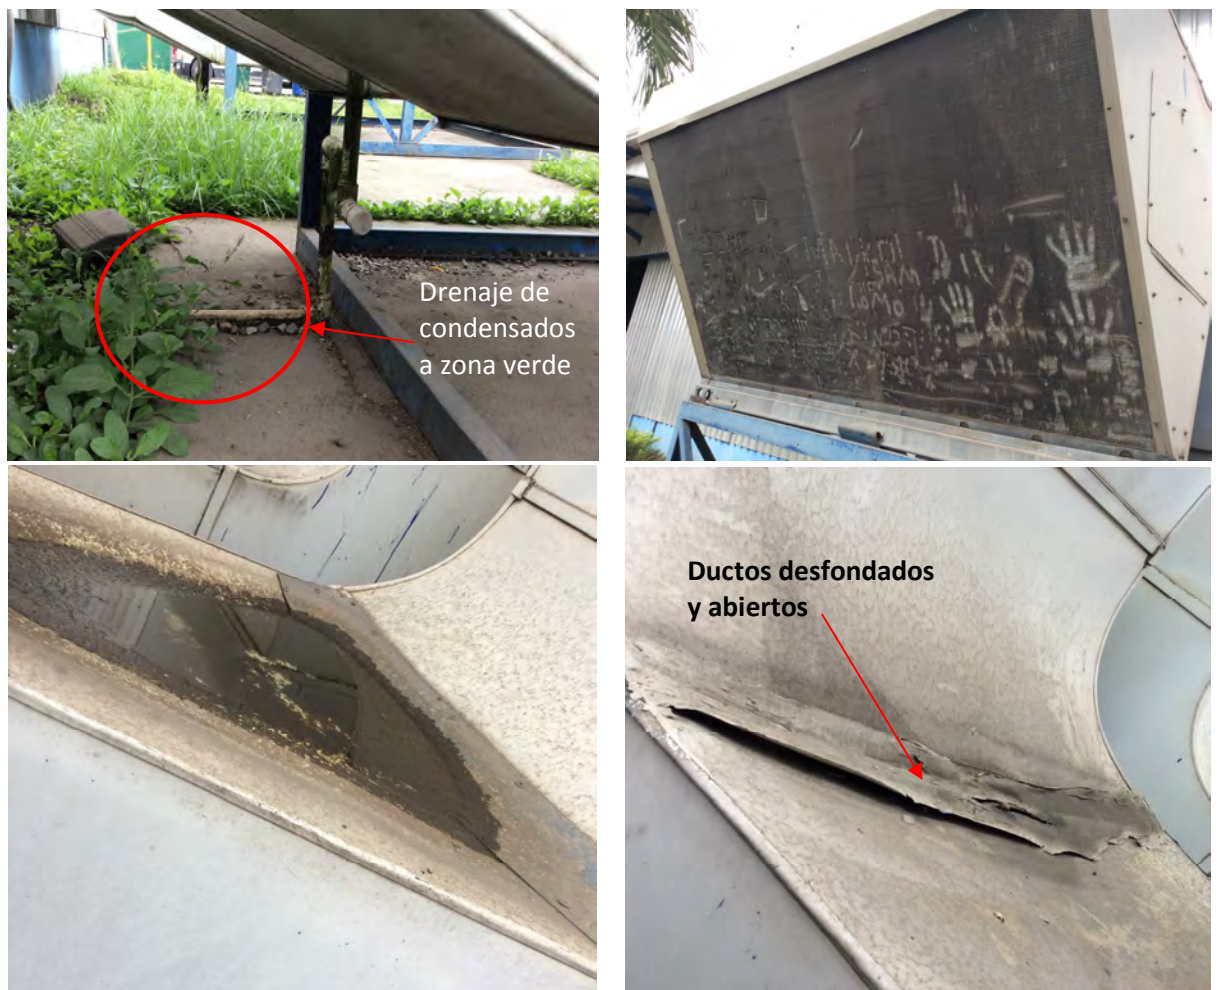
- Se tiene dos aires acondicionados Lennox ubicados en la llegada de cruceros, los ductos de ellos están desfondados y abiertos, los drenajes de condensados de estos se desaguan hacia una zona verde. Tal como se muestra en las imágenes a continuación.

Figura 2.1. Aires acondicionados Lennox.

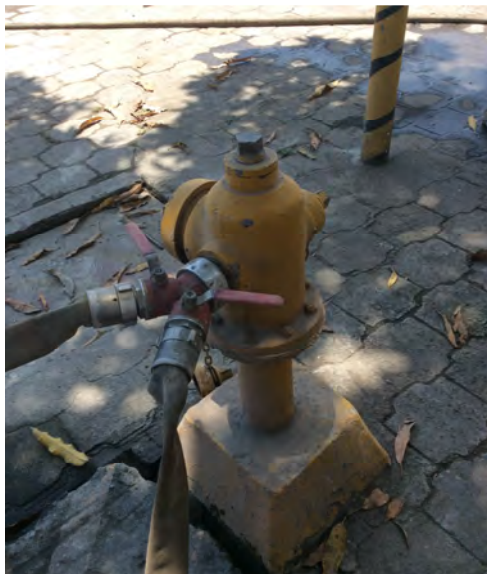
- Se dispone con un hidrante cercano al edificio O, este cuenta con una salida de 100mm  $\varnothing$  (4") y con dos salidas de 62mm  $\varnothing$  (2 ½"). Está protegido por medio de bollards y es de color amarillo, el cual al ser un hidrante privado el mismo debe ser de color rojo reflectivo, de acuerdo a lo establecido en el "DECRETO N° 35206-MP-MINAET – Reglamento a la Ley Declaratoria del Servicio de Hidrantes como Servicio Público N°8641" en el artículo 8. En general se el dispositivo se encuentra en buenas condiciones.

Figura 2.2. Hidrante cercano al edificio O.

Según el análisis realizado al sistema de supresión de incendios ubicado en el edificio O, se puede concluir que los extintores con los que se dispone en este sitio en general se encuentran en buenas condiciones; los mismos están bien rotulados y sus accesorios en buen estado, solamente presentan corrosión en sus cilindros. Por otro lado el hidrante que se dispone en esta zona se encuentra en buenas condiciones, cuenta con bollards como protección mecánica y el mismo se encuentra pintado de color amarillo; de acuerdo a lo indicado en el artículo 8 en el Reglamento a la Ley Declaratoria del Servicio de Hidrantes como Servicio Público N°8641 los hidrantes privados deben ser pintados de color rojo reflectivo, por lo que este hidrante no cumple con lo especificado en dicha norma.

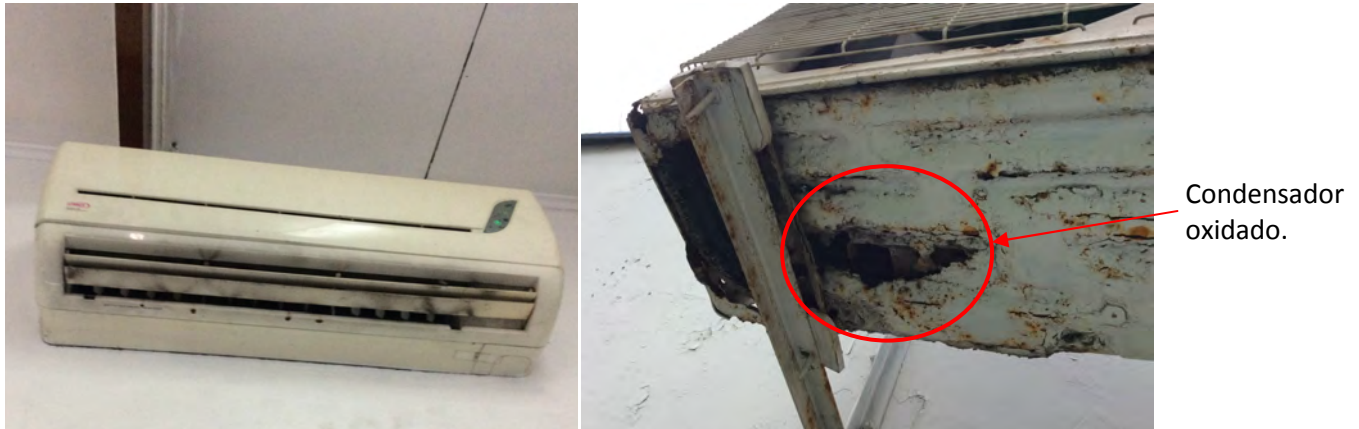
- Hay 3 aires acondicionados tipo mini split, dos de ellos son de 18000 BTUH y uno de 12000 BTUH, la distancia al cielo suspendido de estos equipos es de 30cm. Por otra parte los condensadores en general se encuentran en mal estado y presentan oxidación. Las evaporadoras presentan fugas y el aislamiento de la tubería de cobre no se encuentra en óptimas condiciones ya que en general se encuentra estrangulado con cinta o amarras muy ajustadas.

Figura 2.3. Condensador y evaporadora de aire acondicionado de consultorio médico.

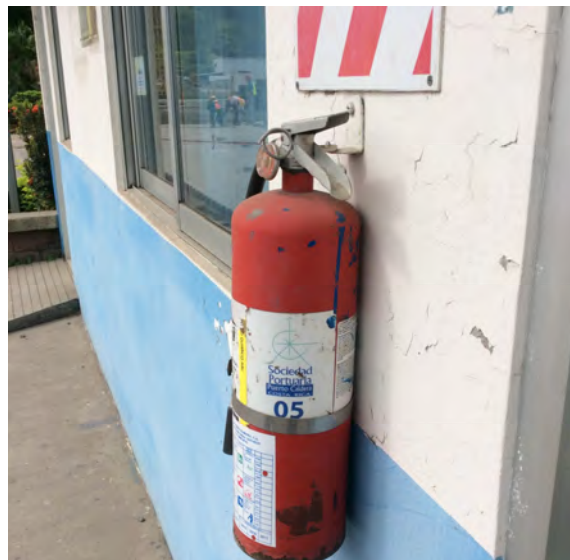
- Se dispone con un extintor clase ABC de 10 libras, colocado a una altura de 1.40m desde el suelo hasta al soporte y está bien soportado; se encuentra algo oxidado en la base, la manguera de descarga está en buenas condiciones y tiene boquilla pequeña. Por otra parte el mismo cuenta con un manómetro que indica que el extintor está cargado. La fecha de recarga de este extintor es en marzo del 2016. Según al “Manual de disposiciones técnicas generales sobre seguridad humana y protección contra incendios” en el artículo 3.6; en zonas como almacenes, pasillos, oficinas, lugares donde se tengan materiales combustibles como madera, plástico, papel, aceites, grasas entre otros, se recomienda instalar extintores de tipo ABC; al ser el uso que se le da a este recinto similar a lo indicado por la norma, el extintor disponible es el indicado para esta área.

Figura 2.5. Extintor de consultorio médico.

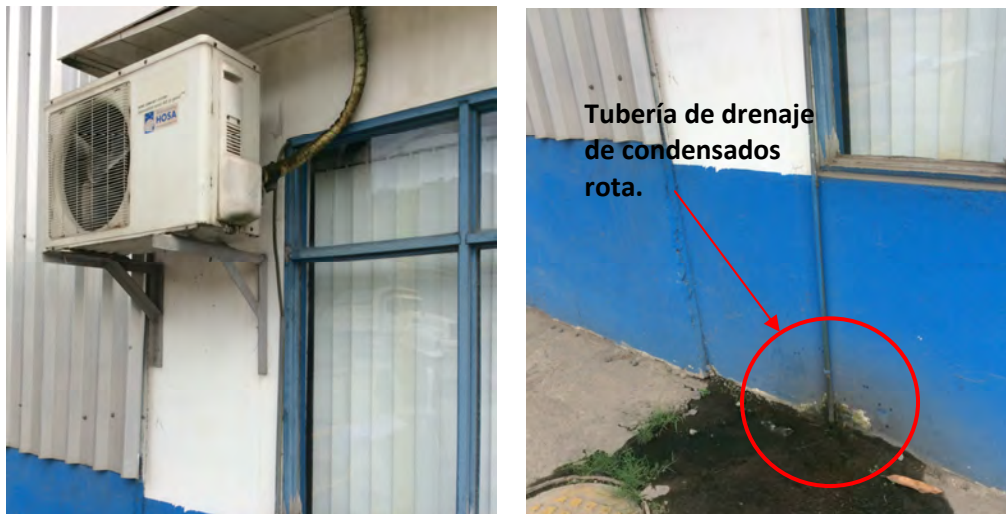
- Se cuenta con un aire acondicionado tipo mini split de 12000 BTUh en condiciones regulares. La tubería de drenajes de condensados de esta unidad está rota y la distancia al cielo suspendido es de 6cm por lo que no se cumple con lo recomendado por el fabricante Carrier en punto 1 de la sección 7 de este informe. El condensador está bien soportado y tiene una pequeña fuga, por otro lado el aislamiento de la tubería de cobre no se encuentra en buenas condiciones.

Figura 2.6. Condensador de aire acondicionado oficina de seguridad ocupacional.

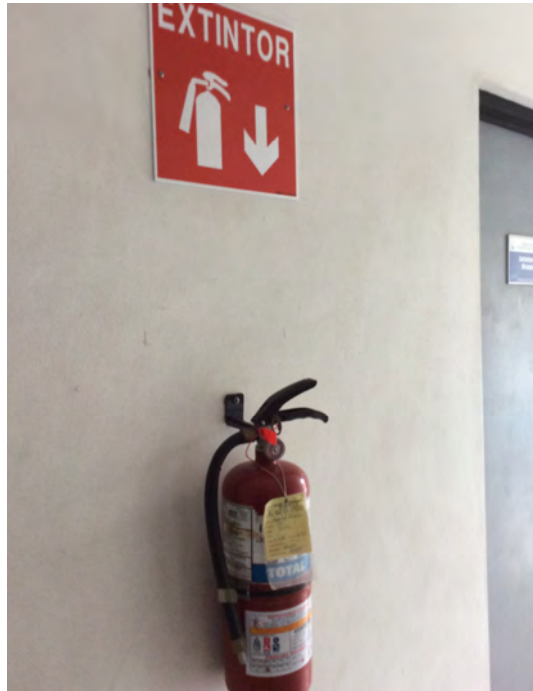
- Se tiene un extintor clase ABC de 10 libras en buen estado; este cuenta con una soportería adecuada, con una boquilla pequeña en la manguera de descarga, un manómetro el cual indica que el extintor si está cargado, presenta poca corrosión y está colocado a una altura de 1.40m desde el suelo hasta el soporte. Su fecha de recarga es en septiembre del 2015. Según al *"Manual de disposiciones técnicas generales sobre seguridad humana y protección contra incendios"* en el artículo 3.6; en zonas como almacenes, pasillos, oficinas, lugares donde se tengan materiales combustibles como madera, plástico, papel, aceites, grasas entre otros, se recomienda instalar extintores de tipo A, B y C; al ser el uso que se le da a este recinto similar a lo indicado por la norma, el extintor disponible es el indicado para esta área.

Figura 2.8. Extintor oficinas administrativas.
