**PUERTO CALDERA**  
**INSTITUTO COSTARRICENSE DE PUERTOS DEL PACÍFICO**

**Contratación de Servicios Profesionales de consultoría en  
Ingeniería para el diagnóstico integral de la  
Infraestructura de Puerto Caldera**

**INFORME TÉCNICO MECÁNICO**

**GCI INGENIERÍA**

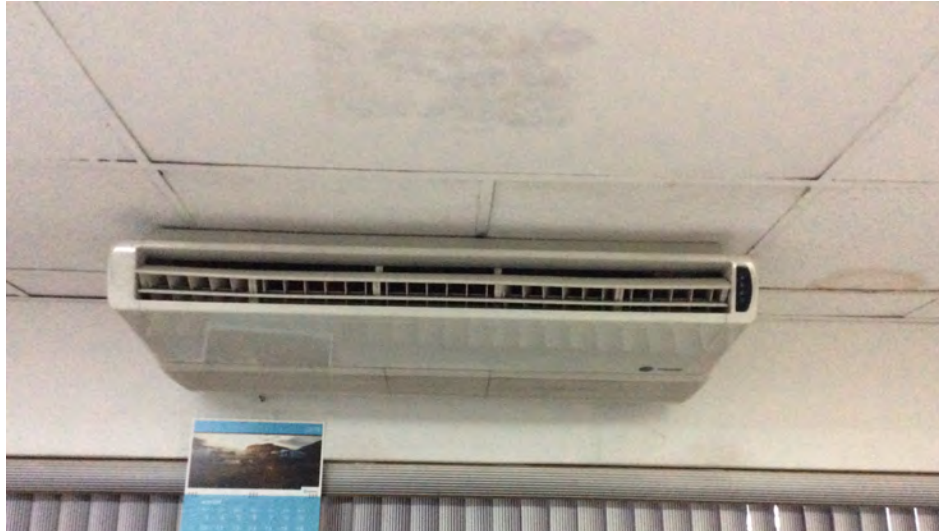
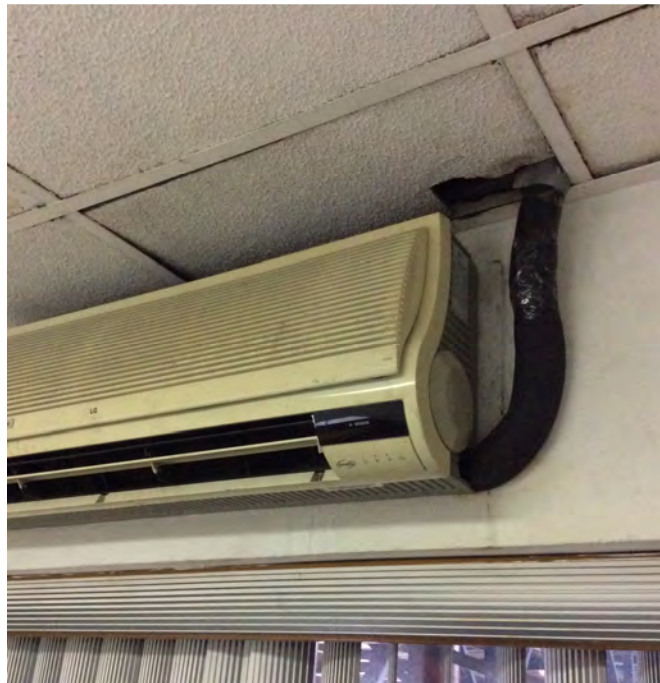
- Se cuenta con aires acondicionado tipo piso cielo de 18000 BTUh en las áreas del supervisor de operaciones, gerente de operaciones y jefe de tarja y liquidación; los cuales están en buen estado, sin embargo, el aislamiento de la tubería de cobre no se encuentra en buenas condiciones ya que en general se encuentra estrangulado con cinta o amarras muy ajustadas.. En los recintos de la secretaría de operaciones, jefe de estancia y en tarja y liquidación, se tienen unidades tipo mini split de 16000, 11000 y 24000 BTUh respectivamente, en los cuales el aislamiento de la tubería de cobre no está en las mejores condiciones. Cabe resaltar que la distancia al cielo suspendido es de estos equipos es de 6, 8, 9cm respectivamente, por lo que no se cumple con lo recomendado por el fabricante Carrier en punto 1 de la sección 7 de este informe.

Figura 2.9. Aire acondicionado en supervisor de operaciones.

Figura 2.10. Aire acondicionado en jefe de tarja y liquidación.

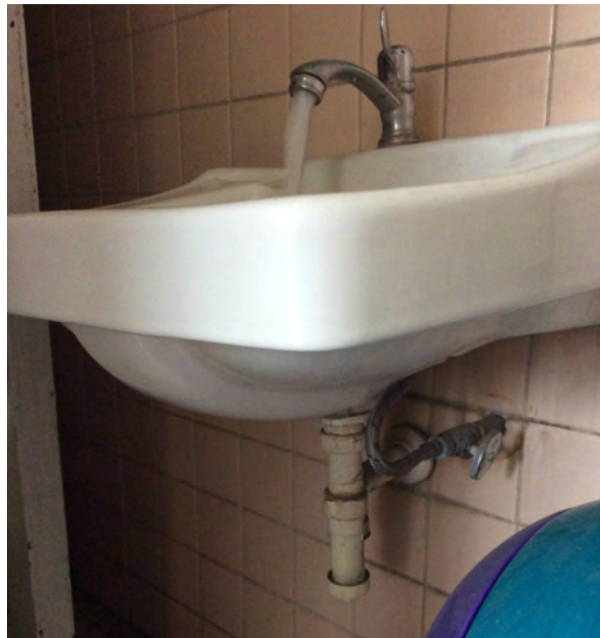
- Las tuberías utilizadas en este recinto son de PVC, no hay fugas en los accesorios, además, se cuenta con drenajes y registros de piso por lo que se cumple con lo indicado por el “*Código de instalaciones hidráulicas y sanitarias en edificaciones*” (CHIS) esto en el artículo 7.4. y en la sección 7.5. Por otra parte los lavatorios cuentan con sifones y cabe resaltar que uno de los lavatorios no funciona. No se cuenta con un sistema de extracción de aire viciado, para eliminar los malos olores.

Figura 2.11. Lavatorio de baño de mujeres.

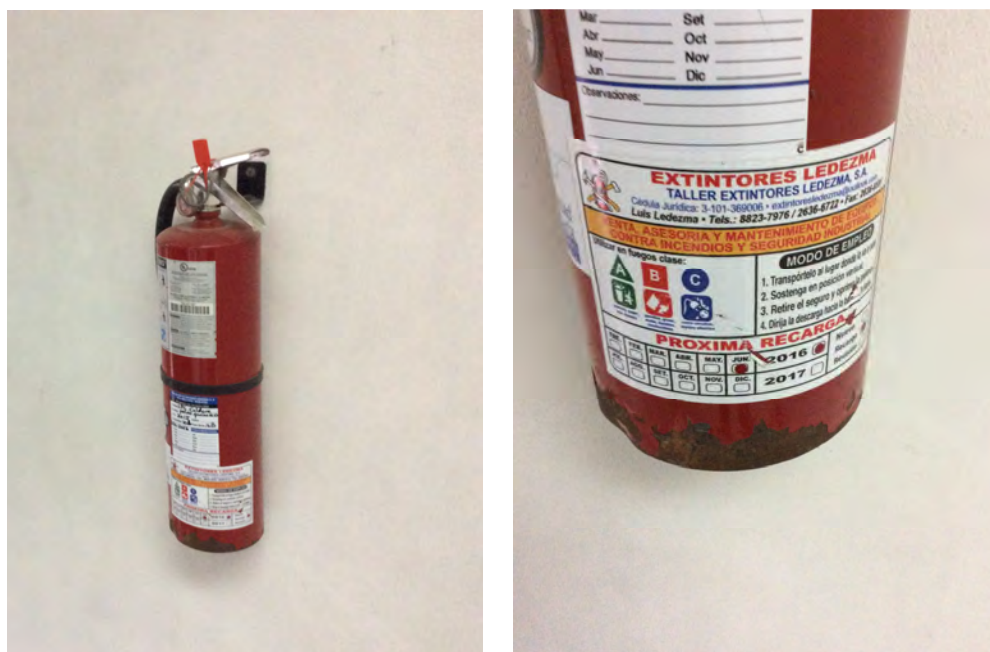
- Se cuenta con un extintor clase ABC de 10 libras el cual está un poco oxidado y golpeado en la base del cilindro; este cuenta con una boquilla pequeña en la manguera de descarga, además, se encuentra debidamente rotulado y soportado. Su fecha de recarga es en junio del 2016. Según al *"Manual de disposiciones técnicas generales sobre seguridad humana y protección contra incendios"* en el artículo 3.6; en zonas como almacenes, pasillos, oficinas, lugares donde se tengan materiales combustibles como madera, plástico, papel, aceites, grasas entre otros, se recomienda instalar extintores de tipo ABC; al ser el uso que se le da a este recinto similar a lo indicado por la norma, el extintor disponible es el indicado para esta área.

Figura 2.12. Extintor en segundo piso.

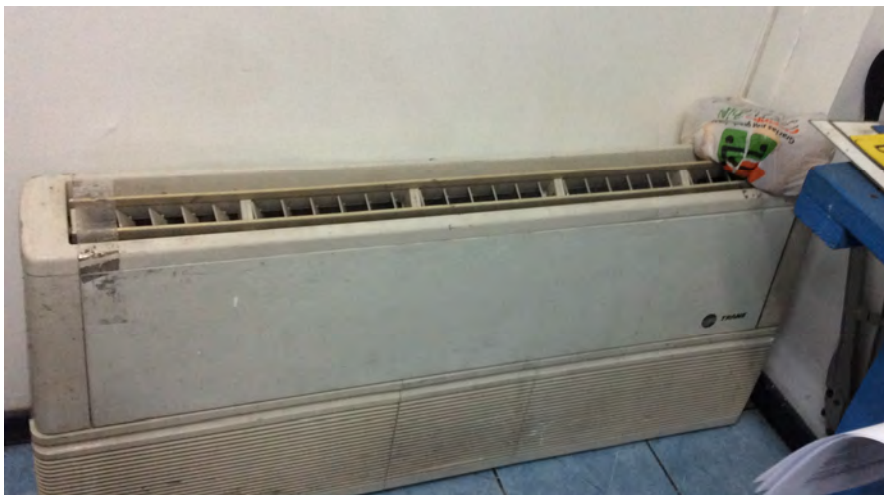
- En las oficinas se cuenta con un aire acondicionado tipo piso cielo de 18000 BTU/h, el mismo se encuentra en buen estado, sin embargo, el aislamiento de las tuberías de cobre no están en buenas condiciones.

Figura 2.1. Aire acondicionado en oficinas dentro de edificio P.

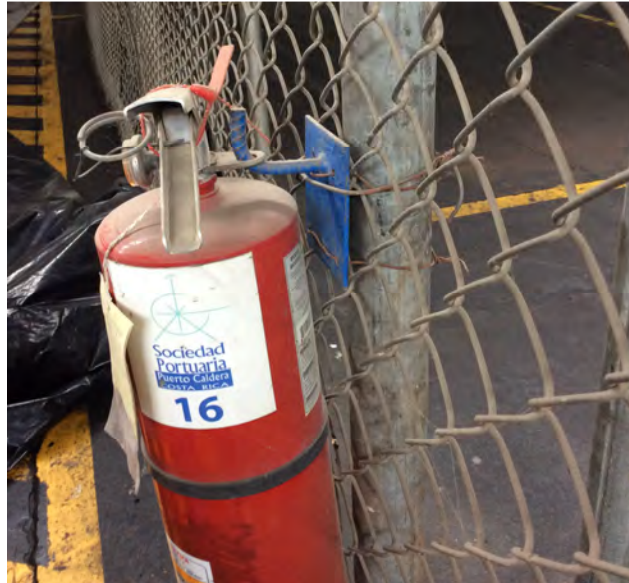
- En aduana se tiene un extintor clase ABC de 10 libras instalado a una altura de 1,10 metros desde el nivel del suelo hasta el soporte; este se encuentra en buenas condiciones y cuenta con un manómetro el cual indica que el extintor está cargado. Su fecha de recarga es en septiembre del 2015.
- En mercancía peligrosa se tiene un extintor clase ABC de 10 libras, colocado a una altura de 1,20 desde el suelo hasta el soporte del mismo, cuenta con manómetro en donde se corrobora que el extintor si está cargado. Por otra parte la rotulación del extintor no está completamente visible y la fecha de recarga del dispositivo es en septiembre del 2015.
- Según al *“Manual de disposiciones técnicas generales sobre seguridad humana y protección contra incendios”* en el artículo 3.6; en zonas como almacenes, pasillos, oficinas, lugares donde se tengan materiales combustibles como madera, plástico,

papel, aceites, grasas entre otros, se recomienda instalar extintores de tipo ABC; al ser similar el uso que se le da a los dos recintos antes expuestos, de acuerdo a lo indicado por la norma, los extintores disponibles son los indicados para su respectiva área.

Figura 2.2 Extintor en mercancía peligrosa.

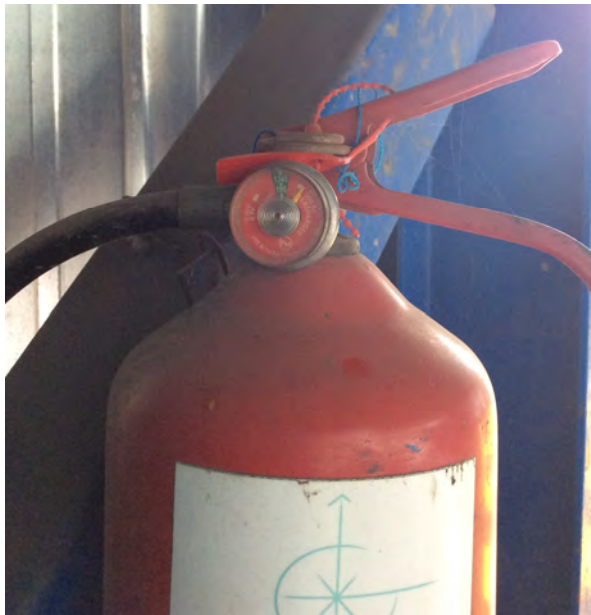
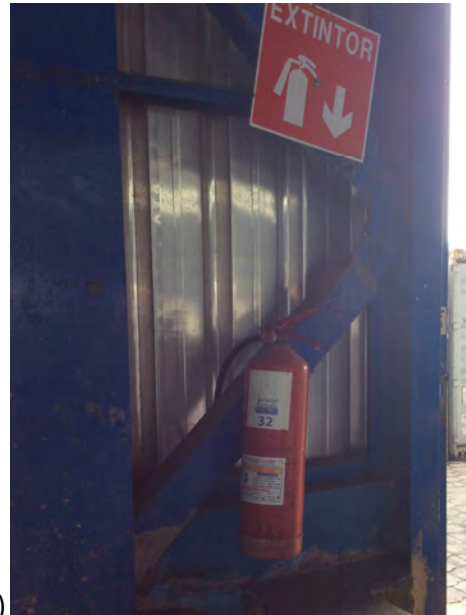
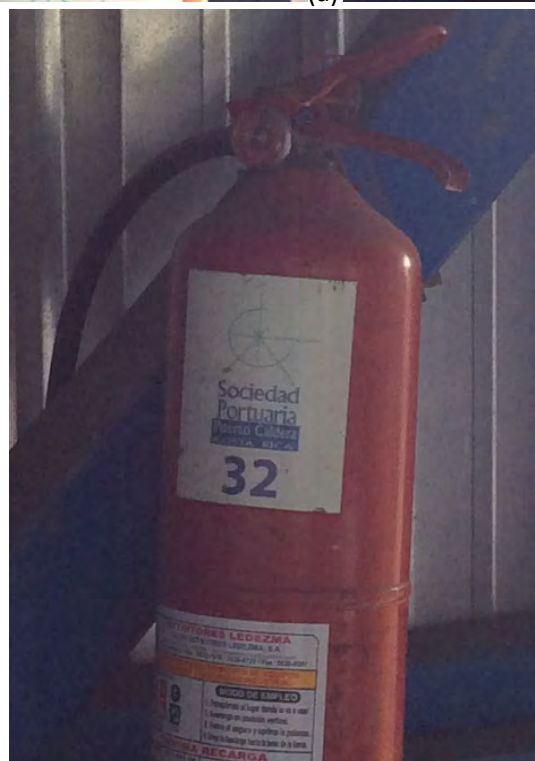
- En la parte norte del edificio P se cuenta con un extintor clase ABC de 10 libras; el mismo cuenta con un manómetro el cual indica que el extintor está sobrecargado, no dispone de boquilla en la manguera de descarga y el cilindro del extintor cuenta con un cordón de soldadura. Por otra parte se dispone de una rotulación adecuada para el extintor, el cual su fecha de recarga es en septiembre del 2015. Tomando la consideración de los extintores anteriormente analizados y conforme a lo indicado en el manual de bomberos en el artículo 3.6, este extintor es el indicado para esta zona.

Figura 2.3. Extintor en parte norte del edificio P, manómetro indica sobrecarga (a), rotulación del extintor (b), cordón de soldadura en el cilindro del extintor (c).

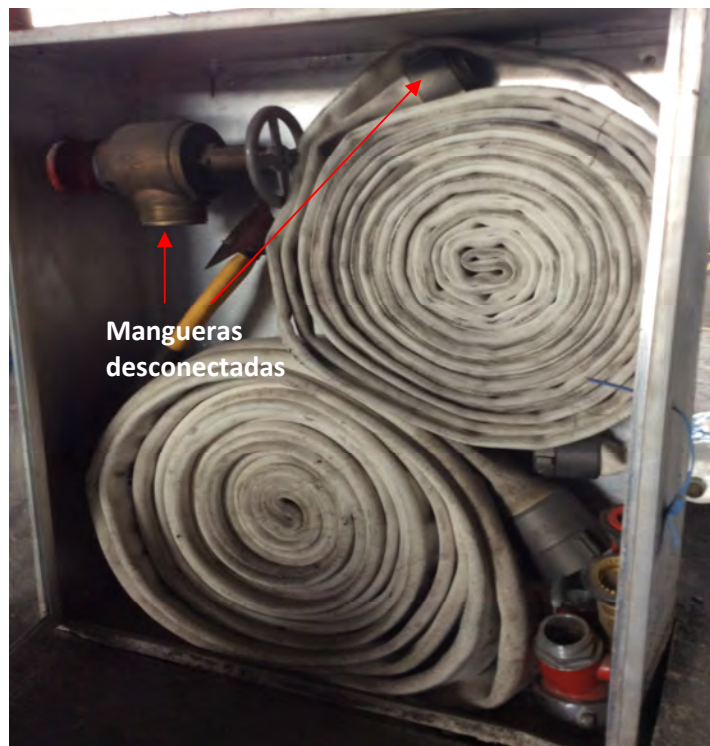
- La red horizontal superior del sistema de supresión contra incendios no cuenta con soportería antisísmica.
- Los gabinetes del sistema de supresión contra incendios ubicados en esta bodega no se encuentran en óptimas condiciones, las mangueras se encuentran desconectadas y el vidrio de las puertas están desmontados, como se puede observar en la figura 2.4. Por otra parte el diámetro de las tuberías de entrada de los gabinetes es de 62mm Ø (2 ½") y están pintadas adecuadamente de color rojo, tal como lo establece el "Decreto Ejecutivo 12715 – MEIC sobre Seguridad y señalización contra incendios" en el artículo 3.2.2.

Figura 2.4. Gabinete en almacén fiscal.

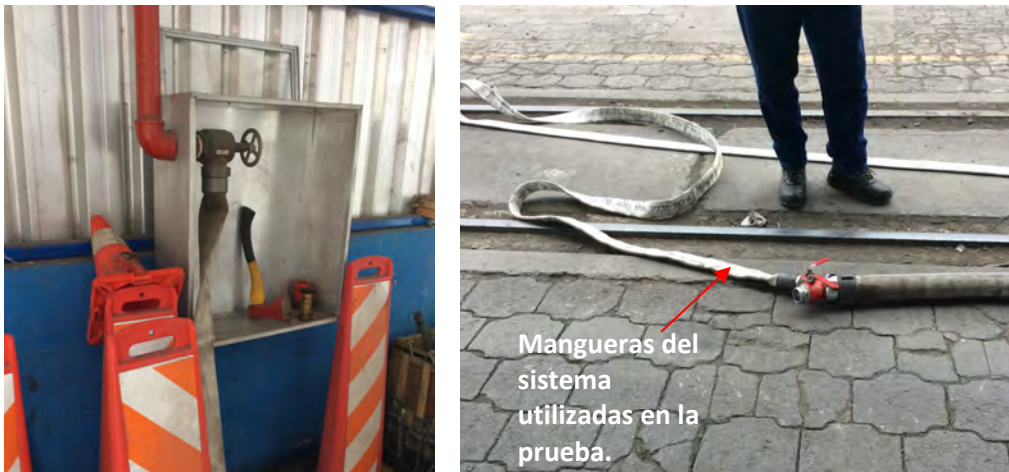
- Se realizó una prueba al sistema de supresión de incendios, para verificar su funcionamiento. Las mangueras utilizadas son de 62mm Ø (2 ½") y el largo de las mangueras es de 15m, por lo cual se unen varias mangueras para alcanzar los 30 metros dispuestos por la norma. La prueba consistió en abrir las válvulas de manguera y extender las mangueras, para verificar que la distancia del chorro excediera los 10 metros indicados que se solicita el departamento de Bomberos "Manual de disposiciones técnicas generales sobre seguridad humana y protección contra

*incendios*”, esto en el artículo 3.7.2.e. Según la observación en campo, se excedió en todos los casos la longitud de chorro requerida, dando esta una longitud de 22 metros.

Figura 2.5. Gabinete y manguera usados en prueba de sistema de supresión contra incendios.

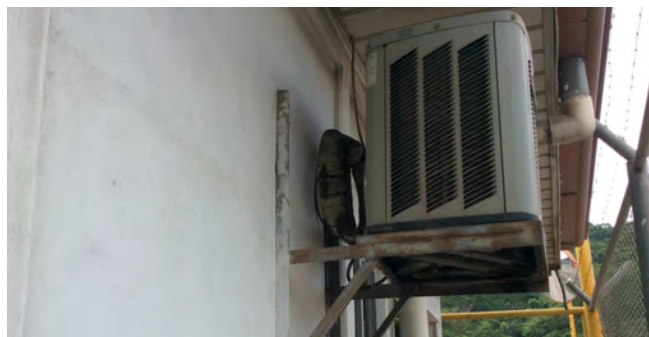
- Se dispone en este recinto con un aire acondicionado tipo mini split de 12000 BTUh; los aislamientos de las tuberías de cobre no están en buenas condiciones ya que en general se encuentra estrangulado con cinta o amarras muy ajustadas. Por otra parte el condensador se encuentra bien soportado (ver imagen 2.6).

Figura 2.6. Condensador de aire acondicionado de cajeta de vigilancia.

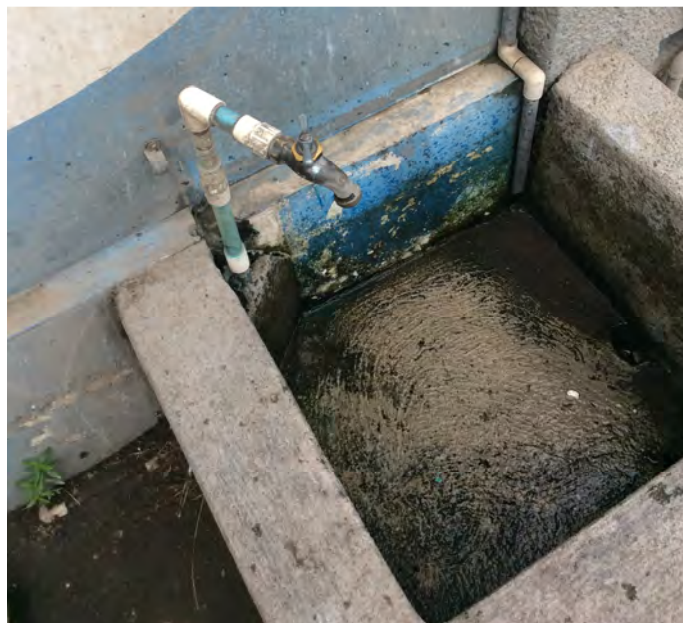
- Se ubica una pileta afuera del edificio la cual descarga a caja pluvial. Sus tuberías son en PVC de 12mm  $\varnothing$  (1/2"), las cuales están bien soportadas y por otro lado se presentan fugas en la llave de paso.

Figura 2.1. Pileta exterior del edificio Q.

Según lo visto sobre el sistema de agua potable, se recomienda reparar la fuga que presenta en la llave de la pileta ubicada en exterior del edificio y darle limpieza al tanque de agua potable. Además se aconseja remover los objetos que obstruyen los drenajes de piso ubicados en el segundo piso, y colocarles rejilla como medio de protección contra objetos que puedan obstruir las tuberías, esto de acuerdo a lo indicado al artículo 5.26 (c) del CHIS.

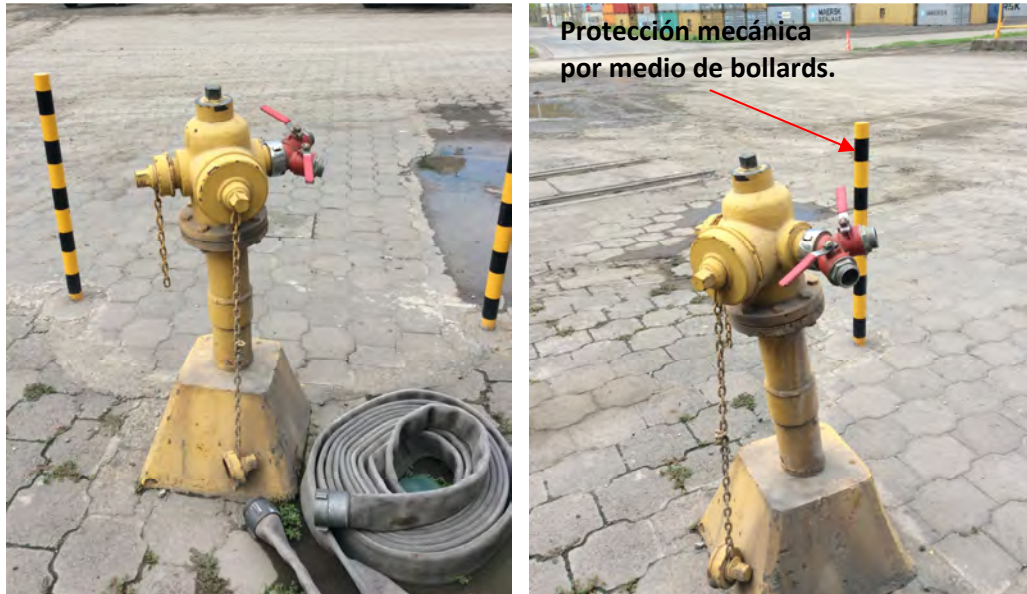
- El hidrante ubicado en la afueras del edificio Q, cuenta con una entrada de 100mm  $\varnothing$  (4") y dos salidas de 62mm  $\varnothing$  (2½"), en una de ellas tiene conectada una reducción. Por otro lado, está protegido por medio de bollards y es de color amarillo el cual al ser un hidrante privado el mismo debe ser de color rojo reflectivo, de acuerdo a lo establecido en el "DECRETO N° 35206-MP-MINAET – Reglamento a la Ley Declaratoria del Servicio de Hidrantes como Servicio Público N°8641" en el artículo 8. En general se encuentra en buenas condiciones.

Figura 2.2. Hidrante en las afueras del edificio Q.

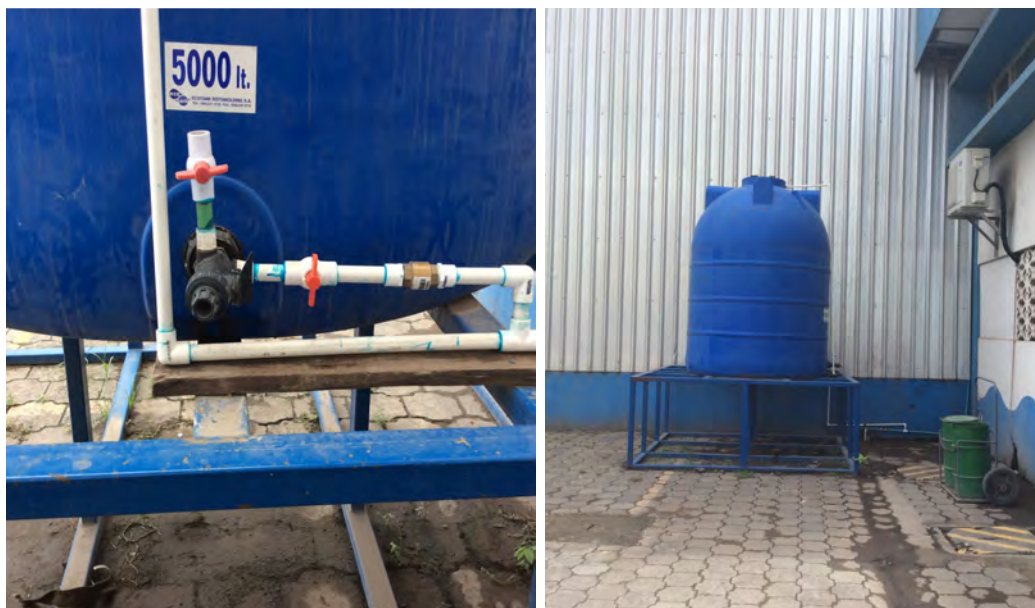
- En la zona exterior del edificio, se ubica un tanque de agua potable de 5000 litros, en general el tanque se encuentra sucio, la estructura de su soportería se encuentra en buenas condiciones y las tuberías de agua potable se encuentran en buen estado; estas últimas son en PVC de 12mm  $\varnothing$  (1/2").

Figura 2.3. Tanque de agua potable ubicado en el exterior del edificio Q.

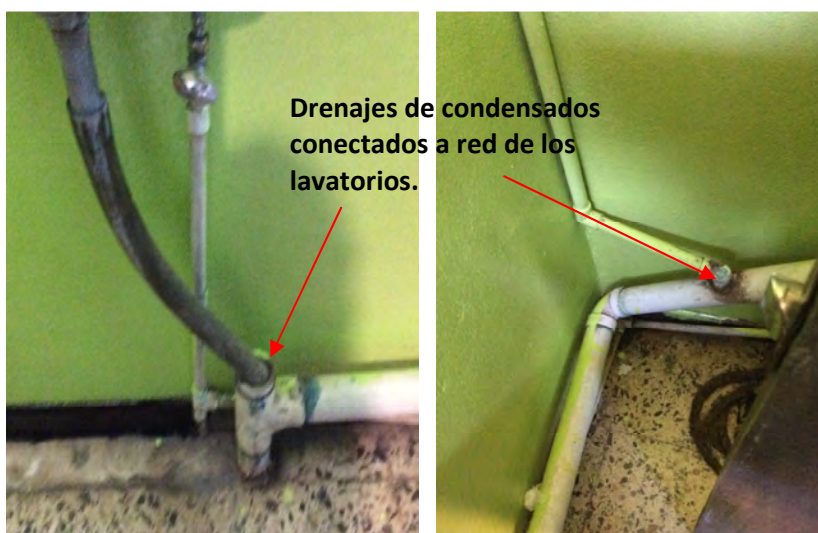
- Se dispone con aires acondicionados en la estancia de operadores y jefe de operadores de 18000 BTUh cada uno y ambos se encuentran en buenas condiciones debidamente identificadas y la distancia al cielo suspendido es de 16 y 15cm respectivamente por lo que se cumple con lo recomendado por el fabricante Carrier en punto 1 de la sección 7 de este informe. Por otra parte cabe resaltar que el recubrimiento de las tuberías de cobre no está en buenas condiciones debido a las causas anteriormente mencionadas. Cabe resaltar que los drenajes de condensados están correctamente conectados a red de lavatorio en ambos casos, como se muestra en la siguiente figura.

Figura 2.4. Drenajes de condensados hacia tuberías de lavatorio.

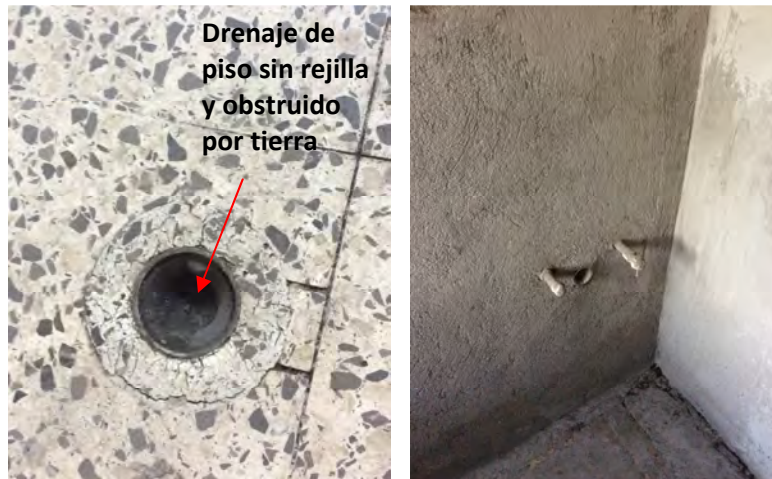
- En el segundo piso, se cuenta con tuberías en PVC, las cuales están en buenas condiciones; hay previstas para inodoros, baños, lavatorios y columnas de ventilación; los cuales podrían ser habilitados en un futuro. Hay que remarcar que los drenajes de piso están obstruidos con tierra u objetos extraños, además no tienen rejilla como medio de protección contra objetos que puedan obstruir las tuberías, esto último como lo recomienda el código hidráulico en el artículo 5.26(c).

Figura 2.5. Previstas en segunda planta, drenajes obstruidos.

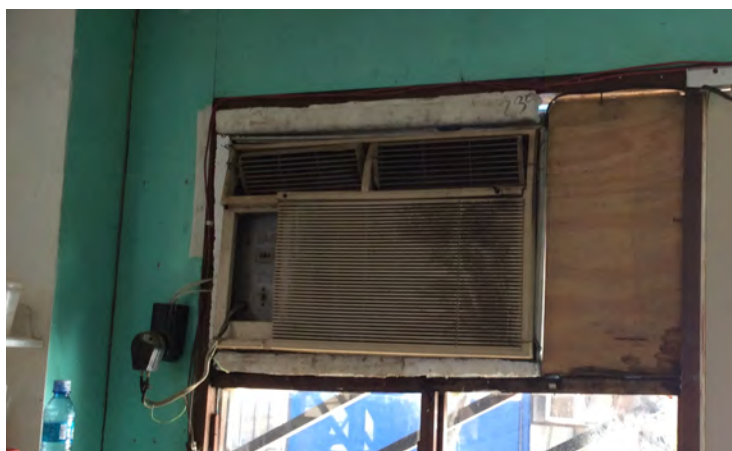
- Se cuenta con un aire acondicionado de ventana en la cocina-comedor el cual no se encuentra en buenas condiciones.

Figura 2.1. Aire acondicionado de ventana.

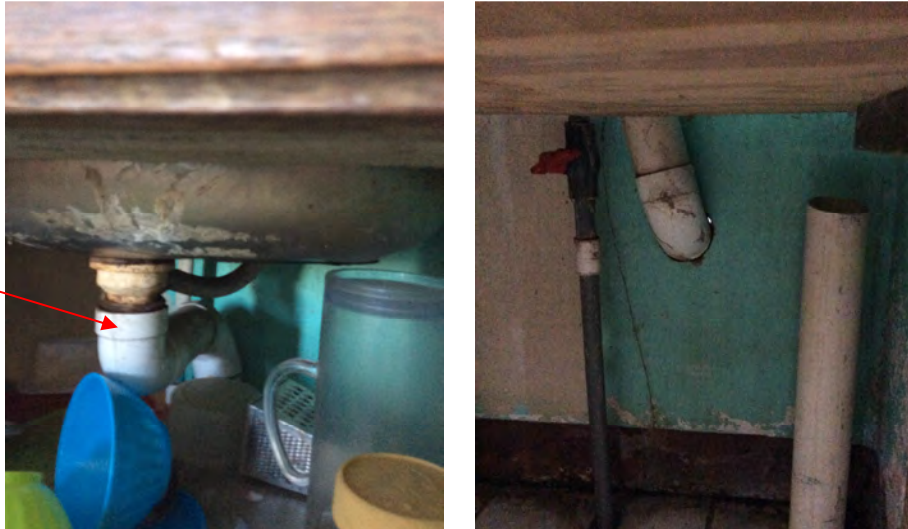
- Se cuenta con un fregadero en la cocina, en donde las tuberías de este son de PVC y están en buen estado; por otro lado no cuenta con sifón en la descarga, por lo que no cumple con lo indicado en el artículo 5.19 y en la sección 7.4 del “*Código de instalaciones hidráulicas y sanitarias en edificaciones*” (CHIS) en donde se indica que toda pieza sanitaria deberá estar dotada de un sifón con sello de agua; cabe de resaltar que el fregadero si cuenta con una correcta salida de las aguas jabonosas.

Descarga de  
fregadero sin sello  
hidráulico.

Figura 2.2. Desagüe de fregadero en cocina.

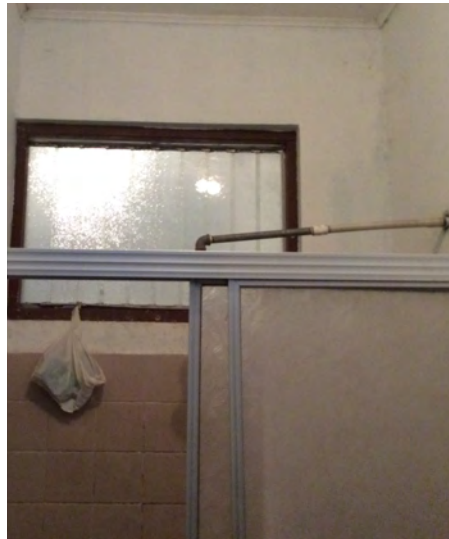
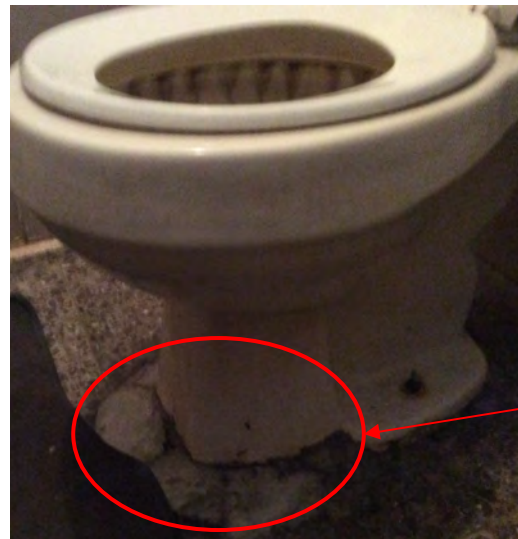
- El lavatorio si cuenta con sifón en la descarga y una correcta evacuación de las aguas jabonosas, por lo que se cumple con lo que establece el CHIS sobre los sellos hidráulicos en la sección 7.4, además, cabe resaltar que la base del servicio sanitario está dañada como se puede observar en la siguiente figura.

Base del servicio  
sanitario está  
dañada.

Figura 2.3. Servicio sanitario dañado, baño con ventilación natural.

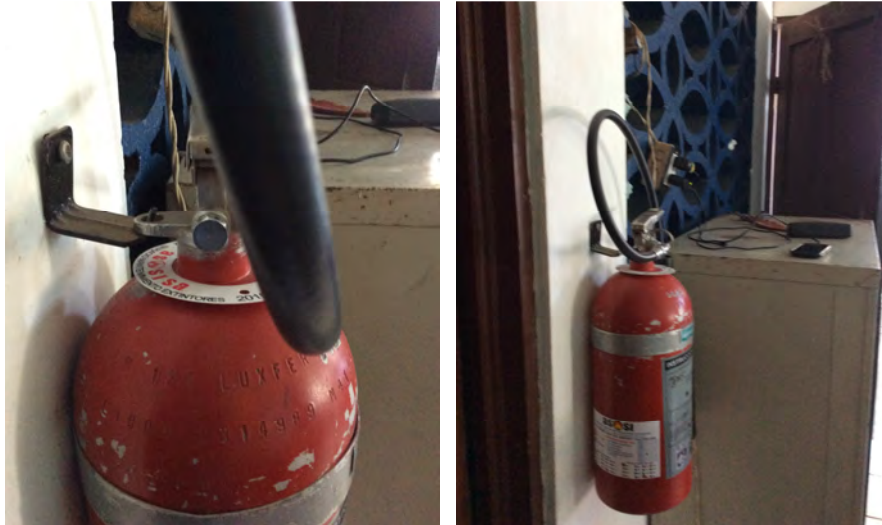
- Se dispone en el lugar de un extintor clase BC de 10 libras; el cual se encuentra un poco despintado, el mismo no presenta corrosión, está bien soportado y colocado a una altura de 1,40m desde el suelo hasta el soporte, de acuerdo al artículo 3.6.2 del “Manual de disposiciones técnicas generales sobre seguridad humana y protección contra incendios” la altura a la que está instalada este extintor solo es permitida en casos especiales en donde el extintor pueda obstruir barandas, pasamanos o algún otro elemento de emergencia, al no existir un elemento de esta naturaleza en sitio, la altura a la que este extintor fue colocado no cumple con lo indicado por la norma, este debió colocarse a una altura máxima de 1,25m. Según al “Manual de disposiciones técnicas generales sobre seguridad humana y protección contra incendios” en el artículo 3.6; en zonas donde se tenga presente equipos electrónicos y materiales combustibles como grasas y aceites, se recomienda utilizar extintores BC; de acuerdo al uso que se le da a esta zona y la clase de extintor disponible, se determina que este extintor es el adecuado para este recinto. Por otra parte el dispositivo tiene una boquilla grande en la manguera de descarga los cuales están en buen estado y no cuenta con un manómetro el cual es un accesorio ideal para visualizar si el extintor se encuentra cargado. Su fecha de recarga es en agosto del 2016.

Figura 2.4. Extintor en MAG control fitosanitario.

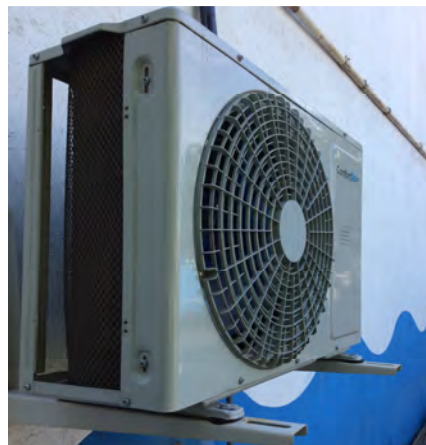
- En laboratorio se tiene un equipo de aire acondicionado nuevo tipo mini split de 18000 BTUh, el condensador está bien soportado como se puede observar en la figura 2.5.

Figura 2.5. Condensador del aire acondicionado nuevo instalado en el laboratorio.

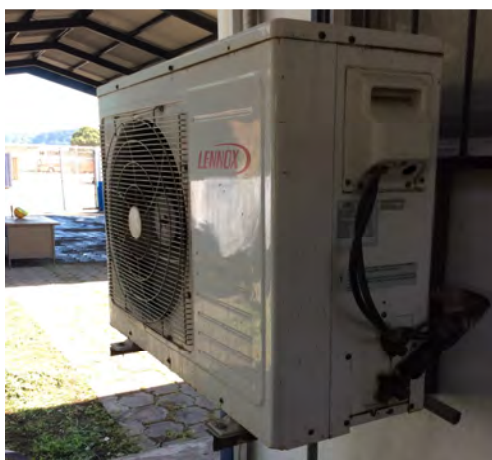
- Se cuenta con un aire acondicionado tipo mini split de 18000 BTUh en buen estado; sin embargo el aislante de la tubería de cobre no está en óptimas condiciones ya que se encuentra estrangulado con cinta adhesiva muy ajustadas., además, el condensador se encuentra en buen estado y debidamente soportado.

Figura 2.6. Condensador de aire acondicionado en cuarto sucio.

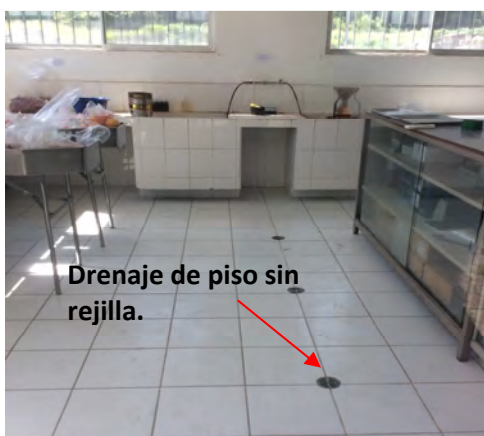
- El cuarto sucio cuenta con drenajes de piso, sin embargo algunos no cuentan con rejillas para evitar el paso de objetos extraños que puedan obstruir las tuberías y por consiguiente no se dé un correcto desagüe de los líquidos; por lo cual no se cumple con lo indicado en el artículo 5.26(c) del CHIS en donde se indica que todo desagüe debe estar provisto de una rejilla removible de material inoxidable para llevar a cabo la función antes mencionada.

Figura 2.7. Drenajes de piso en cuarto sucio.

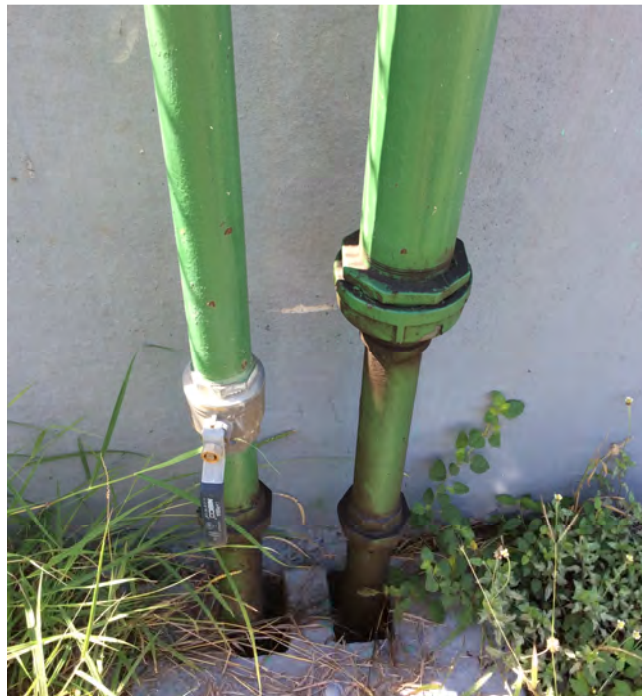
- Las tuberías y la valvulería provenientes del tanque de combustible se encuentran en buen estado, solamente se hallan algo despintadas y llenas de grasa en algunos tramos.

Figura 2.1. Tuberías de tanque de diesel.

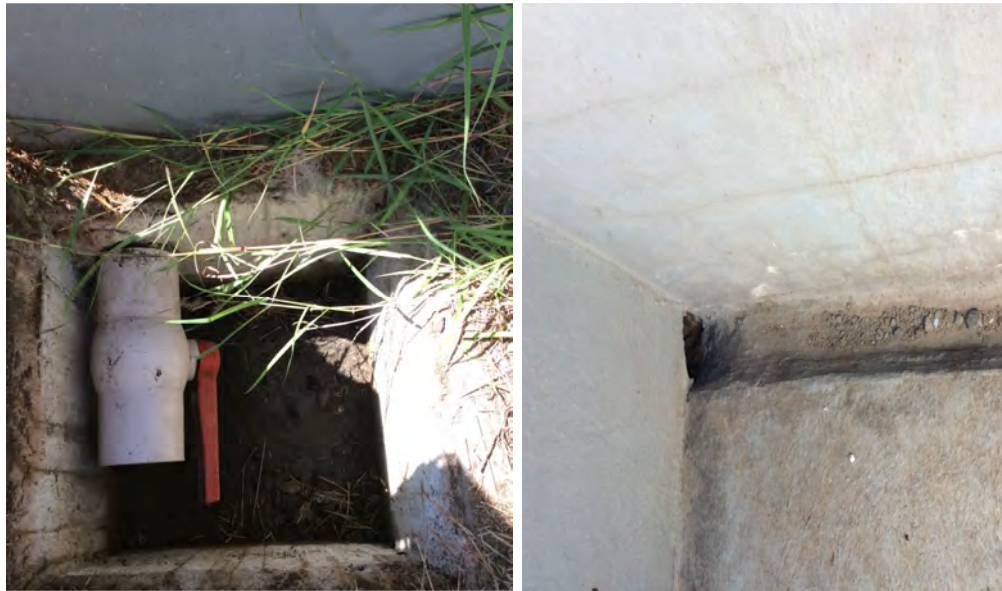
- Desagüe del recinto donde está instalado el tanque de combustible va hacia una caja de registro en las afuera de este perímetro. El desnivel del suelo va en dirección hacia la estación de servicio.

Figura 2.2. Desagüe para tanque de diesel.

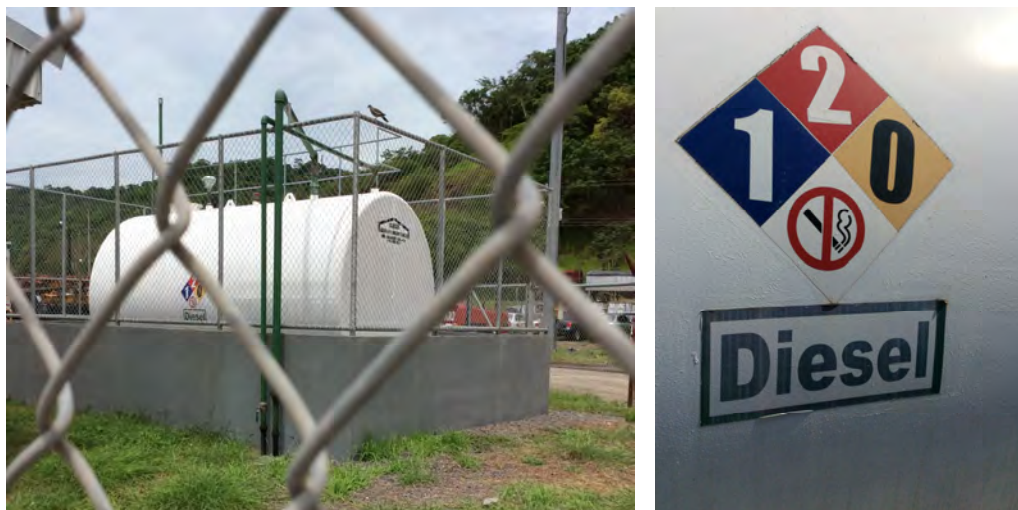
- Se dispone de un tanque de combustible, en el cual no se visualiza la capacidad del mismo, cuenta con protección física y si cuenta con etiquetado de productos peligrosos tal como lo indica el art. 4.1 del “Decreto Ejecutivo 12715 – MEIC sobre Seguridad y señalización contra incendios”, tal como se observa la siguiente figura.

Figura 2.3. Etiqueta contra productos peligros del tanque.

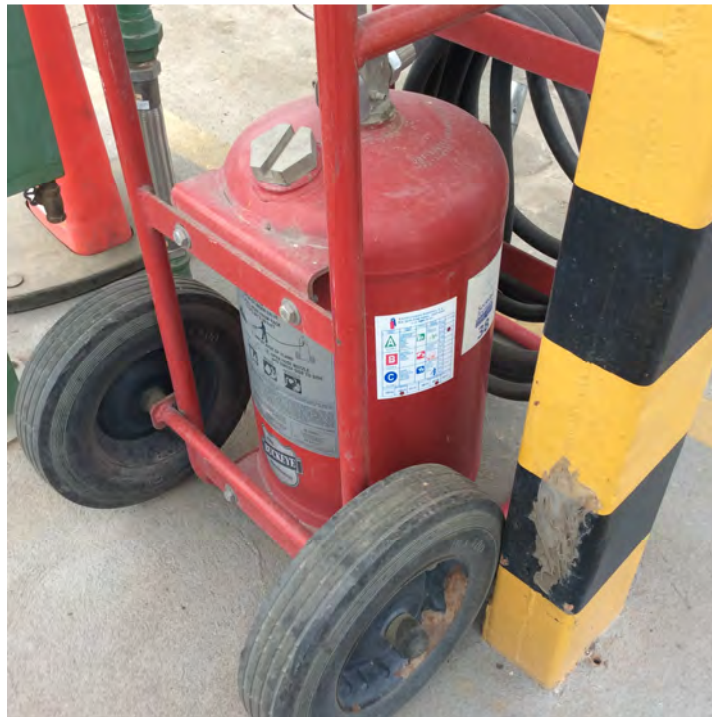
- Se tiene en el sitio un extintor de polvo químico clase ABC de 125 libras, el cual se encuentra sucio y no presenta corrosión. Está soportado en una base metálica con ruedas, su manguera de descarga cuenta con boquilla de metal y el extintor tiene un manómetro el cual indica que está cargado. En general se encuentra en buenas condiciones.

Figura 2.4. Extintor para la estación de combustible.

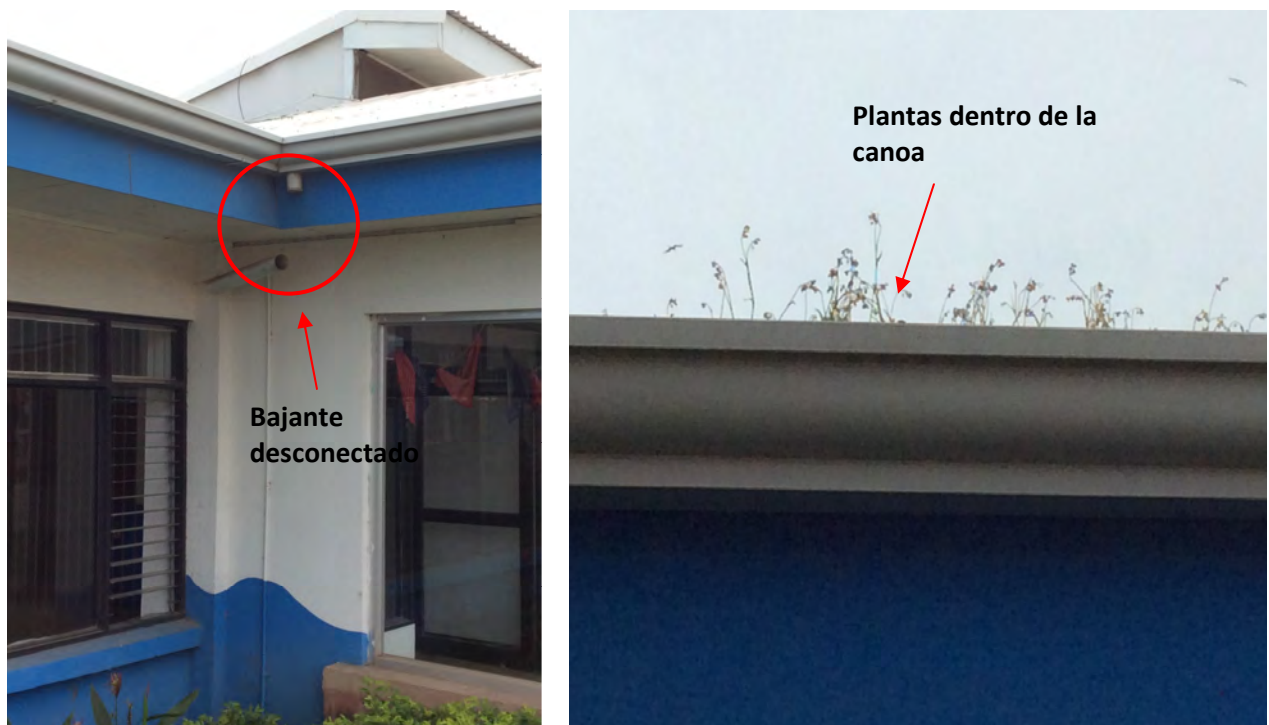
- El techo de este edificio cuenta con canoas, las cuales están soportadas adecuadamente y se encuentran sucias ya que hay plantas dentro de la misma, tal como se muestra en la figura 2.1. Los bajantes son de 75mm Ø (3") de PVC, uno de ellos se encuentra desconectado, en general están bien soportados y todos son registrables hacia una caja pluvial.

Figura 2.1. Canoas del sistema de aguas pluviales del edificio U.

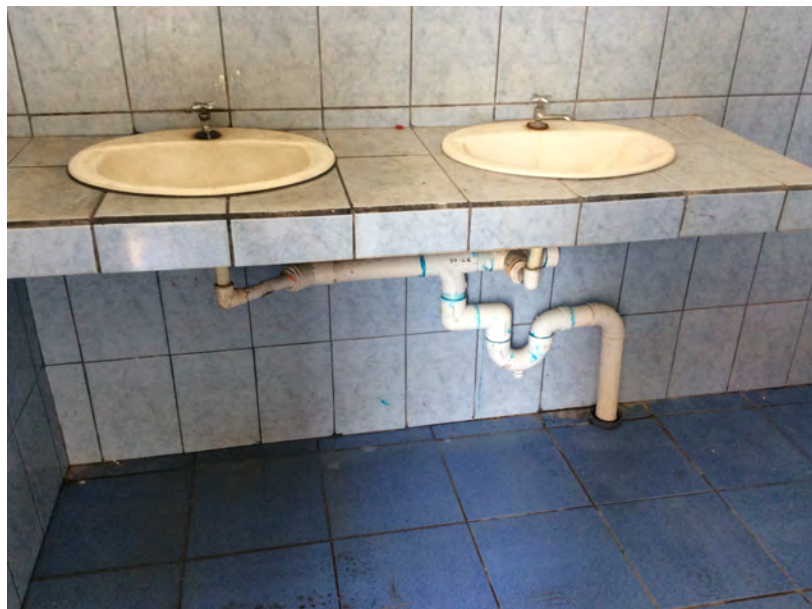
- En los baños se cuenta con tuberías de PVC en los lavatorios, las cuales se encuentran en buenas condiciones. Por otro lado no se presentan fugas en los accesorios y uno de los lavatorios no funciona; se tiene un solo sifón para ambos lavatorios como se muestra en la figura 2.2, con lo cual se cumple con lo que se indica en la sección 7.4 del “Código de instalaciones hidráulicas y sanitarias en edificaciones” (CHIS) con respecto a la instalación de sellos hidráulicos en las descargas de la piezas sanitarias. No se cuenta con un extractor para eliminar los malos olores de en esta zona, los cuales se perciben el este recinto.

Figura 2.2. Lavatorios de la batería de baños.

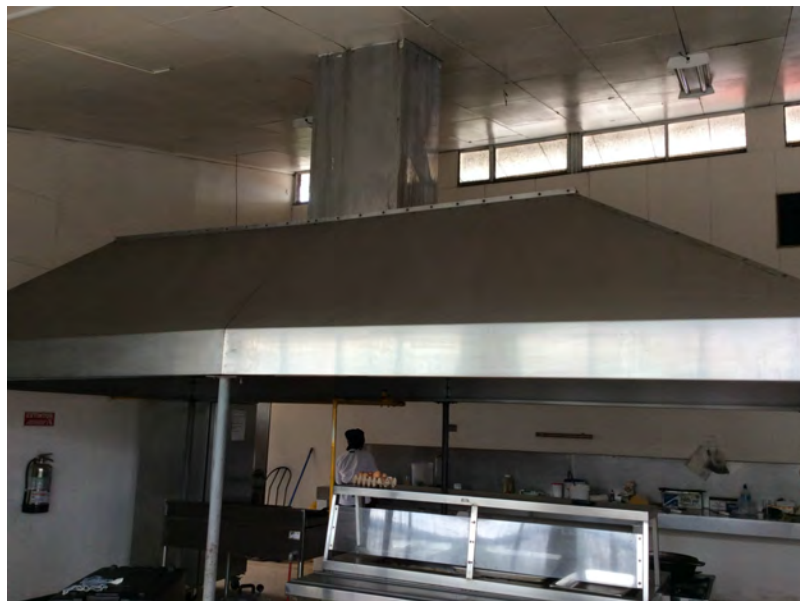
- En el recinto de la cocina se cuenta con campanas de extracción sobre la cocina, para eliminar o extraer los olores y gases que producen en este lugar.

Figura 2.4. Campana de extracción en la cocina.

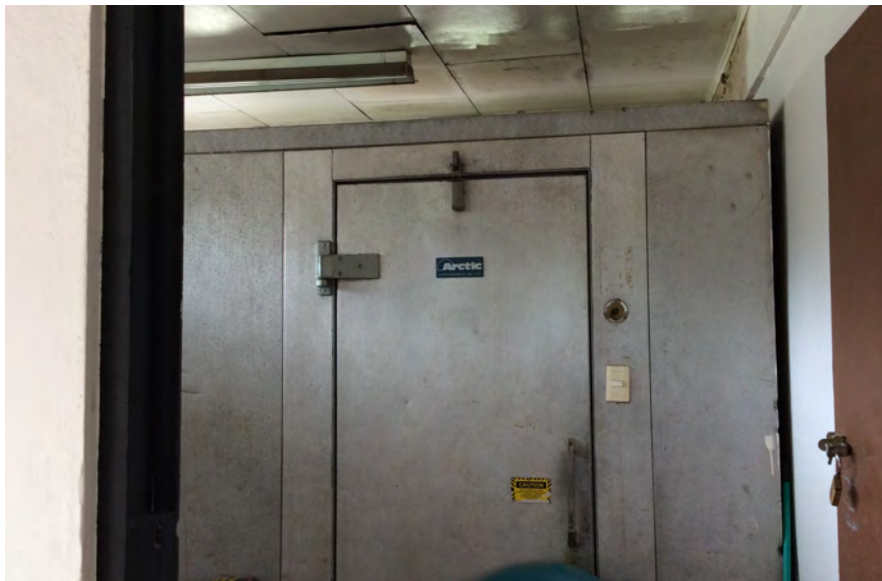
- Se dispone con una cámara de refrigeración en la cocina la cual está fuera de funcionamiento.

Figura 2.5. Cámara de refrigeración en la cocina del edificio U.

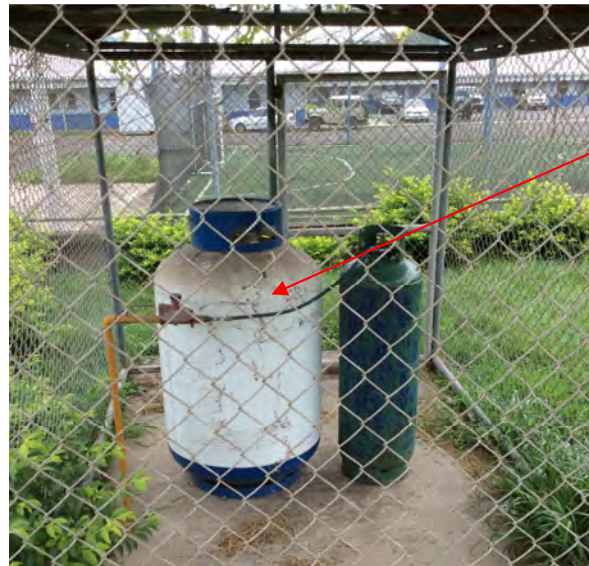
- Se tienen dos cilindros de gas ubicados en la zona exterior del edificio; no se especifica la capacidad del tanque de gas que está en uso (tanque verde), tampoco está etiquetado con productos peligrosos, por lo que no cumple con lo indicado en el art. 4.1 del “Decreto Ejecutivo 12715 – MEIC sobre Seguridad y señalización contra incendios”. El tanque blanco se encuentra desconectado de la red de gas, sin embargo este último si está etiquetado con productos peligrosos.

Cilindro  
desconectado  
de la red de  
gas

Figura 2.6. Tanques de gas de la cocina de la soda.

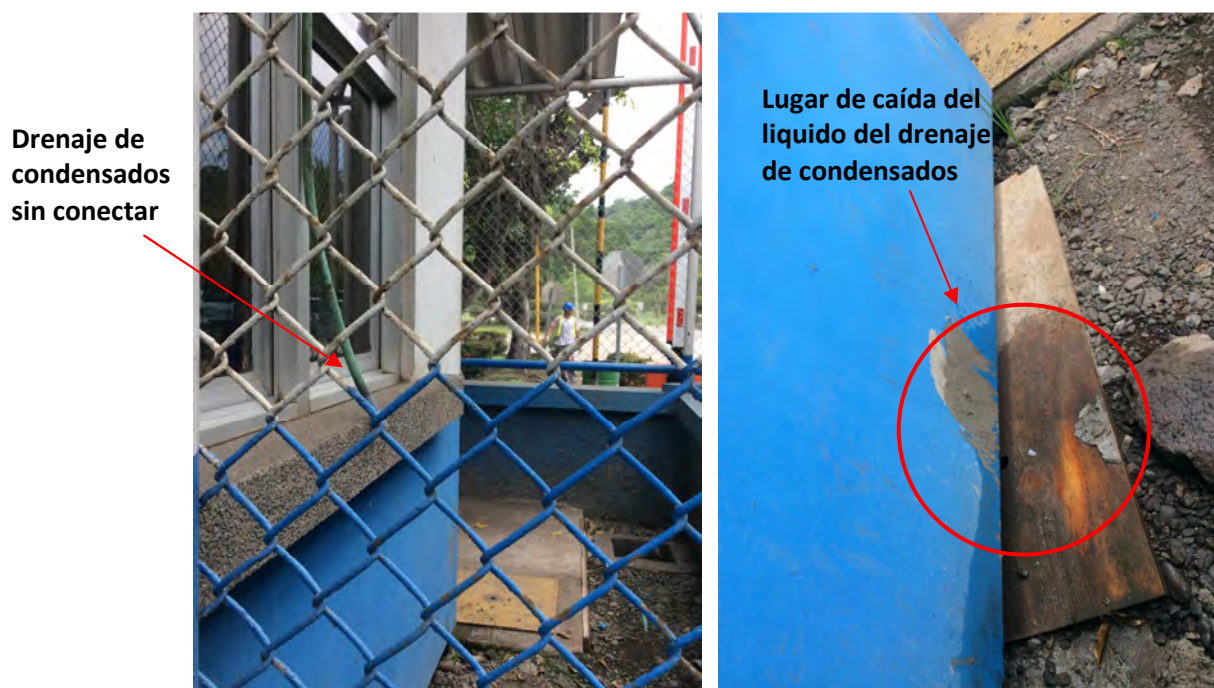
- Se cuenta con un aire acondicionado en la caseta de pesaje tipo mini split de 24000 BTUh, el aislamiento de la tubería de cobre está en buen estado, se encuentra etiquetado, la distancia al cielo suspendido es de 12cm la cual está un poco por debajo de los 15 cm recomendados por el fabricante de aires acondicionados Carrier (ver sección 7 de este informe). En la oficina interna se tiene un aire acondicionado del mismo tipo al anterior de 12000 BTUh, el drenaje de condensados de este no está conectado a ninguna red, como se observa en la figura 2.1. En general ambos equipos se encuentra en buenas condiciones. Con relación a la carga térmica por metro cuadrado, se determinó que los equipos brindan el confort adecuado para las personas que se encuentran en este recinto.

Figura 2.1. Drenaje de condensados de aire acondicionado de oficina interna.

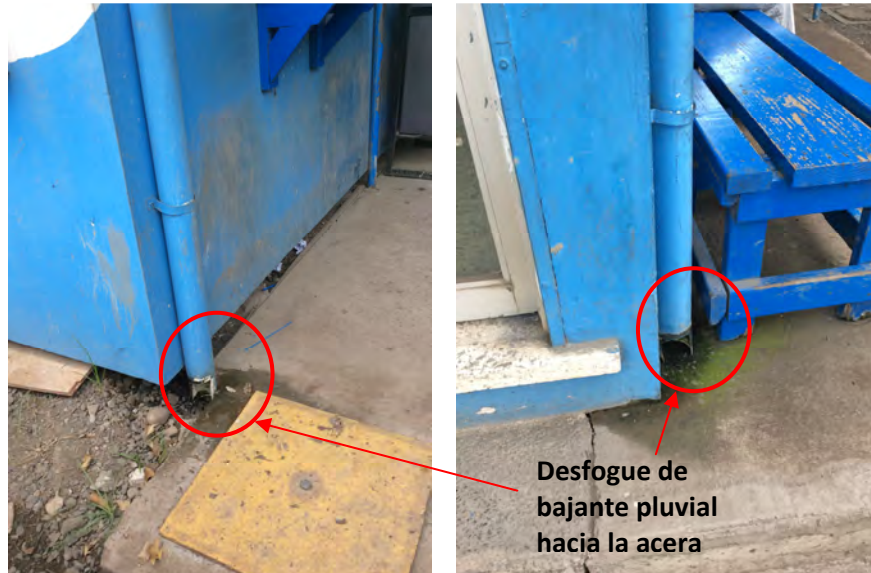
- El sistema de aguas pluviales cuenta con canoas en buenas condiciones, además, consta de dos bajantes de 75mm Ø (3"), cada uno de ellos cuenta con dos soportes. Por otra parte, no se cumple con lo indicado en la sección 8.5 del *"Código de instalaciones hidráulicas y sanitarias en edificaciones"*, ya que los bajantes no son registrables y desfogan a las aceras, como se muestra en la figura 2.2.

Figura 2.2. Bajantes del sistema de aguas pluviales del edificio V.

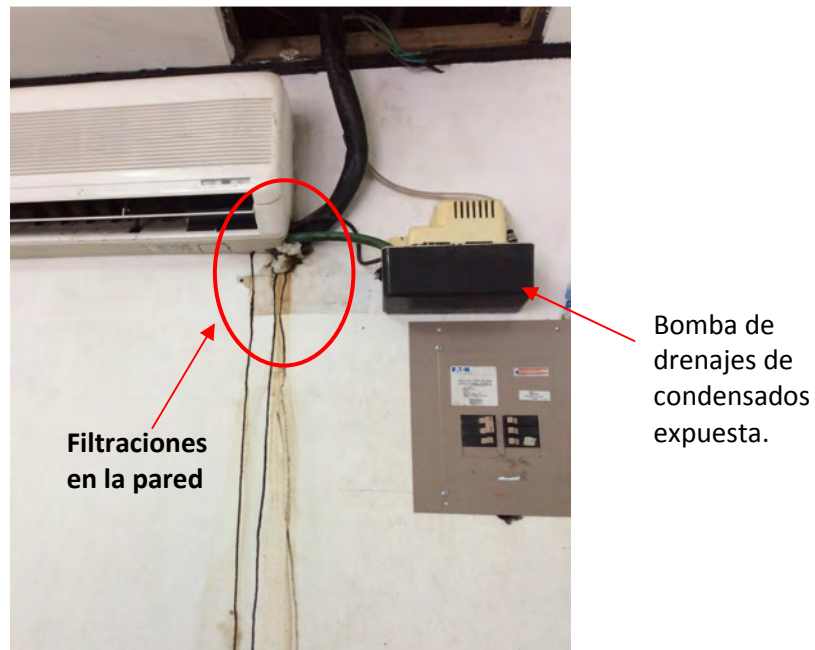
- Se cuenta con aires acondicionado en las oficinas de la caseta de pesaje los cuales son tipo mini split de 24000 BTUh c/u. El aire de la oficina #1 presenta vibración en la evaporadora, cuenta con una bamba de drenajes de condensados expuesta y hay filtraciones en la pared, como se puede observar en la siguiente imagen. Los aires acondicionados en esta zona se encuentran colocados a una distancia al cielo suspendido mayor de 15 cm.

Figura 2.1. Aire acondicionado de caseta de pesaje, oficina #1.

- De acuerdo a las observaciones realizadas y a las conclusiones obtenidas sobre el sistema de aire acondicionado del edificio, se recomienda brindar un mantenimiento más frecuente a los equipos. De igual manera es conveniente reparar algunos dispositivos que no se encuentran en funcionamiento o que presentan deficiencias importantes. Las tareas aconsejadas a realizar son:
  - Subsanan las fugas en los drenajes de condensados de los equipos que lo requieran, analizando las posibles causas, para evitar que se presenten nuevamente en un corto periodo.
  - Cambiar el aislamiento de las tuberías de refrigerante, que no se encuentran en buenas condiciones. Sustituir la cañuela dañada por estar a intemperie o por estar muy ajustada por la cinta adhesiva, por cañuela nueva, siguiendo las recomendaciones brindadas por el fabricante en el momento de adquirir el producto.
