**PUERTO CALDERA**  
**INSTITUTO COSTARRICENSE DE PUERTOS DEL PACÍFICO**

**Contratación de Servicios Profesionales de consultoría en  
Ingeniería para el diagnóstico integral de la  
Infraestructura de Puerto Caldera**

**INFORME TÉCNICO MECÁNICO**

**GCI INGENIERÍA**

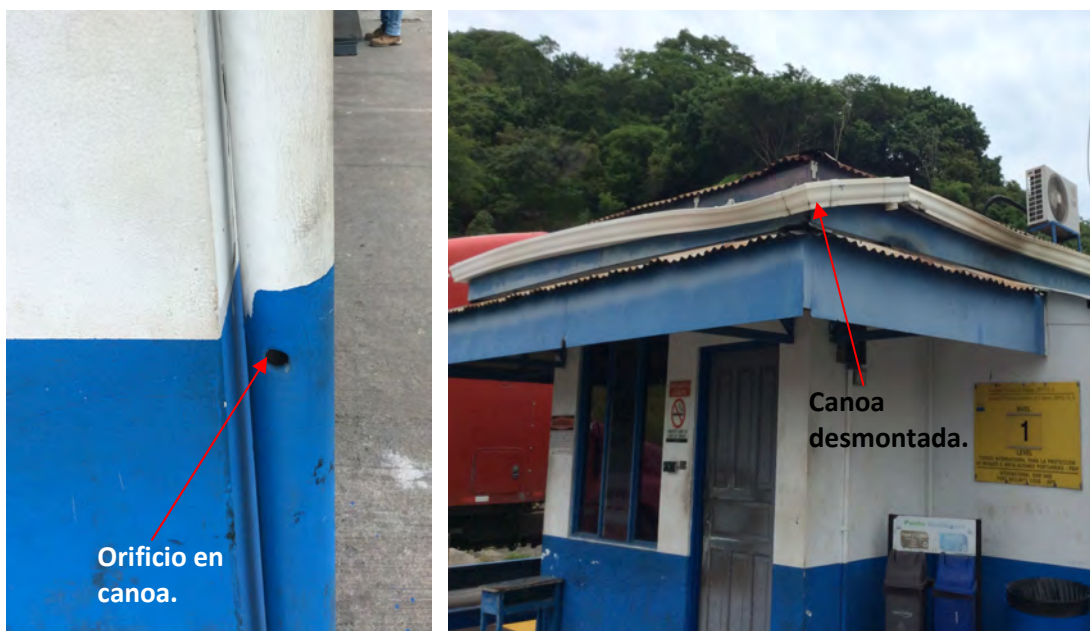
- El sistema de aguas pluviales, cuenta con canoas en buen estado, se tienen 3 bajantes de 75mm Ø (3”), uno tiene un orificio y otro desagua las aguas por caída libre. Hay tramos de la canoa que están desmontados, tal como se observa en la figura 2.2

Figura 2.2. Estado de las canoas y bajantes.

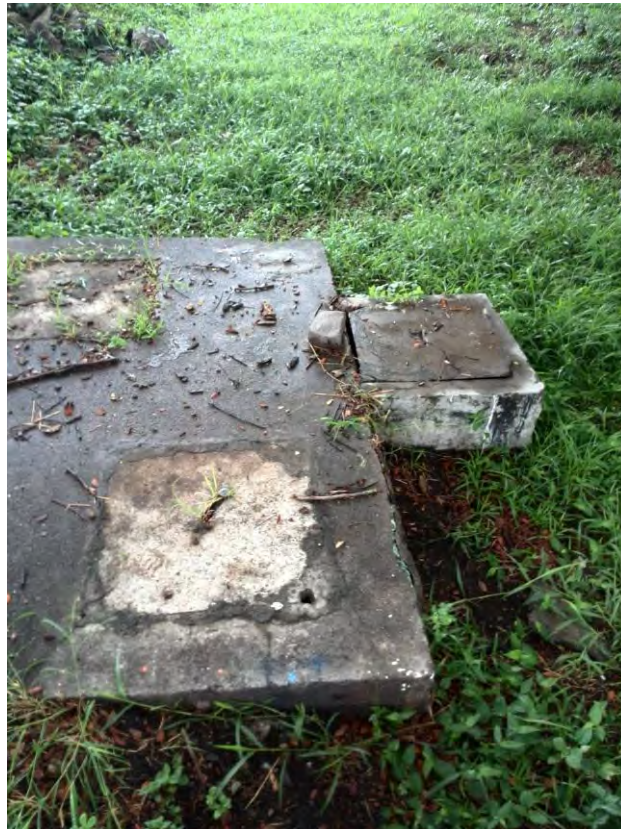
Edificio J (ver 463\_LEVANTAMIENTO\_RED\_AGUAS\_RESIDUALES\_V01). En la zona de los talleres se deshabilitó el tanque que se muestra en la figura 2.1 y se puso en funcionamiento un nuevo tanque de recolección de desechos, ubicado al lado del que no se está utilizando.

Figura 2.1 Tanque séptico detrás de los talleres, edificio J (fuera de uso).

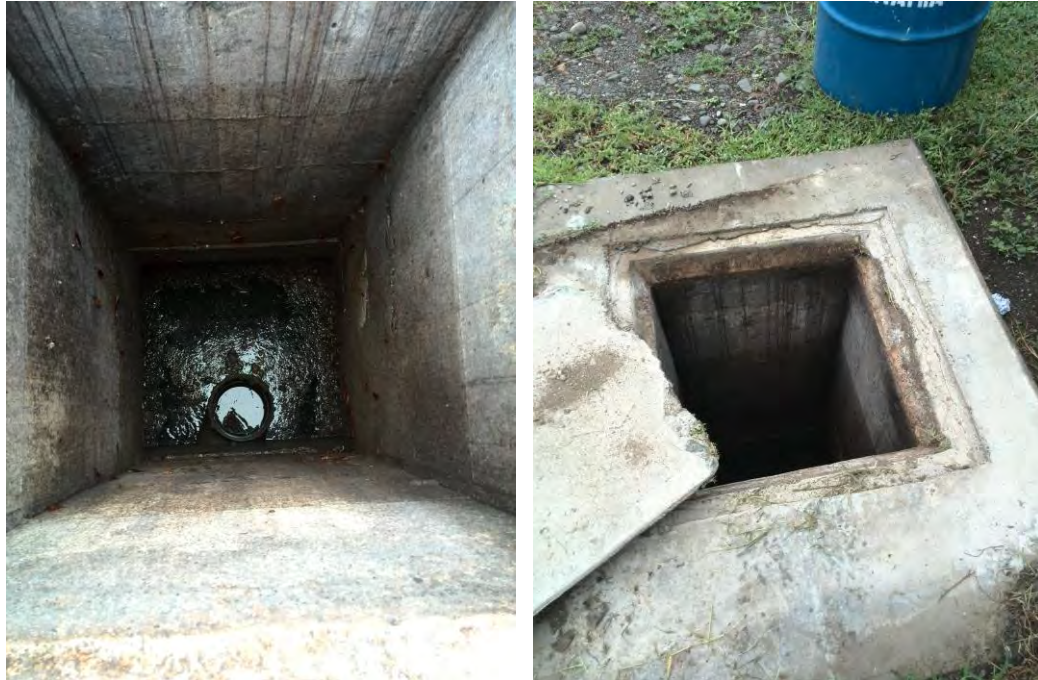
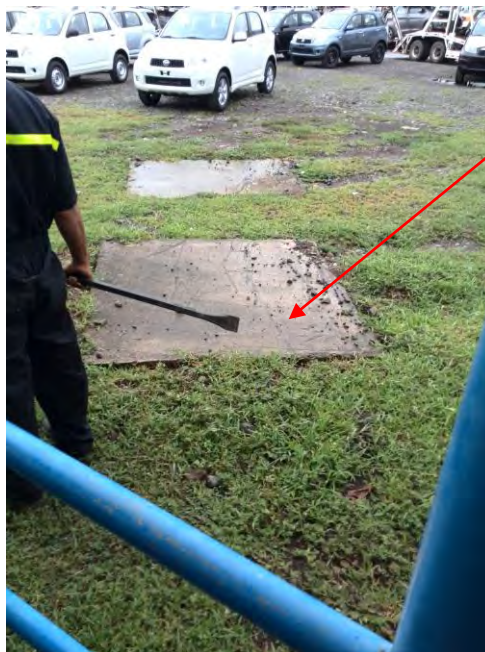
Figura 2.2 (a), (b) Tanque séptico que recoge las aguas de los edificios A y V.

Figura 2.2 (c) Tanque séptico que recoge las aguas de los edificios A y V.

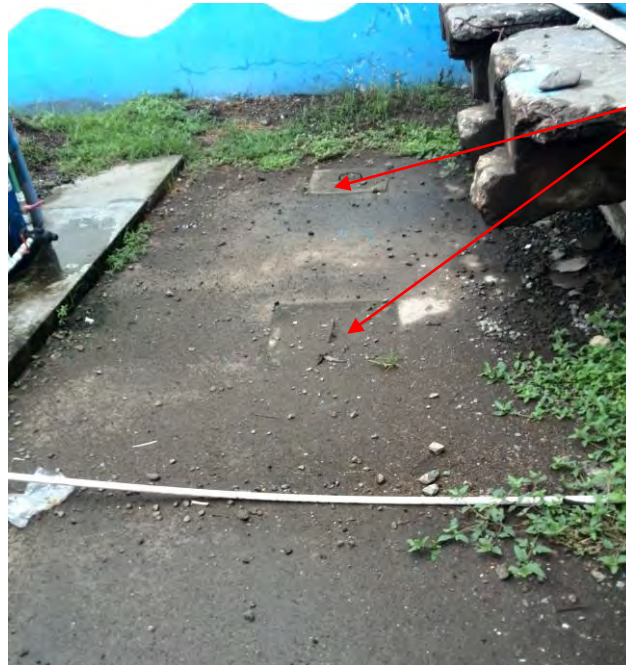
Figura 2.3 Tanque séptico que recolecta las aguas de los edificios L, M y N.

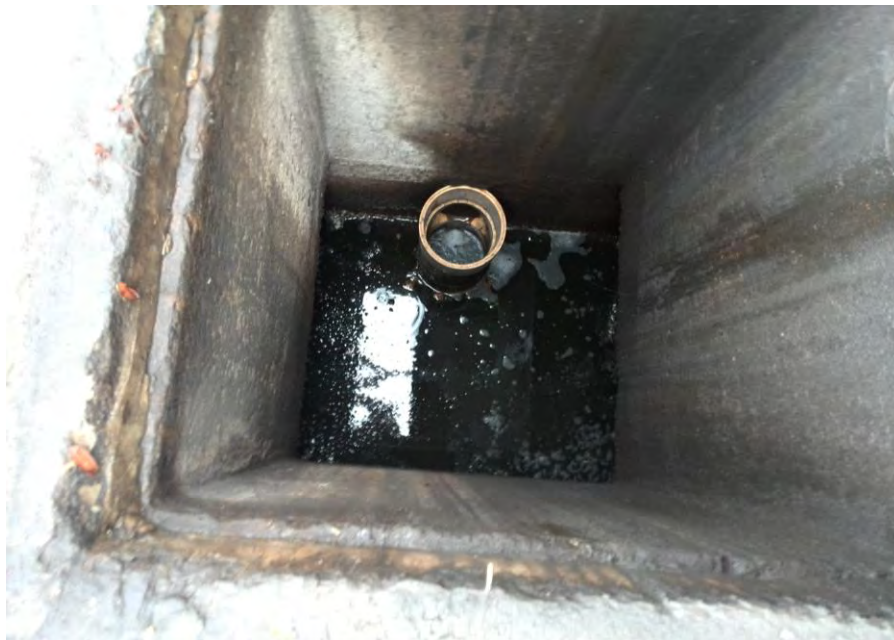
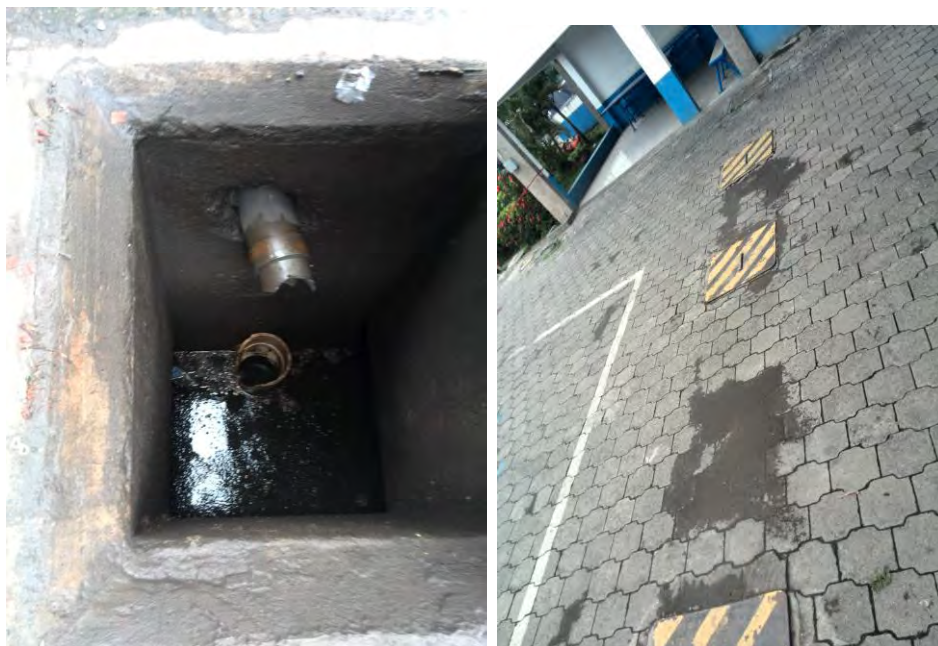
Figura 2.4 (a) Tanque séptico para las aguas de las oficinas administrativas del edificio K y O.

Figura 2.4 (b),(c) Tanque séptico para las aguas de las oficinas administrativas del edificio K y O.

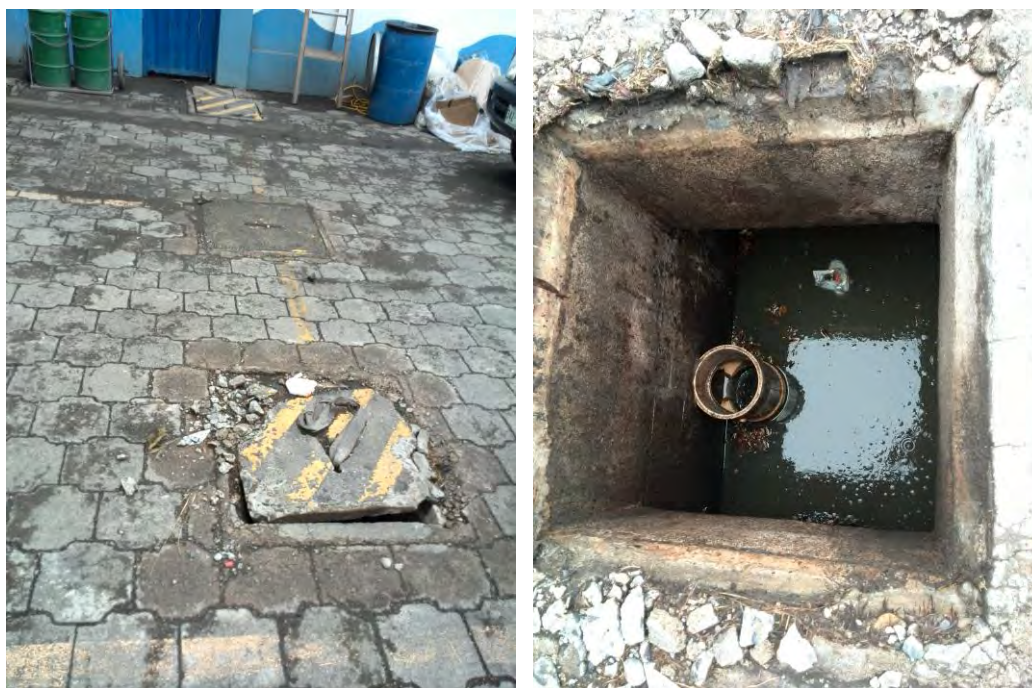
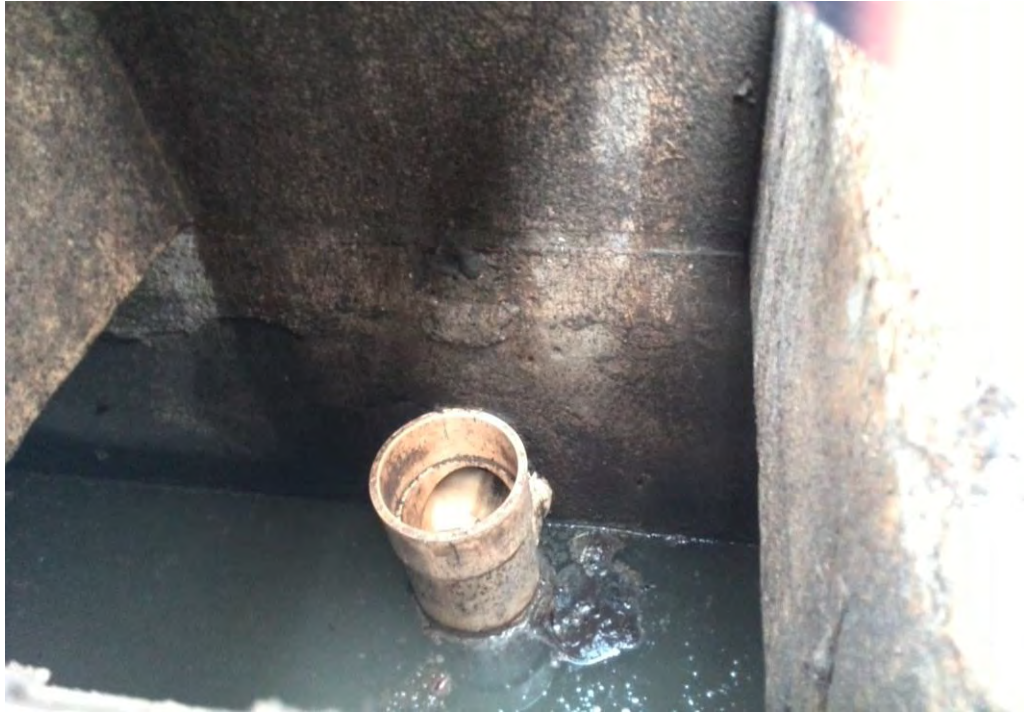
Figura 2.5 (a), (b) Tanque séptico para las aguas de los edificios P y Q.

Figura 2.5 (c) Tanque séptico para las aguas de los edificios P y Q.

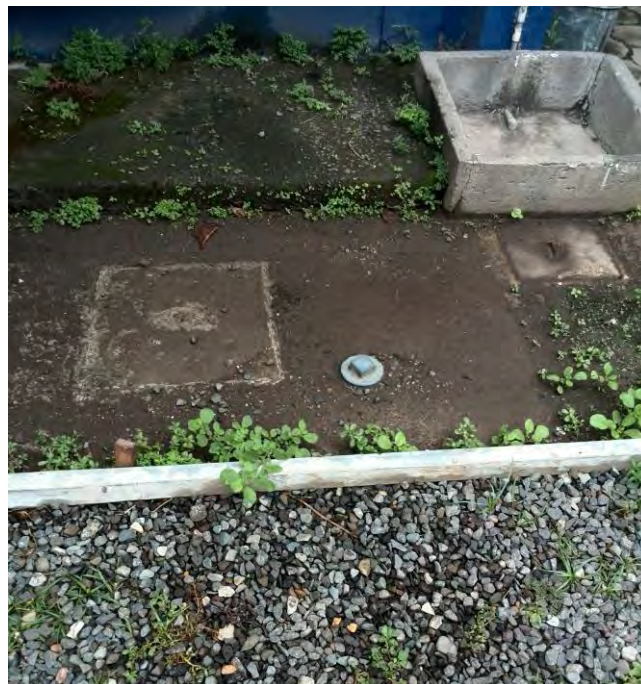
Figura 2.6 Tanque séptico para las aguas del edificio R.

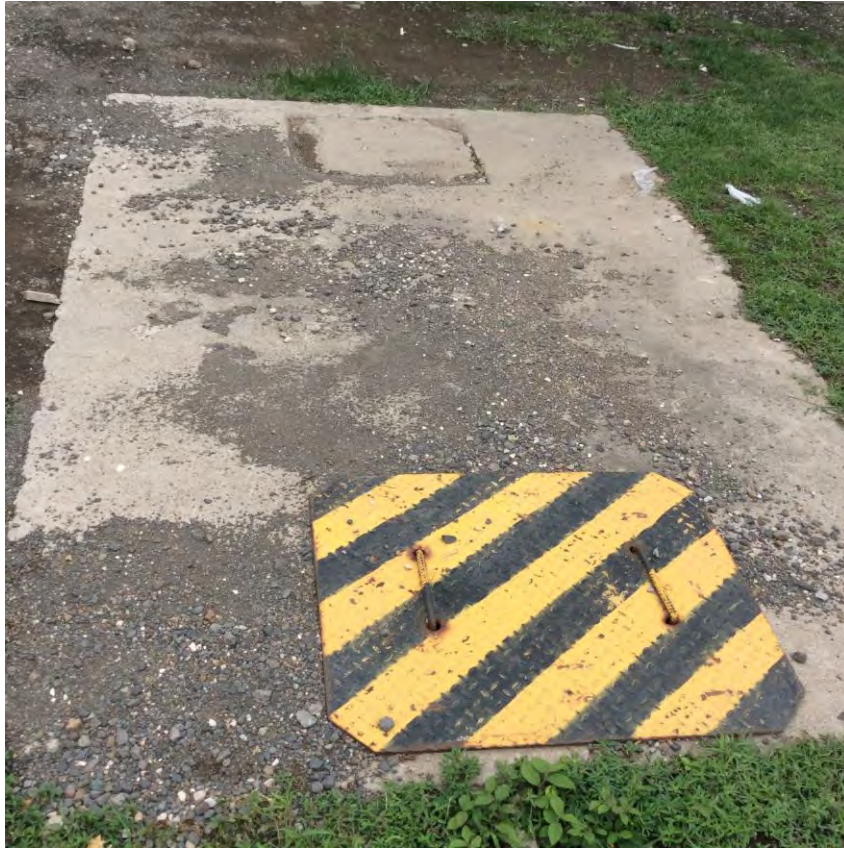
Figura 2.7 Tanque séptico para las aguas del edificio U.

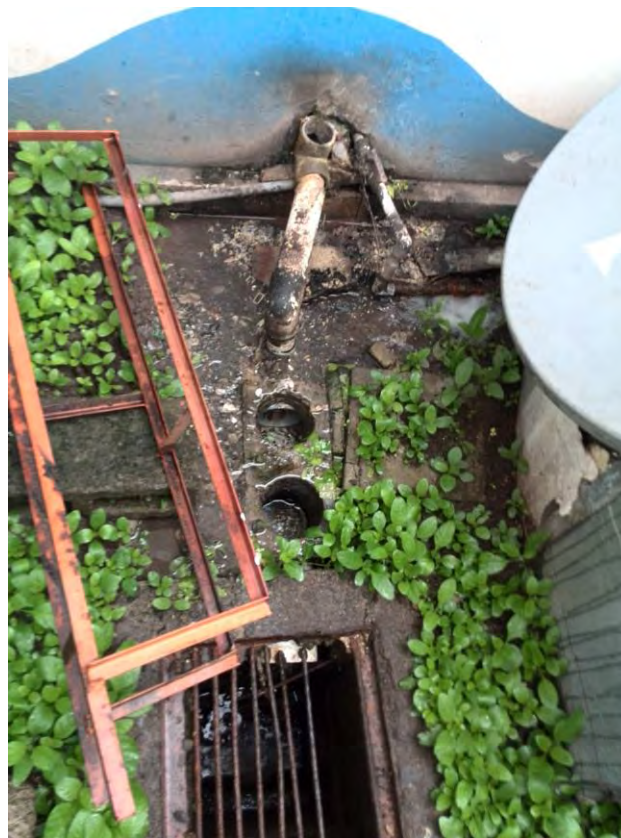
- A continuación se muestra la trampa de grasas del comedor principal del edificio A, la cual se encuentra en condiciones inadecuadas. No cuenta con tapas de registro, los residuos quedan expuestos, hay malos olores y la zona está inundada, debido a una fuga de agua potable más las aguas residuales de la cocina.

Figura 2.8 Trampa de aguas grasas del comedor principal del edificio A

- Como se observa en la figura 2.8 la trampa de aguas grasas del comedor del edificio A, se encuentra en condiciones insalubres y técnicamente ineficientes, ya que no crea las condiciones ideales de separación de los sólidos y los líquidos indeseables y por tanto, la red de aguas negras a la que se conecta el interceptor se ve afectada en su buen funcionamiento.

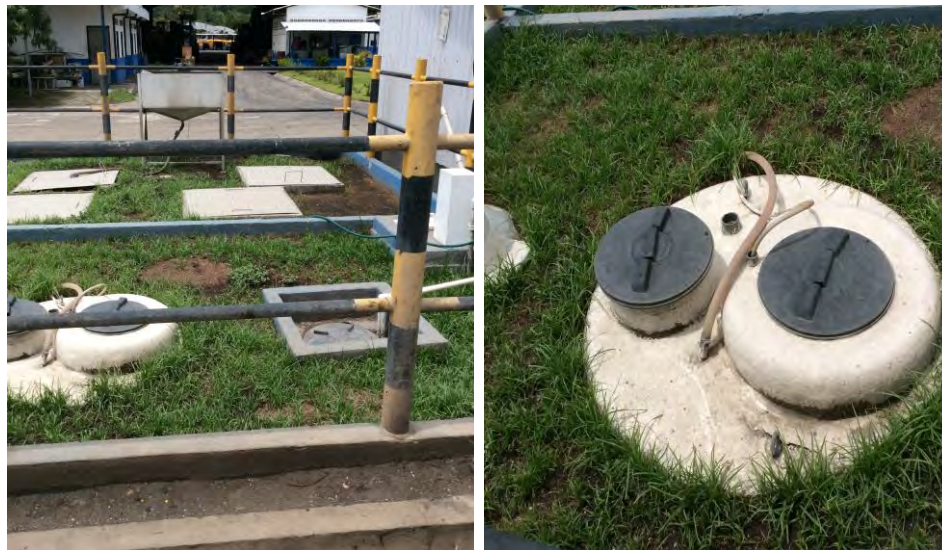
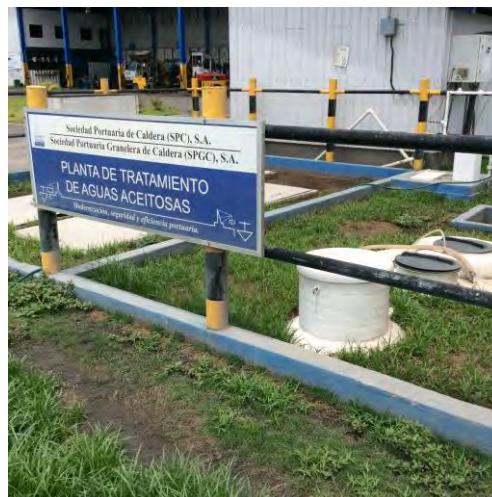
Figura 2.9 (a),(b) Planta de aguas de tratamiento de aguas aceitosas de los edificios C, D, E, F y G.

Figura 2.9 (c) Planta de aguas de tratamiento de aguas aceitosas de los edificios C, D, E, F y G.

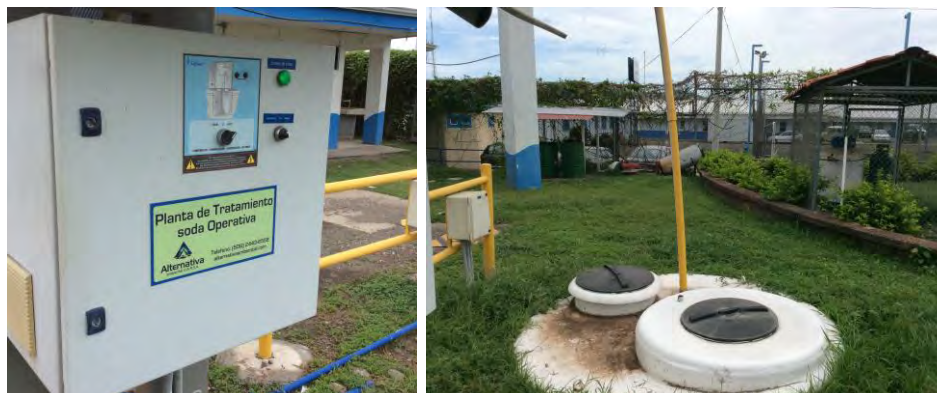
Figura 2.10 (a),(b) Planta de tratamiento de aguas residuales para el edificio U (soda operativa).
