**PUERTO CALDERA**  
**INSTITUTO COSTARRICENSE DE PUERTOS DEL PACÍFICO**

**Contratación de Servicios Profesionales de consultoría en  
Ingeniería para el diagnóstico integral de la  
Infraestructura de Puerto Caldera**

**INFORME CIVIL**

Elaborado por:  
**GCI INGENIERÍA**

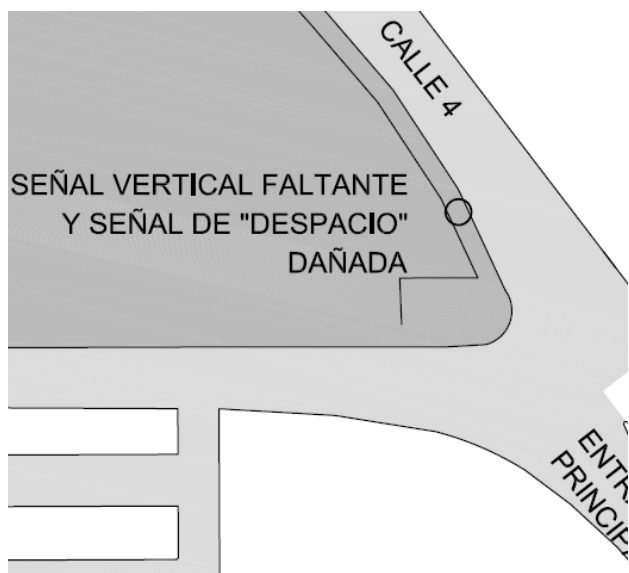
**Figura 39.**Ubicación de señales indicadas en Figura 31y Figura

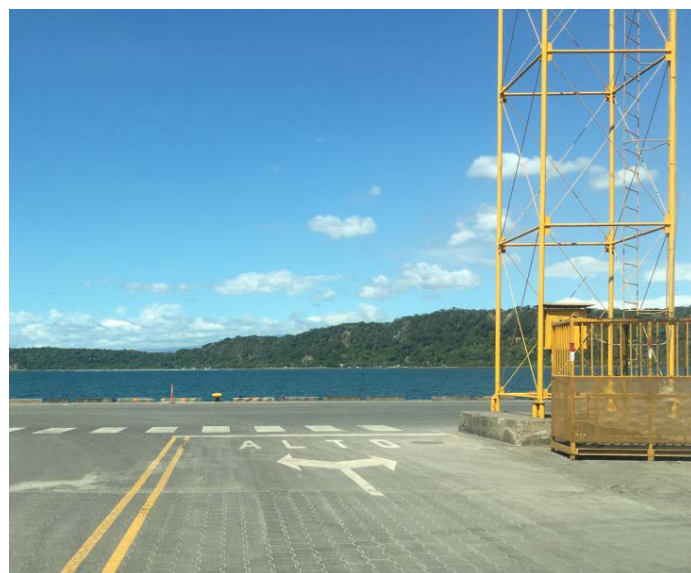
**Figura 41.**Falta señal vertical de alto en calle 3

Como se pudo observar en las figuras anteriores, en varias intersecciones se demarcó la calzada con una señal horizontal de "ALTO" pero no se utilizó la señal vertical respectiva, por lo que en caso de que se obstruya de alguna forma la señal horizontal, habría un riesgo importante de que se dé una colisión, ya que no hay nada que notifique al conductor que debe detenerse.

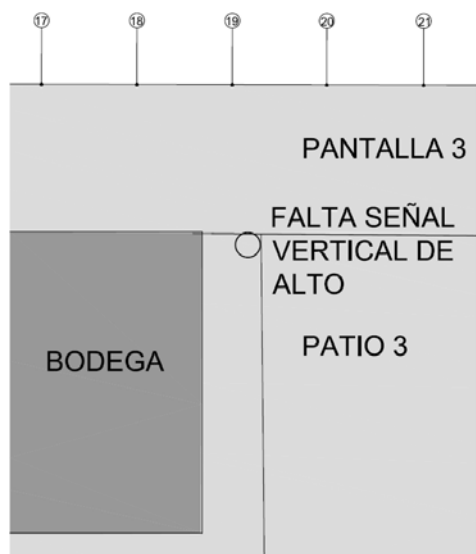
**Figura 322.** Ubicación de señal indicada en Figura

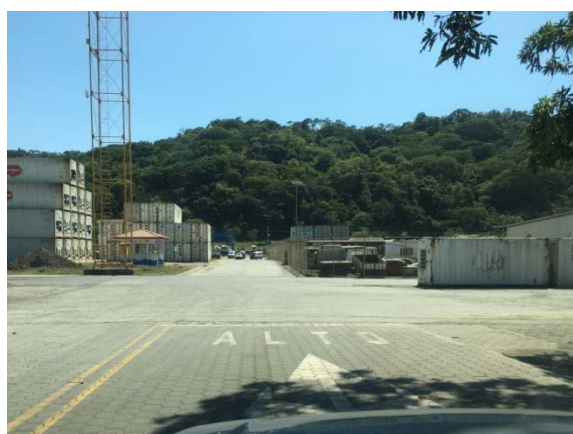
**Figura 333.** Falta señal vertical de alto en calle 3.

En este caso particular, se colocó una señal horizontal de alto en la calle antes de la intersección con un paso entre el patio 3 y el andén de la bodega frente a la pantalla 2, pero no se colocó una señal en la calle antes de la intersección con la avenida 3. Se considera que se deberían de incluir ambas señales.

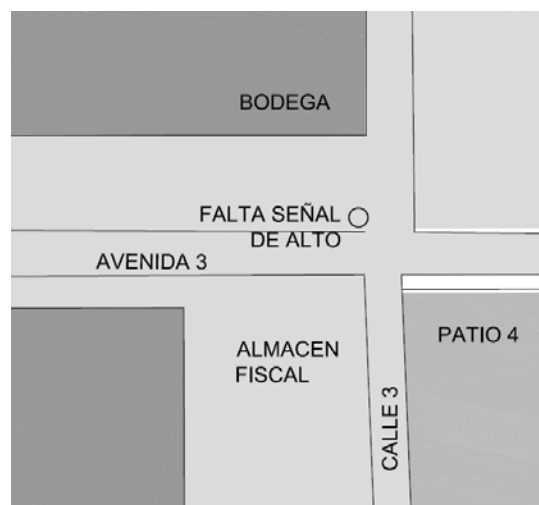
**Figura 344.** Ubicación de señal indicada en Figura 33

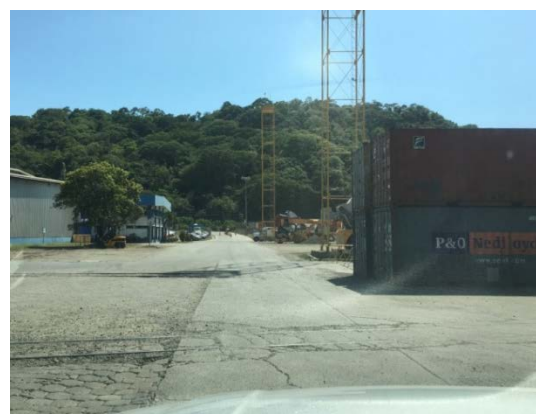
**Figura 355.** Falta señal de alto en intersección de calle 2 con avenida 3

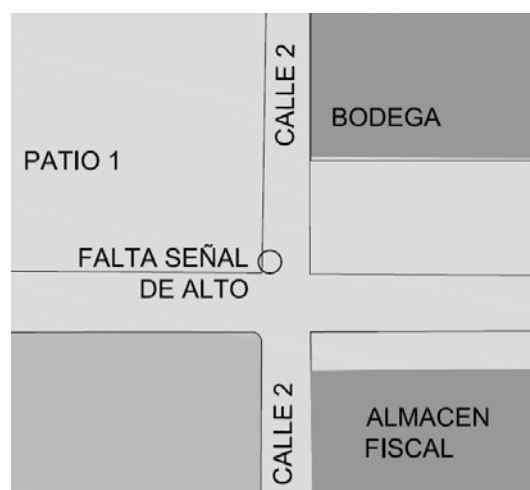
**Figura 366.** Ubicación de señal indicada en Figura 35

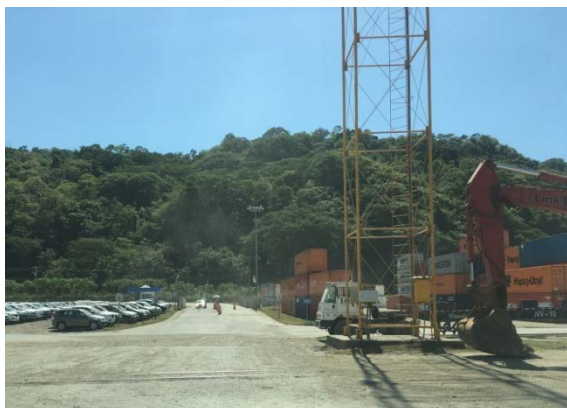
**Figura 377.**Falta señal de alto en intersección de calle 2 con avenida 2.

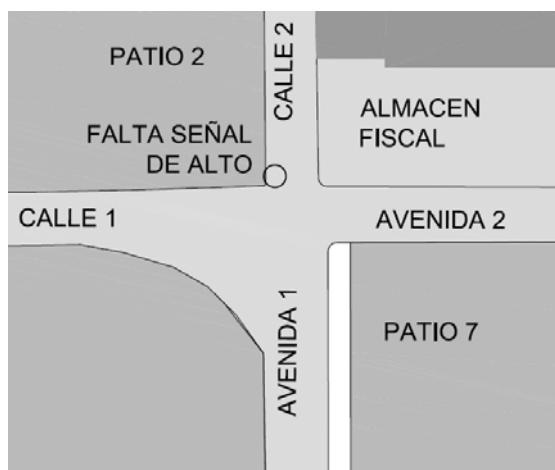
**Figura 48.**Ubicación de señal indicada enFigura 37

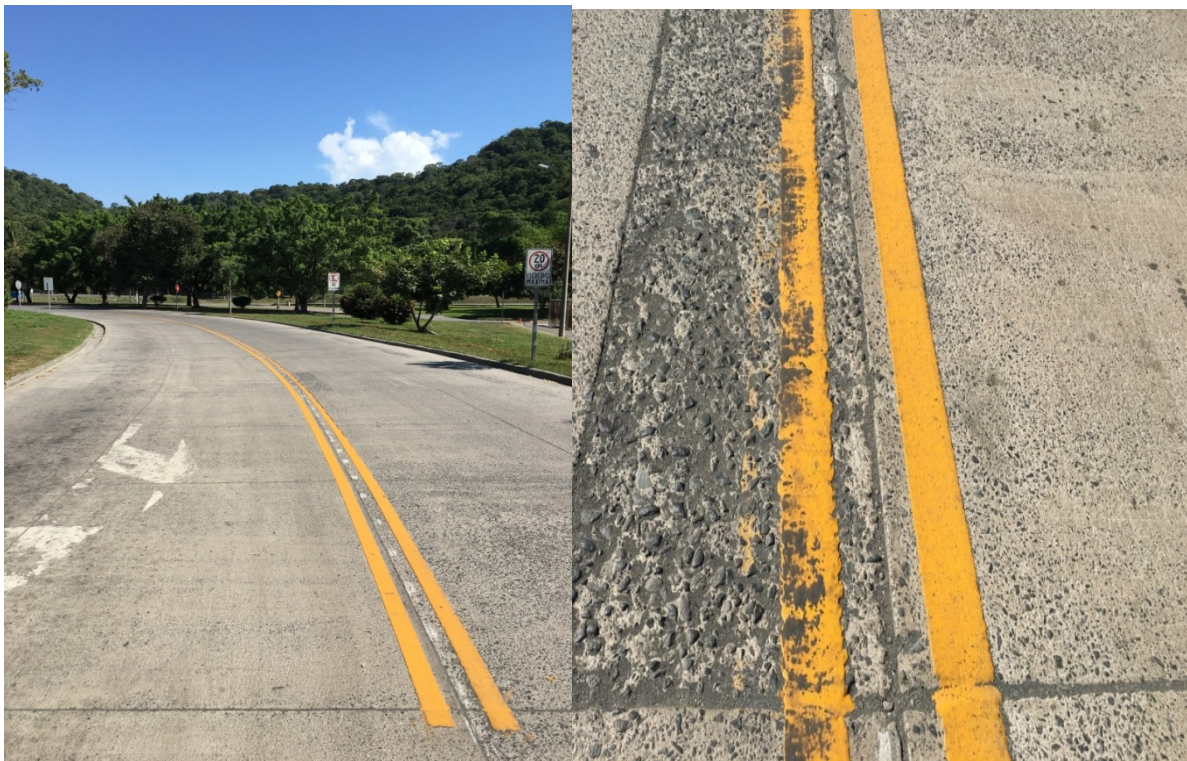
**Figura 381.**Prueba a líneas de centro de calle con pintura termo plástica.

Como se puede ver de las pruebas con pintura termoplástica, esta no funciona bien cuando la superficie es rugosa. El ejemplo de las líneas de centro de calle es bastante claro en mostrar que en el costado donde las losas de concreto cuentan con una superficie uniforme, la pintura tiene también un acabado uniforme, pero lo contrario sucede donde la losa es más rugosa.

Con respecto a los problemas de durabilidad de la señalización horizontal, se ha considerado la opción de utilizar una pintura termo plástica en lugar de la pintura TTP-1952E, tomando en cuenta que esta permite un mayor espesor y una mayor resistencia a la abrasión. Sin embargo, la pintura termo-plástica no es recomendable para superficies poco regulares como los adoquines o las losas de concreto que tengan cierto estado de degradación, por lo que solo sería recomendable utilizarla para los sectores del puerto donde el pavimento este compuesto por losas de concreto en buen estado.

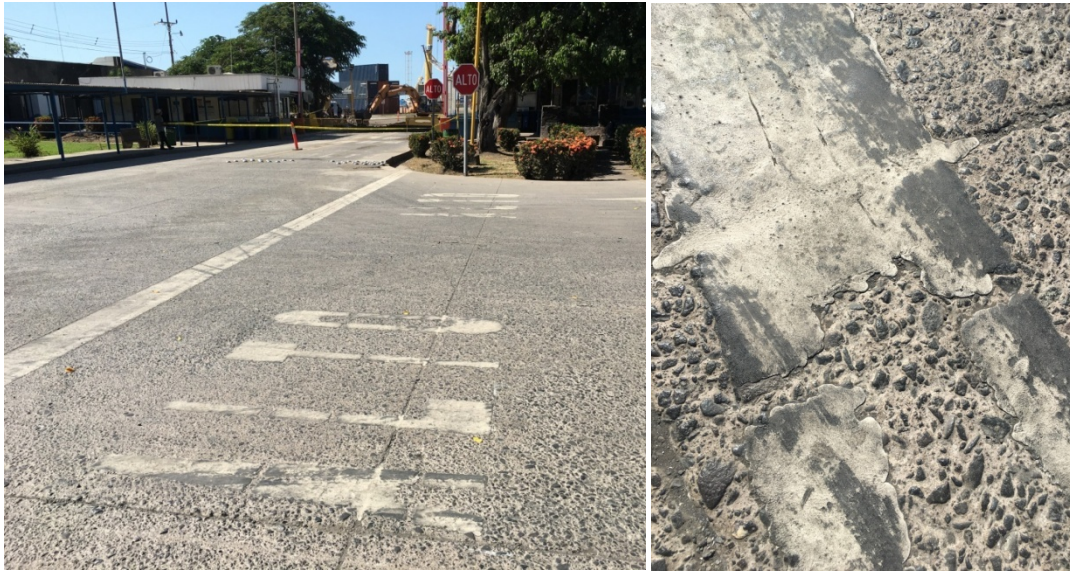
**Figura 392.** Prueba de señal de "ALTO" con pintura termo plástica.

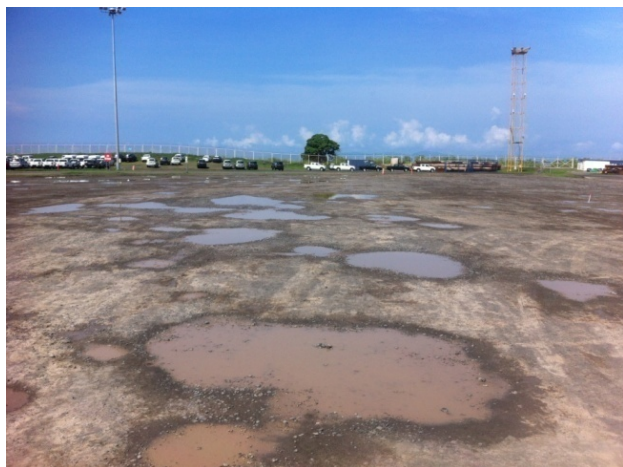
**Figura 42.**Problemas de drenaje en patio 2

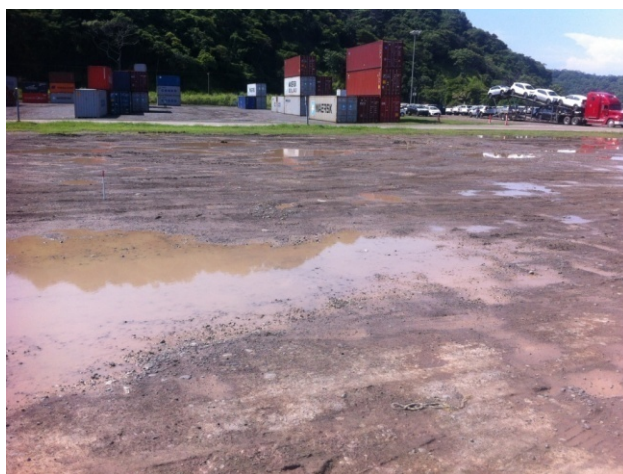
**Figura 43.**Problemas de drenaje en patio 2

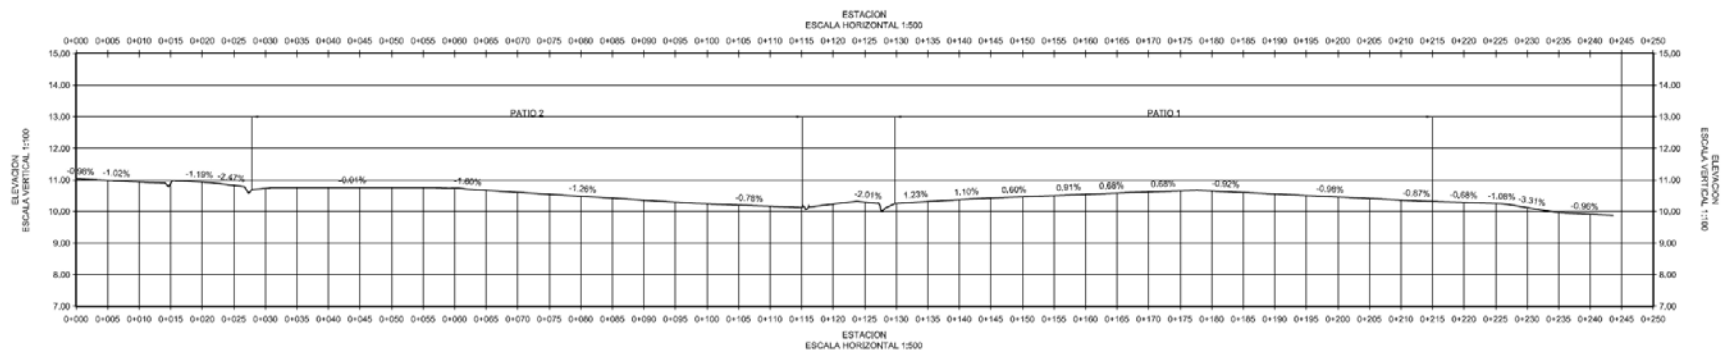
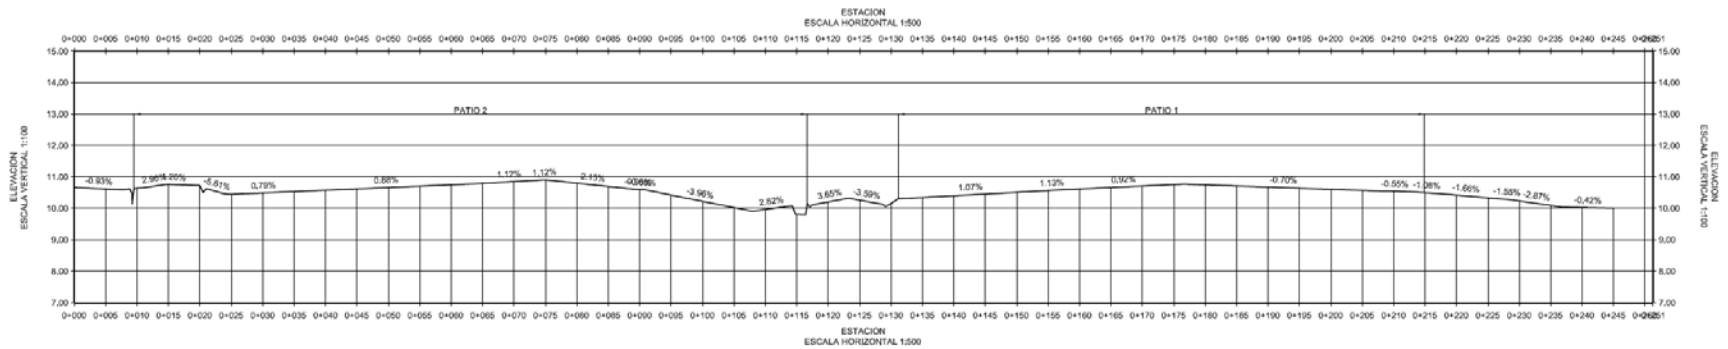
**Figura 44.**Perfiles Sur-Norte de los patios 1 y 2. En estos es posible ver como el patio 2 tiene sectores prácticamente planos y el patio 1 cuenta con un punto alto en el medio, lo que permite un adecuado manejo de las aguas.

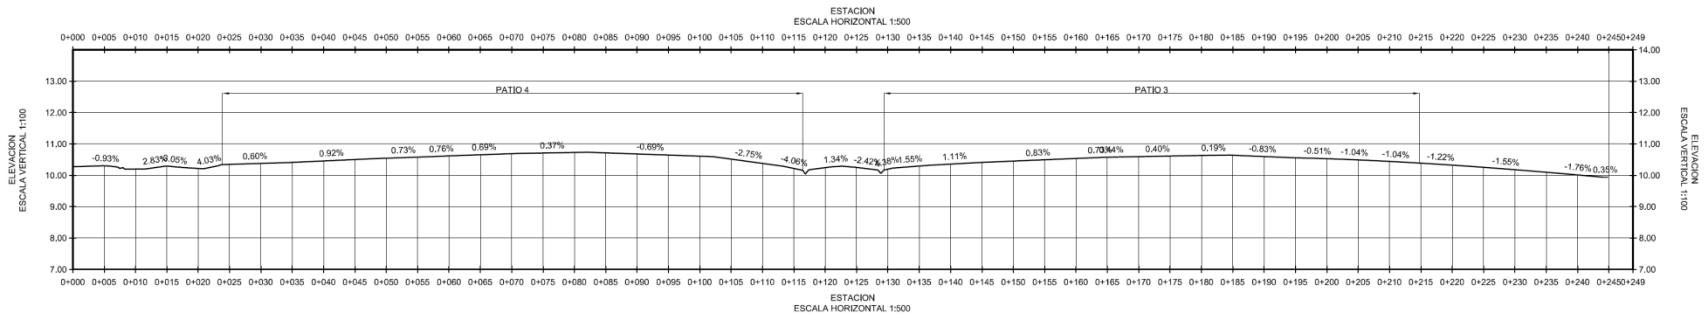
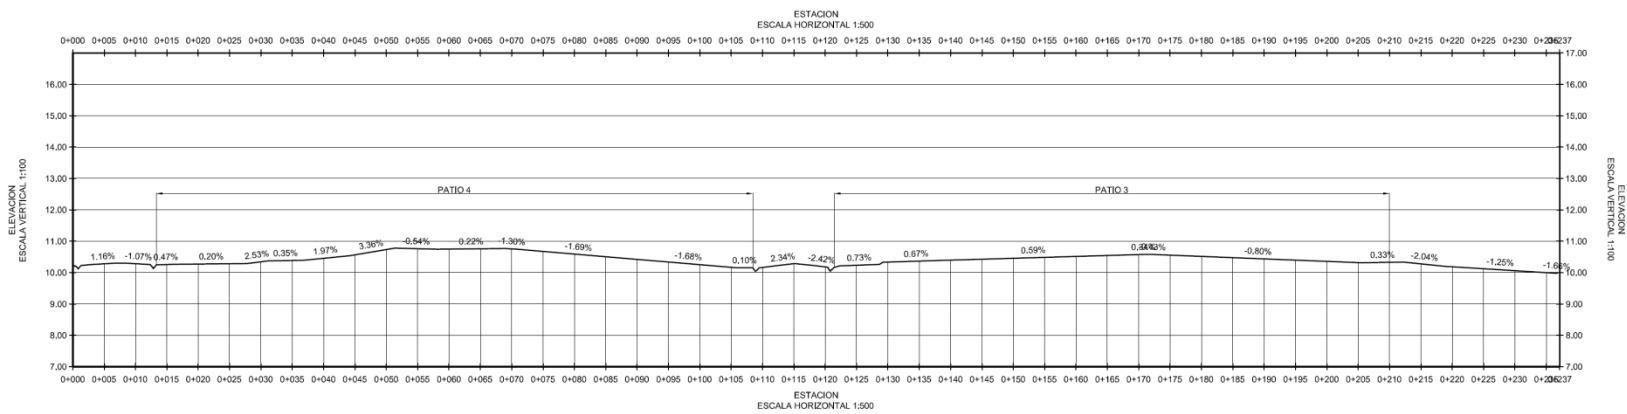
**Figura 45.**Perfiles Sur-Norte de los patios 3 y 4- En el perfil B, es posible apreciar que el patio 4 muestra varias irregularidades, mientras que el patio 3, al igual que el patio 1, cuenta con un punto alto en el medio que evacua las aguas hacia el norte y sur.

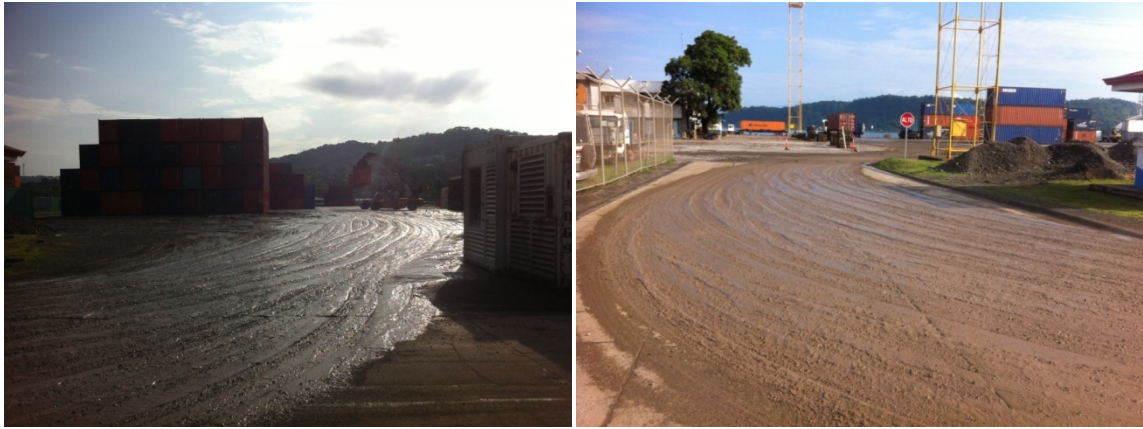
**Figura 46.**Problemas de drenaje en patio 4.

Estas imágenes evidencian como el mal manejo de aguas en combinación con un lastre contaminado con suelo generan condiciones adversas para el funcionamiento del puerto. Aquí el lastre contaminado y húmedo del patio 4 estaba siendo arrastrado hacia las calles aledañas por los vehículos que circulaban sobre este.

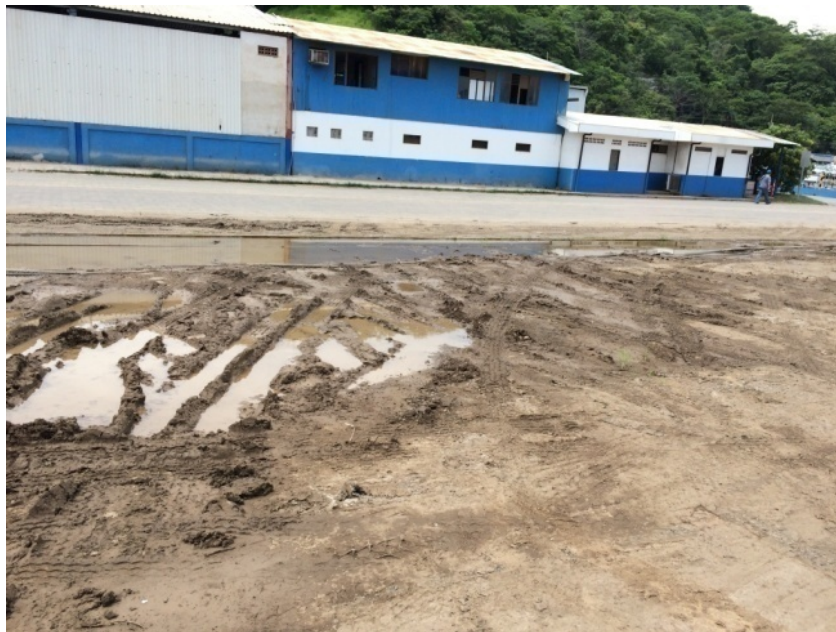
**Figura 60.**Problemas de drenaje en patio 4.

En este sector frente al hangar de mantenimiento se encuentra un punto bajo que al parecer es utilizado como acceso desde la calle hacia el patio 4. En este fue común encontrar agua estancada durante las visitas al puerto.

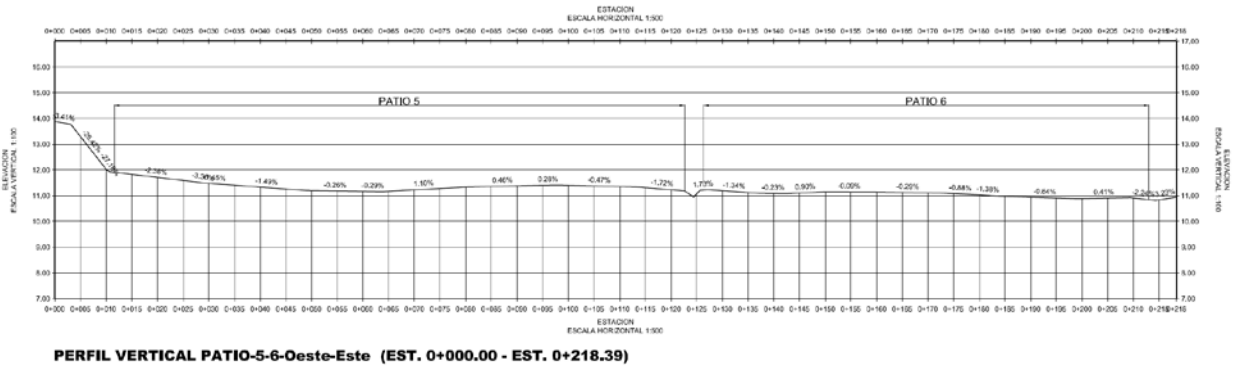
**Figura 61.**Perfil oeste-este de patios 5 y 6.

En este se puede ver como ambos patios tienen una sección irregular, aunque para el caso del patio 6 esto no es relevante debido a que como se verá más adelante, la pendiente en el otro sentido conduce las aguas hacia el norte. Otro punto importante a notar, es que el canal que divide ambos patios prácticamente no recibe aguas puesto que las pendientes de los patios no las dirigen hacia él.

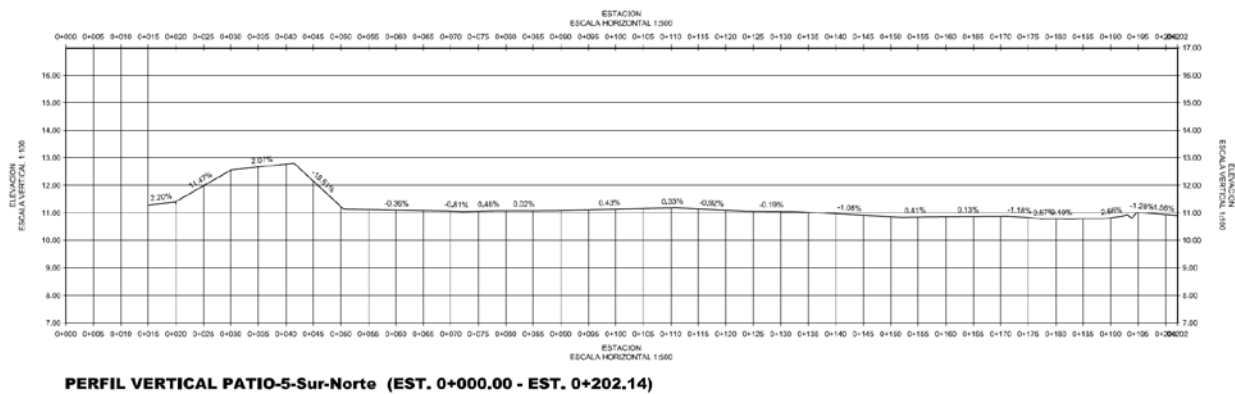
**Figura 47.**Perfil sur-norte del patio 5.

En este sentido, el perfil del patio 5 también muestra varias irregularidades que se pueden comprobar en campo al ver agua estancada en diversos puntos.

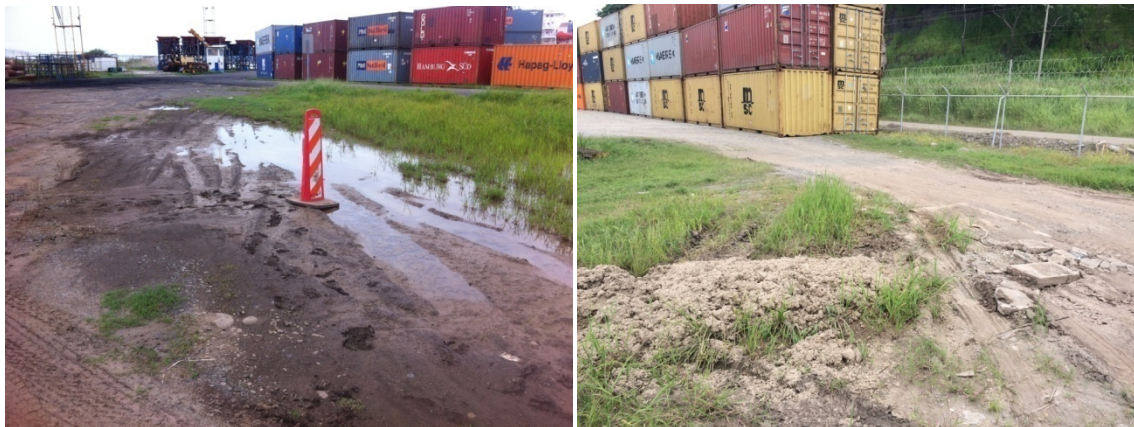
**Figura 48.**Sectores con agua estancada y barro del patio 5

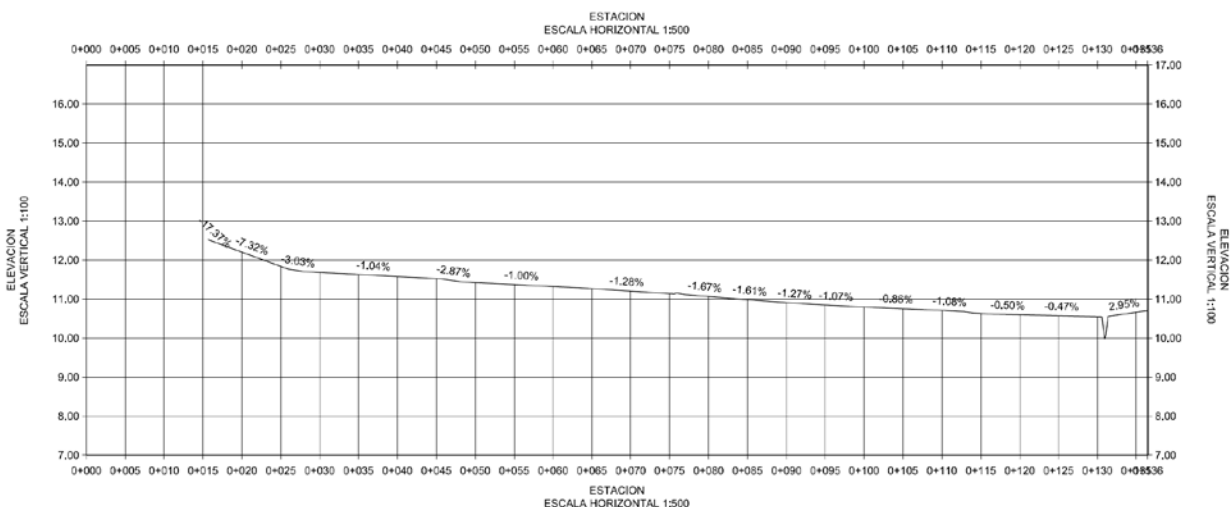
**Figura 49.** Perfil sur-norte del patio 6. Este perfil muestra que el patio tiene una pendiente adecuada hacia el norte, la cual permite evacuar las aguas la cuneta que se encuentra en ese sector.

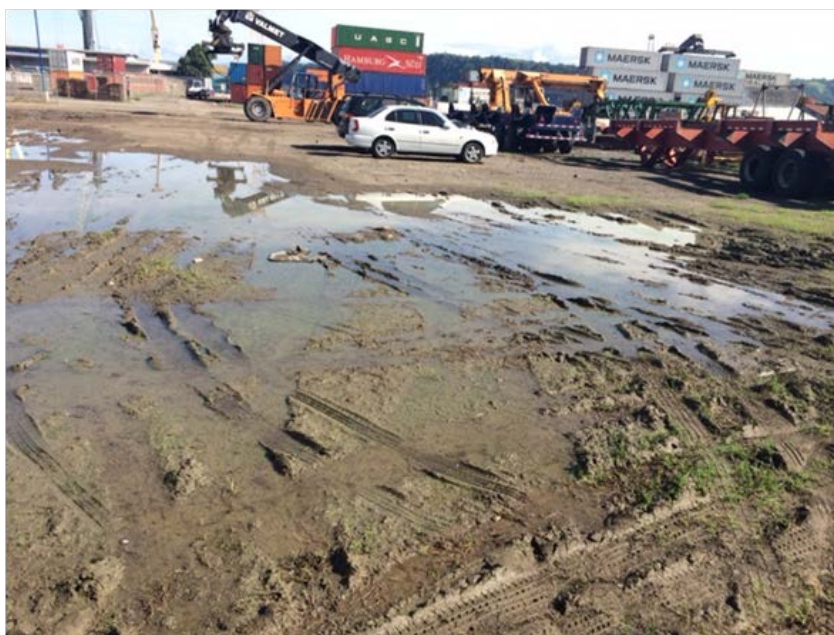
**Figura 50.** Agua estancada en patio 7. Sector frente a calle 3. Este sector tiene la problemática de ser muy plano.

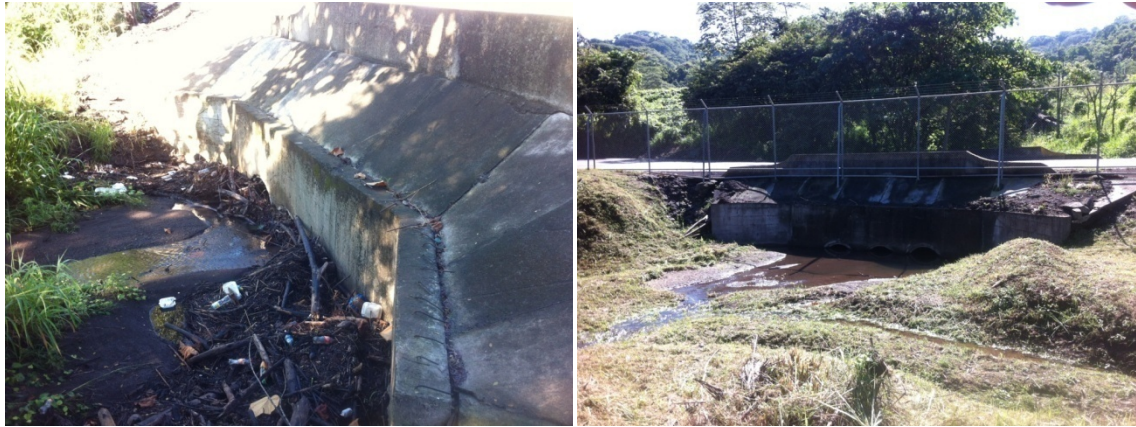
**Figura 70.**Alcantarilla 2, cuenta con tres tuberías de concreto de 1.0m de diámetro. Como se puede ver en las imágenes, la alcantarilla se encuentra aterrada, por lo que esta aproximadamente a un 30% de capacidad.

El control de erosión y el manejo y mantenimiento por sedimentación son puntos clave a ser considerados para el correcto funcionamiento de las obras pluviales. En el caso de las alcantarillas 2 y 3 es evidente que estas se están viendo afectadas por el depósito de sedimento que ocurre cuando el agua proveniente del cerro llega a estas, sin embargo el problema de la sedimentación no queda ahí, puesto que también se apreció como el sedimento se ha estado acumulando a lo largo del canal.

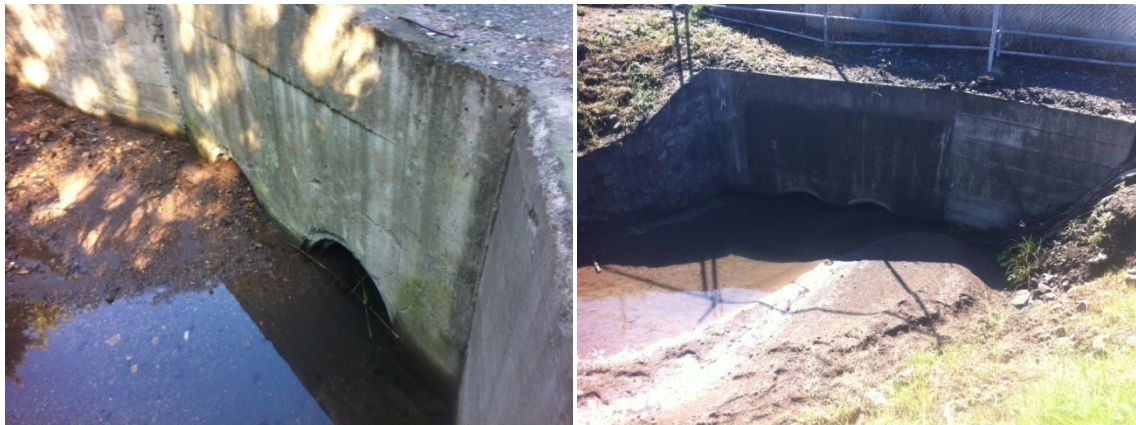
**Figura 55.**Alcantarilla 3, cuenta con dos tuberías de concreto de 1.0m de diámetro. Como se puede ver en las imágenes, la alcantarilla se encuentra aterrada, por lo que esta aproximadamente a un 20% de capacidad.

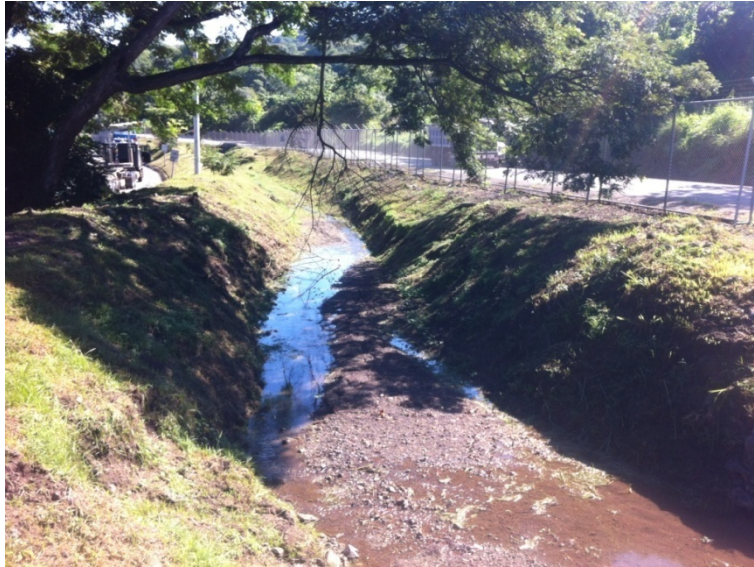
anteriores de las salidas de las alcantarillas, y como se mostrará en las siguientes imágenes, este canal está cubierto con gran cantidad de sedimento. Además en la curva antes de llegar a la alcantarilla, la margen derecha presenta fuerte erosión que ha generado el desprendimiento de la protección de concreto que se había colocado.

**Figura 57.** Sedimento acumulado en canal al que desaguan las alcantarillas 1, 2 y 3.

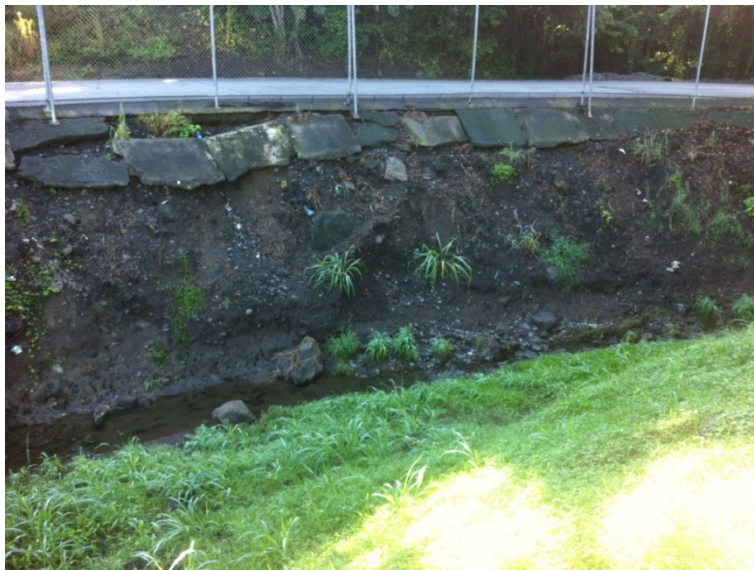
**Figura 58.** Erosión en margen derecha de canal. Es evidente el desprendimiento de la protección de concreto.

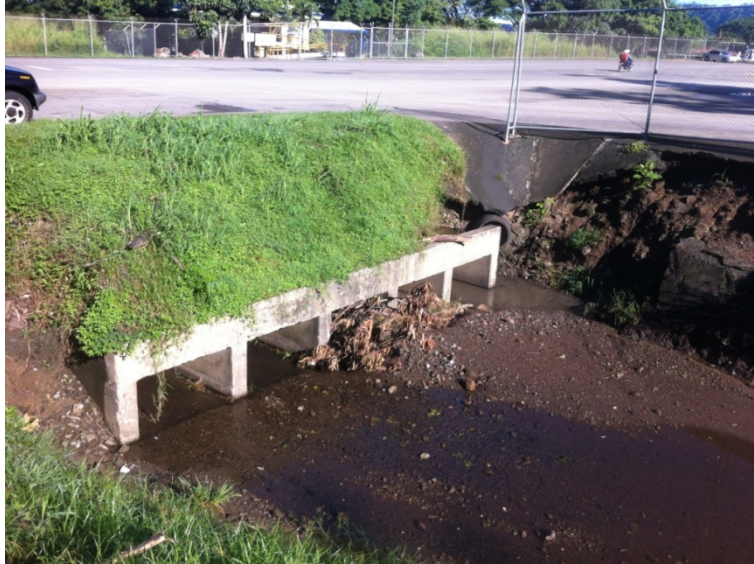
**Figura 59.**Alcantarilla de cuadro, son 5 cajones de aproximadamente 1.5m de ancho y 0.76m de altura. Además también se aprecia el efecto de erosión en margen derecha de canal.
