PUERTO CALDERA
INSTITUTO COSTARRICENSE DE PUERTOS DEL PACÍFICO

Licitación Abreviada 2015LA-000004-01
**Contratación de Servicios Profesionales de consultoría en
Ingeniería para el diagnóstico integral de la
Infraestructura de Puerto Caldera**

INFORME FINAL ESTRUCTURAL

Elaborado por:
GCI INGENIERÍA

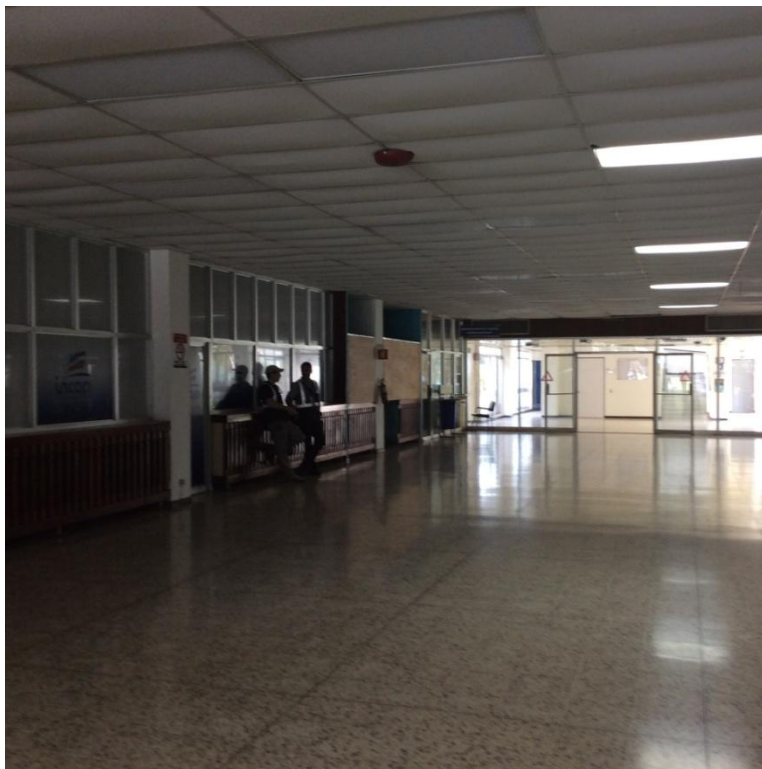
- La edificación posee una estructuración que no va acorde con las buenas prácticas del diseño sismo resistente, ya que en el sector del pasillo central posee una cantidad de muros muy baja (ver esquema en Anexo A), lo que provoca que la mayor parte de las fuerzas sísmicas transmitidas por el diafragma de entrepiso, sean tomadas por las columnas de dicha zona, lo que lo convierte en un diseño muy ineficiente. Ver Figura 2.

Figura 2. Pasillo central

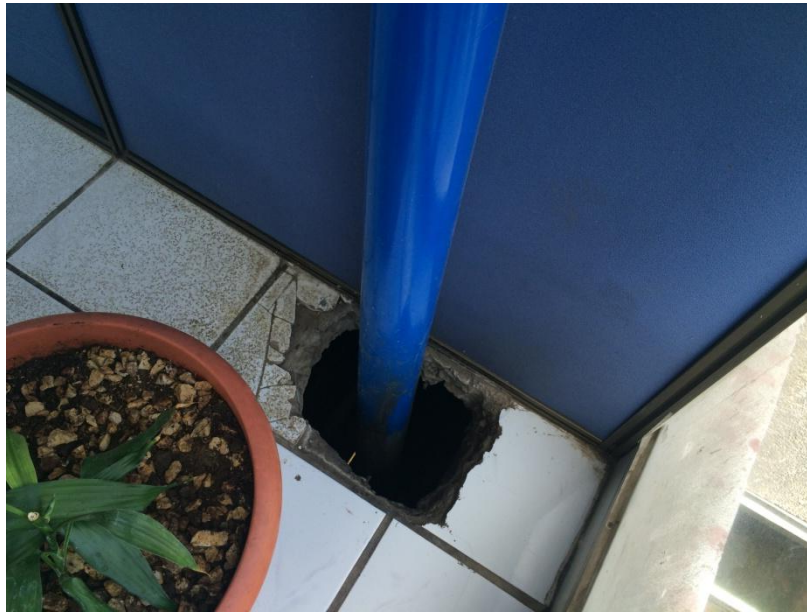
- Existe un bajante de aguas pluviales atravesando una losa de entrepiso. No existe un detallado adecuado para el pasante. El mismo se ubica en el segundo nivel, a la entrada de las oficinas del INCOP. Ver Figura 3.

Figura 3. Instalaciones mecánicas sin pasantes

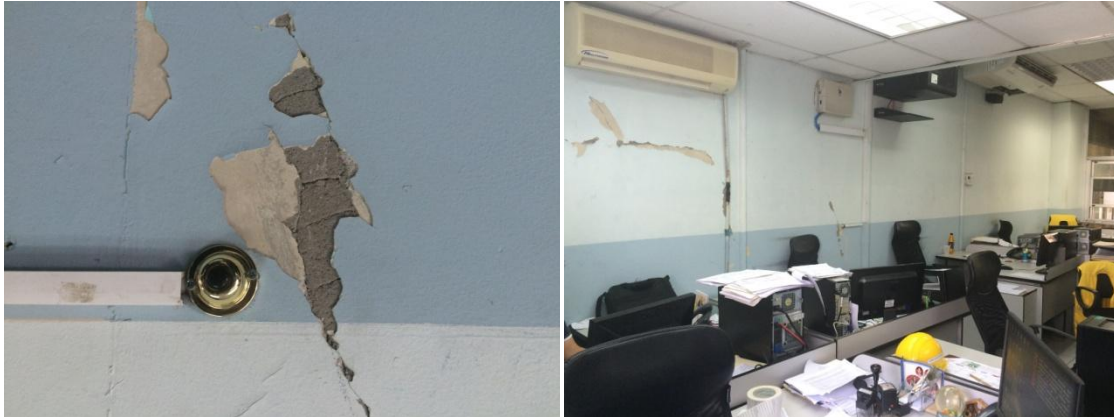
- La edificación posee en uno de los muros estructurales de la zona del pasillo central (Ver esquema en Anexo A), fisuras por cortante, como se puede observar en la Figura 4. Adicionalmente, del otro lado del muro se puede apreciar como dichas fisuras fueron cubiertas con repello. Ver Figura 5.

Figura 4. Fisuras por cortante en muro estructural

- La falla del muro es una consecuencia de que no fue diseñado para soportar las sollicitaciones externas que posee y adicionalmente tampoco posee el aislamiento requerido del resto de los elementos estructurales.

- Realizar una reparación estructural del muro del sector del pasillo central, que posee fisuras como consecuencia de una falla a cortante del mismo. La misma se puede realizar con el producto Dural Fast Set Gel y Dural 452 LV de Euclid o algún producto de características equivalentes y siguiendo las recomendaciones del fabricante. Esta reparación es necesaria para devolver al edificio a su condición original, pero no soluciona el problema de estructuración que posee el edificio.

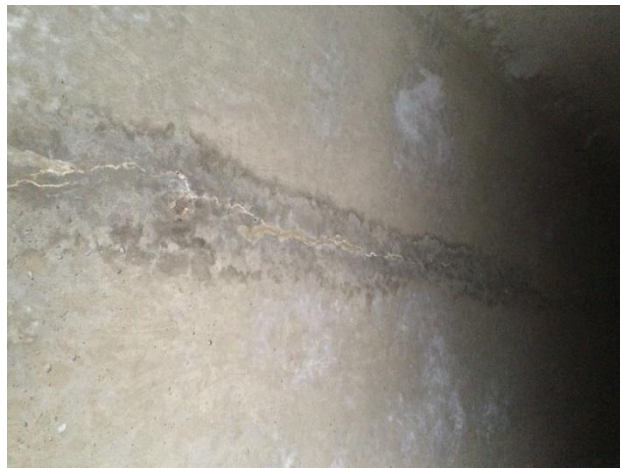
- La losa de apoyo (segundo nivel) de los equipos de aire acondicionado posee fisuras a lo largo de la misma, tal como se puede observar en la Figura 7.

Figura 7. Fisuras en losa de concreto

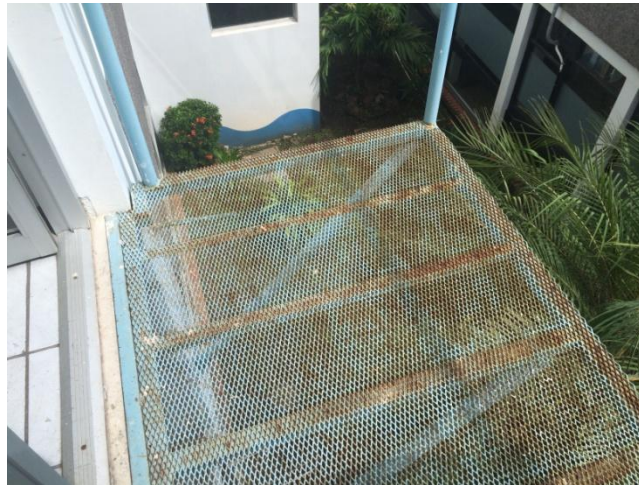
- La plataforma de acero de acceso para el techo de la edificación, evidencia deterioro por corrosión y un mantenimiento inadecuado. Ver Figura 8.

Figura 8. Plataforma de acero

- La pintura utilizada para la protección de la estructura metálica no es apropiada para ambientes salinos. Se está utilizando pintura normal, con una baja durabilidad para este tipo de ambiente.

- Reemplazar todos los elementos de acero que posean pérdida de sección debido a la corrosión. Para determinar con exactitud una pérdida permisible de sección se debe realizar un estudio más profundo para cada caso, realizando un análisis estructural detallado.
- Realizar una reparación de la zona del entrepiso que posee instalaciones mecánicas sin los respectivos pasantes.
- Para las fisuras en zona de aires acondicionados se recomienda sellar las fisuras con una inyección epóxica y realizar una impermeabilización de la losa para evitar filtraciones.

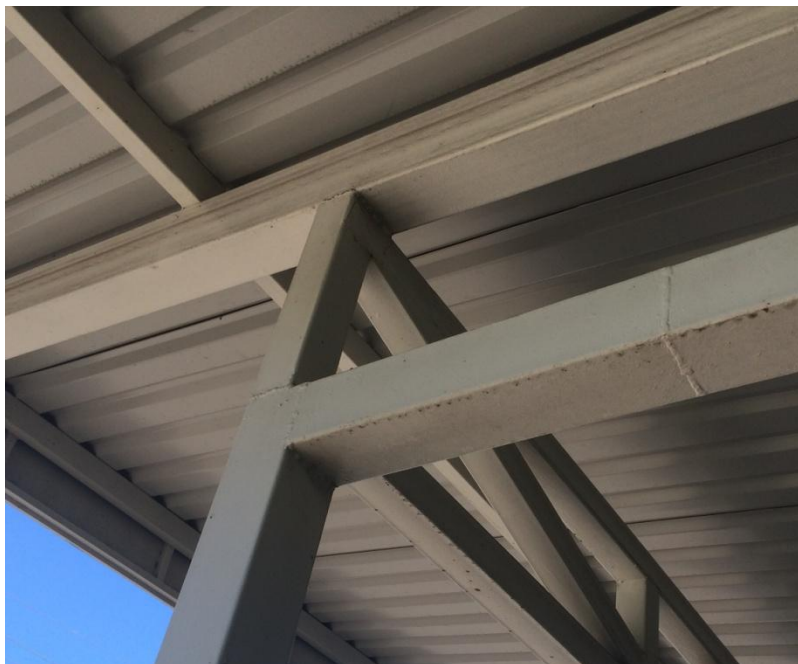
- La estructura posee elementos verticales con discontinuidades como se observa en la Figura 2.

Figura 2. Elementos verticales con discontinuidades

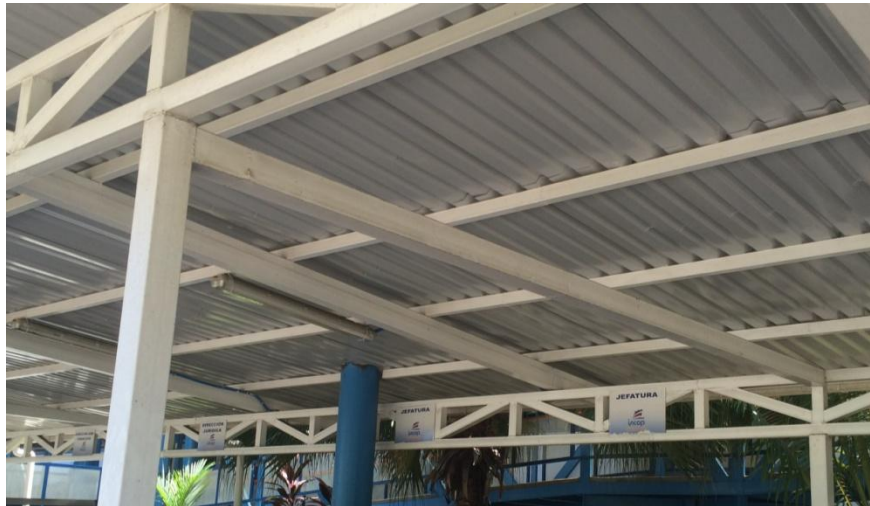
- Los marcos están mal arriostrados. Ver Figura 3.

Figura 3. Marcos con arriostramiento inadecuado

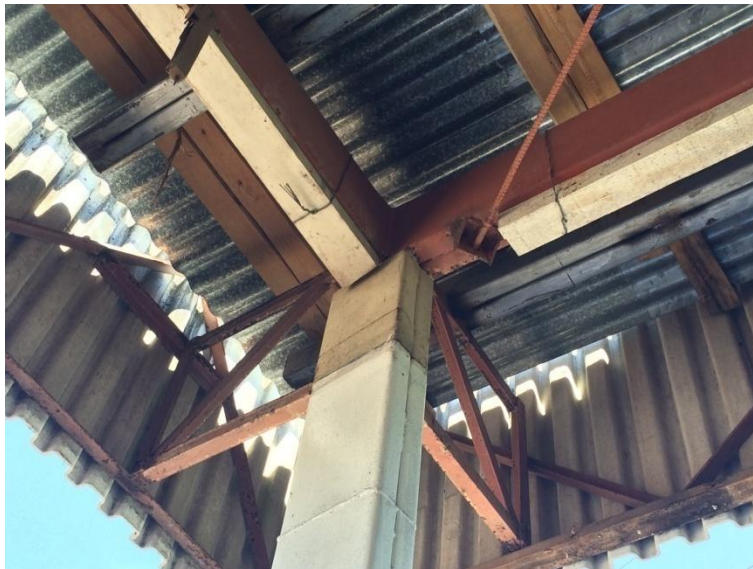
- Las conexiones entre vigas y columnas son inadecuadas, como se muestra en la Figura 2

Figura 2. Conexión viga-columna inadecuada (columna por debajo de las vigas)

- La estructuración es inadecuada: las conexiones entre las vigas y las columnas son inadecuadas, de manera tal que las vigas se sitúan encima de las columnas (las vigas deberían conectarse a las columnas de manera lateral), esto se muestra con claridad en la Figura 2. Esto puede causar un mal comportamiento de las conexiones para cargas laterales de sismo, podría darse un daño parcial o total de las conexiones.

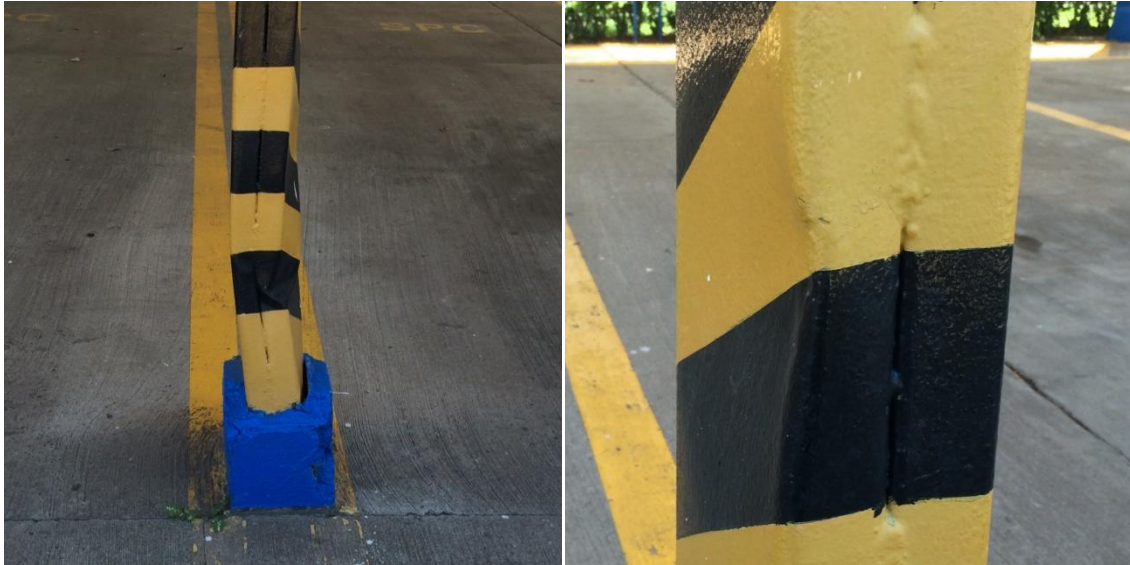
- Las bases de las columnas presentan deformaciones, como se muestra en la Figura 3.

Figura 3. Pandeo en bases de columnas

- El desempeño de la estructura de techo se ve comprometido principalmente por deformaciones por impacto en las bases de las columnas. Existe la posibilidad de falla del elemento por pandeo debido a fuerzas de compresión impuestas por las cargas últimas de diseño.

- Reemplazar todos los elementos que se encuentren deformados por impactos de maquinaria.
- Realizar una limpieza profunda con lanzado de arena “sand blasting” o siguiendo las indicaciones de la norma SSPC-SP2 o la norma SSPC-SP3 para preparar la superficie de toda la estructura, con el fin de eliminar la corrosión. Luego, colocar una capa de 5 mils de Macropoxy 646-100 de Sherwin Williams. Finalmente, colocar dos capas de 4 mils cada una de Pro Industrial High Performance de Sherwin Williams. Alternativamente se pueden utilizar productos similares a los mencionados. En ambos casos se deben seguir las recomendaciones del fabricante.

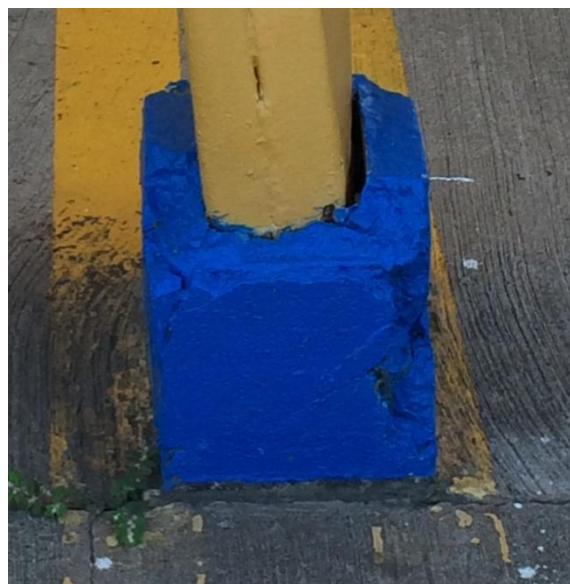
- Los pedestales de concreto tienen pérdida de recubrimiento, como se muestra en la Figura 4.

Figura 4. Pérdida de recubrimiento en pedestal de concreto

- Los pedestales de concreto se encuentran muy deteriorados debido a impactos de vehículos. La estructura de techo posee deterioro debido a corrosión. El deterioro presentado aún no afecta la seguridad estructural, pero si se le debe reparar para evitar su mayor deterioro.

- Para los pedestales se recomienda picar la zona con daños hasta llegar al concreto sano, y posteriormente repara con un mortero expansivo.

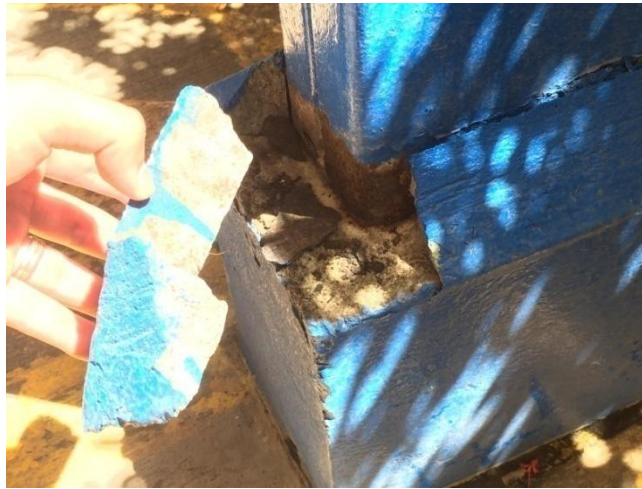
- Además, en la Figura 5 se puede ver corrosión en la base de una columna en la que el pedestal de concreto perdió recubrimiento

Figura 5. Corrosión en base de columna

- Además, se debe hacer una estabilización de la losa en las zonas de alabeo.
- Reemplazar todos los elementos que presenten pérdidas de sección visibles debido a la corrosión. Para determinar un nivel de corrosión aceptable se debe realizar un análisis estructural detallado de los elementos para determinar cuanta pérdida de sección es tolerable para mantener la seguridad.

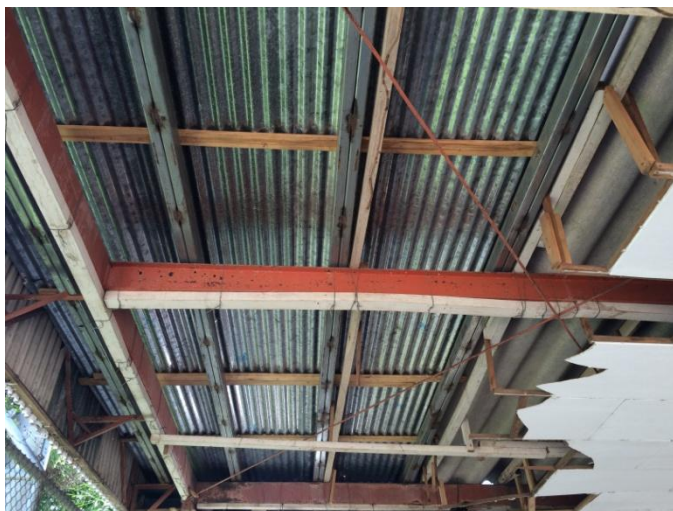
- En la Figura 7 se observa corrosión leve de la estructura y la cubierta de techo, así como el deterioro (y sección faltante) del cielorraso.

Figura 7. Corrosión leve de estructura de techo

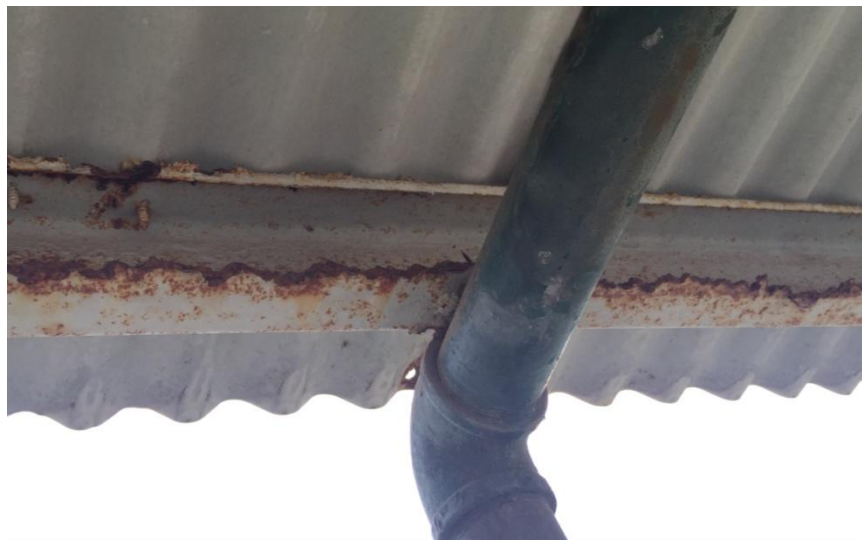
- Las soldaduras de unión entre largueros y el marco se encuentran en mal estado, como se muestra en la Figura 2.

Figura 2. Soldaduras entre largueros y el marco en mal estado

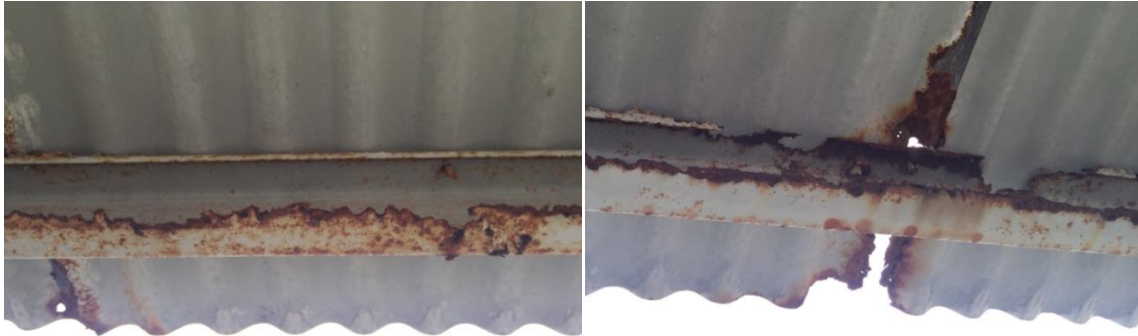
- Los largueros tienen pérdida de sección, como se evidencia en la Figura 3.

Figura 3. Largueros presentan pérdida de sección

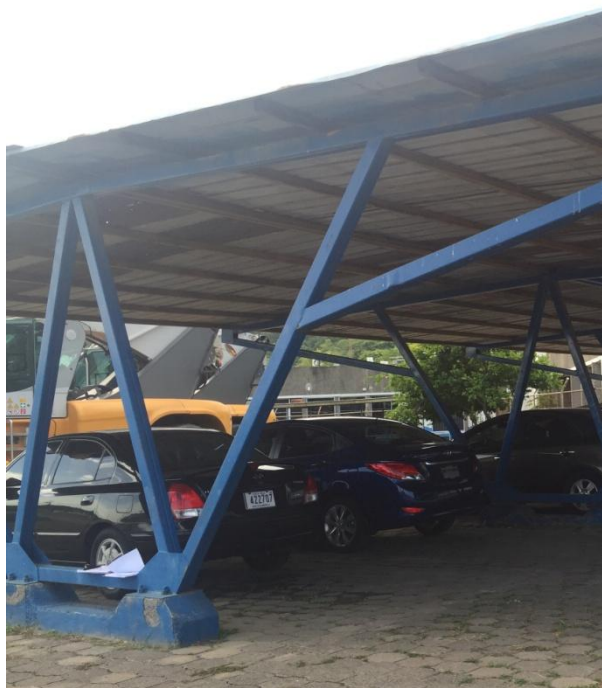
- La estructura presenta discontinuidades en las zonas en donde se unen los elementos diagonales con las columnas.

Figura 2. Discontinuidad en zona de unión entre diagonal y columna

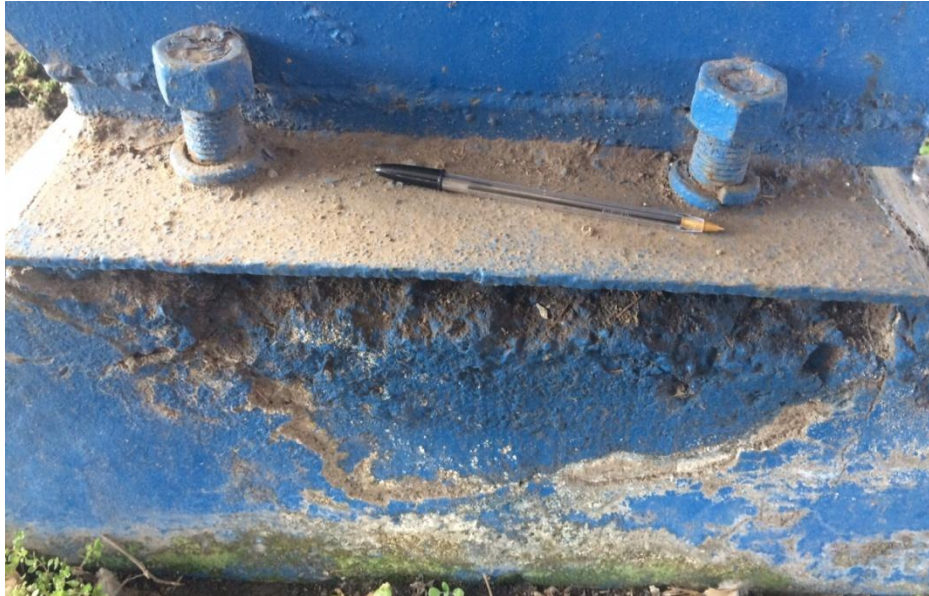
- Los elementos de acero que forman parte del sistema sismo resistente no cuentan con los 3 mm mínimos de espesor que exige el CSCR10 en la sección 10.2.6. para elementos de acero laminado en frío.
- Existen conexiones inadecuadas entre columnas y fundaciones, se observaron pernos mal ajustados en dos conexiones y hay un mal contacto entre la placa de asiento y el pedestal como se muestra en la Figura 3.

Figura 3. Pernos mal ajustados e inadecuado contacto entre placa de asiento y pedestal

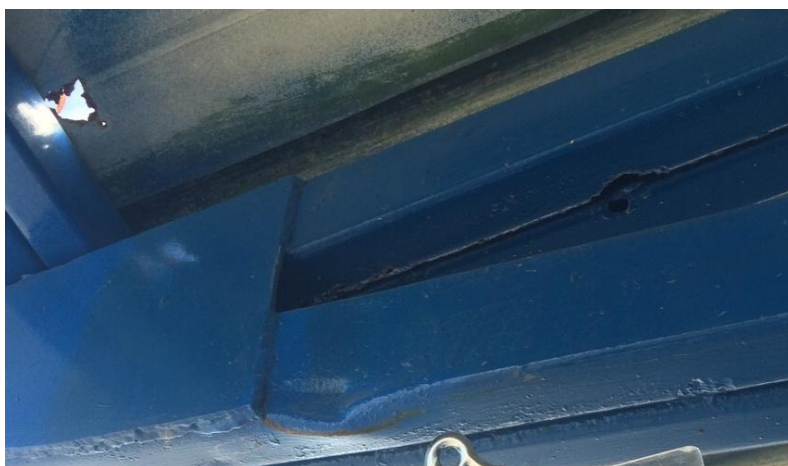
- La estructura metálica tiene pandeo y deformaciones excesivas en diferentes elementos como clavadores y arriostres como se evidencia en la Figura 4. Algunas de estas deformaciones se deben al impacto de algún tipo de maquinaria o vehículo.

Figura 4. Deformaciones en elementos estructurales

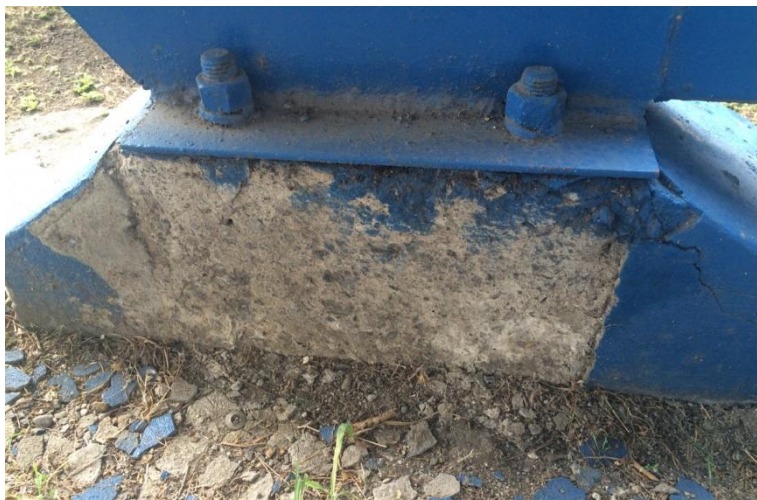
- El concreto tiene pérdida de recubrimiento debido a las condiciones de la intemperie en el que se encuentra y su porosidad es excesiva. También tiene manchas y desgaste que sugieren posibles reacciones del concreto con sales y cloruros, tal como se muestra en la Figura 5.

Figura 5. Pérdida de recubrimiento del concreto

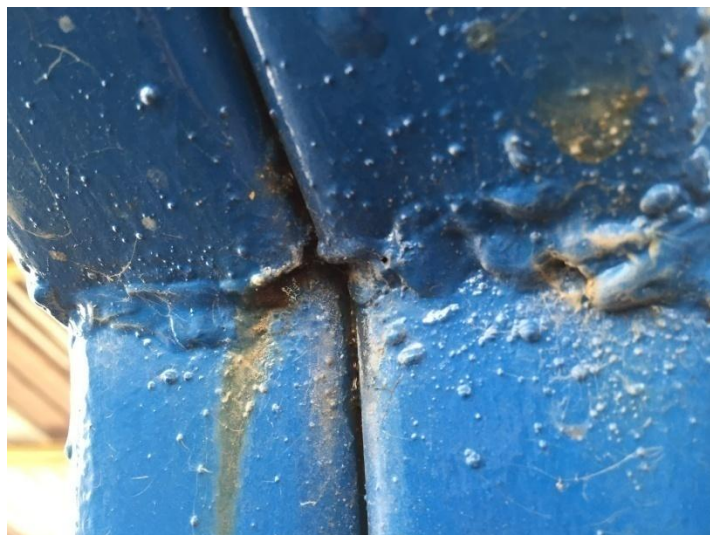
- Las soldaduras de la estructura son de deficiente calidad, mal confeccionadas y dañadas por la corrosión, como se puede observar en la Figura 7.

Figura 7. Soldaduras

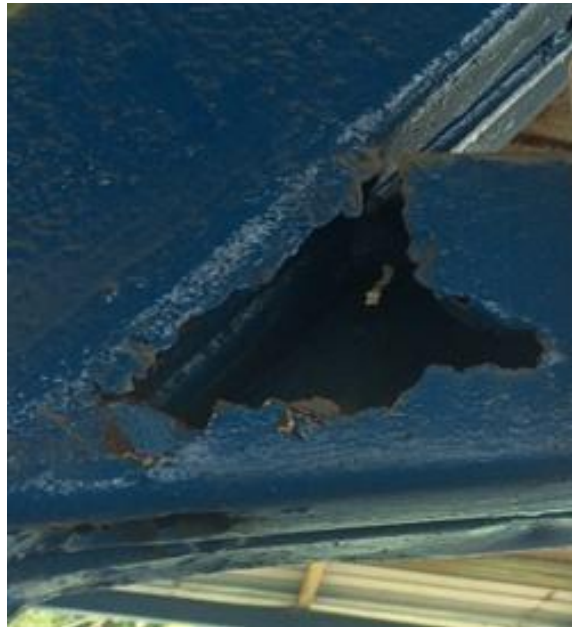
- La estructura metálica cuenta con una pérdida de sección en los elementos debido a la corrosión como se muestra en la Figura 8.

Figura 8. Pérdida de volumen de elementos estructurales por corrosión

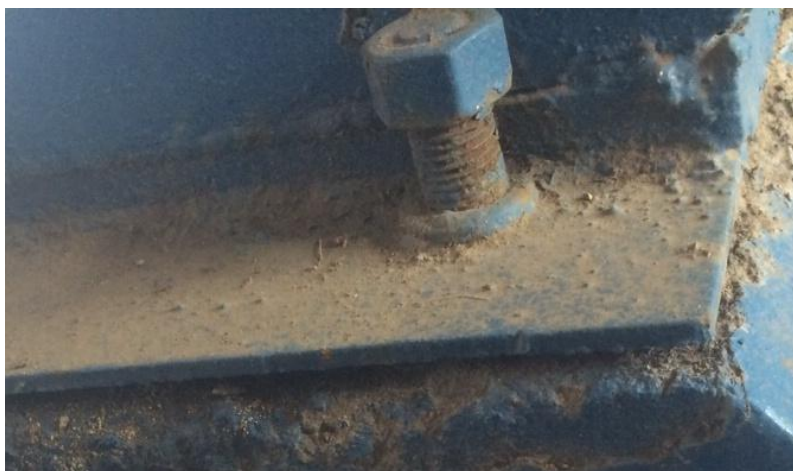
- Los elementos de unión se encuentran en mal estado debido a la presencia de óxido, como se puede observar en la Figura 9.

Figura 9. Elementos de unión en mal estado

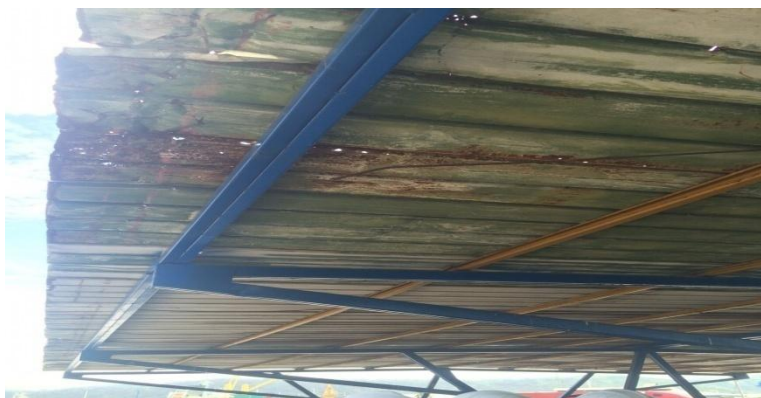
- Existe un deterioro en general de la cubierta de techo por la humedad, radiación solar y viento a la que se encuentra sometida. La cubierta está corroída, con pérdida de sección, con goteras y deformada como se muestra en la Figura 11.

Figura 11. Cubierta de techo corroída y en mal estado

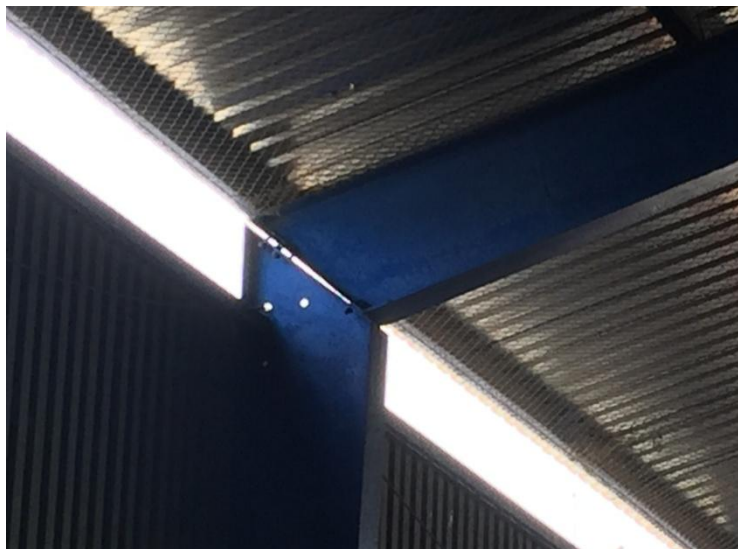
- Hay separación evidente en las uniones de los elementos debido a una conformación inadecuada del nudo de unión, y a una falta de capacidad de momento, como se muestra en la Figura 4.

Figura 4. Separación en la unión viga-columna del marco de acero

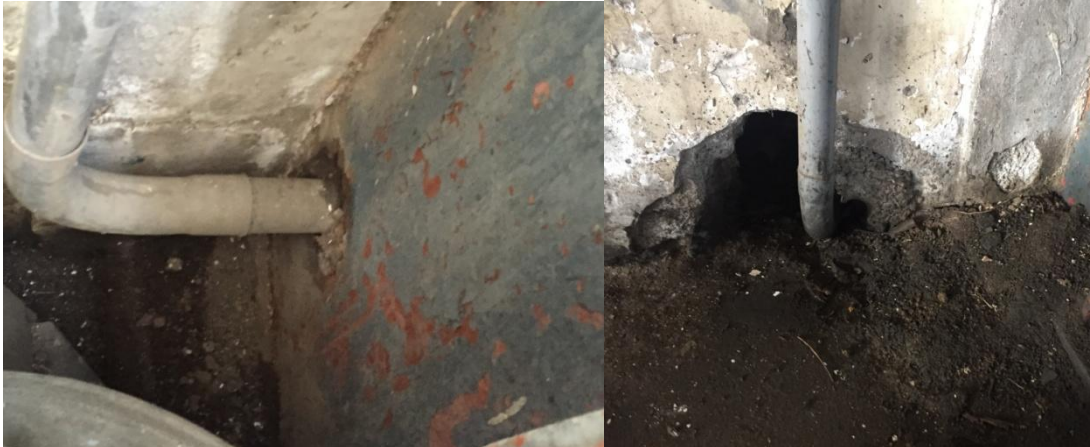
- Existen instalaciones eléctricas atravesando el zócalo de mampostería y columnas de acero sin los pasantes y la construcción correcta, como se muestra en la Figura 5.

Figura 5. Instalaciones eléctricas atravesando elementos estructurales sin el detalle correcto.

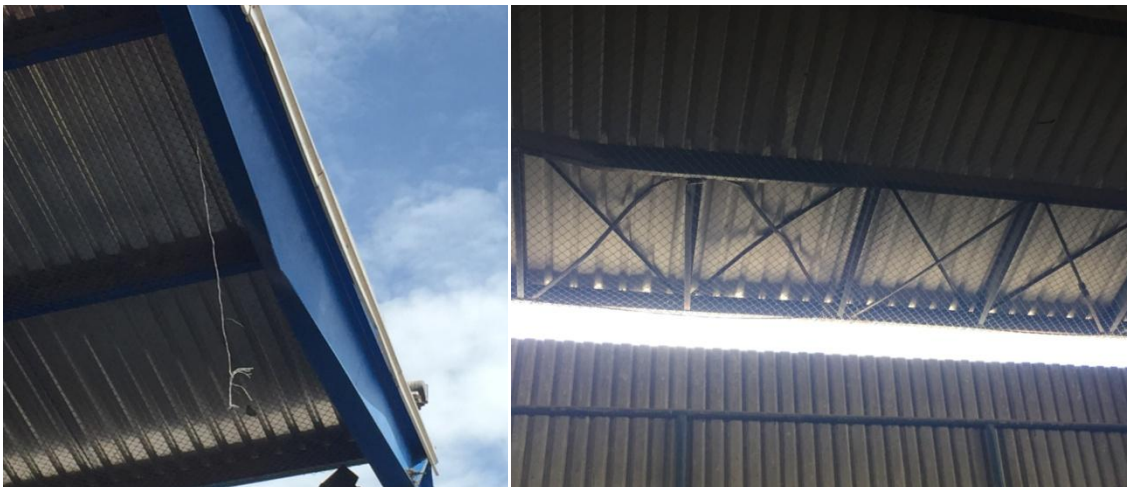
- Los marcos de acero presentan deformaciones evidentes debido a golpes (choque de maquinaria con estructura), como se muestra en la Figura 6. Adicionalmente, existe un pandeo leve en los largueros de techo.

Figura 6. Deformación en elementos metálicos

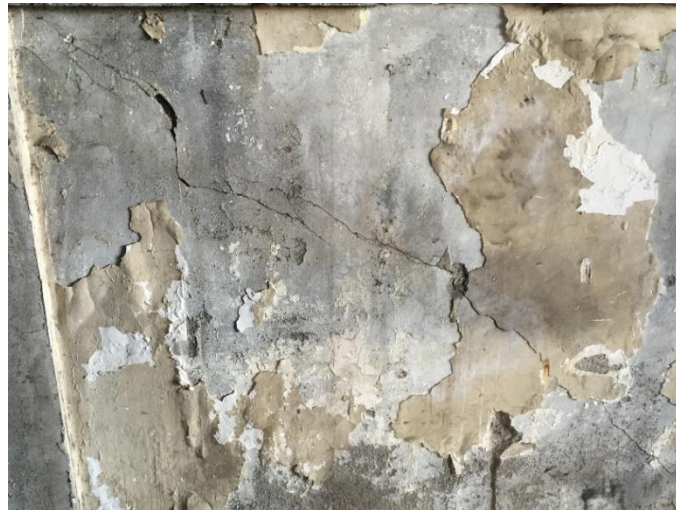
- Existe una fisura diagonal (fisura de cortante) en el zócalo. Ver Figura 7.

Figura 7. Fisura diagonal en zócalo de mampostería

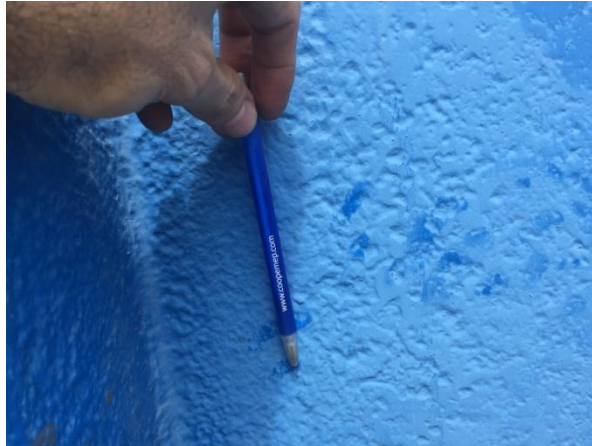
- Las láminas de cerramiento se encuentran abolladas como consecuencia de impactos de maquinaria, hay pernos de sujeción de las láminas de cerramiento faltantes y alta rugosidad y desgaste de las superficies de acero por corrosión general, como se muestra en la Figura 13.

Figura 13. Porosidad en columnas debida a la corrosión

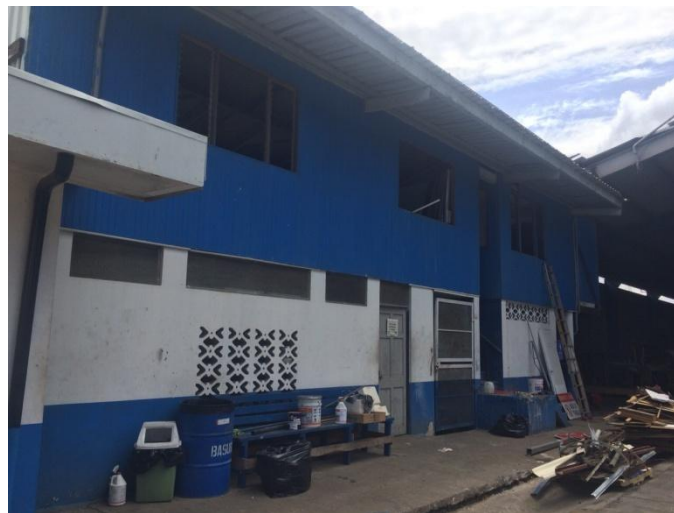
- El primer nivel de la estructura se encuentra en estado regular, posee falta de mantenimiento en las columnas de acero y en los muros de mampostería. Posee una estructuración inadecuada, ya que no es la mejor práctica mezclar sistemas constructivos como en este caso, en el cual las columnas son secciones circulares de acero y la estructura de cerramiento es mampostería, debido a que existe una posible incompatibilidad de deformaciones en las uniones de dichos elementos.

Figura 2. Planta Baja

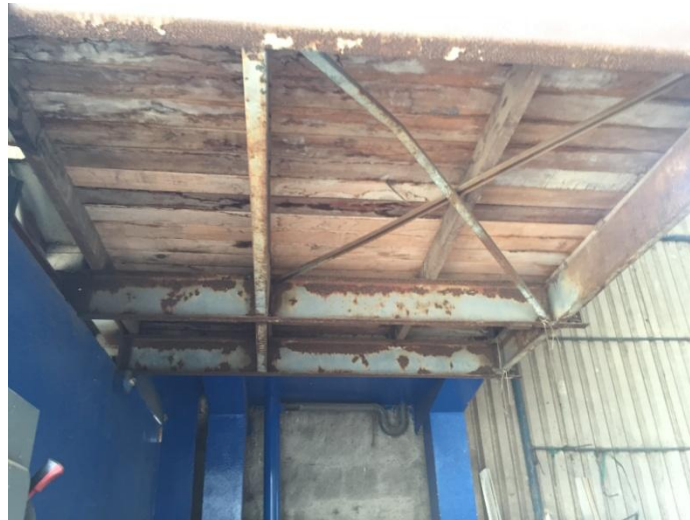
- El segundo nivel de la estructura no cumple con ningún criterio básico de estructuración y representa un peligro para la seguridad humana y material. Los muros consisten en una estructura de acero forrada en madera, los cuales no cumplen con los requisitos del capítulo 10 del CSCR10 para estructuras sismo resistentes. Ver Figura 6.
- La estructuración del techo es inadecuada, ya que existe falta de continuidad en múltiples elementos y el arriostramiento colocado posee una configuración inadecuada, tal como se muestra en la Figura 4.
- Existe un baño en la segunda planta, que se encuentra apoyado sobre una estructura en voladizo que posee una estructuración inadecuada, con una mezcla de sistemas de concreto, acero y madera. Adicionalmente se encuentra muy deteriorado y representa un peligro para la seguridad humana. Ver Figura 3.

Figura 3. Estructura de soporte de baño del segundo nivel

- Reemplazar en su totalidad el segundo nivel de la edificación, incluyendo la estructura de techo, ya que el grado de deterioro que posee en los tres rubros de evaluación no permite realizar reparaciones que garanticen la seguridad.
- Realizar una reparación de las escaleras. En las secciones con pérdida de concreto, utilizar Eucofast de Euclid Chemical o algún producto similar. De ser necesario, se puede remover material en la zona afectada para mejorar el anclaje del producto. En cualquier caso se deben seguir las recomendaciones del fabricante.
- Realizar una reparación estructural de la losa de piso. Se recomienda realizarla con los siguientes productos o su equivalente en otras presentaciones y de acuerdo a las recomendaciones del fabricante:
 - Euco 455mv de Euclid Chemical para reparar fisuras.
 - Eucofast de Euclid Chemical para reparar golpes.

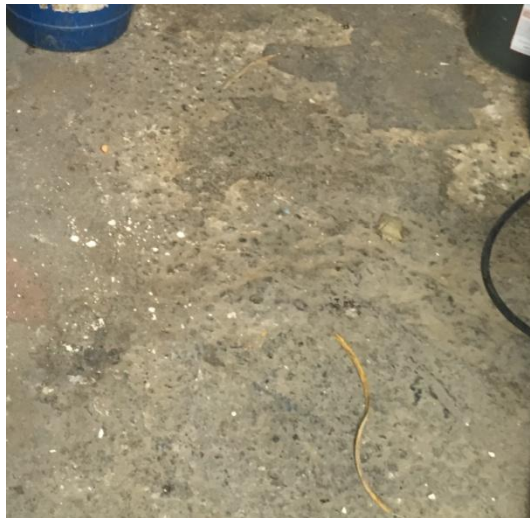
- La losa de contrapiso se encuentra deteriorada por abrasión, tal como se muestra en la Figura 5.

Figura 5. Losa de piso con abrasión

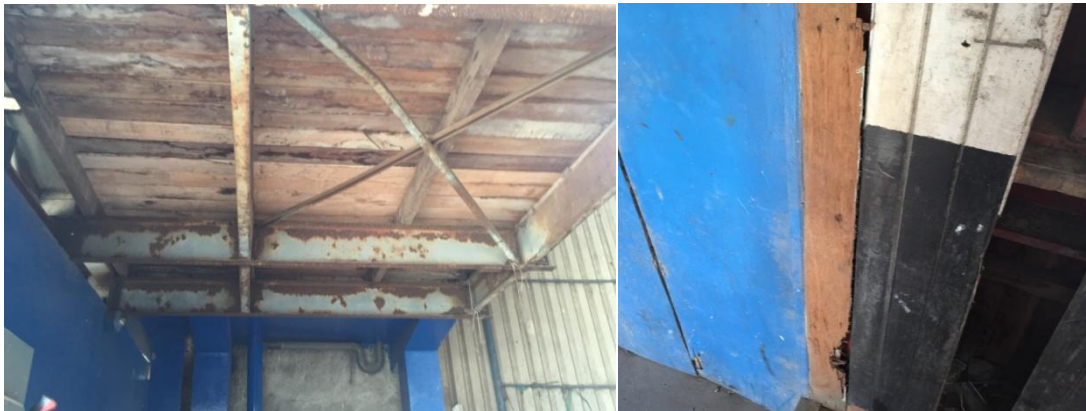
- Hay pérdida de sección en los elementos metálicos del entrepiso debido a la corrosión, deterioro por agentes agresivos en la madera (tanto la de entrepiso como la de paredes livianas). Todo lo anterior se puede observar en la Figura 7.

Figura 7. Entrepiso y paredes livianas en mal estado

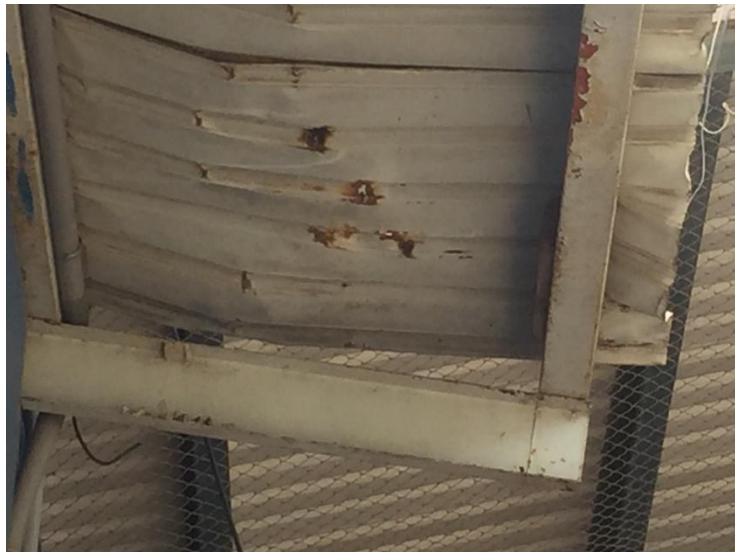
- La soldadura en algunas uniones se encuentra en mal estado (con corrosión), hay porosidad en el acero debido a la corrosión y la cubierta de techo se encuentra en mal estado (con golpes, goteras y corrosión), como se puede ver en la Figura 8.
- La pintura utilizada para los elementos de acero es inadecuada para ambientes salinos.

Figura 8. Cubierta de techo en mal estado

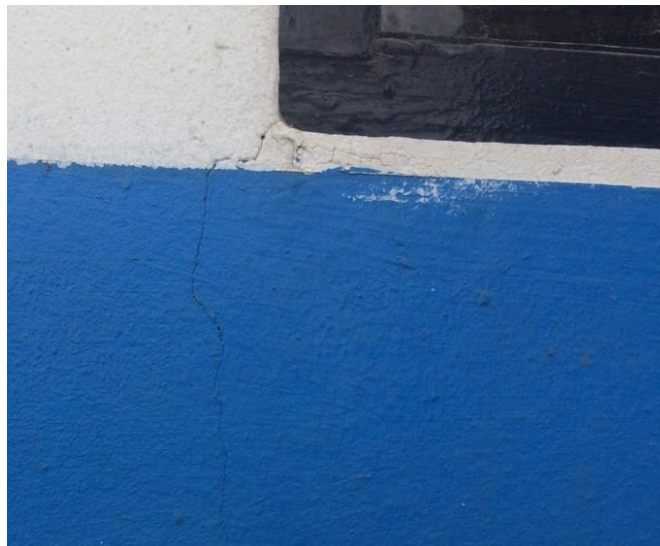
- Existen fisuras en las paredes de mampostería del edificio, una diagonal en la esquina de la ventana con un ancho de 0.25 mm y una vertical en el centro del paño con un ancho de 1 mm, las fisuras se muestran en la figura 2 y en la figura 3 respectivamente.

Figura 2. Fisura diagonal en esquina de ventana

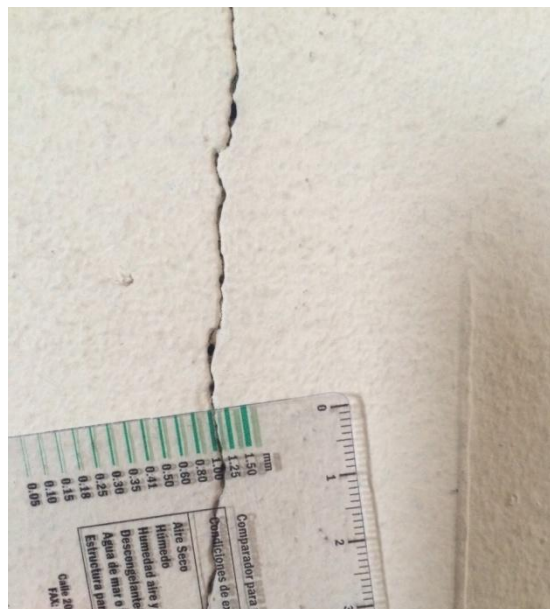
Figura 3. Fisura vertical en centro de paño de pared

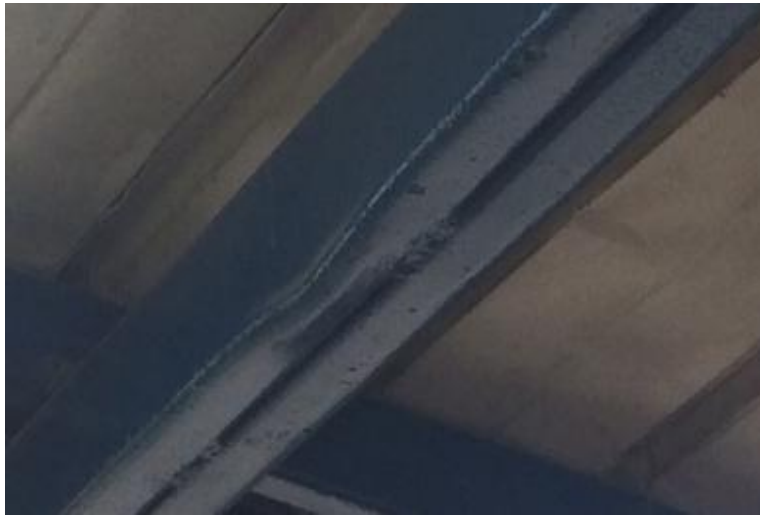
- Existe un marco de acero de perfiles laminados en frío en la parte frontal del edificio. Esta estructura tiene pandeo y deformaciones excesivas en los elementos estructurales y es posible ver algunos elementos golpeados como se muestra en la figura 4.

Figura 4. Elementos estructurales con deformaciones

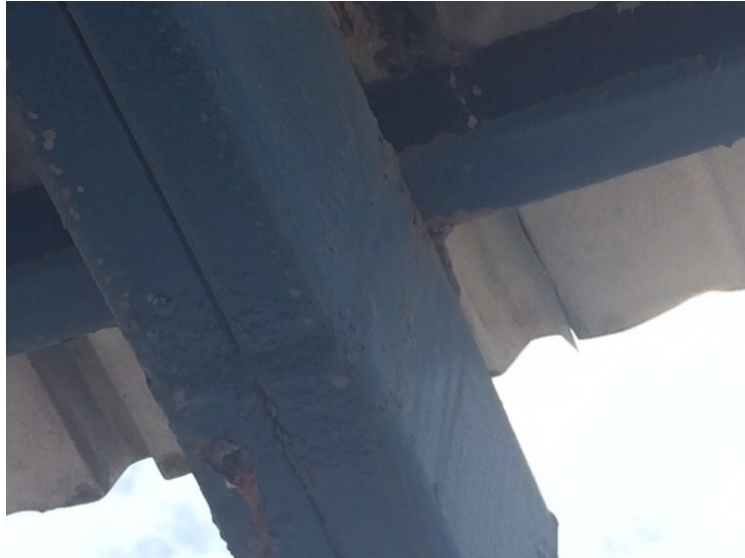
- Los elementos estructurales de acero tienen corrosión y una inadecuada protección del material (pintura), como se muestra en la figura 5.

Figura 5. Elementos estructurales corroídos y pintura inadecuada

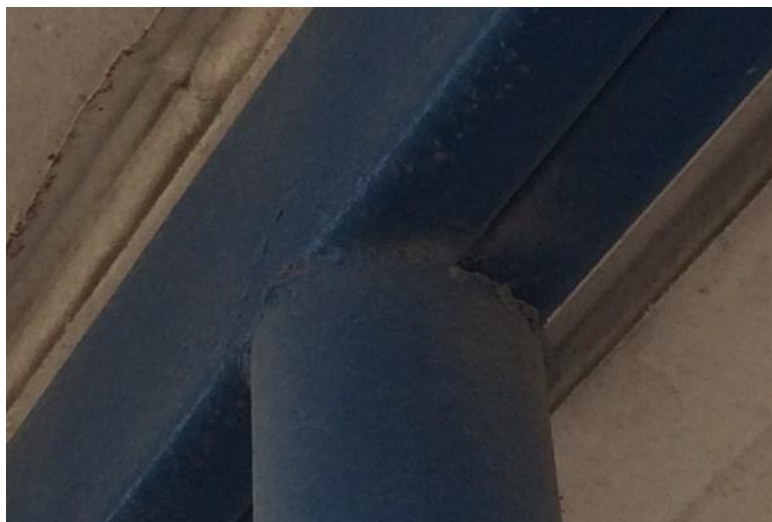
- Algunas soldaduras se encuentran en mal estado. Son irregulares y porosas, como se muestra en la figura 6.

Figura 6. Soldaduras porosas y en mal estado

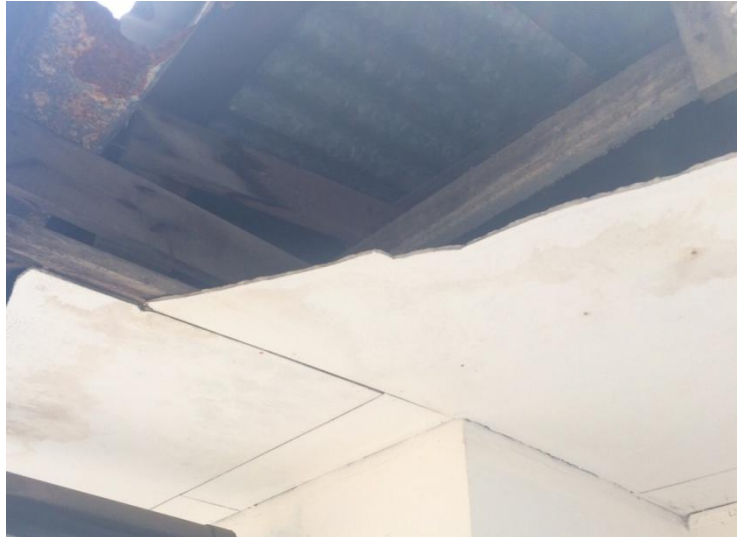
- Los cielos presentan daños importantes en una sección del edificio y la cubierta tiene corrosión, esto se muestra en la figura 7.

Figura 7. Cielos en mal estado

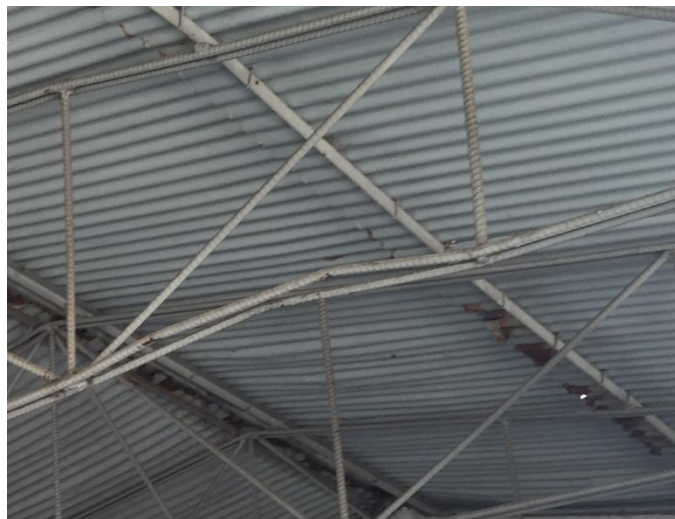
- La cercha metálica tiene deformaciones excesivas en algunos elementos como se muestra en la figura 2.

Figura 2. Elemento con deformación excesiva

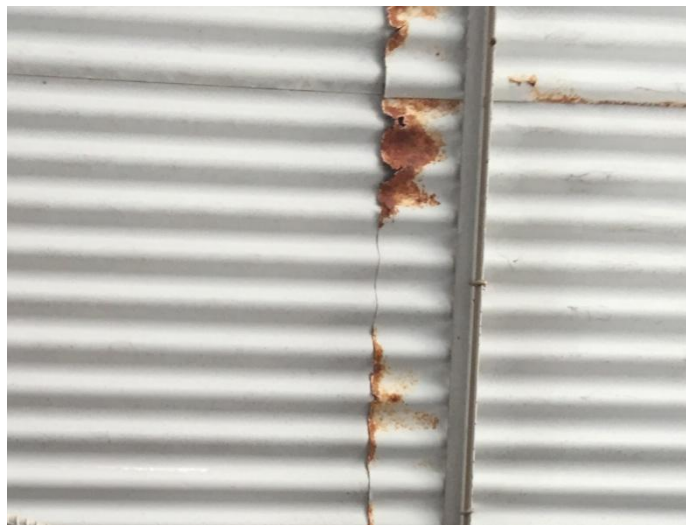
- La cubierta de techo se encuentra en mal estado por corrosión como se muestra en la figura 6.

Figura 6. Cubierta de techo presenta corrosión

- De acuerdo al criterio técnico de GCI Ingeniería, se deben reemplazar todos los elementos que posean pérdida de sección debido a la corrosión.
- Se debe realizar una limpieza profunda de toda la losa de piso para remover las impurezas y suciedad presente, y luego proceder a una reparación de la superficie mediante el uso de un mortero de reparación. Se puede realizar la reparación utilizando Eucofast (de ser necesario, remover material de la zona afectada) o algún producto similar. En ambos casos se deben seguir las recomendaciones del fabricante.

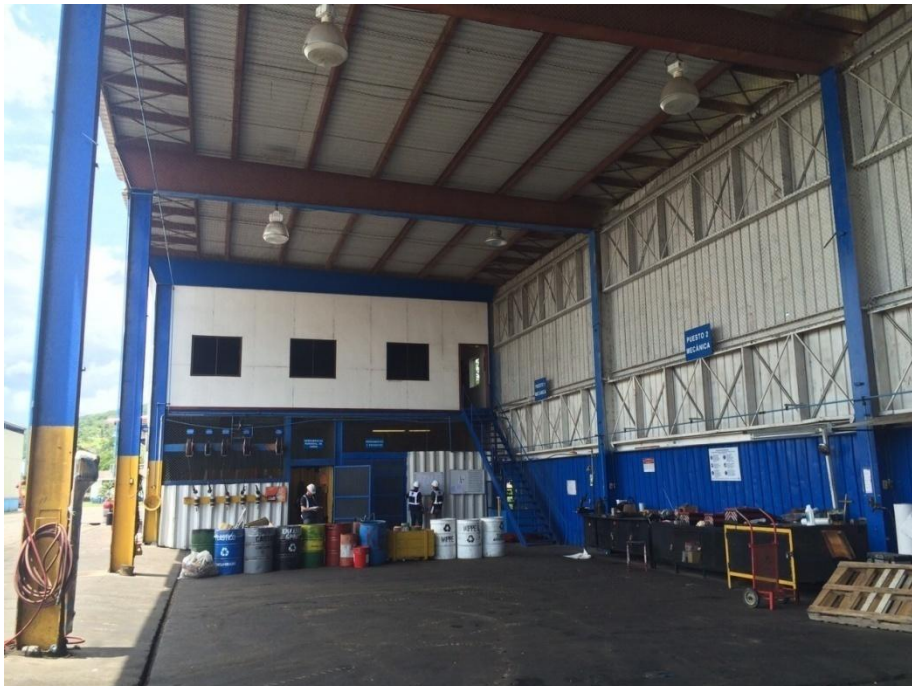
- No existen vigas de amarre entre marcos de acero, como se observa en la figura 2.
- No existe arriostramiento lateral entre marcos de acero, como se observa en la figura 2.

Figura 2. Vista general de marcos de acero.

- No existen cinchas en los clavadores de techo como se observa en la Figura 2. En la Figura 4 se muestra un ejemplo de cinchas.

- Agregar arriostres – cinchas o varillas (“sag-rods”) - en los puntos medios de los largueros, para aumentar su capacidad de momento, su capacidad ante el pandeo en su eje débil y ante una falla global.

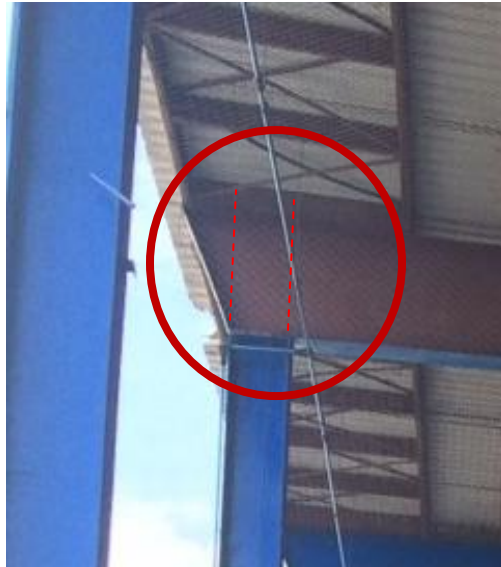
- Existe discontinuidad de elementos en conexiones de los marcos, como se observa en la figura 3.

Figura 3. Acercamiento de conexión de marcos de acero.

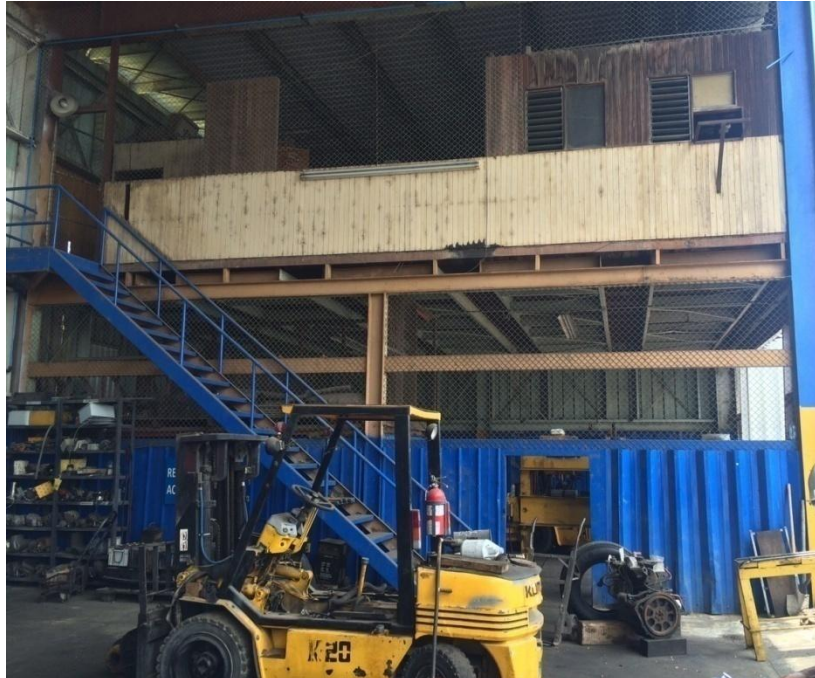
- La estructura de mezzanines tiene una mala estructuración con conexiones inadecuadas. Se puede observar que se utilizaron piezas metálicas variadas para su construcción, las cuales no corresponden a un diseño formal. Lo anterior se puede observar en la figura 5.

Figura 5. Estructura de mezzanine.

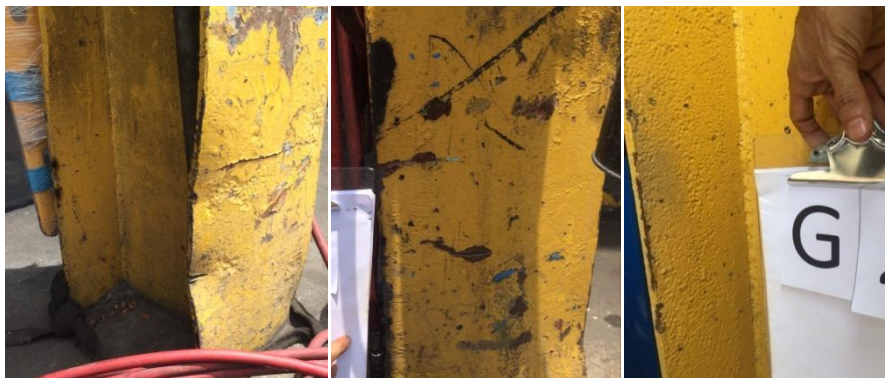
- Las bases de las columnas están golpeadas, oxidadas y con porosidad, como se muestra en la figura 6.

Figura 6. Bases de columnas oxidadas, golpeadas y con porosidad

- Reemplazar todos los elementos que se encuentren deformados por impactos de maquinaria.
 - Reemplazar largueros, láminas y elementos que cuenten con pérdida de sección debido a la corrosión.

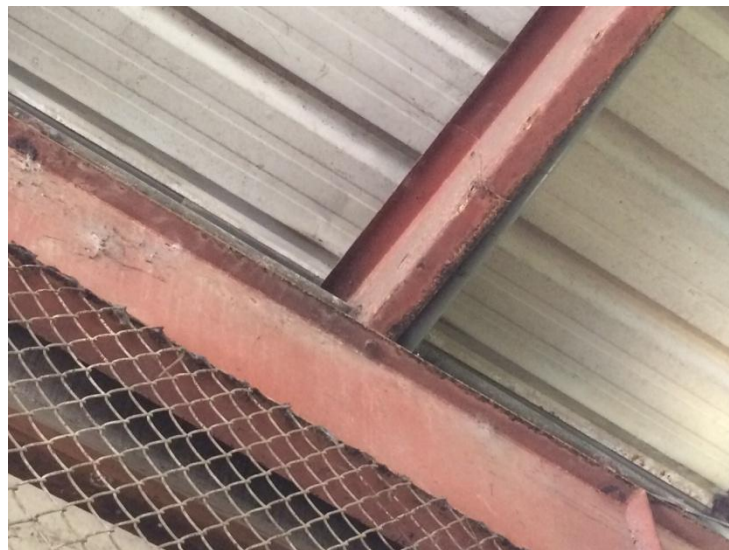
- Las estructuras de entrepiso de los mezzanines y las estructuras de techo tienen corrosión, como se muestra en la figura 9.

Figura 9. Corrosión en estructura de techo
