PUERTO CALDERA
INSTITUTO COSTARRICENSE DE PUERTOS DEL PACÍFICO

Licitación Abreviada 2015LA-000004-01
**Contratación de Servicios Profesionales de consultoría en
Ingeniería para el diagnóstico integral de la
Infraestructura de Puerto Caldera**

INFORME FINAL ESTRUCTURAL

Elaborado por:
GCI INGENIERÍA

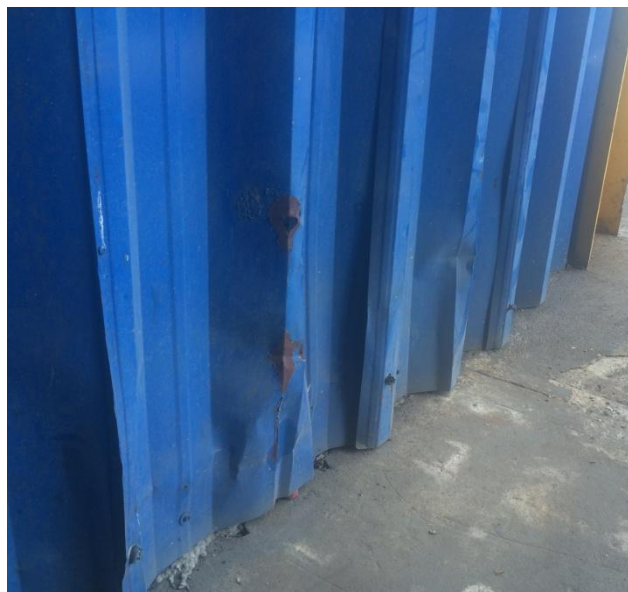
- Existen soldaduras porosas y mal confeccionadas; algunos pernos de unión presentan corrosión.
- Las láminas de cerramiento se encuentran deterioradas ya que presentan golpes y corrosión debido a los agentes agresivos como se observa en la Figura 11.

Figura 11. Láminas de cerramiento deterioradas

- Reemplazar todos los elementos que se encuentren deformados por impactos de maquinaria.
 - Reemplazar largueros, láminas y elementos que cuenten con pérdida de sección debido a la corrosión.

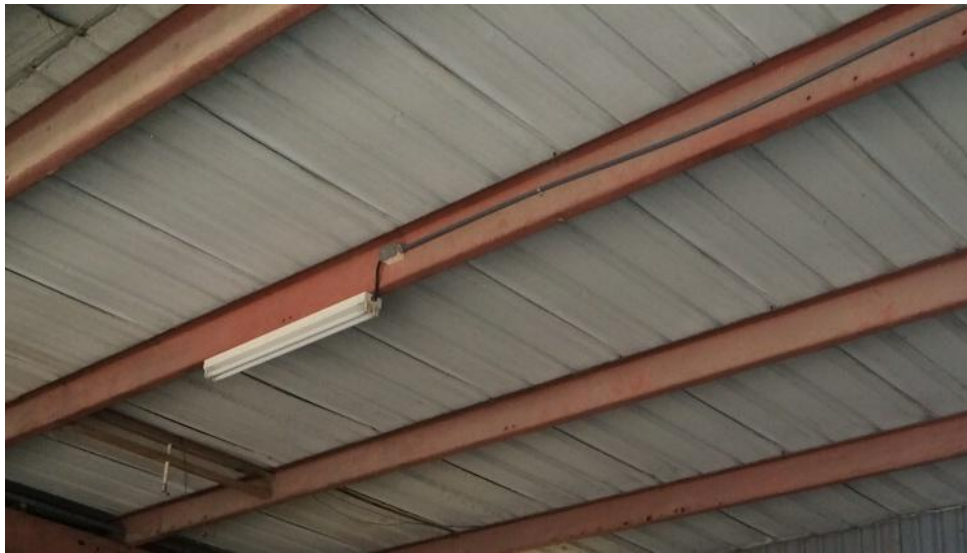
- La estructura no cuenta con vigas de amarre. Además, los largueros están colocados en una posición inercial desfavorable y sin arriostramiento medio como se muestra en la figura 2.

Figura 2. Largueros en posición inercial desfavorable y sin arriostramiento medio

- Agregar arriostres – cinchas o varillas (“sagrods”) - en los puntos medios de los largueros, para aumentar su capacidad de momento, su capacidad ante el pandeo en su eje débil, y ante una falla global.

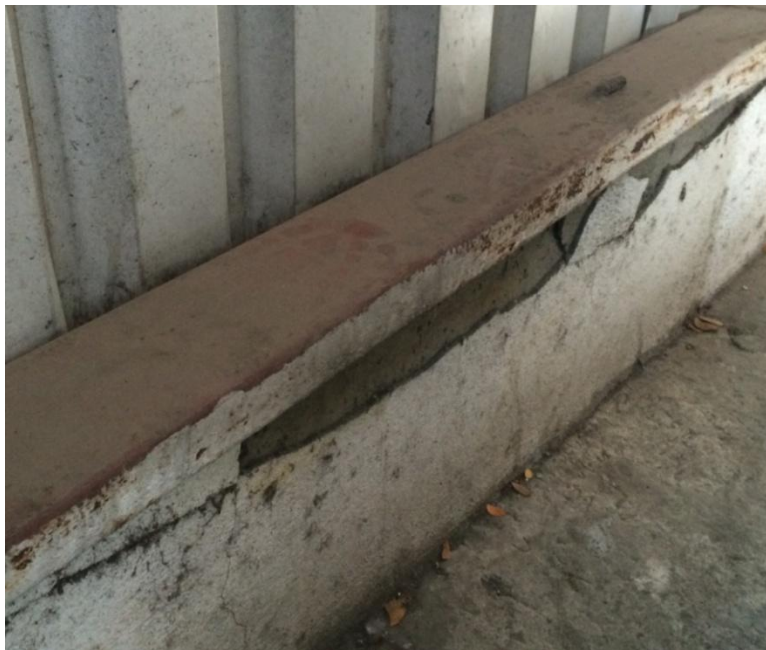
- Hay fisuras en el zócalo de concreto que se encuentran debajo del portón principal, esto se muestra en la figura 3.

Figura 3. Viga debajo del portón de entrada con fisuras

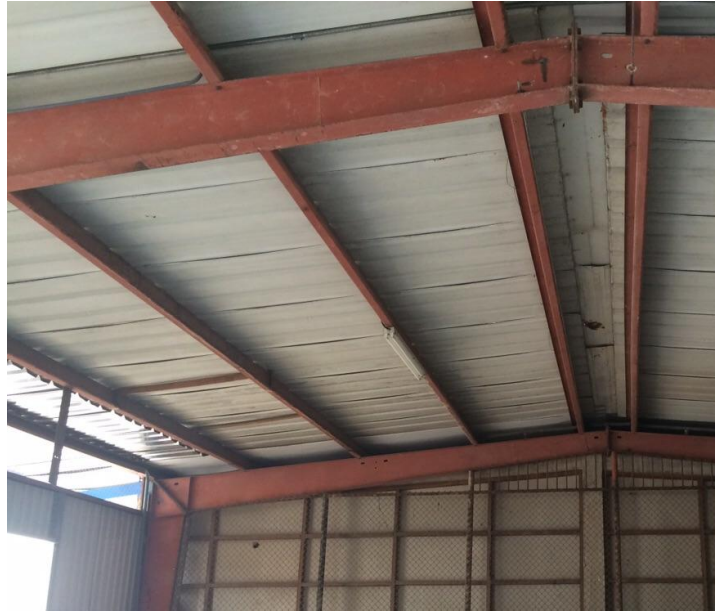
- No existen vigas de amarre entre marcos como se muestra en la Figura 4.

Figura 4. Vigas de amarre faltantes

- Reemplazar todos los pernos que se encuentren dañados por corrosión, de acuerdo al criterio técnico de GCI Ingeniería.
- Realizar un análisis estructural de la edificación con el fin de poder evaluar su desempeño y dimensionar apropiadamente las vigas de amarre necesarias.

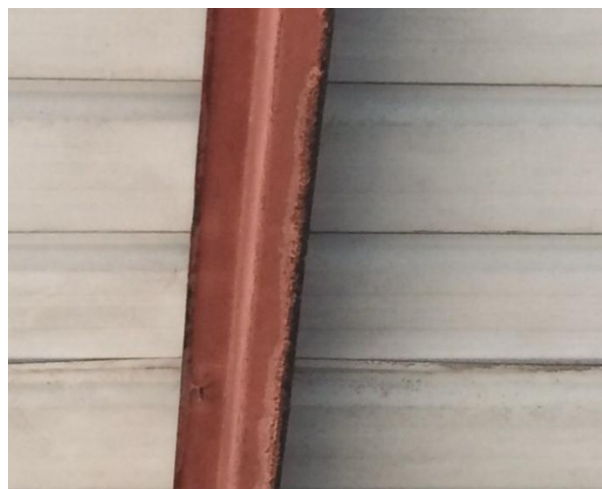
- La estructura metálica tiene una pérdida de sección en elementos debido a la corrosión, específicamente los largueros tienen mucha corrosión como se muestra en la figura 5.

Figura 5. Corrosión en largueros

- Reemplazar largueros, láminas y elementos que cuenten con pérdida de sección debido a la corrosión, de acuerdo al criterio técnico de GCI Ingeniería.

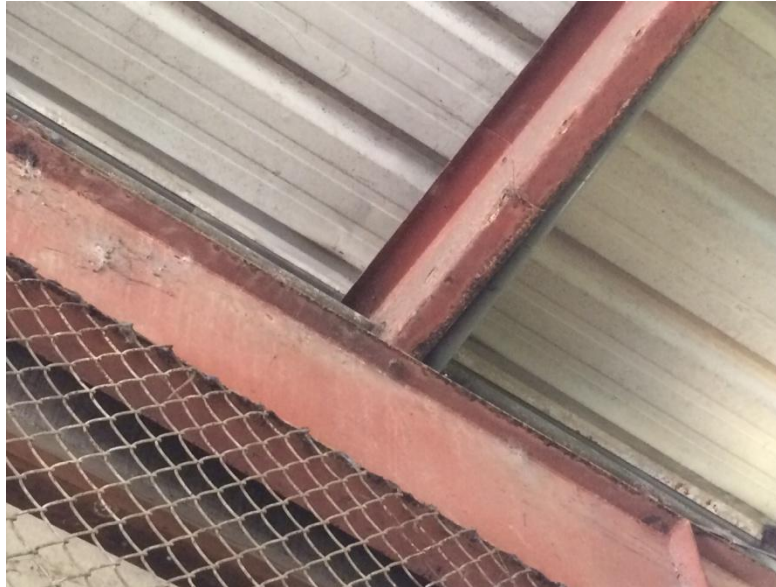
- Las columnas y las vigas de acero también presentan una corrosión importante como se muestra en la figura 6.

Figura 6. Vigas con corrosión

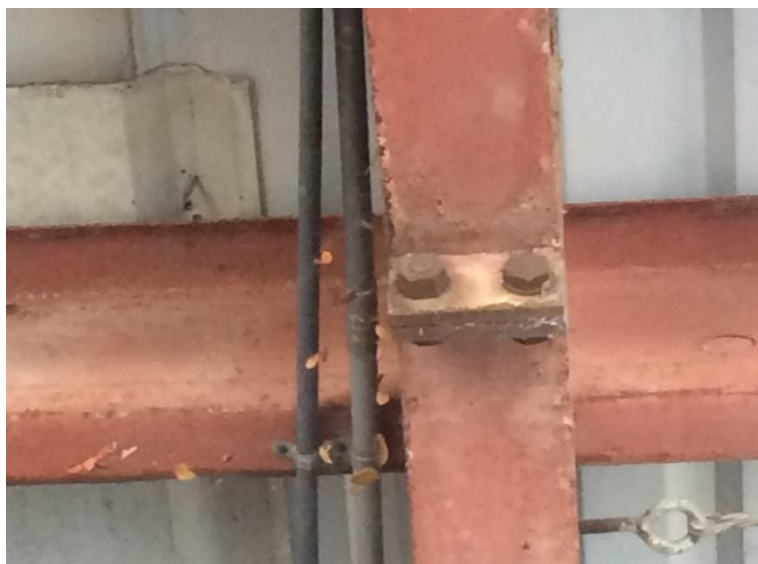
- Los pernos de unión de los marcos presentan corrosión, como se muestra en la figura 7.

Figura 7. Pernos con corrosión

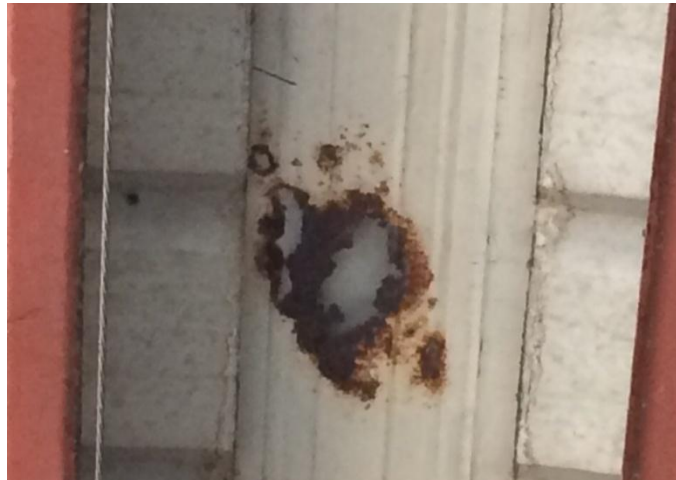
- La cubierta de techo está deteriorada debido a que tiene deflexiones y tiene goteras que perjudican los demás elementos como se muestra en la figura 8.

Figura 8. Cubierta de techo en mal estado

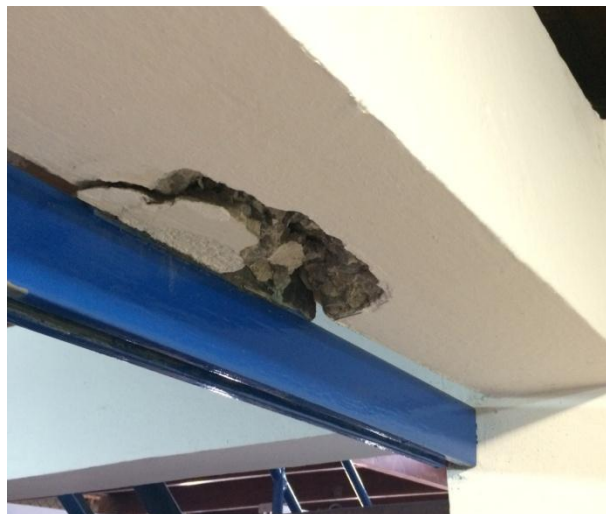
- Se presenta pérdida de recubrimiento en una viga como se puede observar en la figura 2.

Figura 2. Viga con pérdida de recubrimiento.

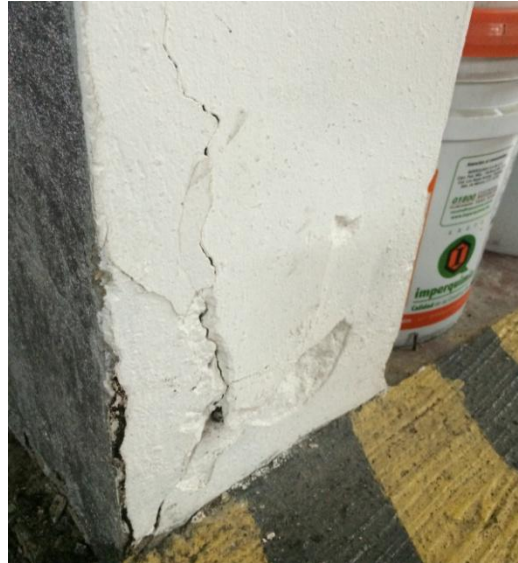
- En varias columnas de concreto alrededor de la estructura se observaron secciones con pérdidas de recubrimiento como se muestra en las figuras 3, 4 y 5.

Figura 3. Fisura en columna

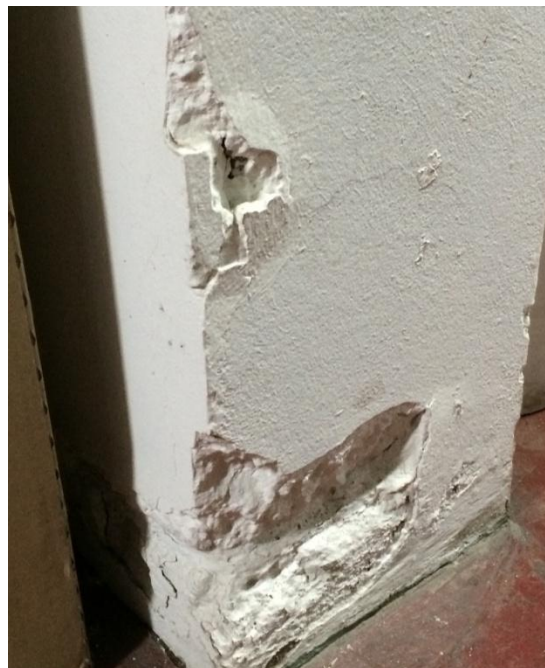
Figura 4. Fisura en columna

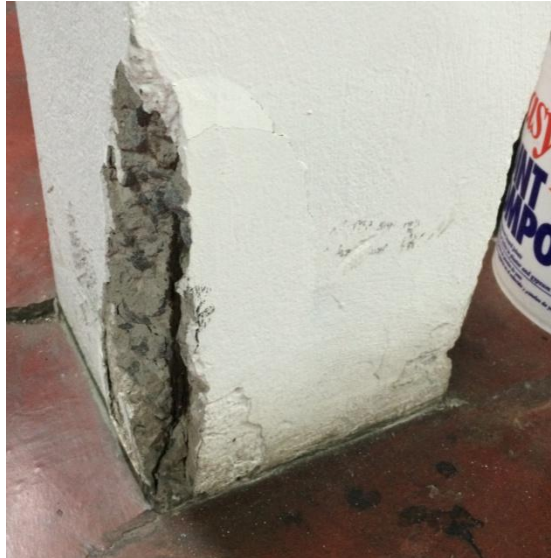
Figura 5. Fisura en columna

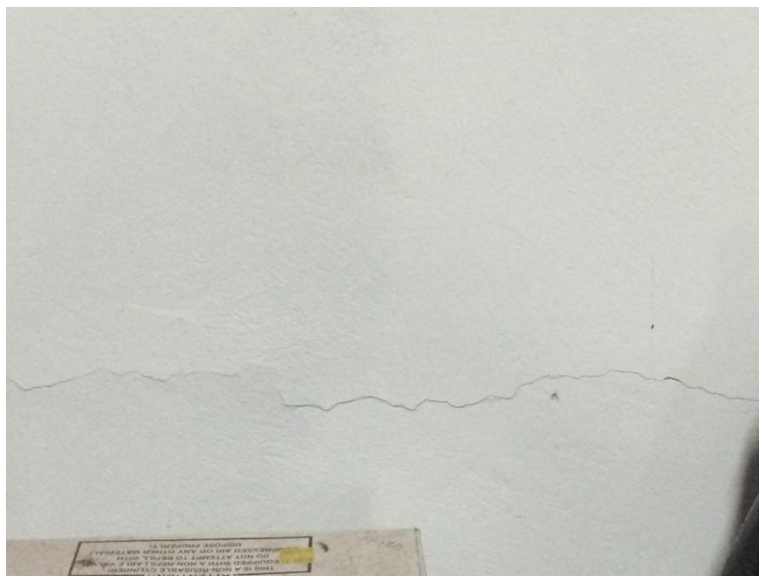
- Se encontró una fisura horizontal en una pared de concreto de 1.25 mm de espesor, se muestra en la figura 6.

Figura 6. Fisura horizontal en pared

- Se deben hacer reparaciones en todas las fisuras existentes
- Sellas las fisuras en las losas de piso para evitar deterioro posterior

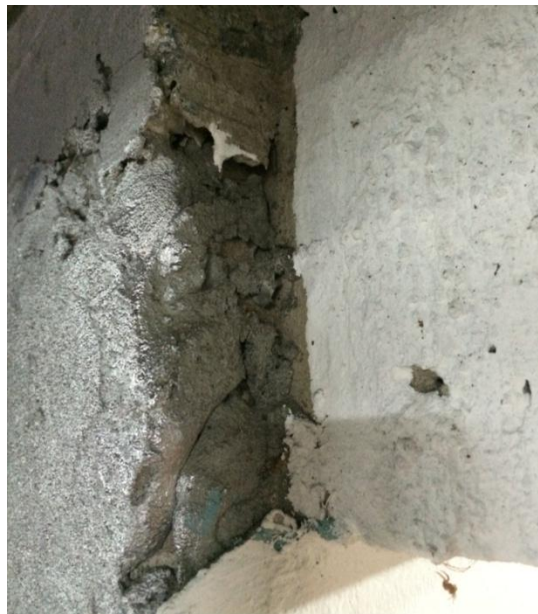
- El concreto tiene fisuras y pérdida de recubrimiento. También se puede observar “hormigueros” como el que se muestra en la figura 7.

Figura 7. “Hormiguero” en concreto

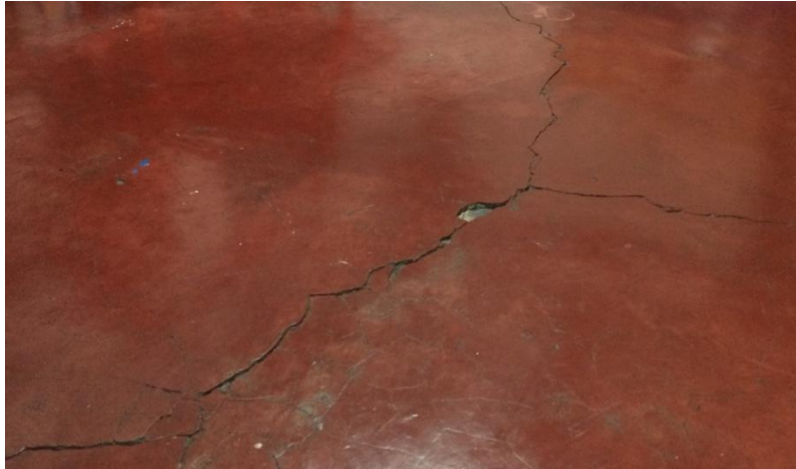
- La losa de piso se encuentra en mal estado y contiene varias fisuras, se muestra un ejemplo en la figura 8.

Figura 8. Fisuras en losa de piso

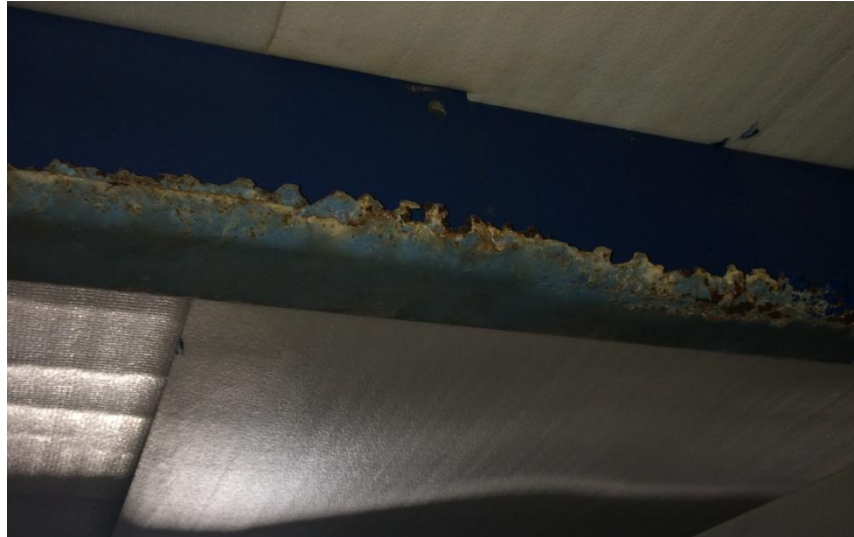
- La estructura metálica presenta una pérdida de volumen en los elementos debido a la corrosión como se muestra en la figura 10.

Figura 10. Pérdida de volumen de elementos estructurales por corrosión

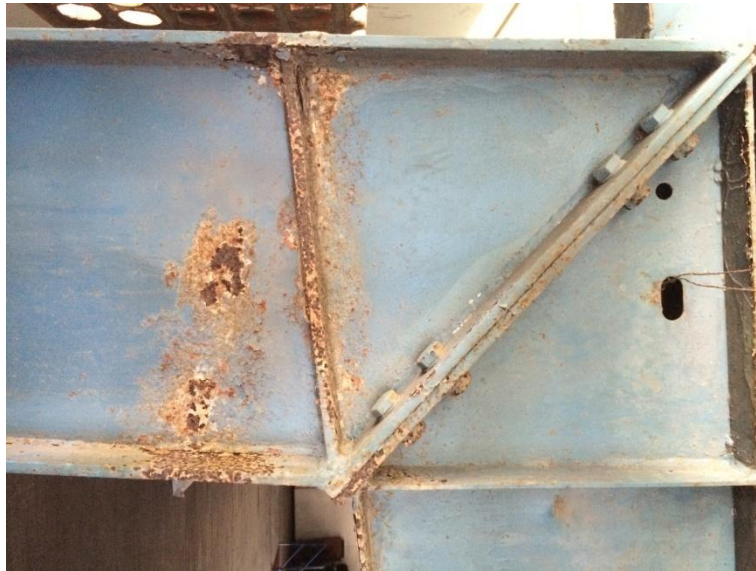
- Los elementos estructurales también presentan una corrosión importante, como se muestra en la figura 12.

Figura 12. Elementos estructurales presentan corrosión

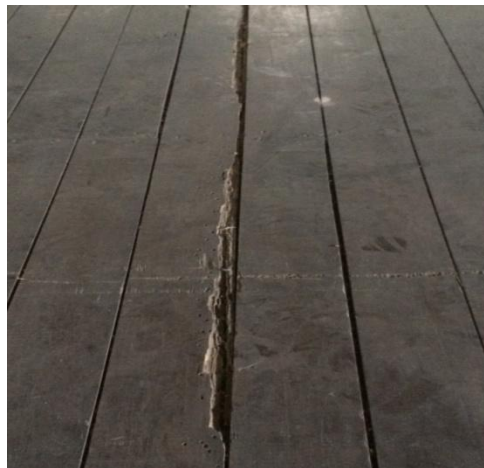
- El mezzanine de madera cuenta con algunos tablones que están en muy mal estado, un ejemplo se muestra en la figura 13.

Figura 13. Tablones en mal estado

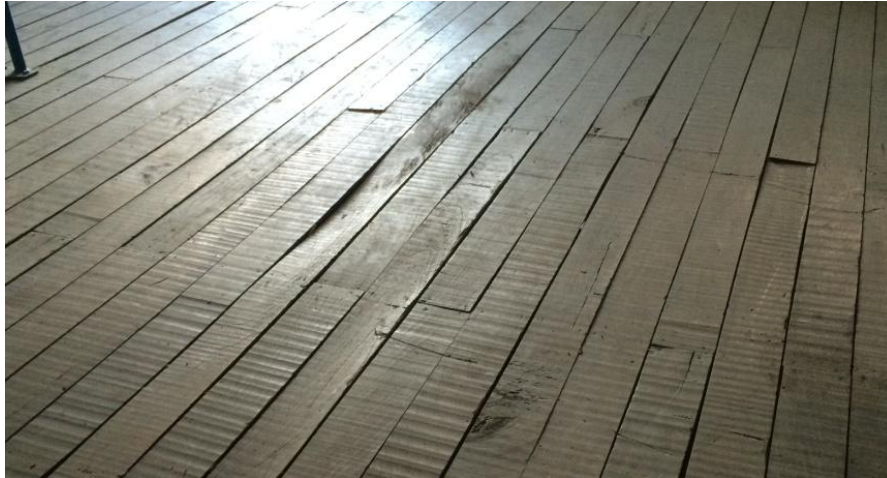
- El entrepiso está en mal estado y presenta deflexiones excesivas en algunas partes, al igual que las vigas de madera que lo soportan. Se muestra en la figura 14.

Figura 14. Entrepiso de madera con deflexiones

- El entrepiso de tabloncillos de madera es inadecuado para el uso de bodega, considerando que la carga mínima exigida por el Código Sísmico de Costa Rica es de 500 kg/m². Además de no tener la capacidad estructural para este nivel de carga, se encuentra con un gran deterioro.
- Los pisos presentan un deterioro debido a falta de mantenimiento de juntas y fisuramiento por una construcción y/o diseño inadecuado.
- Existe un serio deterioro de elementos estructurales debido a la corrosión; hay pérdida de sección en la base de columnas, pernos y largueros con grados importantes de corrosión. Hay rugosidad por corrosión general en forma considerable en columnas, lo que demuestra una inadecuada protección y mal mantenimiento de la estructura.

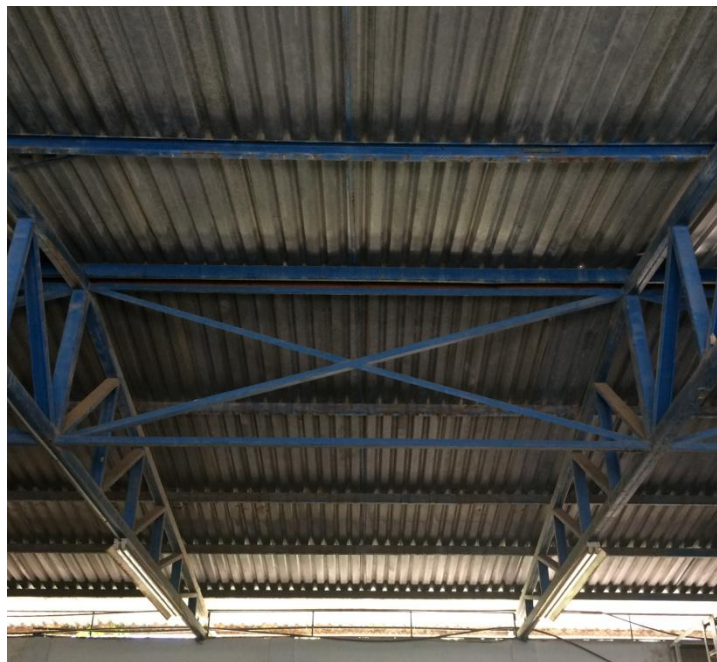
- La estructura de techo no cuenta con vigas de amarre en los extremos. Si cuenta con una cercha de amarre en el punto medio, como se muestra en la figura 2.

Figura 2. Viga de amarre ausente

- Agregar arriostres superiores a la estructura de techo, con el fin de rigidizarlo.
- Agregar arriostres en puntos medio de largueros, con el fin de protegerlos contra una falla global y flexión en su eje débil.

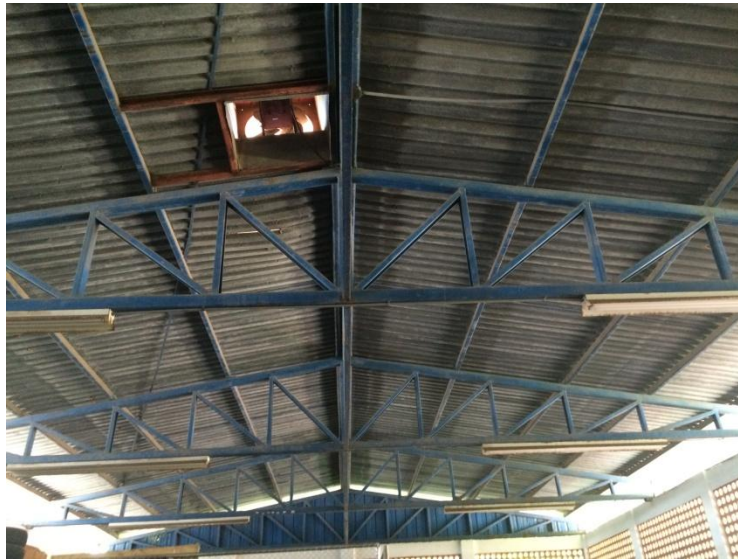
- Los largueros de techo carecen de arriostramiento a media distancia (“cincha” o “sag rod”), con el fin de evitar una falla en conjunto de los mismos y de disminuir la flexión en el eje débil. Ver figura 3.

Figura 3. Estructura de techo

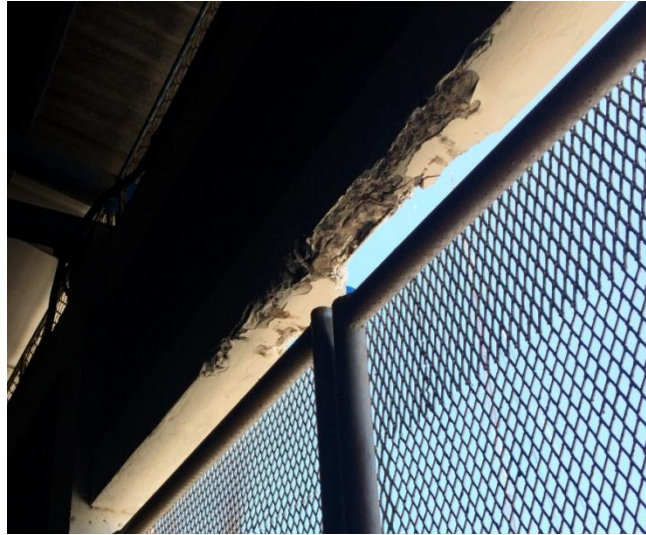
- En la viga dintel del portón de entrada, se presentan golpes (posiblemente de maquinaria) y acero de refuerzo expuesto como se muestra en la figura 3. En la misma figura también se muestra un inadecuado recubrimiento de concreto sobre el acero de refuerzo.

Figura 3. Dintel con golpes y acero de refuerzo expuesto

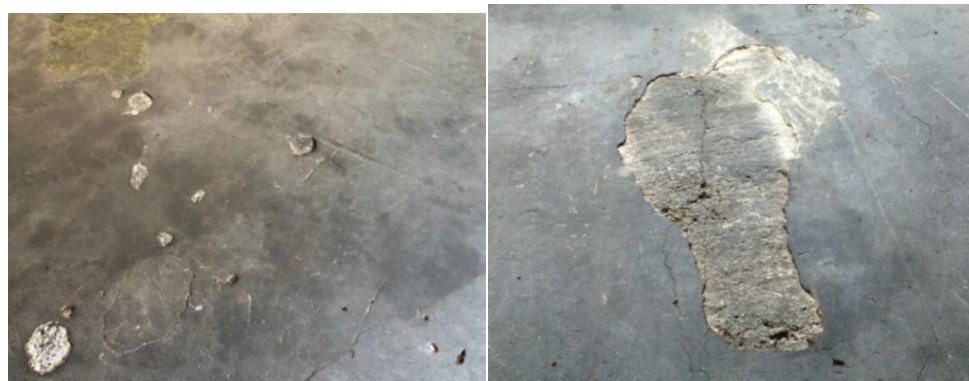
- La losa de piso se encuentra en mal estado debido a impactos en su superficie (posiblemente de maquinaria) como se muestra en la figura 4. Adicionalmente presenta abrasión considerable.

Figura 4. Losa de piso en mal estado

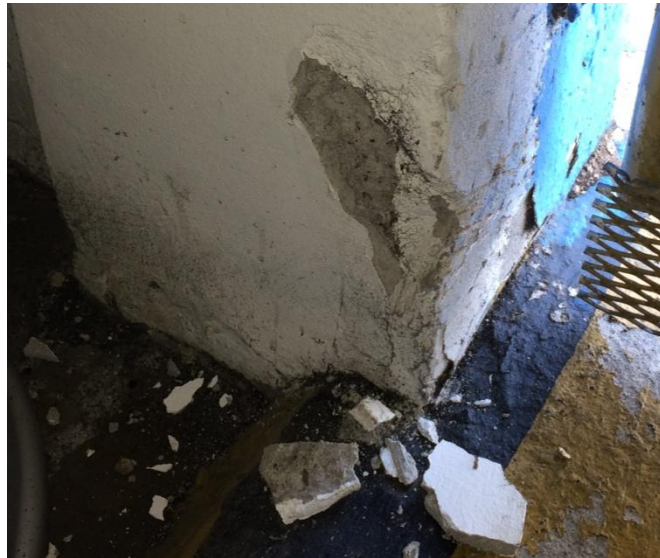
- Hay pérdida de recubrimiento en el concreto en las bases de las columnas debido a impactos (posiblemente de maquinaria), lo cual ha provocado la corrosión del acero de refuerzo, como se puede observar en la figura 5.

Figura 5. Pérdida del recubrimiento en una columna

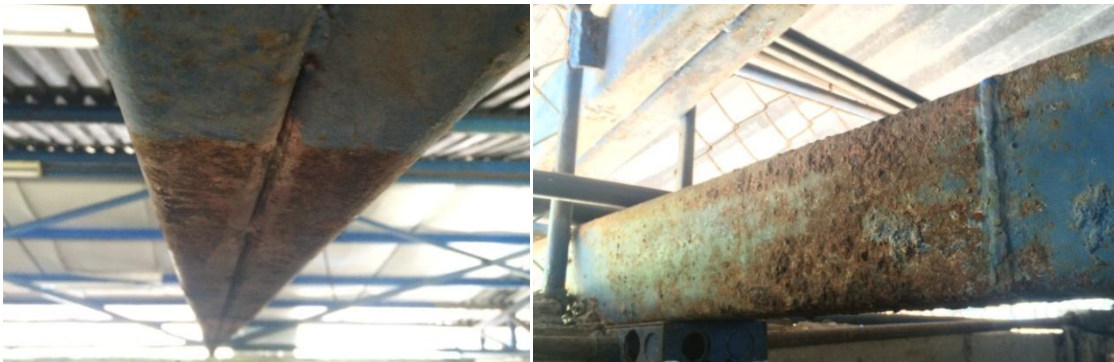
- La estructura de acero posee pérdida de sección de los elementos debido a la corrosión, como se muestra en la figura 6.

Figura 6. Corrosión en elementos estructurales

- Euco 455mv de Euclid Chemical para reparar fisuras.
 - Eucofast de Euclid Chemical para reparar golpes.
- Reemplazar todos los elementos y sectores de cubierta que posean pérdida de sección debido a la corrosión.

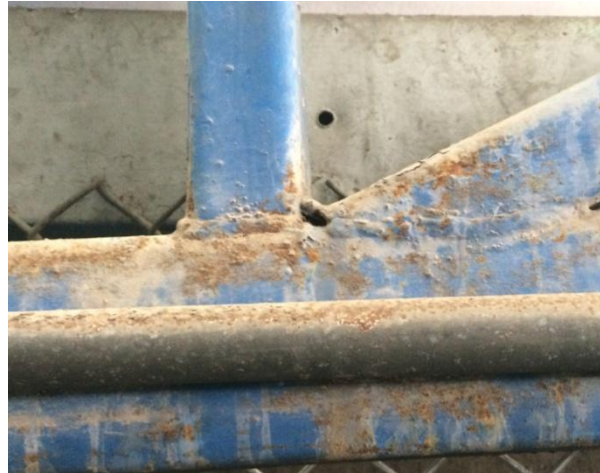
- Las soldaduras se encuentran en mal estado debido a la corrosión, adicionalmente presentan deficiencias en su conformación, evidenciada por la porosidad que algunas poseen como la mostrada en la figura 7.

Figura 7. Soldaduras en mal estado

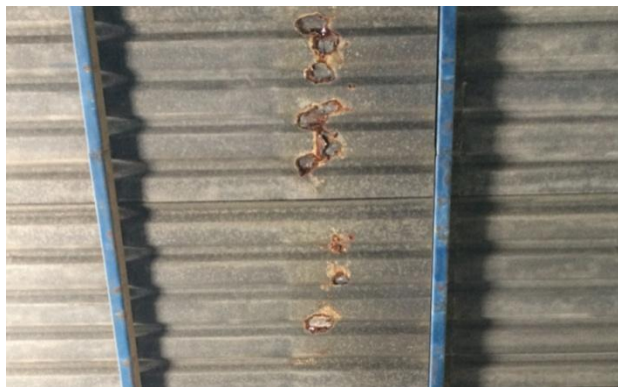
- La cubierta de techo se encuentra en mal estado debido a la corrosión, lo que ocasiona goteras que perjudican la durabilidad del resto de elementos que forman la estructura de techo, como se evidencia en la figura 8.

Figura 8. Cubierta de techo en mal estado

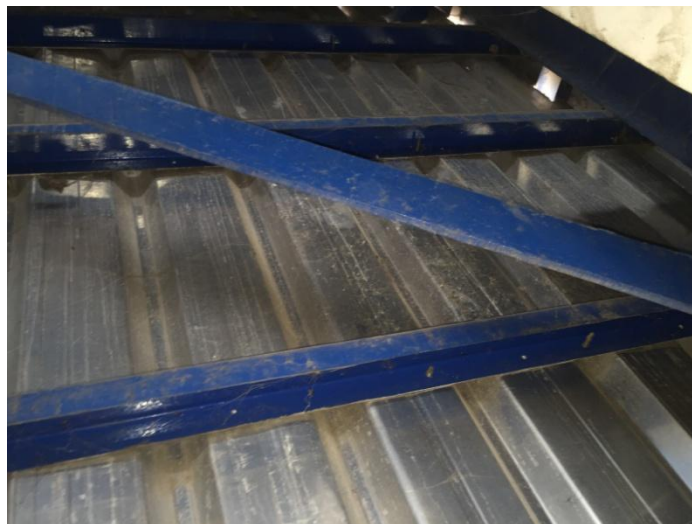
- Los elementos de arriostre lateral existentes de los marcos poseen una razón de esbeltez muy elevada. Ver Figura 2.

Figura 2. Arriostramiento lateral de marcos de nave industrial

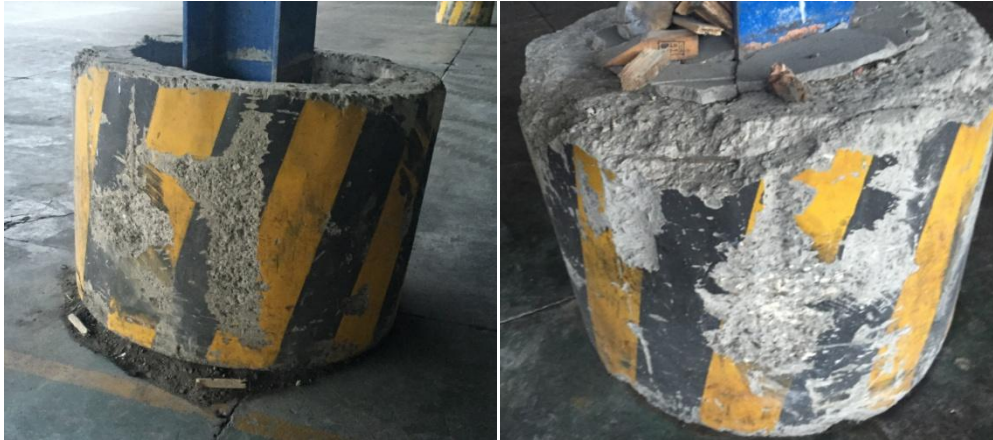
- Los pedestales protectores en las bases de las columnas tienen repellos sueltos y fisuras, algunos están con un grado alto de deterioro ya que presentan pérdida de recubrimiento y exposición del acero de refuerzo, como se muestra en la Figura 3.

Figura 3. Protectores en bases de columnas con pérdida de recubrimiento y repello

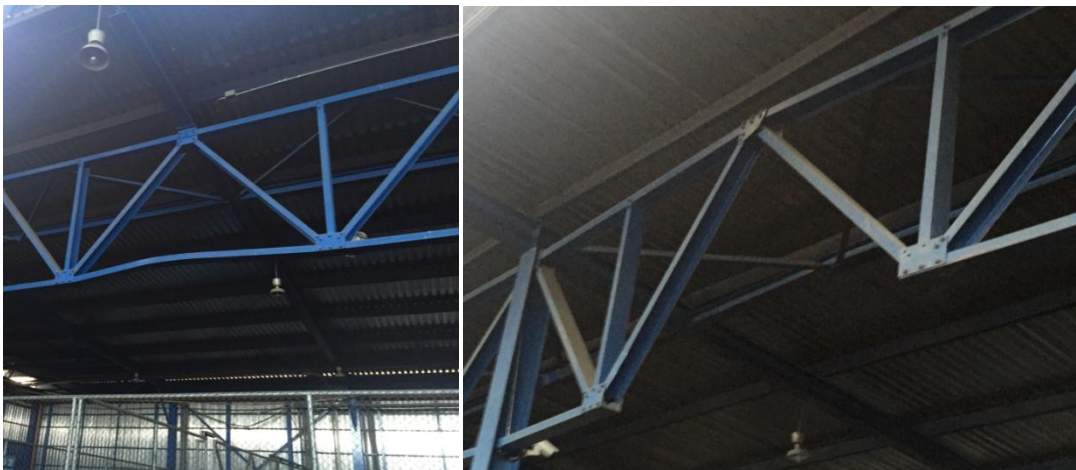
- Existen secciones de la estructura con deformaciones considerables. Adicionalmente, hay elementos de cuerda inferior de cerchas ausentes en dos tramos, como se muestra en la Figura 4.

Figura 4. Elementos de acero faltantes o con deformaciones

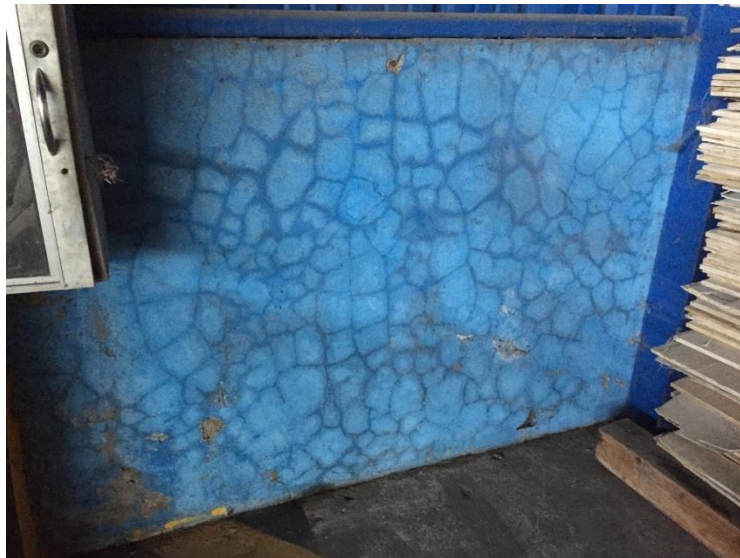
- Los zócalos de mampostería poseen repello en mal estado, como se muestra en la Figura 6.

Figura 6. Repello de zócalo de mampostería en mal estado

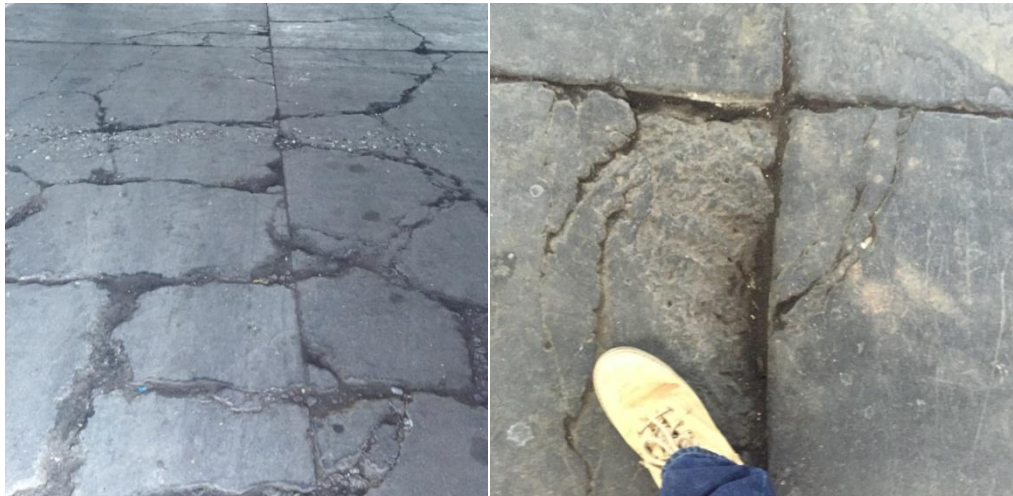
- La losa de contrapiso posee fisuras en gran parte de su superficie, existe evidencia de asentamiento leve (fisuras por alabeo) y las juntas entre losas se encuentran en mal estado, como se muestra en la Figura 7.

Figura 7. Losa de piso con fisuras y juntas en mal estado

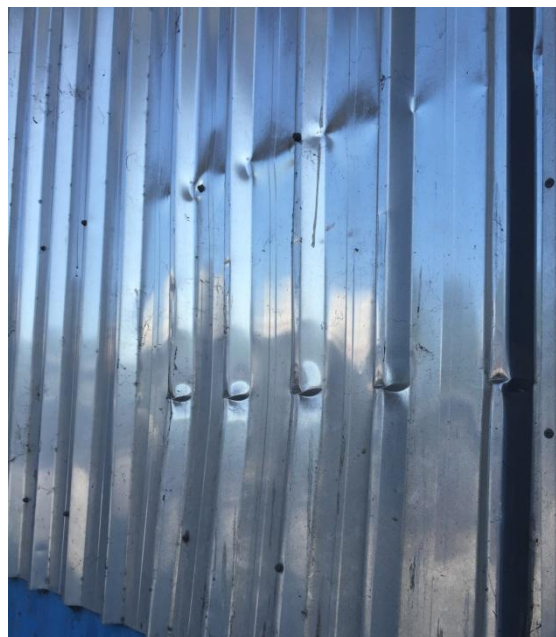
- Las láminas de cerramiento se encuentran golpeadas, como se puede observar en la Figura 8.

Figura 8. Lámina de cerramiento golpeada

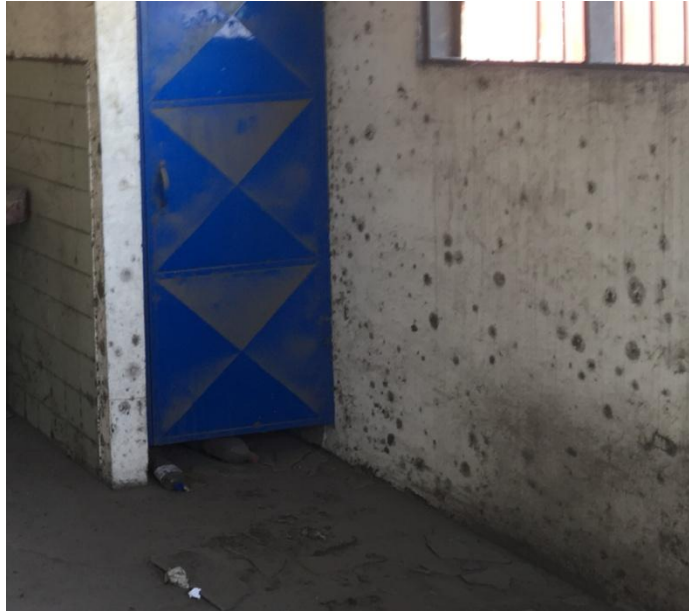
- La estructura se encuentra en estado extremo de deterioro, todas las paredes presentan agrietamiento en el repello, como se puede observar en la Figura 3.

Figura 3. Repello de paredes en mal estado

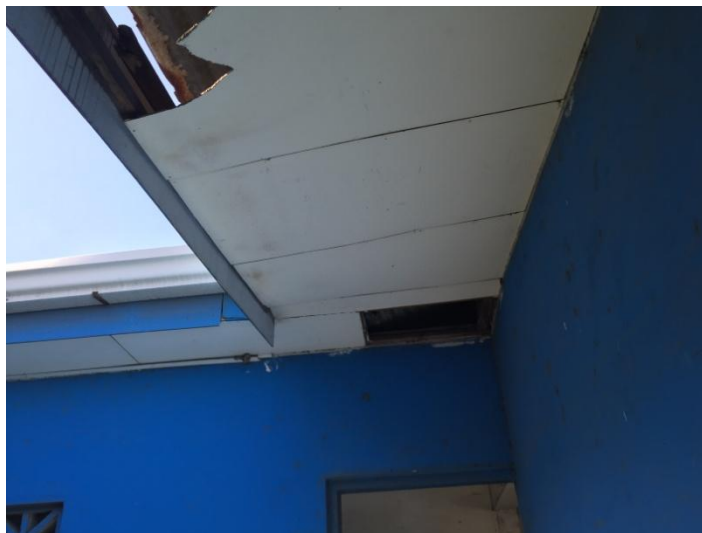
- Los marcos de puertas y ventanas se encuentran en mal estado.
- Hay piezas de cielo raso faltantes, como se muestra en la Figura 4.

Figura 4. Cielos y techo en mal estado.

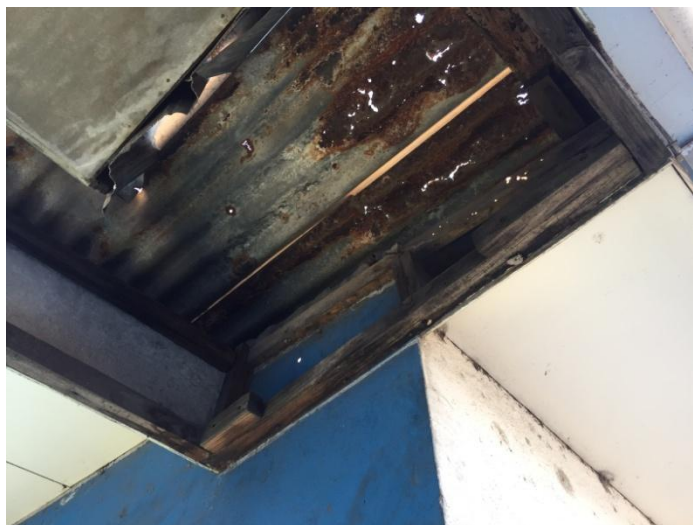
- La cubierta de techoposee daños por corrosión, como se muestra en la Figura 5.

Figura 5. Cubierta de techo con óxido

- Reemplazar toda la estructura de techo, ya que el daño que posee en aspectos de durabilidad impide realizar una reparación que garantice la seguridad humana y material.
- Realizar una limpieza de los muros de la estructura, con el fin de remover el repello y pintura deteriorados y aplicar nuevamente ambos.
- Proteger adecuadamente la nueva estructura de techo contra la corrosión. Primero se coloca una capa de 5 mils de Macropoxy 646-100 de Sherwin Williams. Luego, se colocan dos capas de 4 mils cada una de Pro Industrial High Performance de Sherwin Williams. Alternativamente se pueden utilizar productos similares a los mencionados. En ambos casos se deben seguir las recomendaciones del fabricante.

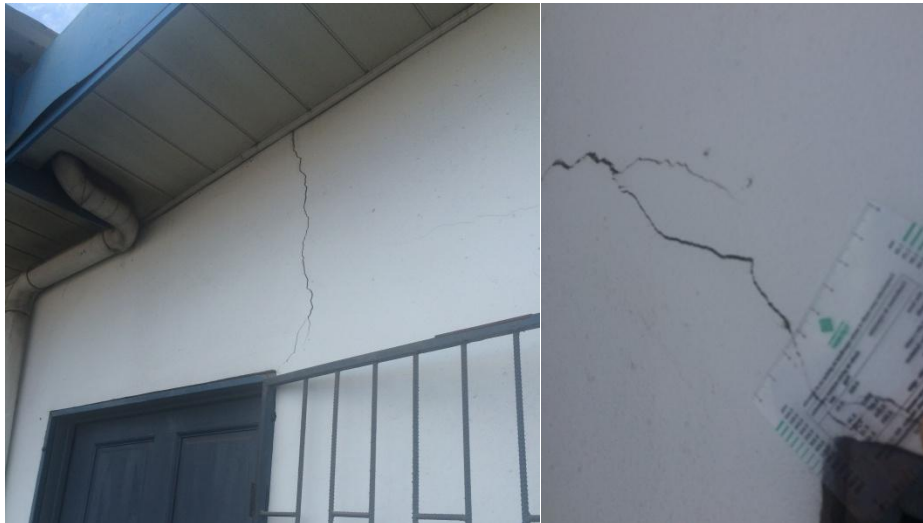
- Existe una fisura de aproximadamente 3 mm en una de las paredes de la fachada del edificio, como se observa en la Figura 3.

Figura 3. Fisura en pared de mampostería

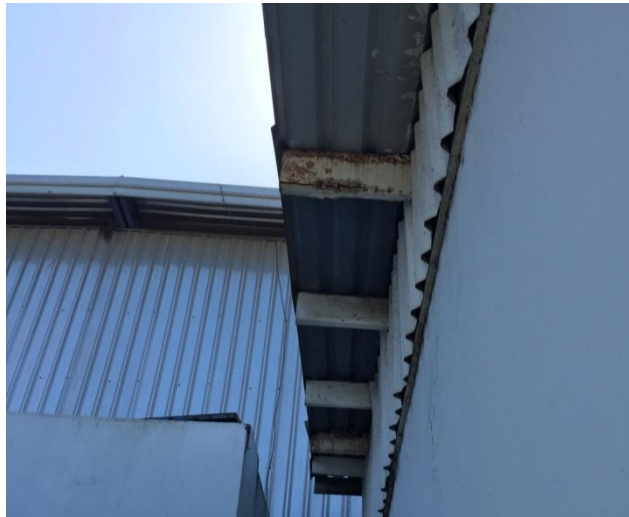
- Existe corrosión en la cubierta y estructura de techo, como se muestra en la Figura 5.

Figura 5. Vigas de techo con corrosión

- Reemplazar toda la estructura de techo, ya que el daño que posee en aspectos de durabilidad impide realizar una reparación que garantice la seguridad humana y material.

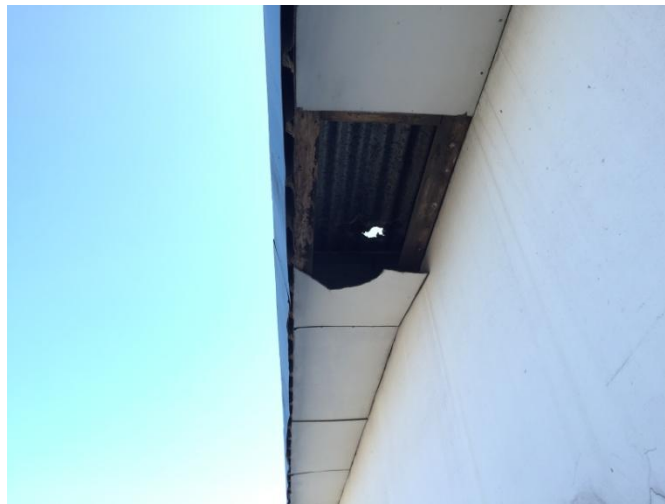
- En la Figura 6 se muestra la falta de cielorraso en una sección y un orificio en la cubierta de techo, debido a la pérdida de sección producto de la corrosión.

Figura 6. Sección de cielorraso faltante y orificio en cubierta de techo

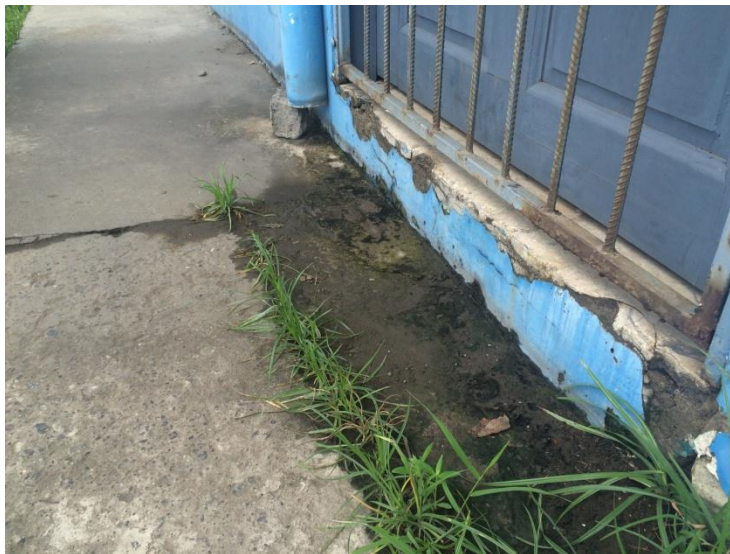
- Hay pérdida de recubrimiento en la base del buque de una de las puertas y la acera en el exterior se encuentra en mal estado, como se puede ver en la Figura 7.

Figura 7. Acera y buque de puerta en mal estado

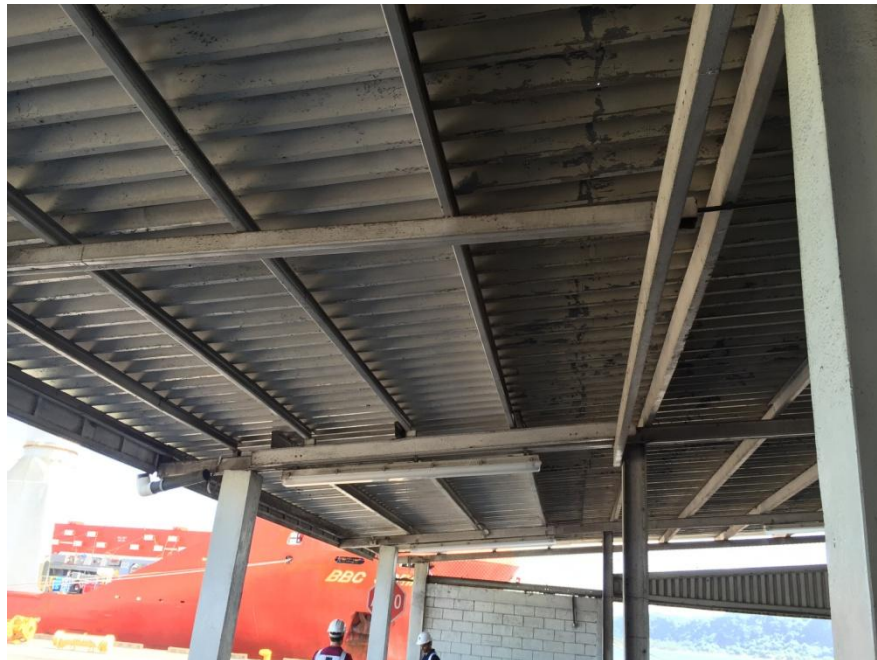
- La estructura de techo carece de arriostramiento superior y en puntos medios de largueros. Adicionalmente, los marcos de la estructura de techo carecen de arriostramiento lateral. Ver Figura 2.

Figura 3. Estructuración inadecuada

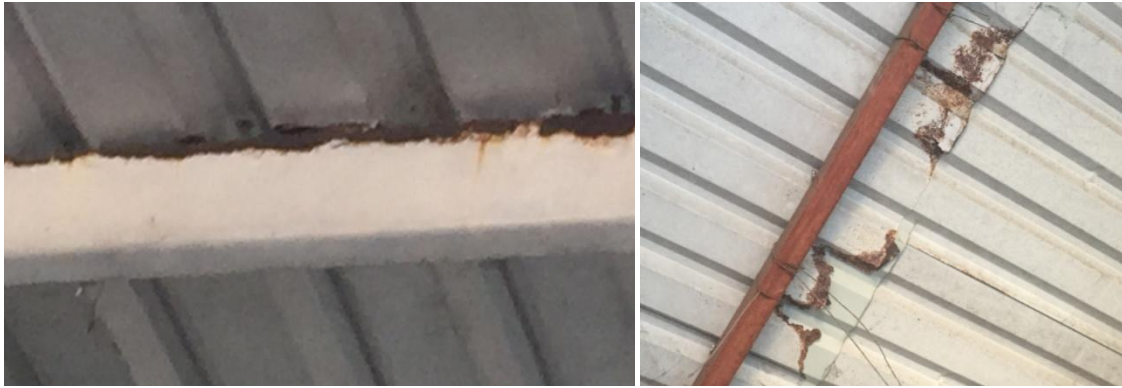
- Repello y acabados de los muros de mampostería se encuentran muy deteriorados.
- Existe corrosión en largueros, columnas de acero y en la cubierta de techo, como se muestra en la Figura 5.

Figura 5. Corrosión en largueros y cubierta de techo

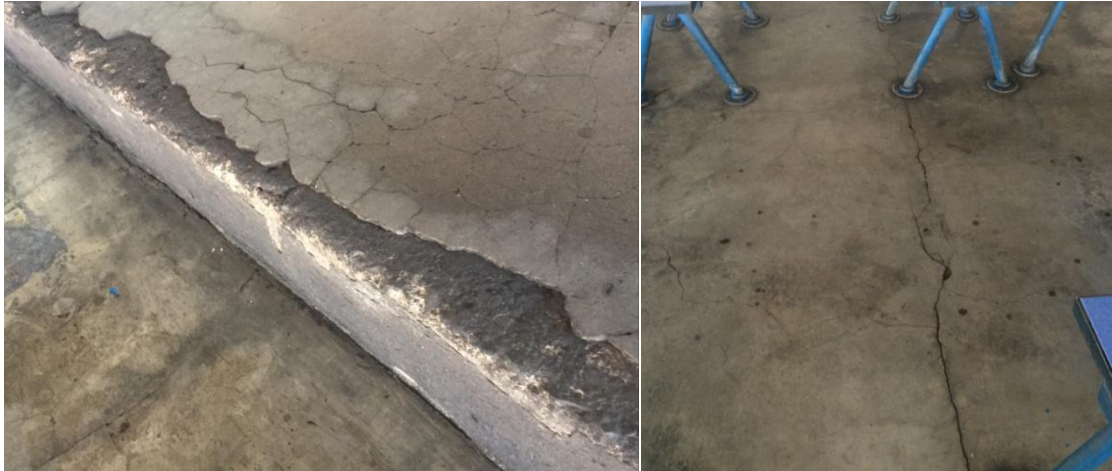
Figura 7. Losa de piso en mal estado

- Hay deflexiones apreciables en los largueros de techo, lo que demuestra que la sección utilizada es insuficiente para la longitud del tramo y/o la carga. Adicionalmente existe una fisura de aproximadamente 2 mm a lo largo de la unión de uno de los paños de mampostería con una columna de división de la bodega, lo que sugiere una inadecuada o falta de anclaje del acero de refuerzo del muro a la columna. La losa de contrapiso posee un deterioro relevante, así como una fisuración considerable, debido al inapropiado anclaje de las mesas.

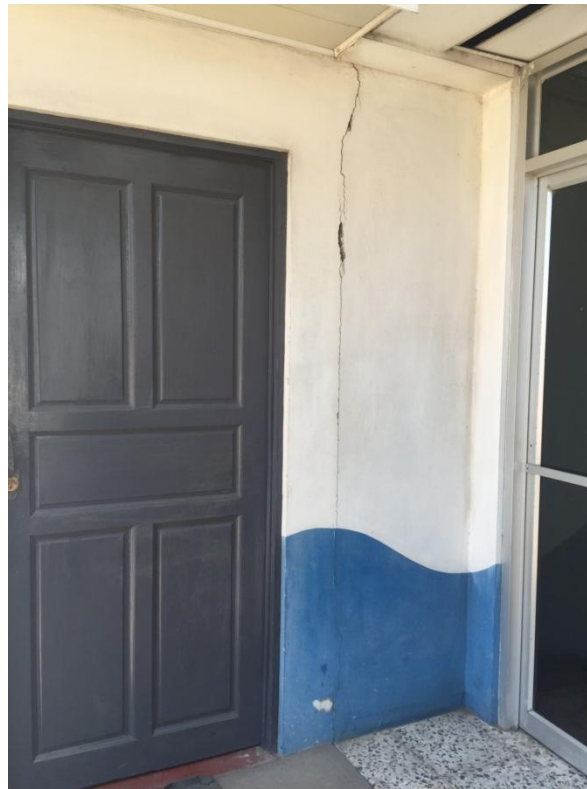
- Existe una fisura a lo largo de la junta de construcción con el anexo de un nivel que posee el edificio administrativo.

Figura 2. Fisura en unión con edificio anexo

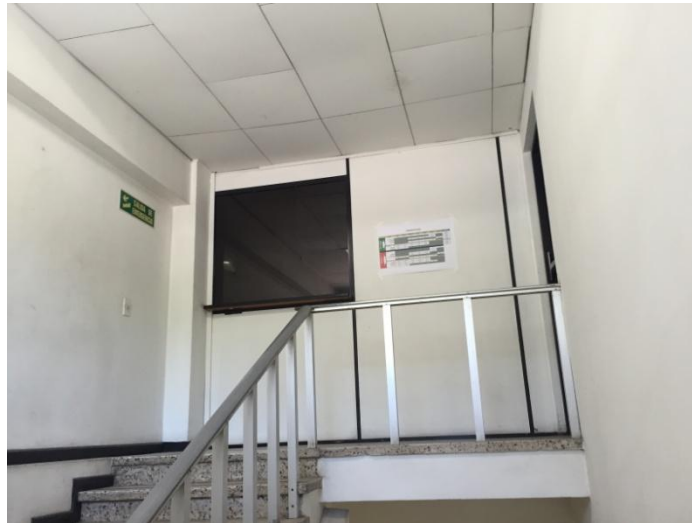
- La baranda de seguridad de las escaleras de acceso al segundo nivel posee problemas de inestabilidad (no se encuentra anclada firmemente, es inestable). Ver Figura 3.

Figura 3. Baranda de seguridad de escaleras

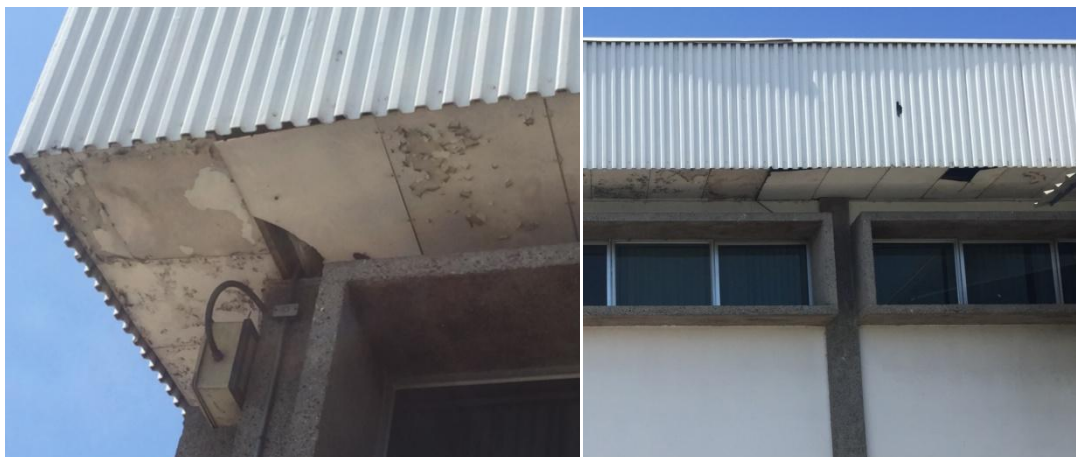
- Los cielos en los aleros se encuentran en mal estado, como se muestra en la Figura 4.

Figura4. Cielos en aleros en mal estado

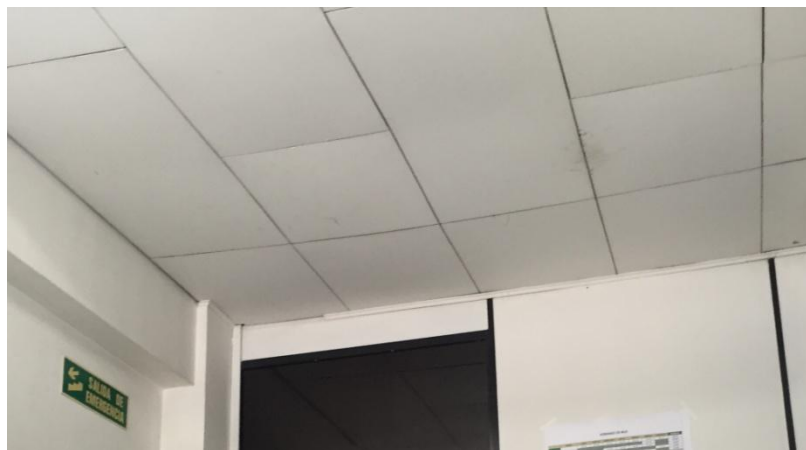
- Los cielos internos presentan un pandeo considerable en ciertos puntos, como se muestra en la Figura 5.

Figura 5. Cielos internos con pandeo

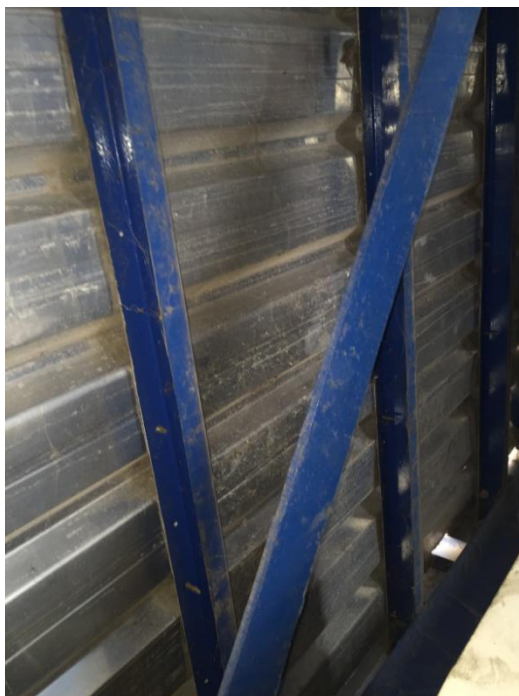
- Los elementos de arriostre lateral de los marcos poseen una razón de esbeltez muy elevada. Ver Figura 2.

Figura 2. Arriostramiento lateral de marcos de nave industrial

- El arriostramiento lateral de los marcos es bastante ineficiente y requiere intervención.
- El desempeño estructural del sistema no posee evidencia de fallencias significativas. La losa de piso se encuentra en mal estado debido a que posee fisuras en diferentes secciones, impactos en su superficie y las juntas están en mal estado.
- La estructura es relativamente nueva y presenta un buen estado general. Algunas columnas presentan corrosión leve o una rugosidad natural que está cubierta por la pintura, y corrosión relevante en bases de columnas y pernos de anclaje en ciertos puntos. La pintura utilizada es inadecuada para el ambiente salino en el que se encuentra la estructura.
