PUERTO CALDERA
INSTITUTO COSTARRICENSE DE PUERTOS DEL PACÍFICO

Licitación Abreviada 2015LA-000004-01
**Contratación de Servicios Profesionales de consultoría en
Ingeniería para el diagnóstico integral de la
Infraestructura de Puerto Caldera**

INFORME FINAL ESTRUCTURAL

Elaborado por:
GCI INGENIERÍA

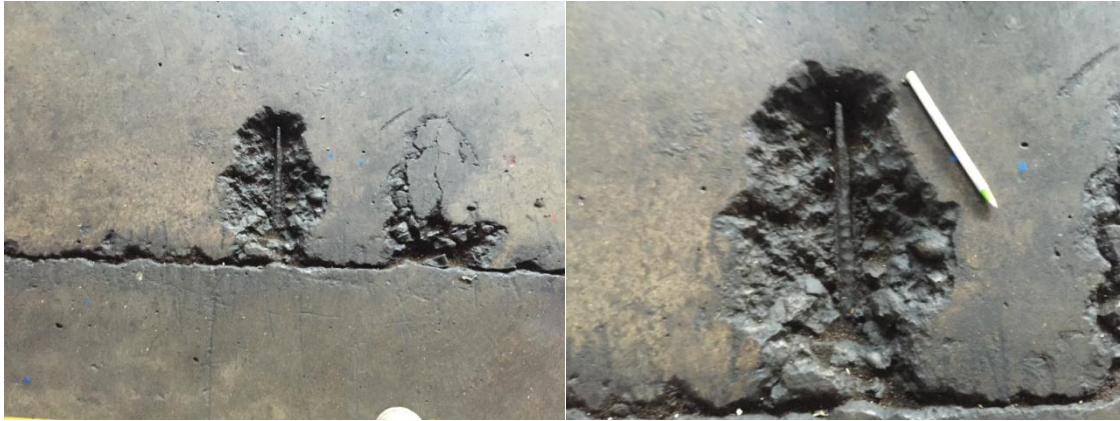
- La losa de piso se encuentra en mal estado, fisuramiento en general, juntas deterioradas y con falta de sellador, como se muestra en la Figura 4. Además, existen secciones con exposición del acero de refuerzo, como consecuencia de los impactos de maquinaria y la abrasión, como se muestra en la Figura 5.

Figura 5. Acero expuesto en losa de piso

- **Desempeño estructural:** La losa de piso se encuentra deteriorada debido a la abrasión, al impacto de maquinarias y paso de montacargas por las juntas. Hay fisuramiento en la superficie, golpes con aceros de refuerzo expuesto, alabeo en ciertos punto y deterioro y falta de sellado en juntas. Los pedestales de concreto de las columnas de la bodega poseen desprendimiento de concreto e impactos de maquinaria en múltiples puntos.

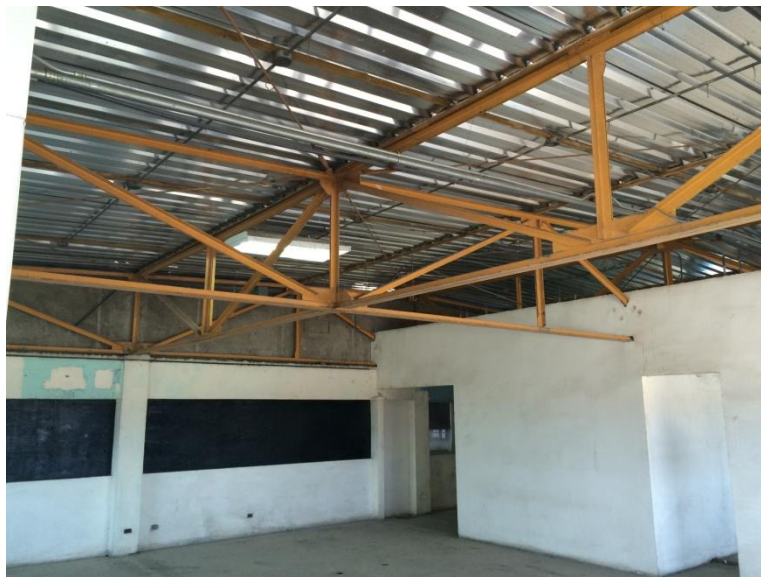
- La estructura de techo carece de arriostramiento en los puntos medios de largueros. Ver Figura 2.

Figura 2. Estructura de techo

- No se aprecian deflexiones considerables en los largueros de techo, sin embargo la sección utilizada podría ser insuficiente para la longitud del claro. Adicionalmente, los mismo no cuenta con arriostramiento en sus puntos medio, con el fin de evitar una falla global del conjunto y disminuir la flexión en el eje débil.
- Se evidencia que el mantenimiento del edificio no es el más adecuado, especialmente en el segundo nivel de la edificación, el cual se encuentra en desuso.
- La estructura de techo presenta corrosión superficial moderada. Está protegido con anticorrosivo (cromato de zinc) aunque se evidencia un espesor insuficiente de pintura.

- Los largueros de la estructura de techo carecen de arriostramiento en puntos medios y su sección podría ser insuficiente para la longitud del claro. Lo anterior deriva en una falta de redundancia del sistema y para poder evaluar su desempeño sería necesario realizar un análisis más detallado. Con la excepción anterior, no se documentó evidencia de deficiencias en la estructuración de la edificación ni en la respuesta y desempeño del sistema ante sollicitaciones externa.
- La estructura de techo posee corrosión superficial debido a un mantenimiento inadecuado de la misma. La pintura utilizada en este sistema es insuficiente para protegerla contra el ambiente salino.

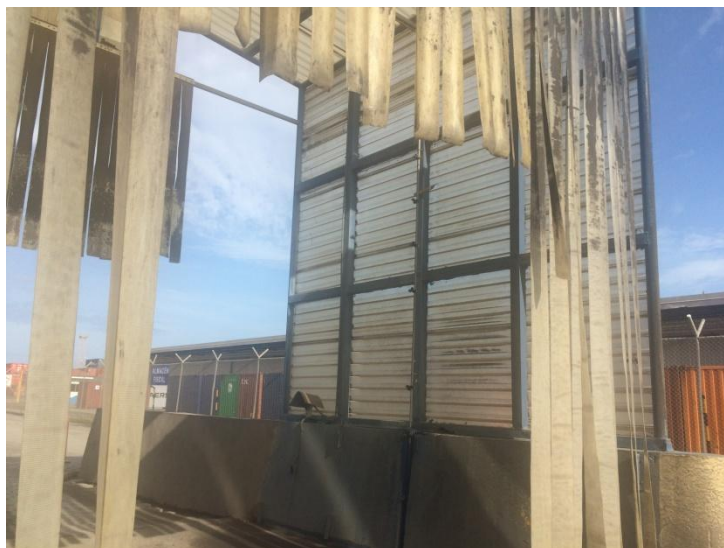
- El arco de tratamiento cuarentenario se encuentra deteriorado, con pérdida de sección debido a la corrosión. No se pudo corroborar el espesor de los elementos. Ver Figura 3.

Figura 3. Arco de tratamiento cuarentenario

- Durabilidad: La estructura de acero posee altos grados de deterioro debido a la corrosión. Existe pérdida de sección en varios elementos, en especial largueros y arco de tratamiento cuarentenario.

- Reemplazar todos los elementos que posean pérdida de sección debido a la corrosión, incluyendo el arco de tratamiento cuarentenario, según el criterio técnico de GCI Ingeniería.
- Realizar una limpieza profunda con lanzado de arena “sand blasting” o siguiendo las indicaciones de la norma SSPC-SP2 o la norma SSPC-SP3 para preparar la superficie de toda la estructura metálica. Luego, se coloca una capa de 5 mils de Macropoxy 646-100 de Sherwin Williams. Finalmente, se colocan dos capas de 4 mils cada una de Pro Industrial High Performance de Sherwin Williams. Alternativamente se pueden utilizar productos equivalentes en otras presentaciones a los mencionados. En ambos casos se deben seguir las recomendaciones del fabricante.

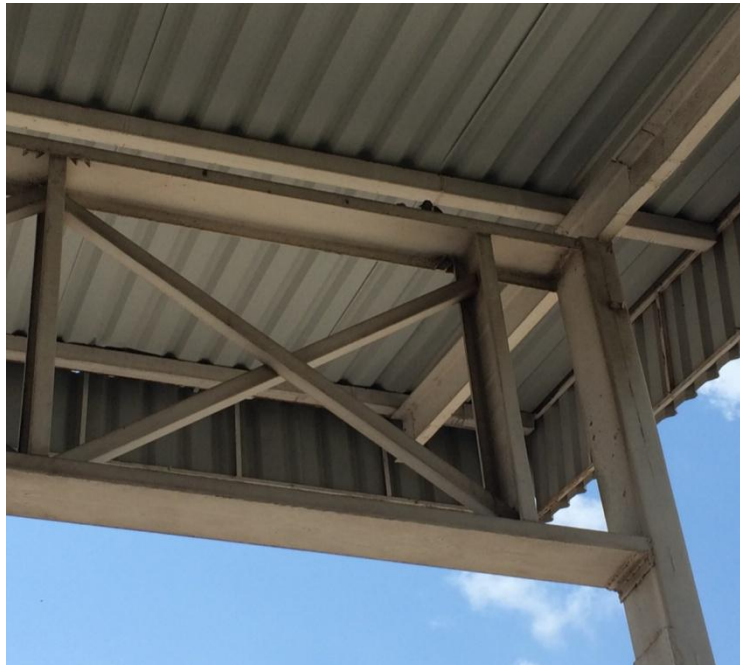
- La cercha de arriostramiento del techo de la zona de carga se encuentra mal estructurada, ya que es discontinua y no llega hasta los extremos de las columnas, como se puede apreciar en la Figura 3.
- Existe falta de continuidad de las columnas, ver Figura 3.
- Las vigas de acero de la estructura de techo se encuentran formadas por la unión de distintos elementos por medio de soldadura de forma indebida, como se puede observar en la Figura 4.

Figura 3. Conexión inadecuada entre cercha de amarre y columna

- **Estructuración:** La estructura de techo de la zona de carga posee deficiencias en su estructuración. Existe falta de continuidad en las columnas y en la cercha de amarre, lo que puede generar que la estructura no se comporte como un sistema ante la acción de solicitaciones externas, como un sismo. Adicionalmente, las vigas de la estructura de techo se encuentran formadas por la unión de más de un elemento de la misma sección por medio de soldadura de confección deficiente, incompletas y con pandeo de los elementos.
Con respecto al tanque de almacenamiento de combustible, las pruebas realizadas dan como resultados un espesor de placas promedio de 6.84 mm y confirma que la totalidad de las soldaduras son de penetración total, lo cual cumple con lo estipulado en el código API 650 para tanque construidos y diseñados a partir de placas soldadas.

- Como mantenimiento preventivo, reemplazar la estructura superior de techos (vigas, largueros y cubierta) de la zona de carga, así como la cercha de arriostre lateral, ya que poseen deficiencias considerables en estructuración, construcción y durabilidad.

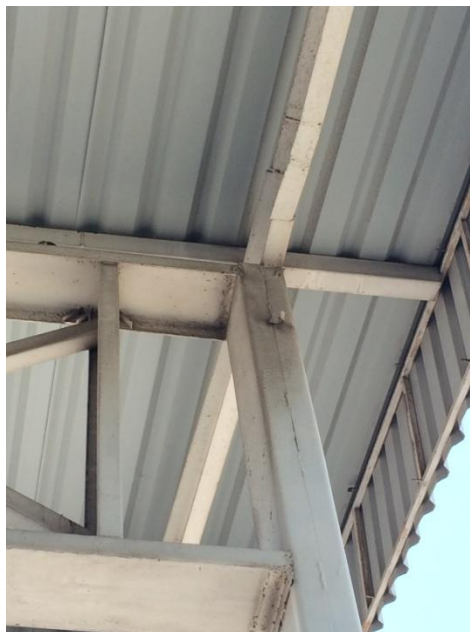
Figura 4. Unión deficiente de elementos para formar viga de acero

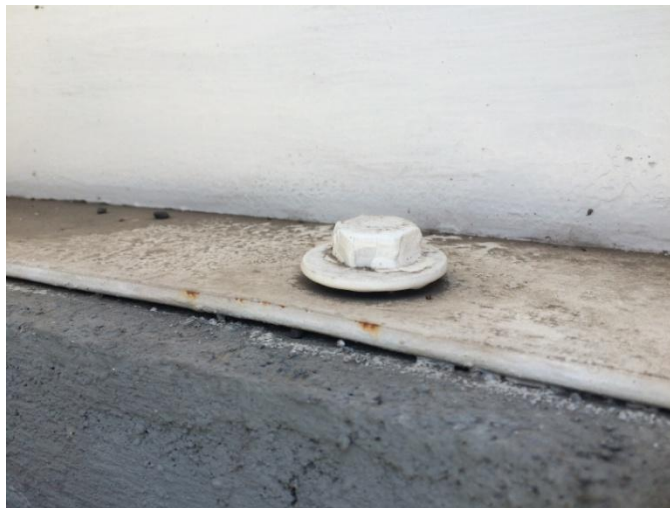
- Las placas de apoyo del tanque de almacenamiento de combustible poseen evidente pandeo. Ver Figura 5.
- La losa de contrapiso de la zona del tanque de almacenamiento de combustible se encuentra fisurada.
- Existe deterioro por abrasión en la losa de piso, como se puede ver en la Figura 6.

Figura 5. Pandeo en placas de apoyo de tanque de almacenamiento de combustible

- **Desempeño Estructural:** Las placas de apoyo del tanque de almacenamiento se encuentran pandeadas debido a que no poseen el suficiente espesor para soportar la carga gravitacional del tanque. Adicionalmente, la losa de contrapiso de la zona de dicho tanque se encuentra fisurada, la cual debe ser reparada e impermeabilizada con el fin de evitar fugas de material inflamable en caso de un derrame. Finalmente, la losa de contrapiso de la zona de carga se encuentra deteriorada por la abrasión e impacto de maquinaria.

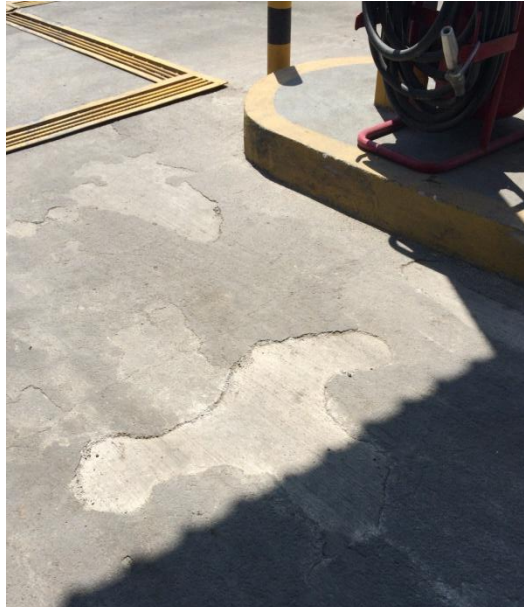
Figura 6. Abrasión en la losa de piso

- La losa de contrapiso de la zona de carga posee deterioro por abrasión e impactos de maquinaria.
- Existe corrosión superficial en la mayoría de los elementos de acero de la estructura de techo de la zona de carga y avanzada en la estructura de soporte de la precinta.

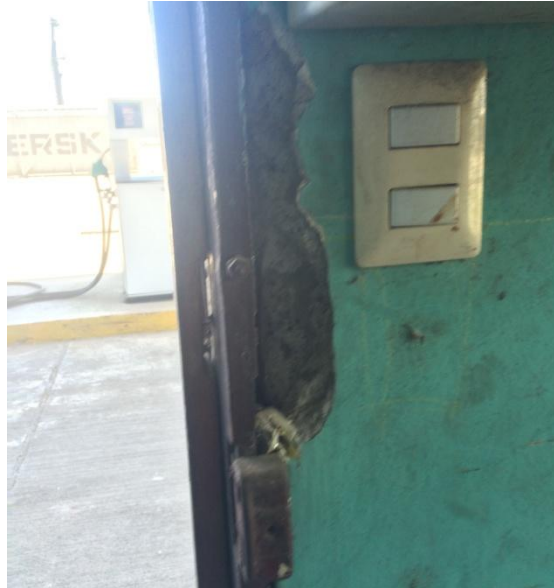
- Hay corrosión leve en los elementos estructurales y corrosión avanzada en el soporte de la precinta.
- En el interior del edificio de mampostería, las paredes se encuentran deterioradas superficialmente (pintura en mal estado). En el buque de la puerta del edificio hay pérdida de recubrimiento, como se muestra en la Figura 7.

Figura 7. Buque de puerta con pérdida de recubrimiento

- El módulo de mampostería se encuentra en desuso y posee pérdida de recubrimiento en el marco de la puerta. Los acabados y repellos se encuentran muy deteriorados.

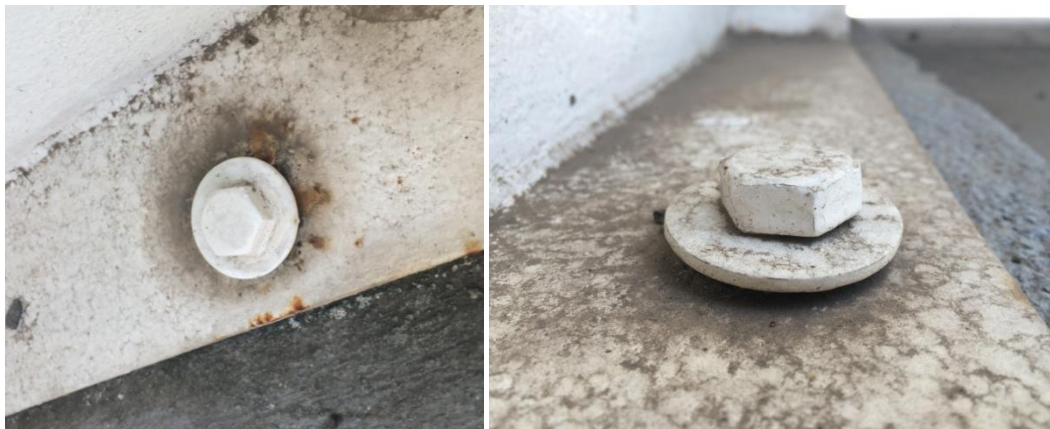
- Algunos de los pernos que sostienen al tanque de diesel no se encuentran totalmente tensados y poseen corrosión, como se muestra en la Figura 8.

Figura 8. Pernos en la base del tanque de combustible con corrosión

- Los pernos de anclaje del tanque de almacenamiento de combustible poseen corrosión superficial.

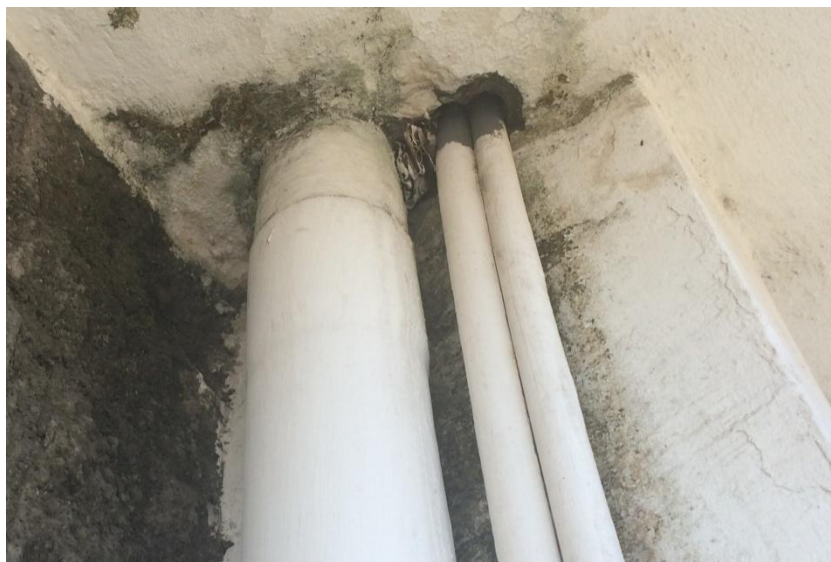
- Las tuberías que atraviesan la losa de techo carecen de los respectivos pasantes

Figura 2. Pasantes de tuberías

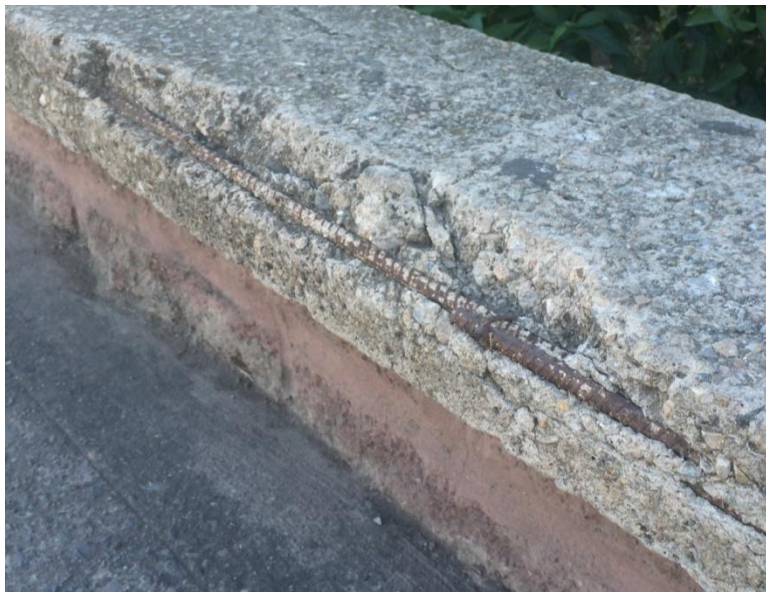
- En el zócalo exterior, hay pérdida de recubrimiento de concreto que expone la armadura de acero como se evidencia en la Figura 2.

Figura 2. Zócalo exterior con acero de refuerzo expuesto

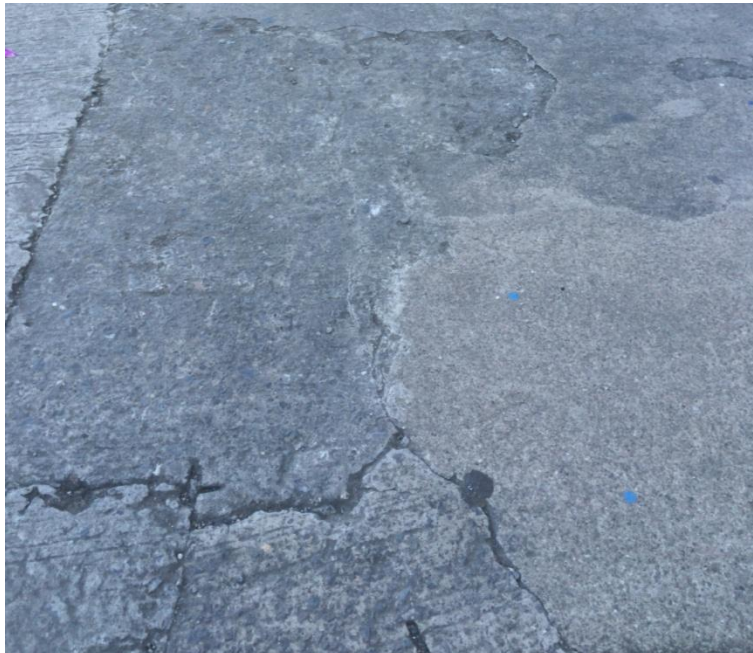
- La losa de piso en la parte exterior del edificio presenta abrasión, fisuras y juntas en mal estado, como se evidencia en la Figura 3.

Figura 3. Abrasión de losa de piso en exterior del edificio

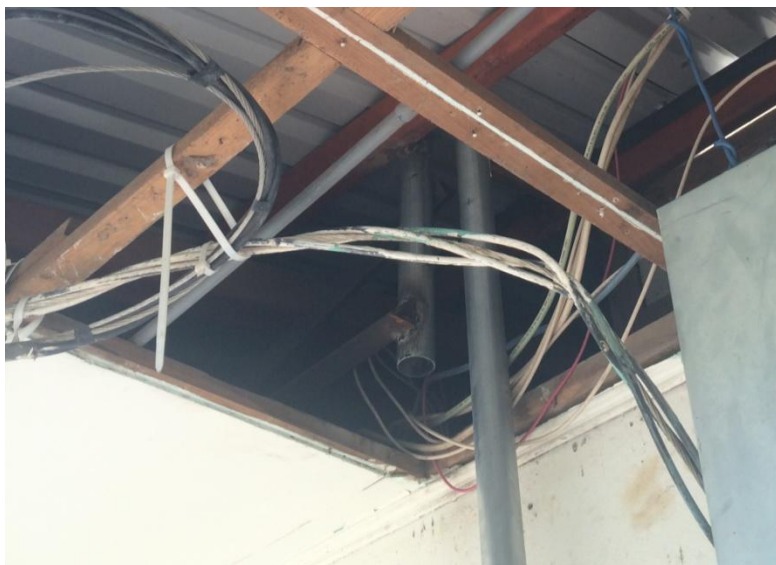
- En algunas secciones hay cielo raso faltante, como se muestra en la Figura 4.

Figura 4. Cielo raso faltante

- Existe deterioro leve en la estructura debido al ambiente salino en el que se encuentra. La estructura de techo presenta corrosión (visible a través de una sección faltante de cielo raso), la losa de piso y los muretes presentan abrasión. Lo anterior refleja la falta de mantenimiento y protección inadecuada contra el ambiente salino.

- Hacer una revisión más detallada de la estructura de techo para obtener con mayor certeza su grado de deterioro y así tomar las medidas respectivas. En caso de que la sustitución total de la estructura de techo no sea necesaria, realizar una limpieza profunda con lanzado de arena “sand blasting” o siguiendo las indicaciones de la norma SSPC-SP2 o la norma SSPC-SP3 para preparar la superficie de toda la estructura, con el fin de eliminar la corrosión. Luego, colocar una capa de 5 mils de Macropoxy 646-100 de Sherwin Williams. Finalmente, colocar dos capas de 4 mils cada una de Pro Industrial High Performance de Sherwin Williams. Alternativamente se pueden utilizar productos similares a los mencionados. En ambos casos se deben seguir las recomendaciones del fabricante.

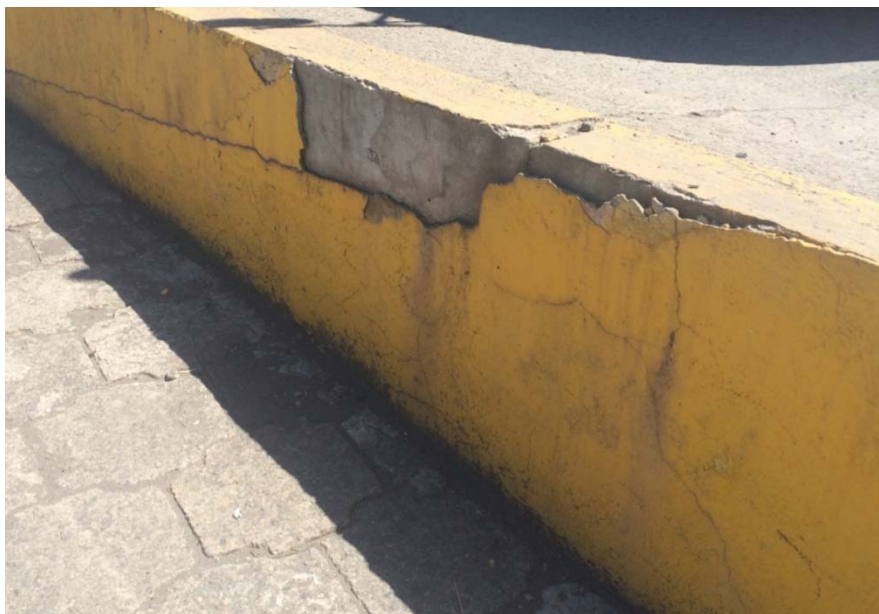
- Algunas láminas de la cubierta de techo se encuentran en mal estado.
- En las rampas de acceso a las básculas hay pérdida de recubrimiento del concreto, como se muestra en la Figura 4.

Figura 4. Pérdida de recubrimiento de pintura al concreto

- Hacer una revisión de las láminas de techo para reparar o reemplazar las que se encuentren dañadas por corrosión.
- Dar mantenimiento general a las estructuras, renovar repellos y limpiar la parte inferior de las básculas. Realizar una limpieza profunda con lanzado de arena “sand blasting” o siguiendo las indicaciones de la norma SSPC-SP2 o la norma SSPC-SP3 para preparar la superficie de toda la estructura metálica. Luego, se coloca una capa de 5 mils de Macropoxy 646-100 de Sherwin Williams. Finalmente, se colocan dos capas de 4 mils cada una de Pro Industrial High Performance de Sherwin Williams. Alternativamente se pueden utilizar productos equivalentes en otras presentaciones a los mencionados. En ambos casos se deben seguir las recomendaciones del fabricante.

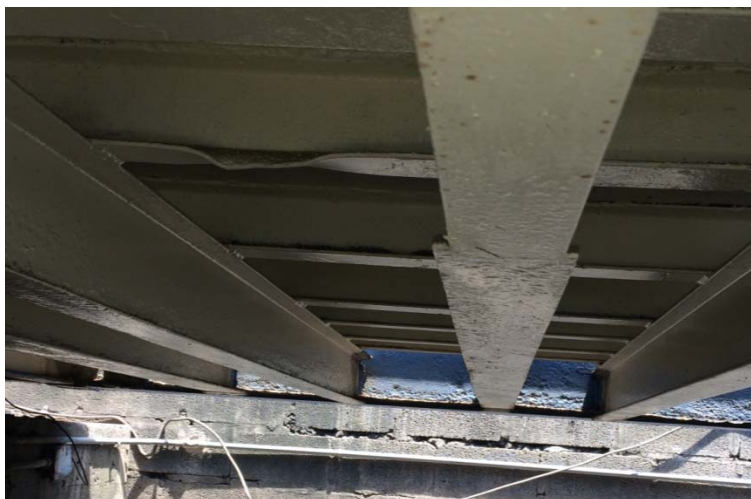
- Las básculas poseen deformaciones en las vigas de soporte, como se muestra en la Figura 2.

Figura 2. Deformaciones en vigas de básculas de pesaje

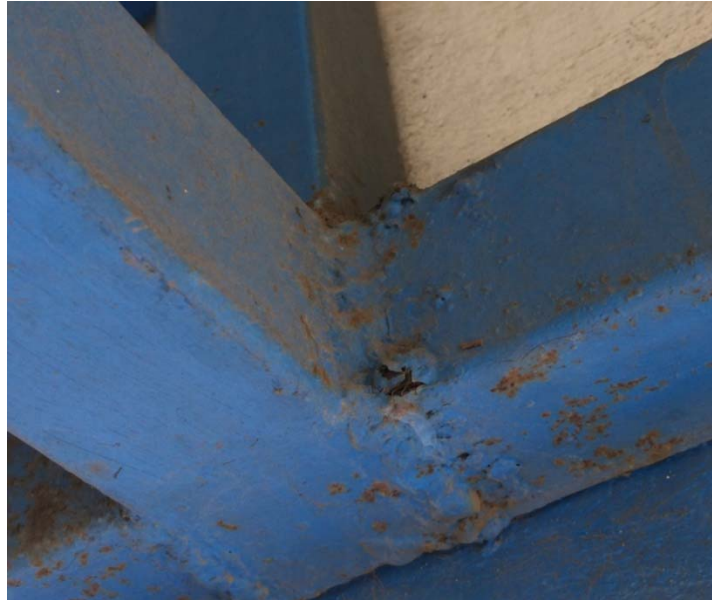
- Los elementos metálicos en la estructura de techo poseen soldaduras en mal estado, como se evidencia en la Figura 3.

Figura 3. Soldaduras en mal estado

- En el exterior de la caseta, la estructura y cubierta de techo poseen deterioro por corrosión, como se observa en la Figura 3 y en la Figura 5.

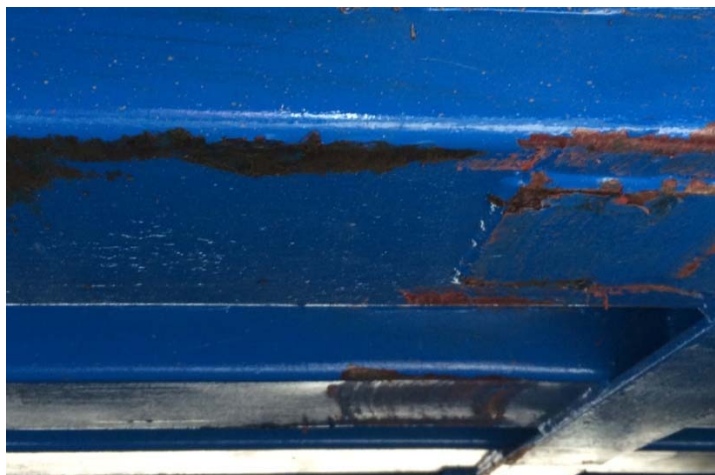
- Múltiples elementos estructurales de las básculas presentan corrosión, como se muestra en la Figura 7.

Figura 7. Corrosión en elementos estructurales de las básculas

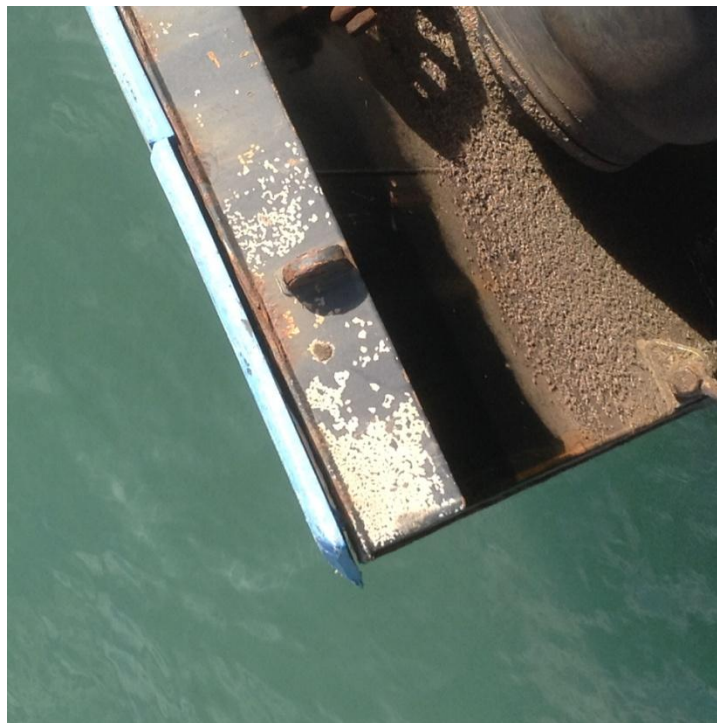
- Múltiples defensas, poseen desgaste en las baquelitas, producto del impacto de las embarcaciones del puerto. En el Anexo Defensas se puede observar una planta con las indicaciones de cuales defensas poseen dicho problema. Ver Figura 2.

Figura 2. Defensas con baquelitas desgastadas o desmontadas

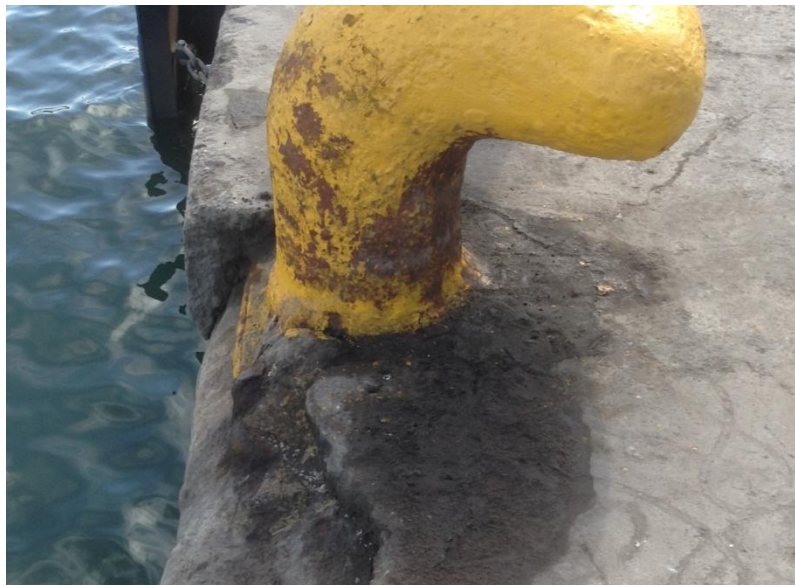
- Múltiples bitas, poseen pérdida importante del recubrimiento de concreto en la base, como se muestra en la Figura 2. En el Anexo Bitas se puede observar una planta con la indicación de las bitas que poseen este problema.

Figura 2. Bases de bitas expuestas

- En general, el procedimiento de mantenimiento y la pintura utilizada en las bitas es inadecuado, ya que no se realizó la remoción de la corrosión previo a la aplicación de la pintura. Ver Figura 2.

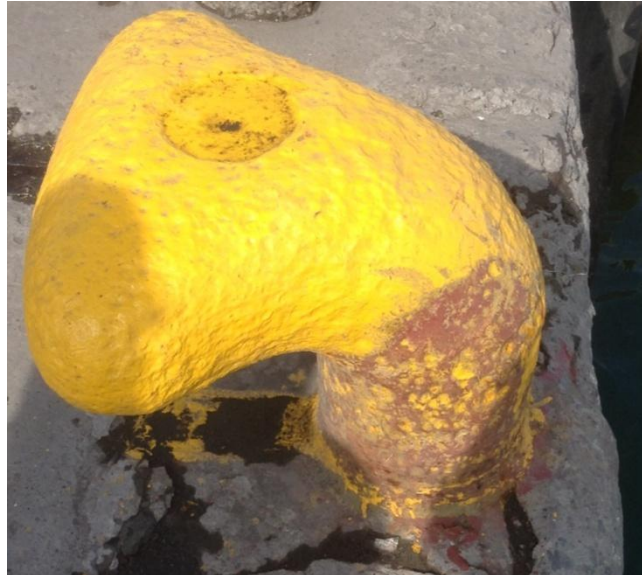
- Múltiples bitas presentan deterioro debido a la corrosión, como se observa en la Figura 3. En el Anexo Bitas se puede observar una planta con la indicación de las bitas que poseen este problema.

Figura 3. Bitas presentan corrosión

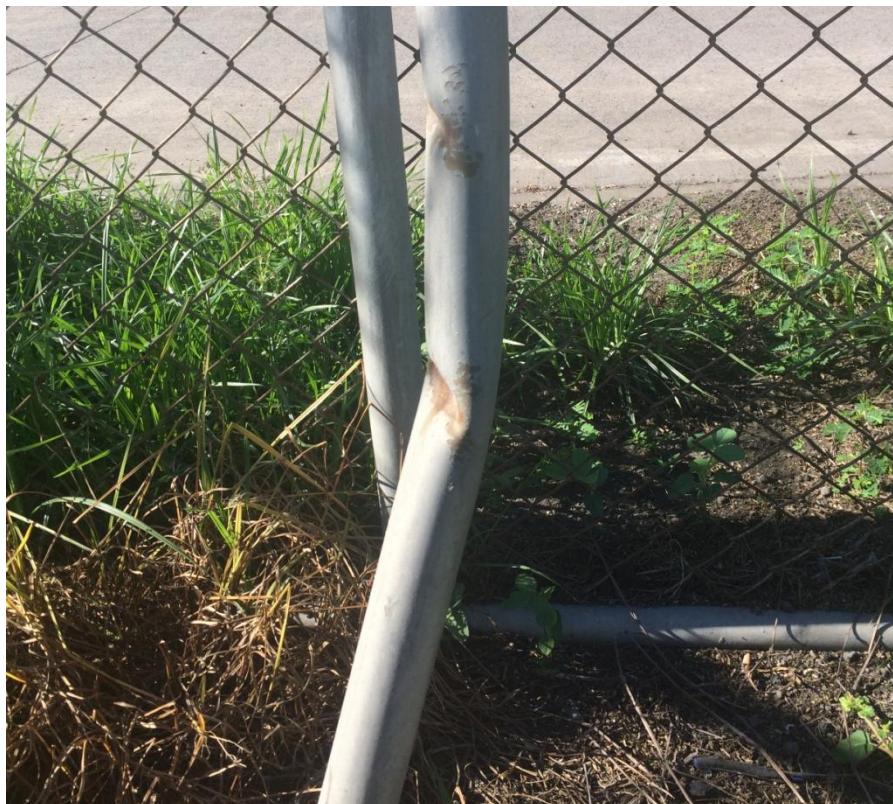
- Hay deformaciones visibles en los tubos de acero que conforman la estructura de la malla como se muestra en la Figura 2.

Figura 2. Deformaciones en tubos de acero de la malla

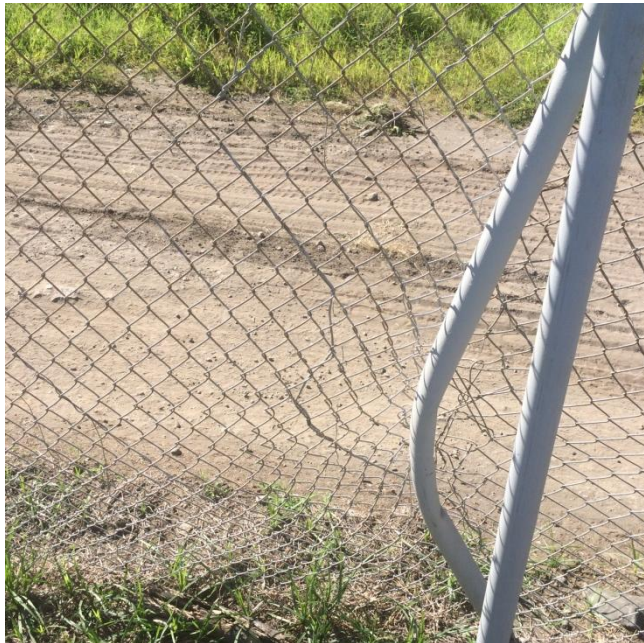
- Algunos elementos tienen pandeo visible como se observa en la Figura 3.

Figura 3. Pandeo visible en tubos de acero de la malla

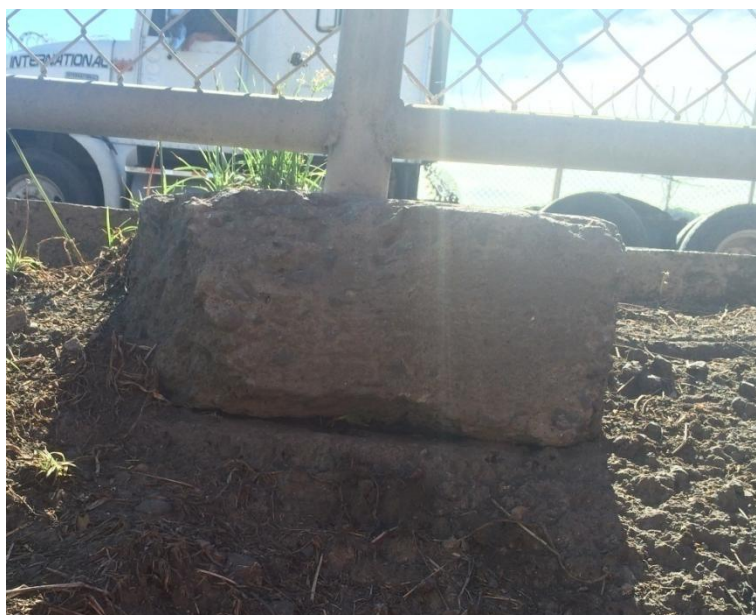
- La base de la malla está expuesta en algunos casos como el que se muestra en la Figura 4.

Figura 4. Base expuesta

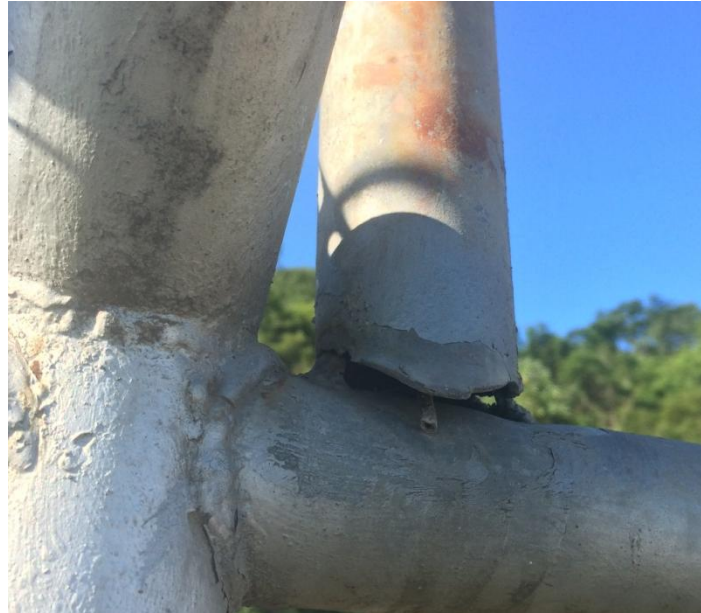
- Las soldaduras están mal confeccionadas y en mal estado con porosidad excesiva en algunos casos como se muestra en la Figura 6.

Figura 6. Soldadura en mal estado

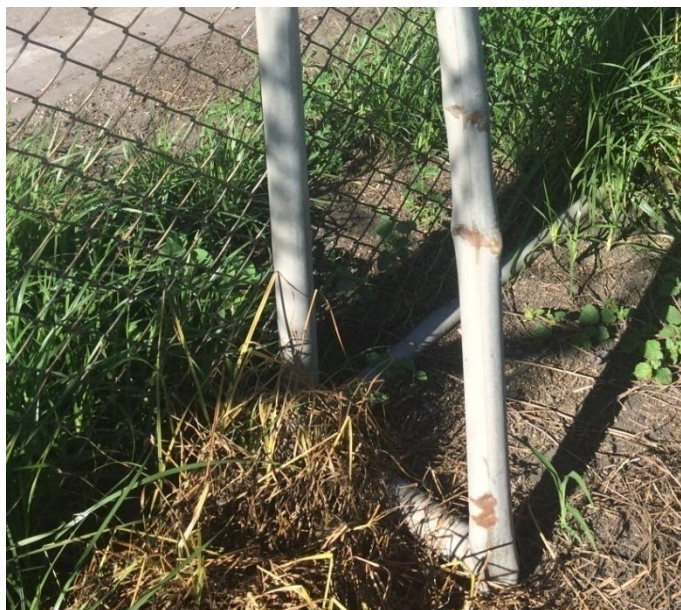
- La malla está en contacto directo con el suelo en algunos casos como el que se muestra en la Figura 8.

Figura 8. Malla en contacto con el suelo

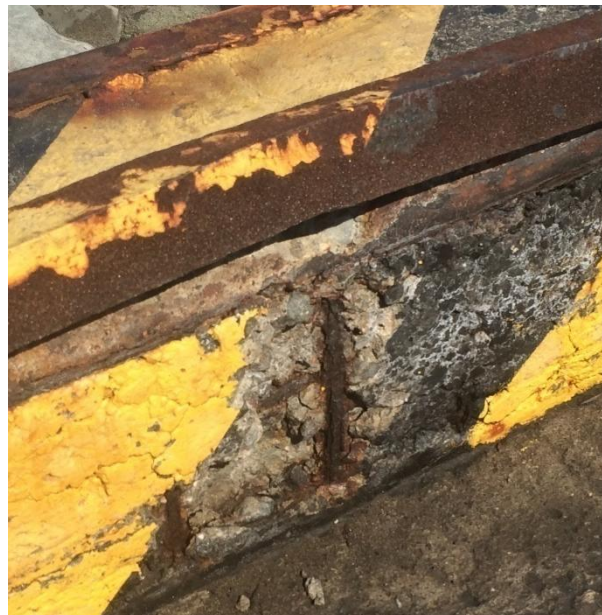
- Los muros guarda ruedas presentan pérdida de recubrimiento en el concreto dejando expuesto el acero de refuerzo, como se muestra en la Figura 2.

Figura 2. Corrosión en acero de refuerzo

- Los muros guarda ruedas presentan pérdida de recubrimiento dejando el acero de refuerzo expuesto generando corrosión en este, lo cual compromete el desempeño de los muros.
- El concreto de los muros se encuentra en muy mal estado debido a impactos recibidos afectando la durabilidad y desempeño de estos.

- Reemplazar las estructuras de los muros guarda ruedas que presentan daños severos (acero expuesto y deflexiones severas) por unos de hule para aumentar la durabilidad y evitar que se generen fisuras y daños debido a golpes, ya que el hule tiene mayor capacidad de disipar la energía de cargas dinámicas de impacto. Se recomienda elegir guarda ruedas de hule resistentes a cargas pesadas y a las condiciones del ambiente como el “2’ Guardian Truck Wheel Parking Stop” de Guardian Industrial Products.

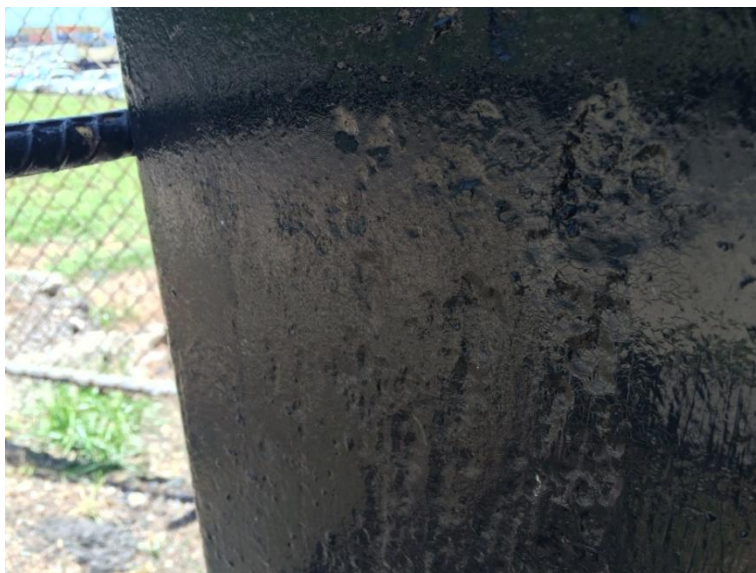
- El pilar principal de acero presenta deterioro considerable por corrosión, lo que se evidencia con la evidente porosidad en el pilar, como se muestra en la Figura 2.
- La estructura superior, incluyendo la superficie de jordomex posee daños relevantes por corrosión, incluyendo pérdida de sección de elementos.

Figura 2. Porosidad en el pilar principal

- Adaptar la escalera de acceso con el fin de que cumpla las normas de Seguridad Humana mínimas de la NFPA 101.
- Para determinar si la corrosión del pilar podría llegar a ser crítica se requiere un análisis más detallado de la estructura.

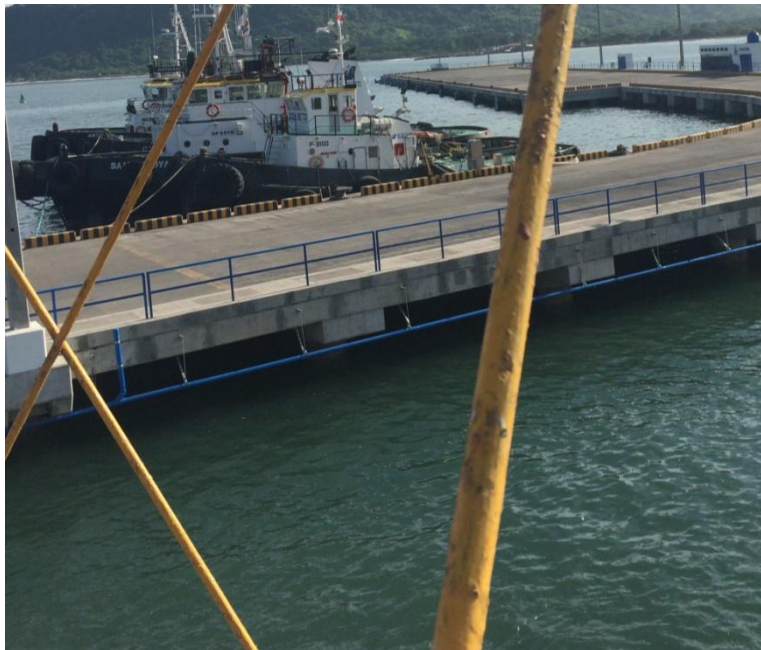
- Los elementos de arriostre de los marcos poseen una esbeltez muy elevada y han perdido la tensión requerida para su adecuado desempeño. Ver Figura 2.

Figura 2. Esbeltez de arriostres

- Realizar un retensado de los elementos de arriostre que no ocupen reemplazo debido a daños por corrosión, con el fin de aumentar la eficiencia del sistema.

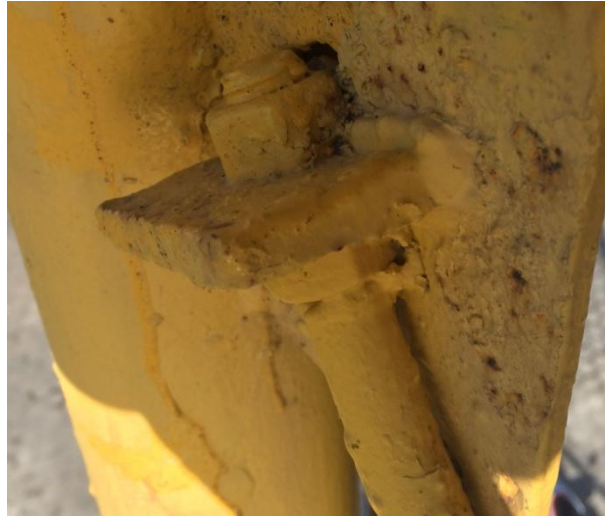
- La escalera de acceso a la plataforma superior no cumple con las normas mínimas de Seguridad Humana de la NFPA 101.
- Las conexiones de los arriostres a las placas de conexión poseen un detalle no recomendable y que no cumple con las buenas prácticas de diseño. Ver Figura3.

Figura 3. Conexión de arriostres inadecuado

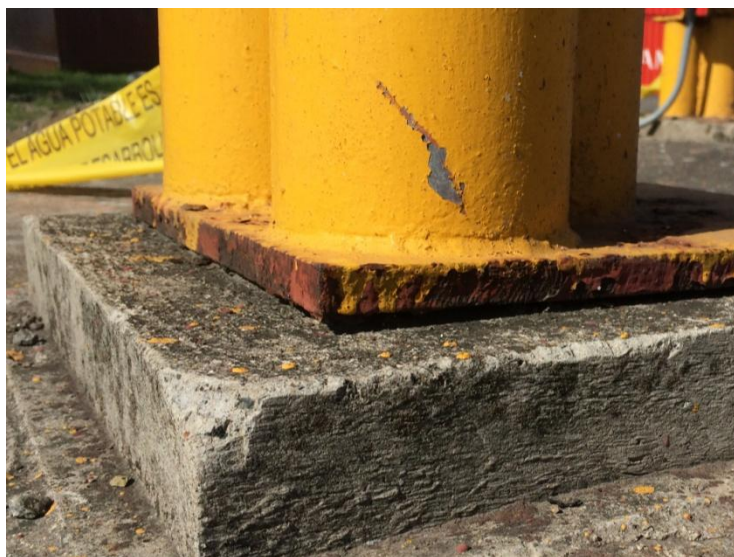
- Existen placas de asiento con separación evidente del pedestal de concreto, como se muestra en la Figura 4.

Figura 4. Placa de asiento separada de concreto

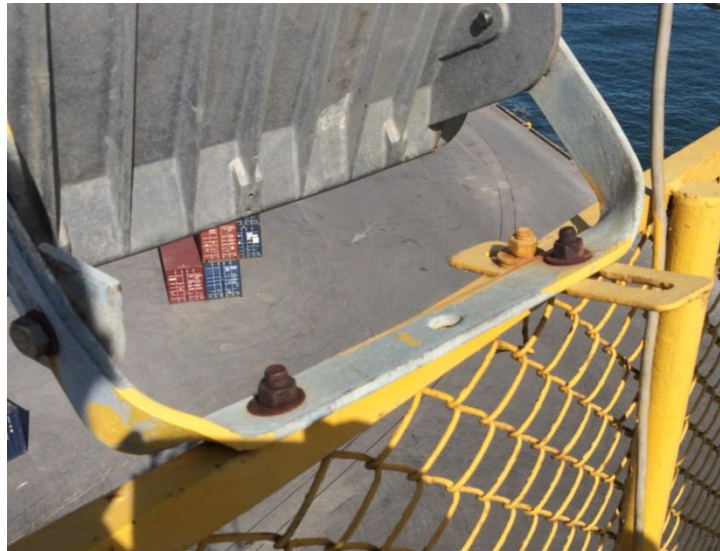
- Las luminarias colocadas en la parte superior de la torre poseen anclajes indebidos y deformaciones excesivas, lo que genera un riesgo a la seguridad humana y material. Ver Figura 5.

Figura 5. Anclaje indebido de luminaria

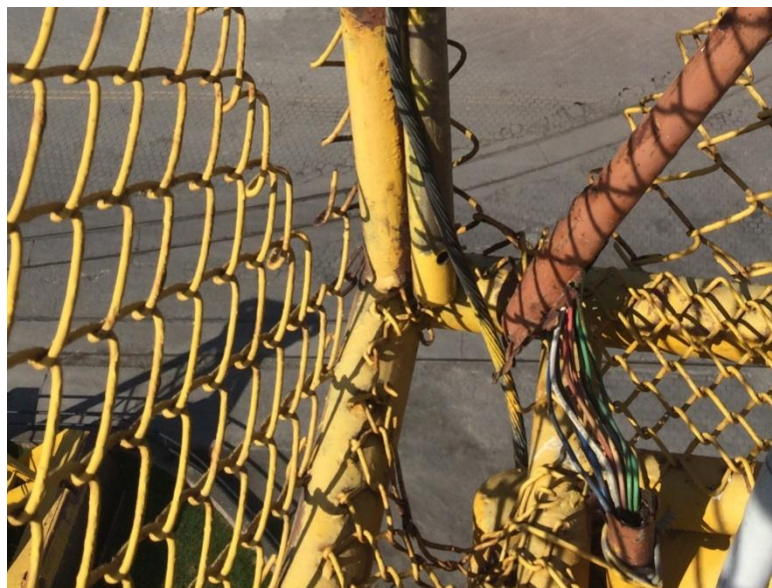
- La superficie transitable de jordomex posee un deterioro bastante elevado debido a la corrosión y a las deflexiones producto de las cargas a las que se ha visto sometido. Ver Figura 6.

Figura 6. Deterioro de superficie transitable

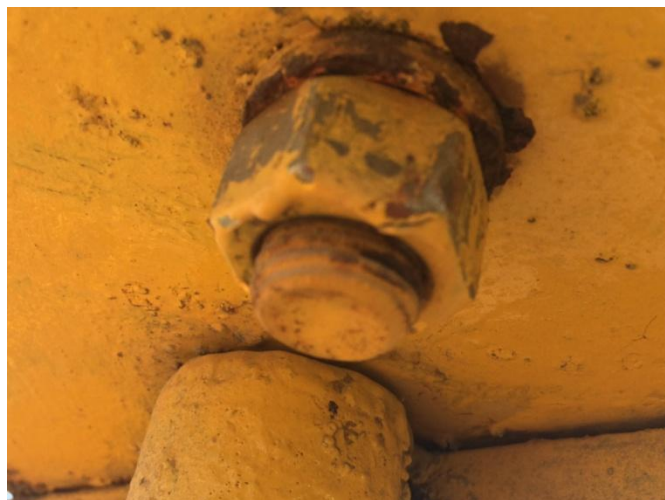
- Los pernos de unión de los arriostres con las placas se encuentran con deteriorado por corrosión, como se puede observar en la Figura 8.

Figura 8. Pernos en mal estado

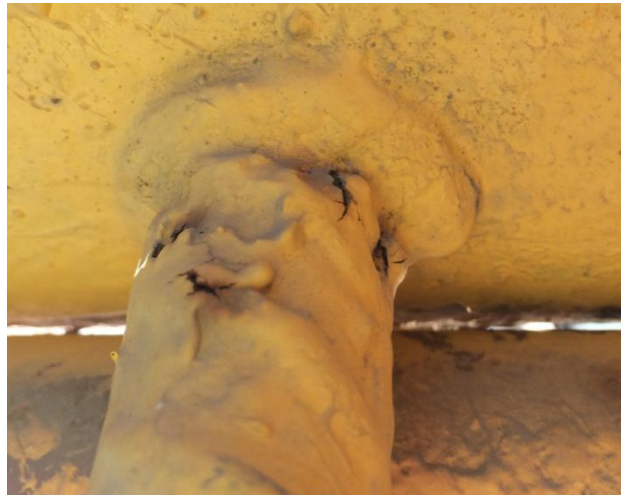
- Las soldaduras poseen porosidad en múltiples secciones debido a una mala confección de las mismas y a la corrosión, como se evidencia en la Figura 9.

Figura 9. Soldaduras en mal estado

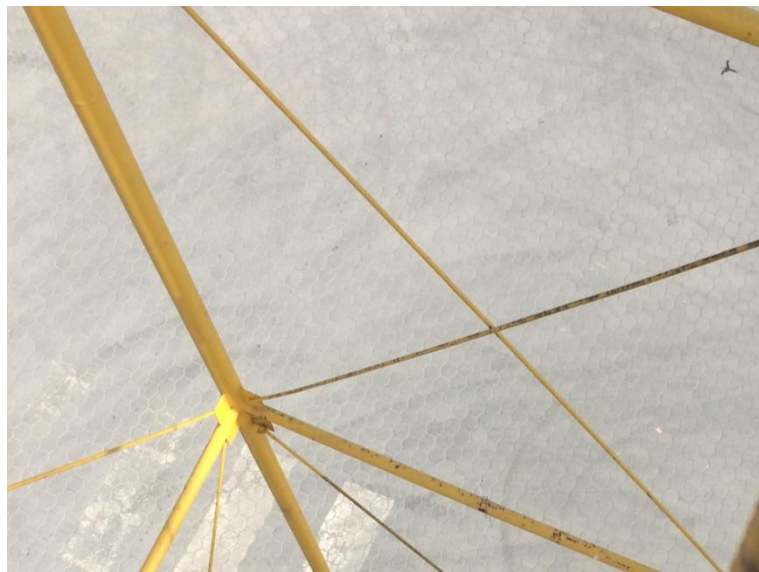
- Los elementos de arriostre de los marcos poseen una esbeltez muy elevada y han perdido la tensión requerida para su adecuado desempeño. Ver Figura 2.

Figura 2. Esbeltez elevada de arriostres

- Realizar un retensado de los elementos de arriostre que no ocupen reemplazo debido a daños por corrosión, con el fin de aumentar la eficiencia del sistema.

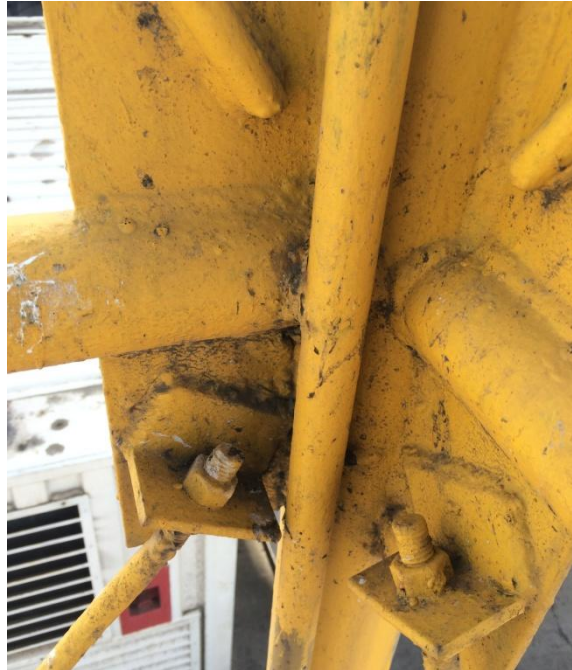
- La escalera de acceso a la plataforma superior no cumple con las normas mínimas de Seguridad Humana de la NFPA 101.
- Las conexiones de los arriostres a las placas de conexión poseen un detalle no recomendable y que no cumple con las buenas prácticas de diseño. Ver Figura 3.

Figura 3. Conexiones de arriostres inadecuadas

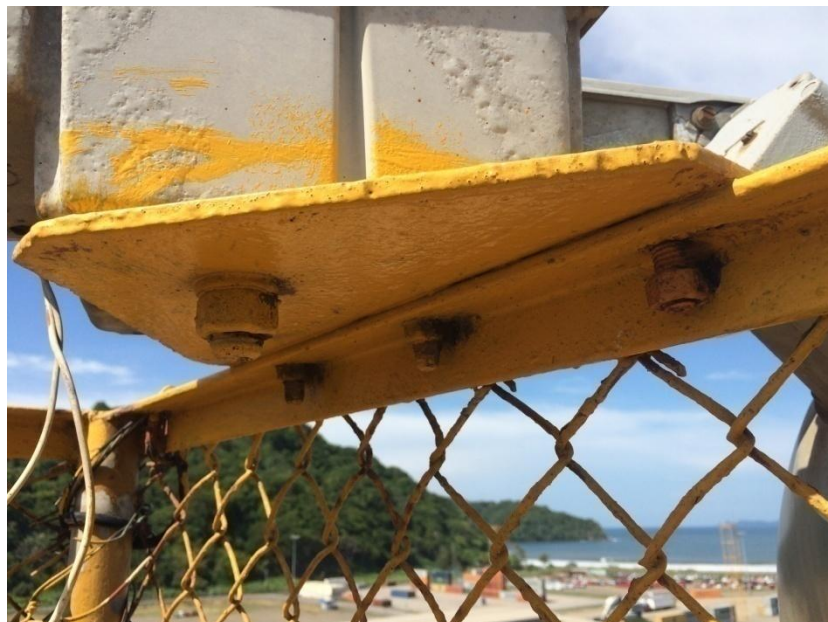
- Las luminarias colocadas en la parte superior de la torre poseen anclajes indebidos y deformaciones excesivas, lo que genera un riesgo a la seguridad humana y material. Ver Figura 5.

Figura 5. Anclaje indebido de luminaria

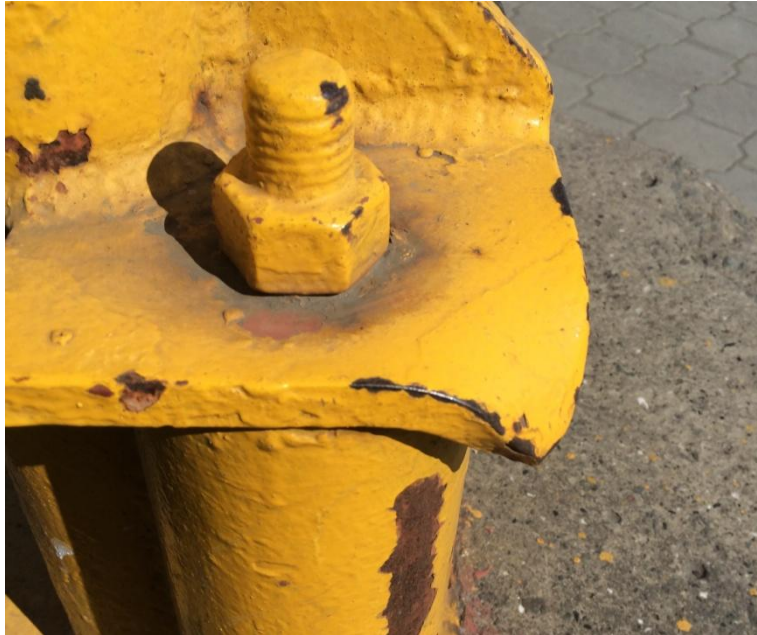
Se observan deformaciones importantes en placas de asiento debido a golpes como se muestra en la Figura 6.

Figura 6. Placas de asiento golpeadas

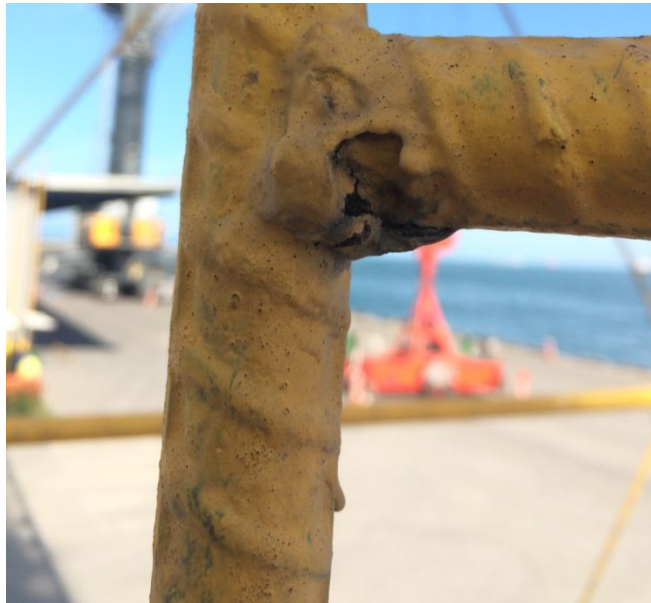
- La corrosión existente fue cubierta por pintura, sin un adecuado tratamiento de limpieza, como se muestra en la Figura 8.

Figura 8. Elemento con pintura sin tratamiento adecuado

- Reemplazar todos los elementos de acero que posean pérdida de sección y/o socavación por penetración local debido a la corrosión.
- Realizar una limpieza profunda con lanzado de arena “sandblasting” o siguiendo las indicaciones de la norma SSPC-SP2 o la norma SSPC-SP3 para preparar la superficie de toda la estructura metálica. Luego, se coloca una capa de 5 mils de Macropoxy 646-100 de Sherwin Williams. Finalmente, se colocan dos capas de 4 mils cada una de Pro Industrial High Performance de Sherwin Williams. Alternativamente se pueden utilizar productos equivalentes en otras presentaciones a los mencionados. En ambos casos se deben seguir las recomendaciones del fabricante.

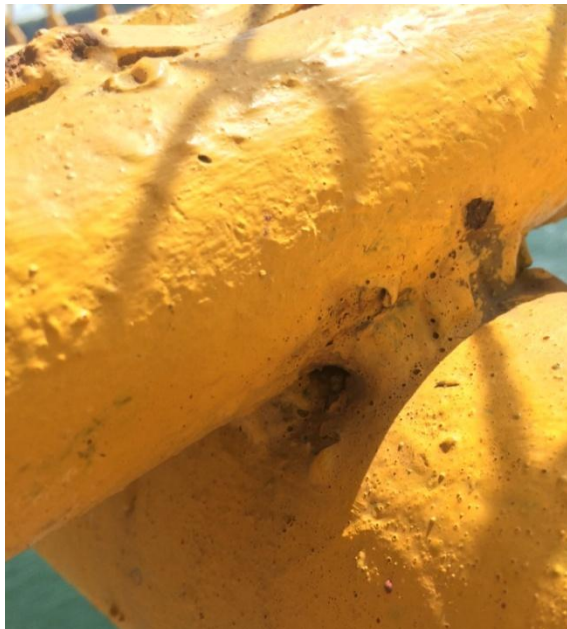
- Hay soldaduras mal confeccionadas y con porosidad, como se muestra en la Figura 9.

Figura 9. Soldaduras porosas y mal confeccionadas

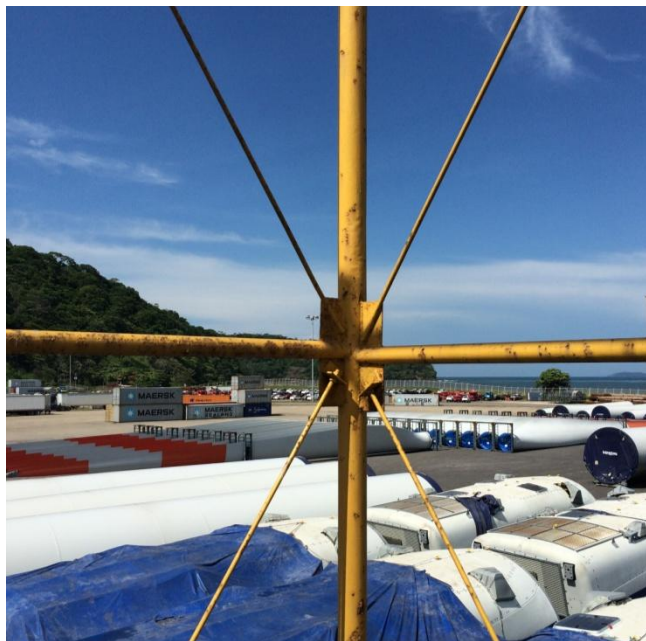
- Los elementos de arriostre de los marcos poseen una esbeltez muy elevada y han perdido la tensión requerida para su adecuado desempeño. Ver Figura 2.

Figura 2. Esbeltez de arriostres

- Realizar un retensado de los elementos de arriostre que no ocupen reemplazo debido a daños por corrosión, con el fin de aumentar la eficiencia del sistema.
