PUERTO CALDERA
INSTITUTO COSTARRICENSE DE PUERTOS DEL PACÍFICO

Licitación Abreviada 2015LA-000004-01
**Contratación de Servicios Profesionales de consultoría en
Ingeniería para el diagnóstico integral de la
Infraestructura de Puerto Caldera**

INFORME FINAL ESTRUCTURAL

Elaborado por:
GCI INGENIERÍA

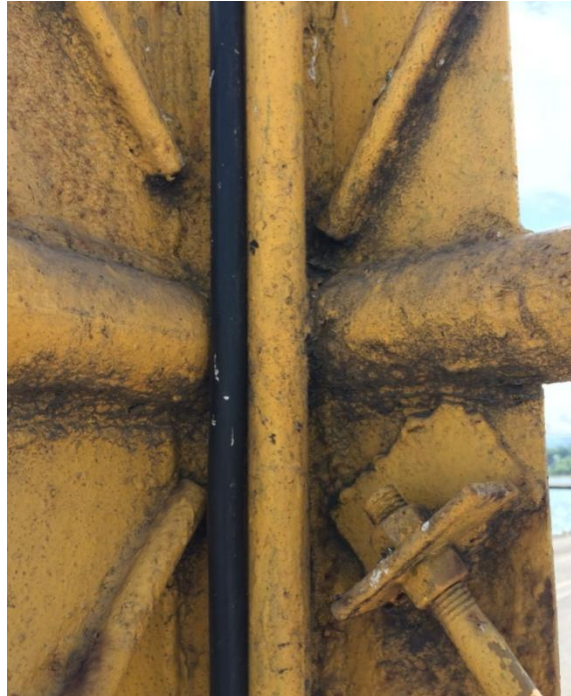
- La escalera de acceso a la plataforma superior no cumple con las normas mínimas de Seguridad Humana de la NFPA 101.
- Las conexiones de los arriostres a las placas de conexión poseen un detalle no recomendable y que no cumple con las buenas prácticas de diseño. Ver Figura3.

Figura 3. Conexión de arriostres inadecuada

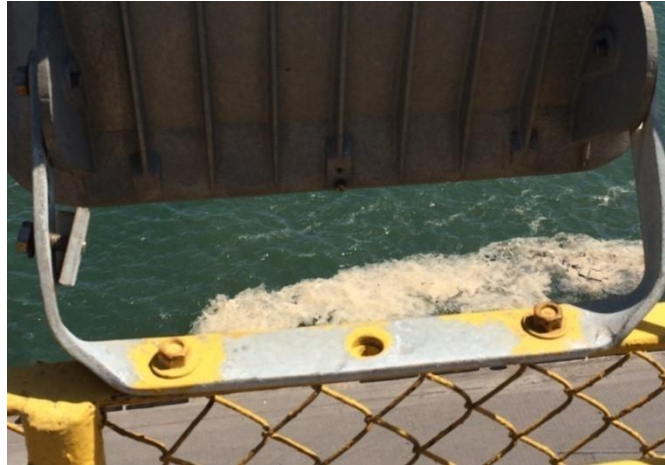
- Las luminarias colocadas en la parte superior de la torre poseen anclajes indebidos y deformaciones excesivas, lo que genera un riesgo a la seguridad humana y material. Ver Figura 5.

Figura 5. Anclaje indebido de luminaria

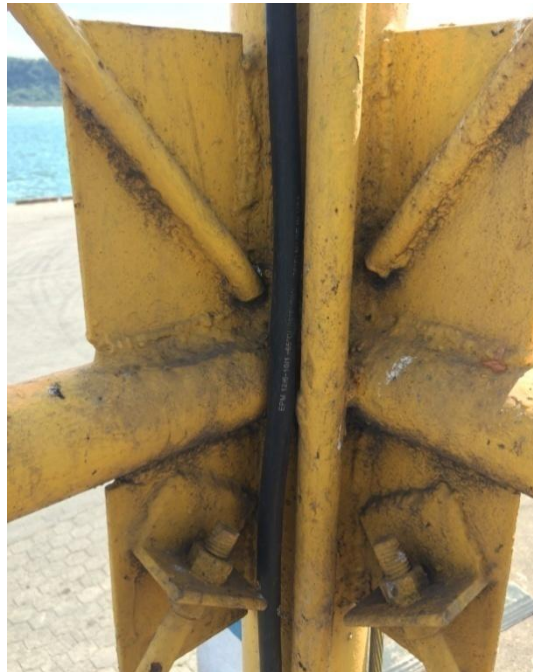
- La corrosión existente fue cubierta por pintura, sin un adecuado tratamiento de limpieza, como se muestra en la Figura 3.

Figura 3. Elemento con pintura mal colocada

- Reemplazar todos los elementos de acero que posean pérdida de sección y/o socavación por penetración local debido a la corrosión.
- Realizar una limpieza profunda con lanzado de arena “sandblasting” o siguiendo las indicaciones de la norma SSPC-SP2 o la norma SSPC-SP3 para preparar la superficie de toda la estructura metálica. Luego, se coloca una capa de 5 mils de Macropoxy 646-100 de Sherwin Williams. Finalmente, se colocan dos capas de 4 mils cada una de Pro Industrial High Performance de Sherwin Williams. Alternativamente se pueden utilizar productos equivalentes en otras presentaciones a los mencionados. En ambos casos se deben seguir las recomendaciones del fabricante.

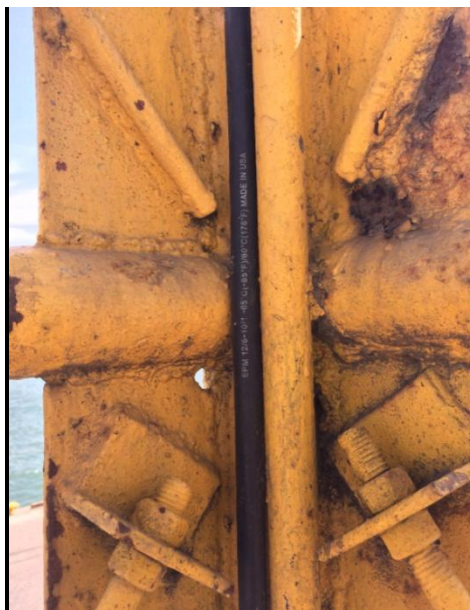
- Existe corrosión excesiva en angulares de unión entre marcos y arriostres, como se muestra en la Figura 4.

Figura 4. Unión de marco con arriostres con corrosión excesiva.

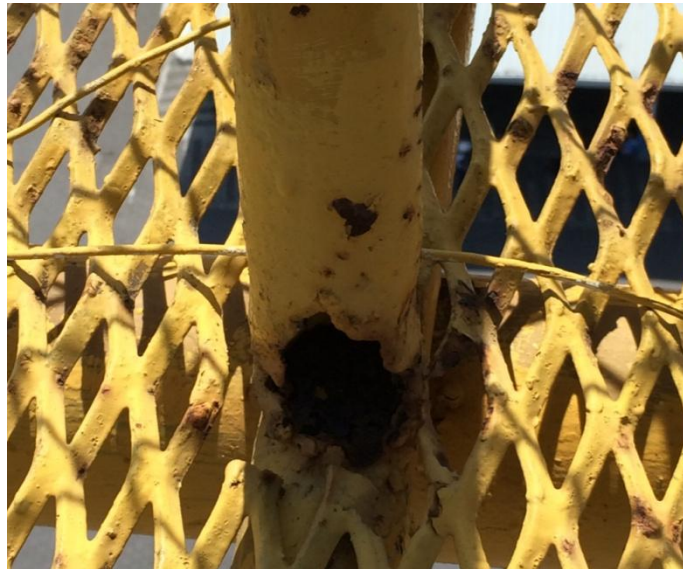
- Hay soldaduras mal confeccionadas y con porosidad, como se muestra en la Figura 5.

Figura 5. Soldaduras presentan corrosión y están mal confeccionadas

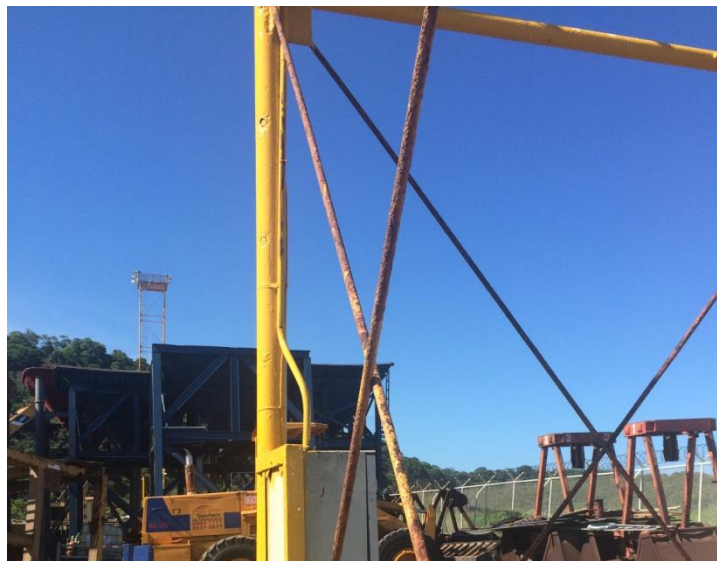
- Los elementos de arriostre de los marcos poseen una esbeltez muy elevada y han perdido la tensión requerida para su adecuado desempeño. Ver Figura 2.

Figura 2. Esbeltez de arriostres

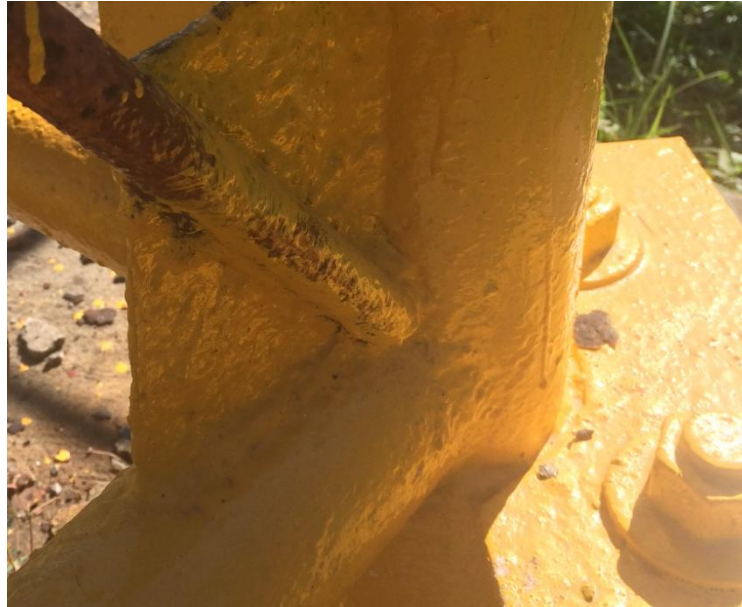
- La escalera de acceso a la plataforma superior no cumple con las normas mínimas de Seguridad Humana de la NFPA 101.
- Las conexiones de los arriostres a las placas de conexión poseen un detalle no recomendable y que no cumple con las buenas prácticas de diseño. Ver Figura 3.

Figura 3. Conexión de arriostres inadecuado

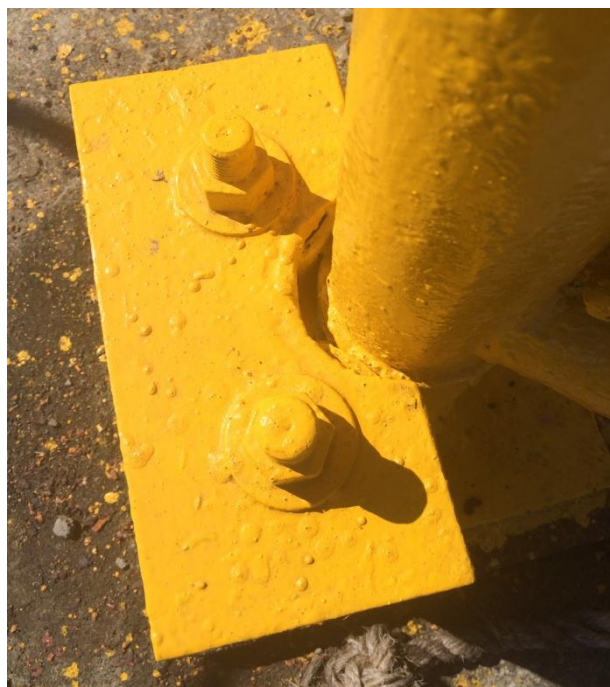
- La corrosión existente fue cubierta por pintura, sin un adecuado tratamiento de limpieza, como se muestra en la Figura 4.

Figura 4. Elemento con pintura mal colocada

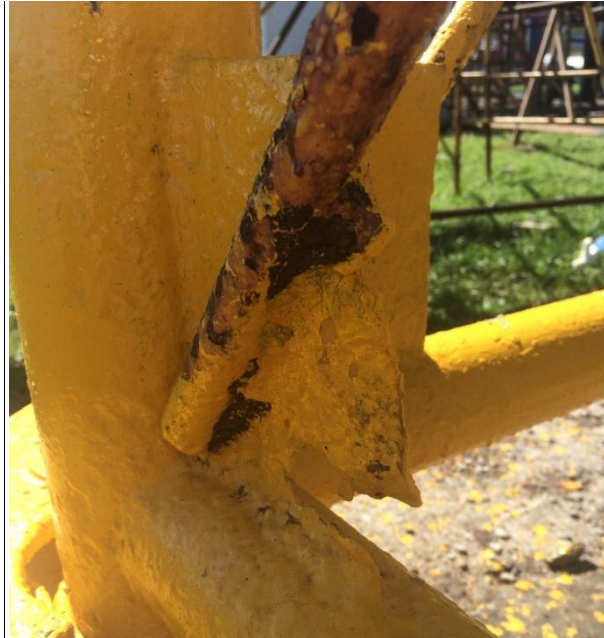
- Existe corrosión excesiva en angulares de unión entre marcos y arriostres, como se muestra en la Figura 5.

Figura 5. Unión de marco con arriostres con corrosión excesiva.

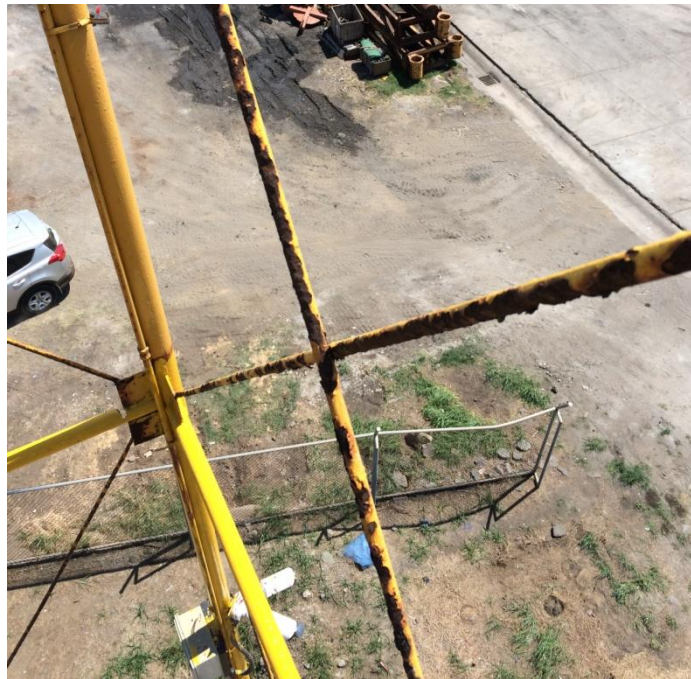
- Los elementos de arriostre de los marcos poseen una esbeltez muy elevada y han perdido la tensión requerida para su adecuado desempeño. Ver Figura 2.

Figura 2. Esbeltez de arriostres

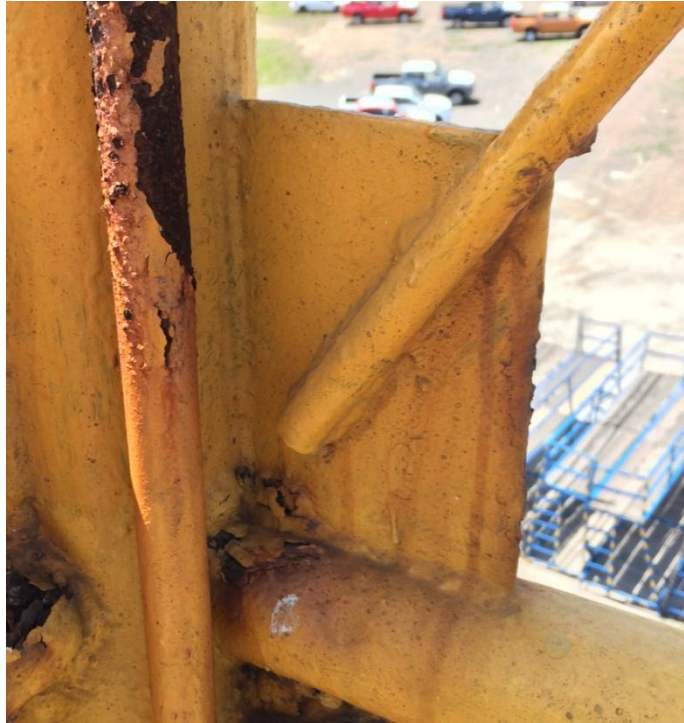
- La escalera de acceso a la plataforma superior no cumple con las normas mínimas de Seguridad Humana de la NFPA 101.
- Las conexiones de los arriostres a las placas de conexión poseen un detalle no recomendable y que no cumple con las buenas prácticas de diseño. Ver Figura3.

Figura 3. Conexión de arriostres inadecuado

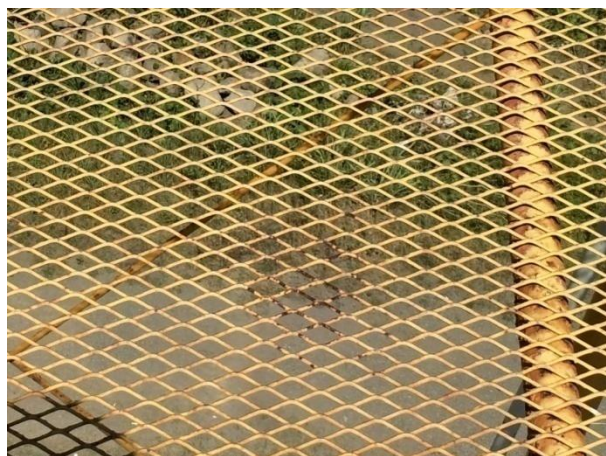
- Las soldaduras poseen porosidad en múltiples secciones debido a una mala confección de las mismas y a la corrosión, como se evidencia en la Figura 4.
- Existe corrosión en la superficie transitable de jordomex, como se muestra en la Figura 7.

Figura 7. Plataforma de Jordomex deteriorada por corrosión.

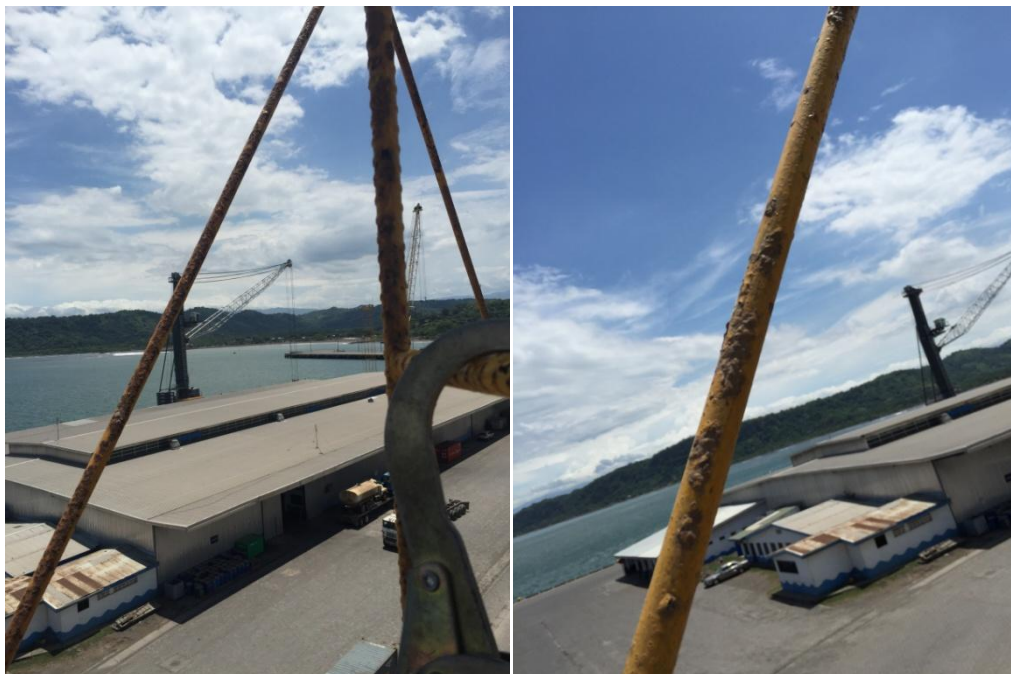
- Los elementos de arriostre de los marcos poseen una esbeltez muy elevada y han perdido la tensión requerida para su adecuado desempeño. Ver Figura 2.

Figura 2. Esbeltez de arriostres

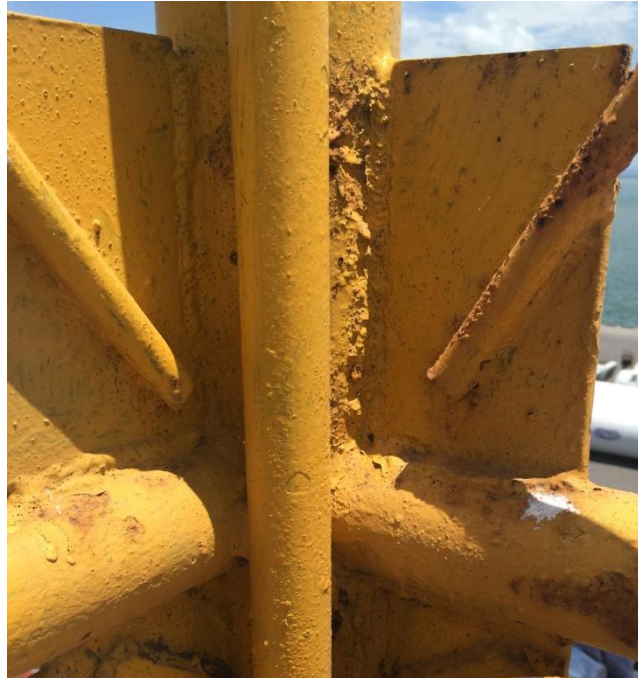
- La escalera de acceso a la plataforma superior no cumple con las normas mínimas de Seguridad Humana de la NFPA 101.
- Las conexiones de los arriostres a las placas de conexión poseen un detalle no recomendable y que no cumple con las buenas prácticas de diseño. Ver Figura3.

Figura 3. Conexión de arriostres inadecuado

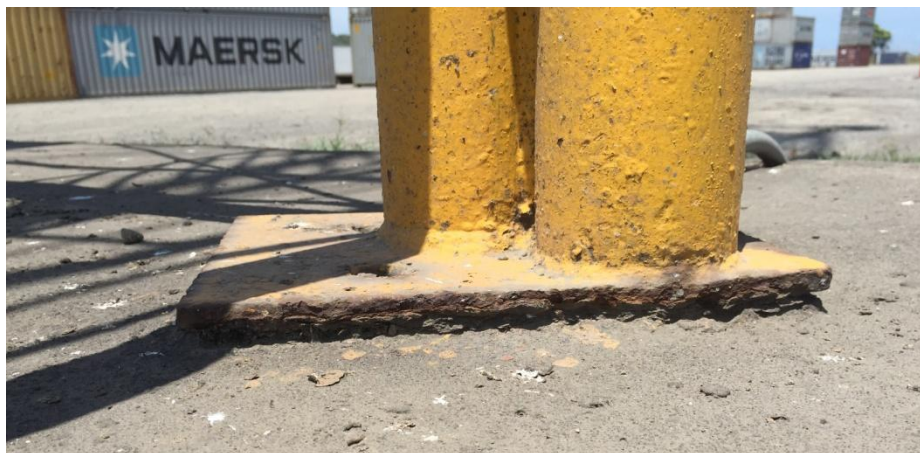
- Existen placas de asiento con separación evidente del pedestal de concreto, como se muestra en la Figura 4.

Figura 4. Placa de asiento separada de concreto

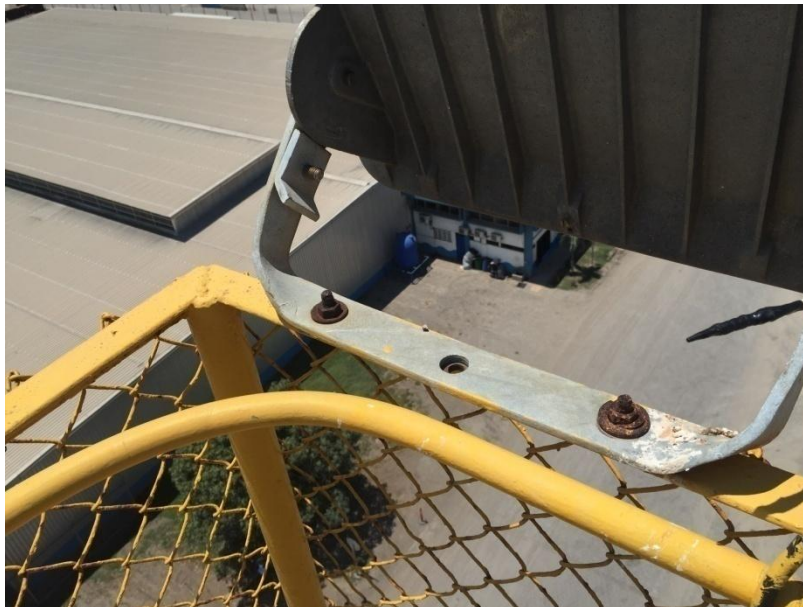
- Existen deformaciones visibles en los angulares de unión de los arriostres.
- Las luminarias colocadas en la parte superior de la torre poseen anclajes indebidos y deformaciones, lo que genera un riesgo a la seguridad humana y material. Ver Figura 5.

Figura 5. Anclaje indebido de luminaria

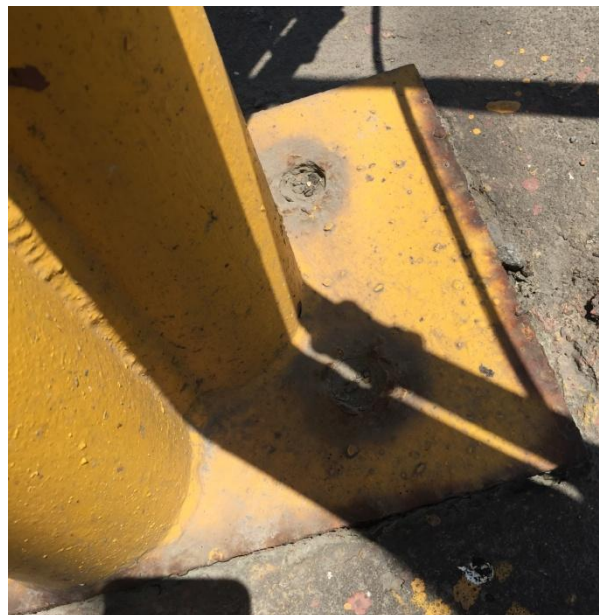
- Hay pernos faltantes en una placa de asiento, como se muestra en la Figura 6.

Figura 6. Pernos faltantes en placa de asiento

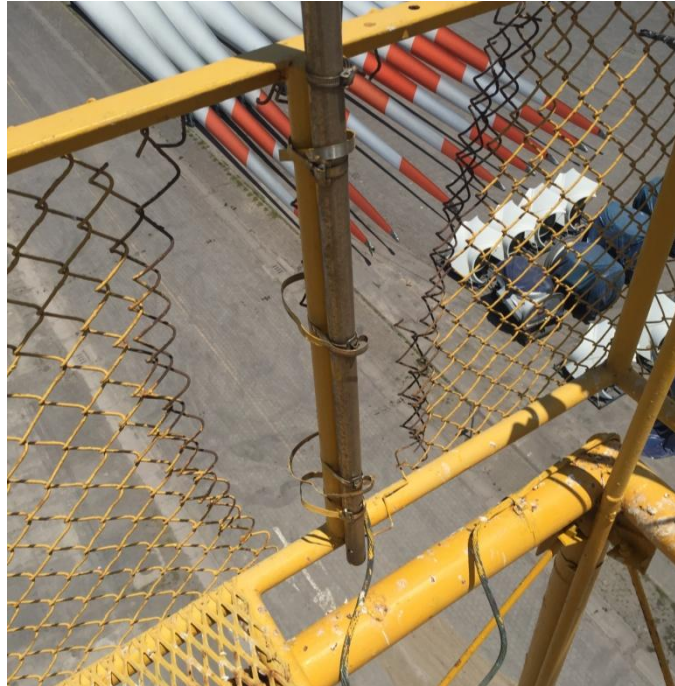
- La baranda de seguridad en la plataforma transitable presenta deformaciones y secciones faltantes, como se muestra en la figura 7.

Figura 7. Sección faltante de la baranda de seguridad

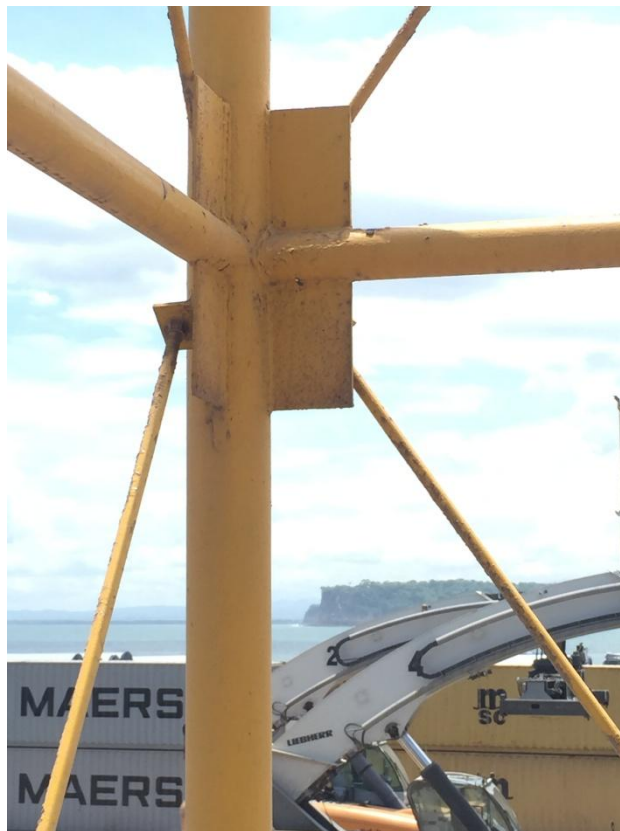
- Los elementos de arriostre de los marcos poseen una esbeltez muy elevada y han perdido la tensión requerida para su adecuado desempeño. Ver Figura 2.

Figura 2. Esbeltez de arriostres

- Realizar un retensado de los elementos de arriostre que no ocupen reemplazo debido a daños por corrosión, con el fin de aumentar la eficiencia del sistema.

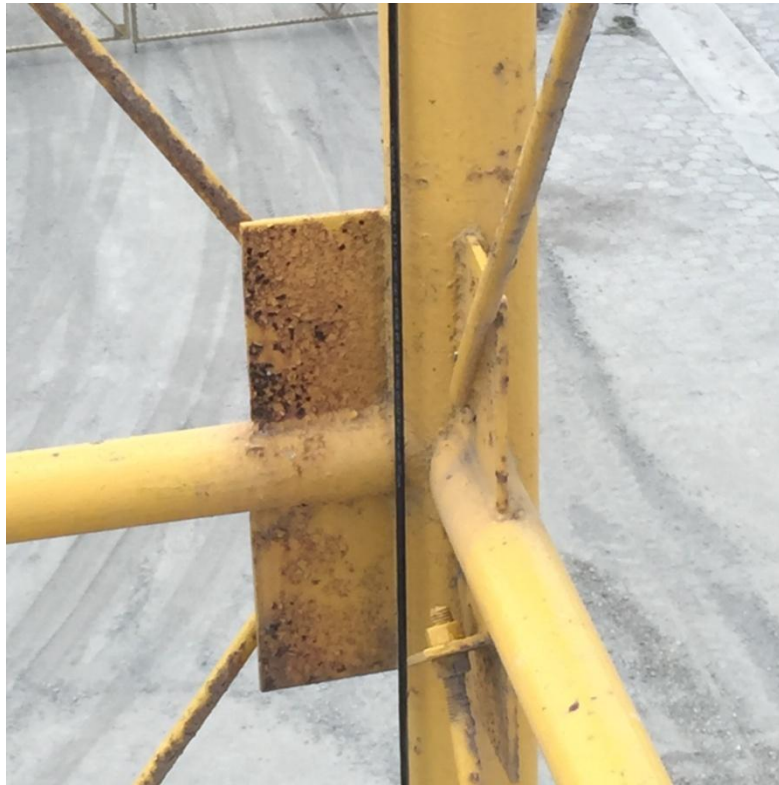
- Las conexiones de los arriostres a las placas de conexión poseen un detalle no recomendable y que no cumple con las buenas prácticas de diseño. Ver Figura3.

Figura 3. Conexión de arriostres inadecuado

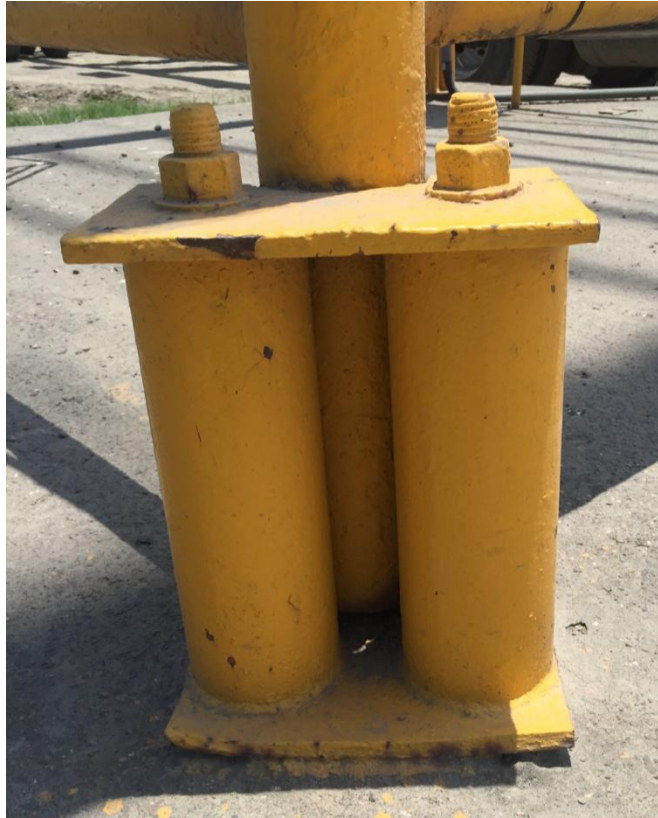
- Existen placas de asiento con separación evidente del pedestal de concreto, como se muestra en la Figura 4.

Figura 4. Placa de asiento separada de concreto

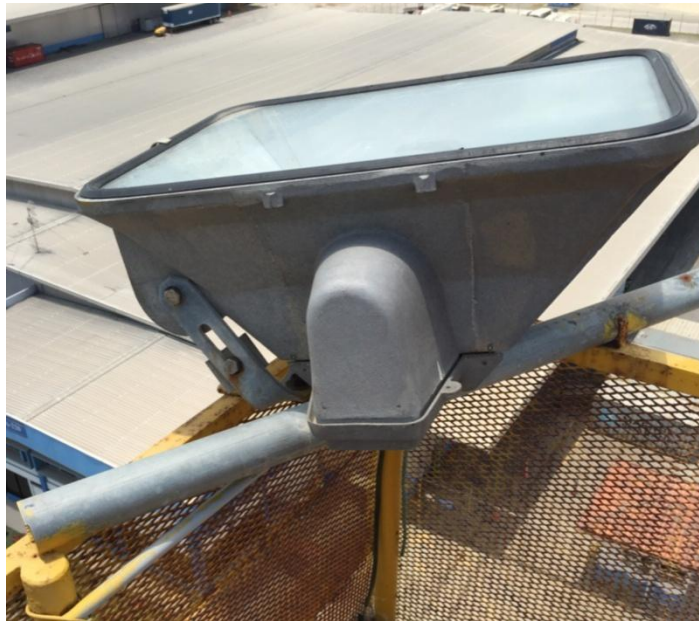
- Existen deformaciones visibles en los angulares de unión de los arriostres.
- Las luminarias colocadas en la parte superior de la torre poseen anclajes indebidos y deformaciones, lo que genera un riesgo a la seguridad humana y material. Ver Figura 5.

Figura 5. Anclaje indebido de luminaria

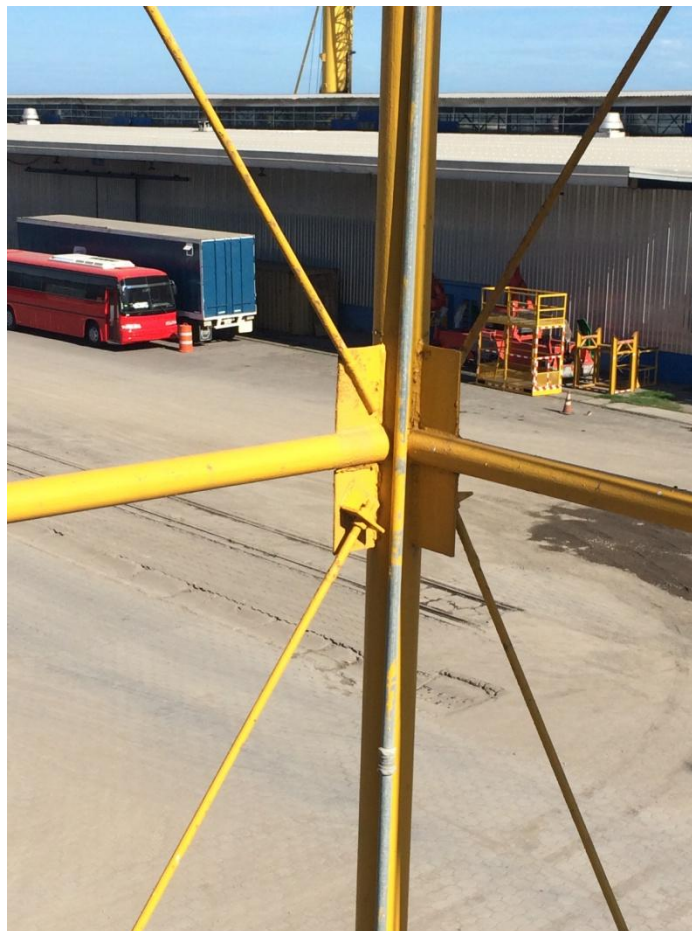
- Los elementos de arriostre de los marcos poseen una esbeltez muy elevada y han perdido la tensión requerida para su adecuado desempeño. Ver Figura 2.

Figura 2. Esbeltez de arriostres

- Realizar un retensado de los elementos de arriostre que no ocupen reemplazo debido a daños por corrosión, con el fin de aumentar la eficiencia del sistema.
- Reemplazar la plataforma transitable superior, incluyendo las barandas de protección.
- Adaptar la escalera de acceso a la plataforma superior, con el fin de que cumpla con las normas de Seguridad Humana de la NFPA 101. Adicionalmente, se debe agregar una “línea de vida” que cumpla con la norma OHSAS 18001, con el fin de que cumplir con los requisitos mínimos de seguridad.
- Rellenar con un mortero expansivo la abertura existente entre las placas de apoyo de las columnas y los pedestales de concreto.

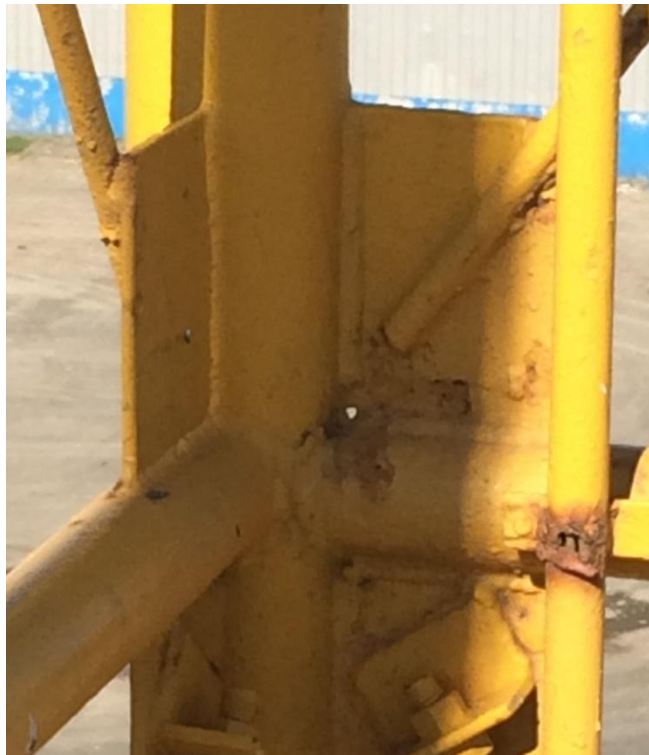
- La escalera de acceso a la plataforma superior no cumple con las normas mínimas de Seguridad Humana de la NFPA 101.
- Las conexiones de los arriostres a las placas de conexión poseen un detalle no recomendable y que no cumple con las buenas prácticas de diseño. Ver Figura3.

Figura 3. Conexión de arriostres inadecuado

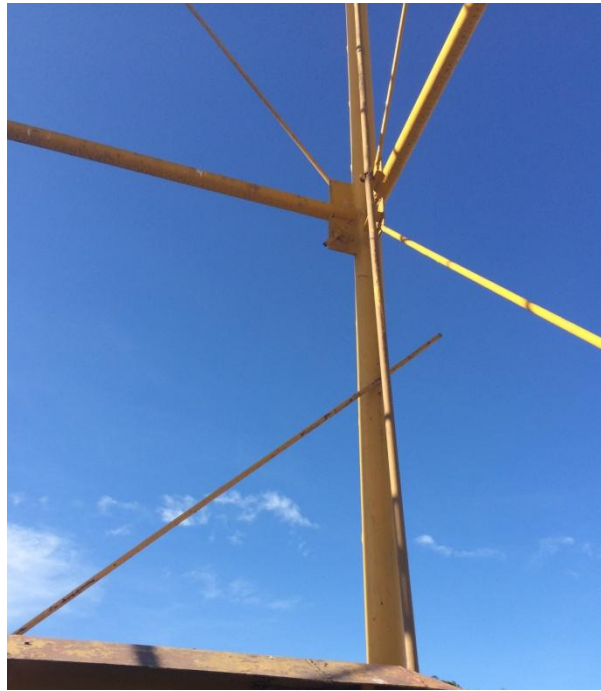
- Como se muestra en la Figura 4, se produjo una falla en uno de los arriostres.

Figura 4. Falla en arriostre

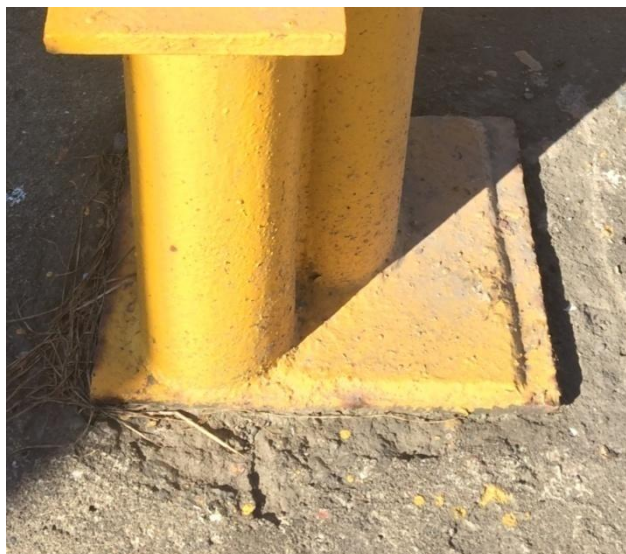
- Existen placas de asiento con separación evidente del pedestal de concreto, como se muestra en la Figura 5.

Figura 5. Placa de asiento separada de concreto

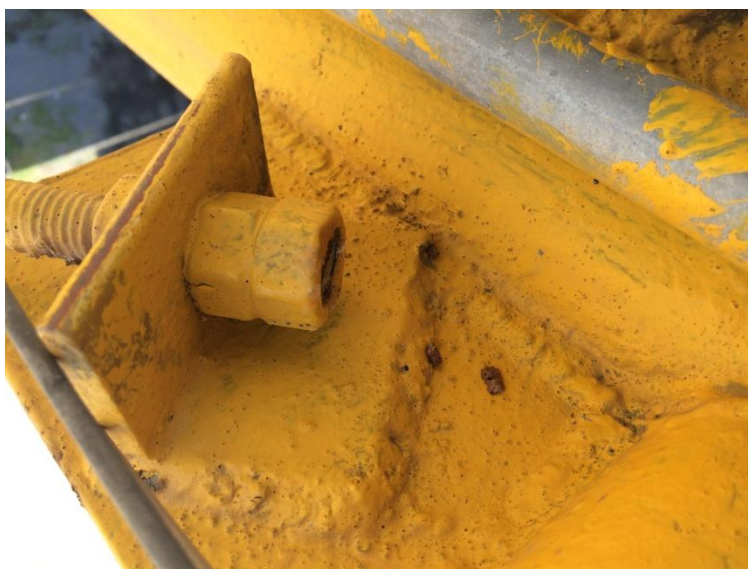
- Hay soldaduras mal confeccionadas y con porosidad, como se muestra en la Figura 7.

Figura 7. Soldaduras mal confeccionadas y con porosidad

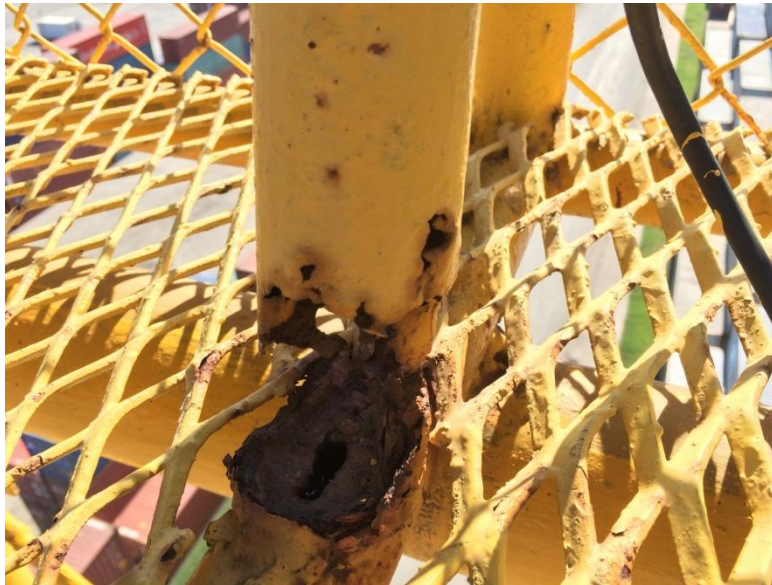
- Existe corrosión en la plataforma de la torre, como se muestra en la Figura 4.

Figura 4. Plataforma de Jordomex deteriorada por corrosión.

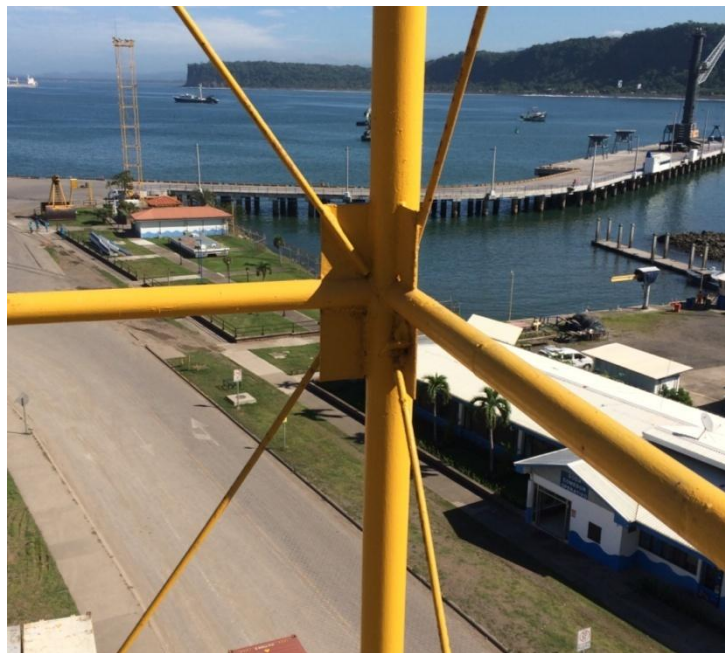
- Los elementos de arriostre de los marcos poseen una esbeltez muy elevada y han perdido la tensión requerida para su adecuado desempeño. Ver Figura 2.

Figura 2. Esbeltez de arriostres

- Realizar un retensado de los elementos de arriostre que no ocupen reemplazo debido a daños por corrosión, con el fin de aumentar la eficiencia del sistema.

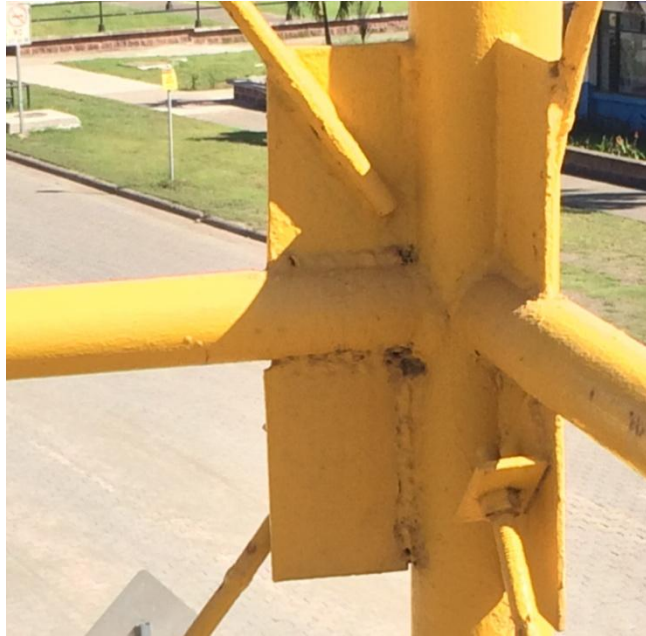
- La escalera de acceso a la plataforma superior no cumple con las normas mínimas de Seguridad Humana de la NFPA 101.
- Las conexiones de los arriostres a las placas de conexión poseen un detalle no recomendable y que no cumple con las buenas prácticas de diseño. Ver Figura 3.

Figura 3. Conexión de arriostres inadecuado

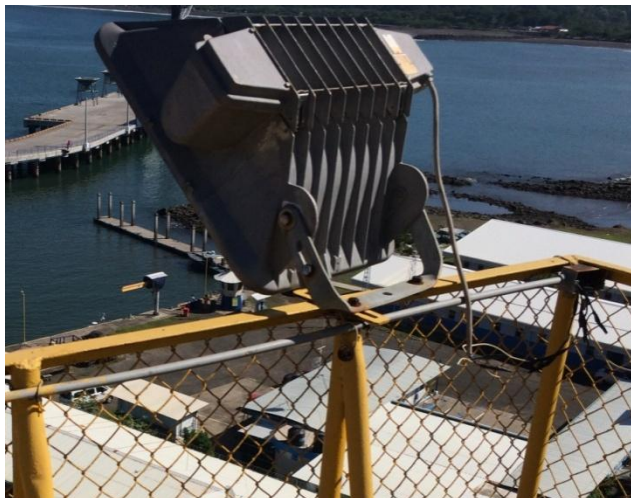
- Existen deformaciones visibles en los angulares de unión de los arriostres.
- Las luminarias colocadas en la parte superior de la torre poseen anclajes indebidos y deformaciones excesivas, lo que genera un riesgo a la seguridad humana y material. Ver Figura 5.

Figura 5. Anclaje indebido de luminaria

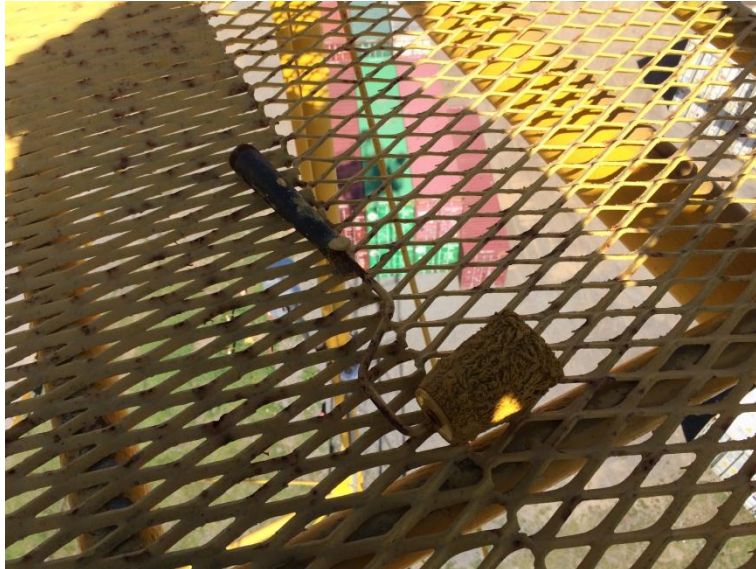
- Existe corrosión en la plataforma de la torre, como se muestra en la Figura 9.

Figura 9. Plataforma de Jordomex deteriorada por corrosión.

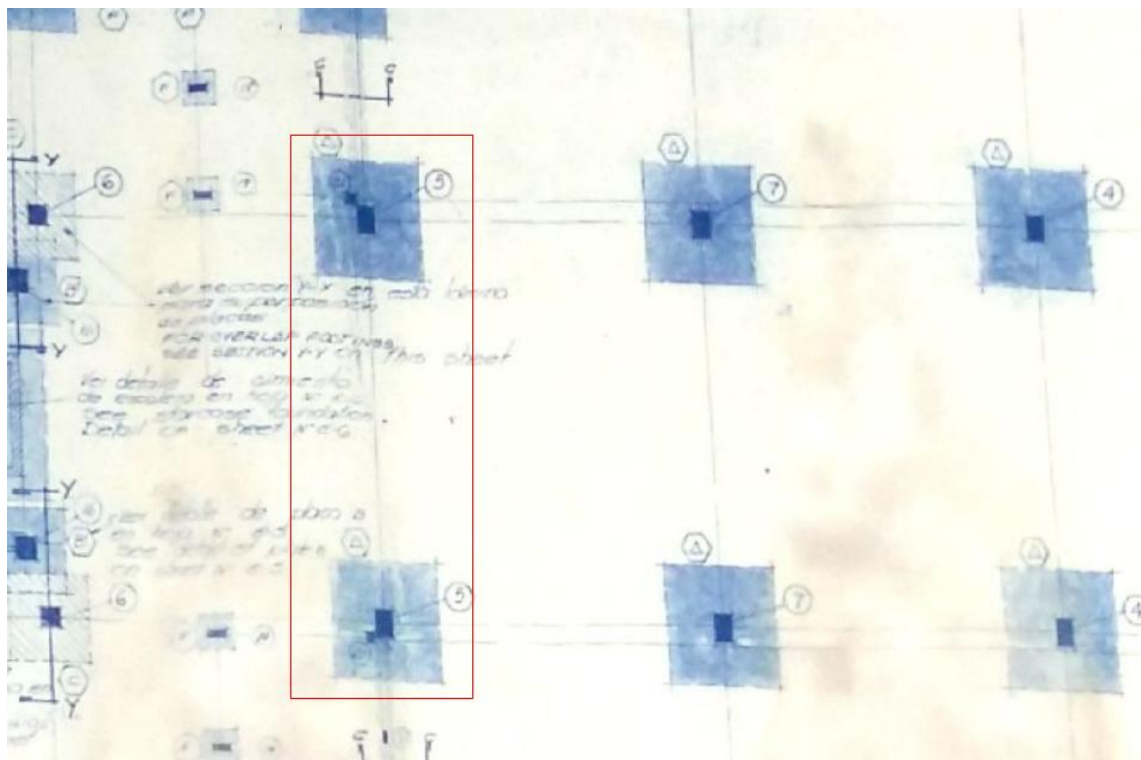
Figura A1. Muro carece de fundación

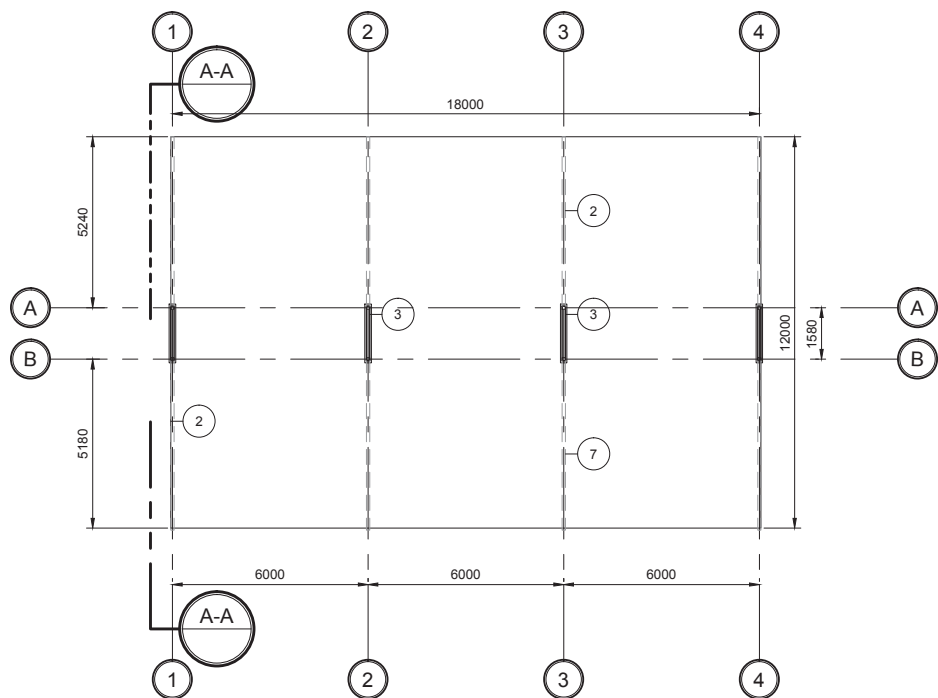
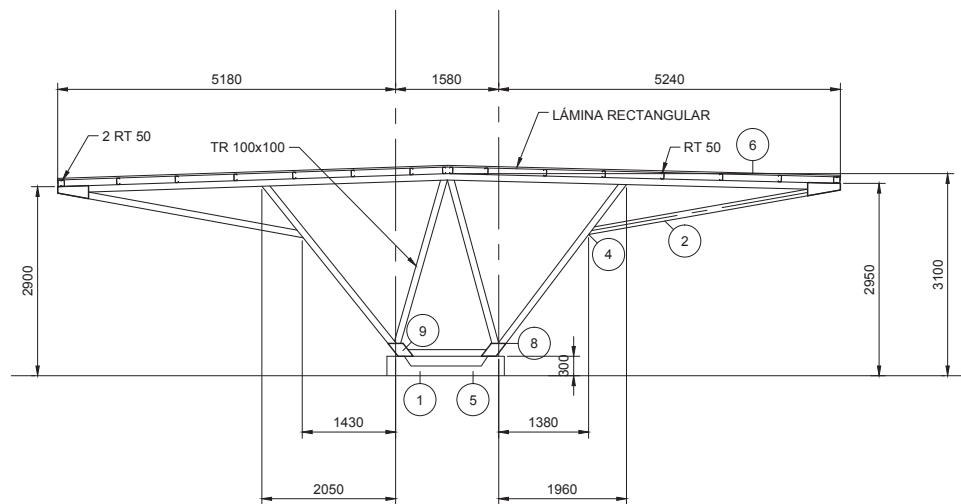
PLANTA DE EDIFICIO
ESCALA 1:150

- 1- CONCRETO DE PEDESTALES DETERIORADO CON POROSIDAD.
- 2- DEFORMACIONES EN ELEMENTOS ESTRUCTURALES.
- 3- PERNOS MAL AJUSTADOS.
- 4- SOLDADURAS EN MAL ESTADO.
- 5- SPALLING DEL CONCRETO.
- 6- CUBIERTA DE TECHO EN MAL ESTADO.
- 7- PÉRDIDA DE VOLUMEN EN ELEMENTOS ESTRUCTURALES.
- 8- ACUMULACIÓN DE AGUA EN UNIONES.
- 9- PERNOS CORROIDOS Y EN MAL ESTADO.

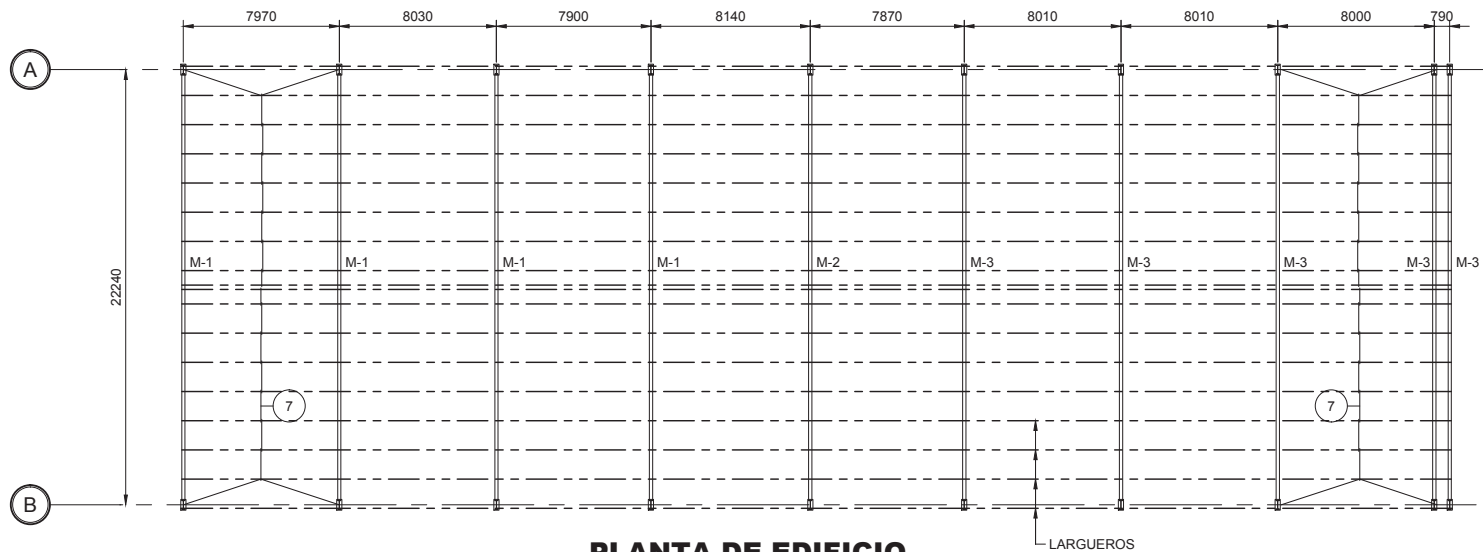
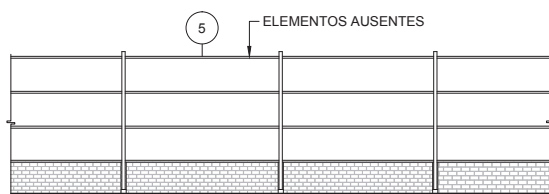
PLANTA DE EDIFICIO
ESCALA 1:250

- 1- ACERO DE REFUERZO EXPUESTO Y ÓXIDADO, FISURA EN DIAGONAL EN ZÓCALO.
- 2- SEPARACIÓN EN LA UNIÓN VIGA-COLUMNA DEL MARCO DE ACERO.
- 3- DEFORMACIÓN EN ELEMENTOS METÁLICOS (GOLFES).
- 4- INSTALACIÓN ELÉCTRICA ATRAVESANDO ZÓCALO DE FORMA INADECUADA.
- 5- FALTA DE VIGAS DE AMARRE Y ARRIOSTRAMIENTO.
- 6- UNIONES VIGA-COLUMNA CON FALTA DE CAPACIDAD DE MOMENTO.
- 7- FALTA DE ARRIOSTRAMIENTO DE LARGUEROS PARA SOPORTE LATERAL.

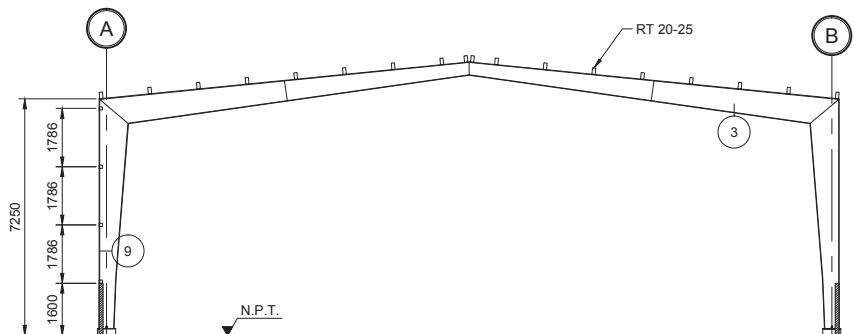
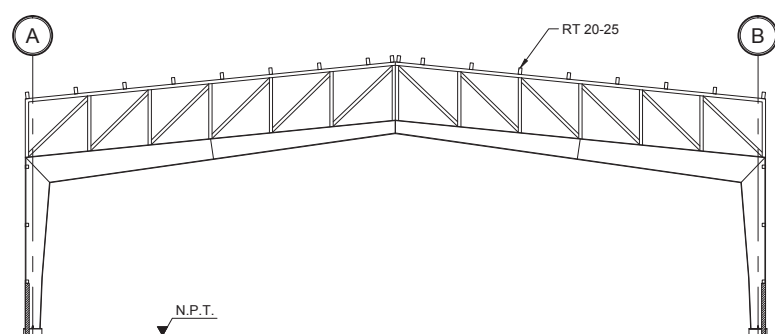
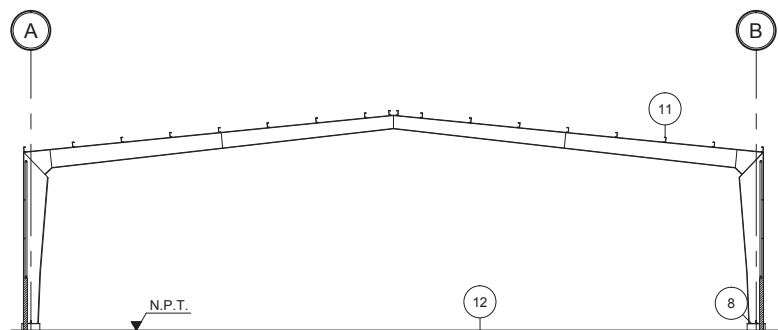
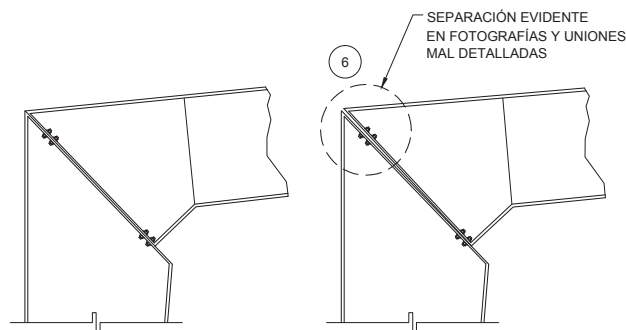
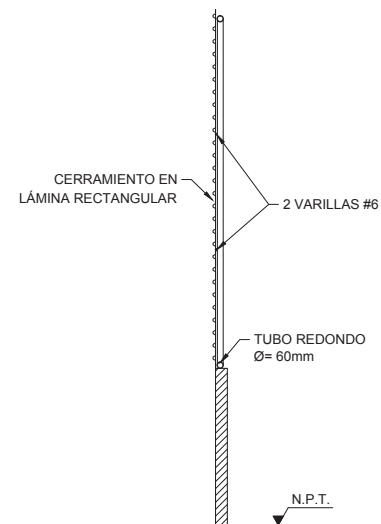
- 8- PERNOS FALTANTES Y CORROSIÓN EN BASE DE COLUMNAS Y PEDESTALES GOLPEADOS.
- 9- LÁMINA DE CERRAMIENTO DETERIORADAS POR EFECTO DE LA INTERPERIE Y GOLPEADAS.
- 10- GENERAL: PINTURA INADECUADA PARA AMBIENTES SALINOS.
- 11- PANDEO EN CLAVADORES.
- 12- LOSA DE PISO CON FISURAS DEBIDO A IMPACTOS.

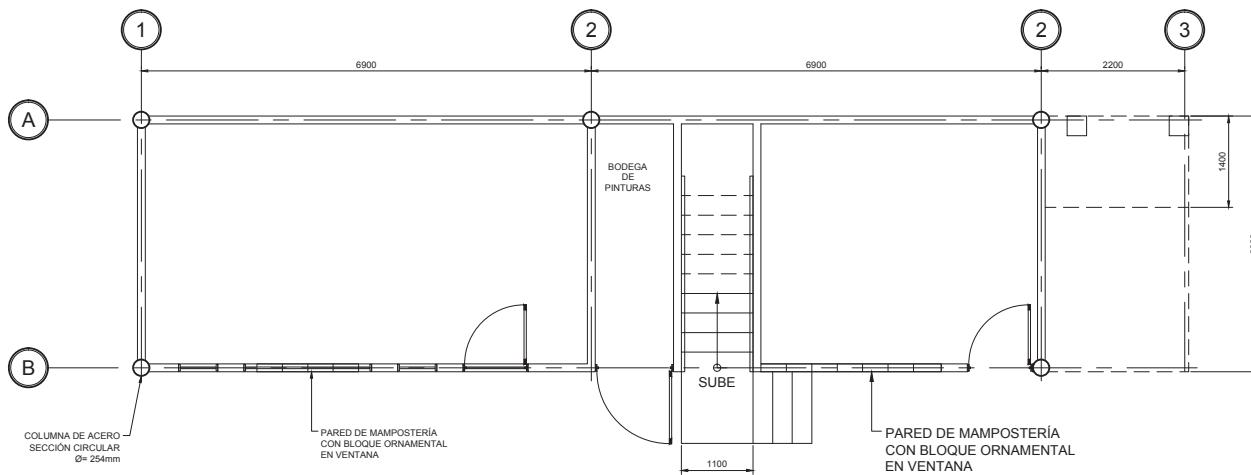
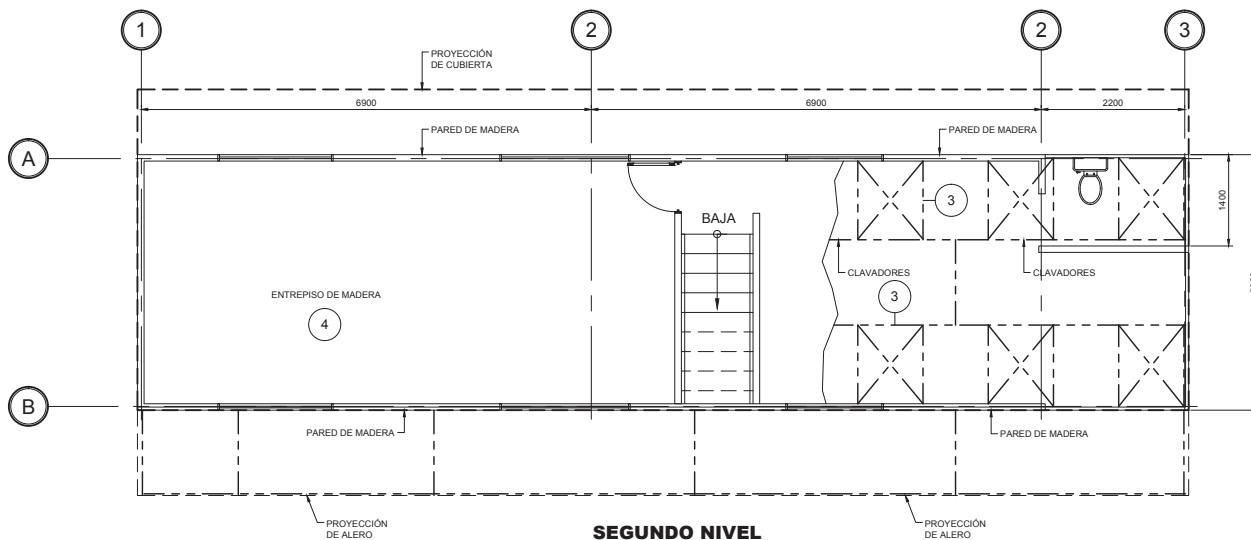
PRIMER NIVEL
ESCALA 1:50

- 1- ESCALERAS DE ACCESO AL SEGUNDO PISO EN MAL ESTADO.
- 2- CONEXIONES INADECUADAS DE PANELES DE MADERA A ESTRUCTURA DE ACERO (VER FOTOGRAFÍAS).
- 3- GOLPES EN CLAVADORES Y PANDEO EXCESIVO.
- 4- ESTRUCTURA DE ENTREPISO EN ESTADO MUY DETERIORADO, CON CORROSIÓN EXCESIVO Y MADERA EN ESTADO DE PUDRICIÓN Y CON MÚLTIPLES PIEZAS QUEBRADAS.
