PUERTO CALDERA
INSTITUTO COSTARRICENSE DE PUERTOS DEL PACÍFICO

Licitación Abreviada 2015LA-000004-01
**Contratación de Servicios Profesionales de consultoría en
Ingeniería para el diagnóstico integral de la
Infraestructura de Puerto Caldera**

INFORME FINAL ESTRUCTURAL

Elaborado por:
GCI INGENIERÍA

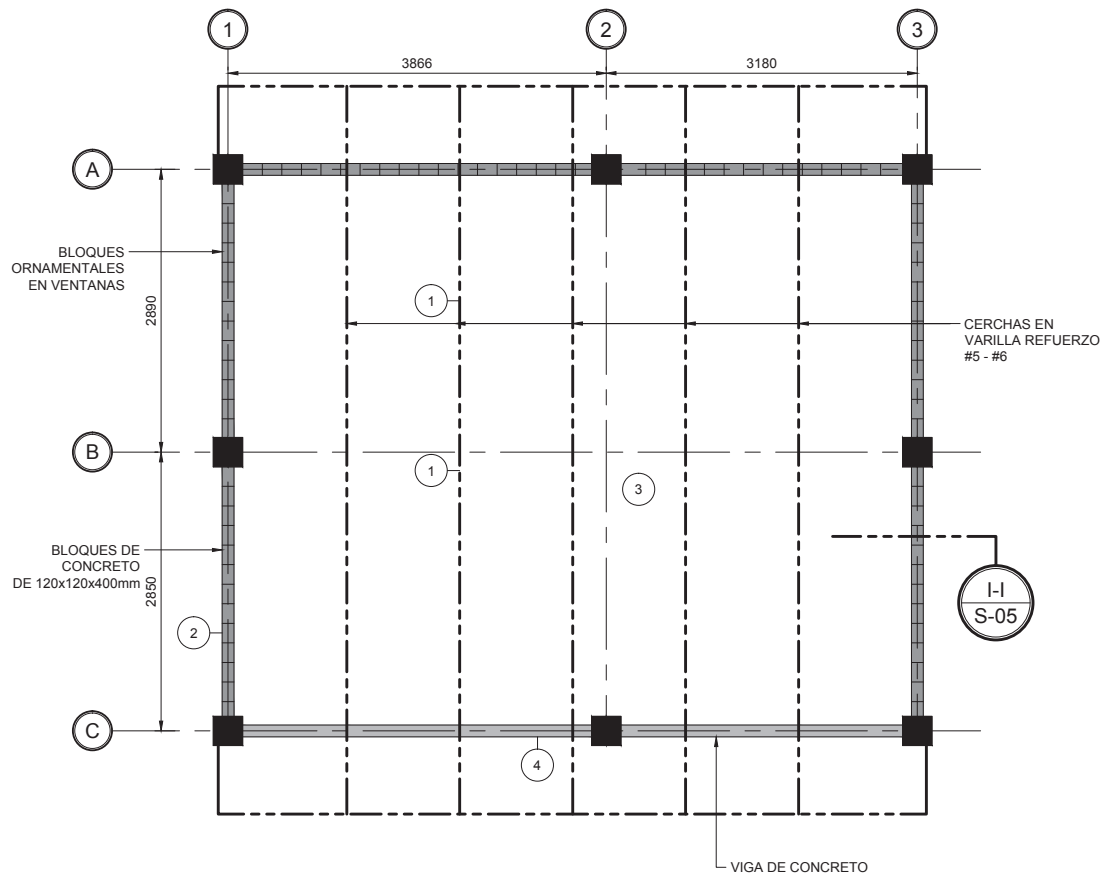
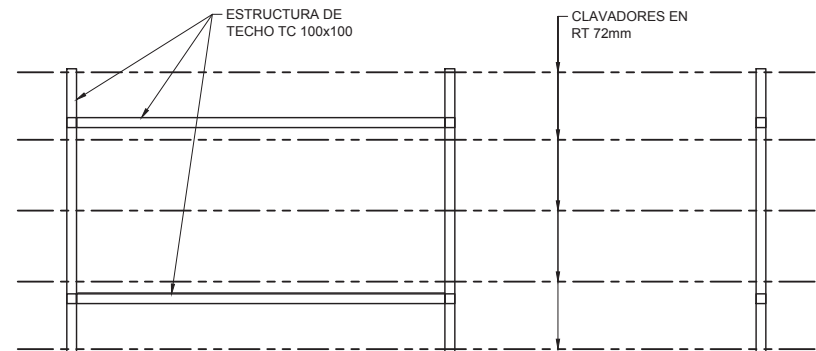
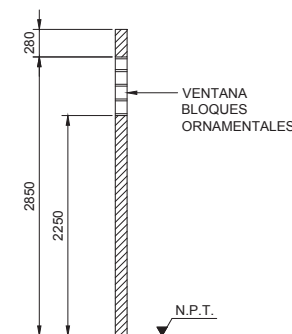
PLANTA DE TALLER
ESCALA 1:50

COMENTARIOS	
Estructura de techo exterior para recolección de aceites: de acero laminado en frío. porosas y en mal estado. techo en buen estado. acero laminado en frío con menos de 3 mm de espesor.	Marco Soldaduras Cubierta de Columnas de

- 1- ELEMENTO CON DEFORMACIÓN EXCESIVA.
- 2- SPALLING EN MUROS PERIMETRALES.
- 3- LOSA CON SIGNOS IMPORTANTES DE ABRASIÓN.
- 4- PORTÓN EN MAL ESTADO, CON SIGNOS DE CORROSIÓN Y DEFORMADO DEBIDO A GOLPES.
- 5- GENERAL: PINTURA INADECUADA PARA AMBIENTES SALINOS.

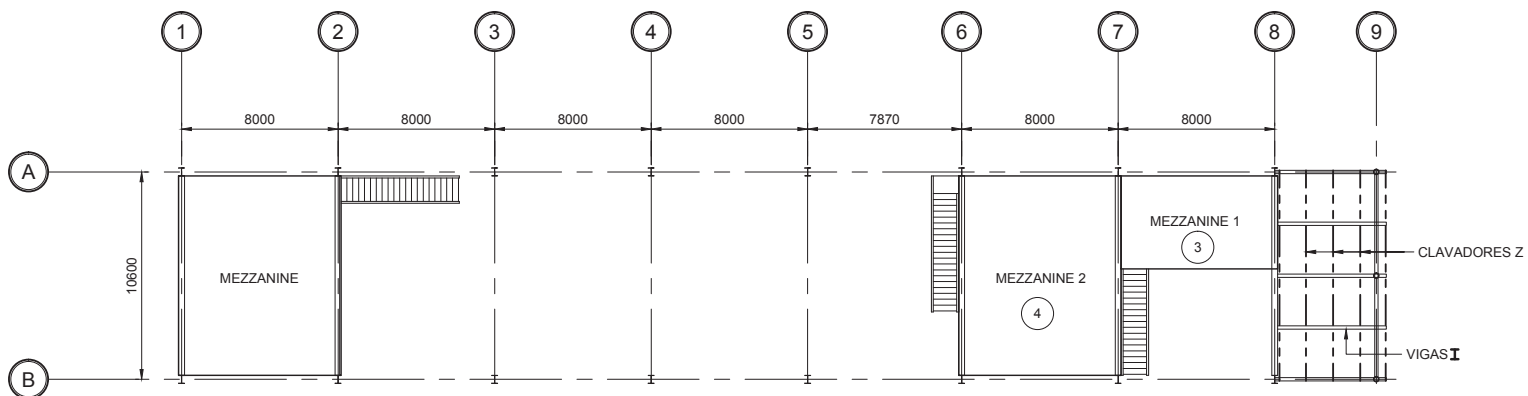
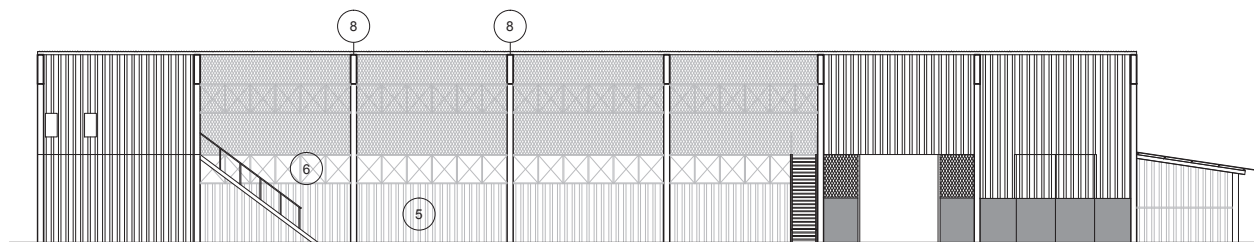
PLANTA DE EDIFICIO
ESCALA 1:250

COMENTARIOS
El agregado de taller de mantenimiento no cumple con ningún criterio de estructuración ni durabilidad
Mezzanines no cumplen con ningún criterio de durabilidad ni resistencia

- 1- BASES DE COLUMNAS CON CORROSIÓN, GOLPEADOS Y POROSAS.
- 2- AGREGADO DE TALLER DE MANTENIMIENTO EN MUY MAL ESTADO CON CORROSIÓN Y DEFORMACIONES, NO CUMPLE CON NINGÚN CRITERIO DE ESTRUCTURACIÓN NI DURABILIDAD.
- 3- VIGAS DE MEZZANINE DE MADERA CON PANDEO POR FLEXIÓN EXCESIVO. NO CUMPLE CON CRITERIOS DE SEGURIDAD NI ESTRUCTURACIÓN.
- 4- ESTRUCTURA DE ENTREPISO CON CORROSIÓN EXCESIVA EN ALGUNOS PUNTOS.
- 5- LÁMINAS DE CERRAMIENTO DETERIORADAS POR LA INTERPERIE, Y CON LA PRESENCIA DE GOLPES.
- 6- CERCHAS DE AMARRE EN MAL ESTADO CON CORROSIÓN E INSUFICIENTES PARA LA CARGA DEL MARCO.
- 7- GENERAL: PINTURA INADECUADA PARA AMBIENTES SALINOS.
- 8- PERNS DE UNIÓN CON CORROSIÓN.

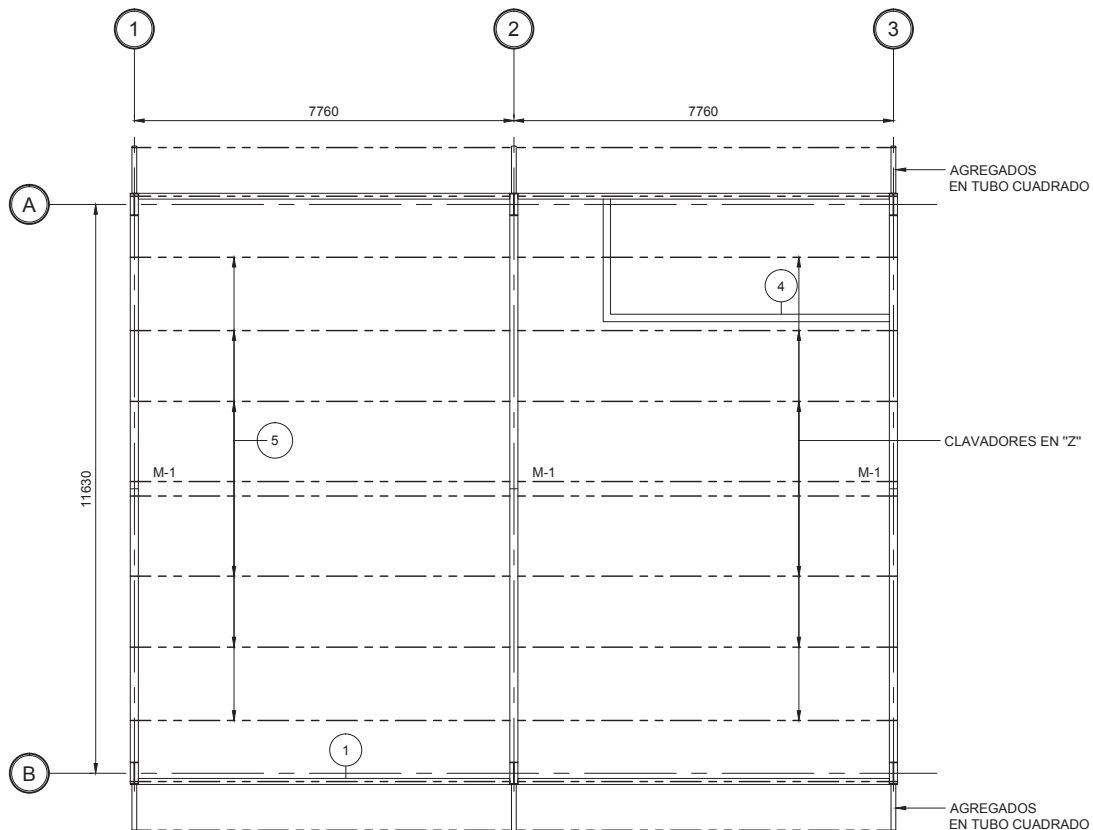
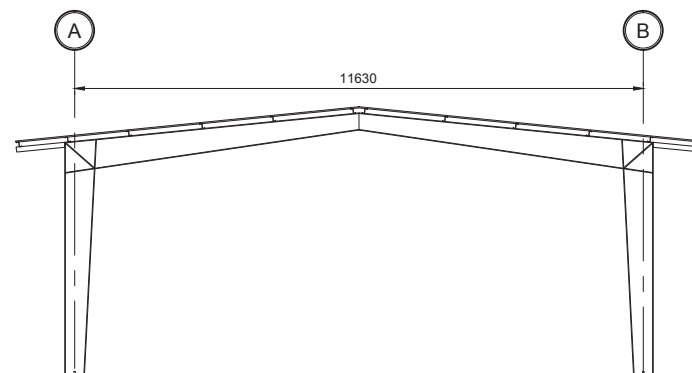
PLANTA ESTRUCTURAL
ESCALA 1:100

- 1- VIGA DEBAJO DEL PÓRTON CON FISURAS.
- 2- GENERAL: CONFECCIÓN DEFICIENTE DE SOLDADURAS.
- 3- REPELLO SUELTO EN MÚLTIPLES PUNTOS DE LA ESTRUCTURA.
- 4- FISURA HORIZONTAL EN MURO DE MAMPOSTERÍA DE APROXIMADAMENTE 0.4 mm DEBIDO A POSIBLE FALLA DEL MORTERO DE PEGA DE LA MAMPOSTERÍA.
- 5- LARGUEROS CON NIVELES DE CORROSIÓN IMPORTANTES. A SU VEZ, SE ENCUENTRAN COLOCADOS EN UNA POSICIÓN INERCIAL DESFAVORABLE Y CARECEN DE ARRIOSTRAMIENTO MEDIO.
- 6- GENERAL: PERNOS DE UNIÓN EN MARCOS CON CORROSIÓN.
- 7- GENERAL: LÁMINAS DE CERRAMIENTO DETERIORADAS POR LA INTERPERIE Y CON PRESENCIA DE GOLPES.
- 8- GENERAL: COLUMNAS Y VIGAS CON CORROSIÓN.
- 9- GENERAL: LÁMINAS DE TECHO DEFLECTADAS Y CON CORROSIÓN.
- 10- GENERAL: PINTURA INADECUADA PARA AMBIENTES SALINOS.
- 11- AUSENCIA DE VIGAS DE AMARRE.

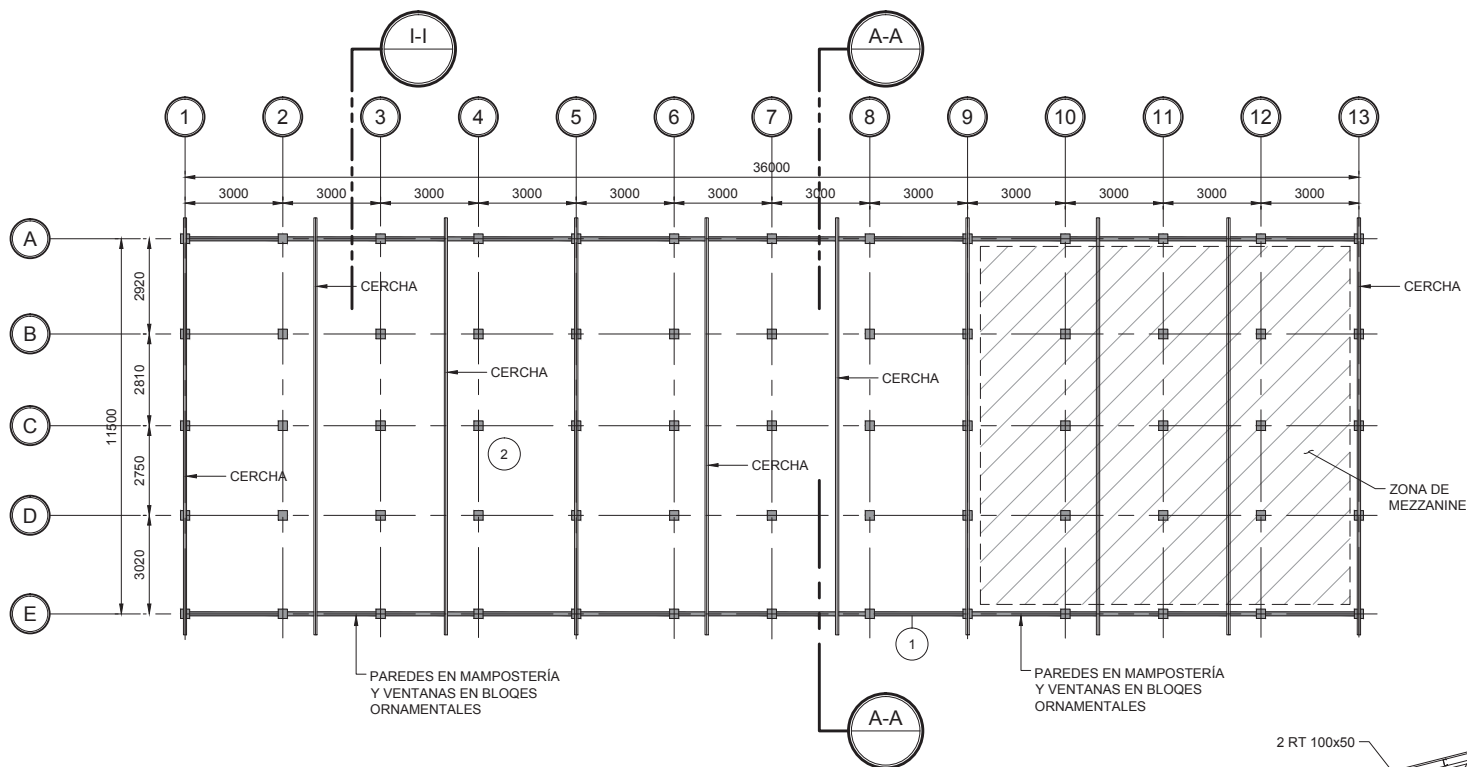
PLANTA DE EDIFICIO
ESCALA 1:150

- 1- DINTEL CON GOLPES Y ACERO DE REFUERZO EXPUESTO.
- 2- LOSA DE PISO PRESENTA MÚLTIPLES IMPACTOS EN SU SUPERFICIE, AÑADIDO A DAÑOS POR ABRASIÓN.
- 3- GENERAL: PINTURA INADECUADA PARA AMBIENTE SALINO.
- 4- LÁMINAS DE TECHO, CERRAMIENTO Y LARGUEROS CON DAÑOS POR CORROSIÓN.

COMENTARIOS	
Hay que hacer tratamiento sand blasting a las cerchas (tienen corrosión)	
Pintar cerchas	
Cambiar láminas de techo	
Pérdida de recubrimiento considerable en la columna de entrada

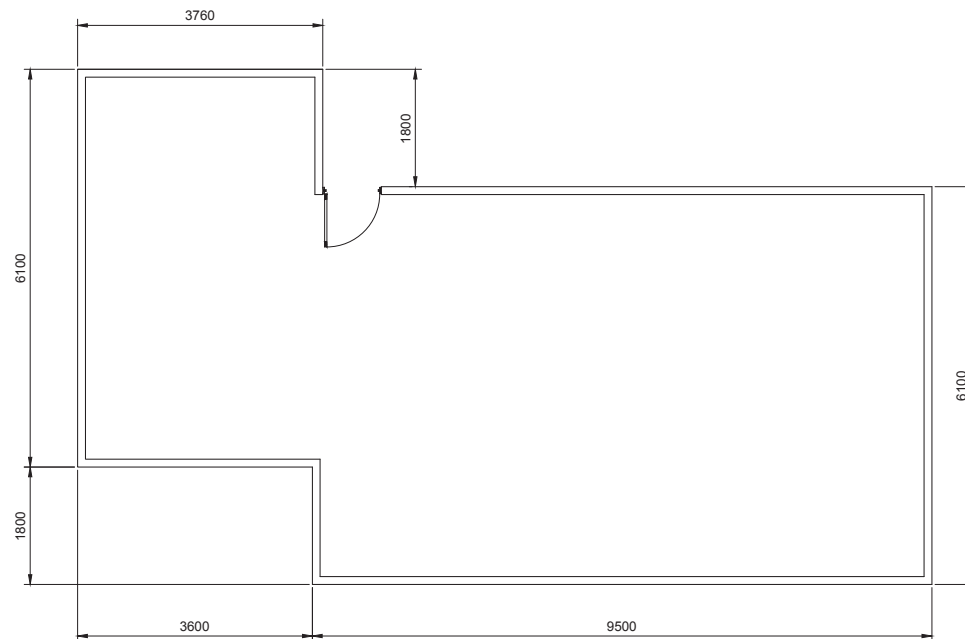
PLANTA DE EDIFICIO
ESCALA 1:75

COMENTARIOS	
Edificio en desuso. Con muy mala condición de durabilidad	
Agrietamiento excesivo en repello	
Elementos no estructurales (cielos, marcos y cubierta) en deterioro extremo	
Cerchas de madera de techo en muy mal estado

- 1- REPELLO EN MAL ESTADO DETERIORADO POR HUMEDAD Y CON FISURAS EN MÚLTIPLES PUNTOS.
- 2- ESTRUCTURA DE TECHO Y CUBIERTA DETERIORADA POR CORROSIÓN Y FALTA DE MANTENIMIENTO, NECESITA SER REEMPLAZADA EN SU TOTALIDAD.
- 3- GENERAL: PINTURA INADECUADA PARA AMBIENTES SALINOS.

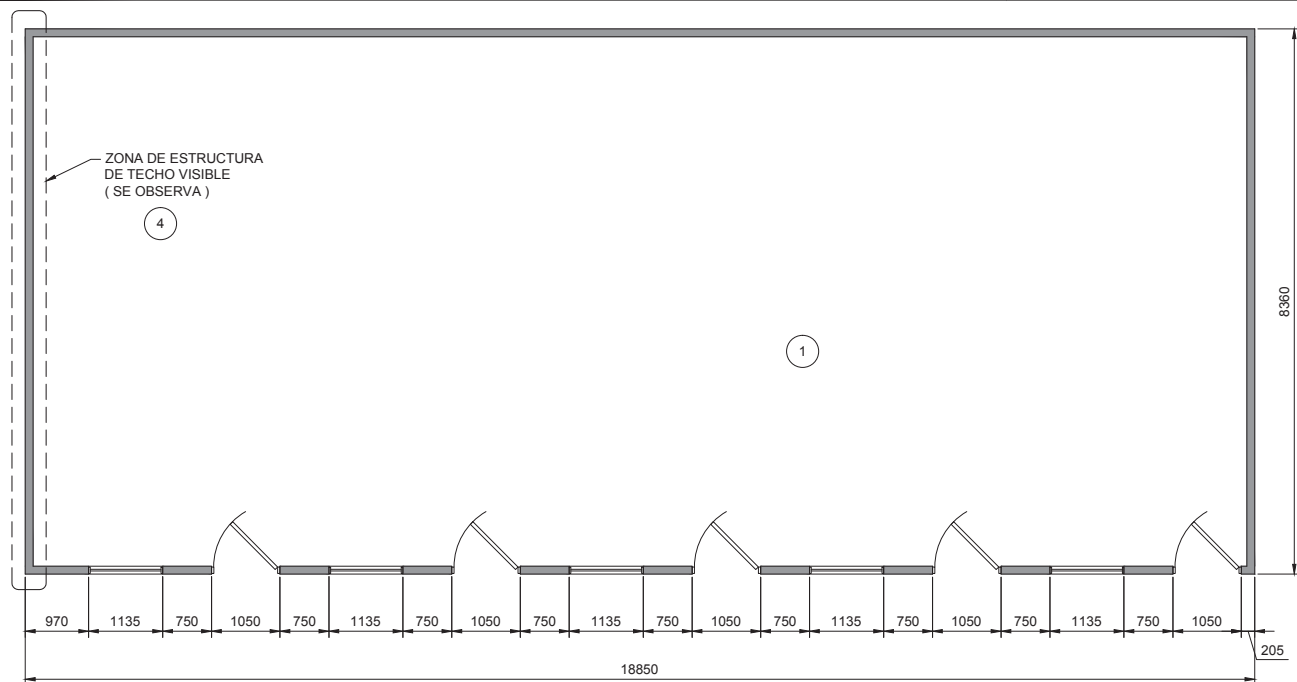
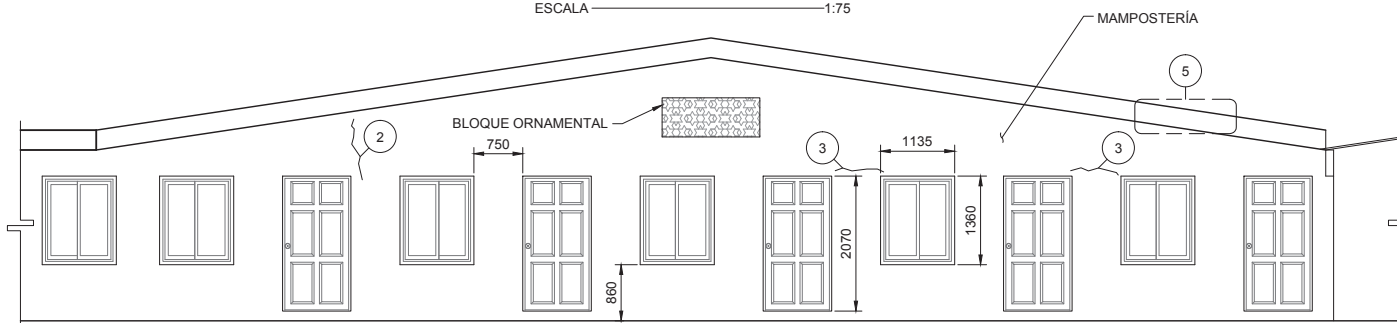
PLANTA DE EDIFICIO

COMENTARIOS	
Edificio en desuso con evidente ausencia de mantenimiento	
Pisos, paredes y cielo en mal estado, repello fracturado en paredes	
Vigas de techo con alto nivel de corrosión	
Cubierta de techo en mal estado

- 1- LOSA DE PISO PRESENTA FISURAS DEBIDO A RETRACCIÓN.
- 2- FISURA DE GRAN TAMAÑO EN PARED DE MAMPOSTERÍA.
- 3- REPELLO PRESENTA FISURAMIENTO EN MÚLTIPLES PUNTOS.
- 4- ESTRUCTURA DE TECHO PRESENTA ALTOS GRADOS DE CORROSIÓN.
- 5- CUBIERTA DE TECHO CON CORROSIÓN IMPORTANTE EN MÚLTIPLES PUNTOS.

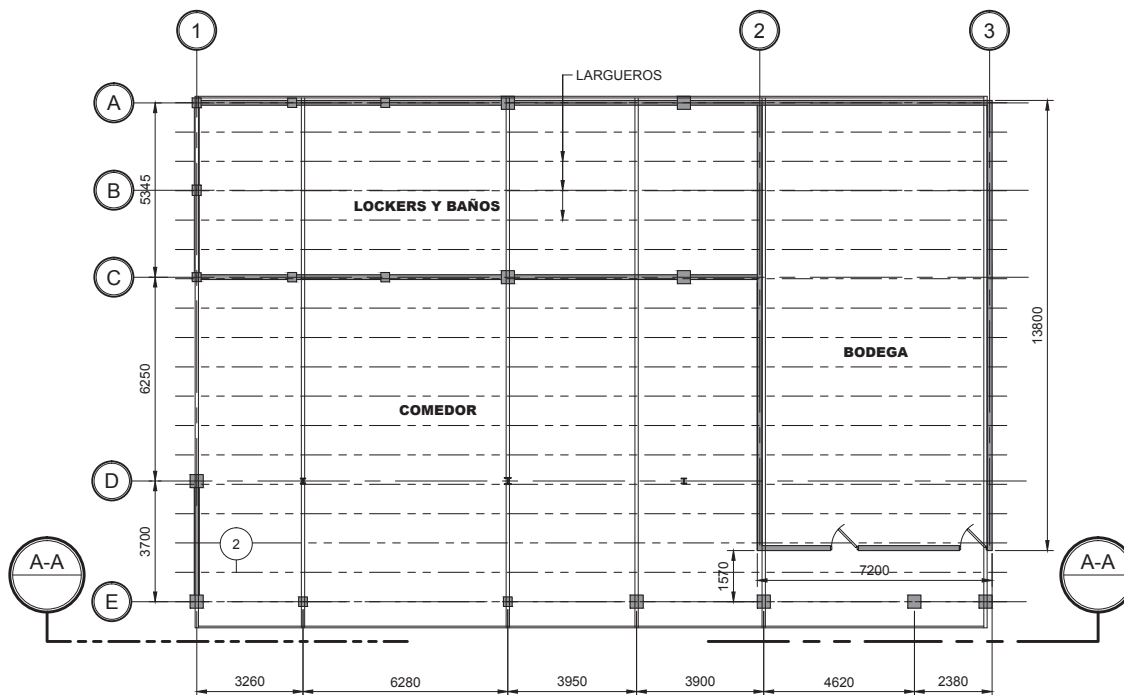
PLANTA DE EDIFICIO
ESCALA 1:150

COMENTARIOS
Se compone de dos estructuras adyacentes: casilleros y baños, comedor y bodega
Casilleros y baños: sistema de mampostería con fisuras en repello y estructuración de techo inadecuada (marco no arriostrado de acero laminado en frío y largueros con deformación apreciable debido a sección estructural insuficiente). Debe reestructurarse el sistema de techo. El acabado arquitectónico se encuentra en muy mal estado.
Comedor y bodega: cuenta con un sistema mixto de mampostería, acero y concreto, sin un orden estructural lógico. La estructura debe reemplazarse en su totalidad

- 1- LOSA DE PISO PRESENTA FISURAS DEBIDO A RETRACCIÓN.
- 2- LARGUEROS CON DEFORMACIONES EXCESIVAS.
- 3- GENERAL: SOLDADURAS EN GENERAL MAL CONFECCIONADAS.
- 4- GENERAL: CORROSIÓN SUPERFICIAL EN LARGUEROS Y COLUMNAS.
- 5- GENERAL: PINTURA AUSENTE EN LÁMINAS DE TECHO Y EN EL RESTO DE ELEMENTOS, PINTURA INADECUADA PARA AMBIENTES SALINOS.
- 6- GENERAL: LOCKERS Y BAÑOS: ESTRUCTURACIÓN DE TECHOS INADECUADA.
COMEDOR Y BODEGA: CARECE DE UNA ESTRUCTURACIÓN ADECUADA.

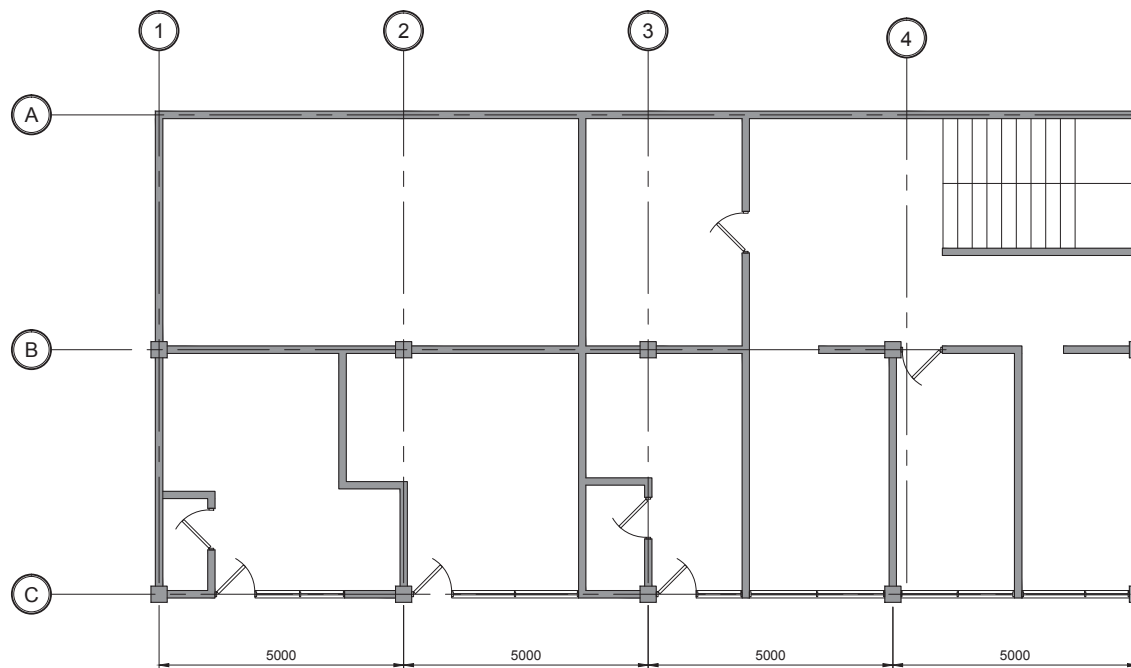
PLANTA DE EDIFICIO SEGUNDO NIVEL
 ESCALA 1:100

1- GENERAL: LOS ELEMENTOS DE LA ESTRUCTURA DE TECHO PRESENTAN
 CORROSIÓN SUPERFICIAL.

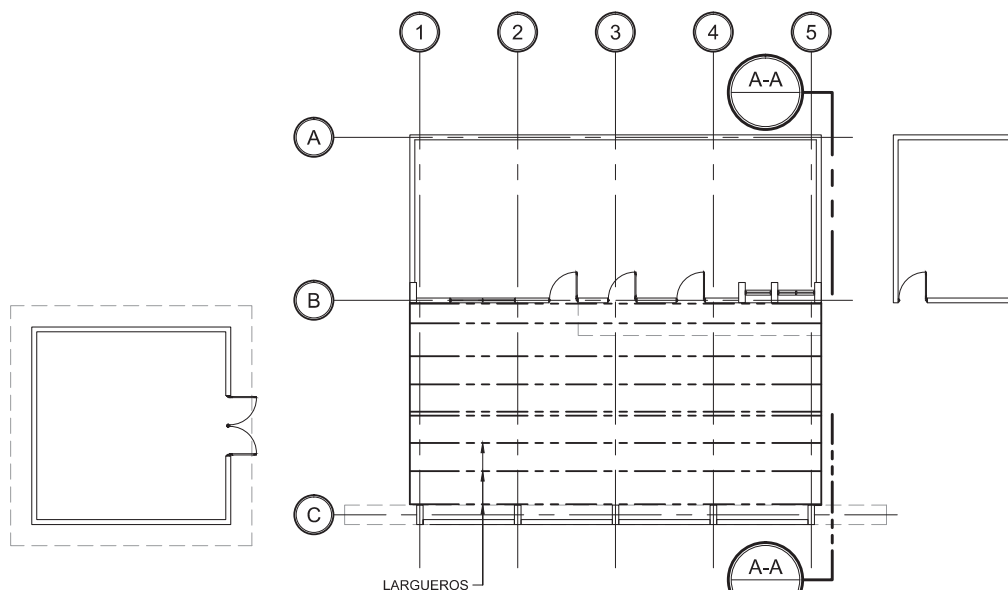
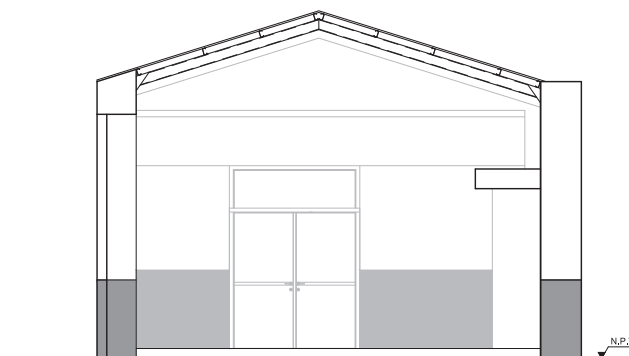
PLANTA DE EDIFICIO
ESCALA 1:150

- 1- PÉRDIDA DE ÁREA EN LARGUEROS DEBIDO A CORROSIÓN.
- 2- SOLDADURAS EN GENERAL MAL CONFECCIONADAS Y CON CORROSIÓN.
- 3- GENERAL: PINTURA INADECUADA PARA AMBIENTES SALINOS.

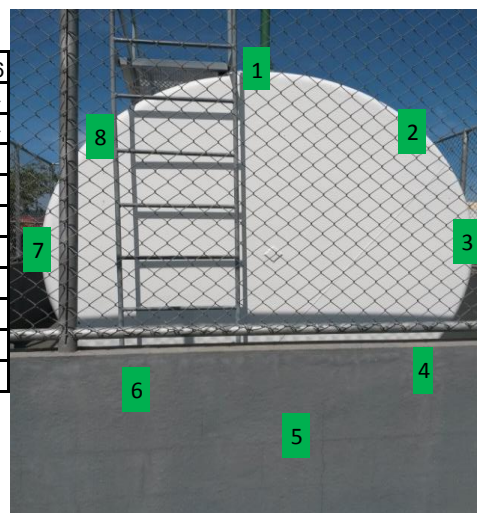
Las medidas son en milímetros en 8 líneas de norte a sur

Es espesor de nominal y de origen es 1/4", no hay perdida de espesor.

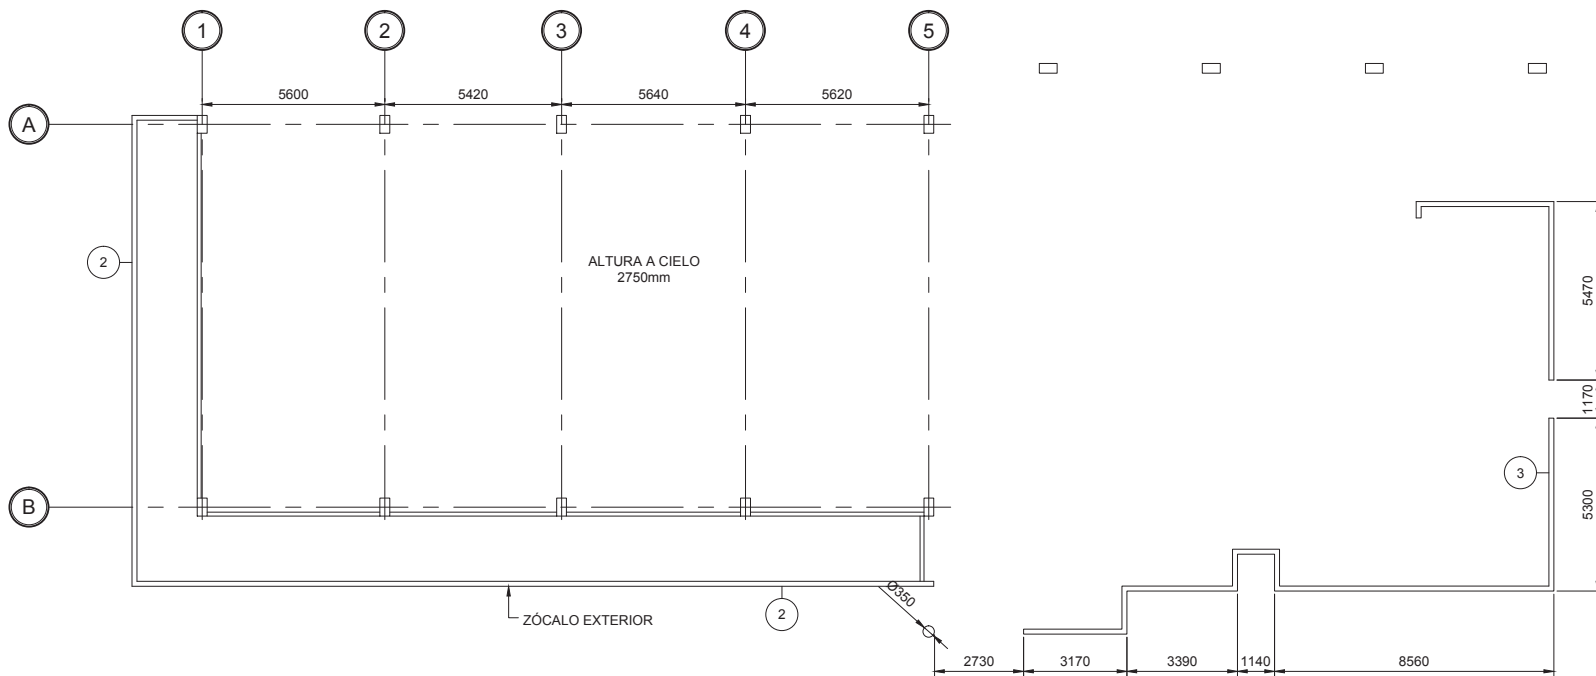
PLANTA DE EDIFICIO
ESCALA 1:150

- 1- PINTURA EN MAL ESTADO.
- 2- ZÓCALO EXTERIOR CON ACERO DE REFUERZO EXPUESTO.
- 3- REPELLO EN MAL ESTADO.

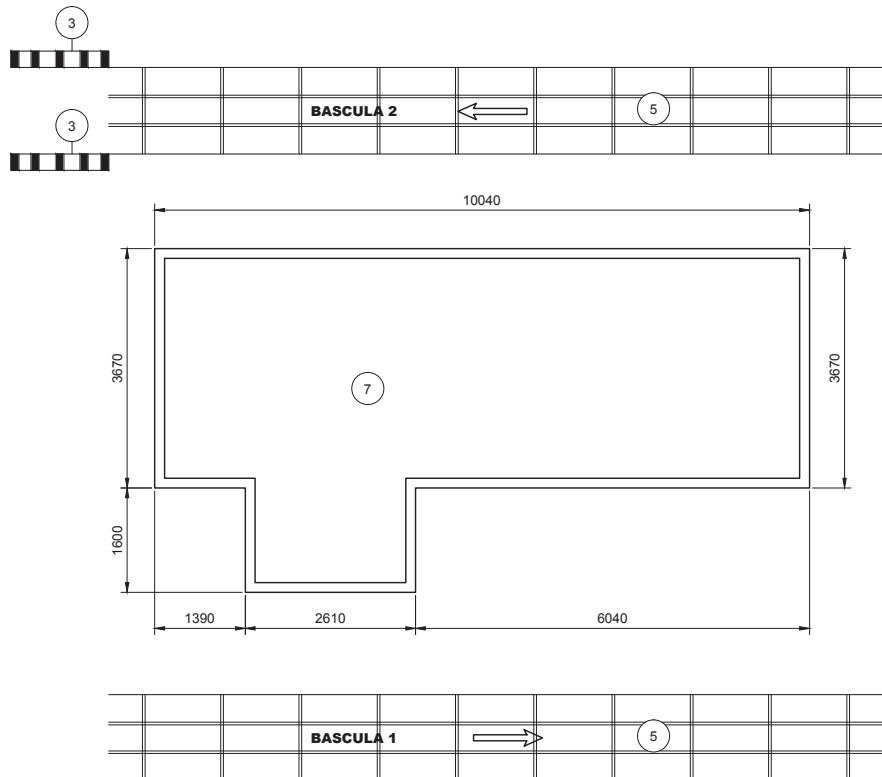
PLANTA DE EDIFICIO
ESCALA 1:75

- 1- SOLDADURAS DE ELEMENTOS METÁLICOS EN MAL ESTADO.
- 2- VIGAS DE SOPORTE DE BÁSCULAS CON DEFORMACIONES DEBIDO A IMPACTOS.
- 3- MURETES DETERIORADOS.
- 4- CORROSIÓN EN ELEMENTOS ESTRUCTURALES DE LAS BÁSCULAS.
- 5- LOSAS DE PISO EN BÁSCULAS CON DETERIORO DEBIDO A LA ABRASIÓN.
- 6- SECCIONES DE VIGA CON UNIONES INADECUADAS.
- 7- CUBIERTA DE TECHO DETERIORADA POR CORROSIÓN, CON PÉRDIDA DE SECCIÓN.
- 8- GENERAL: PINTURA INADECUADA PARA AMBIENTE SALINO.

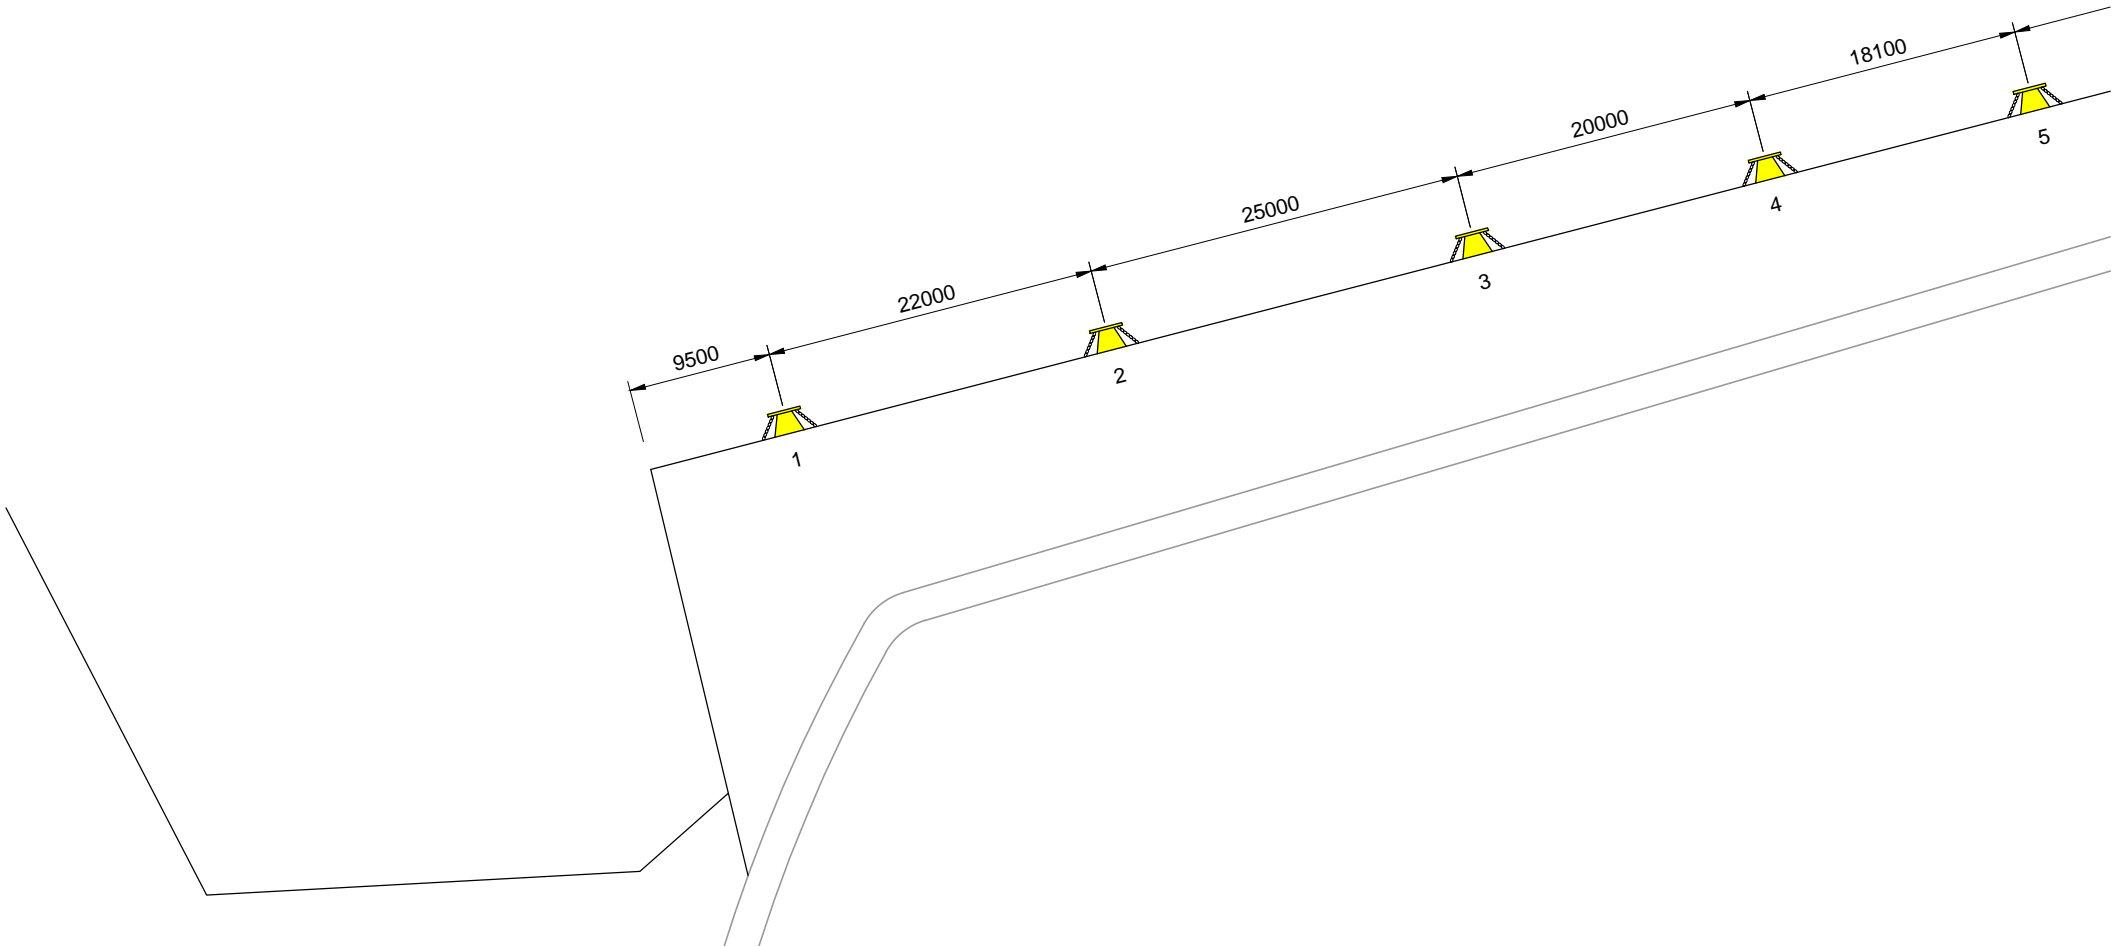
DEFENSAS	
INDICACIÓN	OBSERVACIONES
1	BORDES CON CORROSIÓN. ANCLAJE DE CADENAS CORROÍDO. (CENTRAL) 2/3 INFERIORES CON CORAL ADHERIDO. BAQUELITA CON DESGASTE.
2	CADENA CENTRAL NUEVA. BORDES CON CORROSIÓN. ANCLAJE DE CADENAS CORROÍDO. (CENTRAL) 2/3 INFERIORES CON CORAL ADHERIDO. BAQUELITA CON DESGASTE.
3	CADENA CENTRAL NUEVA. BORDES CON CORROSIÓN. ANCLAJE DE CADENAS CORROÍDO. (CENTRAL) 2/3 INFERIORES CON CORAL ADHERIDO. BAQUELITA CON DESGASTE.
4	BORDES CON CORROSIÓN. ANCLAJE DE CADENAS CORROÍDO. (CENTRAL) 2/3 INFERIORES CON CORAL ADHERIDO. BAQUELITA CON DESGASTE.
5	PERNOS DE ANCLAJE DE CADENA CENTRAL FALLADOS POR CORTANTE. BAQUELITAS DESCUADRADAS. BORDES CON CORROSIÓN. ANCLAJE DE CADENAS CORROÍDO. (CENTRAL) 2/3 INFERIORES CON CORAL ADHERIDO. BAQUELITA CON DESGASTE.

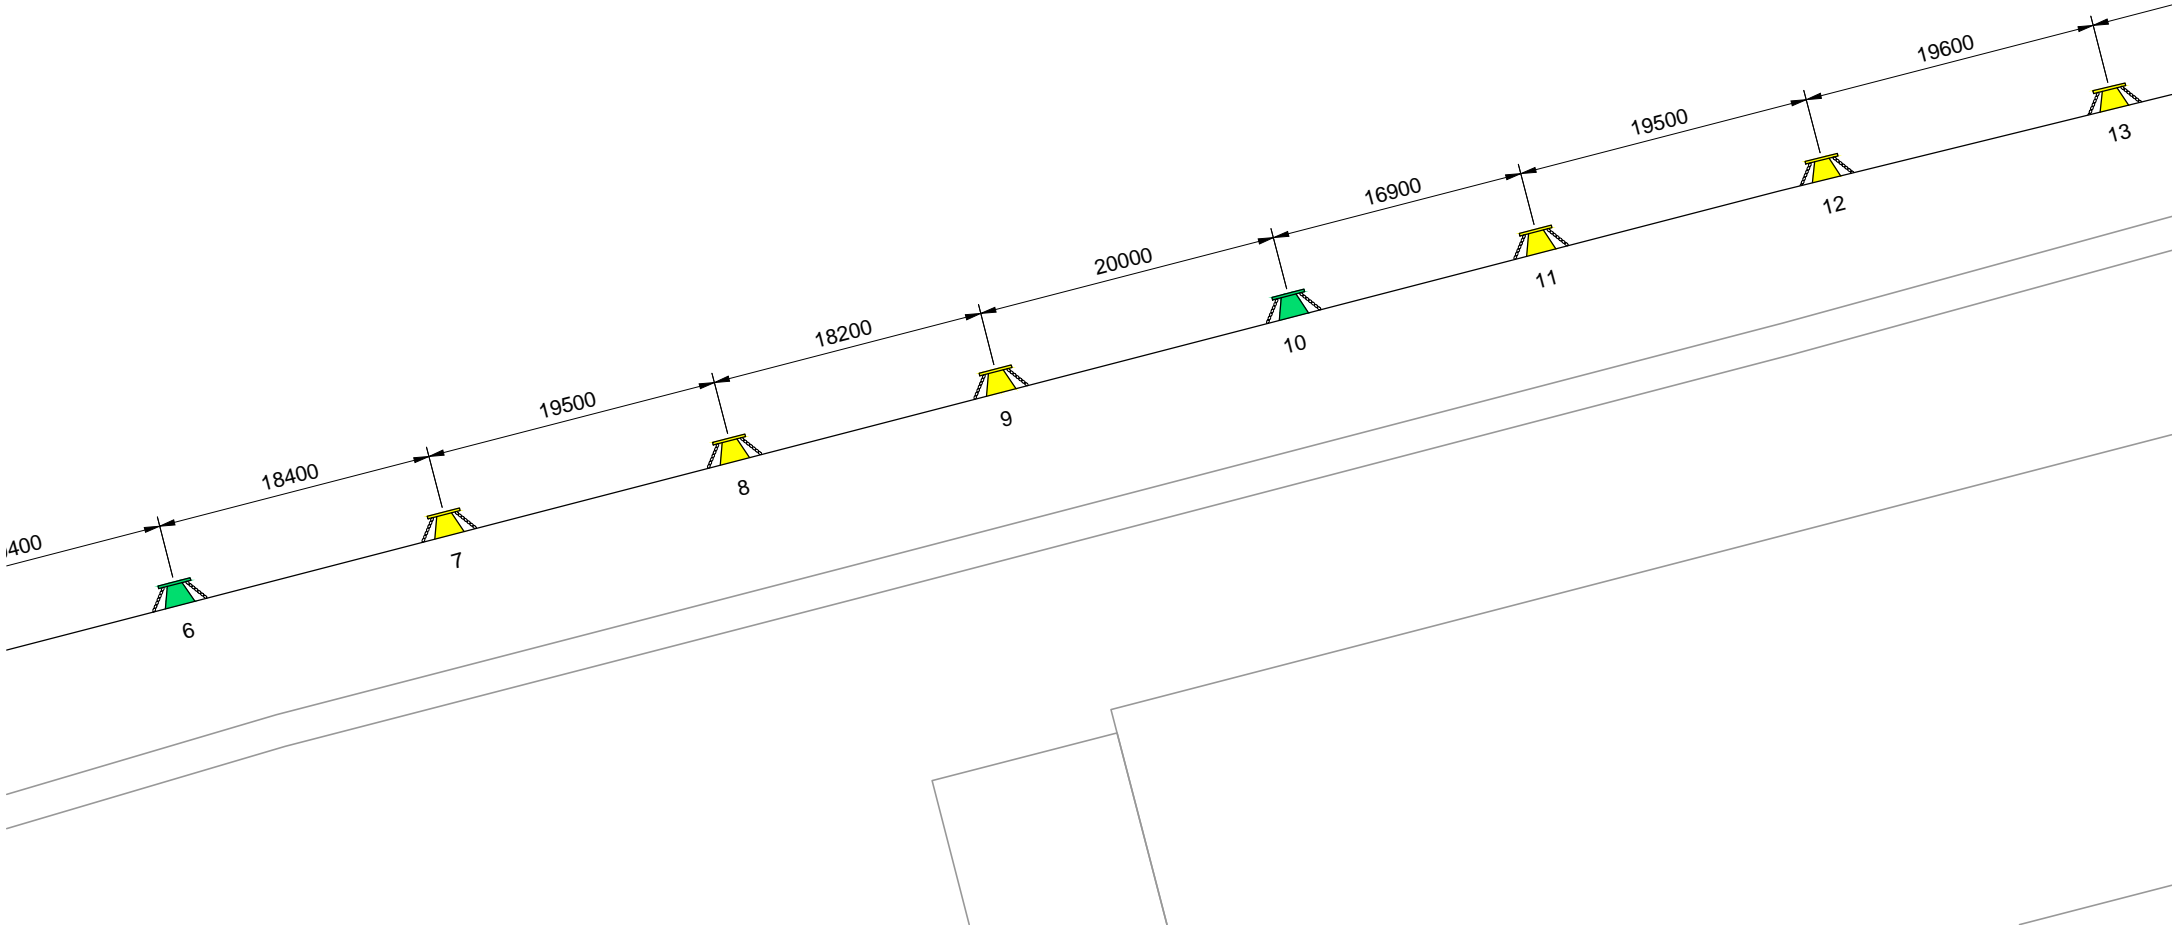
DEFENSAS	
INDICACIÓN	OBSERVACIONES
6	BUEN ESTADO GENERAL. BAQUELITAS CON DESGASTE.
7	BAQUELITAS CON MAYOR DESGASTE Y AUSENTES LAS FRONTALES. ANCLAJE DE CADENAS CORROÍDO. (CENTRAL) 2/3 INFERIORES CON CORAL ADHERIDO. BAQUELITA CON DESGASTE.
8	BAQUELITAS CON DESGASTE (FRONTALES) ANCLAJE DE CADENAS CORROÍDO. (CENTRAL) 2/3 INFERIORES CON CORAL ADHERIDO. BAQUELITA CON DESGASTE.
9	BAQUELITAS CON DESGASTE (FRONTALES) ANCLAJE DE CADENAS CORROÍDO. (CENTRAL) 2/3 INFERIORES CON CORAL ADHERIDO. BAQUELITA CON DESGASTE.
10	NUEVA. 2/3 INFERIORES CON CORAL ADHERIDO. BAQUELITA CON MENOR DESGASTE.
11	BORDES CON MUCHA CORROSIÓN. ANCLAJE DE CADENAS CORROÍDO. (CENTRAL) 2/3 INFERIORES CON CORAL ADHERIDO. BAQUELITA CON DESGASTE.
12	MUY DETERIORADO POR CORROSIÓN. BAQUELITAS FALTANTES. ANCLAJE CENTRAL CERCANO A LA BALLA. BAQUELITAS COMPLETAMENTE DESGASTADAS.
13	ANCLAJE CENTRAL EN MUY MAL ESTADO. BAQUELITAS IMPACTADAS CON DAÑOS. (FRONTALES)

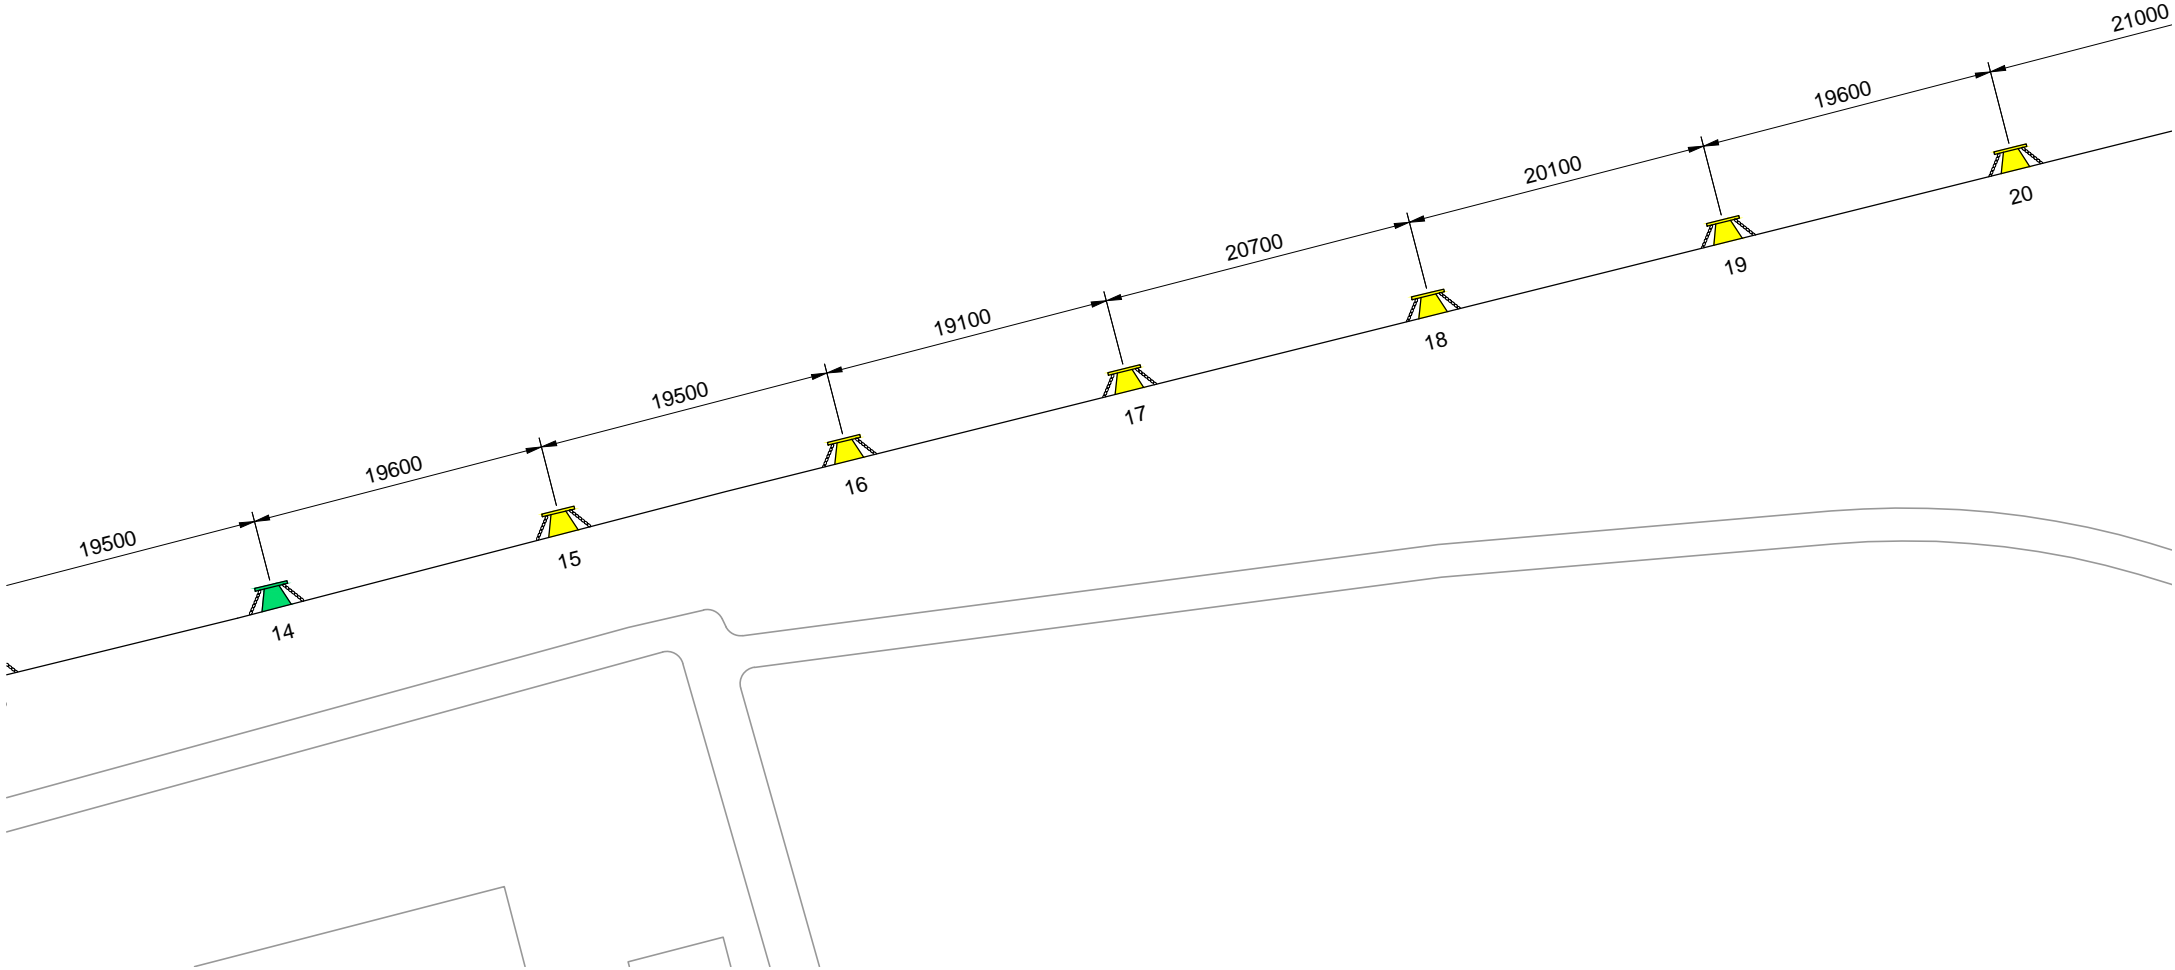
DEFENSAS	
INDICACIÓN	OBSERVACIONES
14	BUEN ESTADO GENERAL. BAQUELITAS CON DESGASTE.
15	BORDES CON CORROSIÓN ANCLAJE DE CADENAS CORROÍDO. (CENTRAL) 2/3 INFERIORES CON CORAL ADHERIDO. BAQUELITA CON DESGASTE.
16	CADENAS CON ESLABONES AGREGADOS INAPROPIADAMENTE. BAQUELITAS COMPLETAMENTE DESGASTADAS BORDES CON CORROSIÓN ANCLAJE DE CADENAS CORROÍDO. (CENTRAL) 2/3 INFERIORES CON CORAL ADHERIDO.
17	BORDES CON CORROSIÓN. ANCLAJE DE CADENAS CORROÍDO. (CENTRAL) 2/3 INFERIORES CON CORAL ADHERIDO. BAQUELITA CON DESGASTE.
18	MUY DETERIORADA POR CORROSIÓN. BAQUELITAS REEMPLAZADAS. ANCLAJE CENTRAL CON CORROSIÓN ELEVADA.
19	MUY DETERIORADA POR CORROSIÓN.
20	MUY DETERIORADO POR CORROSIÓN. ANCLAJE CENTRAL CERCANO A LA BALLA. BAQUELITAS COMPLETAMENTE DESGASTADAS.

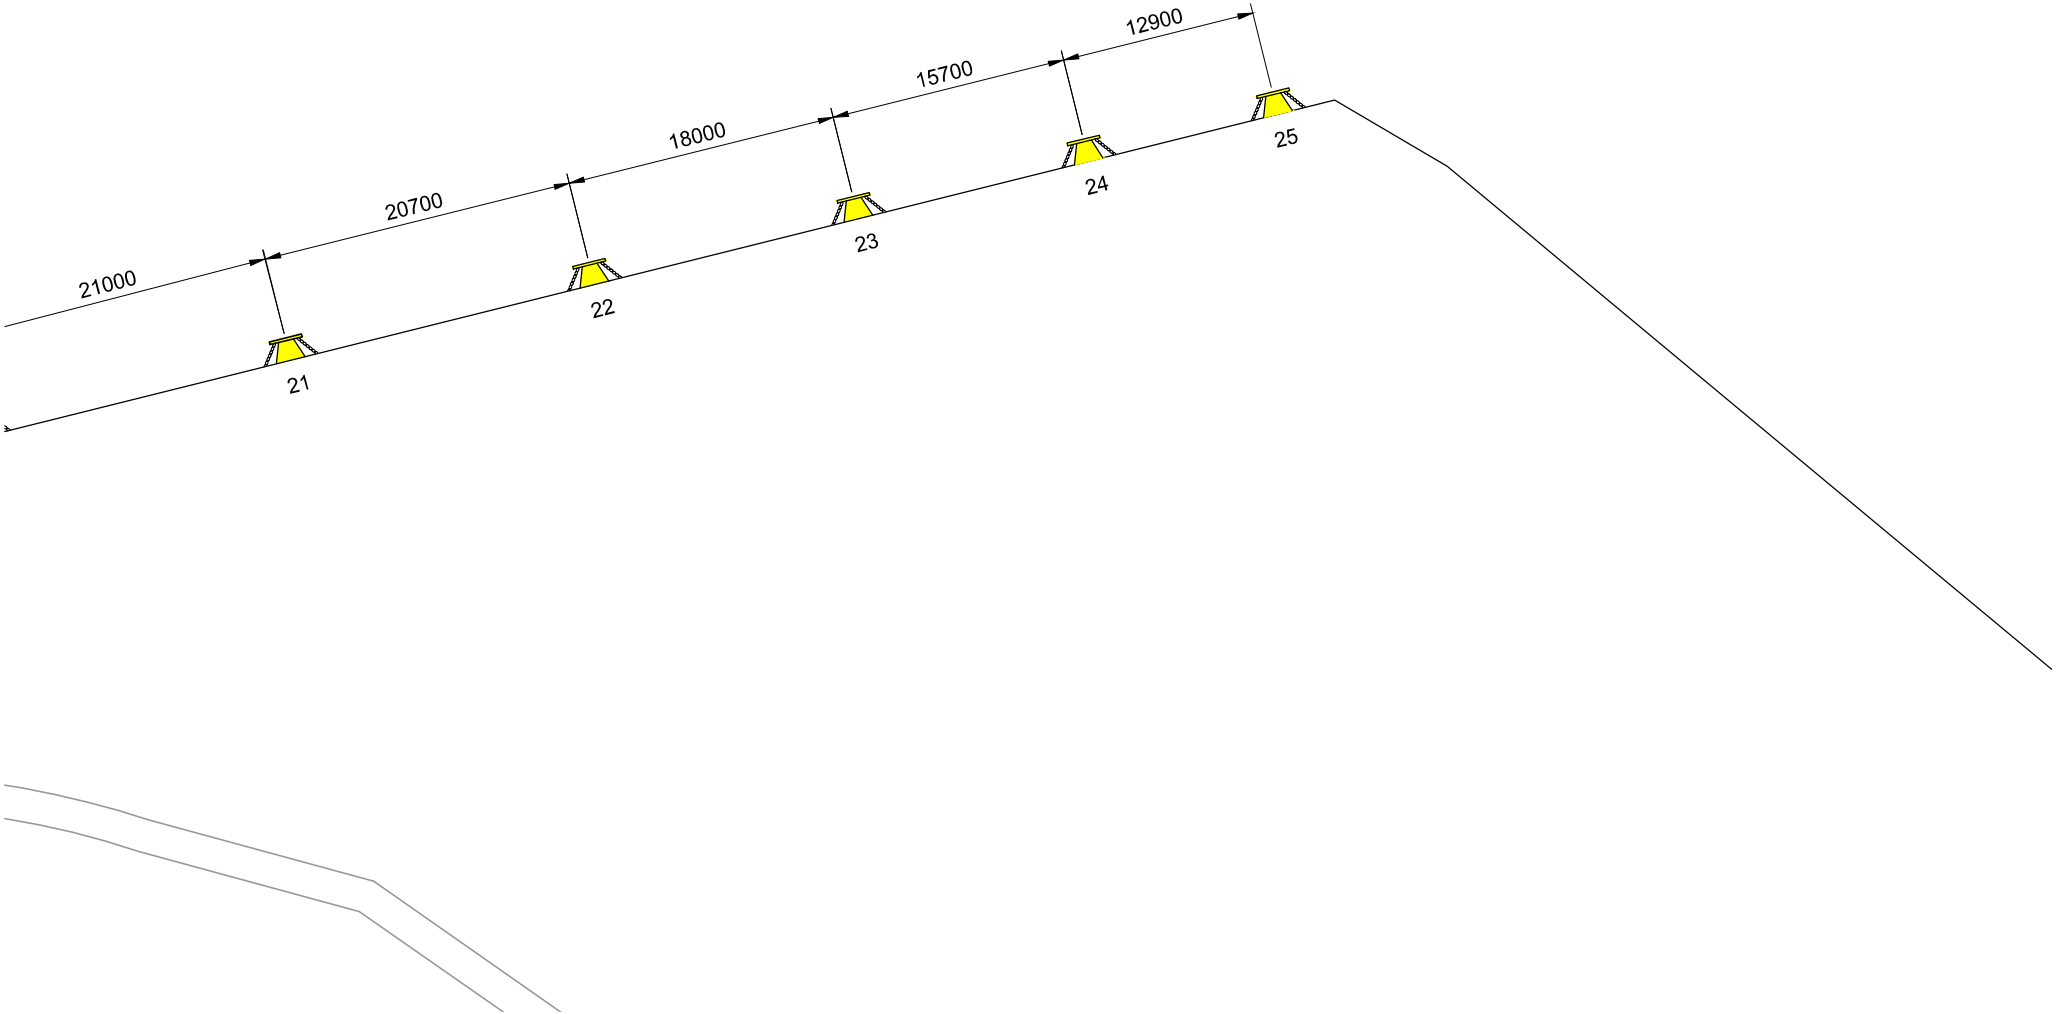
DEFENSAS	
INDICACIÓN	OBSERVACIONES
21	BORDES CON CORROSIÓN. ANCLAJE DE CADENAS CORROÍDO. (CENTRAL) 2/3 INFERIORES CON CORAL ADHERIDO. BAQUELITA CON DESGASTE.
22	BORDES CON CORROSIÓN. ANCLAJE DE CADENAS CORROÍDO. (CENTRAL) 2/3 INFERIORES CON CORAL ADHERIDO. BAQUELITA CON DESGASTE.
23	MUY DETERIORADA POR CORROSIÓN. ANCLAJE DE CADENAS CORROÍDO. (CENTRAL) 2/3 INFERIORES CON CORAL ADHERIDO. BAQUELITA CON DESGASTE.
24	BORDES CON CORROSIÓN. ANCLAJE DE CADENAS CORROÍDO. (CENTRAL) 2/3 INFERIORES CON CORAL ADHERIDO. BAQUELITA CON DESGASTE. CON MUCHA CORROSIÓN EN ESPECIAL PLACA DE ANCLAJE CENTRAL.
25	BORDES CON CORROSIÓN. ANCLAJE DE CADENAS CORROÍDO. (CENTRAL) 2/3 INFERIORES CON CORAL ADHERIDO. BAQUELITA CON DESGASTE. CON MUCHA CORROSIÓN EN ESPECIAL PLACA DE ANCLAJE CENTRAL.
