PUERTO CALDERA
INSTITUTO COSTARRICENSE DE PUERTOS DEL PACÍFICO

Licitación Abreviada 2015LA-000004-01
**Contratación de Servicios Profesionales de consultoría en
Ingeniería para el diagnóstico integral de la
Infraestructura de Puerto Caldera**

INFORME FINAL ESTRUCTURAL

Elaborado por:
GCI INGENIERÍA

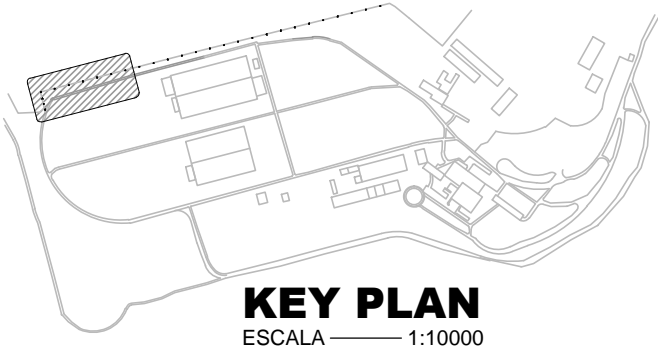
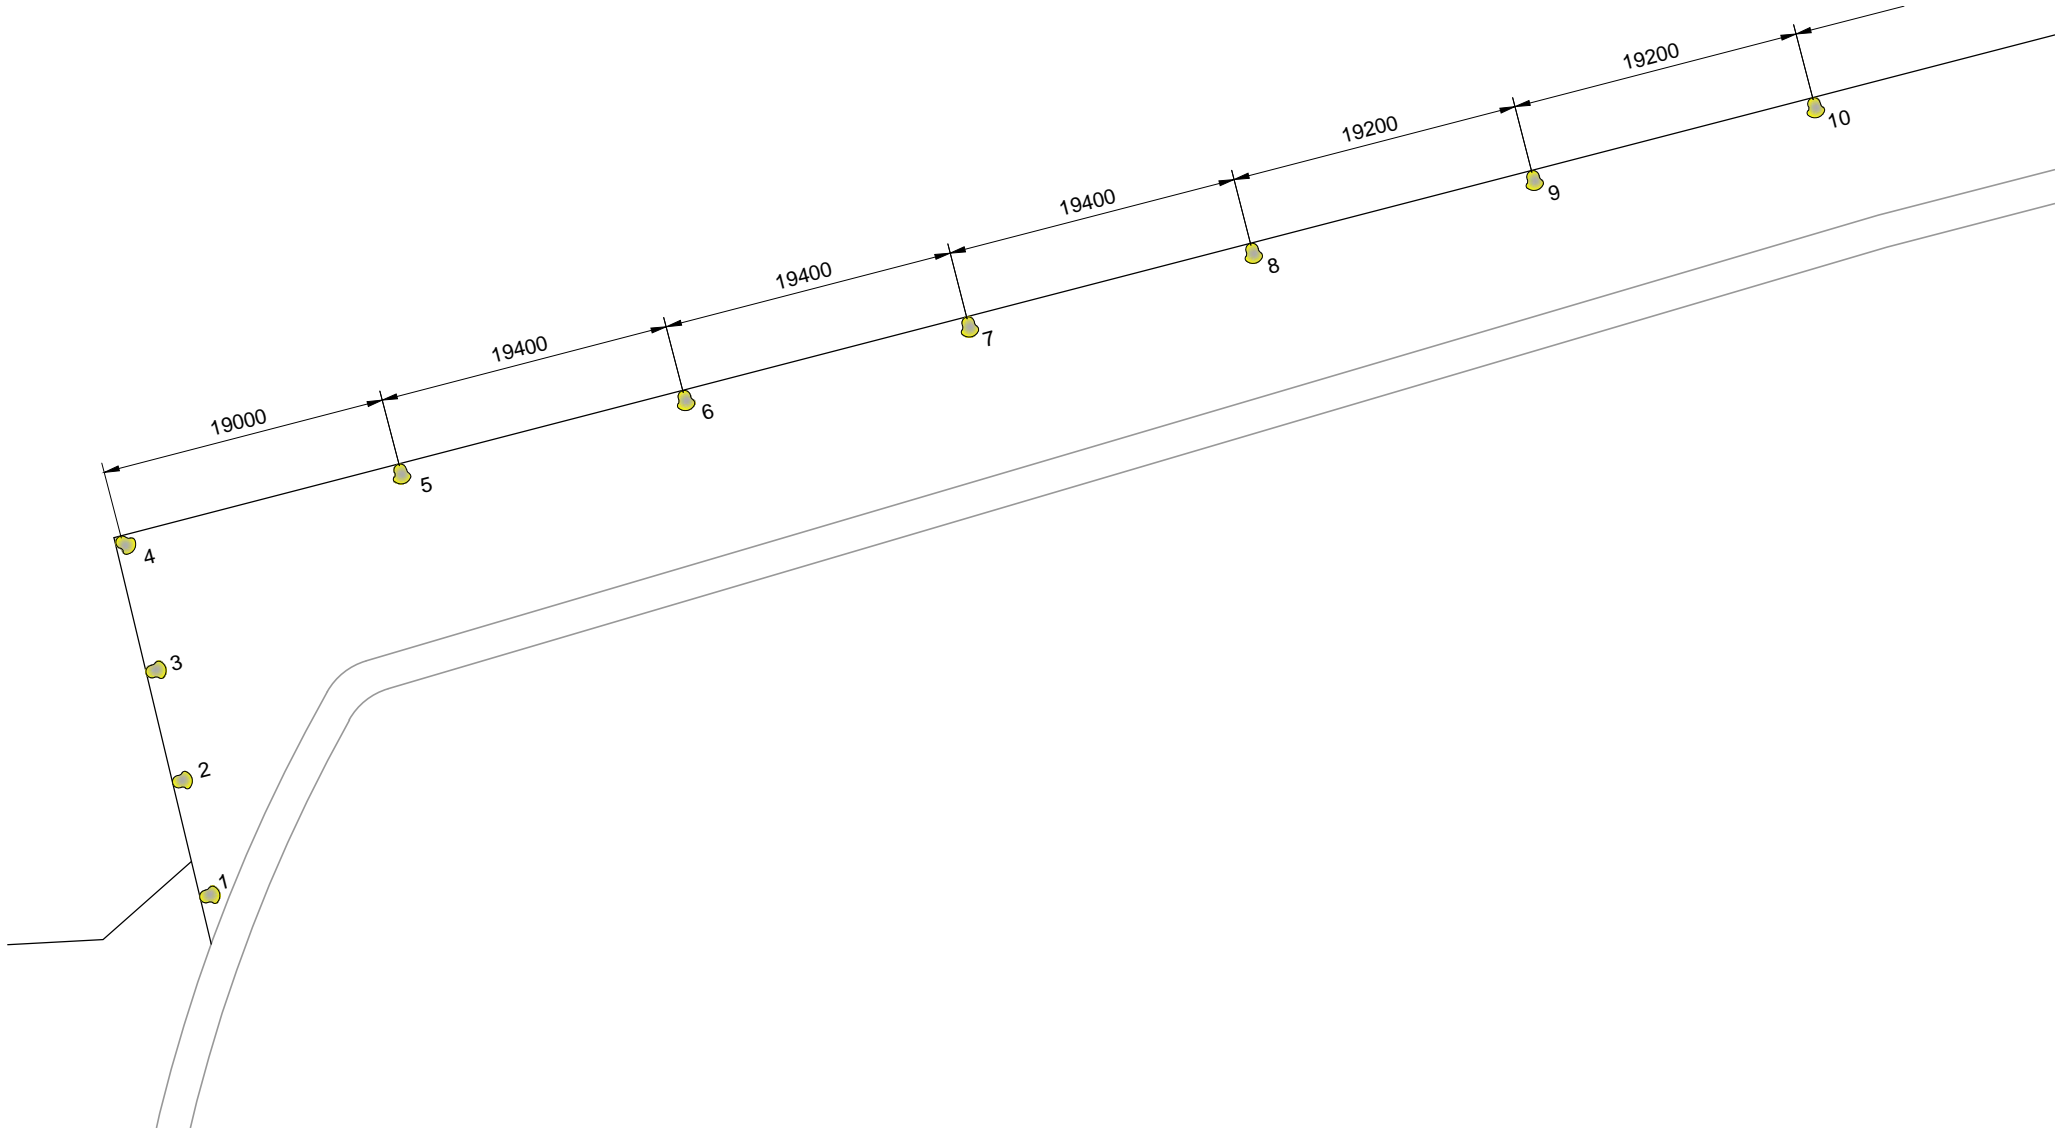
BITAS	
INDICACIÓN	OBSERVACIONES
1	BITA DE 10T. PERDIDA DE REPELLO POR CORROSIÓN DE PLACA INFERIOR.
2	BITA DE 10T. PERDIDA DE REPELLO POR CORROSIÓN DE PLACA INFERIOR.
3	BITA DE 10T. PERDIDA DE REPELLO POR CORROSIÓN DE PLACA INFERIOR.
4	BITA DE 50T. PERDIDA MENOR RECUBRIMIENTO.
5	BITA DE 50T. REPARADA RECIENTEMENTE. MEJORES CONDICIONES.
6	BITA DE 50T. PERDIDA DE RECUBRIMIENTO. BITA SE ENCUENTRA EXPUESTA (BASE) Y POSEE DAÑO POR CORROSIÓN.
7	BITA DE 50T. PERDIDA DE RECUBRIMIENTO. CON DAÑOS EN BORDE Y POSEE DAÑO POR CORROSIÓN.
8	BITA DE 50T. PERDIDA DE RECUBRIMIENTO. CON DAÑOS EN BORDE Y POSEE DAÑO POR CORROSIÓN.
9	BITA DE 50T. PERDIDA MENOR RECUBRIMIENTO.
10	BITA DE 50T. PERDIDA MENOR RECUBRIMIENTO.

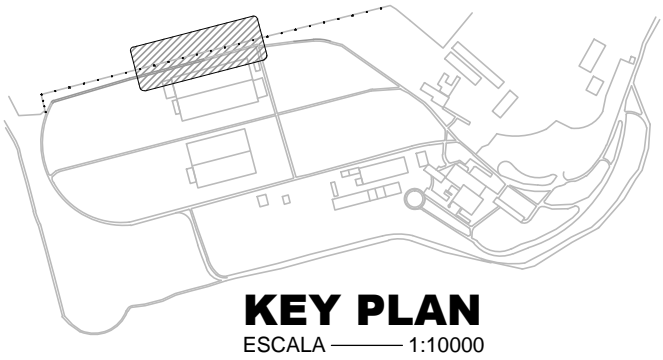
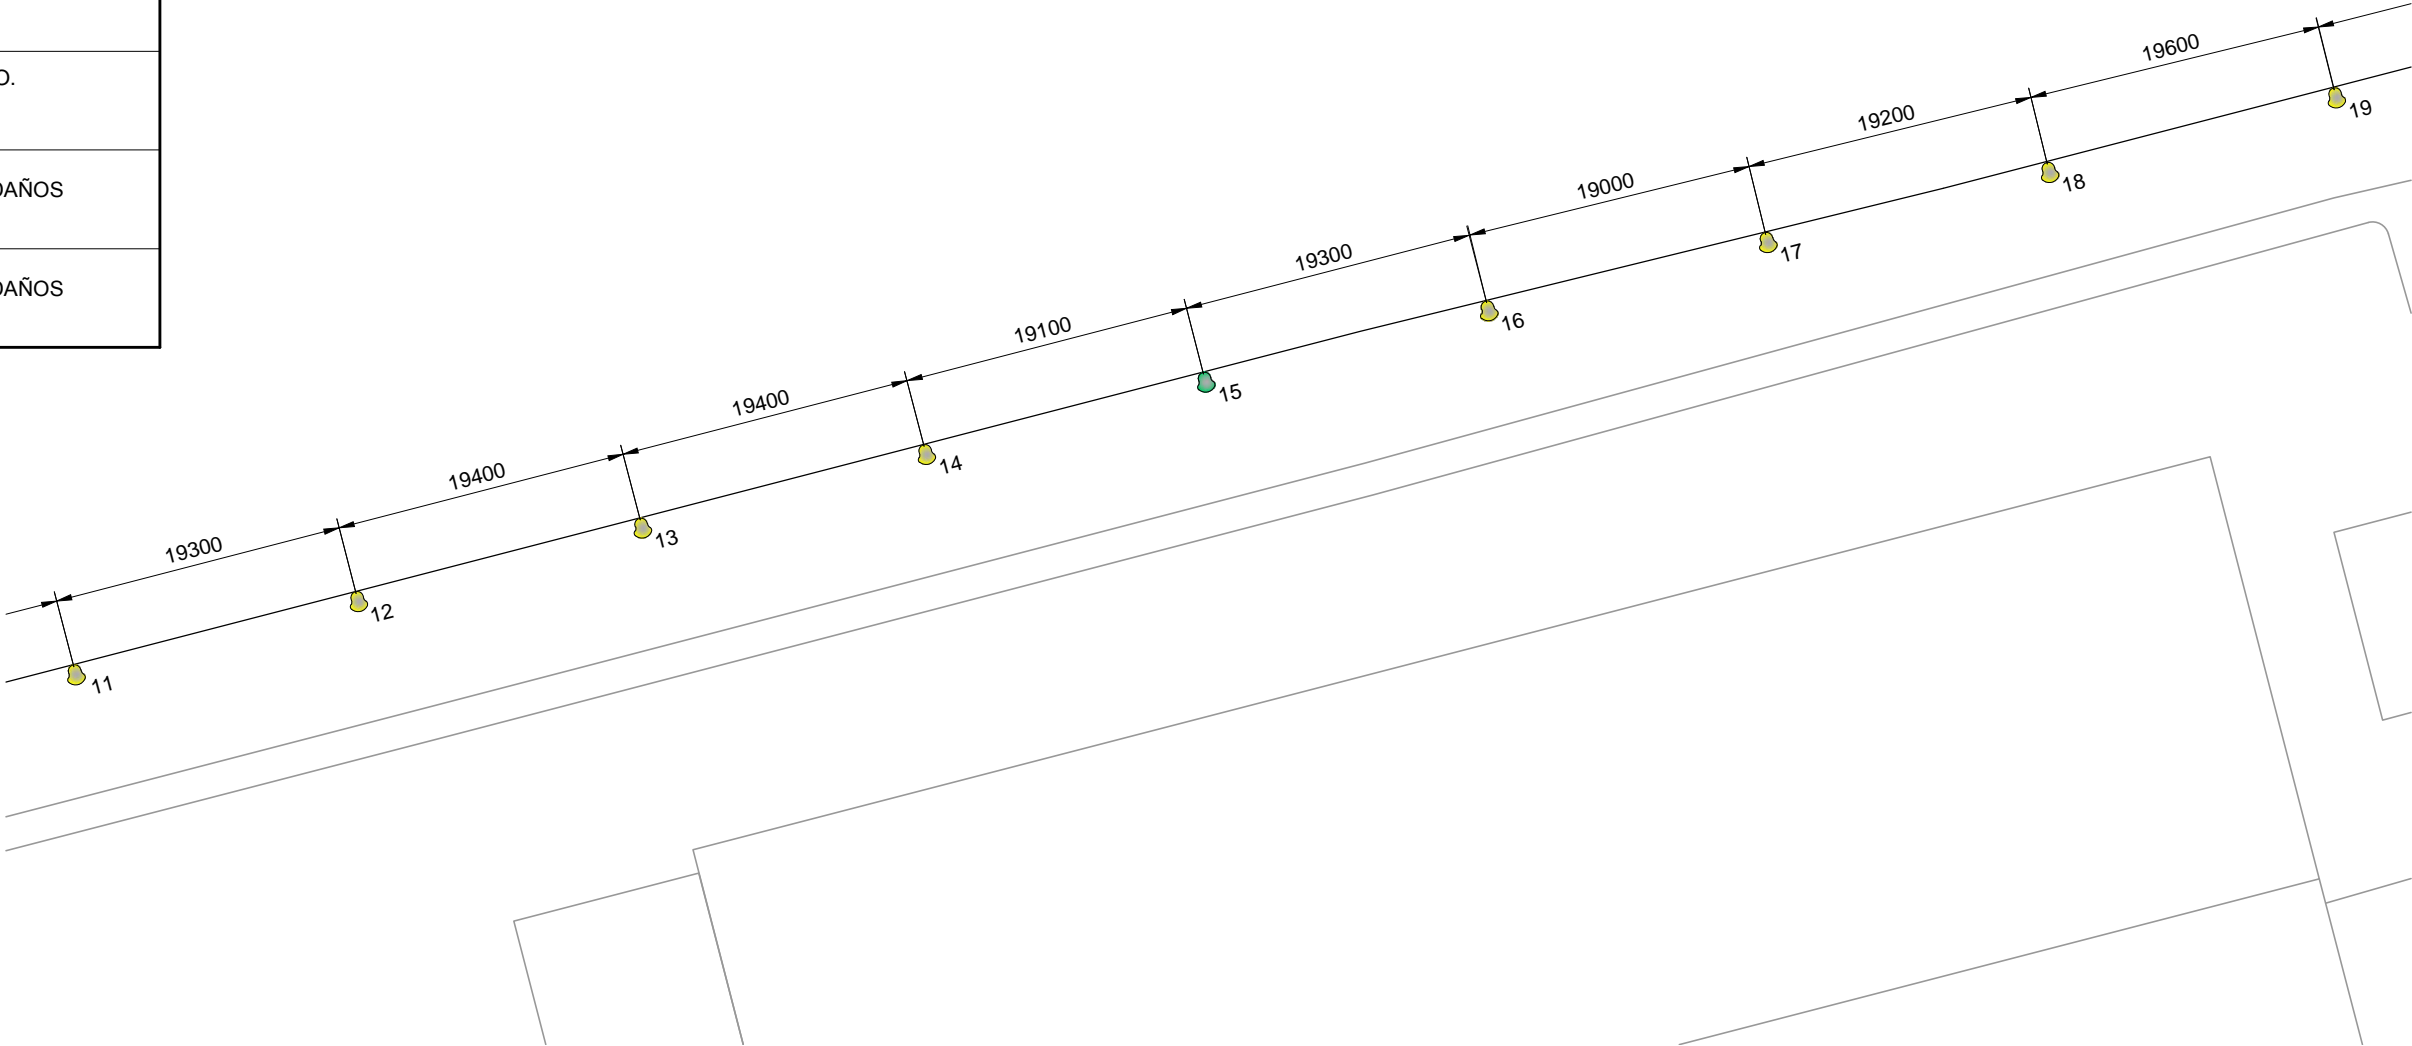
BITAS	
INDICACIÓN	OBSERVACIONES
11	BITA DE 50T. PERDIDA MENOR RECUBRIMIENTO.
12	BITA DE 50T. PERDIDA DE REPELLO, CON DAÑOS EN BORDE.
13	BITA DE 50T. PERDIDA DE REPELLO, CON DAÑOS EN BORDE.
14	BITA DE 50T. PERDIDA DE RECUBRIMIENTO. BITA SE ENCUENTRA EXPUESTA (BASE) Y POSEE DAÑO POR CORROSIÓN.
15	BITA DE 50T. REPARADA RECIENTEMENTE. MEJORES CONDICIONES
16	BITA DE 50T. PERDIDA DE RECUBRIMIENTO. DAÑOS EN BORDE.
17	BITA DE 35T. PERDIDA DE RECUBRIMIENTO. BITA SE ENCUENTRA EXPUESTA (BASE) Y POSEE DAÑO POR CORROSION
18	BITA DE 35T. PERDIDA DE REPELLO CON DAÑOS EN BORDE.
19	BITA DE 35T. PERDIDA DE REPELLO CON DAÑOS EN BORDE.

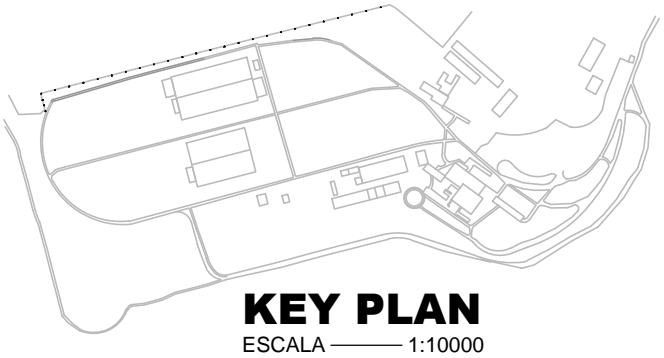
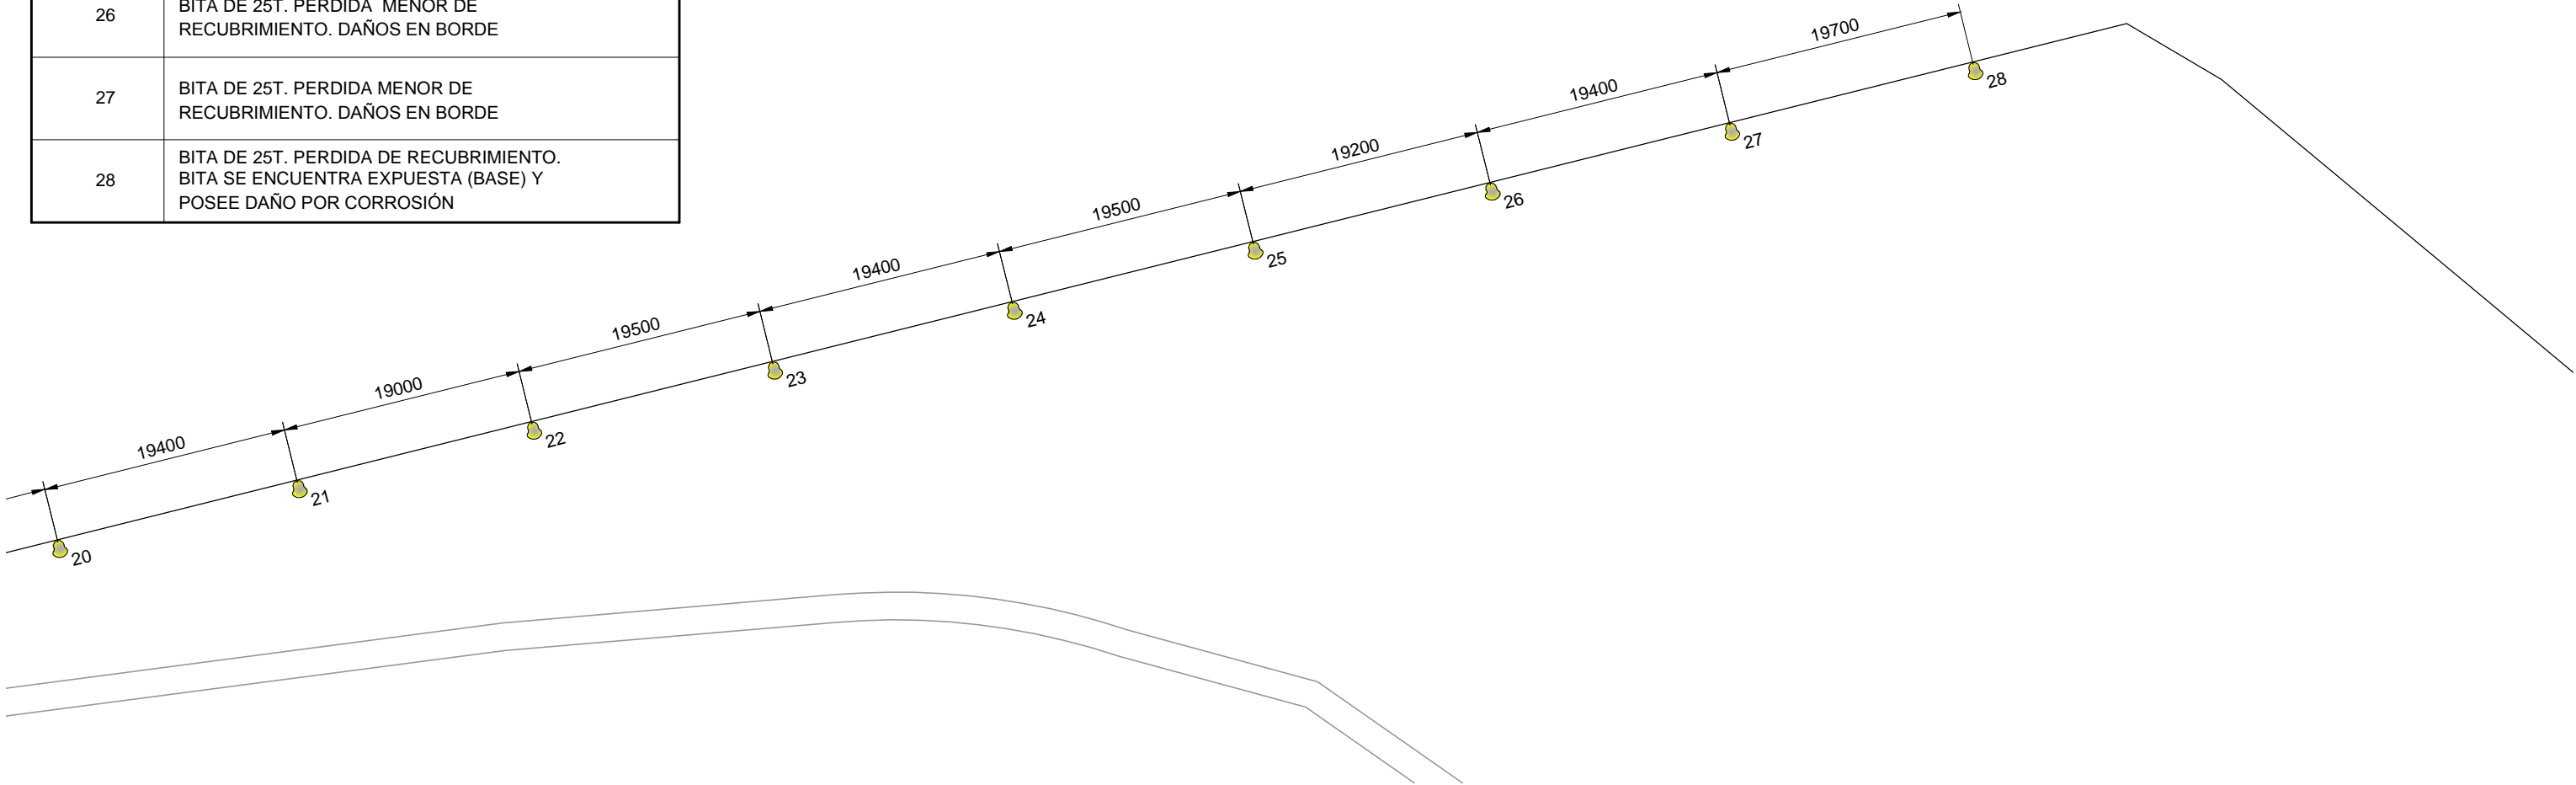
BITAS	
INDICACIÓN	OBSERVACIONES
20	BITA DE 35T. PERDIDA MENOR RECUBRIMIENTO.
21	BITA DE 35T. PERDIDA DE REPELLO, CON DAÑOS EN BORDE.
22	BITA DE 35T. DAÑOS EN BORDE.
23	BITA DE 35T. REPARADA RECIENTEMENTE. MEJORES CONDICIONES.
24	BITA DE 25T. PERDIDA MENOR DE RECUBRIMIENTO.
25	BITA DE 25T. PERDIDA DE RECUBRIMIENTO. BITA SE ENCUENTRA EXPUESTA (BASE) Y POSEE DAÑO POR CORROSIÓN.
26	BITA DE 25T. PERDIDA MENOR DE RECUBRIMIENTO. DAÑOS EN BORDE
27	BITA DE 25T. PERDIDA MENOR DE RECUBRIMIENTO. DAÑOS EN BORDE
28	BITA DE 25T. PERDIDA DE RECUBRIMIENTO. BITA SE ENCUENTRA EXPUESTA (BASE) Y POSEE DAÑO POR CORROSIÓN

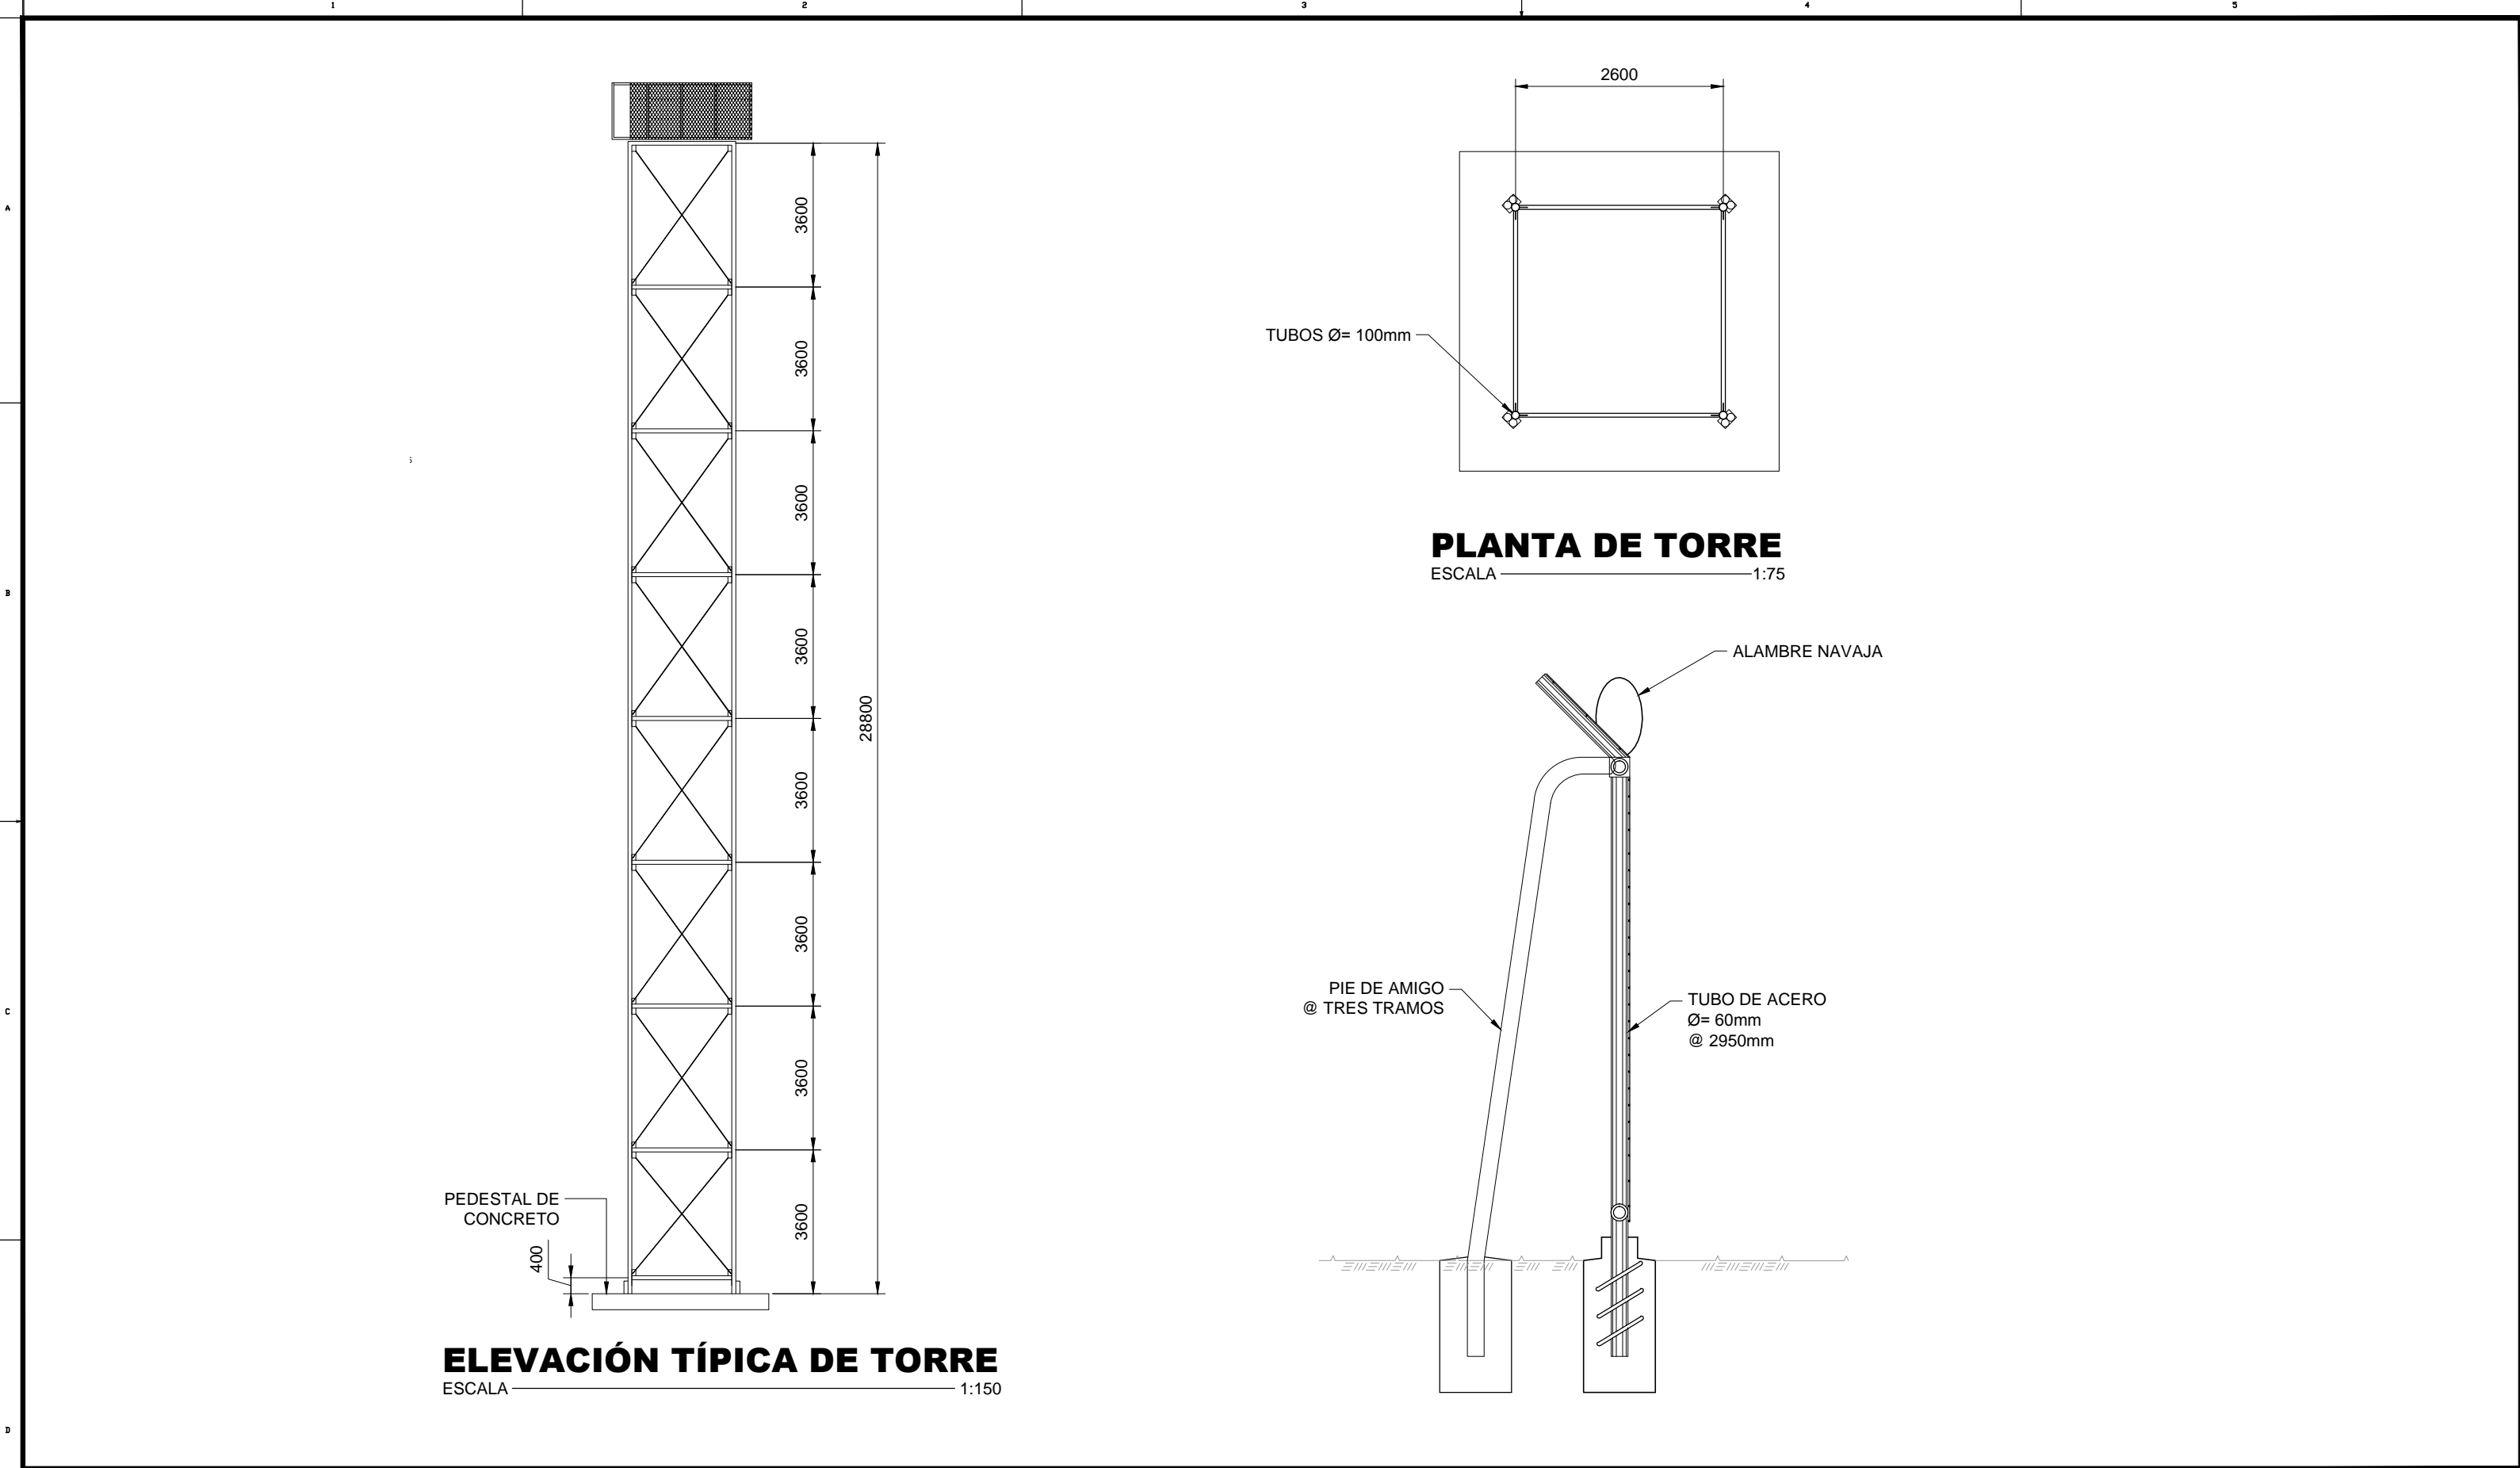
TORRES DE ILUMINACIÓN Y MALLA PERIMETRAL

COMENTARIOS	
Estructura fue pintada sin realizarle previamente un adecuado tratamiento superficial (sand-blasting).	
Placa de fundación de concreto en mal estado (pérdida de recubrimiento y esquinas golpeadas).	
Placa de acero muy deteriorada debido a corrosión.	
Plataforma de Jordomex ubicada en la cima está deteriorada

COMENTARIOS
Falta baranda en acceso a la plataforma

EVALUACIÓN DE LA ESTRUCTURA	
Estructuración	Calificación (0-5)
General	2
Desempeño estructural	Calificación (0-5)
General	2
Durabilidad	Calificación (0-5)
General	3
