Plan de Cumplimiento Infraestructura 2022

**Título del documento Cumplimiento Plan Anual de Mantenimiento
de Infraestructura 2022**

Fecha 18 de enero de 2023

Nombre del proyecto Cumplimiento del Plan Anual de Mantenimiento 2022

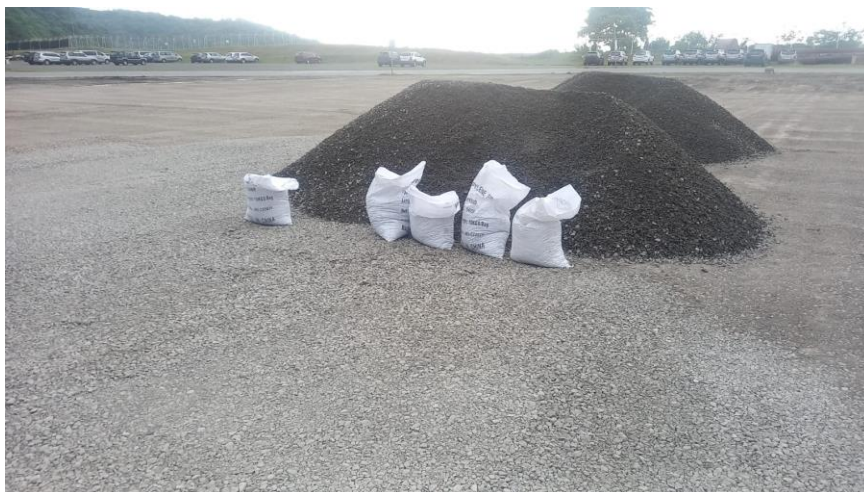
Figura 31. Material para intervención en Patios

Para la actividad de mantenimiento de patios, se contempló un presupuesto de USD \$60.000,00 mientras que el gasto real fue de USD \$71.959. Se excedió el monto con el fin de alcanzar una intervención completa en los patios 2 y 6 como ya se mencionó, obteniendo resultados muy satisfactorios.

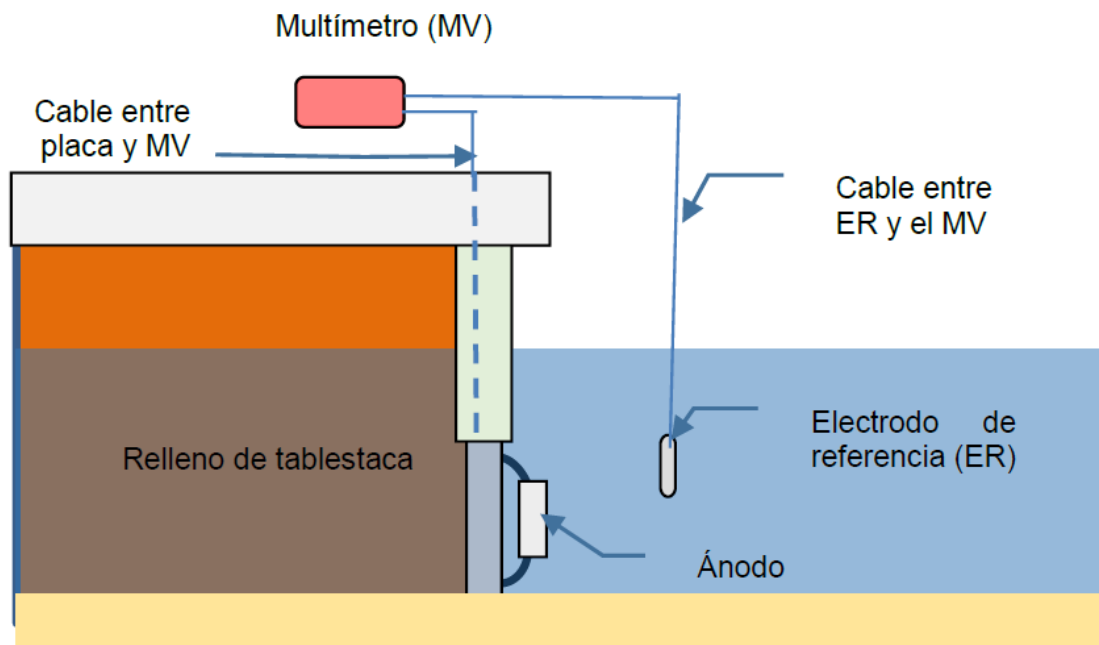
Figura 41. Esquema para medición de la protección catódica

Para la actividad de estudio protección catódica y espesor de tablaestaca se contempló un presupuesto de USD \$7.000 mientras que el gasto real fue de USD \$6.893. A continuación, se muestran algunas imágenes del estudio realizado.
