PUERTO CALDERA
INSTITUTO COSTARRICENSE DE PUERTOS DEL PACÍFICO

**Contratación de Servicios Profesionales de consultoría en
Ingeniería para el diagnóstico integral de la
Infraestructura de Puerto Caldera**

INFORME TÉCNICO ELÉCTRICO

GCI INGENIERÍA

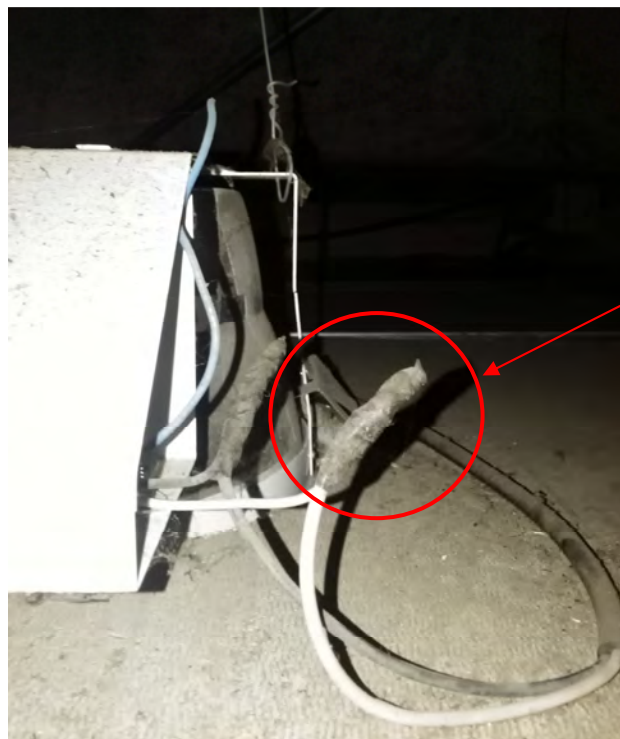
Figura 3. Conexión de conductores eléctricos de las luminarias.

- Los conductores eléctricos están en buen estado, los empalmes de los mismos se protegieron con cinta de aislamiento eléctrico (tape) y están en buenas condiciones, como se observa en la figura 3. Cabe resaltar que no se mantuvo el código de colores (ver anexo 1) para dichos cables eléctricos, esto con el fin de diferenciar los conductores de fase, neutro y tierra del sistema.

Conexión de conductores protegida con cinta de aislamiento eléctrico (tape)

- Verificar el estado general de los cables que no presenten deterioro por calentamiento en el aislante o en el metal, si presentan deterioro cortar las partes dañadas si es posible y reconectar asegurando un buen ajuste de las terminales.

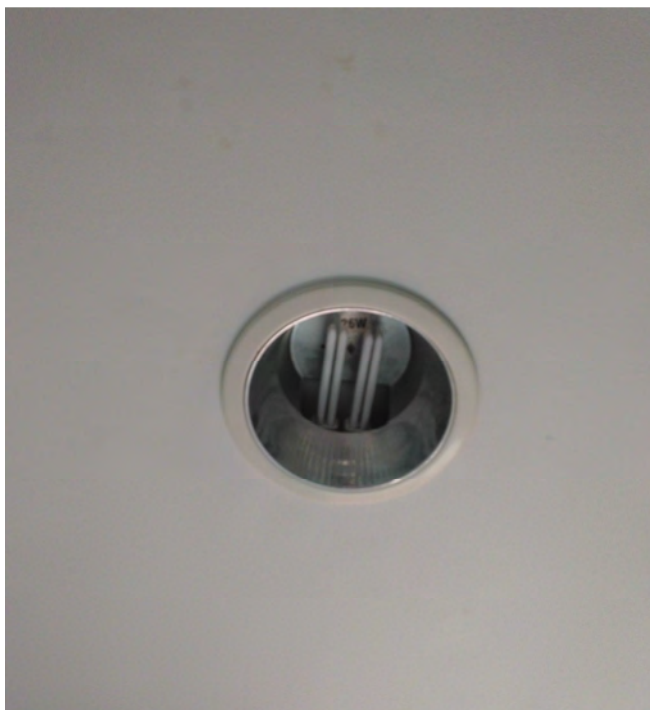
Figura 4. Luminaria ubicada en el segundo piso del edificio administrativo.

- Se cuenta con luminarias con housing y las conexiones se realizan por fuera (ver figura 3). Estas se encuentran empotradas al cielo suspendido, además, se cuenta con lámparas fluorescentes de 4 pines de 16W y sus balastros son electrónicos. De acuerdo al Código Eléctrico de Costa Rica (CECR 2008), en los artículos 250 y 410.40, se indica que las luminarias y equipos de alumbrado se deben poner a tierra, por lo que no se cumple en este caso con lo establecido en el código ya que no se tiene línea de tierra en los sistemas de iluminación. Por otra parte los interruptores son de palanca y se encuentran en buenas condiciones.

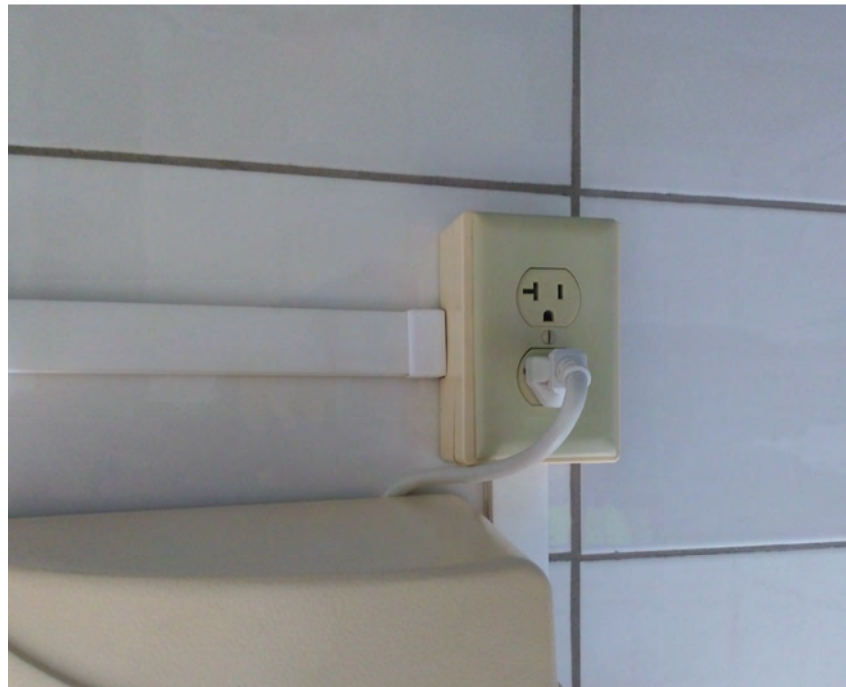
Figura 5. Tomacorriente ubicado en el segundo piso del edificio administrativo.

- Se dispone con tomacorrientes polarizados, los cuales se encuentran en buen estado. Además, se da mezcla de marcas tanto para los tomacorrientes como para las placas frontales de los mismos, esto puede provocar que se tengan materiales y productos que no son certificados por UL y fabricados bajo los estándares de producto ANSI/NEMA, por consiguiente incumplir con lo indicado en el artículo 90, sección 5.3 del Decreto No. 36979-MEIC.

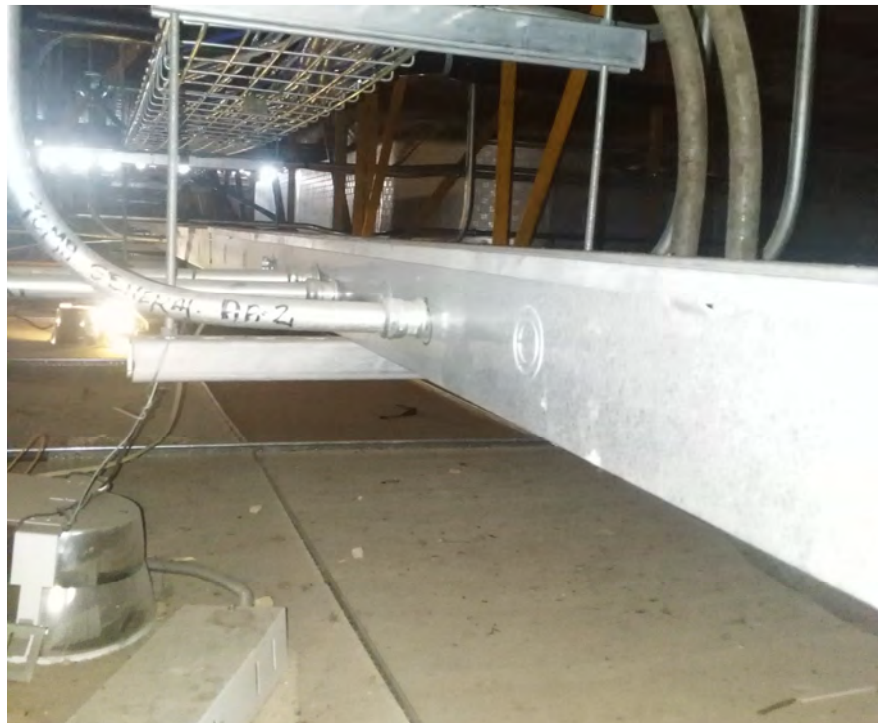
Figura 7. Aero ductos.

- Para este sistema se hace uso de accesorios como codos, uniones o tapas; por otra parte los ductos están bien soportados y en buen estado, como se puede observar en la siguiente figura.

- El cableado en los ductos no es mayor a treinta conductores, esto sin contar los cables de tierra, por otra parte no se puede identificar los circuitos eléctricos ya que los conductores de estos ramales no se encuentran separados e identificados, por medio de etiquetas que faciliten la tarea de reconocimiento de los distintos circuitos ramales que pasan por el ducto. Por otra parte, no se da una mezcla de los sistemas eléctricos en el aero ducto y no se realizan empalmes dentro de este.

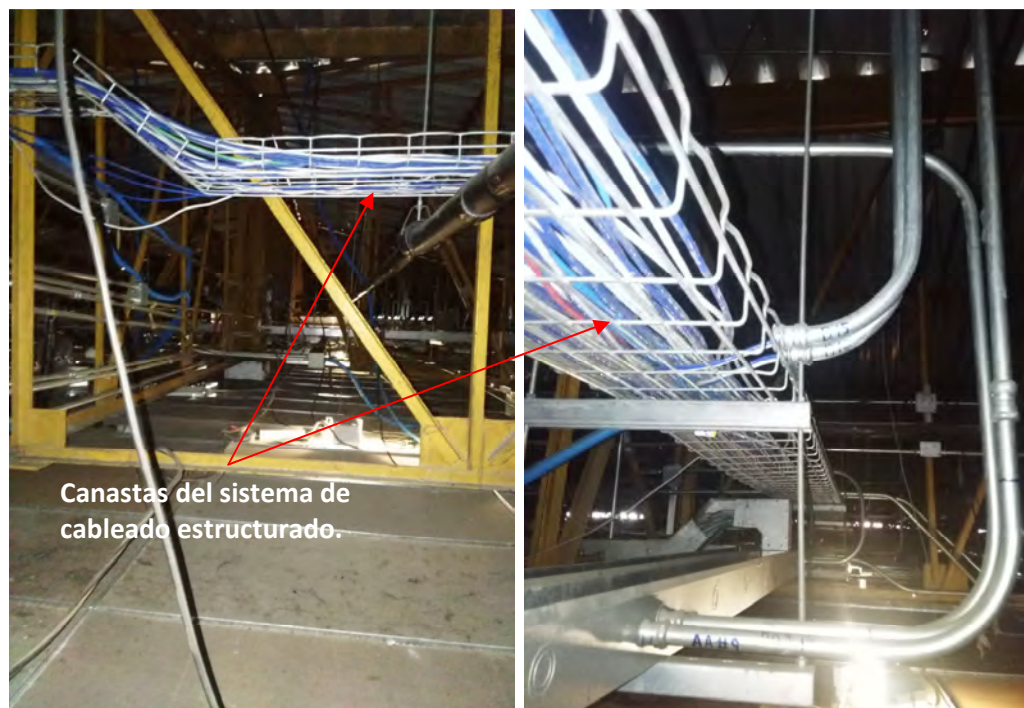
Figura 8. Canastas para el cableado estructurado.

- Se cuenta con cable tipo UTP en las categorías 5E y 6E, estos son canalizados por medio de tuberías tipo EMT y con canastas las cuales se encuentran en buen estado y no se encuentran debidamente etiquetadas, tal como lo indica el “ANSI / TIA-569-B, *Commercial Building Standard for Telecommunications Pathways*”. Por otro lado los registros están en buenas condiciones y la salida de cables de la canasta se realiza por medio de tuberías, como se observa en la siguiente figura.

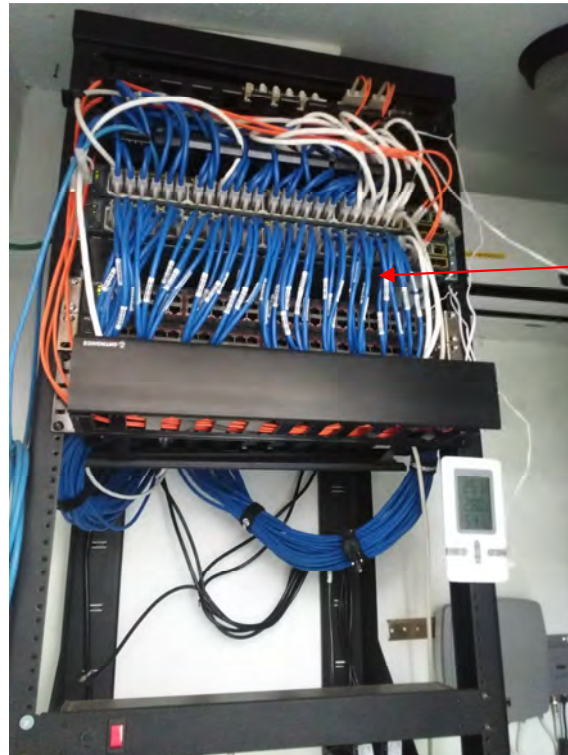
Figura 9. Rack de red.

- Se hace uso de organizadores en los racks por lo cual se tiene un correcto orden de los cables, por otra parte estos no cuentan con soportes sismo resistente y se encuentran anclados a piso.

Cableado
debidamente
ordenado.

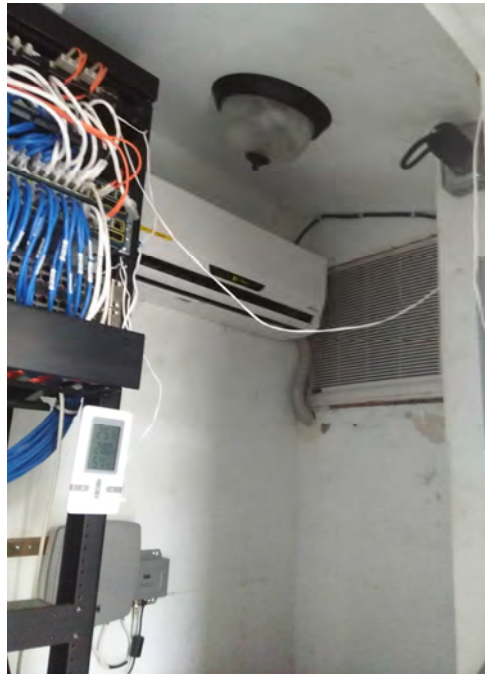
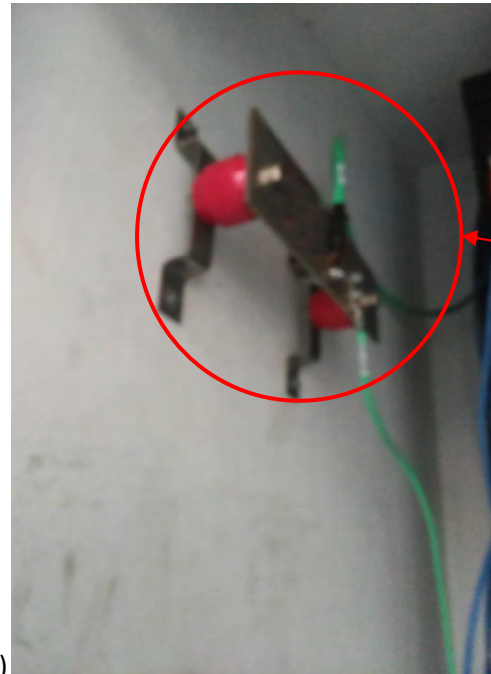
- El sistema cuenta con barras de puesta tierra y un correcto aterrizamiento de los equipos, por otra parte se dispone con un aire acondicionado y se hace mezcla de marcas en cables, terminales y placas. No se encuentra etiquetado.

Barra de puesta
tierra.

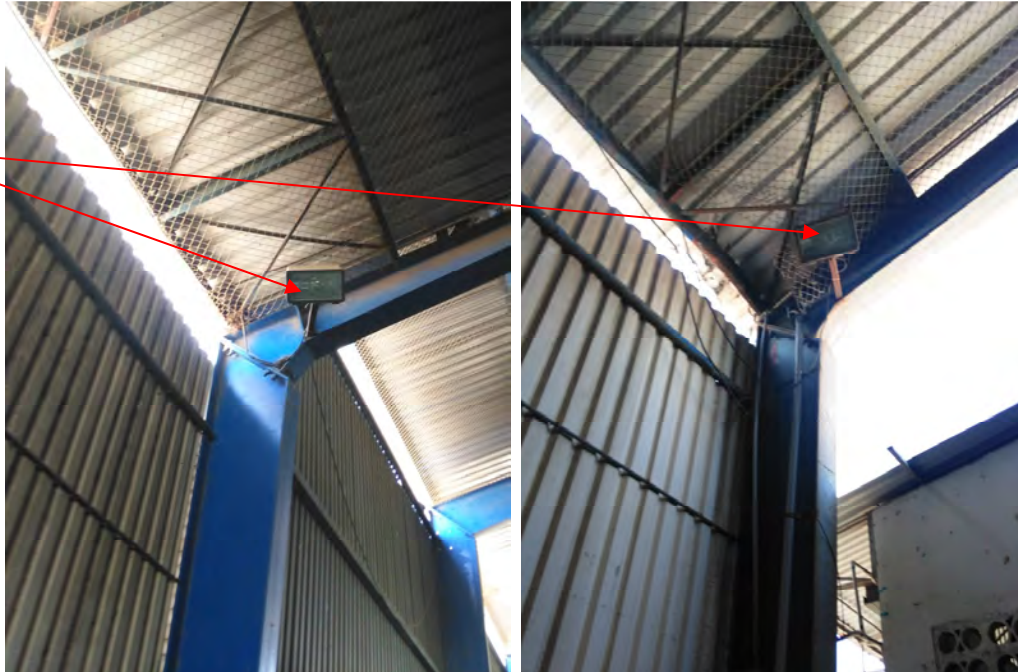
Figura 3. Luminarias del hangar de maquinaria.

- Se cuenta con reflectores grandes de 250-400W los cuales se encuentran sujetos a los perfiles estructurales del hangar. No se tiene línea de tierra en los sistemas de iluminación; y de acuerdo al Código Eléctrico de Costa Rica (CECR 2008), en los artículos 250 y 410.40, se indica que las luminarias y equipos de alumbrado se deben poner a tierra, por lo que no se cumple en este caso con lo establecido en el código. Por otra parte se tiene un breaker tipo CH como interruptor de las luminarias, el cual está en mal estado.

Reflectores
del hangar de
maquinaria

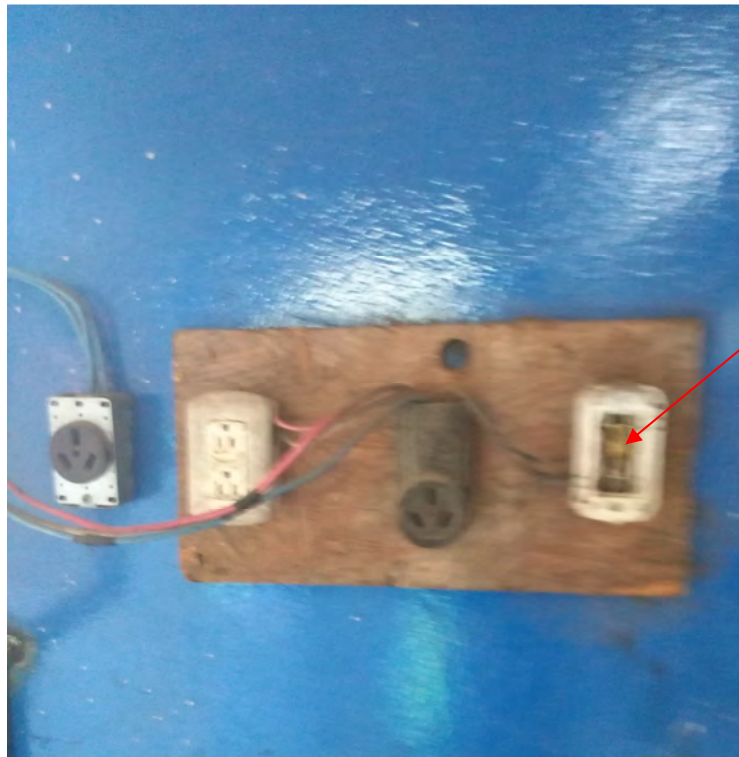
Figura 4. Tomacorrientes en el hangar de maquinaria.

- No se dispone con tomacorrientes polarizados, además, se da mezcla de marcas tanto para los tomacorrientes como para las placas de los mismos, esto puede provocar que se tengan materiales y productos que no son certificados por UL y que no sean fabricados bajo los estándares de producto ANSI/NEMA, y por consiguiente incumplir con lo indicado en el artículo 90, sección 5.3 del Decreto No. 36979-MEIC. En general los tomacorrientes disponibles y las placas de estos no están en buen estado.

Tomacorrientes
en mal estado.

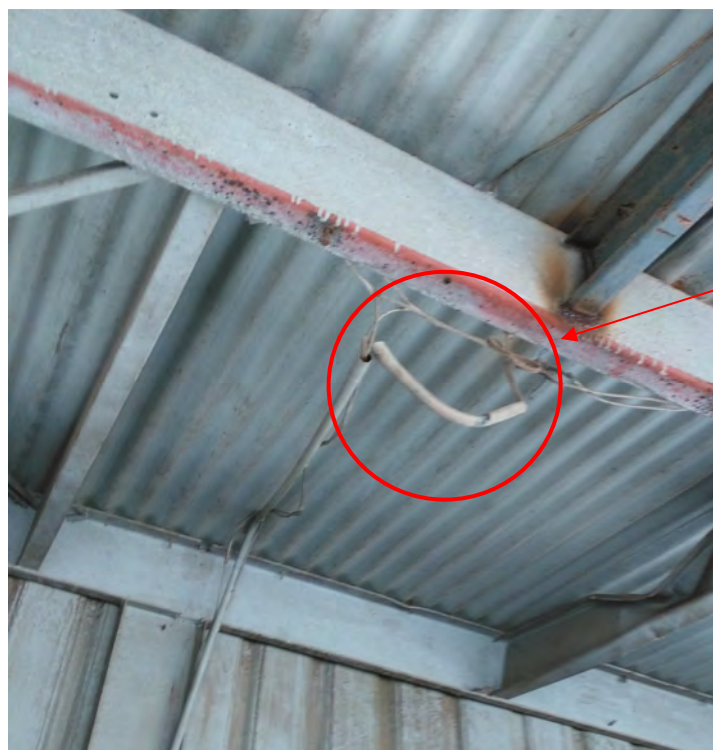
Figura 2. Tuberías eléctricas del edificio D.

- Los conductores eléctricos se hallan canalizados en tuberías de PVC las cuales están expuestas o empotradas. Por otro lado las tuberías se encuentran desordenadas, no están debidamente soportadas y los accesorios de unión entre ellas no se encuentran en óptimo estado. De acuerdo al Código Eléctrico de Costa Rica (CECR 2008), en el artículo 352.30 en los puntos A y B, se indica lo siguiente: “el conduit de PVC se debe sujetar y asegurar a una distancia no mayor de 900 mm (3 pies) de cada caja de salida, caja de empalme, caja de dispositivo, cuerpo de conduit u otra terminación de conduit”, por lo que no se cumple en este caso con lo indicado por la norma. En general tanto las tuberías como sus accesorios están deteriorados, como se observa en la siguiente figura.

Tramo de tubería
dañada y sin
soportar.

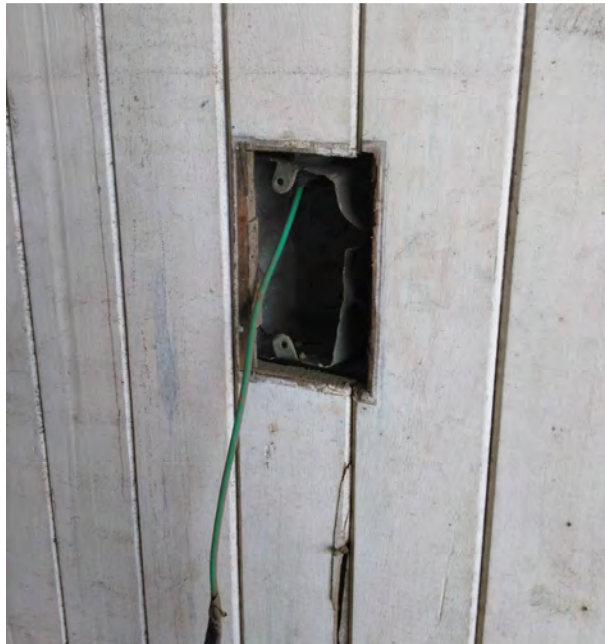
Figura 3. Caja de salida para tomacorriente.

- Las cajas de registro no tienen tapas por lo que no se cumple con lo recomendado por el CECR en el artículo 314.25, en el cual indica que las cajas deben estar provistas de una placa frontal o tapa. Además, las cajas de salidas se hallan de oxidadas. Por otra parte el tipo de conexiones de los cables se realiza por medio de cable entorchado y no se mantuvo el código de colores (ver anexo 1) para dichos cables eléctricos, esto con el fin de diferenciar los conductores de fase, neutro y tierra del sistema.

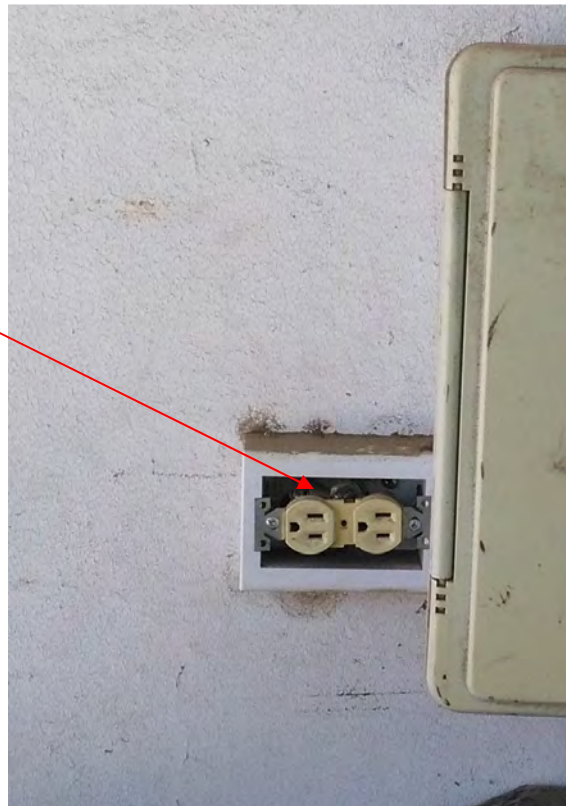
Figura 4. Tomacorriente sin tapa ubicado en el edificio E.

- Se dispone con tomacorrientes polarizados, en donde se da mezcla de marcas para los mismos, esto puede provocar que se tengan materiales y productos que no son certificados por UL y que no sean fabricados bajo los estándares de producto ANSI/NEMA, y por consiguiente incumplir con lo indicado en el artículo 90, sección 5.3 del Decreto No. 36979-MEIC.. En general los tomacorrientes disponibles no están en buen estado y varios no cuentan con placas, como se observa en la figura 4.

Tomacorriente
polarizado, sin
placa frontal.

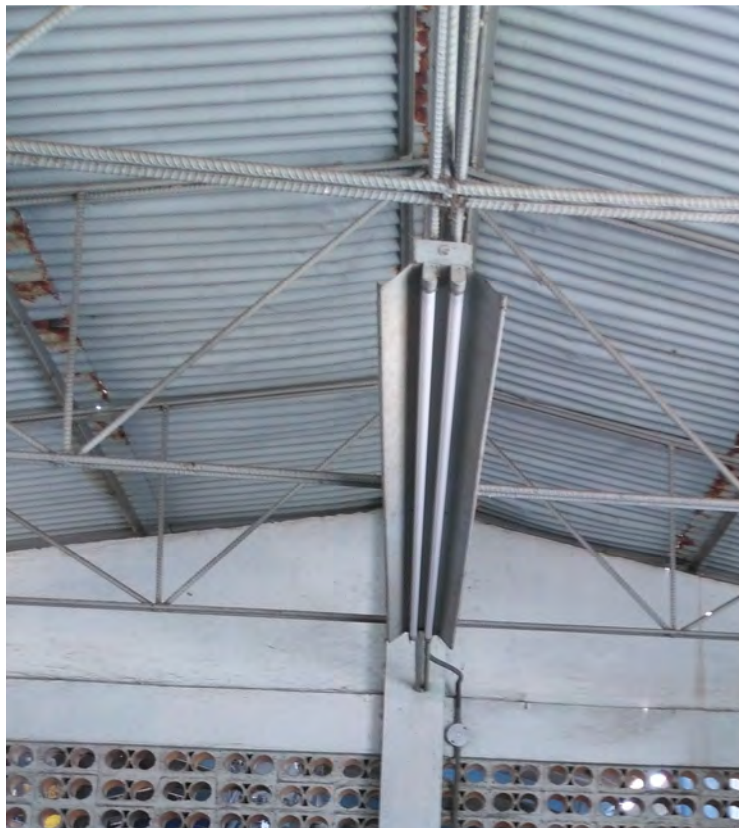
Figura 2. Luminaria del taller de precisión.

- Se cuenta con luminarias fluorescentes con tubos tipo T8 y con balastos de masa; las cuales están sujetadas a la estructura del techo. Por otra parte no se tiene línea de tierra en los sistemas de iluminación; de acuerdo al Código Eléctrico de Costa Rica (CECR 2008), en los artículos 250 y 410.40, se indica que las luminarias y equipos de alumbrado se deben poner a tierra, por lo que no se cumple en este caso con lo establecido en el código. Se tiene un breaker tipo CH como interruptor de las luminarias, el cual está en mal estado.

- Verificar el estado general de los cables que no presenten deterioro por calentamiento en el aislante o en el metal, si presentan deterioro cortar las partes dañadas si es posible y reconectar asegurando un buen ajuste de las terminales.

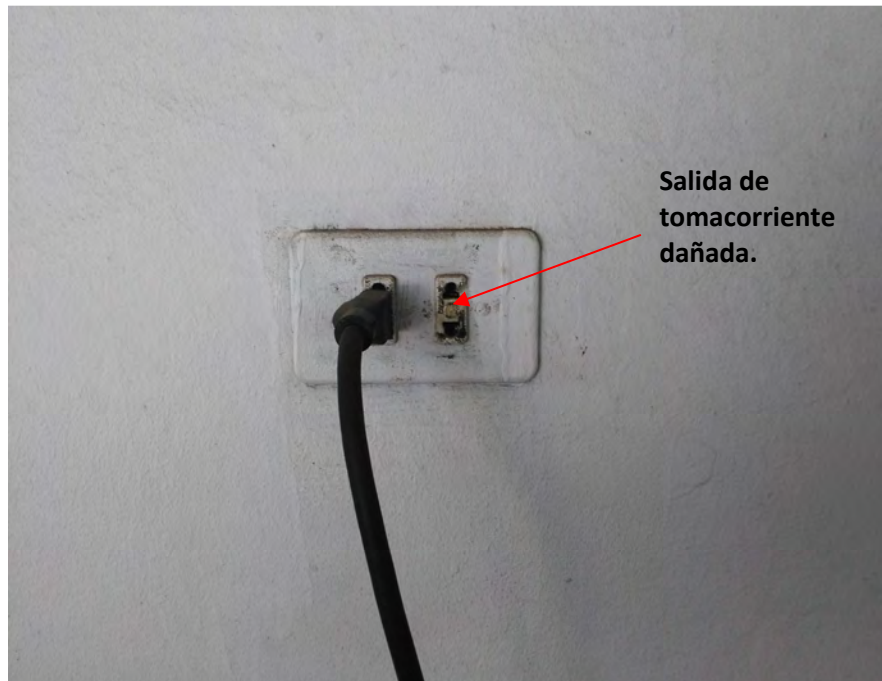
Figura 3. Tomacorriente en edificio f.

- No se dispone con tomacorrientes polarizados y se da mezcla de marcas para los mismos, esto puede provocar que se tengan materiales y productos que no son certificados por UL y que no sean fabricados bajo los estándares de producto ANSI/NEMA, y por consiguiente incumplir con lo indicado en el artículo 90, sección 5.3

del Decreto No. 36979-MEIC. En general los tomacorrientes disponibles y las placas de estos no están en buen estado (ver figura 3).

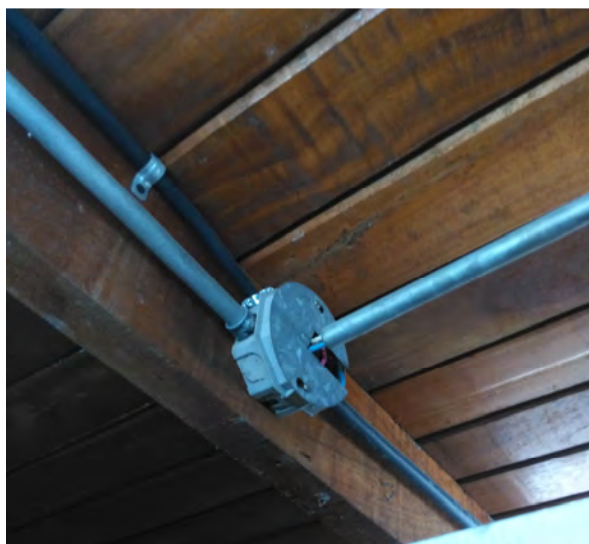
- Las cajas de registro se encuentran en buen estado, bien soportadas, no están saturadas de cables eléctricos y estas cuentan con sus respectivas tapas; por lo que se cumple con lo indicado en los artículos 300.11, 314.16 y 314.25; en los cuales se indica que las canalizaciones, cajas, gabinetes y accesorios se deben asegurar en su lugar; además se indica que las cajas y los cuerpos de conduit deben tener el tamaño suficiente para brindar espacio libre adecuado para todos los conductores encerrados y también se indica que las cajas deben estar provistas de una placa frontal o tapa.

Figura 2. Caja de registro eléctrico.

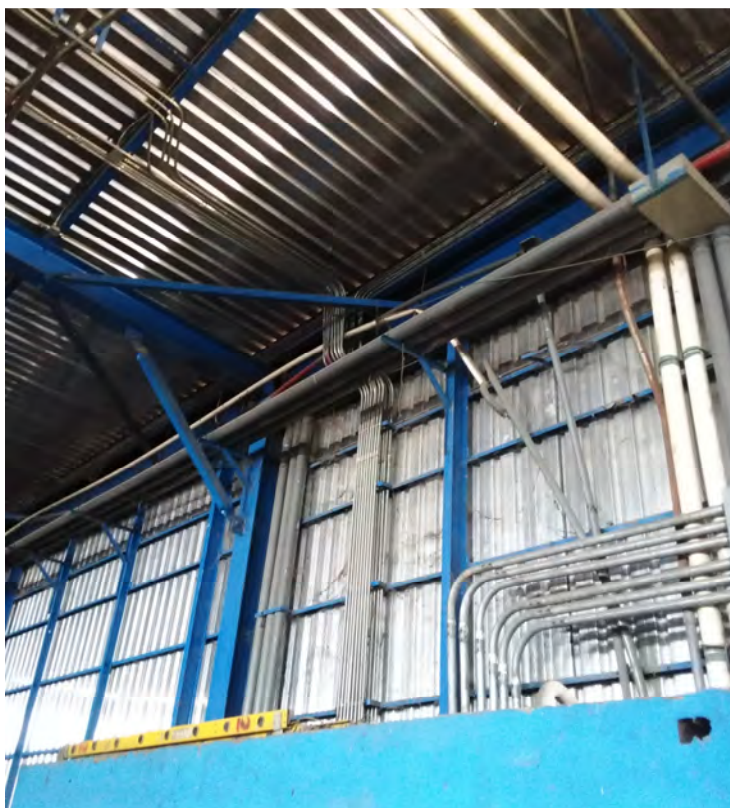
- Los conductores eléctricos se encuentran canalizados en tuberías EMT las cuales están expuestas y correctamente soportadas, cumpliendo así con lo establecido por el Código Eléctrico de Costa Rica (CECR 2008), en el artículo 358.30 en los puntos A y B, donde se dice lo siguiente: “la tubería eléctrica metálica EMT se debe sujetar y asegurar en su lugar por lo menos cada 3m (10 pies). Además cada tramo de tubería EMT entre los puntos de terminación se debe sujetar y asegurar a una distancia no mayor de 900 mm (3 pies) de cada caja de salida, caja de empalme, caja de dispositivo, gabinete, cuerpo de conduit u otra terminación de conduit.”. Por otro lado estas tuberías se encuentran en un buen estado y los accesorios de unión entre las tuberías de igual manera están en buenas condiciones.

Figura 2. Tuberías eléctricas en EMT del edificio K.

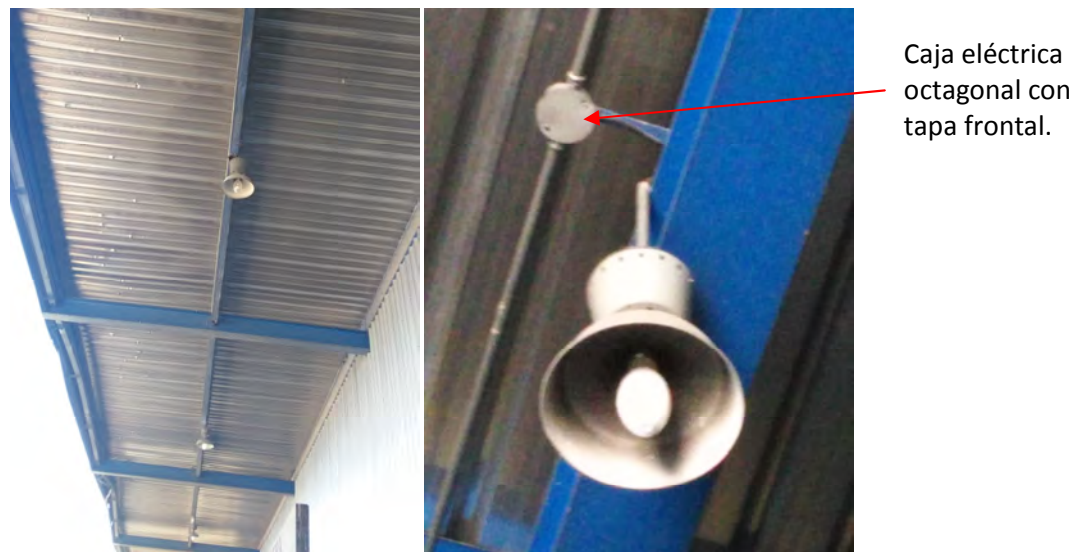
- Se cuenta con luminarias sin housing y en general en mal estado, con balastros multivoltaje; las cuales están sujetadas a los perfiles estructurales. Los interruptores de las luminarias están en buen estado. Por otro lado no se tiene línea de tierra en los sistemas de iluminación, por lo que no se cumple en este caso con lo establecido por el CECR 2008 en los artículos 250 y 410.40, donde se indica que las luminarias y equipos de alumbrado se deben poner a tierra.

Figura 3. Luminarias instaladas en este edificio.

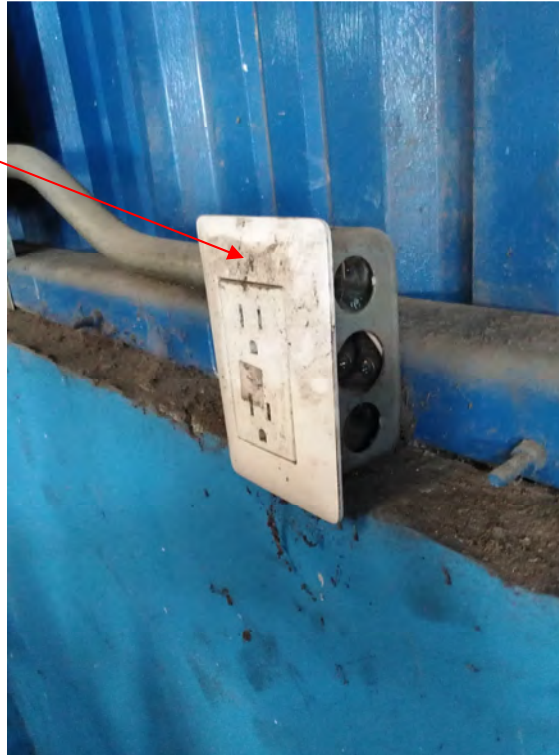
- No se cuenta con tomacorrientes polarizados en este recinto, además, se da mezcla de marcas para los mismos, esto puede provocar que se tengan materiales y productos que no son certificados por UL y que no sean fabricados bajo los estándares de producto ANSI/NEMA, y por consiguiente incumplir con lo indicado en el artículo 90, sección 5.3 del Decreto No. 36979-MEIC. En general los tomacorrientes disponibles y las placas de estos no están en buen estado.

Suciedad en
tomacorriente.

Figura 4. Tomacorriente ubicado en el edificio K.

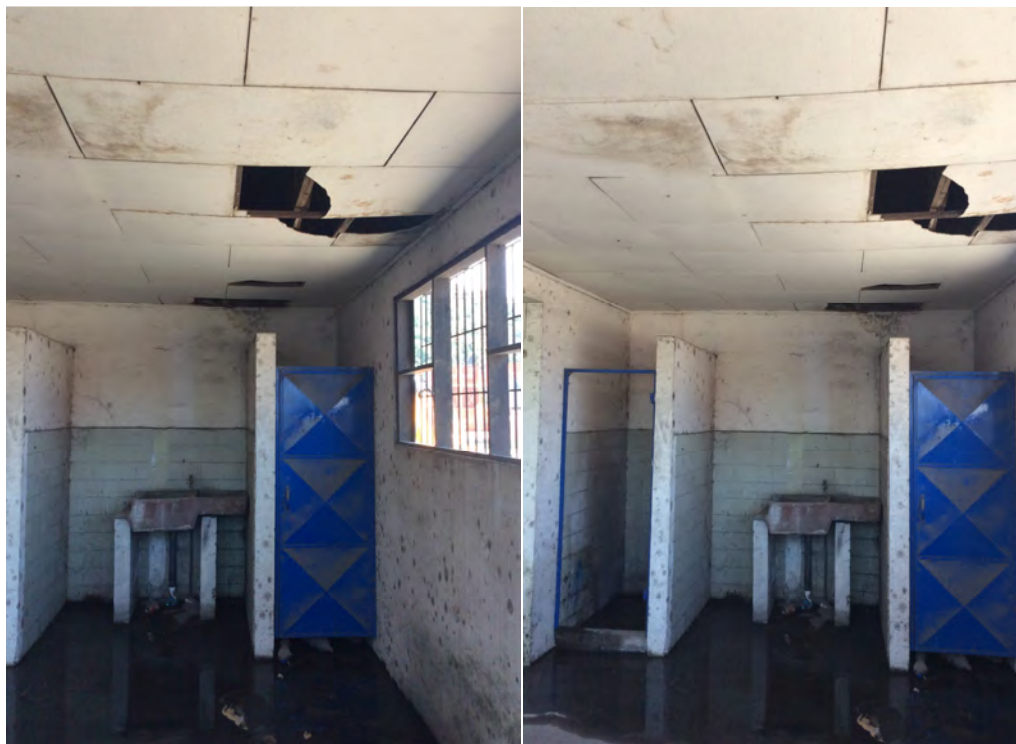
- Actualmente el edificio se encuentra en completo abandono y no existen sistemas eléctricos o algún tipo de cableado y entubado.

Figura 2. Interior del edificio L.

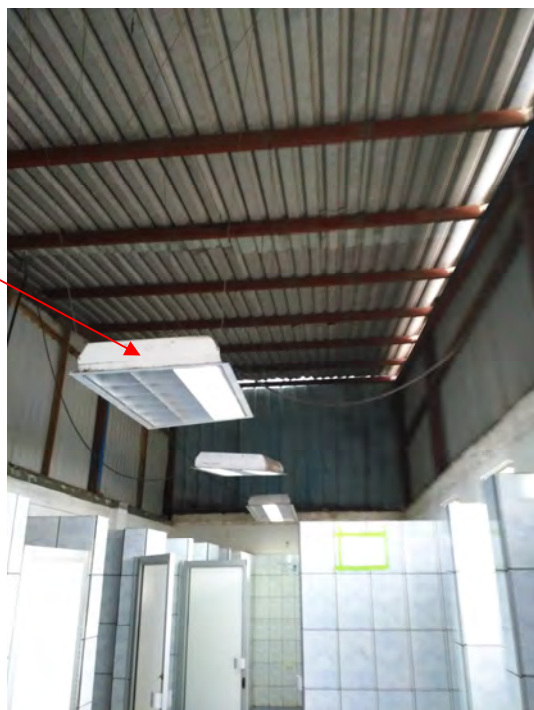
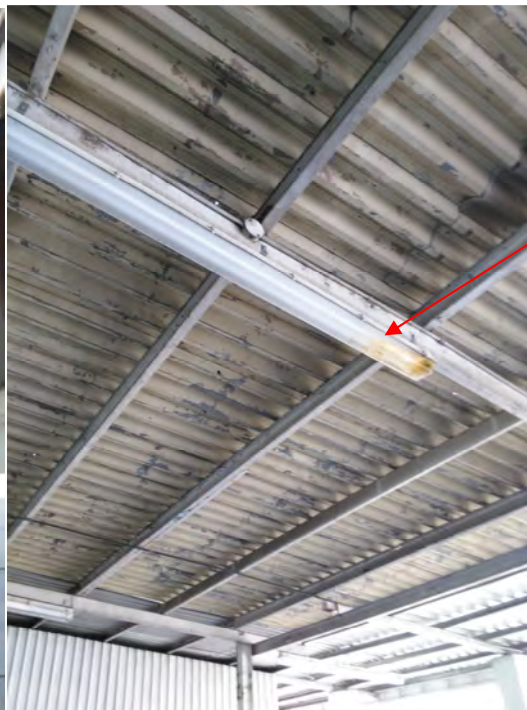
- Se cuenta con luminarias fluorescentes con tubos T8 y con balastros de masa; las cuales están soportadas a los perfiles estructurales del techo y se encuentran en un estado regular. Por otra parte no se tiene línea de tierra en los sistemas de iluminación, por lo que no se cumple en este caso con lo establecido en el Código Eléctrico de Costa Rica, en los artículos 250 y 410.40, se indica que las luminarias y equipos de alumbrado se deben poner a tierra. Los interruptores de las luminarias están buen estado, y estos son de marca Matix de bticino.

Luminarias del
área de baños.

Luminarias del
comedor

Figura 2. Luminarias ubicadas en el edificio N.

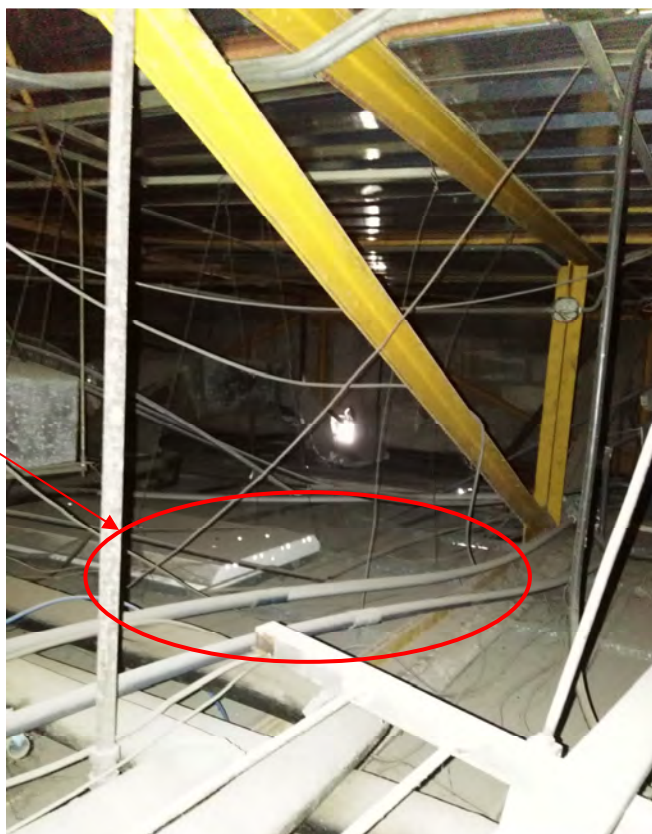
- En este edificio los conductores eléctricos se encuentran canalizados en tuberías en PVC las cuales están expuestas y desordenadas; en general no se hallan soportadas. De acuerdo al Código Eléctrico de Costa Rica (CECR 2008), en el artículo 352.30 en los puntos A y B, se indica lo siguiente: “el conduit de PVC se debe sujetar y asegurar a una distancia no mayor de 900 mm (3 pies) de cada caja de salida, caja de empalme, caja de dispositivo, cuerpo de conduit u otra terminación de conduit”, por lo que no se cumple en este caso con lo indicado por la norma. Estas tuberías no se encuentran en buenas condiciones y no están etiquetadas, por otro lado los accesorios de unión entre las tuberías de igual manera no están en buen estado.

Tuberías eléctricas
desordenadas y sin
soportar.

Figura 2. Tuberías eléctricas del edificio O.

Además se aconseja realizar un levantamiento de planos de los sistemas de eléctricos, también organizar y etiquetar adecuadamente los tableros eléctricos y soportar las tuberías del sistema. Finalmente, por medio de una lista de comprobación corregir los defectos apuntados y hacer un plano de los sistemas.

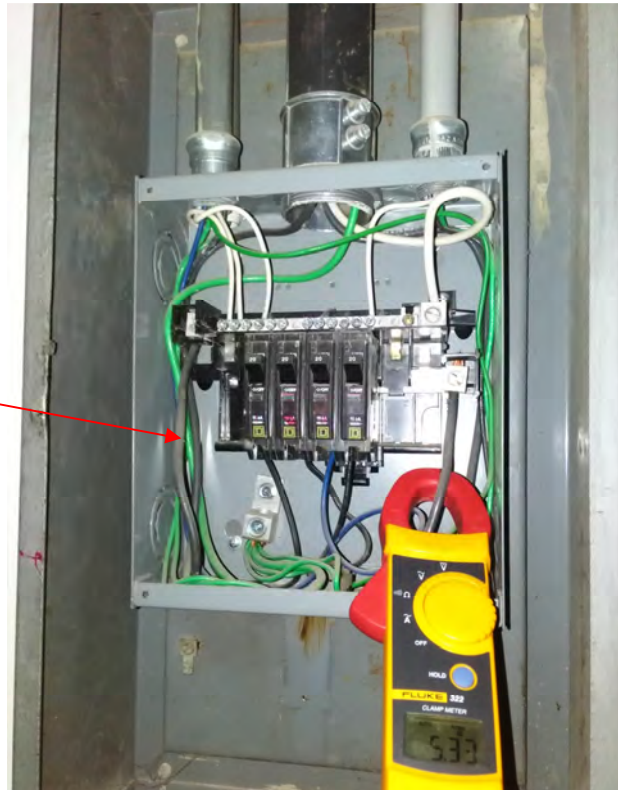
- Para el tablero de este recinto no cuenta con más espacios disponibles y no se encuentra etiquetado. El cableado interno del mismo está muy desordenado y no se hace el uso de amarras para sujetar los conductores eléctricos, por lo que no se respetó lo indicado por el CECR en el artículo 312.7 en donde se indica que: “los gabinetes y las cajas de corte deben tener espacio suficiente para acomodar todos los conductores instalados en ellos sin que haya aglomeración”. Además, no se cumplió con el código de colores para los conductores (ver anexo 1), esto con el fin de diferenciar los conductores de fase, neutro y tierra de los sistemas. Por otra parte los disyuntores son de tipo QD en el cual se dan agrupamientos de cables y el tipo de alimentación del tablero es inferior a bornes.

Conductores
eléctricos sin
sujetar.

Figura 4. Tablero del edificio O.

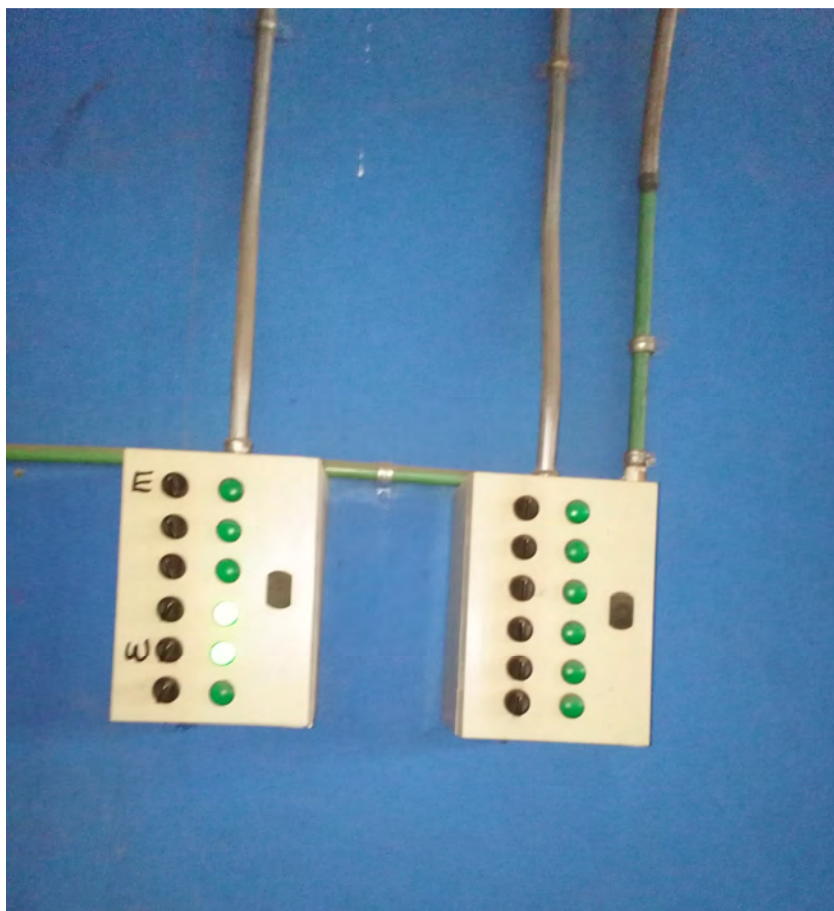
- Se cuenta con luminarias Metalarc de 250W en buenas condiciones y sin terminales; estas están soldadas a viga. Por otra parte no se tiene línea de tierra en los sistemas de iluminación, por lo que no se cumple en este caso con lo establecido por el CECR 2008 en los artículos 250 y 410.40, donde se indica que las luminarias y equipos de alumbrado se deben poner a tierra. Por otro lado se tienen botoneras como interruptores de las luminarias los cuales están en buen estado.

Figura 2. Botoneras utilizadas para encender las luminarias.

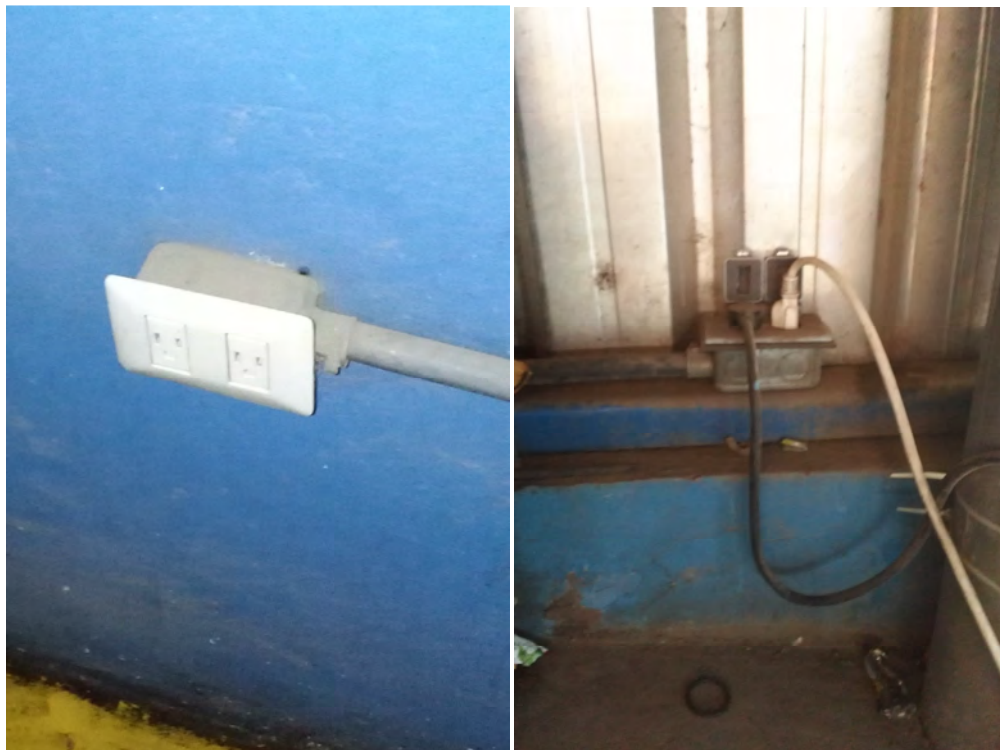
- Se dispone con tomacorrientes polarizados además, se da mezcla de marcas para los mismos, esto puede provocar que se tengan materiales y productos que no son certificados por UL y que no sean fabricados bajo los estándares de producto ANSI/NEMA, y por consiguiente incumplir con lo indicado en el artículo 90, sección 5.3 del Decreto No. 36979-MEIC.. En general los tomacorrientes disponibles y las placas de estos se encuentran en buenas condiciones.

Figura 3. Tomacorrientes ubicados en el edificio P.

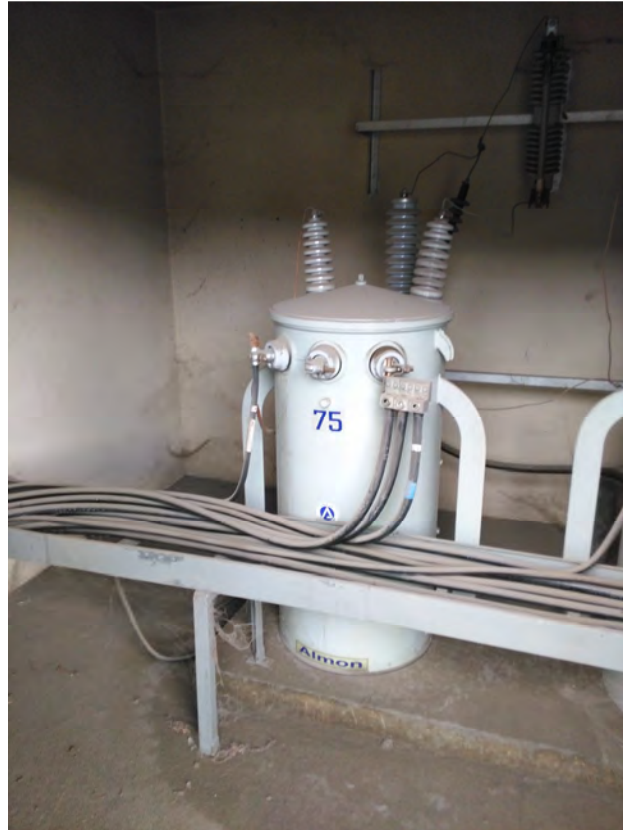
- El acople de las tuberías de salida y entrada hacia el tablero se realiza por medio de conectores; cabe resaltar que estas tuberías no están saturadas por los conductores eléctricos. Por otra parte el tablero no se utiliza como caja de paso y cuenta con una barra de tierra.
- Los transformadores ubicados en esta bodega en general se encuentran en buenas condiciones.

Figura 5. Transformador situado en el edificio P.

Además se aconseja realizar un levantamiento de planos de los sistemas de eléctricos, organizar y etiquetar adecuadamente los tableros eléctricos. Por otro lado se aconseja realizar pruebas de aislamiento y de viscosidad del aceite a los transformadores ubicados en este recinto, esto cada año como parte del mantenimiento de estos equipos. Finalmente, por medio de una lista de comprobación corregir los defectos apuntados y hacer un plano de los sistemas.

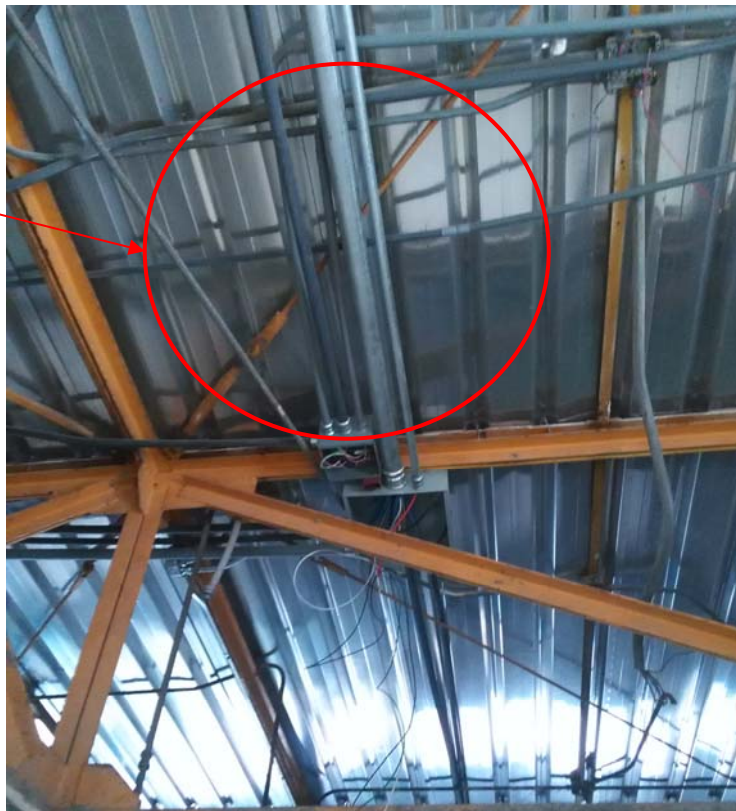
- Los conductores eléctricos se encuentran canalizados en tuberías en PVC las cuales están expuestas y otras están empotradas, además, no están debidamente soportadas, por lo que no se cumple así con lo dispuesto por el Código Eléctrico de Costa Rica (CECR 2008), en el artículo 352.30 en los puntos A y B, se indica lo siguiente: “el conduit de PVC se debe sujetar y asegurar a una distancia no mayor de 900 mm (3 pies) de cada caja de salida, caja de empalme, caja de dispositivo, cuerpo de conduit u otra terminación de conduit”.

Tuberías eléctricas
sin soportar.

Figura 2. Tuberías ubicadas en el edificio Q.

Se deberá efectuar el levantamiento completo de las instalaciones, las previstas, equipos y con base en ello hacer un rediseño de la instalación eléctrica, cumpliendo con el Código Eléctrico de Costa Rica 2008 (CECR) y corregir los defectos apuntados. Además, se insta a cumplir lo establecido por el Decreto No. 36979-MEIC en la sección 5.3 del artículo 90, y utilizar materiales y productos certificados por UL y que sean fabricados bajo los estándares de producto ANSI/NEMA, con el fin de asegurar la calidad de funcionamiento del nuevo sistema eléctrico.

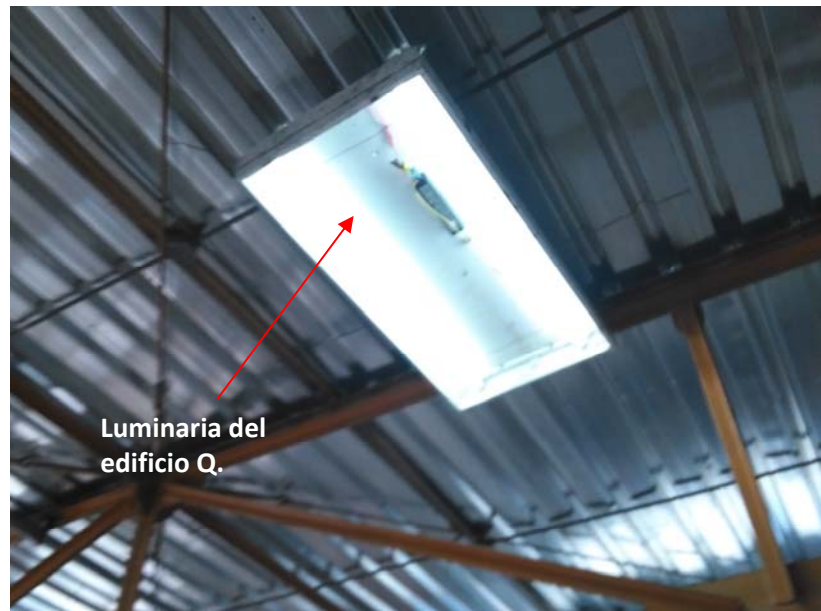
- Se cuenta con luminarias fluorescentes con tubos T8, con balastos electrónicos; las cuales están empotradas al cielo y otras ancladas a los perfiles del techo. Los interruptores de las luminarias en buenas condiciones y no se tiene línea de tierra en los sistemas de iluminación, por lo que no se cumple en este caso con lo establecido en el CECR 2008, en los artículos 250 y 410.40, donde se dice que las luminarias y equipos de alumbrado se deben poner a tierra

Figura 4. Luminaria fluorescente situada en el edificio Q.

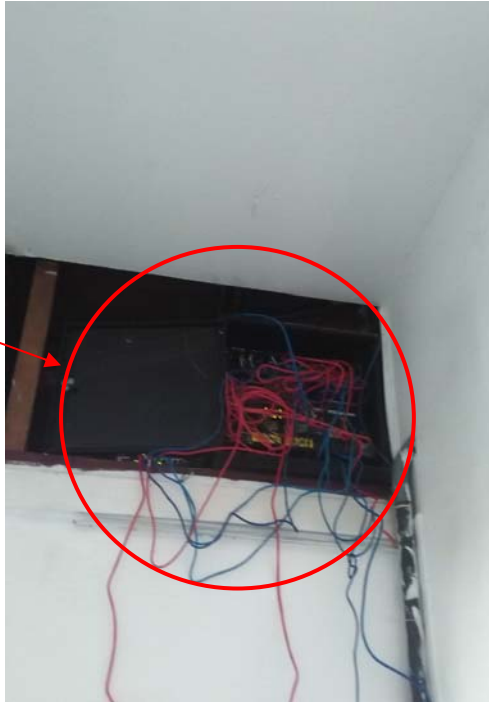
- Se cuenta con un gabinete sin ningún tipo de anclaje ya sea a piso o a pared, se encuentra desordenado y sin etiquetar. Además, se dispone con un aire acondicionado para mantener en la temperatura adecuada el recinto en donde se ubican los equipos. Por otra parte no se cuenta con barras de puesta a tierra y los equipos no están debidamente aterrizados, incumpliendo así lo indicado en el “J-STD-607-B, Commercial Building Grounding (Earthing) and Bonding Requirements for Telecommunications”. Hay mezcla de marcas en cables, terminales y placas.

Rack sin anclar, y
con el cableado
desordenado.

Figura 6. Gabinete de red (a) y aire acondicionado ubicado en el mismo recinto que el gabinete (b).

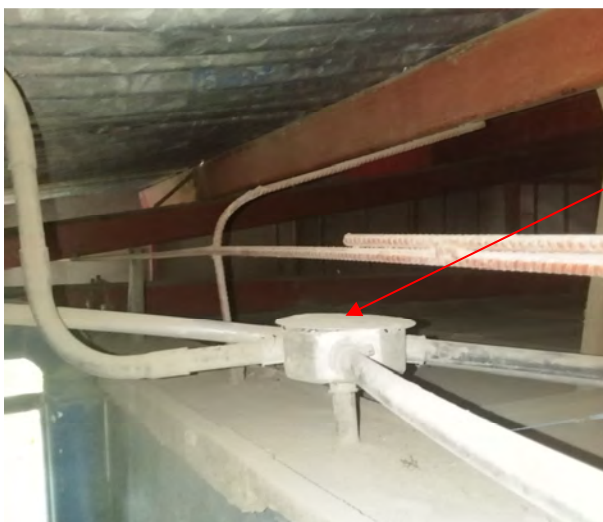
- Las cajas de registro están bien soportadas y estas cuentan con sus respectivas tapas (ver figura 2), por otro lado no se encuentran saturadas de cables eléctricos y se hallan en condiciones regulares. En el artículo 314.16 del CECR 2008, se indica que las cajas y los cuerpos de conduit deben tener el tamaño suficiente para brindar espacio libre adecuado para todos los conductores encerrados. Por otra parte en el artículo 314.25 de la misma norma, se indica que las cajas deben estar provistas de una placa frontal o tapa. Por esta razón se determina que se cumple con lo indicado por la norma sobre la cantidad de conductores y las placas frontales de las cajas de empalmes.

Caja eléctrica
con tapa frontal.

Figura 2. Caja de registro eléctrico.

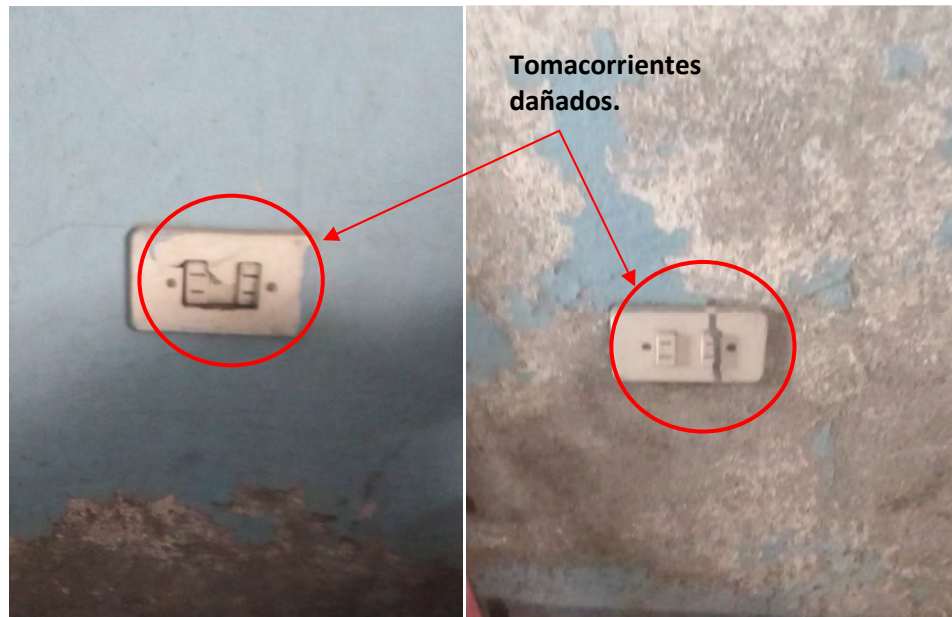
- No se cuenta con tomacorrientes polarizados, además, se da mezcla de marcas para los mismos, esto puede provocar que se tengan materiales y productos que no son certificados por UL y que no sean fabricados bajo los estándares de producto ANSI/NEMA, y por consiguiente incumplir con lo indicado en el artículo 90, sección 5.3 del Decreto No. 36979-MEIC. En general los tomacorrientes disponibles y las placas de estos no están en buen estado, como se muestra en la siguiente figura.

Figura 4. Tomacorrientes ubicados en este edificio.

Se deberá efectuar el levantamiento completo de las instalaciones, las previstas, equipos y con base en ello hacer un rediseño de la instalación eléctrica, cumpliendo con el Código Eléctrico de Costa Rica 2008 (CECR) y corregir los defectos apuntados. Además, se insta a cumplir lo establecido por el Decreto No. 36979-MEIC en la sección 5.3 del artículo 90, y utilizar materiales y productos certificados por UL y que sean fabricados bajo los estándares de producto ANSI/NEMA, con el fin de asegurar la calidad de funcionamiento del nuevo sistema eléctrico.
