PUERTO CALDERA
INSTITUTO COSTARRICENSE DE PUERTOS DEL PACÍFICO

**Contratación de Servicios Profesionales de consultoría en
Ingeniería para el diagnóstico integral de la
Infraestructura de Puerto Caldera**

INFORME TÉCNICO ELÉCTRICO

GCI INGENIERÍA

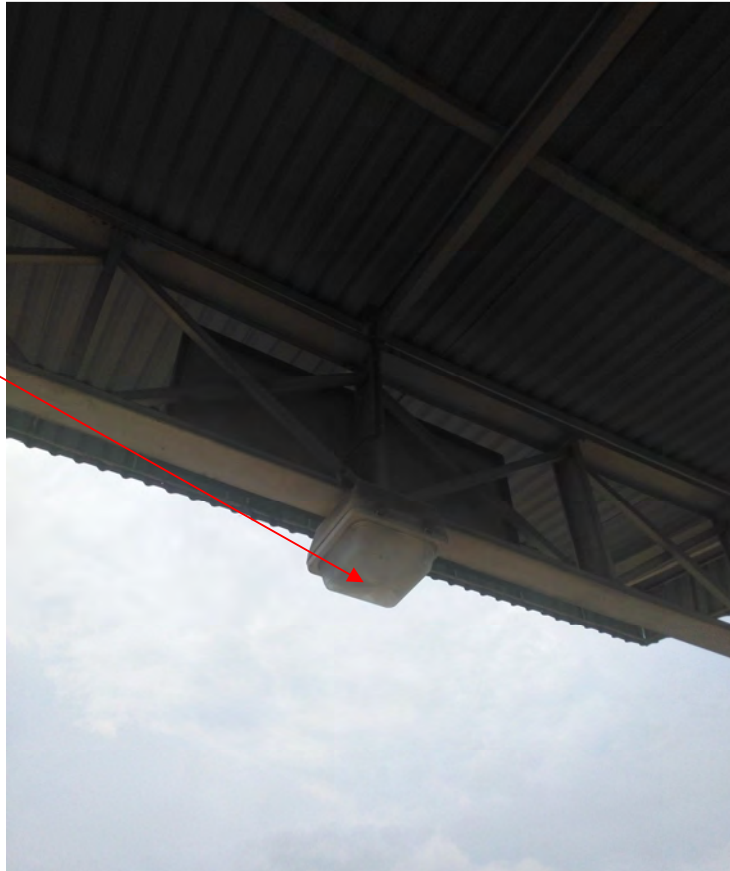
equipos de alumbrado se deben poner a tierra. Los interruptores de las luminarias y las placas de los mismos están en buen estado.

Luminaria del edificio S.

Figura 2. Luminaria fluorescente sellada ubicada en la estación de servicio.

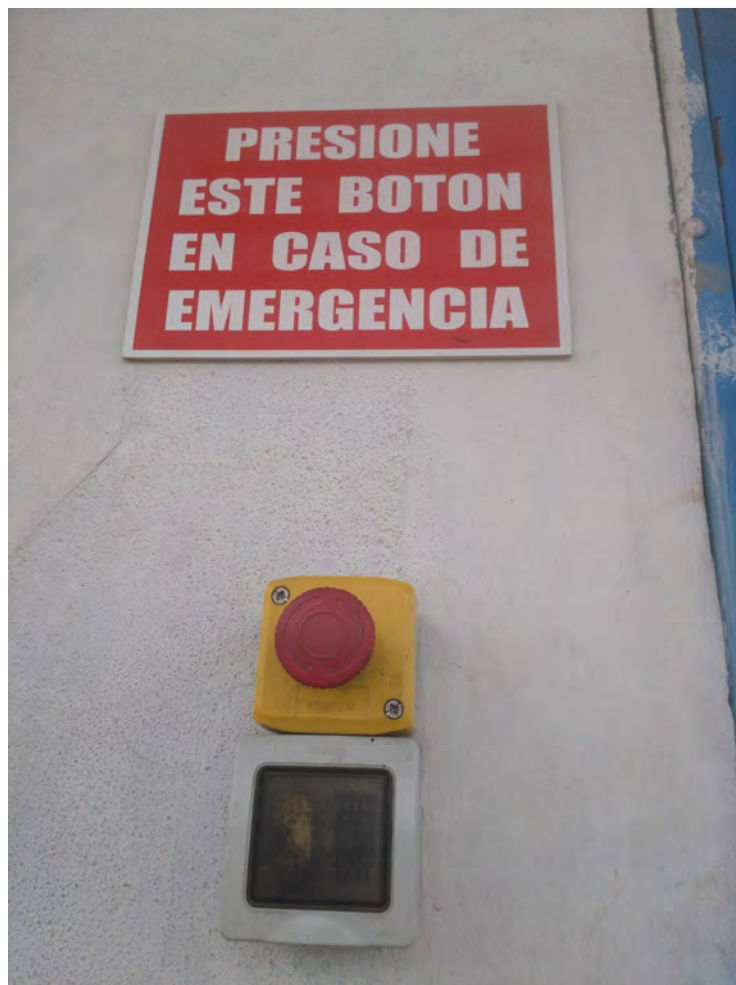
- No se cuenta con sistema de alarma contra incendio, en el sitio solo se dispone con un botón para paro de emergencia (ver figura 3).

Figura 3. Botón para paro de emergencia ubicado en el edificio S.

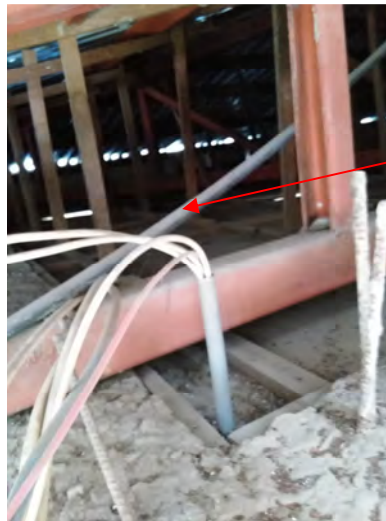
- Los conductores eléctricos se encuentran canalizados en tuberías de PVC las cuales están en mal estado y no se encuentran debidamente soportadas, incumpliendo con lo establecido en el CECR 2008 en el artículo 300.11 donde establece lo siguiente: “Las canalizaciones, ensambles de cables, cajas, gabinetes y accesorios se deben asegurar sujetos en su lugar”. Por otro lado los accesorios de unión entre las tuberías de igual manera no están en buenas condiciones.

Tubería eléctrica sin soportar adecuadamente.

Figura 2. Tubería del sistema eléctrico.

Además se aconseja realizar un levantamiento de planos de los sistemas de eléctricos, también organizar y etiquetar adecuadamente los tableros eléctricos y soportar las tuberías del sistema. Finalmente, por medio de una lista de comprobación corregir los defectos apuntados y hacer un plano de los sistemas.

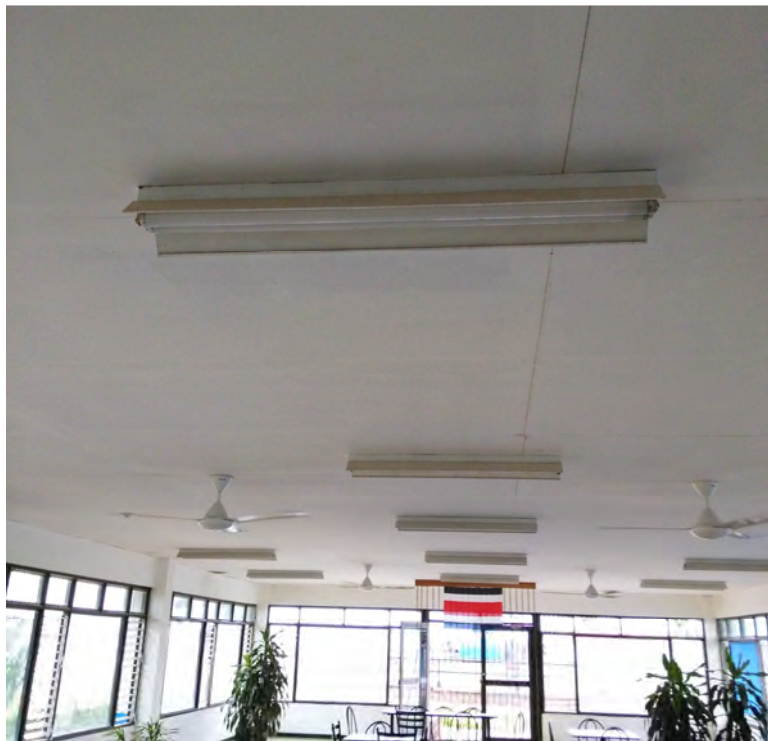
- Se cuenta con luminarias fluorescentes en mal estado, con tubos tipo T8 y balastros de masa; por otro lado las luminarias están mal sujetadas al cielo. En este caso los interruptores de las luminarias y las placas de los mismos no están en buen estado, además, el sistema de iluminación no cuenta con una línea de tierra, por lo que no se cumple con lo establecido en el código en los artículos 250 y 410.40, donde se indica que las luminarias y equipos de alumbrado se deben poner a tierra.

Figura 3. Luminarias fluorescentes de la soda operativa.

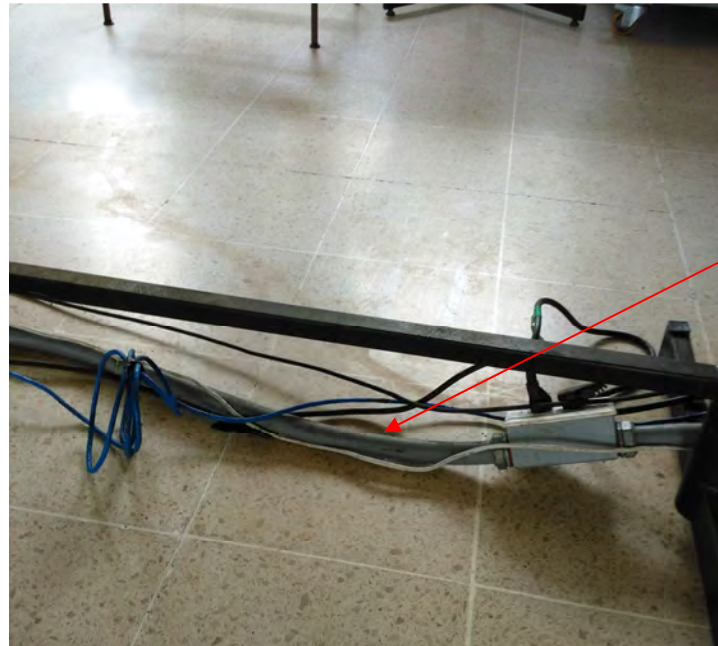
- No se cuenta con tomacorrientes polarizados, además, se da mezcla de marcas para los mismos, esto puede provocar que se tengan materiales y productos que no son certificados por UL y que no sean fabricados bajo los estándares de producto ANSI/NEMA, y por consiguiente incumplir con lo indicado en el artículo 90, sección 5.3 del Decreto No. 36979-MEIC. En general los tomacorrientes disponibles y las placas de estos no están en buen estado.

Tubería sin soportar
adecuadamente.

Figura 4. Tomacorriente ubicado en la soda operativa.

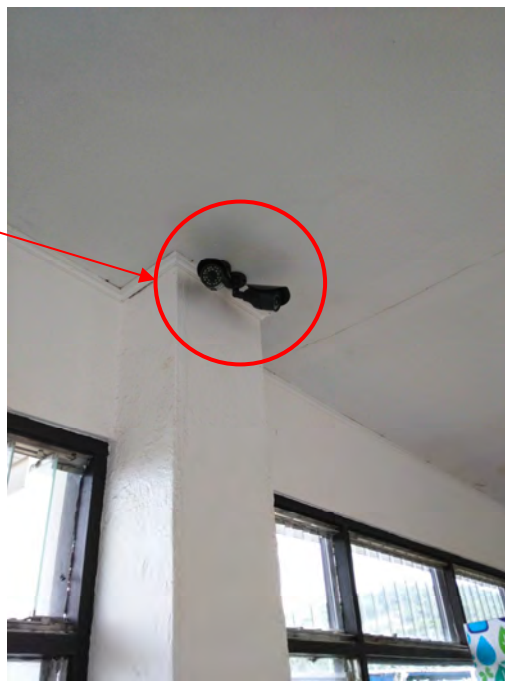
- En general las cámaras del sistema de CCTV se encuentran en buenas condiciones, su conexión se realiza por medio de cable UTP el cual no es canalizado por medio de tuberías. Por otra parte se tiene un monitor de computadora de 14” para visualizar las imágenes de las cámaras.

Cámaras del
sistema de
CCTV.

Figura 4. Cámaras del sistema CCTV (a) y monitor de 14” (b).

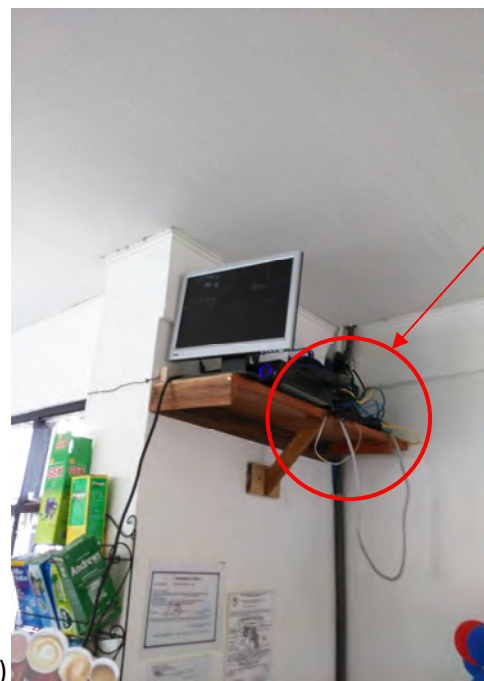
(b)

Cableado
desordenado.

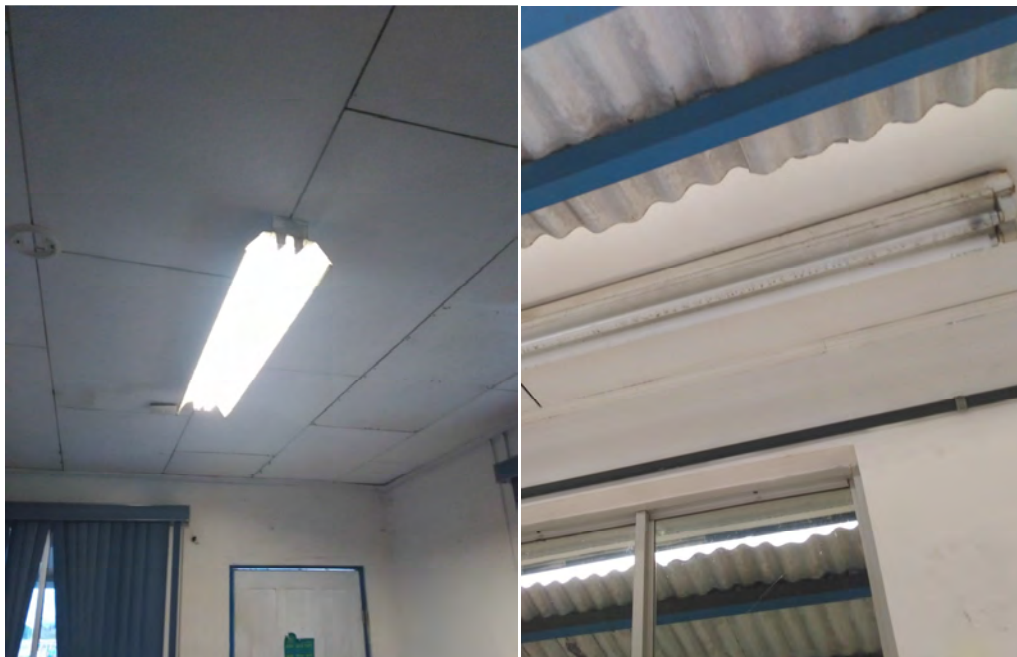
- Se cuenta con luminarias fluorescentes y bombillos incandescentes, los tubos fluorescentes son tipo T8 y los balastos de estos electrónicos; por otro lado las luminarias están ancladas al cielo. En este caso el sistema de iluminación no cuenta con una línea de tierra, por lo que no se cumple con lo establecido en el código en los artículos 250 y 410.40, donde se indica que las luminarias y equipos de alumbrado se deben poner a tierra. Los interruptores de las luminarias y las placas de los mismos en general están en buen estado.

Figura 2. Luminarias fluorescentes del edificio W.

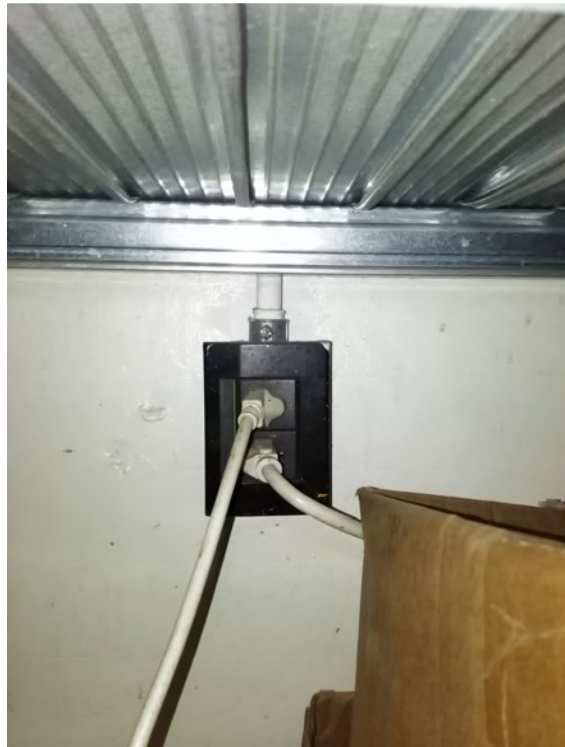
- Se tienen tomacorrientes polarizados de la marca Matix de bticino. En general los tomacorrientes disponibles y las placas de estos están en buen estado como se observa en la figura 3.

Figura 3. Tomacorriente marca Matix ubicado en el edificio w.

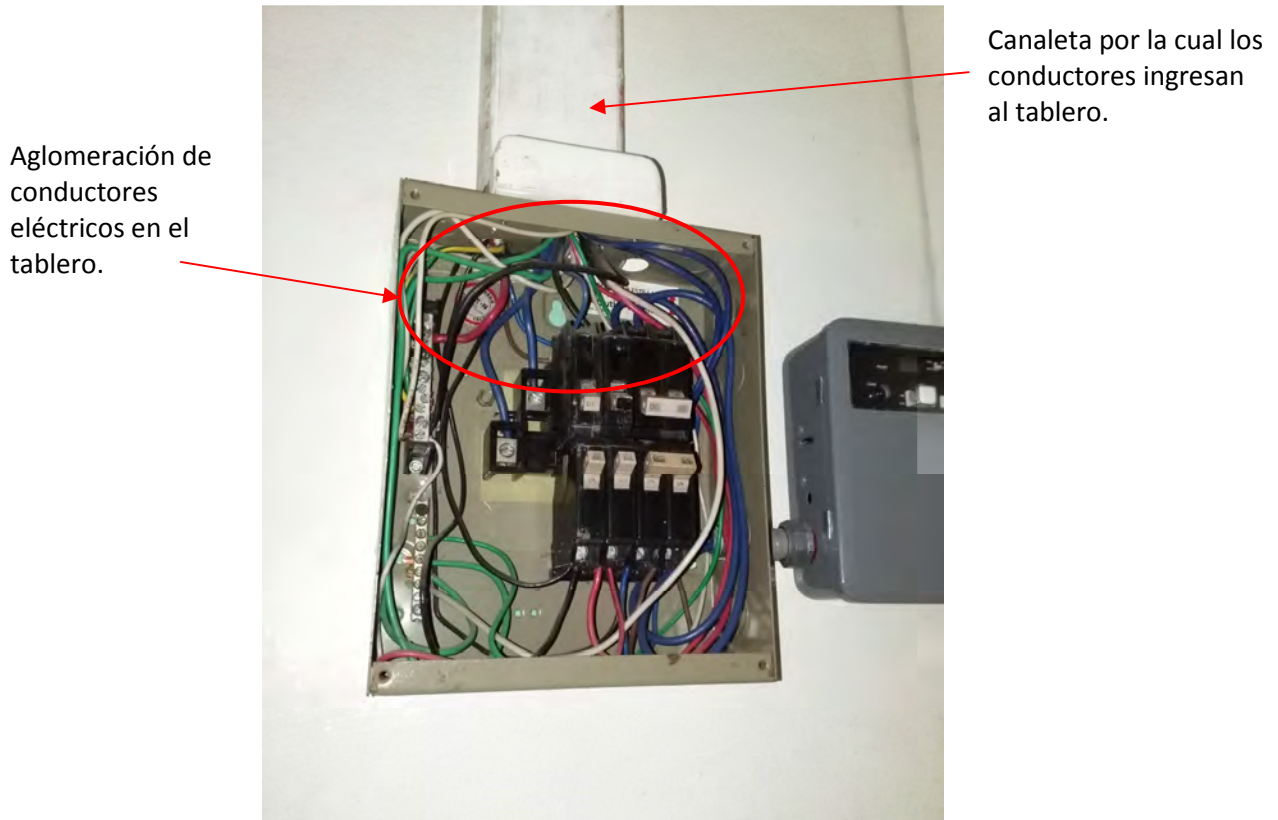
- El tablero ubicado en este edificio no cuenta con espacios disponibles y no se encuentra en óptimas condiciones. Por otra parte se tienen disyuntores tipo CH en los cuales se dan agrupamientos de conductores. El cableado interno del mismo está desordenado y no se hace el uso de amarras para sujetar los cables eléctricos (ver figura 4), por lo que no se respetó lo indicado por el CECR en el artículo 312.7 en donde se indica que: “los gabinetes, tableros y las cajas de corte deben tener espacio suficiente para acomodar todos los conductores instalados en ellos sin que haya aglomeración”. Además, no se cumplió con el código de colores para los conductores (ver anexo 1), esto con el fin de diferenciar los conductores de fase, neutro y tierra del sistema.

Figura 4. Tablero eléctrico del edificio w.

- Los conductores eléctricos se dirigen al tablero por medio de una canaleta la cual está perforada al mismo, como se observa en la figura 4. Por otra parte el tablero se utiliza como caja de paso lo cual viola el código y este cuenta con una barra de tierra.

Además se aconseja realizar un levantamiento de planos de los sistemas de eléctricos, también organizar y etiquetar adecuadamente los tableros eléctricos y soportar las tuberías del sistema. Finalmente, por medio de una lista de comprobación corregir los defectos apuntados y hacer un plano de los sistemas.

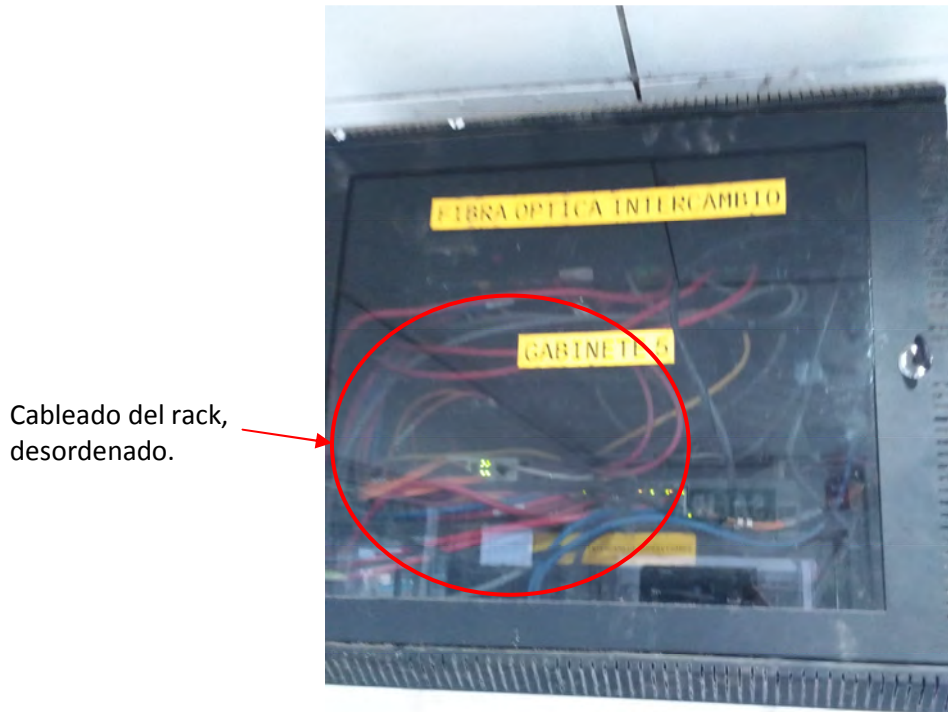
- Se cuenta con un gabinete anclado a la pared el cual se encuentra desordenado; se dispone con un aire acondicionado para mantener en la temperatura adecuada el recinto en donde se ubican los equipos. Por otra parte no se cuenta con barras de puesta a tierra y los equipos no están debidamente aterrizados, debido a esto no se cumple con lo indicado por el "J-STD-607-B, *Commercial Building Grounding (Earthing) and Bonding Requirements for Telecommunications*".

Figura 4. Gabinete situado en el edificio W.

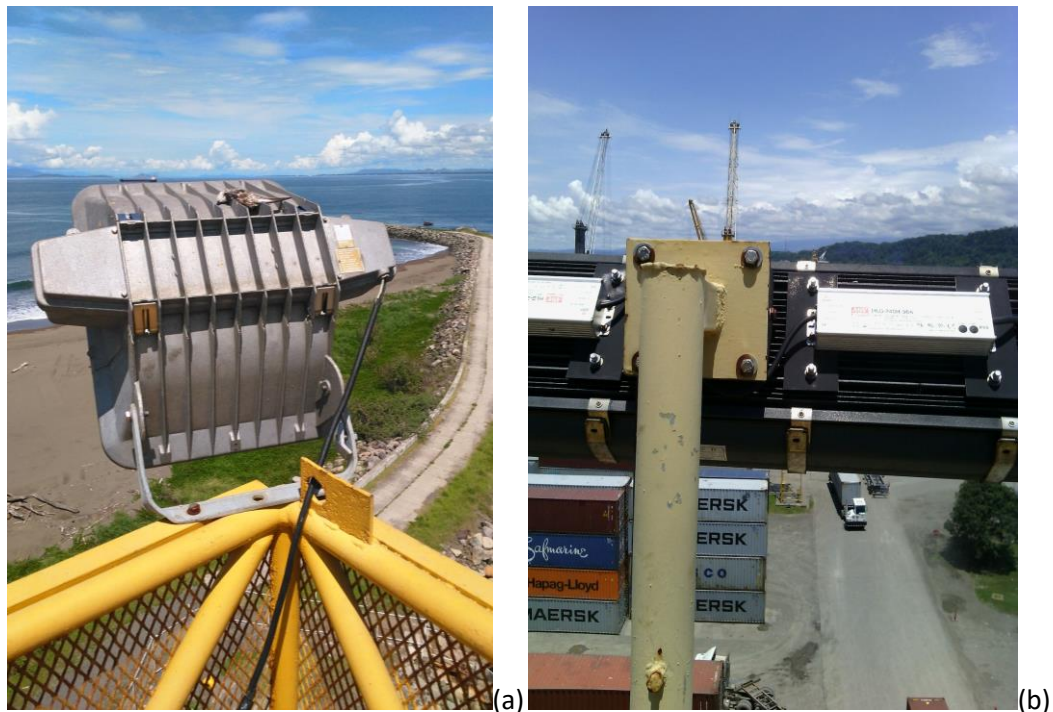
- Las torres de iluminación cuentan con diversa cantidad de lámparas ya sean tipo reflector Metalar de 400W y 1500W o con lámparas LED MW de 500W, las cuales se encuentran conectadas por medio de cable AWG #10 o #8.

Figura 2. Lámpara Metalar 1500W (a), lámpara LED MW 500W (a).

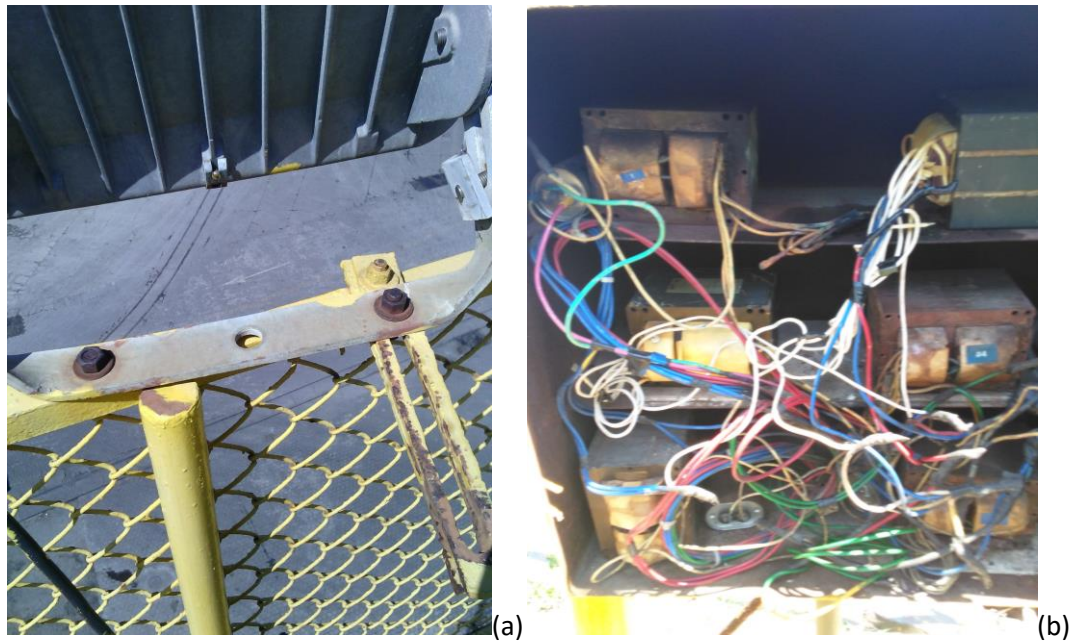
- Por otra parte las lámparas de las torres están soportadas a la estructura de estas como se observa en la figura 3 (a), esto se lleva a cabo por medio de pernos. Además, en general los transformadores de estas no se encuentran en óptimas condiciones y su cableado está desordenado.

Figura 3. Sujeción de lámpara por medio de pernos (a), transformadores ubicados en la torre (b).

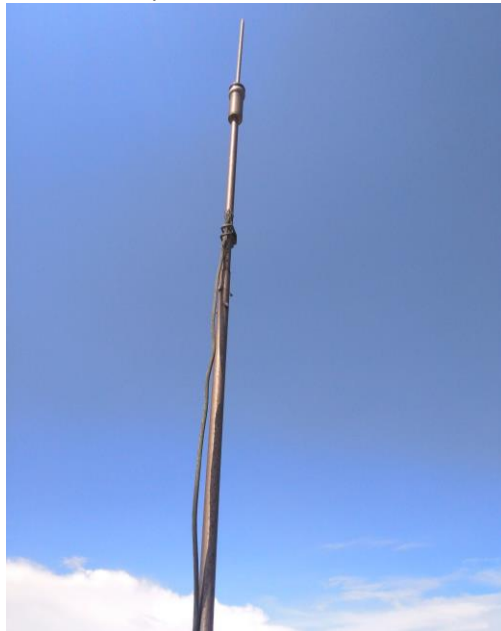
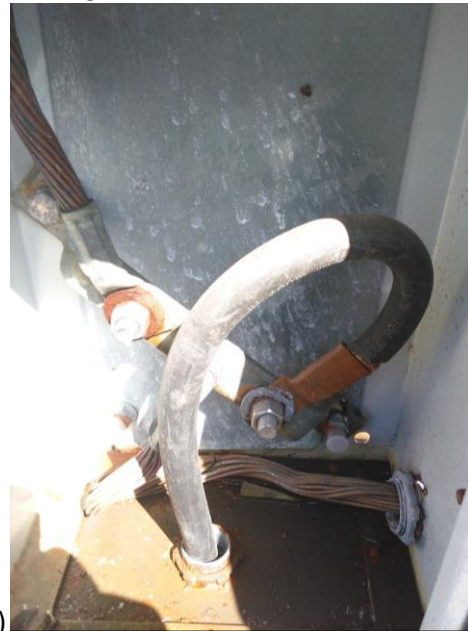
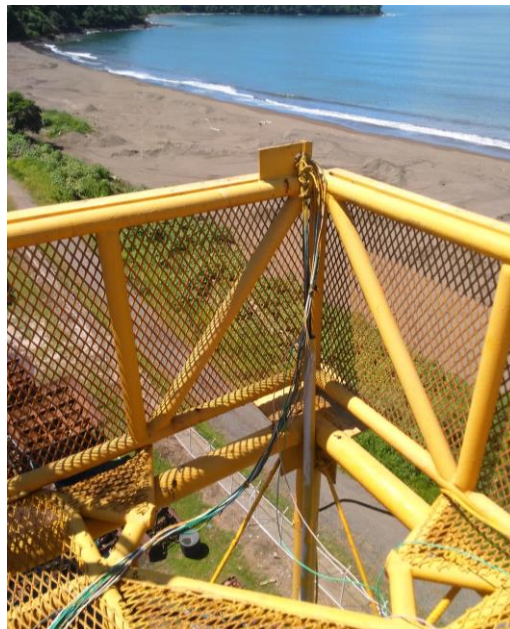
- Se tiene a disposición en las torres pararrayos Elita 60 y Francis France 60, en general estos cuentan con un bajante de cable de cobre desnudo calibre # 2/0. Por otra parte las estructuras de las torres de iluminación se encuentran aterrizadas con tornillos hacia una placa metálica, como se observa en la figura 5(c).

Figura 5. Pararrayos Elita 60 (a), conexión de bajante de pararrayos (b), aterrizamiento de la torre (c).

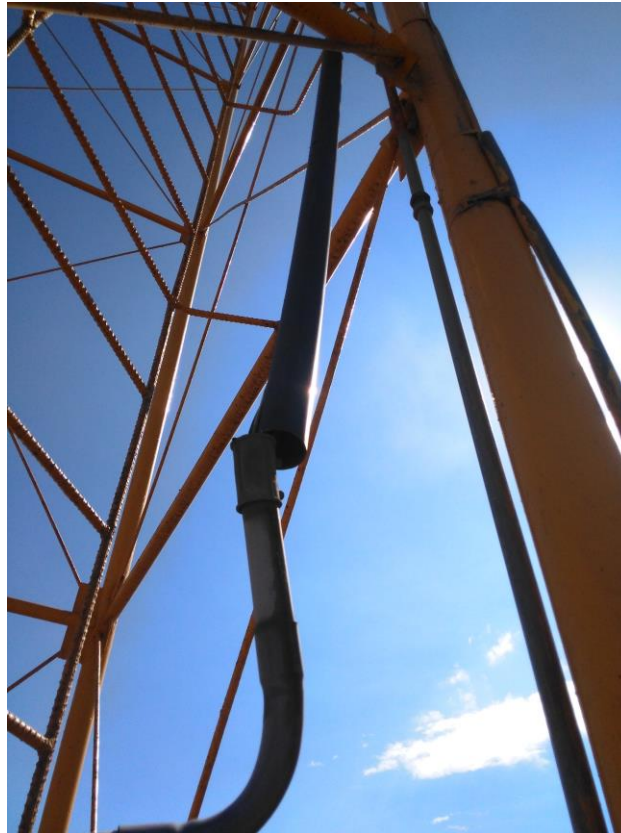
- En general estas edificaciones se encuentran alimentadas a través de un tablero ubicado en otra zona; la cual puede ser de otra torre o un edificio cercano a la torre. Cabe resaltar que las tuberías eléctricas de las torres de iluminación no se encuentran en buen estado, comúnmente se dispone de tuberías en PVC y EMT.

Figura 5. Tuberías en PVC.

- Efectuar el levantamiento completo de las instalaciones, las previstas, equipos y con base en ello hacer un rediseño de la instalación eléctrica, cumpliendo con el Código Eléctrico de Costa Rica 2008 (CECR).
- Se recomienda revisar en detalle el diseño existente de iluminación y proponer un rediseño para cumplir con niveles mínimos de iluminación para operación segura de maquinaria en la noche. Se recomienda un mínimo de 10 luxes o mayor según la norma que se desee cumplir. El rediseño deberá incluir una simulación de los niveles de iluminación resultantes del diseño similar al de la Figura 6 y realizar luego durante la construcción y puesta en marcha medidas para garantizar los niveles diseñados.
