Sociedad Portuaria de Caldera (SPC), S.A.

Asunto: Remisión de Informe de Cumplimiento Anual del Plan de Mantenimiento de Infraestructura 2016

Título del documento **Cumplimiento Plan Anual de Mantenimiento
de Infraestructura 2016**

Nombre del proyecto Cumplimiento del Plan Anual de Mantenimiento 2016

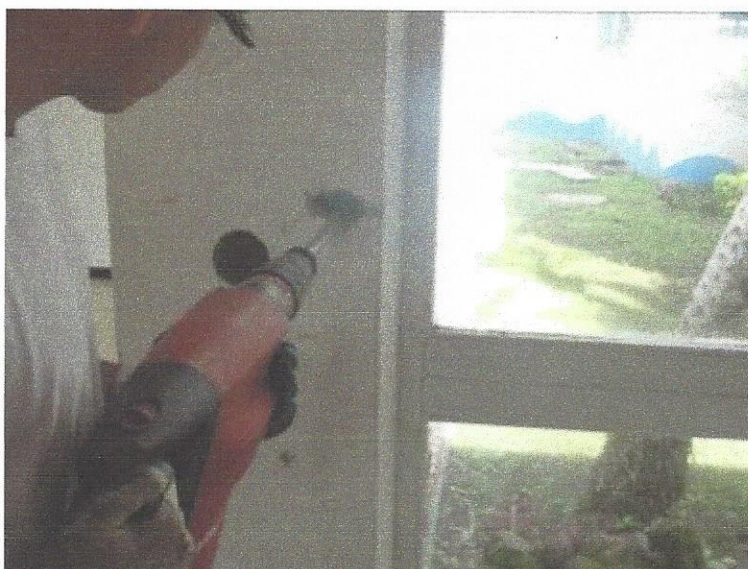
Figura 37. Preparación de pruebas en edificio administrativo

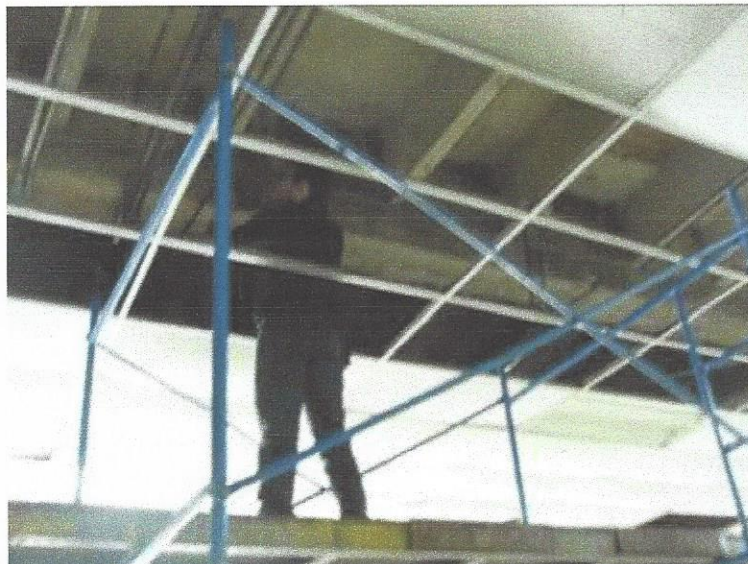
Figura 39. Extracción de núcleos en viga postensada edificio administrativo

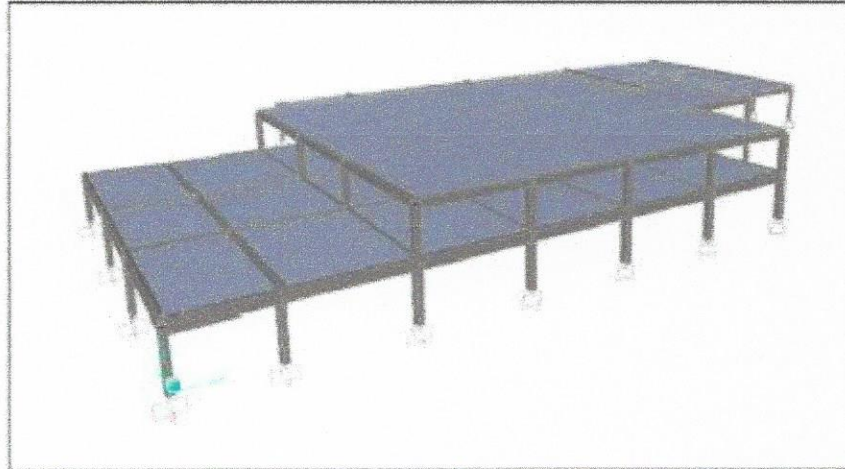
Posterior a lo antes indicado se realizaron pruebas a los materiales con el fin de corroborar que las propiedades de los mismos concordaran con lo indicado en los planos, se realizaron pruebas tanto destructivas (extracción y falla de núcleos) como no destructivas (ultrasonido) al concreto. Una vez que se contó con toda la información disponible y con los resultados de las pruebas, se emplearon con la finalidad de obtener las demandas por sismo y determinar su vulnerabilidad ante este tipo de eventos, por lo que se procedió a realizar el modelaje estructural del edificio.

Figura 16. Modelo estructural

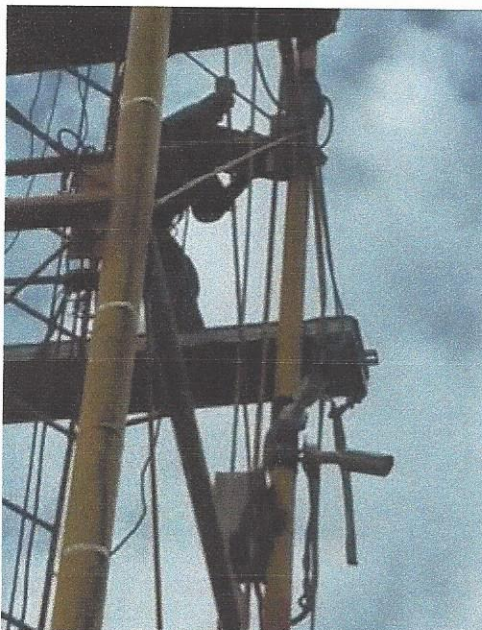
Figura 50. Mantenimiento realizado en torre #5

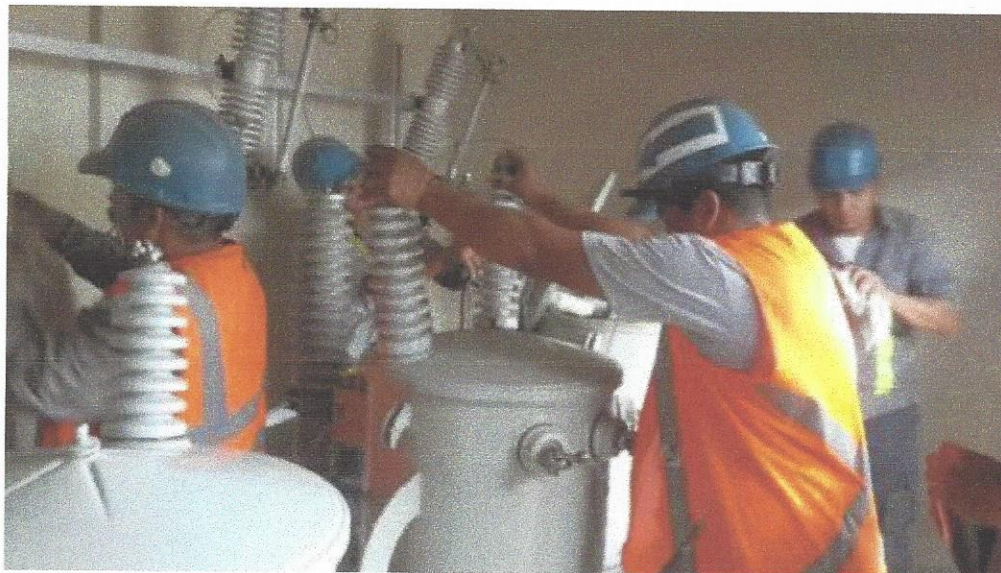
Figura 52. Mantenimiento bancos de transformadores preparación

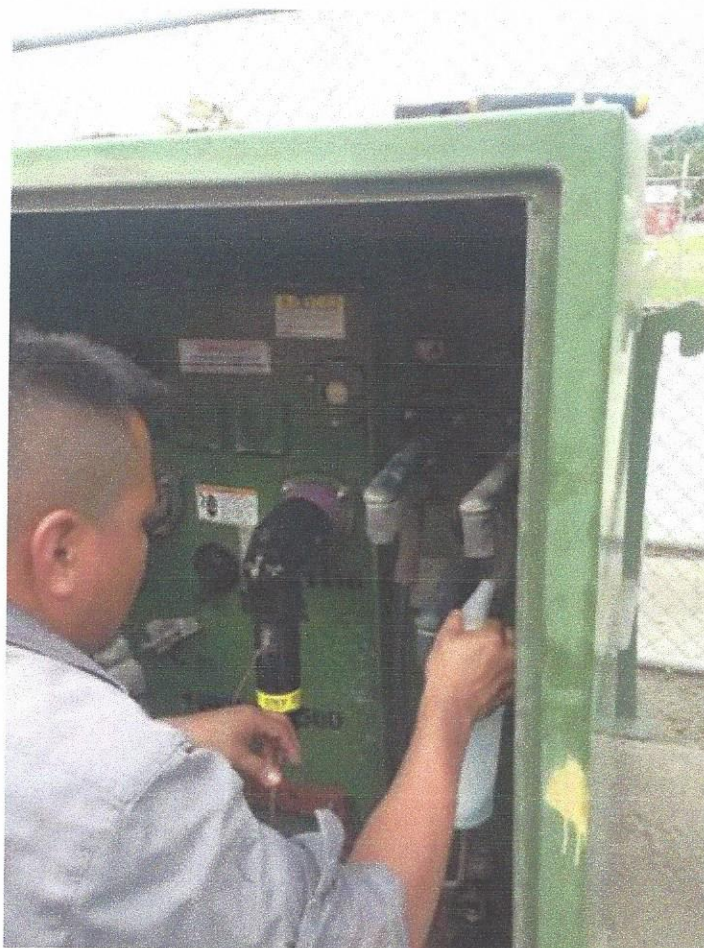
Figura 55. Mantenimiento banco de transformadores limpieza

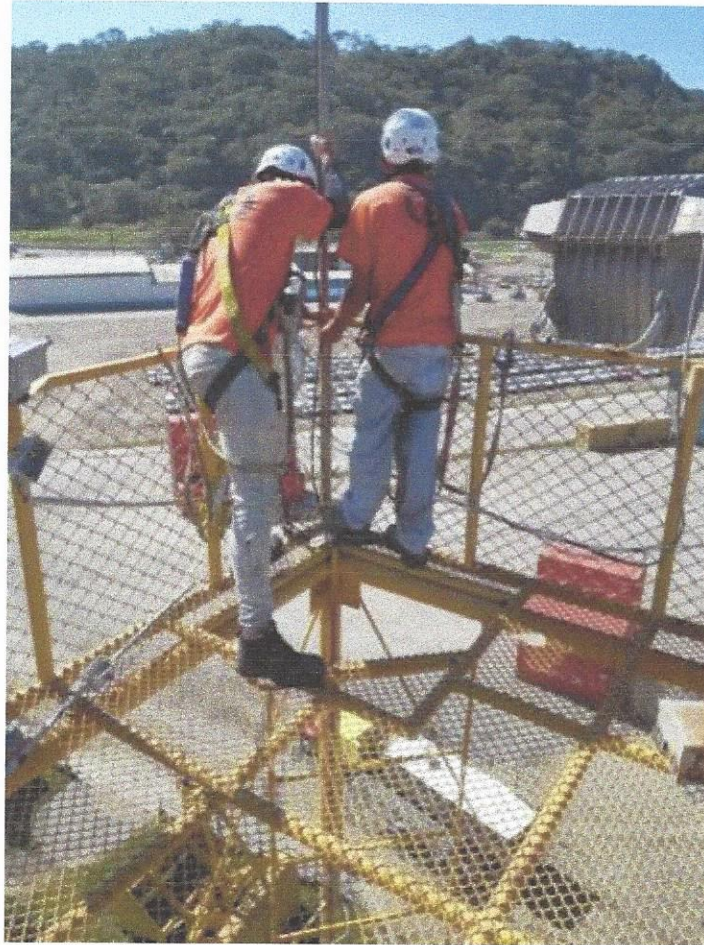
Figura 56. Mantenimiento sistema contra descargas atmosféricas desmontaje

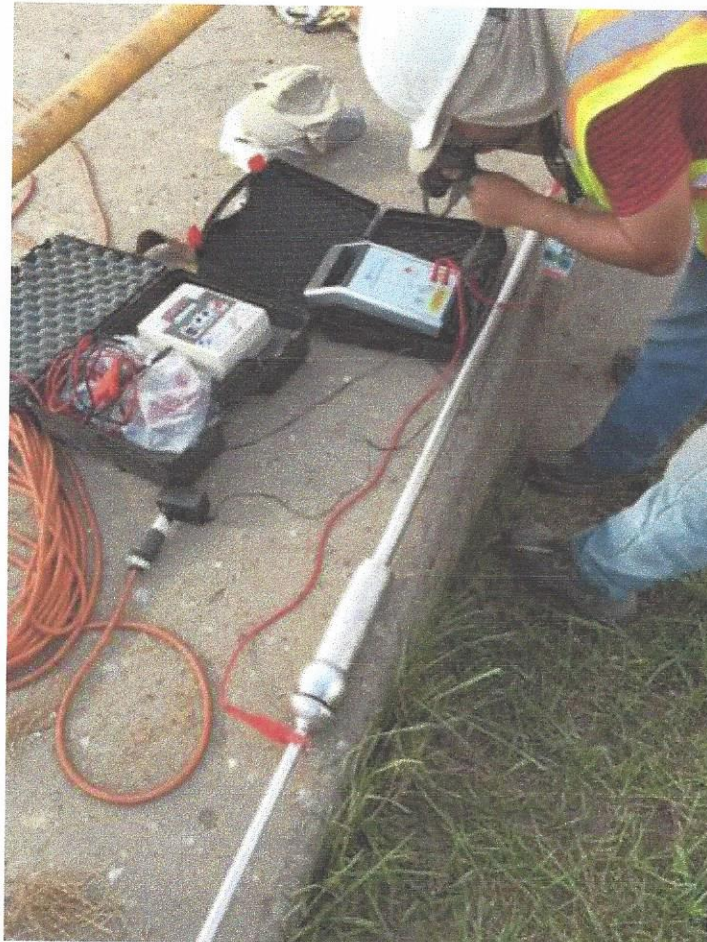
Figura 58. Mantenimiento sistema contra descargas atmosféricas prueba pararrayo

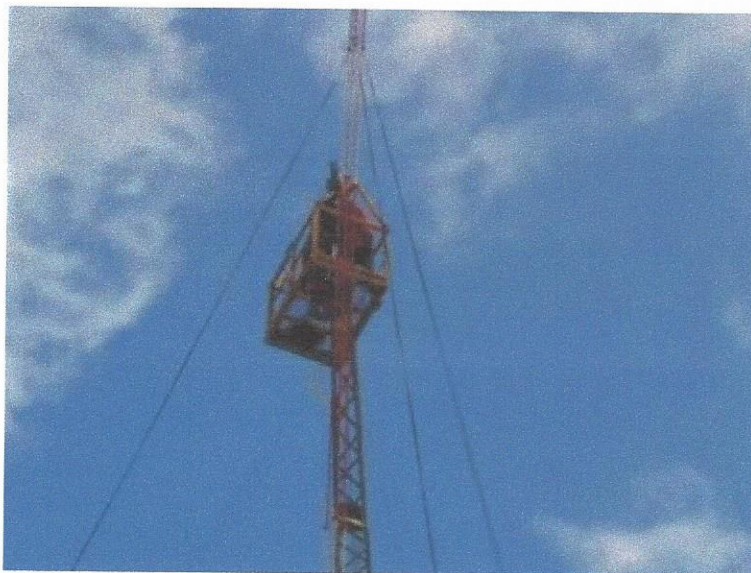
Figura 59. Mantenimiento sistema contra descargas atmosféricas revisión mástil en altura

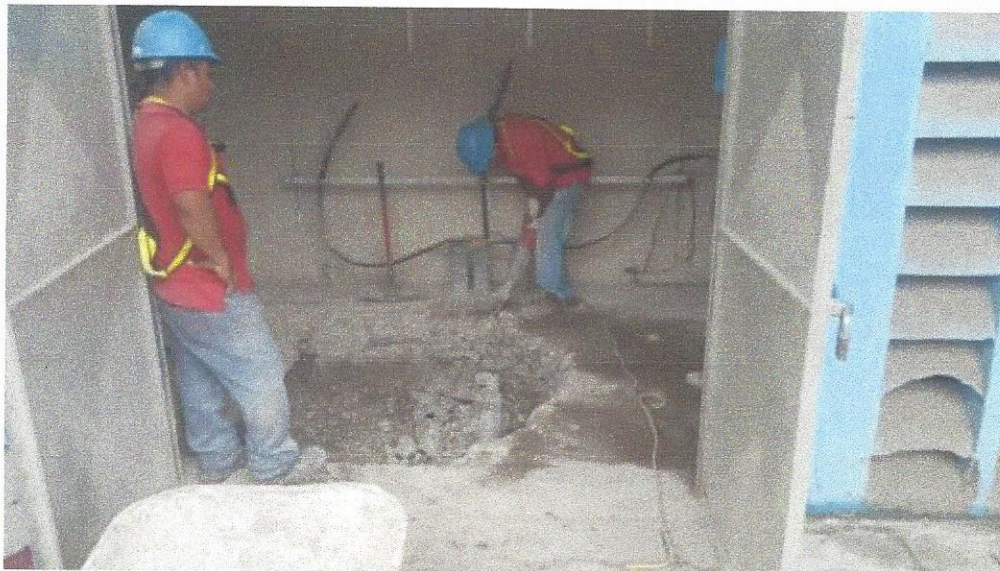
Figura 60. Cambio transformador bodega 1 obra civil

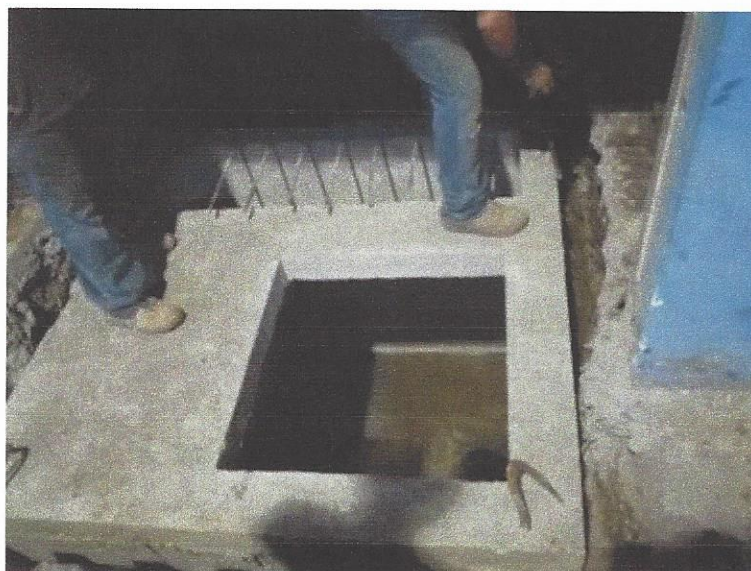
Figura 61. Cambio transformador bodega 1 caja registro eléctrico

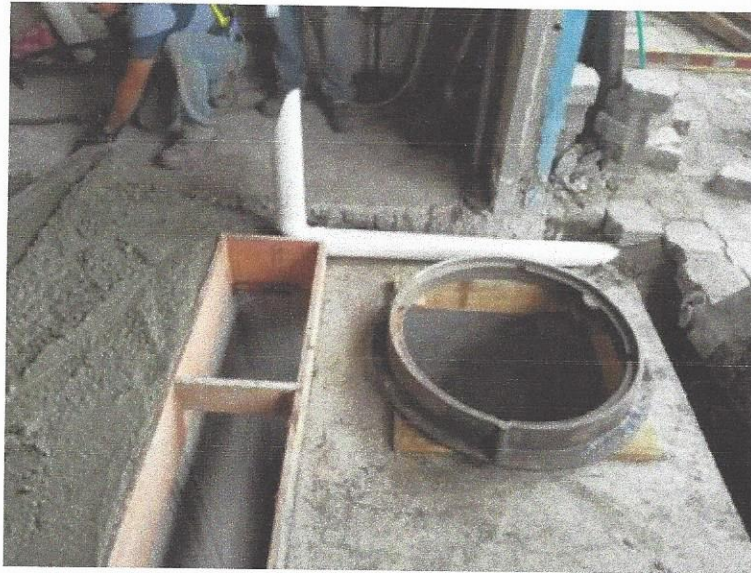
Figura 62. Cambio transformador bodega 1 colado de concreto

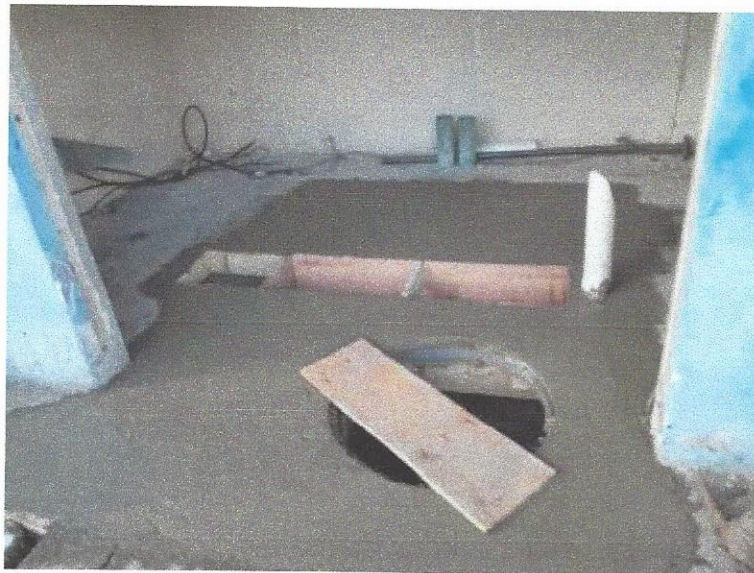
Figura 63. Cambio transformador bodega 1 acabado

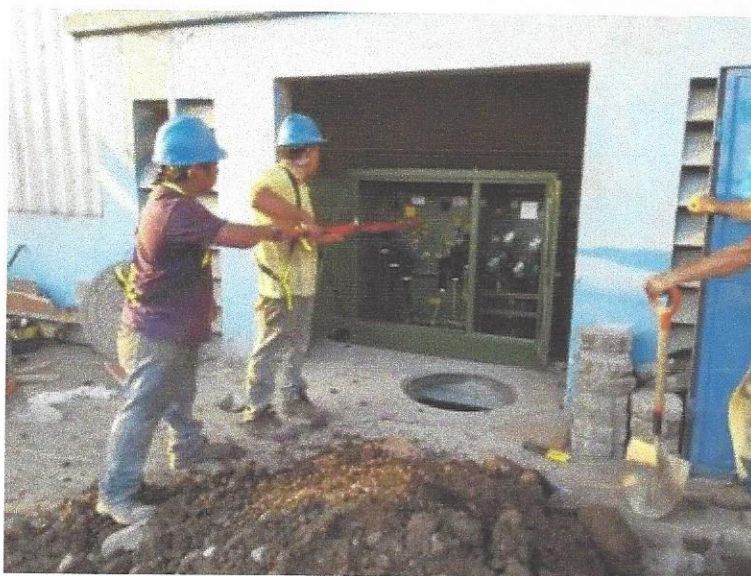
Figura 64. Cambio transformador bodega 1 puesta en marcha eléctrica

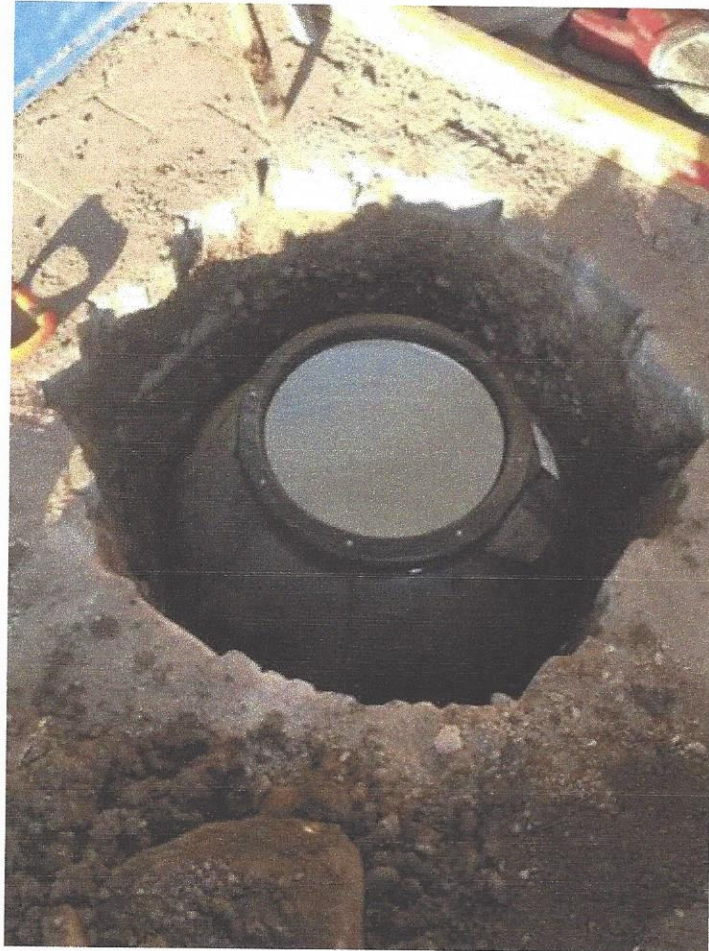
Figura 66. Cambio transformador bodega 1 ubicación tanque para derrames

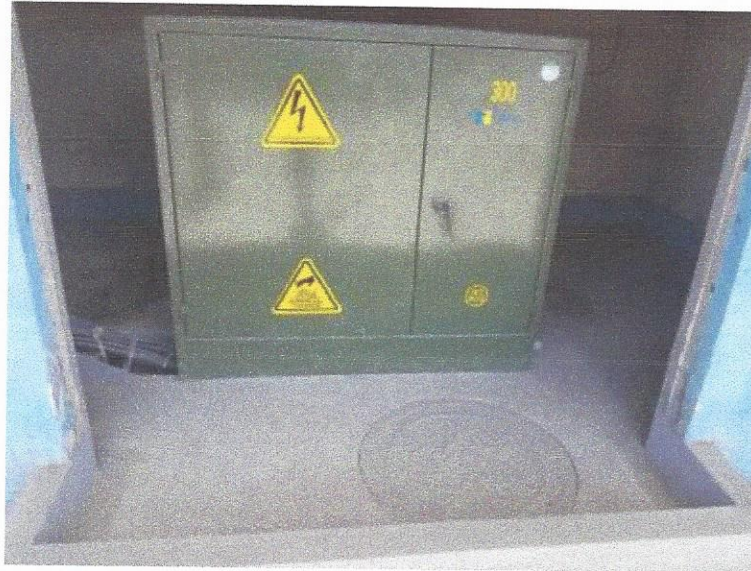
Figura 67. Cambio transformador bodega 1 obra finalizada

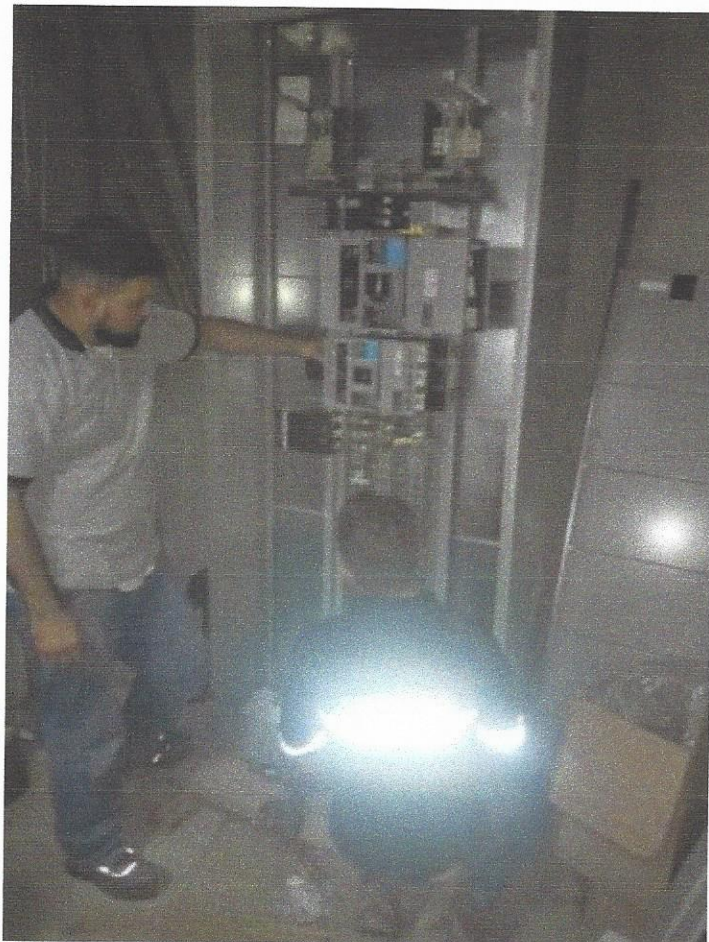
Figura 72. Cambio centro de carga INCOP instalación nuevo panel

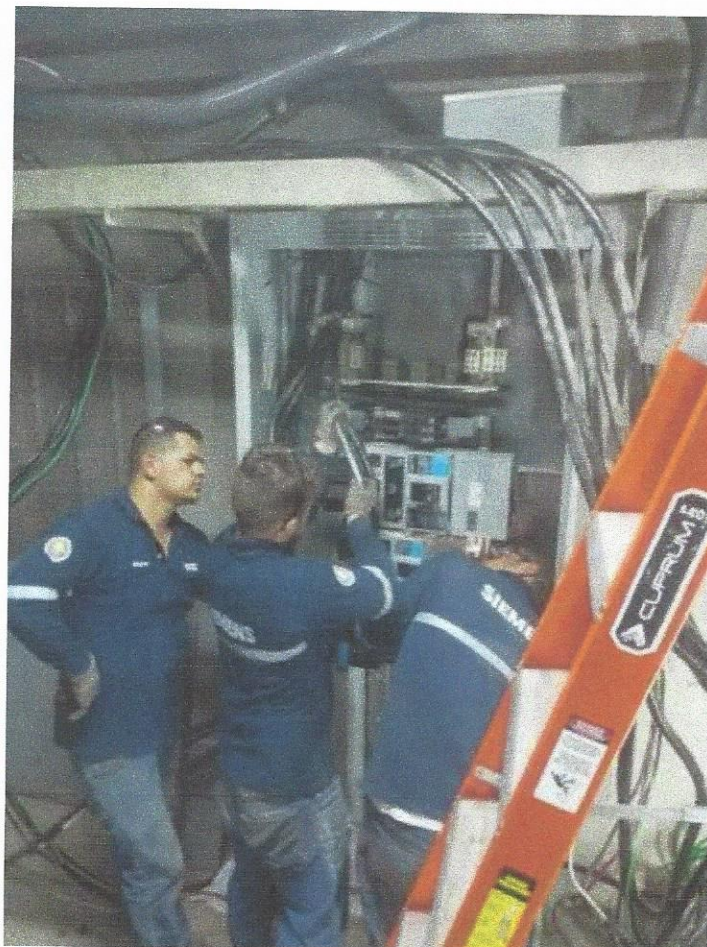
Figura 73. Cambio centro de carga INCOP, instalación acometidas

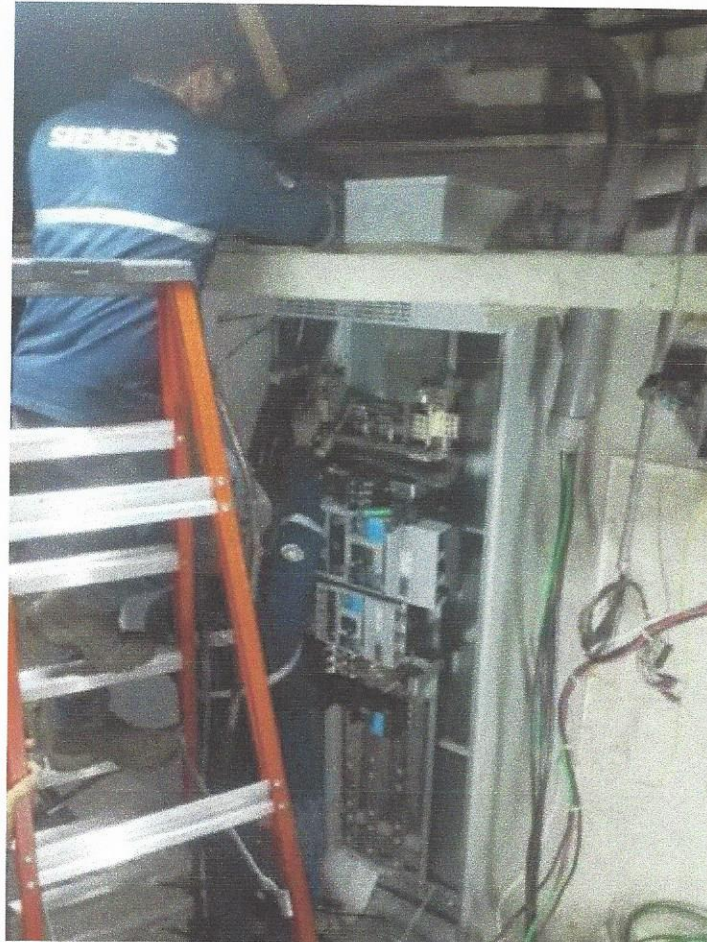
Figura 74. Cambio centro de carga INCOP, detalles

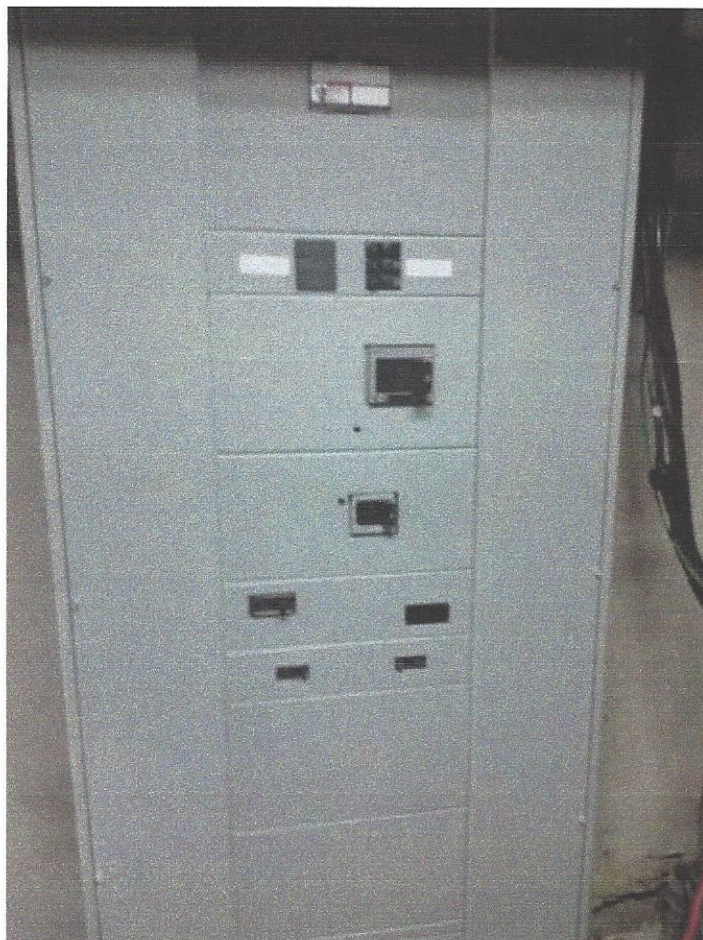
Figura 75. Cambio centro de carga INCOP, trabajo concluido

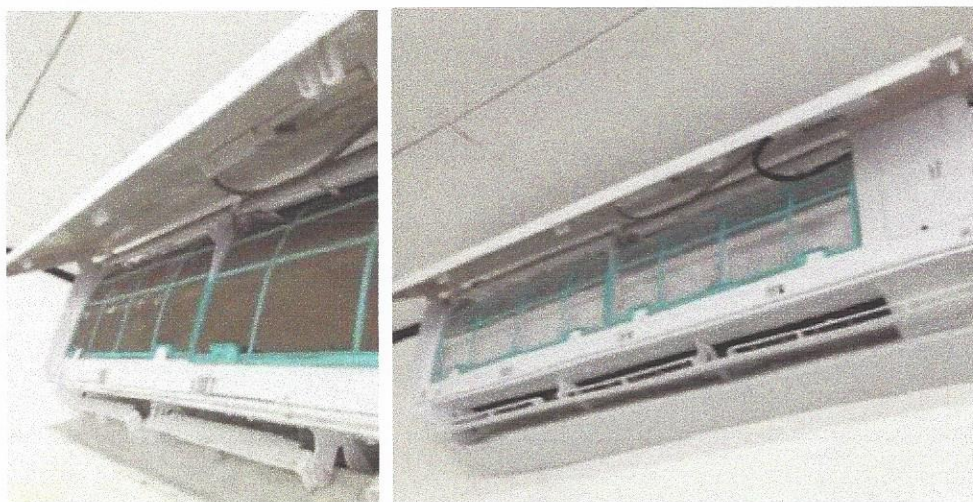
Figura 76. Mantenimiento de sistema climatización 1

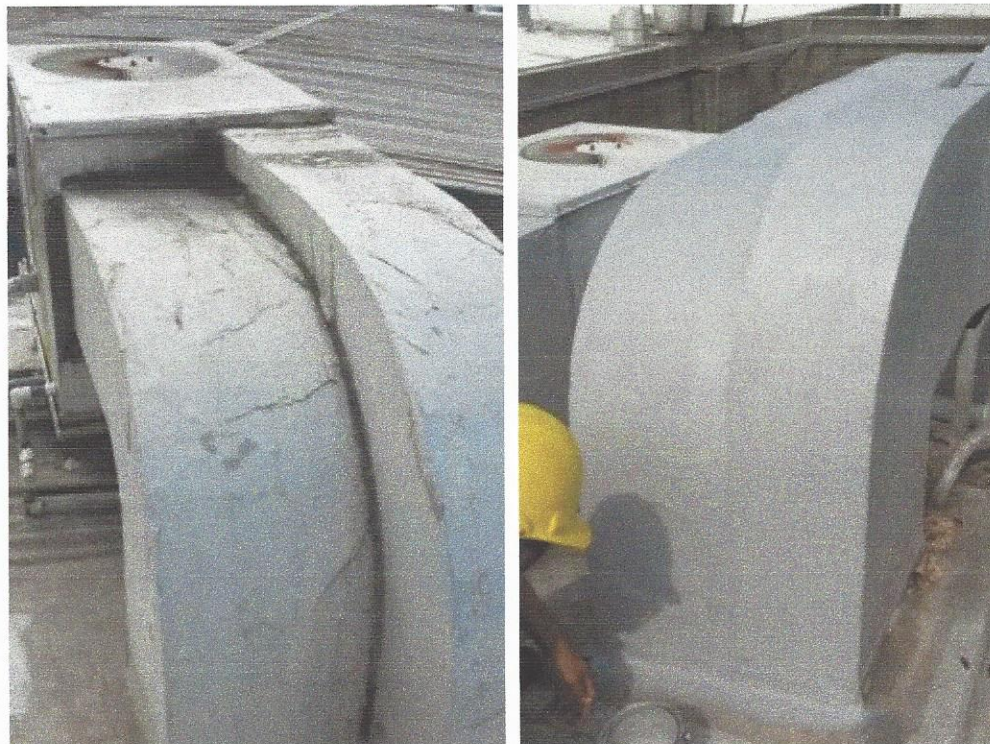
Figura 77. Mantenimiento sistema climatización 2

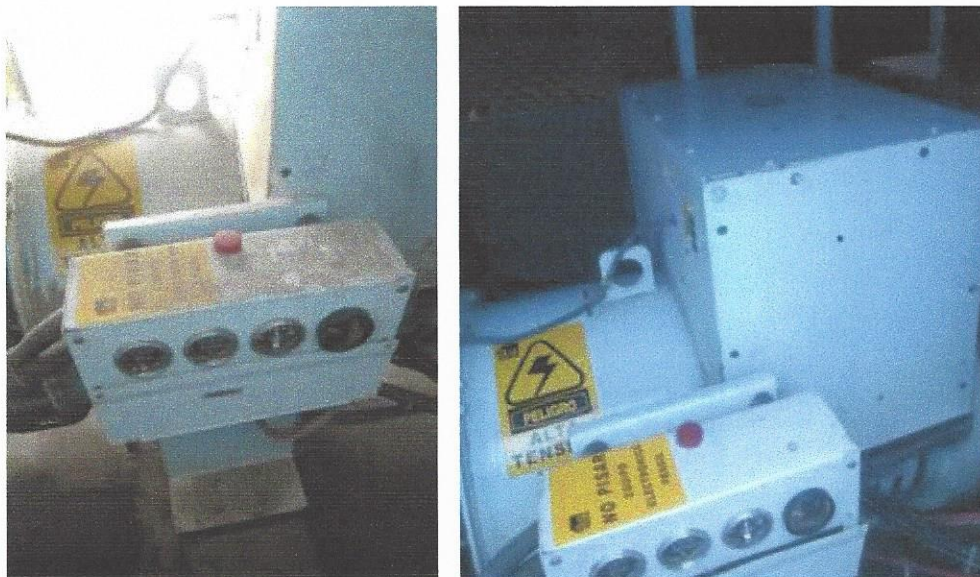
Figura 78. Mantenimiento plantas de respaldo eléctrico 1

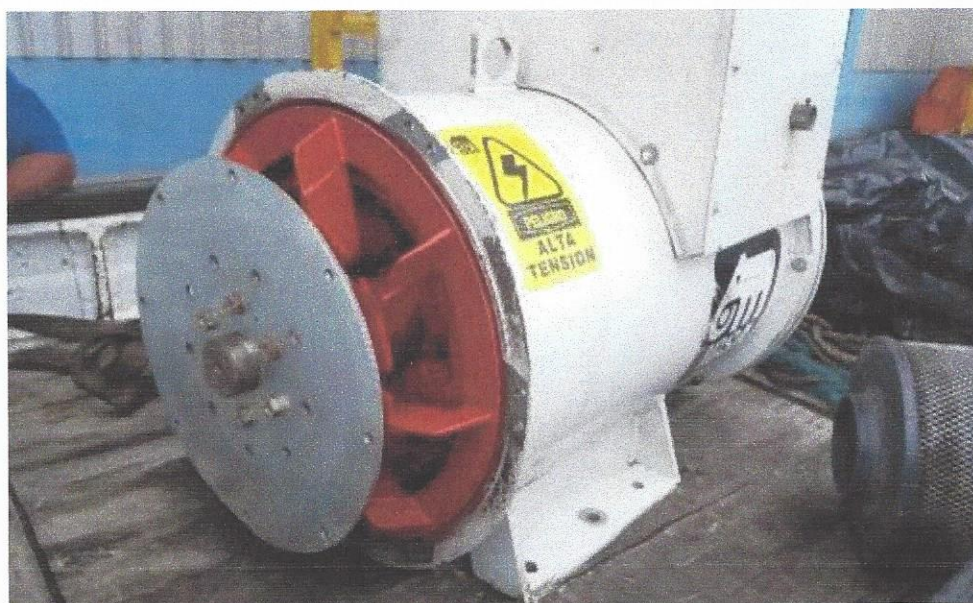
Figura 79. Mantenimiento Plantas de respaldo eléctrico 2

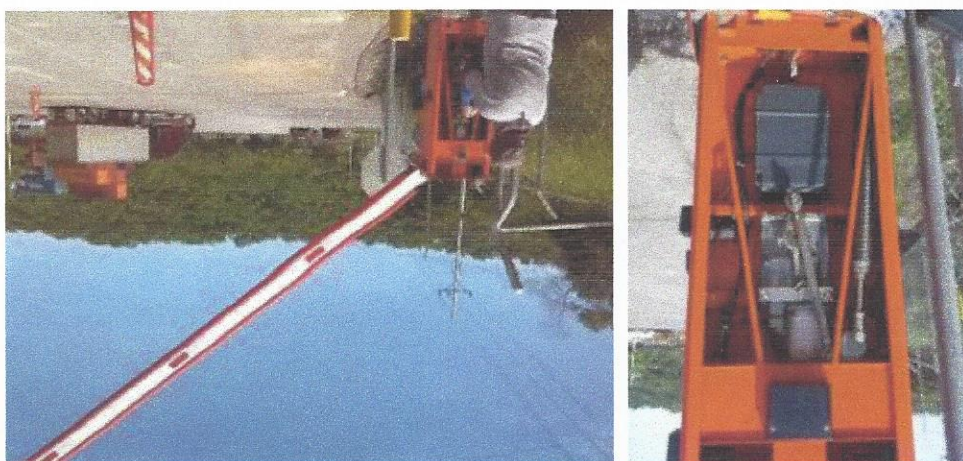
Figura 80. Mantenimiento de Barreras de seguridad

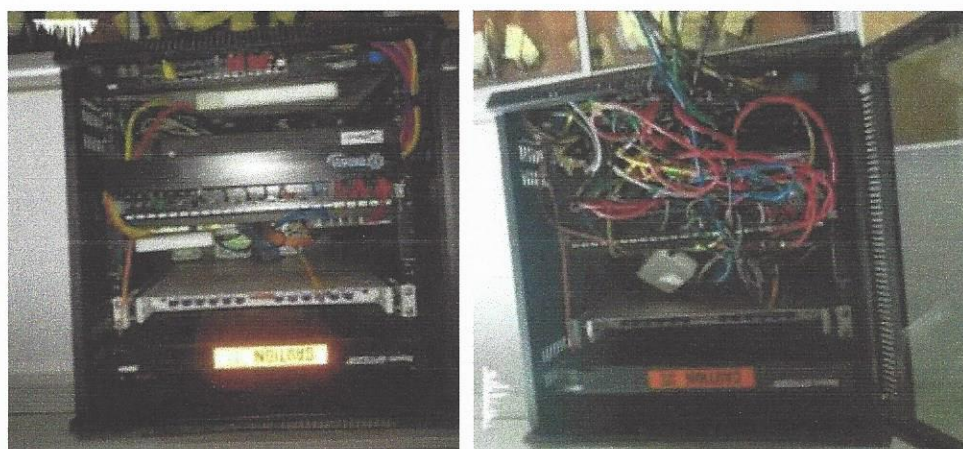
Figura 81. Mantenimiento sistema de red y corriente protegida
